# Villefranche-sur-Saône, Rhône

Ancien couvent des Visitandines

Conservation et restauration des décors historiés

Mai 2023

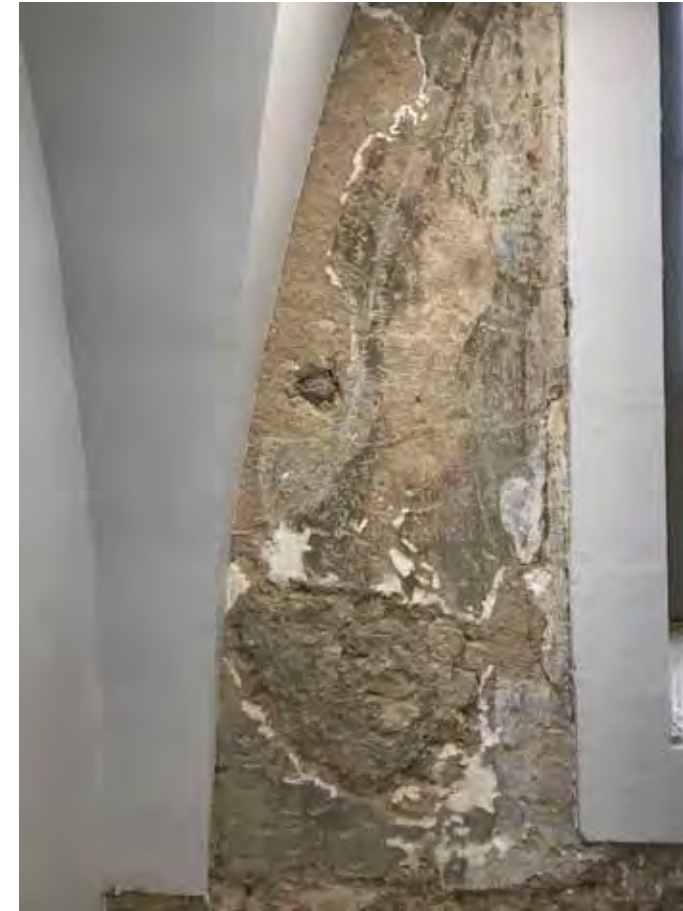
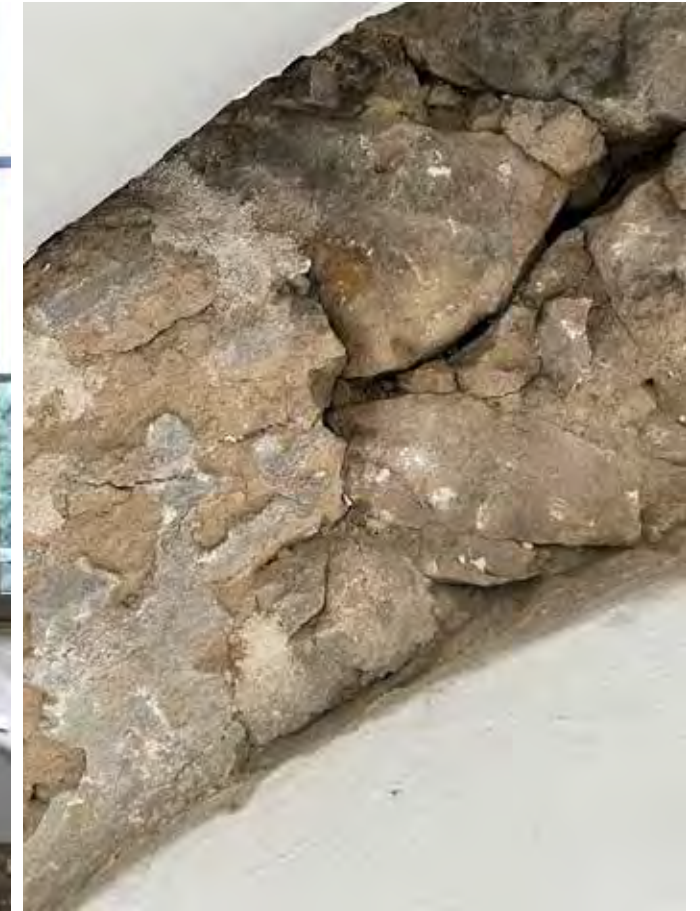
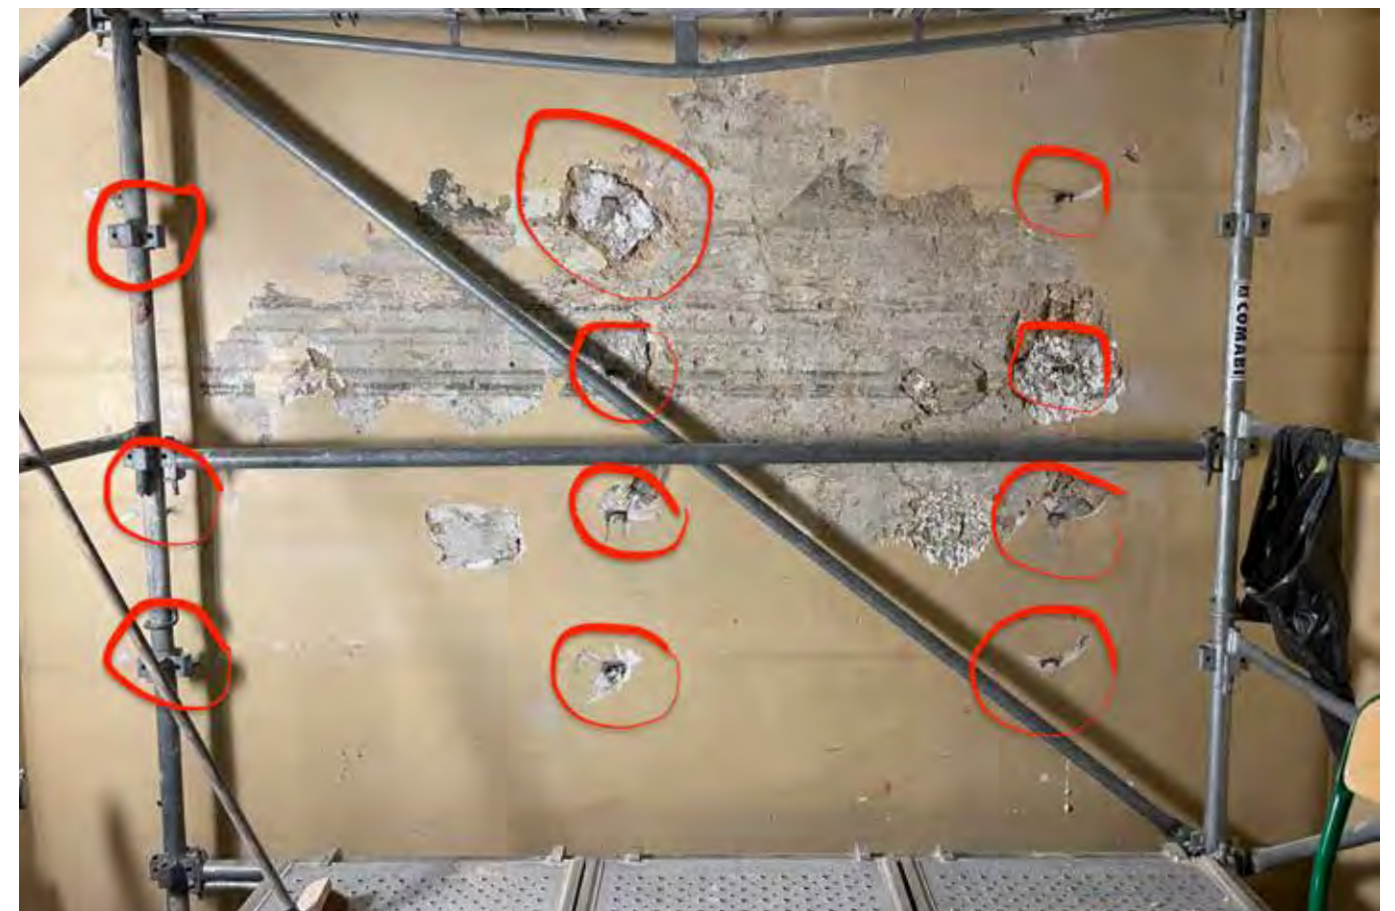
État lacunaire symptomatique du premier niveau.  
Paroi Ouest de la chapelle et les scellements au ciment dans l'enduit ancien.

Fissures profondes dans la maçonnerie.

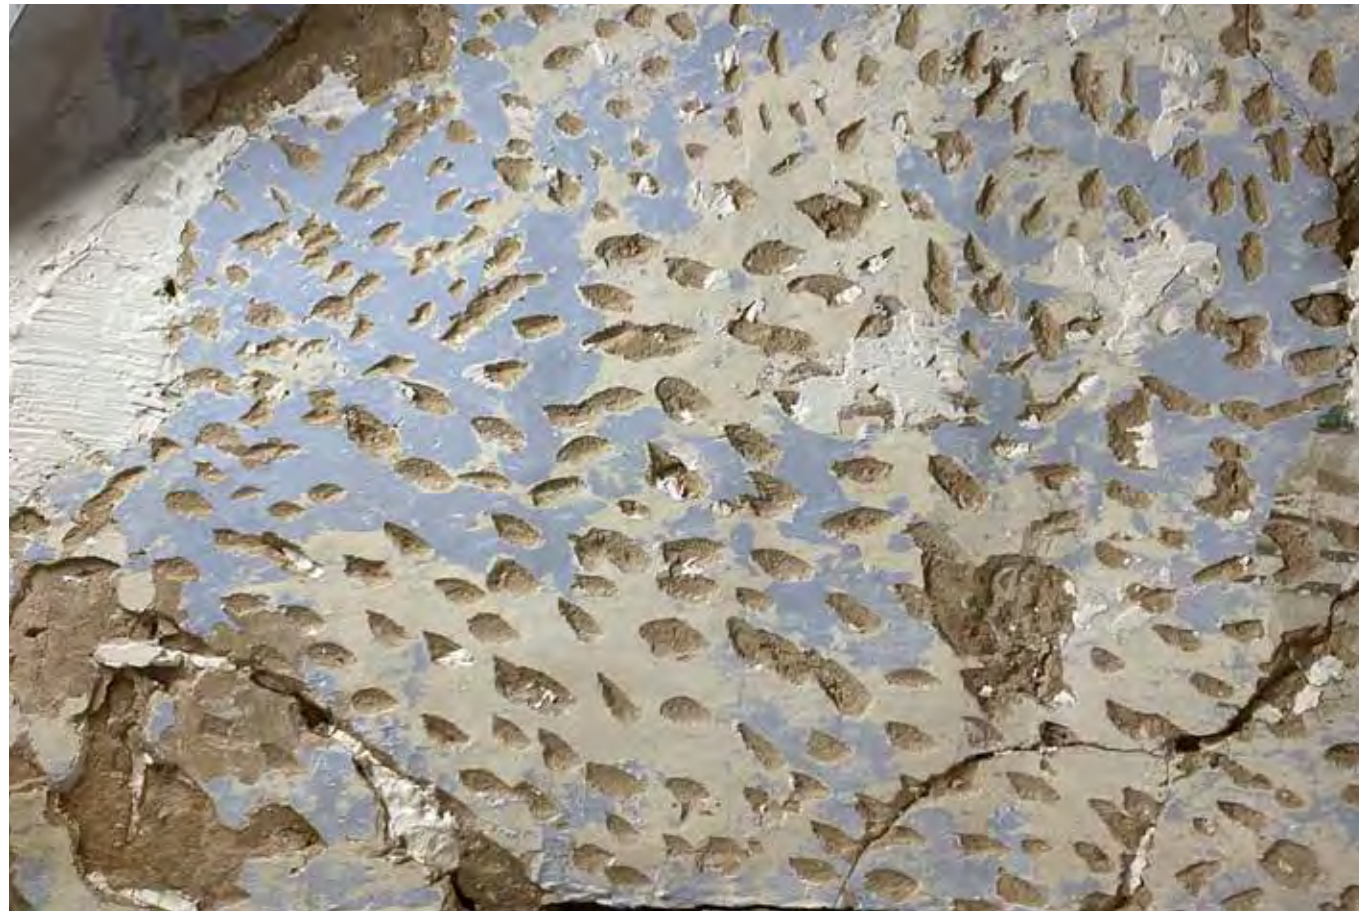
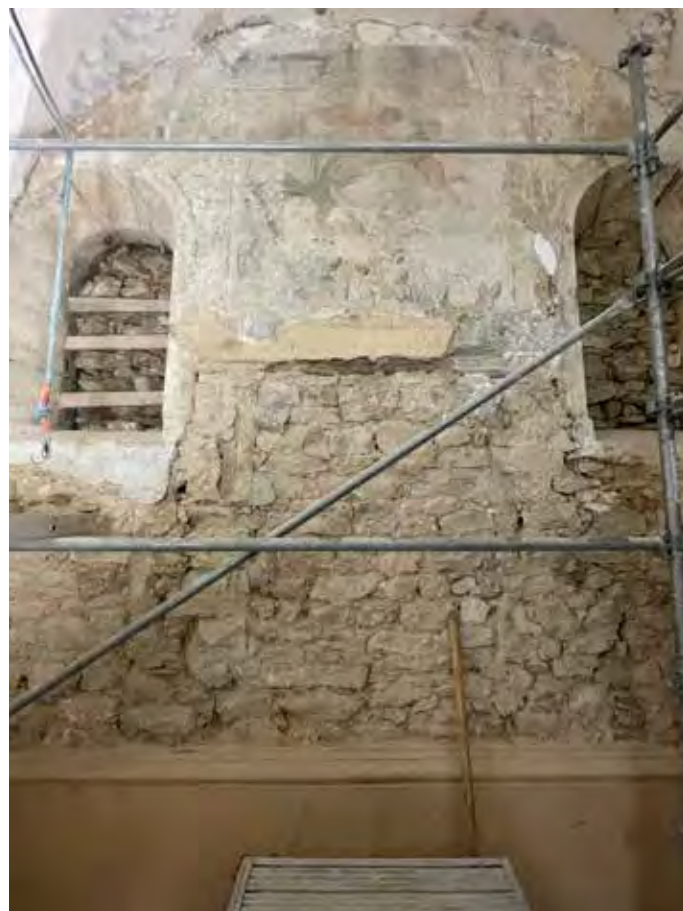
Piquetage de la voûte de la chapelle.  
Lacunes sur de grandes hauteurs des enduits anciens de la chapelle, paroi Sud.

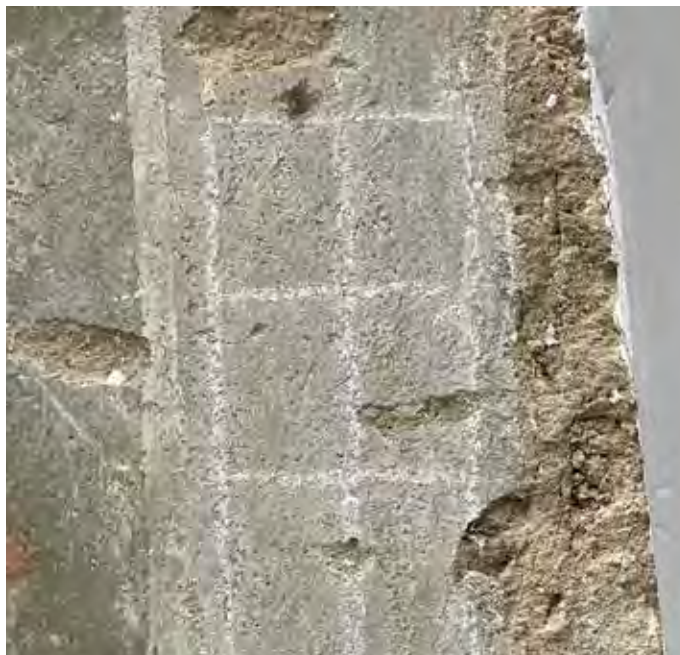
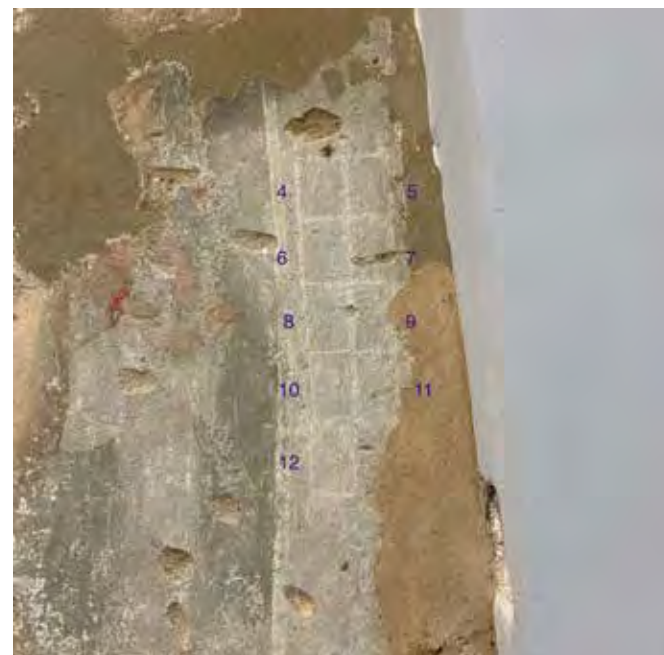
Tests de consolidation avec un hydroxyde de calcium. Communément de 4 à 10 passages sont nécessaires, à 1 % dans un mélange d'isopropanol/eau. Ici, même après 12 passages le fixage n'était pas suffisant sur la zone de test.
