Eglise St Didier

Diagnostics et préconisations
pour la conservation:

- de trois toiles peintes
- des sculptures
- des peintures murales

Commune de Goncelin, Isère
octobre 2012

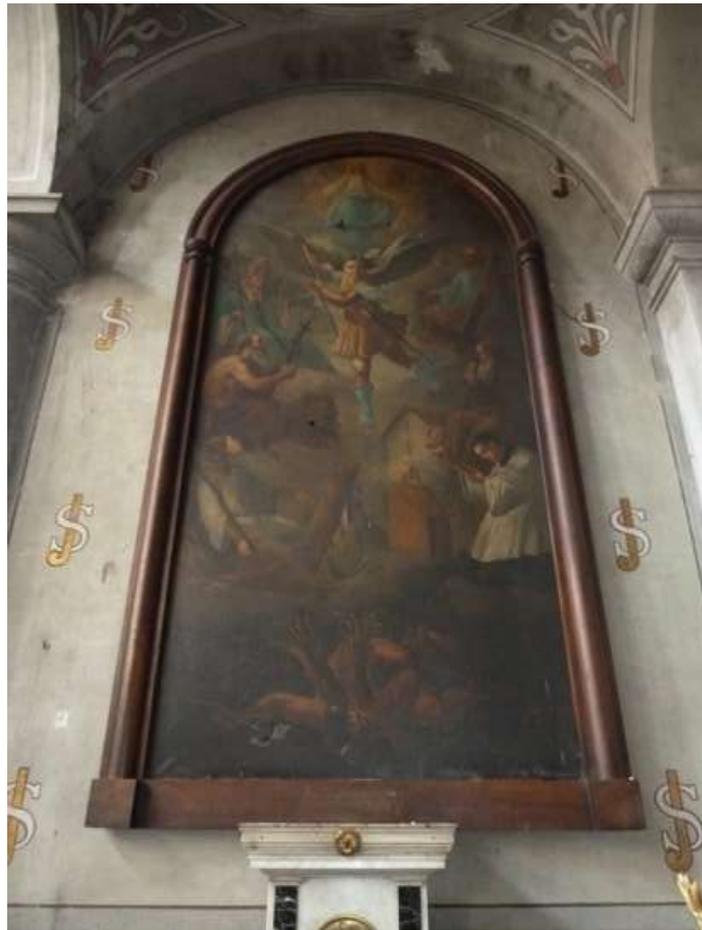
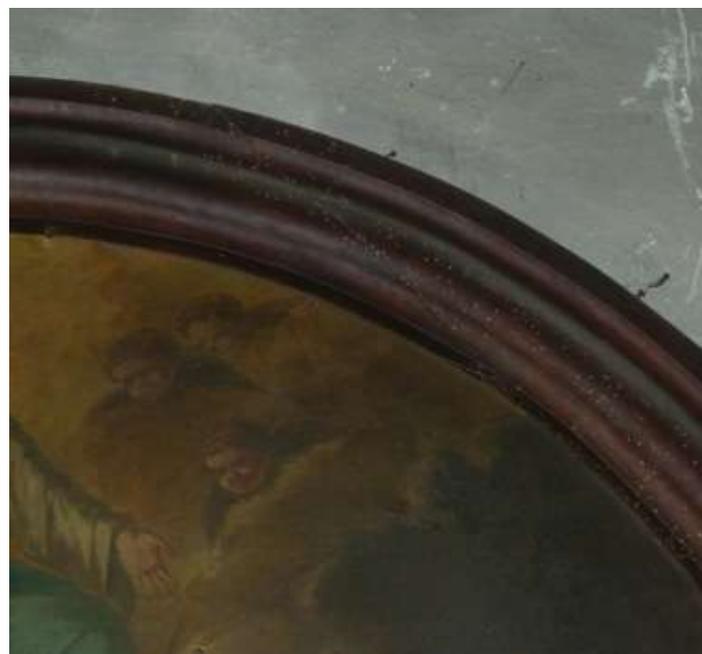
La toile présente une tension très moyenne. Des déformations formant des plis en vague sont visibles au niveau des coutures. Ce phénomène est plus prononcé côté senestre. Des déformations ponctuelles se sont également formées en partie basse le long du montant du châssis à cause de la présence de scrupules.

La surface peinte est très encrassée. Des traces de moisissures sont présentes en partie basse.

1. Déformation de la couche picturale, vue en lumière rasante.
2. Vernis jauni et test de nettoyage.
3. Décollage de la toile avec son cadre.
4. Chancis et moisissures de la matière picturale.

La couche picturale nécessite un traitement local des défauts d'adhésion des écailles sur le support toile. Des refixages ponctuels visant à conserver les zones les plus fragiles seront effectués.

Les déformations locales du support seront rétablies par remise en tension homogène sur bâti tenseur et par relaxation de la toile en chambre humide.

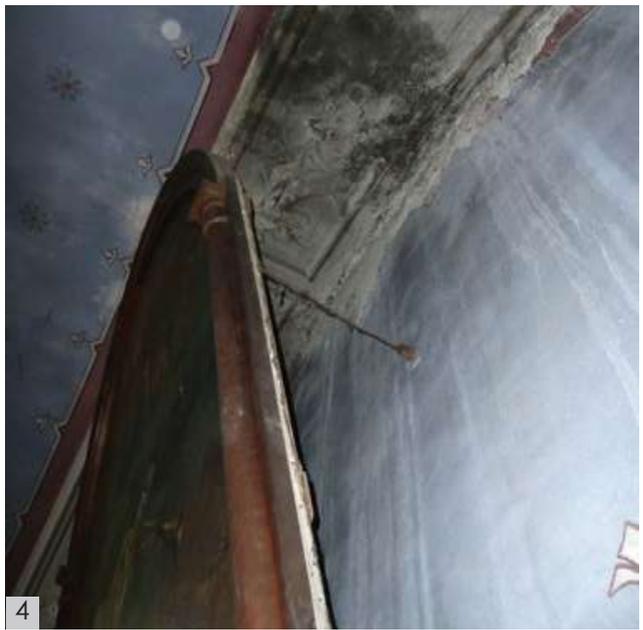
La tension de la toile est moyenne. La résistance des fibres est correcte. Des plis d'angles sont visibles ainsi que des enfoncements en partie basse dus à la présence de scrupules entre le châssis et la toile. Le revers est en effet extrêmement encrassé causé par l'état de dégradation de l'enduit du mur sous jacent et sans doute d'anciennes infiltrations d'eau dans l'édifice.

2. Dépôts d'enduit dégradé, au revers de la toile.

4. Déport de l'œuvre avec le mur, coulures sur le mur dues aux infiltrations.

L'accident de la toile en partie basse sera traité localement. Une remise en plan des déformations sera également réalisée grâce à un traitement en chambre humide. Une protection de revers nous semble particulièrement adaptée aux types d'altérations rencontrés et au milieu climatique dans lequel se trouve le tableau.

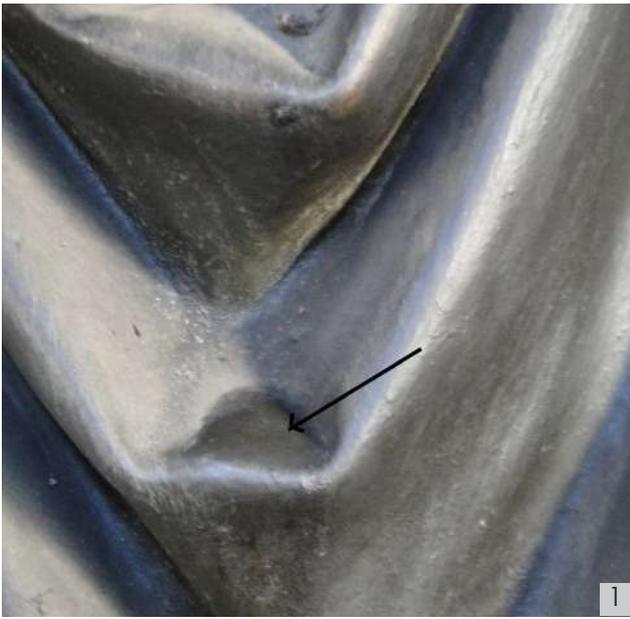
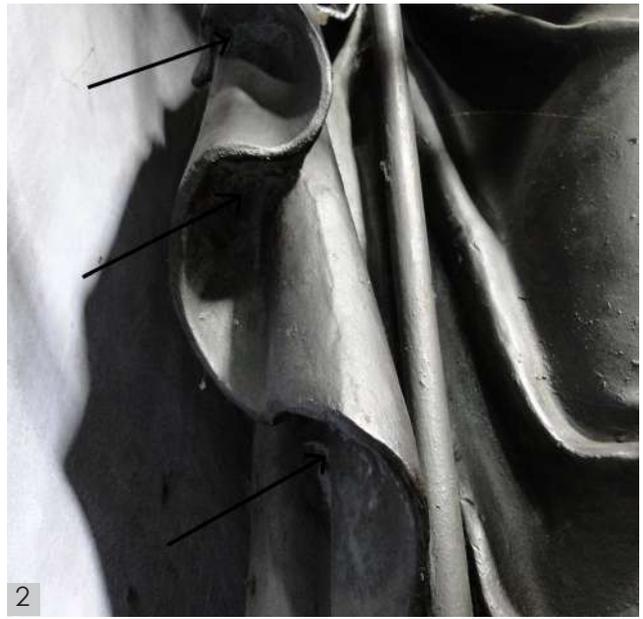
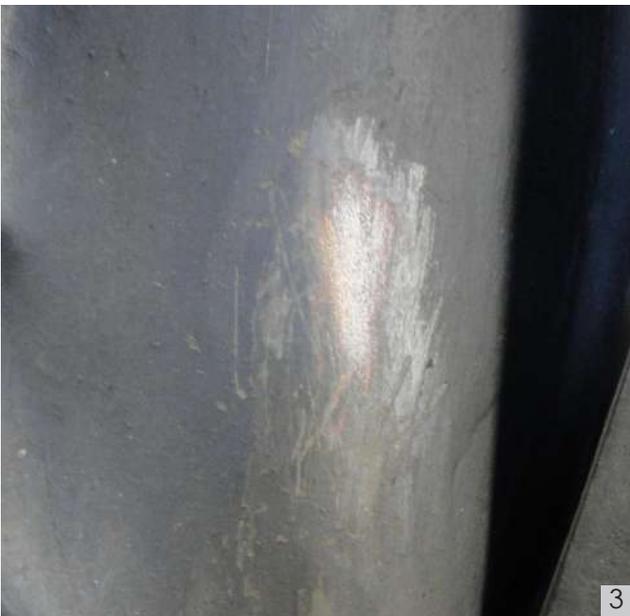
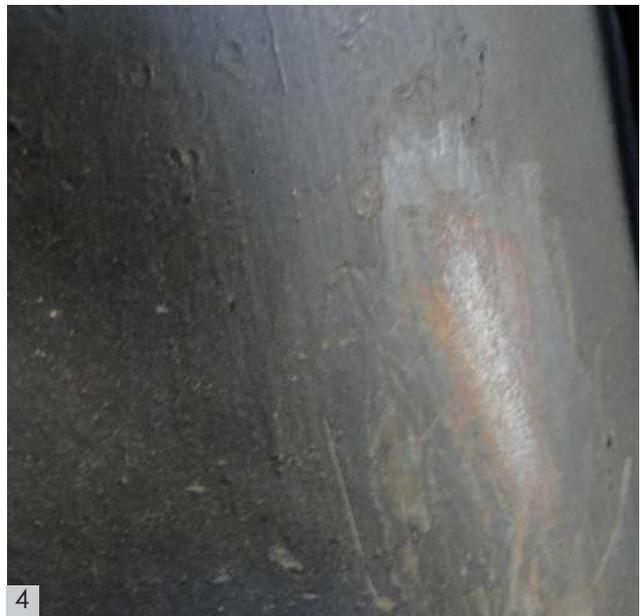
Un angle de la terrasse de Thaddée a été récemment sectionné à la meuleuse. (Peut être pour identification du matériau).

Les deux sculptures situées à l'est (non nommées) sont marquées de coulures et de blanchiments de surface. (Chancis liés à une exposition particulière à l'humidité; le nettoyage avec des appareils à vapeur d'eau chaude est à proscrire).

- un développement de la corrosion à l'interface entre les terrasses et la maçonnerie. (corrosion assez circonscrite)
- De petits points colorés couleur rouille qui transparaissent au travers de la peinture sur le dessus de certains socles. Mais ces taches ne sont pas associées à des soulèvements ou à des pertes par piquetage.

1. Chancis de la matière picturale
2. Traces de corrosion
3. Coup de meuleuses sur St Thadée
4. Coulures et chancis
5. Points de rouille sur Thomas
6. Exudats huileux

Le degré de corrosion que nous avons pu relever en surface n'est pas avancé. Il ne semble pas remettre en question la conservation des sculptures. On pourrait se contenter d'un nettoyage de la surface (à l'éponge humectée d'eau déminéralisée ou solvantée; après tests) et une atténuation des chancis. (La protection devra faire l'objet de test; cire microcristalline)

Mais l'idéal, serait de déposer les statues pour les traiter en profondeur. Objectif : stopper la progression des processus de corrosion éventuels et stabiliser l'intérieur aussi.

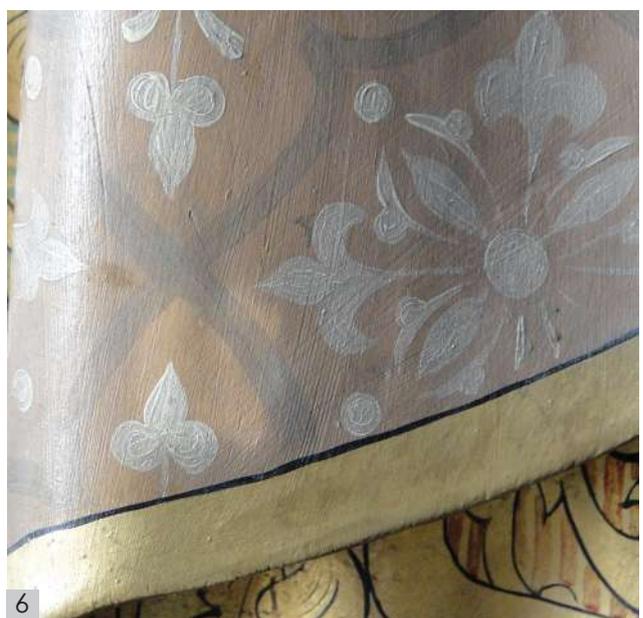
1. Encrassement sur la main
2. Encrassement sur l'épaule
3. Lacunes de polychromie et épaufrures
4. Lacunes et blanchiments
5. Test de nettoyage
6. Test de nettoyage sur la dorure

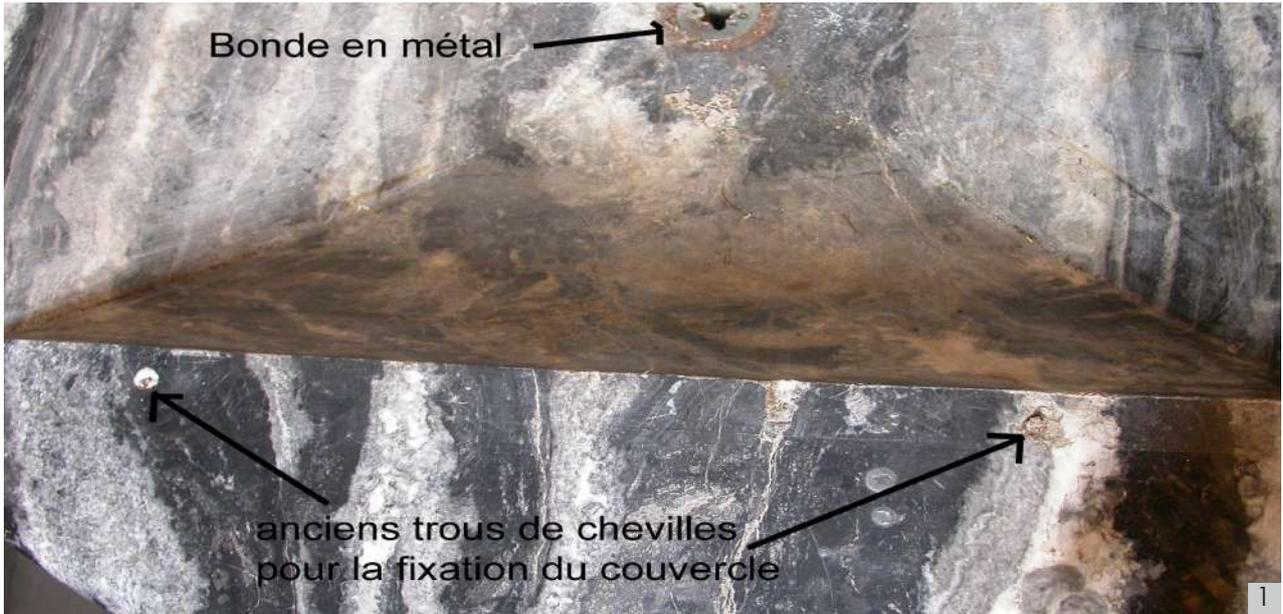
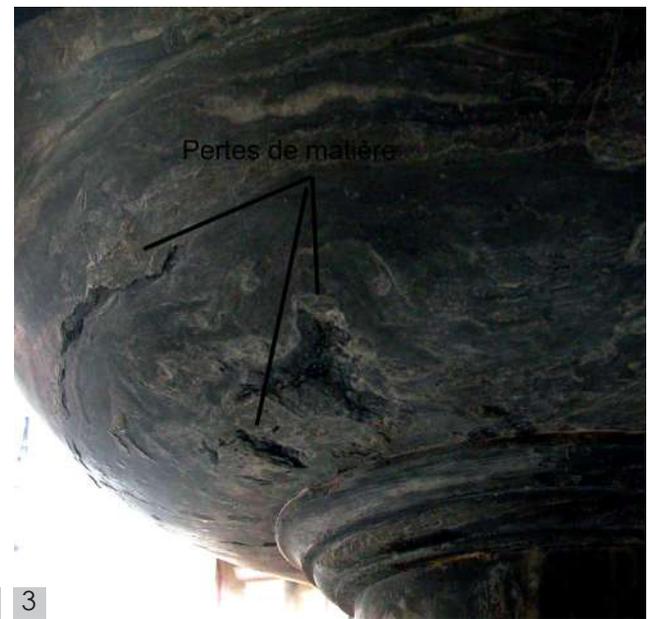
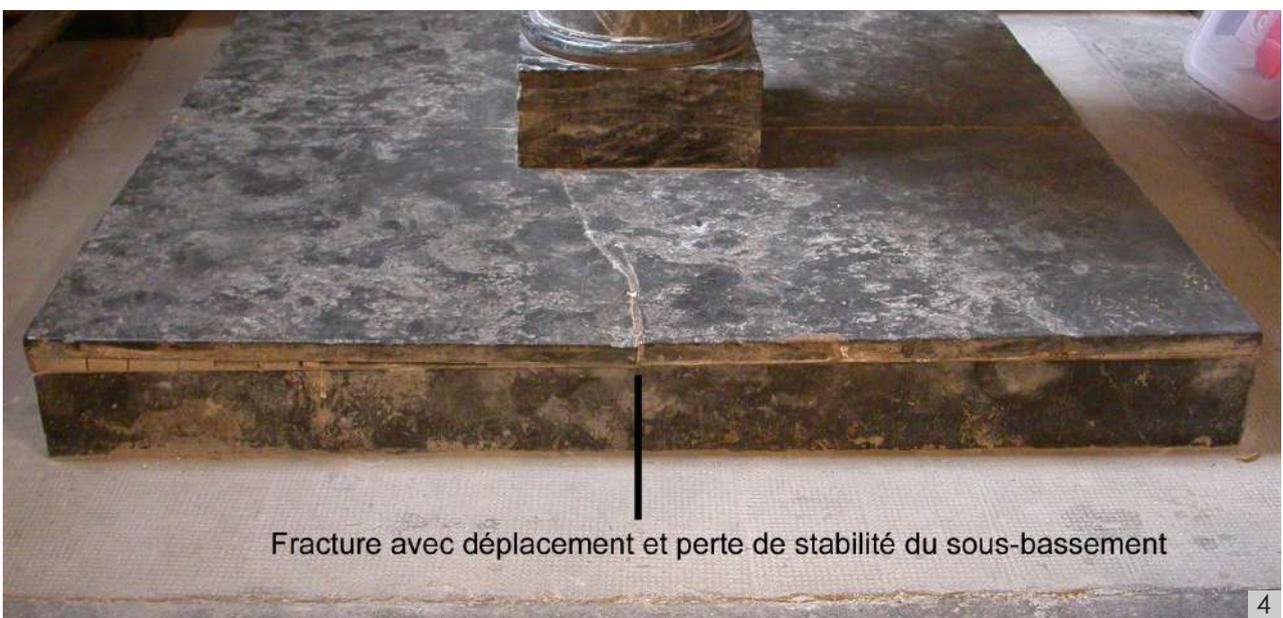
La contre marche située au nord est fracturée. Desquamations avec fragilités (sels) contremarches.

Zone très fragilisée par les infiltrations sur le ventre de la vasque: Délitement suivant le veinage du marbre, pertes de matière, soulèvements et clivages. Cette zone présente un risque important de fracturation.

5. Perte de matière sur la base

L'ouvrage doit être démonté pour rétablir la stabilité du sous-bassement. Prendre des précautions pour le démontage de la cuve (sangler auparavant pour maintenir la zone friable)

Après démontage, toutes les dalles de l'emmarchement et la cuve doivent être dessalées (compresses d'eau déminéralisée ou bain) Une fois séchées, les zones friables devront être consolidées par injection de résine dans les fissures. Les zones de lacunes pourront être comblées (mélange cire, paraffine pigment microbille pour les petites pertes, résine époxyde pour les lacunes exposées des arêtes).

L'assise de la maçonnerie doit être reprise pour permettre un appui correct des deux dalles fracturées. Elles pourront alors être re-collées, de même que la contre marche brisée, et remises en place.

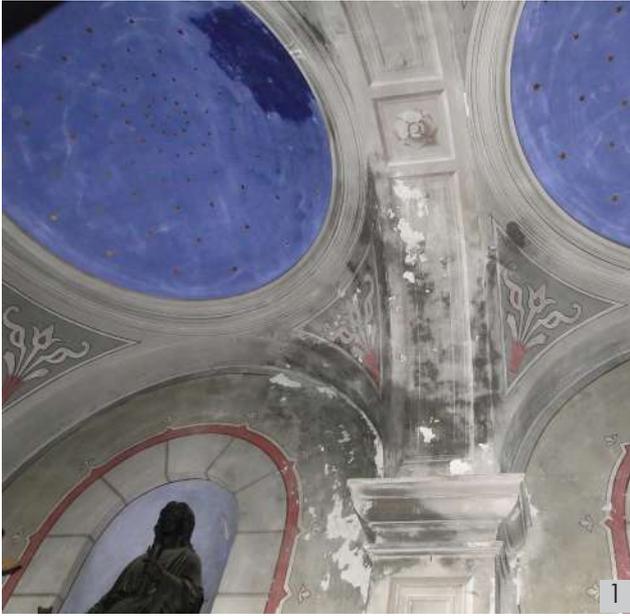
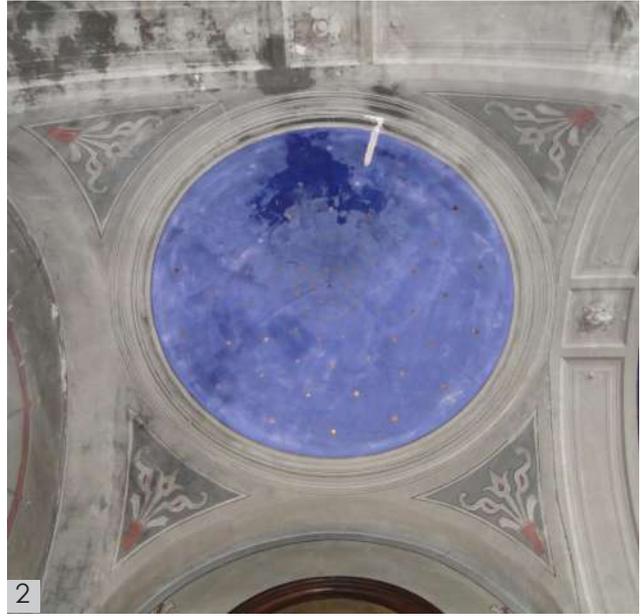
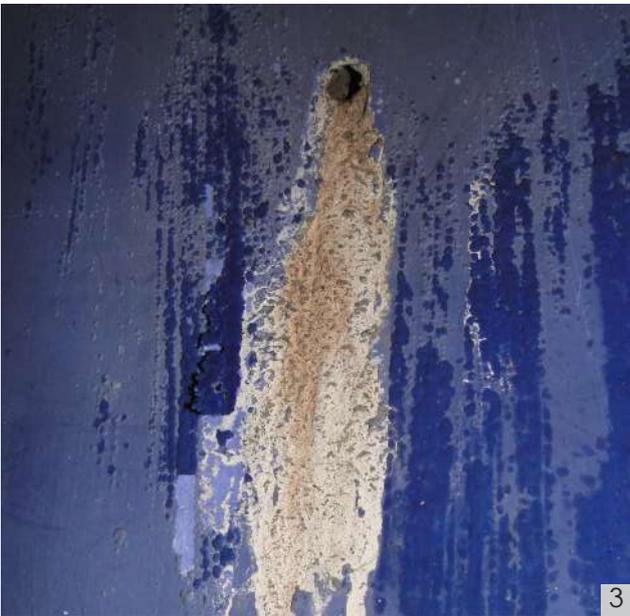
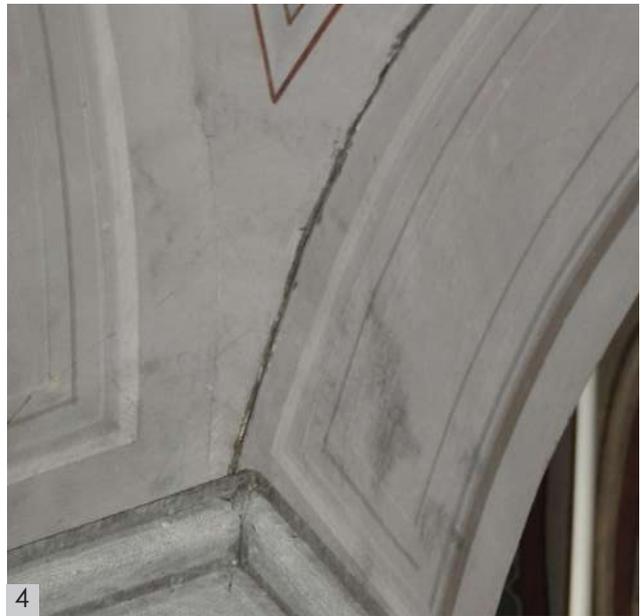
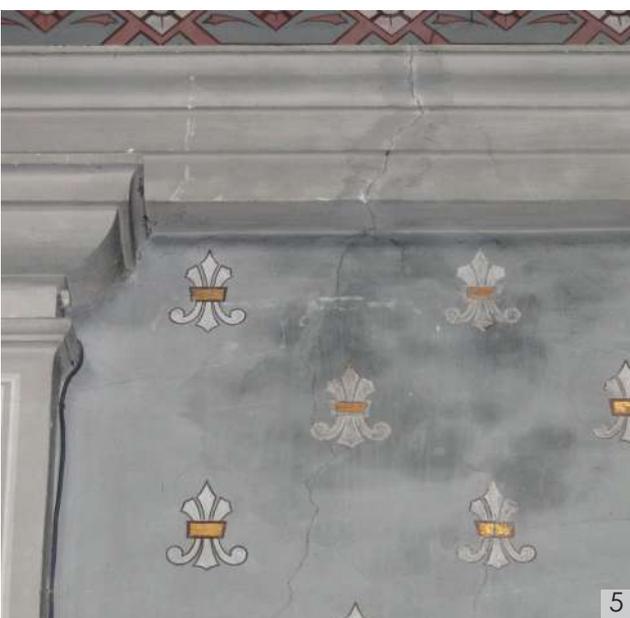
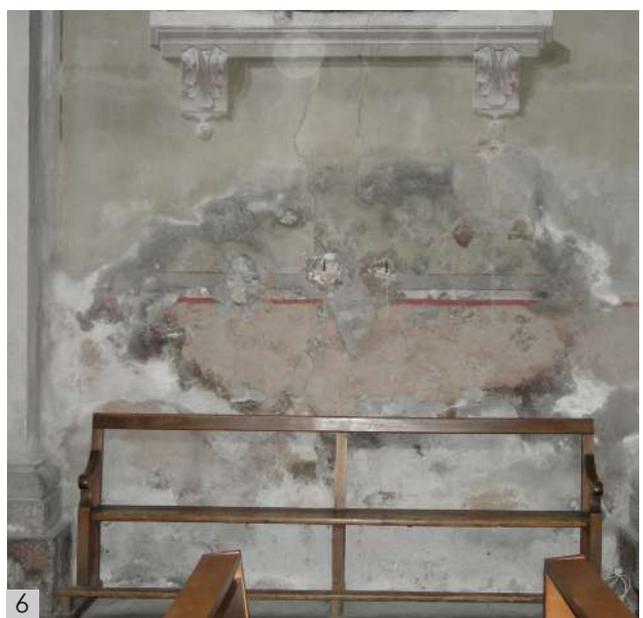
- des fissures qui parcourent la quasi totalité des voûtes de la nef et des collatéraux dans l'axe nord-sud. Ces fissures ont entraîné des infiltrations d'eau de pluie qui chemine jusqu'aux voûtes des collatéraux et aux pilastres. Les infiltrations ont créé soit des décollements d'enduit, soit des pertes de matières, soit des auréoles très foncées dénaturants les tons originaux.

- des remontées capillaires, qui sur les soubassements nord et sud ont entraîné la perte des enduits originaux. Notons à nouveau que la défection de l'enduit extérieur (l'église est entièrement décastrée) favorise les infiltrations ainsi que l'altération de la maçonnerie soumise aux intempéries.

1. Chevet de l'église.
2. Rare reste d'enduit extérieur.
3. Fissures sur toute la hauteur du bâtiment, mur extérieur sud.
4. Fissure qui traverse baie et corniche pour se poursuivre dans la nef.
5. Lacune de la corniche d'un pilastre sous la tribune.
6. Désordre provoqués par la pose d'un chauffage, collatéral nord.
7. Témoin d'évolution des fissures, posé par l'Etrn. SOCOTEC.

Reprendre les enduits extérieurs de l'édifice pour éviter les infiltrations.

Consolidation des fissures de structure dans les voûtes et les parois.

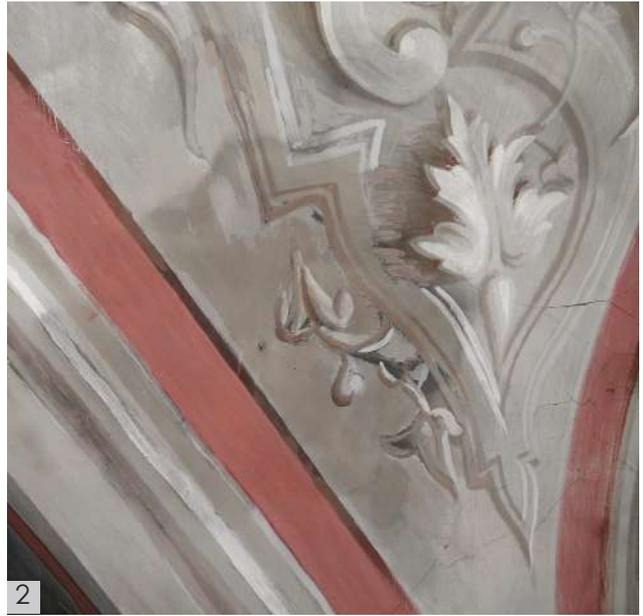
Les cœurs des fleurs sur la voûte de la nef sont quasiment tous écaillés.
Ecaillage dans les lunettes des décors en grisaille du probablement à une condensation à la surface.
