Rapport d'étude, St-Ilpize,  
les décors intérieurs  
de l'église  
Sainte-Madeleine

Diagnostic des peintures murales

Décembre 2019

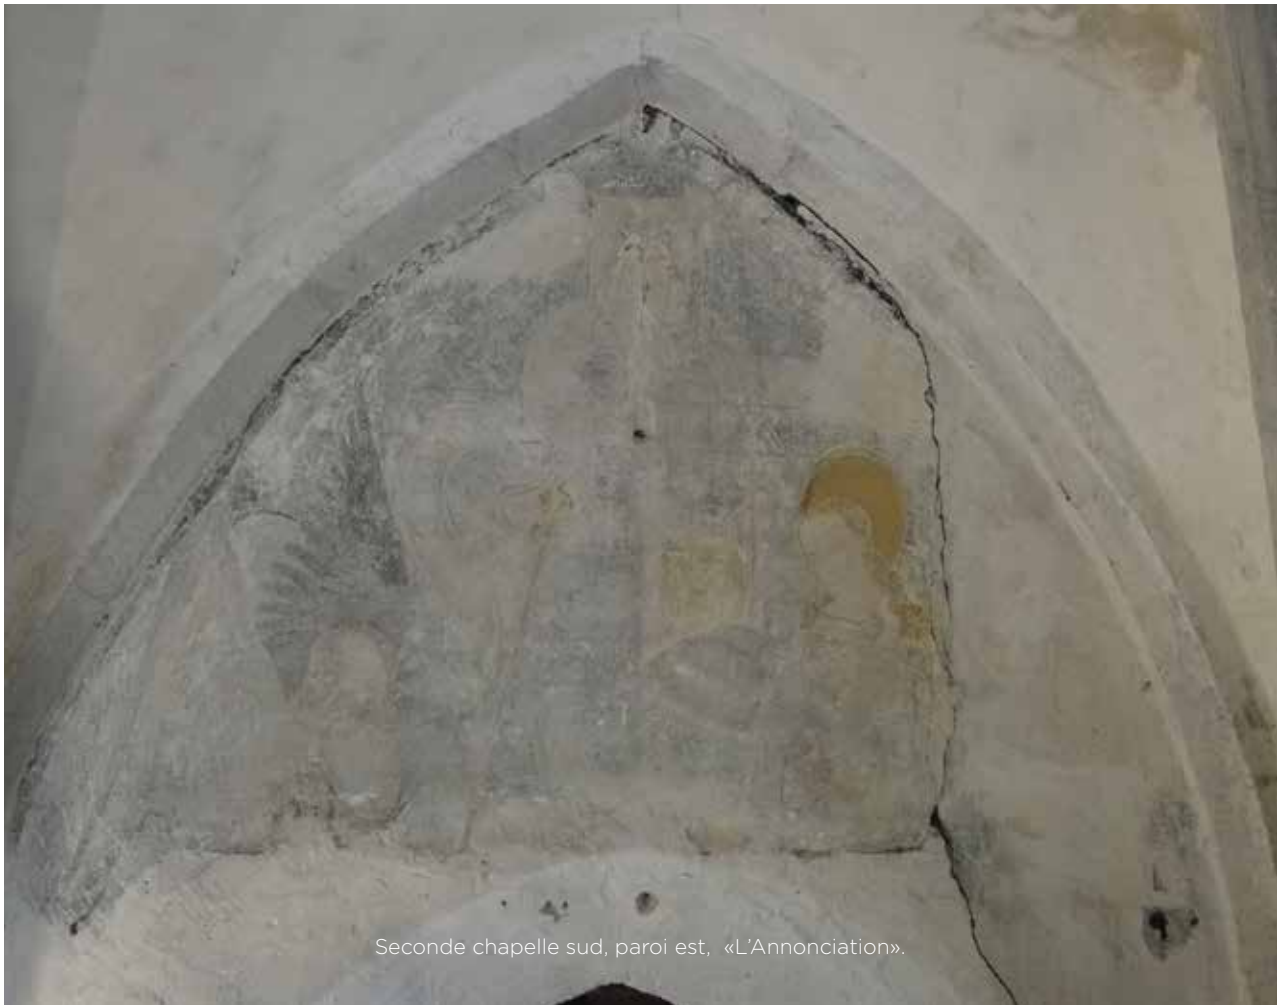
Seconde chapelle sud, paroi est, «L'Annonciation».

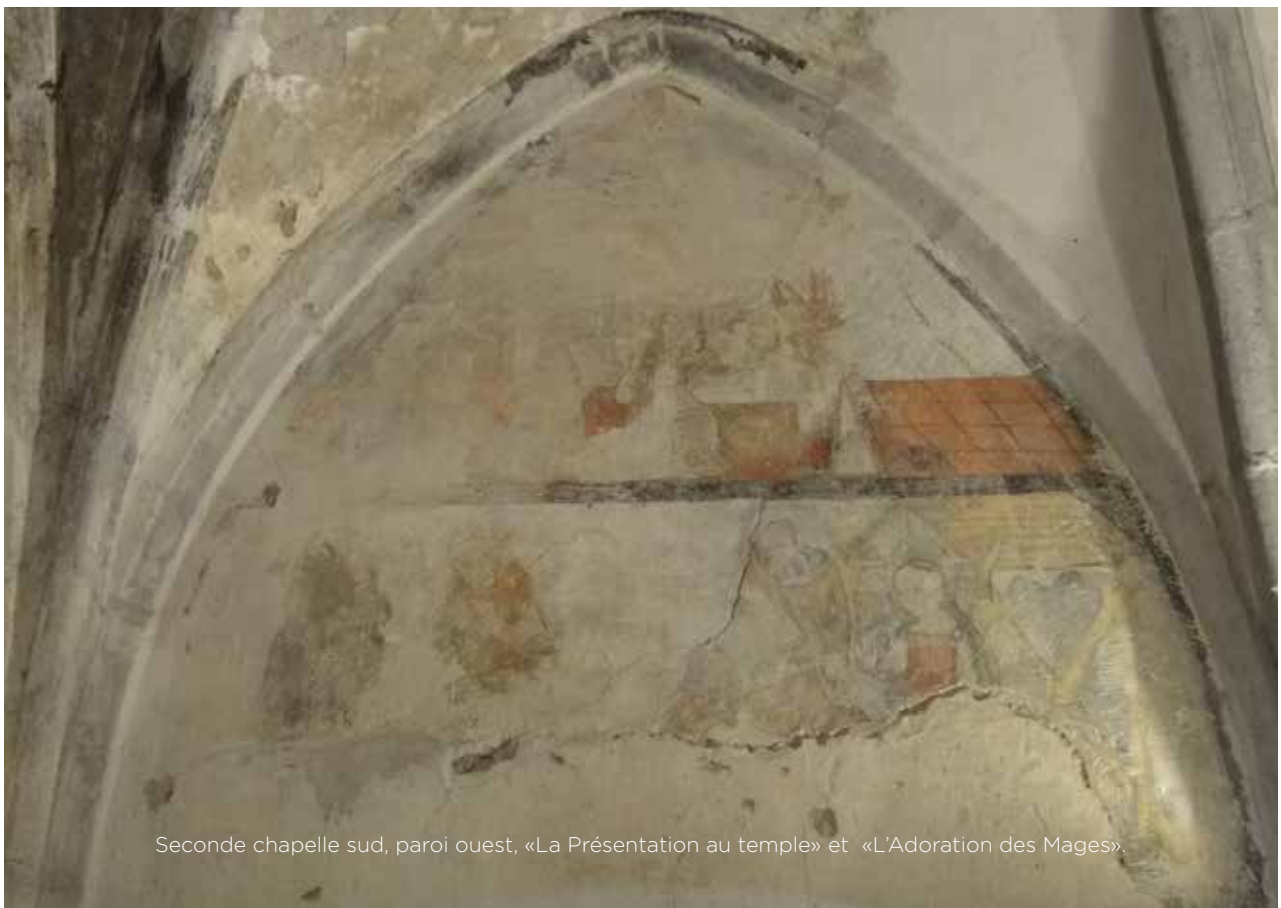
Seconde chapelle sud, paroi ouest, «La Présentation au temple» et «L'Adoration des Mages».

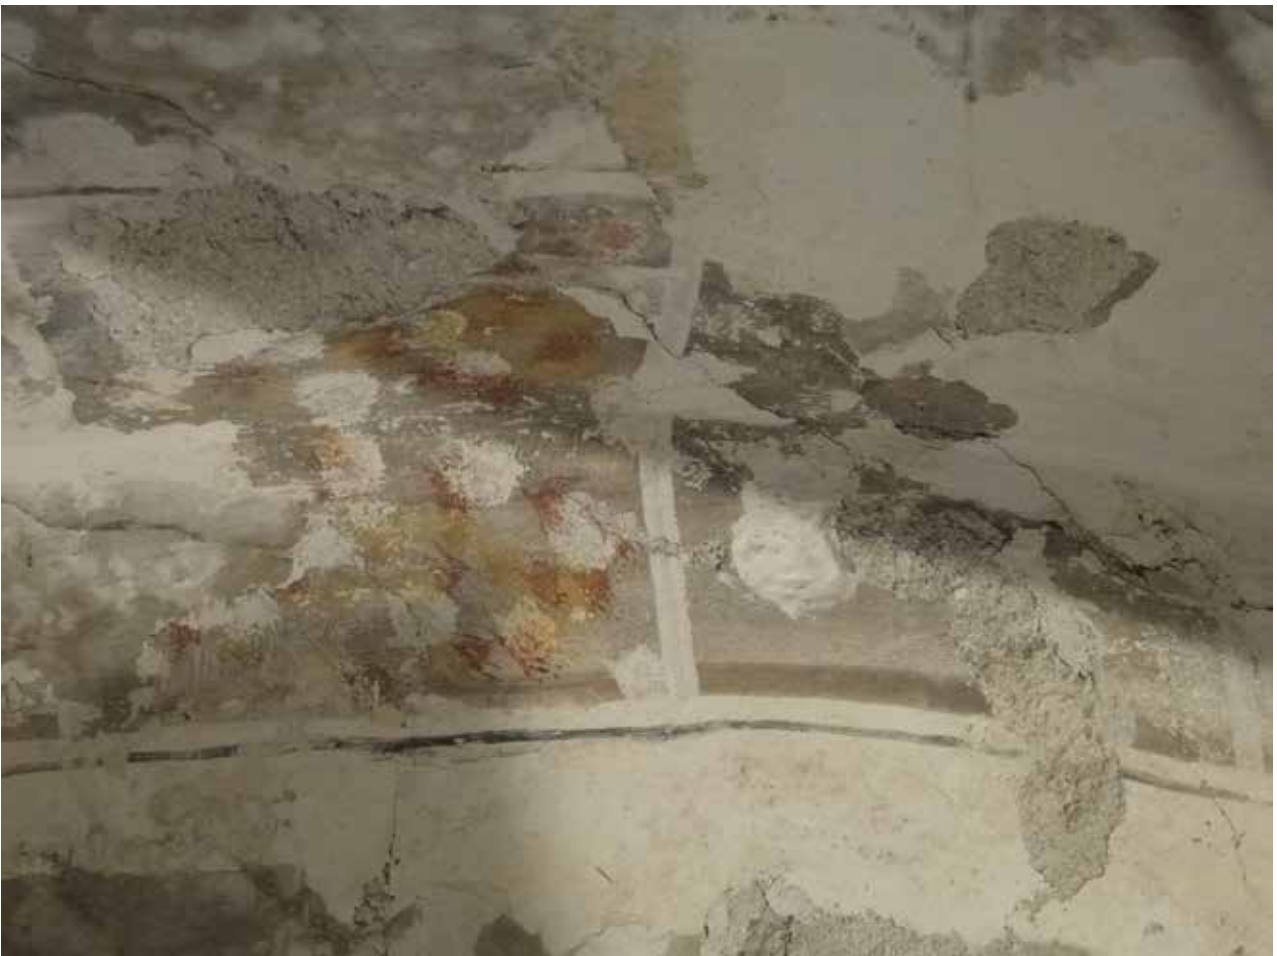
Troisième chapelle nord, décor de la voûte.

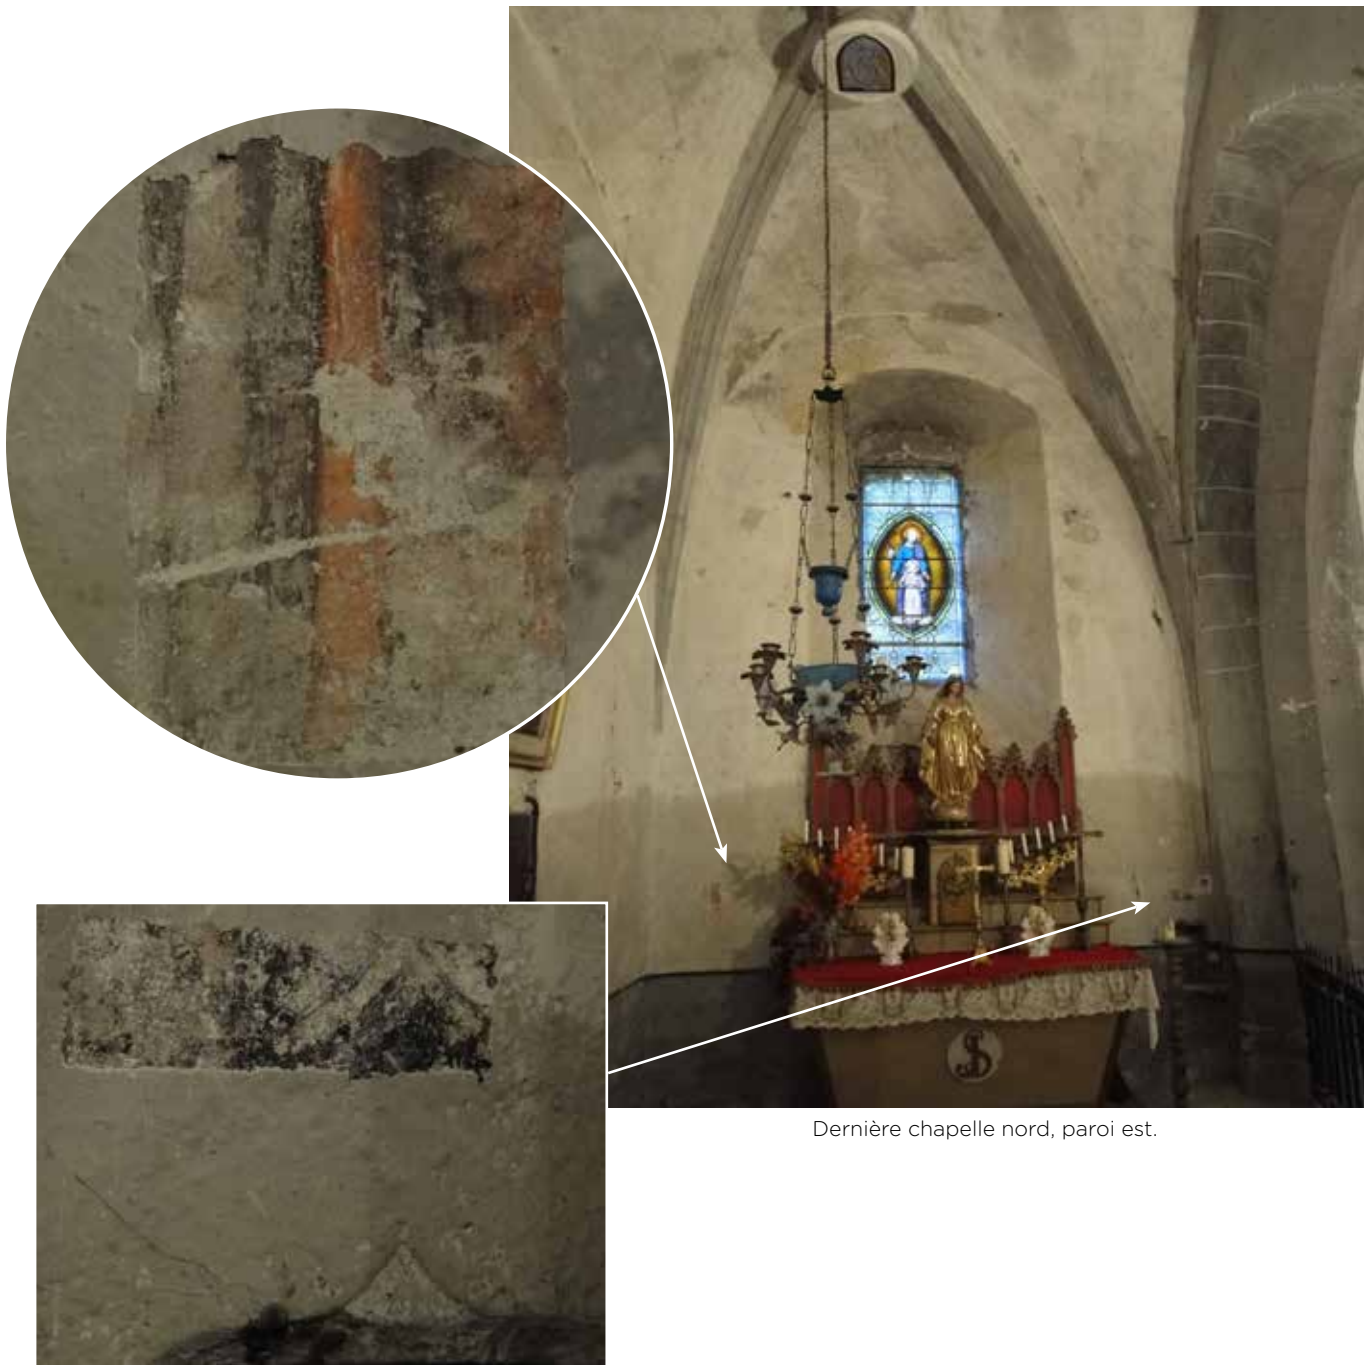
Dernière chapelle nord, paroi est.

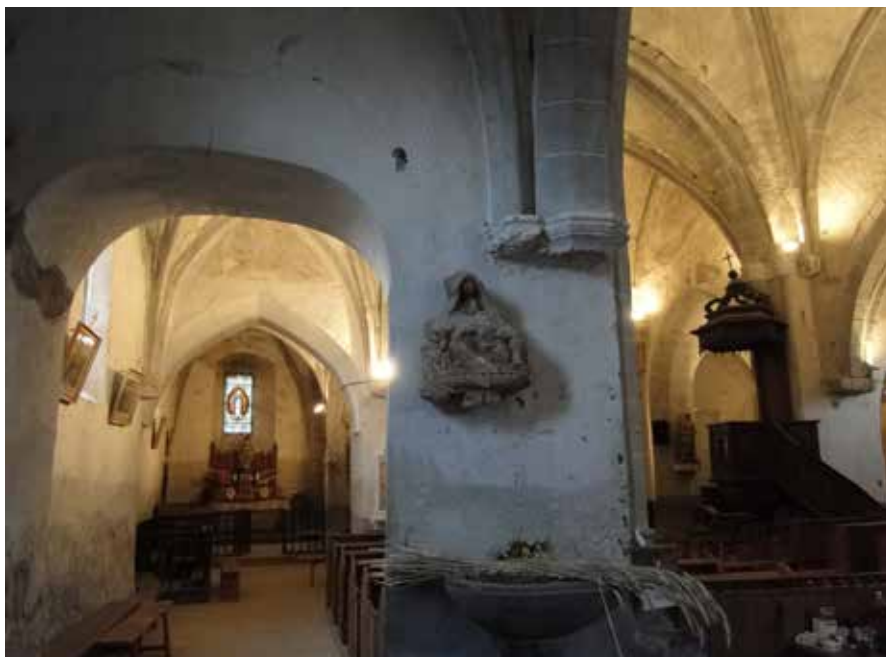
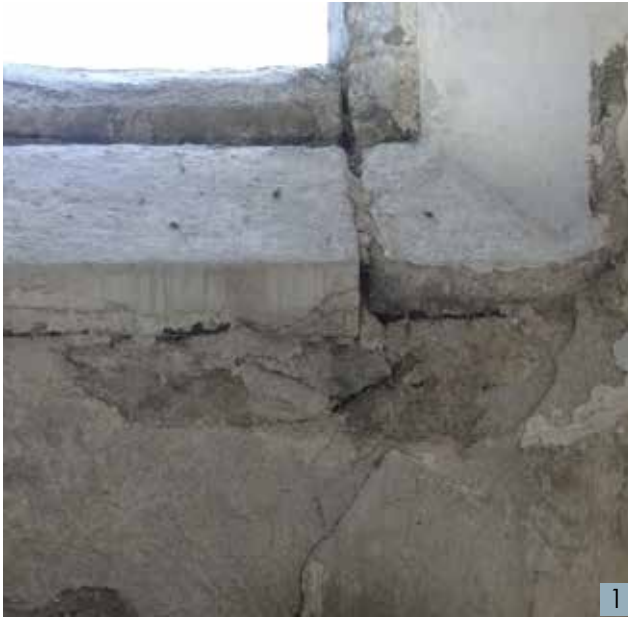
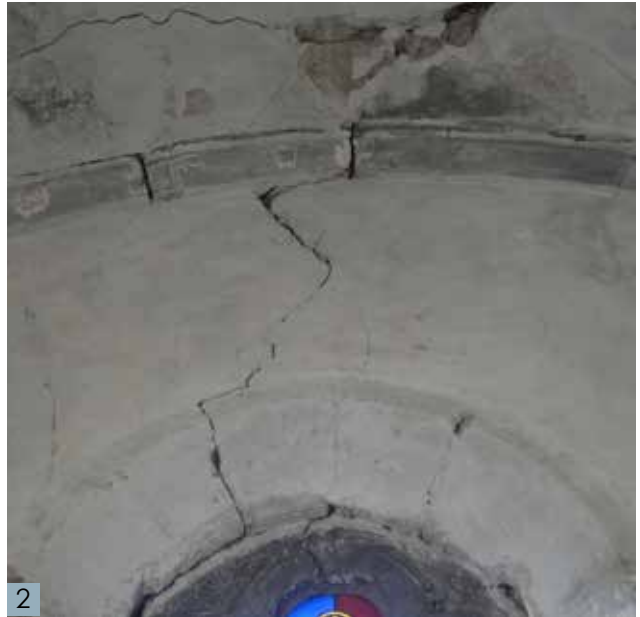
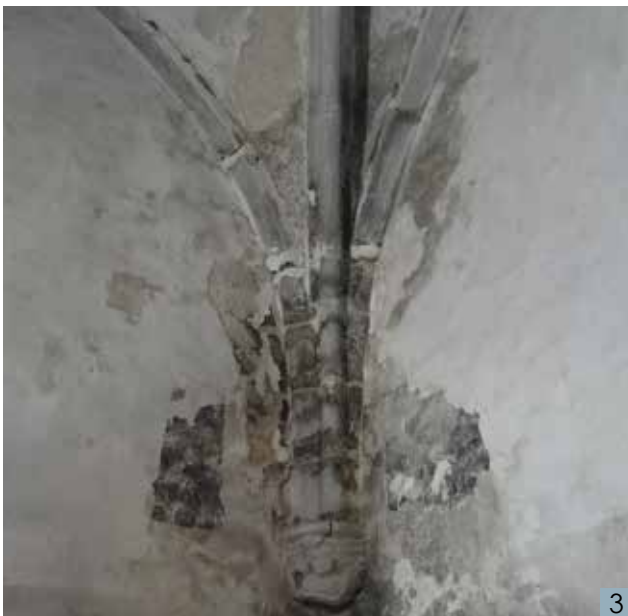
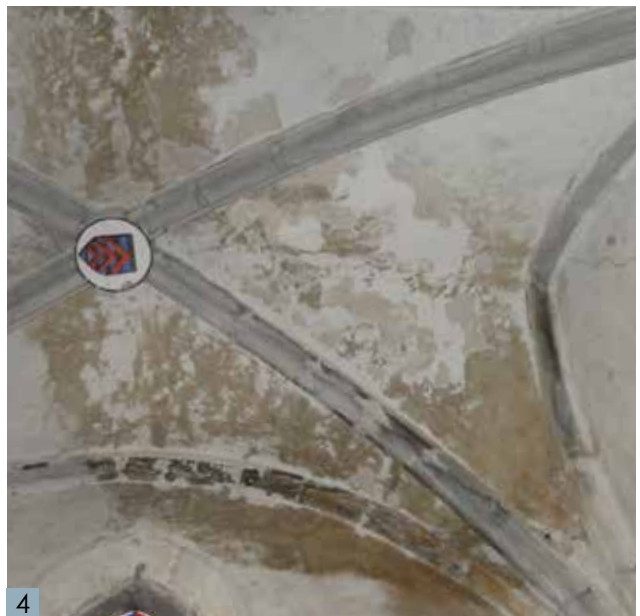
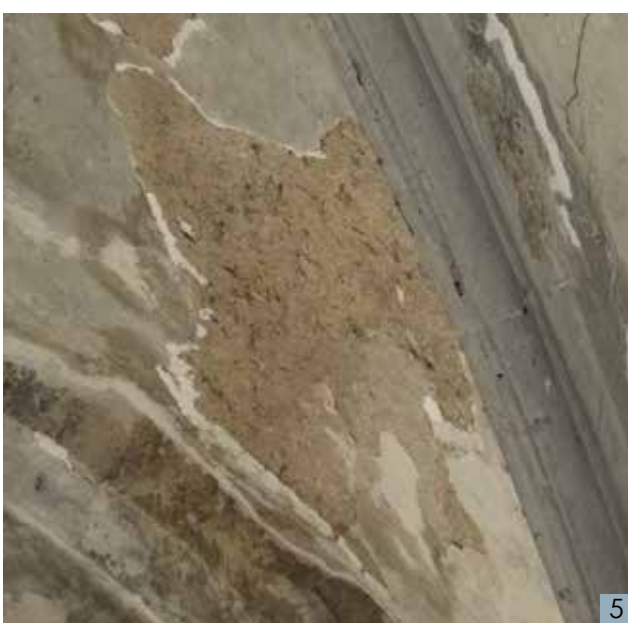
Des décollements d'enduit sont présents autour des fissures et dans les zones d'humidité. Ces zones présentent des défauts d'adhérence et de cohésion.

Les décollements d'enduits seront consolidés par des solins de mortier de chaux. Les déplacements d'enduit et les larges fissures seront traités par injection d'un coulis hydrauliques de chaux, de type PLM® ou Leidan®. Les fissures étroites seront consolidées avec une résine acrylique (Primal® en émulsion dans l'eau entre 4 et 7% après essais).

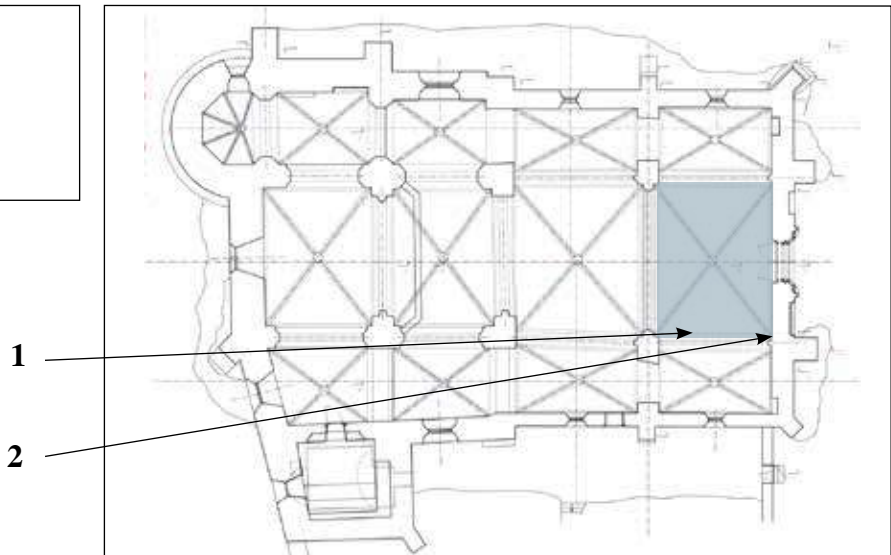
Stratigraphie n°: 1

Localisation: Intrados arc nord

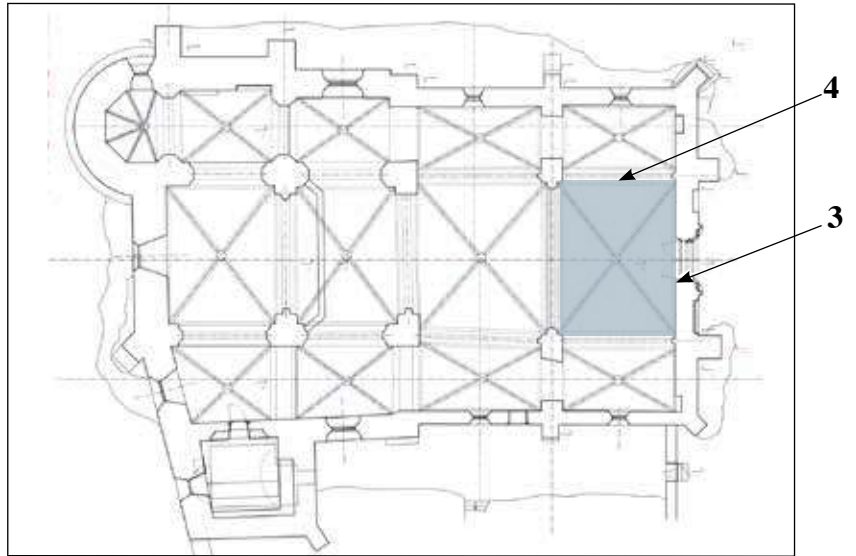
Stratigraphie n°: 3

Localisation: Oculus et paroi ouest

Même stratigraphie au dessus de la porte. Au revers du tympan, la pierre comporte plusieurs couches de badigeons dont un blanc, un gris et un beige.  
Sur la paroi des zones comportent des traces d'une couche noire. Il s'agit de deux litres funéraires.

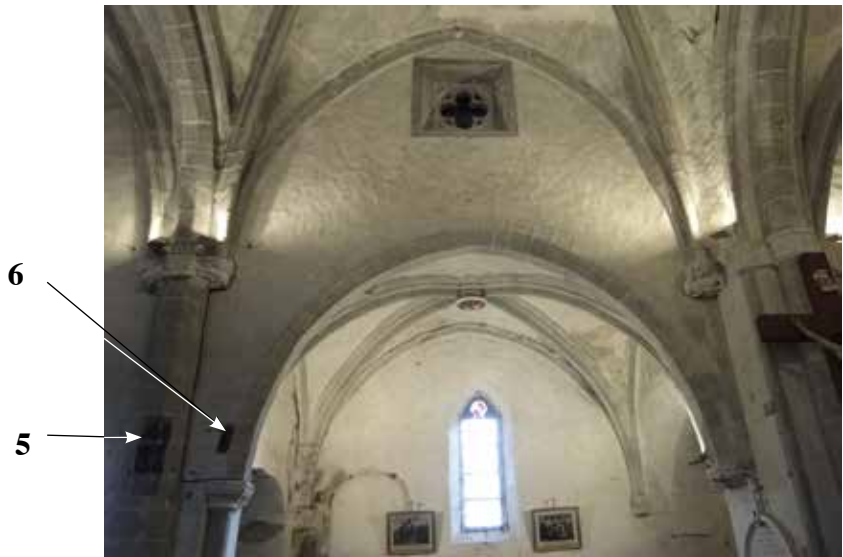
Stratigraphie n°: 5

Localisation: Pile nord ouest

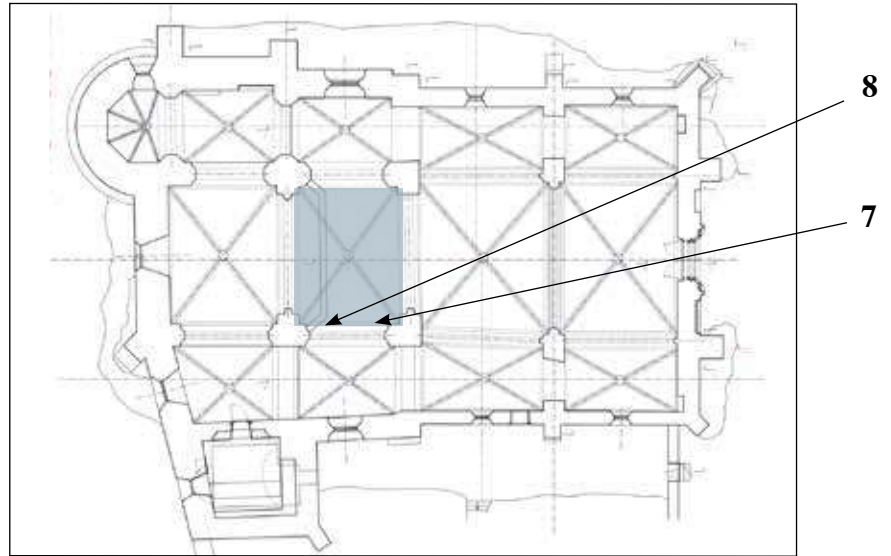
Stratigraphie n°: 7

Localisation: Intrados arc doubleau nord ouest

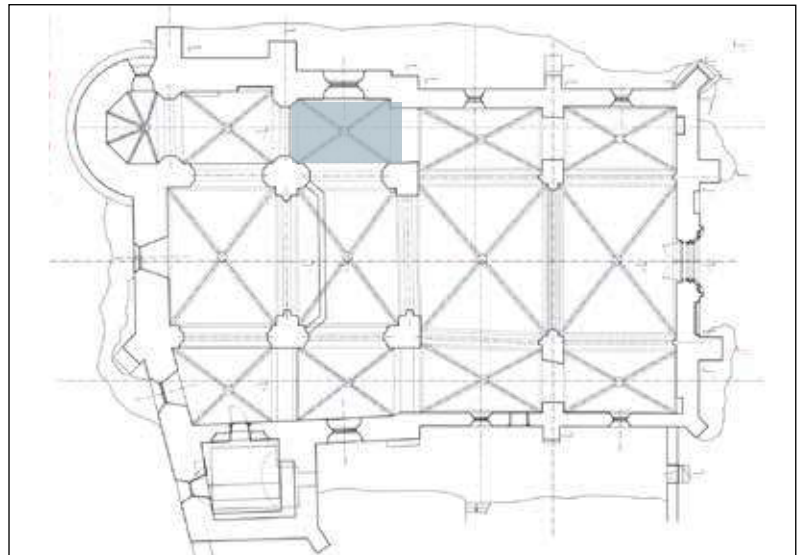
Saint-Illpize  
Collatéral Sud,  
3<sup>ème</sup> travée

Collatéral Sud travée 3 :  
Dans cette travée tous les enduits sont modernes ainsi que les voûtains. Seule la clé de voûte est polychrome.

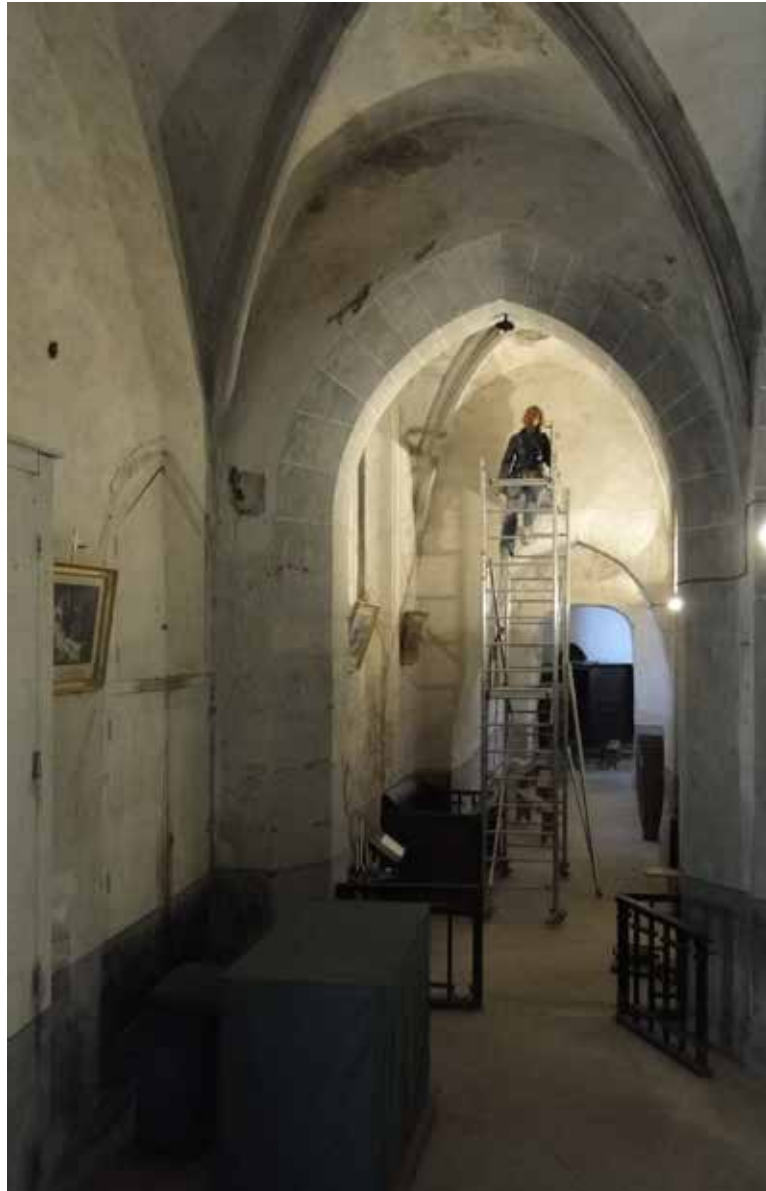
Saint-Illpize  
Collatéral Sud,  
5<sup>ème</sup> travée

La travée présente d'importantes pertes de matière notamment sur les voûtains.

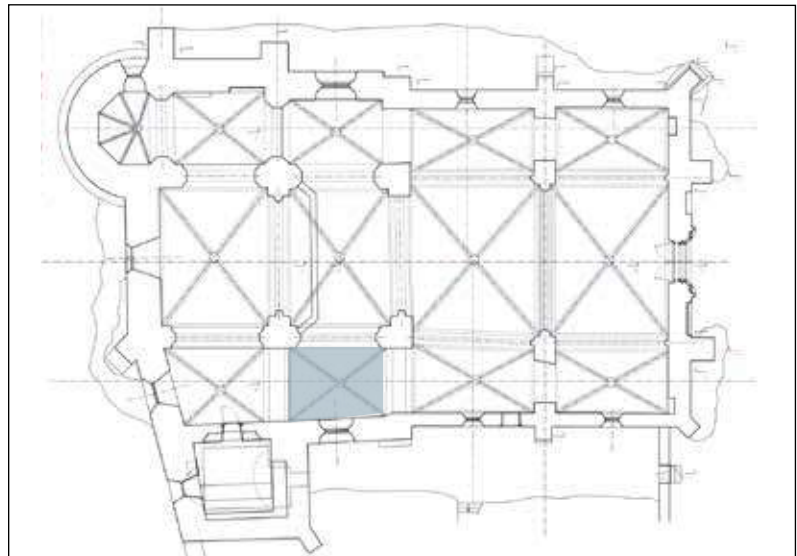
Saint-Ilpize  
Collatéral Nord,  
3<sup>ème</sup> travée

Comme dans les autres travées, les soubassements à hauteur de 2,80 ont été repris. Ici ne sont pas conservés les décors les plus anciens.

Une litre funéraire est présente à 3,20 m du sol. Elle recouvre l'intrados de l'arc à l'est et à l'ouest.

La clé de voûte est polychrome. Deux polychromies sont présentes.

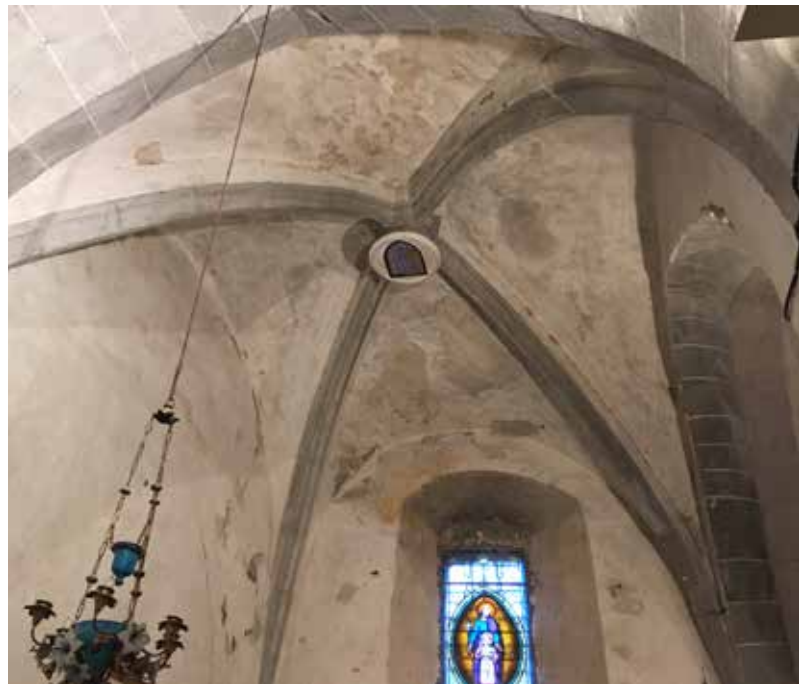
Saint-Ilpize  
Collatéral Sud,  
4<sup>ème</sup> travée

L'ensemble des parois possède des décors.

La travée présente d'importantes pertes de matière notamment sur les voûtains.

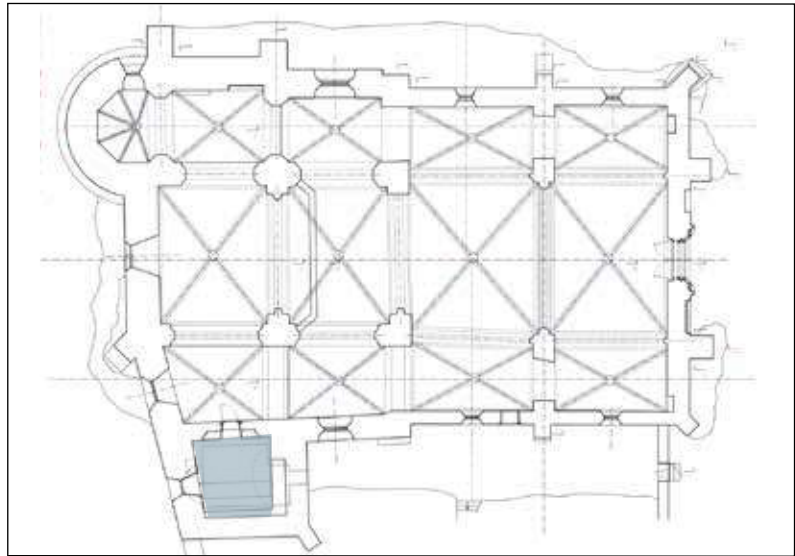
Saint-Illpize  
Collatéral Nord,  
Sacristie

La sacristie fait partie de l'édifice primitif qui prend appui sur les remparts comme le chœur et l'absidiole. Elle présente des peintures murales sur la totalité des parois et des voûtes à croisées d'ogives sans nervures. Ces peintures sont recouvertes d'un badigeon.
