Chapelle des Chattrix Saint-Gervais-les-Bains

Rapport de conservation restauration
du retable et de la statuaire

Janvier 2020

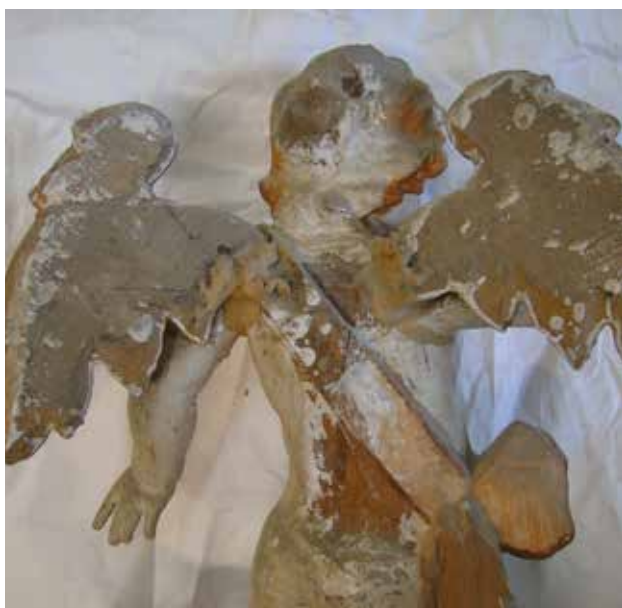
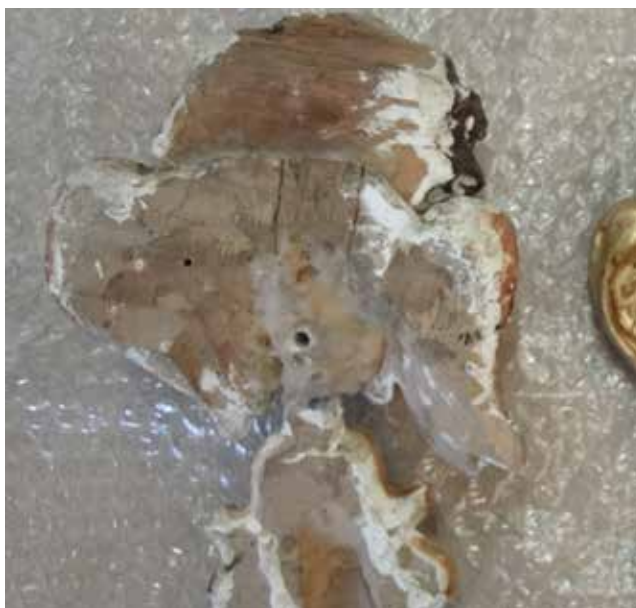
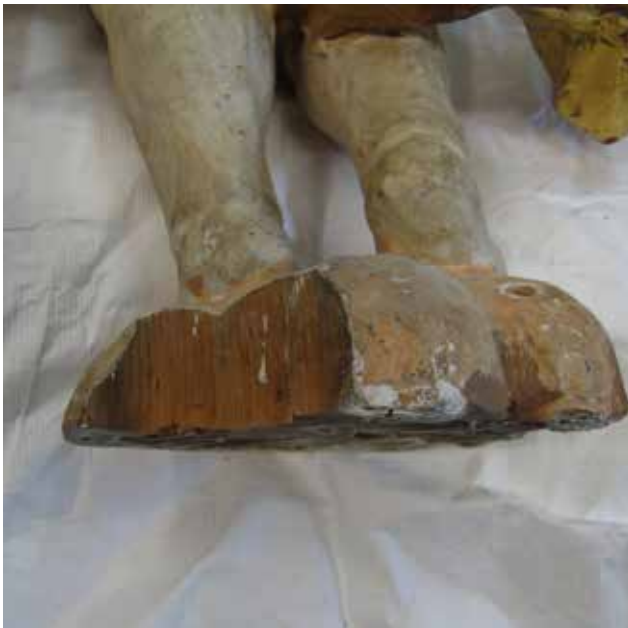
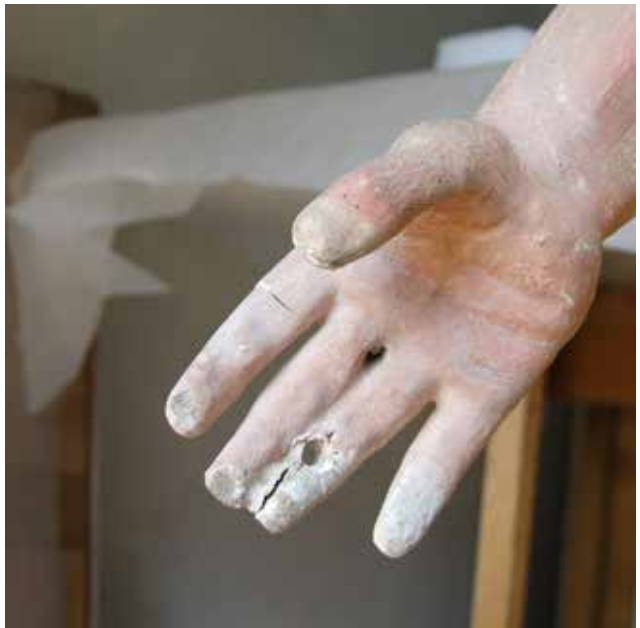
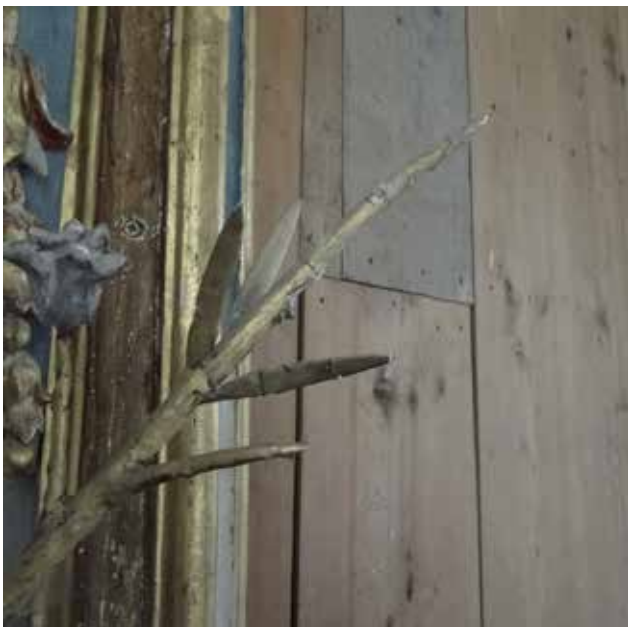
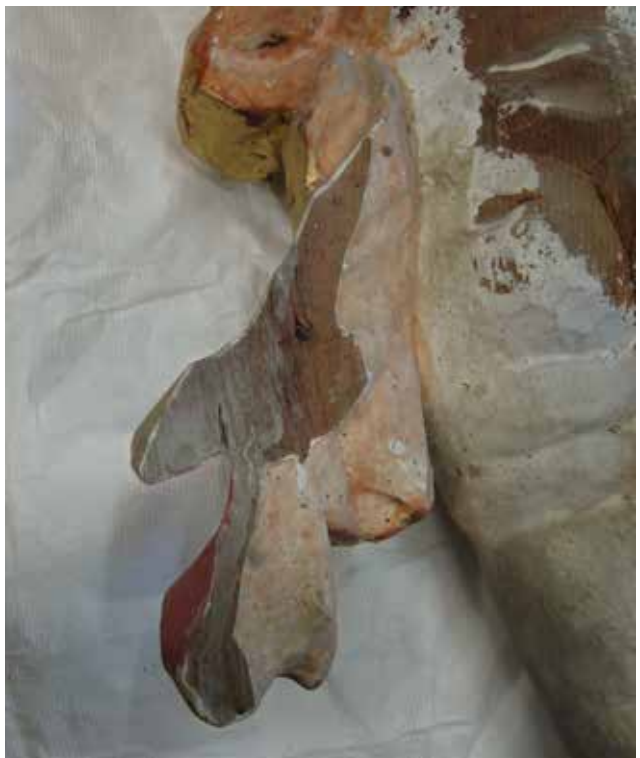
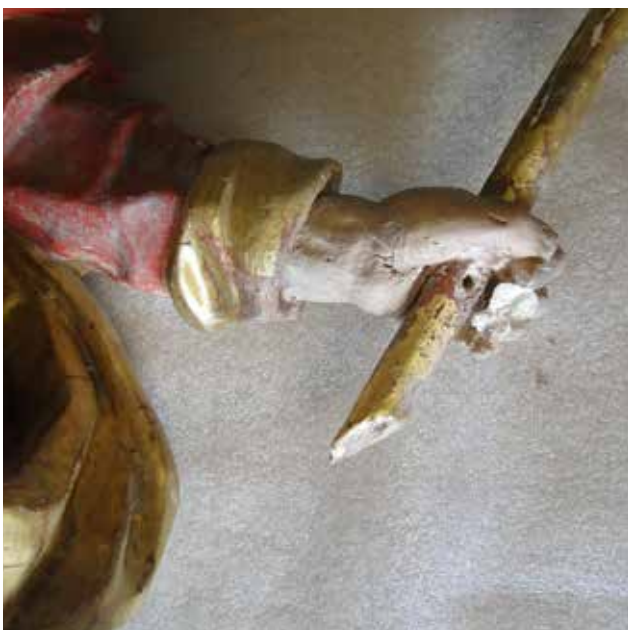
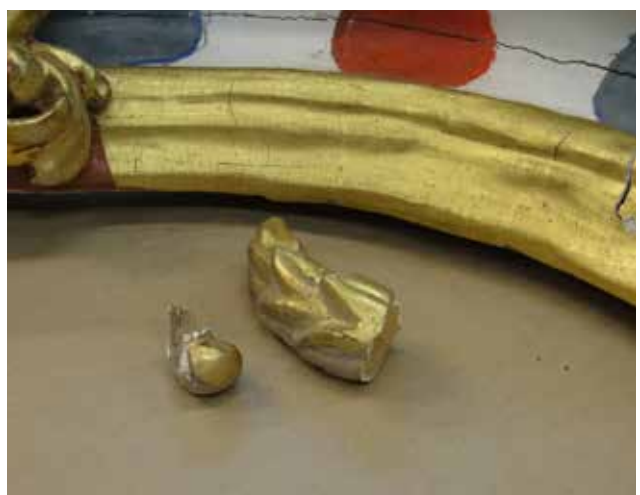
- un pli du drapé au dos de l'ange en prière dextre
- une pointe de pli du manteau de Saint Joseph est manquante
- une partie de la doussine externe, de la traverse inférieure du cadre
- la fleur de lys est lacunaire : plusieurs feuilles et fleurs sont manquantes en partie haute
- des terminaisons de feuilles d'acanthé
- le bout du nez de l'angelot appliqué sous le chapiteau du cadre à dextre

- deux feuilles et une fleur sont détachées de la tige de la fleur de lys
- la tige de la fleur de lys de Saint Joseph est cassée au niveau de la main
- deux doigts de la main senestre de Saint Joseph sont détachés
- index dextre de Saint Sigismond est mobile

La moulure du cadre est ponctuellement décollée de la semelle.

Le bois comporte quelques fentes: fente dans l'avant-bras dextre de Saint Sigismond sous le coude, autres dans la terrasse.

Les charnières métalliques des portes et des serrures présentent une corrosion active.

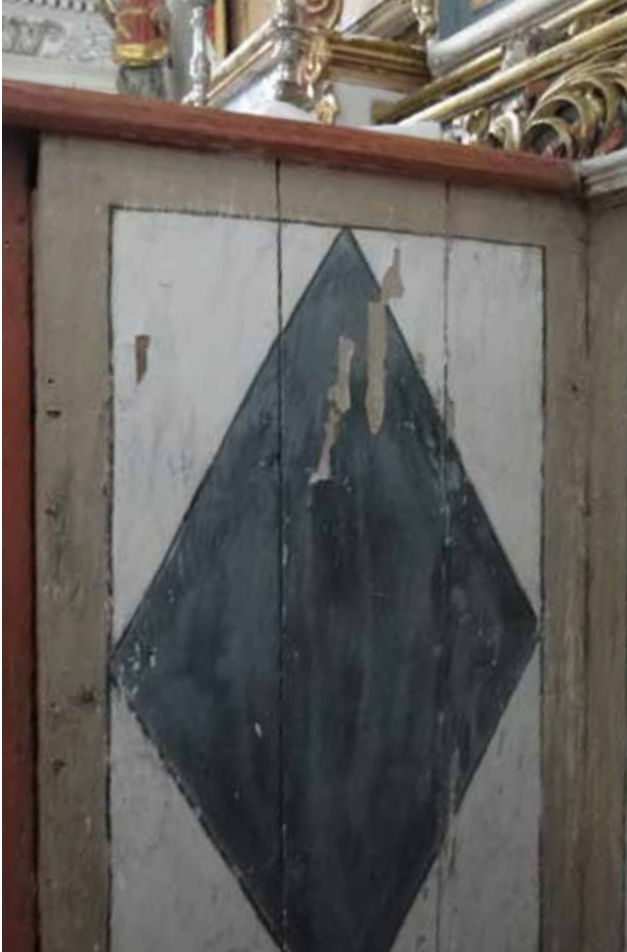
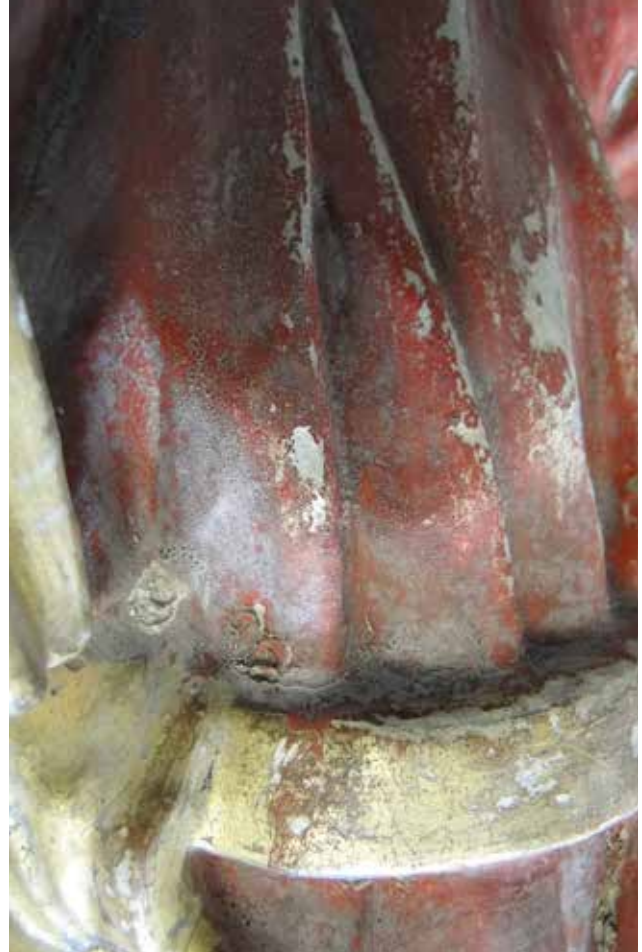
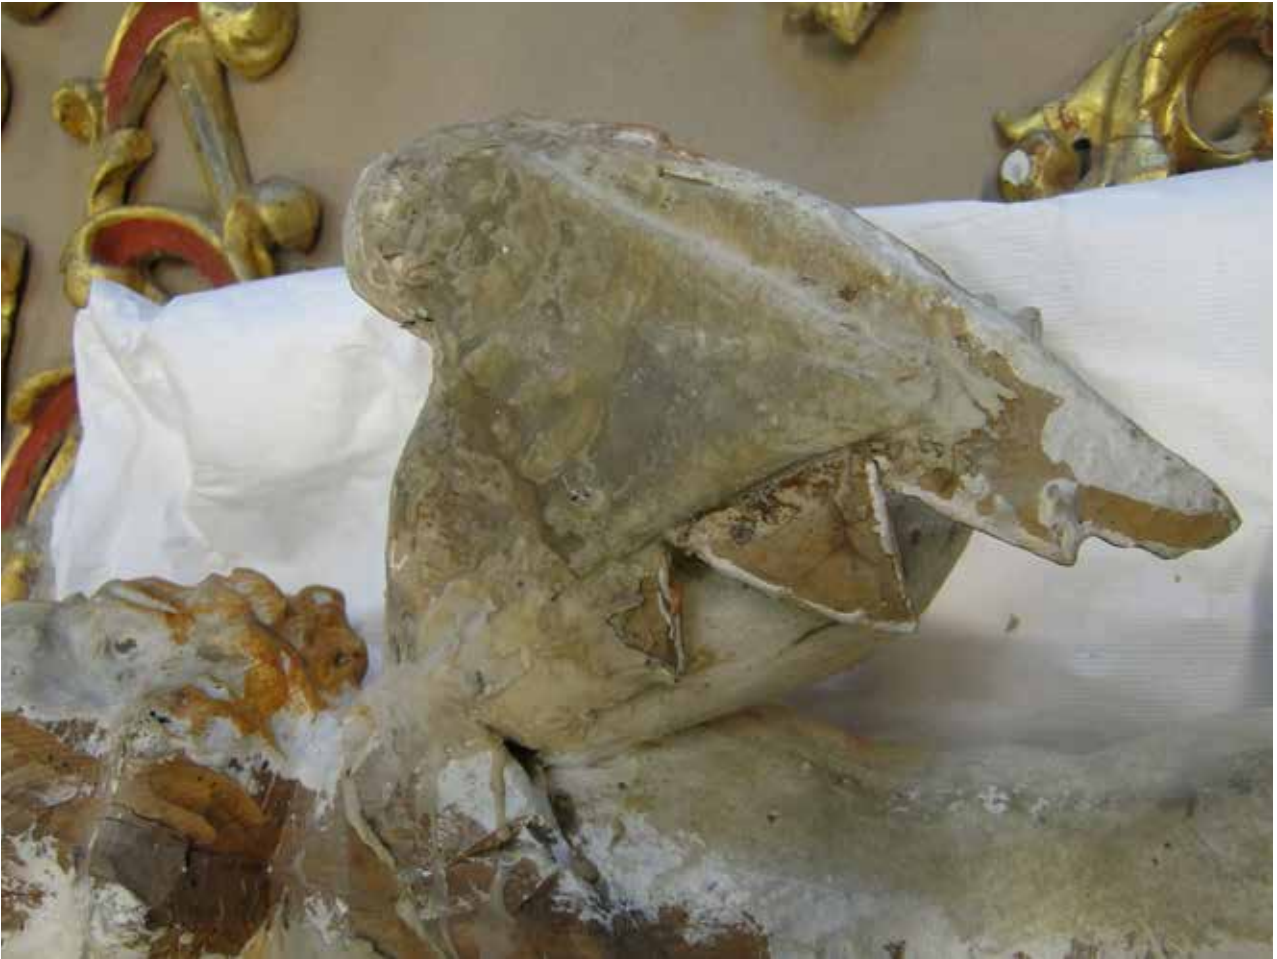
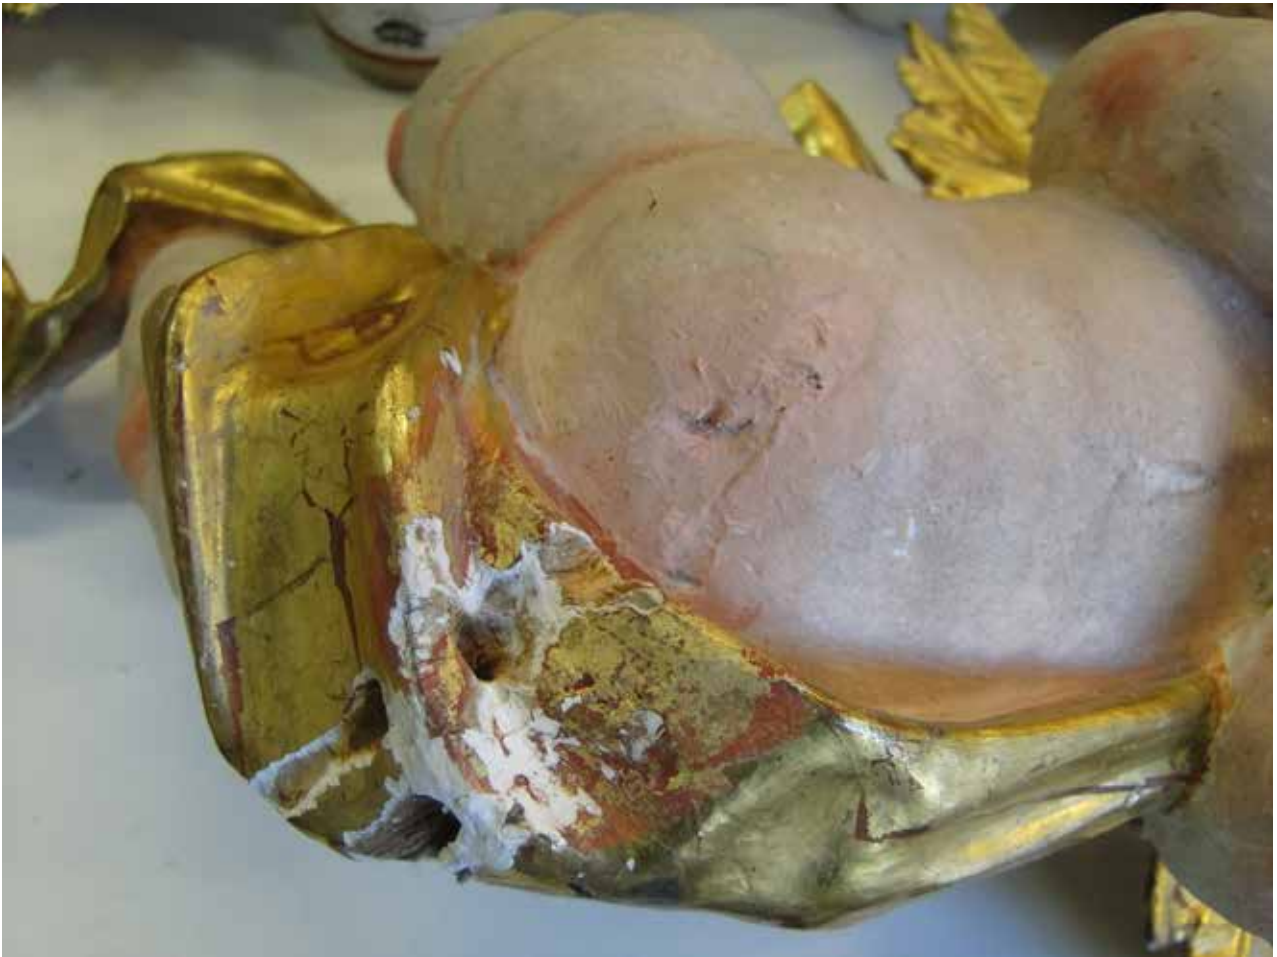
Les surfaces sont empoussiérées et encrassées (poussières grasses et sèches).
Un voile grisâtre altère les polychromies et dorures.

Polychromies et dorures sont très soulevées dans les parties basses.

Les parties basses sont les plus affectées : les fonds des gradins et les ornements appliqués, les aplats des meubles latéraux, la traverse intérieure du cadre et la partie basse de ses montants présentent des lacunes larges et étendues.

Les décors peints des socles sont pulvérulents.

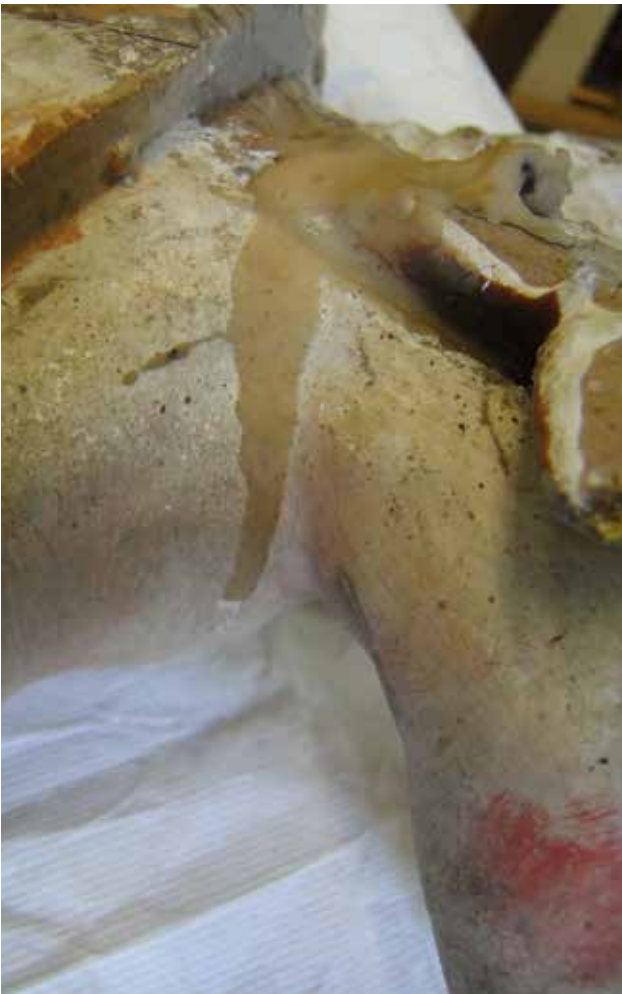
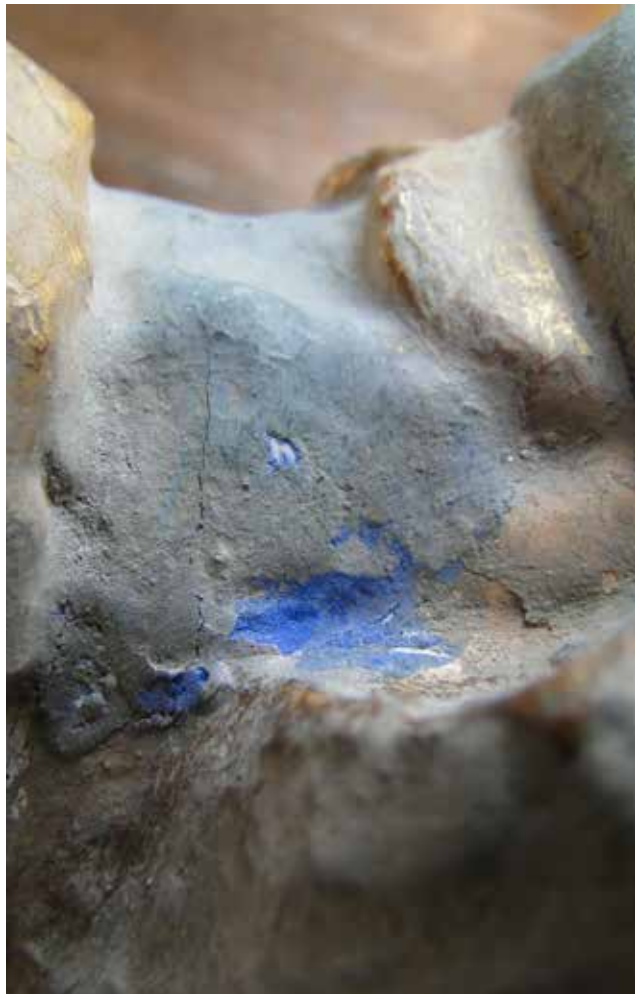
- les modes de fixation ont été repris / changés (plusieurs types de vis, ajout de pattes en laiton pour fixer les chutes latérales)
- des éléments cassés ou mobiles ont été recollés à l'aide d'une colle synthétique de type polyester : ailes des anges en pied, rinceaux appliqués sur les gradins, têtes d'anges avec culot d'acanthé du cadre, fleur de lys. La colle est très dure et très débordante.

- quelques volumes ont été refaits en plâtre : doigts de la main senestre de Saint Joseph tenant la fleur de lys.
- sur les montants du cadre, deux trous ont été comblés au niveau des acanthes sous les deux têtes d'angelots flanquant les côtés (tore doré)

- Altérations des assemblages au niveau de l'ébénisterie, entablement, moulures, cadre
- le bleu a été systématiquement repeint avec un ton plus éteint (gris vert)

- le rouge partiellement avec un rouge plus rosé (rubans, rinceaux du gradin supérieur, retouches dans les rouges des sculptures, fixations des volutes)

- les aigles de l'étendard et du bouclier ont été repeints (noir)
- le blanc du cartouche de l'élément senestre du gradin a été peint
- les dorures ont été reprises en partie basse : re-dorure partielle des rinceaux d'acanthés, du bas du cadre (re-dorures grossières), totale des rameaux enrubannés. Sur la volute droite, la re-dorure est appliquée directement sur le bois.

- l'ensemble a reçu une ou plusieurs applications de cire qui forme ponctuellement un voile

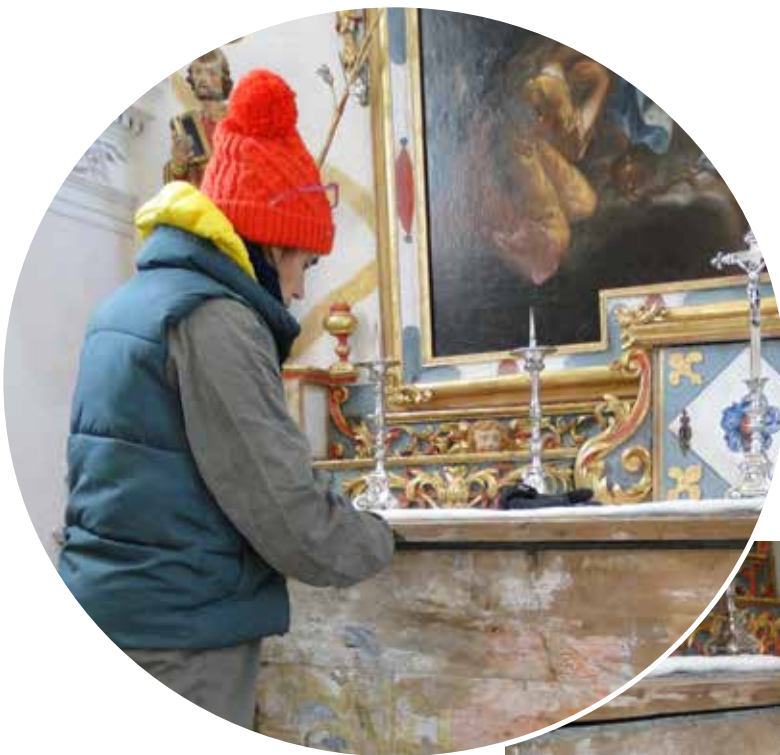
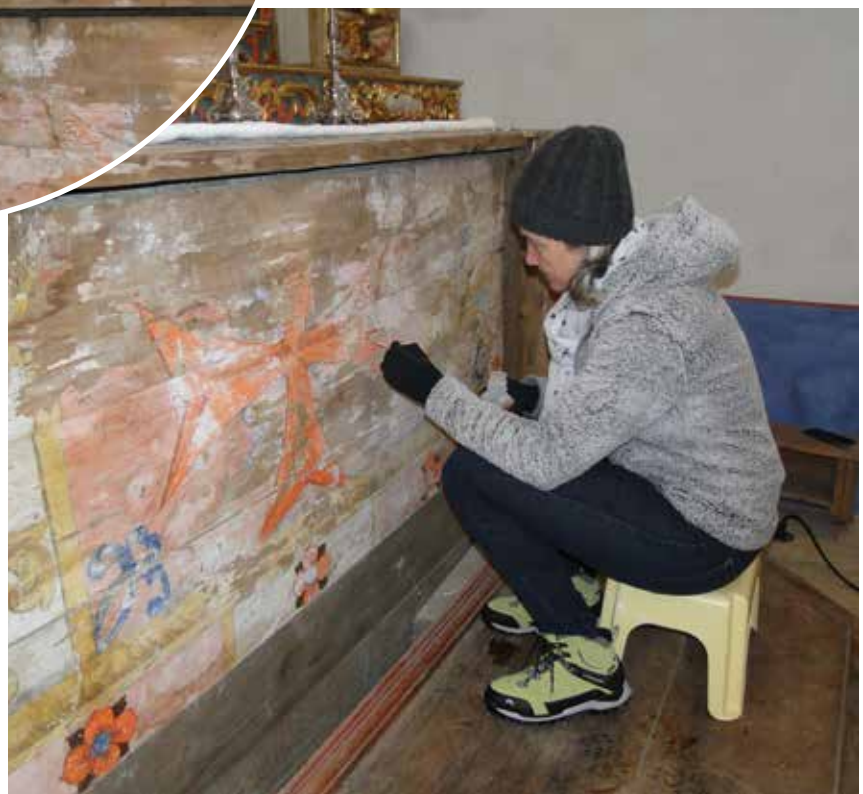
Nous avons pu observer que le sol entre l'autel et l'antependium est en terre battue. C'est une source d'humidité qui a tendance à condenser sur les montants du nouveau châssis en aluminium confectionné par Céline Bonnot-Diconne. Le phénomène n'est pas alarmant. Cependant il conviendrait d'ajuster une planche au sol pour limiter le phénomène.
