Montseveroux - Isère Église Saint-Martin XIIe

Diagnostic des peintures murales du chœur

Avril 2021

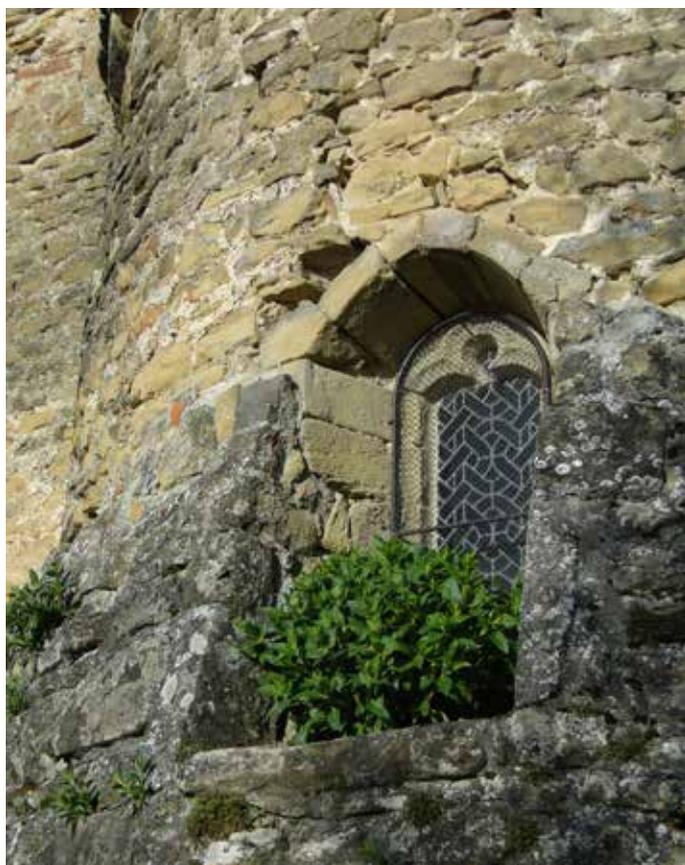
Église Saint-Martin, Montseveroux, Avril 2021
Baie extérieure exposée aux intempéries et comportant des développements de végétaux.

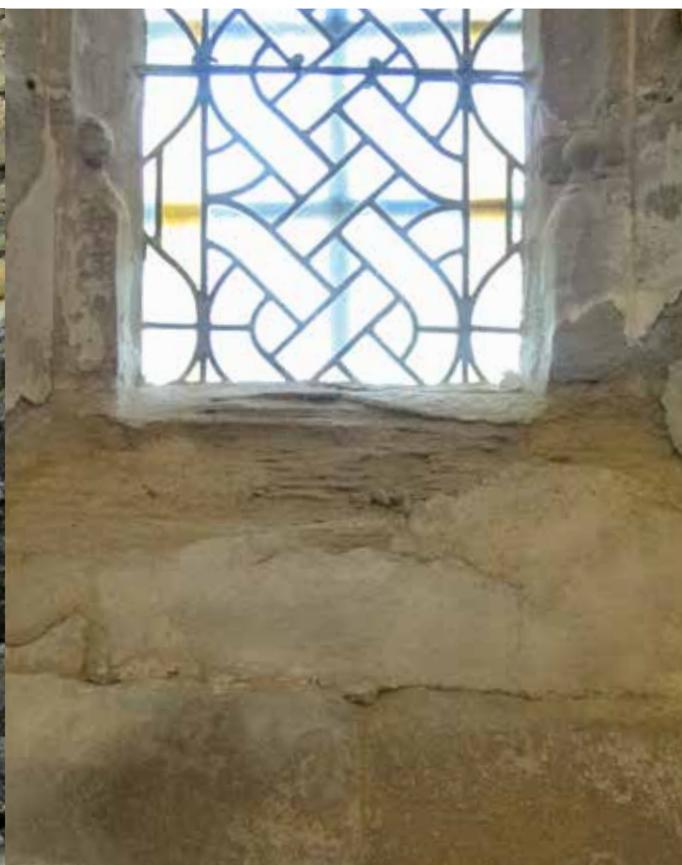
Le grès du glacis des baies est altéré par les remontées et les infiltrations d'eau. La pierre est extrêmement friable en surface.

Église Saint-Martin, Montseveroux, Avril 2021
Altérations des pierres du glacis des baies.

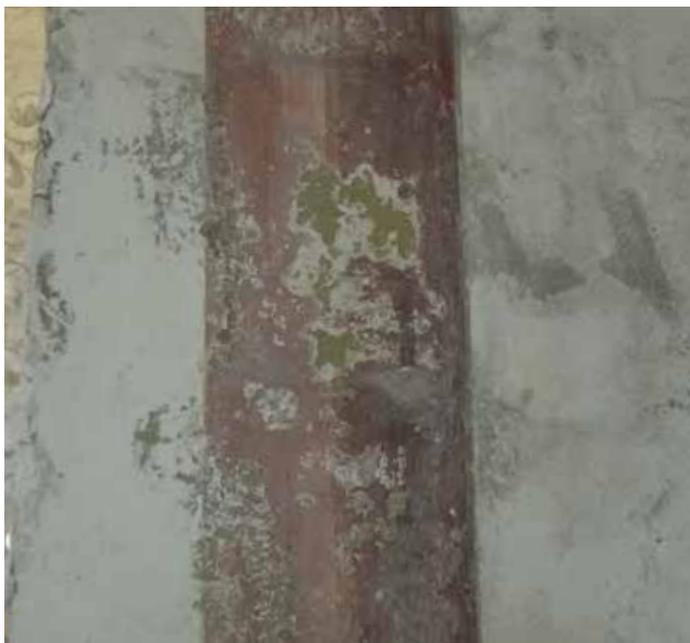
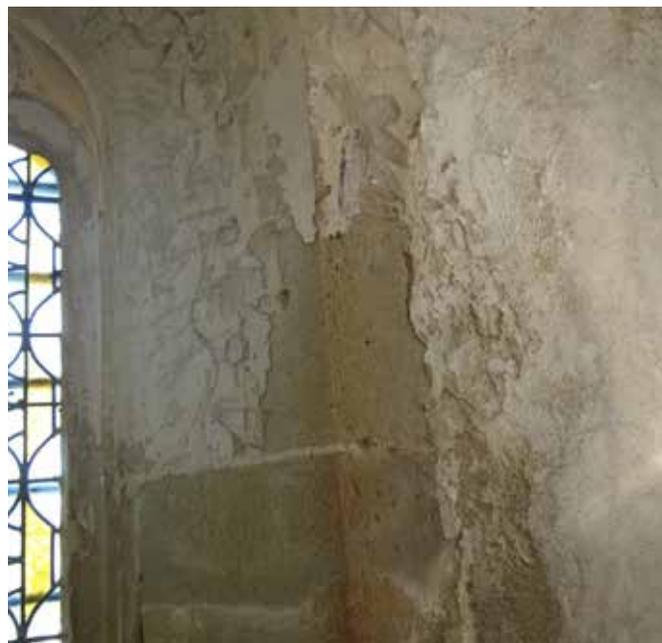
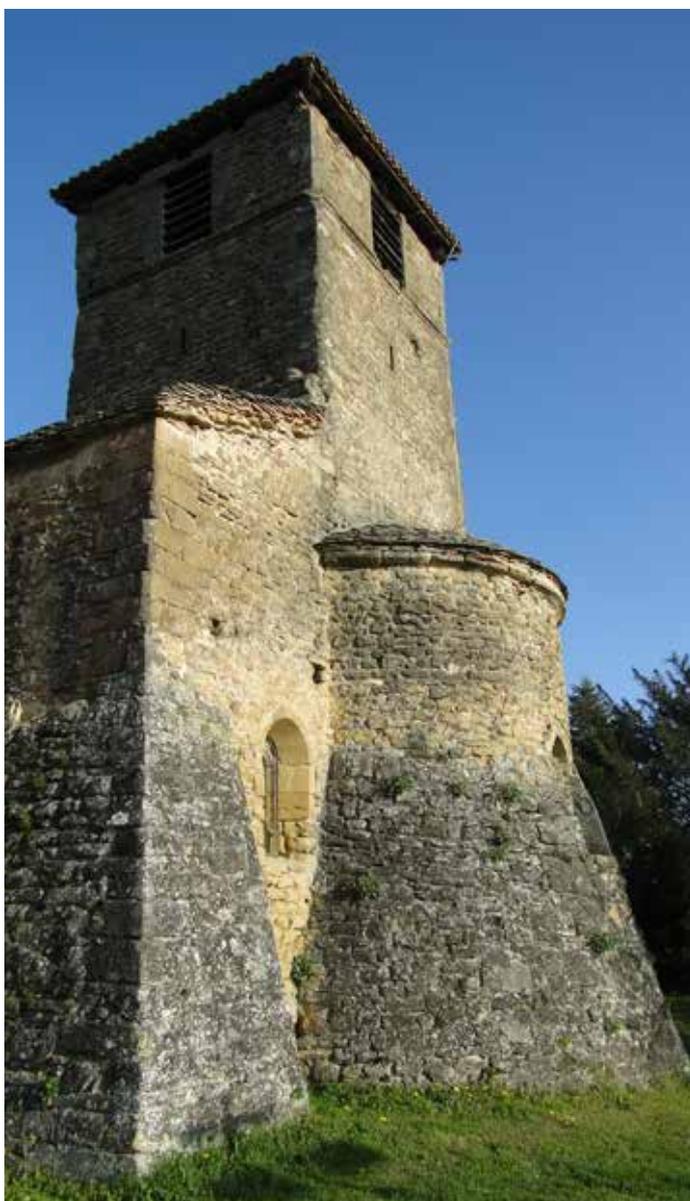
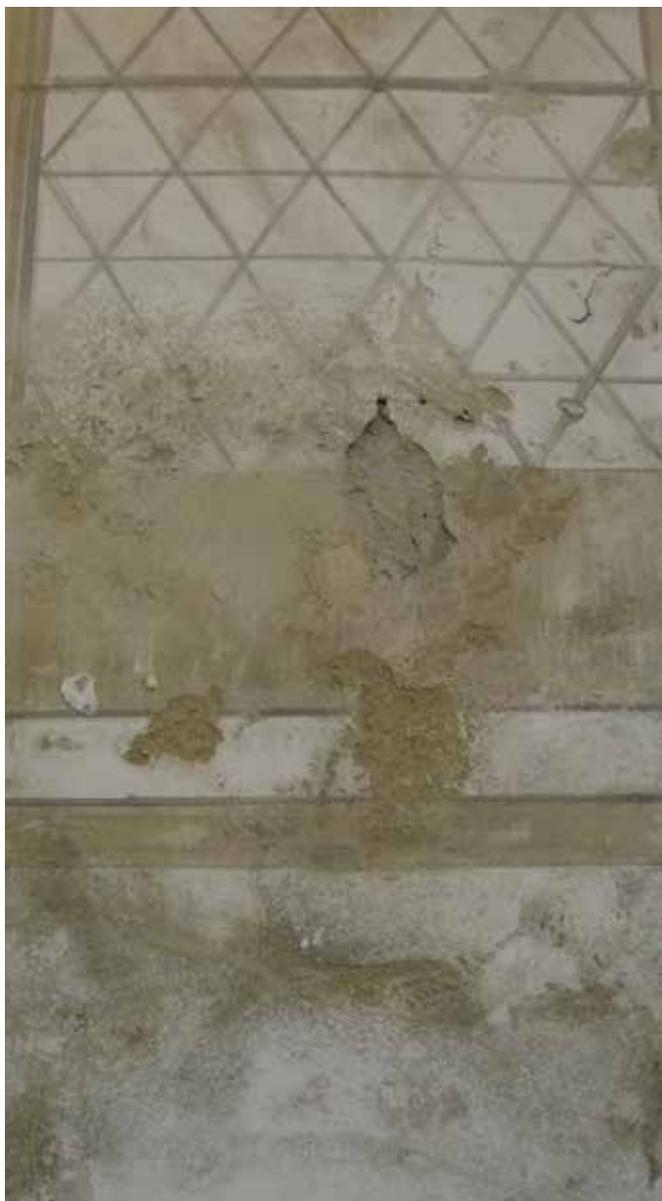
- Efflorescences salines
- Contreforts prenant montrant des défauts de joints et des développements organiques

- Déplacage des enduits
- Déplacage des enduits avec perte de matière

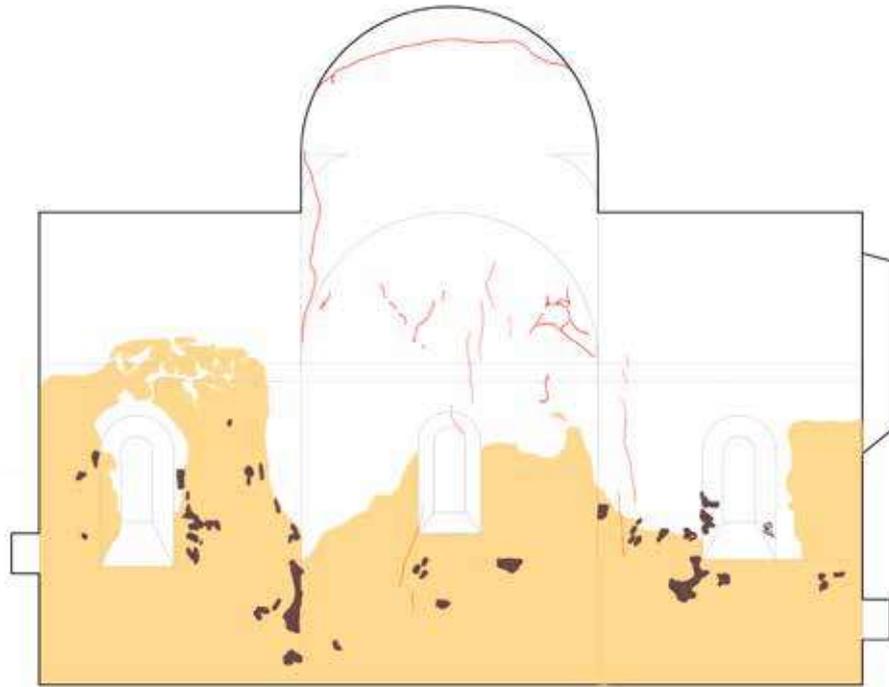
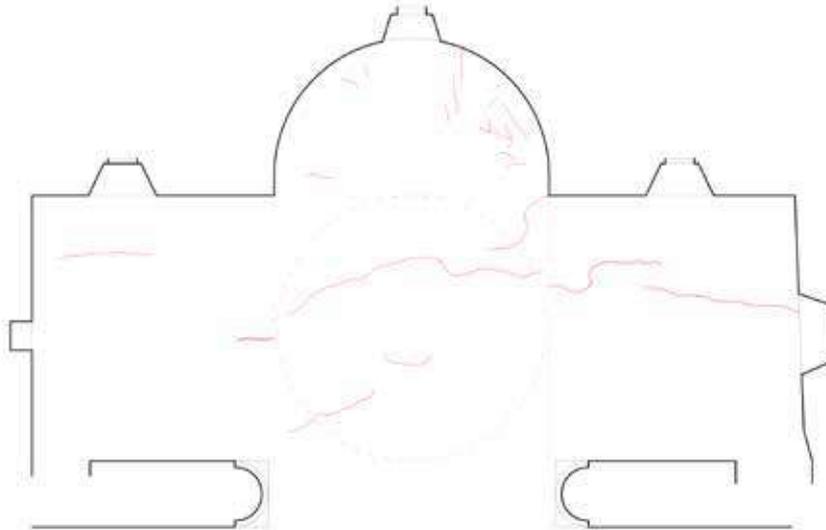
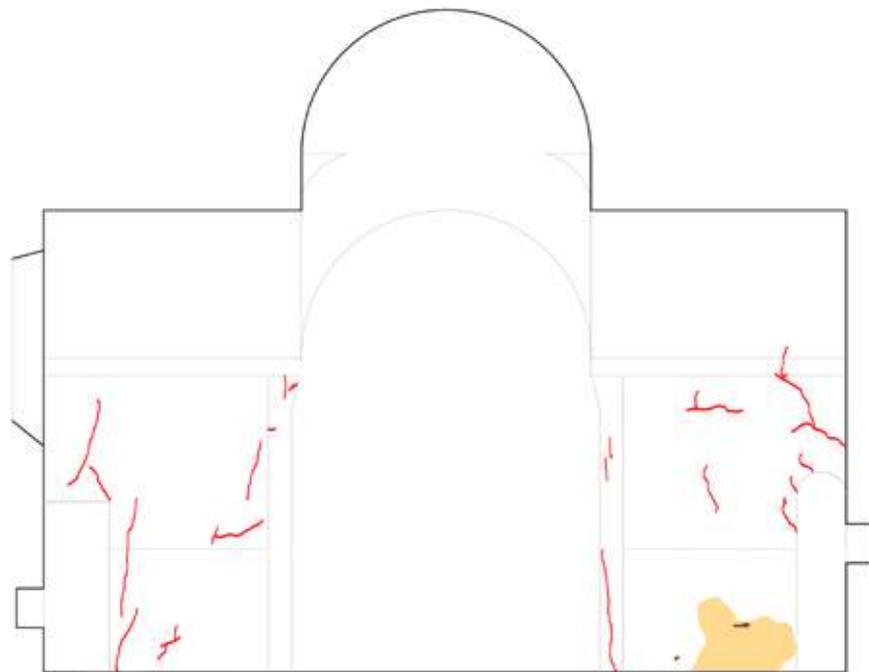
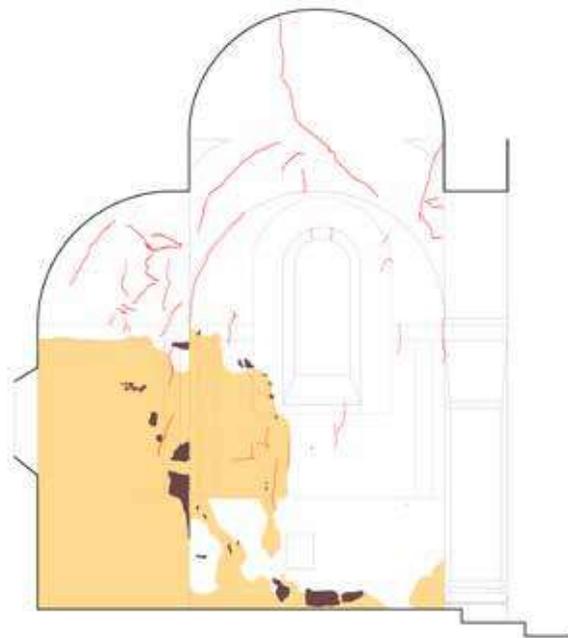
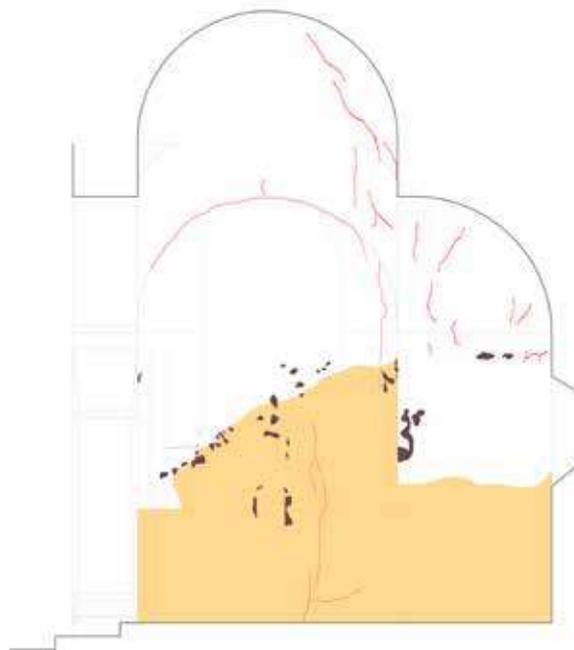
Relevés des altérations du support

Les enduits sont dégradés par des remontées d'humidité et des infiltrations sur les trois orientations. Les enduits de restauration de 1986 sont très résistants et serrés en surface. Ce qui leur donne une faible perméabilité. L'humidité est importante dans les maçonneries en partie basse. Un front est visible à la frange des enduits anciens et des enduits de restauration ce qui dégrade à nouveau les peintures par la cristallisation d'efflorescences salines en surface.

Sur certaines zones, mais peu nombreuses, les enduits sont déplaqués.

Les enduits de restauration présentent de nombreuses fissures jusque sur les voûtes.

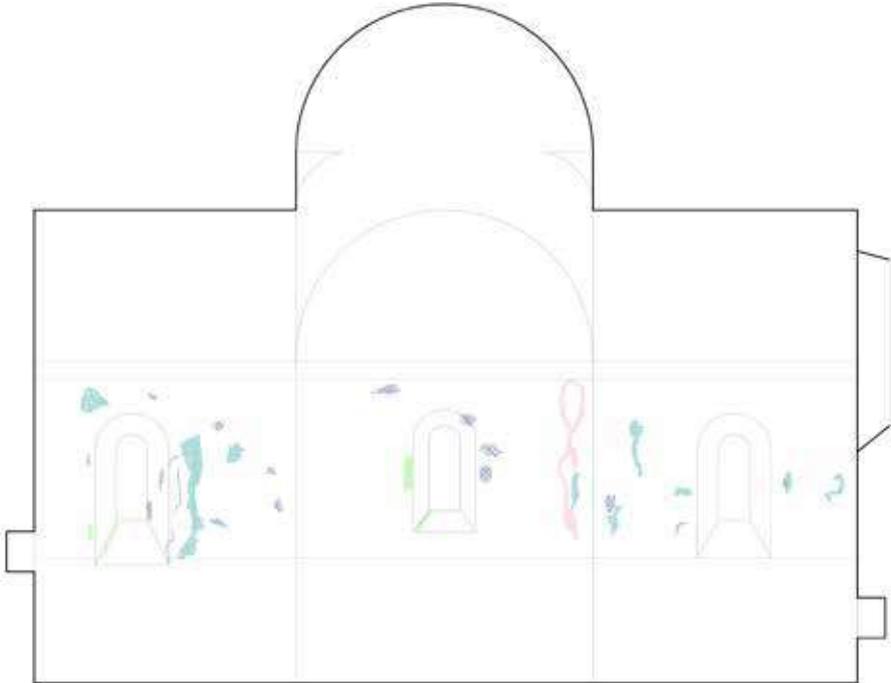
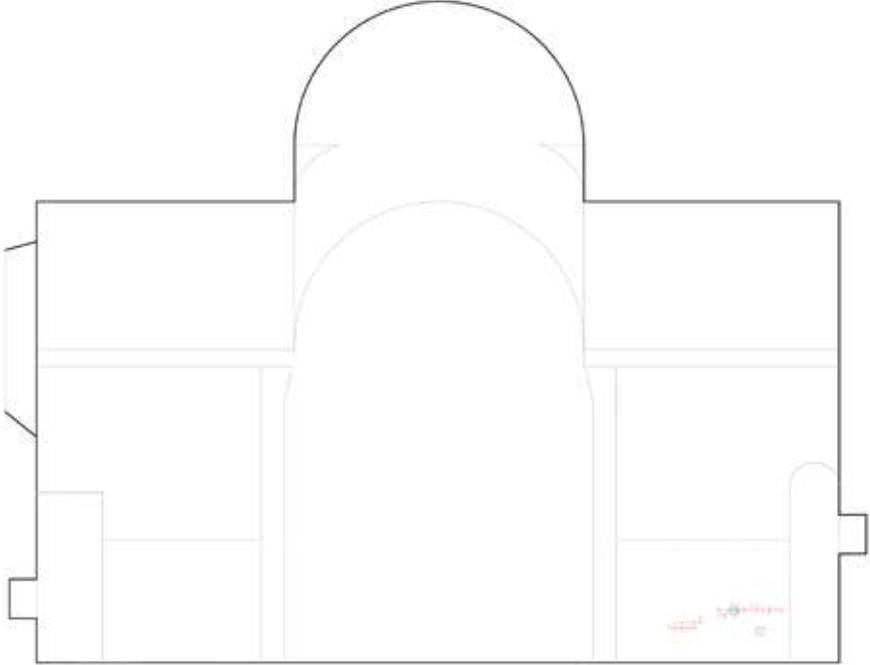
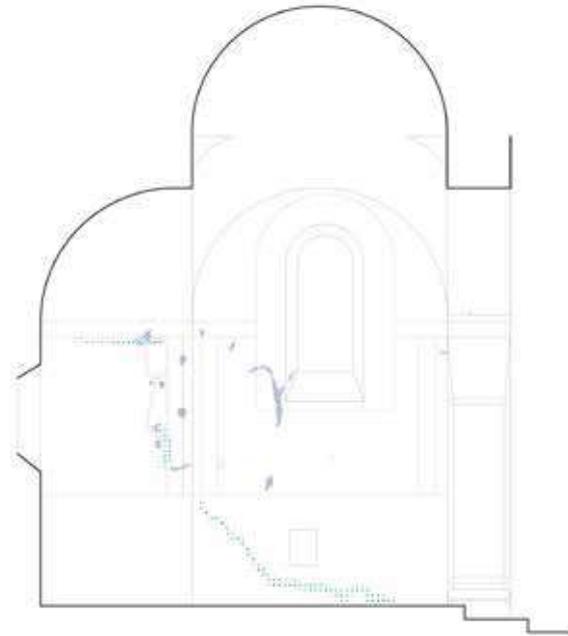
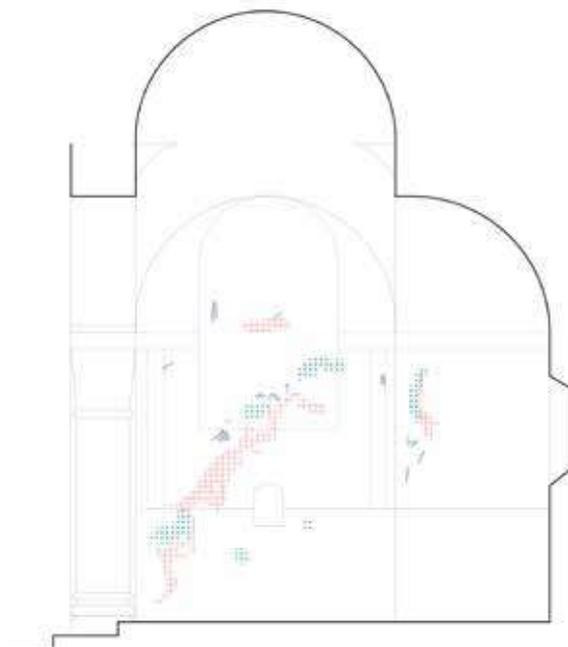
Relevés des altérations de la couche picturale

La matière picturale originale présente de nombreux déplacages sous la forme de feuilles.

Les retouches de 1986 sont désaccordées et débordantes. Ceci confère un alourdissement général au décor qui est plus délicat qu'il ne paraît aujourd'hui.

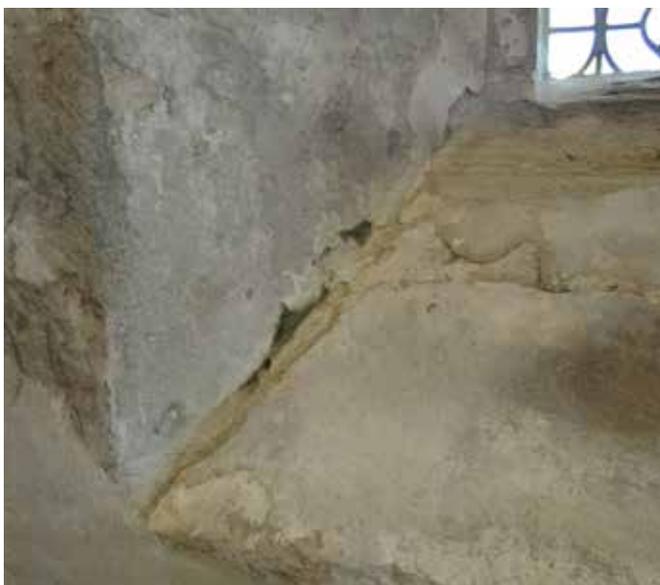
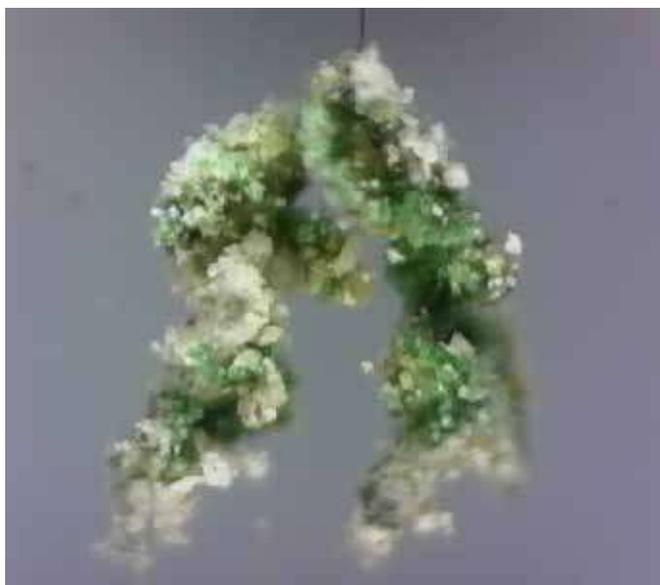
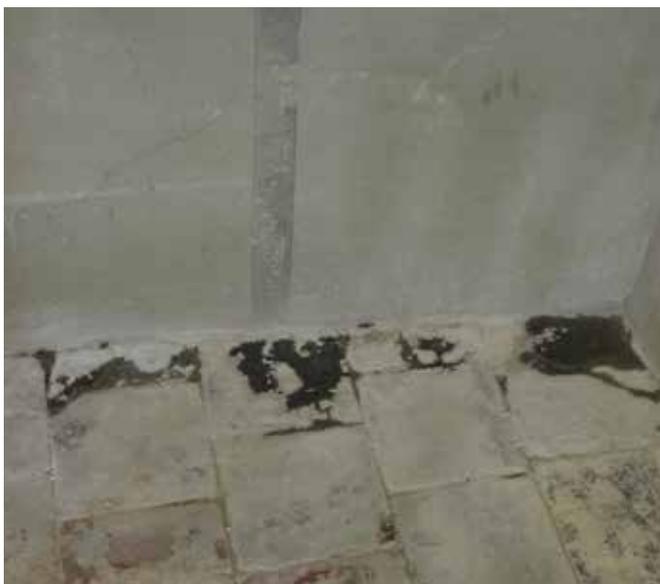
Développement d'algues de couleur verte sur le glacis des trois baies à l'Est. Les organismes qui se développent sur les supports sont des organismes photosynthétiques (cyanobactéries, algues, lichens en formation), ils ont donc besoin de lumière pour se développer. Leur présence indique que le support est régulièrement mouillé ou humide, même s'ils sont capables de résister à une dessiccation passagère.

On observe que le développement de ces organismes est localisé sur les glacis des baies à l'Est et ponctuellement sur les bordures. Cela correspond sans doute à une infiltration d'eau due à un problème d'étanchéité des baies. Il est à noter que les zones où se déposent les particules de poussière (qui véhiculent des algues et des champignons) favorisent le développement des organismes biologiques.

Développement d'algues sur le glacis Nord.
Développement d'algues au sol dans le transept Nord.
