Lyon,
Conservatoire National Supérieur
de la Musique et de la Danse

Étude stratigraphique

Septembre 2021

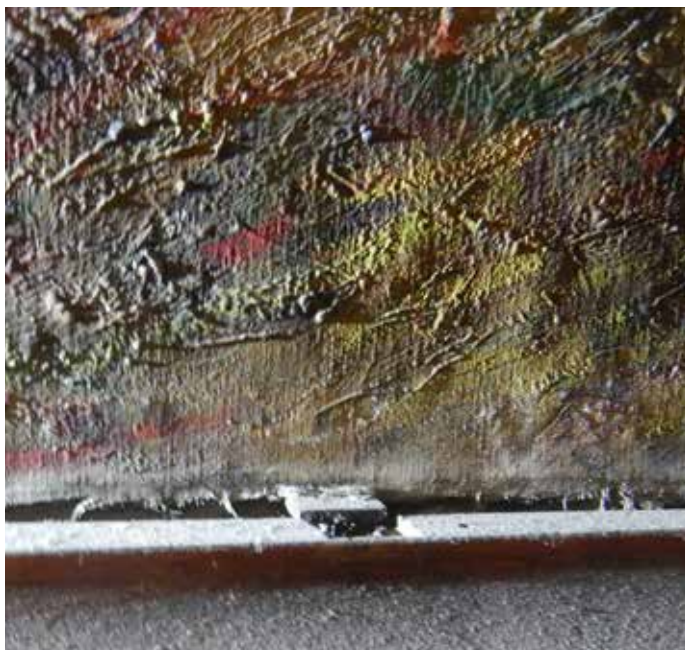
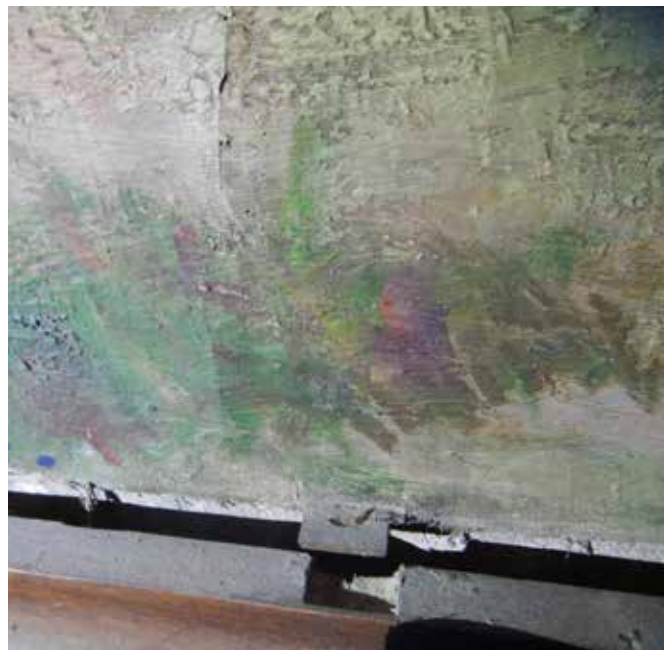
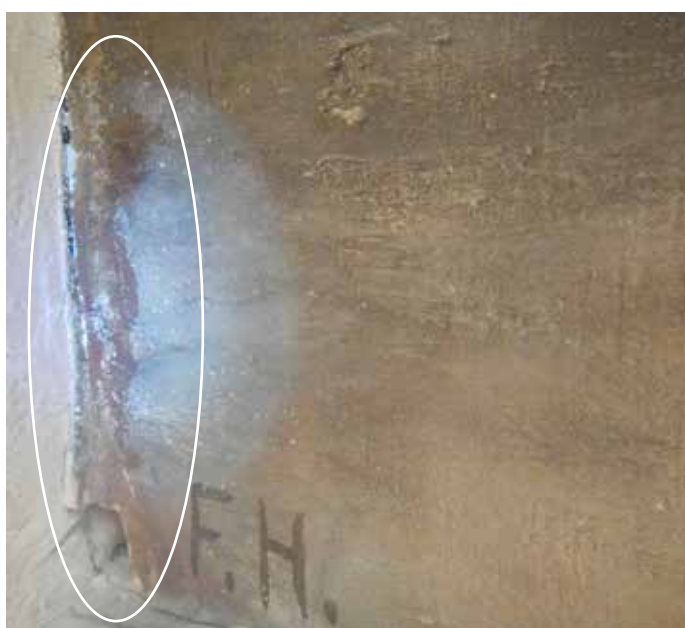
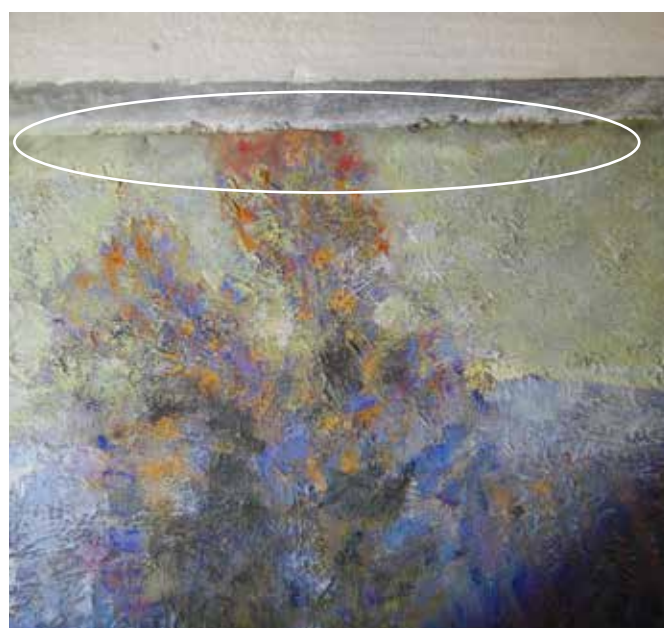
- Pâtes de fixation détachées des lambris hauts
- Signature du peintre sous forme de monogramme
- Retouches désaccordées et sans mastic

- Pâtes de fixation des lambris hauts détachées
- Clous oxydés en partie haute de la composition
- Clous peints et retouche d'une bordure

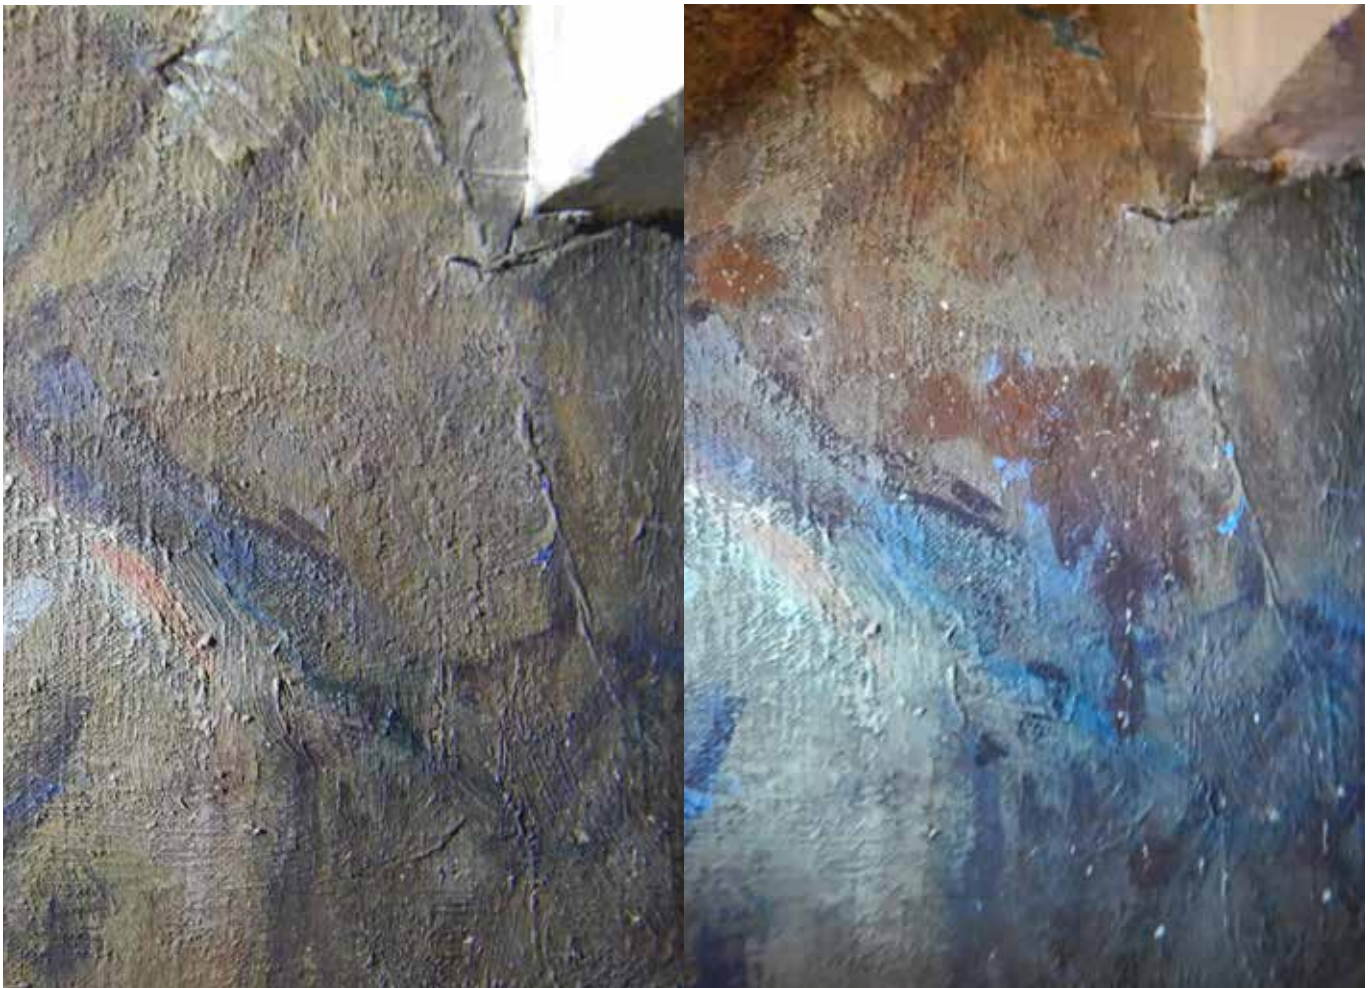
Scène de droite : la partie haute a été reprise au centre de la composition, on observe des masticages et des retouches. Des semences ont été ajoutées en partie haute pour maintenir la toile au mur. Cette scène a été également retouchée le long du bord droit.

Détail de repeints sous lumière naturelle et ultra violette

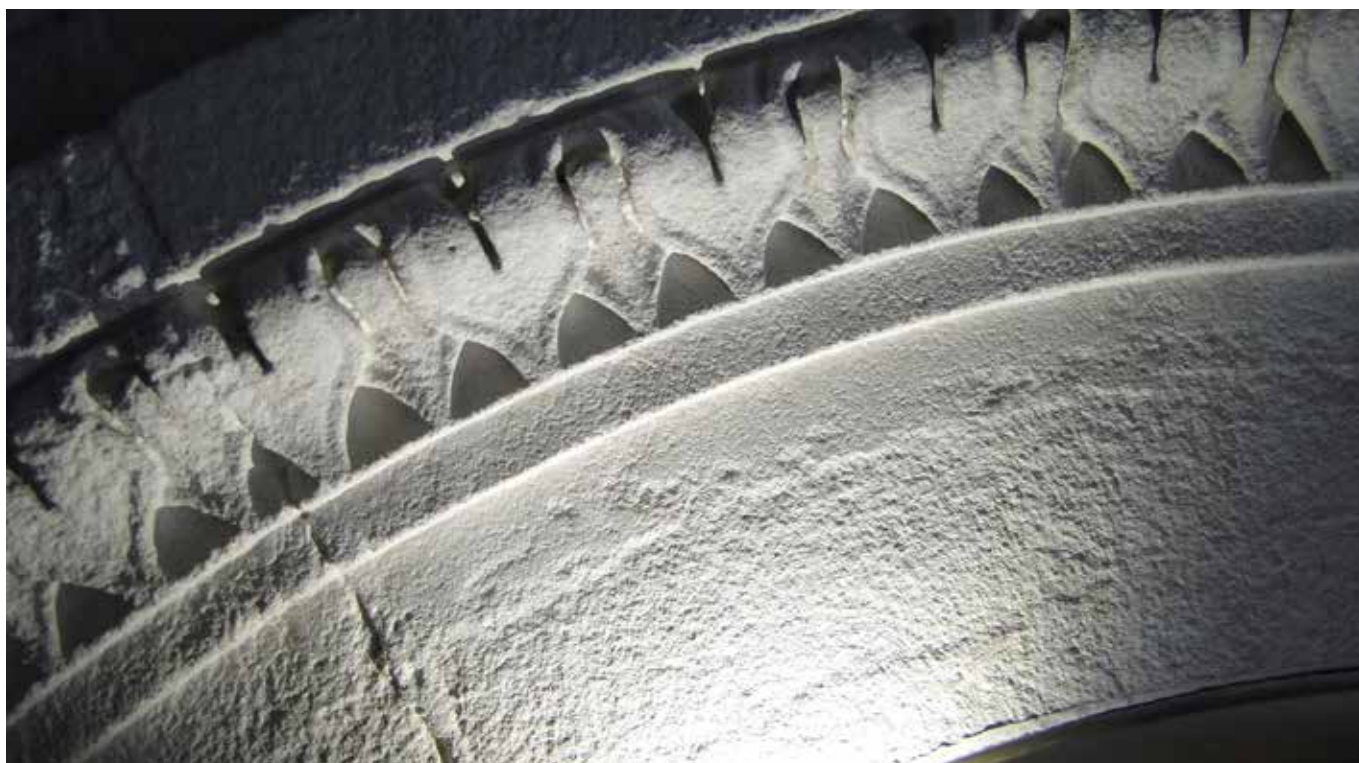
On remarque un certain nombre d'infiltrations et de défauts d'étanchéités des baies hautes. Cela a créé des traces de coulures d'eau et véhiculé du tanin des menuiseries sur les glacis des fenêtres.

Des déplacages d'enduit de plâtre au niveau de la voussure des lunettes sont visibles.

Il y a quelques défauts de jointoiement des parements en pierre de façon localisé. Quelques épaufrures sont visibles sur les corniches en pierre de la salle.

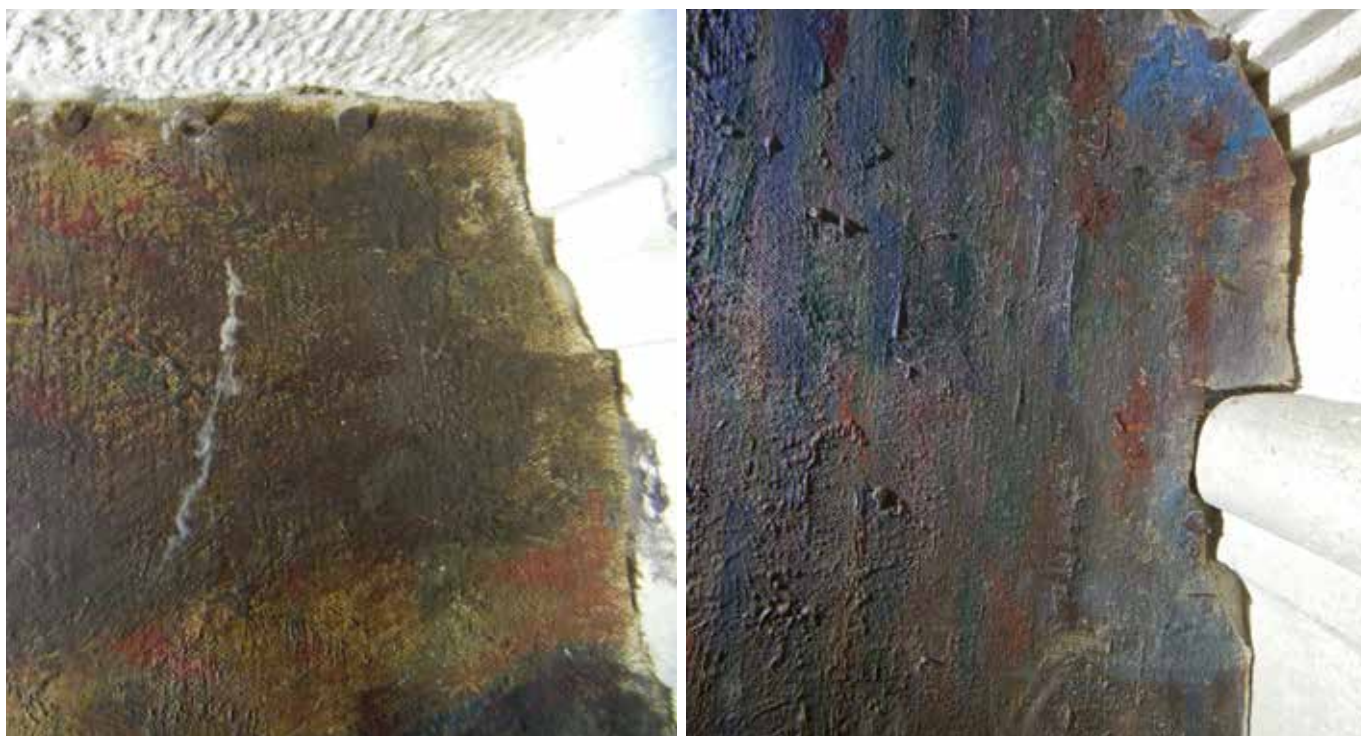
La cause principale de ces altérations est probablement due à un défaut de mise en œuvre. La colle du marouflage a probablement été posée en trop petite quantité, ce qui explique les décollements ponctuels et les interventions postérieures de cloutage et de retouche.

Détail d'une déchirure et d'un bord décollé.

Les zones dans lesquelles la toile n'adhère plus au support mural pourront être reprises au moyen d'injections ponctuelles de maroufle. Ces injections assureront à la fois l'absence d'introduction de poussière et éviteront que la couche picturale ne se fissure en suivant les mouvements de la toile libre.

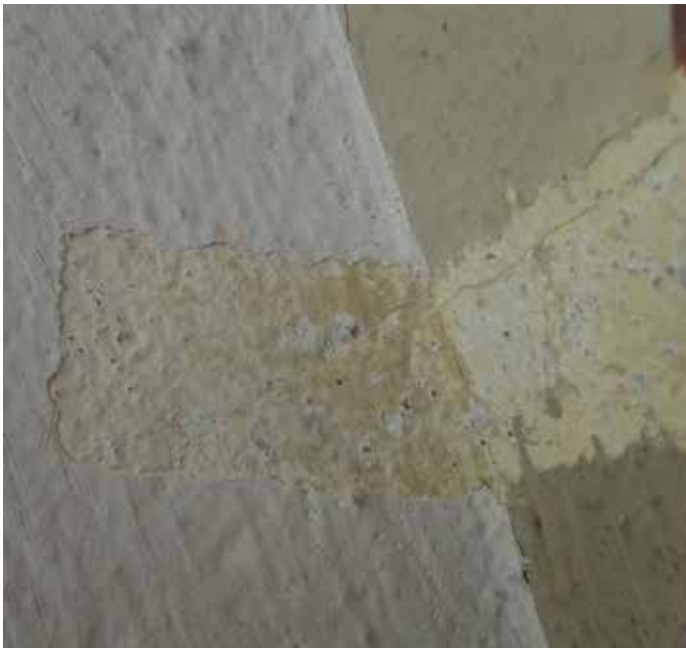
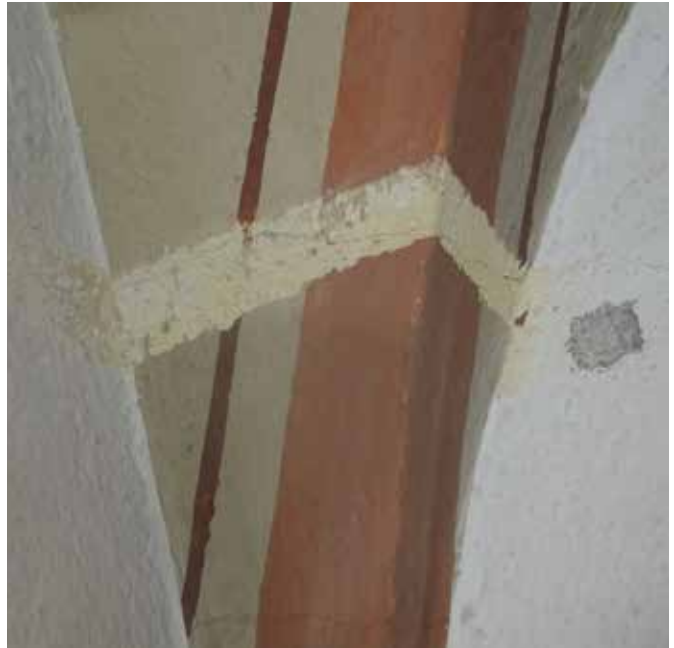
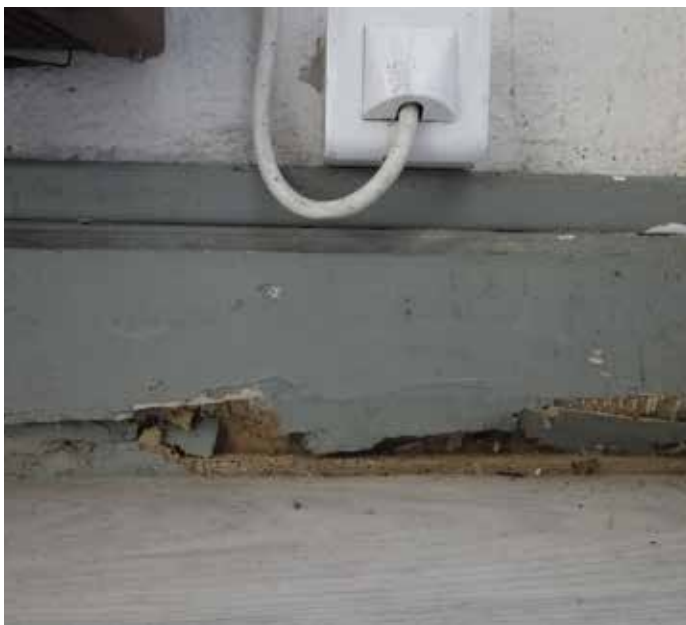
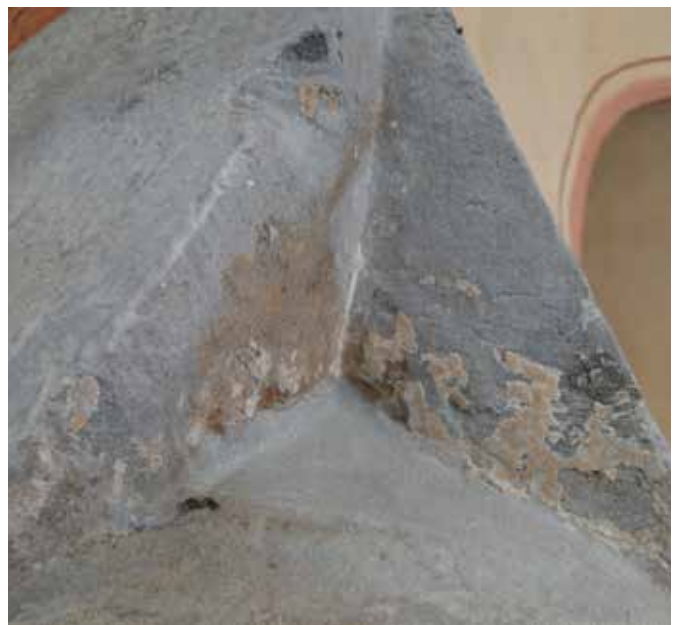
Côté nord, les plinthes ont été victimes d'une attaque d'insectes xylophage. Les galeries des insectes ont fragilisé le bois et l'humidité a achevé de lui enlever sa cohésion. Les plinthes sont ainsi lacunaires sous une fenêtre. La peinture grise masque les désordres. Dans des zones d'usure, on observe que certaines plinthes ont été changées et remplacées par du contreplaqué.

- Fenêtre de dégagement dans la voûte
- Vue extérieure de la baie ouverte postérieurement
- Infestation des plinthes

- Fenêtre de dégagement dans la voûte
- Caroline Snyers étudiant les décors
- Traces de badigeons sur la pile

Les plinthes infestées doivent être changées et remplacées par du bois massif.

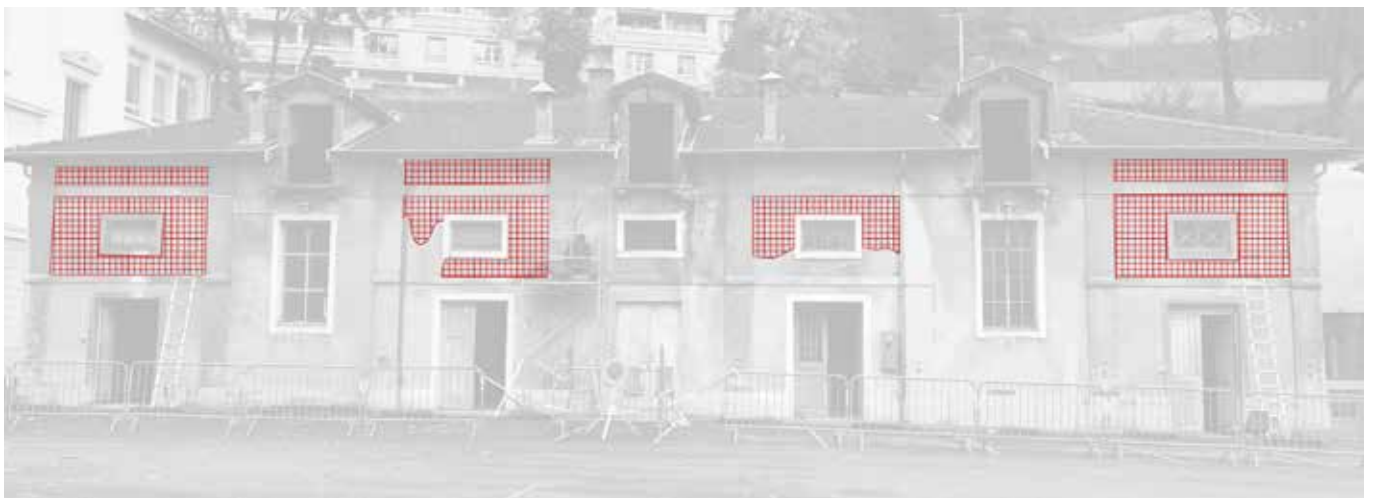
Zones qui ont conservé un enduit peint ancien.

Le premier enduit peint est très dégradé. Nous avons relevés les zones conservant cette couche (cf schéma p 42). Sur l'ensemble des façades on relève des reprises d'enduit. Sur ces enduits et la couche grise, une peinture rose orangée a été appliquée sur un enduit plus grenu, de coloration plus jaune et très résistant. Cette peinture est extrêmement solide et n'est ni sensible à l'eau, ni au xylène, ni à l'acétone. Il s'agit probablement d'une peinture minérale de type silicate.
