Rapport de recherche et étude des
décors peints intérieurs

Co-Cathédrale Notre-Dame
Bourg-en-Bresse

Diagnostic
Octobre 2020

Atelier Caroline Snyers
In Situ Conservation

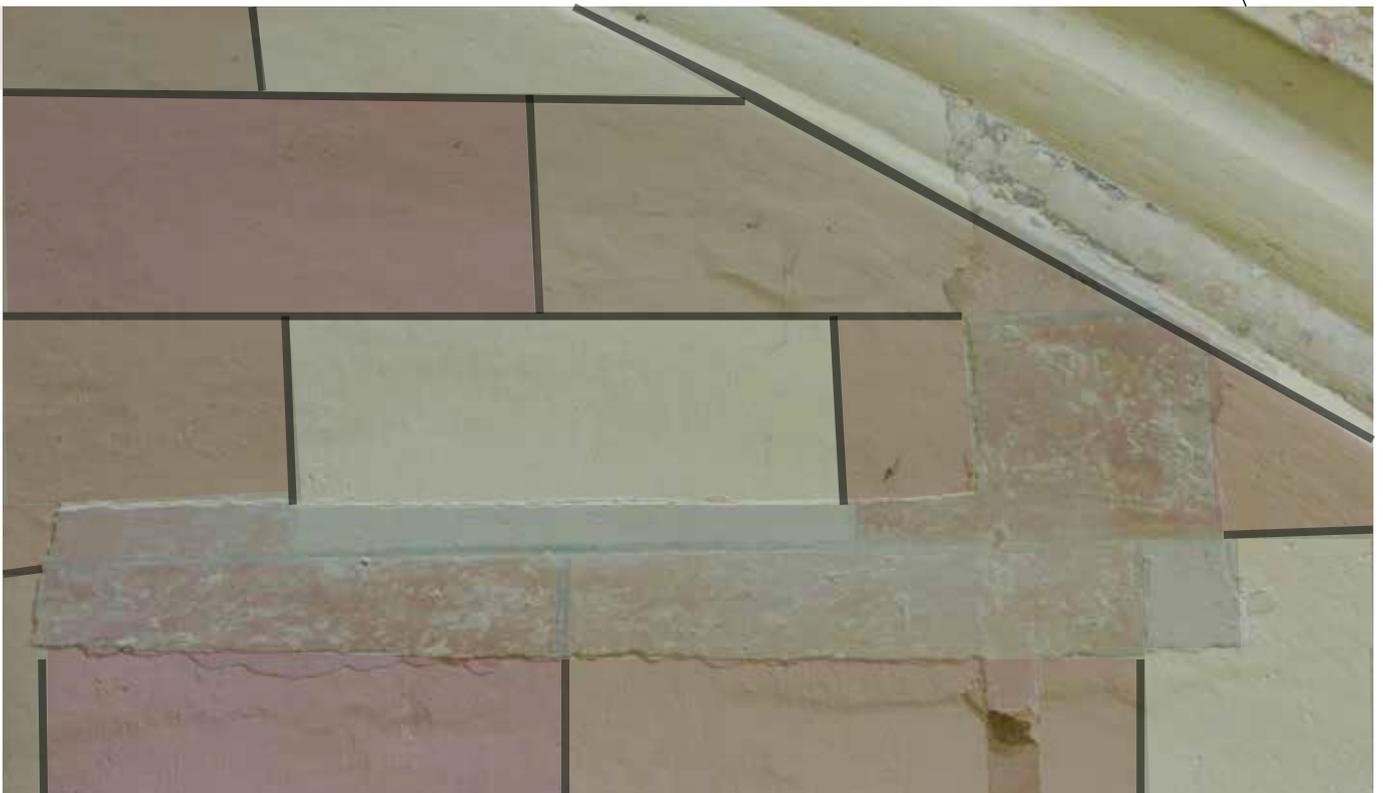
Décor de faux appareil avec parements roses clairs, blancs et roses foncés.

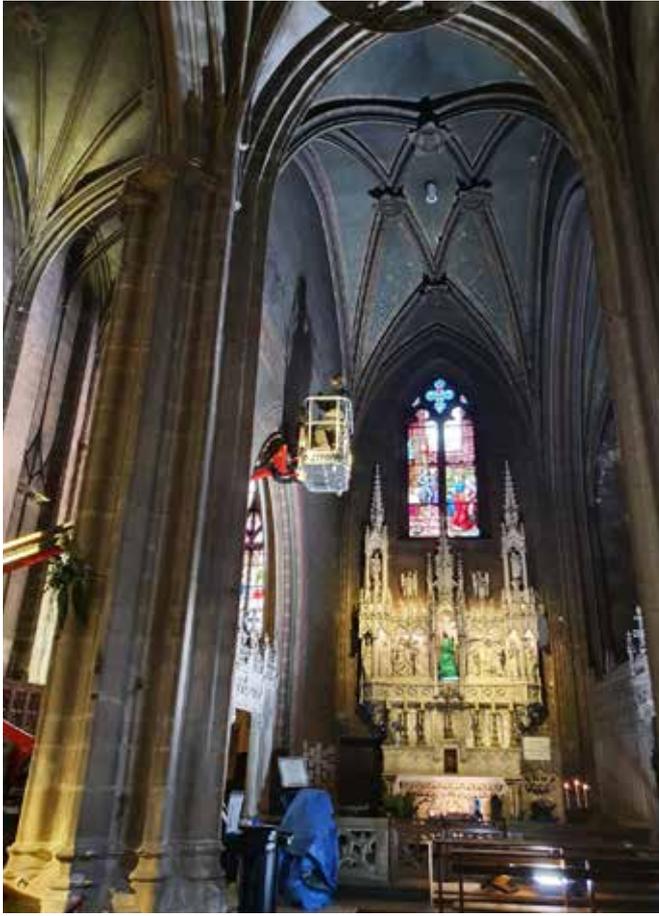
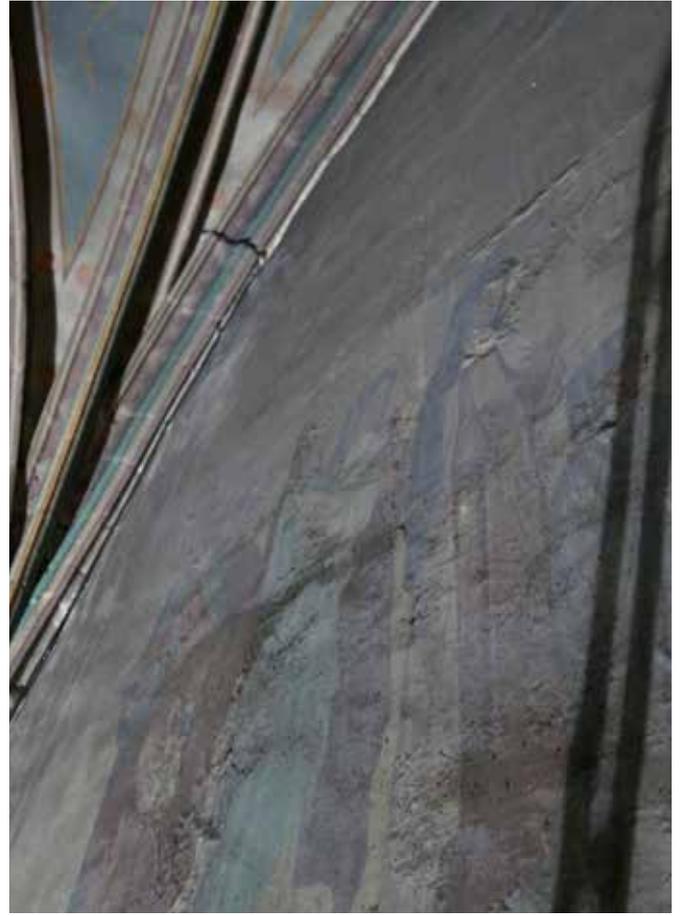
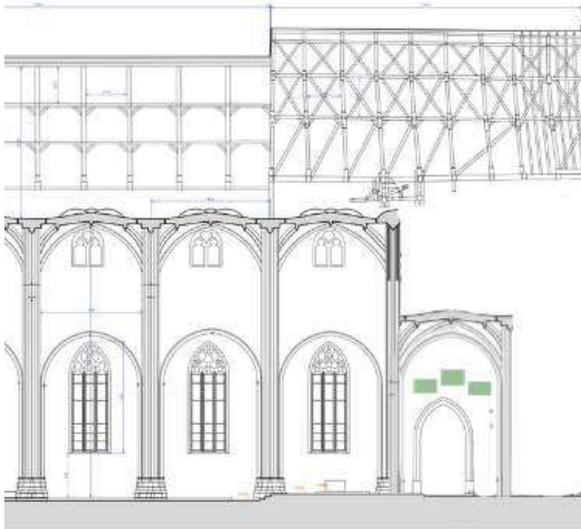
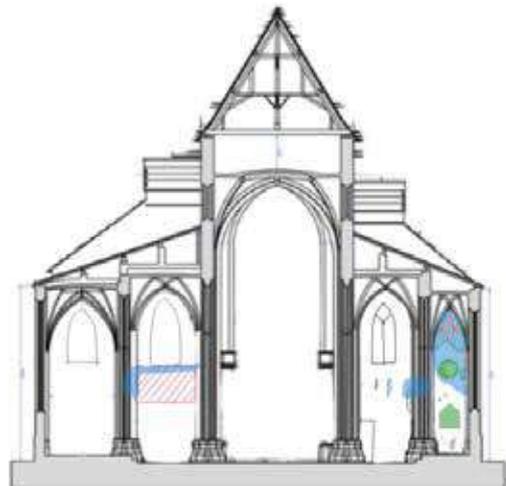
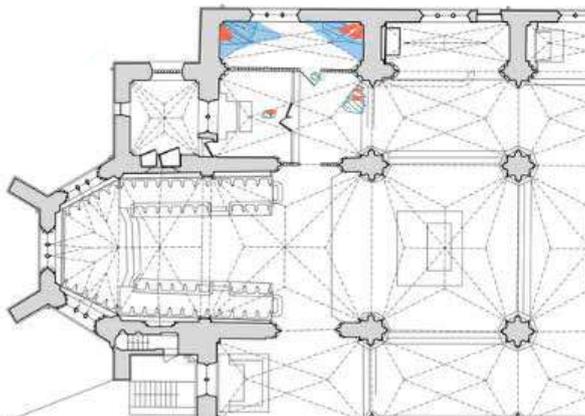
Chapelle de la Vierge noire

Décrassage à l'eau et mousse de mélanine. Le décrassage s'avère très efficace. Les tonalités des décors paraissaient très sombres, après le nettoyage les couleurs et l'or réapparaissent de façon chatoyante.

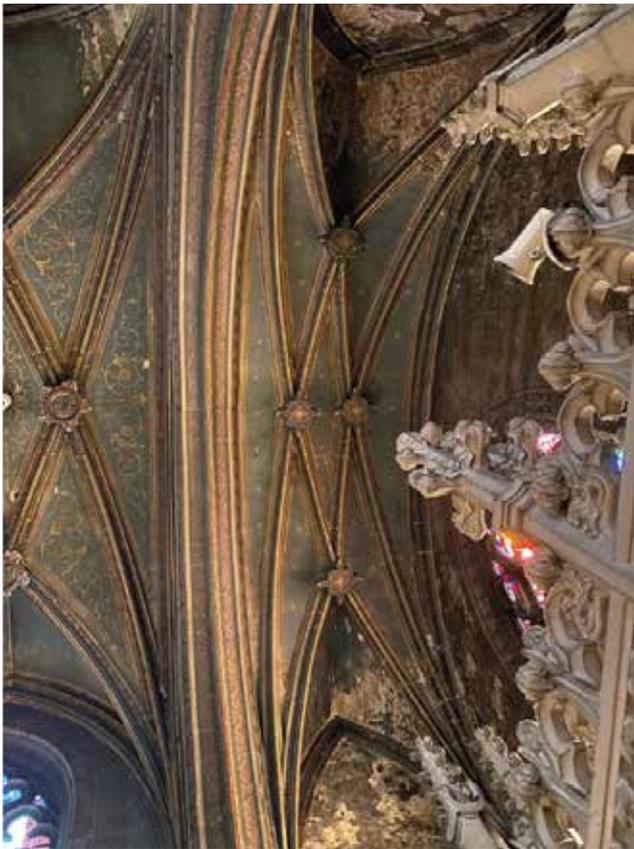
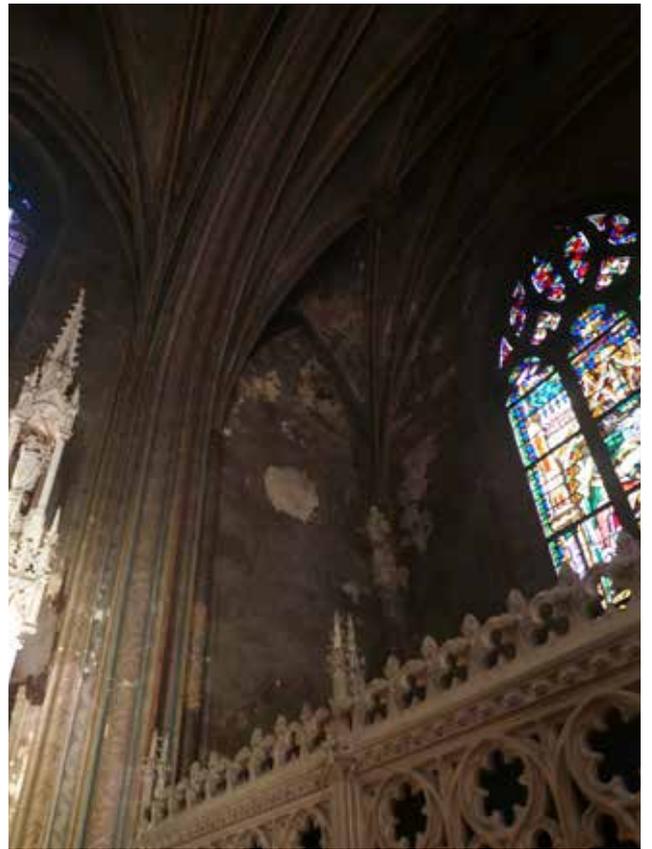
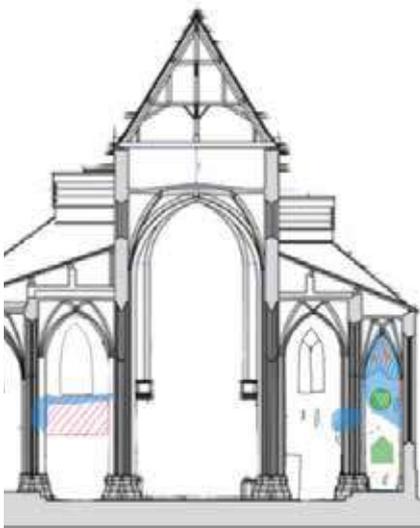
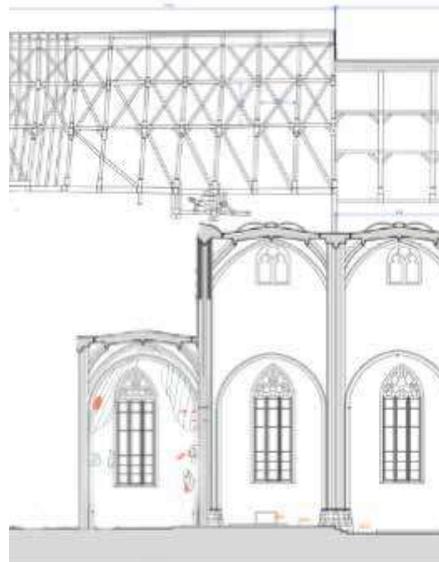
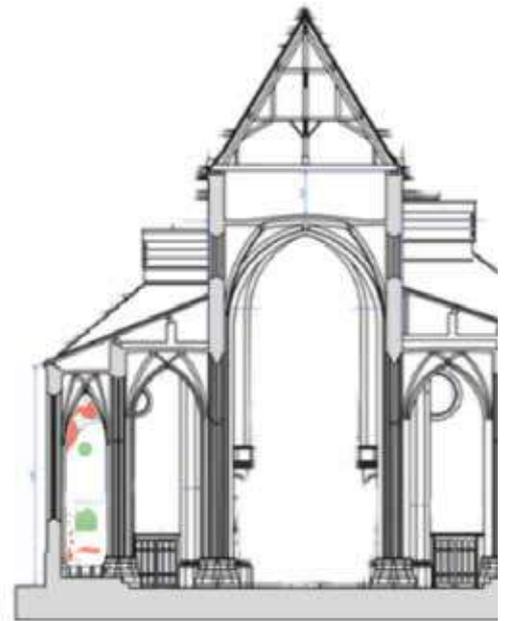
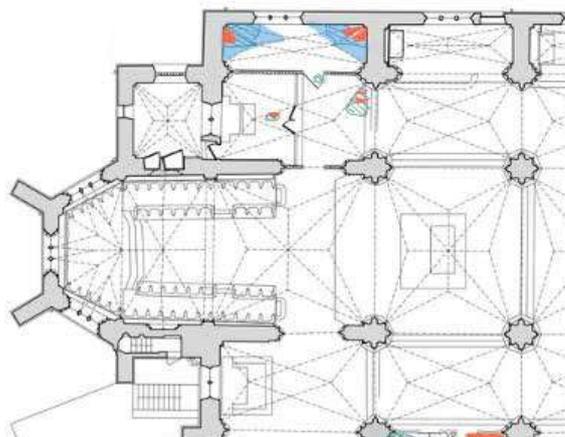
Chapelle Saint-Michel

Les tests montrent que le dégraisage est spectaculaire et rend une bonne lisibilité aux peintures, comme dans les autres chapelles.

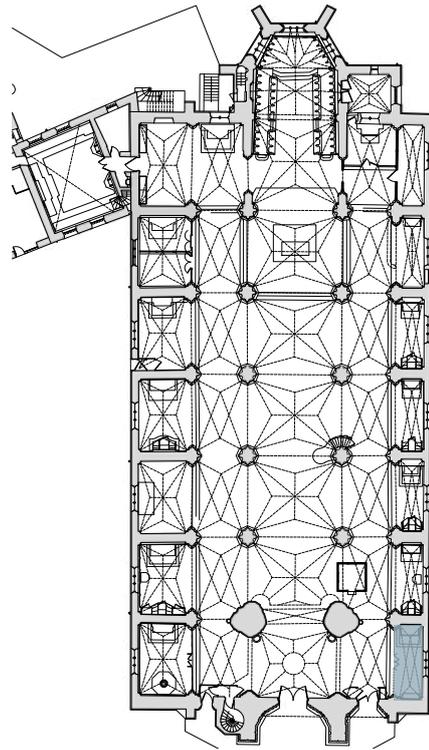
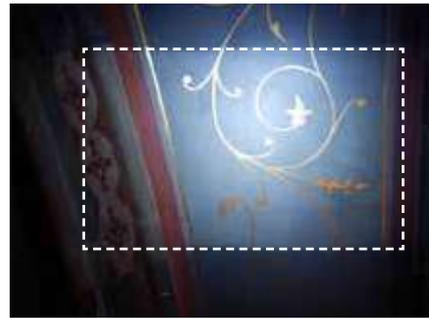
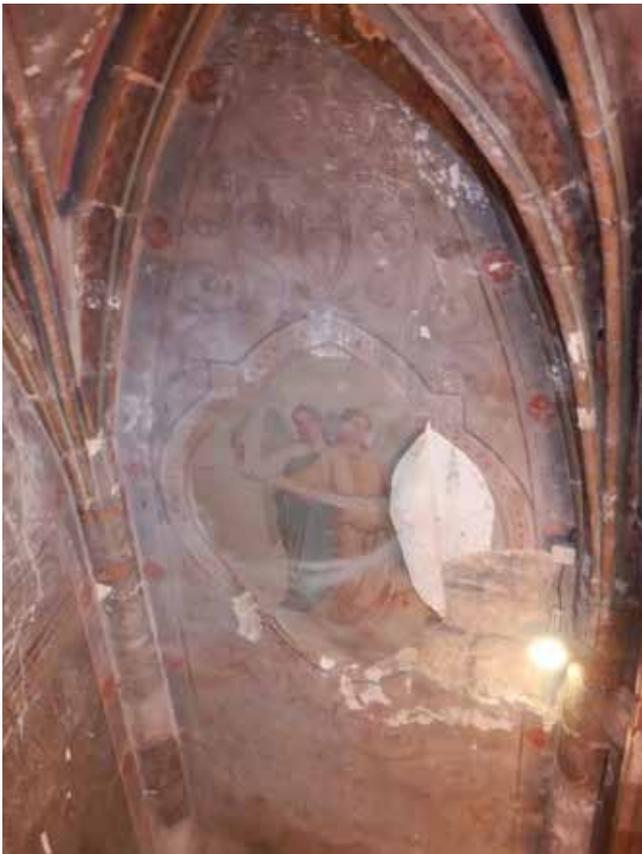
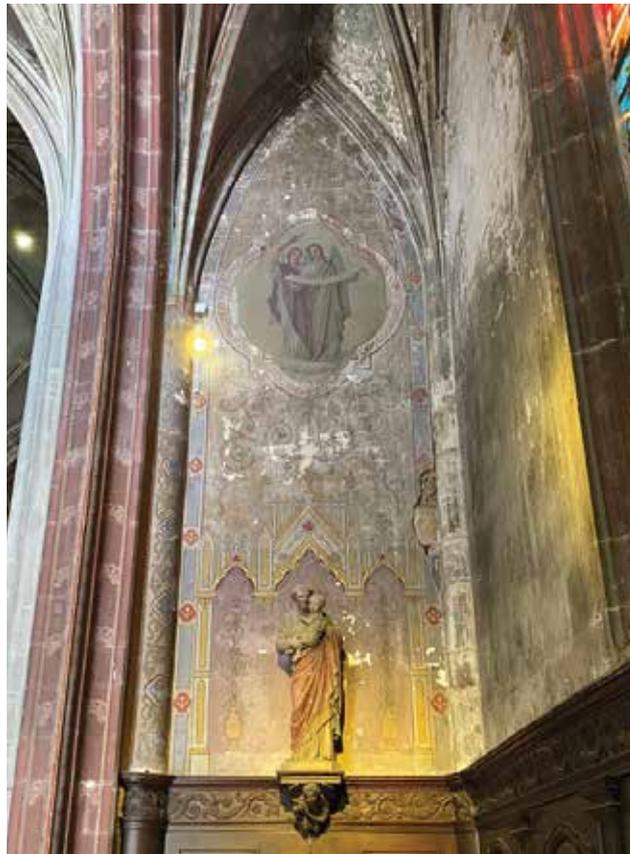
Chapelle Saint-Joseph

La peinture est à l'huile. Une toile marouflée est présente paroi Ouest. Elle est démarouflée à 50 %. Lors de notre étude nous avons posé des bandes de papier kraft avec de la méthylcellulose pour la maintenir et éviter plus de dégradations. Ces papiers de protection ont été complétés par des agrafes le long des bords de toile.

Le décor sur les parois est plus fragile, il est exécuté sur plâtre et a été altéré par l'eau, en remontées capillaires, en humidité ambiante et en coulures. Les efflorescences de sel sont très importantes. Le décor est lisible en partie basse des murs mais en partie haute il ne l'est plus tant la surface restante est gorgée de sels. Il sera probablement difficile de le reconstituer. Il sera intéressant de faire un appel aux photographies anciennes.

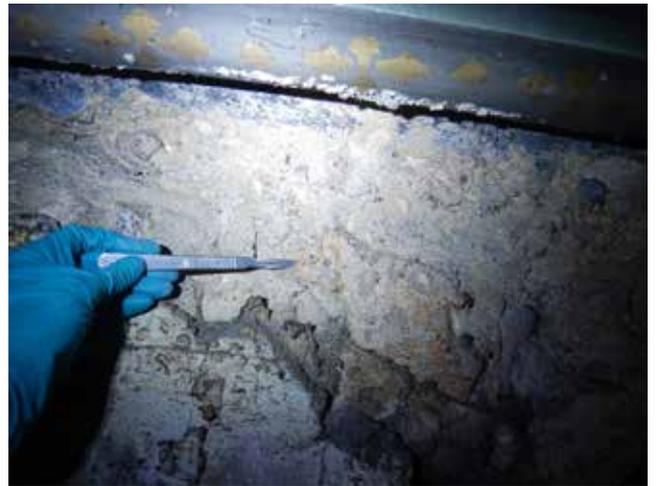
Stratigraphie mur sud sous la voûte :

La stratigraphie est établie sur la base de fragments car cette chapelle a subie des infiltrations d'eau pendant des dizaines d'années et la zone est très calcinée.

- enduit sable/chaux
- badigeon ocre jaune piqueté
- enduit sable/chaux
- peinture bleu soutenu.

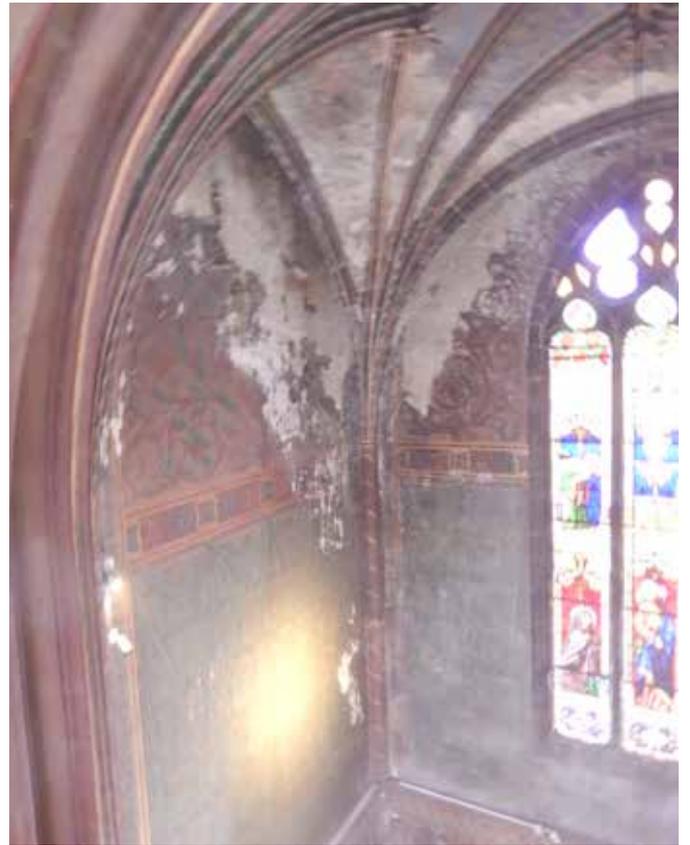
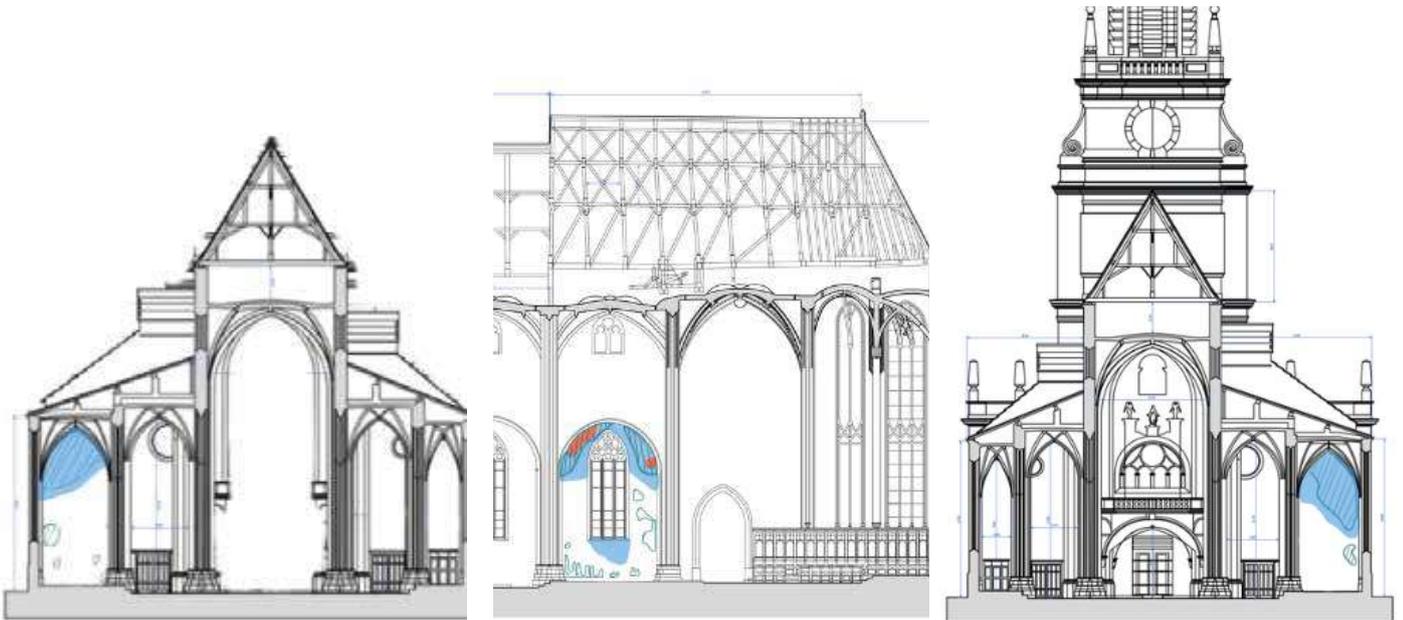
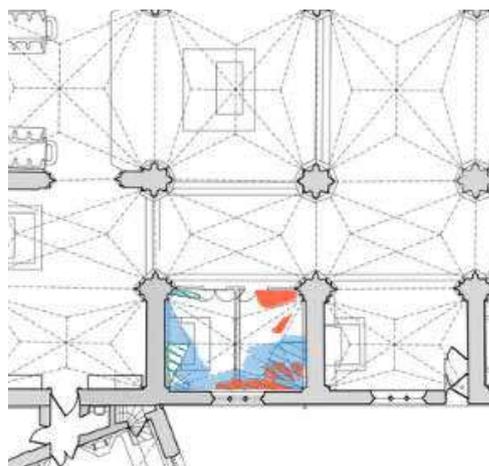
L'ensemble de la chapelle est peint. Le décor à l'huile sur plâtre non vernis, représente un drapé haut et des motifs décoratifs. Les motifs sont rehaussés de dorure à la feuille sur mixtion. Les plinthes sont en pierre polychrome.

Les altérations sont en majorité dues aux infiltrations provenant des toitures. Les voûtes sont ainsi lacunaires tant au niveau de la couche peinte que des enduits.

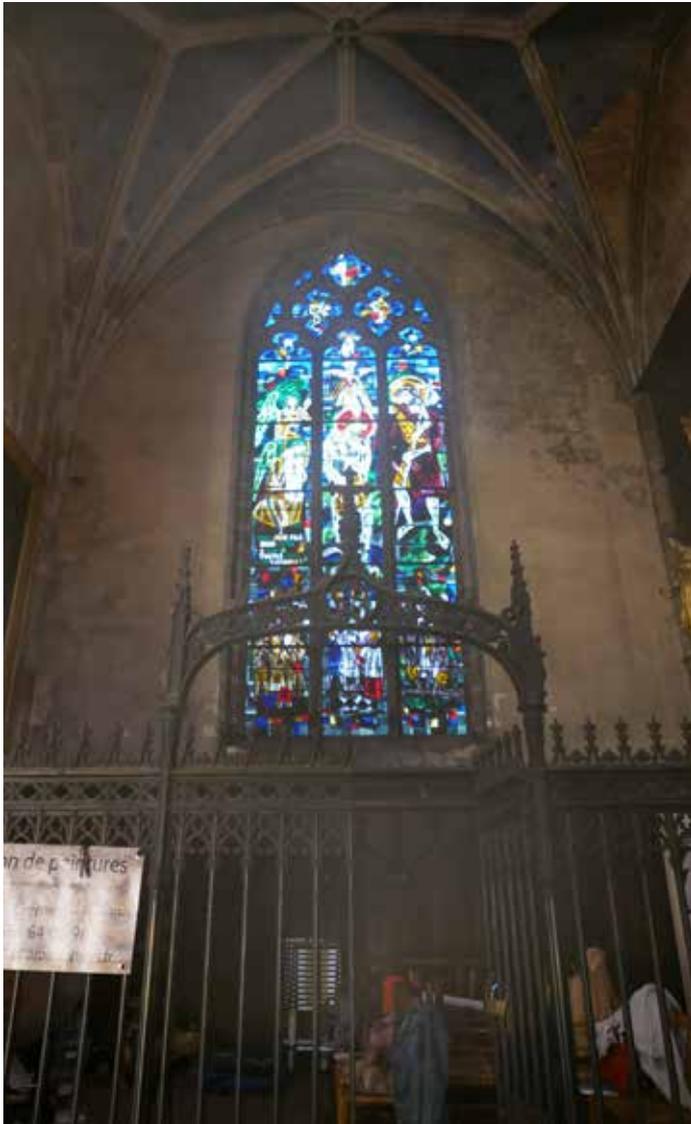
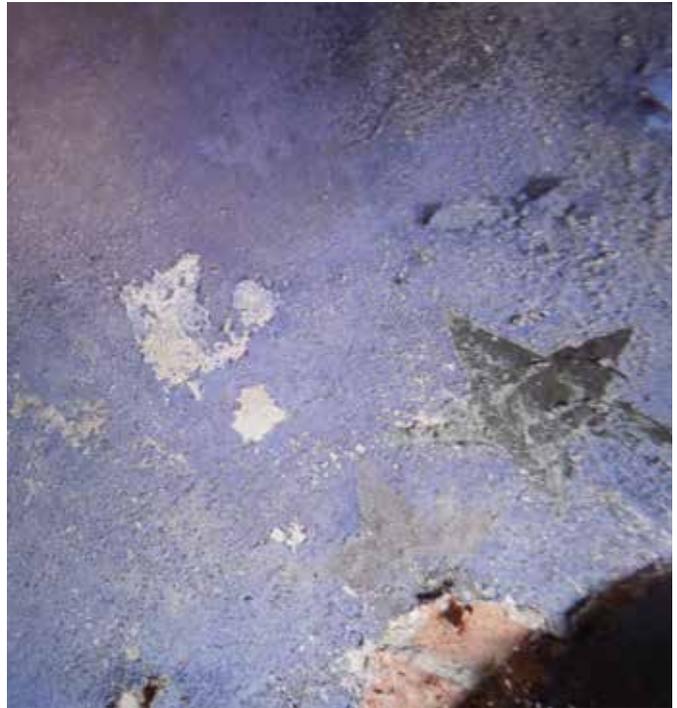
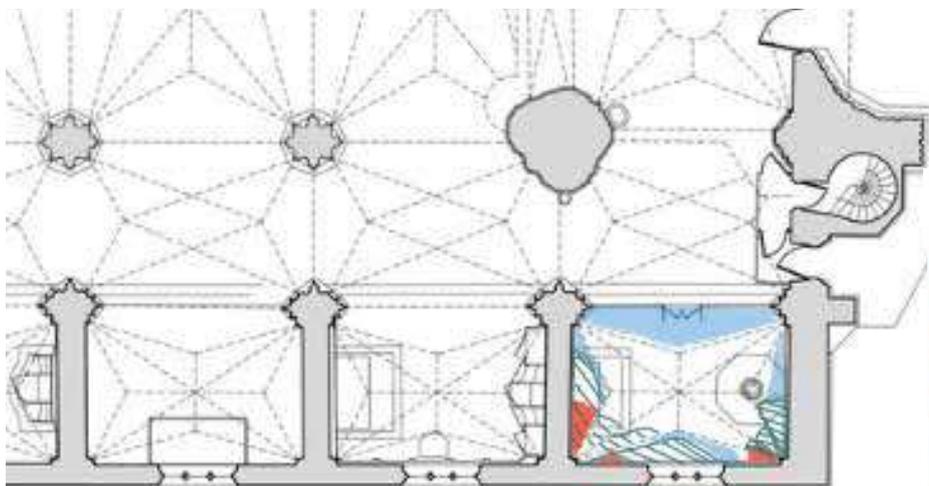
Chapelle des fonts-Baptismaux

Les voûtains sont ornés d'un décor de ciel étoilé. Ce décor a été rechampi dans sa totalité et les étoiles visibles sont de médiocre exécution.

Les infiltrations ont dégradé de façon conséquente les enduits et la matière polychrome.

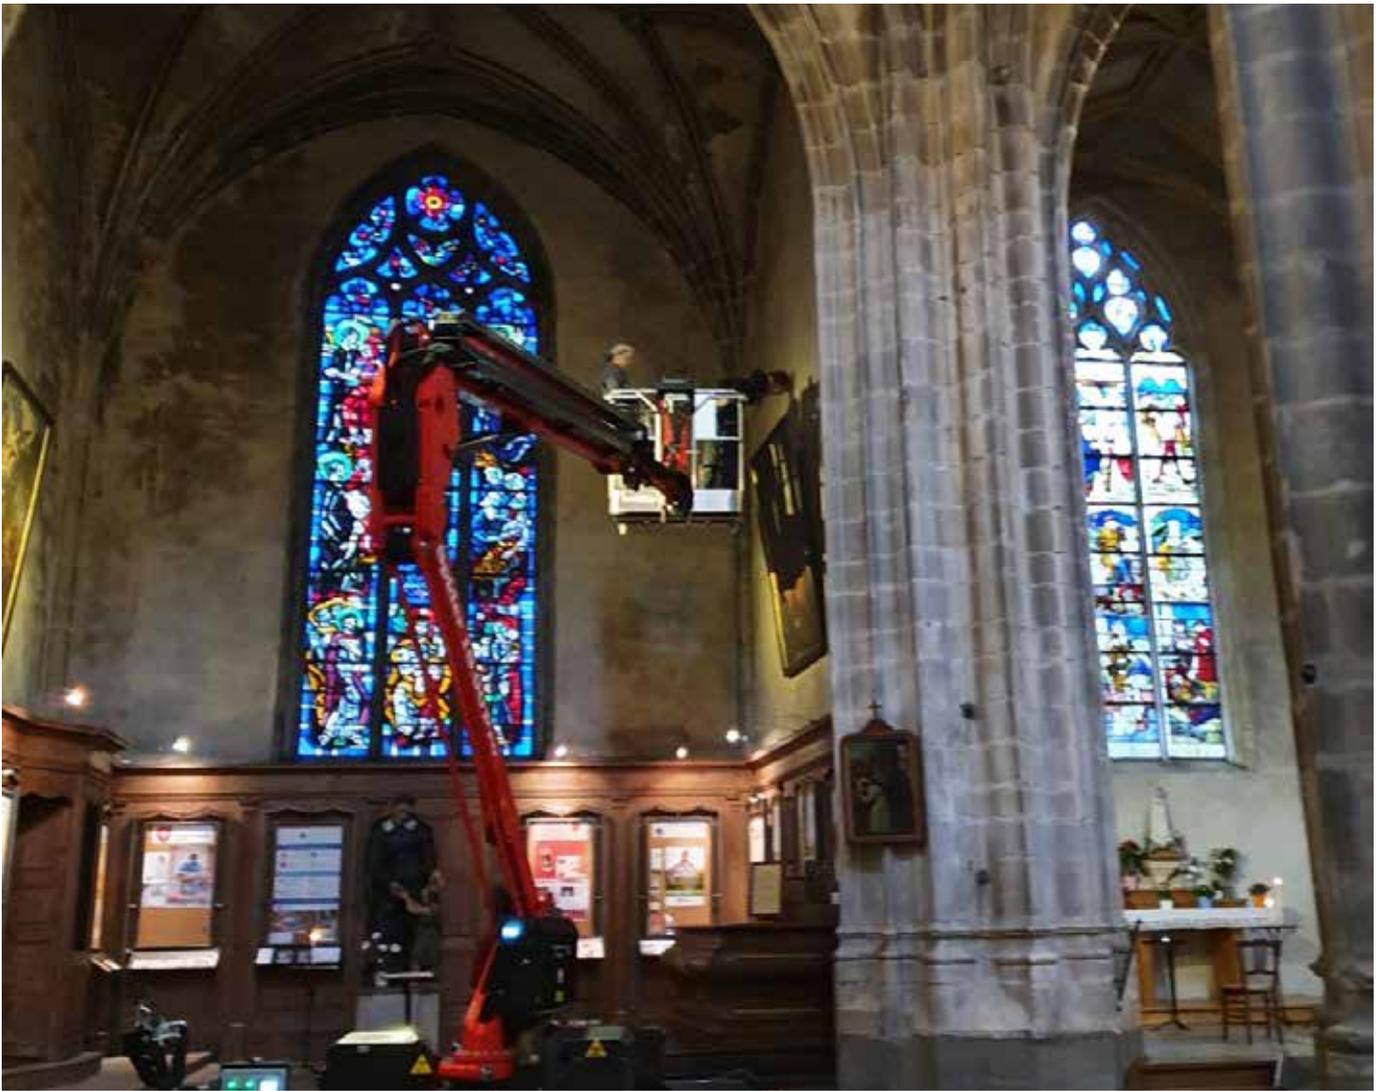
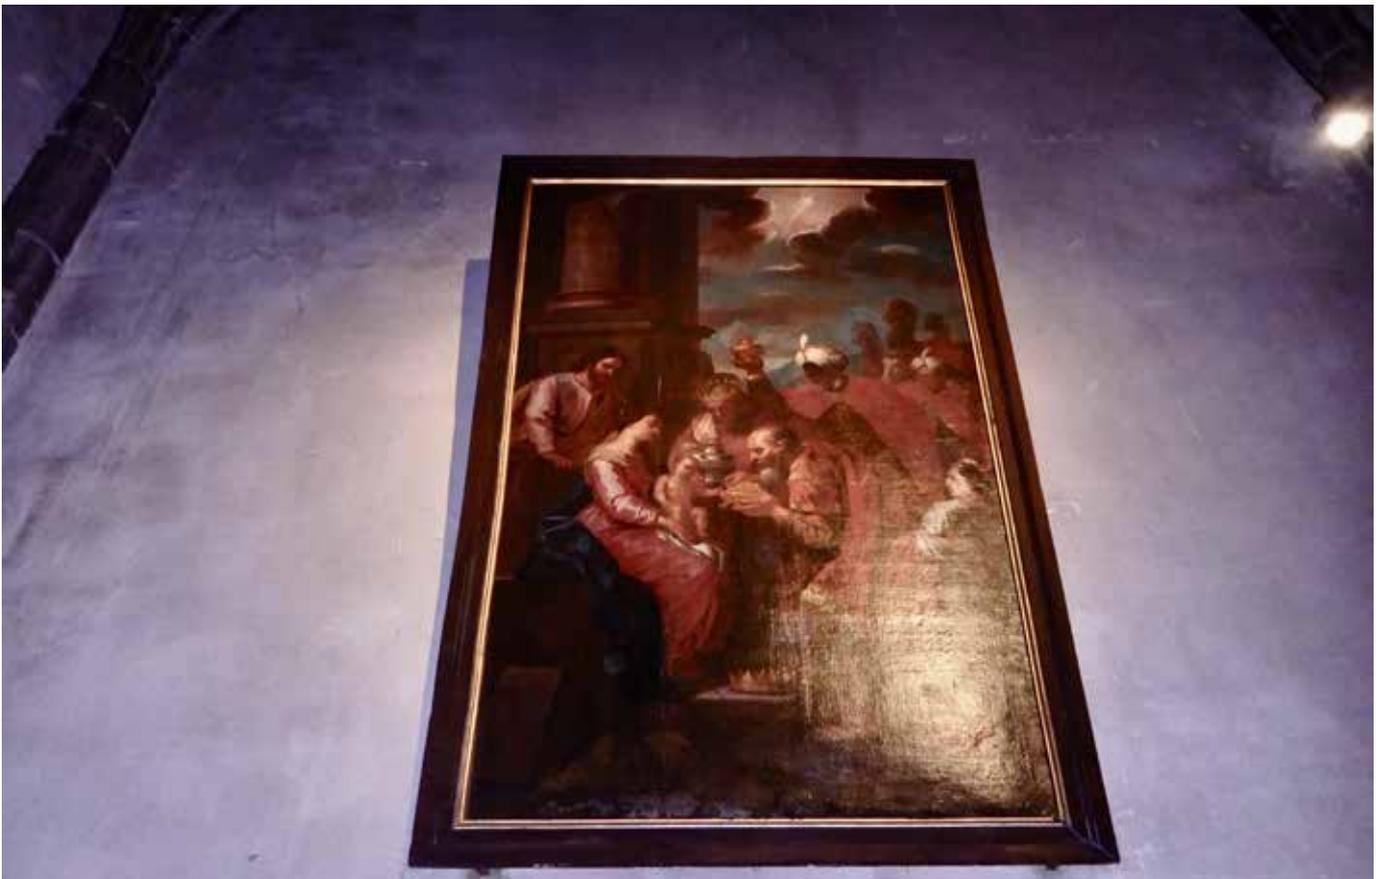
Chapelle Saint-Vincent-de-Paul :

L'étude a été réalisée pendant deux semaines de fortes précipitations. Des coulures d'eau ont été constatées le long du mur Est, mettant en danger le tableau accroché. Avec l'accord de la DRAC et de la ville propriétaire, le tableau a été protégé par un film polyane le temps que les travaux de toiture aient été faits.

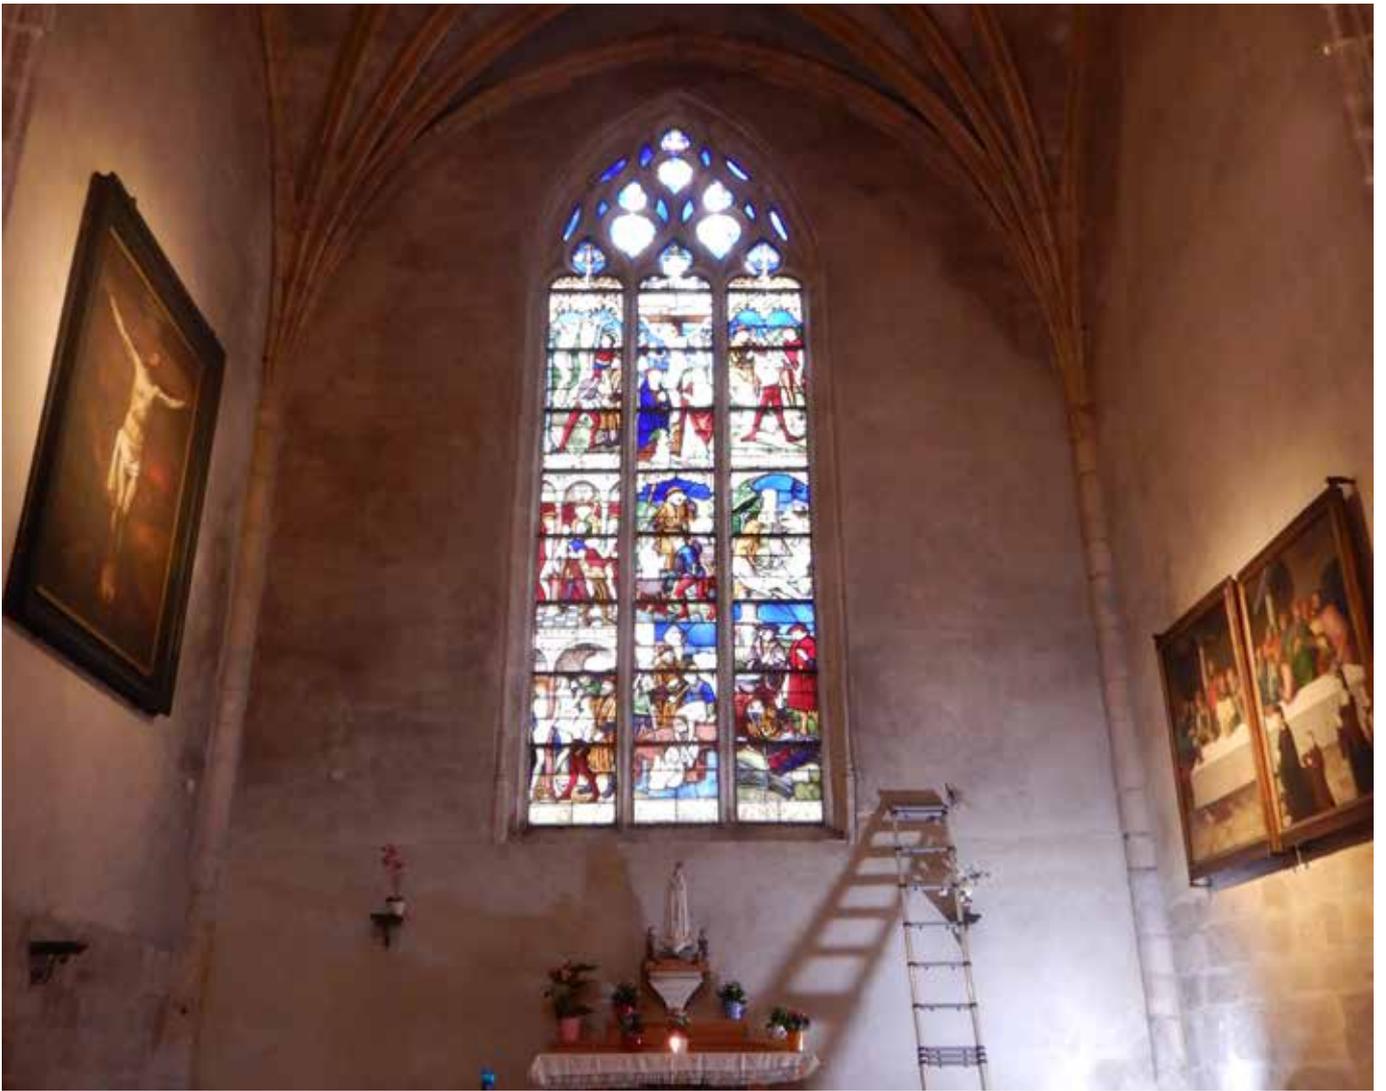
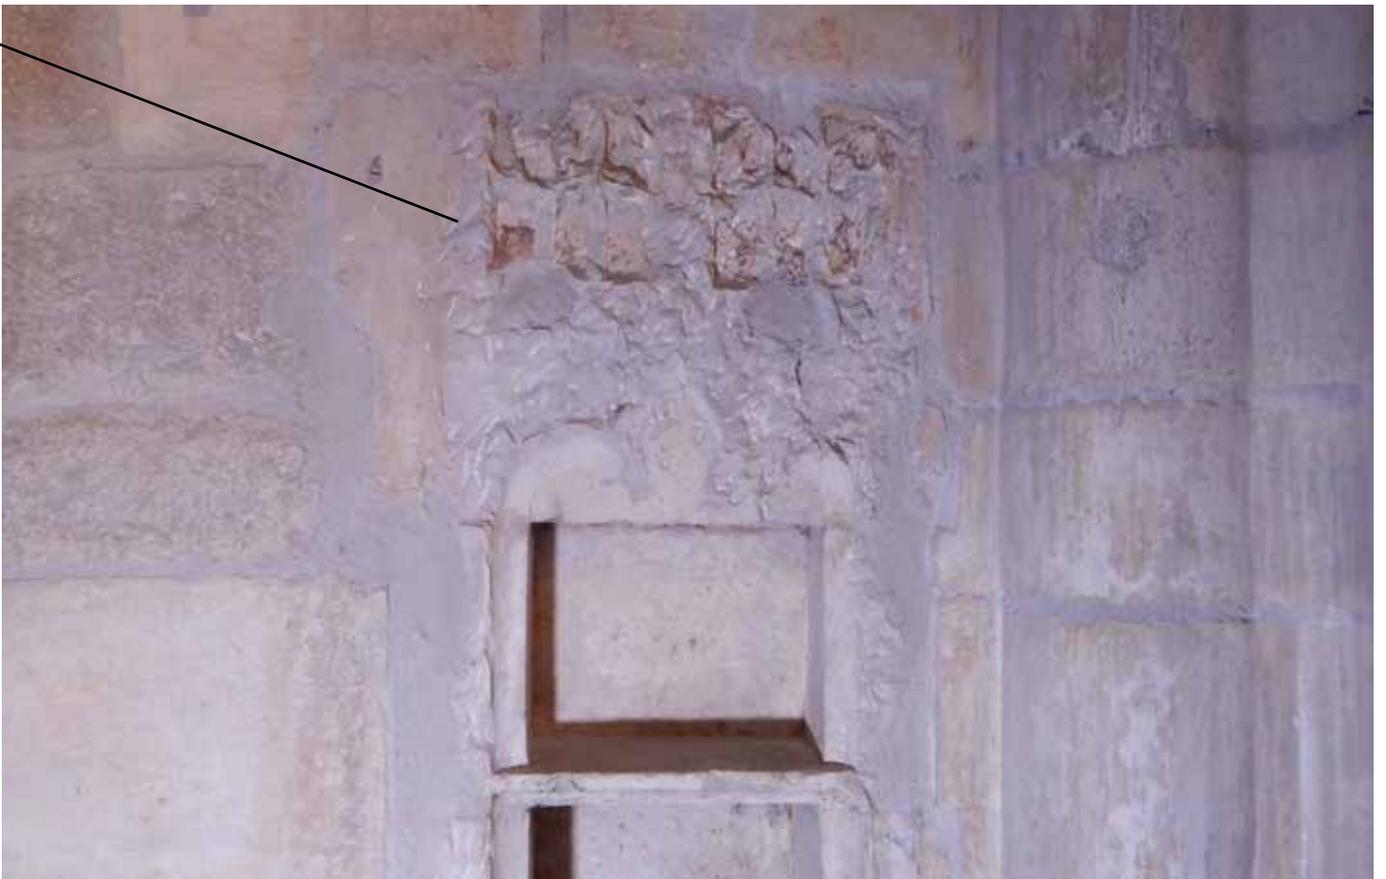
Chapelle de Saint Crépin :

La chapelle a été entièrement décroustée et réendueite par un enduit de ciment.

Dans l'angle Nord-Est on relève des fragments de peinture rouge. La chapelle était probablement ornée d'un décor polychrome, aujourd'hui totalement disparu.

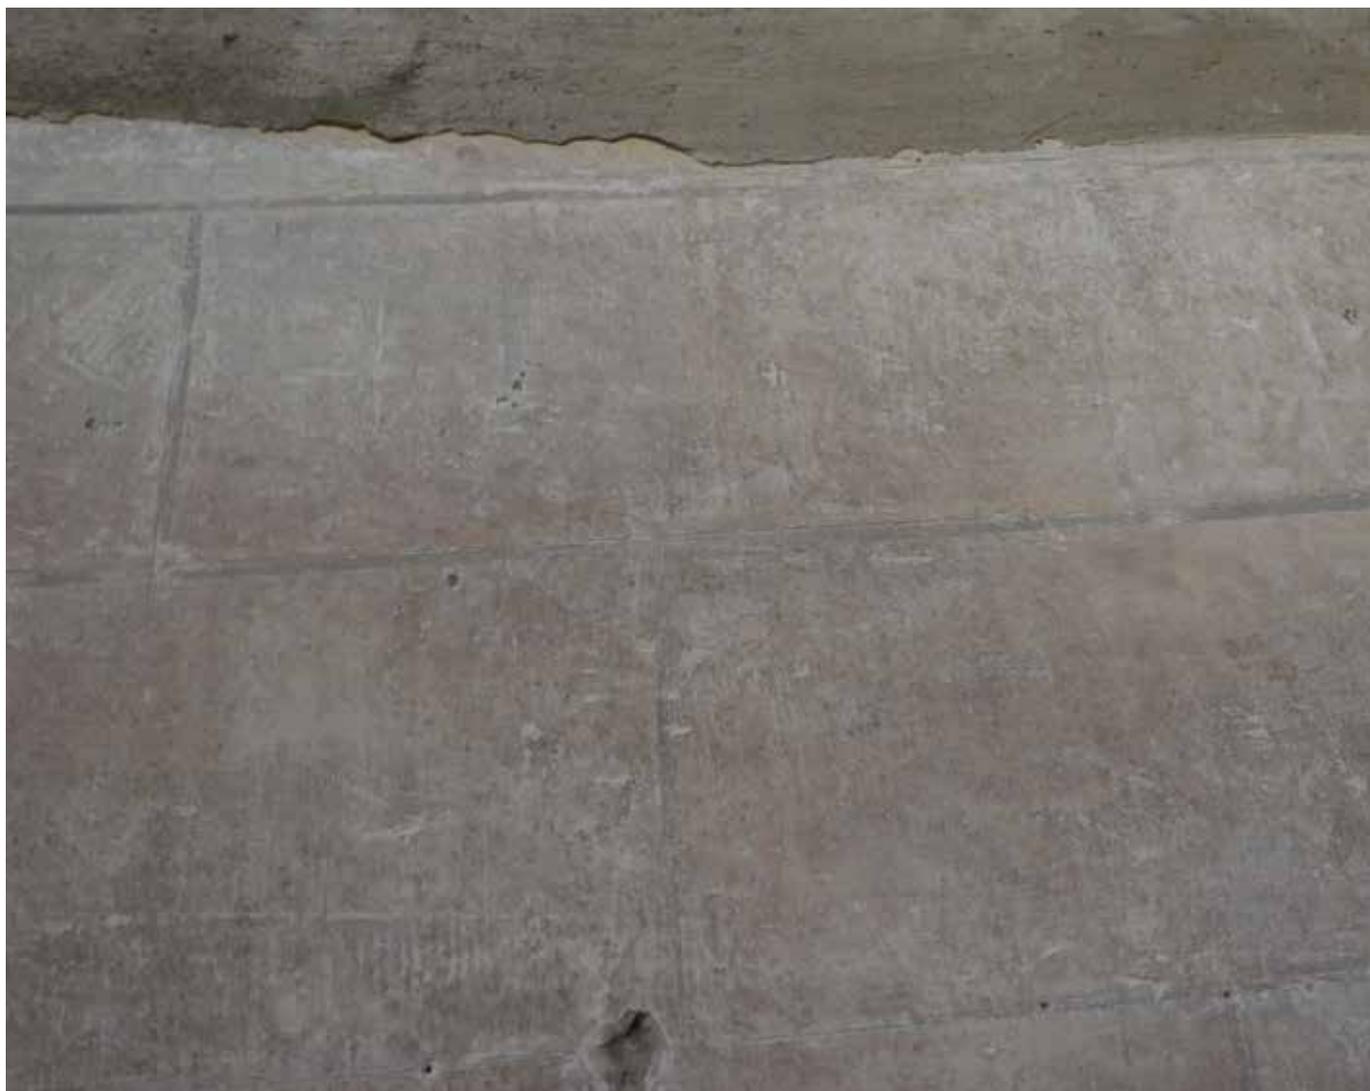
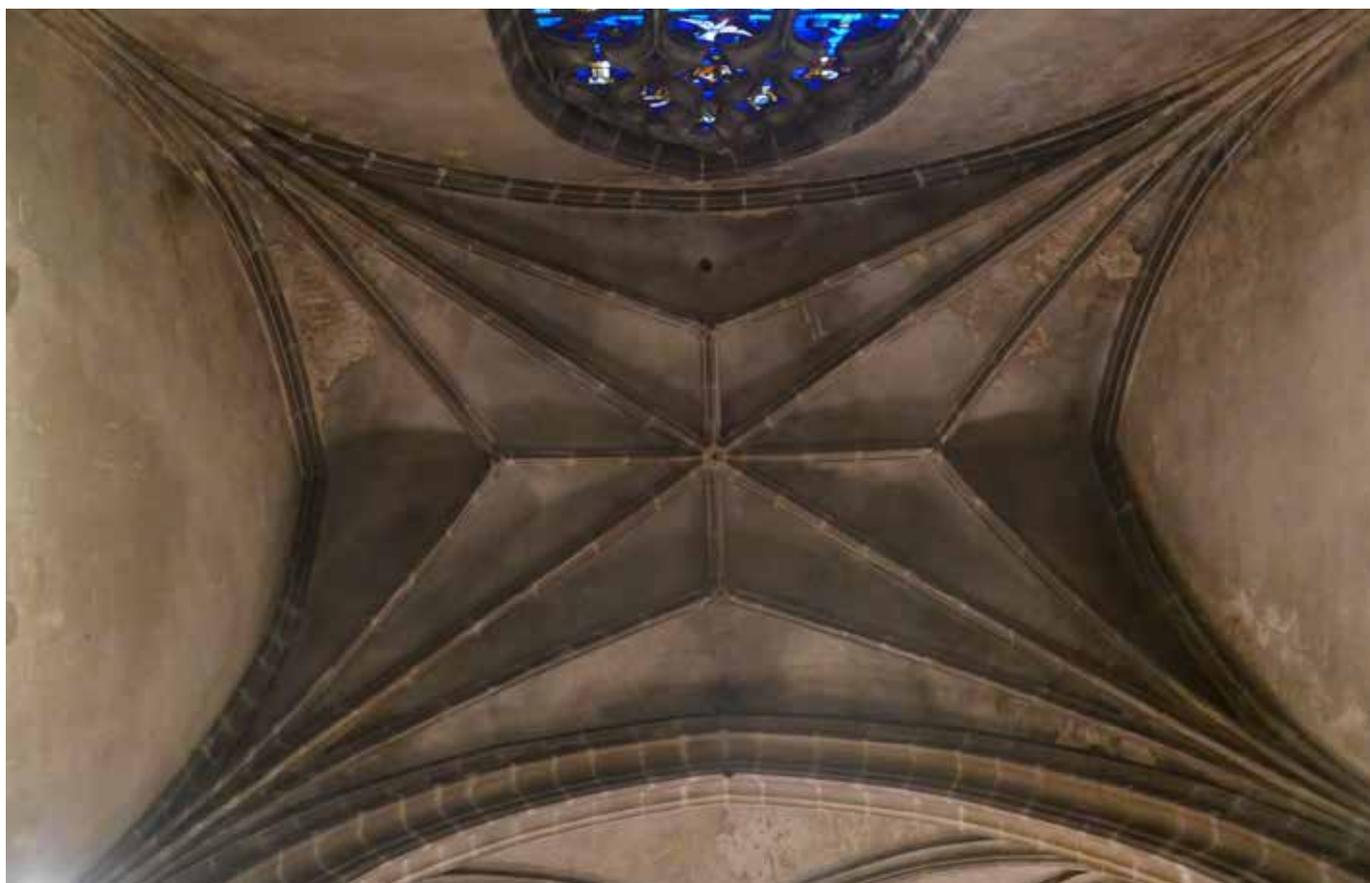
Chapelle du Curé d'Ars :

Les murs sont habillés de boiseries dans cette chapelle. Mur Ouest, une boiserie est manquante et l'observation révèle et **la présence du décor de faux-appareil**, juste sous un mince enduit badigeonné. 0,75 m² de décor de faux-appareil ont été dégagés lors de l'étude et permettent d'observer le décor. Les fragments encore présents serviront de repère à la restauration future.

Dans cette chapelle, des coulures d'eau ont aussi été constatées au cours de l'étude, le long des boiseries du mur Est. Elles ont été signalées aux architectes, au père curé, à la ville propriétaire et à la DRAC.

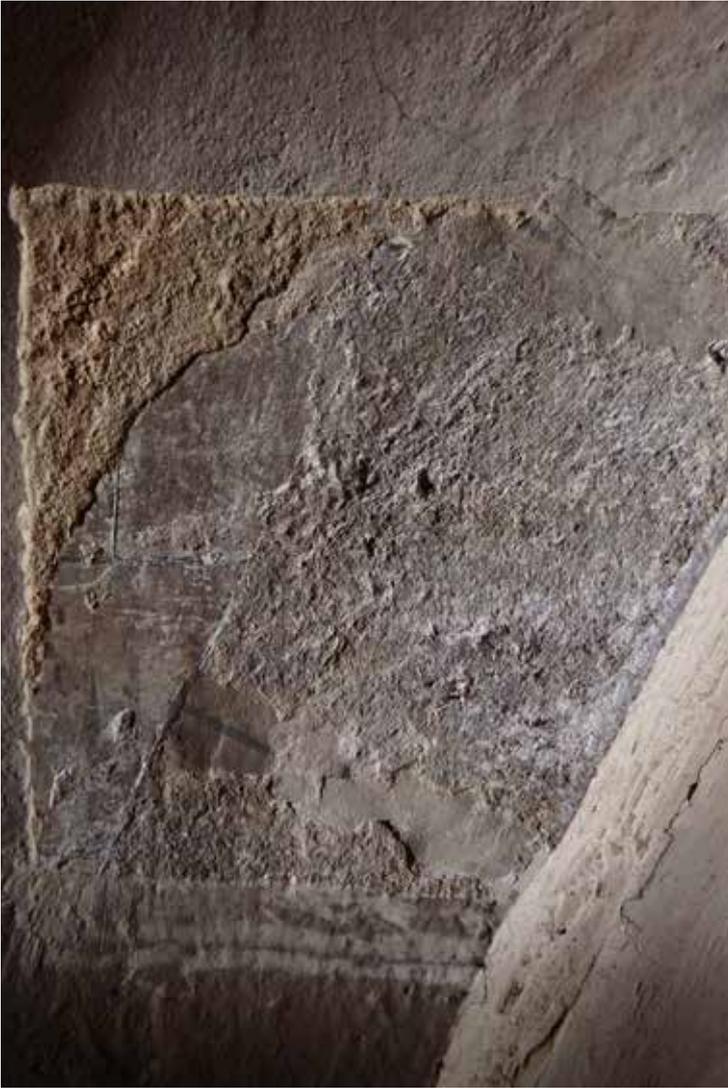
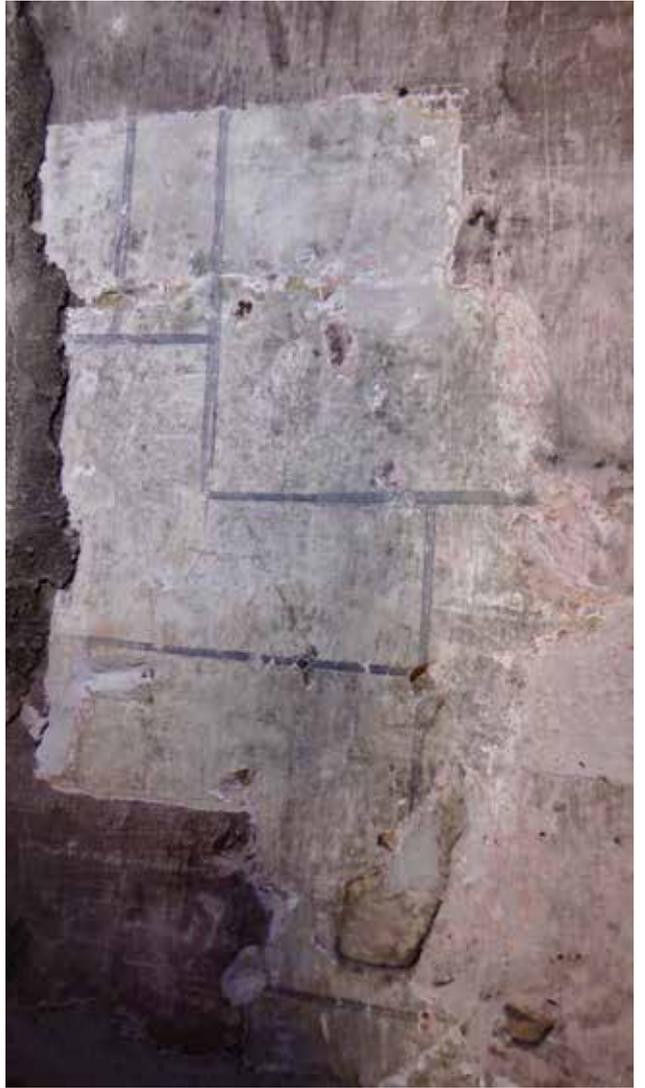
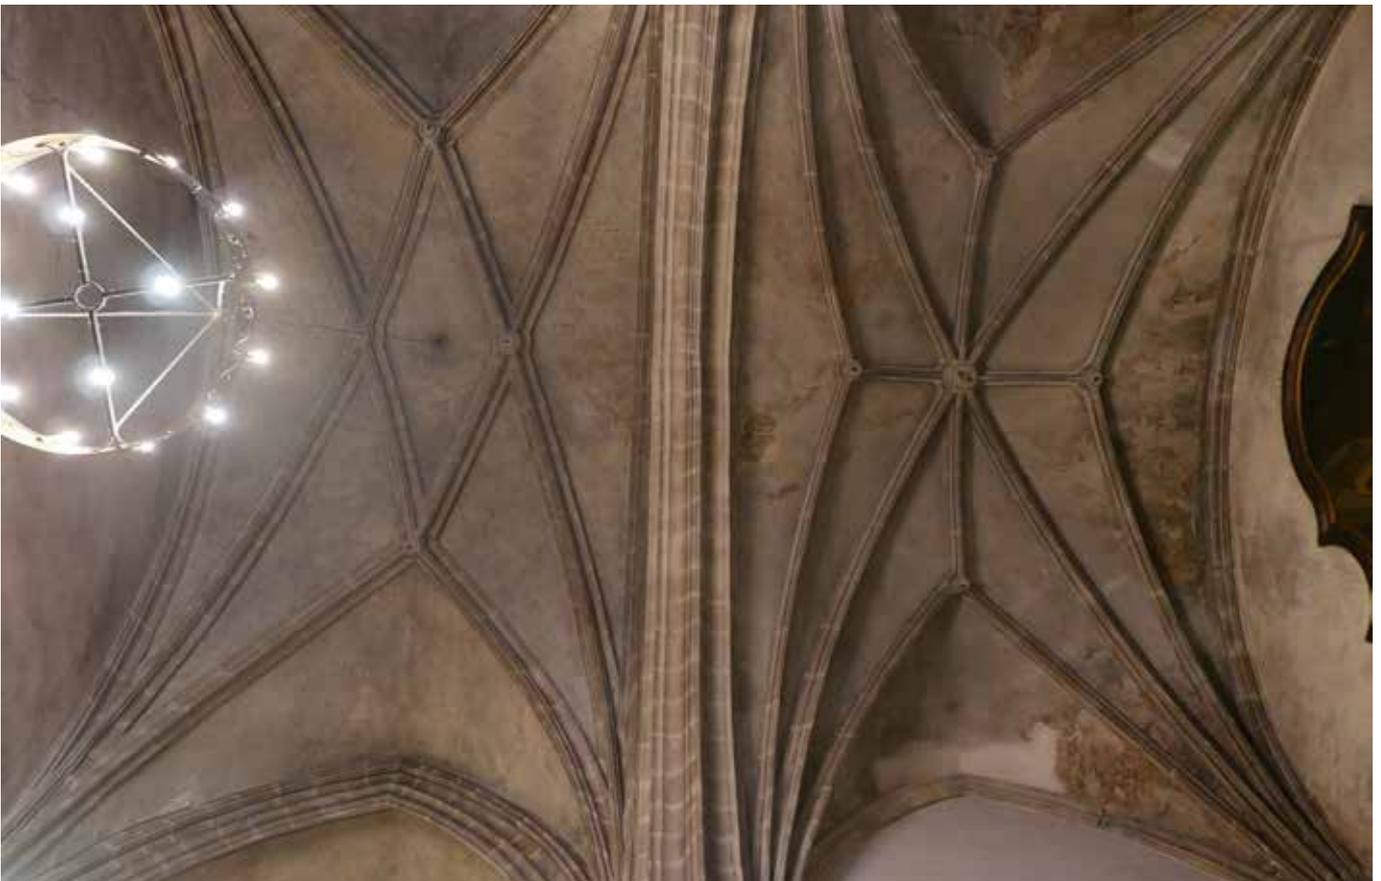
Chapelle des Âmes-du-purgatoire:

L'arc qui communique avec le chœur était plus haut à l'origine. Il a été surbaissé et rétréci.
Au niveau des maçonneries et des enduits d'origine, on constate un enduit chaux/sable dressé sur la paroi ; il n'est pas très tendu et ne présente pas une bonne cohésion.
Il n'a pas été appliqué sur les pierres des encadrements des ouvertures sauf au niveau des joints.
Les élévations ont été recouvertes d'un badigeon blanc cassé légèrement rosé. Un prélèvement a été effectué pour savoir s'il s'agit de la couleur de la chaux ou si un pigment a été ajouté, dans l'objectif de favoriser les futurs travaux de restauration.

Une zone de ce décor a été dégagée (environ 1 m²) en bas du tableau à gauche, au niveau du bouchage mur nord au dessus de la porte d'entrée de la sacristie.

Le premier décor devait être présent sur les voûtes mais il a été entièrement dégagé. Les voûtains sont en mauvais état dans cette partie de l'église. Les enduits ont été repris et sont à nouveaux dégradés par des infiltrations.
