# Décors muraux de la chapelle St Grat

Documentation et  
consolidation des  
peintures murales

Nettoyage des  
efflorescences salines

Juillet - septembre et  
décembre 2011

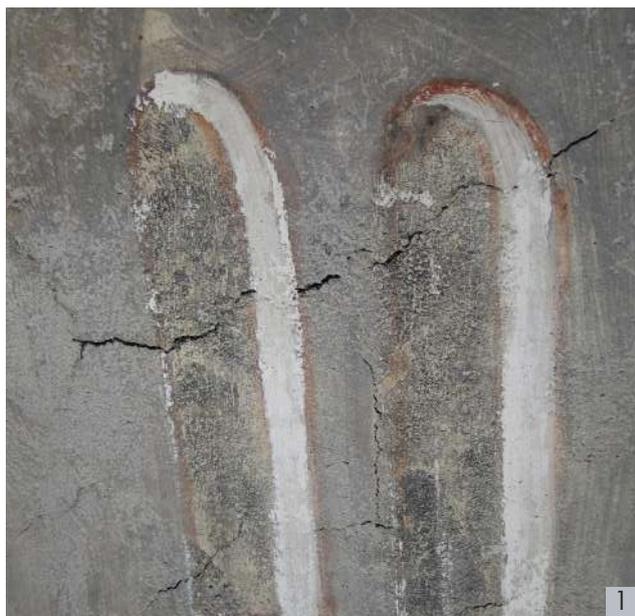
1. Paroi sud vue de l'extérieur avec le front d'humidité sur le contrefort.

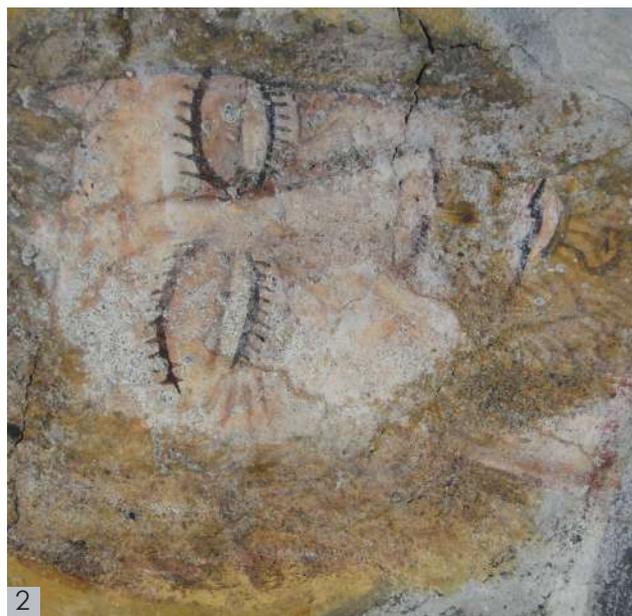
2. Front d'humidité mur nord

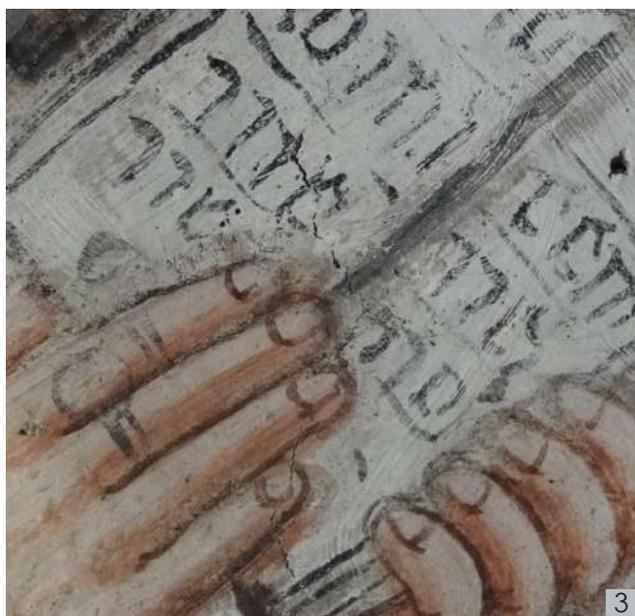
Un front d'humidité est visible au sud à environ 70cm du sol (au niveau de l'enduit de réfection) et encore visible en décembre 2011. A l'ouest de cette paroi il y a des efflorescences sur l'enduit original et assez peu sur les autres enduits de réfection.

3. Front d'humidité mur sud

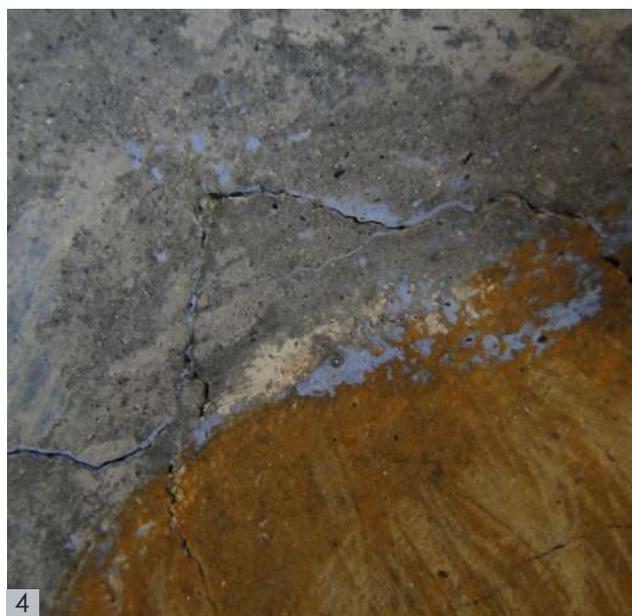
Une grosse fissure due au mouvement de la maçonnerie, commence dans la scène 2, descend dans la 9 et finit dans la 17.

4. fissure dans la scène 2

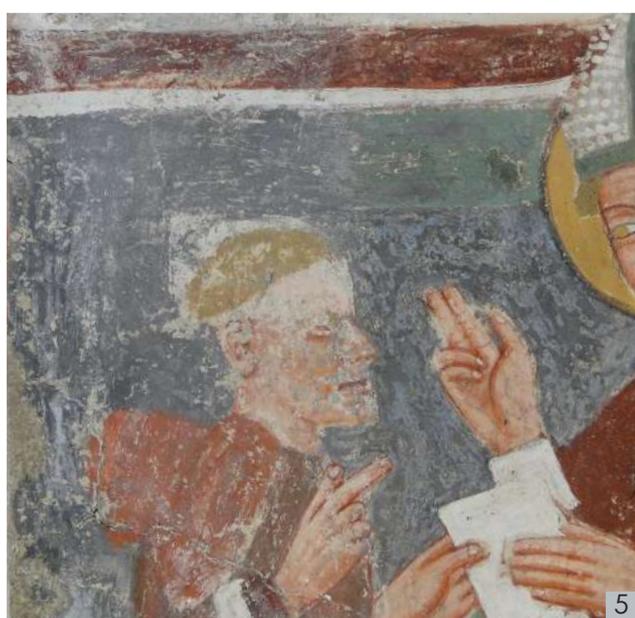
5. Détail de la fissure scène

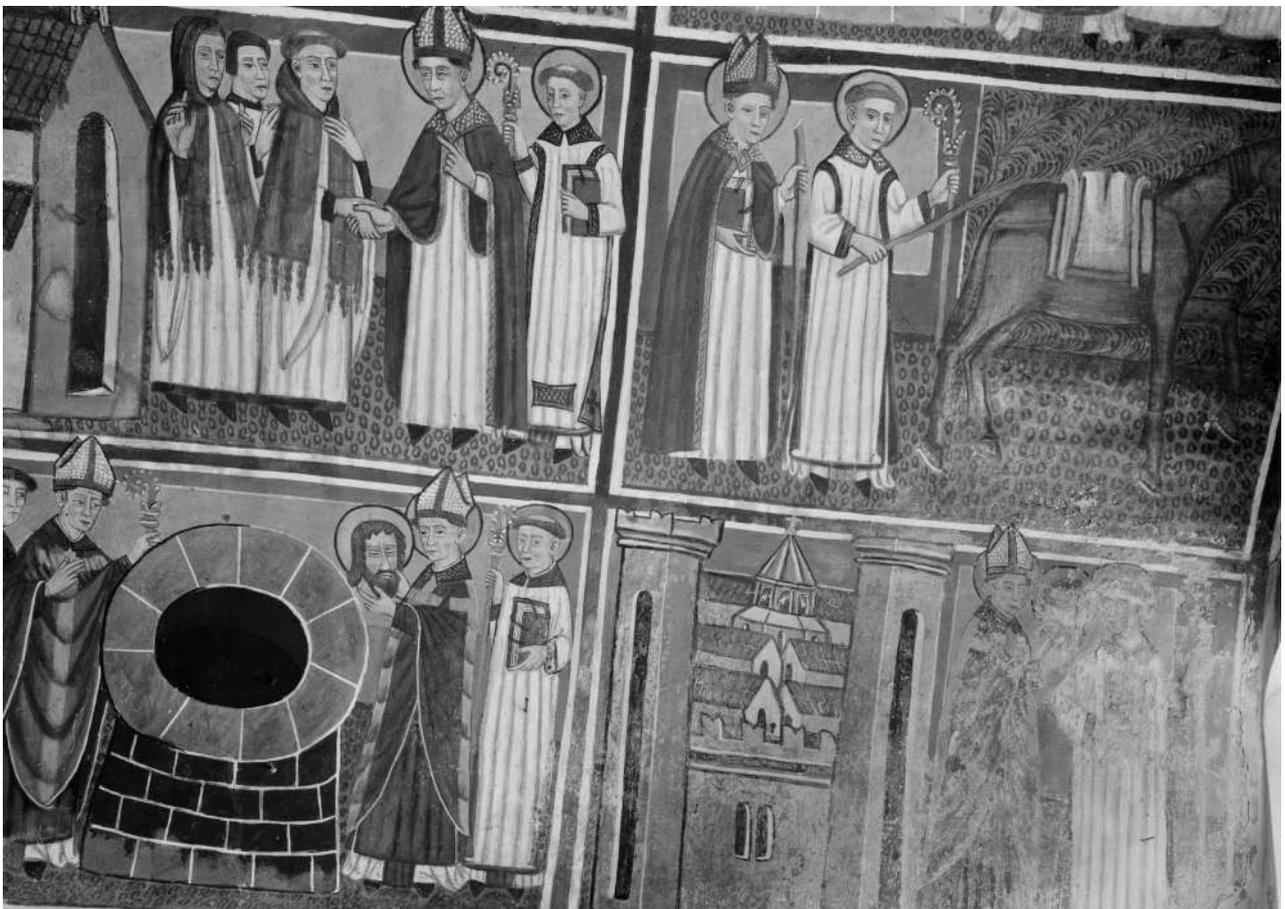
2. Scène 23 mise en évidence de résidus de surpeint
