Villefranche-sur-Saône - Rhône
Restauration des mosaïques de la Halle Bointon
Juillet 2024

In Situ Conservation

Introduction

En février 2023, la commune de Villefranche-sur-Saône a demandé une intervention de restauration des trois mosaïques localisées dans l'ancienne piscine Bointon de la ville éponyme. Ce projet entre dans le cadre d'une rénovation globale de l'édifice achevé au printemps de l'année 2024.

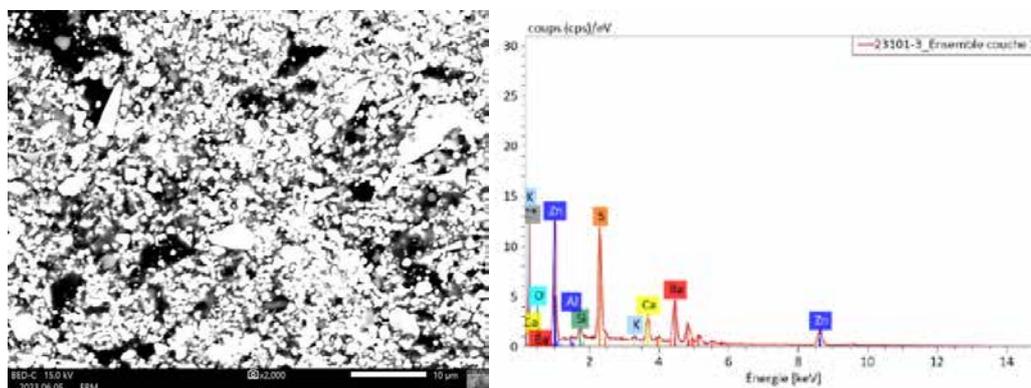
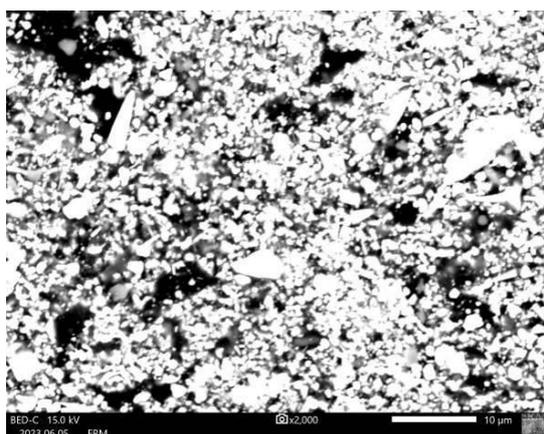
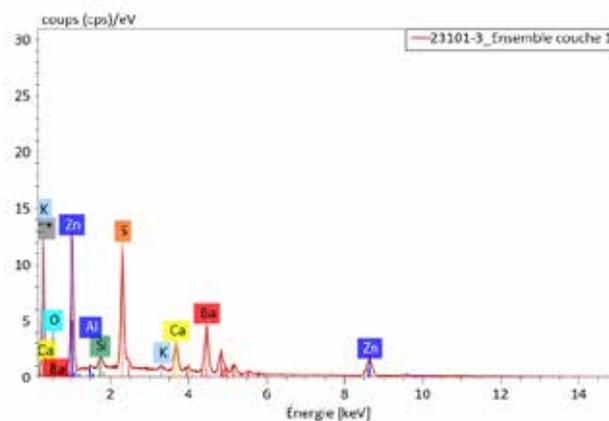
Figure 15 : Cliché pris en microscopie électronique à balayage en mode électrons rétrodiffusés illustrant la microstructure de la couche 1, grossissement x2000 (à gauche) et analyses chimiques par microfluorescence de rayons X représentatives de sa composition chimique qualitative d'ensemble (à droite).

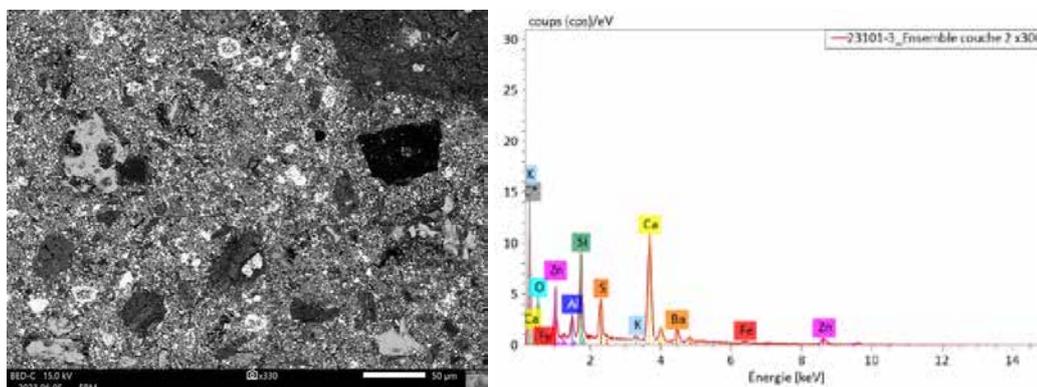
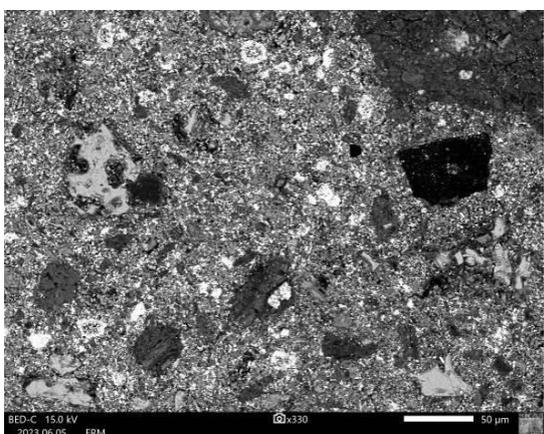
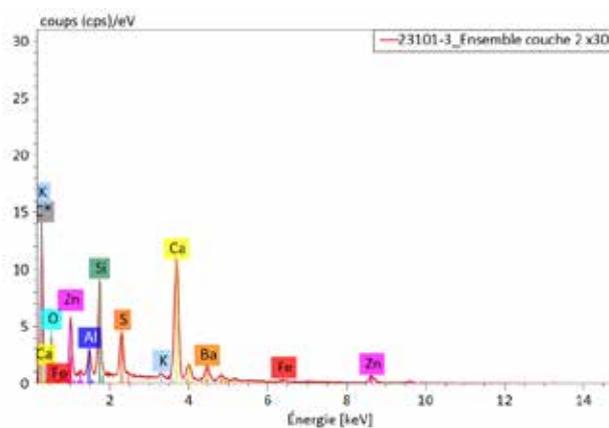
Figure 16 : Cliché pris en microscopie électronique à balayage en mode électrons rétrodiffusés illustrant la microstructure de la couche 2, grossissement x330 (à gauche) et analyses chimiques par microfluorescence de rayons X représentatives de sa composition chimique qualitative d'ensemble (à droite).

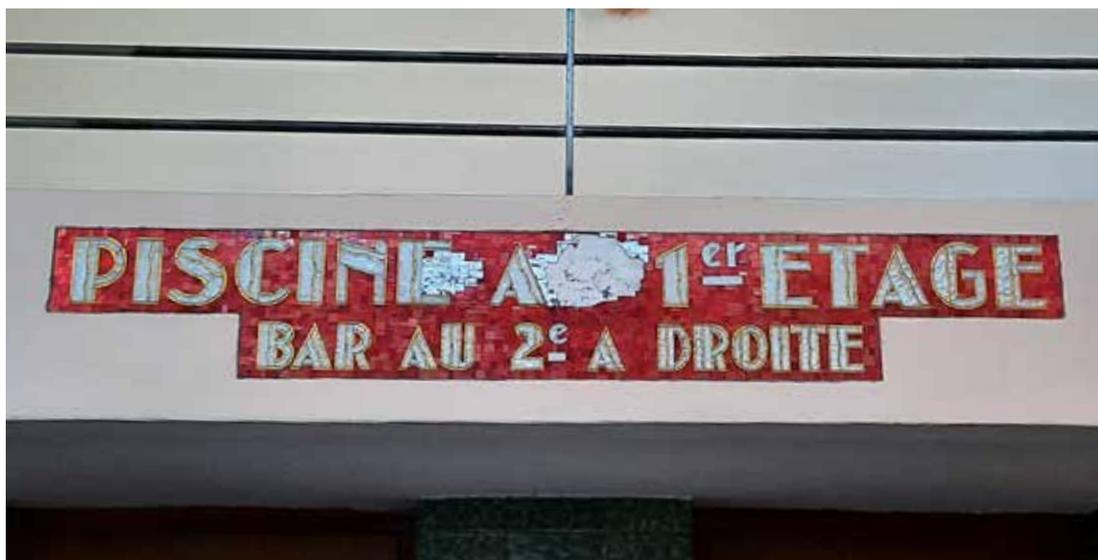
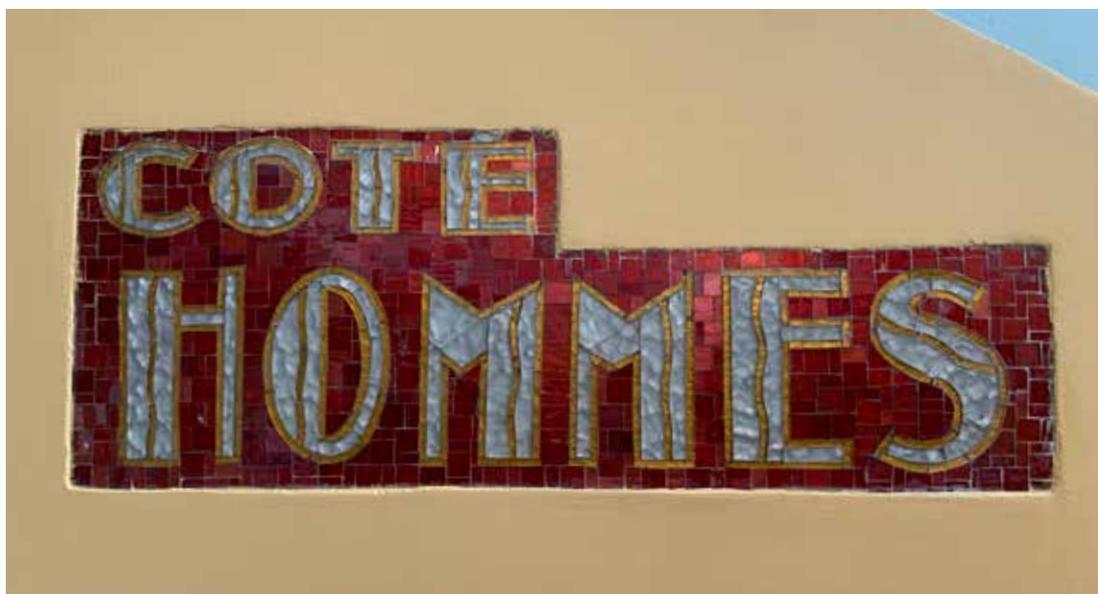
Le lit de pose n'a pas suffisamment adhéré au panneau d'amiante provoquant la perte de tesselles et mettant au jour le support amianté. C'est cette combinaison technique qui est à l'origine des problèmes de conservation des mosaïques.

1/ Le panneau "COTÉ HOMME" est en parfait état de conservation, il ne présentait que des encrassements de surface et des coulures de peintures.

2/ Le grand panneau central «PISCINE AU 1er ETAGE - BAR AU 2e A DROITE» est en état médiocre de conservation. 90% de la surface était en place et en bon état, tandis que deux grandes lacunes sont visibles au centre. Les lacunes et les soulèvements du lit de pose laissaient le substrat d'amiante à découvert. Pour cette raison, il n'était pas possible de laisser l'ouvrage en l'état, notamment en raison de la nature cancérogène du support et de la difficulté de trouver un produit de restauration agréé par les experts en amiante qui permette à la fois d'isoler l'amiante et de recoller le lit.

Mosaïques en janvier 2023 avant restauration et celle «CÔTÉ HOMMES» après restauration.

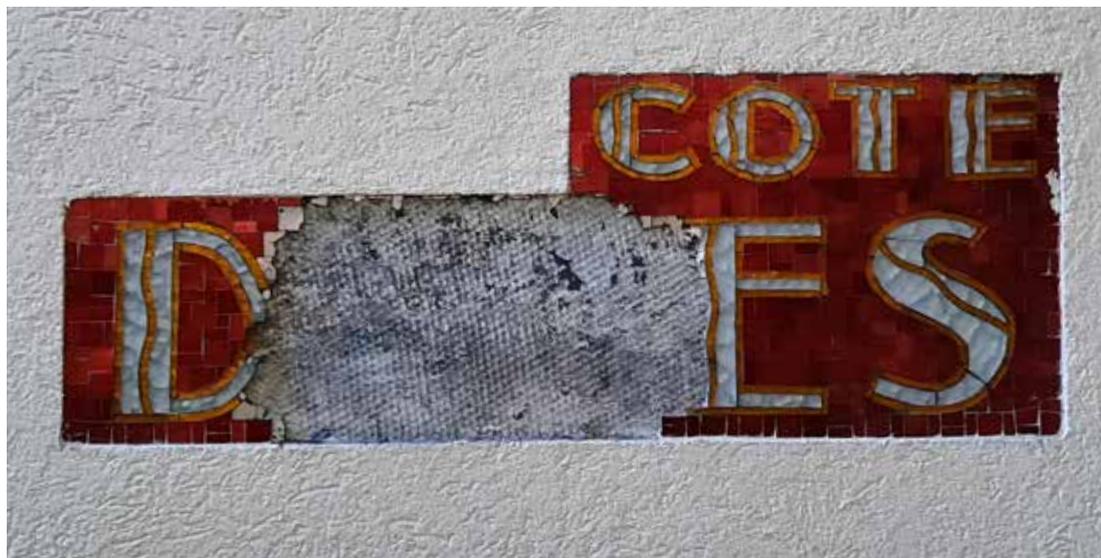
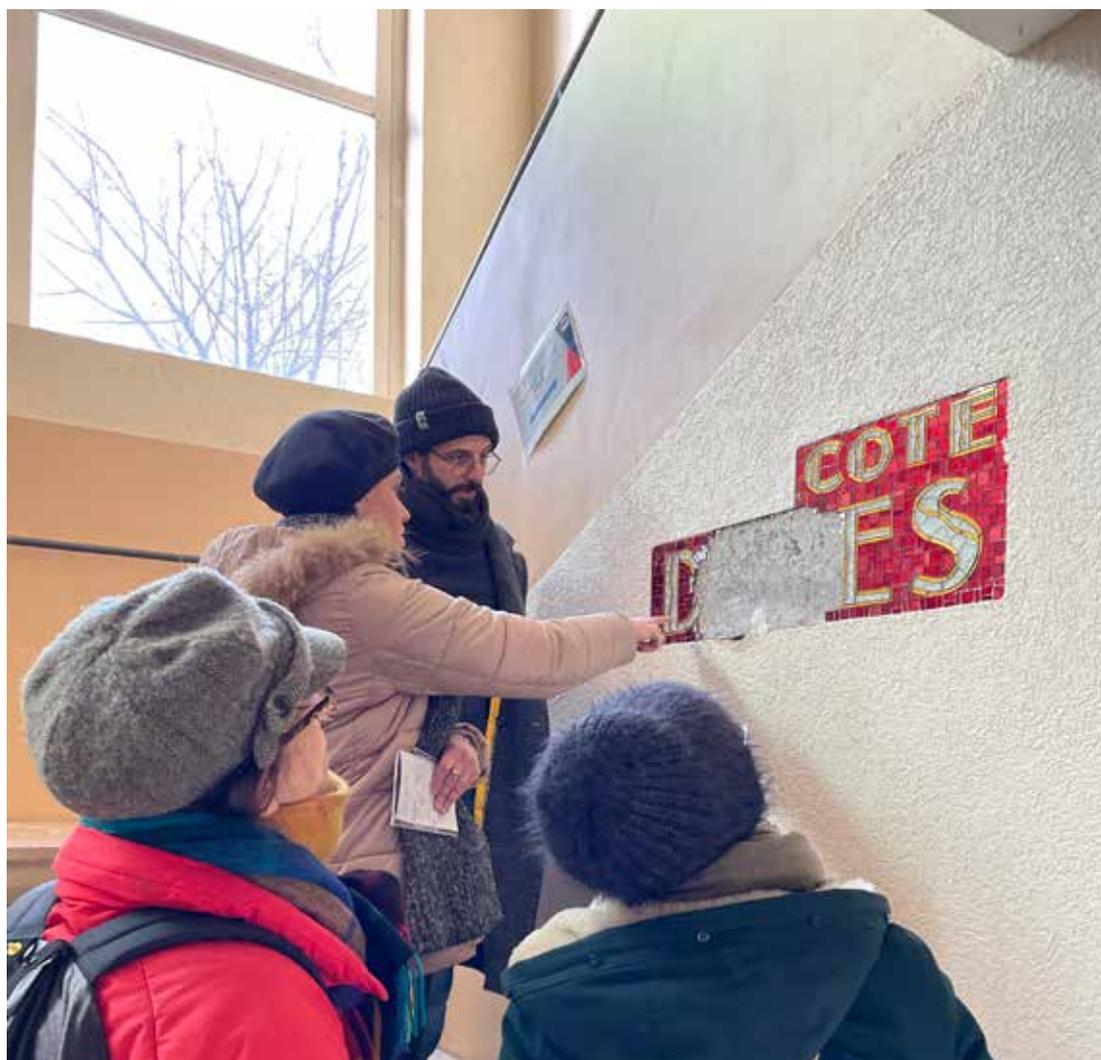
3/ Quant à la mosaïque portant l'inscription « CÔTÉ DAMES », elle était dans un mauvais état de conservation. Tout d'abord, la mosaïque était divisée en deux fragments et une grande partie de la zone centrale était manquante. En outre, la mosaïque a fait l'objet d'une première tentative de détachement par la première entreprise de désamiantage ERDT, qui l'a fragmentée davantage, a fait perdre l'ordre à de nombreuses tesselles et a brisé les tesselles de grandes dimensions. Son état de conservation c'est ainsi aggravé entre la dépose en 2023 et son traitement à l'atelier de In situ Conservation en mai 2024.

Mosaïque «CÔTÉ DAMES» en janvier 2023 avant dépose du panneau.

Il a ainsi été décidé de déposer les mosaïques en mauvais état et dont l'adhésion n'était pas bonne pour remplacer le support d'amiante par un support inerte, et de conserver en place la mosaïque en bon état de conservation.

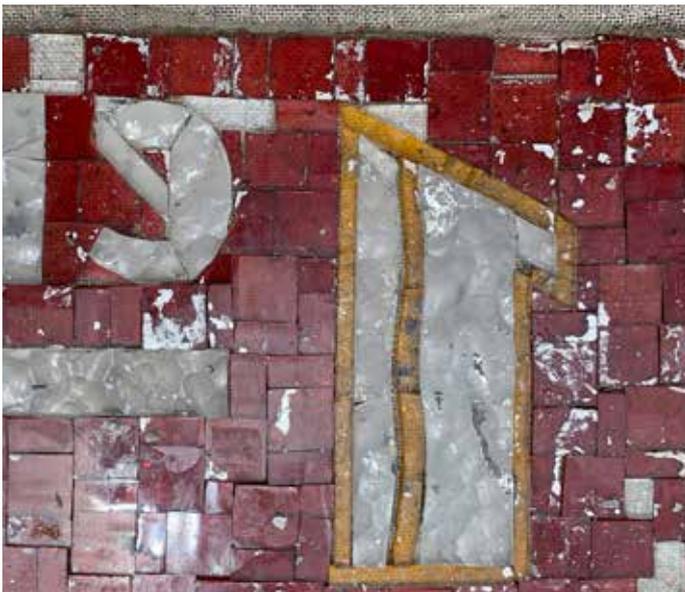
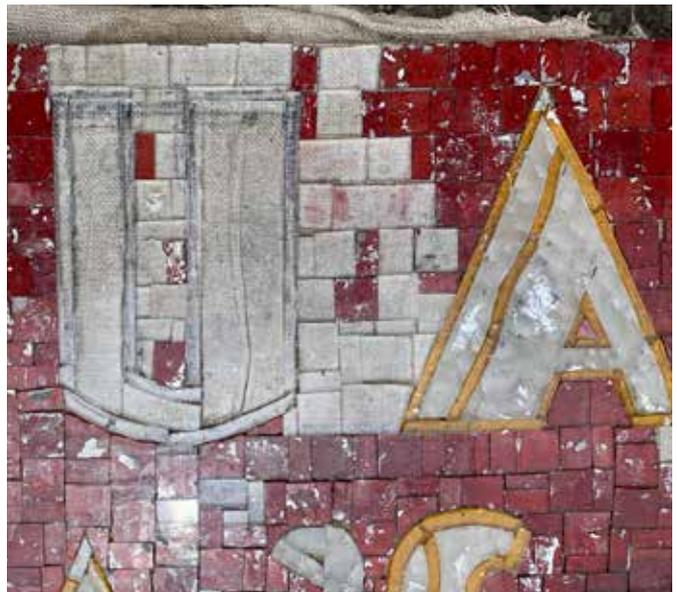
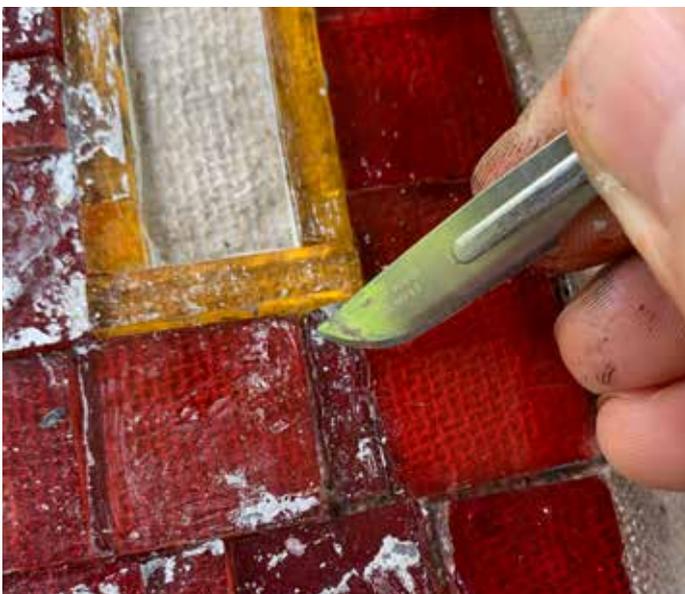
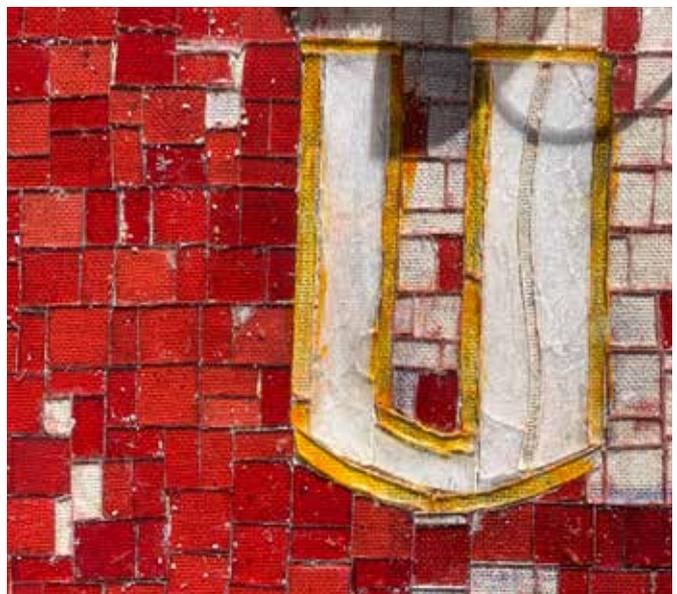
Le revers des tesselles lors du nettoyage du lit de pose puis des résidus de feuilles d'aluminium.

Une fois dégagé du support, le dos et les interstices entre les tesselles des deux mosaïques ont été nettoyés de l'excès de mortier de pose et des résidus de feuille d'aluminium par action mécanique au scalpel.

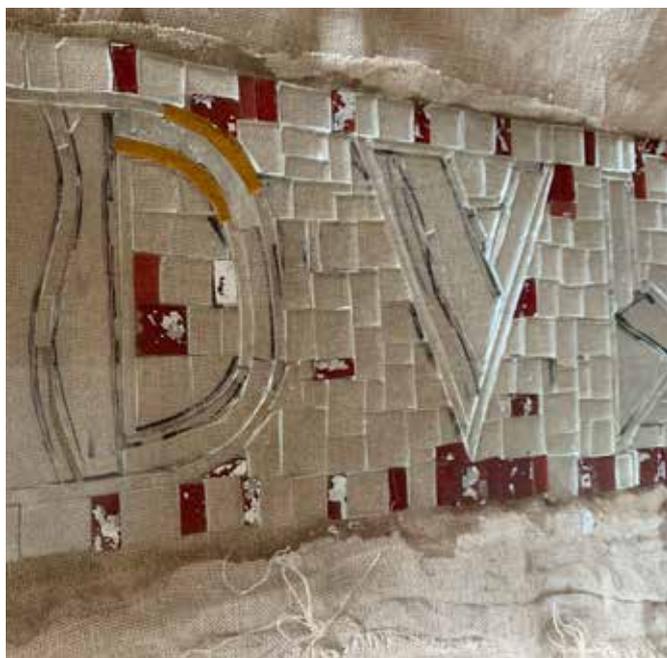
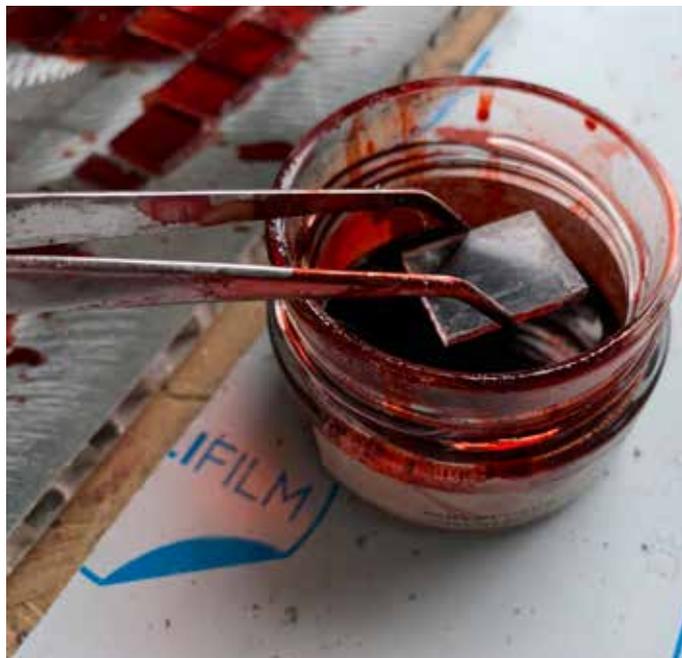
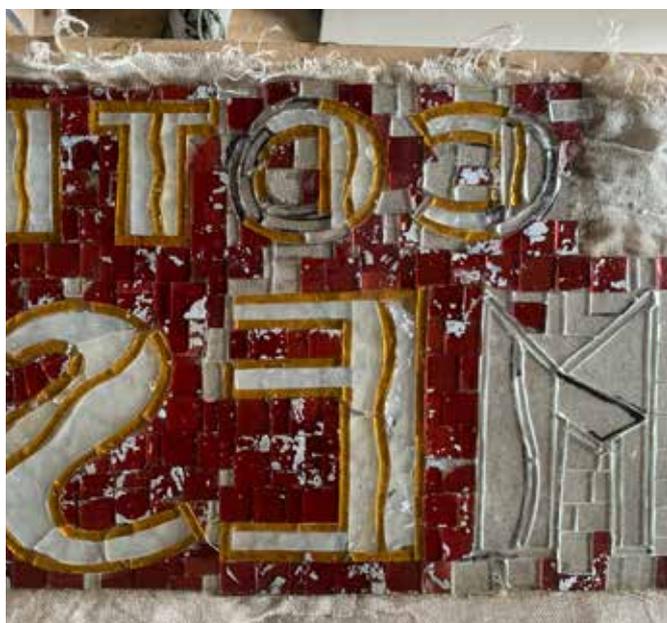
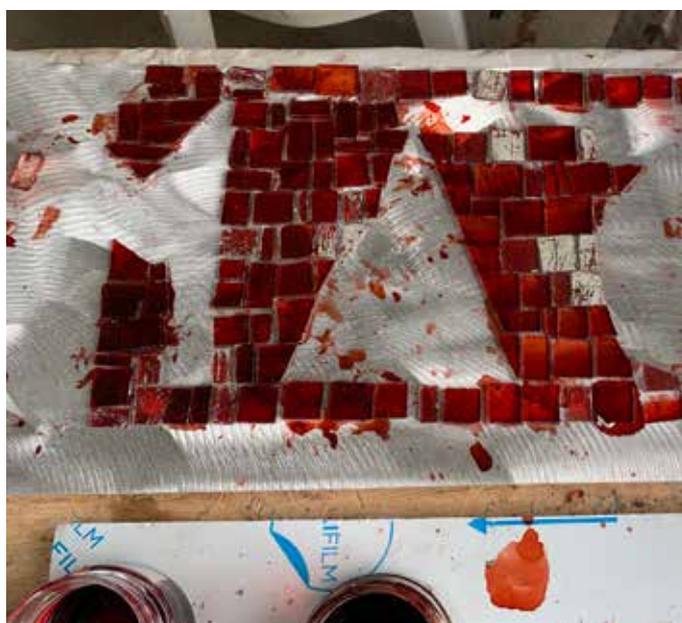
Reconstitution des tesselles et coloration des verres.

Les lacunes de la mosaïque ont été traitées en recréant des tesselles avec du verre coupé aux dimensions voulues, en recréant les motifs du fond et les lettres.

La couleur a été obtenue en appliquant de la peinture pigmentée sur le revers pour recréer l'effet original. Quant au fond verres blancs opaques, il a été recréé en meulant la surface du verre au Dremel® et en recréant les motifs de verre martelé. Une fois la reconstitution des tesselles terminée, une feuille d'aluminium a été appliquée au dos des tesselles, avec une mixture acrylique.

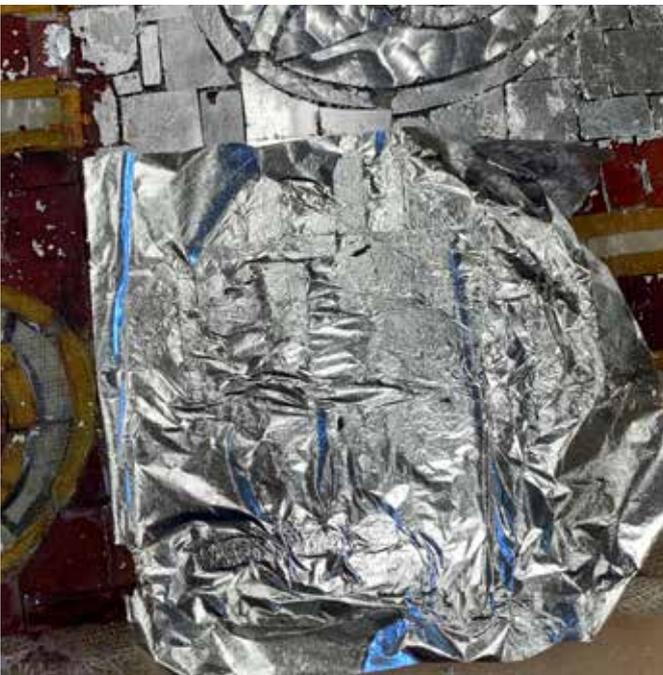
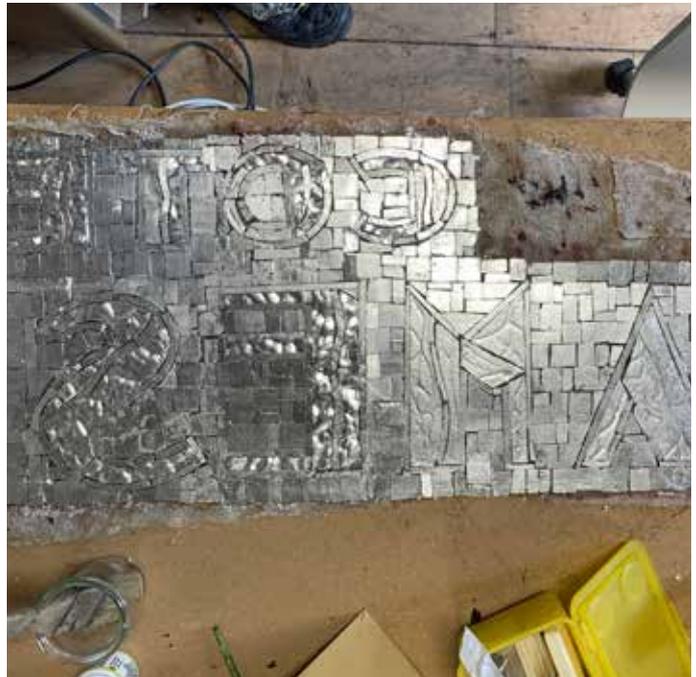
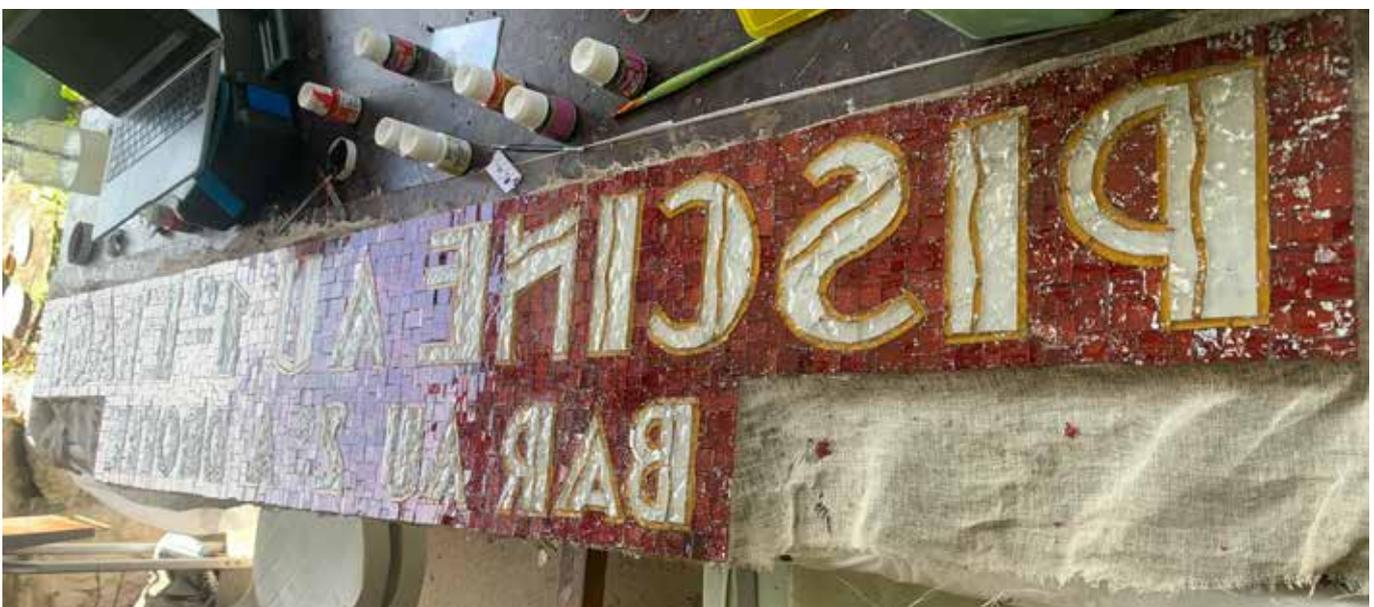
Pose des nouvelles feuilles
d'aluminium.

Le revers de la mosaïque
centrale en cours
de nettoyage

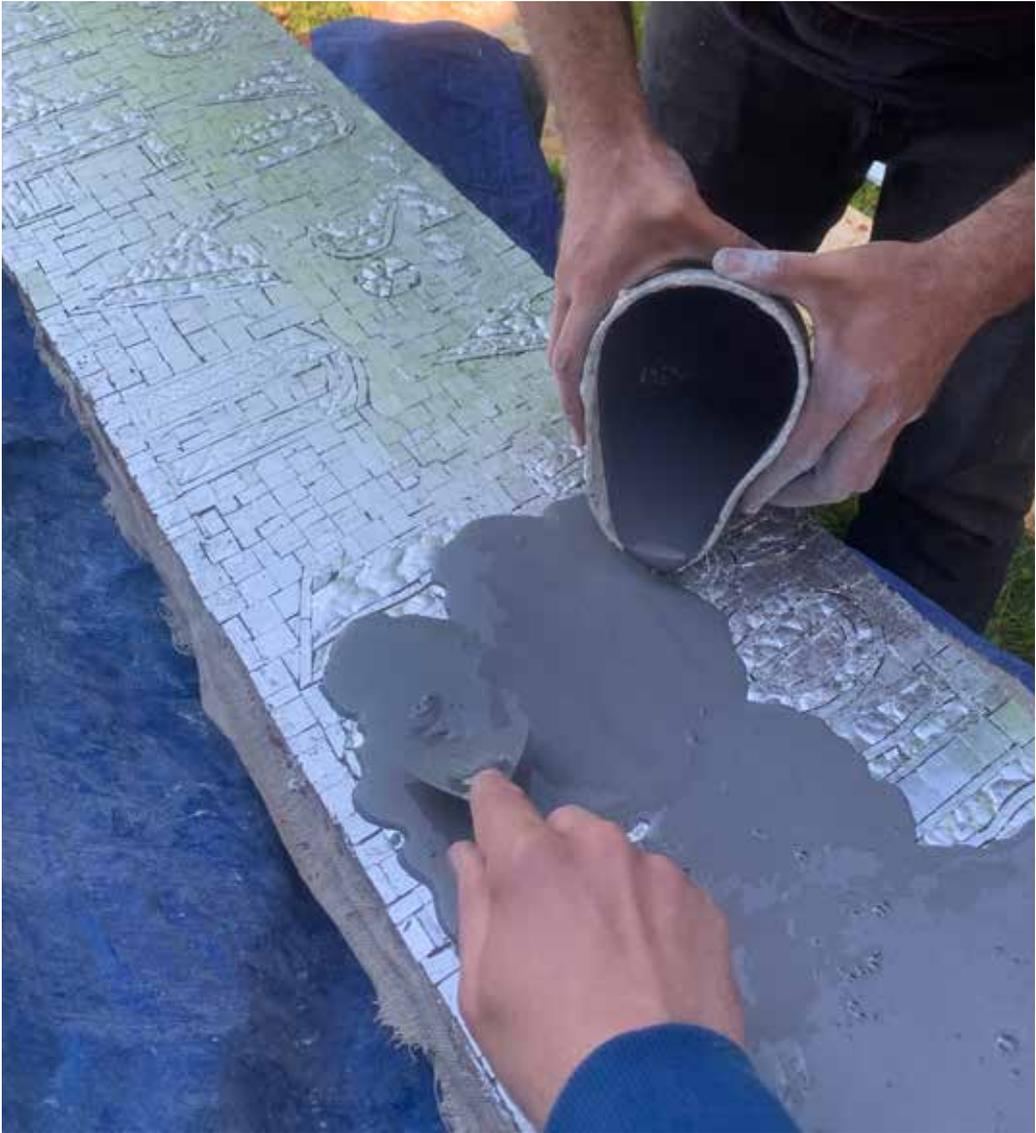
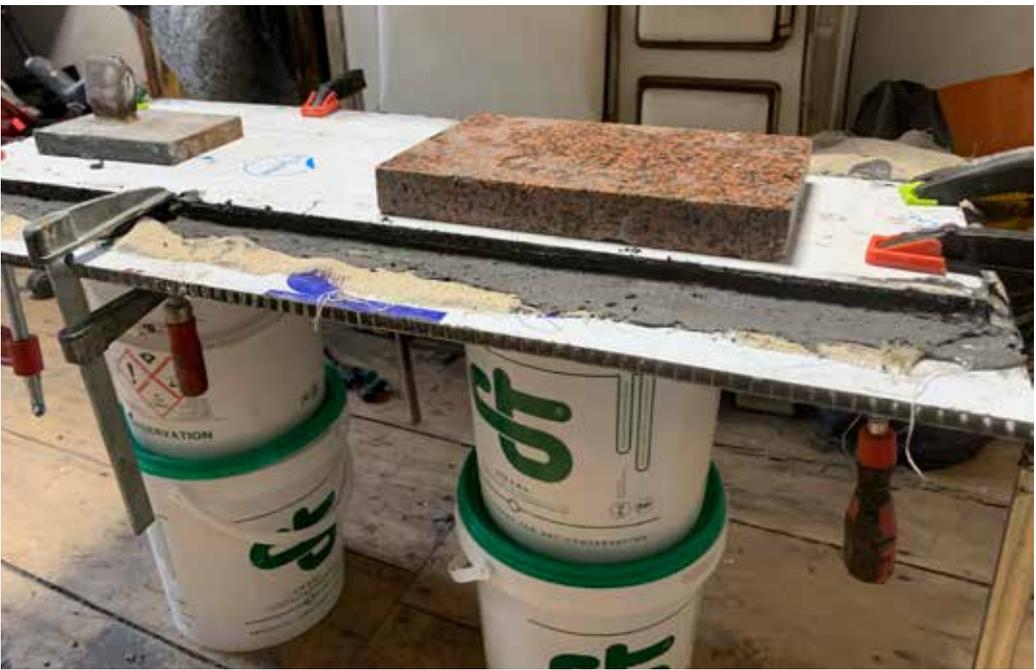
Le lit de pose est coulé sur l'arrière des mosaïques.

Le nouveau super de panneau d'Aérolam® est placé sous presse le temps du séchage.

Le lit de pose se compose d'un mélange de plâtre, de poudre de marbre noir et de pigment noir mélangé à une solution de 20% d'Acryl® 33, pour une meilleure tenue et une plus grande résistance.

Le plâtre et l'Acryl33® ont permis le collage aux panneaux d'Aérolam®. L'enduit liquide a été versé directement au revers des mosaïques. Le séchage c'est fait sous presse.

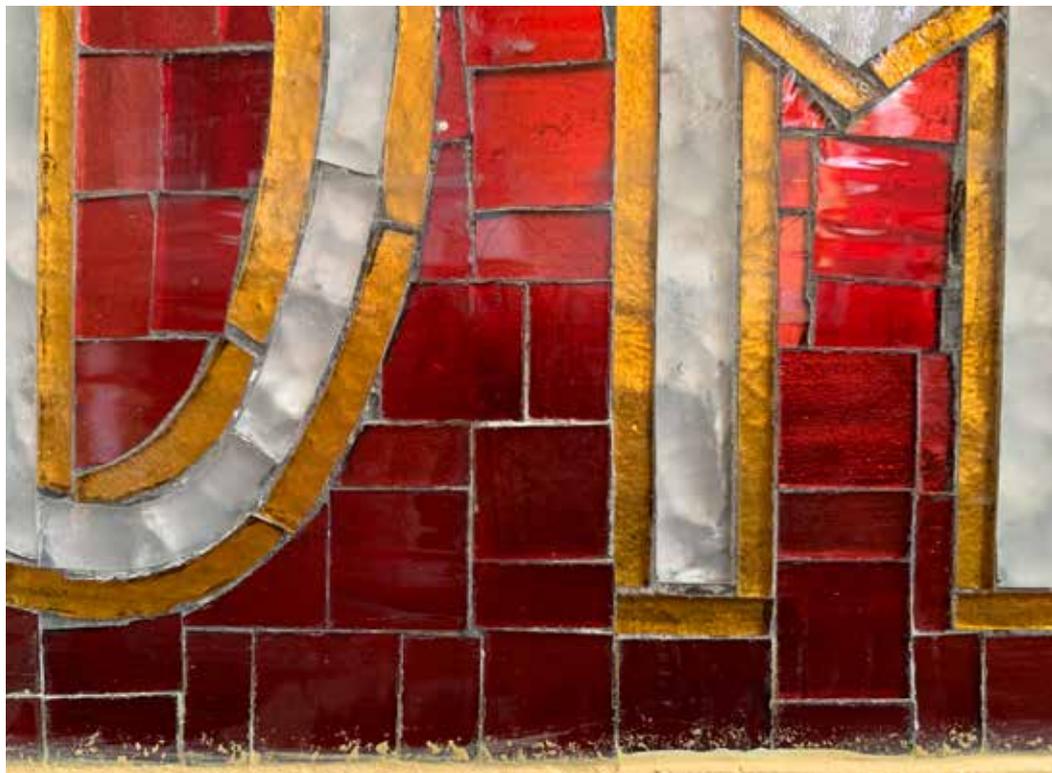
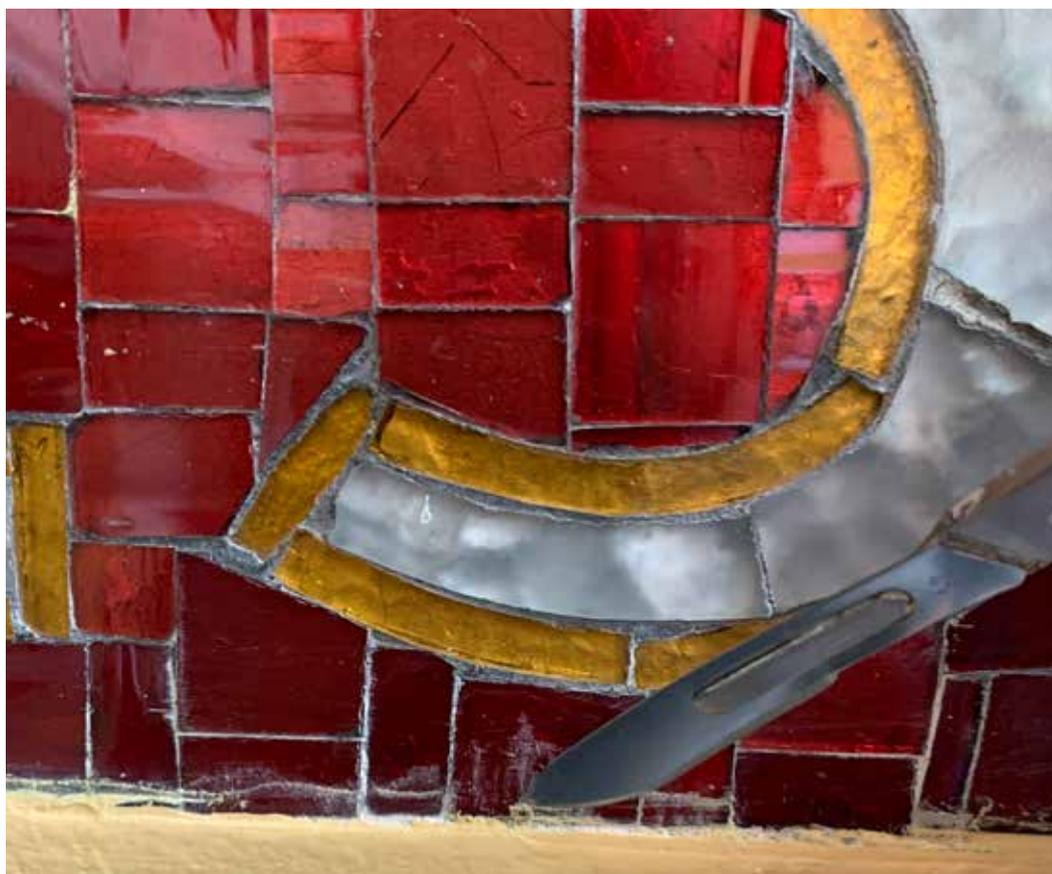
Surfaces et bordures de la mosaïque «CÔTÉ HOMMES» en cours de nettoyage.

Le nettoyage des faces a été effectué mécaniquement au scalpel (les dépôts

gras et secs, les résidus de vieilles peintures, les taches de vernis, résidus de colles).

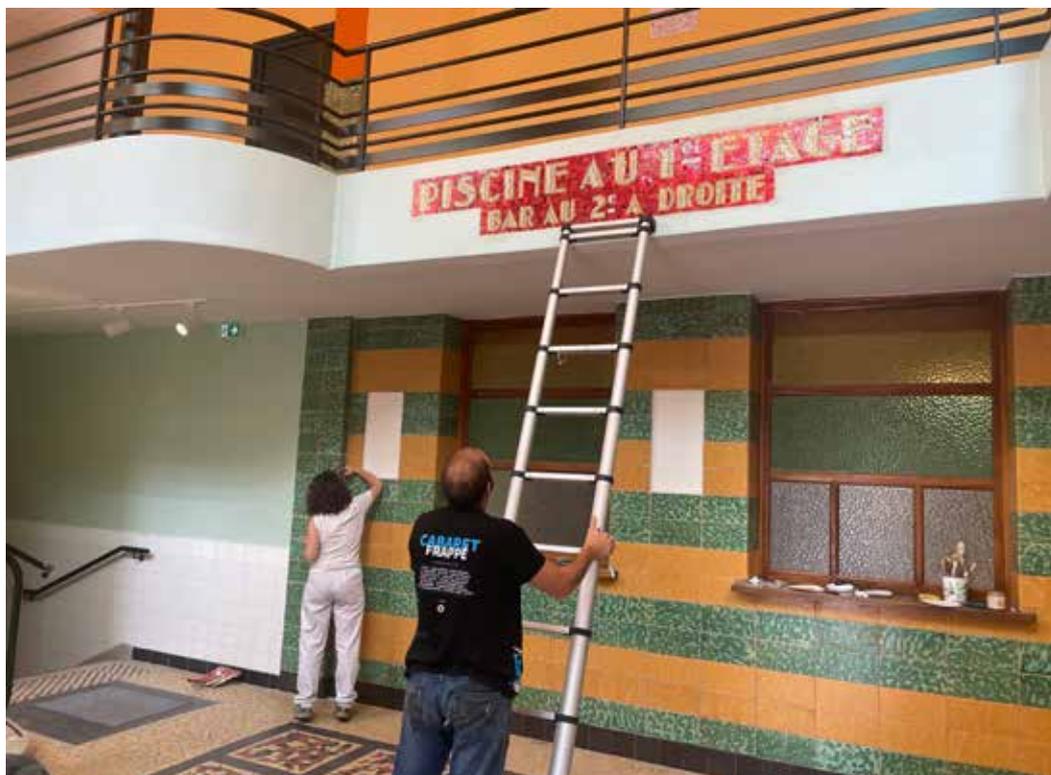
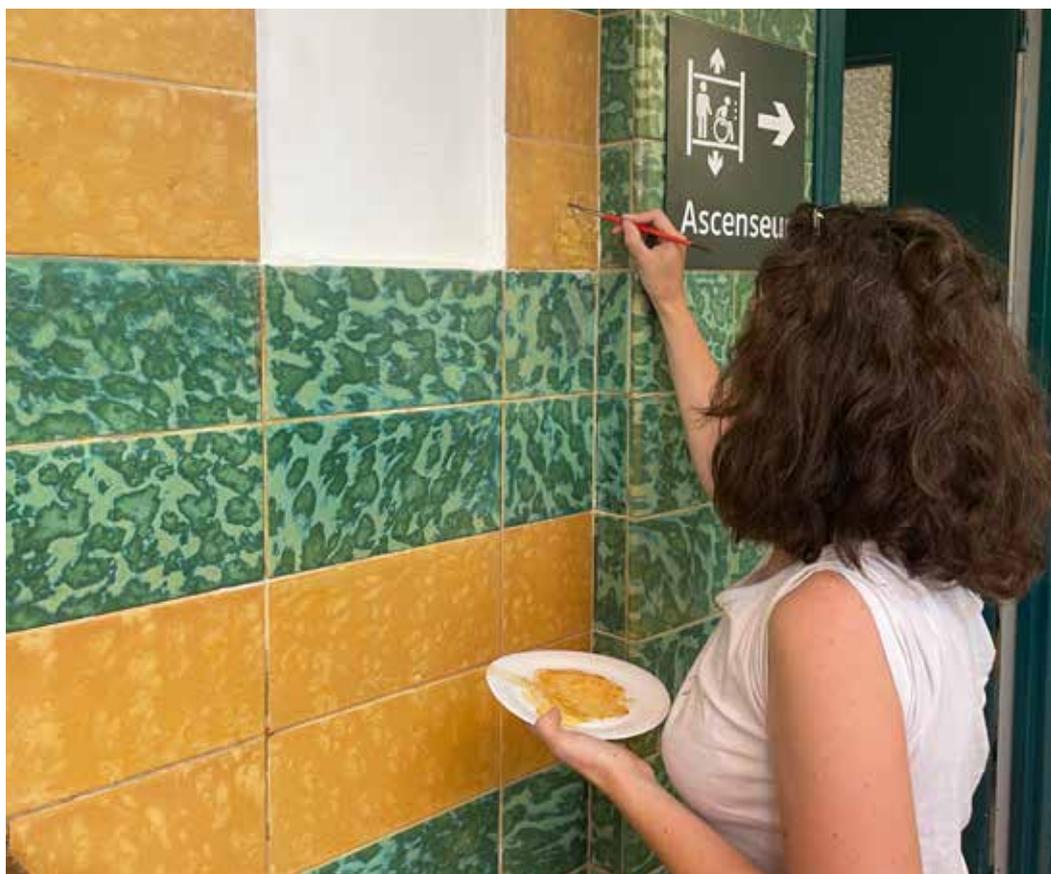
Certains carreaux de faïence étaient lacunaires, percés ou fissurés. Nous avons réalisé un travail de comblement au plâtre colle et une retouche à l'acrylique protégé par un vernis de finition brillant.

Retouche des faïences après comblement au plâtre chargé de poudre de marbre.

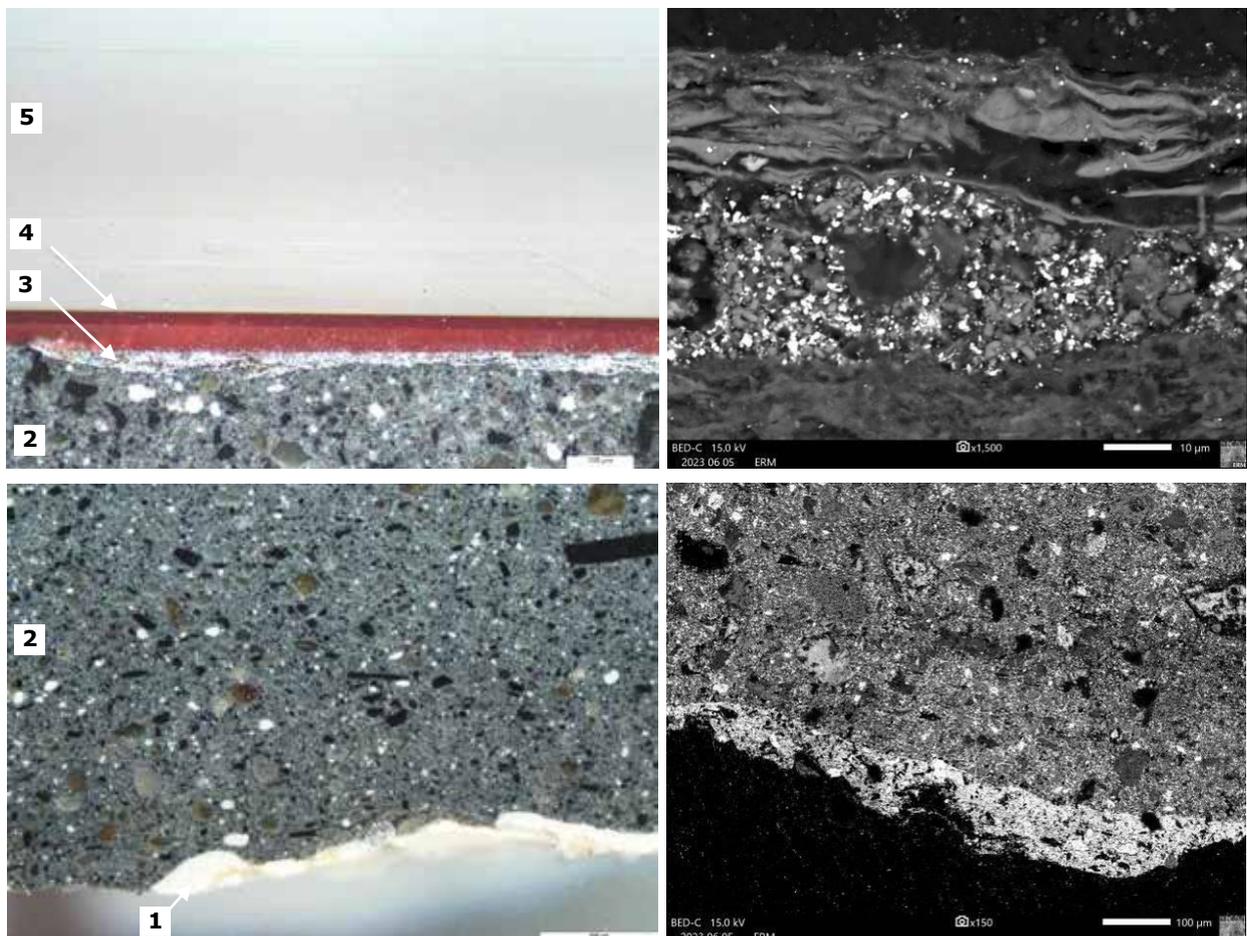
Figure 14 : Clichés pris en microscopie optique en lumière blanche réfléchie externe sur section polie (x40, à gauche) et en microscopie électronique à balayage en mode électrons rétrodiffusés (x1500 et x150, à droite).

La section observée est constituée d'au moins **5 couches distinctes** sans trace de support apparent.
