## Sainte Croix-en-Jarez, Loire Chartreuse de Sainte-Croix-en-Jarez

Diagnostic des peintures murales historiées

Avril 2023

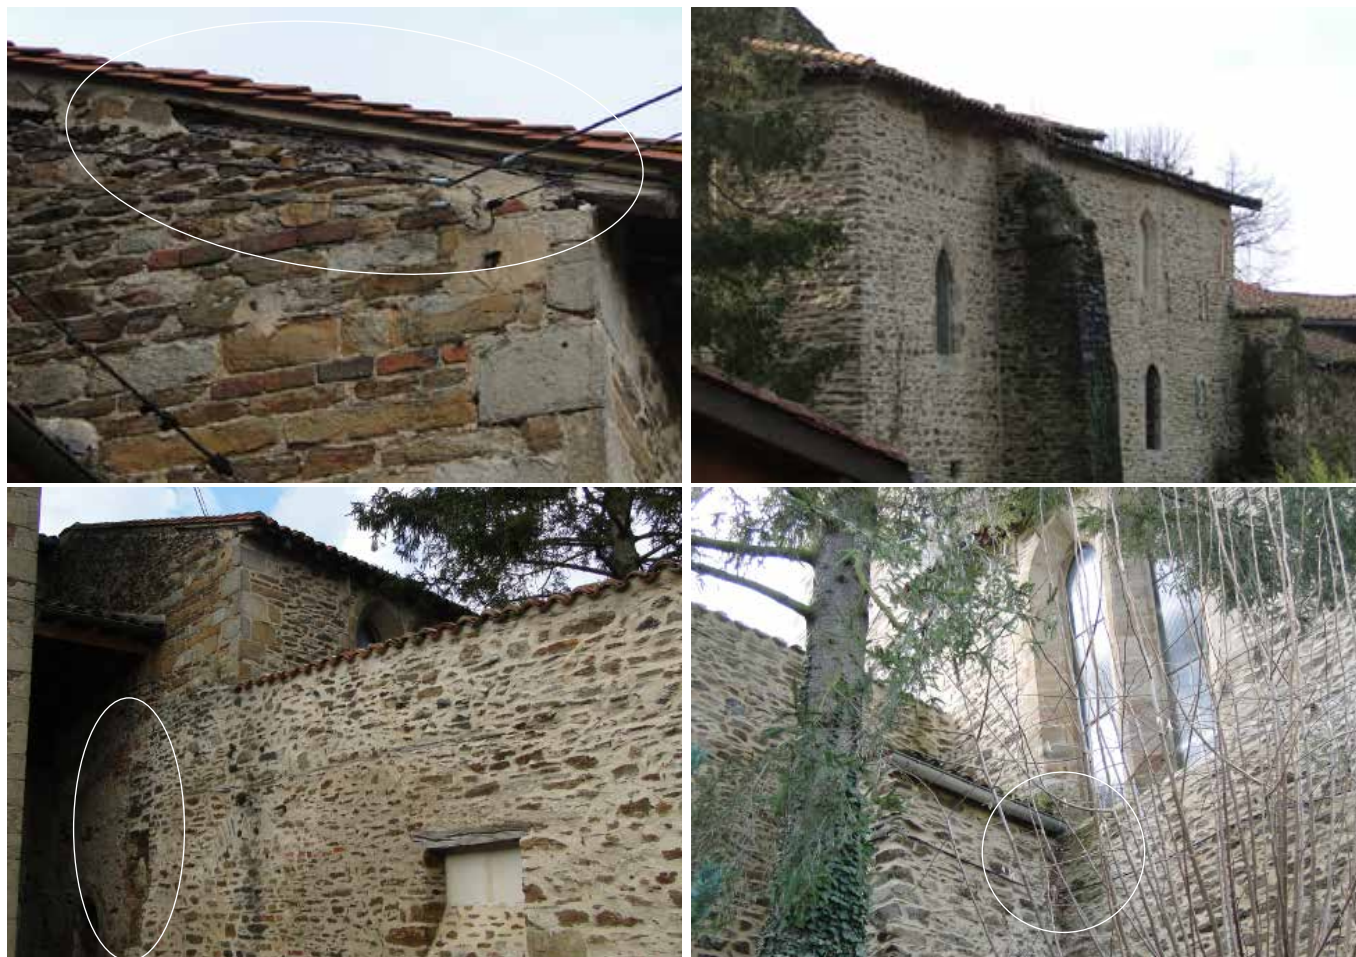
Façade Sud, une solive n'est plus protégé par un enduit. Elle est exposée à la pluie battante.

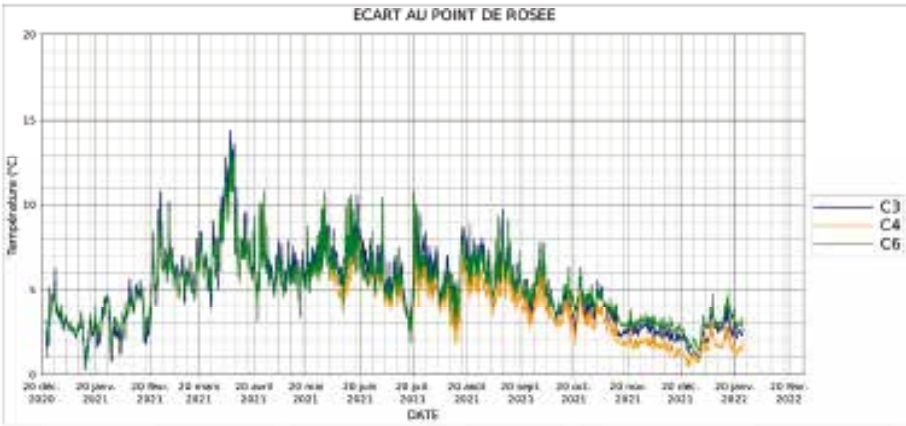
Le calcul de l'écart au point de rosée met en évidence un risque de condensation significatif pendant la période la plus froide. Les écarts sont fréquemment inférieurs à 2°C au cours des mois de novembre à février.

Figure HRS: Variation de l'écart au point de rosée calculé d'après les mesures des capteurs C3, C4 et C6 entre le 22 décembre 2020 et le 24 janvier 2022.

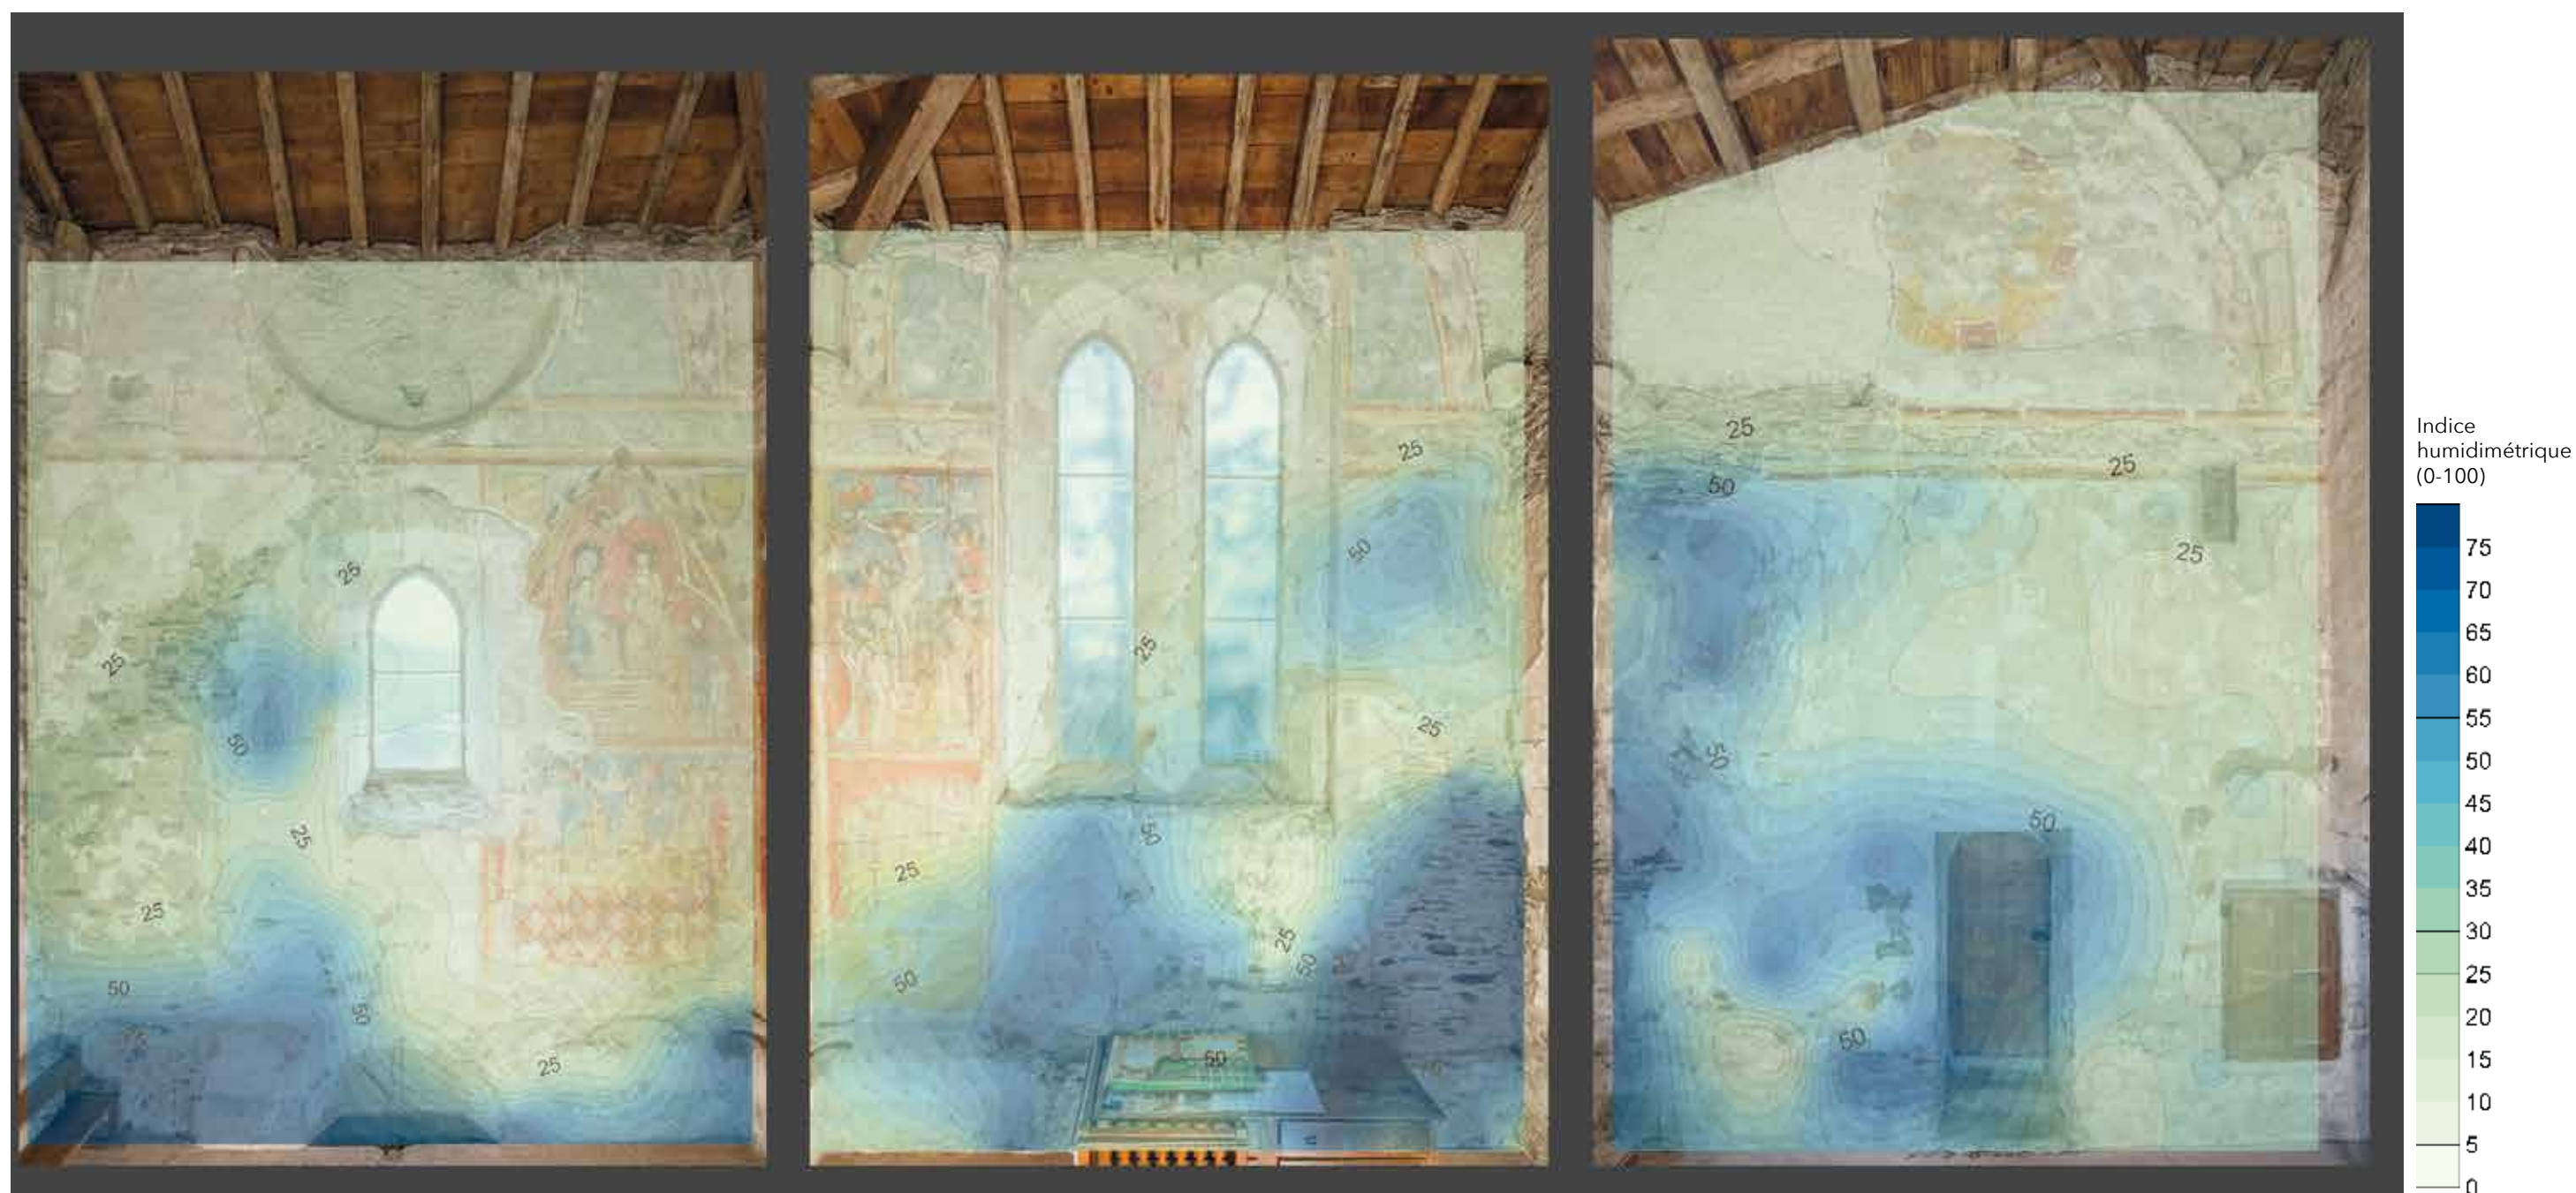
Les cartographies mettent en évidence des valeurs élevées d'humidité principalement en pieds de murs, ainsi que ponctuellement à proximité des baies côtés nord et est, et sur l'élévation sud. D'une manière générale, ces zones coïncident avec des lacunes d'enduit (maçonnerie de moellons à nu). Cette corrélation semble indiquer la persistance d'entrées d'humidité, par infiltrations et/ou remontées capillaires, ayant causé par le passé la fragilisation puis la chute des enduits dans ces zones (Fig. 1; 2; 3 et 4 page 34).

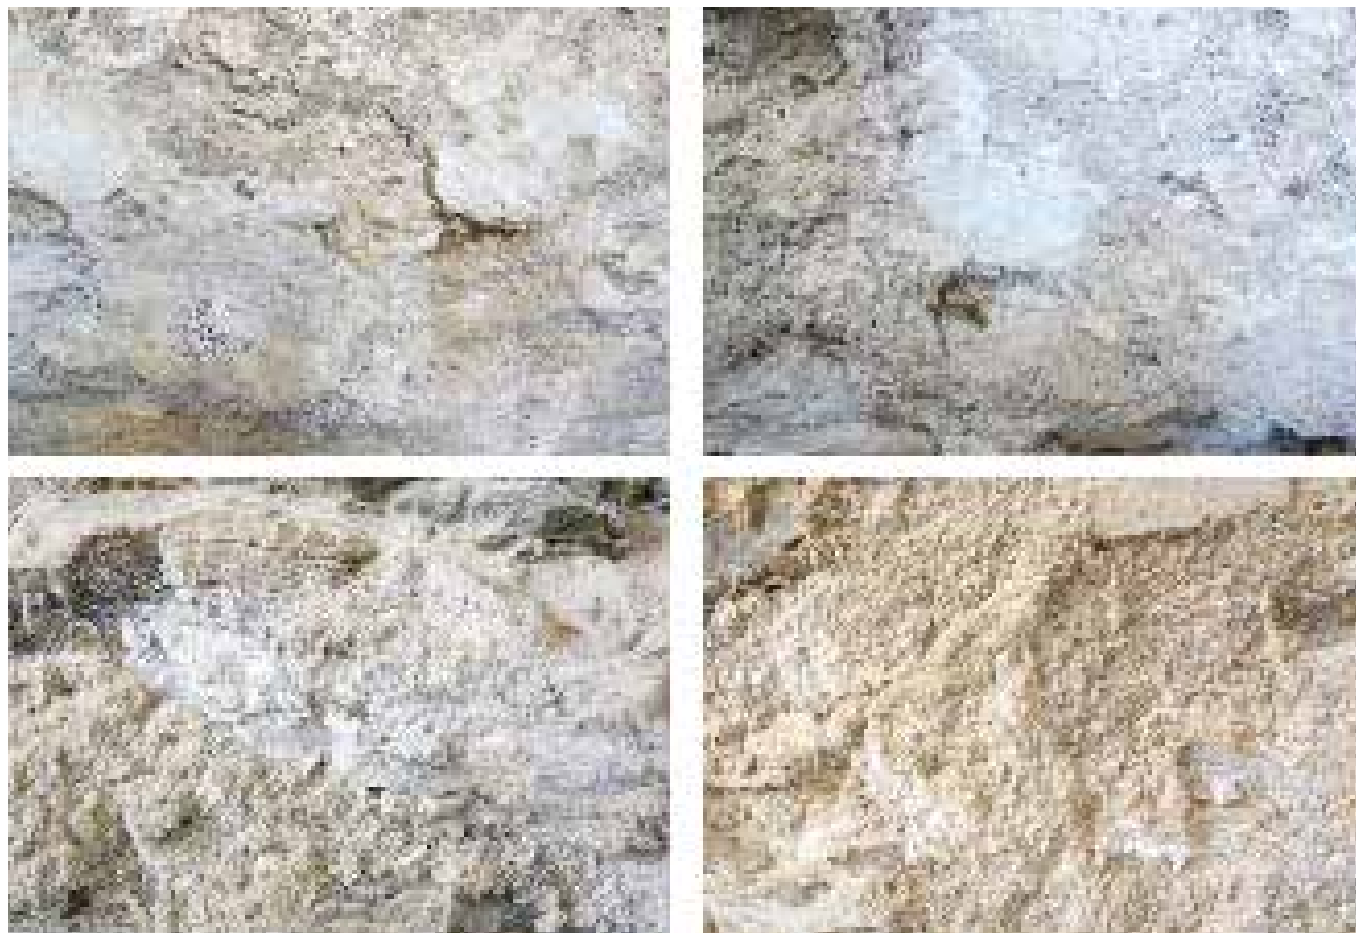
L'analyse minéralogique par diffraction de rayons X réalisée sur plusieurs prélèvements d'efflorescences et/ou de croûtes indurées a révélé la présence importante de carbonate de calcium (calcite), nitrate de potassium (nitre ou « salpêtre »), sulfate de calcium (gypse) et plus minoritairement du sulfate de sodium (thénardite).

Exemples des altérations de type desquamation, pulvérulence, efflorescences et croûtes indurées relevées dans l'ancien chœur de Sainte-Croix-en-Jarez.

Avant d'envisager la mise en place d'un éventuel enduit sacrificiel sur les parties basses les plus touchées, il apparaît essentiel de mettre en place et/ou de vérifier les dispositifs permettant de réduire les apports en eau permettant une dynamique hydrique favorisant une mobilité importante des sels afin de retarder et de limiter la dissolution des matériaux et la contamination saline des maçonneries. Sous réserve de l'absence de vestiges après vérification archéologiques, on peut envisager la création d'une petite tranchée d'aération passive en pied de mur intérieur pour créer une rupture de capillarité permettant d'abaisser l'amplitude et l'intensité des remontées capillaires. Cette tranchée est de dimension modeste (de l'ordre de 30 cm de largeur x 40 cm de profondeur sous le dallage avec un remplissage de granulat assez grossiers 10-20 mm).

En parallèle, il est nécessaire d'effectuer la révision et/ou la réparation éventuelle des toitures ainsi que la création ou l'amélioration du système d'évacuation des eaux pluviales de manière à limiter le ruissellement sur les parements de l'édifice. Avec une évacuation au plus loin de l'édifice avec des collecteurs et des gouttières pour lutter contre les apports directs d'eau en pied de mur avec infiltrations et les rejaillissements. Ceci apparaît aisément réalisable pour limiter les apports d'eau qui alimentent régulièrement les mécanismes de remontées capillaires en pied de mur.

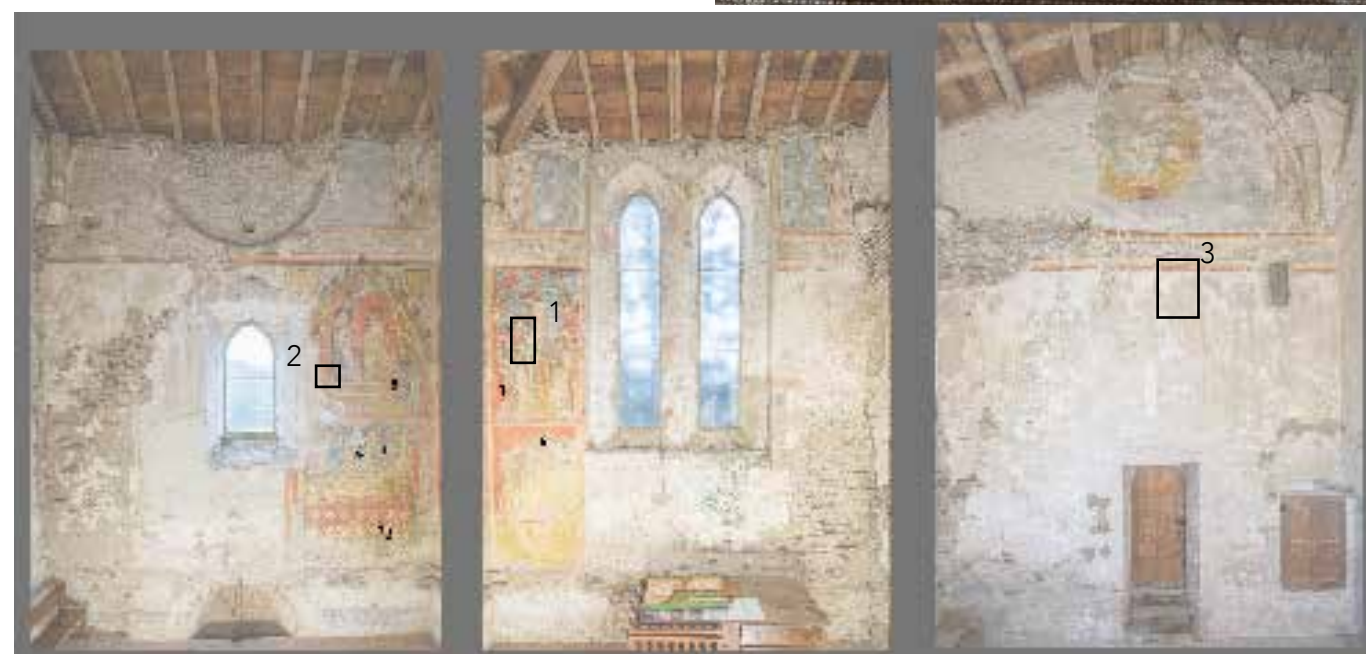
Fig.1. Prise de mesures pH et conductivité à la surface des scènes historiées pour ajuster les tests des solutions tamponnées.  
1 rouge : pH 6,95; 2 noir : pH 7,7; 3 bleu : pH 6,38 - 235µs; 4 bleu (tache brune) : pH 7,52 - 353µs; 5 ocre pH 6,77 - 495µs; 6 ocre (tache brune) : pH 7,39; 7 rouge : pH 6,8 - 573µs.

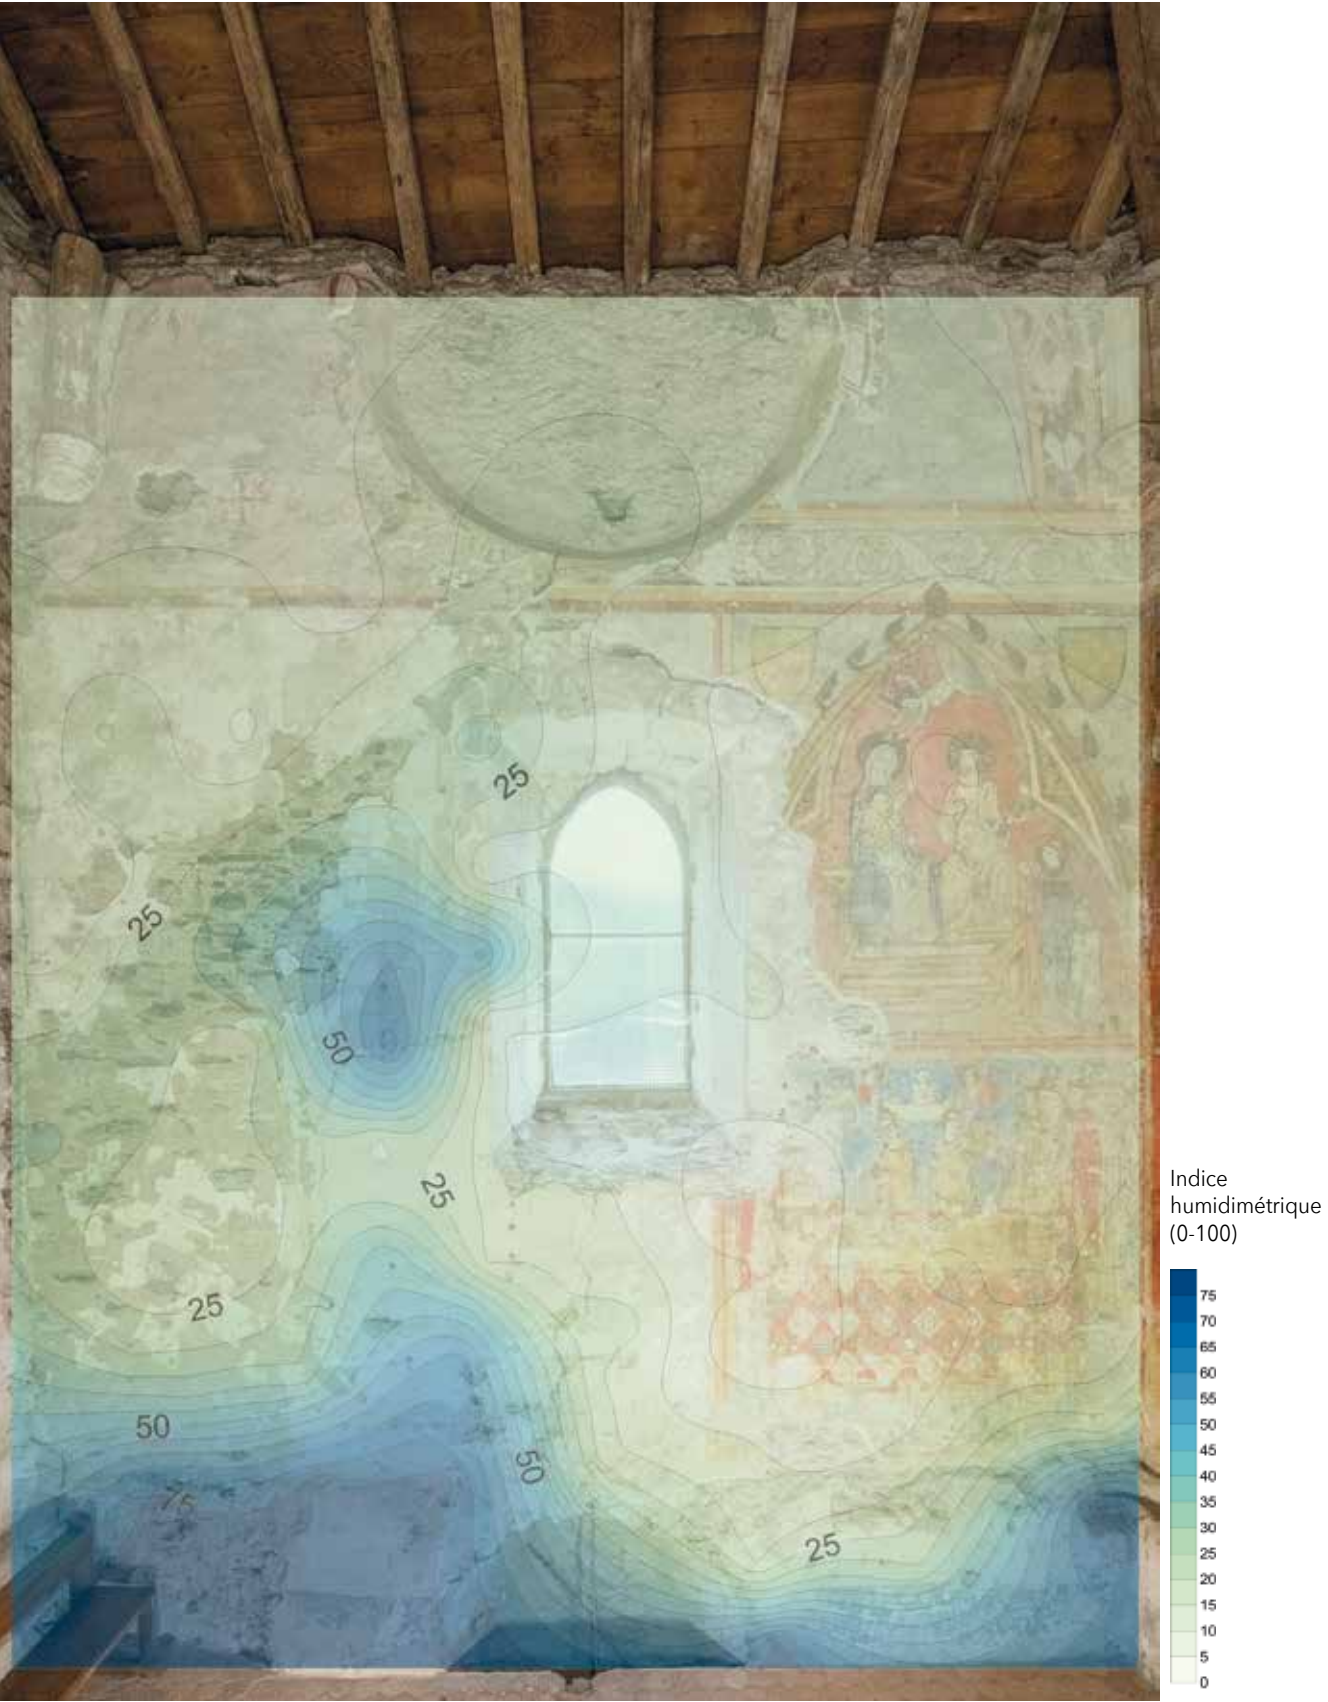
ÉLÉVATION NORD

Des cartographies de répartition de l'humidité en surface des élévations intérieures de la chapelle funéraire de Thibaud de Vassalieu ont été réalisées à partir de relevés non destructifs réalisés le 18 décembre 2020. Les cartographies mettent en évidence des valeurs élevées d'humidité principalement en pieds de murs, ainsi que ponctuellement à proximité des baies côtés nord et est, et sur l'élévation sud. D'une manière générale, ces zones coïncident avec des lacunes d'enduit (maçonnerie de moellons à nu). Cette corrélation semble indiquer la persistance d'entrées d'humidité, par infiltrations et/ou remontées capillaires, ayant causé par le passé la fragilisation puis la chute des enduits dans ces zones.

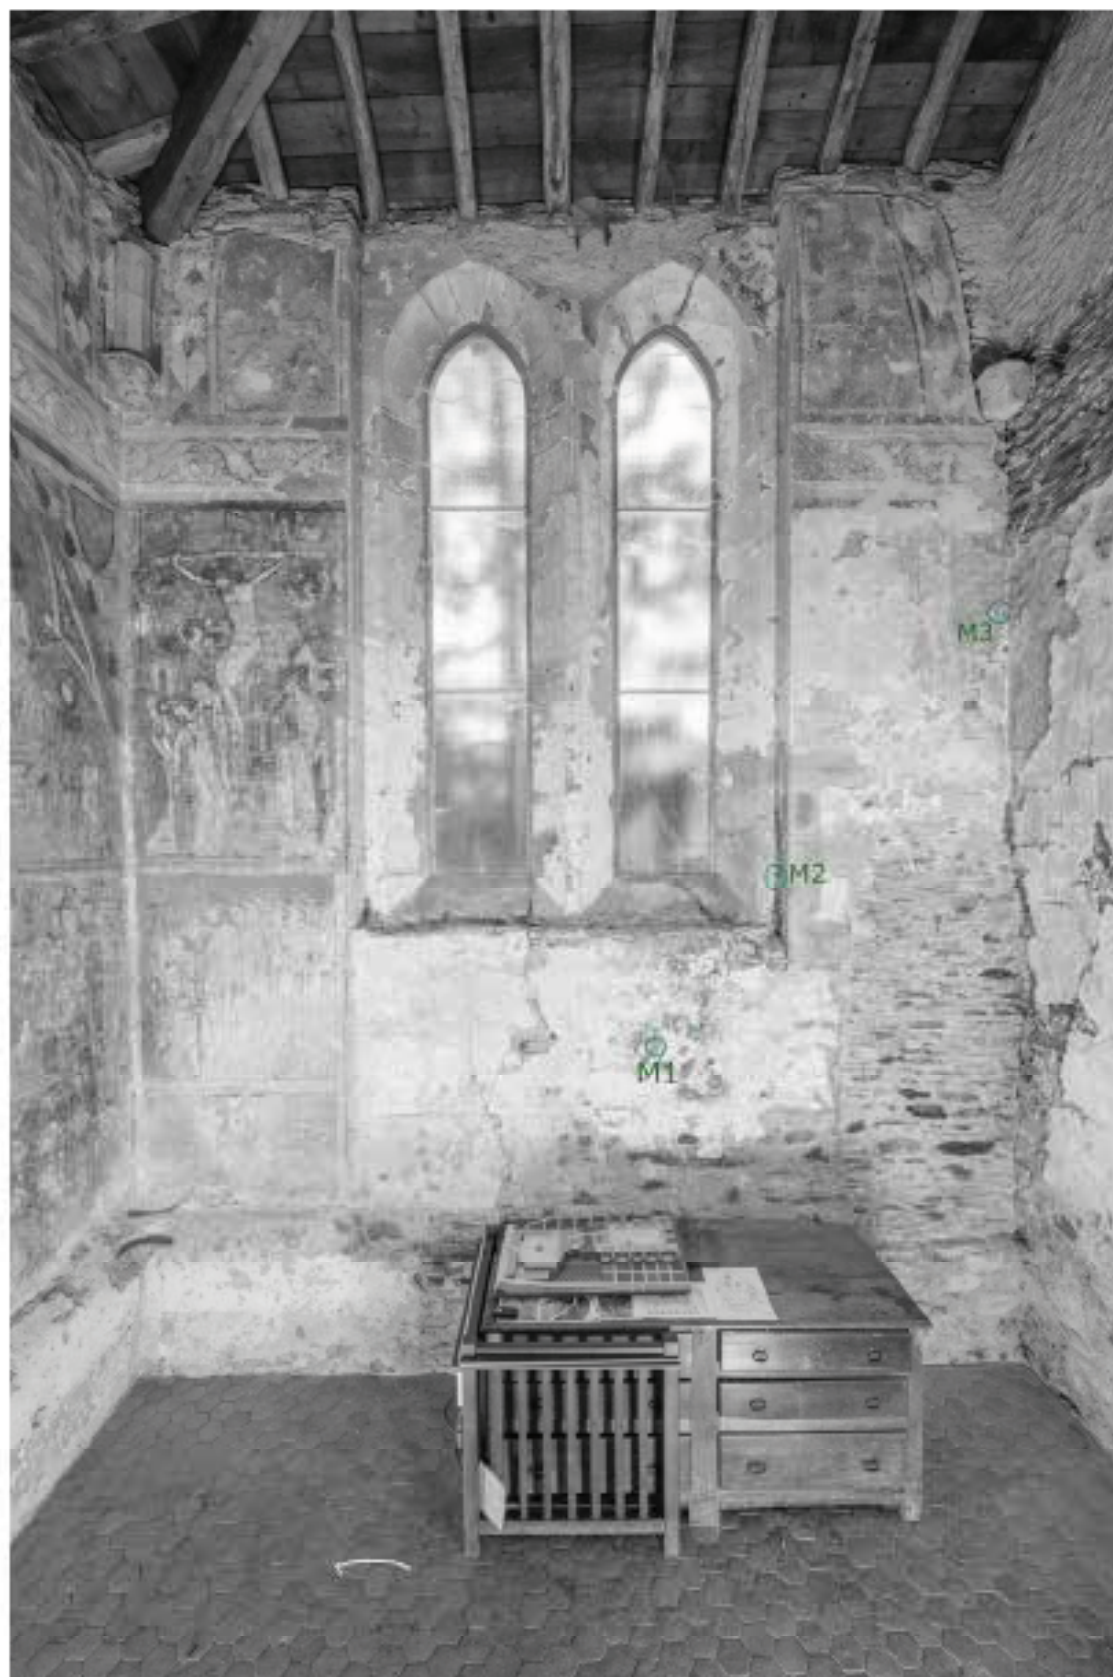
**Figure 1. Mur Est. Situation des prélèvements M1, M2 et M3. Les prélèvements et photographies ont été effectués par In Situ Conservation.**

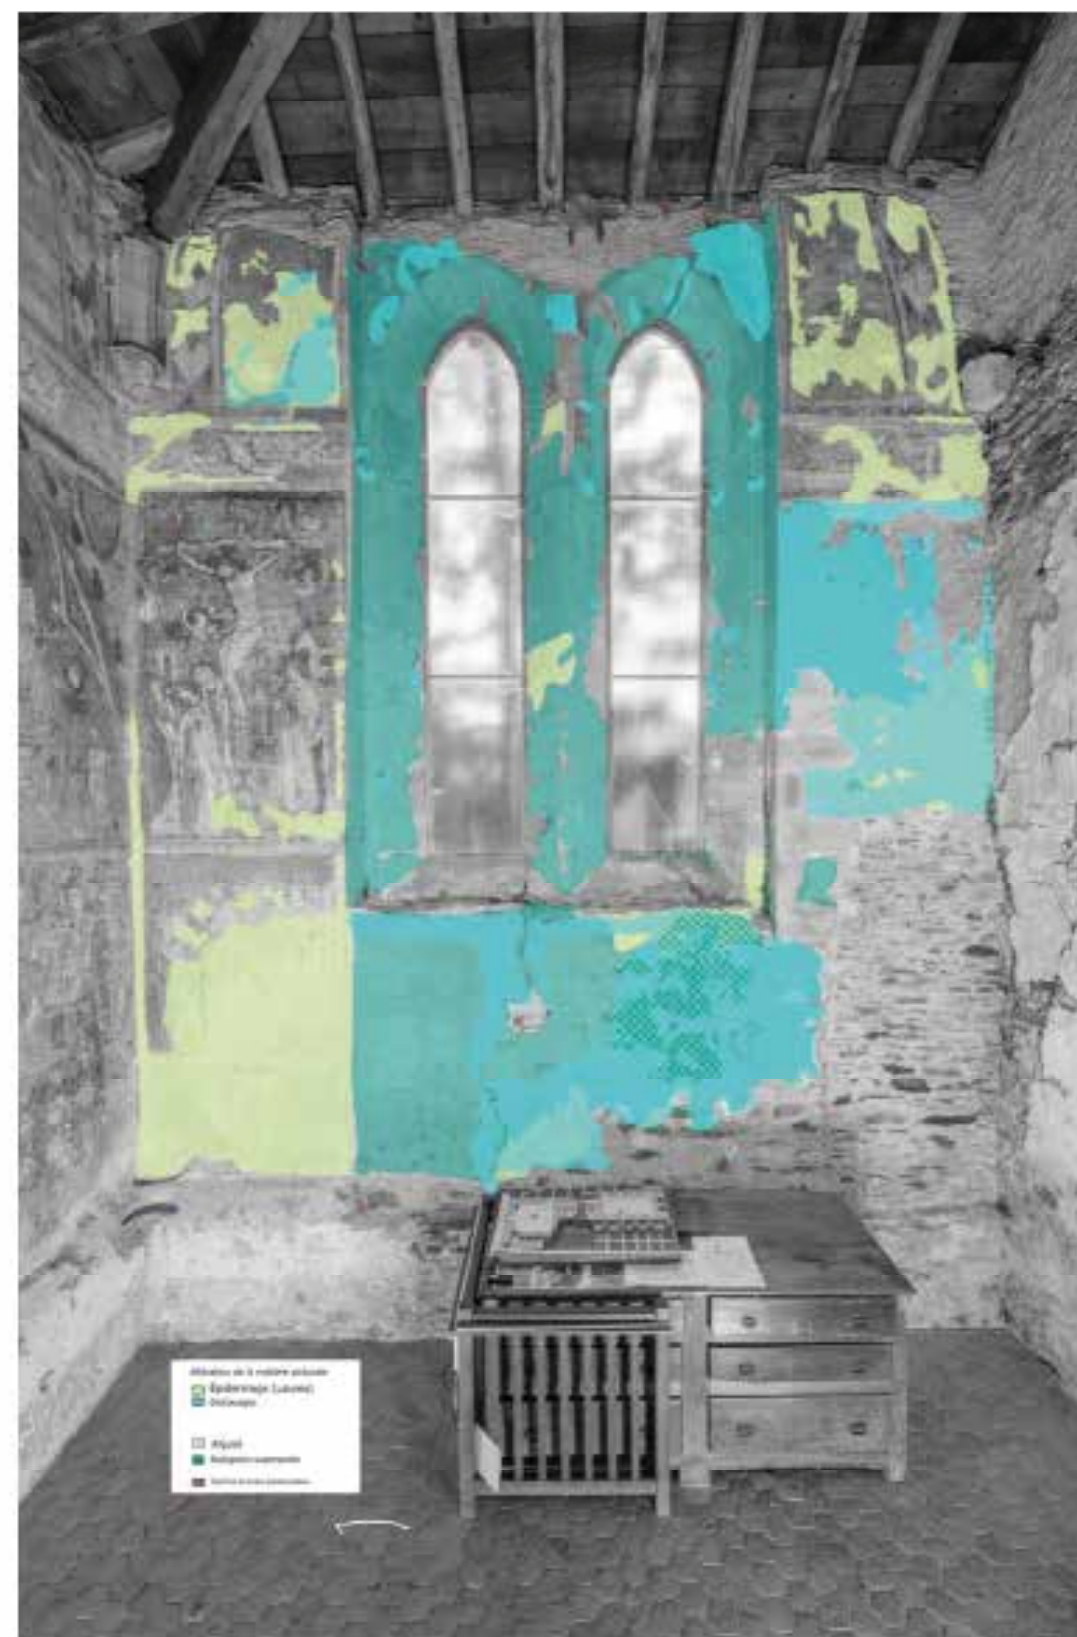
On observe que le développement de ces organismes est très localisé sur les parois Est et Sud à l'intérieur de l'église. Sur le mur Est, les cyanobactéries se développent à proximité de la baie, au niveau de la partie inférieure (Cf. figure). Cela correspond sans doute à une infiltration d'eau due à un problème d'étanchéité des baies.

**Figure 2. Mur Est. Altérations observées sur les décors peints. Les relevés et photographies ont été effectués par In Situ Conservation. Noter que la croissance d'algues et lichens en formation est localisée dans la partie inférieure de la baie et sur une ligne verticale à l'angle Est-Sud (à droite sur la photo).**

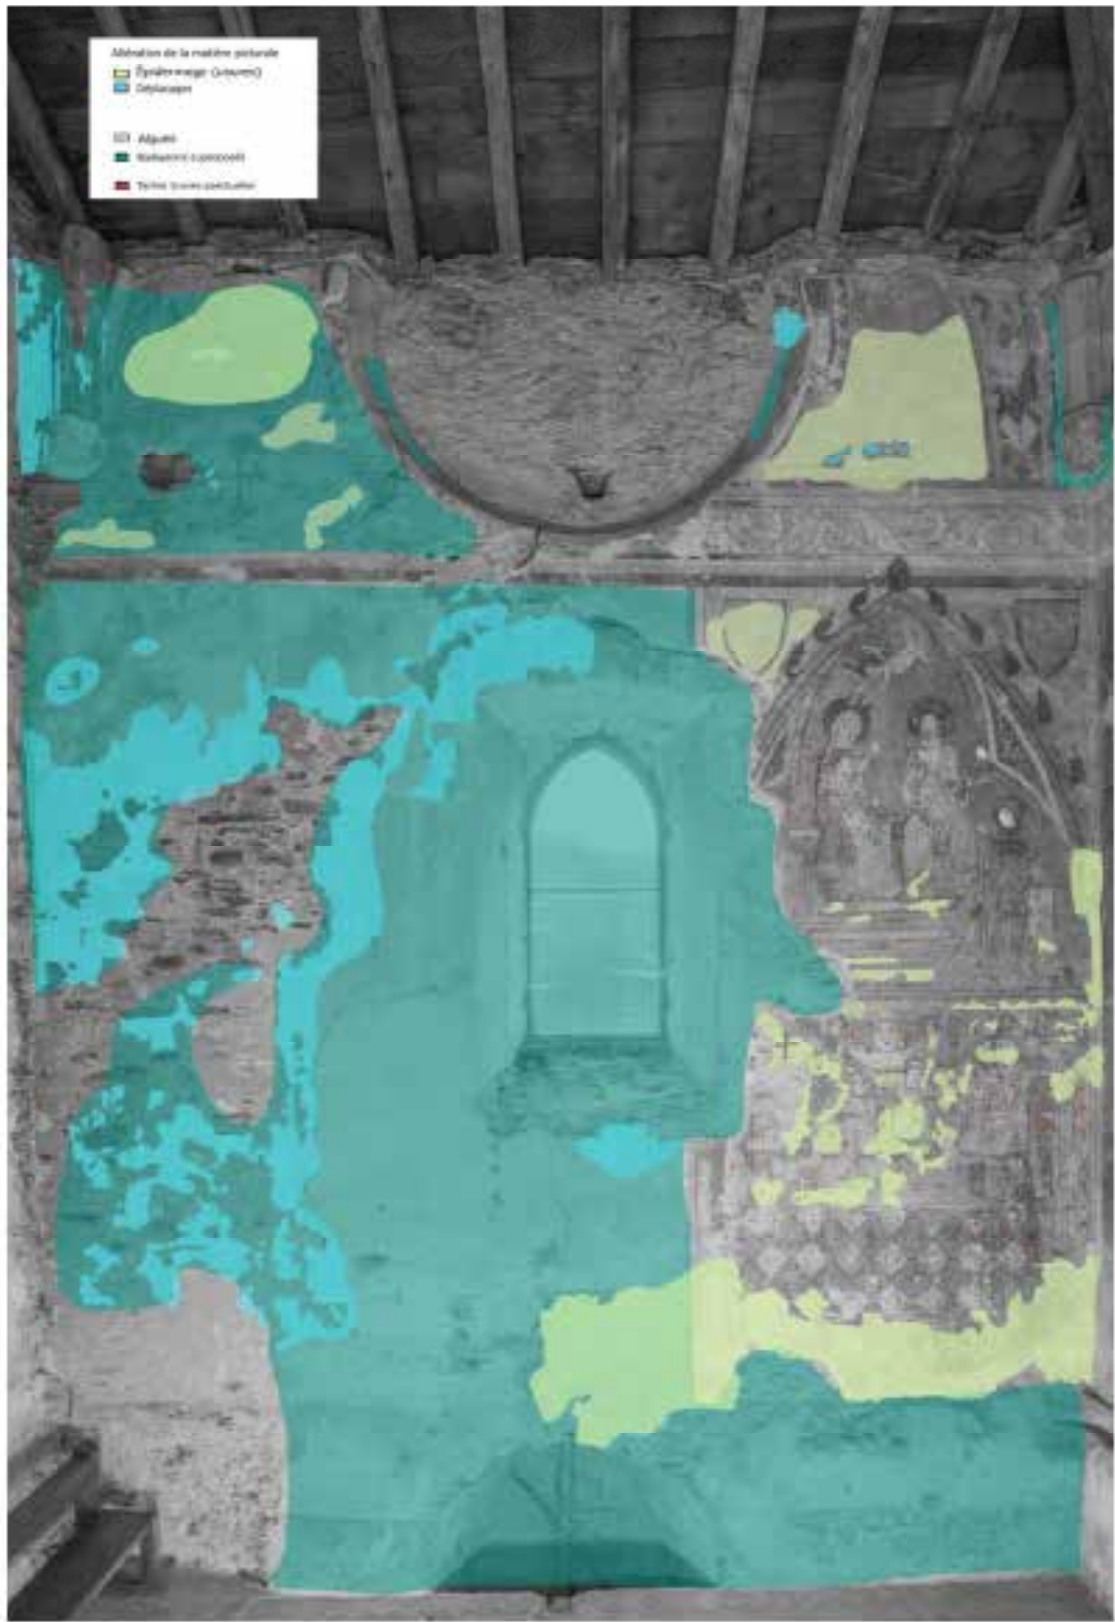
Il en est de même pour la paroi Nord, le développement d'organismes photosynthétiques suit une ligne verticale à l'angle du mur (figure 3), indiquant un problème d'infiltration d'eau dont la cause est à rechercher. Il faudra donc, avant d'appliquer un traitement biocide ou procéder à la restauration de ces décors, vérifier l'étanchéité des baies et de la toiture et l'améliorer si nécessaire afin d'éviter les infiltrations d'eaux de pluie. L'éclairage naturel est difficilement maîtrisable du fait de la lumière en provenance des baies Nord et Est. On peut cependant remplacer les verres actuels par des verres anti UV.

Figure 3. Mur Nord. Altérations observées sur les décors peints. Les relevés et photographies ont été effectués par In Situ Conservation. Noter que la croissance d'algues est localisée sur une ligne verticale à l'angle du mur Nord-Ouest (à gauche sur la photo).

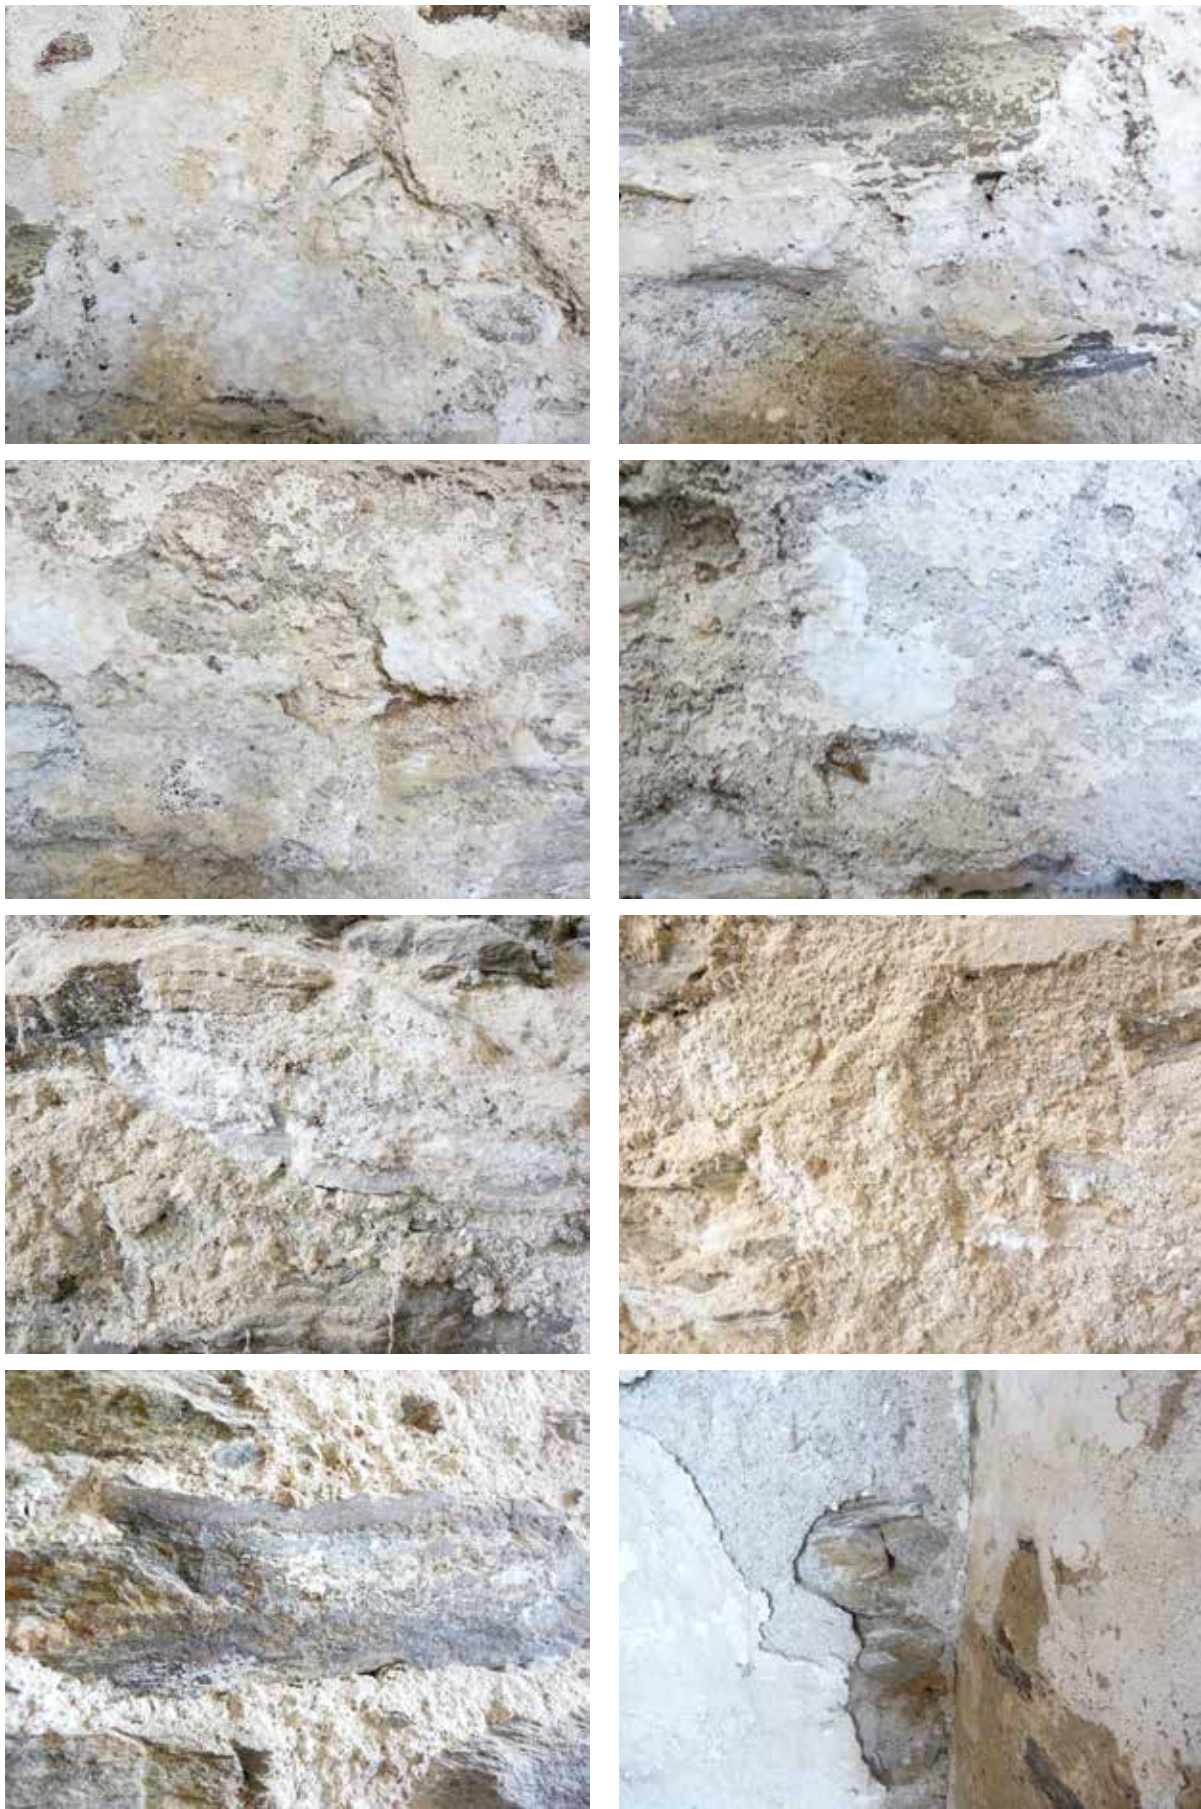
Illustrations des figures d'altérations de type desquamation, pulvérulence, présence d'efflorescences et de croûtes superficielles indurées.

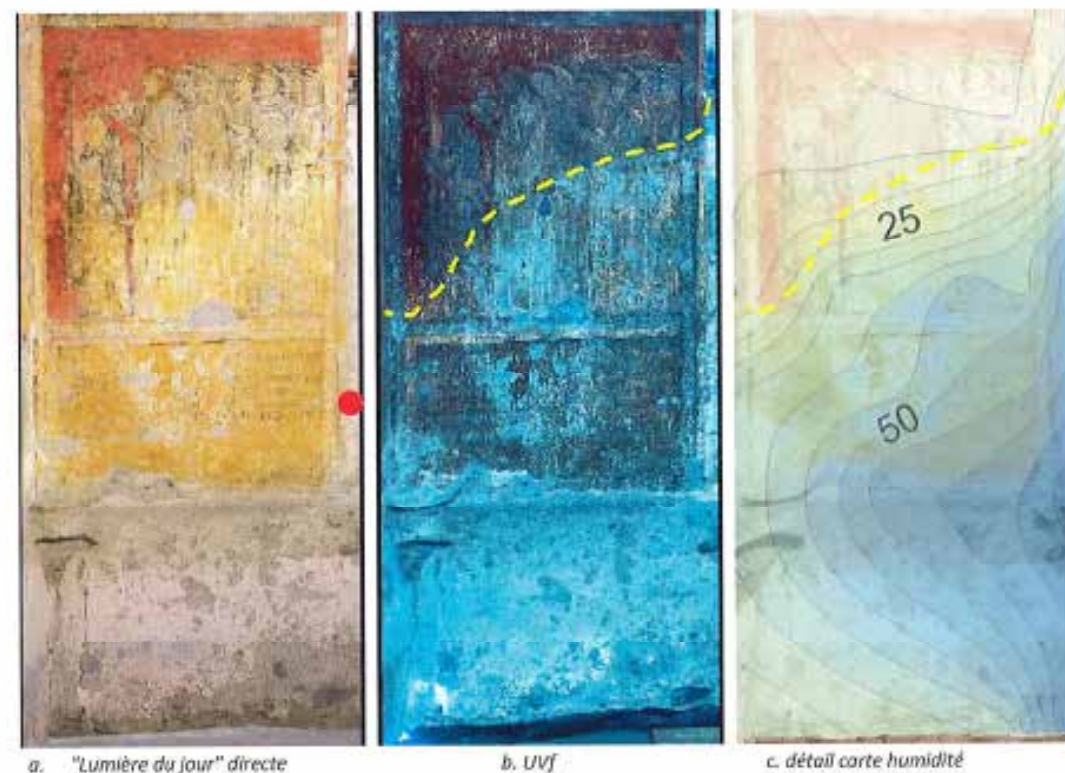
**Figure 10 :** Mise en évidence de la présence de sels hygroscopiques par fluorescence sous UV dans le domaine visible ; base de la scène des chartreux chantant l'office des morts (paroi Sud-Est, côté Est) :

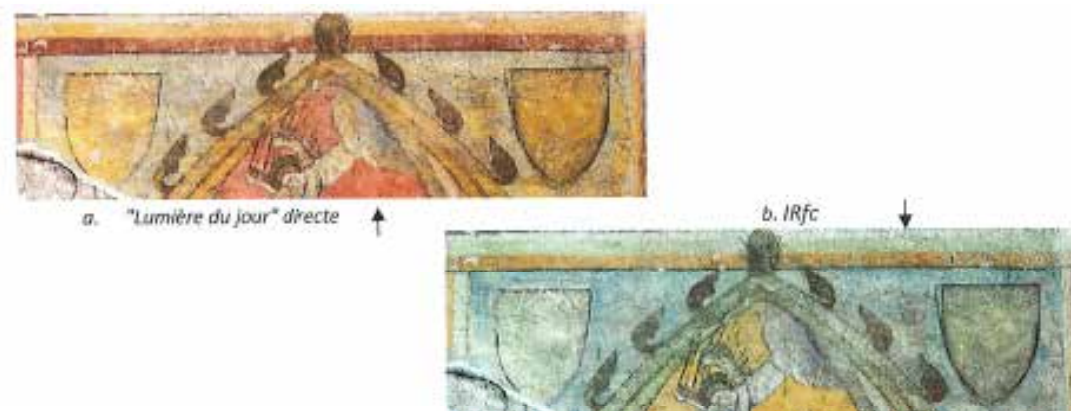
**Figure 11 :** Mise en évidence de la présence de malachite en IRf dans le fond derrière les écussons. Les traces de pigments bleu à droite (a), indiquent que l'azurite s'est partiellement pseudomorphosée en malachite, en particulier visible sur la partie gauche de l'image IRf (b) où le fond apparaît de couleur turquoise. Scène du Couronnement de la Vierge, détail de la peinture murale de la paroi Nord-Est (côté Est).
