Grenoble - Isère Mosaïque de la Mairie de Grenoble

Étude préalable de la mosaïque de Charles Gianferrari Mars 2023

En décembre 2022, la commune de Grenoble a demandé une consultation pour la réalisation d'une étude sanitaire préalable à la restauration de la mosaïque du patio de la mairie de Grenoble effectuée par Charles Gianferrari. Ce projet entre dans le cadre d'une rénovation globale de l'édifice qui est prévu pour le/l'année 2026 et ayant pour but d'améliorer le bilan énergétique de l'Hôtel de Ville, inscrit désormais Monument Historique.

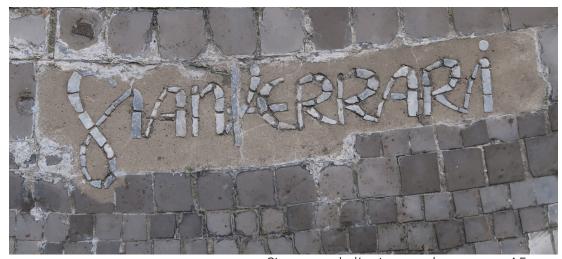
Signature de l'artiste, sur le panneau A5

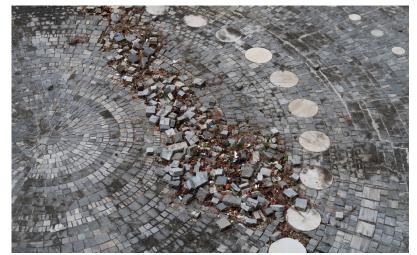
Fissure de 310 cm de long impliquant une perte de tesselles, elle devient alors une lacune, elle est située sur les panneaux A4 et B4.

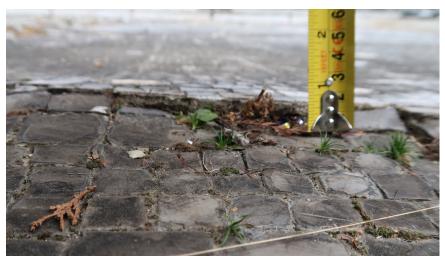
Soulèvements localisés

Fissure de 100 cm de impliquant une perte de tesselles, elle devient alors une lacune, elle est située sur les panneaux C4.

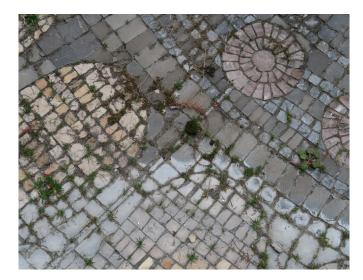
Algues vertes en surface

Végétation dans les joints

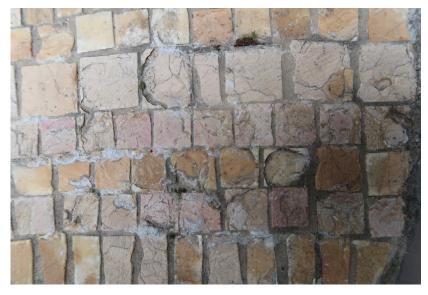
Altération dans la masse des tesselles : érosion de surface et altération de type lamellaire

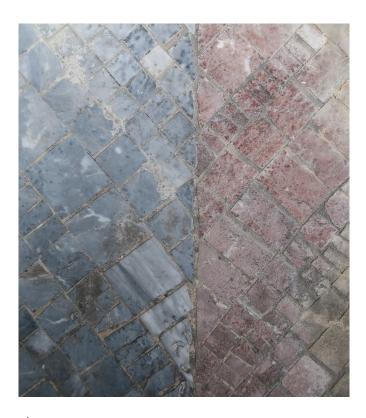
Taches localisées

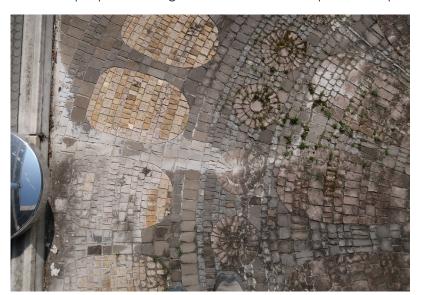
Des dépôts blancs sur les bords: ils sont peu adhérents, présentent une dureté moyenne et se retirent facilement en grattant au scalpel, ces dépôts sont qualifiés de "lait blanc" dans le rapport d'intervention rédigé par l'atelier de restauration de Saint-Romain-en-Gal en 2000;

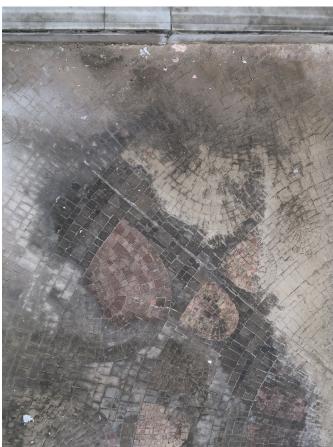
Des dépôts noirs peu adhérents sur toute la moitié basse de la mosaïque : ils se retirent aisément en couplant une action mécanique et une légère action chimique (éponge et eau) ;

Les dépôts noirs sont probablement des dépôts de suie liés à l'incendie ayant eu lieu en 2019.

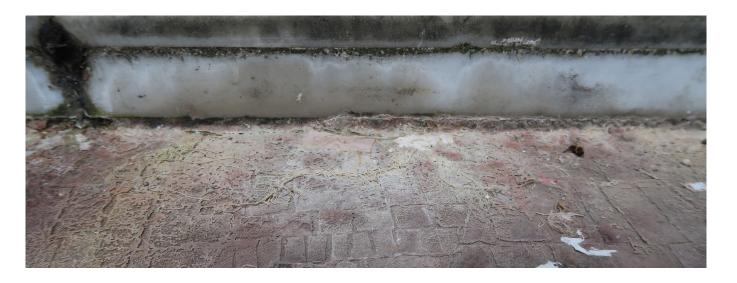
Des dépôts rougeâtres ou rosâtres ou beiges, localisés systématiquement sur les bords de la mosaïque : ils sont de consistance dure, type concrétions, et ne se retirent pas grâce à une action mécanique seule ;

Les dépôts blancs sur les bords et qui ressemblent à des coulées s'engageant vers le centre de la mosaïque, ainsi que les dépôts durs rougeâtres, rosâtres ou beiges, localisés principalement sur les bords peuvent être en lien avec la bordure piétonne en marbre située en périphérie de l'œuvre. Par ailleurs, ces derniers dépôts ressemblent à de la corrosion, ce qui signifie que la surface des tesselles est attaquée. Les eaux de pluie acides ruisselant sur cette bordure, ou bien son nettoyage, ou encore une éventuelle application de sel en hiver, pour éviter de glisser dessus, peuvent altérer le marbre dont la surface se désintègre petit à petit. L'eau transporte les dépôts du marbre altéré, les éventuels produits (acides) de nettoyage, les éléments acides liés à la pollution et qui constituent l'eau de pluie, ou encore le sel. Cette eau ruisselle sur la mosaïque et stagne probablement sur les bordures avant d'être évacuée vers le centre. Nous avons obtenu les informations suivantes au sujet de l'entretien de cette bordure en marbre : elle serait nettoyée à la machine mécanique uniquement à l'eau et ne serait pas salée en hiver puisqu'une bande anti-dérapante a été déposée en surface. Toutefois, il n'est pas à exclure que la machine servant à nettoyer cette zone ne contienne pas des restes de produits nettoyants qui seraient utilisés pour le nettoyage d'autres zones de l'Hôtel de Ville, ou bien que cette bordure piétonne ait été salée les hivers précédent la pose de la bande anti-dérapante. Sans pouvoir identifier précisément le facteur altérant la mosaïque sur ses bords, il est fort probable que les dépôts aient un lien avec la bordure en marbre. En outre, les différentes couleurs des dépôts seraient liées à la présence d'algues vertes observées en surface des tesselles. En effet, les teintes rosâtre et rougeâtre sont possiblement obtenues par le relâchement d'ions oxalates par les algues.

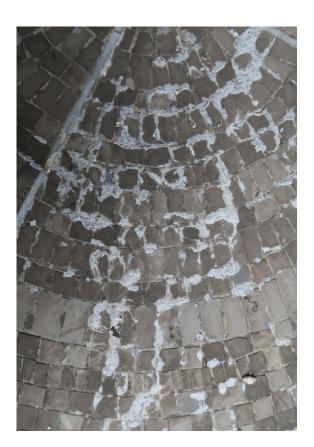
Des dépôts blancs localisés sur les joints : ces concrétions blanches sont d'une dureté moyenne et se retirent facilement par une action mécanique avec le scalpel.

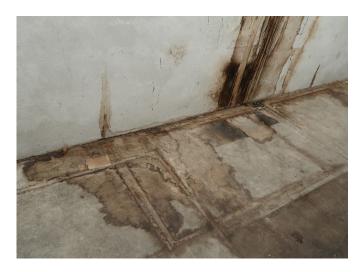
Traces de fuites d'eau sur un mur et au sol, sous la mosaïque. Cette dernière image témoigne d'une inondation ayant eu lieu par le passé.

D'une part, l'inondation qui a eu lieu au sous-sol serait due à de fortes pluies ayant entraîné une accumulation d'eau sur la mosaïque mal évacuée au niveau de la fontaine. En effet, lorsque le sous-sol s'est rempli d'eau, il semble qu'il ait existé un lien direct avec un écoulement de l'eau en surface de la mosaïque.

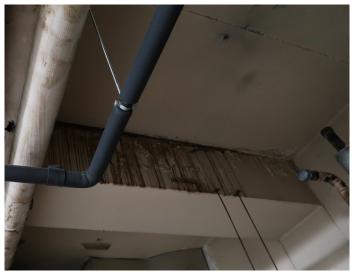
Traces de fuites d'eau sur un mur et au sol, salle des machines

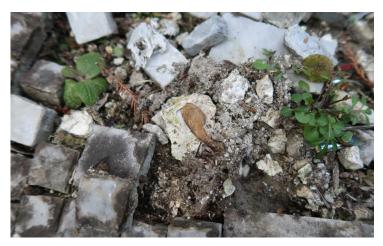
Des refixages de tesselles mobiles et une consolidation localisée des zones présentant un soulèvement ont été réalisés par injection d'un mortier de chaux hydraulique (PLM-SM®).

présentent un gonflement en surface et certaines tesselles se sont de nouveau détachées du support. Cette perte d'adhérence soulève la question de la compatibilité entre le PLM-SM® et le ciment qui constitue le support, notamment en milieu humide

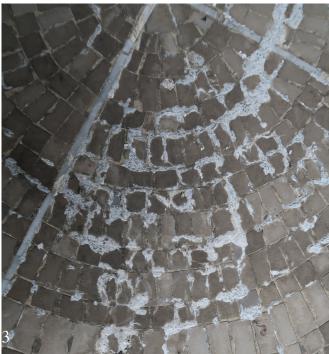
Les sels, en remontant à la surface et en se durcissant, poussent le tessellatum, qui perd donc en adhérence, et créent des fissures en sortant. Ils ouvrent les joints d'une certaine manière, afin de sortir à la surface.

Observation du cycle de formation des fissures et des remontées de sels:

- 1. Premiere formation:
- 2. Ramification
- 3. Formation du réseau
- 4. Les sels désormais solubilisés en surface laissent une zone dégradée
- 5. L'humus et les plantes prennent la place entre les tesselles

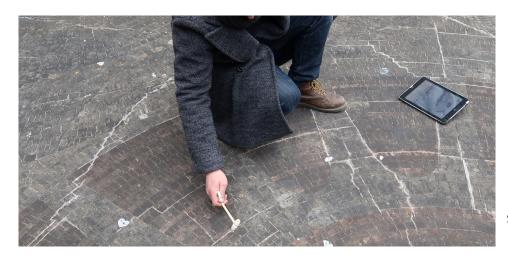
Sondage sonore de la mosaïque

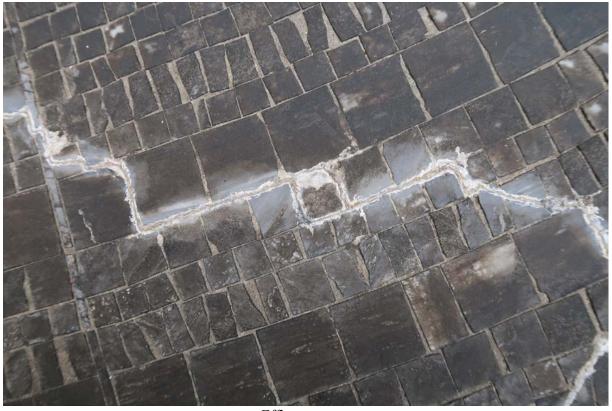
Les concrétions salines de l'échantillon S2023-07 sont probablement des efflorescences de sels présents dans les bétons utilisés dans les années 60-70.

Efflorescences

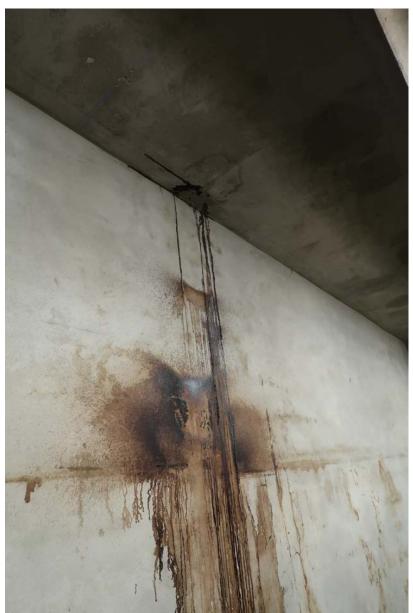
Dépôt marron noir

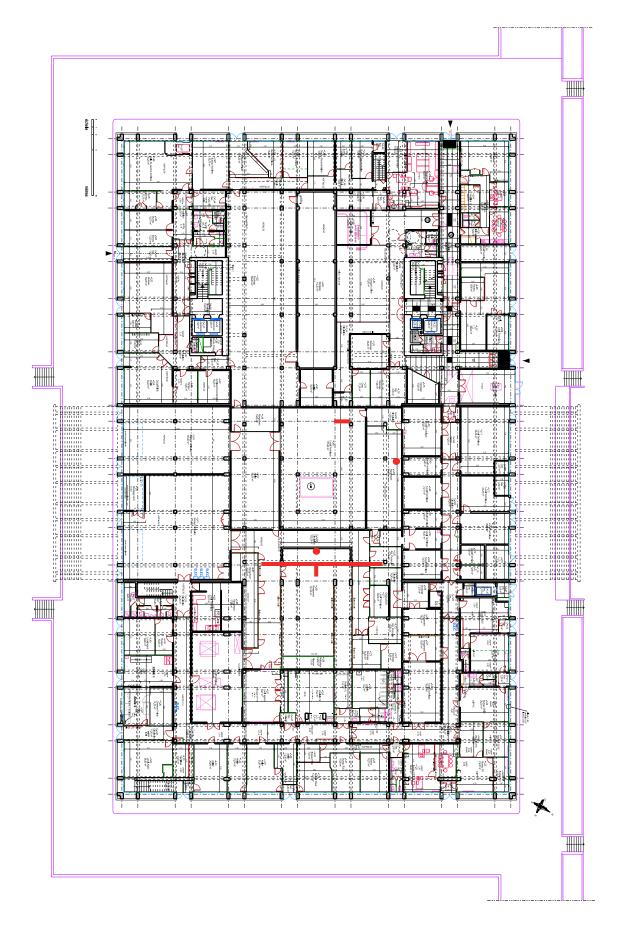
Annexe 5 : plan du sous-sol, localisation des zones présentant des traces de ruissellement de l'eau sur les murs ou d'inondation sur le sol

Par ailleurs, en confrontant le plan du sous-sol et celui de la mosaïque, nous avons pu émettre en hypothèse une corrélation entre les zones du sous-sol ayant subi de fortes infiltrations d'eau, voire même une inondation, et les zones de la périphérie qui présentent une altération particulière du marbre telle que fissures ou joints altérés. Nous avons relevé deux zones qui sont situées l'une devant l'entrée du hall d'accueil et l'autre devant l'entrée du hall à l'escalier d'honneur et qui présentent cette altération sous le tapis. Ces deux zones semblent concorder avec deux endroits du sous-sol où nous avons observé des traces de ruissellement d'eau sur les murs ou bien des taches sur le sol, attestant d'une inondation. Ces zones au sous-sol sont signalées sur le plan de celui-ci (annexes 5 et 6).

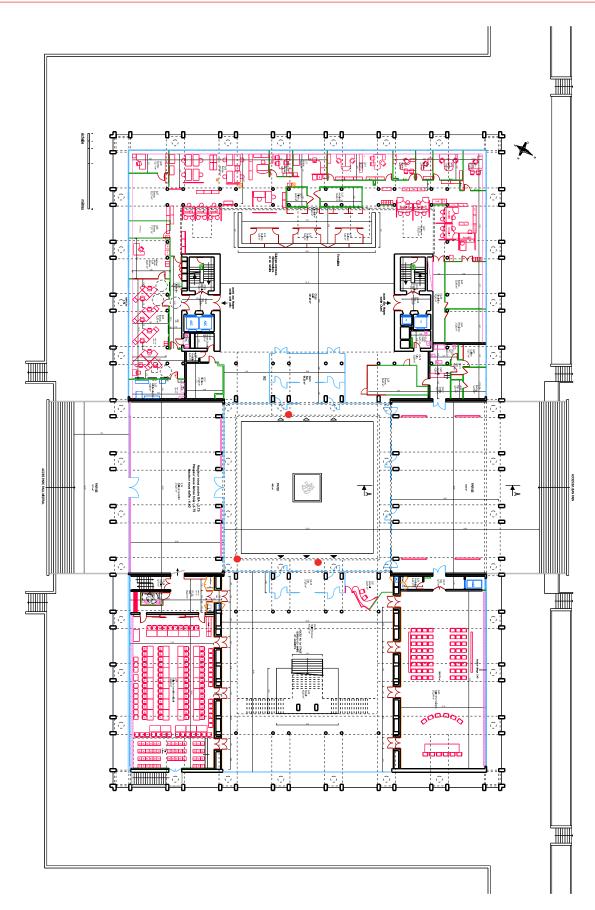
Annexe 6 : plan du patio, localisation des zones humides sous le tapis anti-dérapant, au niveau de la passerelle en marbre

Il existe aussi probablement un lien entre les infiltrations d'eau dans le support de la mosaïque et cette bordure en marbre. En effet, nous avons d'une part observé qu'en certains endroits la surface du marbre sous le tapis anti-dérapant était très humide. De plus, nous avons observé des fissures ou bien des joints altérés, laissant donc probablement passer l'eau sous les plaques de marbre.

- Revoir le mode d'entretien de la bordure piétonne périphérique en marbre en pratiquant un nettoyage à sec, de manière à ne plus alimenter le phénomène de corrosion des tesselles localisées sur les bords de la mosaïque, et en proscrivant le dépôt de sable ou de sel sur sa surface ; si notre hypothèse de l'existence d'un lien entre l'entretien de la bordure piétonne et les dépôts de types lait blanc et concrétions sur les bords de la mosaïque s'avère concluante, il est nécessaire d'éliminer ces facteurs d'altérations pour stopper le phénomène de dégradation;
