**InSitu**Conservation Théâtre du Casino Aix-les-Bains Etude stratigraphique des décors Mars 2020

### Introduction de la campagne de sondage

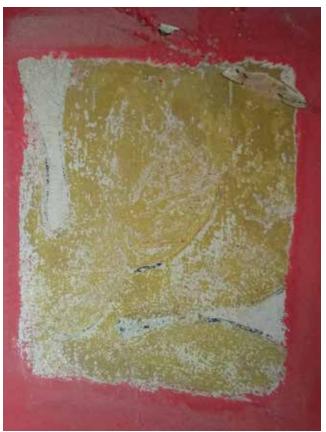
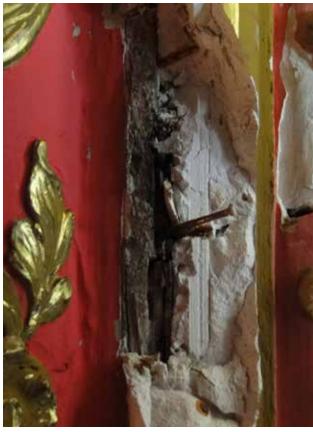
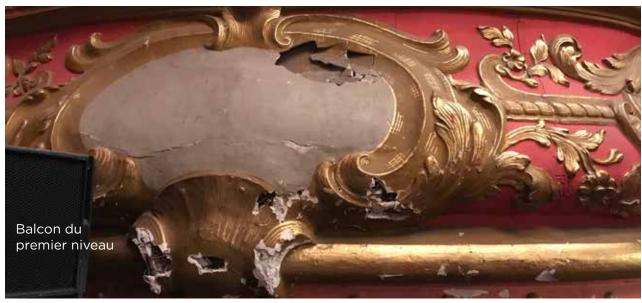
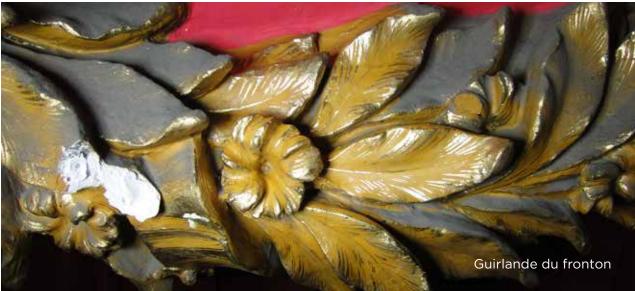
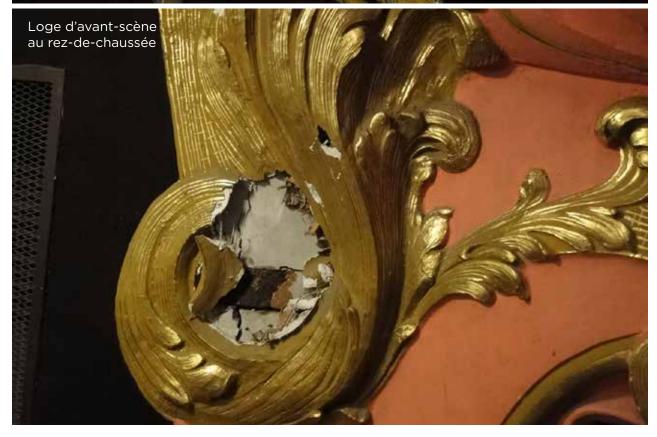
Des fissures sont visibles sur le plafond. Elles sont nombreuses mais stables.

On note de nombreuses lacunes et épaufrures notamment sur les balcons du premier niveau et plus encore sur la scène. Elles sont dues à l'usage technique dans ces zones.

L'ensemble des staffs est extrêmement encrassé par des poussières sèches et des poussières grasses. Ces dépôts assombrissent les motifs en haut reliefs.

Les parties basses du cadre de scène on été reprises maintes fois pour cacher les chocs récurrents.

Les fissures du plafond doivent être stabilisées par des injections compatibles avec le plâtre.

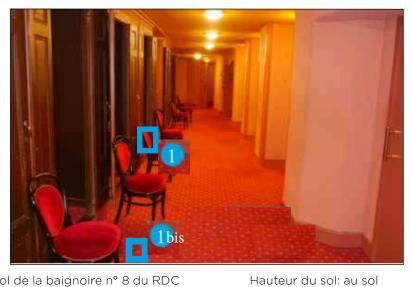
Stratigraphie n°:1 Localisation: Sol de la baignoire n° 8 du RDC

N°	Couche	Couleur perçue visuellement	Nature	Observations	N° de Photos
1	Lattes de plancher		Résineux		1, 2
2b	Colle		Synthétique	Résidus de colle récente sur les bords. Adhérente au plancher	
2c	Moquette	Rouge et jaune	Synthétique	Visible	1, 2

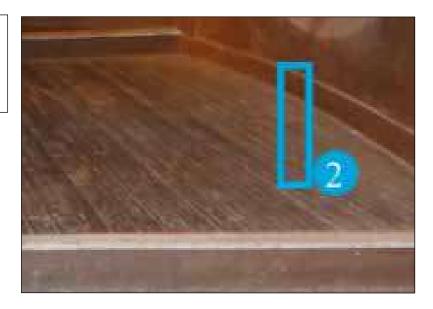
Stratigraphie n°: 2 Localisation: Sol de la coursive du niveau 3 Hauteur du sol: au sol

N°	Couche	Couleur perçue visuellement	Contre typage de la couleur sur nuancier NCS	Nature	Observations	N° de Photos
1	Lattes de plancher			Résineux		4
2	Peinture	Rosé			Gouttes	
2b	Colle				Résidus	
3	Enduit	Blanc		Plâtre	Traces avec des fibres. Provient probablement des enduits muraux. Vérifier la présence d'amiante.	3, 4
3b	Peinture	Brun foncé		Synthétique		3, 4
4	Poussière

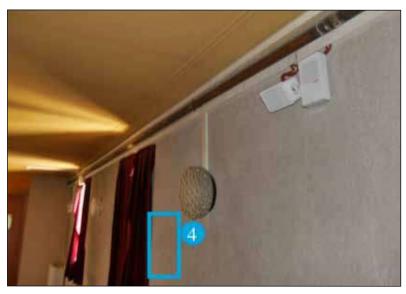
Stratigraphie n°: 4 Localisation: Deuxième niveau face loge n°47 Hauteur du sol: 1,35m

N°	Couche	Couleur perçue visuellement	Contre typage de la couleur sur nuancier NCS	Nature	Observations	N° de Photos
1	Support	Blanc		Plâtre		8
1b	Imprégnation	Jaunâtre		Huileuse	Imprégnation de la surface du plâtre.	
1c	Décor	Rose intense	S2030-Y80R	Huileuse	Bordure de fenêtre entre 3 à 4 cm encadrant les papiers peints	8
1d	Décor	Indéterminé		Papier peint	Voir la référence au RDC	7, 8
2	Support	Blanc		Plâtre	Lisse et épais	
2b	Enduit	Blanc		Plâtre	Reprises locales	
3	Enduit décoratif	Gris moyen		Enduit cellulosique	Projeté avec des reliefs. Couche fibreuse ou mélangée avec de la pulpe de papier. Vérifier la présence d'amiante.	8

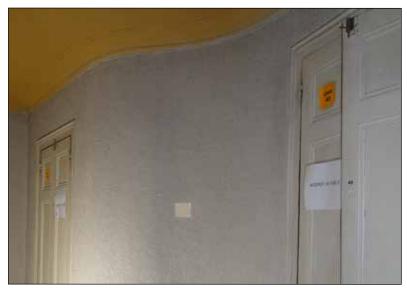
Stratigraphie n°: 5 Localisation: Deuxième niveau loge n°43 Hauteur du sol: 1,40m

т	Γ			Г	
N°	Couche	Couleur perçue visuellement	Contre typage de la couleur sur nuancier NCS	Nature	Observations	N° de Photos
1	Support	Blanc		Plâtre		
1b	Peinture	Ivoire	S1010-Y50R	Huileuse		10
2	Enduit décoratif	Blanche		Enduit cellulosique	Projeté avec des reliefs. Couche fibreuse ou mélangée avec de la pulpe de papier. Vérifier la présence d'amiante.	
2b	Peinture	Crème		Synthétique	Couche très encrassée	9, 10

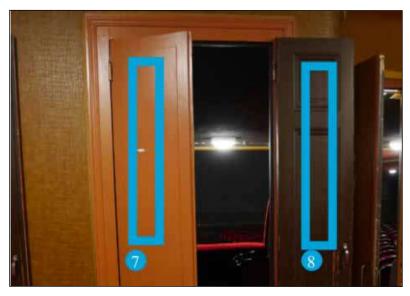
Stratigraphie n°: 7 Localisation: Rez-de-chaussée porte n°7 Hauteur du sol: 1,60m

Y				
N°	Couche	Couleur perçue visuellement	Contre typage de la couleur sur nuancier NCS	Nature	Observations	N° de Photos
1	Support	Brun		Résineux		
1b	Peinture	Beige vert	S1515-Y20R	Huileuse	Le vantail de la porte est monochrome beige.	13
2		Pose d'u	ın panneau de con	tre plaqué		
2b	Peinture	Blanc crème		Huileuse	Couche épaisse.	14
3	Peinture	Gris clair		Huileuse?		14
4	Peinture	Brun rosé		Synthétique		14

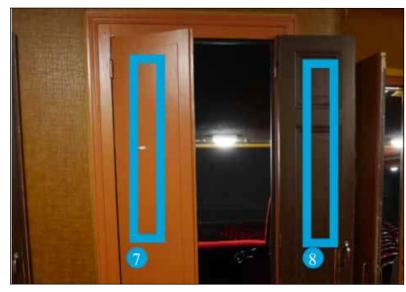
Stratigraphie n°: 8 Localisation: Rez-de-chaussée porte n°17 Hauteur du sol: 1,60m

N°	Couche	Couleur perçue visuellement	Contre typage de la couleur sur nuancier NCS	Nature	Observations	N° de Photos
1	Support	Brun		Résineux		
1b	Peinture	Rose soutenu	S3040-Y90R	Huileuse	La couche est présente sur toutes les parties du vantail de la porte. La porte est monochrome rose soutenu	15, 16
2	Peinture	Rose pâle		Huileuse		16
3	Peinture	Rose vif		Huileuse		16
4	Peinture	Brun foncé				16

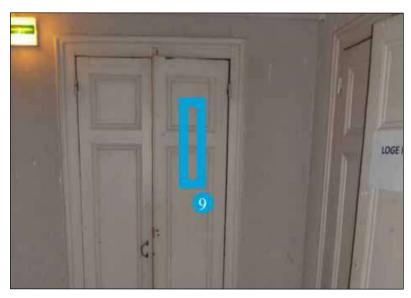
Stratigraphie n°: 9 Localisation: Premier niveau porte n°15 Hauteur du sol: 1,35m

N°	Couche	Couleur perçue visuellement	Contre typage de la couleur sur nuancier NCS	Nature	Observations	N° de Photos
1	Support			Résineux		
1b	Peinture	Brun		Huileuse	Couche très difficile à dégager. Couleur annedoctique. Visible uniquement sur cette porte.	
1c	Peinture	Rose foncé	S3020-Y70R	Huileuse	Couche monochrome sur tout le vantail. Intimement lié au brun de la couche du dessous.	
2	Peinture	Rose intense				
3	Peinture	Blanc cassé			Couche satinée	
4	Peinture	Beige			Couche satinée, appliquée en deux passes.

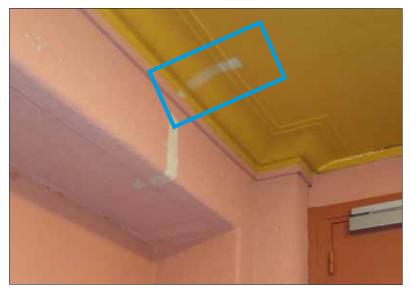
Stratigraphie n°: 11 Localisation: Entrée du rez-de-chaussée Hauteur du sol: 2,50m

N°	Couche	Couleur perçue visuellement	Contre typage de la couleur sur nuancier NCS	Nature	Observations	N° de Photos
1	Support	Blanc		Plâtre		
1b	Peinture	Ivoire	S0907-Y30R	Huileuse	Même tonalité que sur les parois	21, 22
2a	Enduit	Blanc		Plâtre	Reprises ponctuelles au centre du plafond.	
2b	Peinture	Beige vert		Huileuse	La couche est seulement au centre du plafond. C'est la même tonalité que sur les parois	
3	Enduit décoratif	Blanc gris		Enduit cellulosique teinté	Projeté avec des reliefs. Couche fibreuse ou mélangée avec de la pulpe de papier teinté dans la masse. Vérifier la présence d'amiante.	
4	Peinture	Jaune cadmium		Synthétique		22

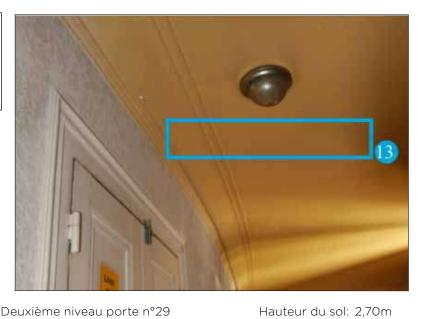
Stratigraphie n°: 13 Localisation: Deuxième niveau porte n°29

N°	Couche	Couleur perçue visuellement	Contre typage de la couleur sur nuancier NCS	Nature	Observations	N° de Photos
1	Support			Plâtre et bois		
1b	Peinture	Rosé	S2020-Y40R	Huileuse	Couche identique sur moulure et plafond	26
2	Peinture	Blanche		Synthétique		
3	Enduit décoratif	Ocre jaune		Enduit cellulosique teinté	Projeté. Couche mélangée avec de la pulpe de papier teinté dans la masse. Vérifier la présence d'amiante.	25

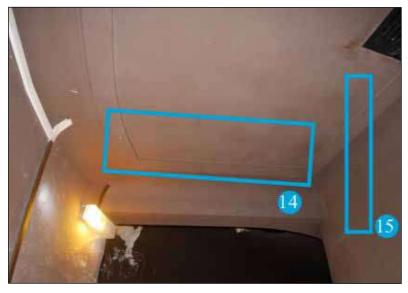
Stratigraphie n°: 14 Localisation: Balcons du deuxième niveau Hauteur du sol: 2,80m

N°	Couche	Couleur perçue visuellement	Contre typage de la couleur sur nuancier NCS	Nature	Observations	N° de Photos		
1	Enduit	Blanc		Plâtre				
1b	Peinture	Bbeige	S1515-Y20R	Huileuse	Couche présente sur le fond et les moulures	28		
	La présence de motifs n'a pas pu être recherchée.							
2	Peinture	Rose foncé		Huileuse		28		
3	Peinture	Violet		Synthétique?		28		
4a	Enduit décoratif	Blanc		Enduit cellulosique ?	Projeté avec des reliefs. Couche fibreuse ou mélangé avec de la pulpe. Vérifier la présence d'amiante.			
4b	Peinture	Brun foncé		Synthétique	Visible	27, 28

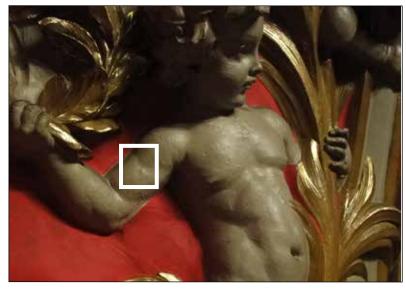
Stratigraphie n°: 16b Localisation: Carnations du putto Hauteur du sol: 14m

N°	Couche	Couleur perçue visuellement	Contre typage de la couleur sur nuancier RAL/NCS	Nature	Observations	N° de Photos
1	Support	blanc		plâtre	Structuré avec un lattis bois	
1b	Encollage	jaune		huileuse		
1c	Peinture	ivoire	1015 S1510-Y20R	huileuse	Sur les carnations et les fonds	
2	Préparation	blanc		huileuse		
2b	Peinture	blanc cassé, modelé sur les ombres		huieuse	Les modelés des carnations sont accentués par des glacis bruns	33, 34
3	Altération	grisâtre		poussières séches	Encrassement

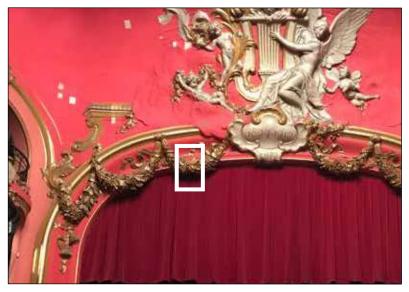
Stratigraphie n°: 17 Localisation: Guirlande de fleurs Hauteur du sol: 12 m

N°	Couche	Couleur perçue visuellement	Contre typage de la couleur sur nuancier RAL/NCS	Nature	Observations	N° de Photos
1	Support	blanc		plâtre	Structuré avec un lattis bois	
1b	Encollage	jaune		huileuse		
1c	Peinture	ivoire	1015 S1510-Y20R	huileuse	Présente sur toutes les surfaces	
1d	Préparation	sienne naturelle	1006/1032	huileuse	Uniquement sur les motifs dorés	35, 36
1e	Mixtion	verte	6002	huileuse	Mixtion surteintée, exécutée au pinceau. La surteinte aide à la pose des feuilles d'or	35
1f	Dorure	or		feuille métallique	Feuille d'or posée uniquement sur la mixtion	35, 36
3	Altération	grisâtre		poussières séches	Encrassement très prononcé	36

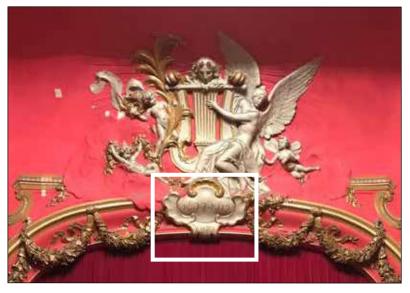
Stratigraphie n°: 17b

N°	Couche	Couleur perçue visuellement	Contre typage de la couleur sur nuancier RAL/NCS	Nature	Observations	N° de Photos
1	Support	blanc		plâtre	Structuré avec un lattis	
1b	Encollage	jaune		huileuse		
1c	Peinture	ivoire	1015 S1510-Y20R	huileuse	Présente sur toutes les surfaces	
1d	Préparation	sienne naturelle	1006/1032	huileuse	Uniquement sur les motifs dorés	35,36
1e	Dorure	or		dorure à la coquille?	Poudre d'or mélangée au liant	35, 36
2	Peinture	blanc cassé		huileuse	Rechampis du fond du cartouche, laissant en réserve les dates.	
2b	Peinture	sienne naturelle		huileuse	Ajout de la date de 1973	
3	Altération	grisâtre		poussières séches	Encrassement

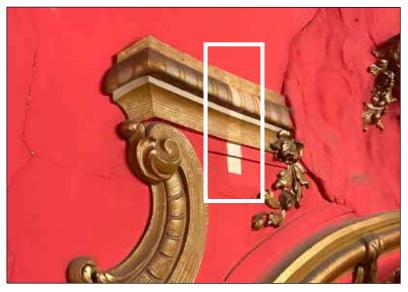
Stratigraphie n°: 19 Localisation: Entablement Hauteur du sol: 13m

N°	Couche	Couleur perçue visuellement	Contre typage de la couleur sur nuancier RAL	Nature	Observations	N° de Photos
1	Support	blanc		plâtre	Structuré avec un lattis bois	
1b	Encollage	jaune		huileuse		
1c	Peinture	ivoire	1015	huileuse	Présente sur toutes les surfaces	39
1d	Préparation	sienne naturelle	1006/1032	huileuse	Uniquement sur les motifs dorés	39, 40
1e	Dorure	or		poudre métallique	Or à la coquille posée au pinceau	39, 40
2	Préparation	blanc		huileuse	Sur les fonds seulement	
2b	Peinture	rose foncé		huieuse	Sur les fonds seulement	39
3	Altération	grisâtre		poussières séches	Encrassement	40

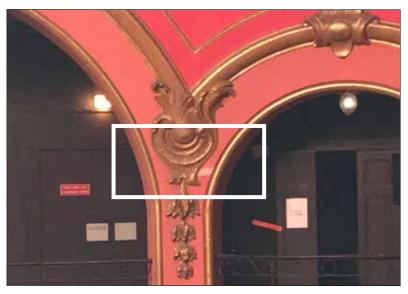
Stratigraphie n°: 21 Localisation: Chute ornementale Hauteur du sol: 10m

N°	Couche	Couleur perçue visuellement	Contre typage de la couleur sur nuancier RAL /NCS	Nature	Observations	N° de Photos
1	Support	blanc		plâtre	Structuré avec un lattis	
1b	Encollage	jaune		huileuse		
1c	Peinture	ivoire	1015 S1510-Y20R	huileuse	Présente sur toutes les surfaces	44
1d	Préparation	sienne naturelle	1006/1032	huileuse	Uniquement sur les motifs dorés	44
1e	Mixtion	verte	6002	huileuse	Mixtion surteintée, exécutée au pinceau	44
1f	Dorure	or		feuille métallique	Feuille d'or posée uniquement sur la mixtion	44
2	Enduit	blanc		plâtre	Bouchages ponctuels de lacunes	
2b	Peinture	sienne naturelle		acrylique	Reprises ponctuelles	43
2c	Peinture	or		acrylique	Localisée et plus grossière	43

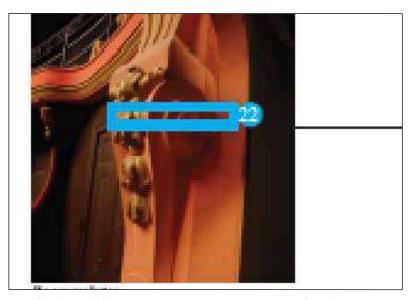
Stratigraphie n°: 22 Localisation: Culot Hauteur du sol: 8m

N°	Couche	Couleur perçue visuellement	Contre typage de la couleur sur nuancier RAL/NCS	Nature	Observations	N° de Photos
1	Support	blanc		plâtre	Structuré avec un lattis	
1b	Encollage	jaune		huileuse		
1c	Peinture	ivoire	1015 S1510-Y20R	huileuse	Présente sur toutes les surfaces	45, 46
1d	Préparation	sienne naturelle	1006/1032	huileuse	Uniquement sur les motifs dorés	45, 46
1e	Mixtion	verte	6002	huileuse	Mixtion surteintée, exécutée au pinceau.	46
1f	Dorure	or		feuille métallique	Feuille d'or posée uniquement sur la mixtion	46
2	Enduit	blanc		plâtre	Bouchages ponctuels de lacunes	
2b	Peinture	sienne naturelle		acrylique	Reprises ponctuelles	43
2c	Peinture	or		acrylique	Localisée et plus grossière	43

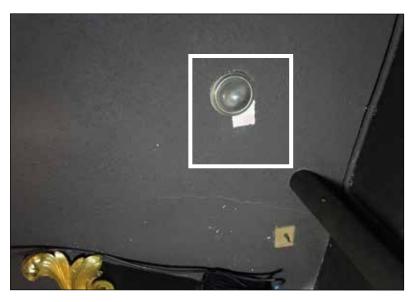
Stratigraphie n°: 29 Localisation: Balcon n°17 du premier niveau Hauteur du sol: 2,59m

N°	Couche	Couleur perçue visuellement	Contre typage de la couleur sur nuancier NCS	Nature	Observations	N° de Photos
1	Support	Blanc		Plâtre		
1b	Peinture	Rose soutenu	S1030-Y70R	Huileuse		59, 60
2	Enduit	Blanc		Plâtre	Ponctuel pour la mise en place de l'éclairage	
2b	Peinture	Terre de sienne claire		Huileuse		
3	Enduit décoratif	Blanc		Enduit cellulosique	Projeté avec des reliefs. Couche fibreuse ou mélangée avec de la pulpe de papier teinté dans la masse. Masque les fissures. Vérifier la présence d'amiante.	60
3b	Peinture	Brun foncé		Synthétique		60

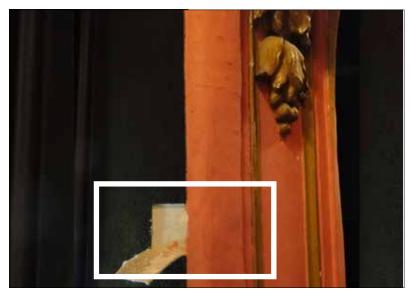
Stratigraphie n°: 29 bis'

N°	Couche	Couleur perçue visuellement	Contre typage de la couleur sur nuancier NCS	Nature	Observations	N° de Photos
1	Support	Blanc		Plâtre		
1b	Peinture	Ivoire	S1010-Y20R	Huileuse		63
2	Colle					
2b	Peinture	Rosé			Sur la paroi	
2c	Peinture	Rose intense			Sur la bordure	
3	Colle					
3b	Tenture	Rouge		Feutrine	Textile sur les accoudoirs des loges	63, 64
3с	Support	Gris		Feutrine		
3d	Moquette	Brun foncé		Textile encollé	Moquette visible actuellement sur les parois des loges.	63, 64
