# Chapelle Sainte-Marie Annonay

Rapport de conservation  
restauration du décor peint

Mars 2018

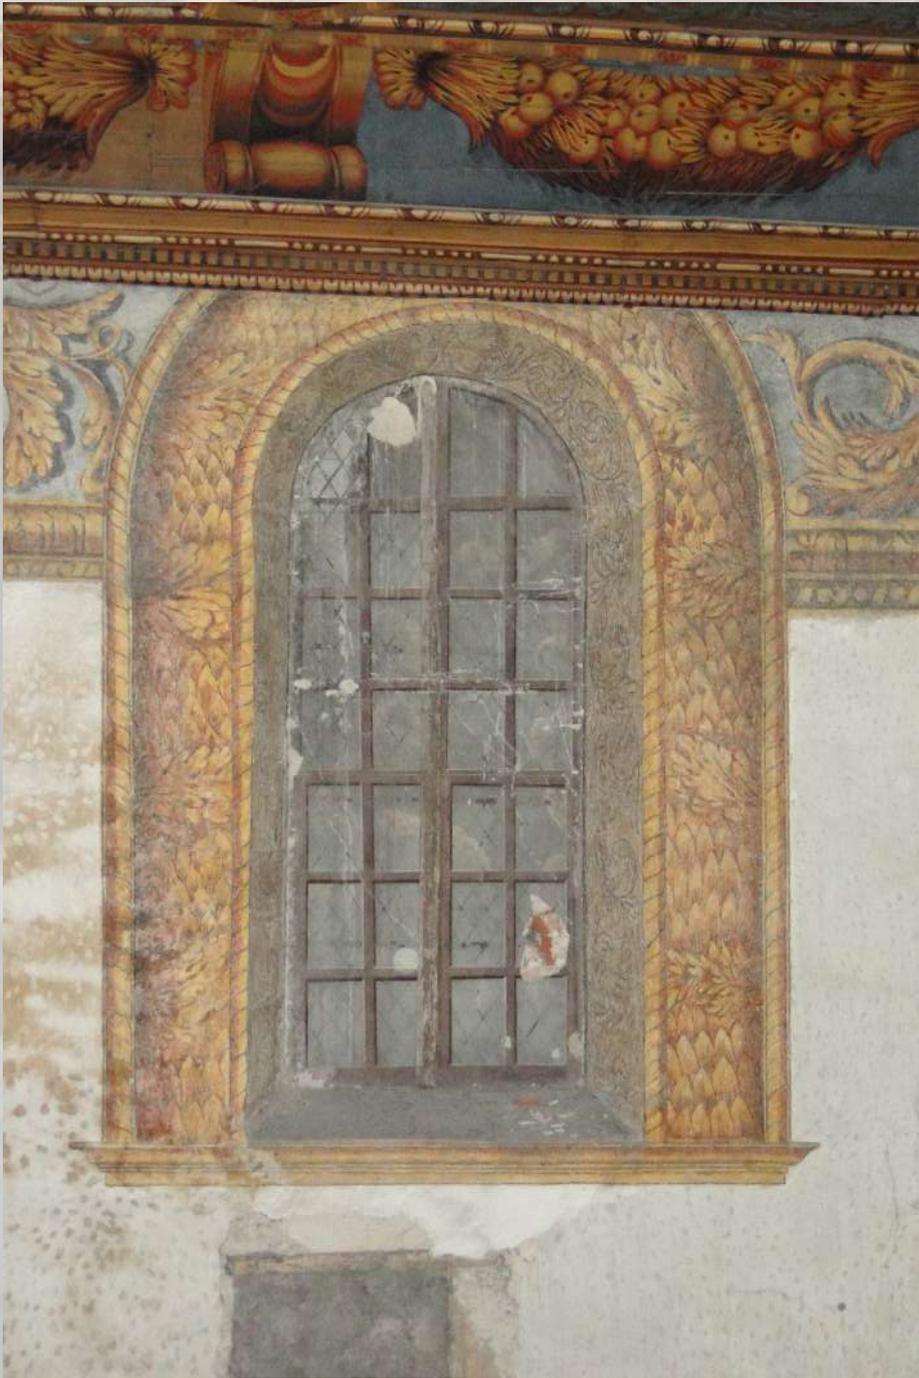
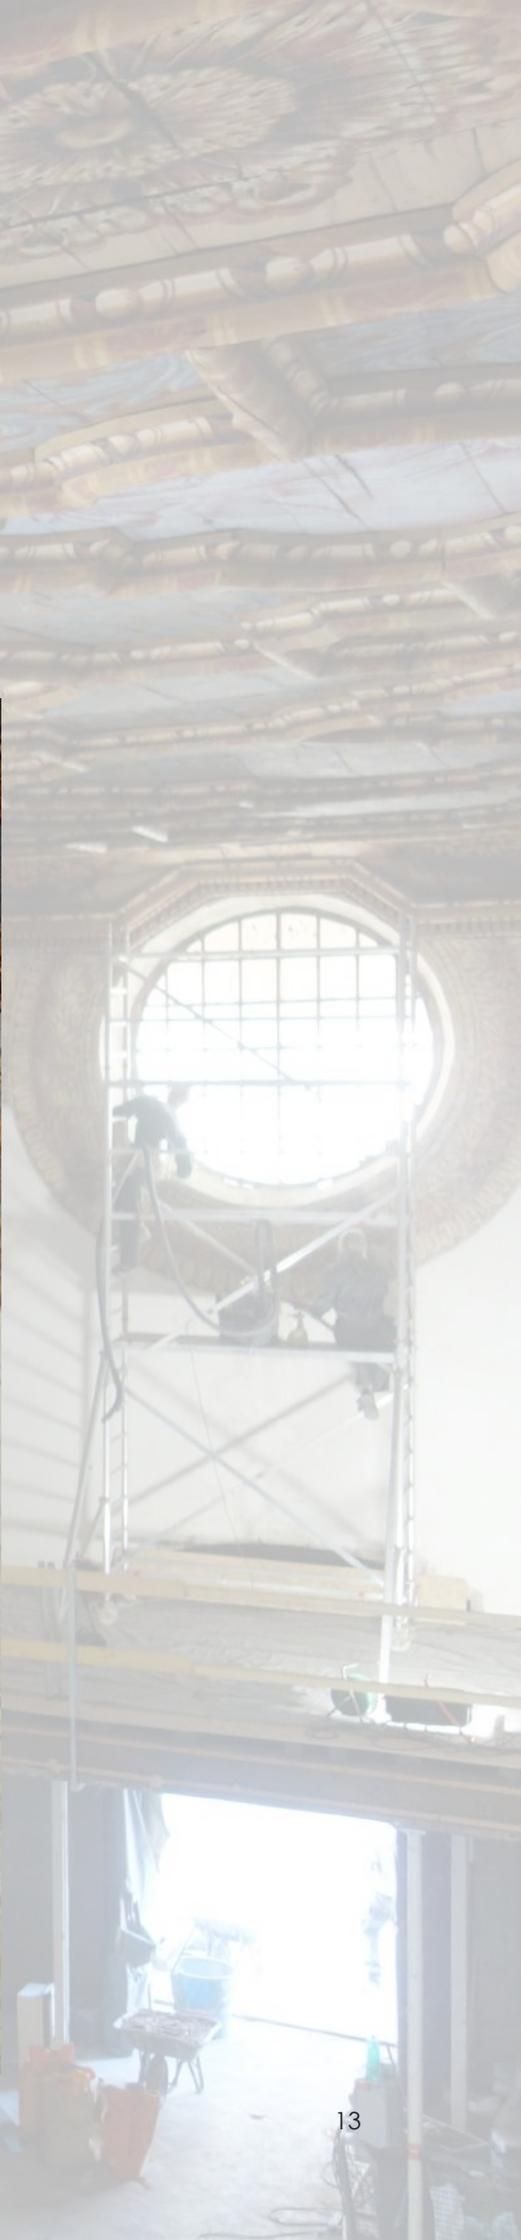
La surface est lisse, l'enduit d'origine est couvert d'un enduit de réfection en stuc (chaux et poudre de marbre) de 7 mm environ. De nombreuses auréoles de colorations jaunes sont visibles, suite à des infiltrations. Les enduits sont décollés sur de larges zones autour de la première baie. On note une large lacune et de plus petites dans la frise. Les désordres s'étendent sur environ 20 m<sup>2</sup>. Sous le plâtre soulevé, on observe une bande de coloration noire, au même niveau que sur le mur Sud .

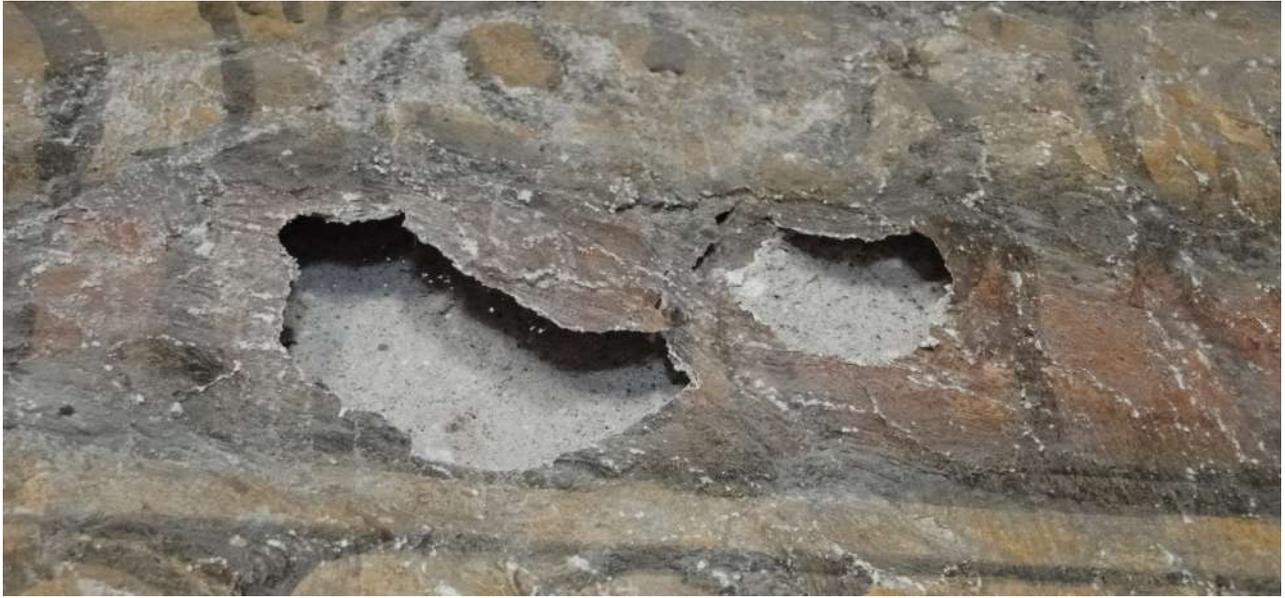
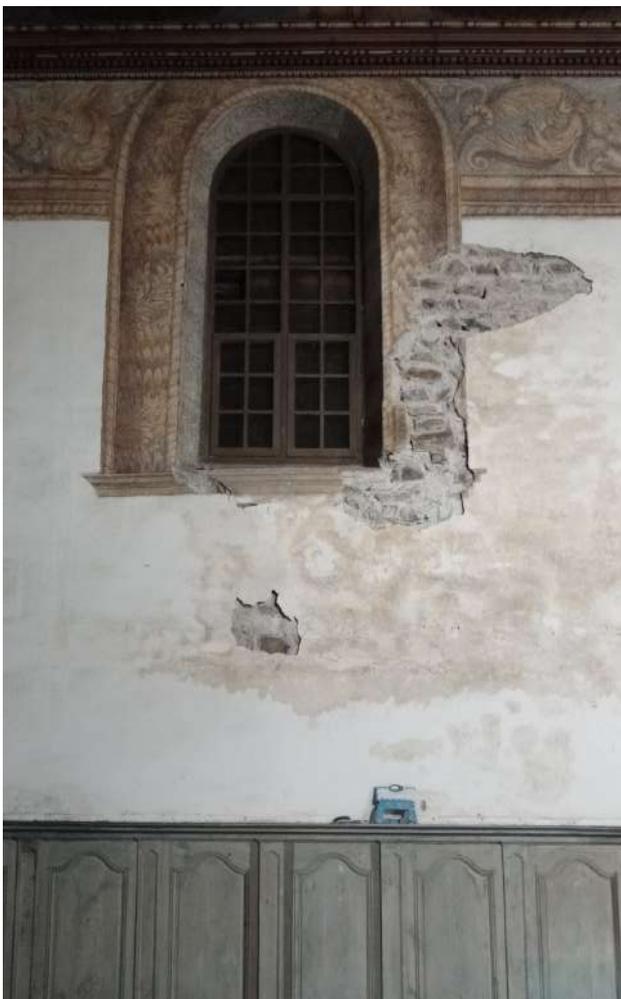
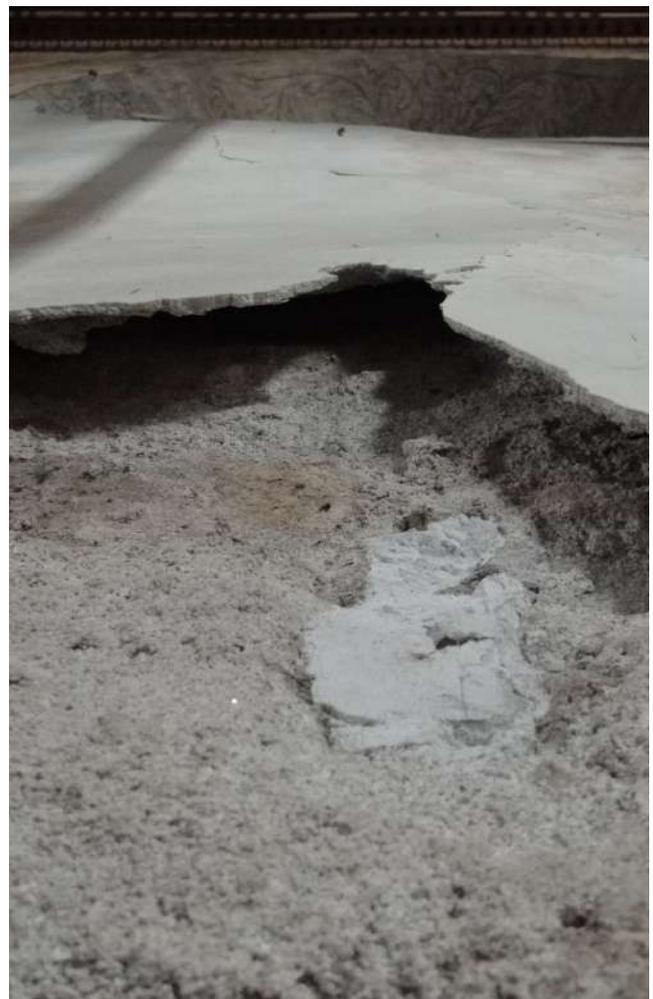
Située derrière le retable, le mur présente un état très disparâtre. Est visible, tantôt l'enduit d'origine piqueté ou tantôt l'enduit lisse de recouvrement. L'angle sud/est présente une fissure profonde. Des reprises de coloration grise ont été faites et sont à la fois gênantes d'un point de vue esthétiques et pour la conservation. La fissure monte sous la frise haute, soit à 7 m environ; dans cette zone, les désordres s'étendent sur une zone d'une quinzaine de mètres carrés, répartis sur le mur Sud et le mur Est.

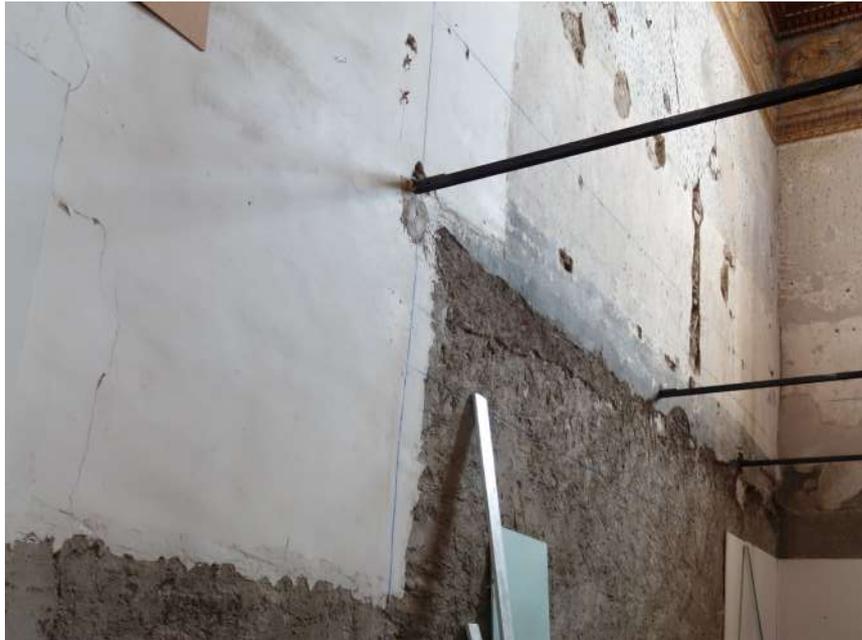
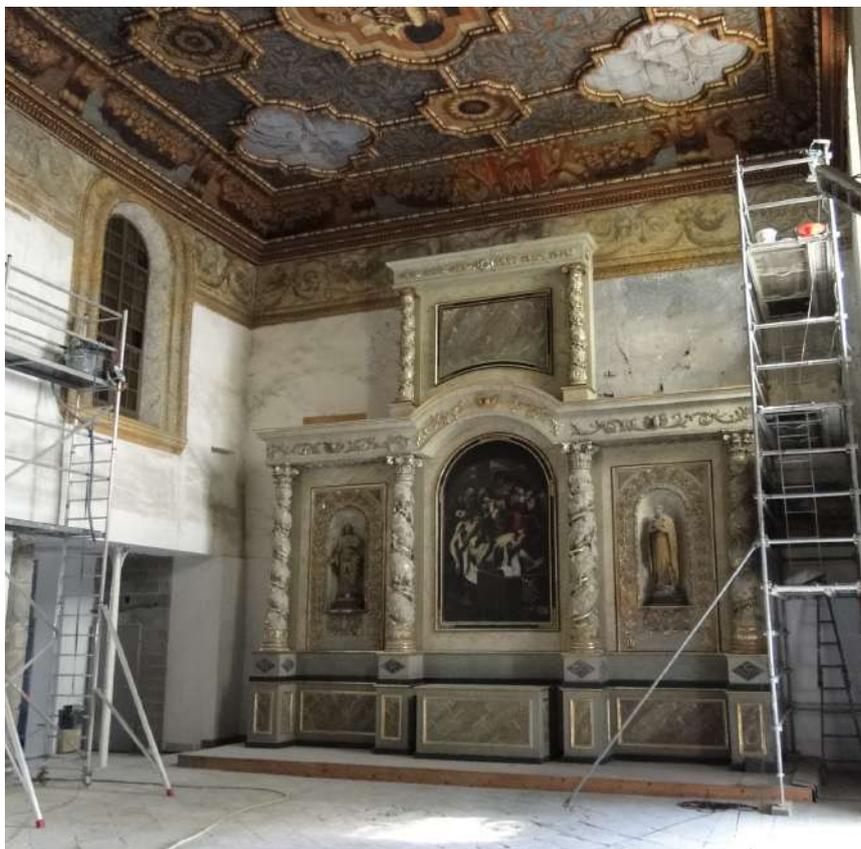
Dans l'angle Nord/Est la frise haute présentait des décollements importants et menaçait de tomber. La zone est moins étendue, mais entièrement peinte et en hauteur. Aucun trou de piquetage n'est visible.

L'encadrement de la baie circulaire présente une altération particulière. Il s'agit de moisissures qui se sont développées sur les bouchages de restauration de 1980.

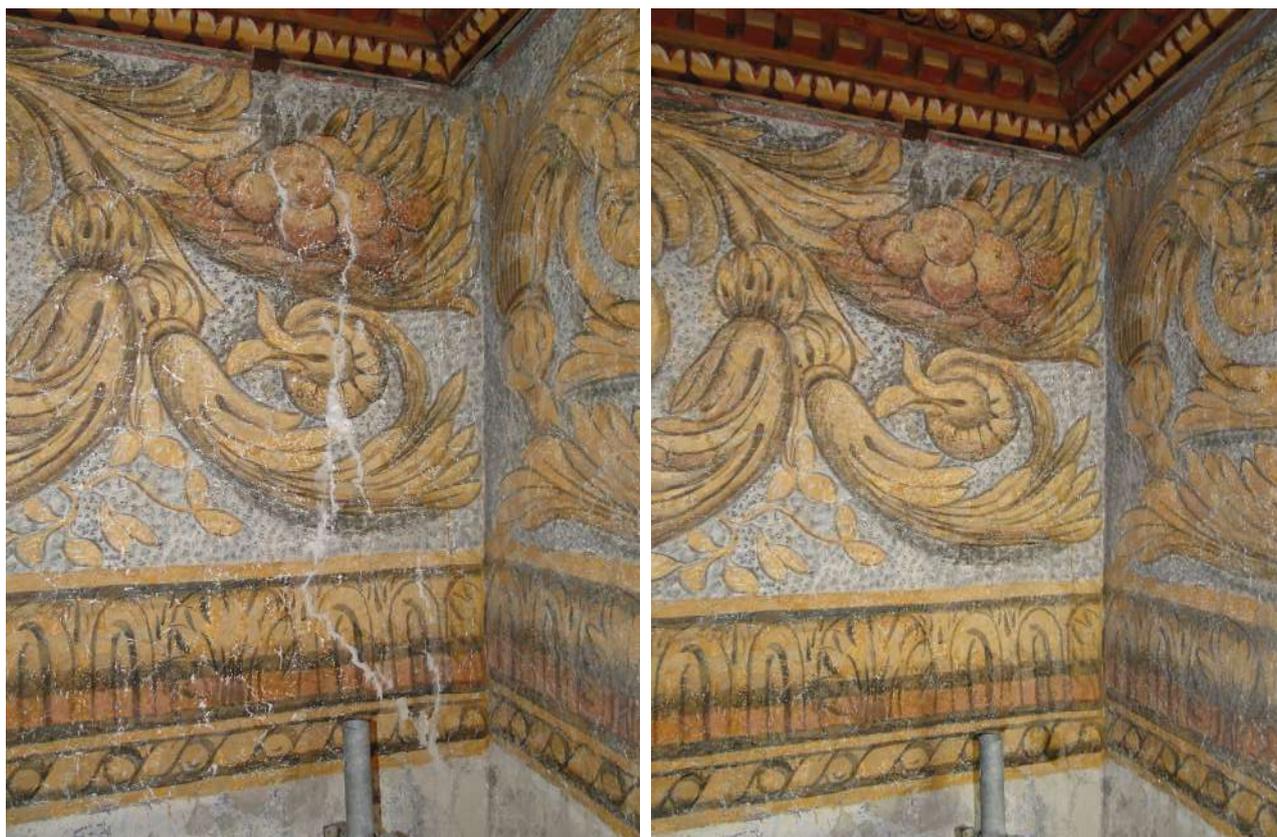
Décor de l'angle Sud/Ouest.  
Pendant la réalisation des consolidations et après retouche.

Dans l'angle de la paroi Ouest et de celui de la paroi Est la retouche a été exécutée à l'aide de pigments broyés avec de l'Aquazol amide aliphatique supérieur, poly, 2-éthyl-2-Ossazoline, également appelé PEOX). Nous avons utilisé un mélange préformulé de marque commerciale Qor. Les lacunes ont donc été retouchées de façon illusionniste pour donner une lecture des motifs.

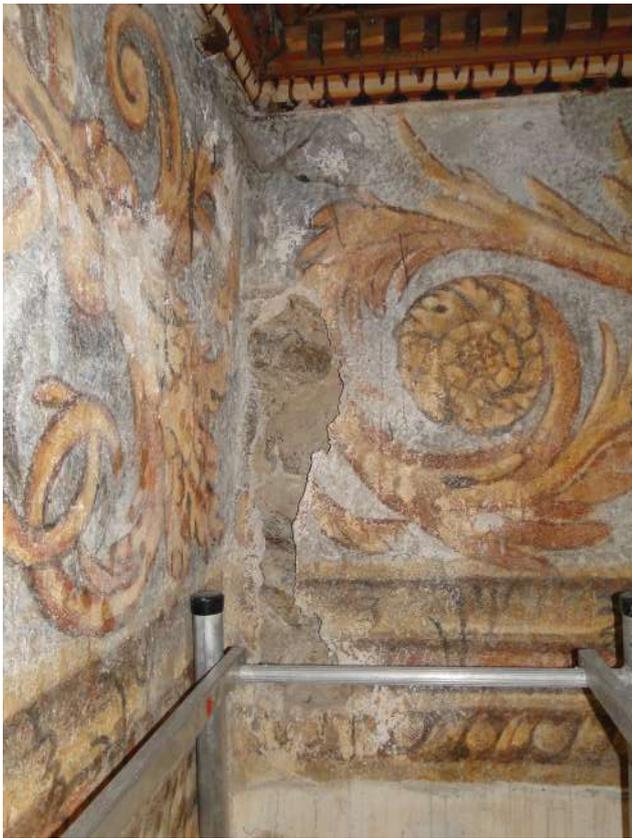
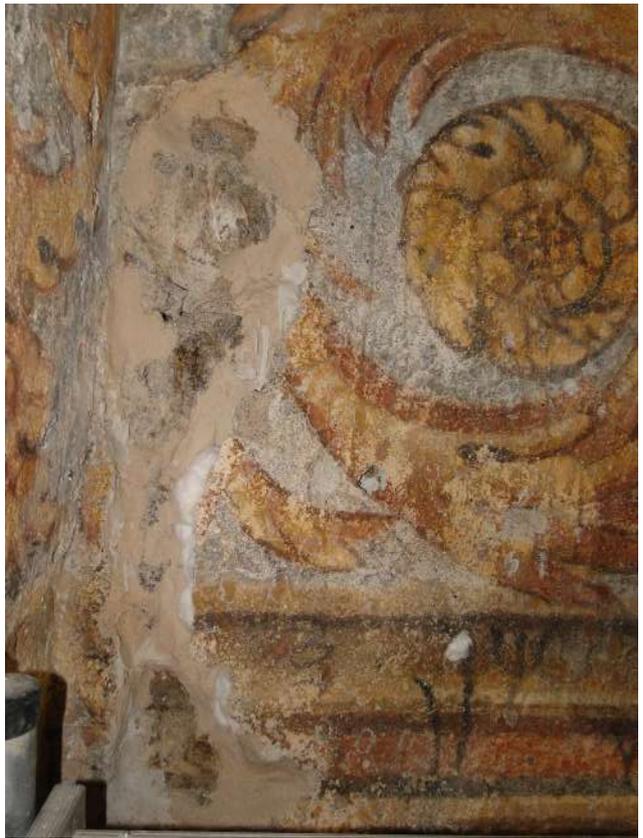
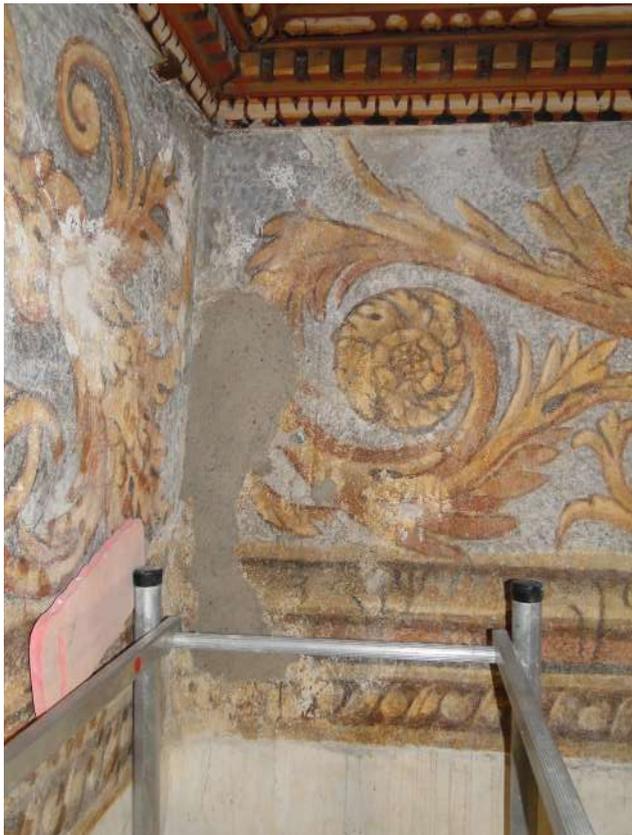
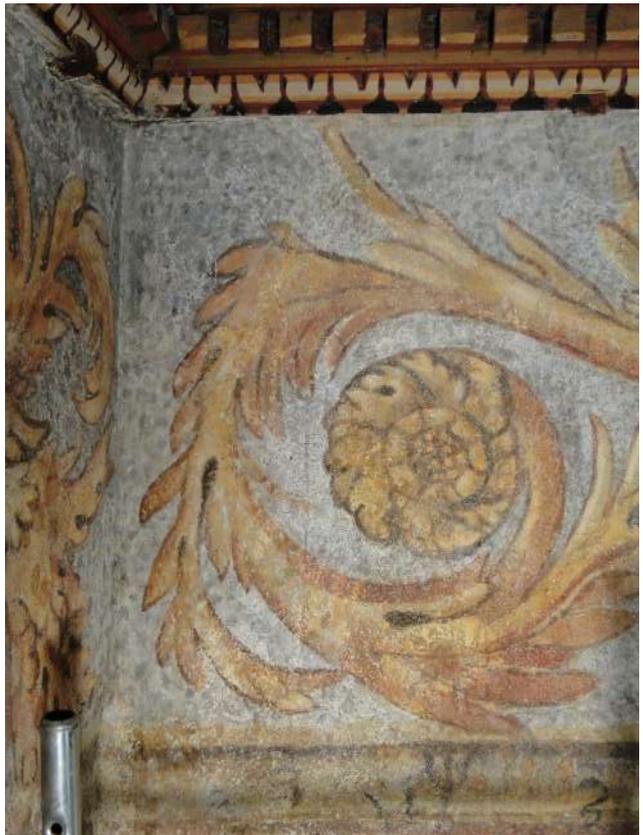
Angle Nord/Est, au dessus de la mezzanine,  
avant traitement.  
Pose de solins.  
Reprise de l'enduit.  
Après retouche.

Des solins ont été posés dans les parties décollées pour préserver les décors.

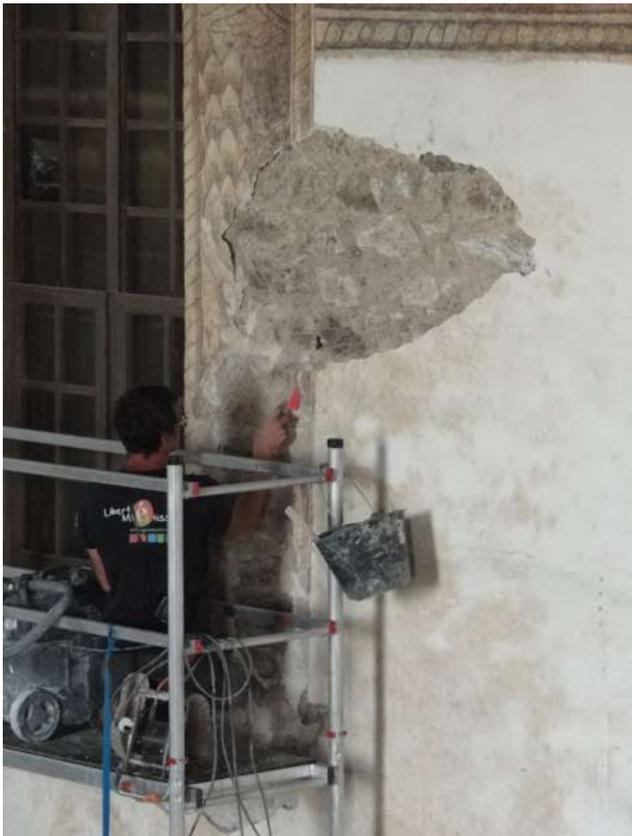
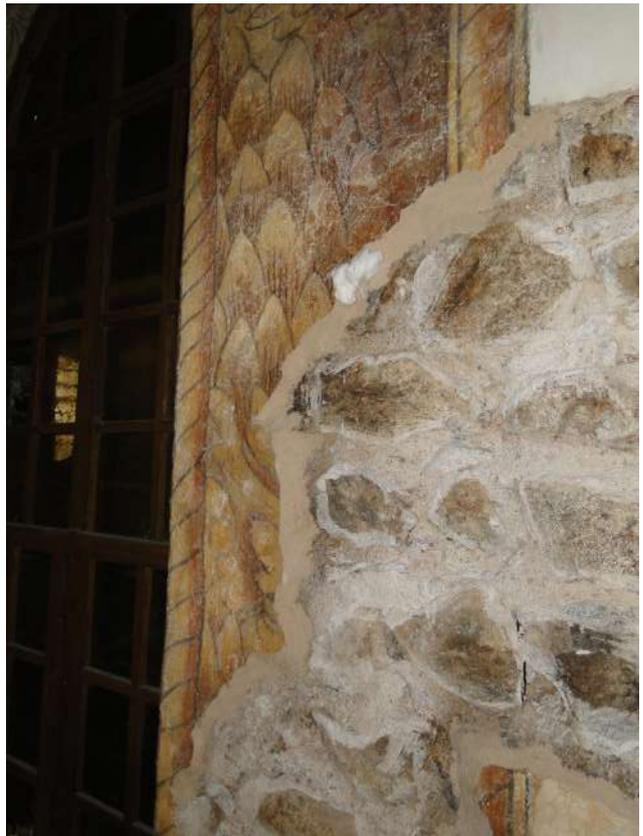
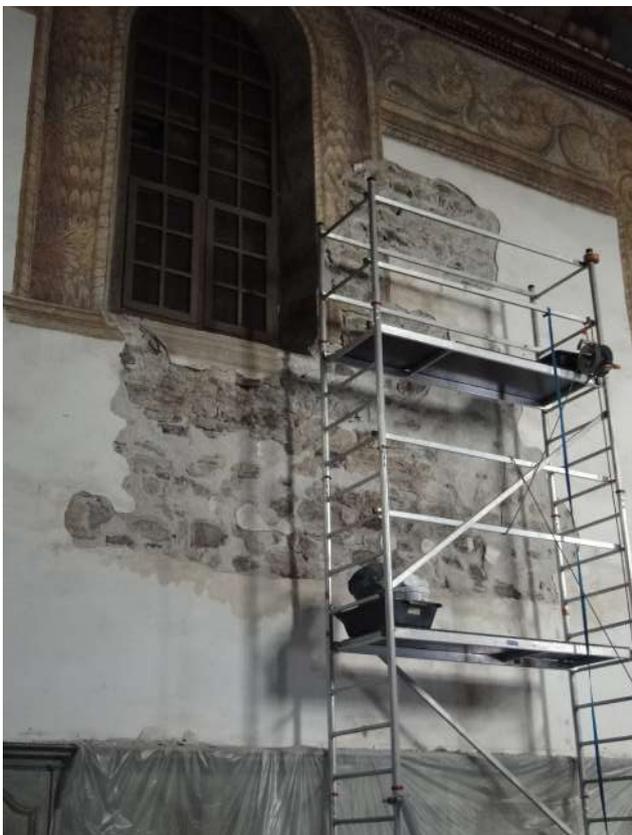
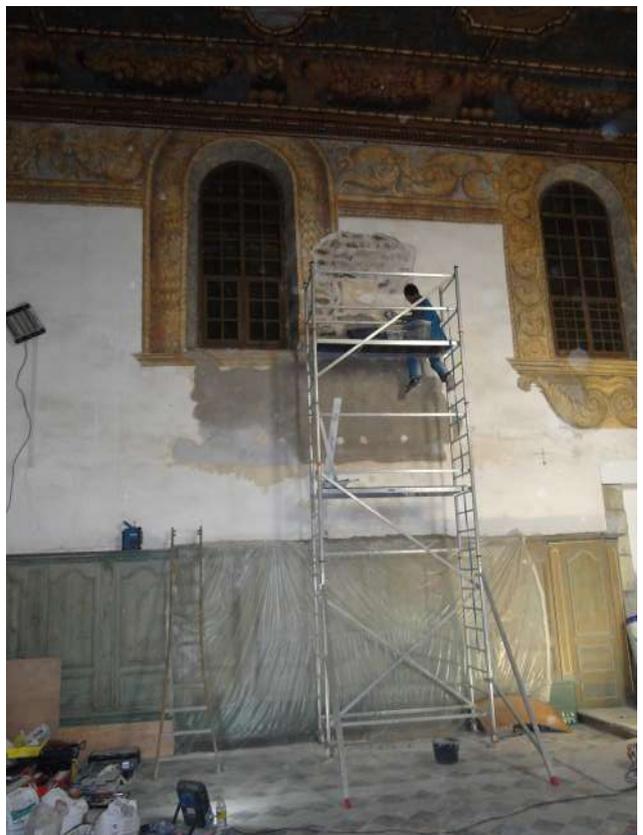
Les différentes phases du traitement de la paroi Sud.

La paroi sud présentait un désordre important due à des infiltrations. L'enduit était très décollé, notamment sur une large partie non peinte. Le futur usage de la chapelle étant d'accueillir du public, il nous a semblé important de travailler sur la stabilisation de ces derniers.

Les zones non peintes décollées ont donc été purgées pour obtenir un support stable. La maçonnerie des parties lacunaires a été nettoyée.

Les fonds anciens ont été consolidés à l'aide d'une dilution de chaux aérienne additionnée de prédose (produit en poudre contenant des adjuvants - caséine, cellulose, savon noir, carbonate de calcium). Cette polissure a permis de stabiliser les fonds pulvérulents.

L'enduit réalisé est un mortier de chaux et de sable en proportion de 1 pour 4. Nous avons utilisé une chaux hydraulique NHL3,5 adjuvantée de moins de 5 % de prompt naturel.

La finition sur cette grande lacune a été faite avec un mélange de chaux aérienne CL90 et poudre de marbre en proportion de 1 pour 2. La finesse de la poudre a permis de s'approcher de l'état de surface des parois recouvertes du badigeon blanc.

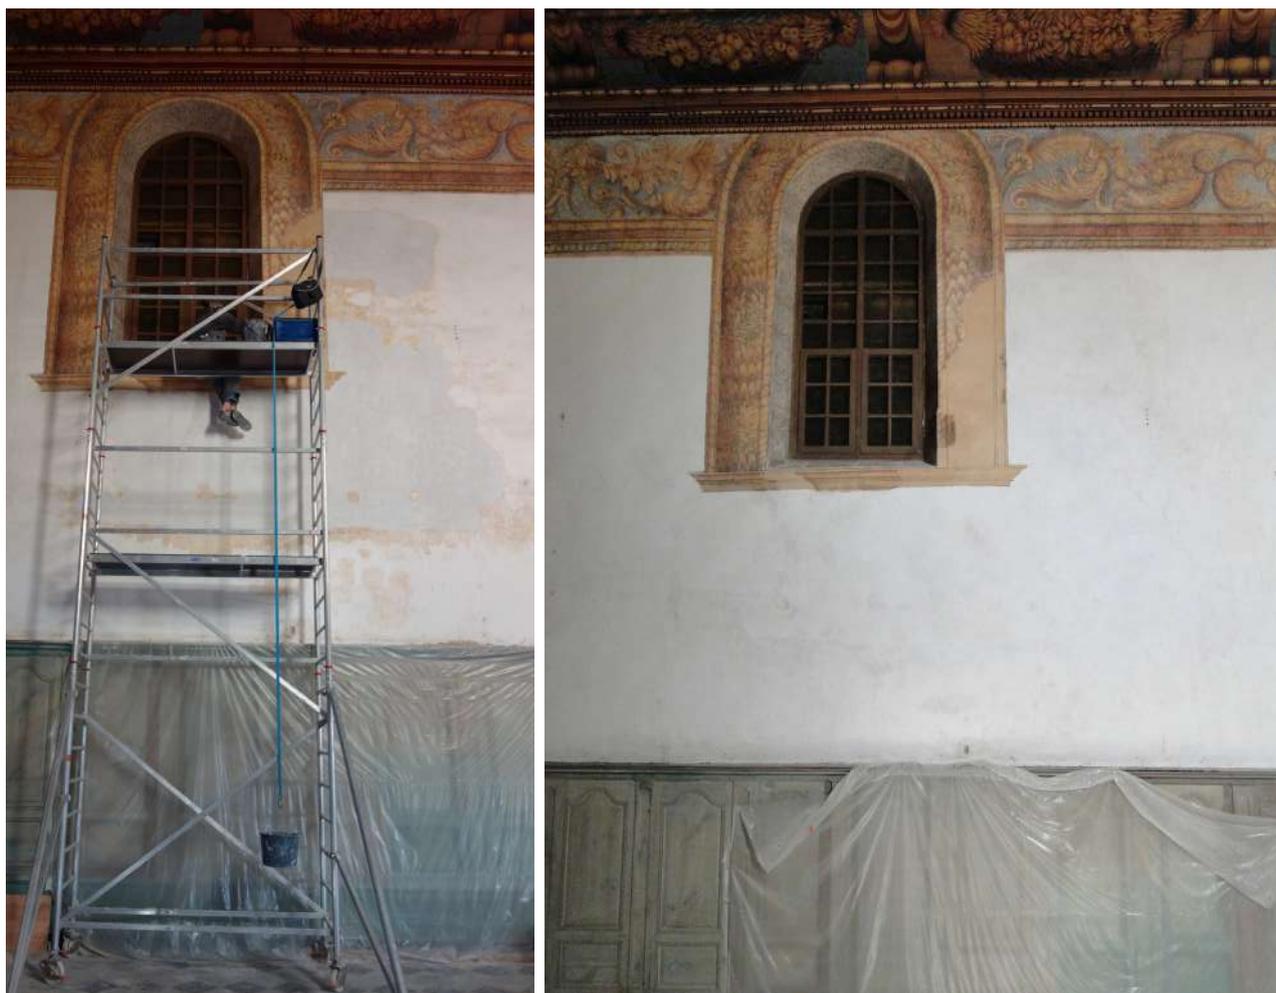
Une patine a été posée sur la lacune pour l'intégrer à la paroi.

Paroi sud, la grande lacune restituée par un enduit de chaux et poudre de marbre a été patinée pour se fondre avec la teinte blanche environnante. Un badigeon de chaux légèrement coloré a permis de réaliser cette patine.

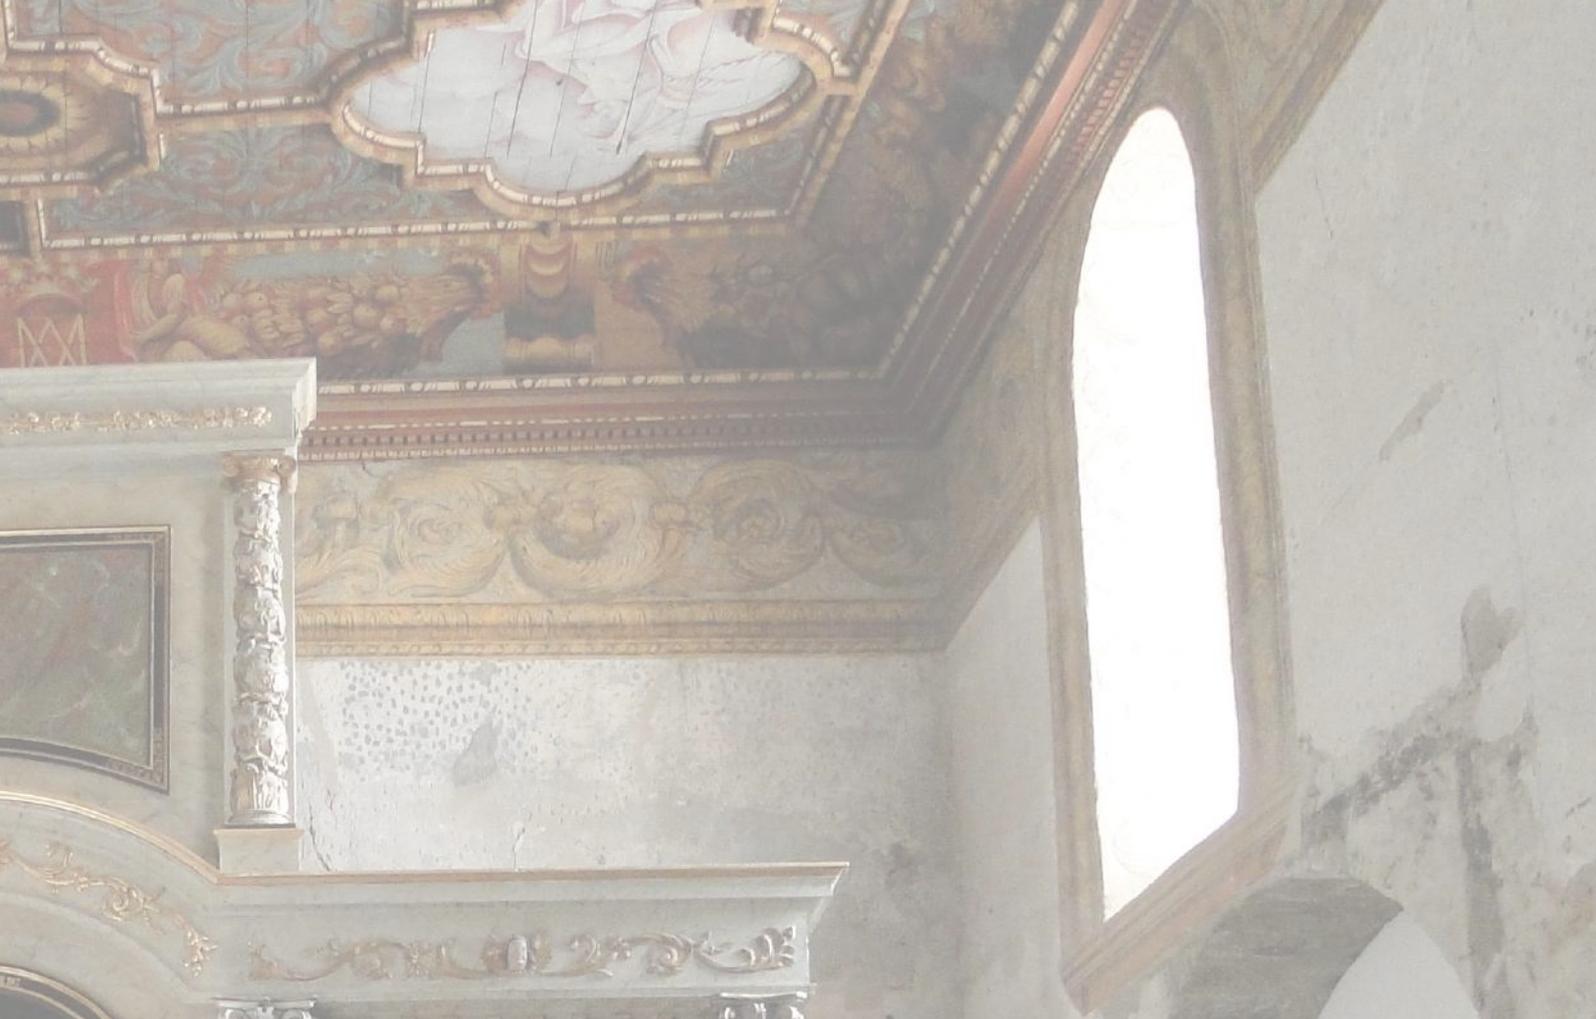
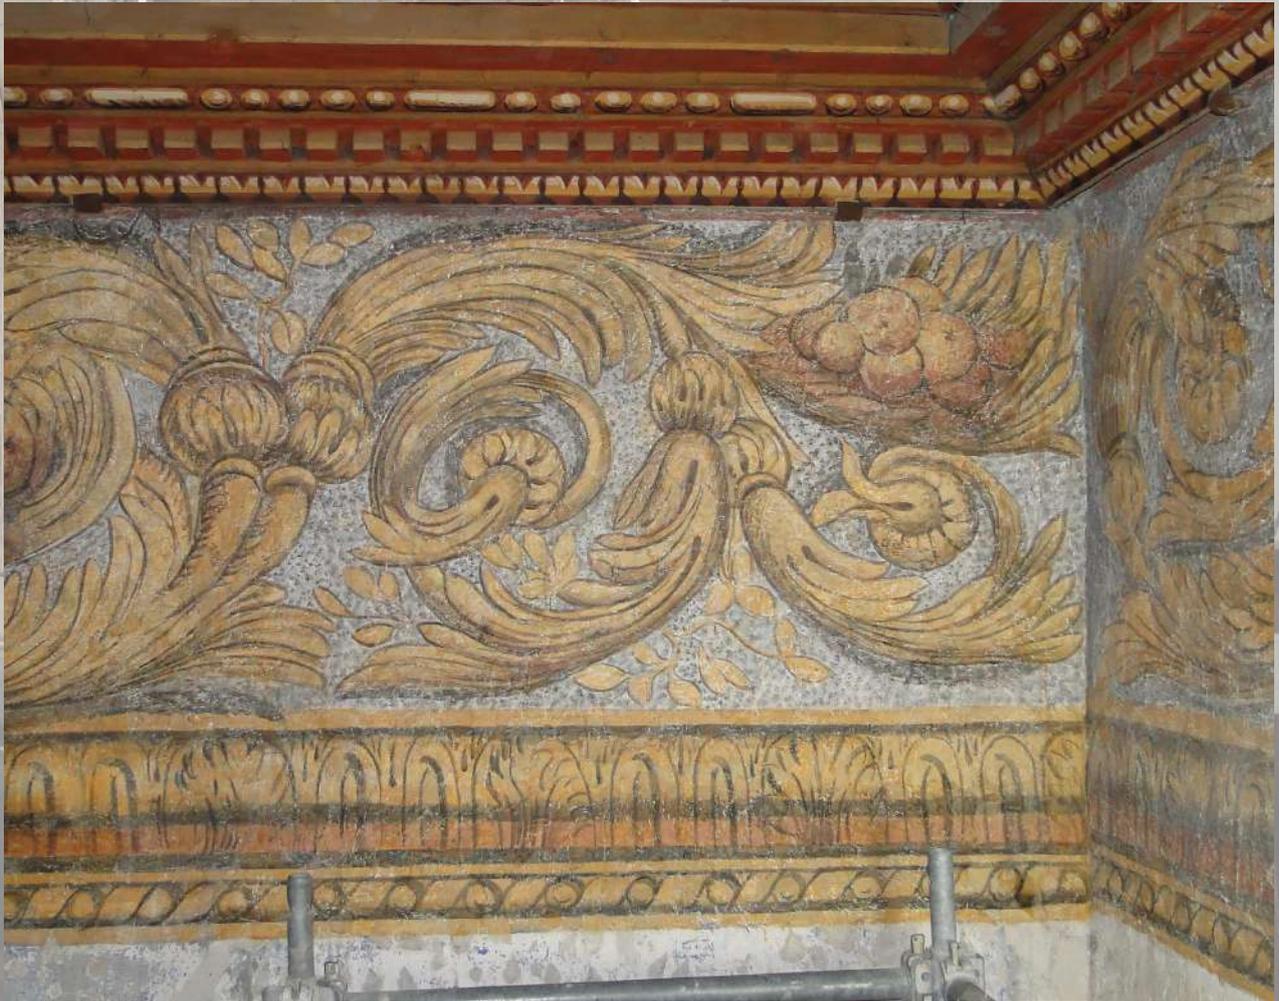
Paroi Ouest après restauration
