Église Saint-Didier Goncelin

Rapport de conservation et
restauration des peintures
murales des
collatéraux

Novembre 2019

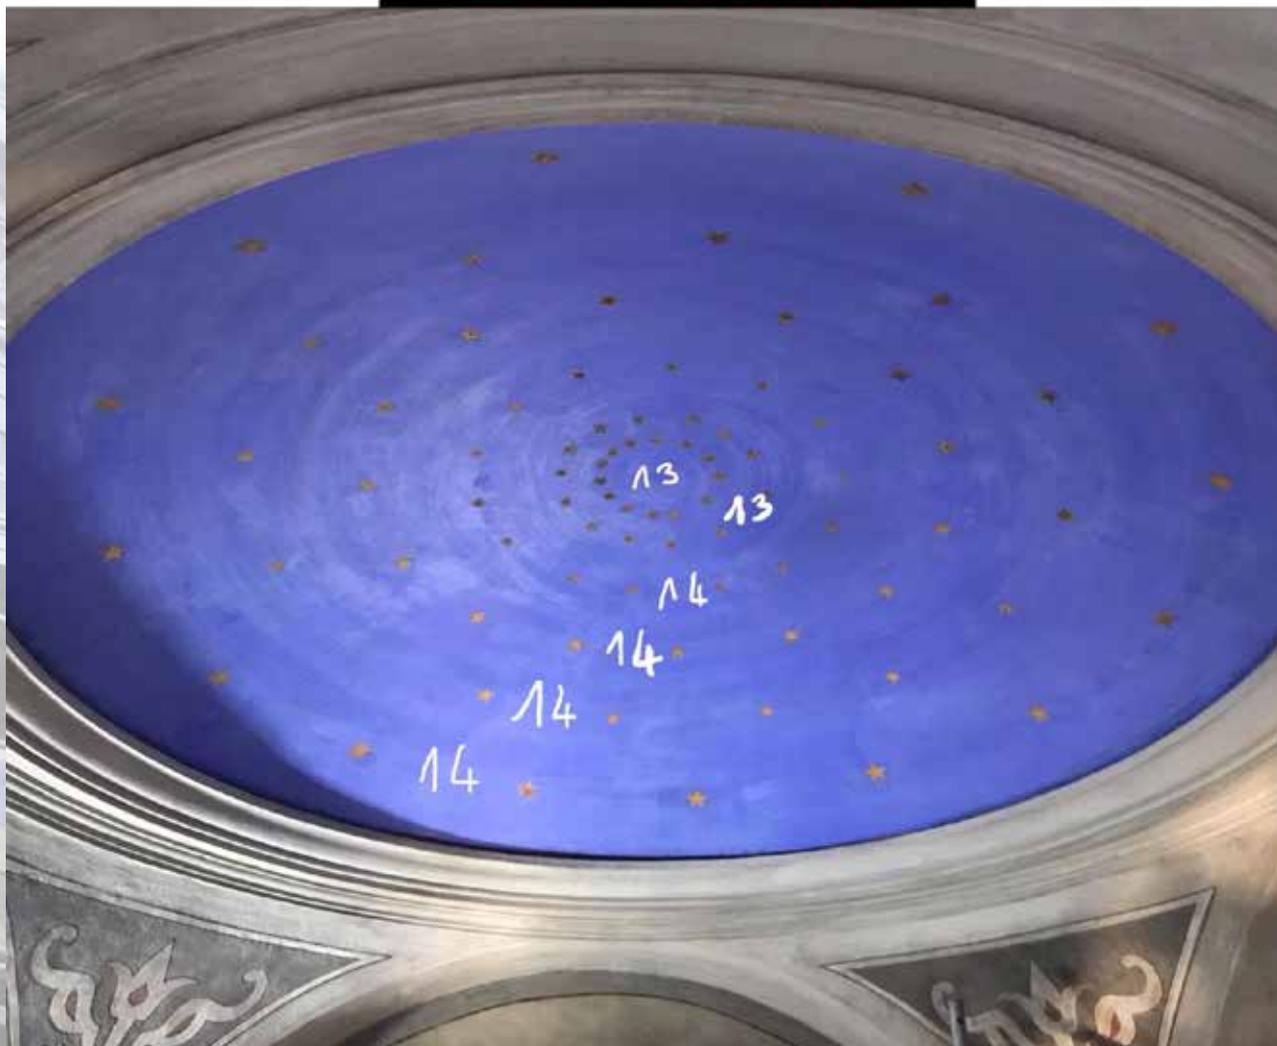
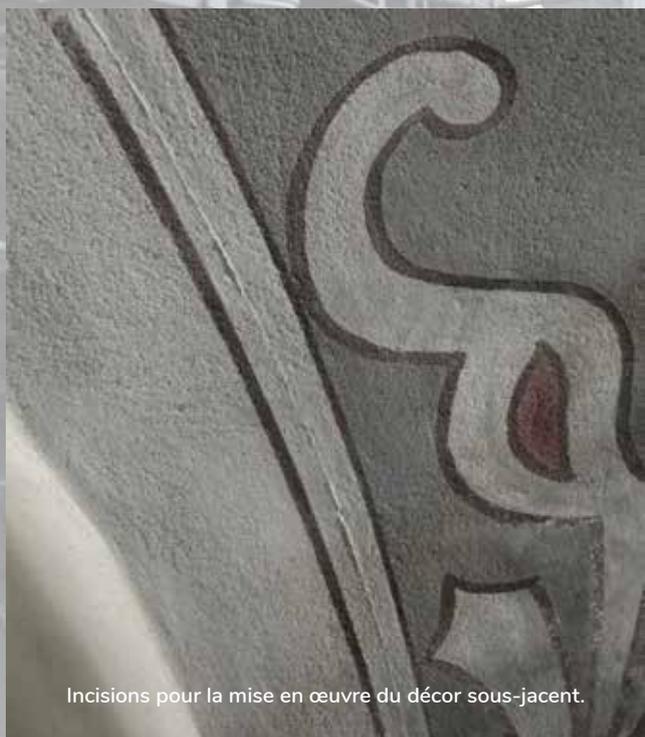
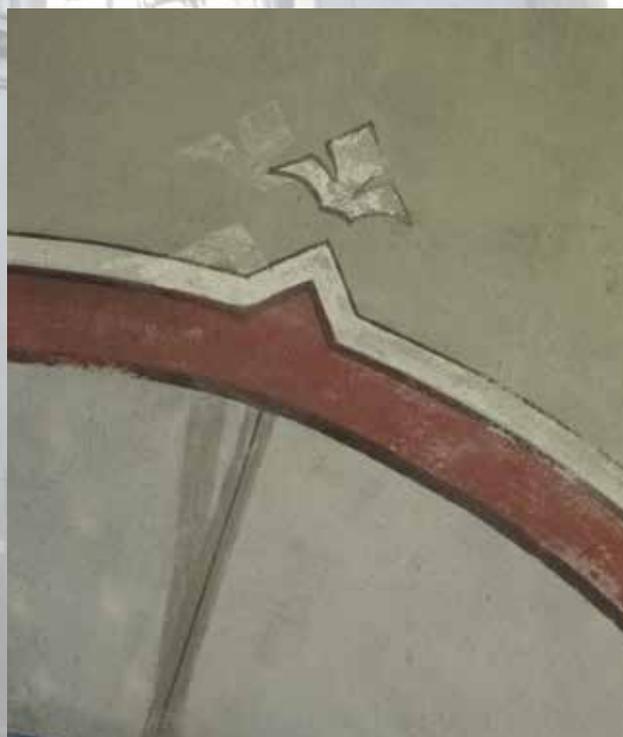
Incisions pour la mise en œuvre du décor sous-jacent.

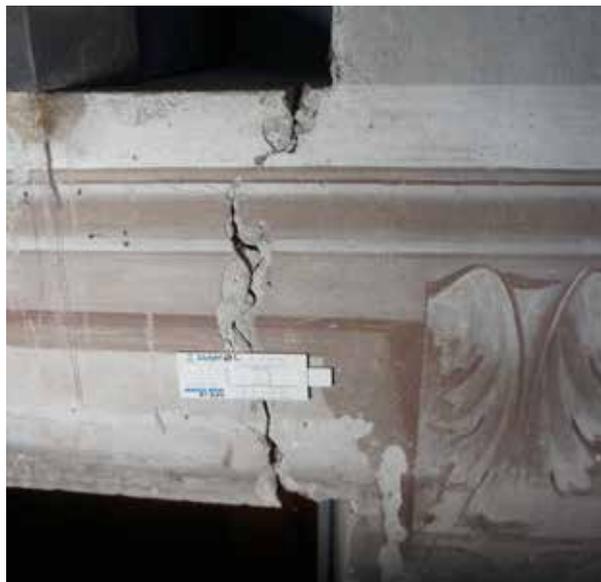
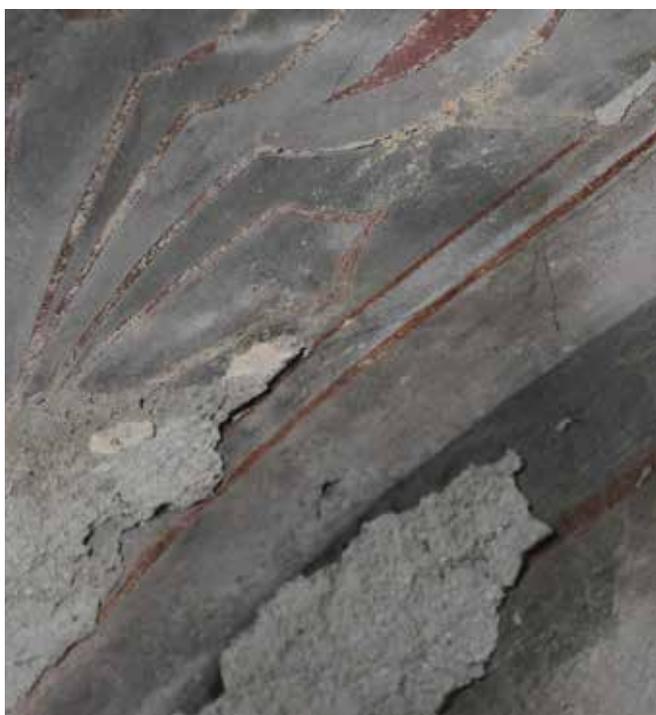
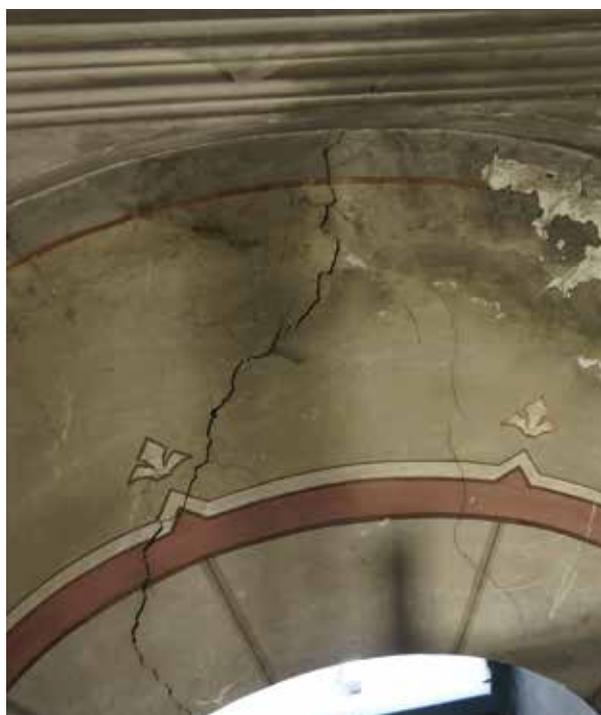
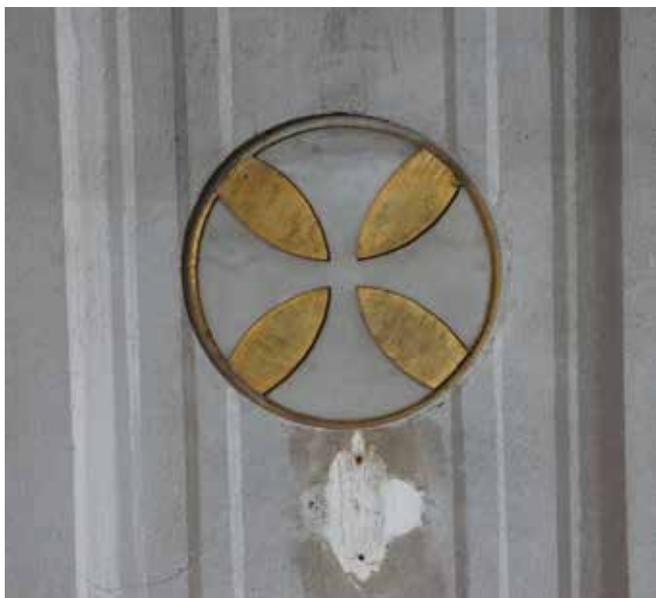
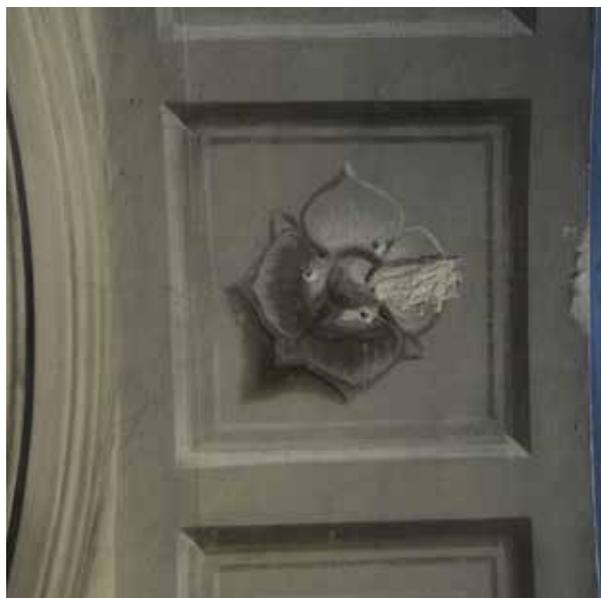
- Fissures au dessus dans les niches des collatéraux
- Décollements du support d'enduit dans les anciennes zones d'infiltration au niveau des écoinçons et des baies
- Lacunes d'enduit au niveau des écoinçons
- Lacunes dans les voûtes en plâtre dues à des infiltrations
- Pulvérulence de l'enduit dans les anciennes zones d'infiltration
- Fissures et lacunes sur les glacis des niches.

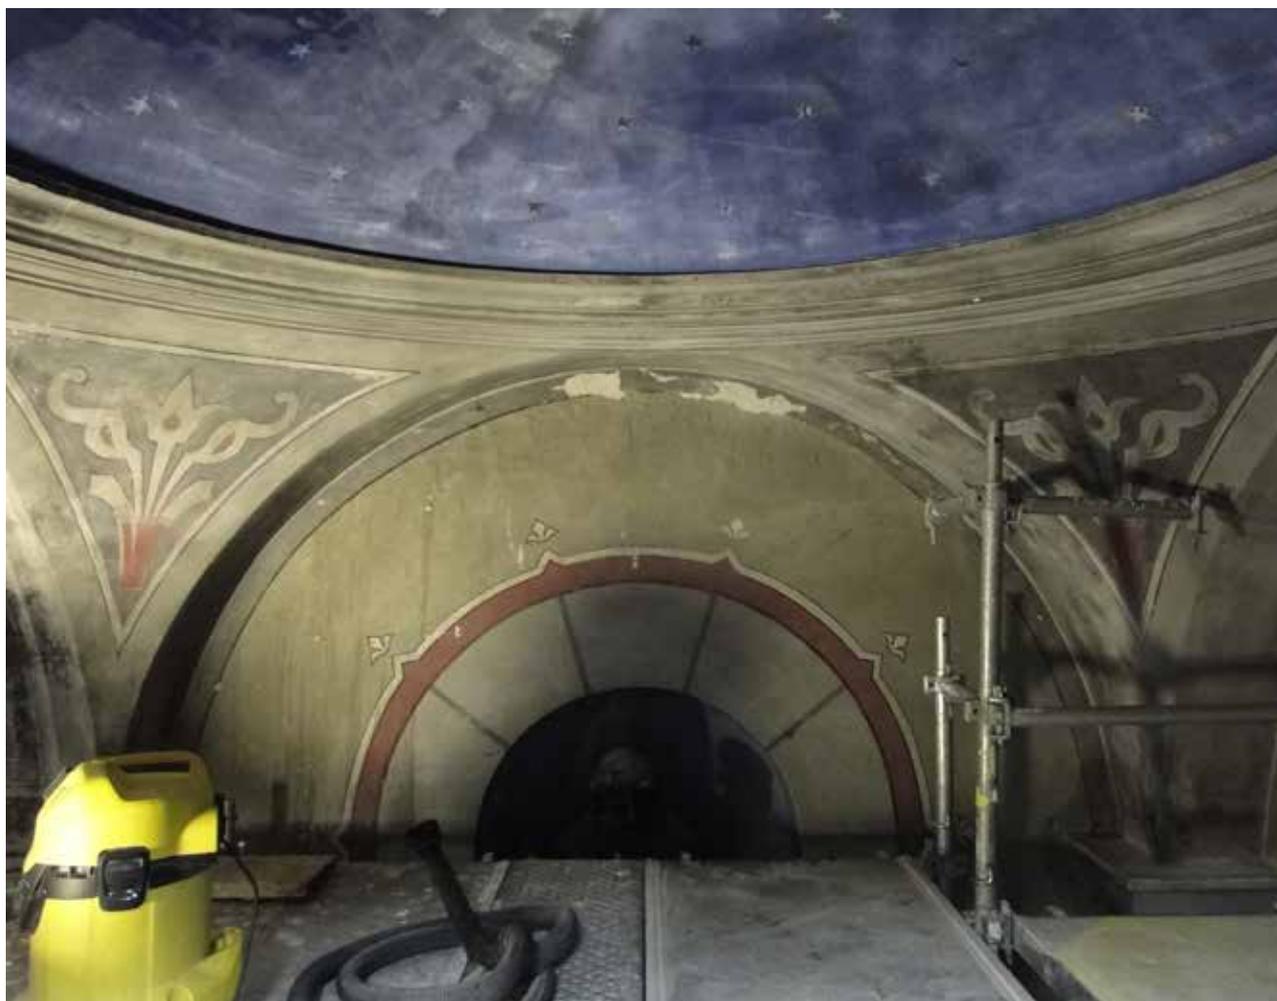
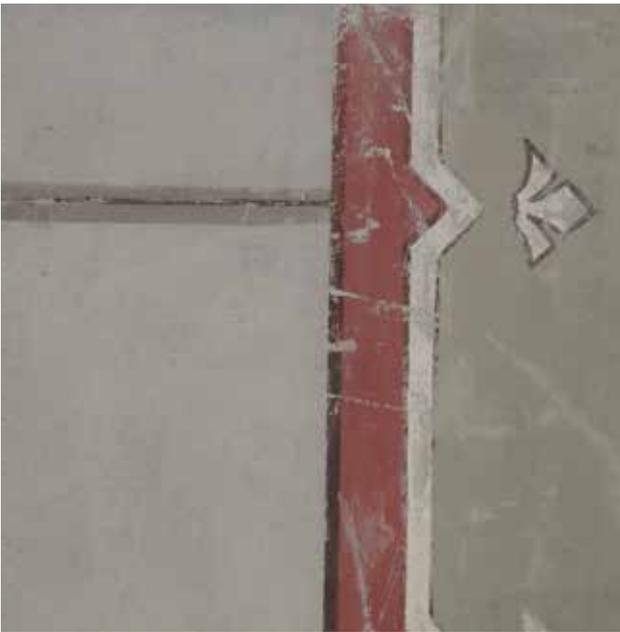
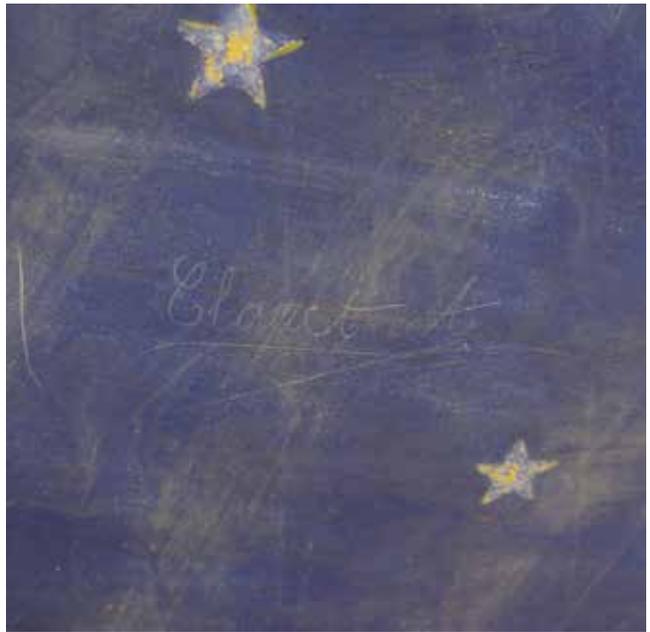
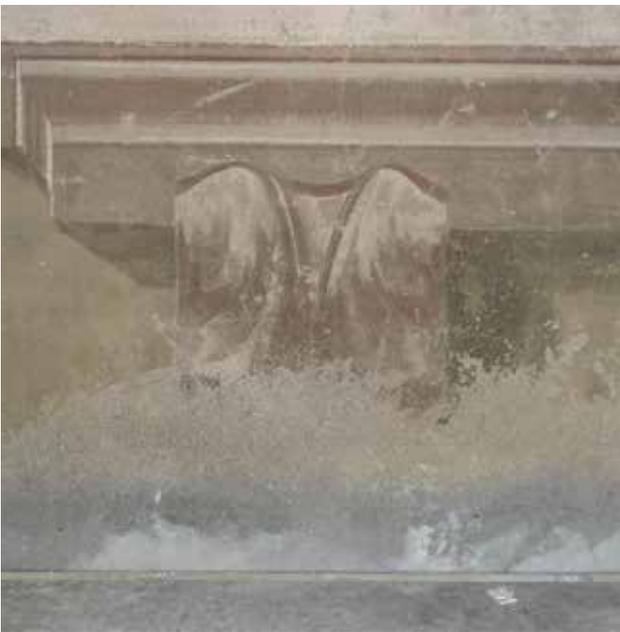
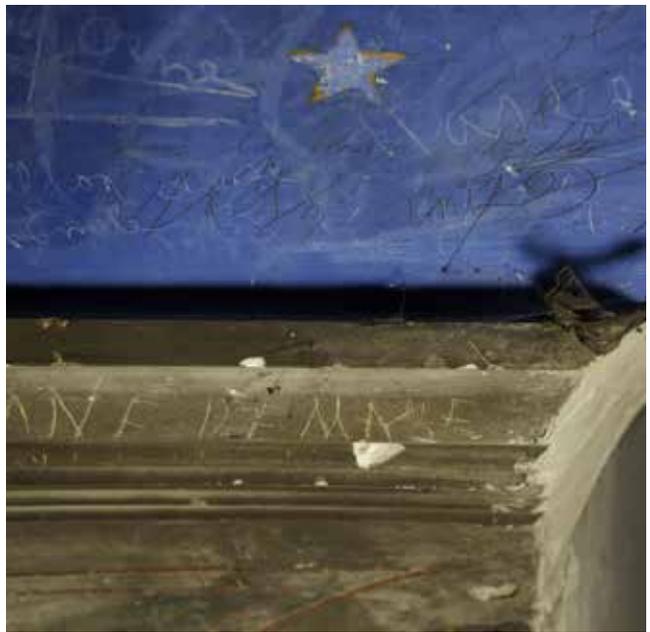
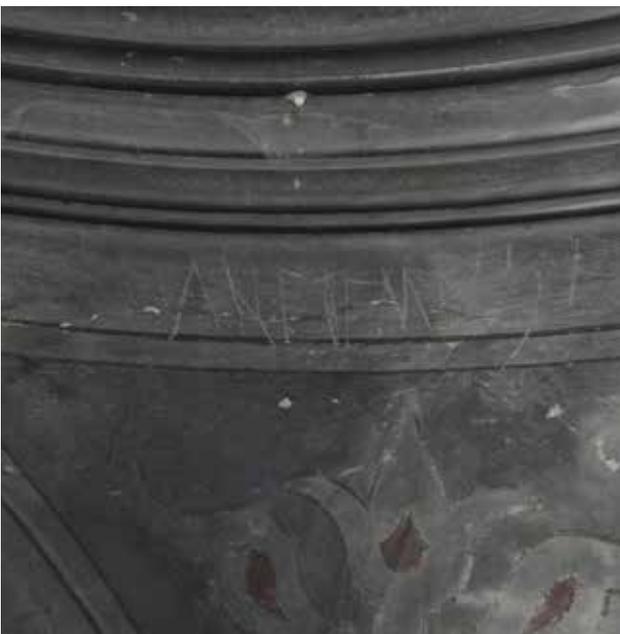
- Griffures : dues aux tentatives de dépoussiérage, des griffures peu profondes mais qui mettent en évidence le support de plâtre blanc.
- Graffiti : nombreux patronymes et chronographes sont gravés au dessus de l'escalier qui mène à la tribune.

- Pulvérulence générale de la couche picturale : la couche picturale réalisée à la chaux a perdue de son pouvoir liant due à l'humidité ambiante
- Coulures brunes : dues à des infiltrations sur les parois bas côtés

- Coulures d'oxydation de fer côté Sud : emplacement d'un ancien chauffage
- Déplacages sous forme de feuilles et boursouflures de la couche picturale dues aux infiltrations sur les sur les coupes

- Auréoles et brunissements dues à l'humidité sur les écoinçons
- Écaillages de la dorure des étoiles
- Efflorescences salines : des cristaux en surfaces de la couches peintes ont créés des lacunes notamment sur les parties basses des collatéraux.

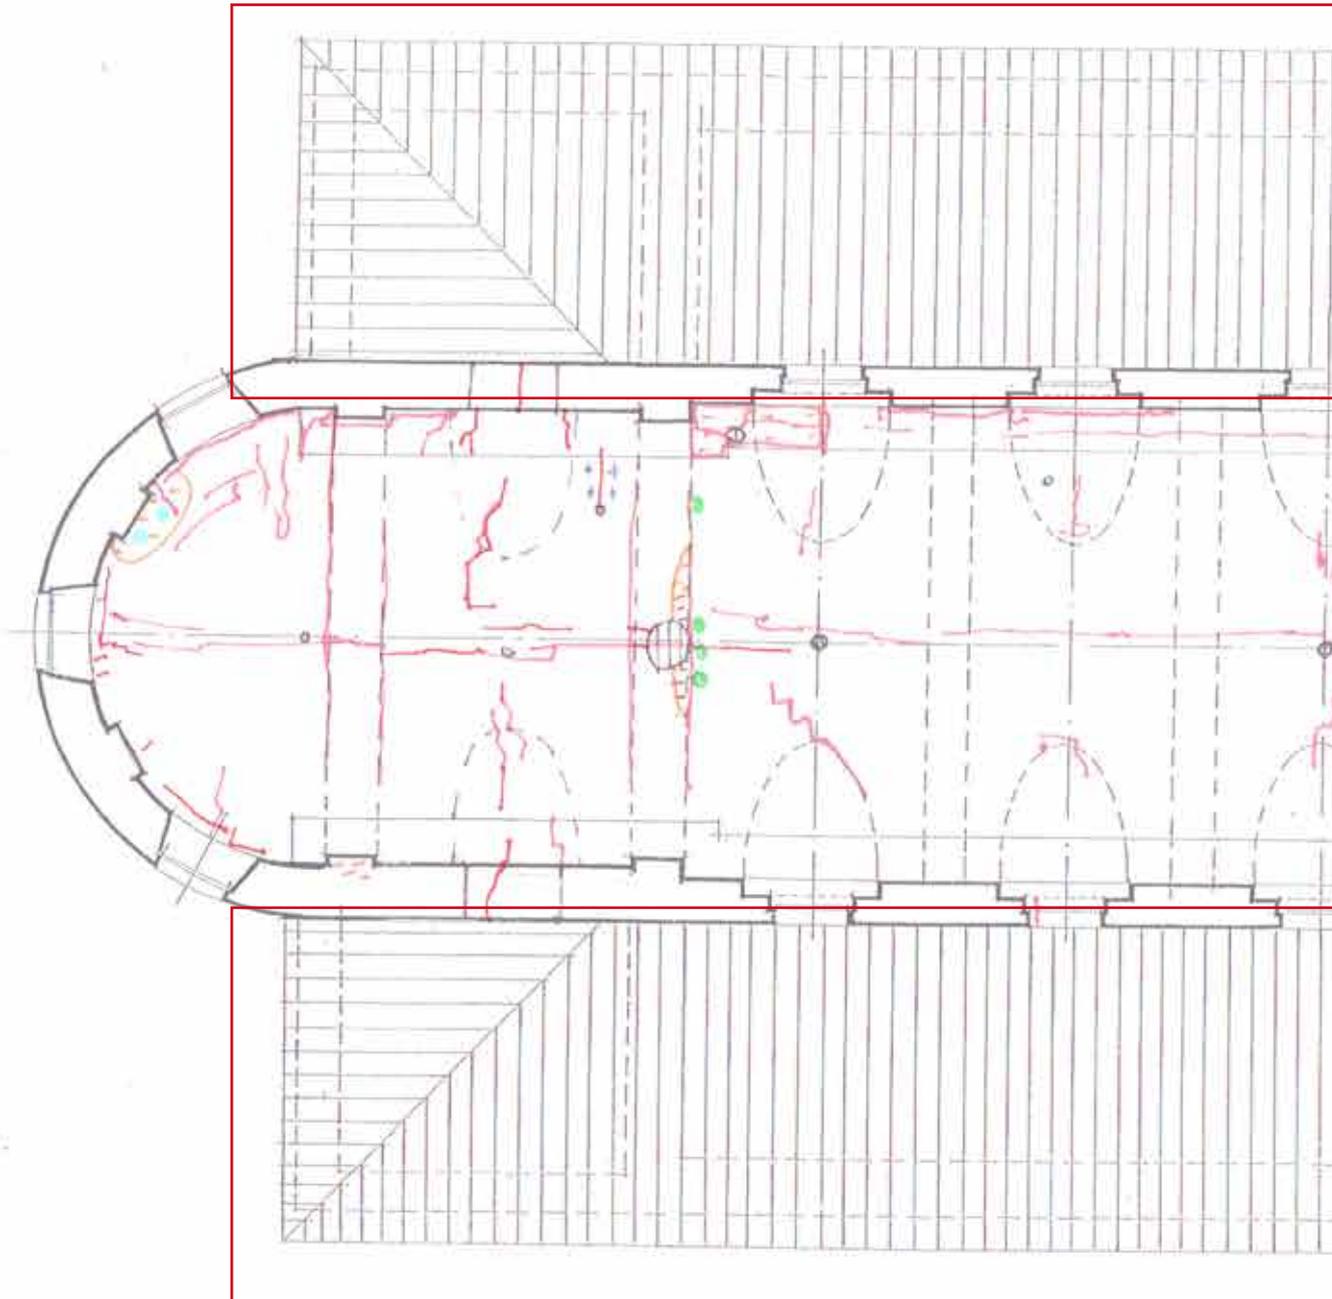
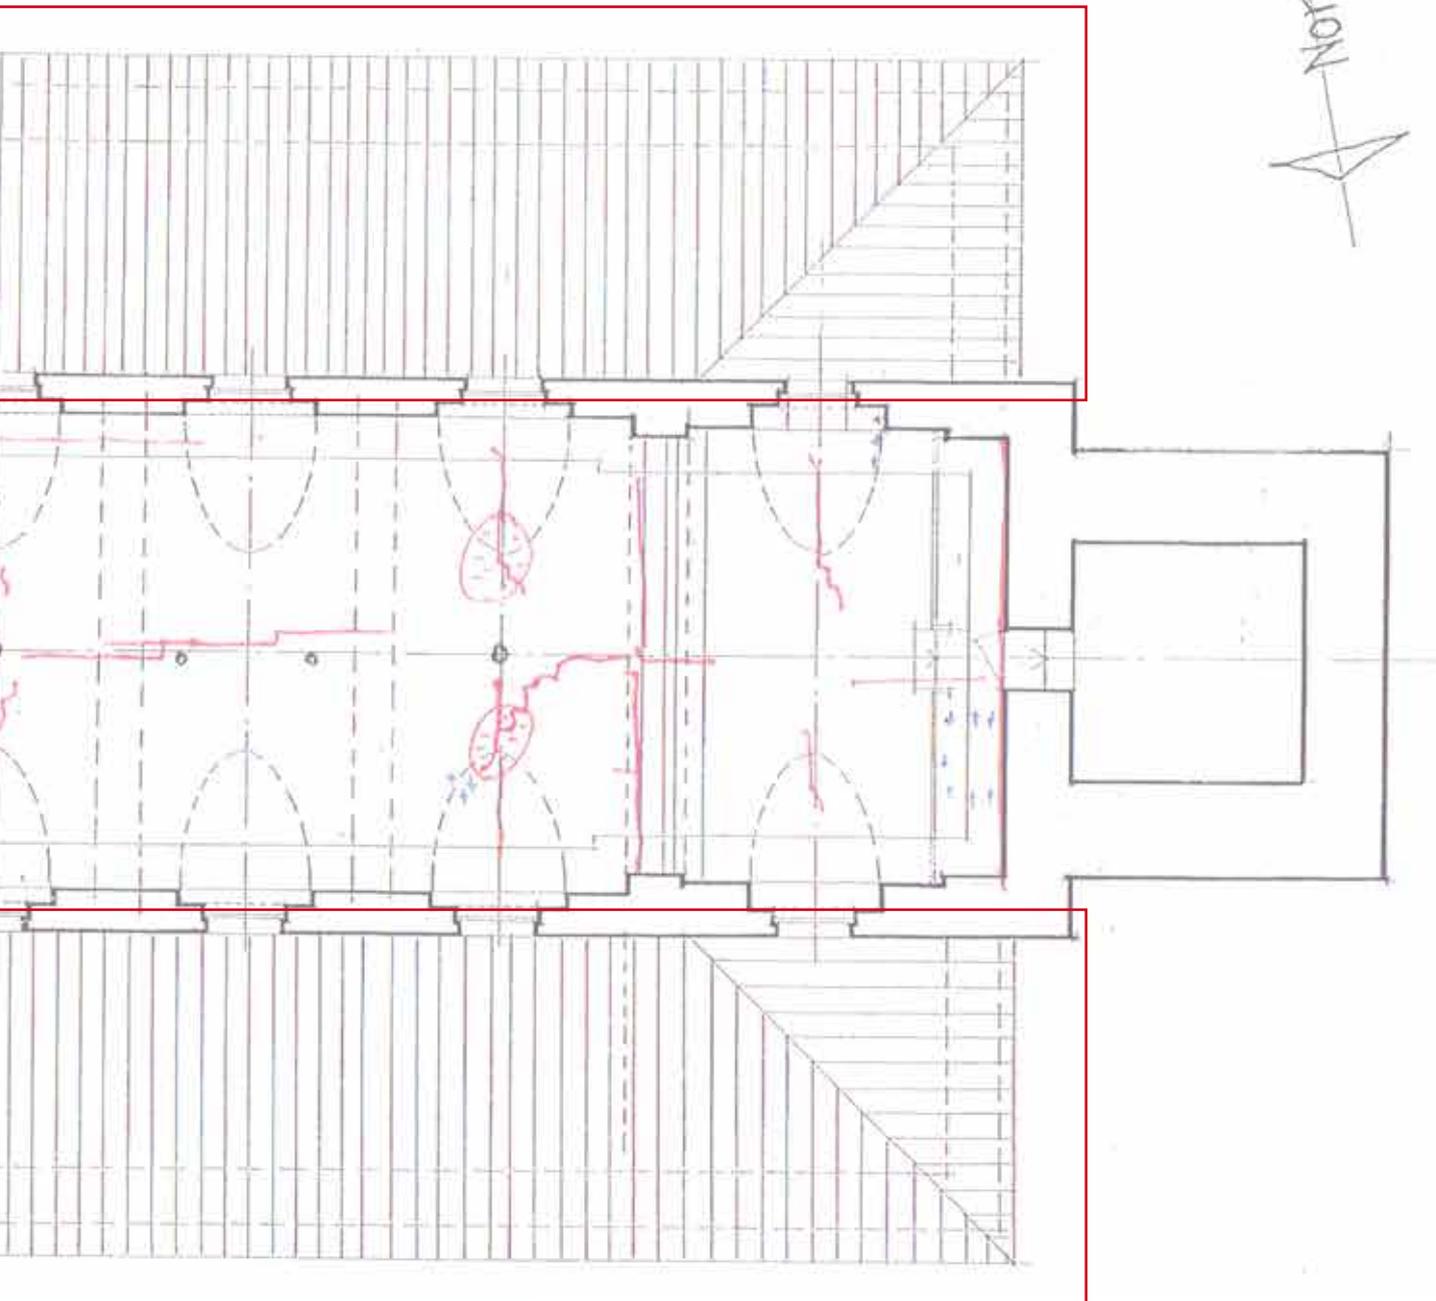
Voûte des collatéraux

État de conservation du support et des enduits

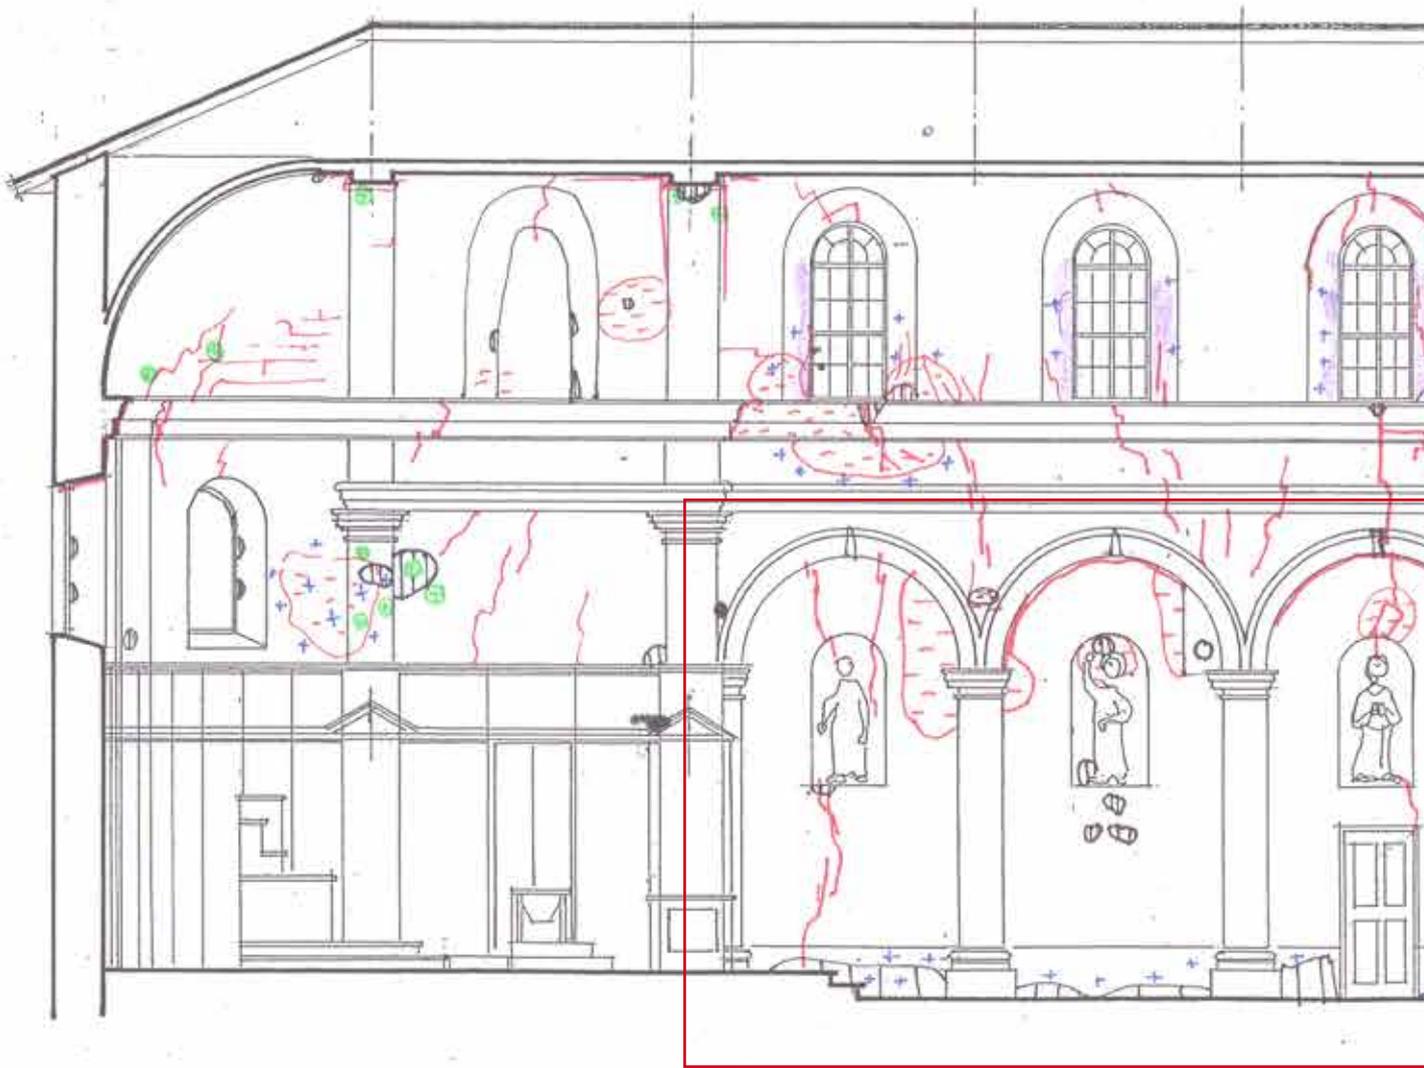
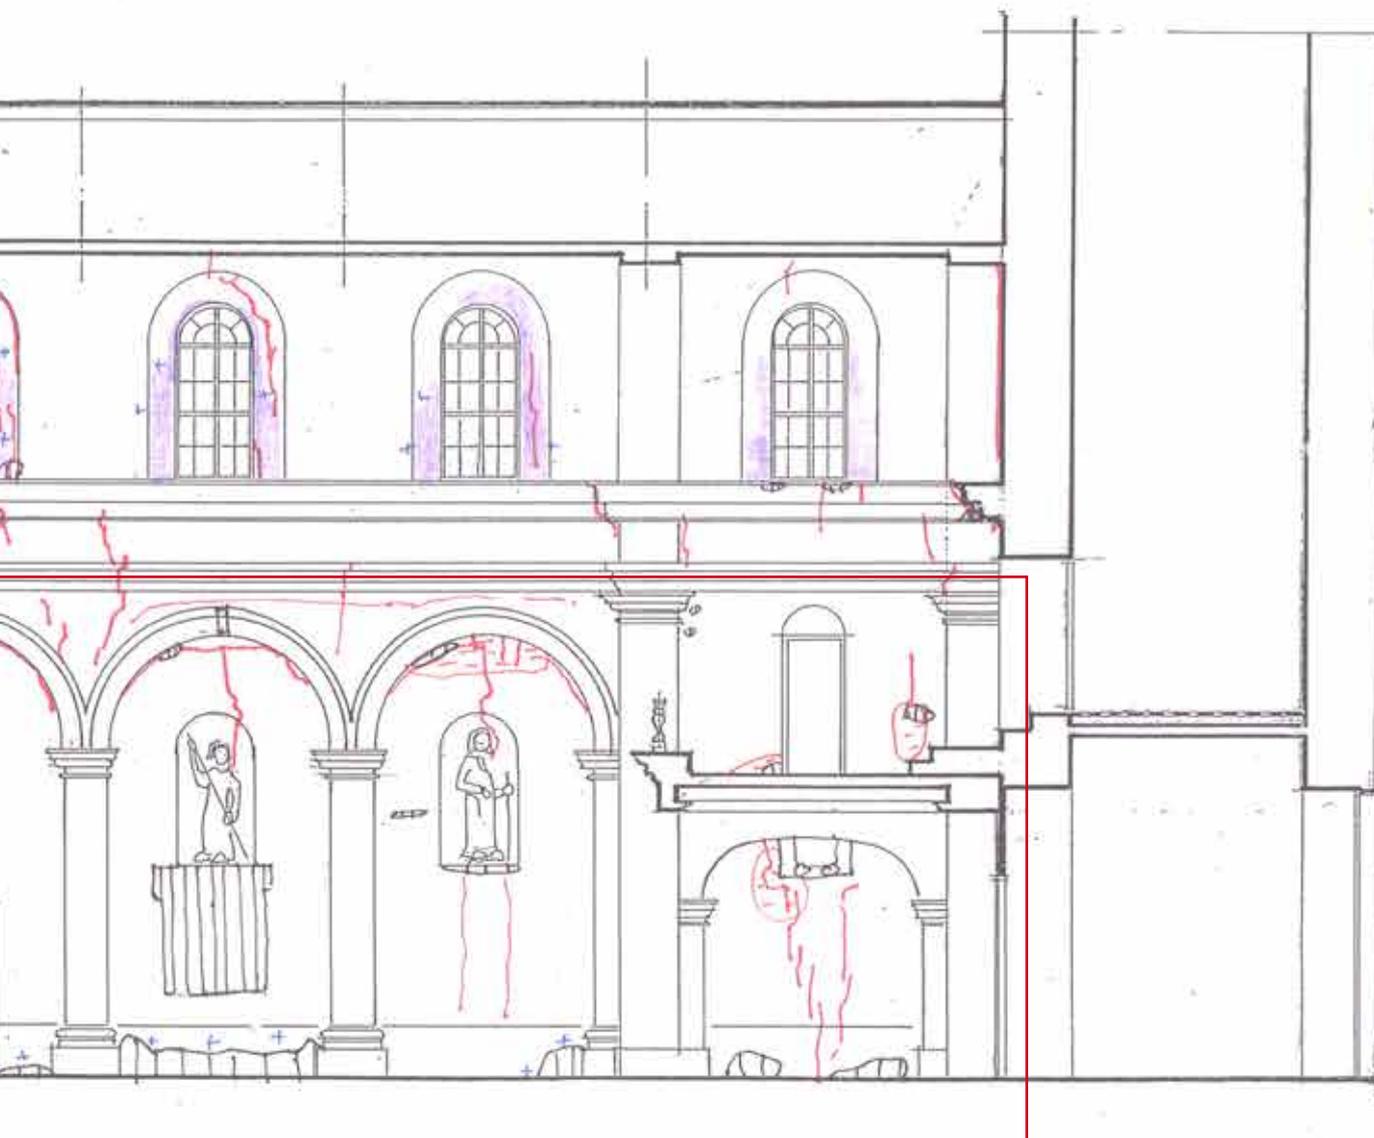
Élévation Sud

État de conservation du support et des enduits

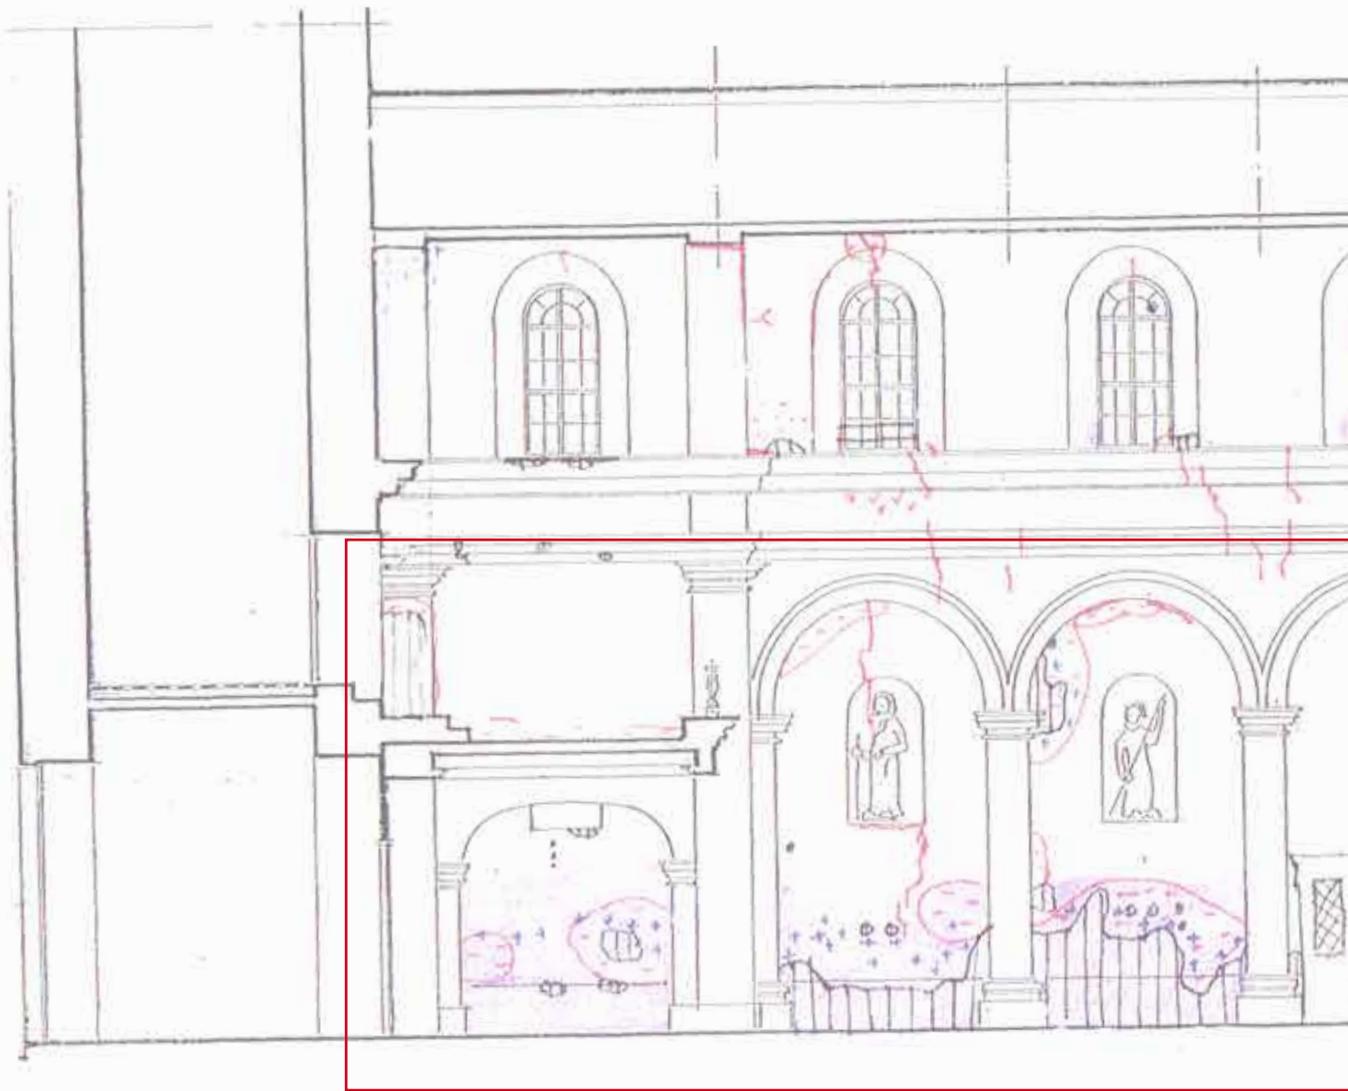
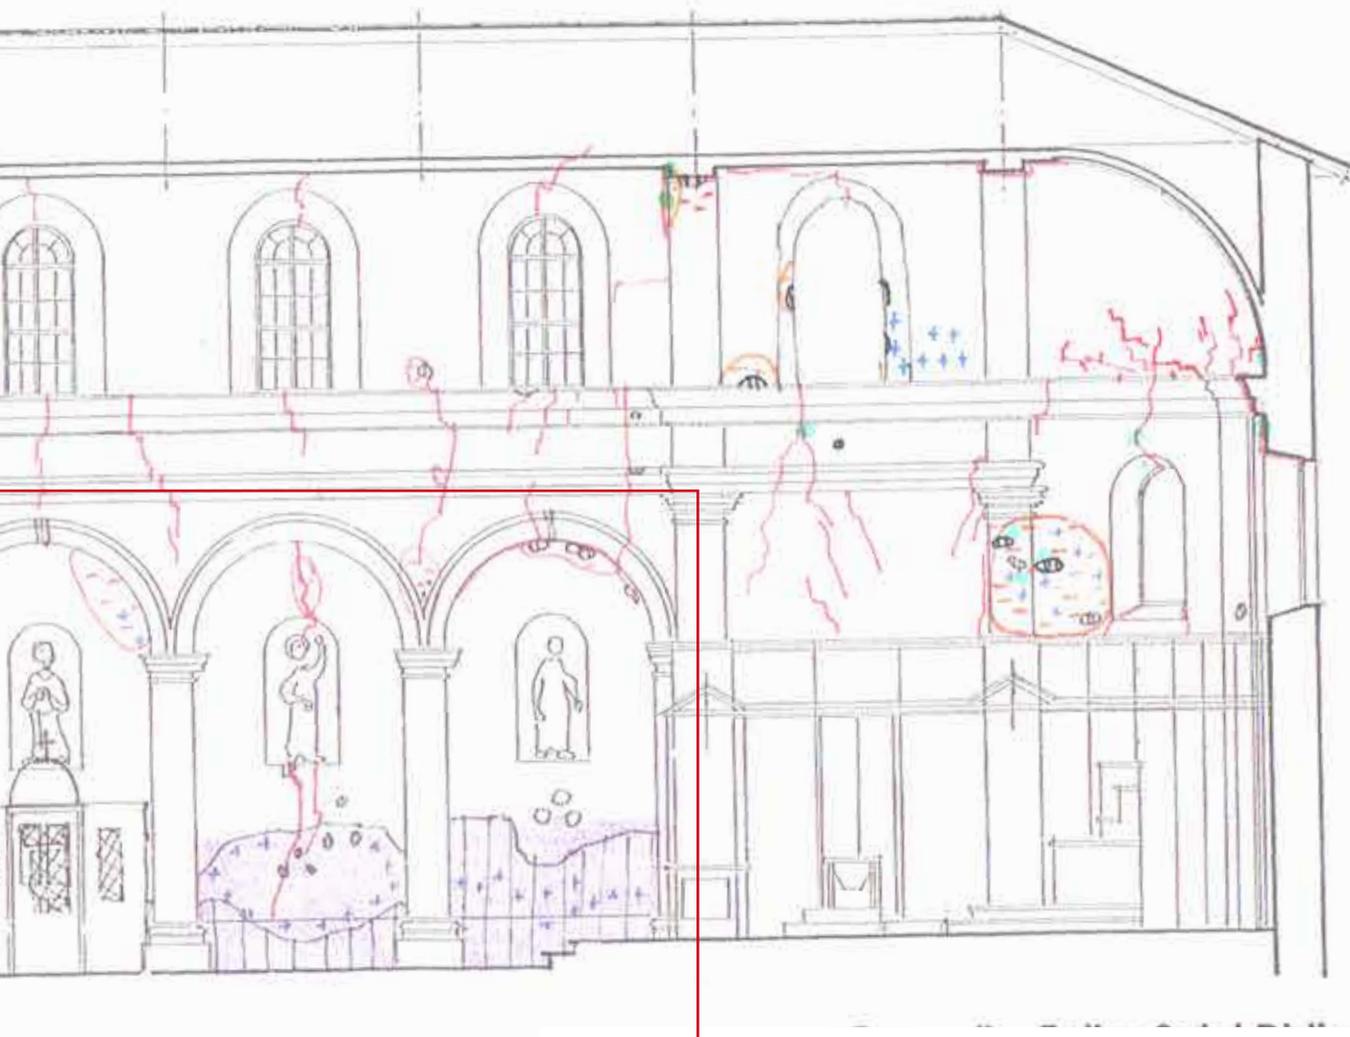
Élévation Nord

État de conservation du support et des enduits

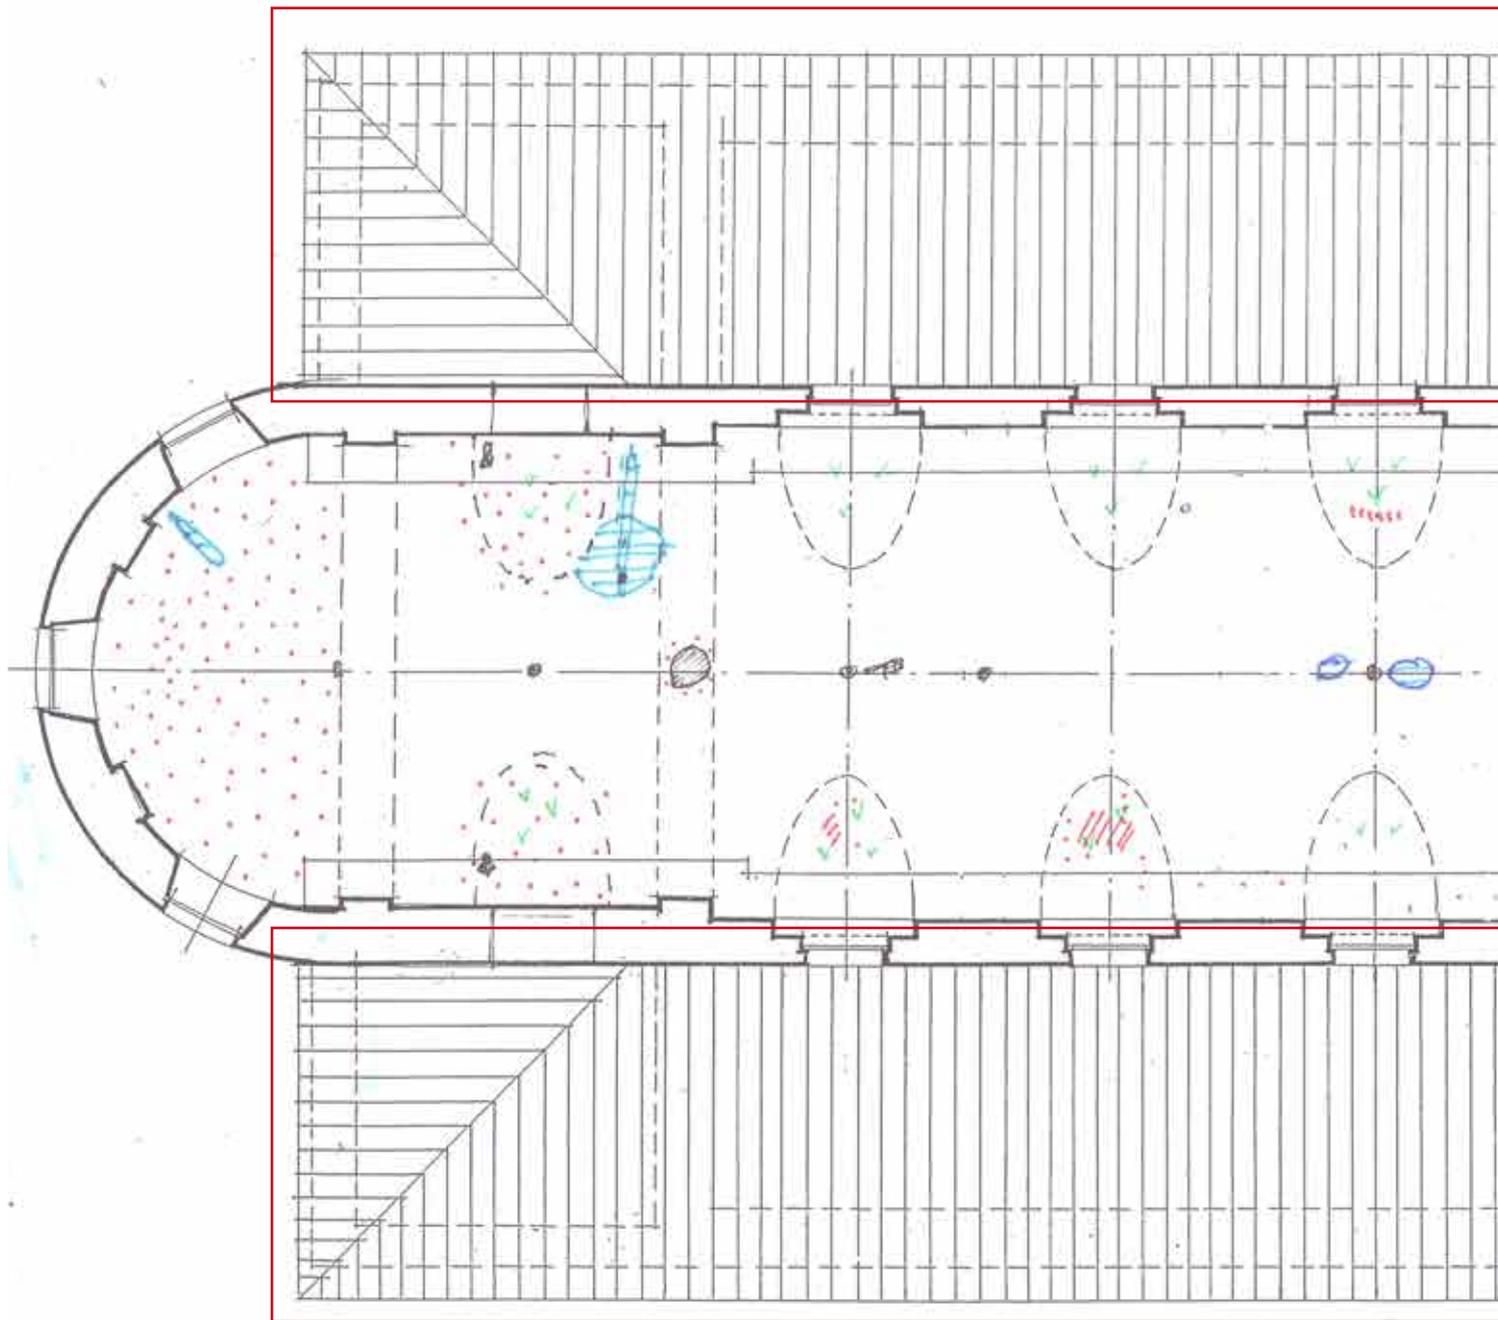
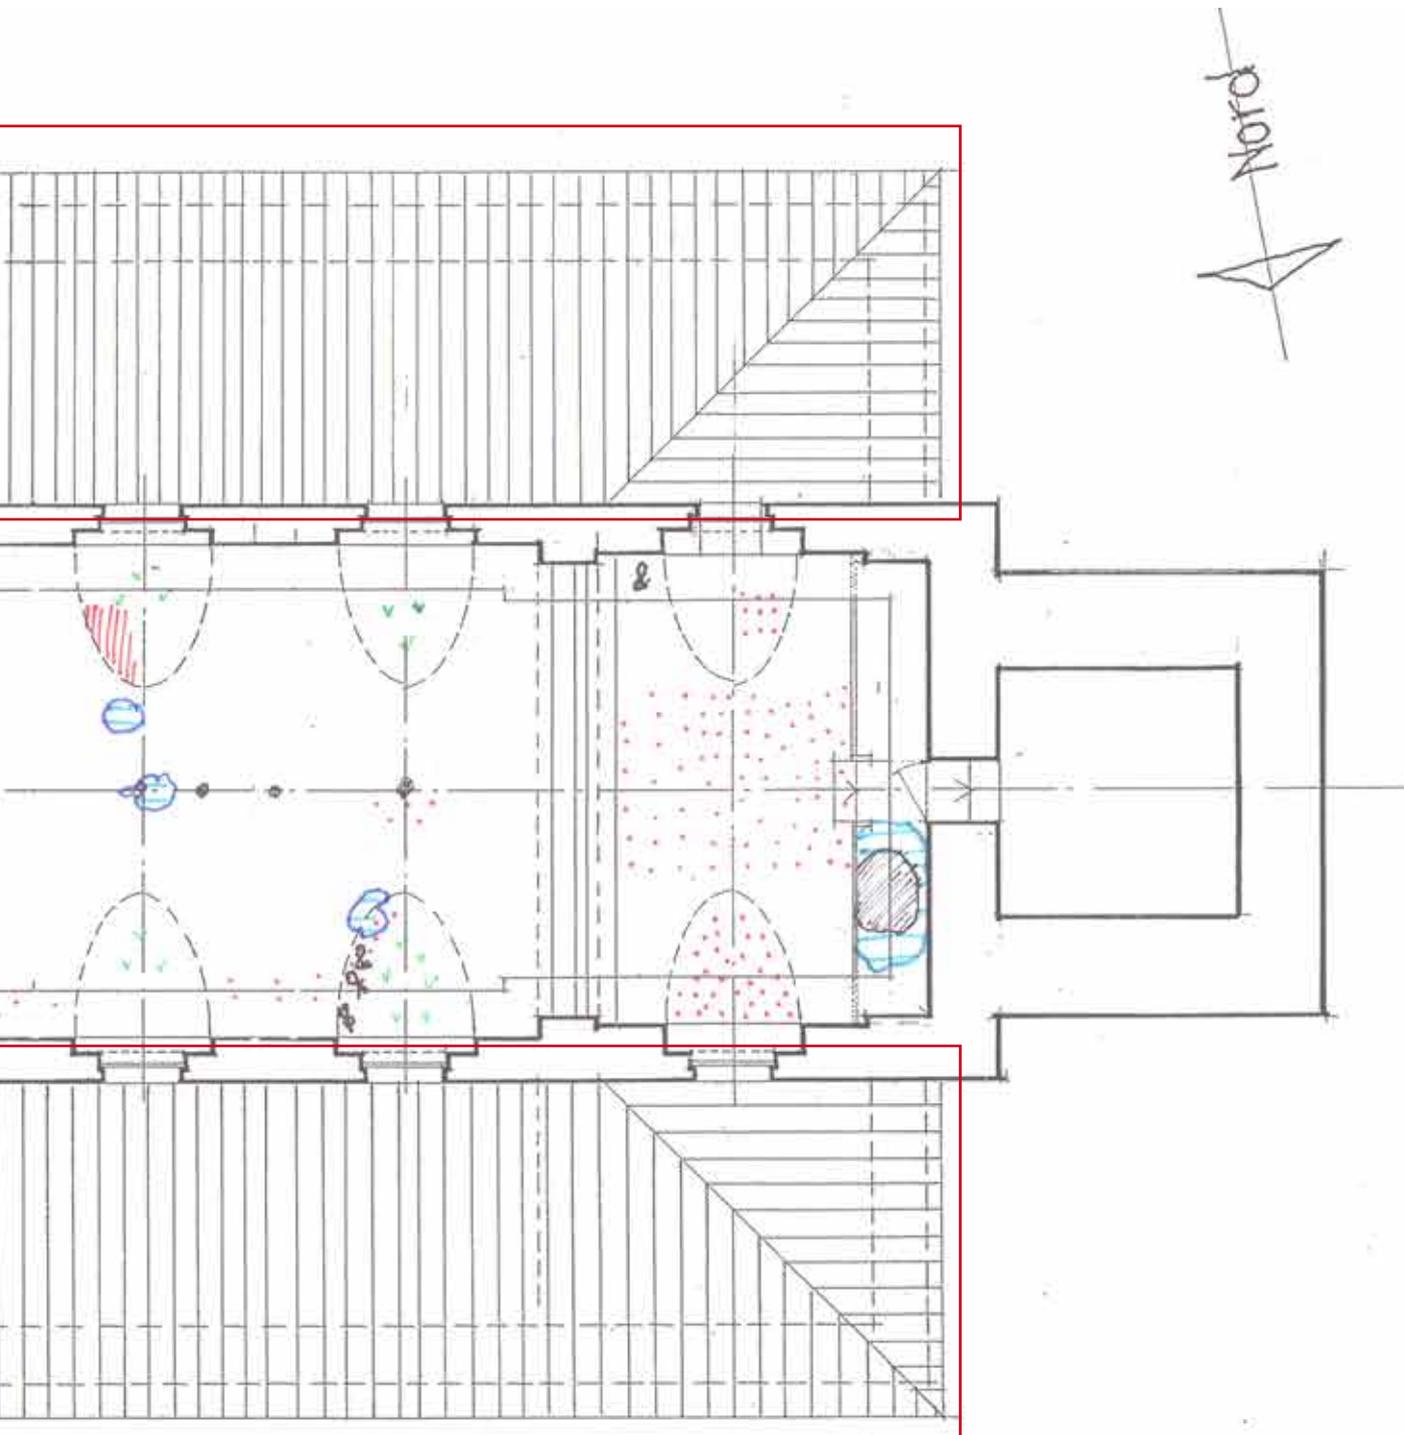
Voûte des collatéraux

État de conservation de la couche picturale
