Église Saint-Didier Goncelin

Rapport de conservation et
restauration des peintures
murales des
collatéraux

Novembre 2019

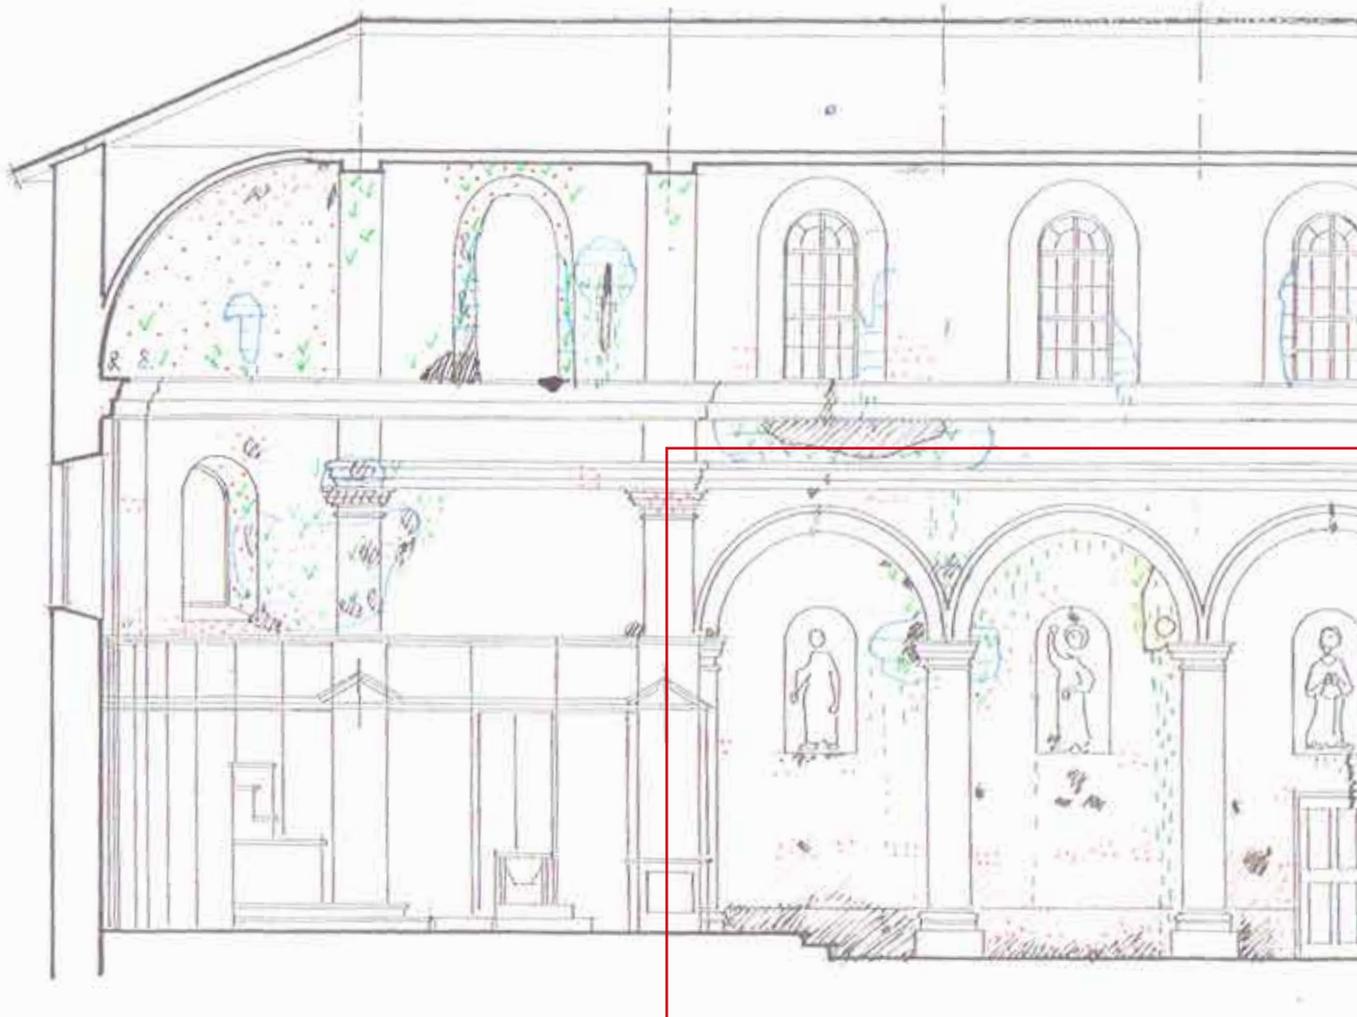
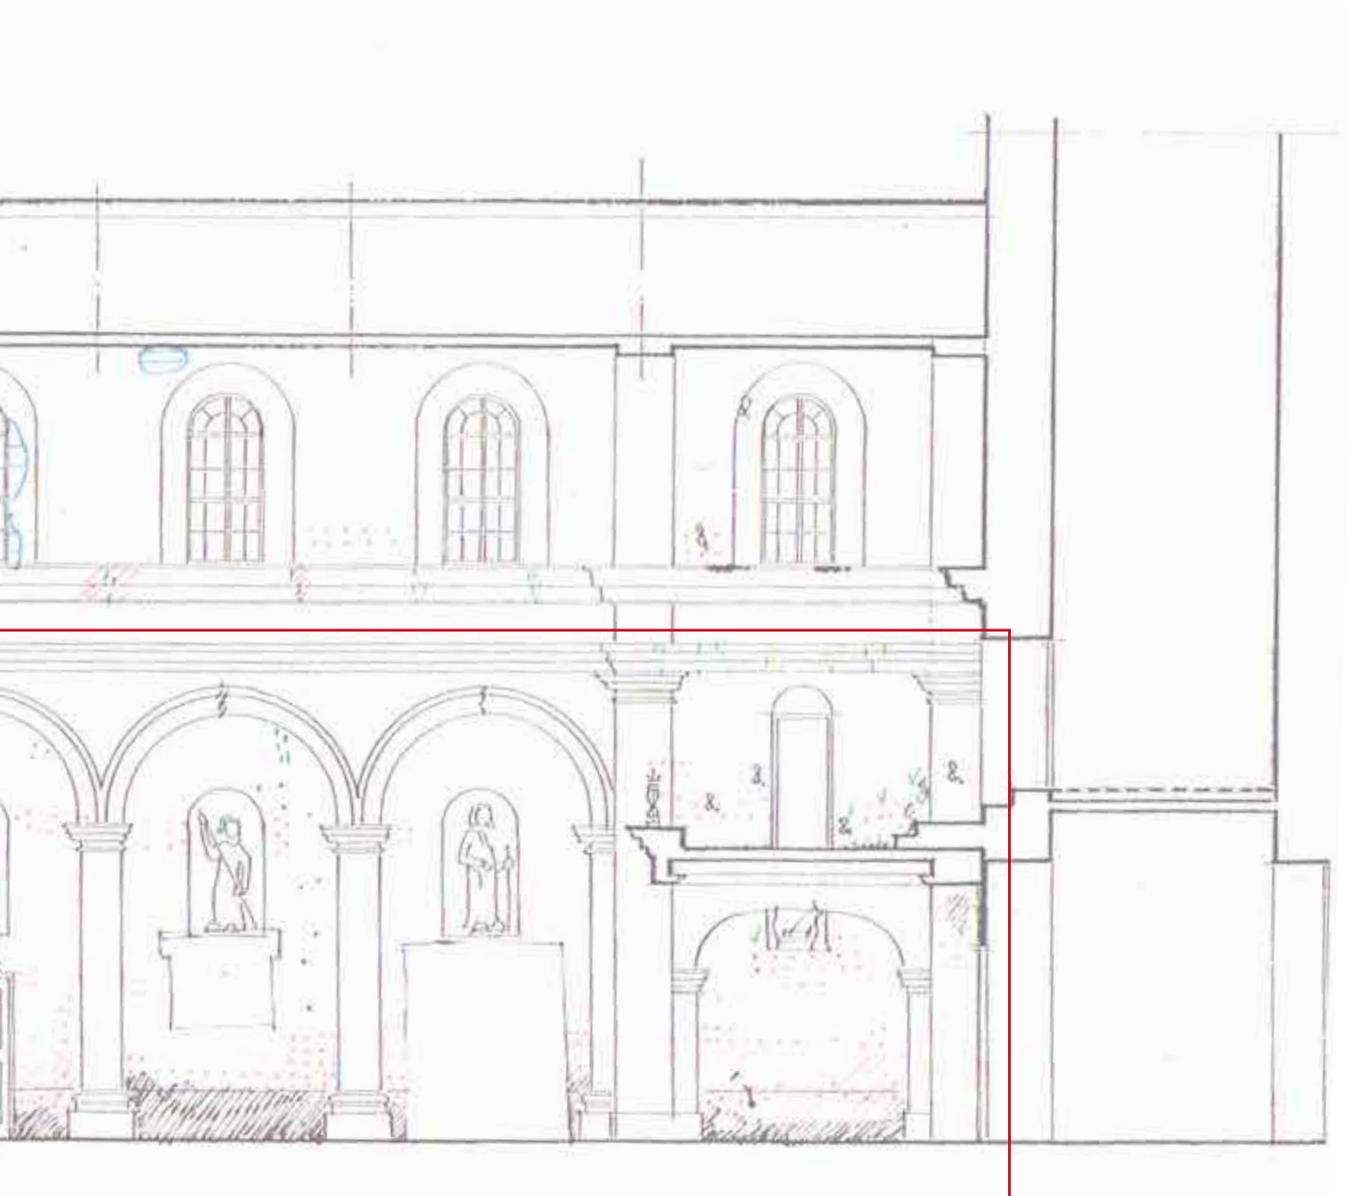
Élévation Sud

État de conservation de la couche picturale

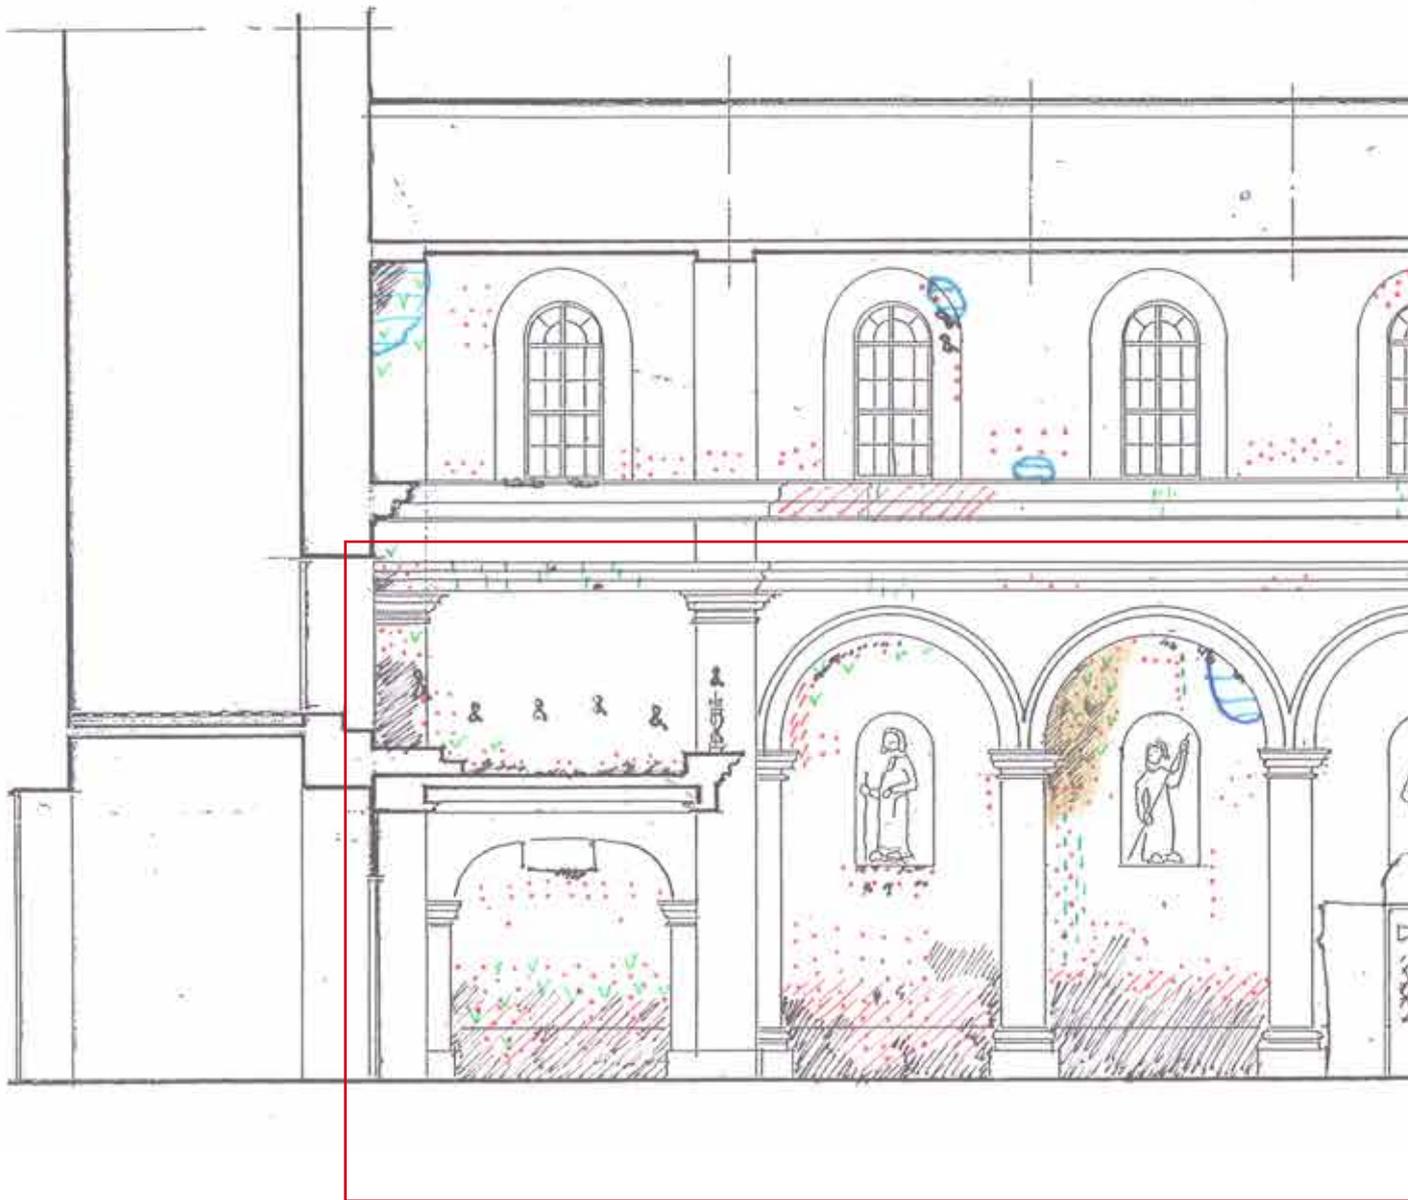
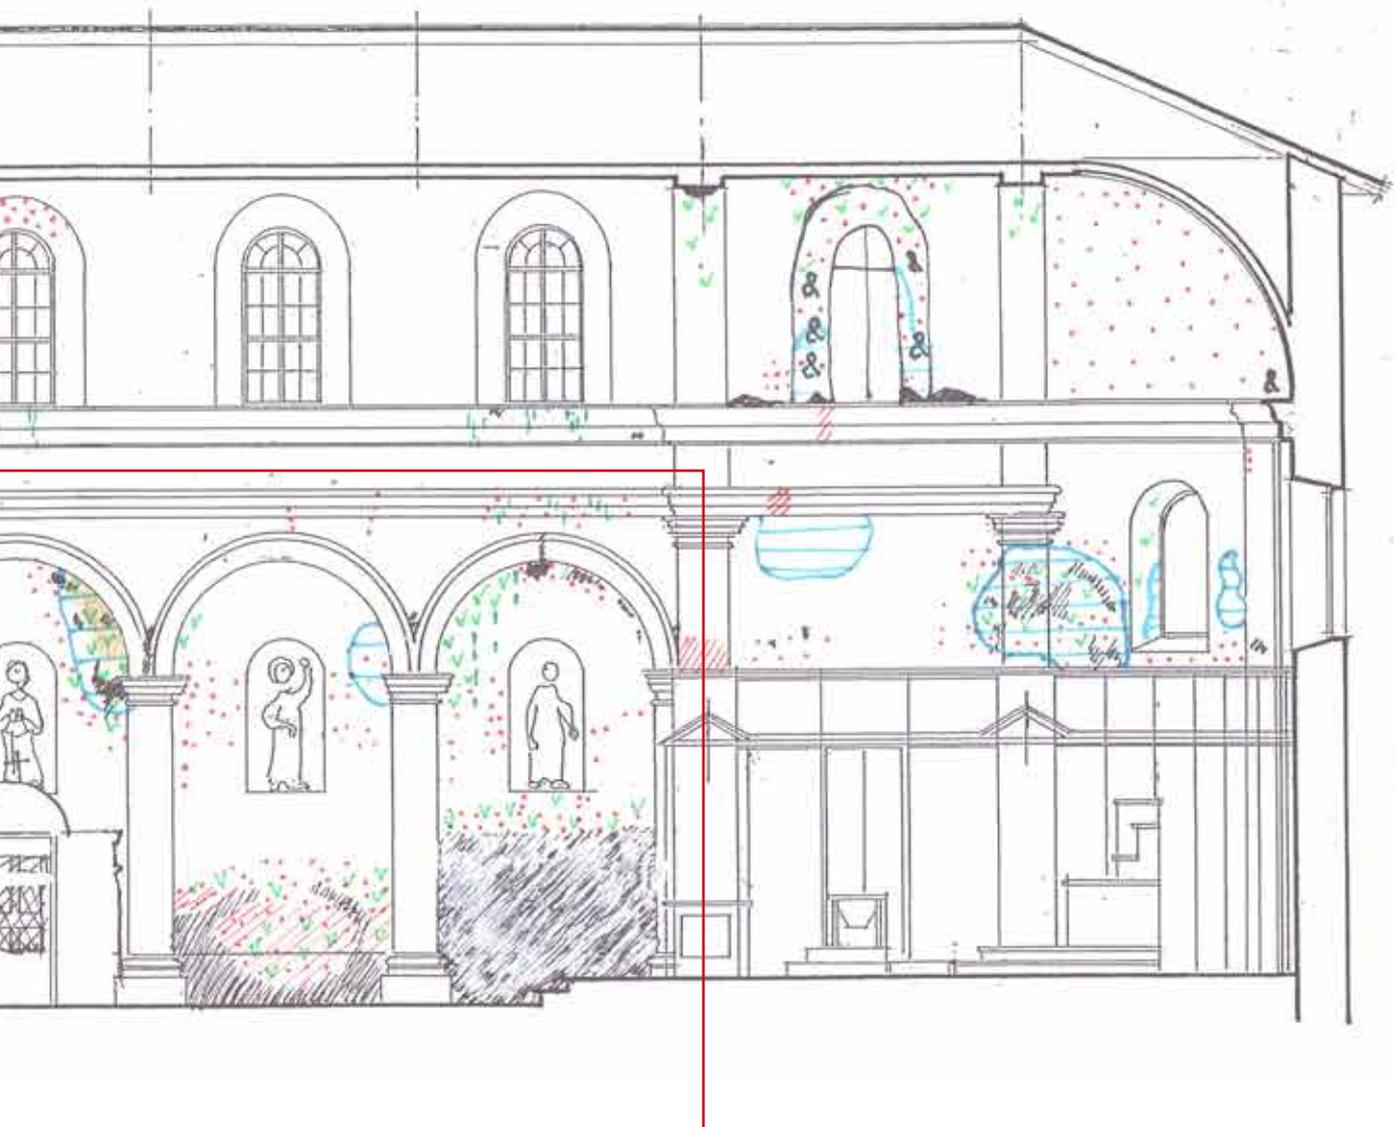
État de conservation de la couche picturale
 Élévation Nord
 Mai 2019, échelle 1:100°

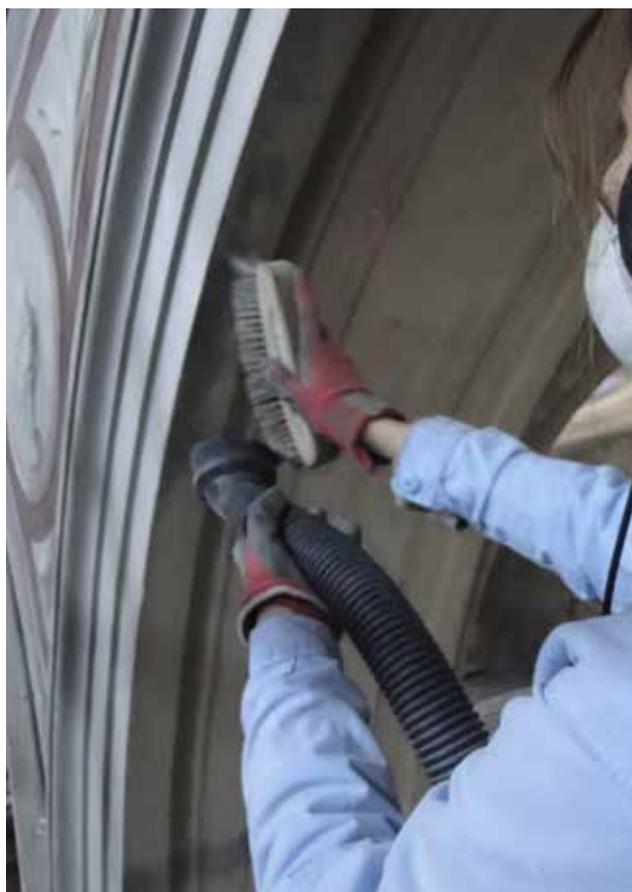
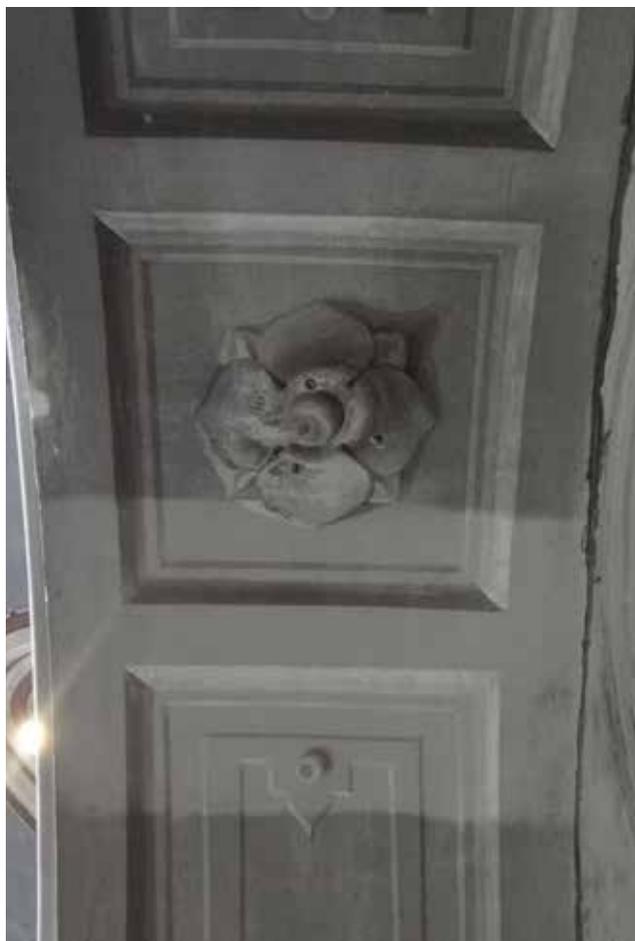
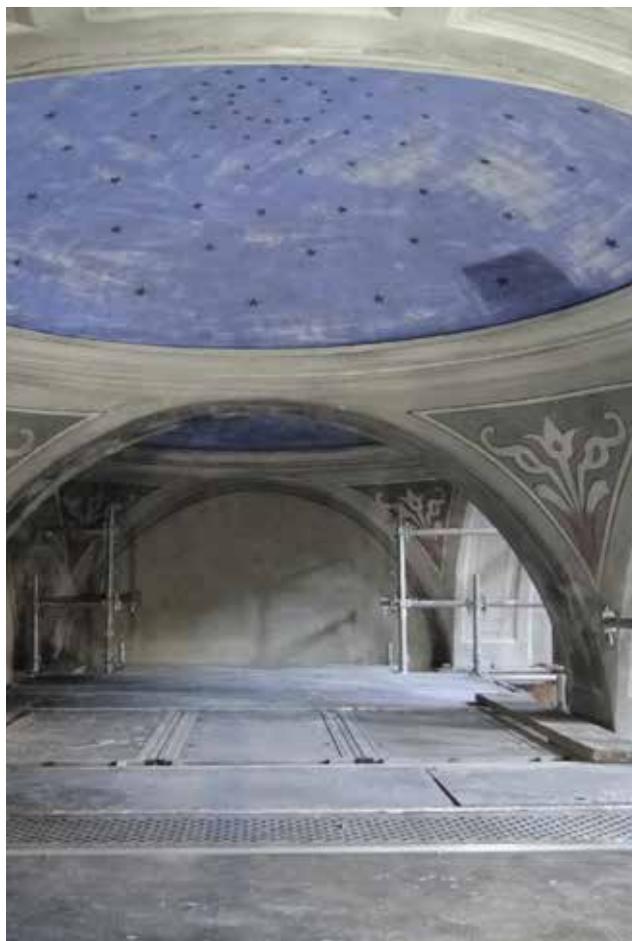
Tiré au plâtre, les voûtes présentaient une coloration grisâtre qui a pu être éliminée. Cette coloration était due à des amas de poussière, l'ancien système de chauffage par poêle et fumée de combustion des bougies.

Un dépoussiérage général a été réalisé avec des brosses extrêmement douces, pour ne pas altérer la couche picturale qui est très pulvérulente. Elle ne résiste pas au frottement.

Les zones dont le support est un enduit de sable et chaux sont plus résistantes au dépoussiérage. Sur ces zones le protocole a été le suivant: par décollement des poussières au spalter souple (brosses en poils de chèvres) et aspiration simultanée. Le brossage a été superficiel et doux pour ne pas griffer les peintures.

Sur les zones de la couche picturale très fragiles une aspiration à distance a été réalisée avec le retrait des toiles d'araignées.

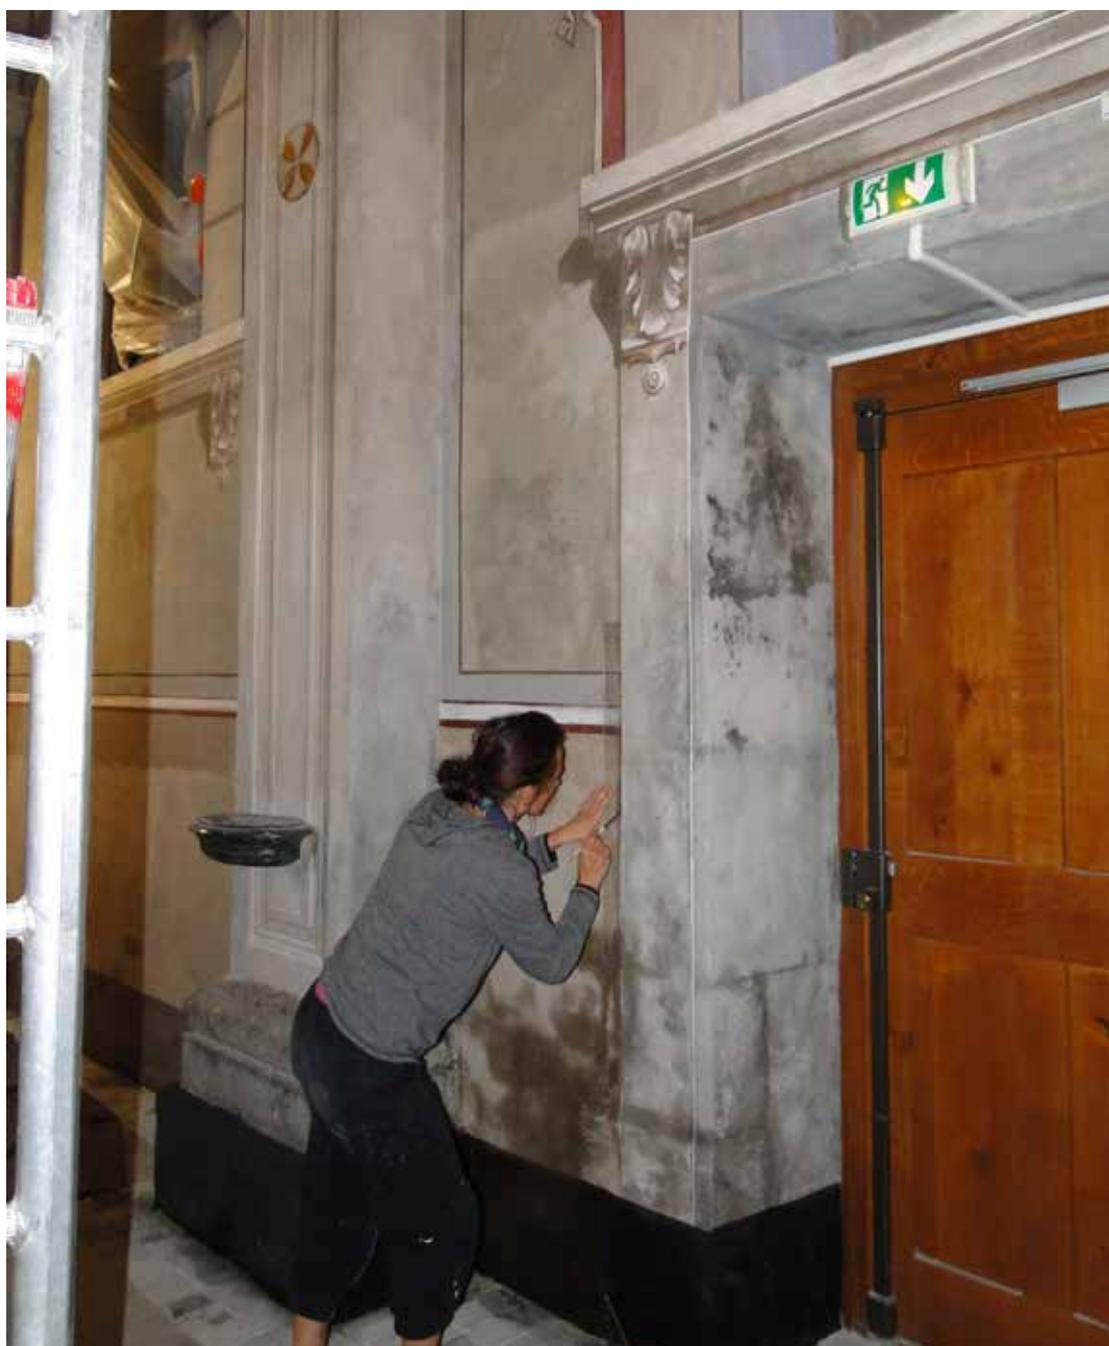
De part et d'autre des collatéraux des remontées d'humidité perdurent malgré les interventions réalisées en été 2017. Pour rappel, au printemps 2017 une entreprise de maçonnerie a enlevé les enduits de ciment qui se trouvaient en soubassement des collatéraux. Les parois sont restées sans être réenduites jusqu'à la fin de l'été 2017. Ensuite des enduits ont été dressés. Un mélange préformulé de marque commerciale Weber (référence : weber.mep.plus) a été utilisé par l'entreprise de maçonnerie.

En été 2019 des auréoles d'humidité refont surfaces en partie basse des collatéraux au sud comme au nord.

Pour essayer d'améliorer le séchage et la ventilation des murs des grilles d'aération ont été posées au bas de la paroi sud à environ 30cm du sol.

Les peintures à la chaux permettront une perméabilité des enduits. Des taches vont certainement continuer à apparaître et se réduire en fonction de l'importance des remontées d'humidité durant l'année. Une dernière couche de peinture a été passée sur ces zones fin septembre 2020.
