Église Saint-Didier Goncelin

Rapport de conservation et
restauration des peintures
murales de la nef

Novembre 2020

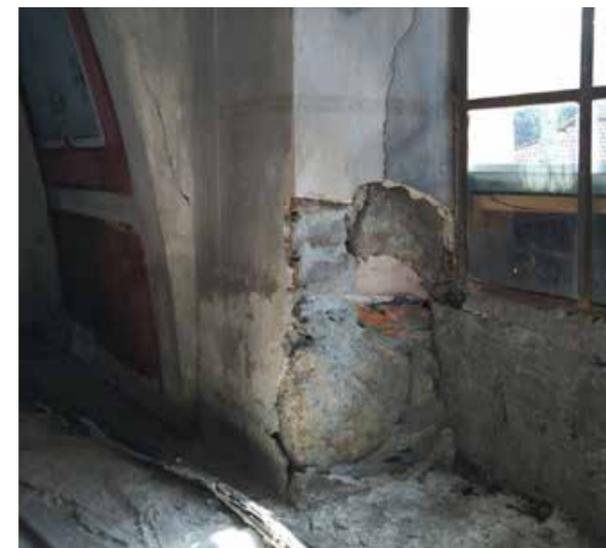
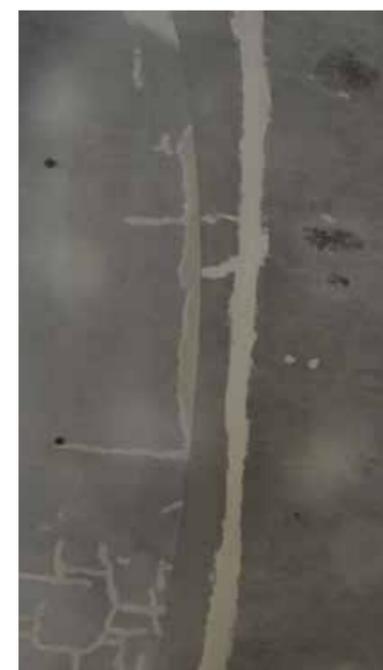
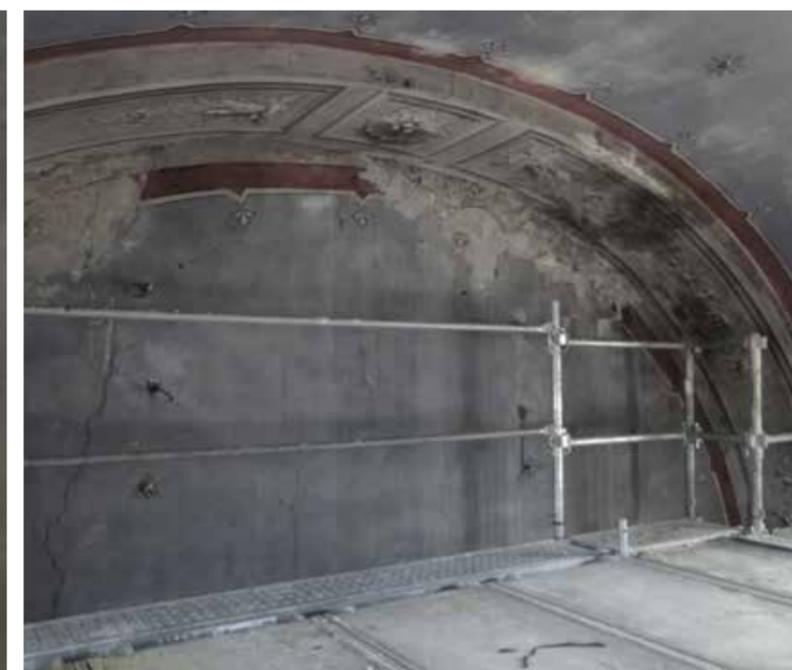
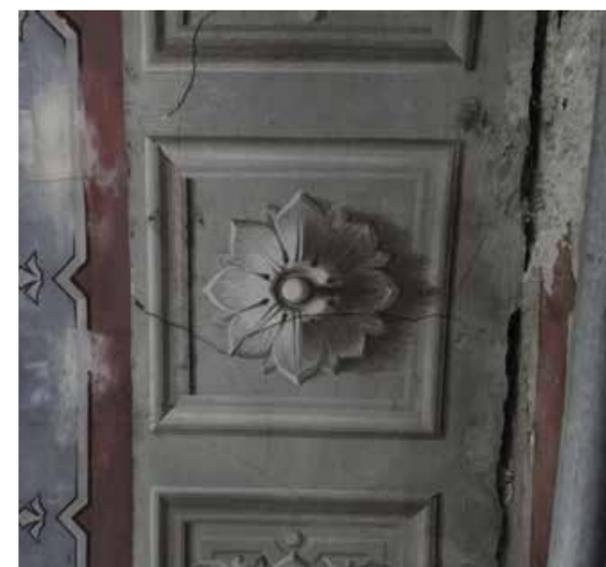
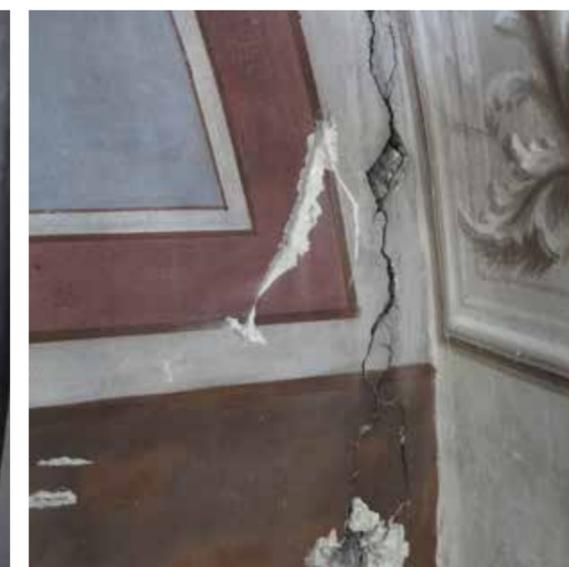
- Fissures sur les lunettes, fissures de la voûte, ébrasements des fenêtres
- Décollements du support d'enduit ébrasements des baies
- Grandes lacunes d'enduit au-dessus de la tribune
- Lacunes de plâtre sur la voûte en plâtre de la nef
- Fissures et lacunes sur les glacis des baies.

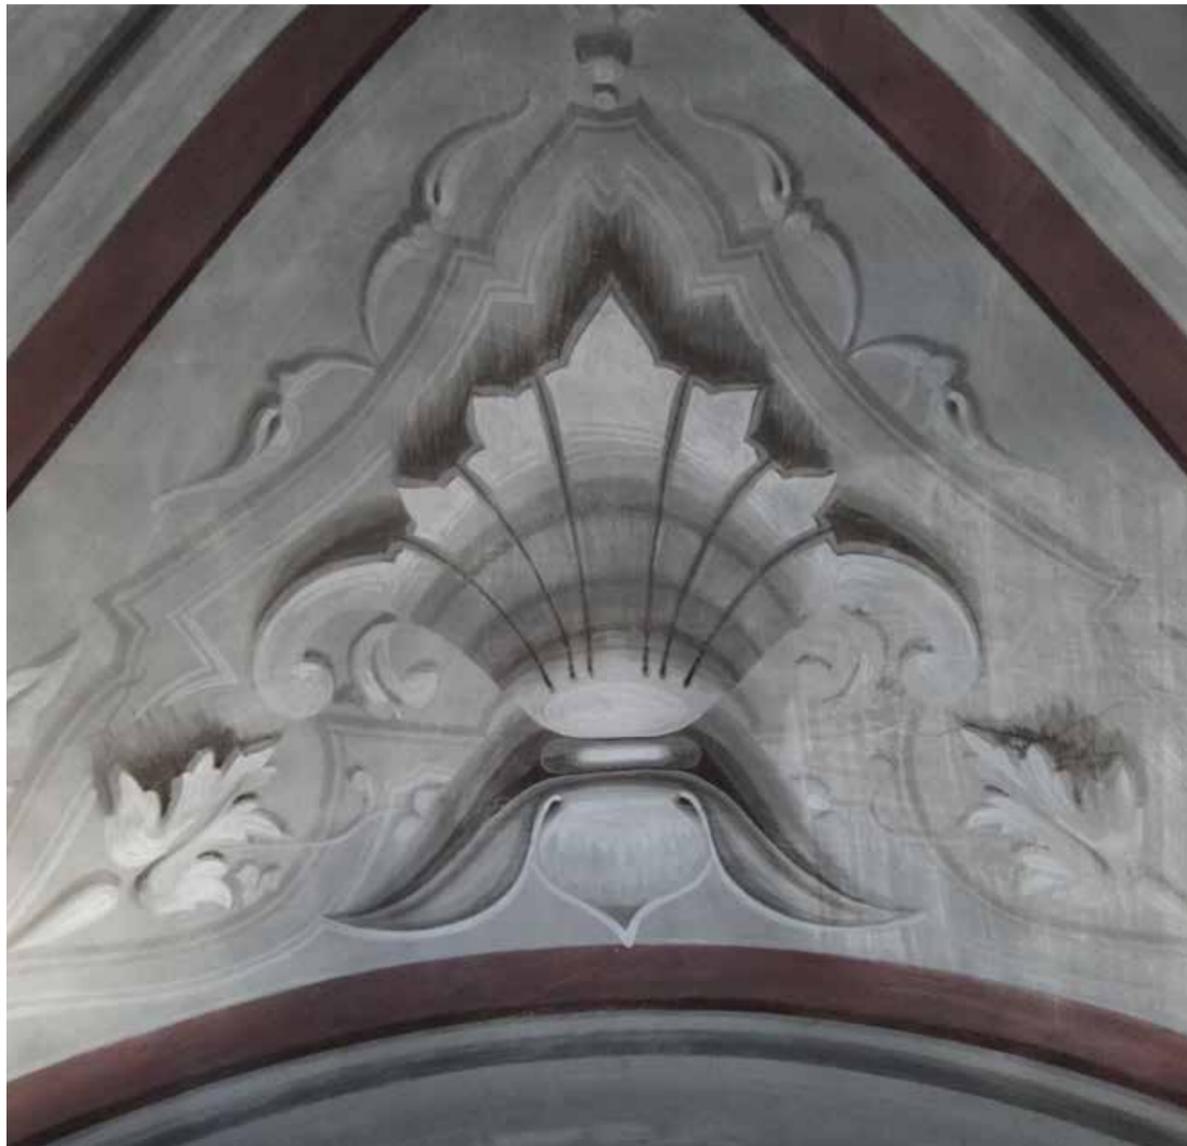
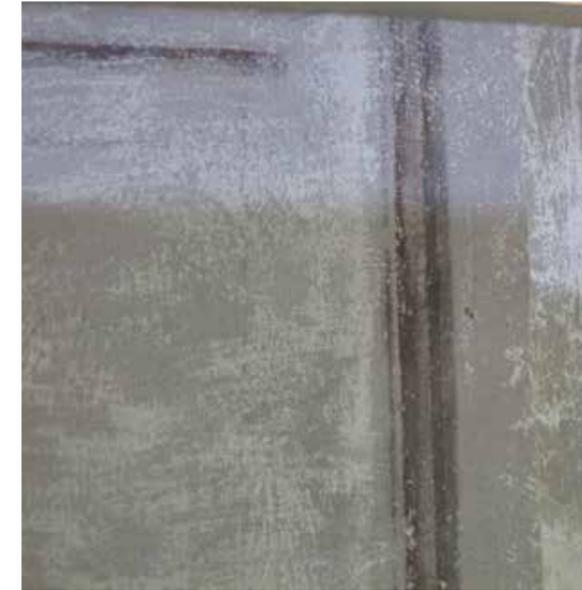
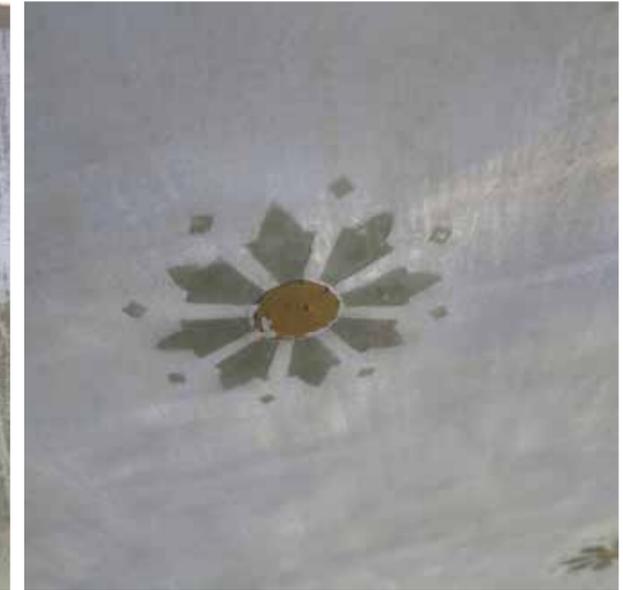
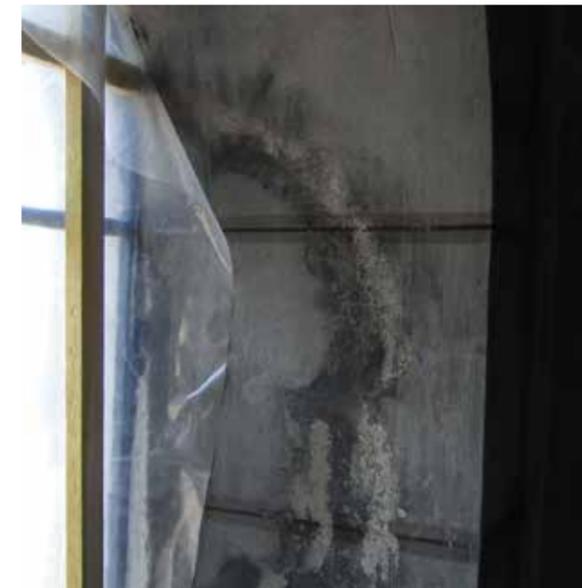
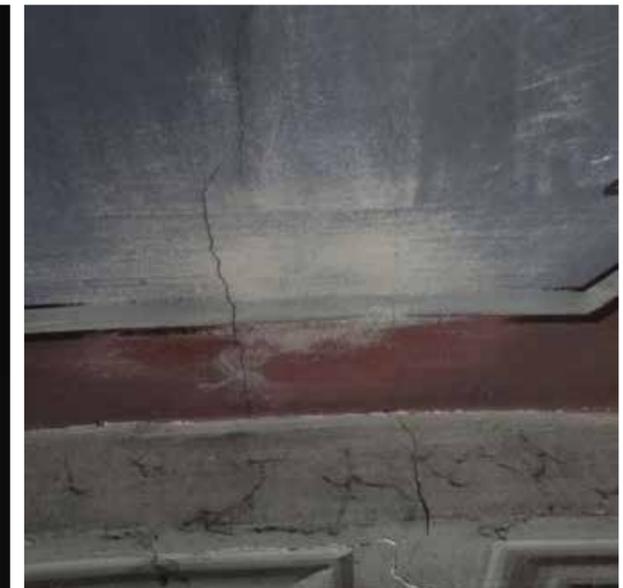
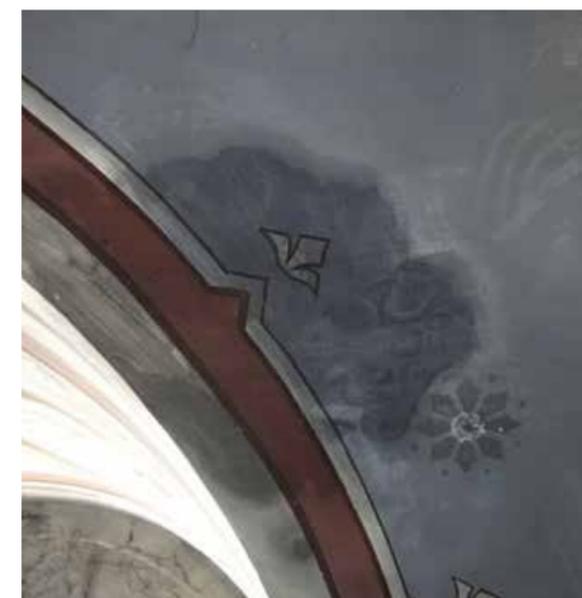
- Griffures : dues aux tentatives de dépoussiérage, des griffures peu profondes mais qui mettent en évidence le support de plâtre blanc.
- Graffiti : nombreux patronymes et chronographes sont gravés au dessus de l'escalier qui mène à la tribune.
- Pulvéulence générale de la couche picturale : la couche picturale réalisée à la chaux a perdue de son pouvoir liant due à l'humidité ambiante
- Coulures brunes : dues à des infiltrations sur les parois bas côtés
- Déplacages sous forme de feuilles et boursouflures de la couche picturale dues aux infiltrations sur les sur les coupes
- Auréoles et brunissement dues à l'humidité sur les écoinçons
- Écaillages de la dorure des étoiles
- Efflorescences salines : des cristaux en surfaces de la couches peintes ont créés des lacunes notamment sur les parties basses des collatéraux.

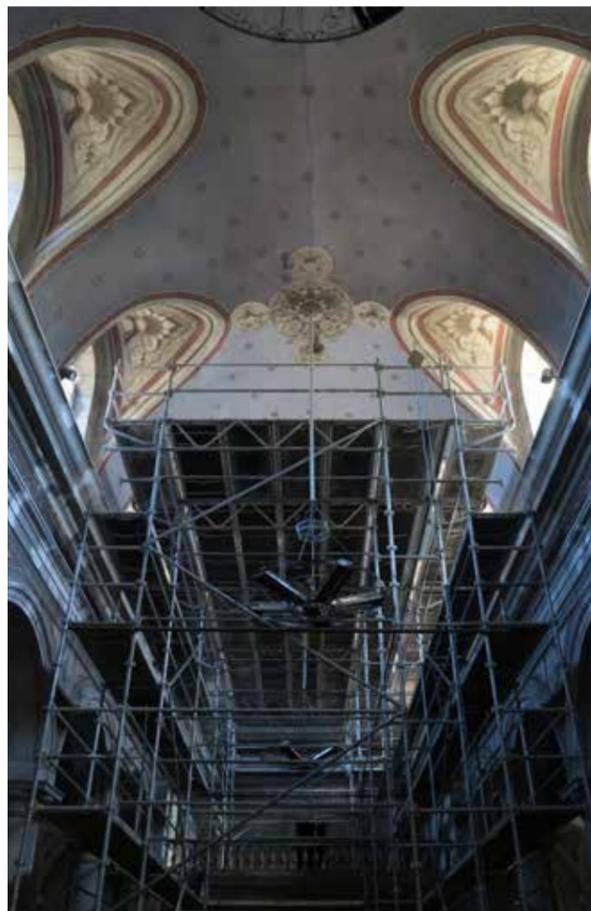
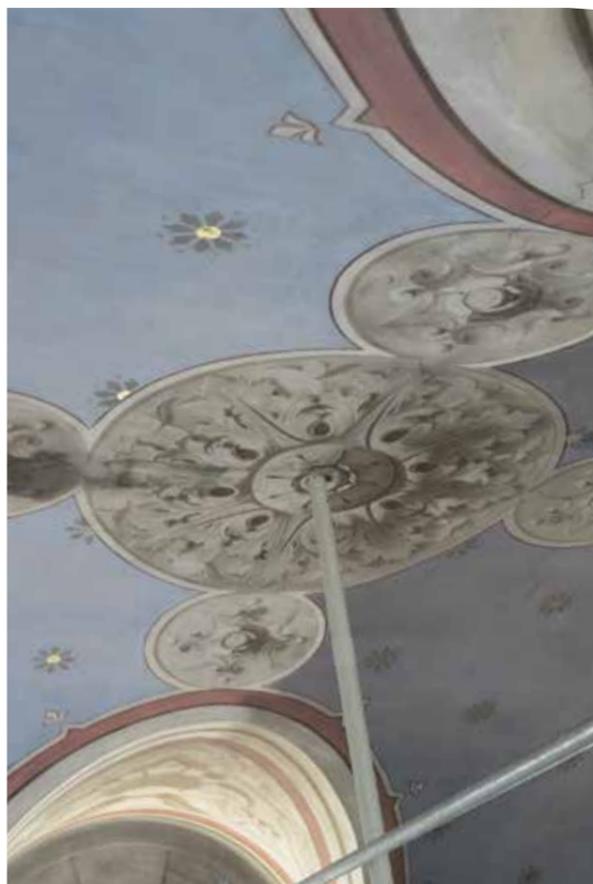
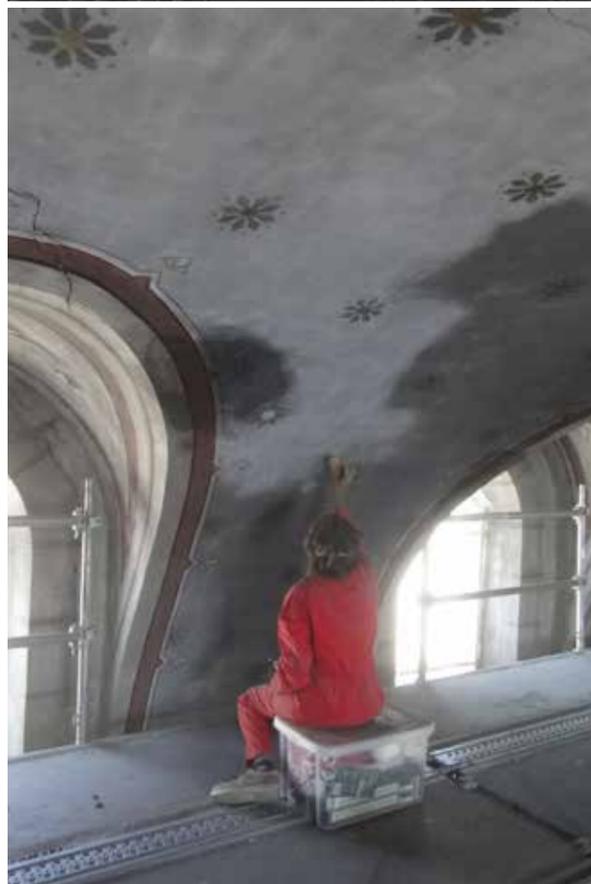
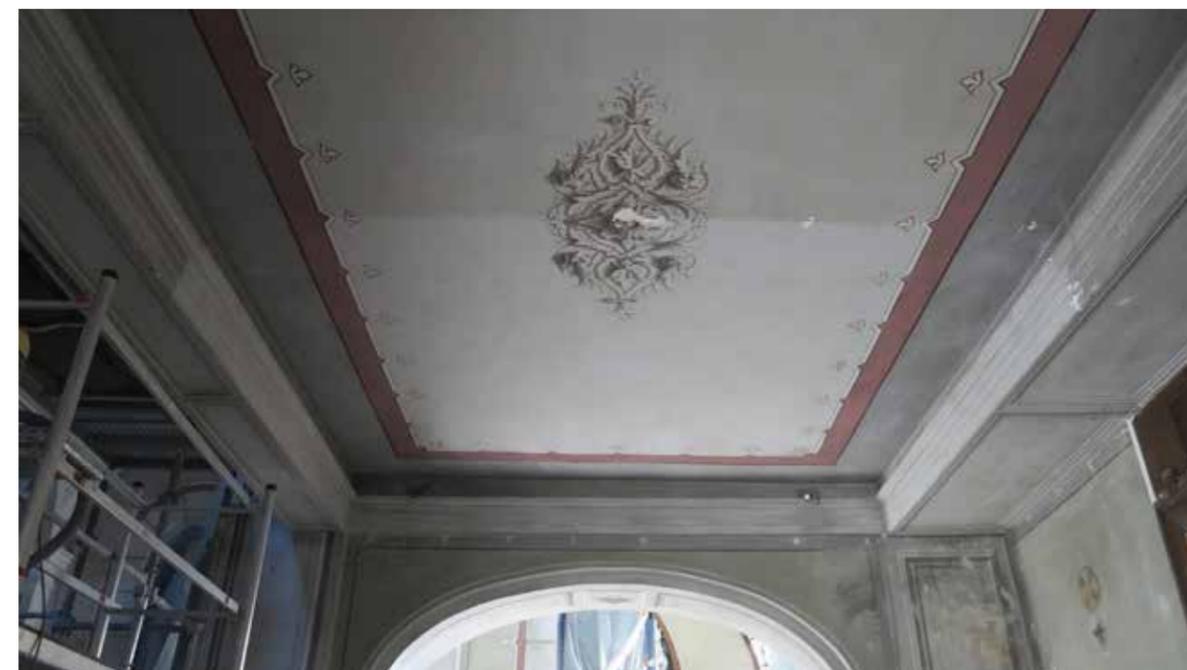
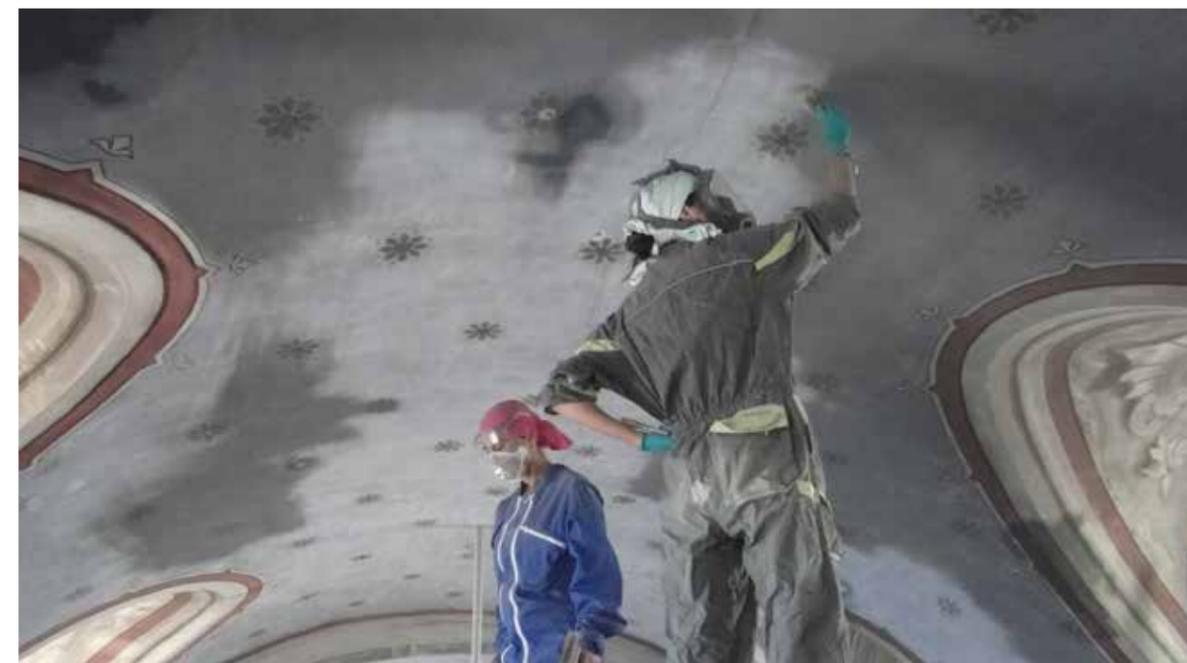
Tiré au plâtre, les voûtes présentaient une coloration grisâtre qui a pu être éliminée. Cette coloration était due à des amas de poussière, l'ancien système de chauffage par poêle et fumée de combustion des bougies.

Les nombreuses toiles d'araignée qui présentaient une coloration noirâtre témoignant de leur ancienneté, ont été aspirées.

Un dépoussiérage général a été réalisé avec des brosses extrêmement douces, pour ne pas altérer la couche picturale qui est très pulvérulente. Elle ne résiste pas au frottement.

Les zones dont le support est un enduit de sable et chaux sont plus résistantes au dépoussiérage. Sur ces zones le protocole a été le suivant: par décollage des poussières au spalter souple (brosses en poils de chèvres) et aspiration simultanée. Le brossage a été superficiel et doux pour ne pas griffer les peintures.

Sur les zones de la couche picturale très fragiles une aspiration à distance a été réalisée avec le retrait des toiles d'araignées.
