**LA MOTTE DE GALAURE
PRIEURÉ SAINTE-AGNÈS
FRONTON OCCIDENTAL**

**Étude, conservation et
valorisation du décor historié.**

Octobre 2020

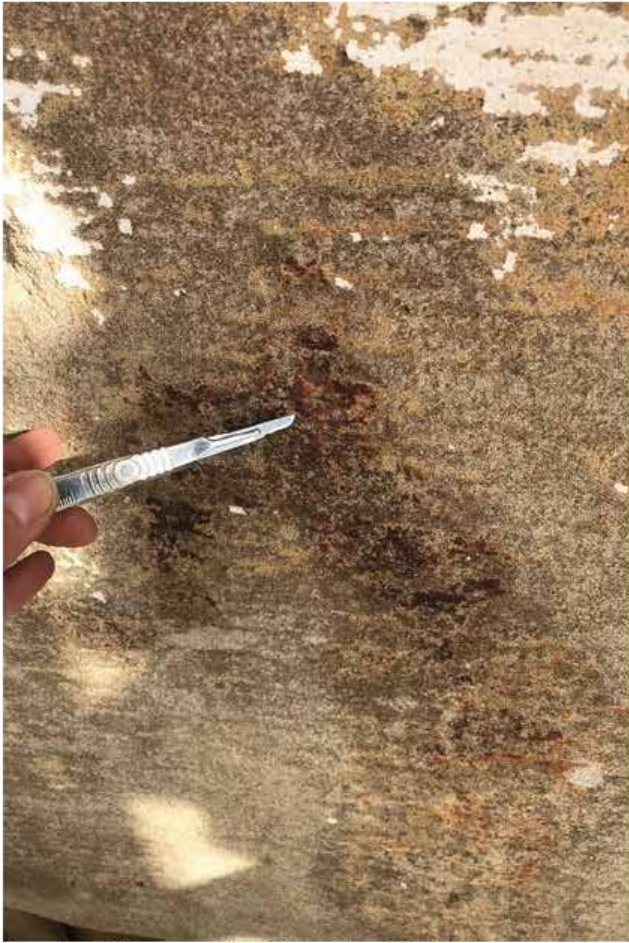
Lieu de prélèvement de l'échantillon MDG05.

L'analyse de l'échantillon met en évidence la présence majoritaire de cinabre (HgS), attribuée à l'utilisation de vermillon.

Il est à noter que l'aspect noirci de la couche picturale, visible à proximité du lieu de prélèvement de l'échantillon MDG05, pourrait être lié à une altération physico-chimique du cinabre*.

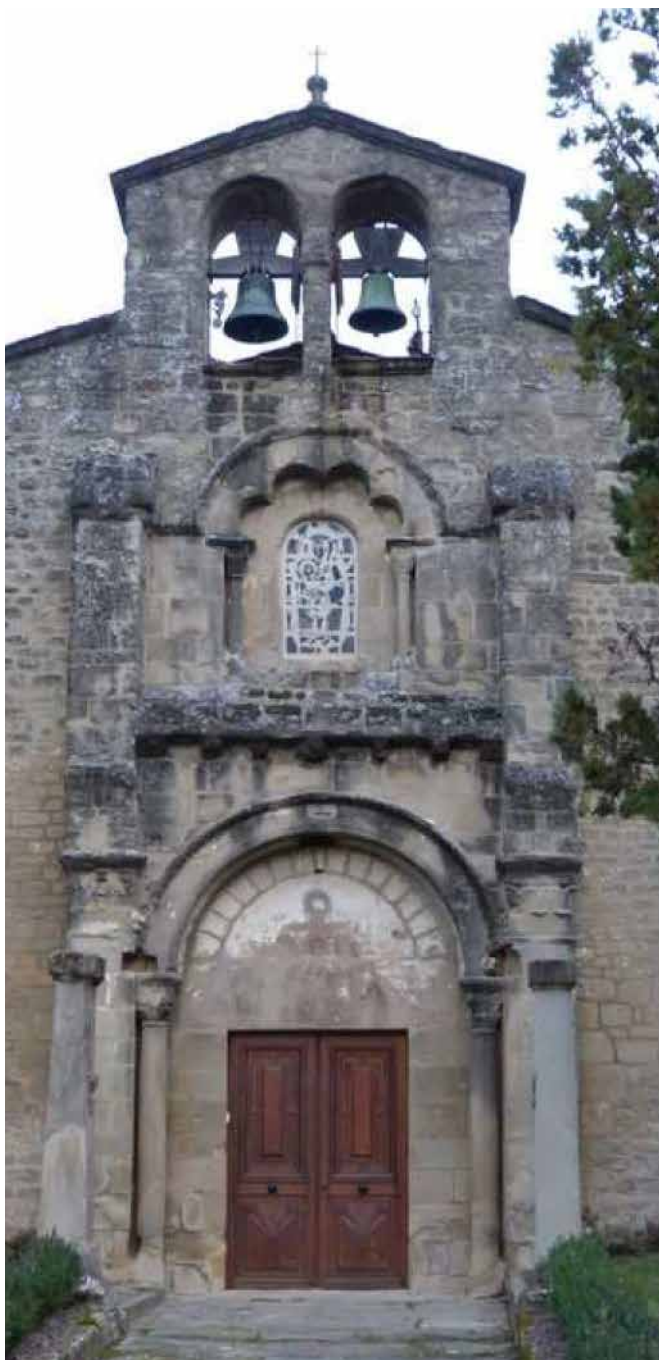
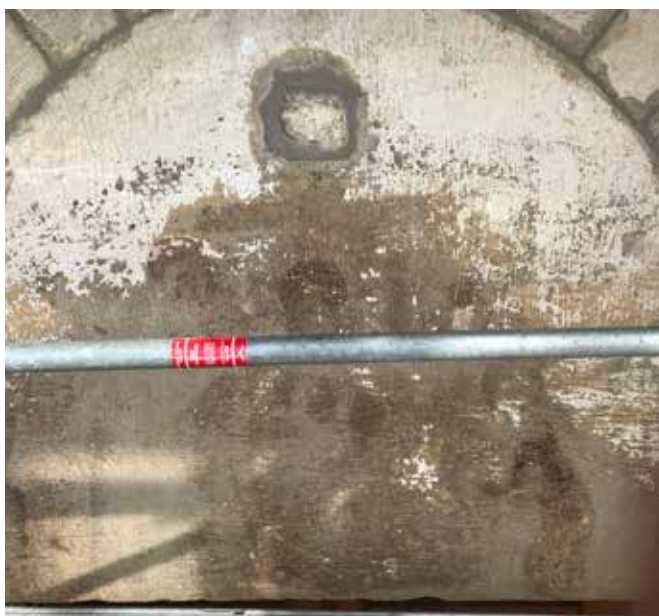
La couche picturale est extrêmement lacunaire du fait de son exposition aux intempéries en façade du bâtiment.

La matière picturale est lessivée.

La cohésion de la matière picturale est elle même très faible pour les mêmes raisons.

Façade du prieuré Sainte-Agnès, État d'altération des peintures en décembre et avril 2019.

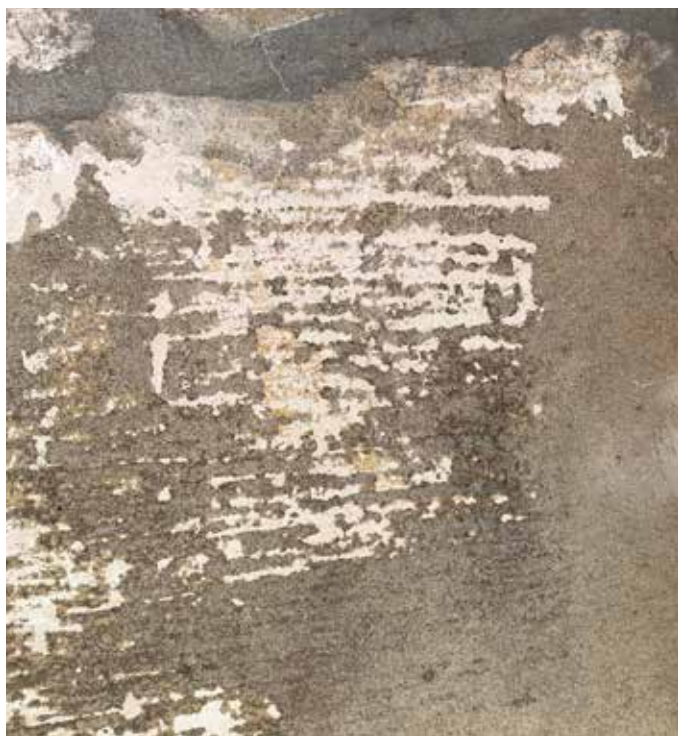
En effet la peinture est soumise aux intempéries comme la pluie, le vent, le gel, les rayonnements ultraviolets et la chaleur. Ces facteurs entraînent des dégradations accélérées des matériaux constitutifs de la peinture. Les variations thermo-hygrométriques dans une même journée dépassent les 5°C et les 10 % d'humidité relative. Le gel et la dilatation sous l'effet de la chaleur entraînent des modifications physiques et endommagent l'élasticité du feuille de peinture qui finit par perdre sa cohésion et son adhésion.

Façade du prieuré Sainte-Agnès,
Érosion de la couche picturale.

Enfin comme il n'est pas vraiment possible de limiter l'effet des intempéries il faudra assurer une maintenance et surveiller l'évolution de l'état des peintures. Le suivi et la maintenance pourraient être exercés dans un an, puis dans 5 ans et dans 10 ans. Les suivis devront être réalisés sur place avec un échafaudage roulant et comprendront la vérification de la bonne cohésion et adhésion de la polychromie, le report sur des relevés graphiques de l'évolution des peintures, le dépoussiérage doux et au besoin le refixage de la couche polychrome.

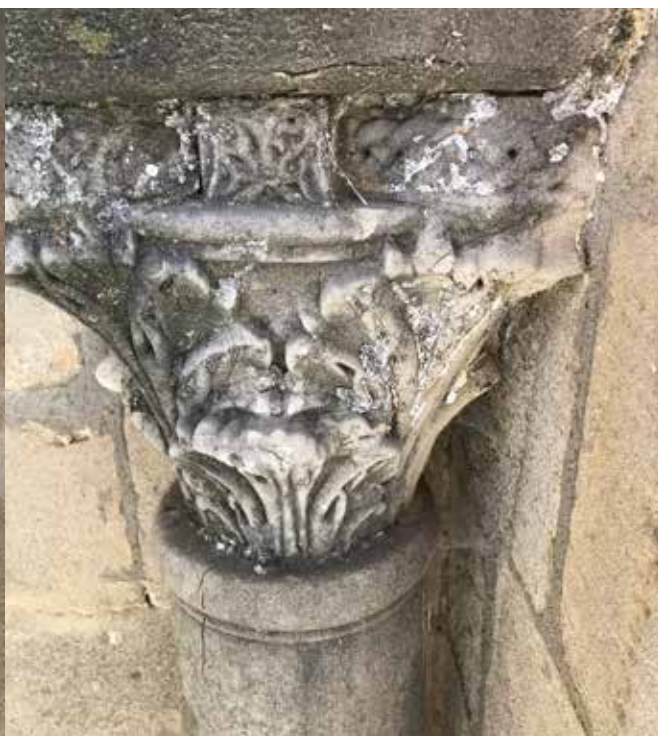
Façade du prieuré Sainte-Agnès,
Développement de micro-organismes et érosion de la
pierre des chapiteaux.

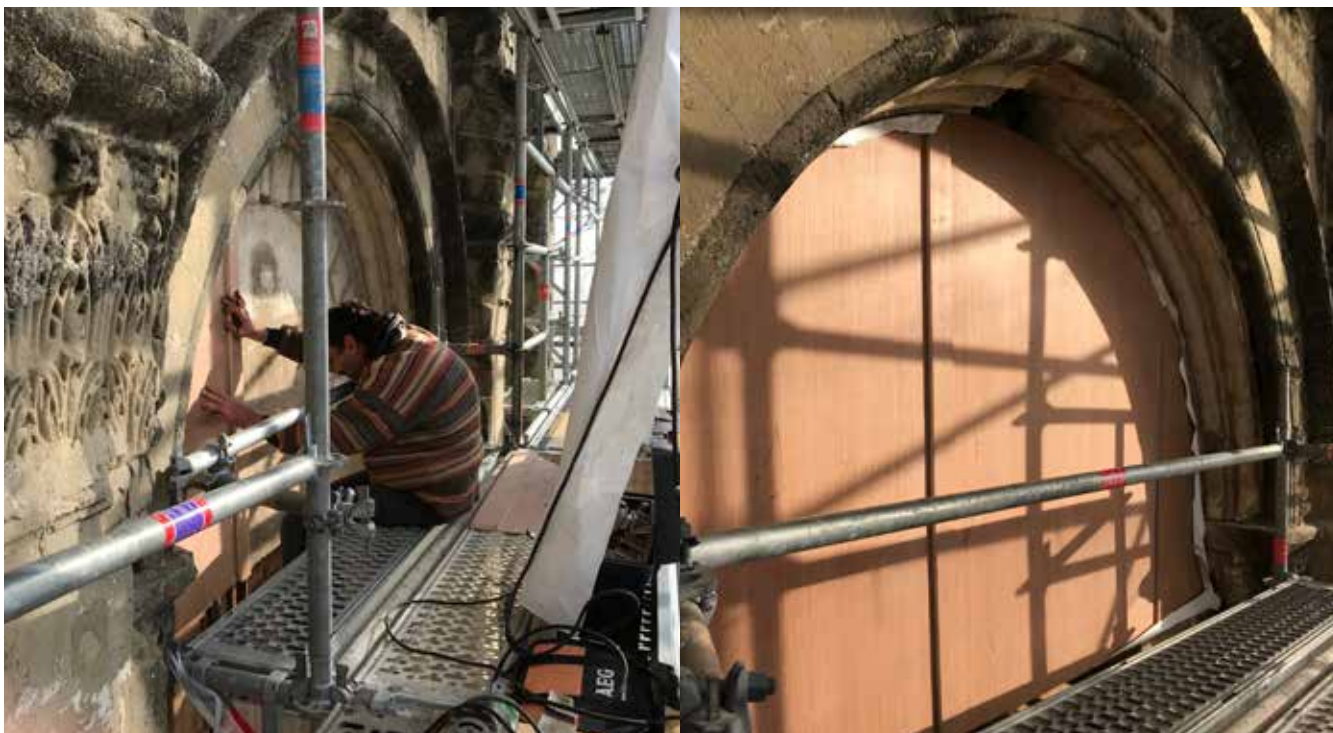
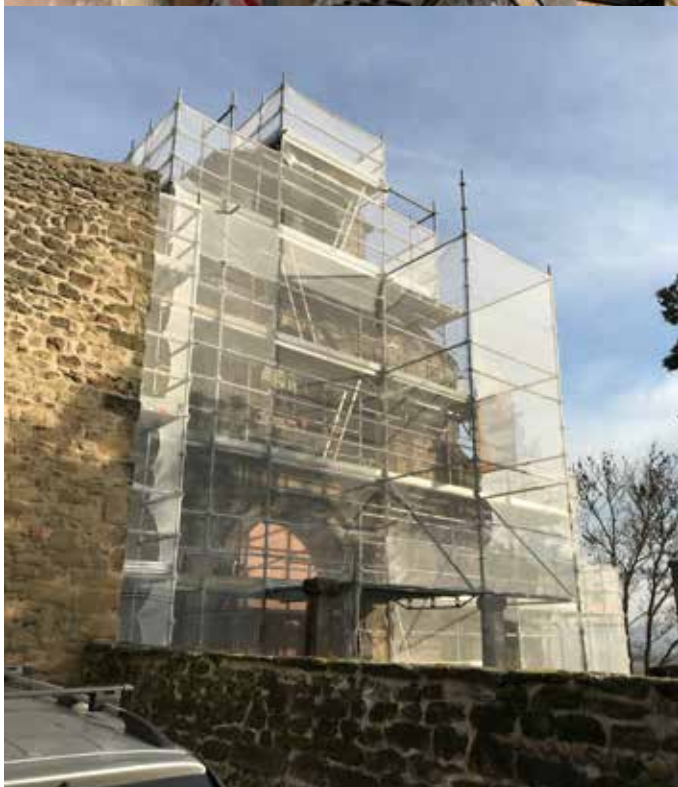
Les joints originaux sont totalement lacunaires. Ils ont été piqués pour être remplacés par du ciment. Les reprises en ciment sont profondes jusqu'à 10 cm par endroit et débordent largement sur les parements.

Façade du prieuré Sainte-Agnès,
Au cours de la purge des enduits en ciment
Détails d'un claveau après retrait des enduits.

Les joints de ciment ont été dégagés mécaniquement, à la main pour les parties les plus minces et sur les lits des pierres et au marteau-piqueur pour les parties larges et profondes.

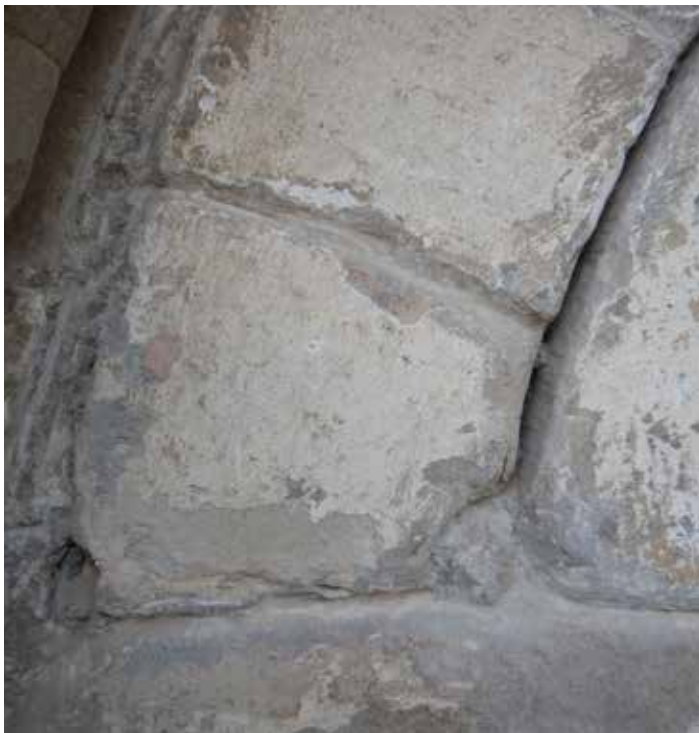
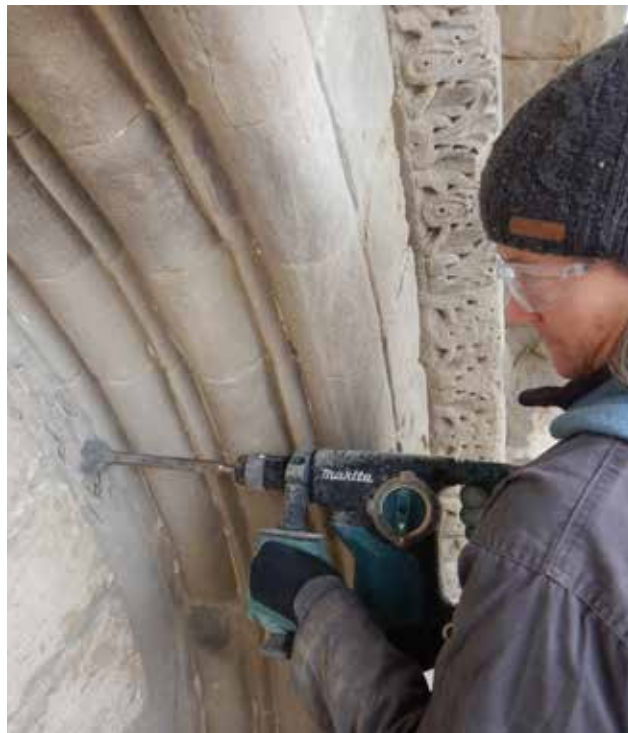
En cours de dégagement du badigeon blanc
En cours de dégagement du badigeon blanc.

Le badigeon blanc a été dégagé mécaniquement sur l'ensemble du fronton. La couche picturale a ainsi été visible. Le dégagement s'est effectué au bistouri. Le badigeon n'était pas calcifié, sauf au niveau du claveau central supérieur où des coulures d'eau l'avaient considérablement induré.

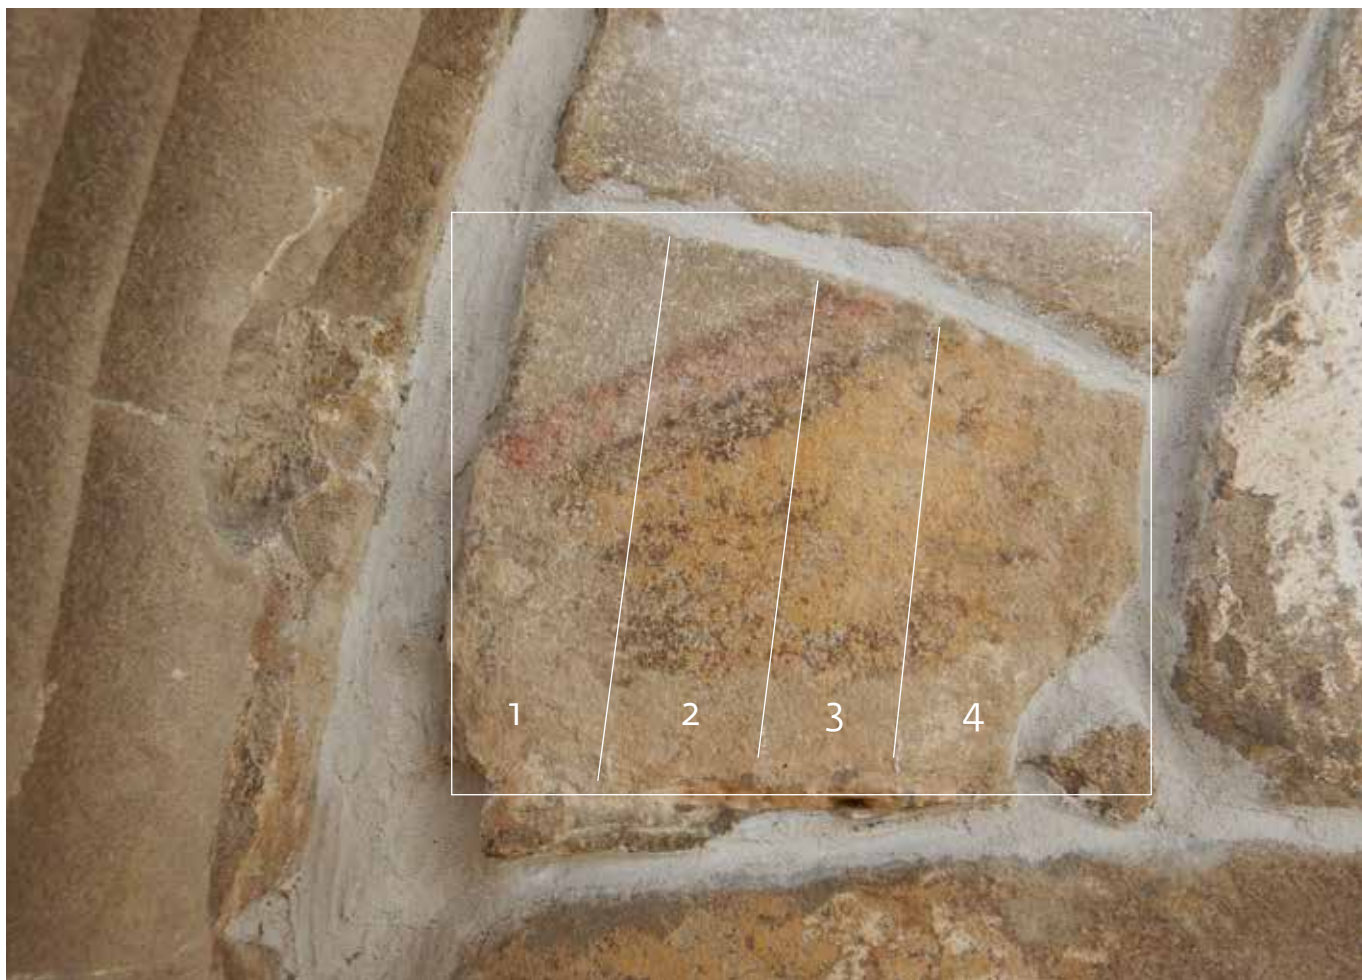
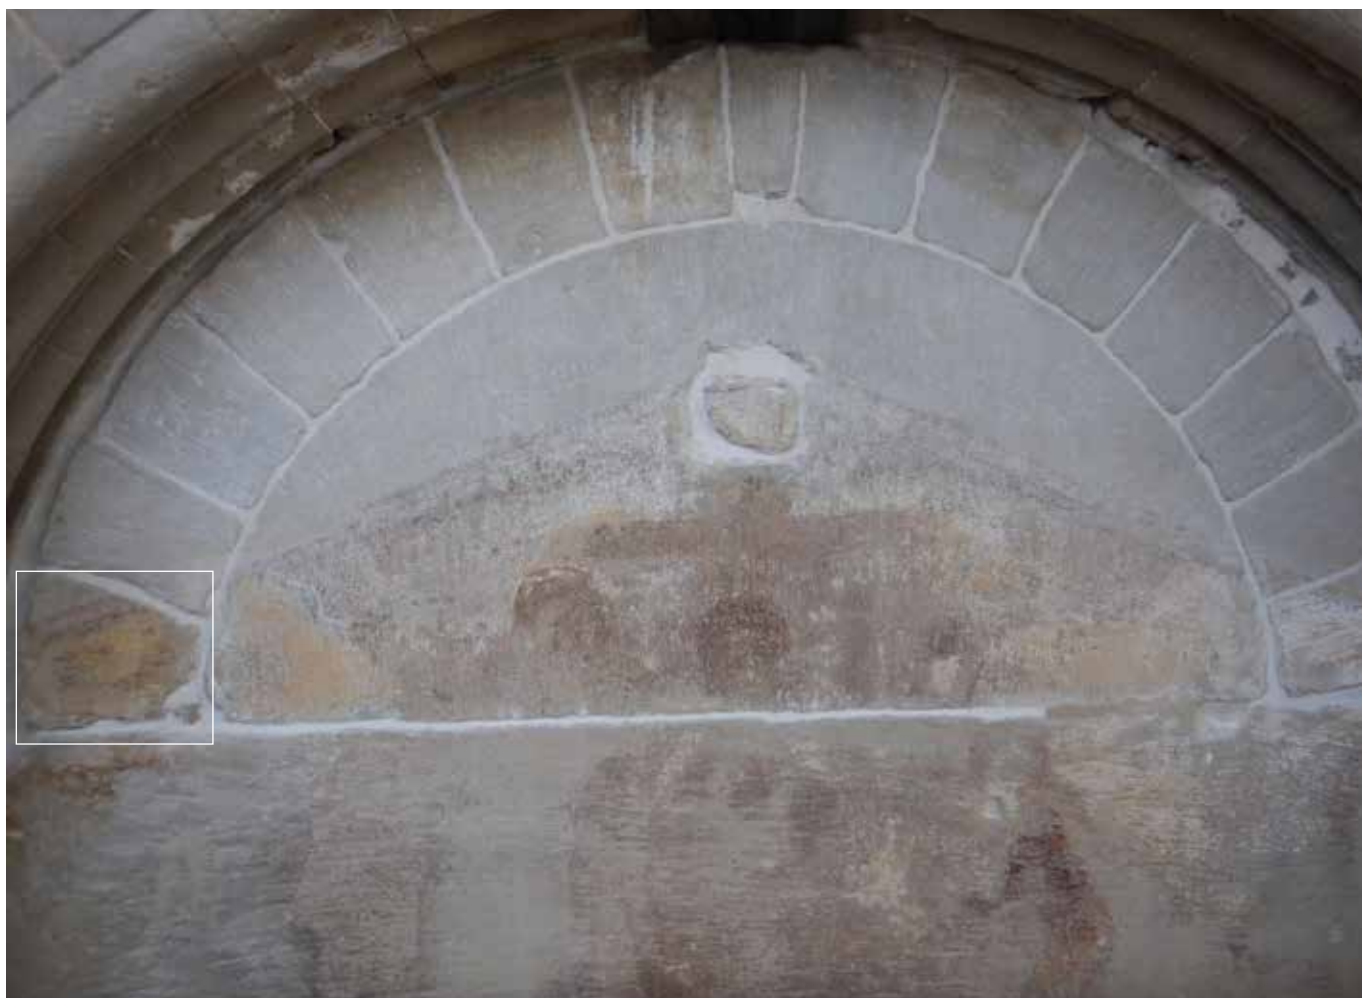
Tests de refixage, claveau latéral gauche

1. Esturgeon
2. Syton X30
3. Primal E330
4. Paraloid B72

Lors d'une réunion de chantier le 11 mars, avec Delwyn Agostini (Maitrise d'œuvre - Architecture et Héritage), Agnès Le Moing et Catherine Guillot (DRAC) et Pierre Sapet (CAOA de la Drôme), le Syton® X 30 a été retenu pour les avantages suivants : non sujet aux moisissures, bonne stabilité en extérieur (non soluble à l'eau, une bonne résistance) et bonne compatibilité avec le grès (vérification auprès de François Rassinoux du laboratoire ERM). Le test a montré qu'il apportait une bonne cohésion et adhésion à la couche picturale ainsi qu'une surface colorée saturée et totalement mate. Le produit est non toxique pour l'opérateur qui l'utilise.

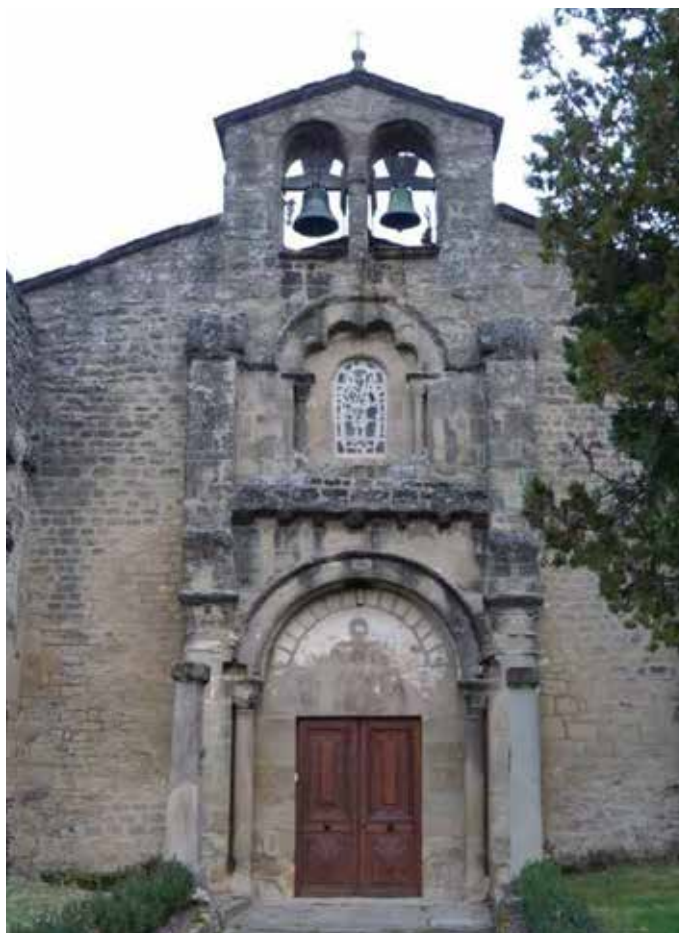
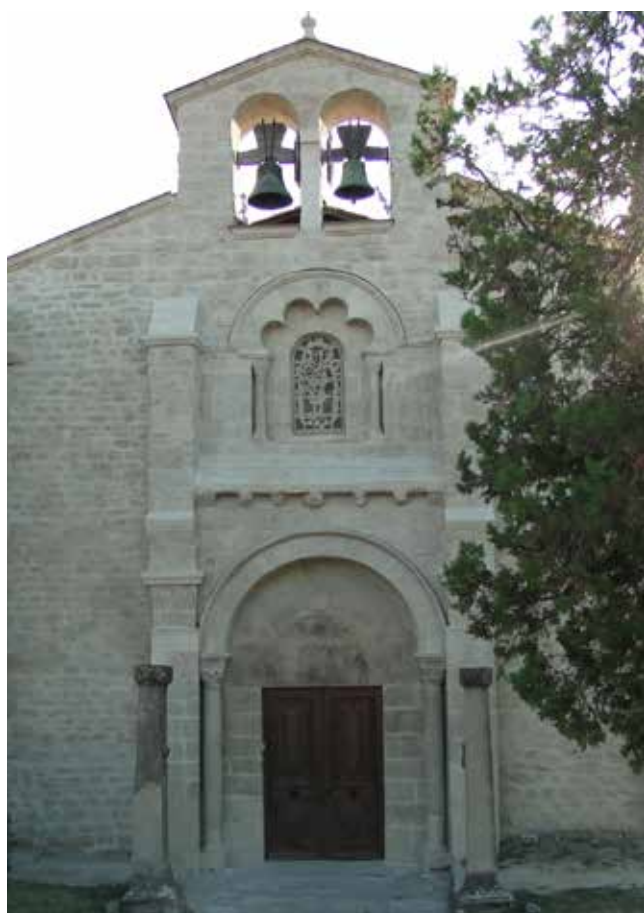
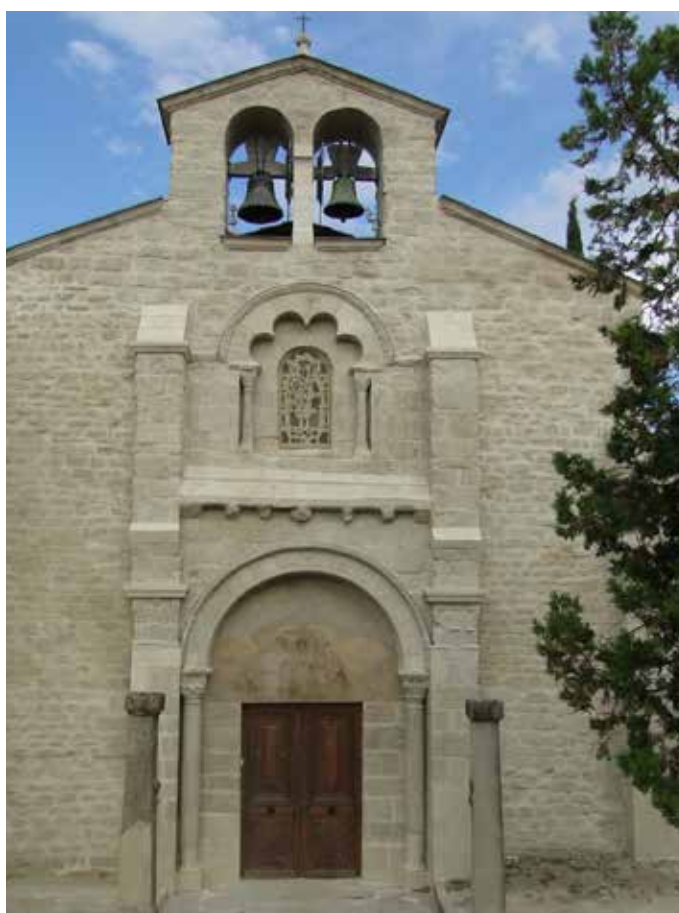
A l'issue de la retouche, trois personnages se dégagent au centre de la scène. Le tympan en forme de bâtière ne laisse plus de doute. L'iconographie laisse encore des interrogations. S'agit il d'une adoration des bergers ou d'une piéta ?

Façade du prieuré Sainte-Agnès,
Avant travaux en 2010
Après réintégration des enduits août 2020
Après retouche finale en Septembre 2020.

La réintégration des enduits c'est déroulée le 9 juillet 2020. Des glacis à l'aquarelle ont été posés sur les joints de l'ensemble du fronton pour les faire disparaître et améliorer la lisibilité de la peinture. Les claveaux de la partie supérieure ont disparu pour laisser place à un fond uniforme.

L'étape de réintégration, uniquement des enduits de restauration, prévue dès le début du chantier a laissé place à une retouche plus poussée pour améliorer la lecture de la peinture murale du tympan. La forme de bâti faïtière a été retendue. Les usures ont été repiquées par des glacis colorés. Les lacunes ont été refermées par un léger tratteggio à l'aquarelle. Certaines nuances dont les blancs ont été restitués au crayon pastel sec de marque Faber-Castell® Pitt. Du fait de sa situation en extérieur la retouche a été stabilisée par une fine pulvérisation de Syton X30® à 2 % dans l'eau.
