**Étude des décors muraux
St-Julien-Molin-Molette
Loire**

**Diagnostic
Mai 2020**

**Atelier Caroline Snyers
In Situ Conservation**

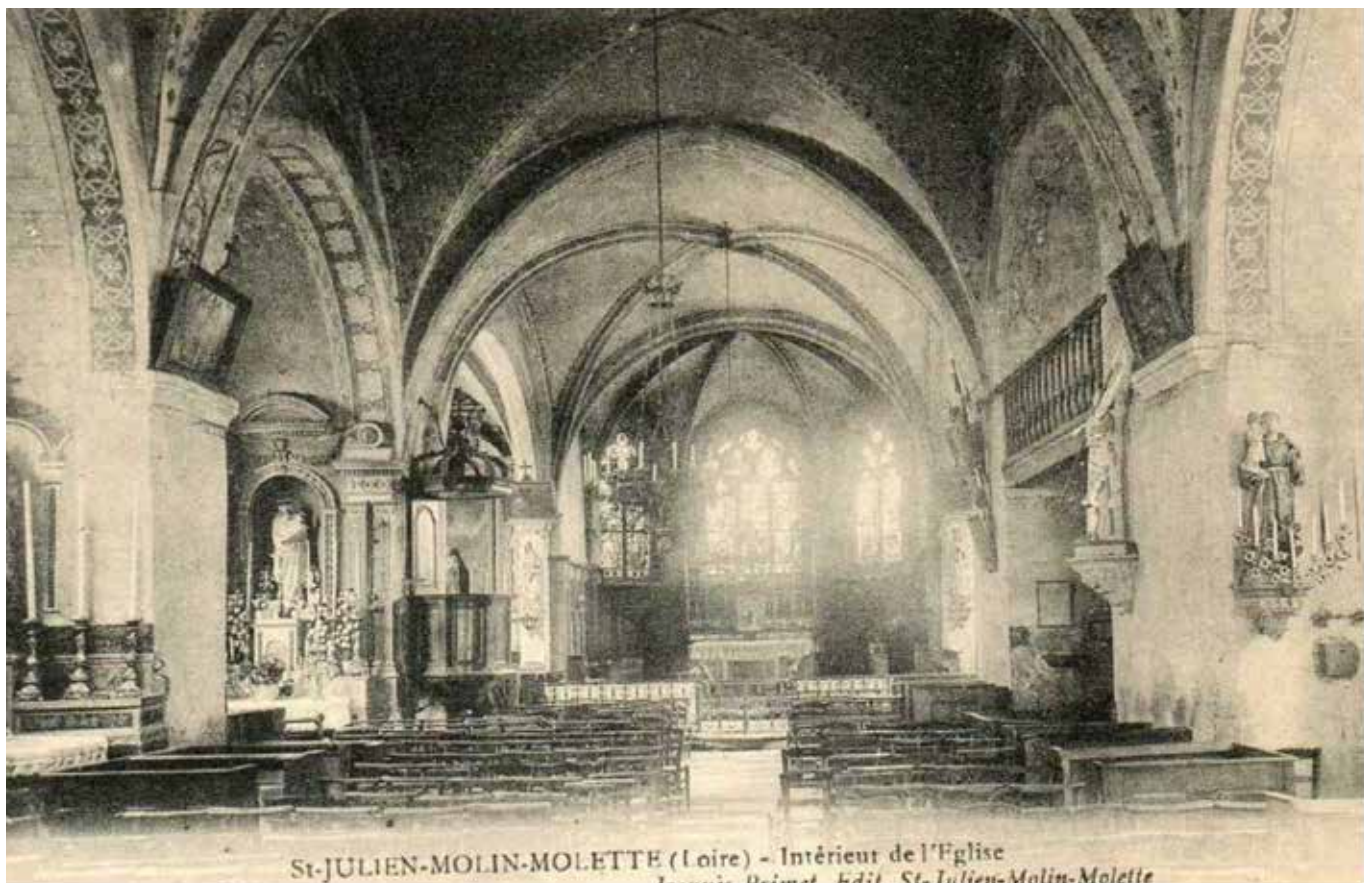
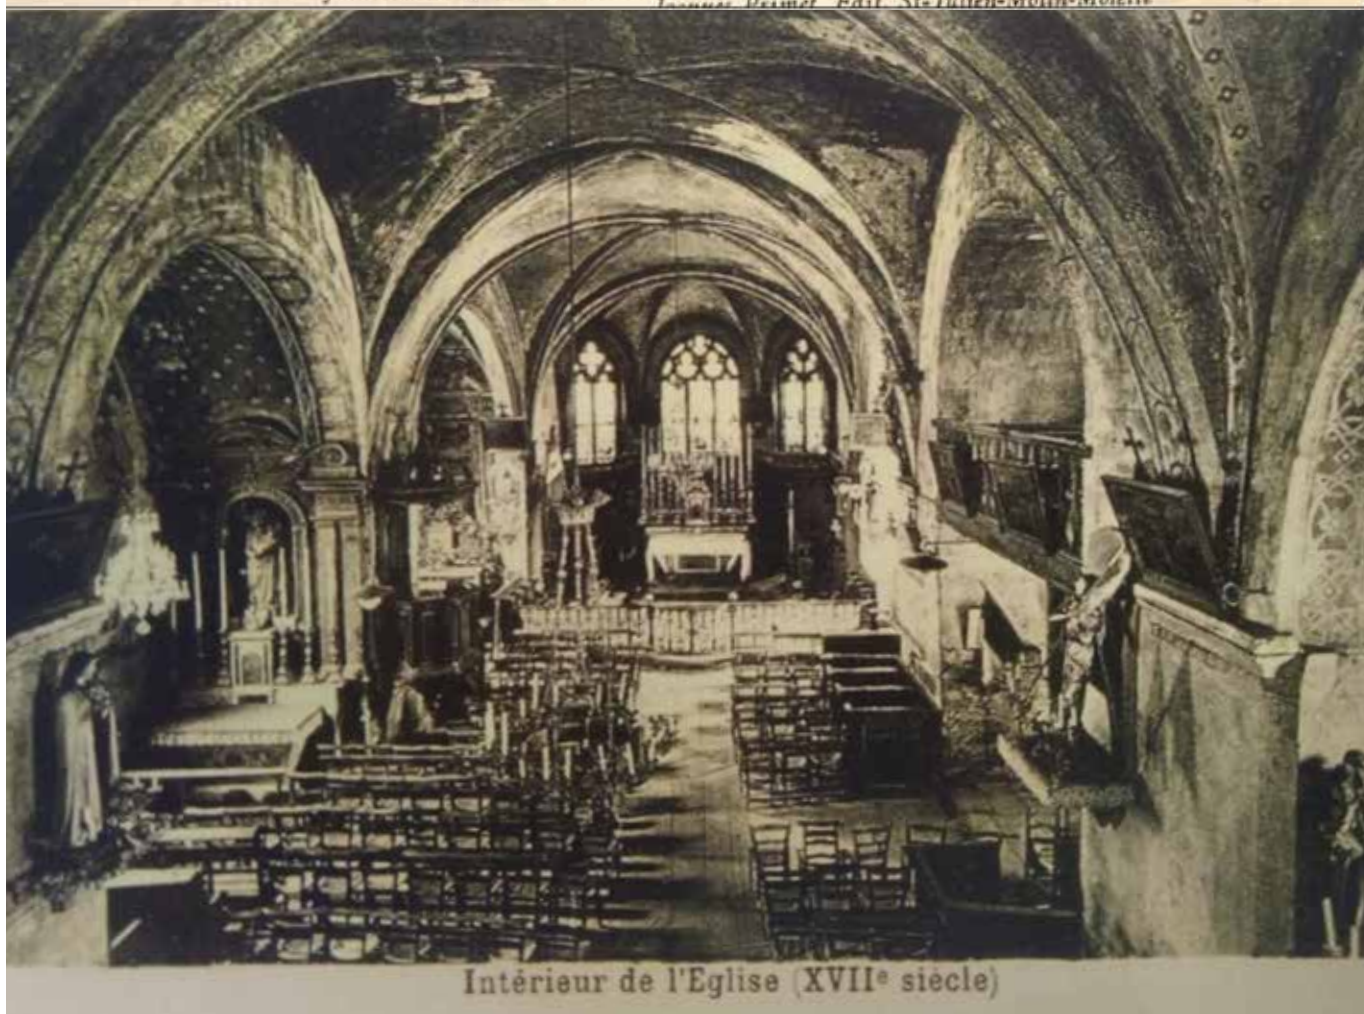
Anciennes cartes postales autour de 1900

Vues de l'intérieur de l'église St-Julien, avec son décor peint du XIX^e siècle

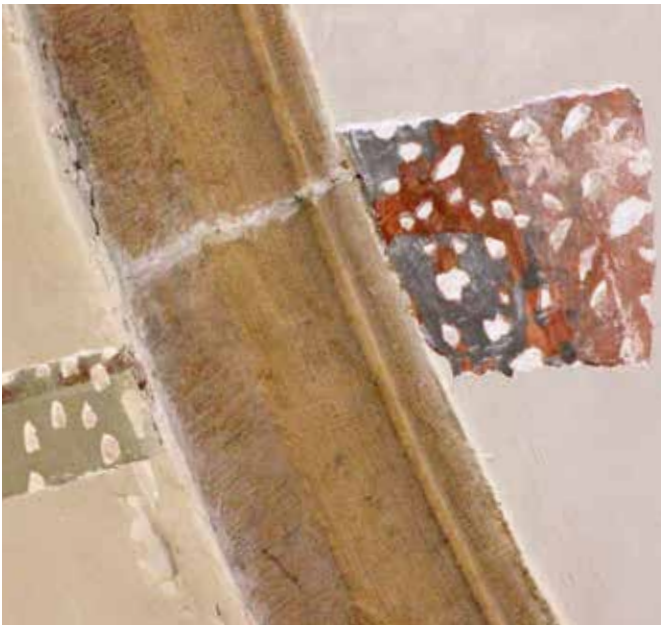
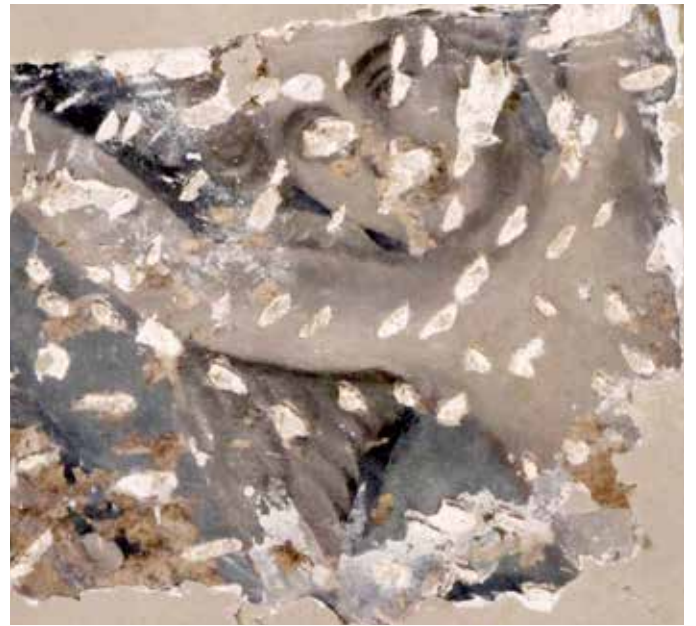
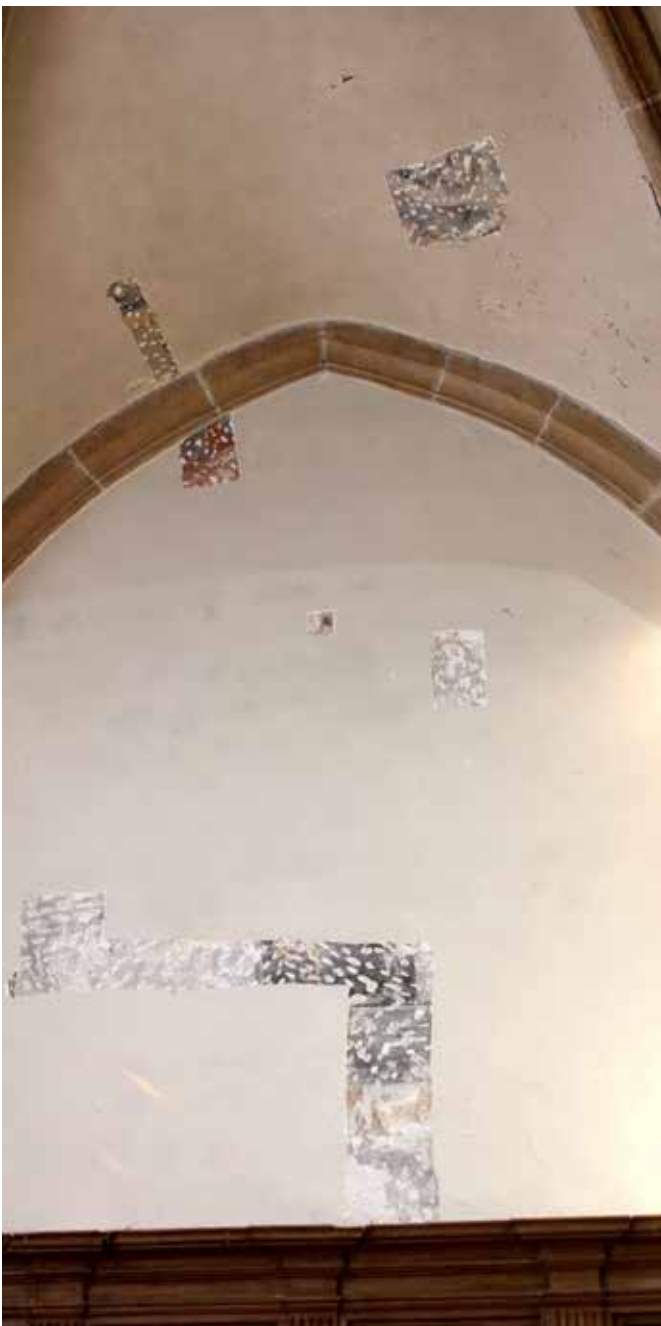
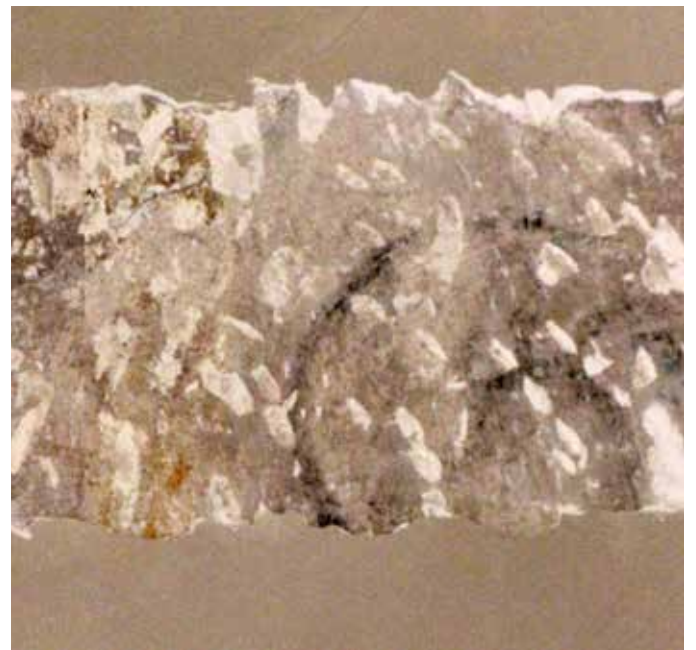
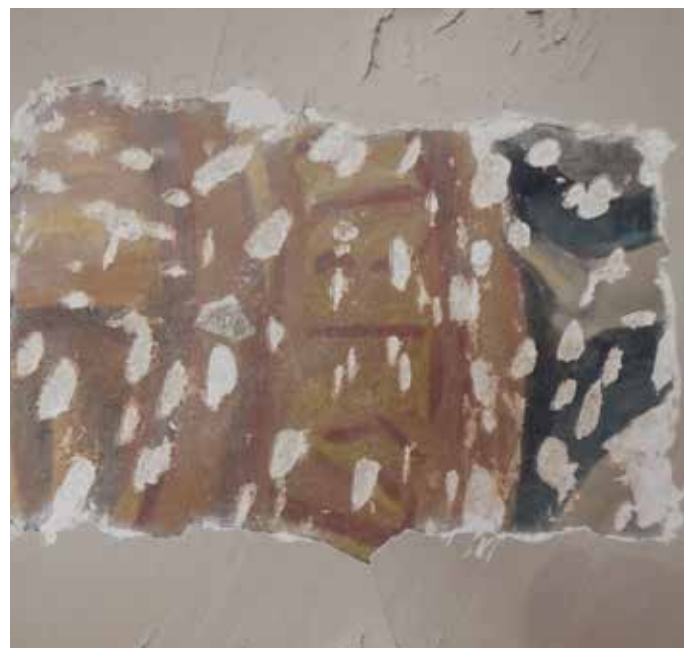
Le voûtain sud présente une polychromie qui semble dater du XIX^{ème} siècle, la fenêtre permet d'observer un bleu et le motif d'un ange exécutés avec une peinture à l'huile. Le voûtain suivant présente une polychromie moins vive, une matière plus ancienne, peinte à la détrempe.

On pose l'hypothèse qu'il existait un décor peint au XVII^{ème} siècle, qu'il était lacunaire par zones et qu'une « restauration » a été faite au XIX^{ème} siècle, en complétant et refaisant... le décor XVII^{ème} avec une technique à l'huile.

D'autre part, dans certaines zones précises, à savoir, les voûtains et la paroi sud du chœur, les peintures ont été piquetées pour favoriser l'accroche d'un nouvel enduit. Ces piquetages sont serrés et ont provoqué de nombreuses petites lacunes.

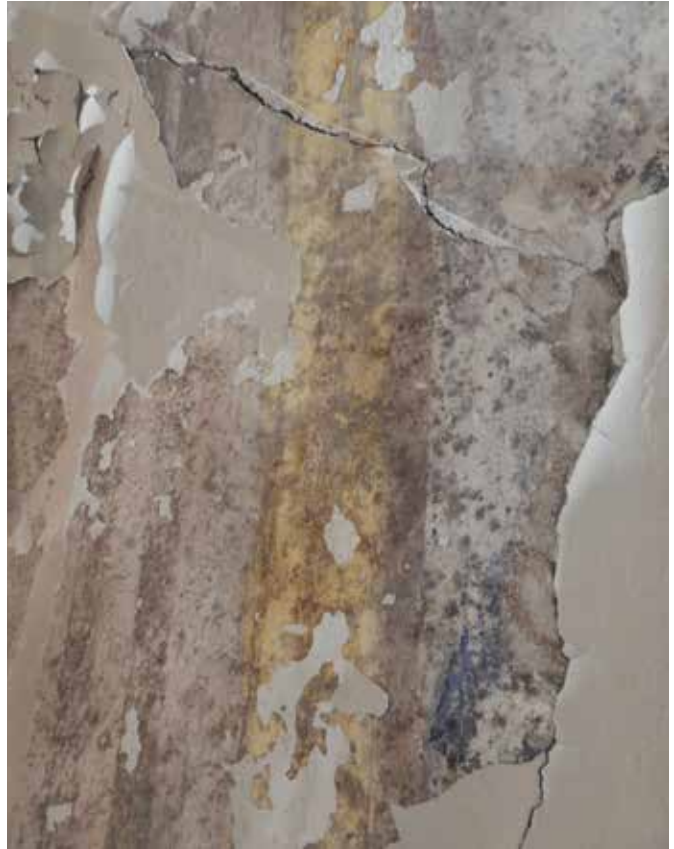
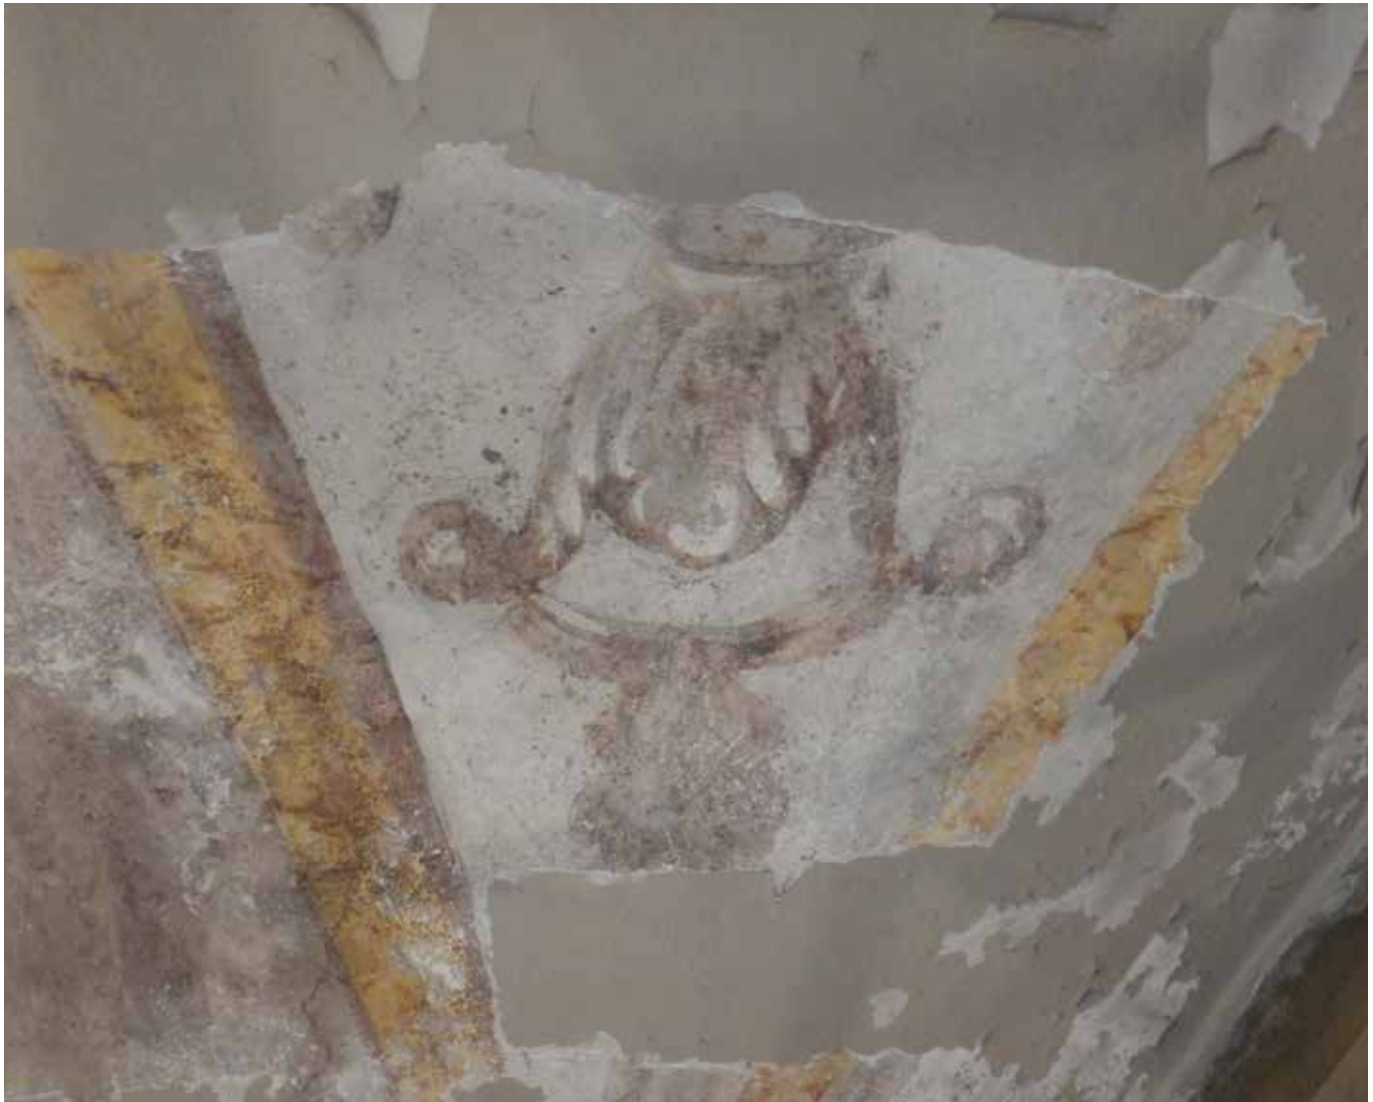
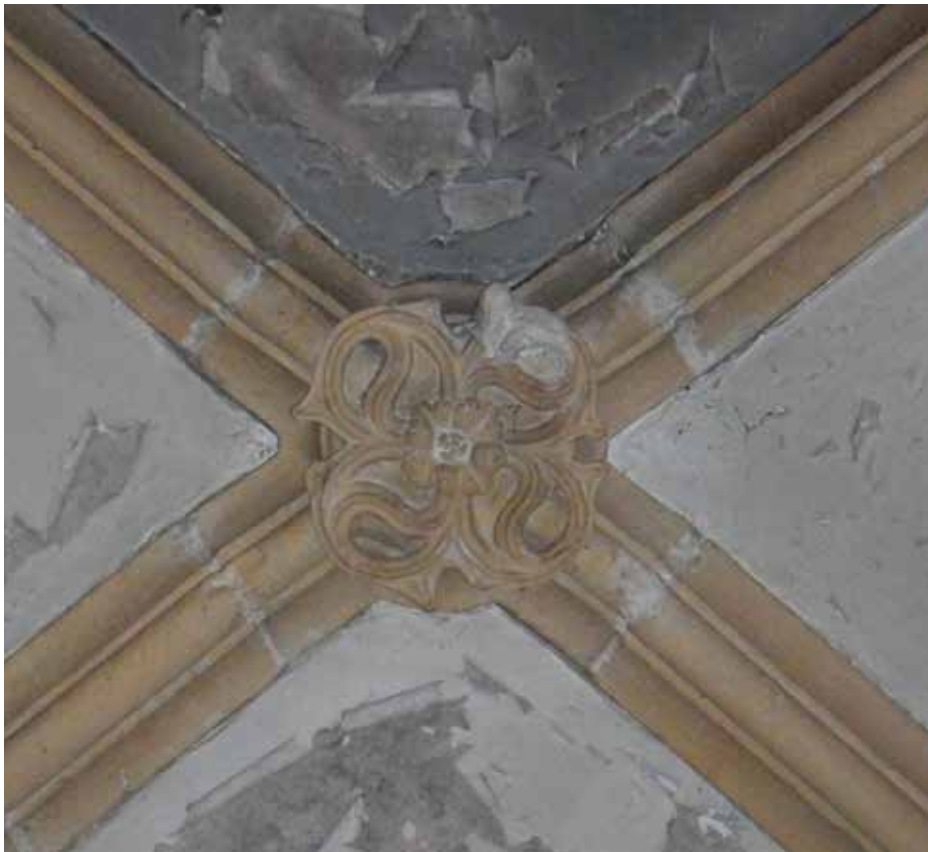
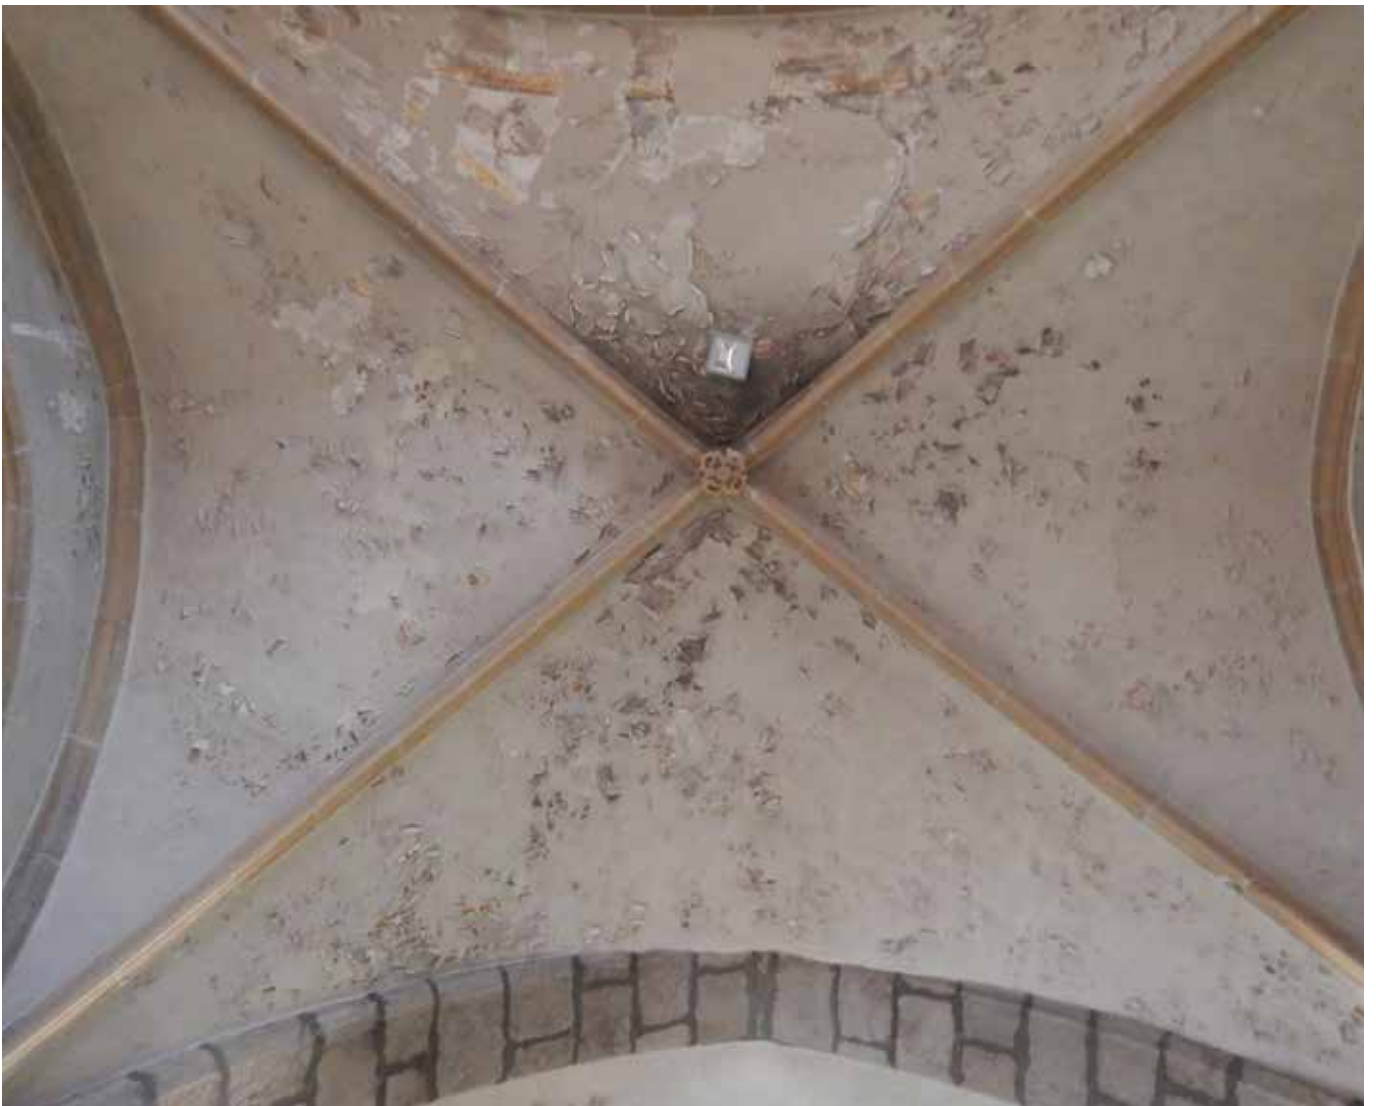
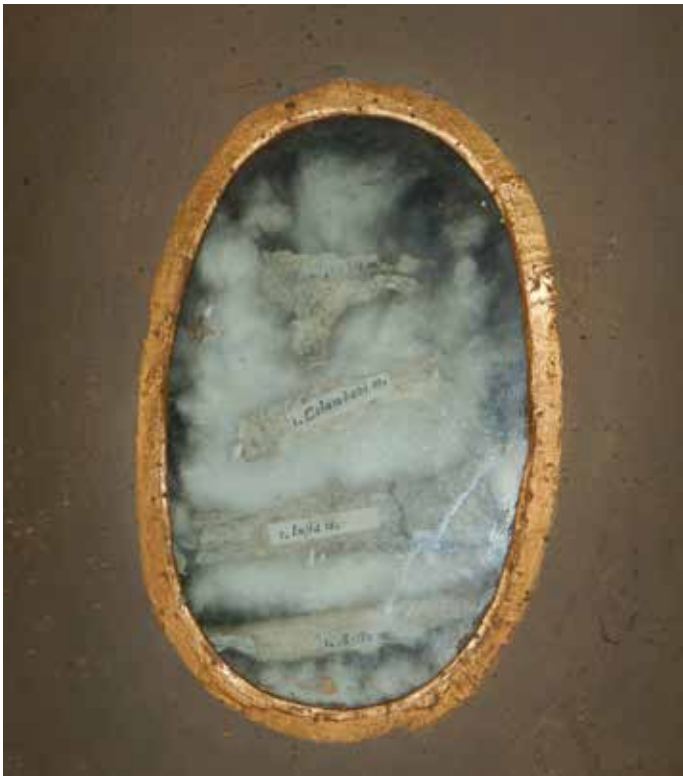
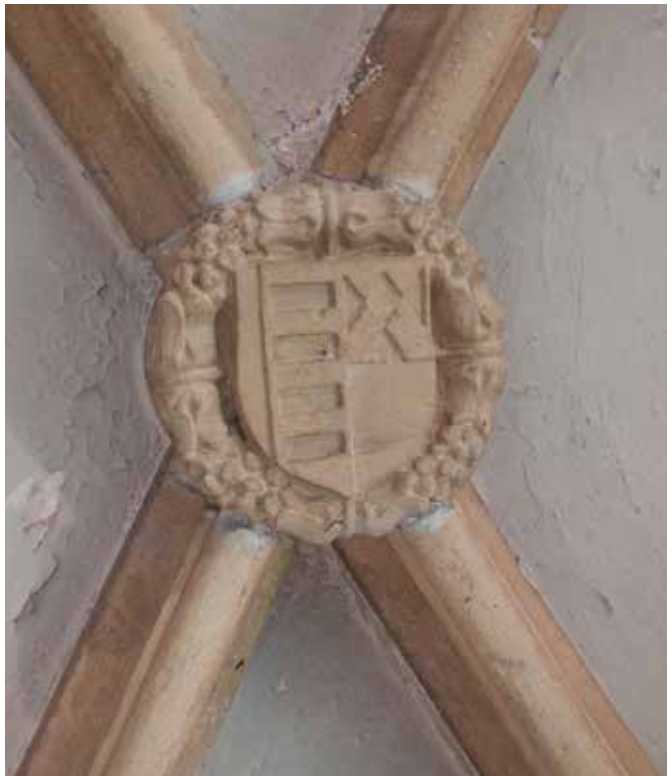
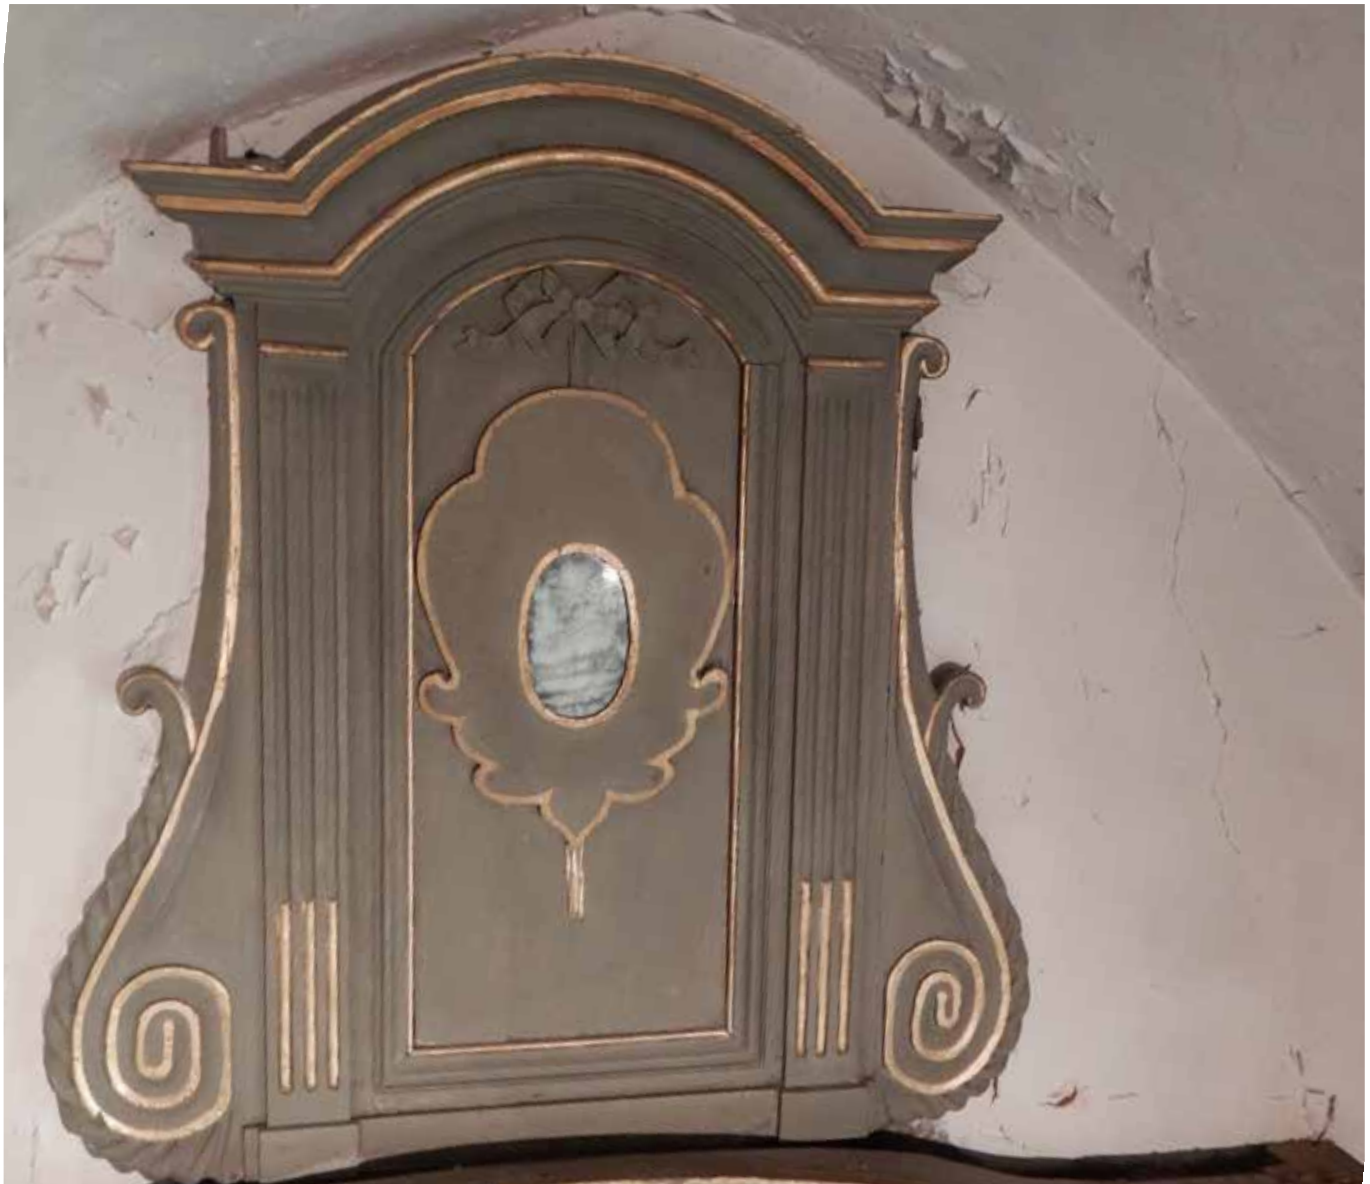
Trois couches de peintures claires (blanche, jaune et blanche) recouvrent un décor peint fait de larges motifs représentant des volutes, des feuillages. La palette est un camaïeu terre d'ombre et blanc mais du bleu est visible localement et venait probablement colorer les fonds. Les motifs sont encadrés de bandeaux à fond jaune et à motifs rouges. Ils semblent qu'il s'agisse de cadres en trompe l'oeil qui suivent les arrêtes de l'architecture.

Au centre du voûtain un grand cercle est présent, le motif n'est pas encore connu. Ce décor peut être attribué au XVII^{ème} siècle.

Mur gouttereau sud : c'est une paroi blanche avec des restes de couleur grise essentiellement en partie haute, il s'agit du même enduit et de la même polissure en fond, ce qui indique qu'il s'agit du décor XVII^{ème} siècle.

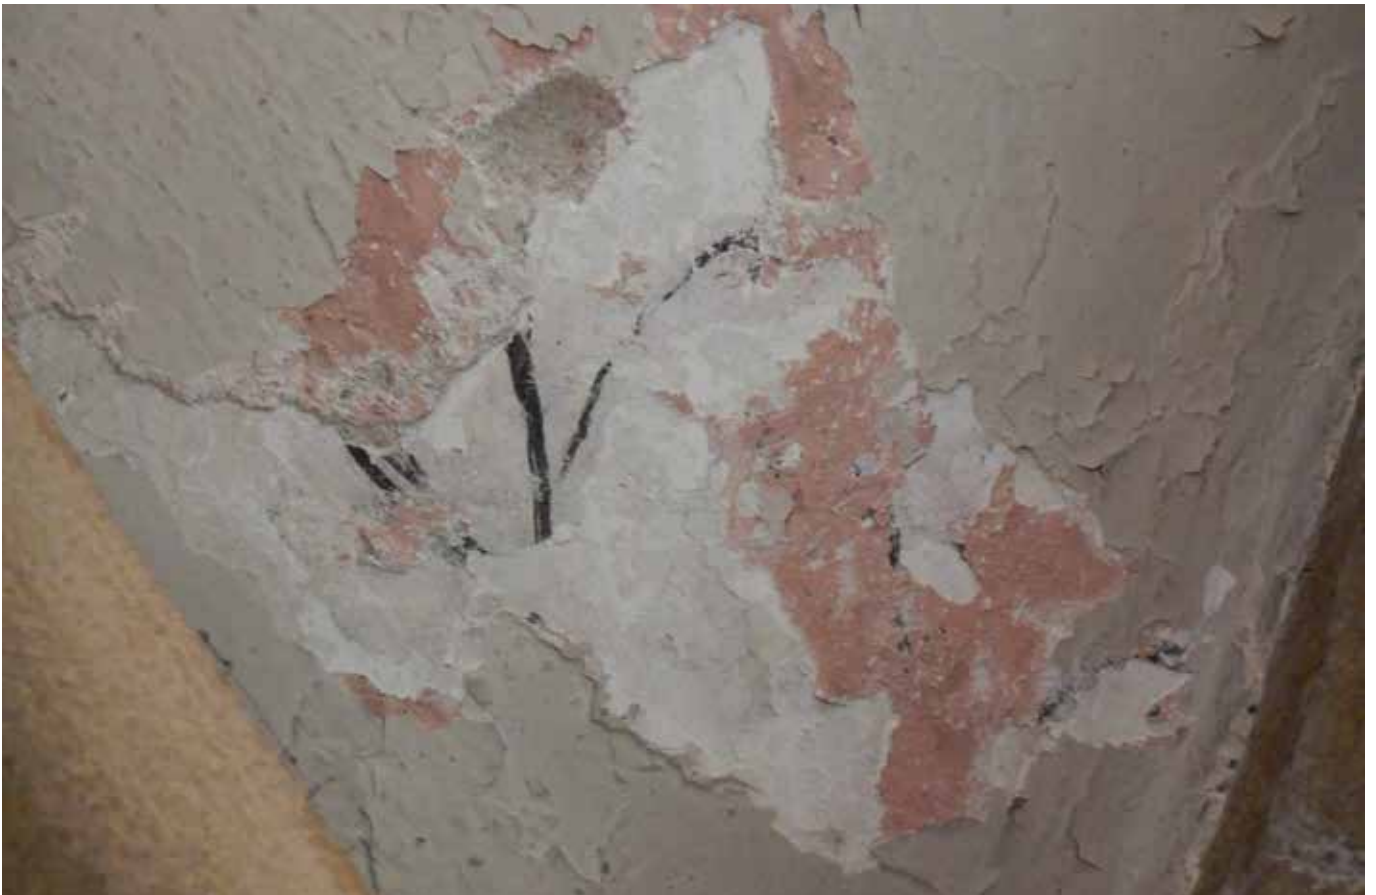
Travée 1, chapelle sud

Le retable est un reliquaire. Les reliques sont conservées en partie supérieure du retable, au-dessus du tableau qui représente la Crucifixion. Cette paroi est la seule qui n'a pas été cimentée.

En résumé sur la voûte, on retrouve deux décors ; un décor de camaïeu rose et un décor sur fond blanc avec filet noir qui semble dater du XVIIème siècle.

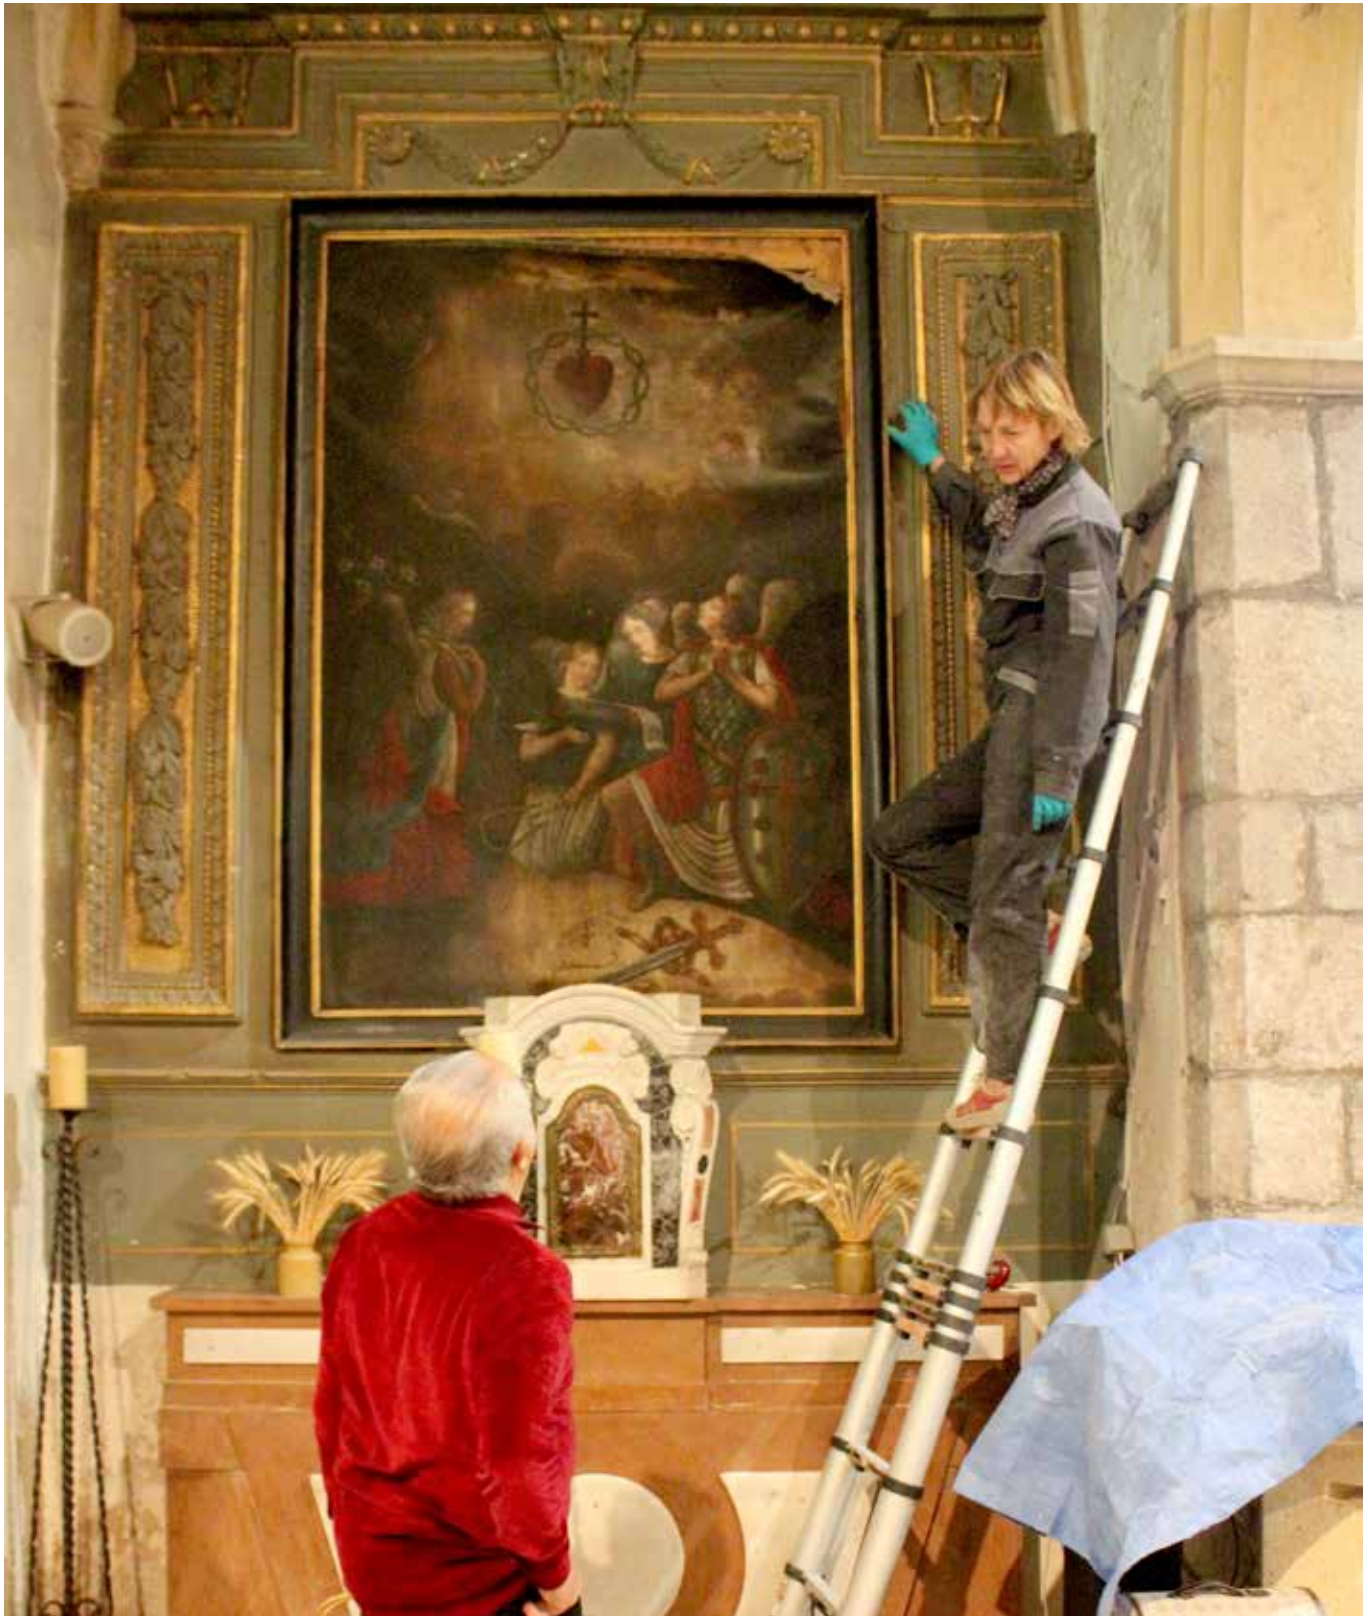
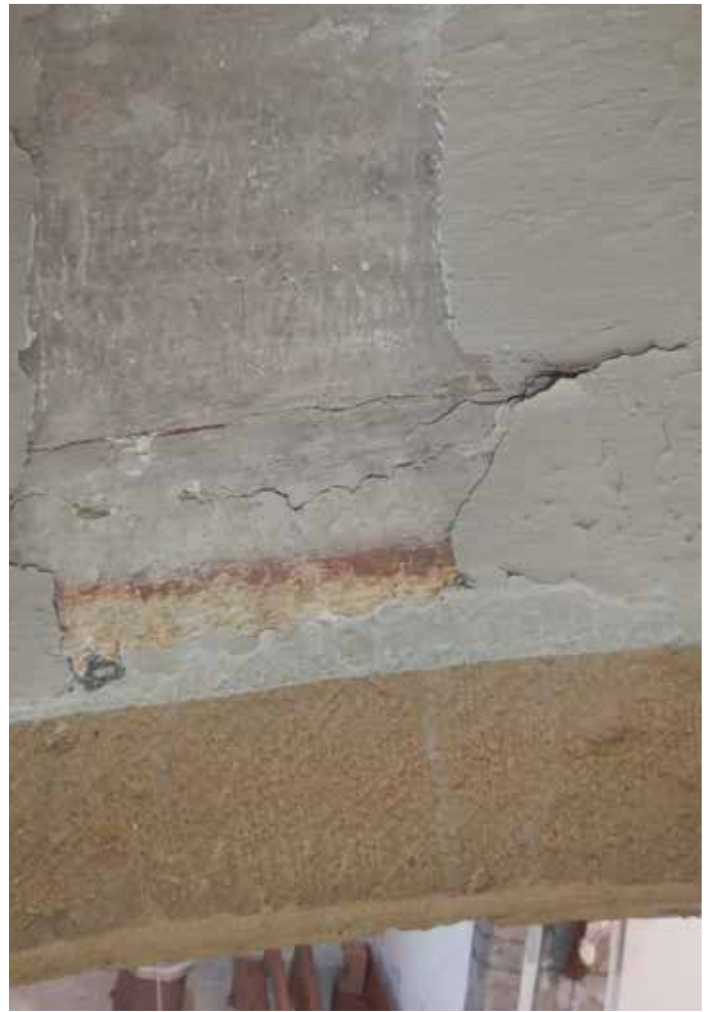
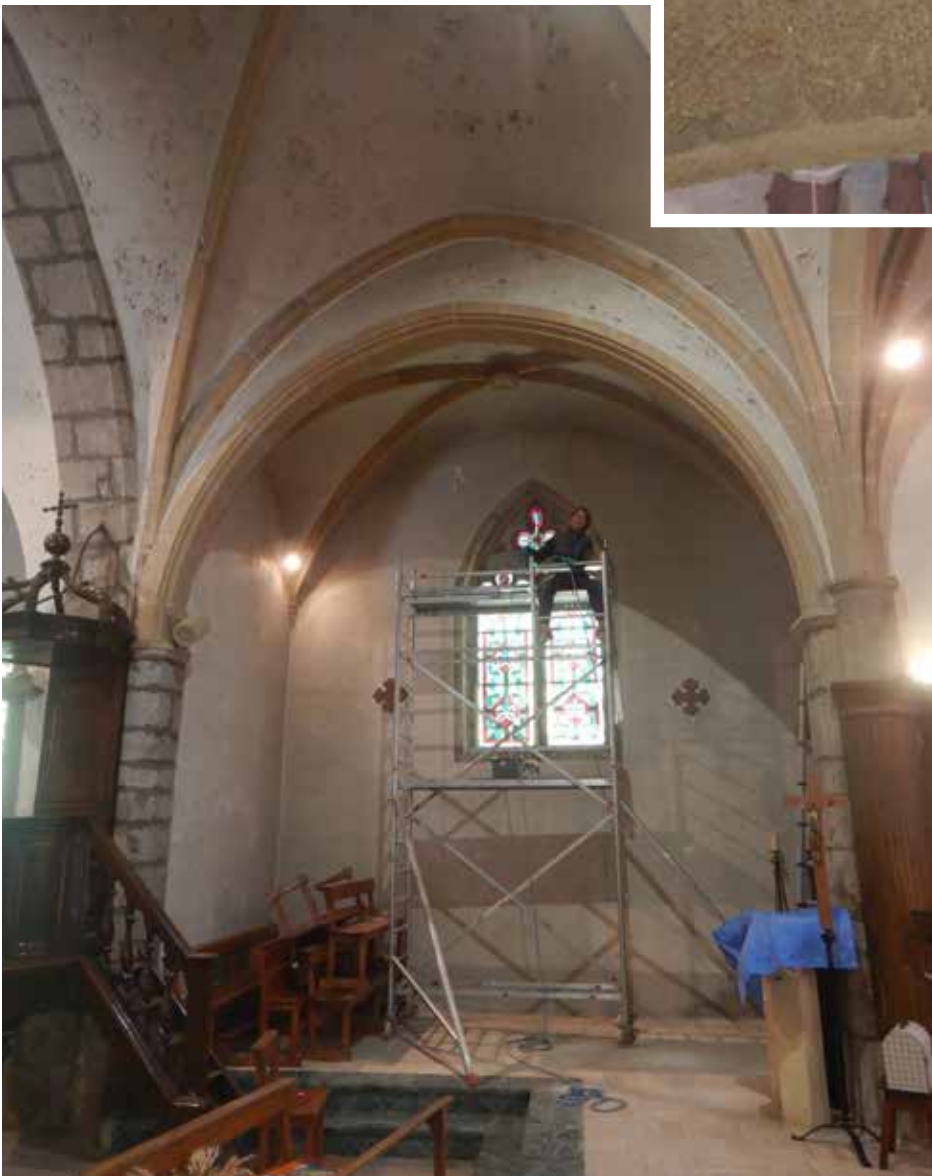
Travée 1, chapelle nord

La voûte ancienne a été piquée en partie et reprise par un enduit sable et chaud moderne. La voûte est encore instable structurellement tout particulièrement vers la baie.

Le décor XIXème est visible sous la couche de peinture grise, mais il n'est pas envisageable de le mettre en valeur car la peinture grise est épaisse et adhérente.

Sur le mur gouttereau, le décor datant du XVIIème siècle est présent, présentant des nervures peintes en ocre jaune. Une polissure de chaux vient mourir sur les nervures ; un filet rouge sépare les nervures du mur blanc.

Toutes les parois de cette chapelle ont été reprises au ciment.

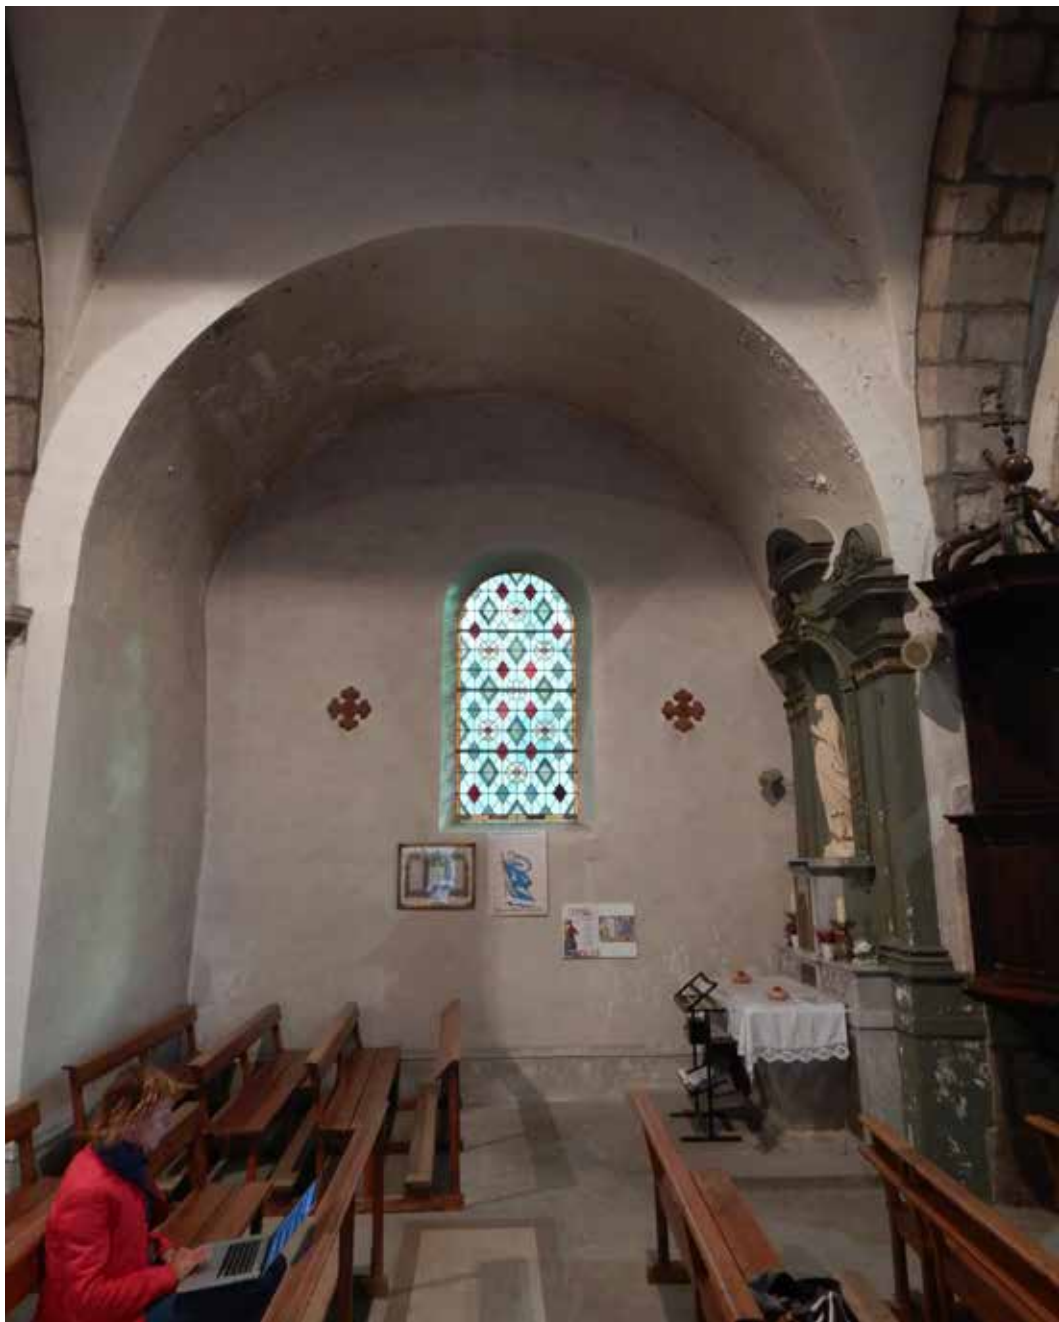
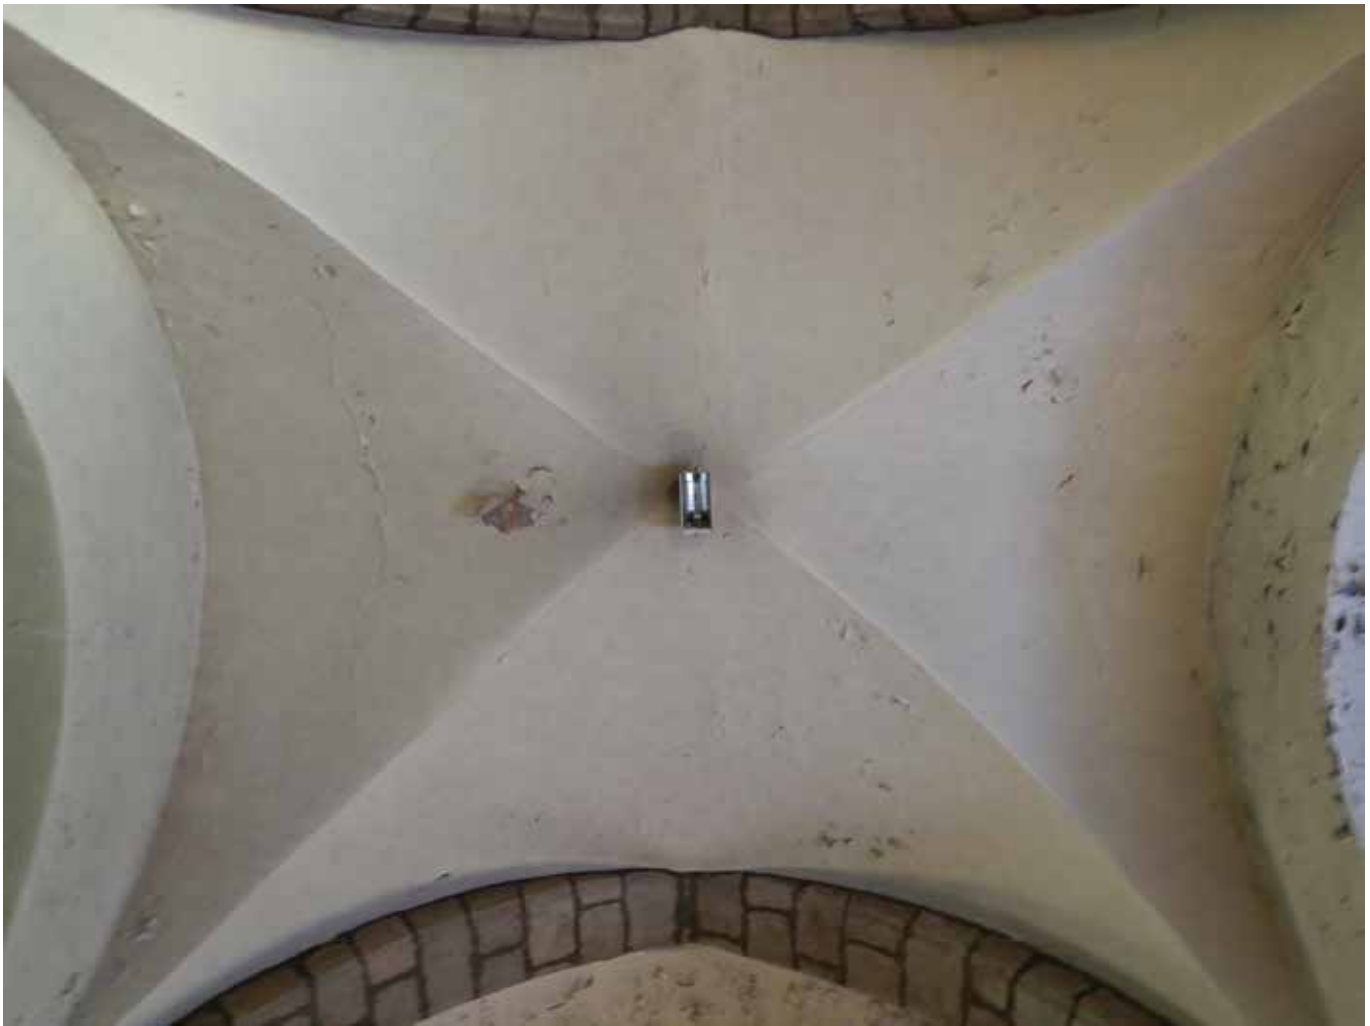
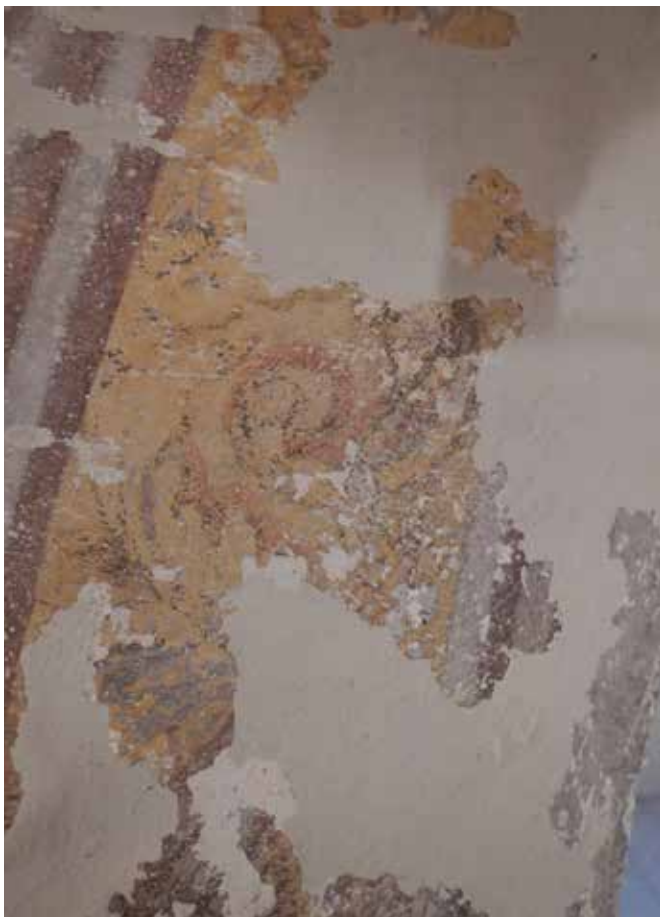
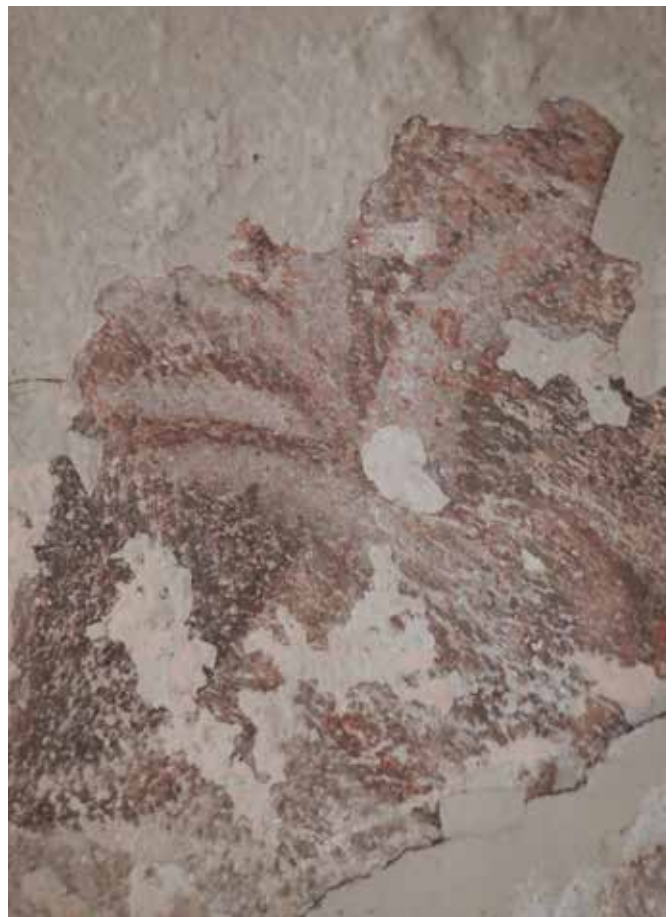
Travée 2, chapelle nord:

Comme dans les autres chapelles, les trois parois ont été redressées avec un enduit de sable et de ciment. Un retable en bois occupe toute la paroi Est.

Nous n'avons pas observé le décor du XVIIème siècle. Cependant bien que lacunaire, l'enduit et la polissure blanche sur lesquels le décor est généralement exécuté dans les autres parties de l'édifice, sont bien présents sur la voûte de cette chapelle.

Dans cette chapelle sous la peinture monochrome visible, c'est un décor peint au début du XXème siècle qui prédomine. Ce décor est constitué de deux larges bandeaux gris bleus mouchetés par de projections, avec un filet brun. Les fonds de la voûte sont roses. Il est entièrement recouvert par plusieurs couches de peintures. Son état de conservation ne permet pas un dégagement.
