**Étude des décors muraux
St-Julien-Molin-Molette
Loire**

**Diagnostic
Mai 2020**

**Atelier Caroline Snyers
In Situ Conservation**

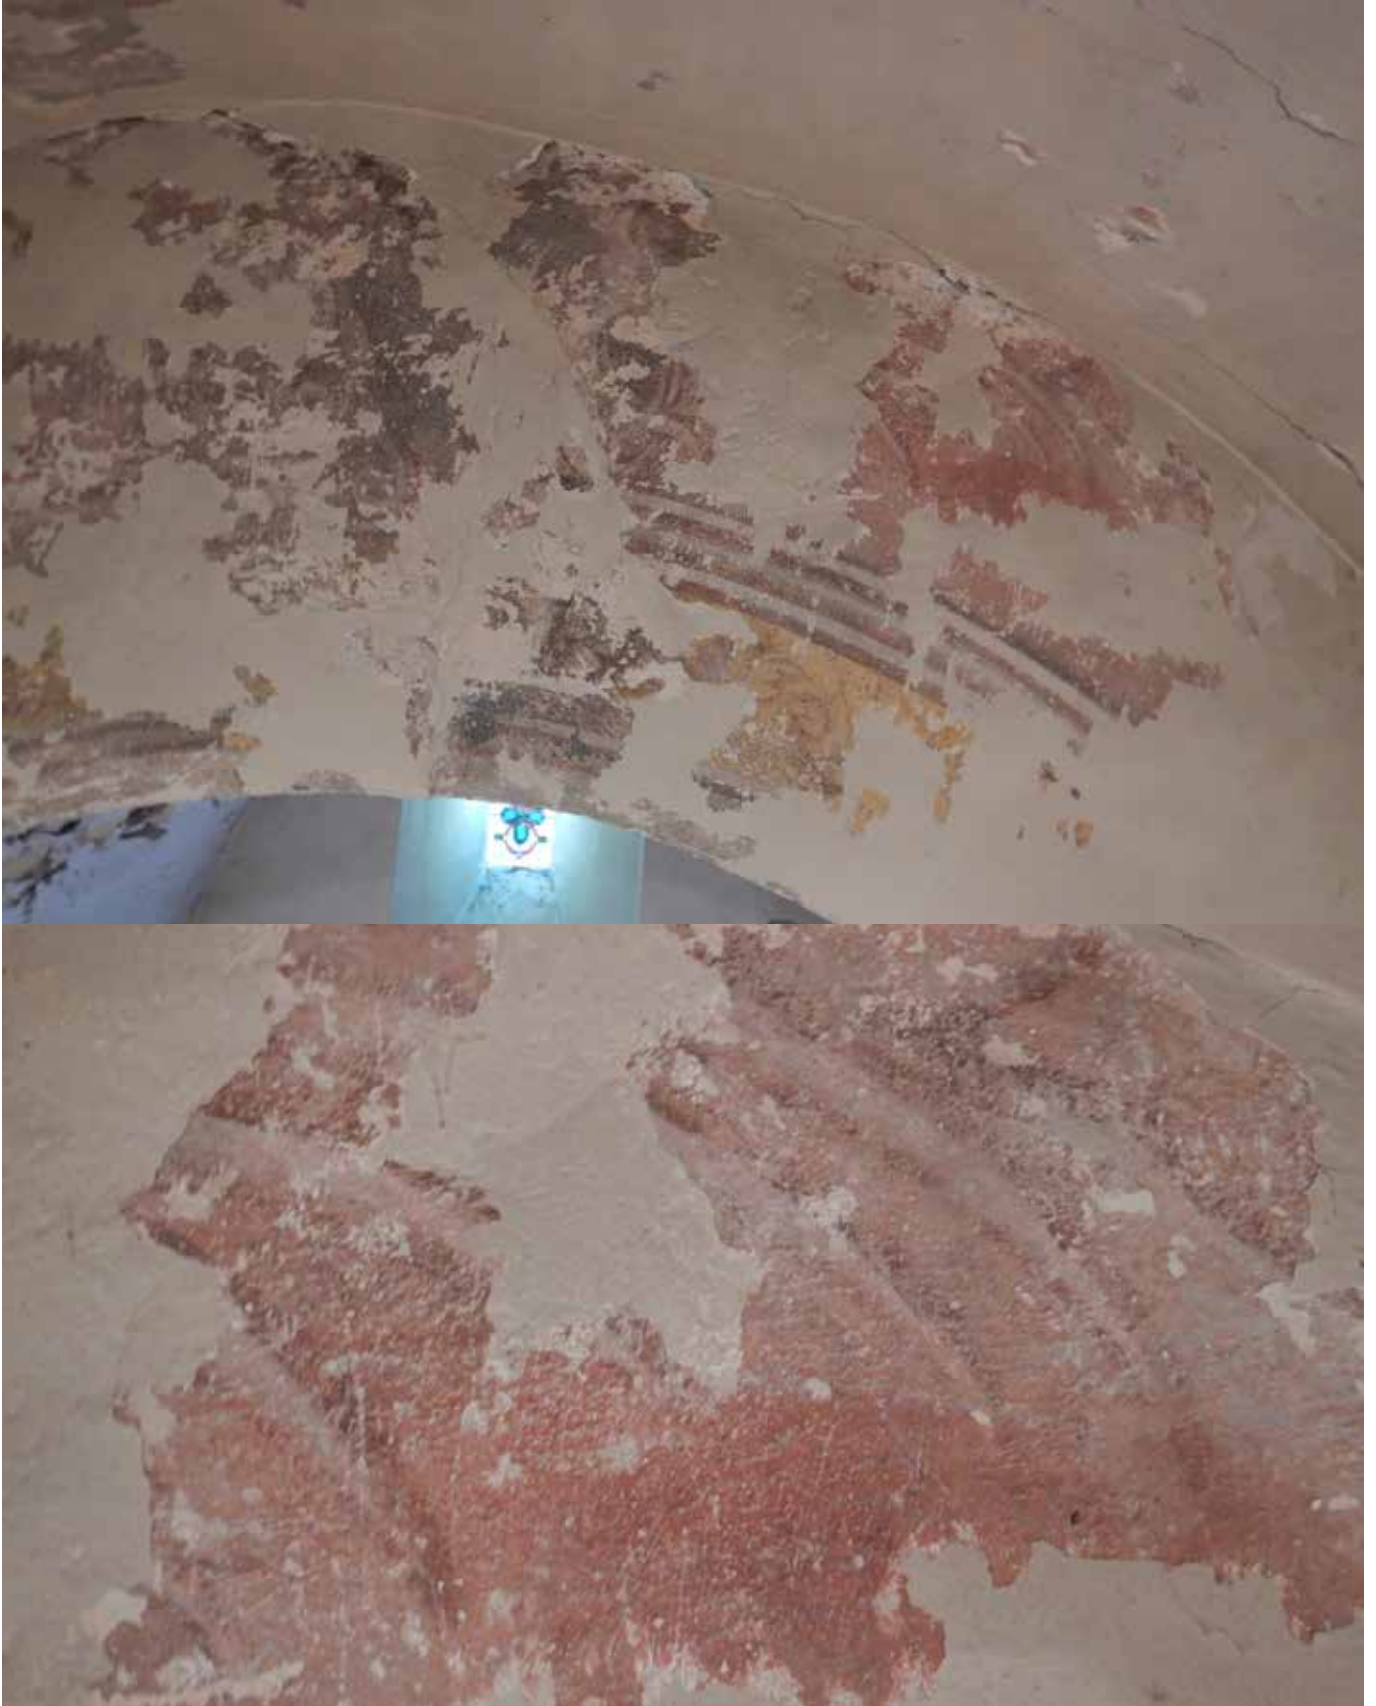
Travée 2, nef :

Les voûtes et murs gouttereaux conservent le décor peint au XVIIème siècle. Celui-ci est monumental, il présente un bon état de conservation dans la mesure de ce qui nous est possible de voir dans les fenêtres ouvertes au cours de l'étude et dans les écaillages spontanés des peintures blanches de recouvrement.

Les peintures effectuées au XVIIème siècle sont recouvertes par plusieurs couches de peinture dont un décor de type trompe l'oeil de marbre, fait au XXème et des couches de peintures blanches monochromes.

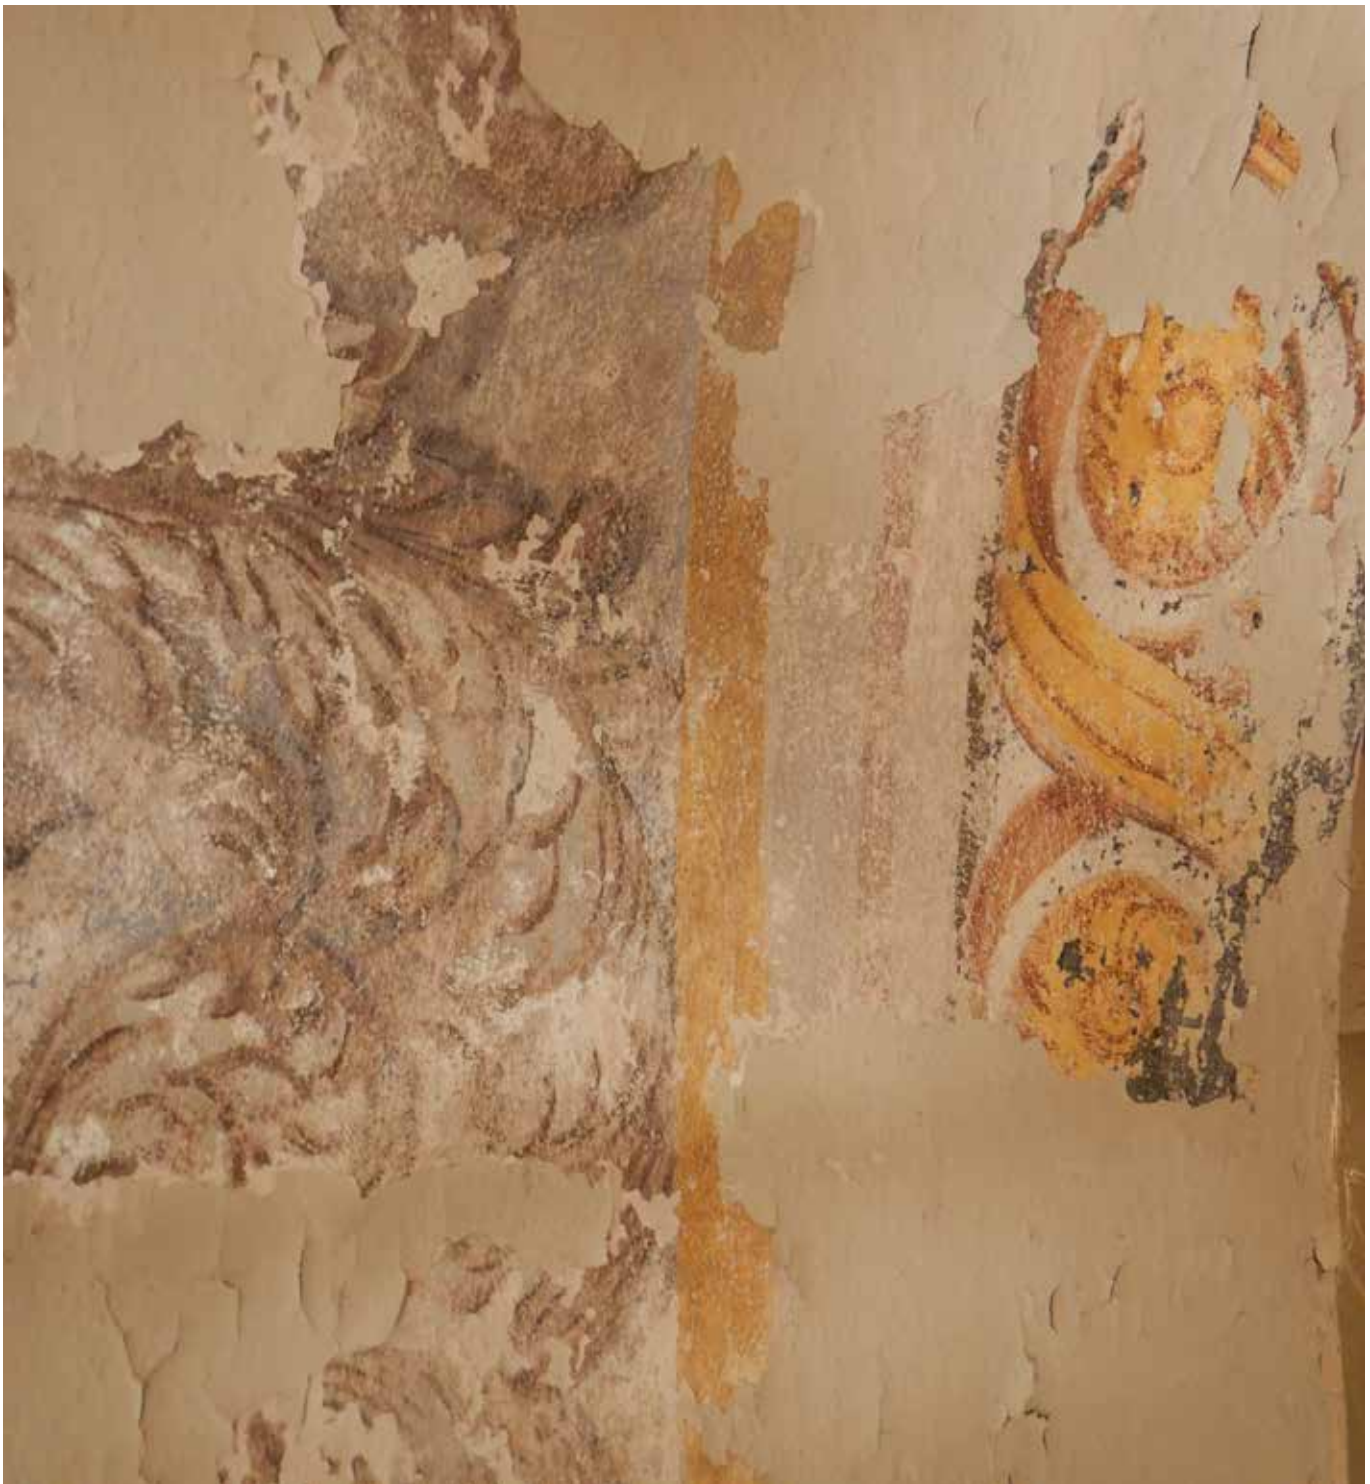
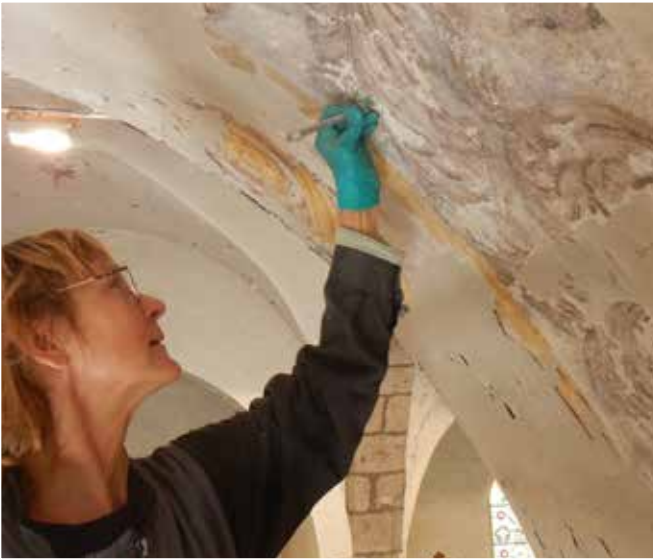
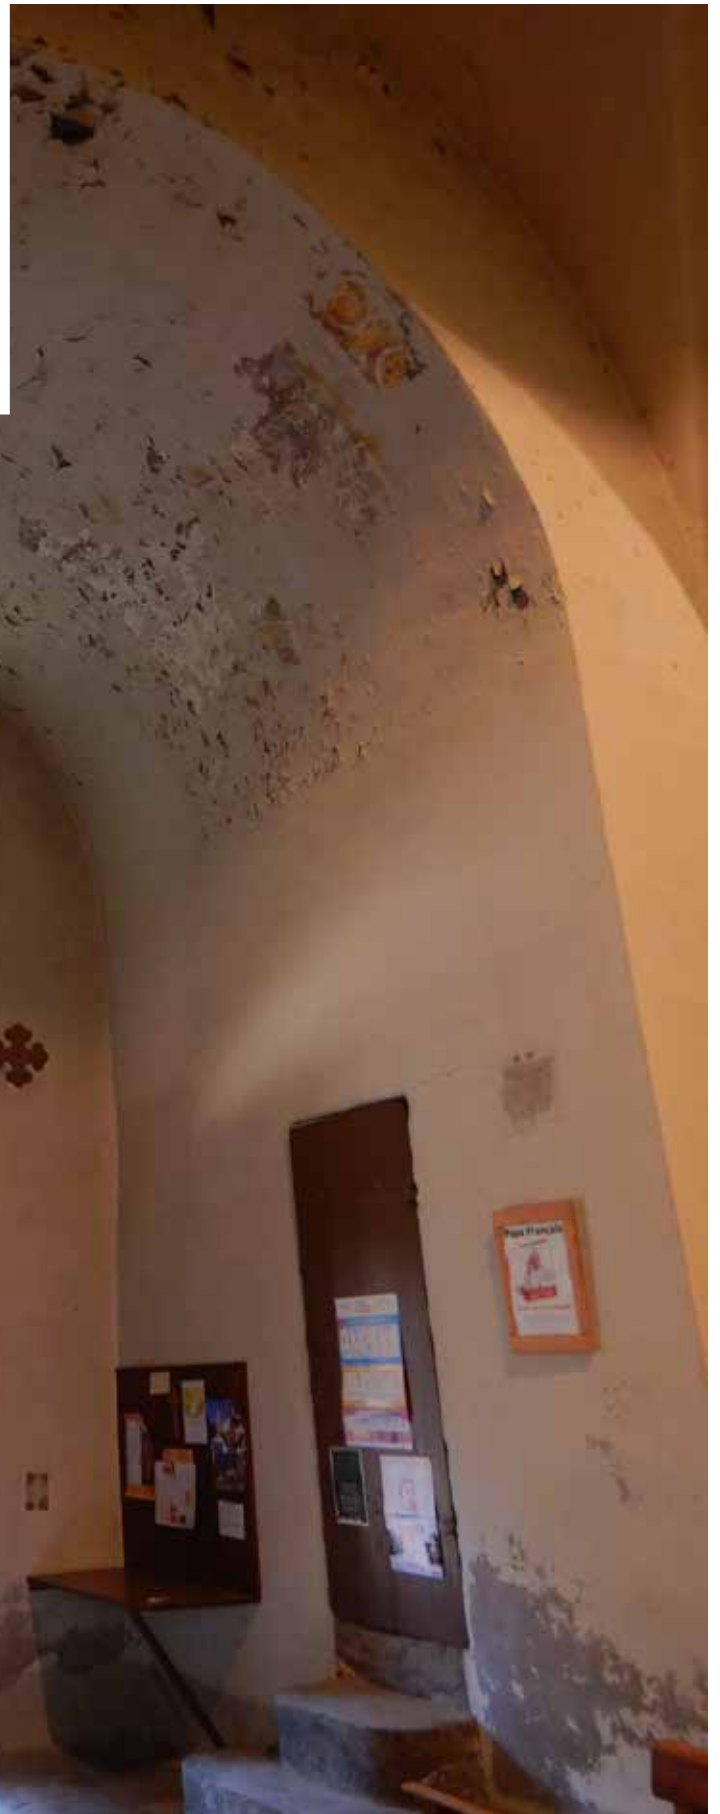
Travée 2, entrée sud :

Les parois ont été reprises au ciment jusqu'à la naissance de la voûte en berceau.

Le décor peint au XVII^{ème} siècle est présent sur toute la voûte. Monumental, il est constitué d'enroulements de feuilles d'acanthes dans des tonalités grises ou terres de sienne naturelle, de fonds bleus. Une large frise jaune de fleurs et d'enroulements de feuillages vient souligner l'arc.

Un large cartouche noir est présent sur la face ouest de la voûte. Sur la partie sommitale de la voûte, une ancienne ouverture ronde à présent bouchée est visible : c'est le trou qui permettait le passage des cloches. Il semble que le décor soit adapté à cette ouverture, ce qui donnerait des indications pour sa datation. Les travaux de conservation-restauration à venir permettront de préciser ce point, les observations effectuées pendant l'étude étant insuffisantes.

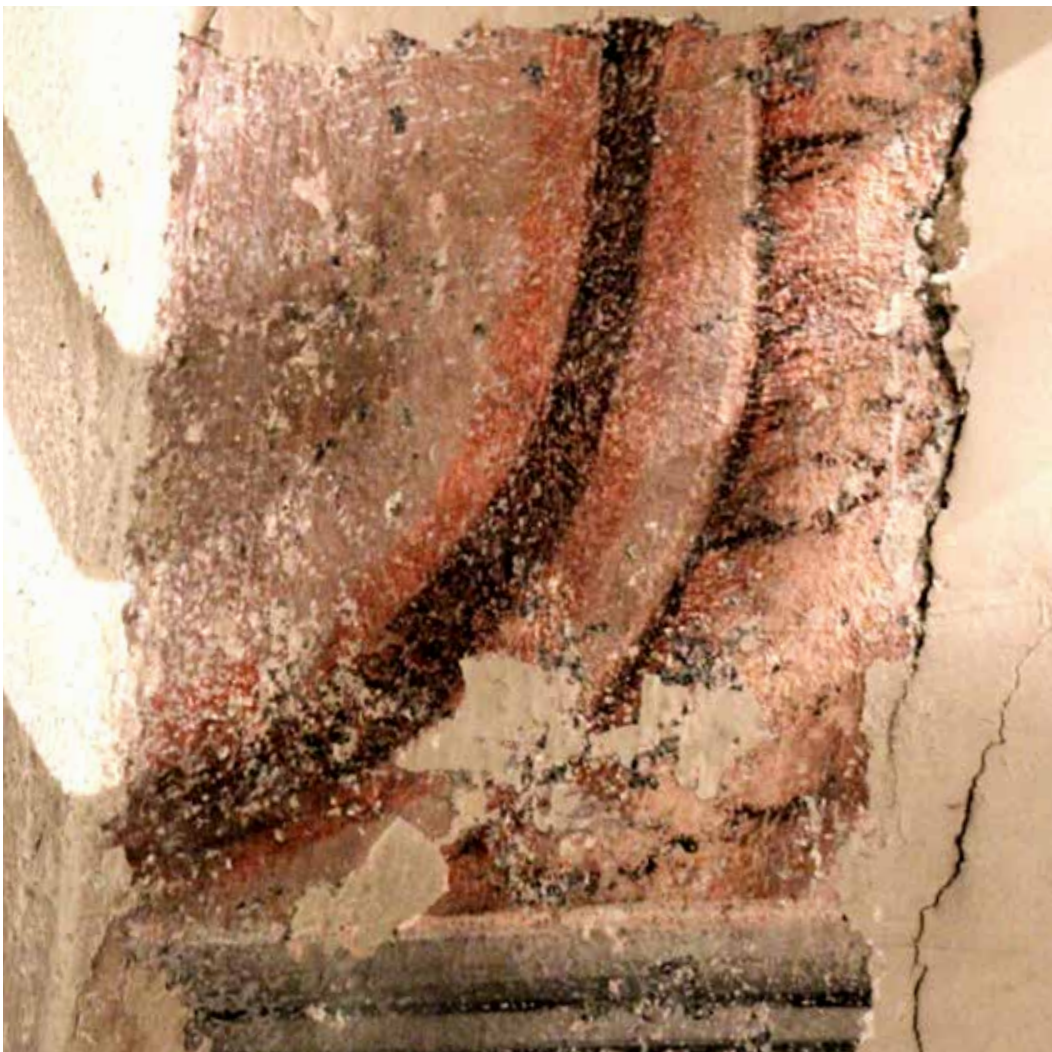
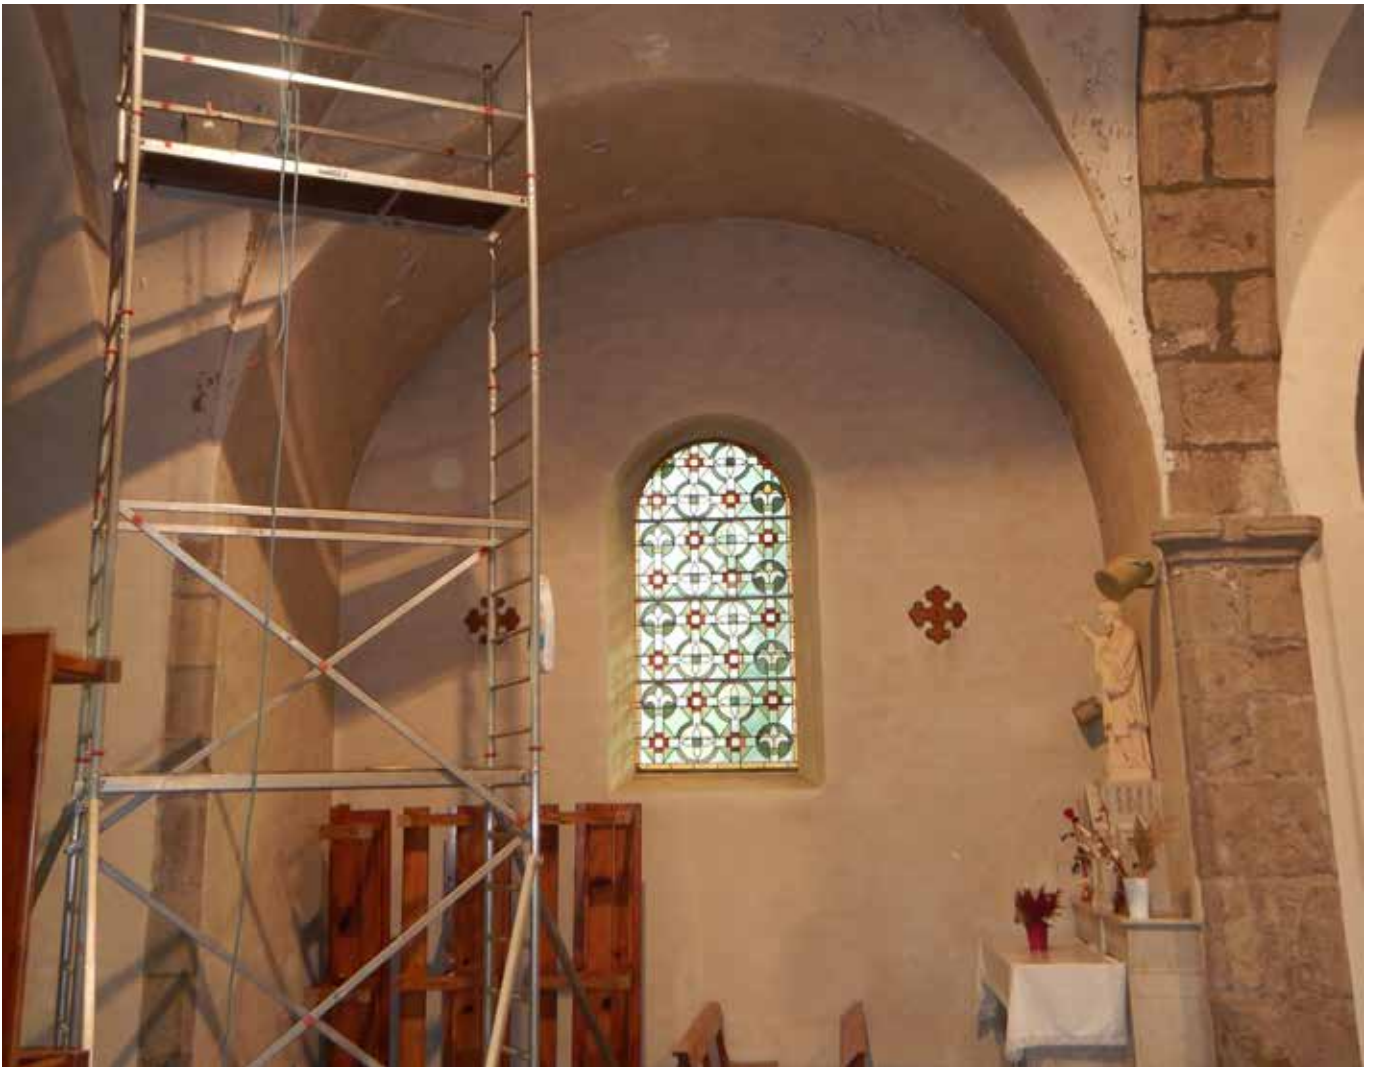
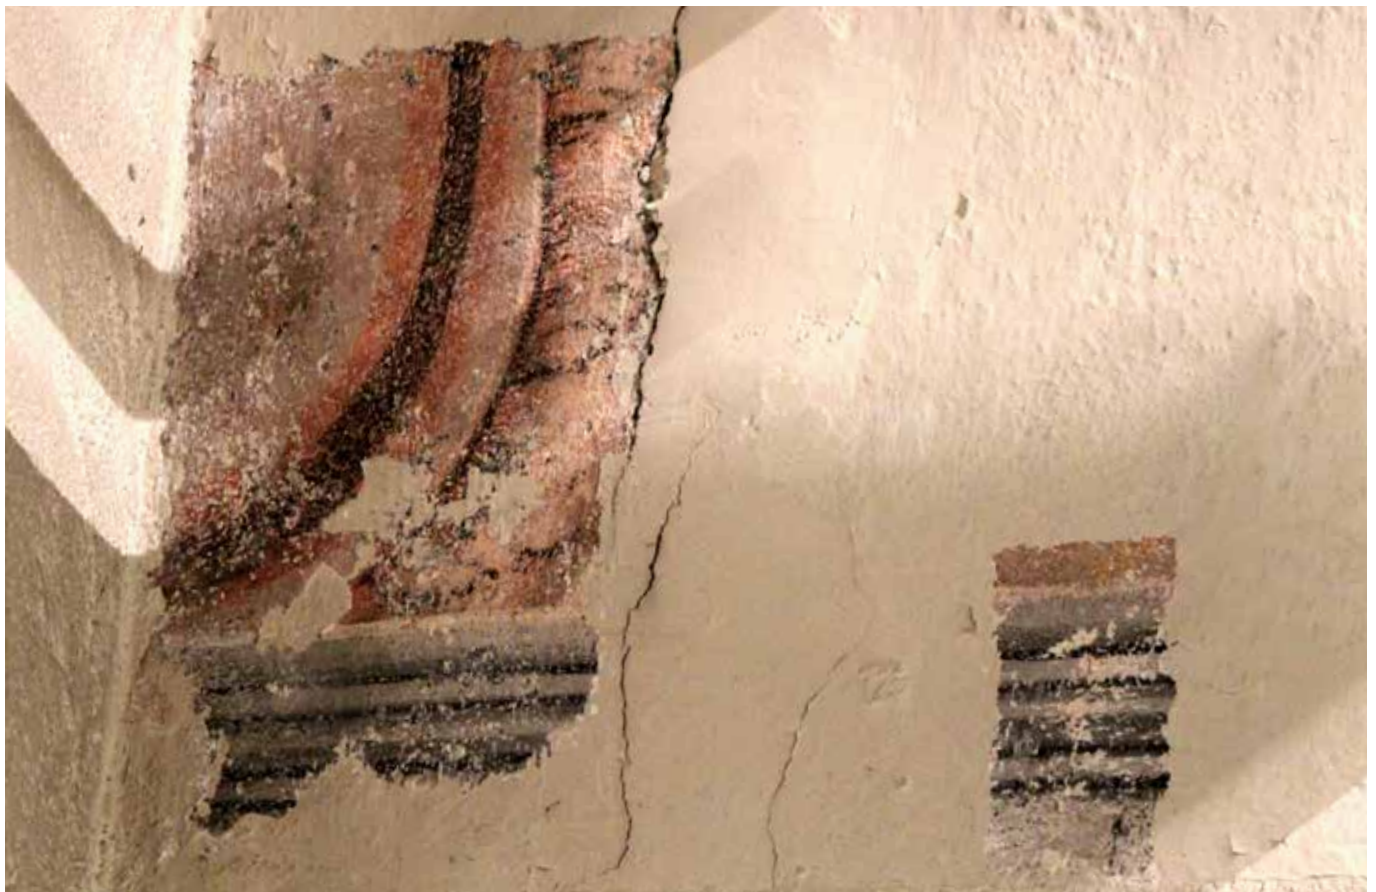
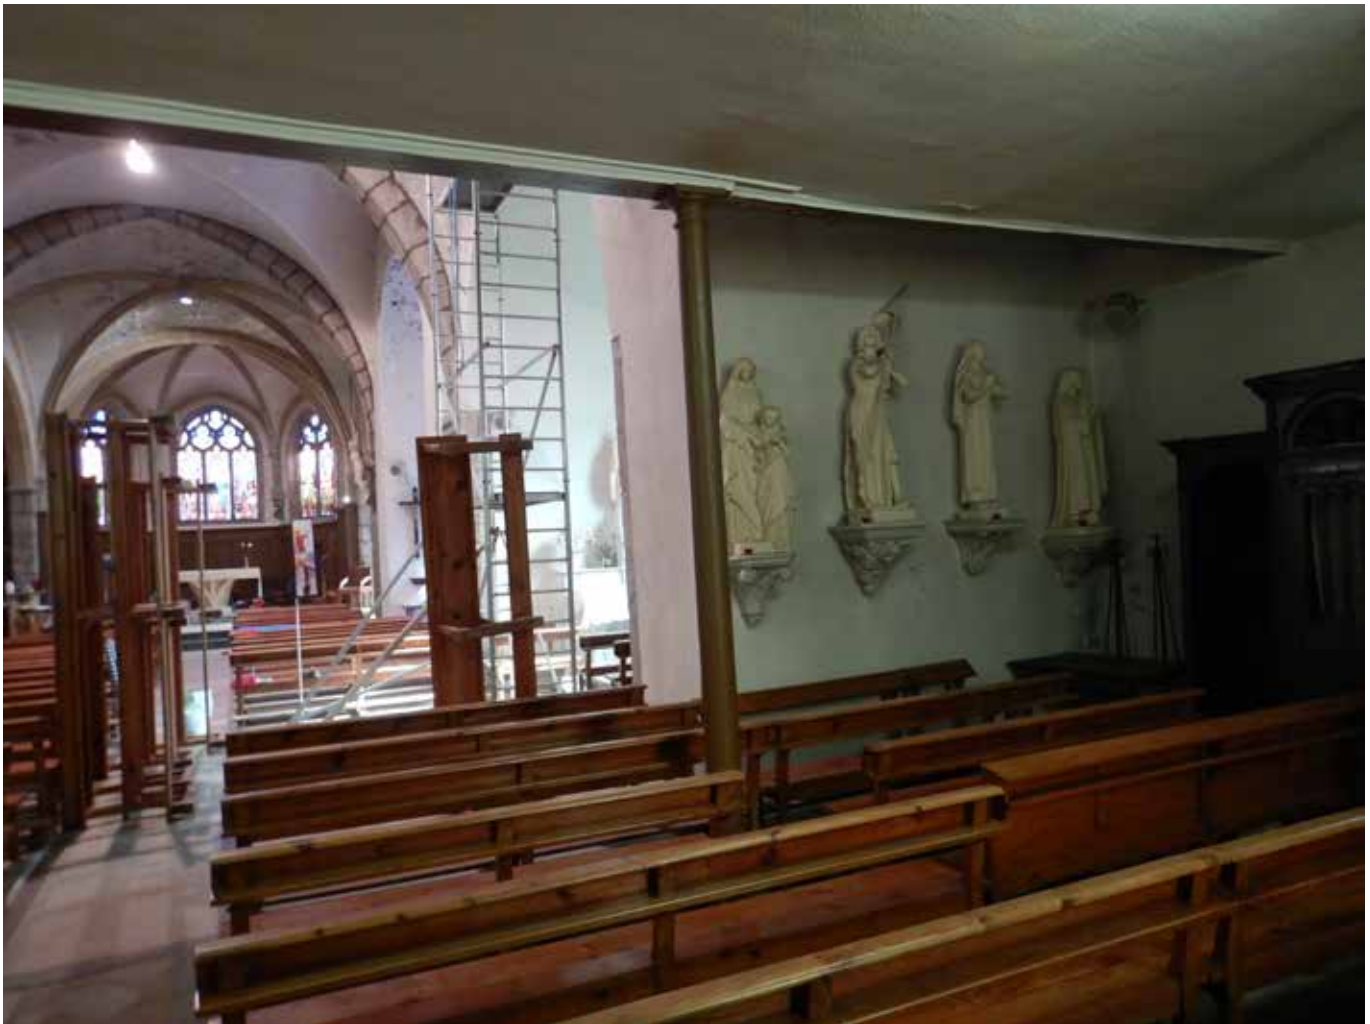
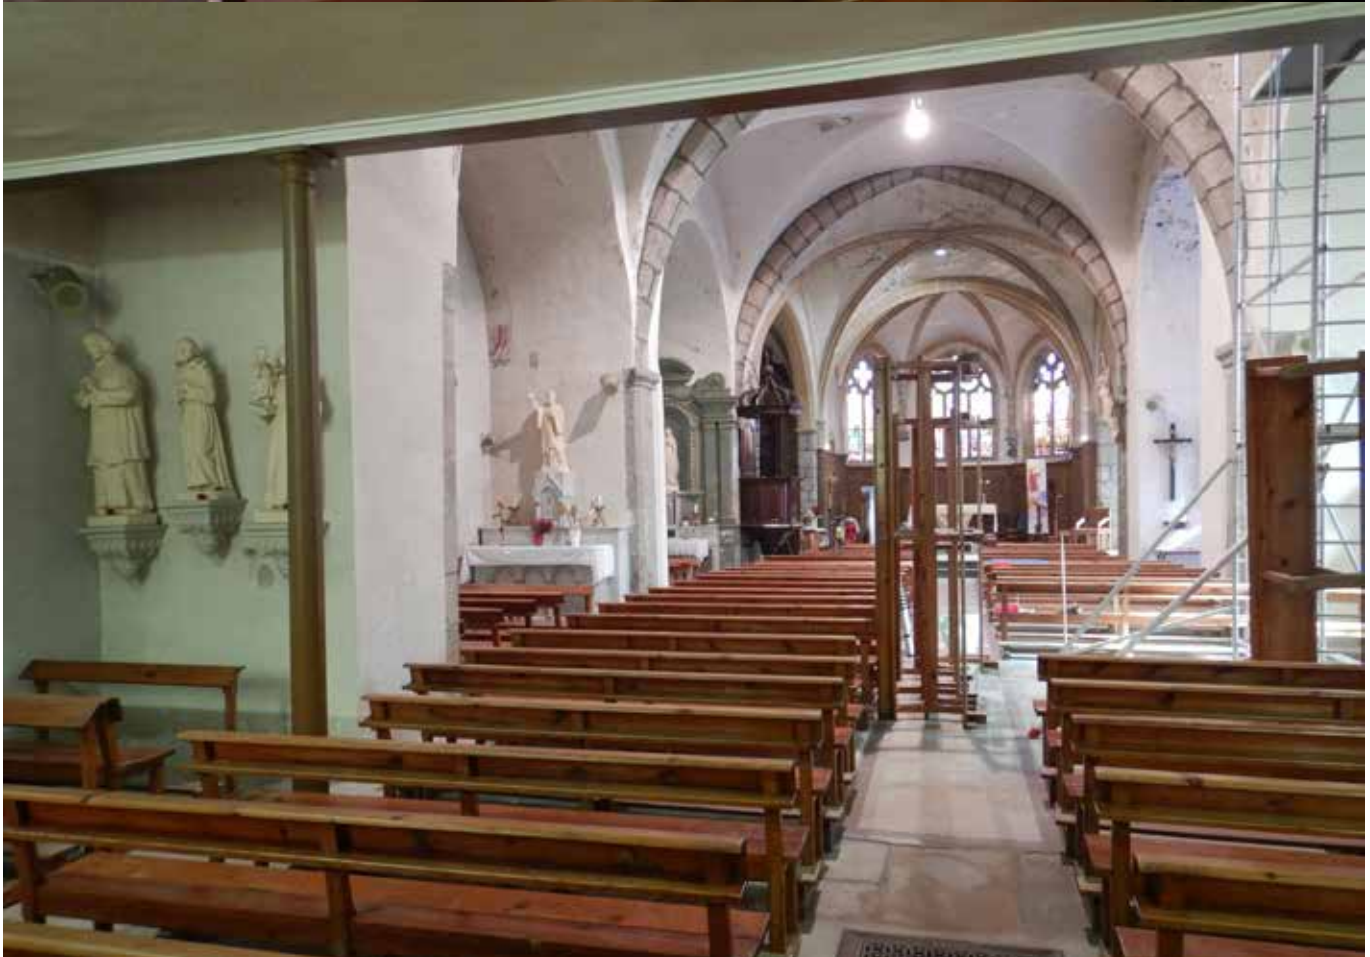
Certains voûtains et le mur gouttereau nord semblent très endommagés par des infiltrations. De nombreuses reprises d'enduit sont visibles ainsi que de nouvelles fissures et décollements d'enduit.

Le décor peint au XVII^{ème} siècle est présent sur les voûtes et murs gouttereaux mais il est très endommagé.

Le décor peint au XVII^{ème} siècle y est bien conservé. Il s'agit de motifs architecturaux en grisaille sur un fond rose pâle avec des encadrements ocre jaune.

Le décor peint au XIX^{ème} siècle est présent sous l'autel du mur Est et sous forme de fragment dans les angles des parois. Il s'agit d'un faux appareil (trompe l'oeil qui imite les pierres de taille) dessiné par des filets rouges. C'est le seul endroit où des restes du décor visible sur les cartes postales anciennes ont été retrouvés.

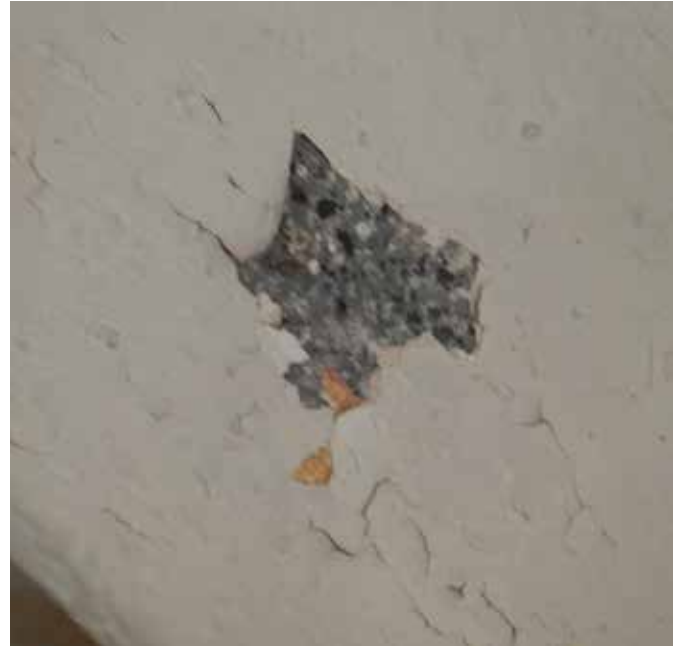
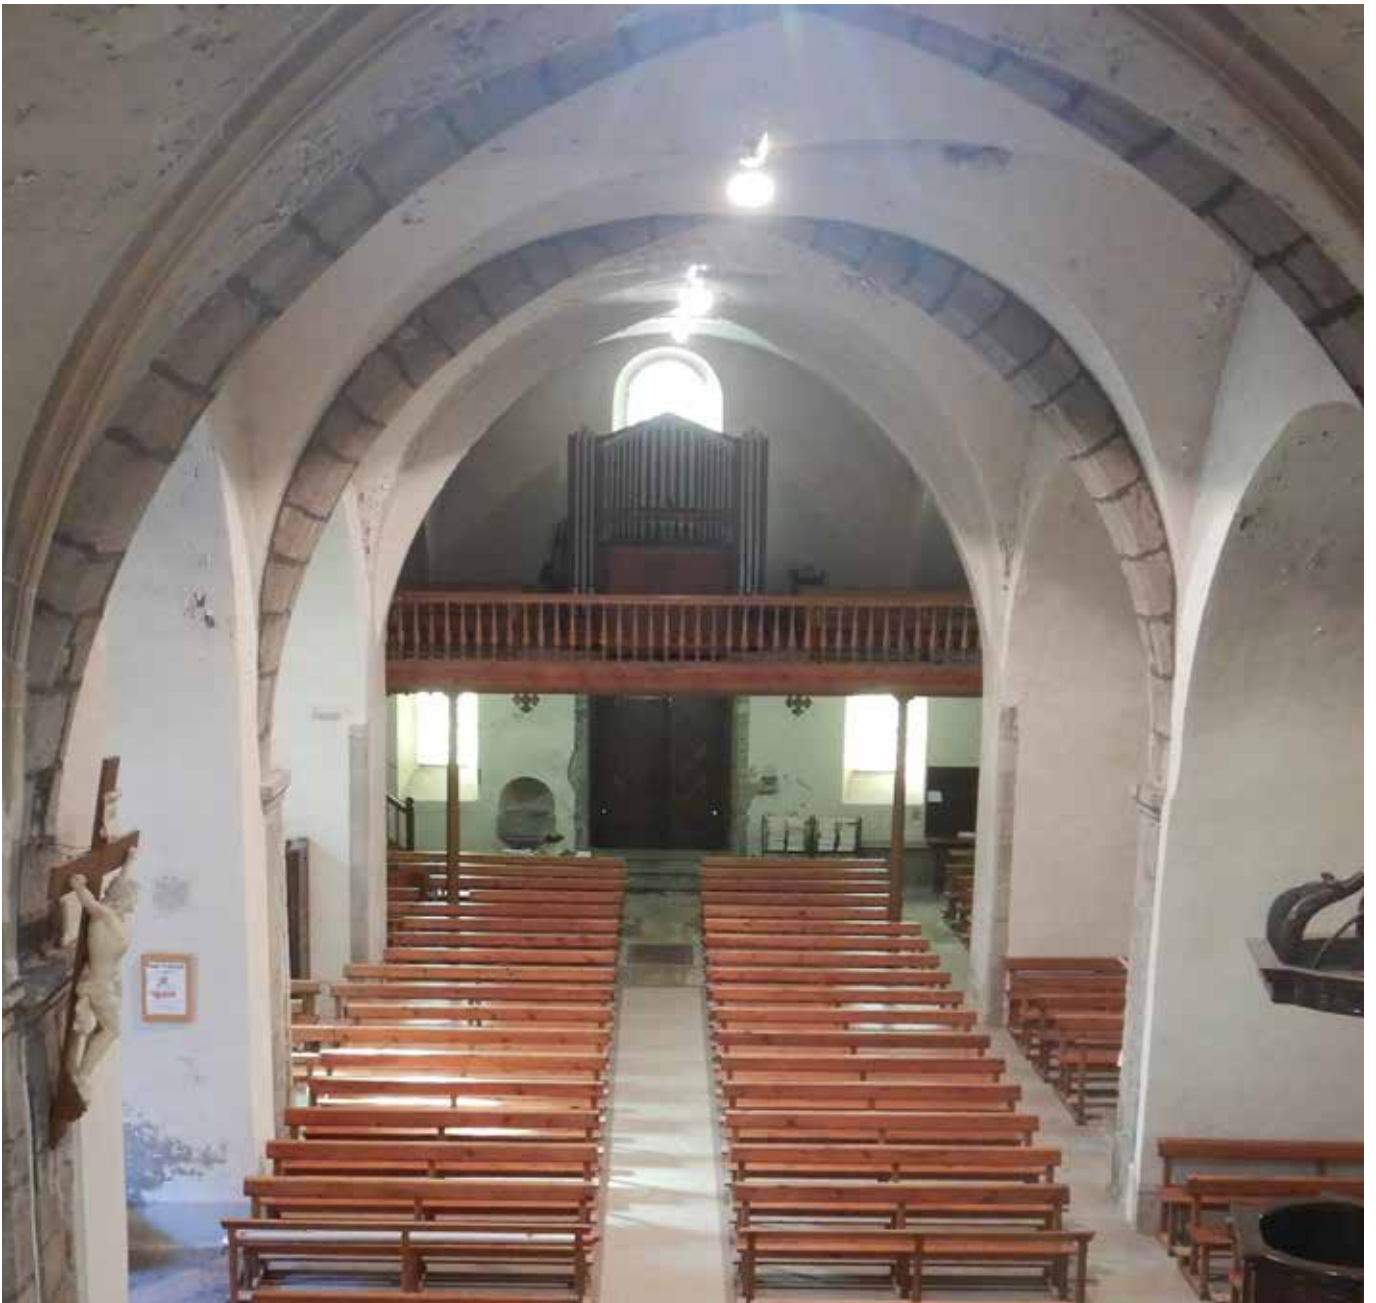
Travée 4 nef, chapelles latérales et tribune

Le décor peint au XVIIème siècle n'y est pas présent. Le décor peint au XIXème siècle devrait être présent sous les peintures monochromes visibles aujourd'hui. Cependant, on n'en retrouve pas de fragments. Les fenêtres stratigraphiques révèlent la présence d'un décor XXème sous les peintures monochromes actuelles.

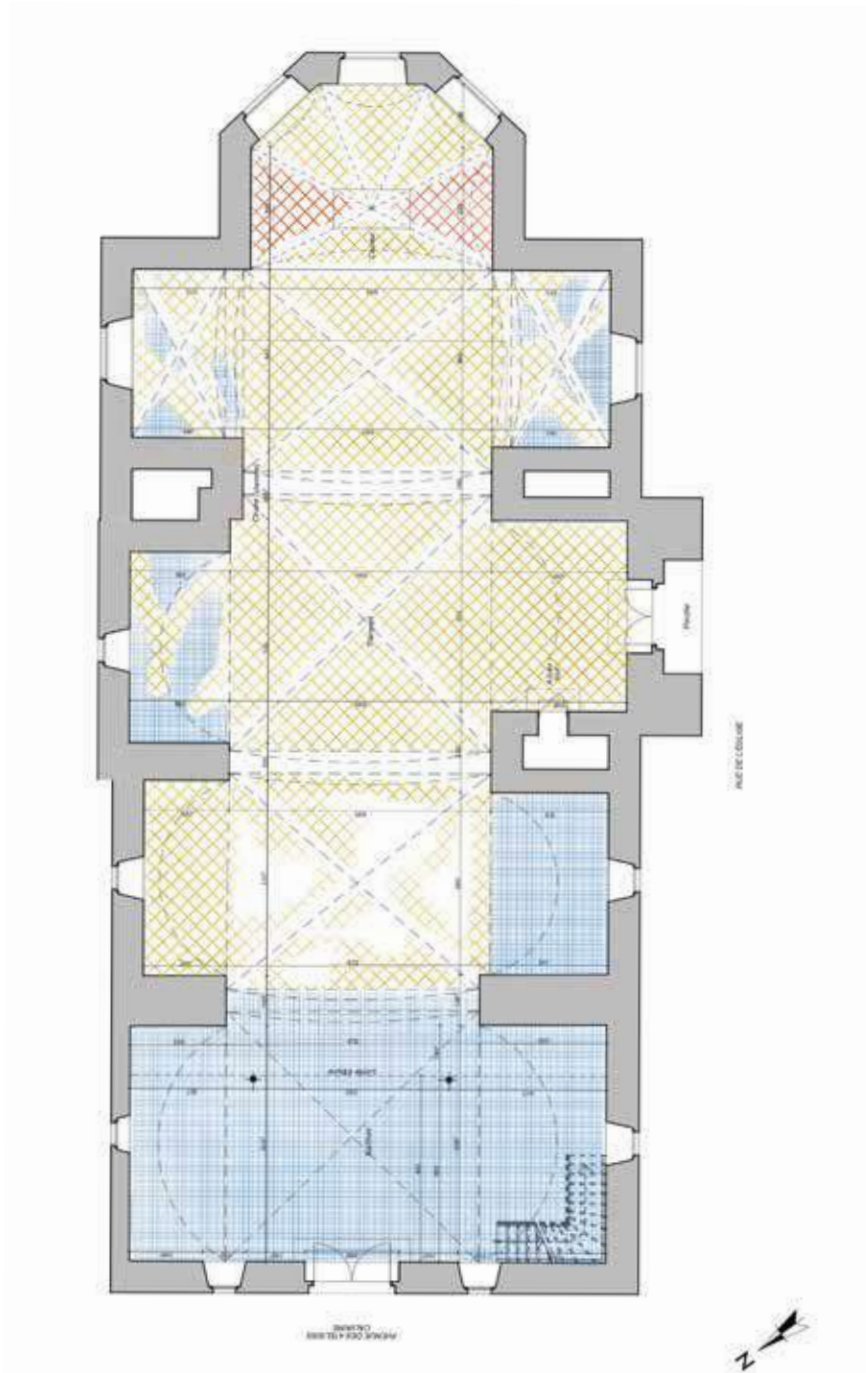
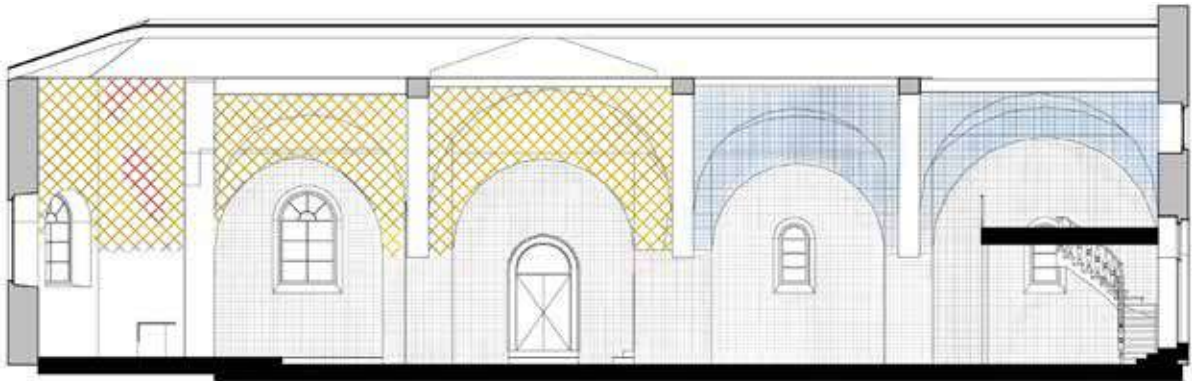
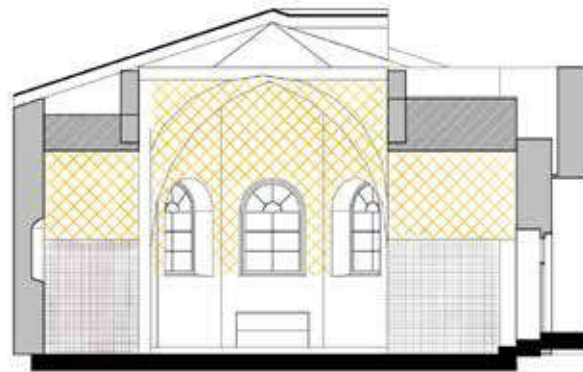
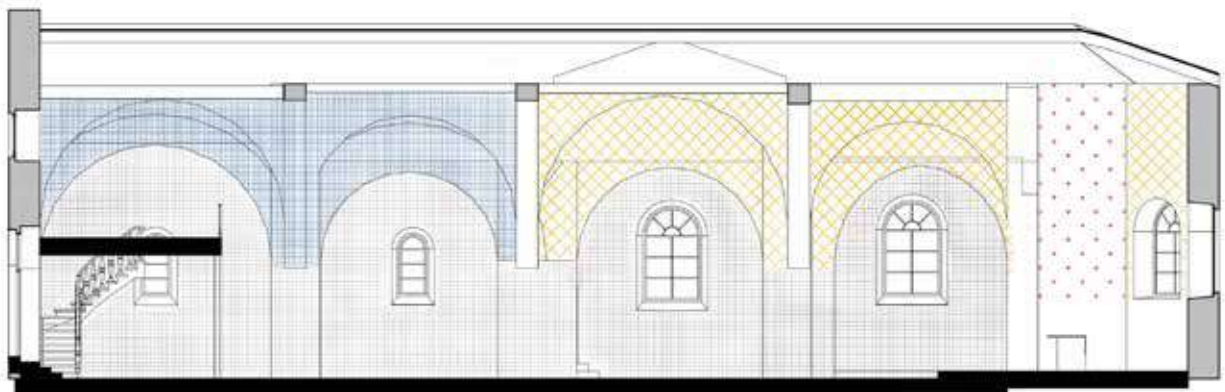
10. Localisation des décors

Le plan et les élévations ci-joints présentent la situation des décors d'après la présente étude de mars 2020. Les chapelles de la première et deuxième travées conservent des enduits et décors du XVII^{ème} siècle. Cependant ces zones ont été reprises avec des enduits plus récents. Les emplacements des fragments de décors ont été représentés de façon indicative.
