Eglise Saint Didier Goncelin

Rapport de conservation et
restauration des peintures
murales du chœur

Avril 2018

Atelier Caroline Snyers
Conservation Restauration
d'œuvres peintes
38460 Crémieu

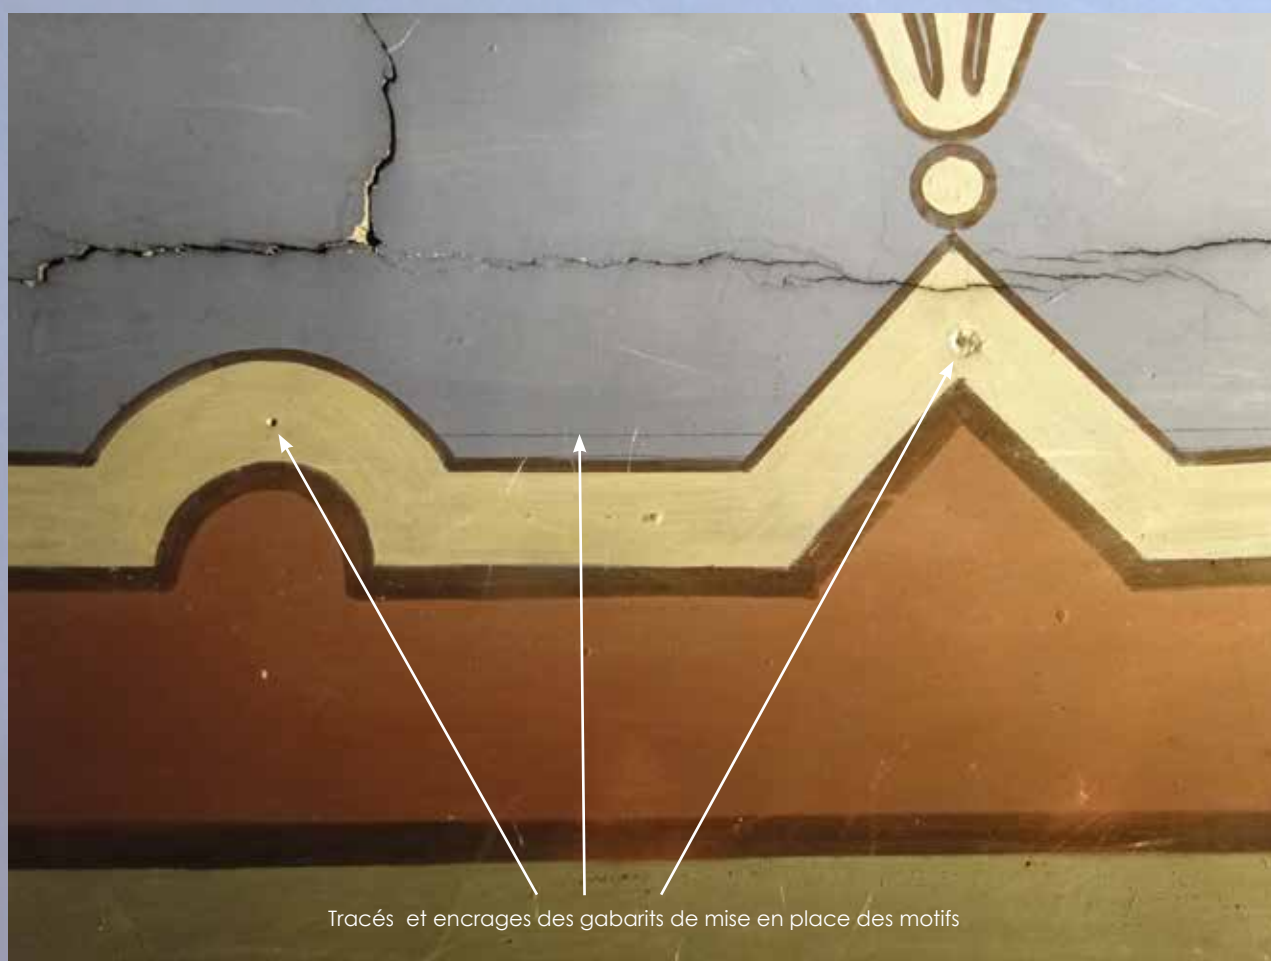
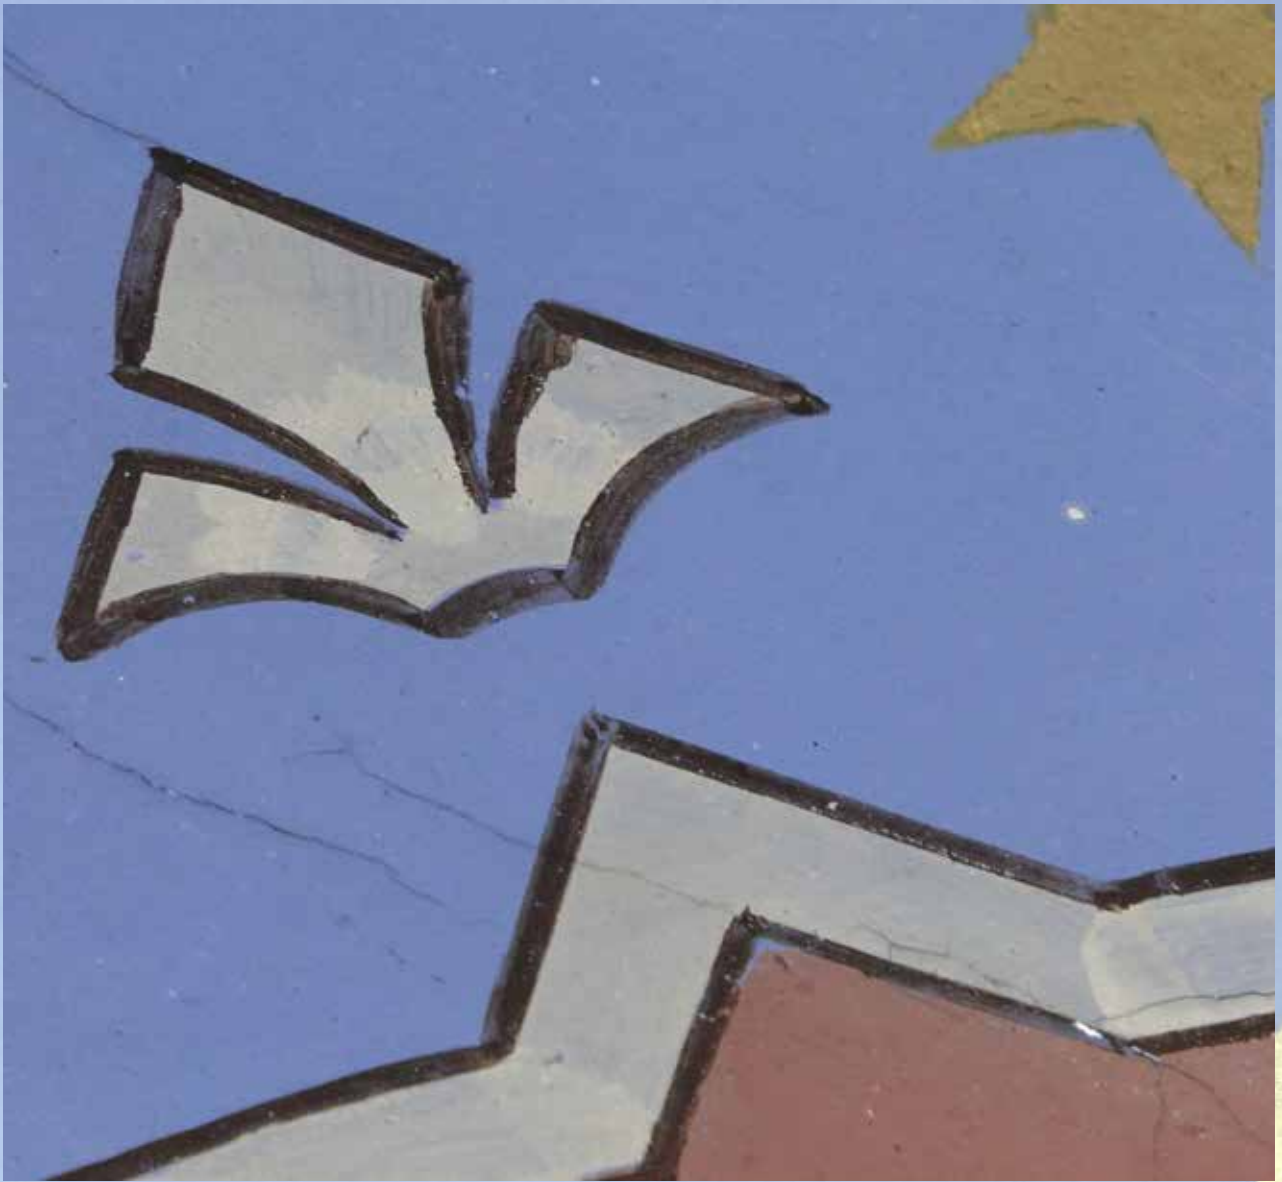
Incisions pour la mise en œuvre du décor sous-jacent.

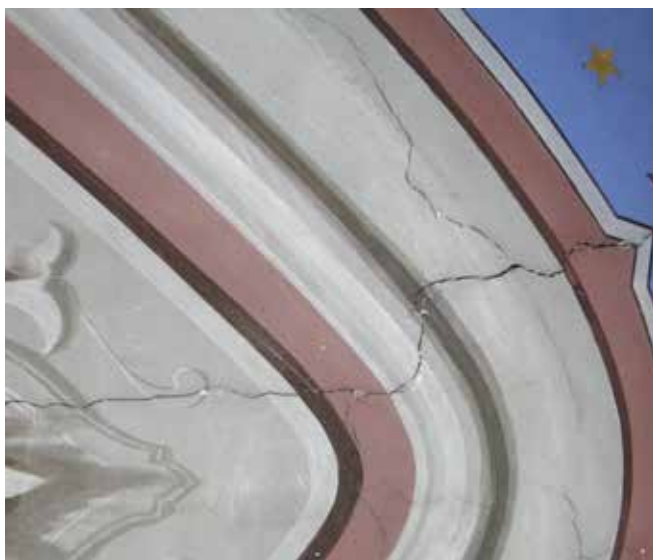
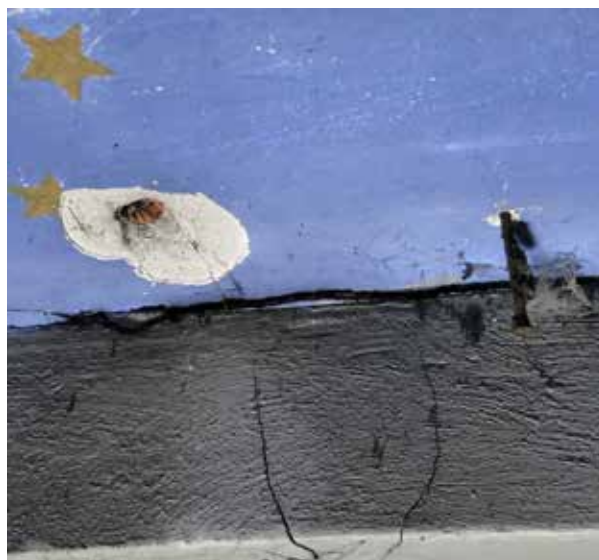
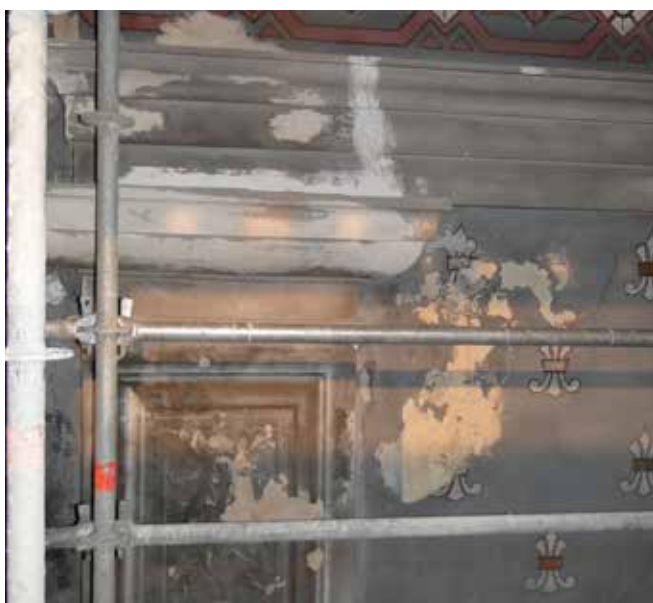
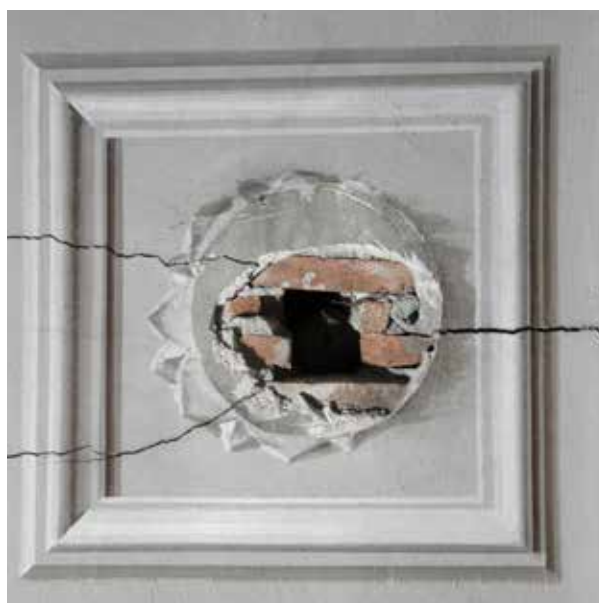
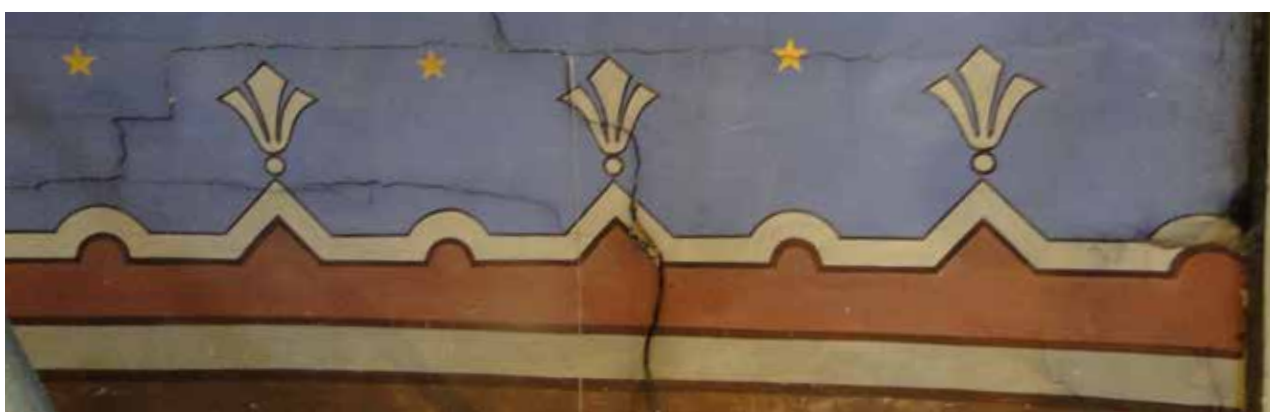
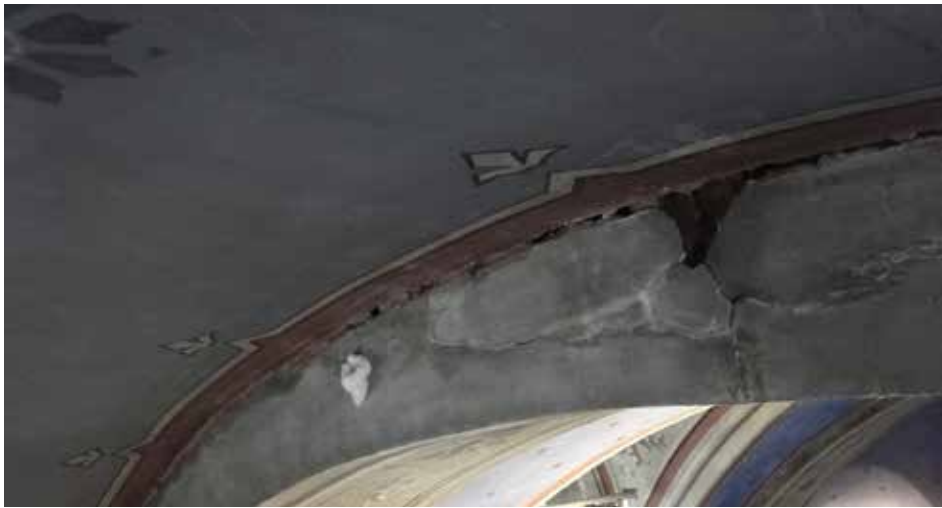
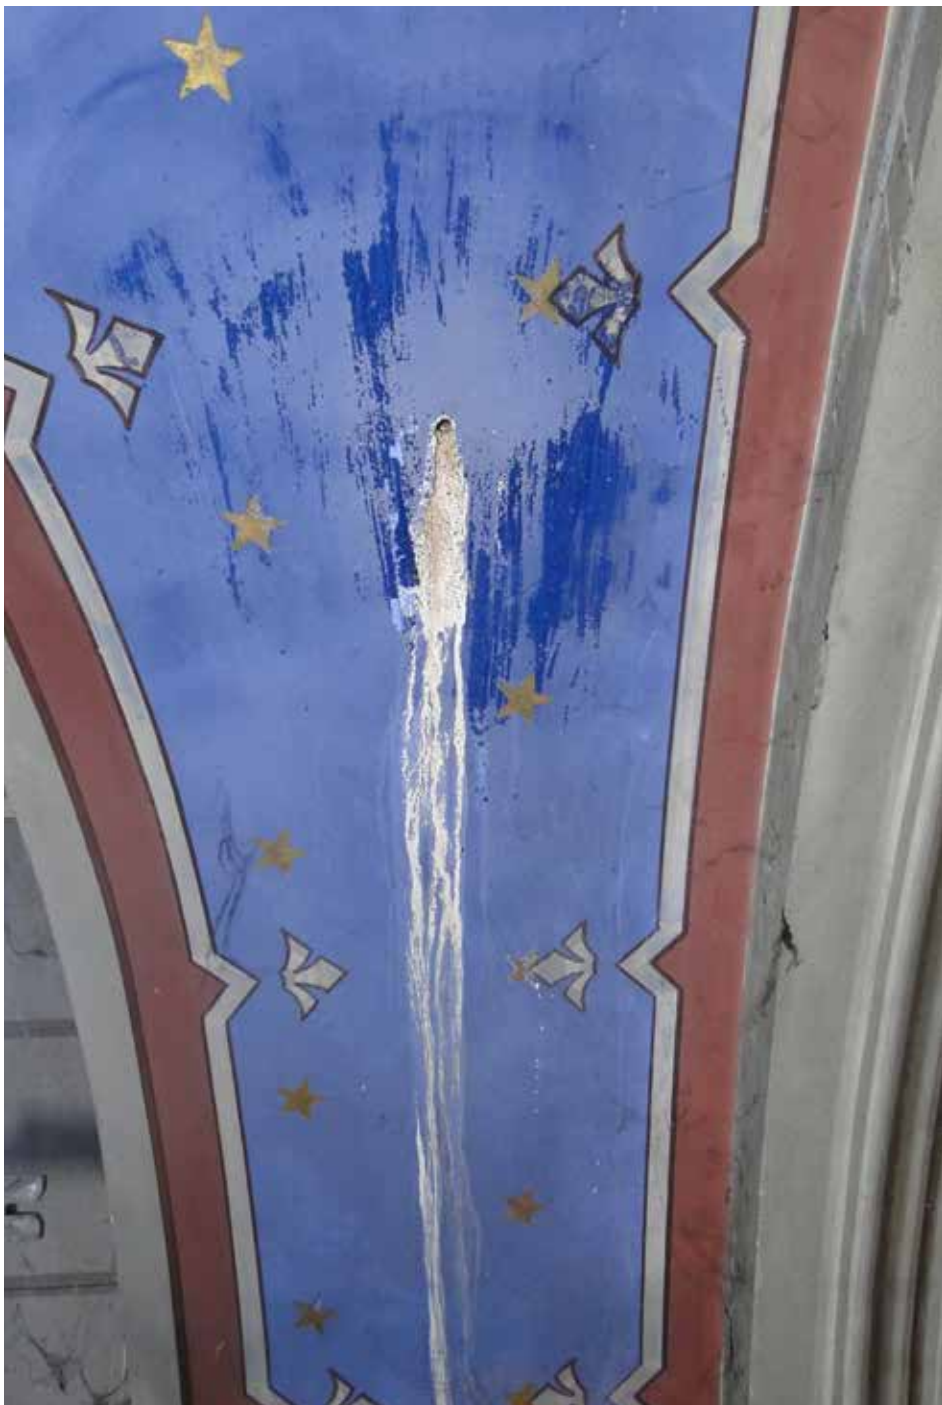
- Fissures et écartement des briques en plâtre dans l'abside.
- Décollements du support d'enduit dans les deux zones d'infiltration de part et d'autre des pilastres.
- Lacunes 5% de la surface.

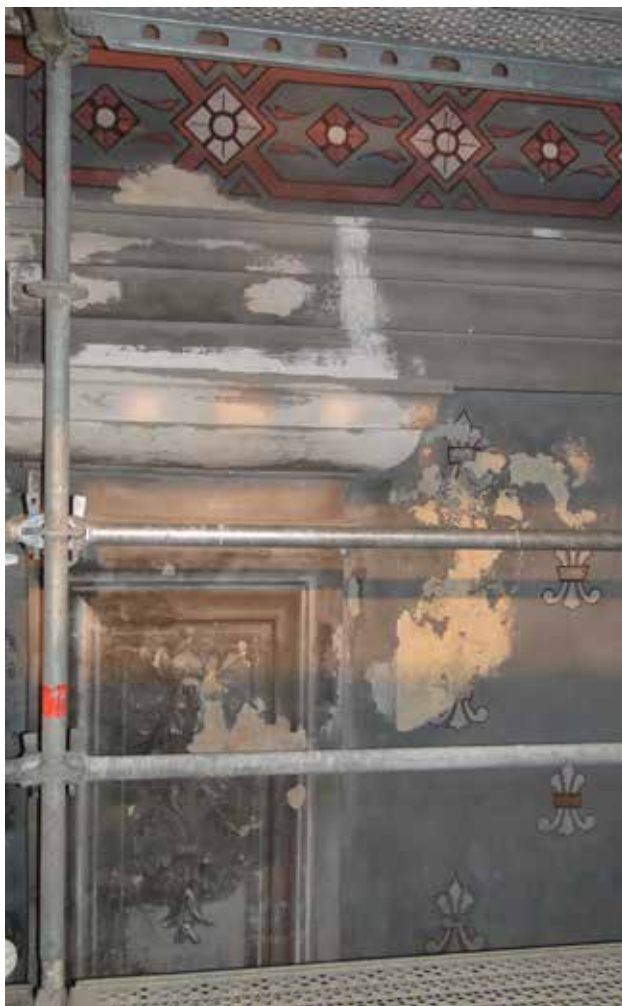
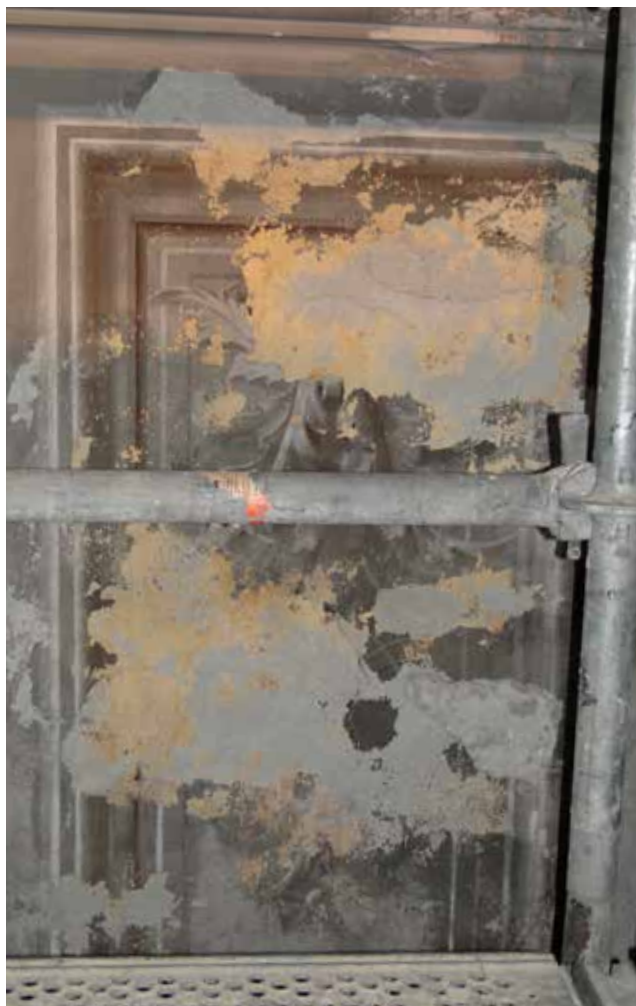
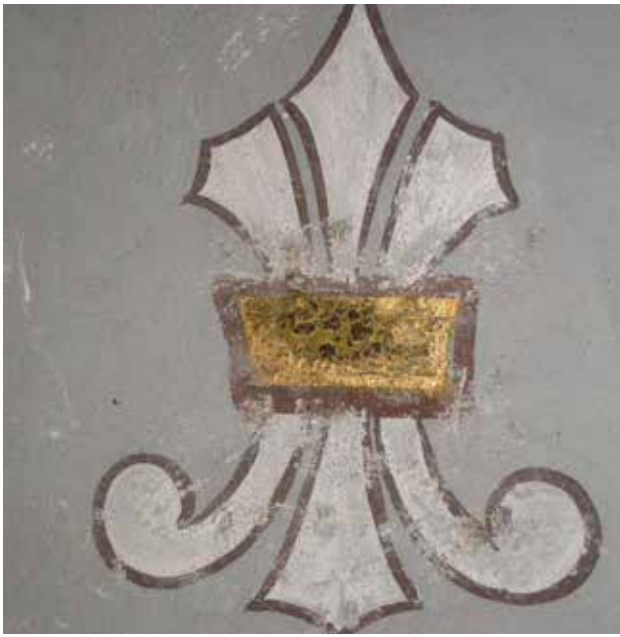
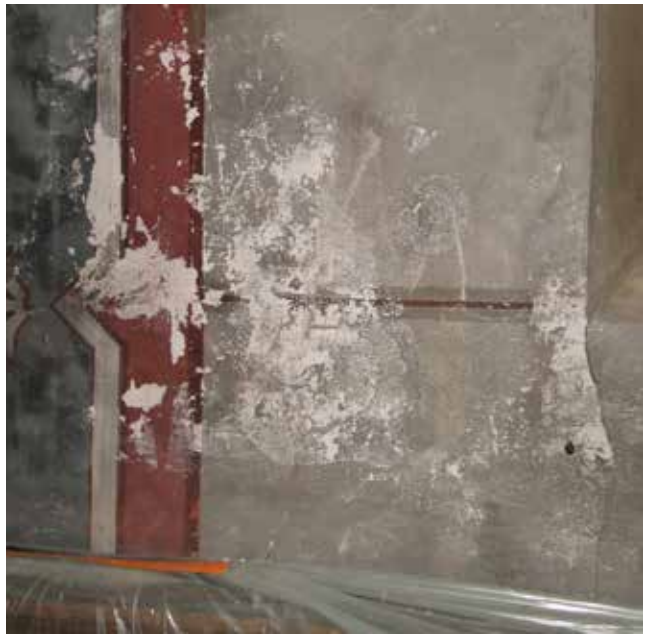
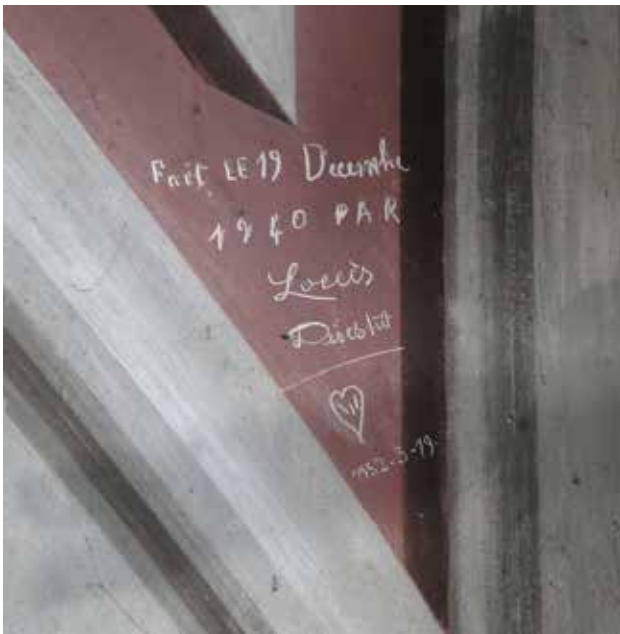
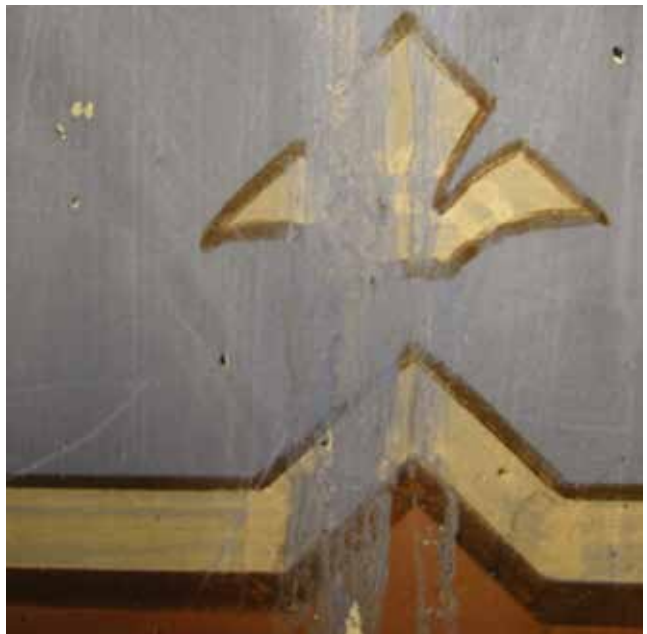
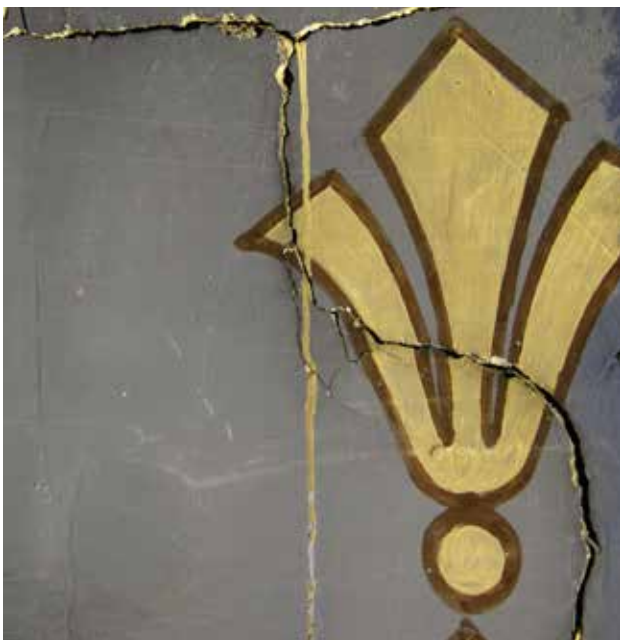
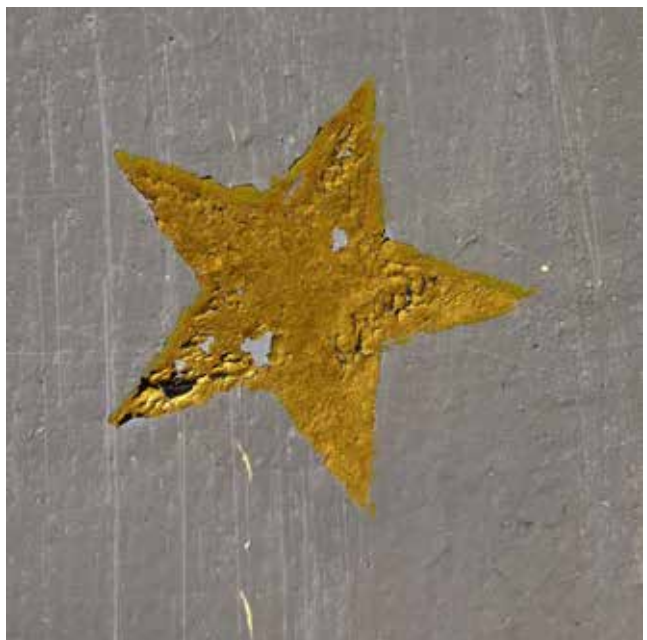
- Moisissures : des moisissures sont relevées sous la voûte côté Nord de part et d'autre de la baie.
- Griffures : dues aux tentatives de dépoussiérage, des griffures blanches et peu profondes mais qui sont visibles.

- Pulvérulence générale de la couche picturale : la couche picturale réalisée à la chaux a perdu de son pouvoir liant suite à l'humidité ambiante élevée.

- Coulures de plâtre : dues à des infiltrations
- Déplacages du feuil de peinture et boursouffures de la couche picturale dus aux infiltrations sur les pilastres et autour des zones humides.

- Auréoles et brunissements dus à l'humidité de part et d'autre des pilastres.
- Coulures de consolidants : injections faites dans la voûte et qui ont coulé à travers les fissures. Intervention non datée.

- Écaillages de la dorure.
- Développement de microorganismes : sous la fenêtre Nord due à une humidité importante.
- Efflorescences salines : des cristaux en surfaces de la couche peinte ont créés des lacunes sur les côtés des baies.

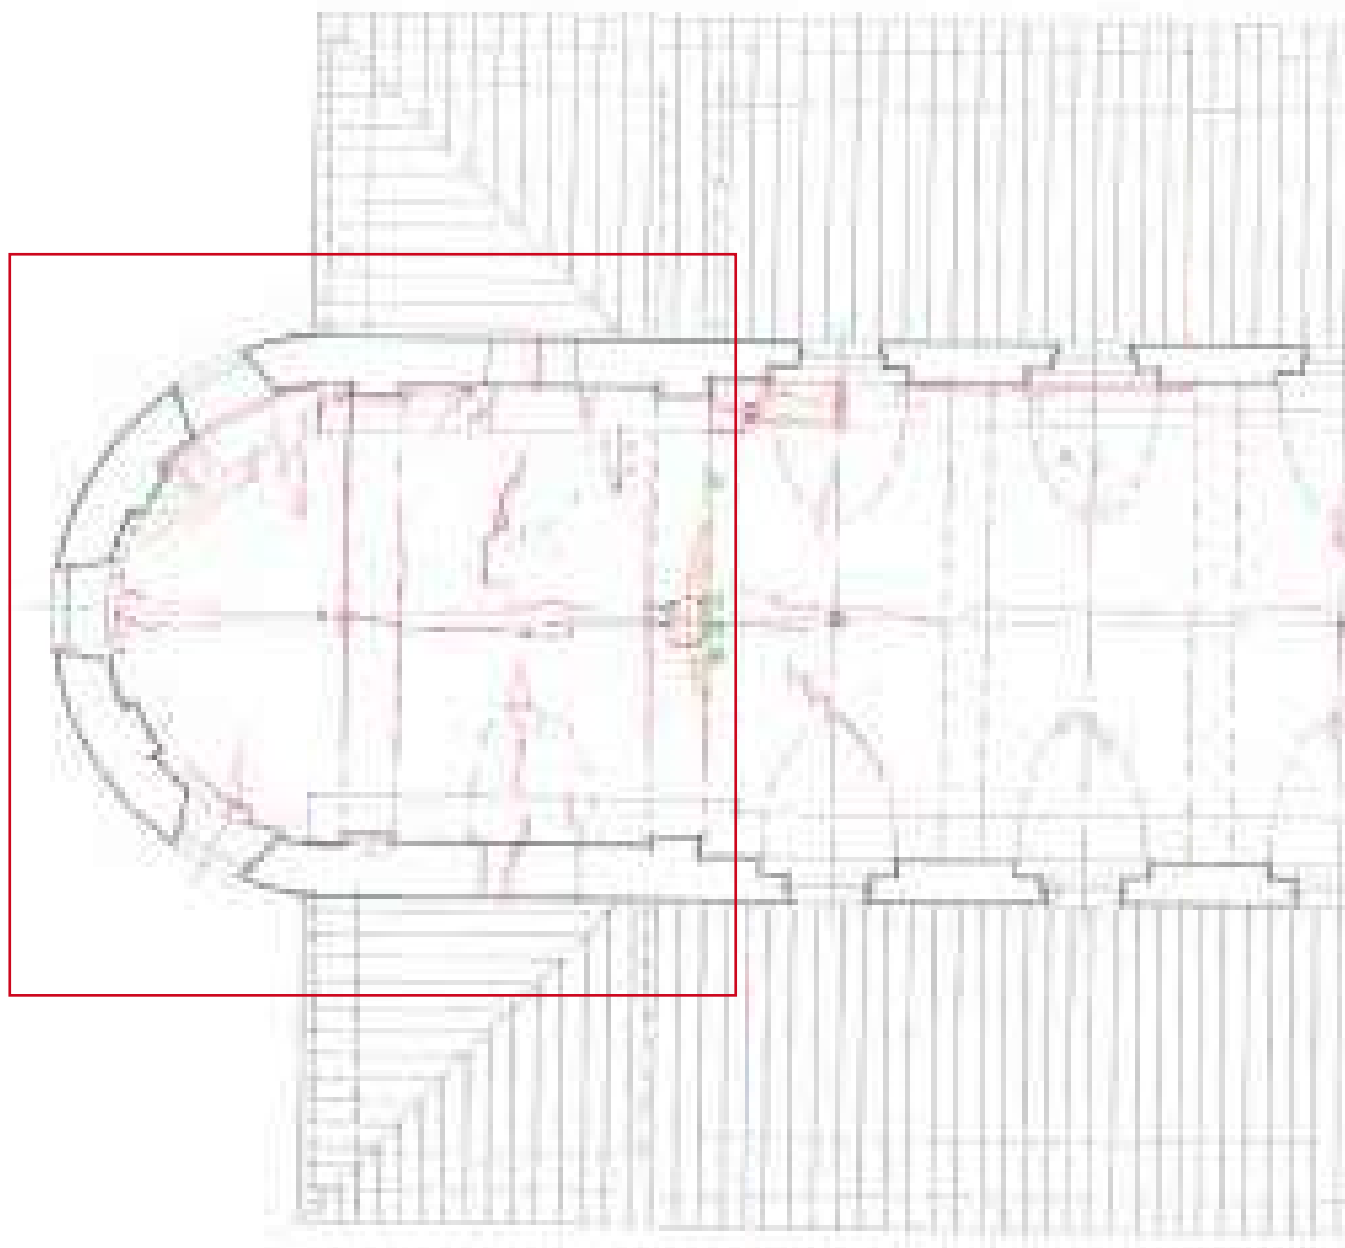
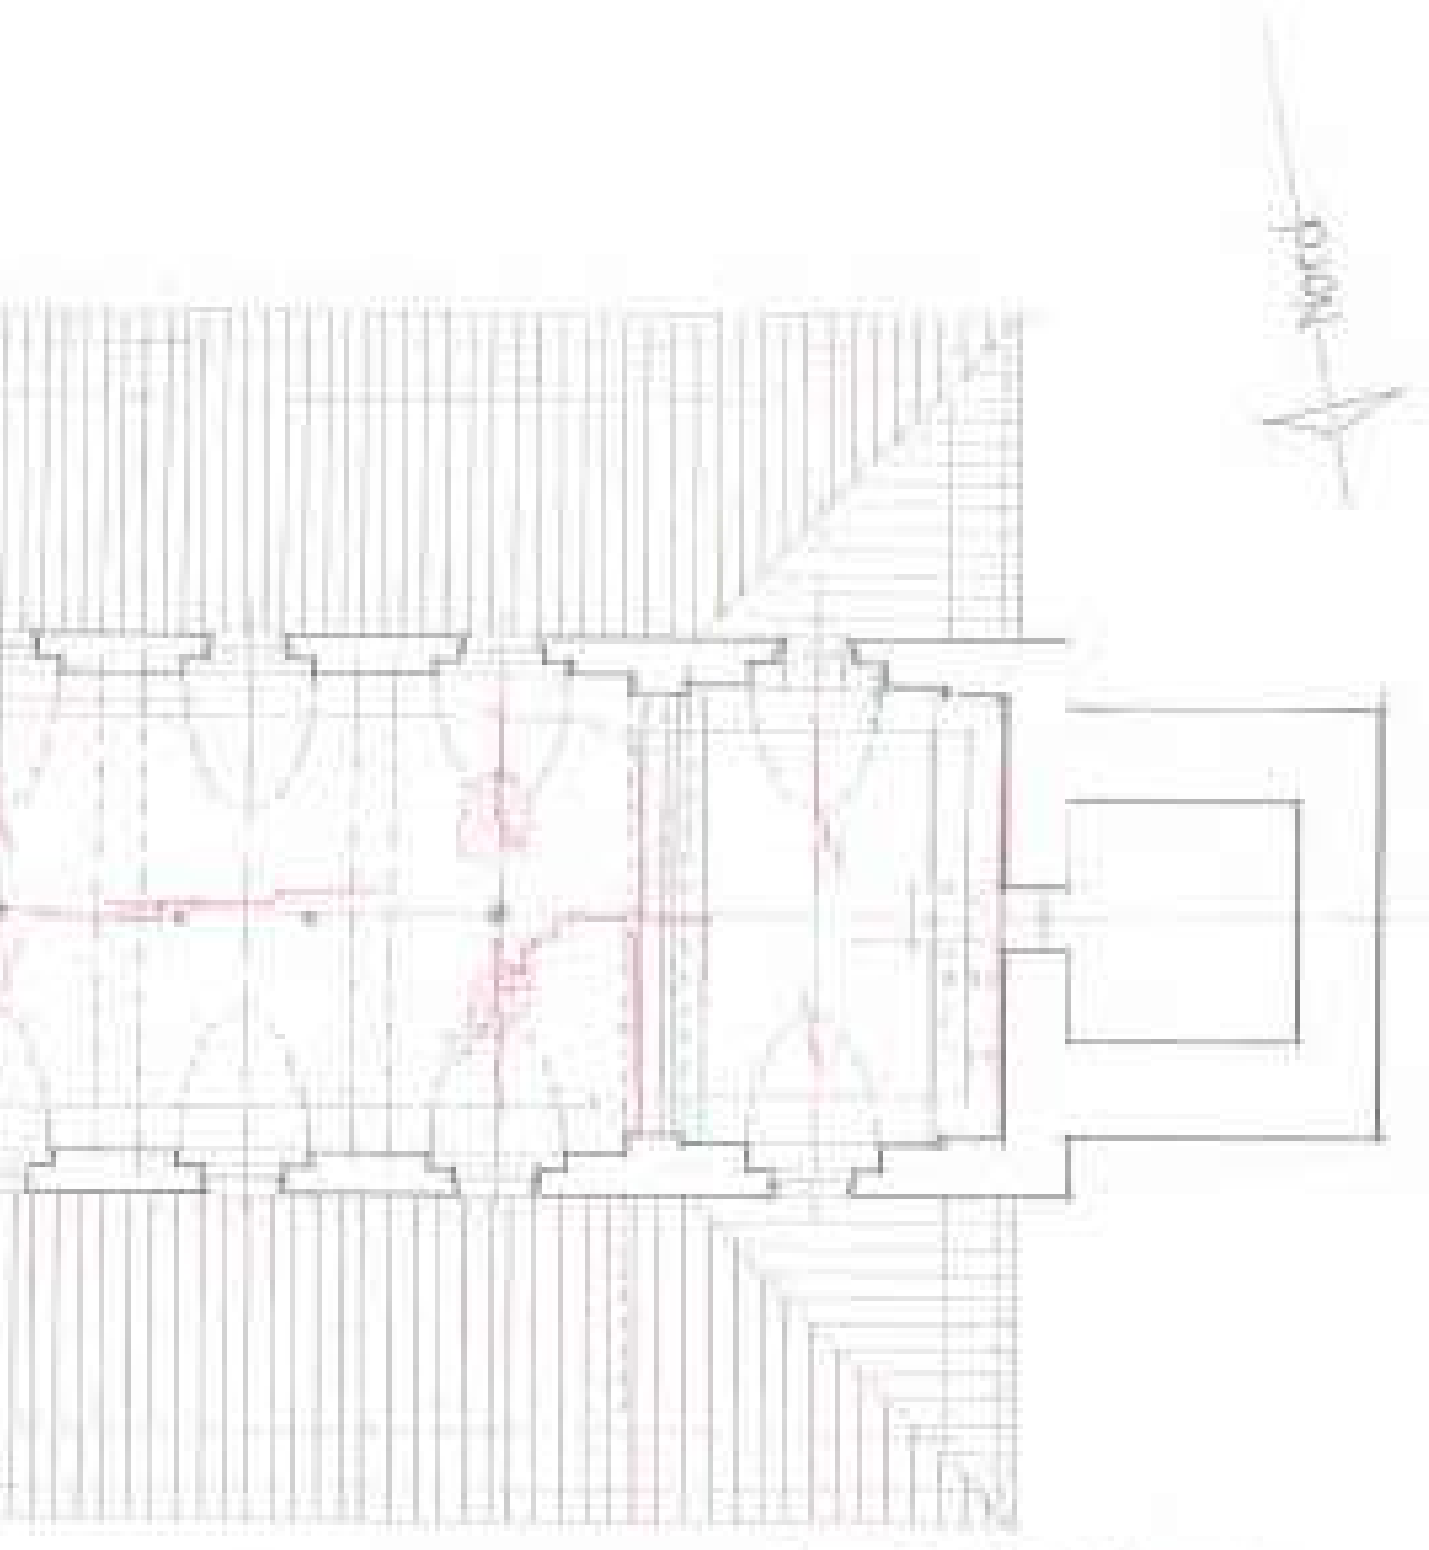
État de conservation du support et des enduits
 Voûte de la nef
 Avril 2018, échelle 1:100°

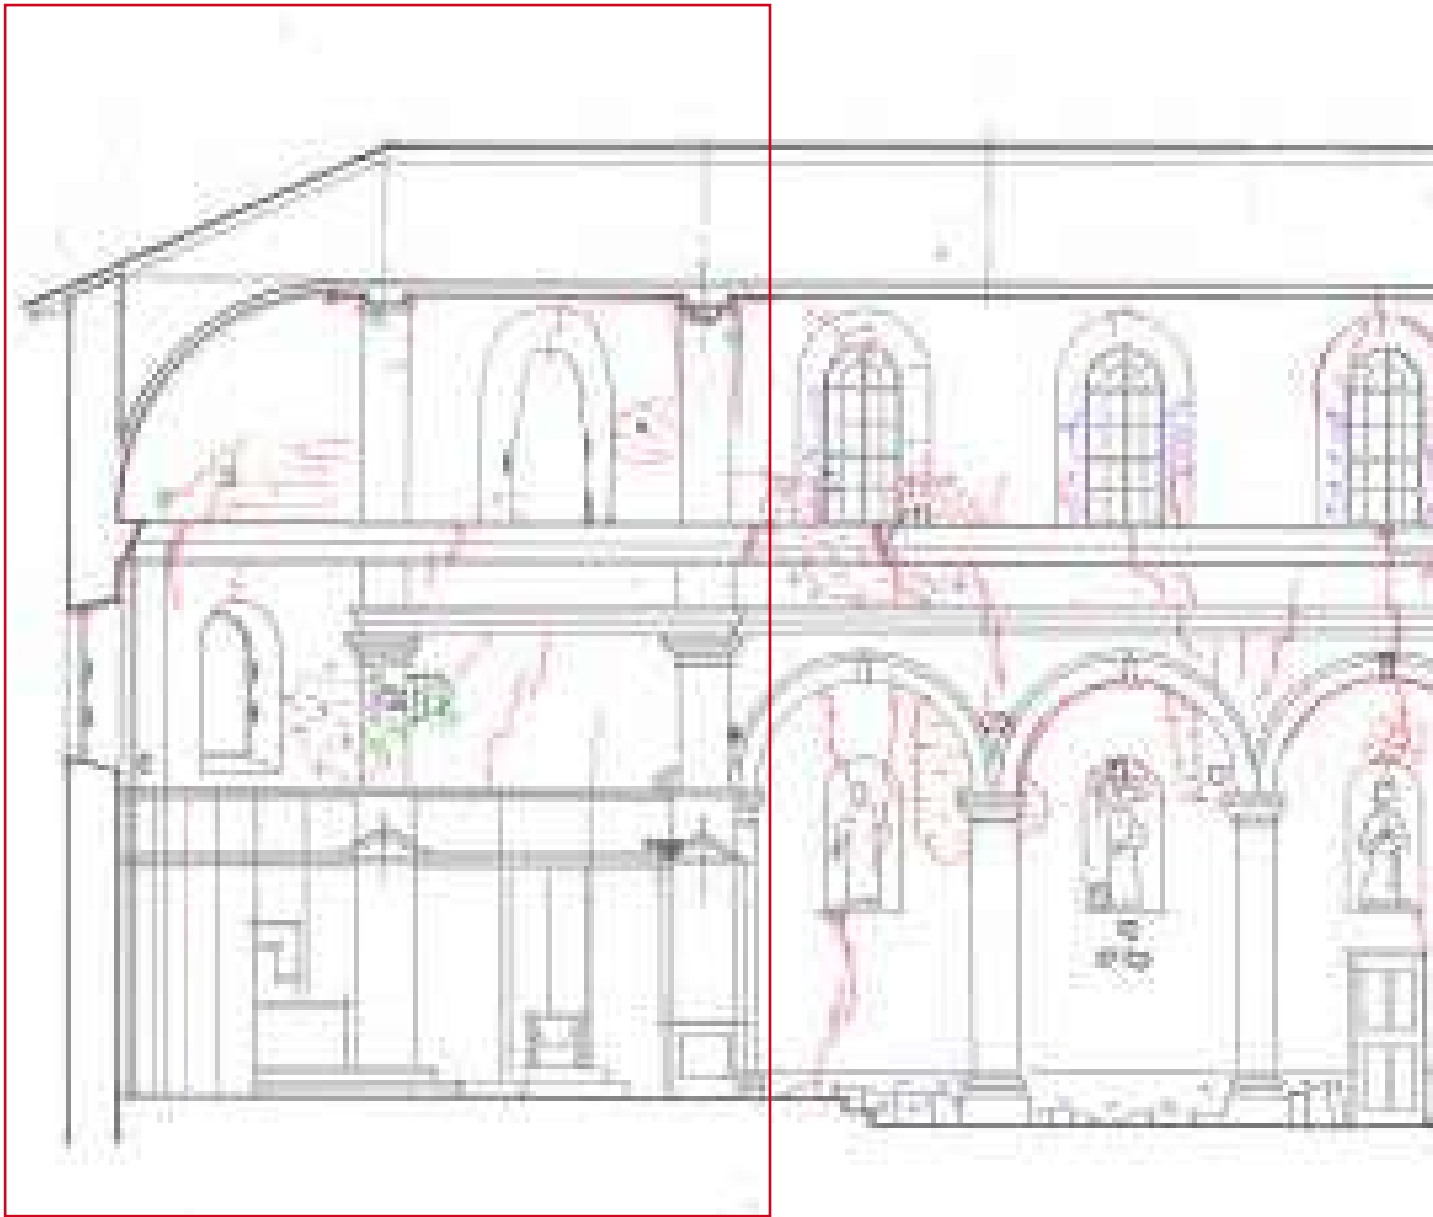
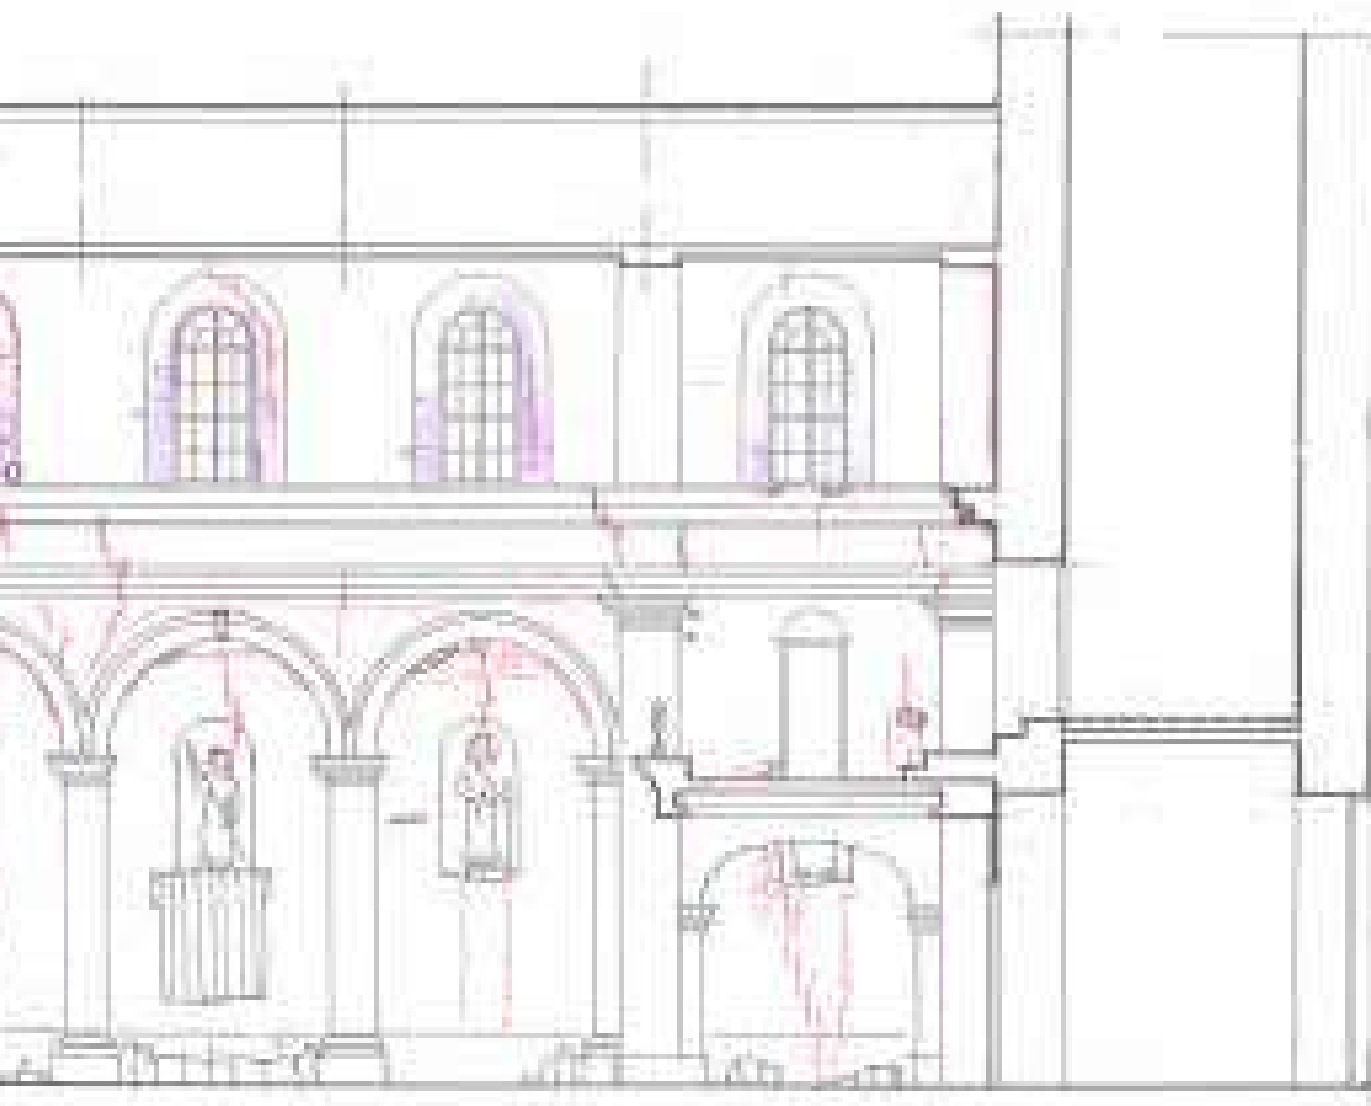
État de conservation du support et des enduits

Élévation Sudf

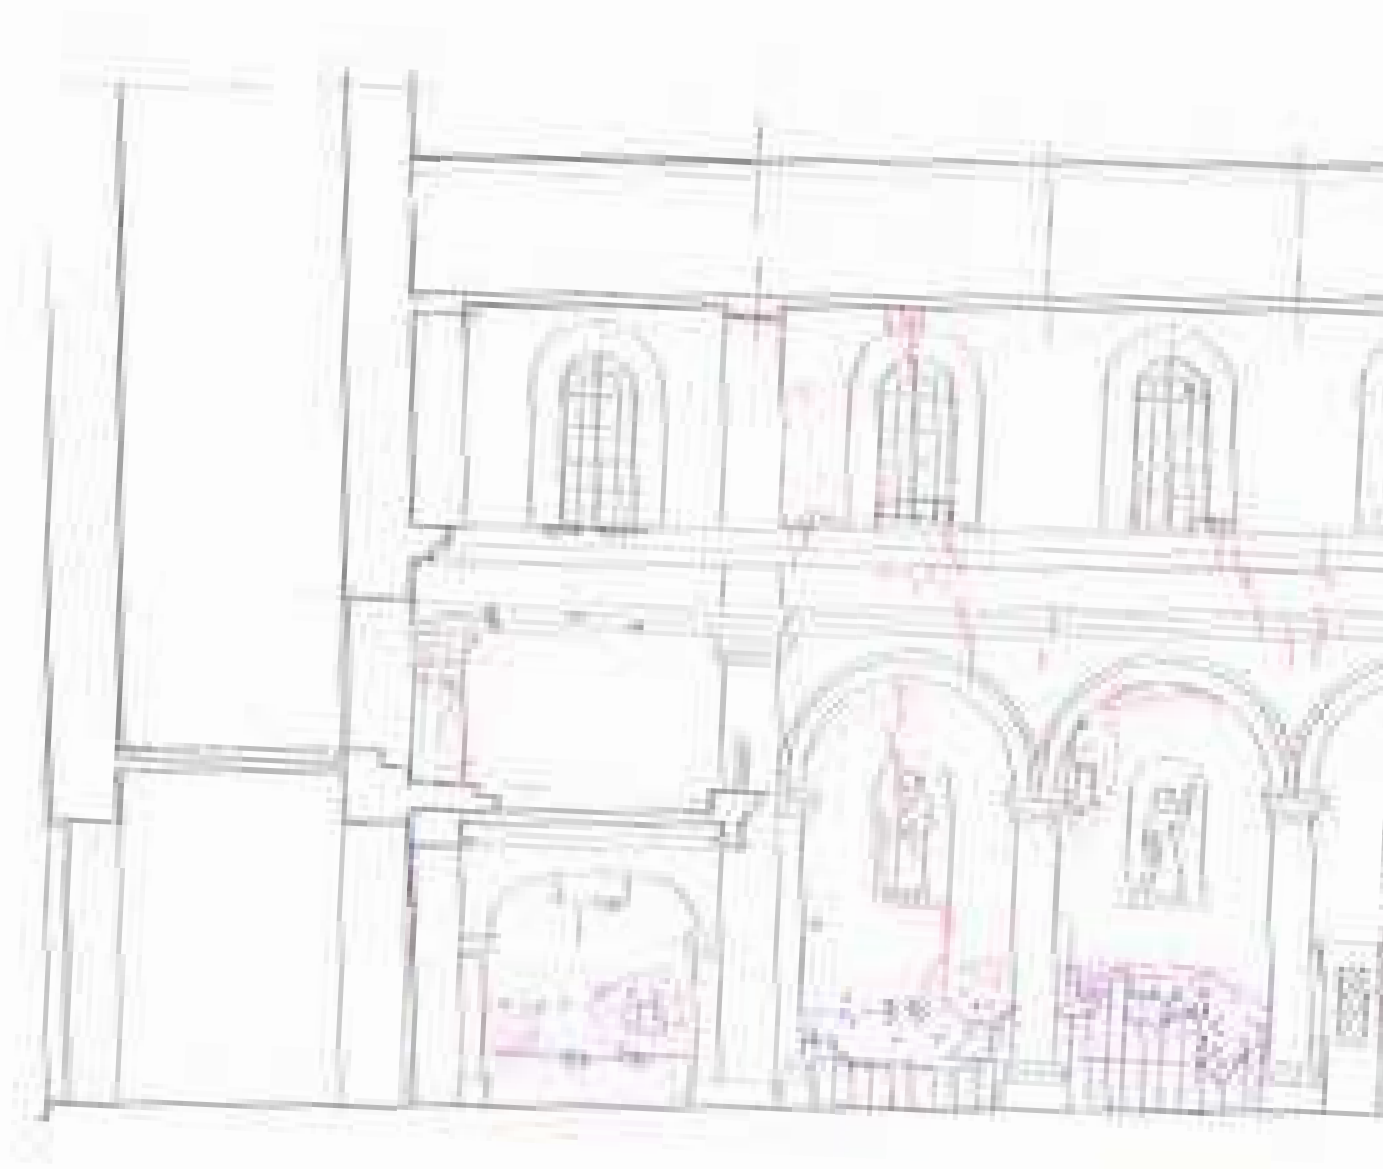
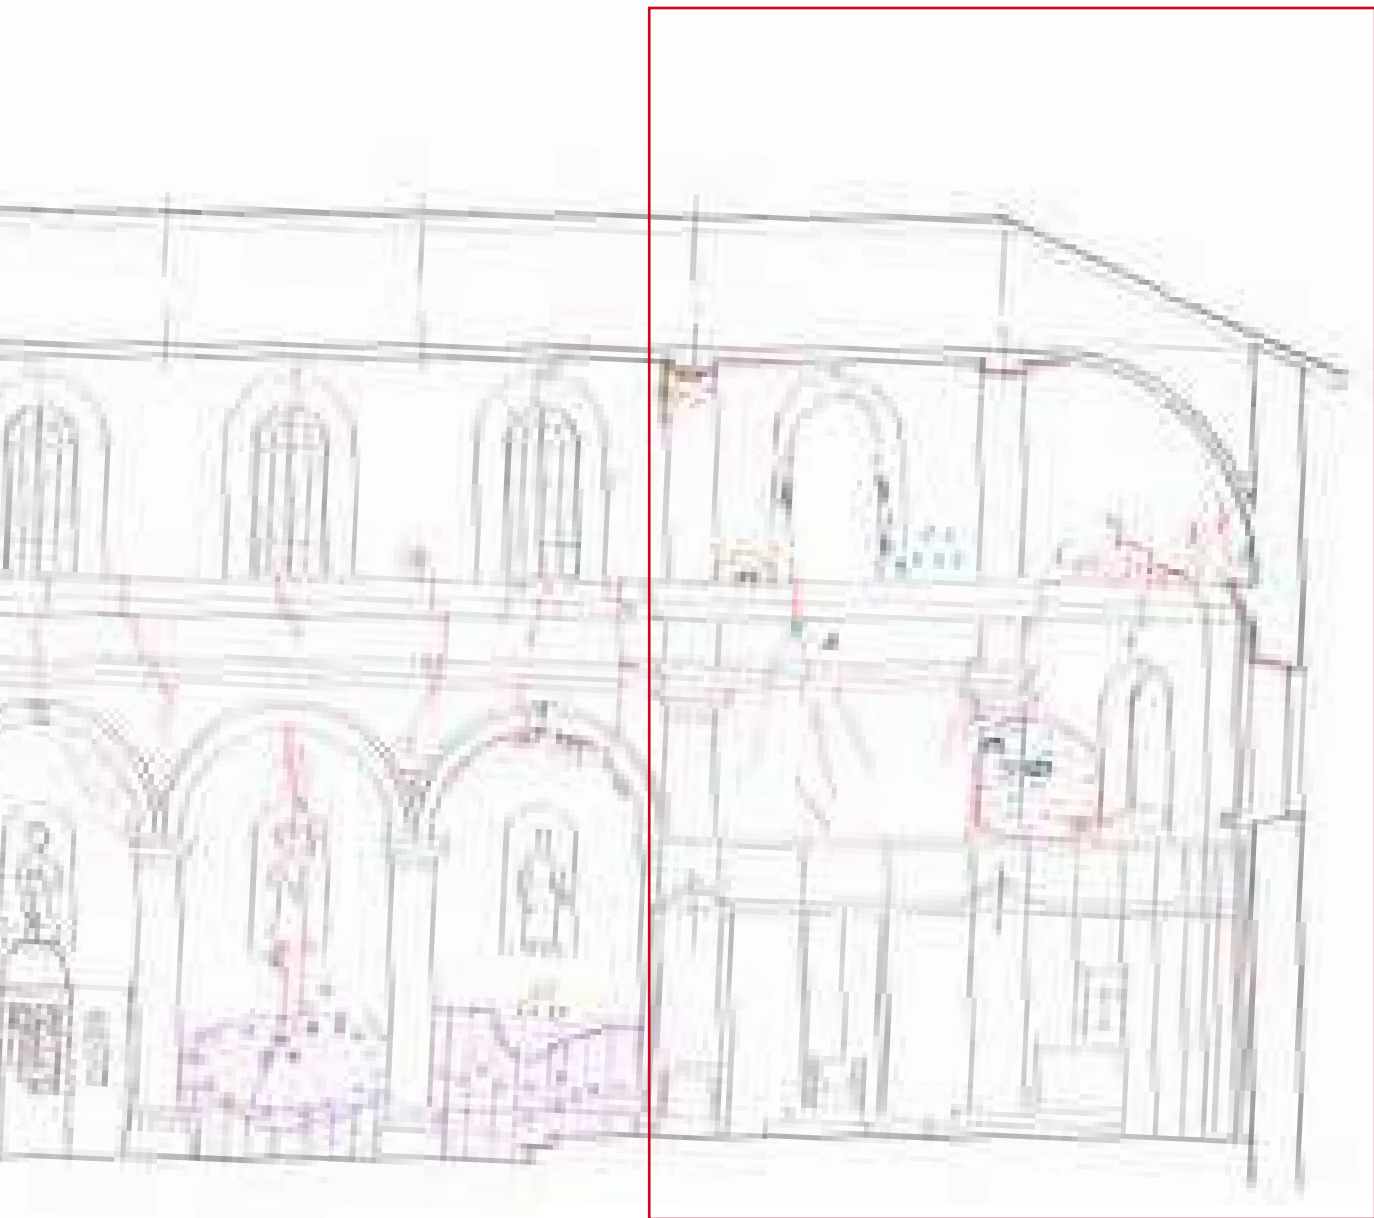
État de conservation du support et des enduits
 Élévation Nord
 Avril 2018, échelle 1:100°
