Eglise Saint Didier Goncelin

Rapport de conservation et
restauration des peintures
murales du chœur

Avril 2018

Atelier Caroline Snyers
Conservation Restauration
d'œuvres peintes
38460 Crémieu

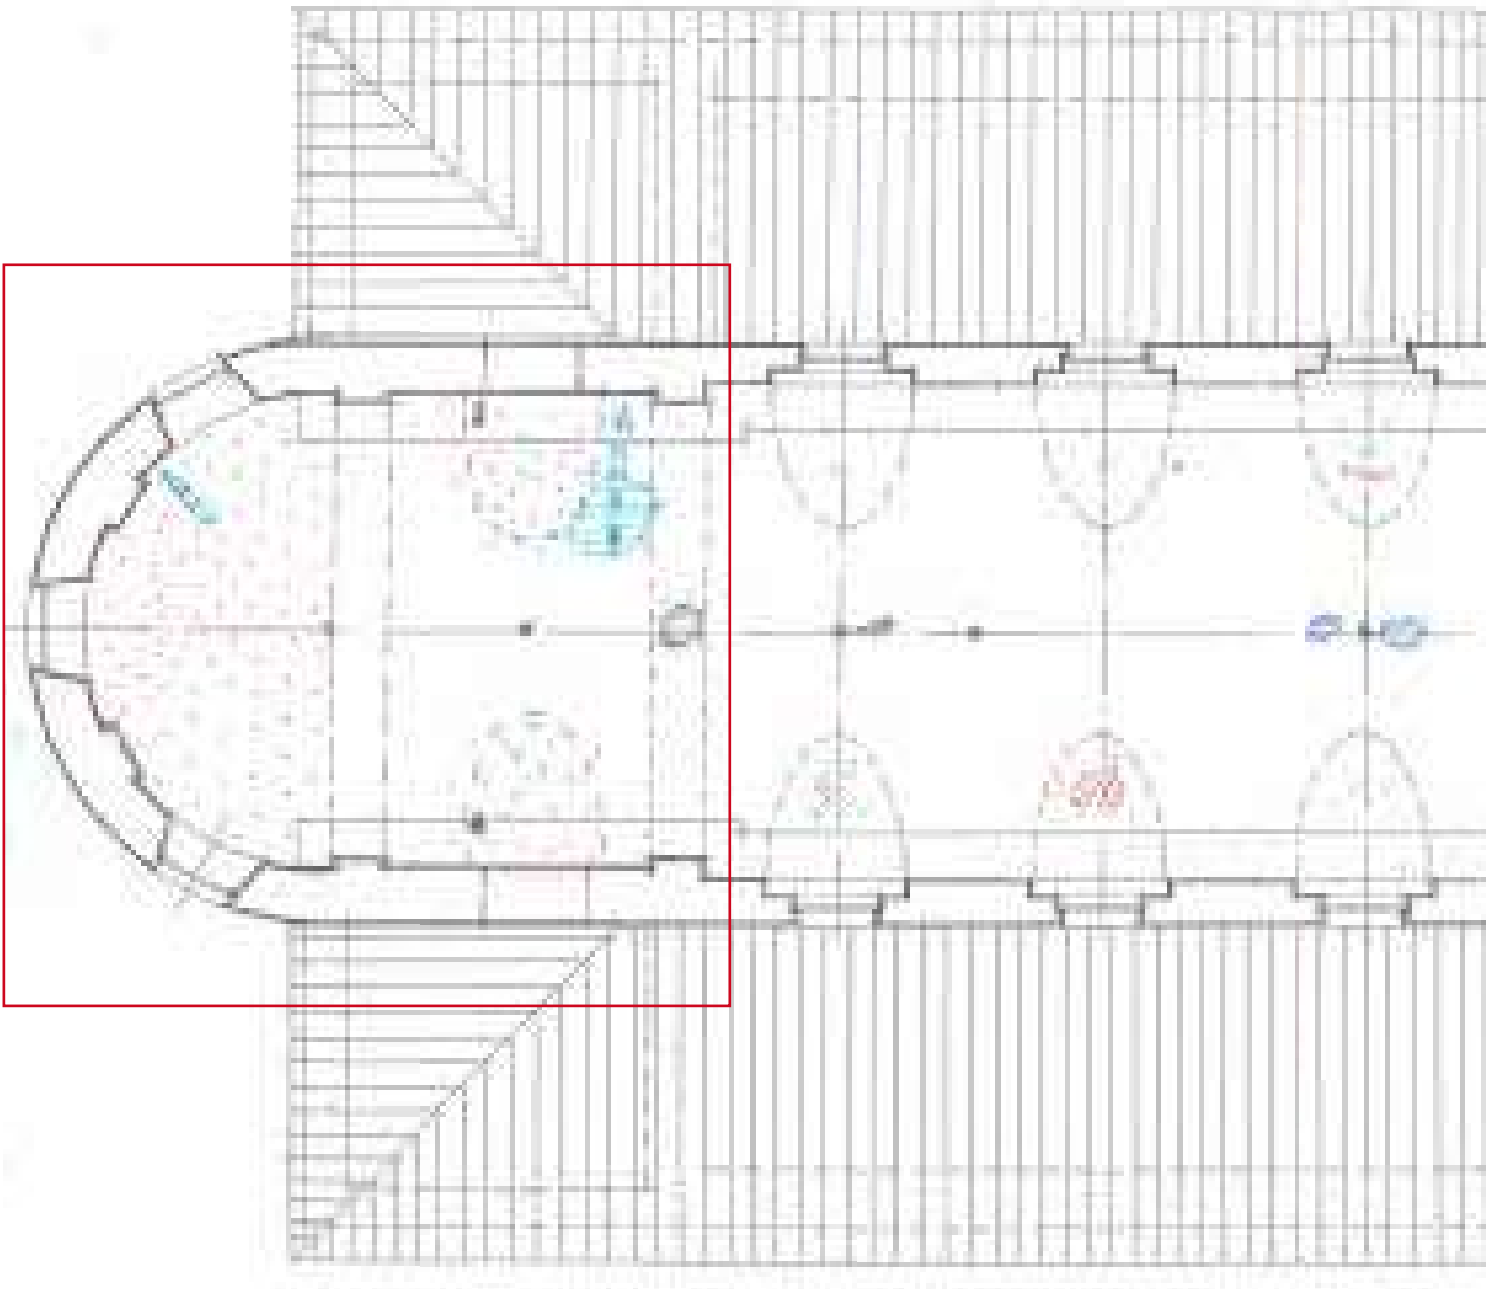
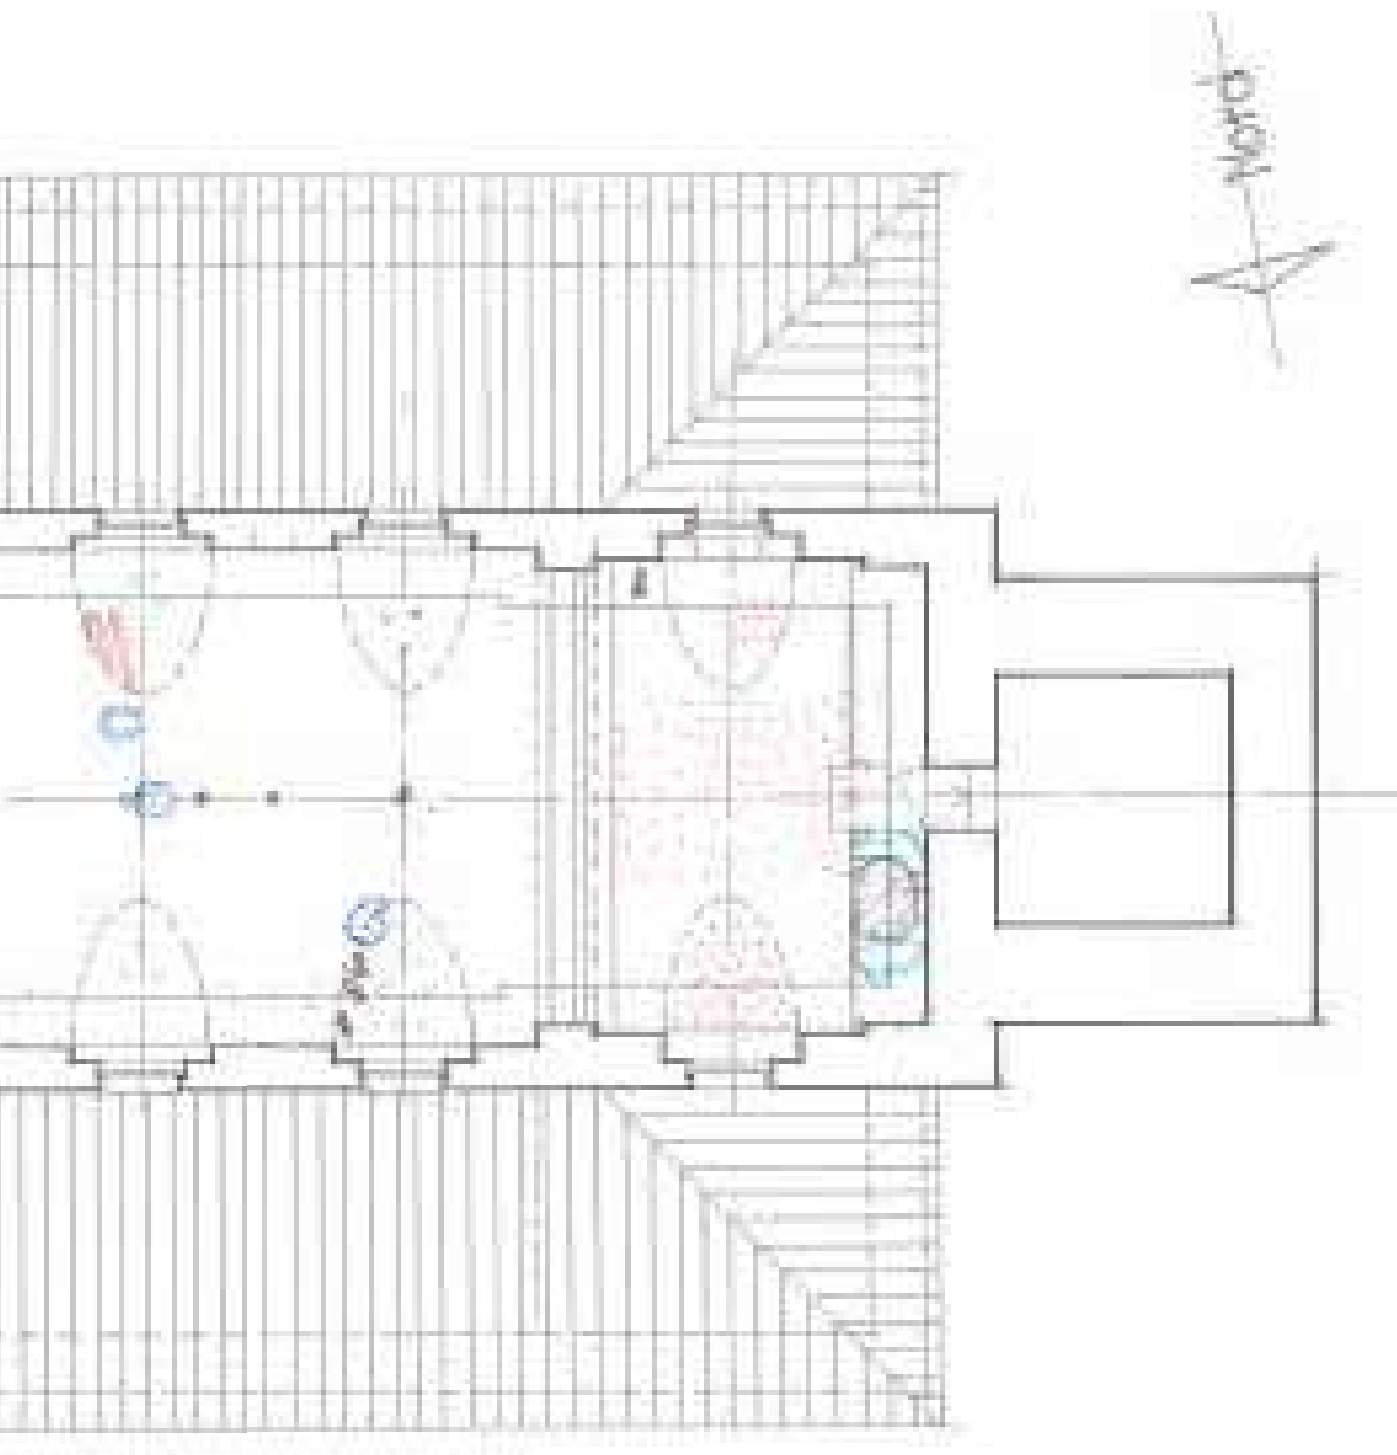
État de conservation de la couche picturale
 Voûte de la nef
 Avril 2018, échelle 1:100°

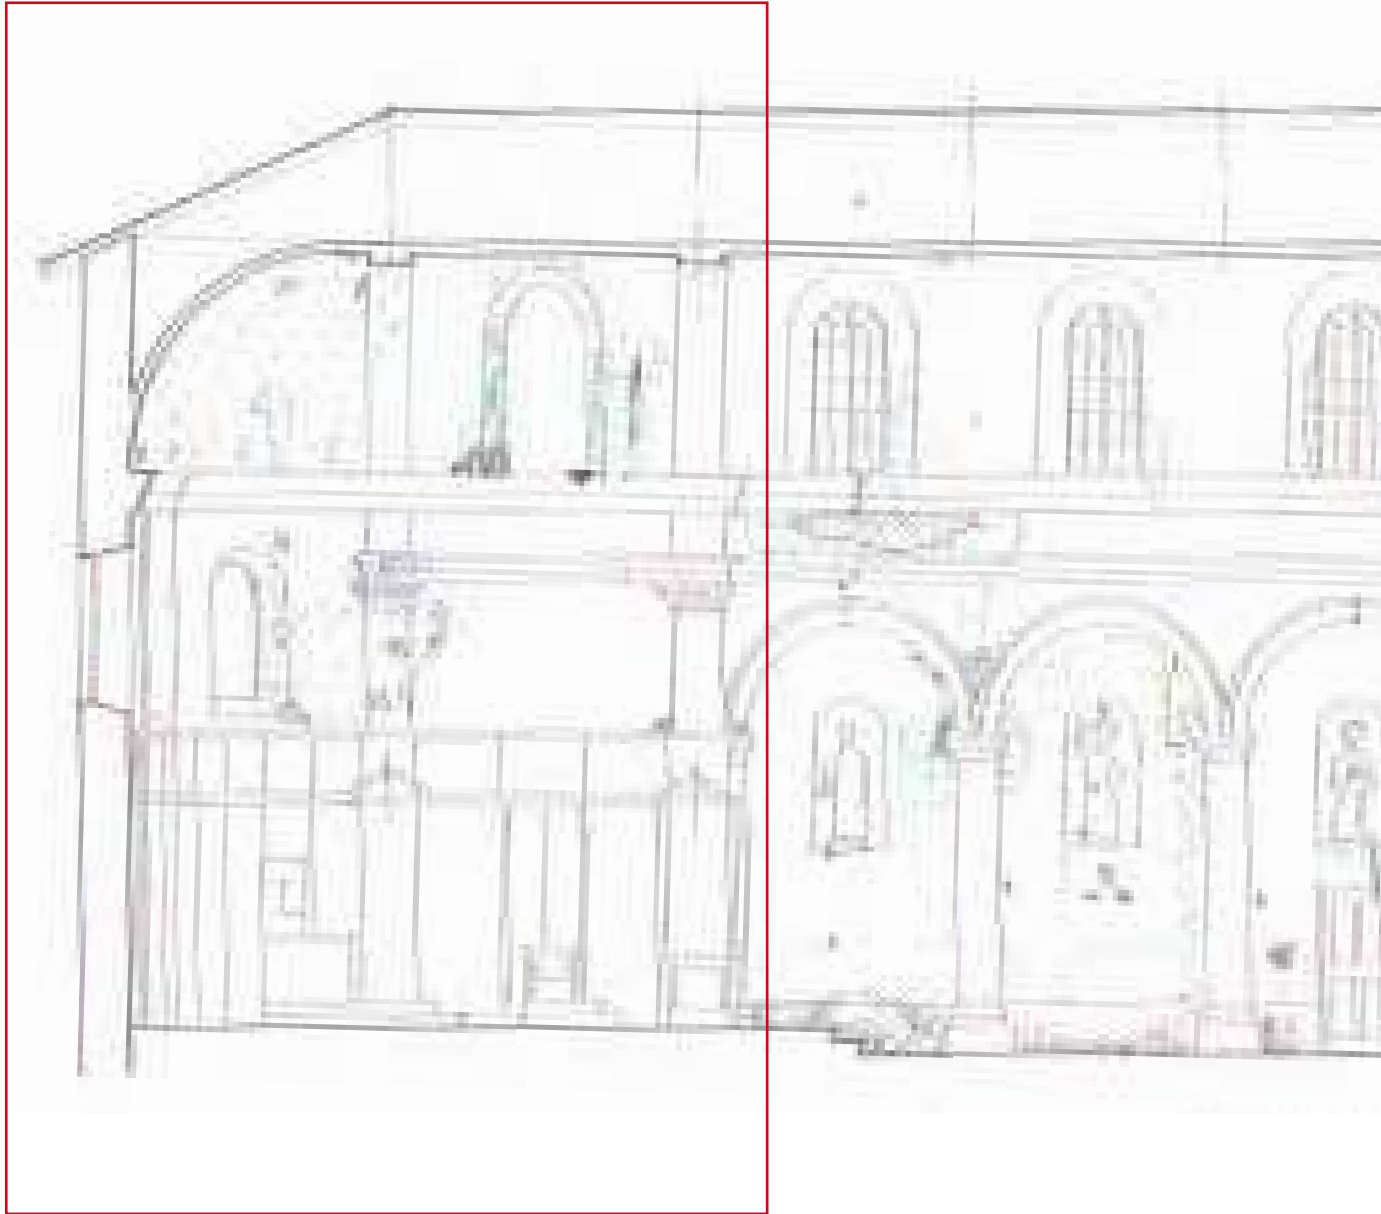
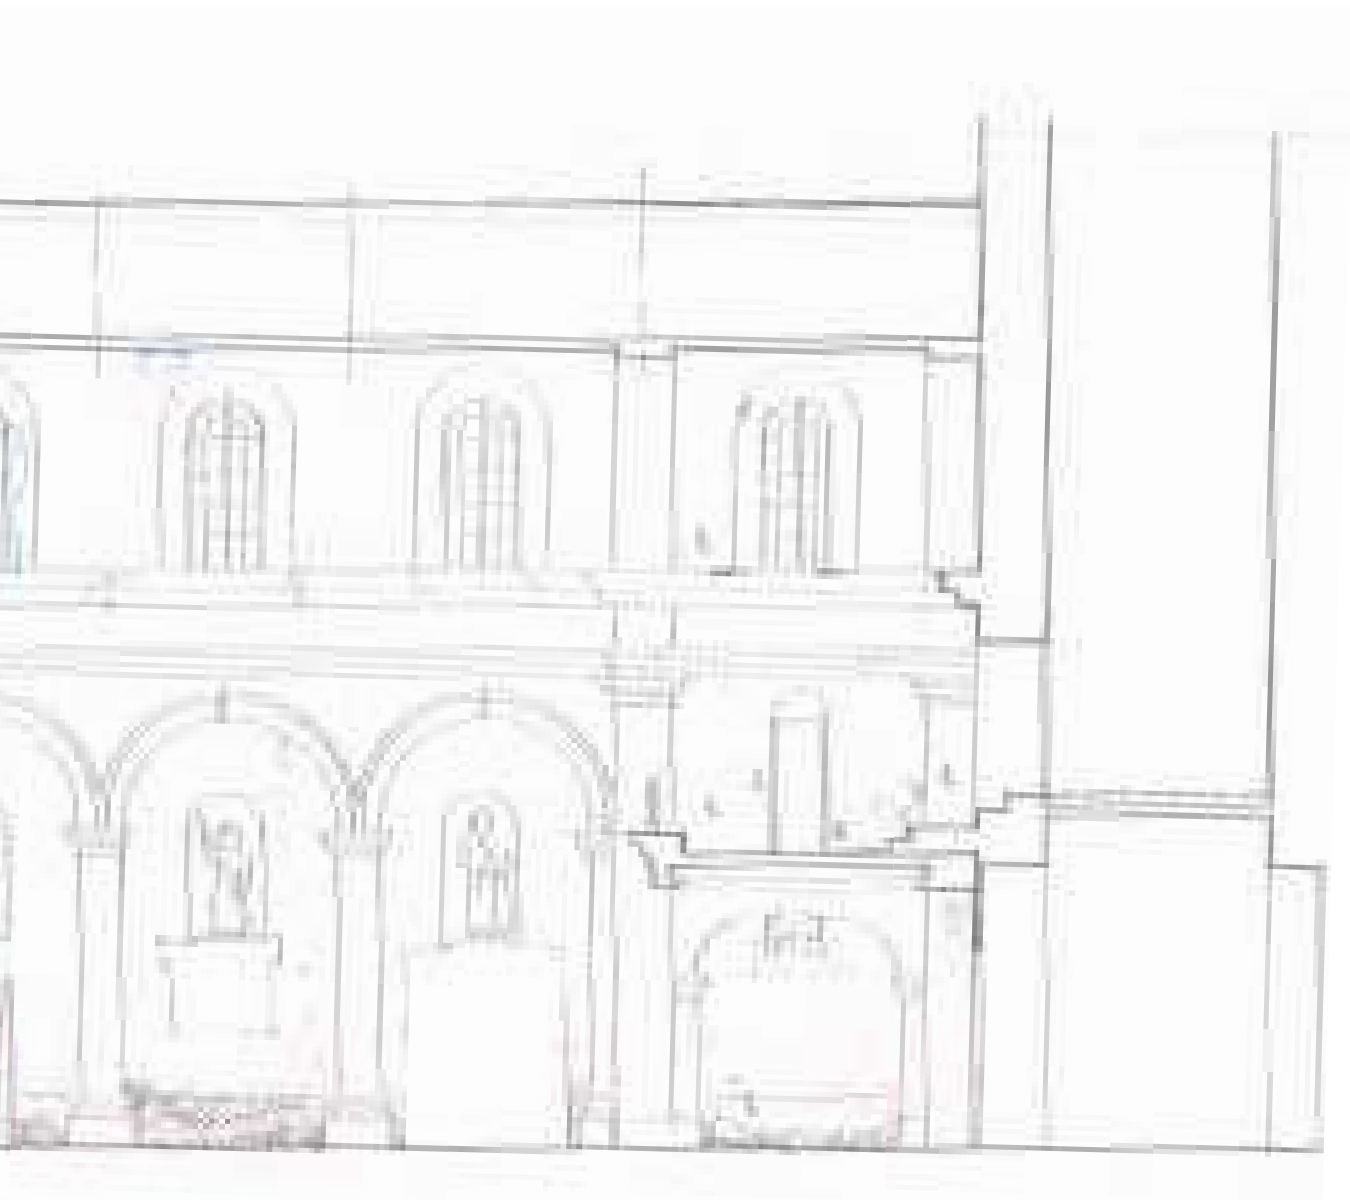
État de conservation de la couche picturale

Élévation Sud

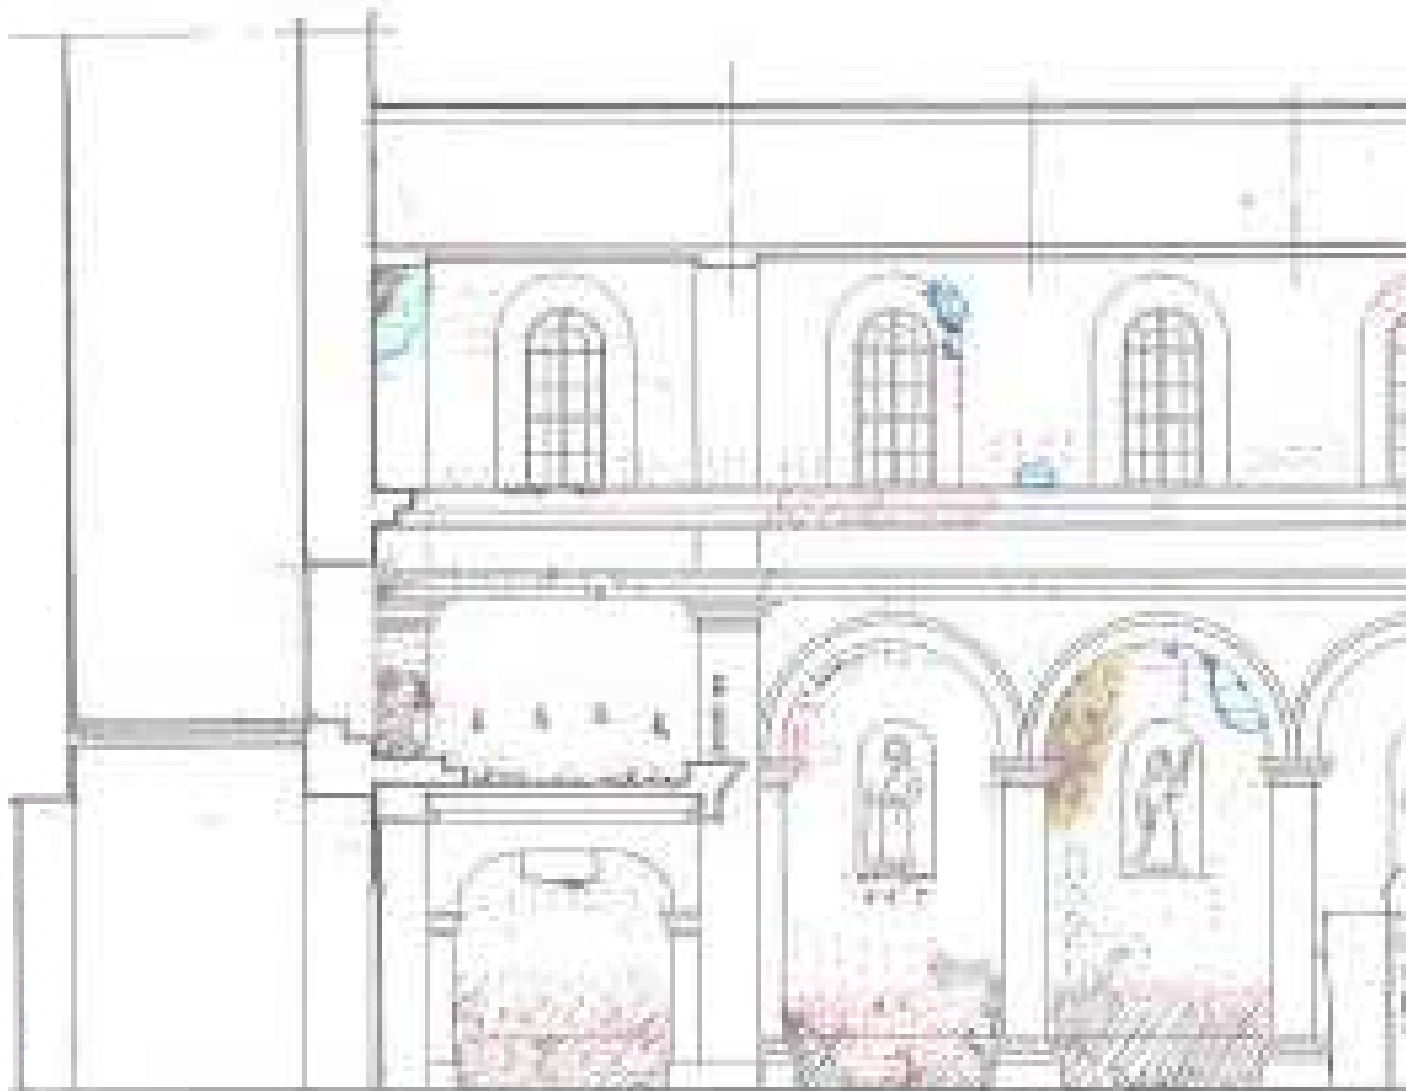
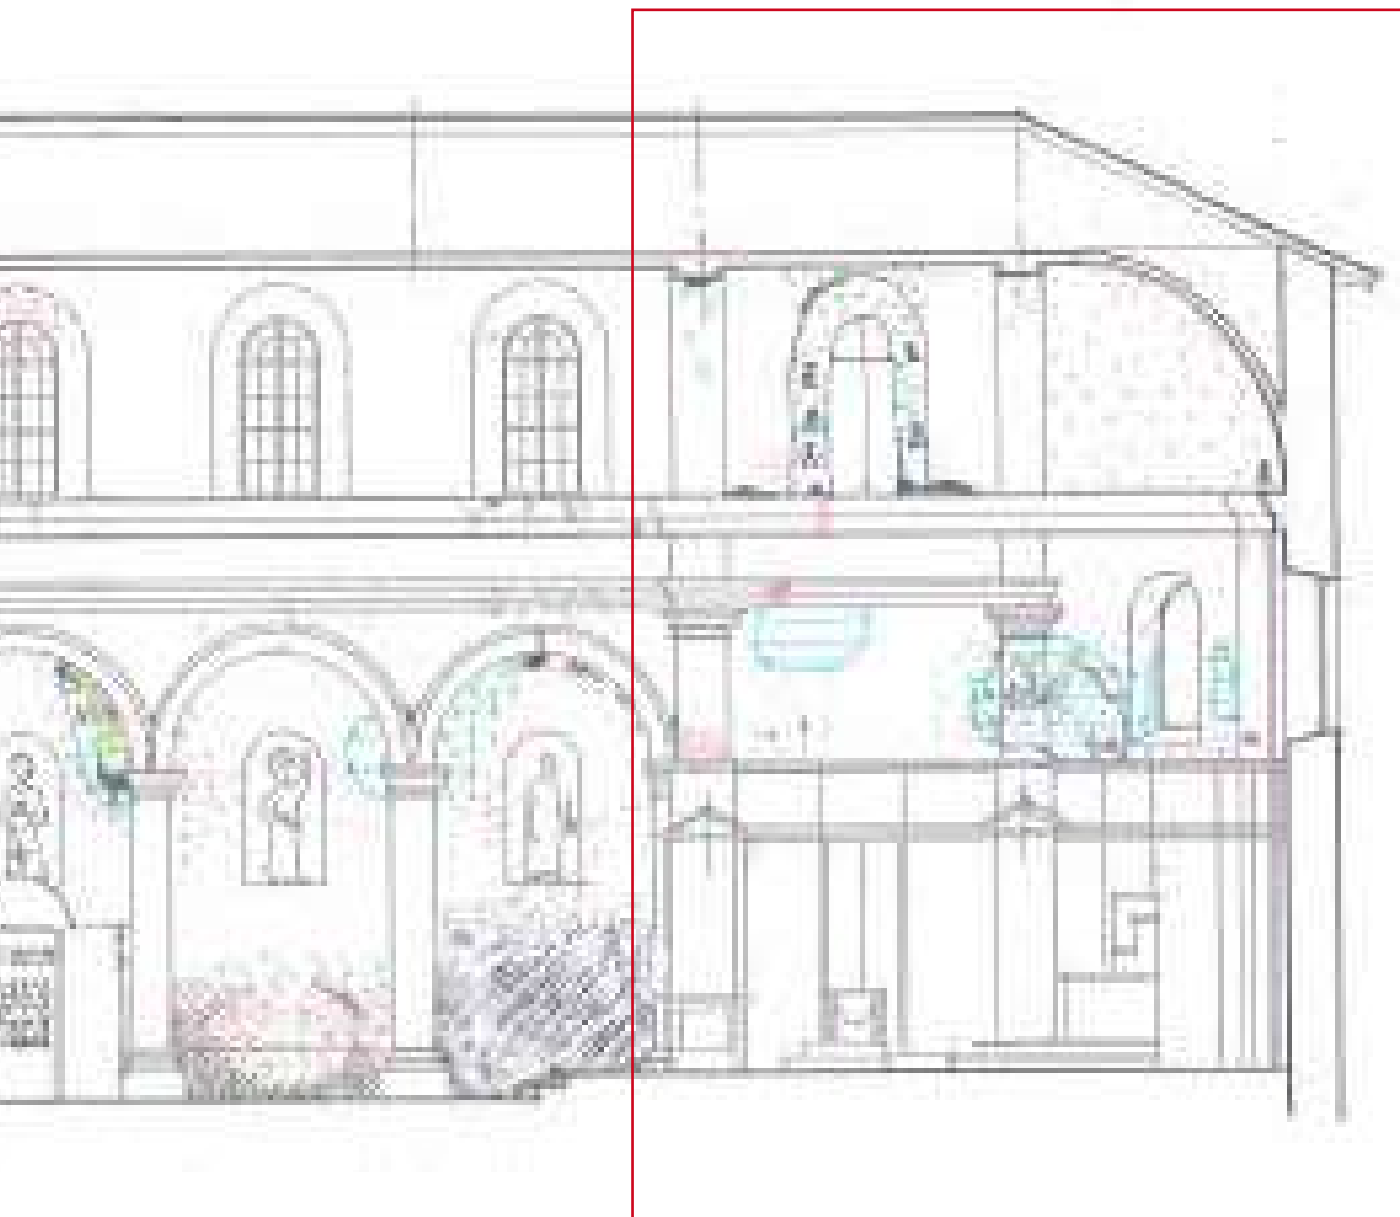
État de conservation de la couche picturale

Élévation Nord

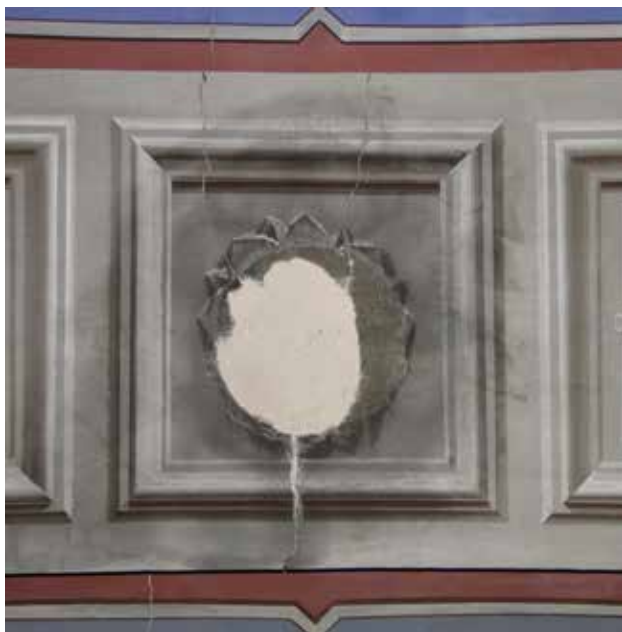
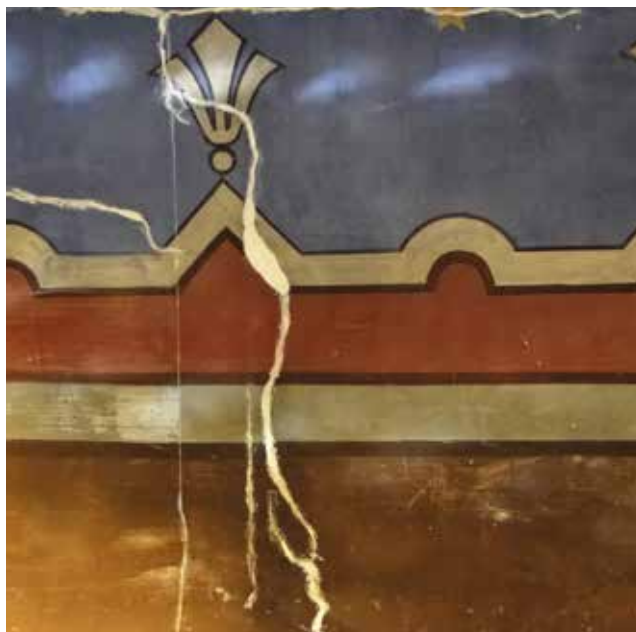
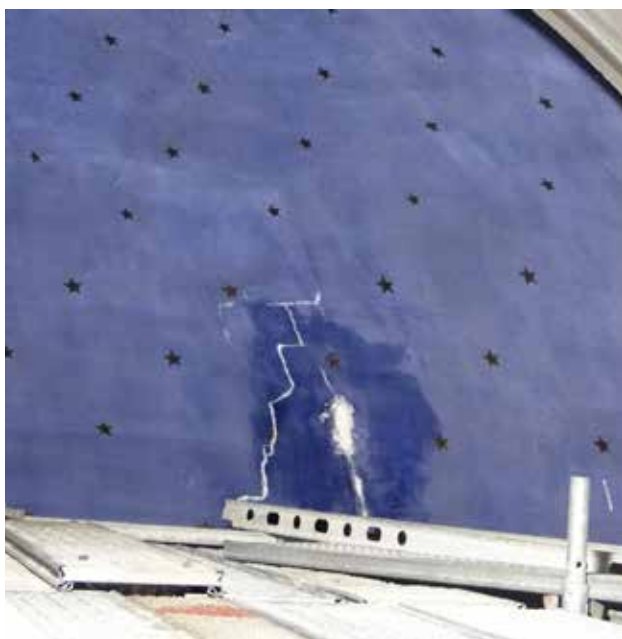
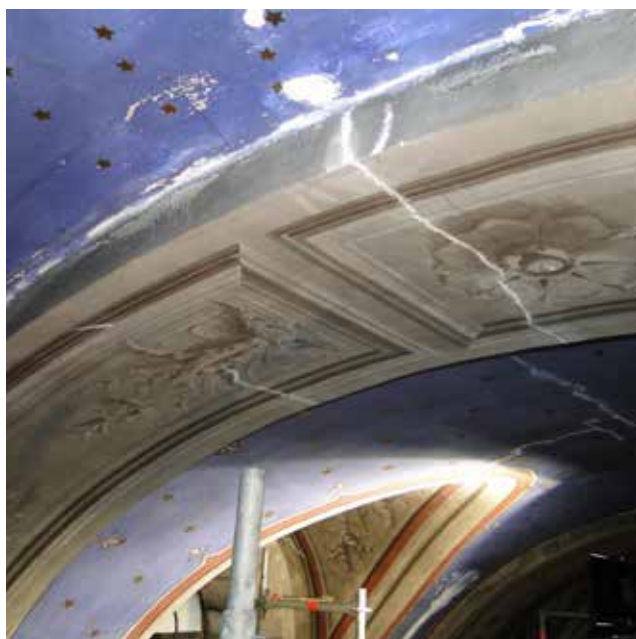
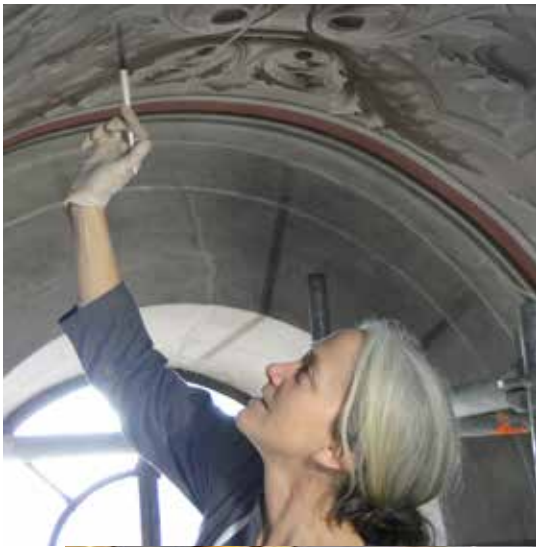
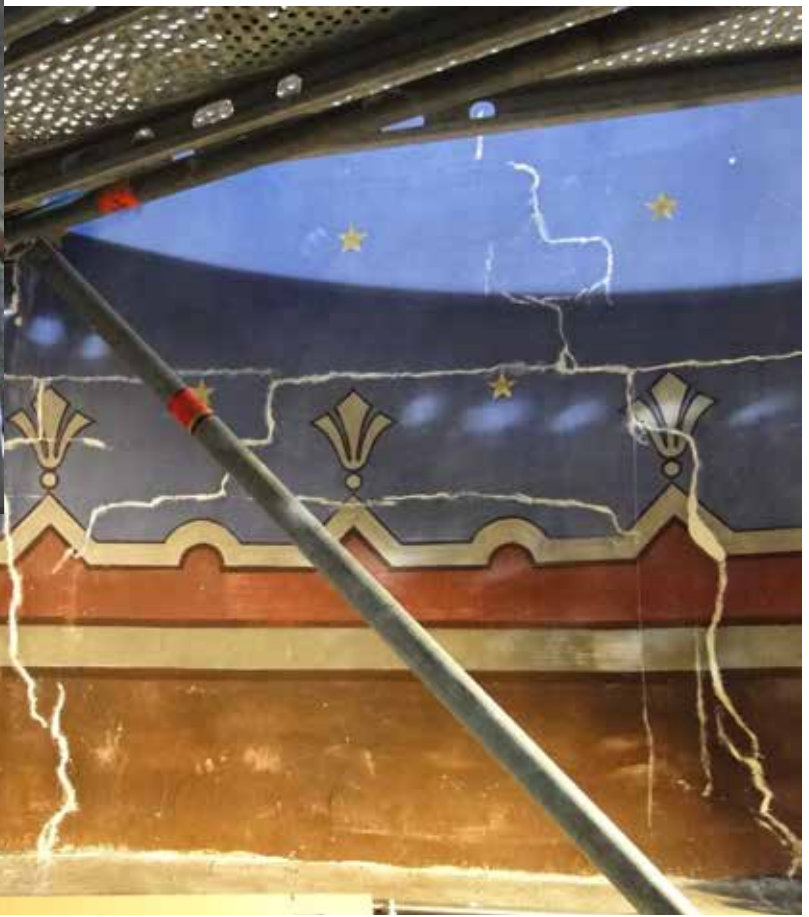
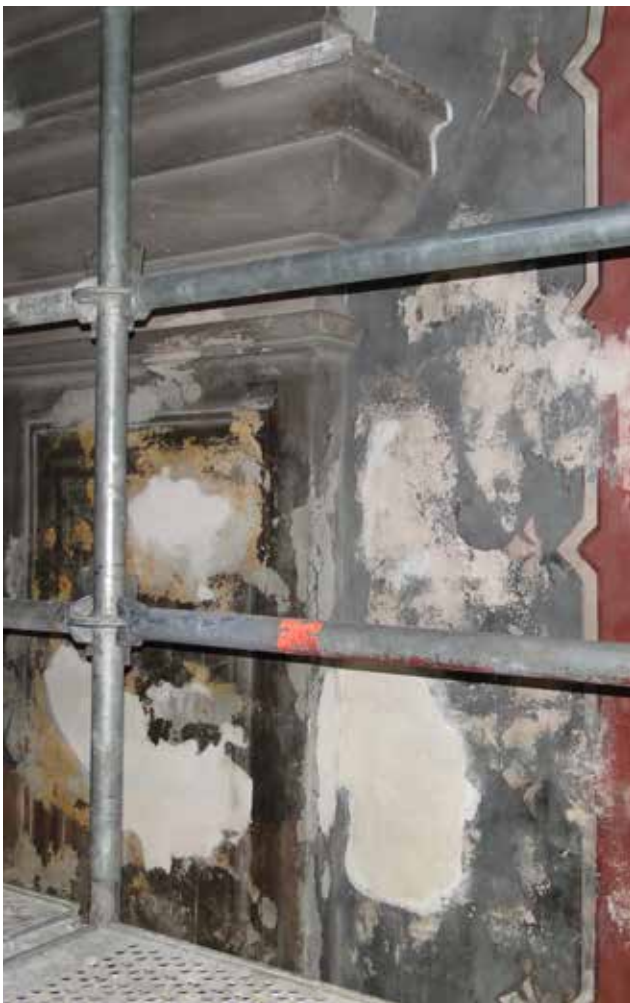
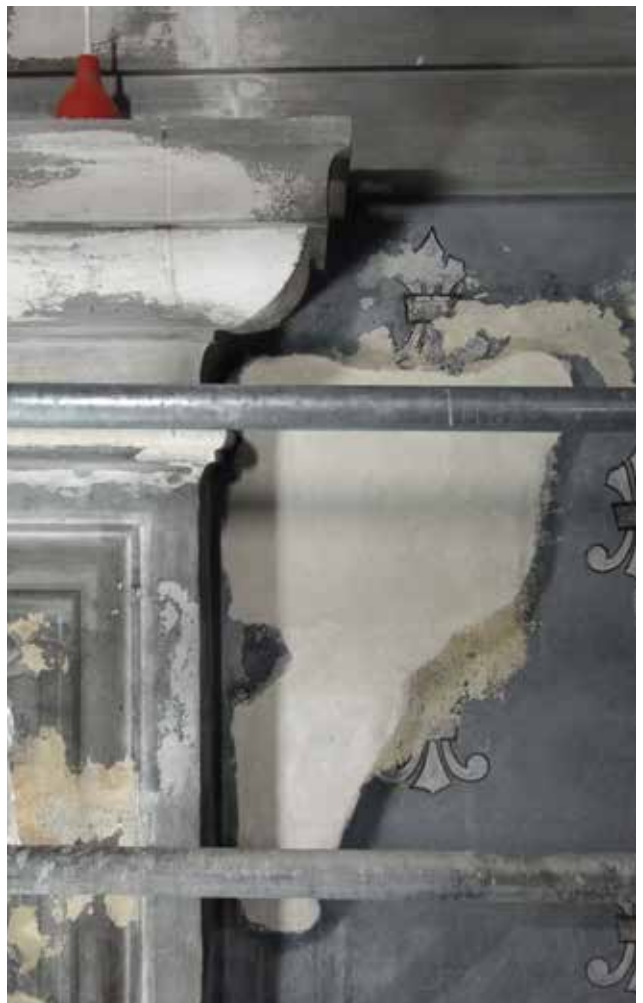
Nous avons réalisé des tests pour absorber les auréoles présentes sur l'abside et la voûte du chœur. Malheureusement, la couche peinte est trop fragile. Les tests ne sont pas concluants. Il n'est pas possible non plus d'assécher ces zones. Il s'agit de taches générées par des infiltrations d'eau.

Les fissures ont été obstruées avant consolidation pour permettre l'injection de coulis. Les bouchages sont réalisés avec un mélange 50/50 de plâtre de Paris et de chaux aérienne CL90.

Les lacunes de l'arc triomphal ainsi que des pilastres (de nature sable et chaux) ont été bouchées par un mélange de chaux aérienne / Sable (1/3) adjuvanté de plâtre de Paris (5%). La granulométrie du sable a été choisie pour être semblable à l'état de surface de l'original. Les grosses lacunes dans les enduits des parois en plâtre ont été bouchées avec un mélange de plâtre et chaux 50/50.

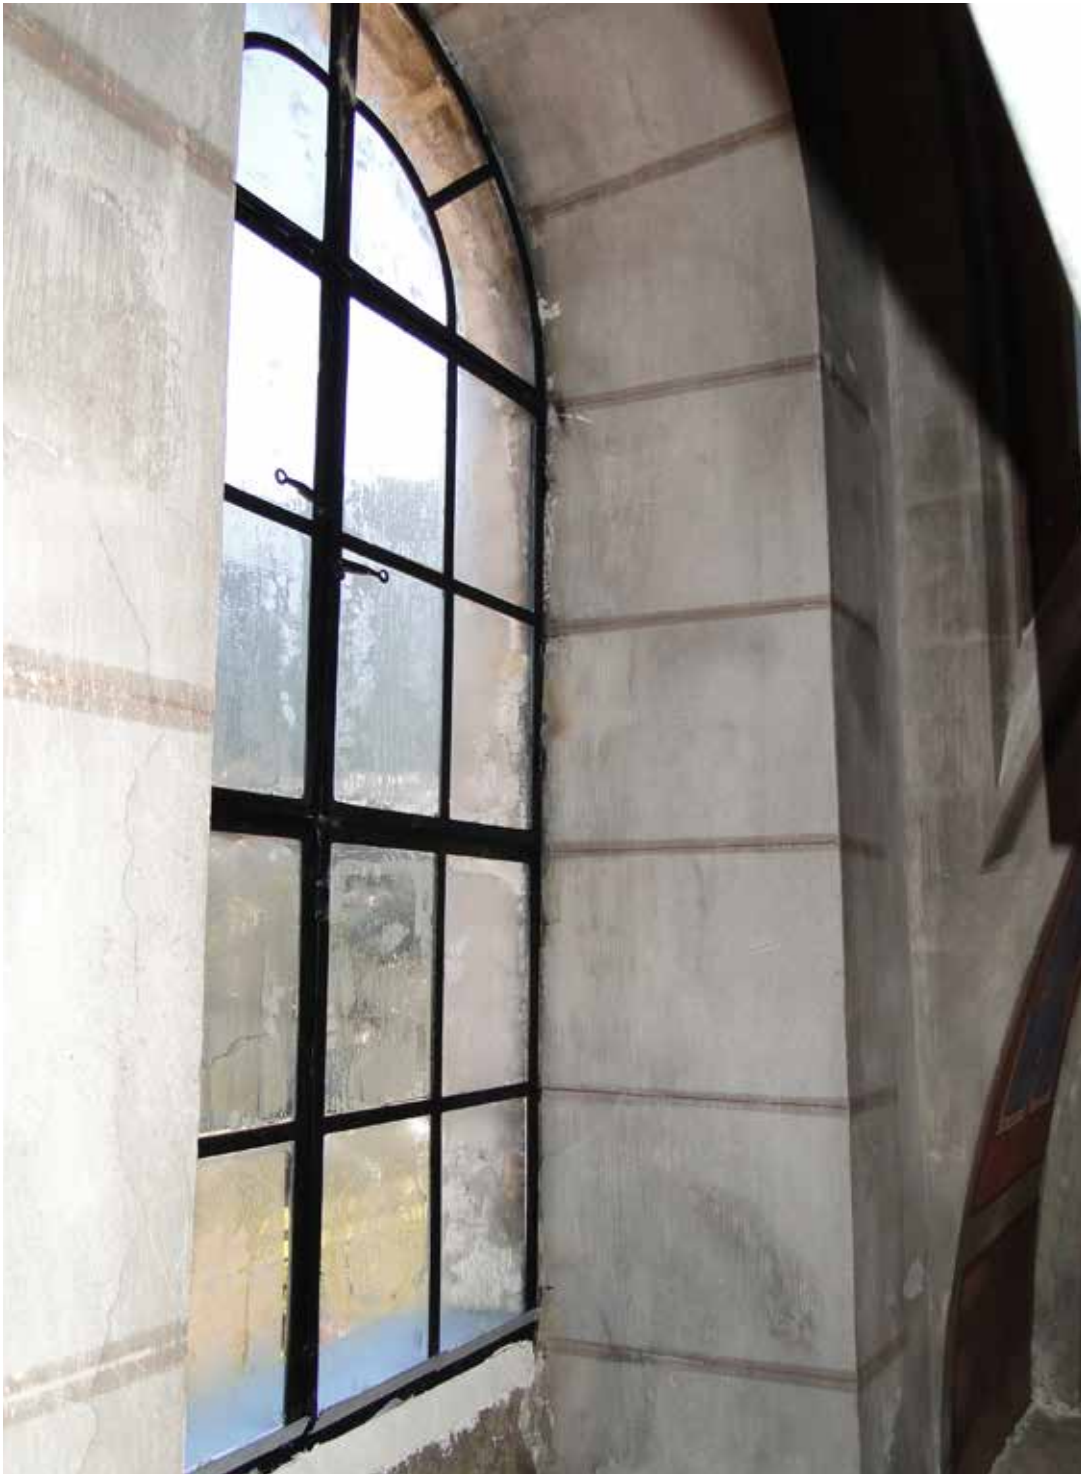
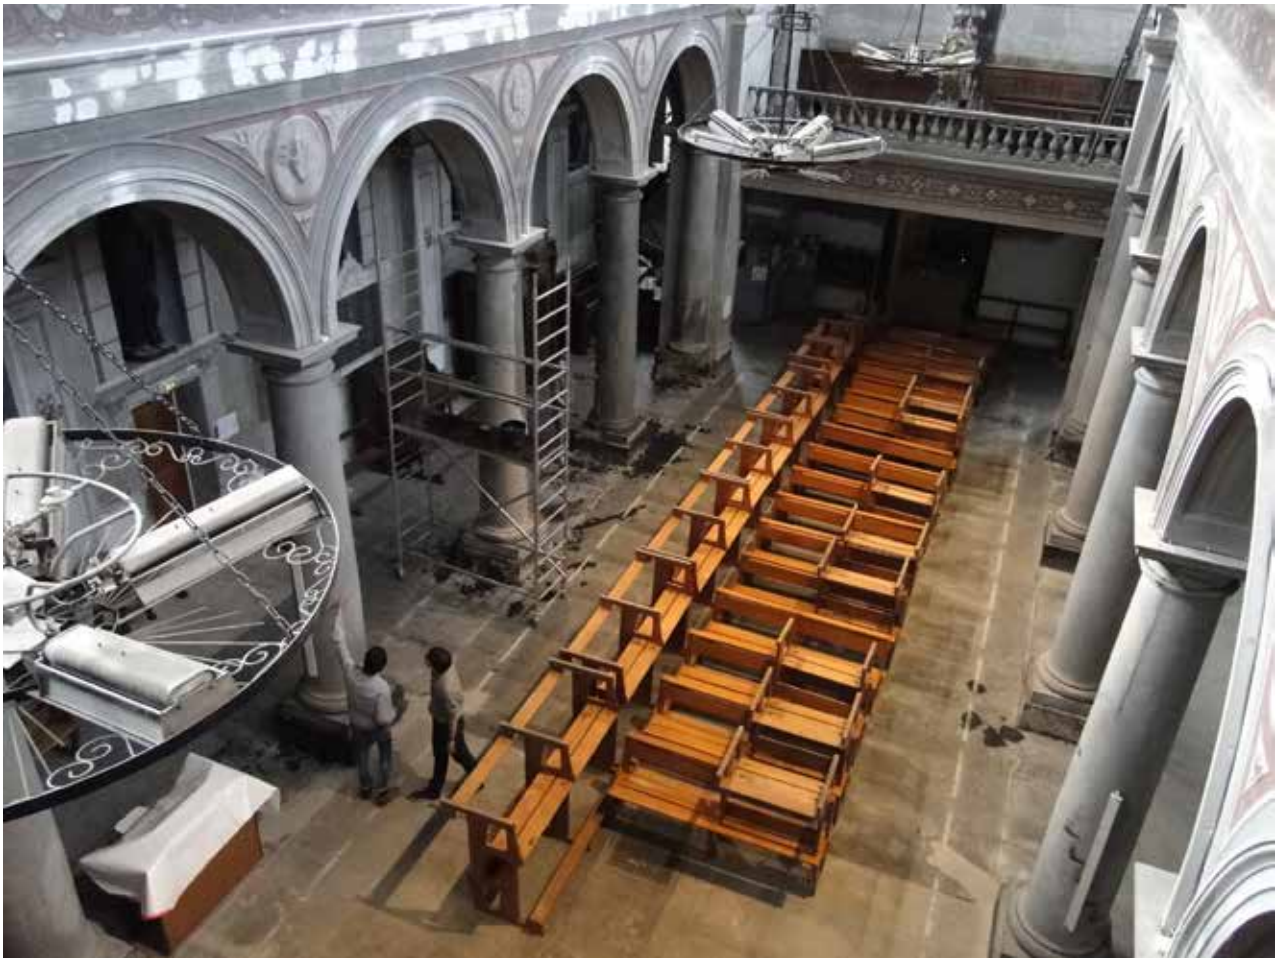
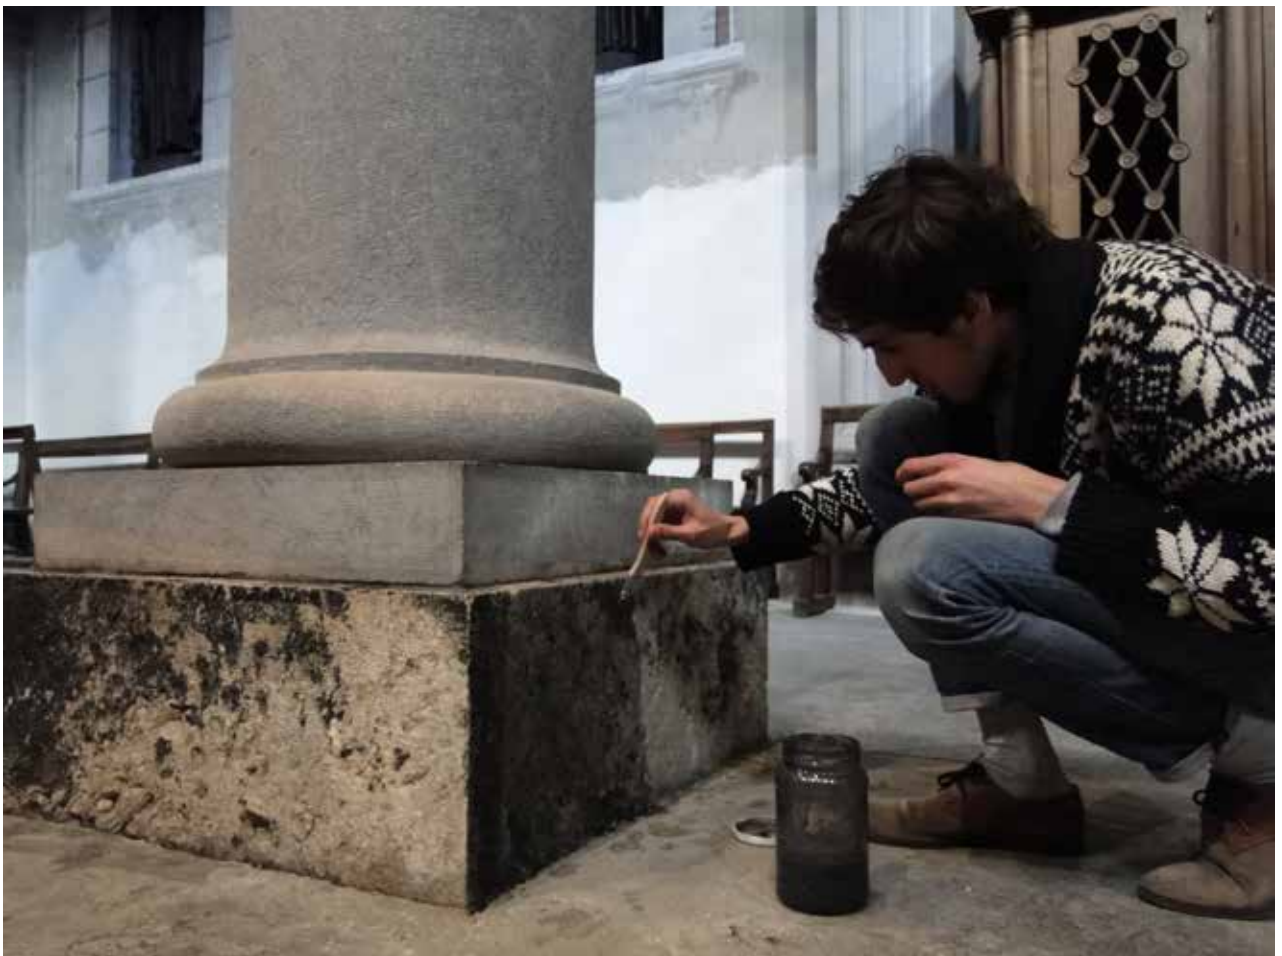
Nous avons pu observer dès le début de notre intervention une forte condensation sur les baies hautes. La condensation se manifeste sur les carreaux de verre, à l'intérieur de l'édifice et coule sur la corniche pour être absorbée par la paroi. L'importance de cette humidité relative est problématique.

D'autre part, des carreaux étaient brisés. Les vantaux semblent d'origine.

Ces différents problèmes ont été signalés aux services de la mairie qui a fait déposer les baies pour réparation et adjoindre un système de récupération de l'eau et d'évacuation vers l'extérieur. Le système est simple mais efficace.

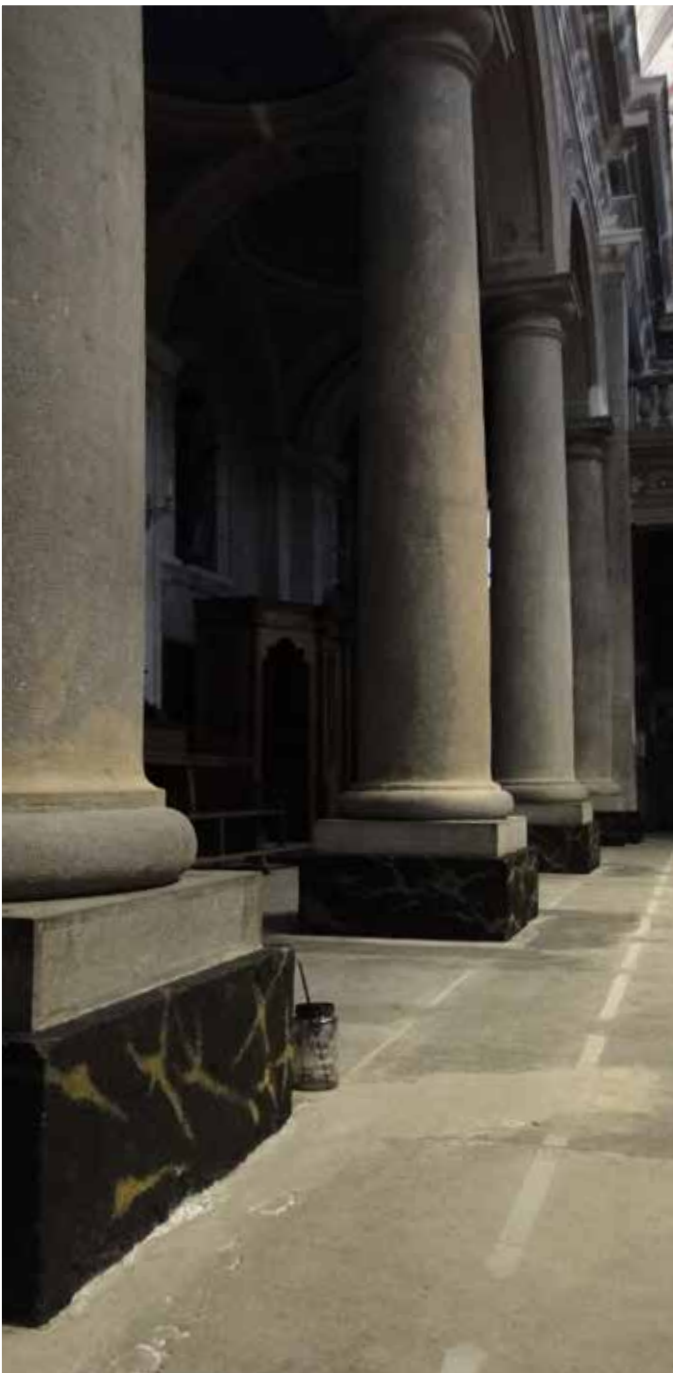
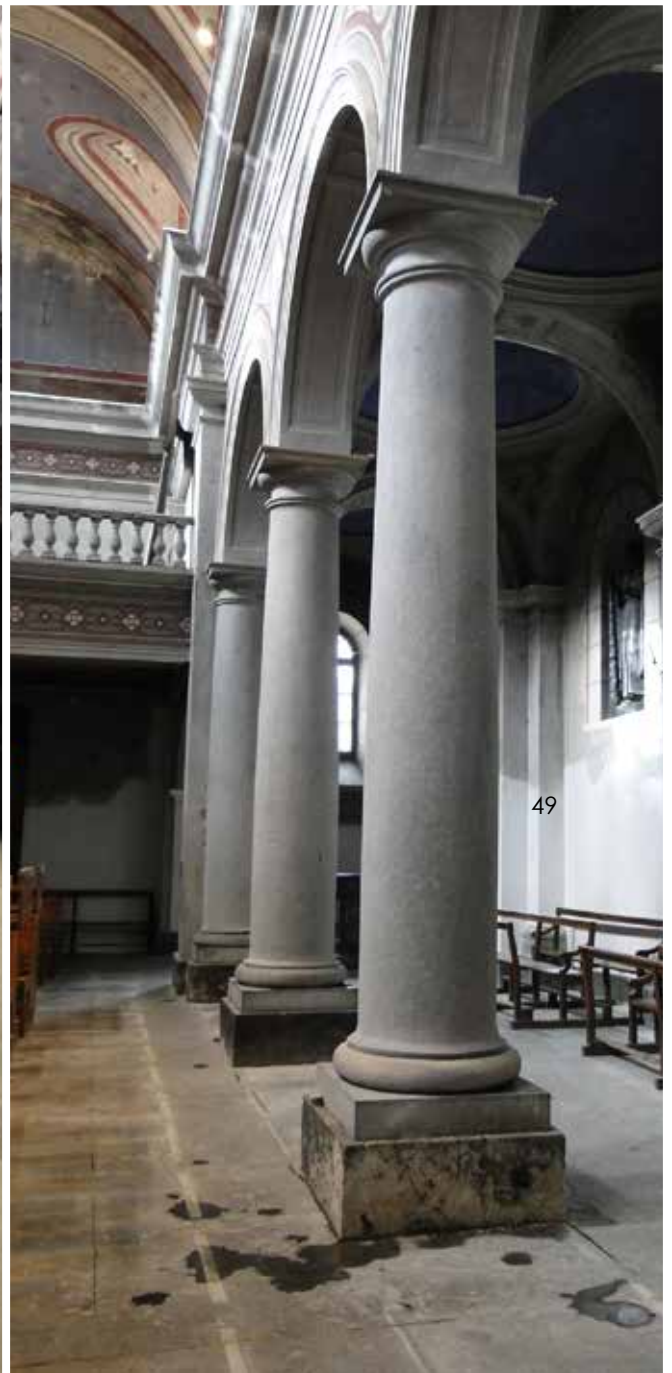
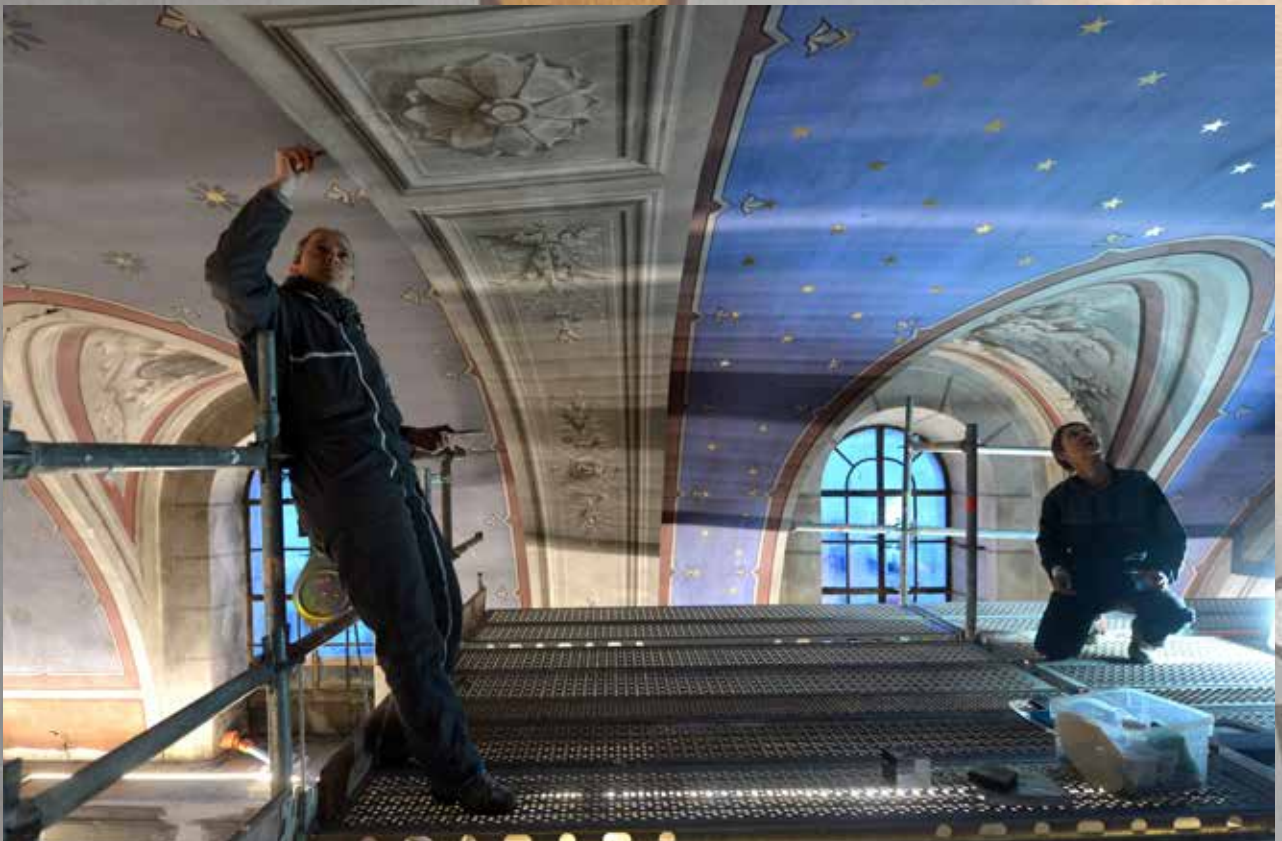
Dans le présent marché, il a été demandé le nettoyage des colonnes de la nef. Les six colonnes et les quatre colonnes engagées ont donc été traitées. Exécutées dans un style ionique, elles supportent de grandes arcades en plein cintre et sont posées sur des bases rectangulaires. Elles sont en pierre pleine. Les colonnes ne sont pas peintes et présentent la tonalité grise de la pierre elle-même ainsi que de légers veinages clairs et ocrés. Les bases sont ornées d'un faux-marbre noir avec des veinages jaunes et bruns. Les peintures sont probablement exécutées à l'huile. Les colonnes sont très encrassées. Les bases sont endommagées par des remontées d'humidité et la cristallisation de sels en surface de la pierre.

Le nettoyage a consisté à un brossage avec aspiration simultanée. Les fûts ont été brossés à l'eau. Diverses matières comme des rubans adhésifs, des pâtes à fixer ont été retirées mécaniquement. Les bases des colonnes ornées d'un trompe-l'œil de faux-marbre ont été retouchées avec un silicate d'éthyle et des pigments libres. Le liant a été choisi pour être résistant puisque les peintures sont en parties basses et sujettes aux chocs.
