Chapelle du château de Montplaisant

Saint Hilaire de Brens
(38)

Rapport de
conservation-restauration
des peintures murales
décembre 2013

Caroline Snyers

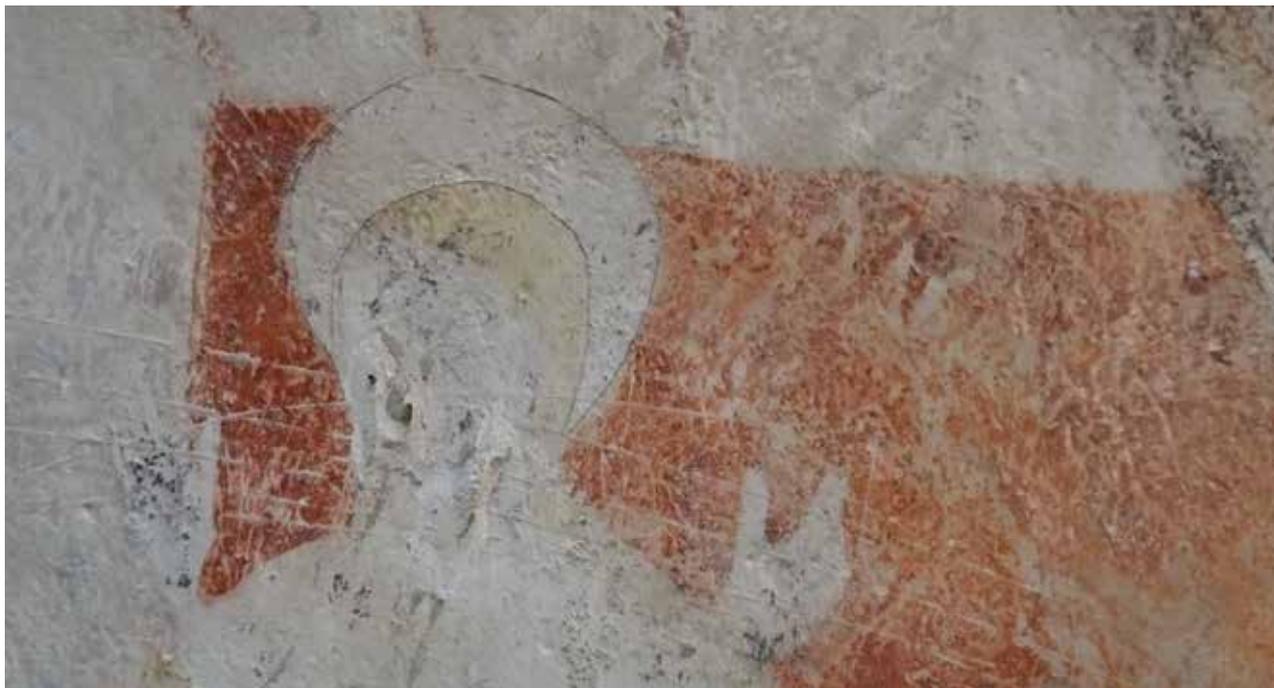
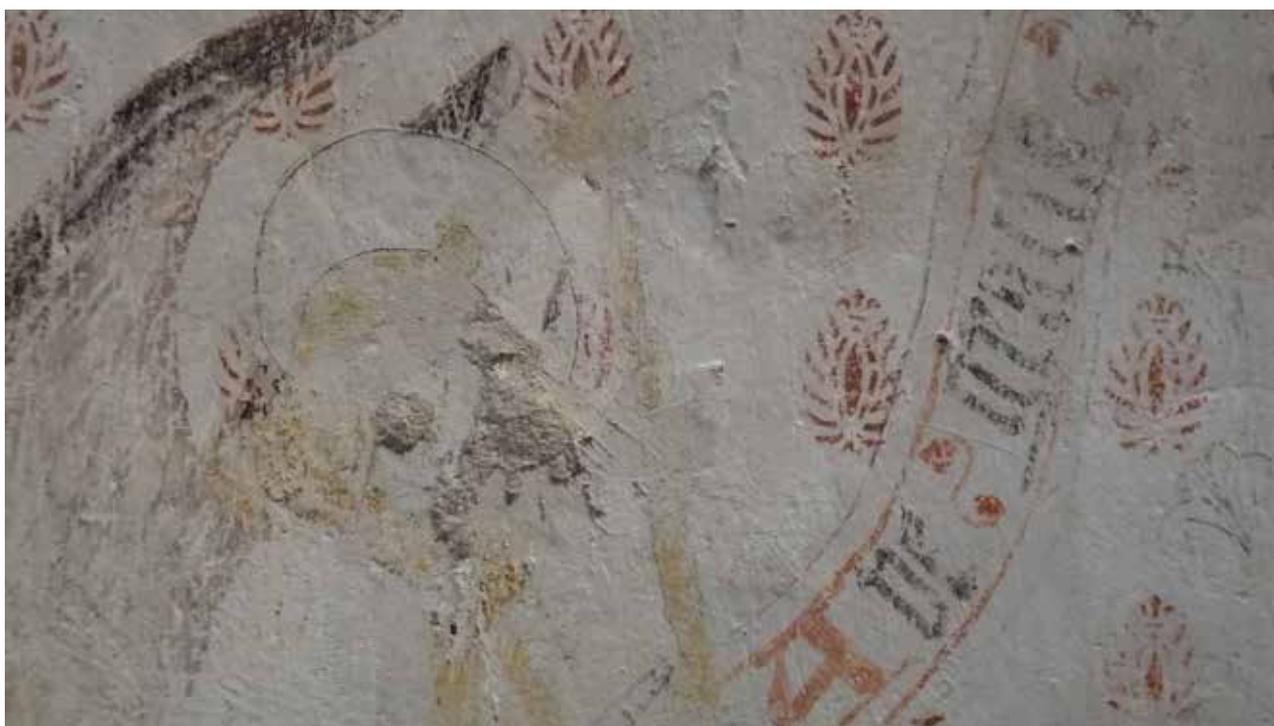
Le minium a tendance à se transformer en phases secondaires responsables d'un noircissement de la peinture. Particulièrement prononcé en peinture murale, ce type d'altération, considéré comme irréversible, semble dépendre de la technique picturale (fresque, détrempe, huile...), de facteurs environnementaux (humidité, pollution, température, lumière...), et pourrait être accentué par l'activité microbienne. Il dépend aussi de la qualité de fabrication des pigments.

1. Visage de la Vierge,
mur Ouest.

2. Visage de l'ange
Gabriel, mur Ouest

4. Visage de Saint
Hilaire, mur Est.

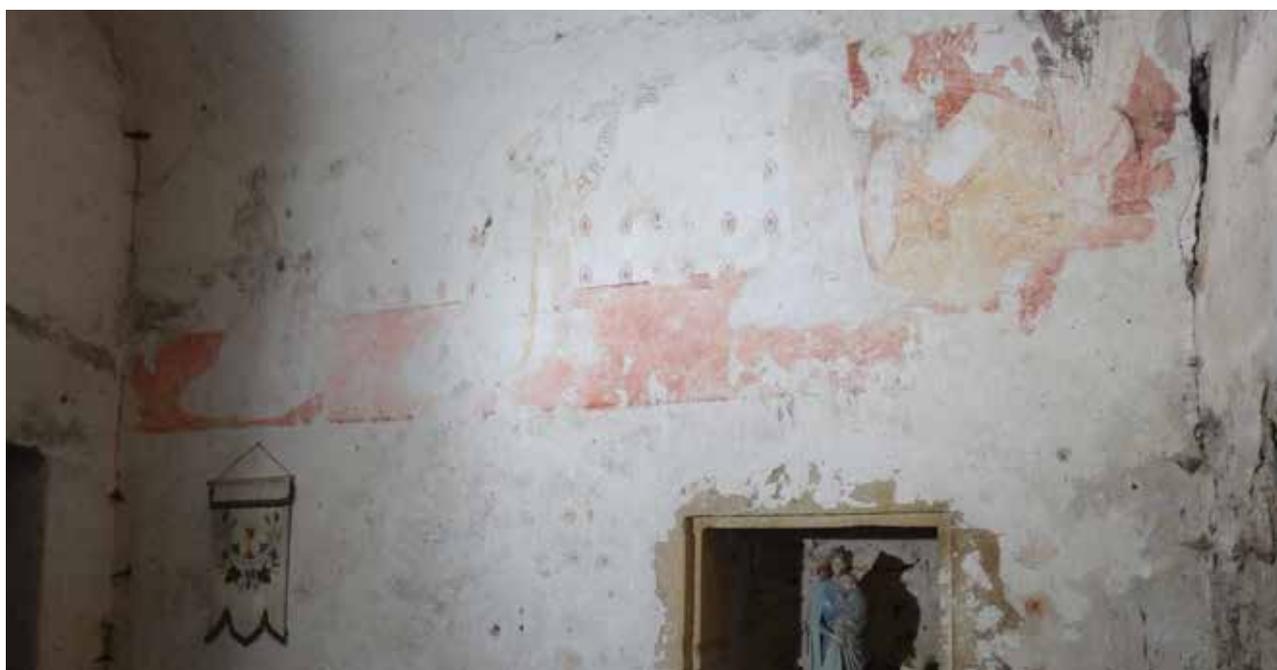
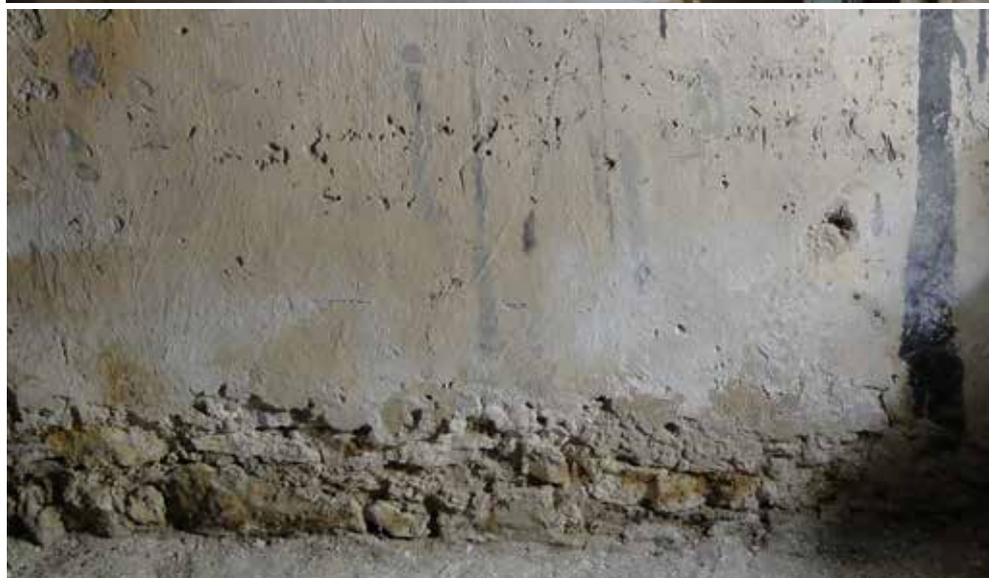
Les visages ont tous été volontairement endommagés : ils sont griffés profondément, badigeon et enduit compris. Les coups et griffures ont vraisemblablement été portés depuis le sol avec un outil à manche long, les atteintes voulaient être portées sur le visage, mais la cible a parfois été manquée et la périphérie est également entamée. Mur Est la représentation de St Hillaire est piquetée sur le corps.

Altération de la couche picturale des carnations (visages et mains) des personnages sur le mur Ouest; Vierge, ange Saint patron et donateur. Le blanc utilisé est devenu noir Cf analyses des éléments en présence.

1. et 2. Mur Nord avant intervention.
3. Mur Ouest avant intervention.
4. Pied du mur Est avant intervention.

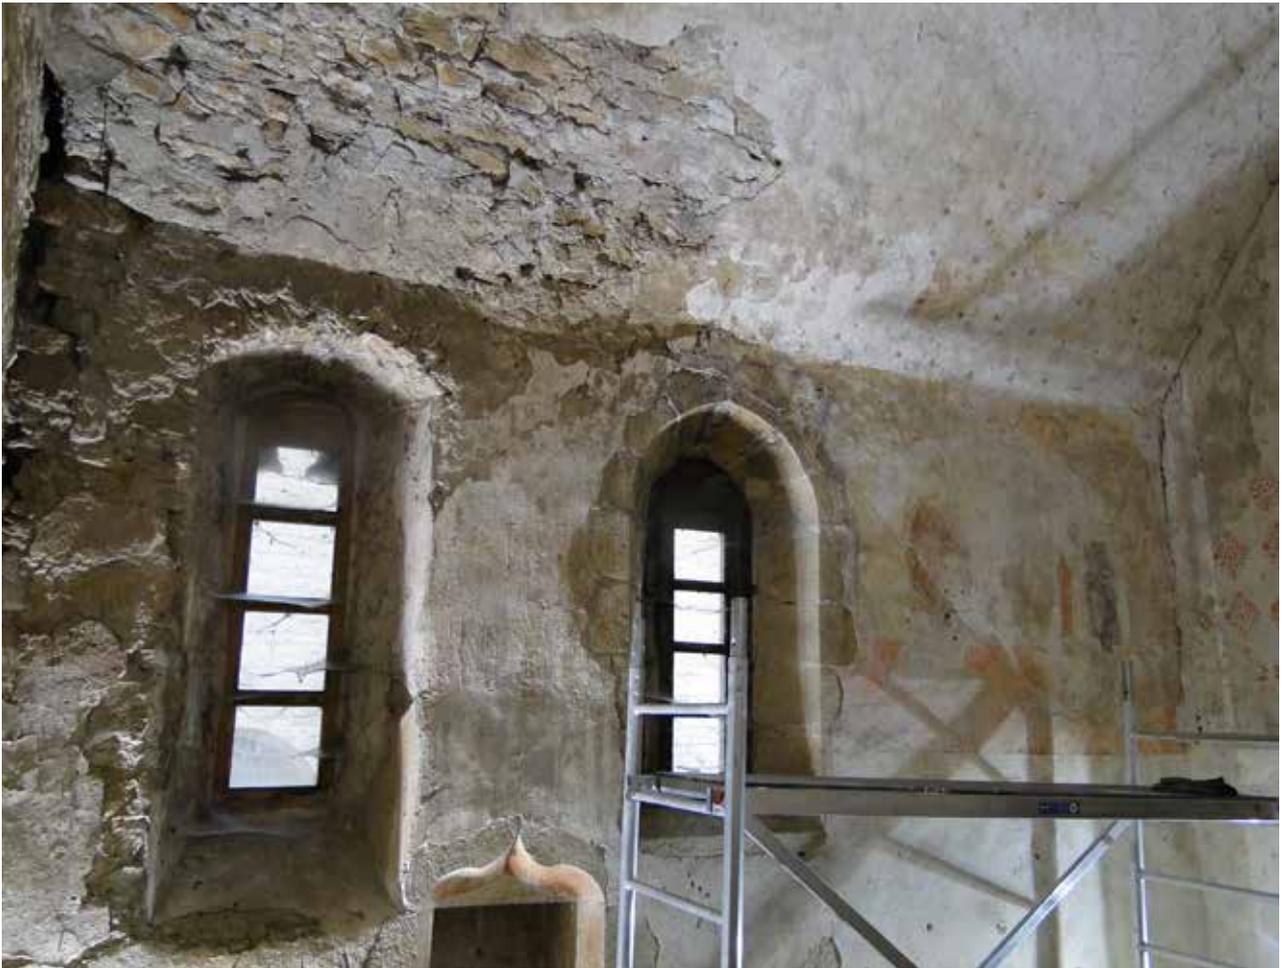
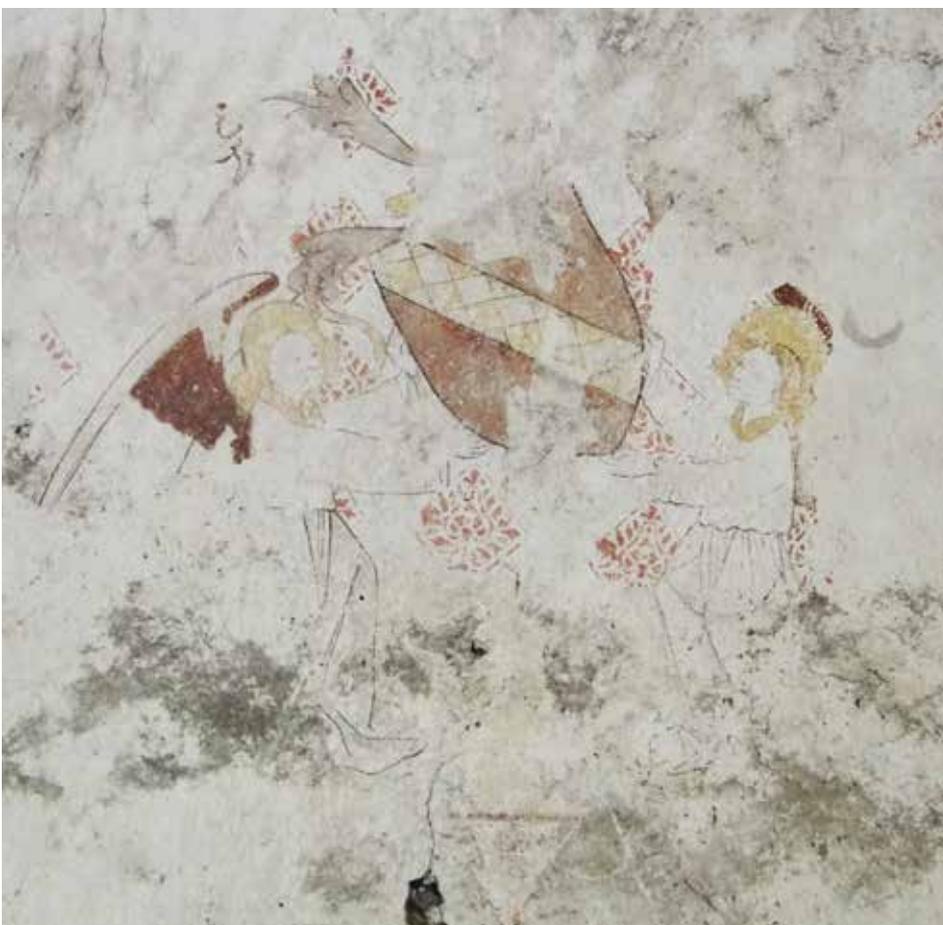
1. Mur Est
2. Blason et anges mur Sud.

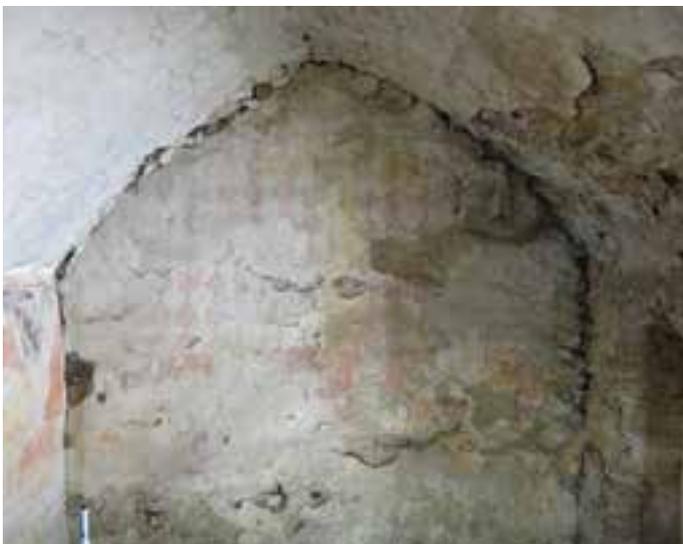
Le mur nord a particulièrement subi des désordres liés à l'humidité par capillarité et par ruissellement (défauts d'étanchéité de toiture à présent solutionnés).

La partie basse de ce mur sur environ 1m50 était constamment humide.

1. Désordres avant intervention : mur nord lacunaire, fissure à la jonction mur nord/voûte, grande lacune sur la voûte.

Le choix du mortier s'est porté sur de la chaux hydraulique, permettant une prise en milieu humide. Une finition de badigeon de chaux aérienne a été appliquée en finition aux endroits où le décor avait disparu.

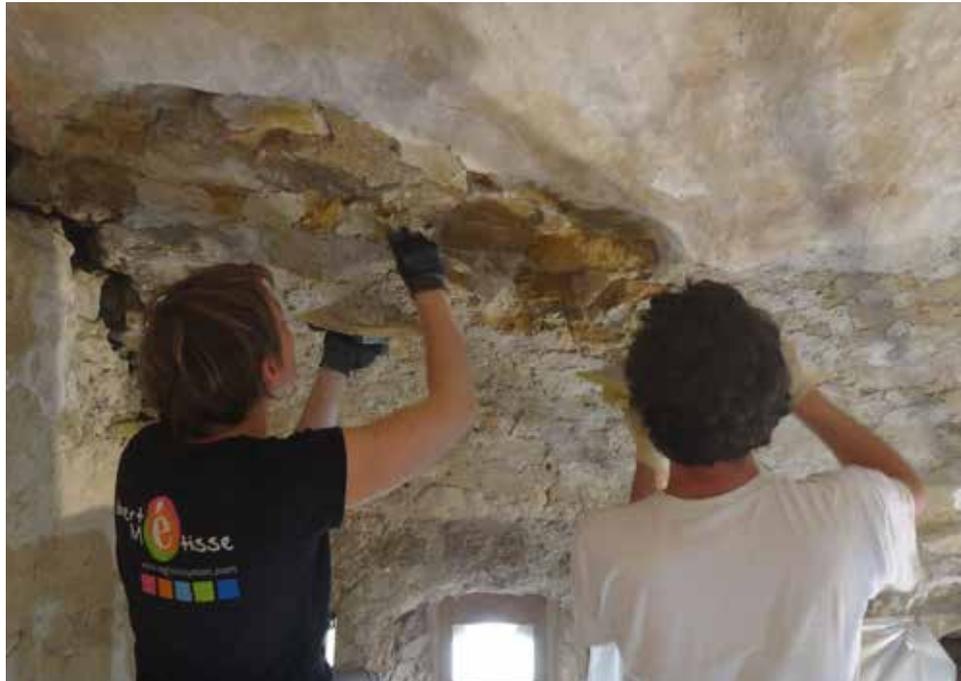
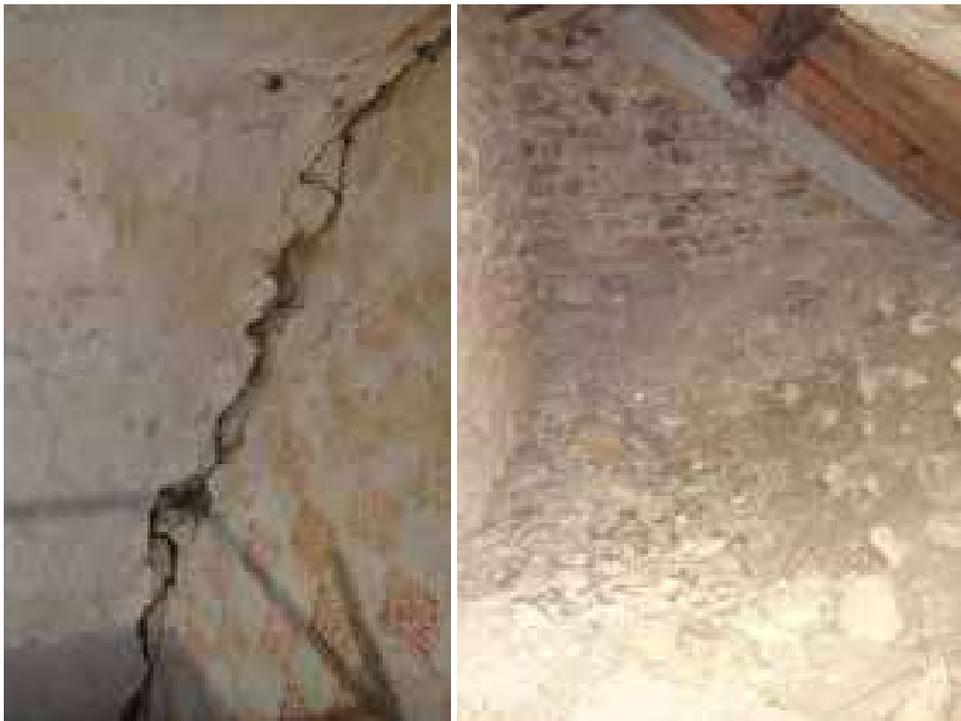
1. Reprise de la grande lacune sur la voûte, première couche au mortier de chaux hydraulique/sable.
2. Détail de la fissure mur nord/voûte.
3. Vue de la voûte avec amas de gravats et poussière.

Un désordre structurel a ouvert une fissure continue à la jonction de la voûte et du mur nord. L'ouverture de cette fissure a sans doute été aggravée par les défauts d'étanchéité anciens de la toiture.

Au vu de la difficulté d'accès sur la voûte et l'empoussièrement de son extradados, la solution de l'injection gravitaire de cette fissure a été écartée.

Le badigeon beige de fond et le filet rouge marquant la jonction voûtain/mur ont été rétablis.

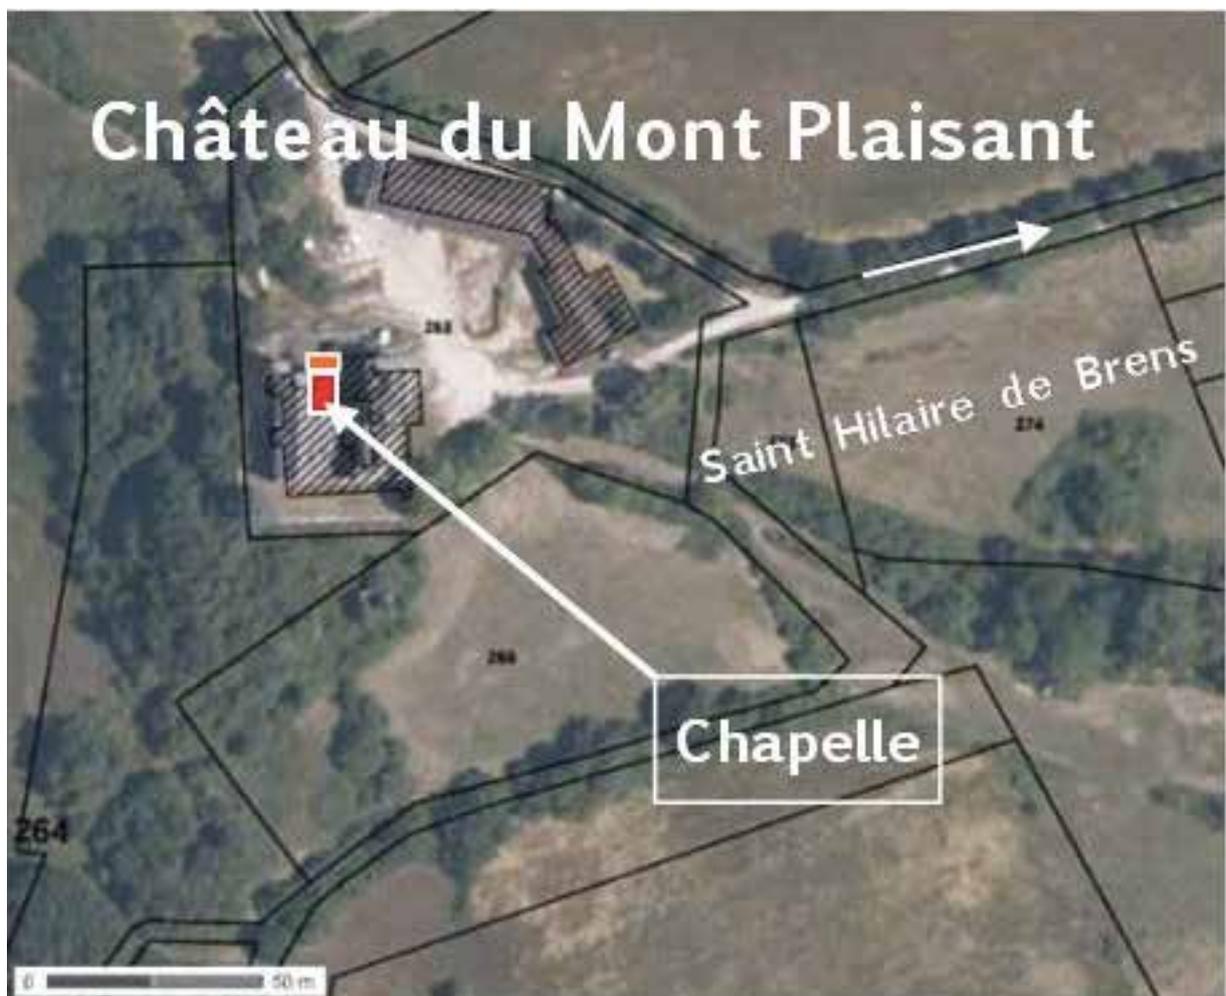
7. Schémas p.54 et 55 de Gaétan Ferré.

L'observation de la chapelle dans son contexte et la prise de mesures indiquent que le four à pains, adossé à la chapelle est une source d'humidité importante.

Le premier document⁷ ci-dessous replace la chapelle, en rouge et le four à pain, adossé au Nord, en orange dans leur contexte.

À Montplaisant le mur Nord, en plus d'être celui le plus exposé aux intempéries et le moins réchauffé par les rayons du soleil, présente la difficulté d'être mitoyen d'un four à pains dont le toit a disparu et qui, rempli de terre et de végétaux, était une source d'humidité conséquente.

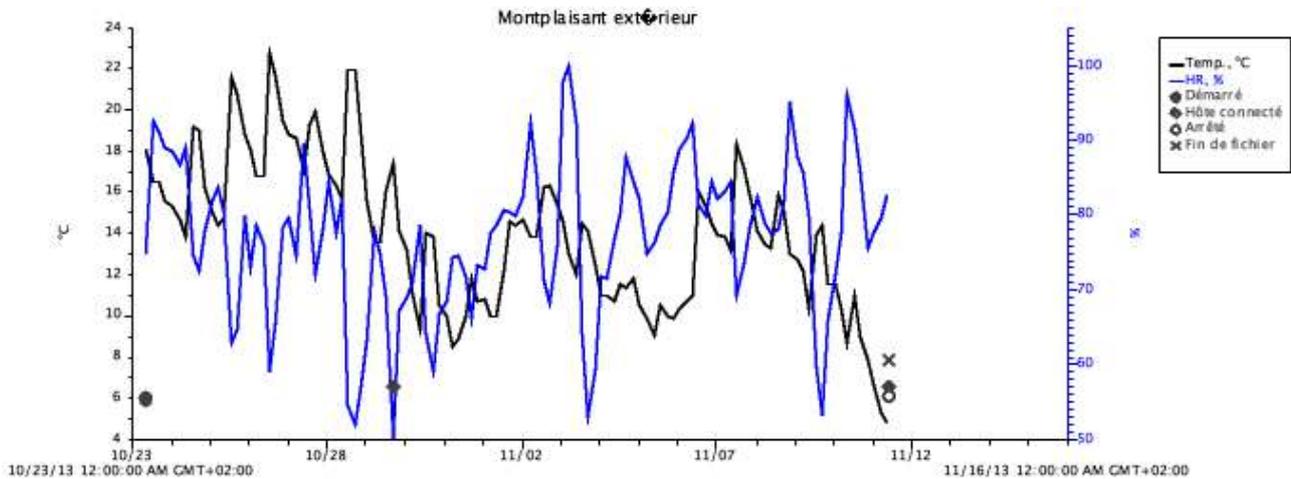
Les relevés extérieurs présentent toujours des courbes plus agitées qu'à l'intérieur, variant de façon importante avec les rayons du soleil et autres éléments climatiques, que rien ne tempère.

Les variations des deux courbes sont liées et évoluent inversement : quand la température diminue, l'humidité relative augmente, selon les lois de la physique.

- l'humidité relative varie entre 50 et 100%, soit une amplitude de 50%,
- la température a connu une amplitude de 18°, descendant de 23° à 5° C.

L'amplitude jour/nuit est forte, la baisse maximale des températures et une augmentation maximum de l'humidité relative étant atteinte à 5 heures du matin, comme on peut le lire dans le deuxième graphe, qui est un extrait du premier, et qui détaille les variations sur 7 jours.

À remarquer, l'humidité relative extérieure n'est jamais descendue au-dessous de 50%, même quand il faisait plus de 20°, traduisant un climat humide de façon permanente.

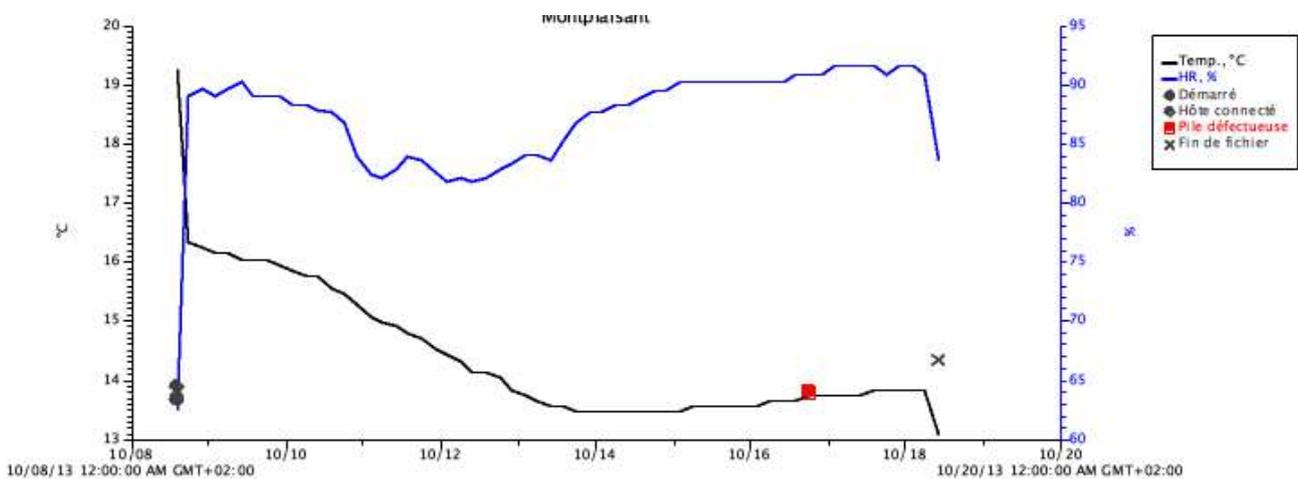
L'observation du premier graphique sur 10 jours, montre des courbes peu agitées, l'humidité relative était très élevée, installée entre 85 et 95%, tandis que la température passe doucement de 16° et 14°.

Les amplitudes sont faibles 10% pour l'humidité et 2° pour la température.

Ce simple graphe met en évidence l'inertie de la chapelle, même avec des fenêtres ouvertes.

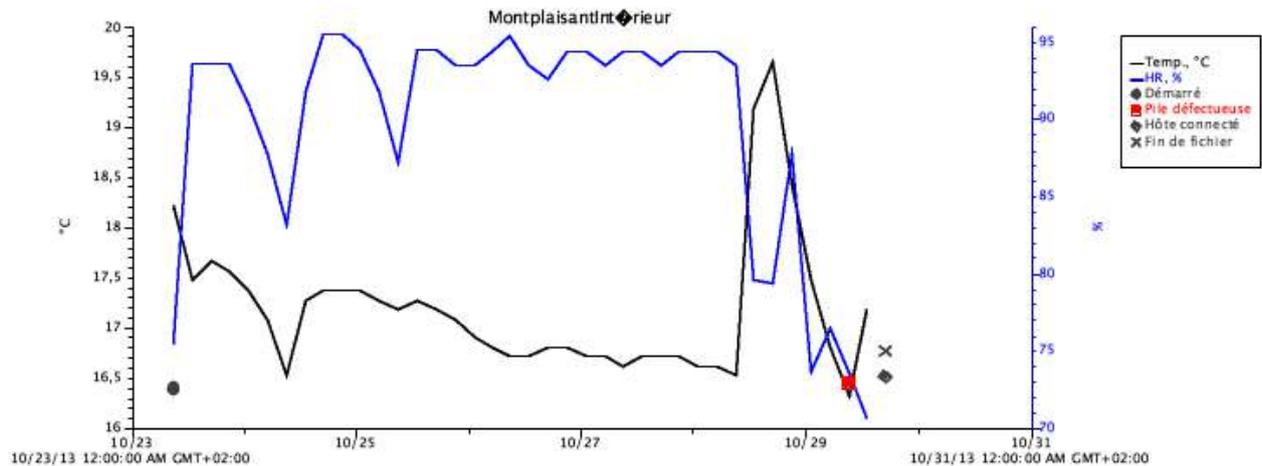
L'observation du deuxième graphe sur 10 jours également, montre des courbes légèrement plus agitées, même si les constats sont similaires : l'humidité relative est élevée, variant entre 85 et 95% et la température augmentée suite au chauffage d'appoint, est comprise entre 16° et 18°.

Le 28 octobre, une inversion des courbes se produit, la température monte jusqu'à presque 20° tandis que l'HR chute à 75%. La confrontation avec les courbes extérieures indique qu'il a fait très beau ce jour là, avec une montée de la température à 22° et une chute de l'HR à 50%. Les fortes variations extérieures se constatent donc sur les relevés intérieurs et démontrent que l'inertie « naturelle » de la chapelle est limitée.

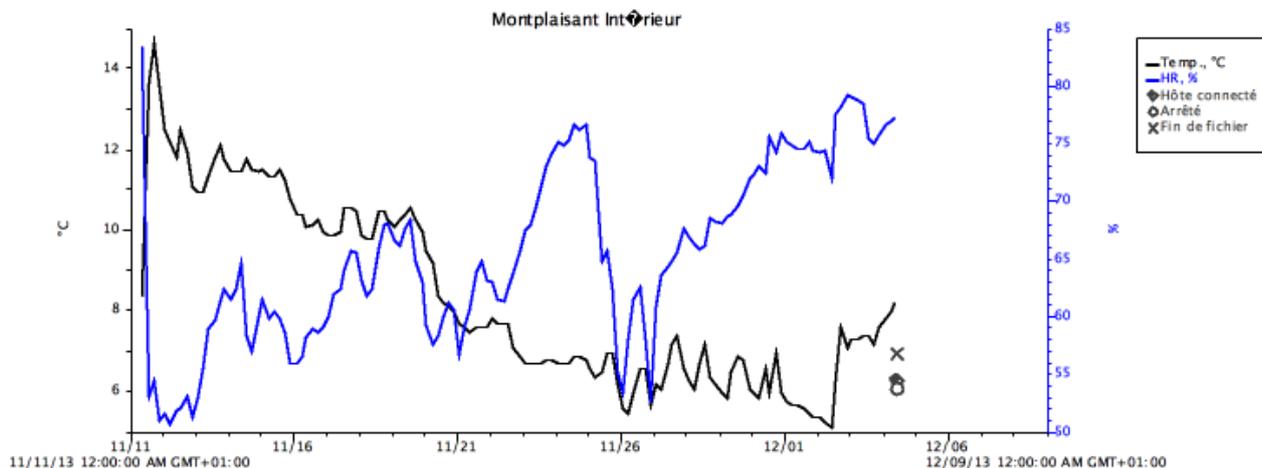
Le troisième graphe s'étale sur un mois environ. On observe que la courbe noire, celle de la température, chute progressivement de 14 à 6°C, en fin de chantier et de chauffage d'appoint, pendant que l'humidité relative produit des variations plus amples, en partant de 50% pour monter jusqu'à 85%.

En conclusion, il serait souhaitable de faire baisser le taux d'humidité relative dans la chapelle. L'état des portes et des fenêtres, non ajustées parfaitement, assure une ventilation, même légère. Mais le taux d'humidité relative, à l'extérieur comme à l'intérieur de la chapelle est trop élevée. C'est un problème pour les soubassements, sur lesquels des sels se forment très rapidement (nous les brossions chaque matin pendant le chantier) et pour l'ensemble du décor sur lequel des moisissures se développent.

Pour faire baisser le taux d'humidité relative, il faudrait installer un déshumidificateur (appareil électrique) avec évacuation continue. Ces appareils ne sont pas très onéreux et sont efficaces, surtout dans un petit volume comme celui de la chapelle du château de Montplaisant.
