**STATUE D'UNE VIERGE À L'ENFANT,  
Entrelacs.  
Rapport de conservation-restauration**

Octobre 2020

**A. 1. Constat d'état de l'œuvre**

**A. 2. Déroulement du traitement**

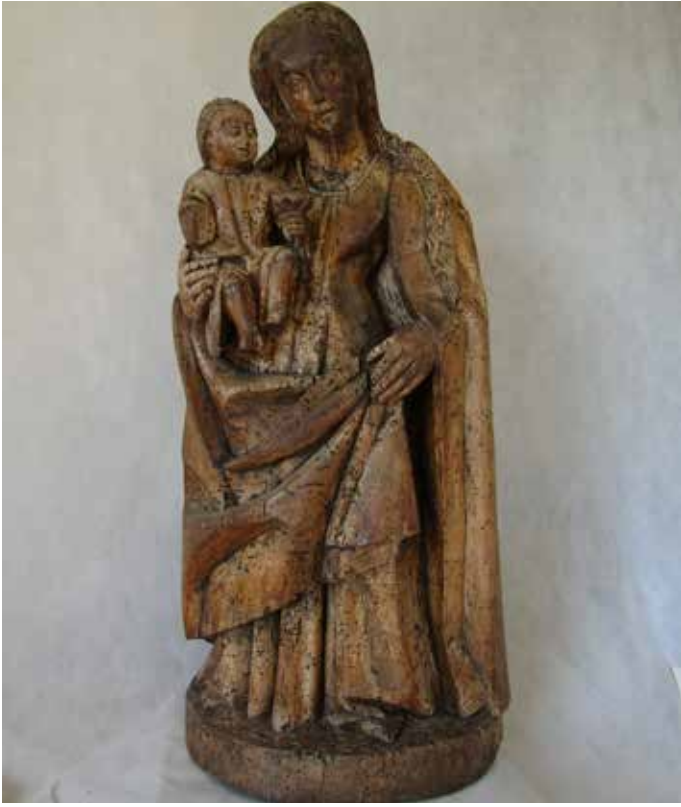
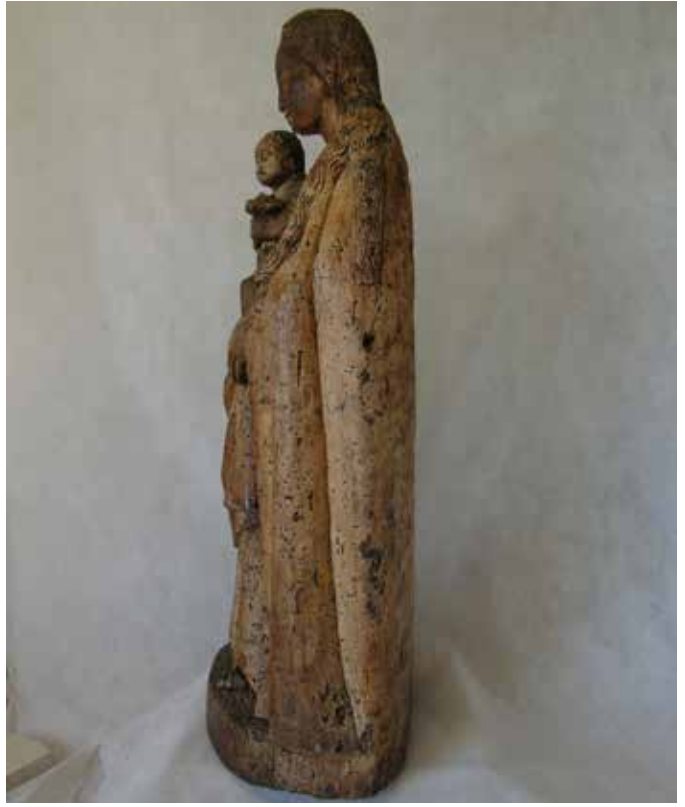
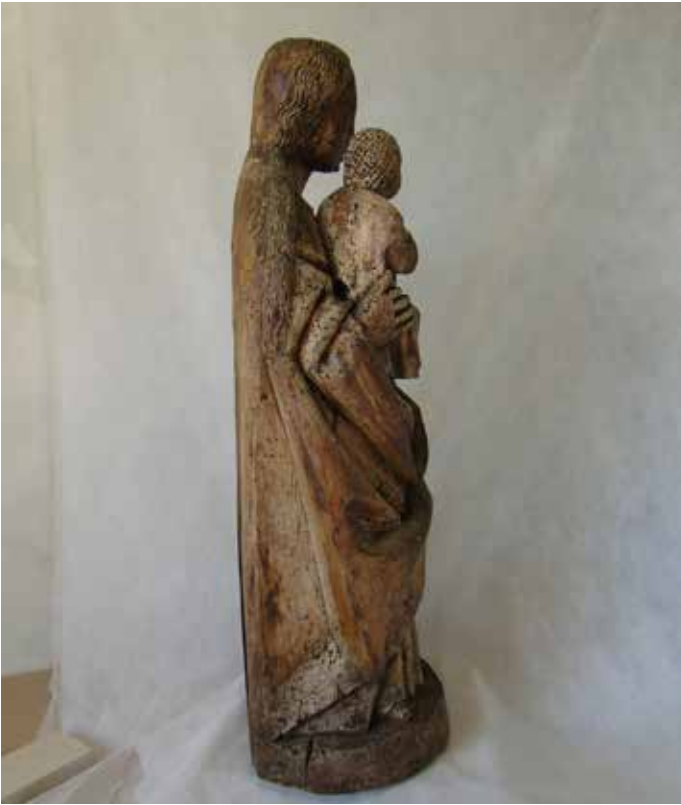
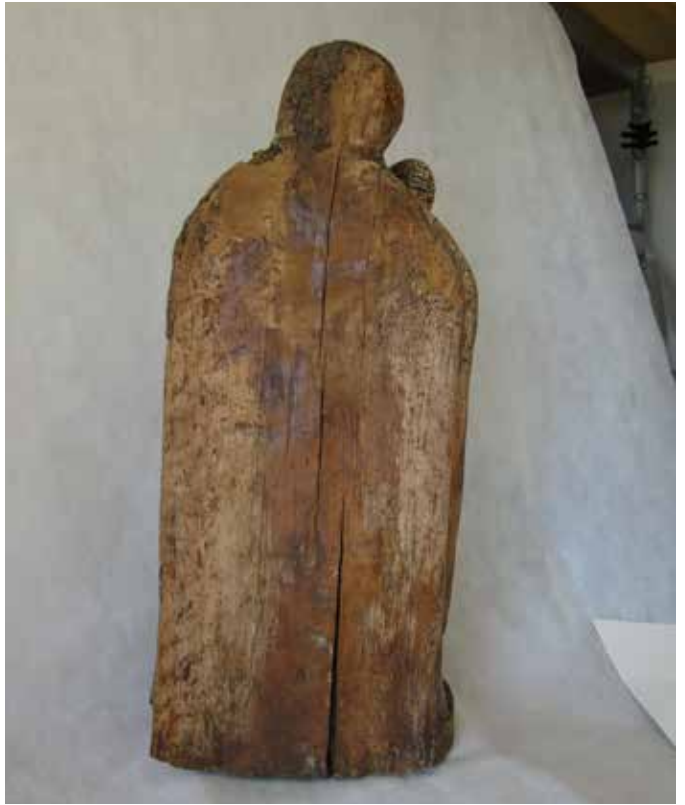
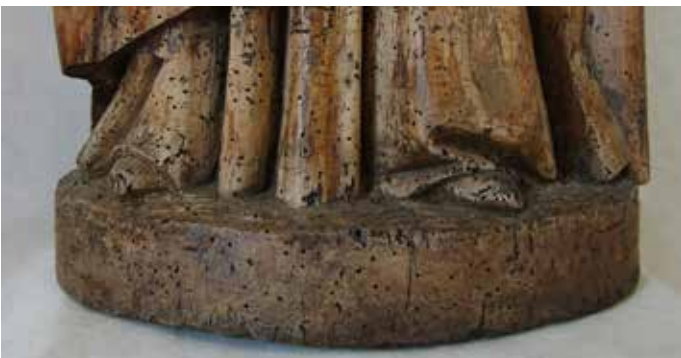
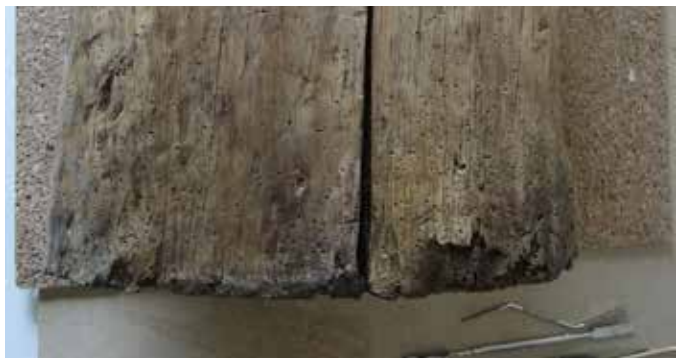
**Couche picturale :** la couche picturale comporte une stratigraphie simple, sur les deux fragments observés (cf page 7).

N°	Couche
0.	Support bois
1.	Une préparation blanche de type gros blanc.
1. b	Couche picturale verte et rouge. A l'état de deux fragments sur le sol.
2.	Bouchages débordants.
2. b	Vernis synthétique très brillant.
3.	Léger empoussièrement.

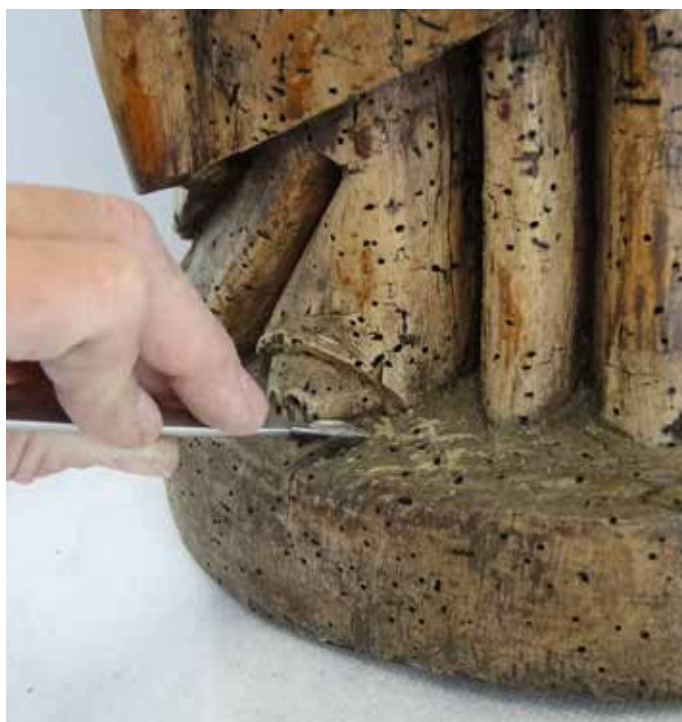
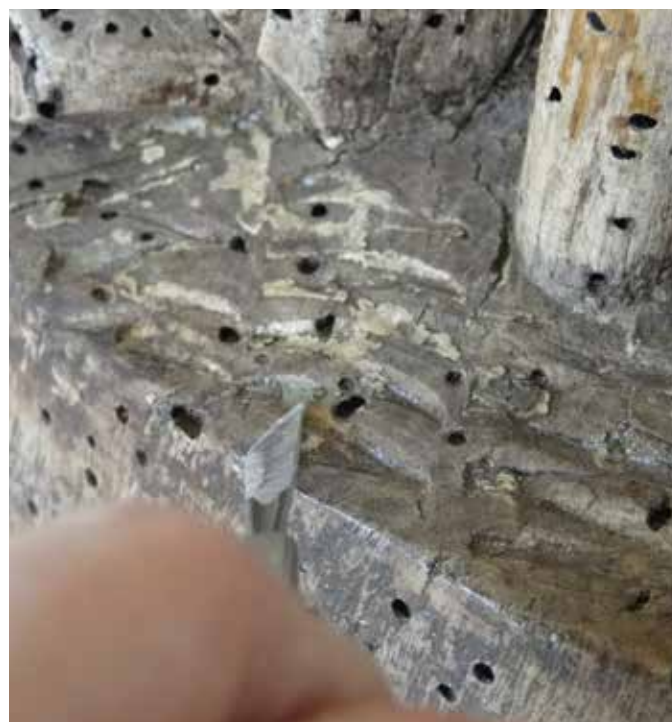
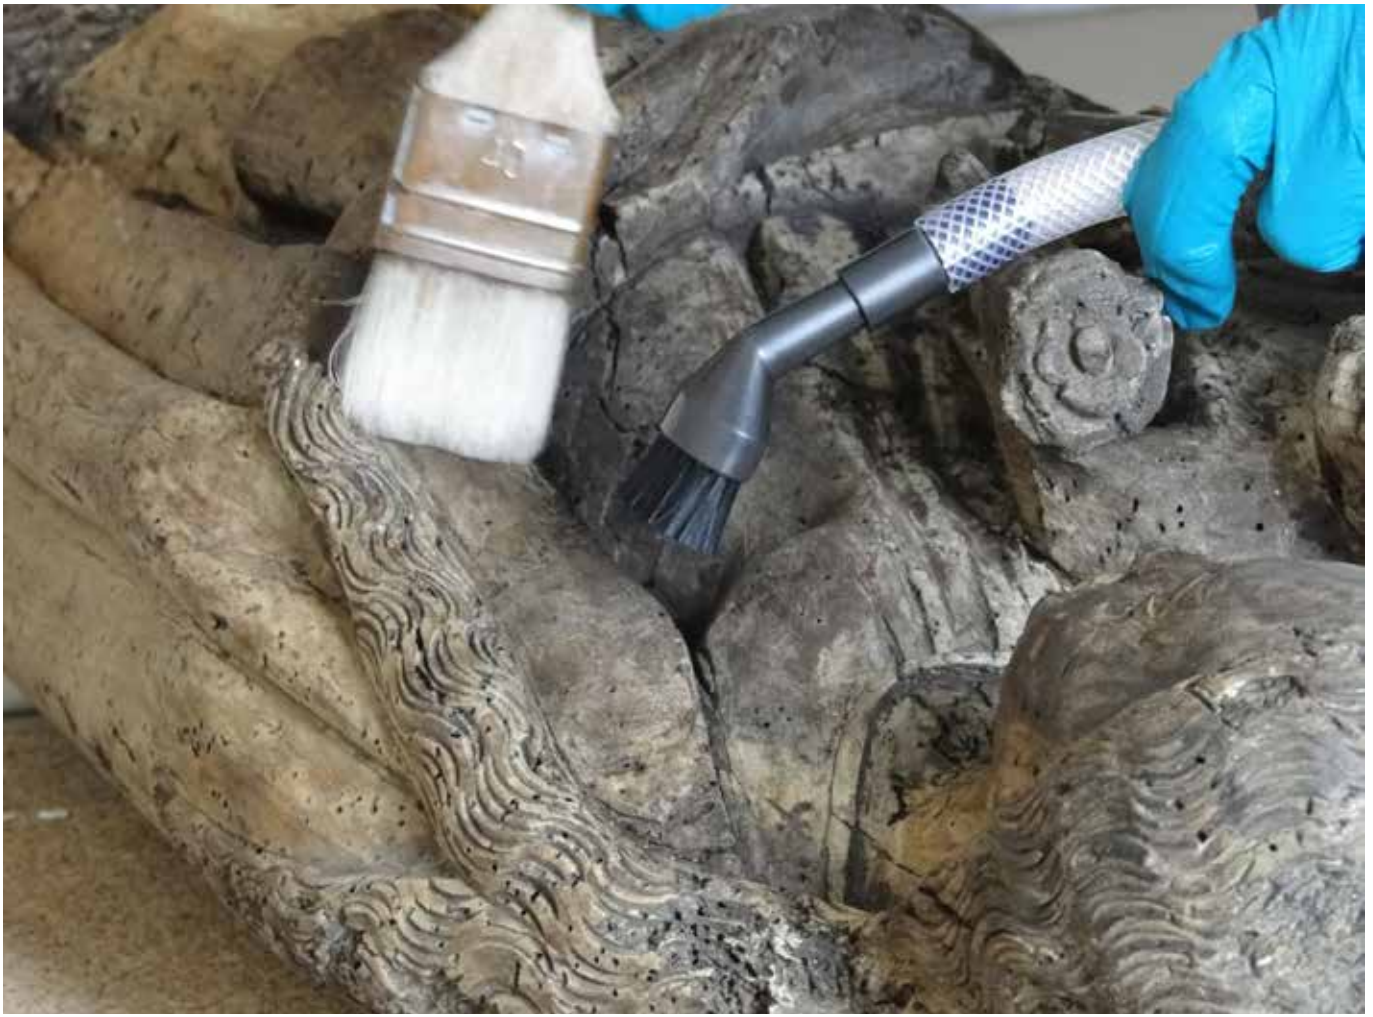
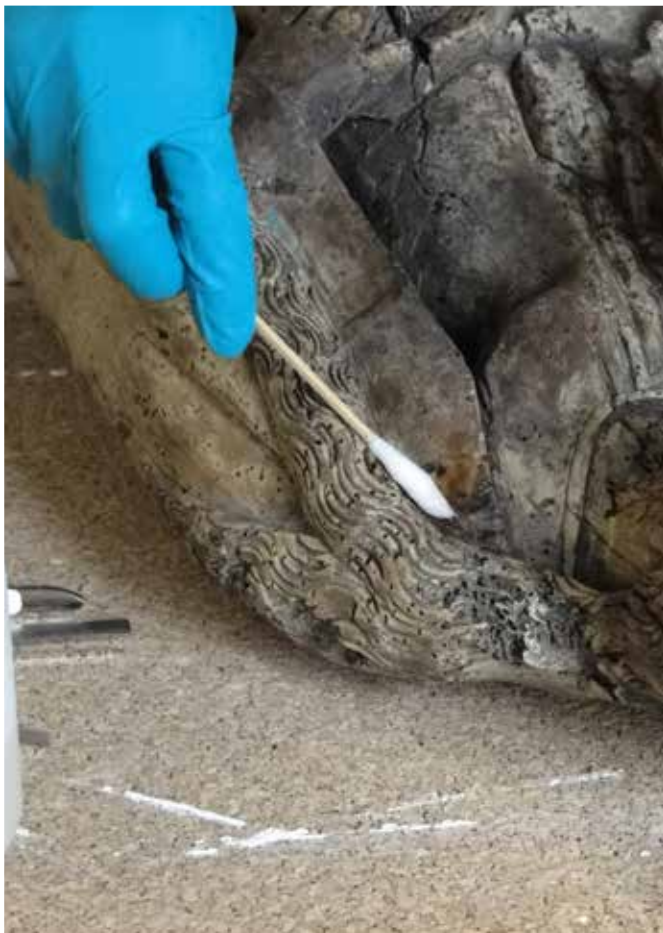
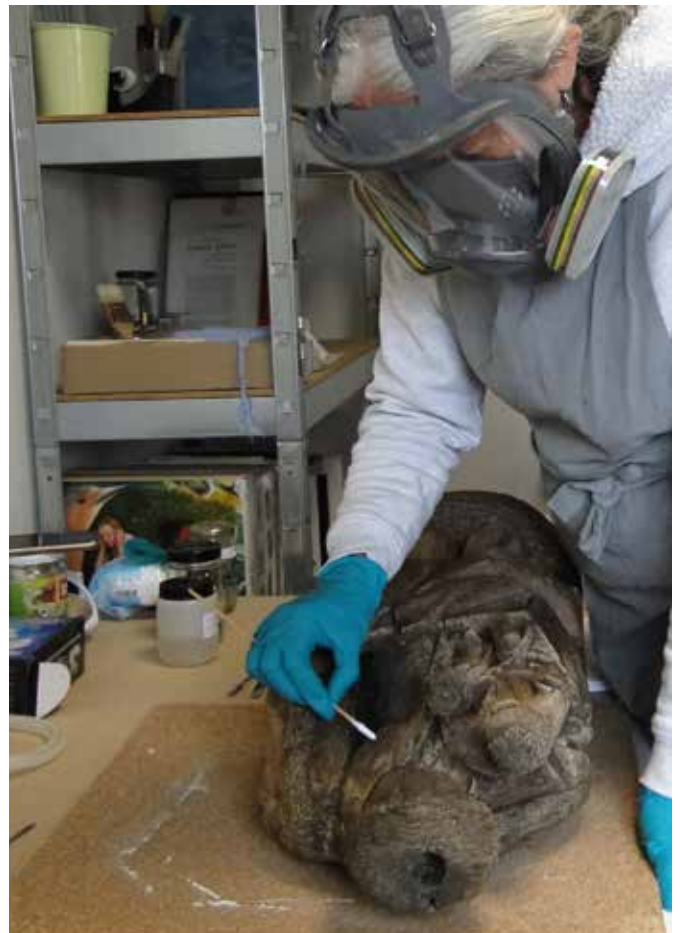
Des galeries et trous d'envols sont visibles en de nombreux points signifiant d'anciennes attaques d'insectes xylophages de type vrillettes. Les nombreux trous d'envols et galeries sont source d'un empoussièrement plus prononcé de la statue.

L'attaque très importante a provoquée la fragilisation su socle et la perte de matière sur plusieurs zones comme les drapés, la pointe droite de la chaussure, la chevelure, une zone sur la hanche de la vierge et une partie inférieure du socle.

On note le manque du nez, de la main droite ainsi que des deux pieds de l'enfant Jésus. Ces manques sont probablement due à des chocs lors de manipulations ou frottements.

Larges fissures au dos.

La préparation et la polychromie sont totalement décapées. On note un encrassement de poussières sèches.
