**STATUE D'UNE VIERGE À L'ENFANT,
Entrelacs.
Rapport de conservation-restauration**

Octobre 2020

Introduction: contexte de l'intervention

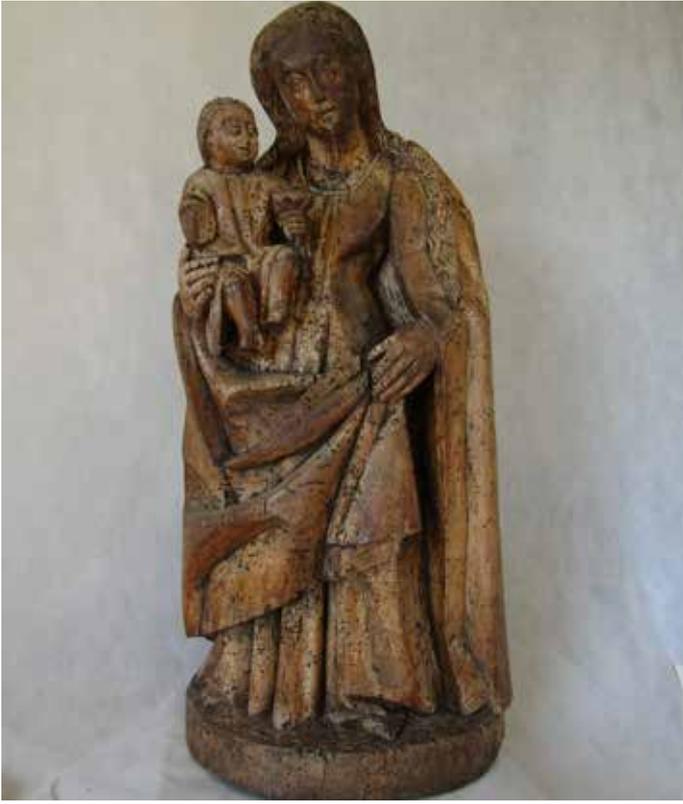
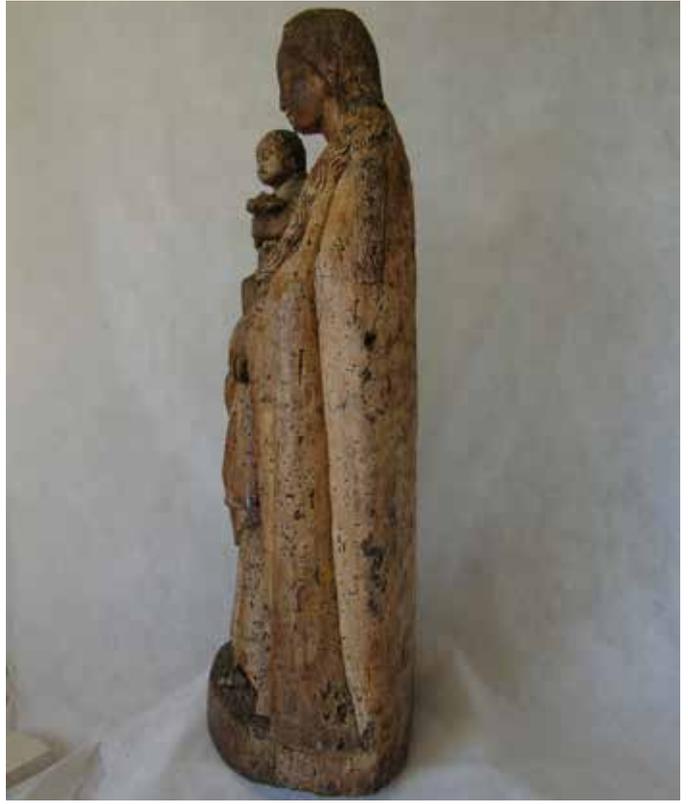
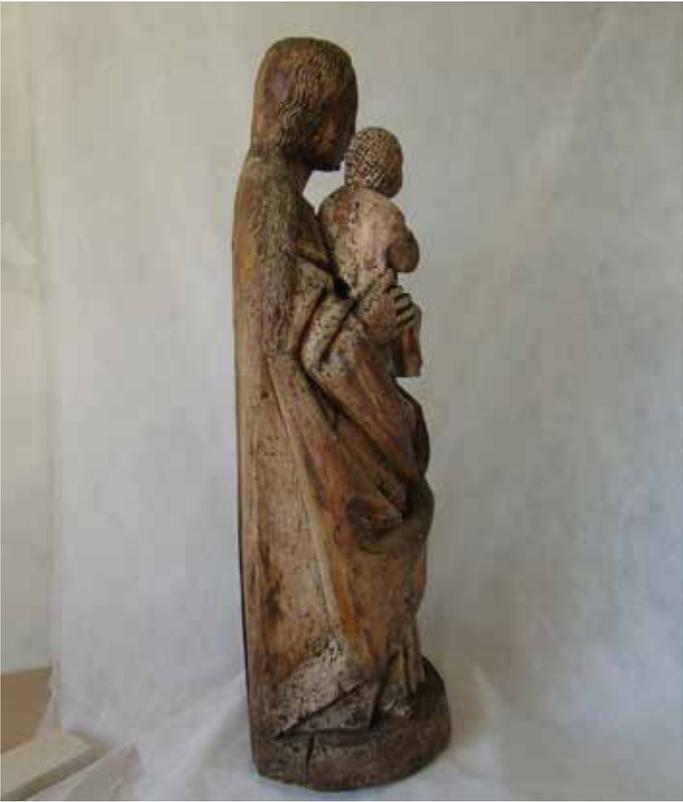
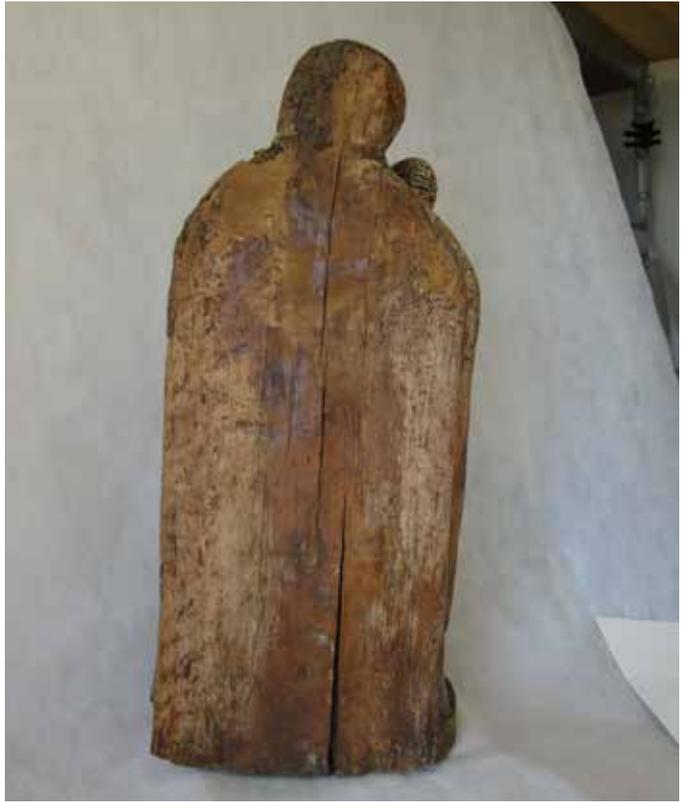
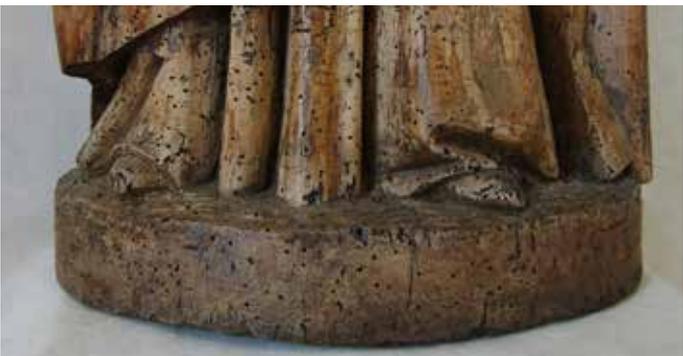
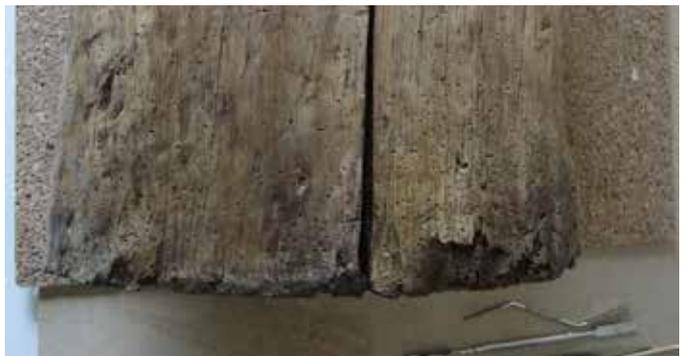
Des galeries et trous d'envols sont visibles en de nombreux points signifiant d'anciennes attaques d'insectes xylophages de type vrillettes. Les nombreux trous d'envols et galeries sont source d'un empoussièrément plus prononcé de la statue.

L'attaque très importante a provoquée la fragilisation du socle et la perte de matière sur plusieurs zones comme les drapés, la pointe droite de la chaussure, la chevelure, une zone sur la hanche de la vierge et une partie inférieure du socle.

On note le manque du nez, de la main droite ainsi que des deux pieds de l'enfant Jésus. Ces manques sont probablement due à des chocs lors de manipulations ou frottements.

Larges fissures au dos.

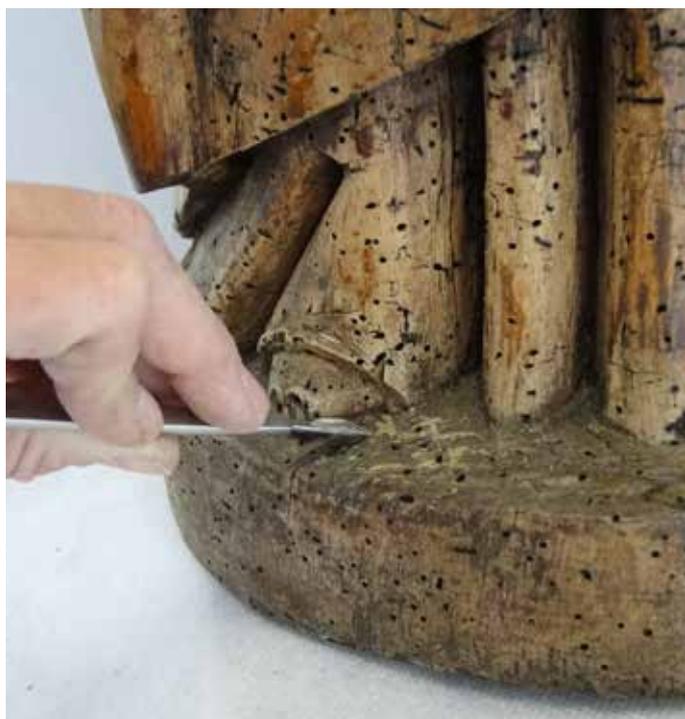
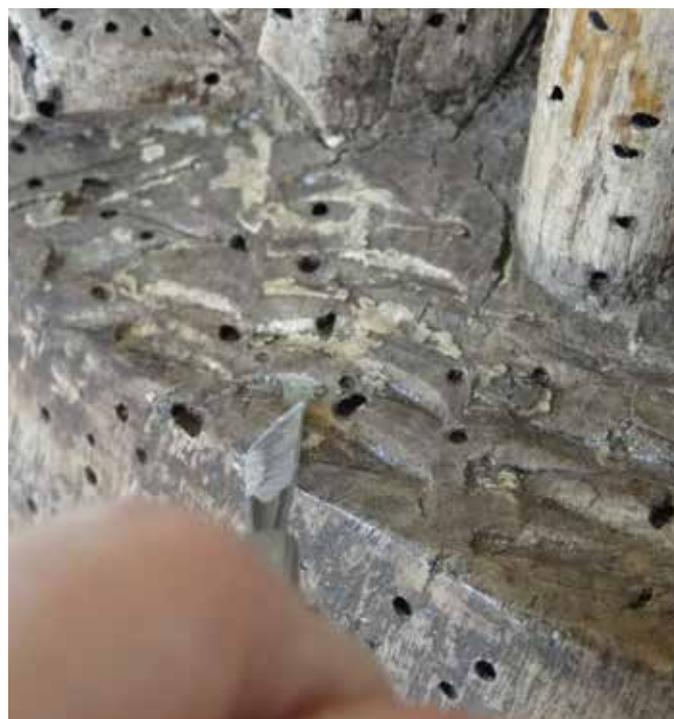
La préparation et la polychromie sont totalement décapées. On note un encrassement de poussières sèches.
