Grenoble - Isère  
Chapelle de St. Paul de Beauvert  
Restauration des décors muraux  
et des mosaïques  
Février 2024

**Atelier Multiple**

**Claire Bigand - In Situ Conservation**

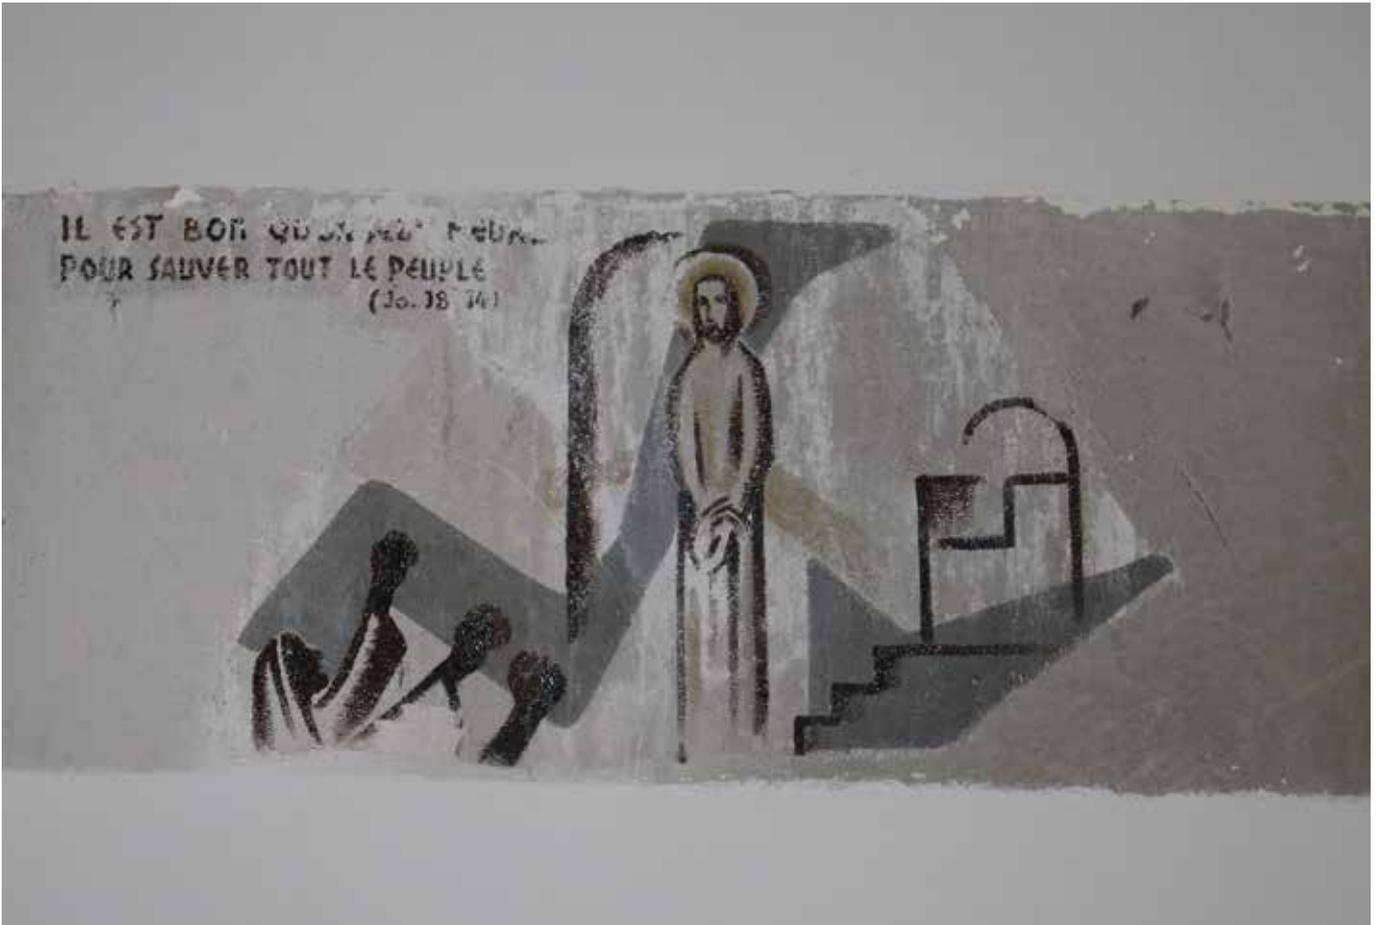
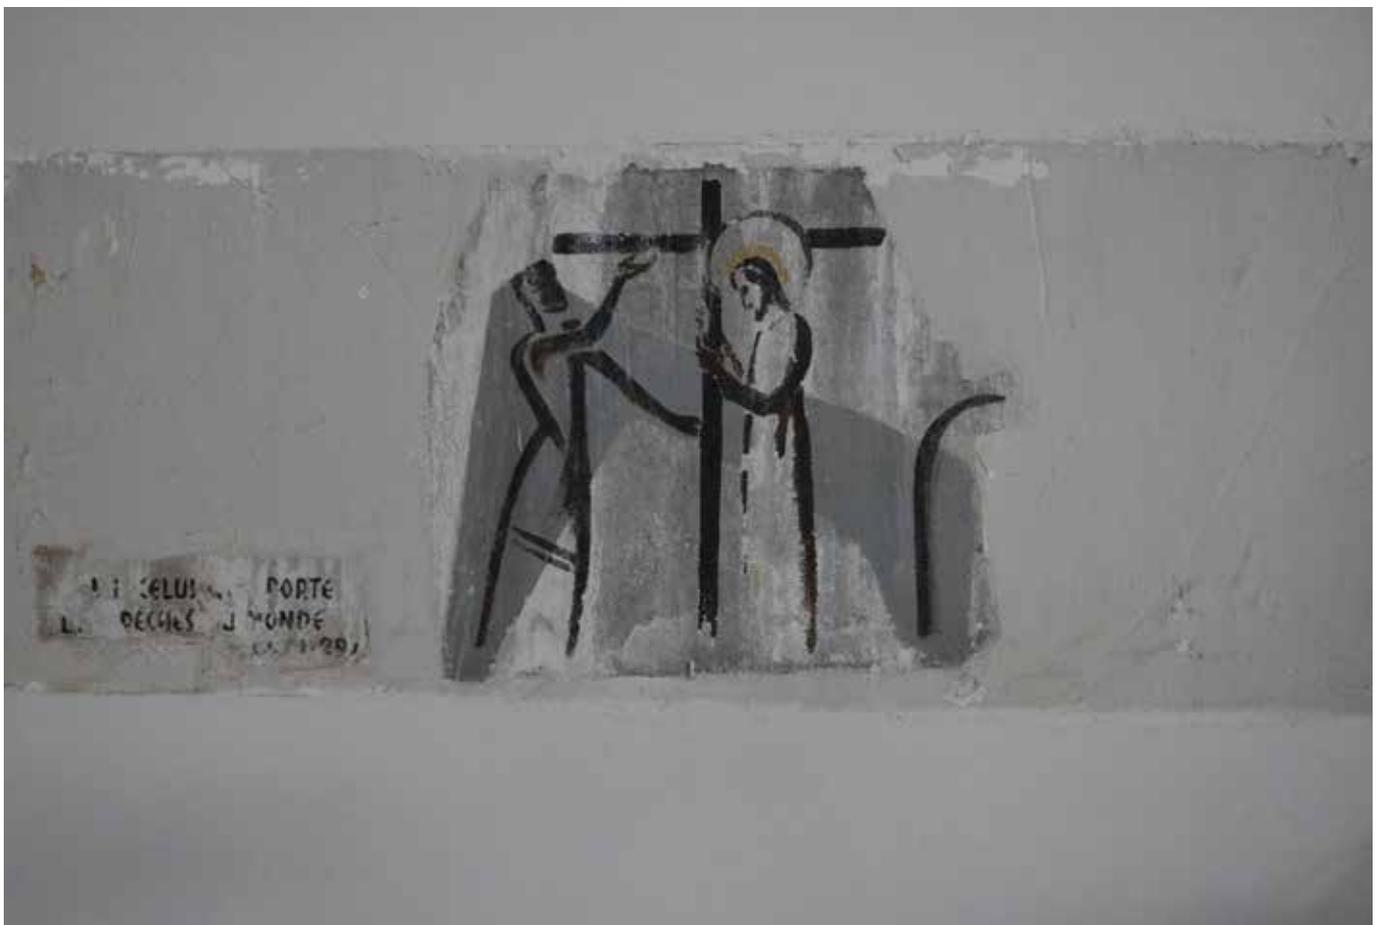
La première et la deuxième stations avant l'intervention

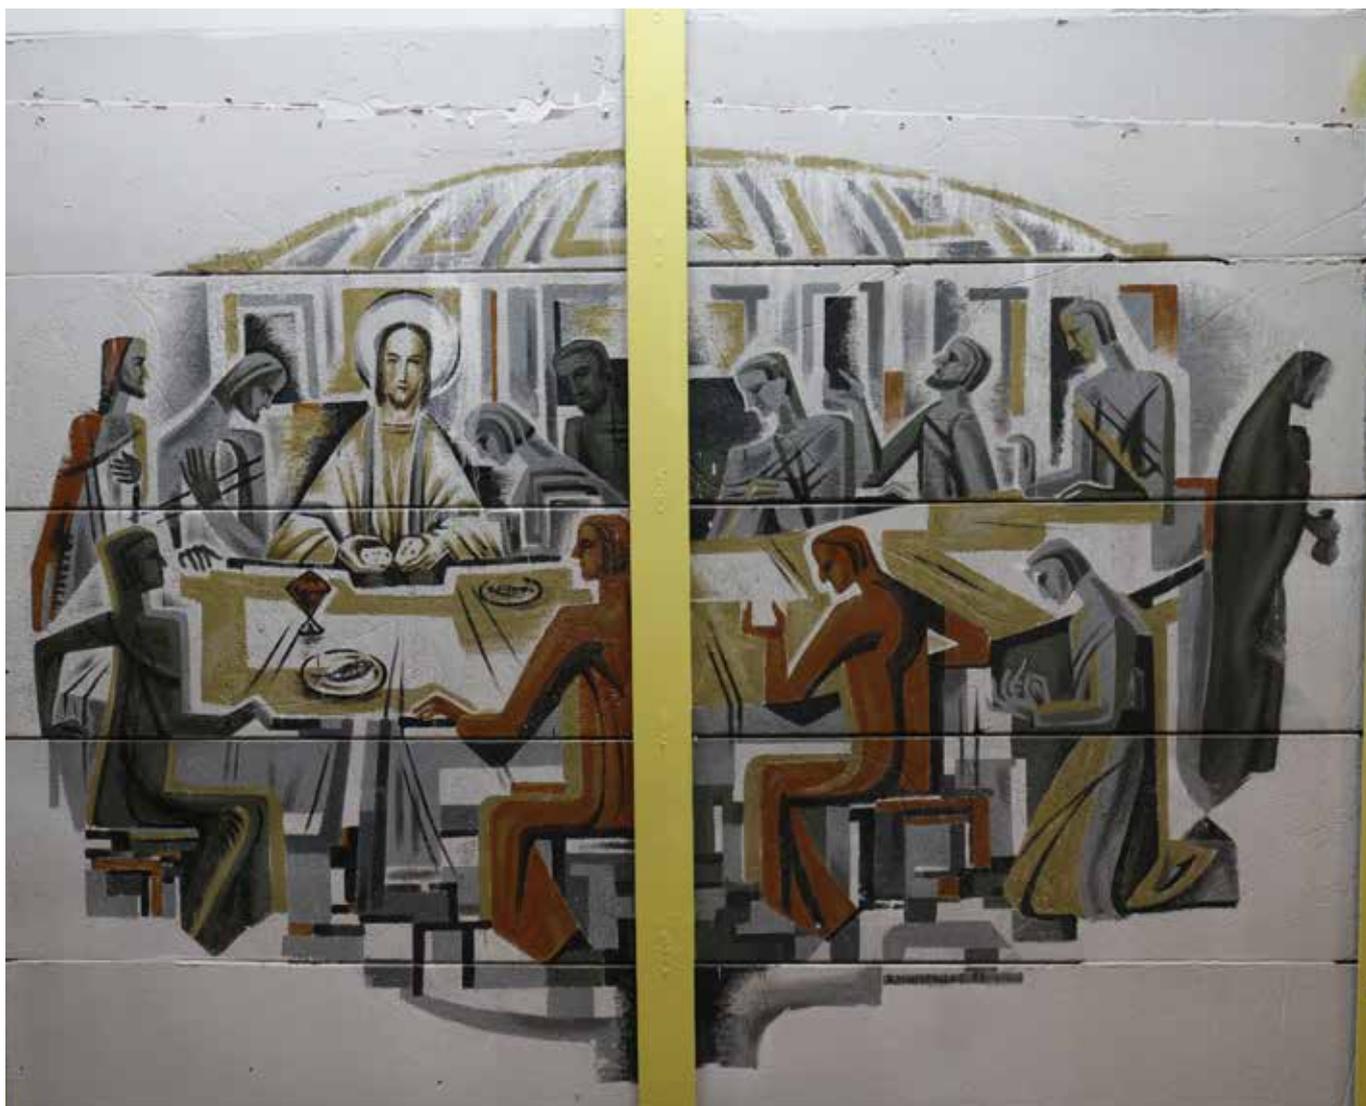
La Cène avant l'intervention

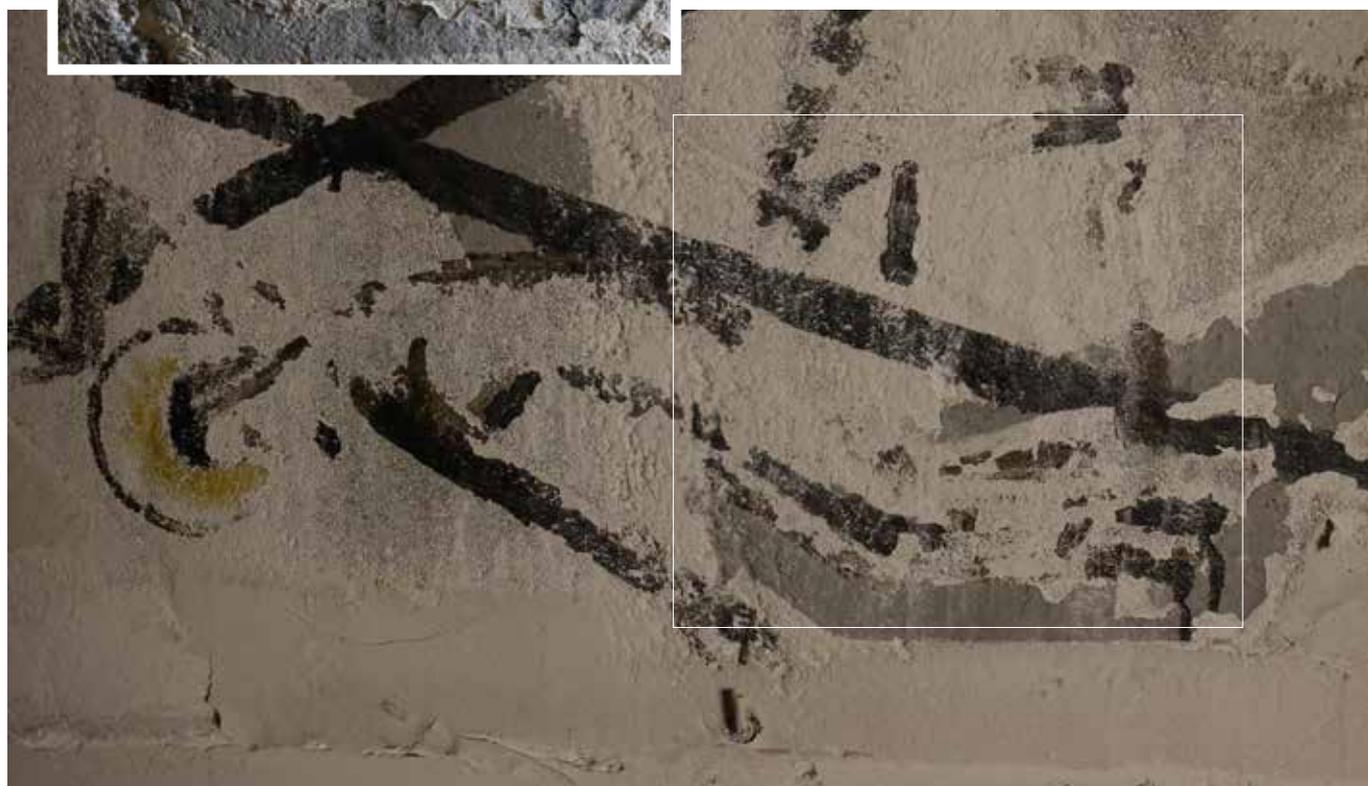
C'est un matériau très fragile à l'eau, ce qui a provoqué le détachement ou la chute d'une partie du dessin.

Détachements de la couche picturale dans la deuxième et douzième stations  
Photographie de détail sous lumière rasante

La couche picturale des peintures murales a été refixée à la seringue ou au pinceau avec des adhésifs acryliques. D'une part de l'Acryl® 33 à 15% dans l'eau et remise en plan par pression sous melinex® à l'aide d'une spatule. Et d'autre part du Paraloïd® B72 à 10% dilué dans le solvant Delta sur la couche picturale de la Cène. On a utilisé le Paraloïd® uniquement sur la matière picturale de la Cène car l'Acryl ne pénétrait pas suffisamment en profondeur. Cependant le solvant Delta® était trop agressif sur la peinture déjà trop abîmée des stations.

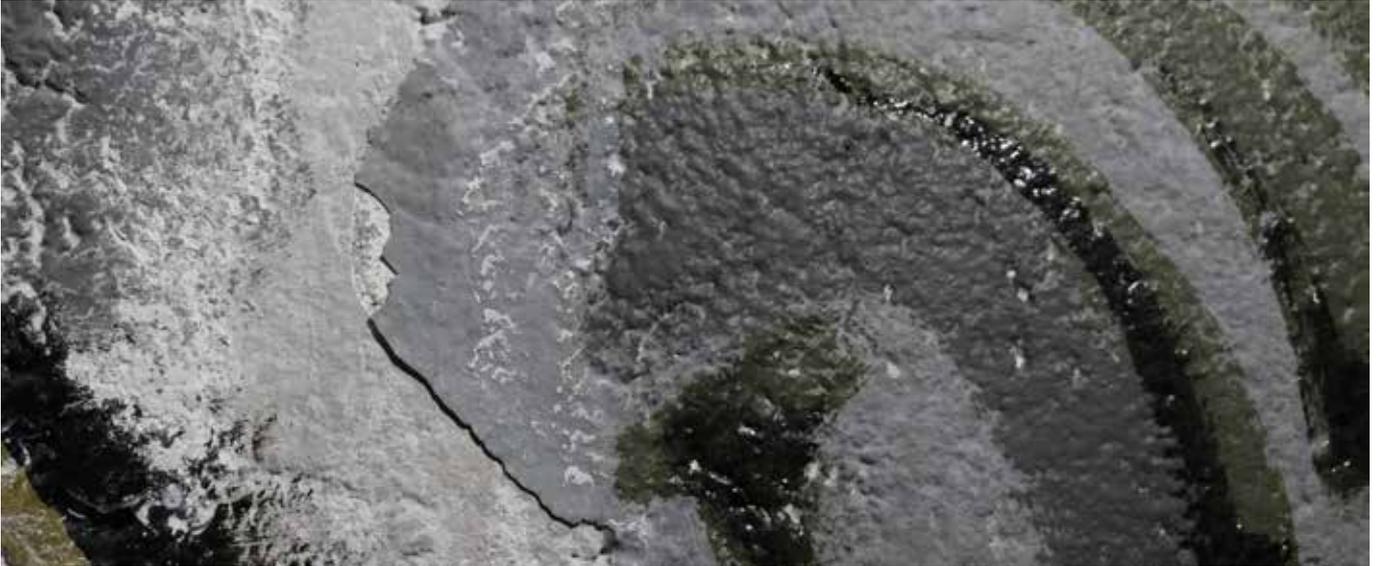
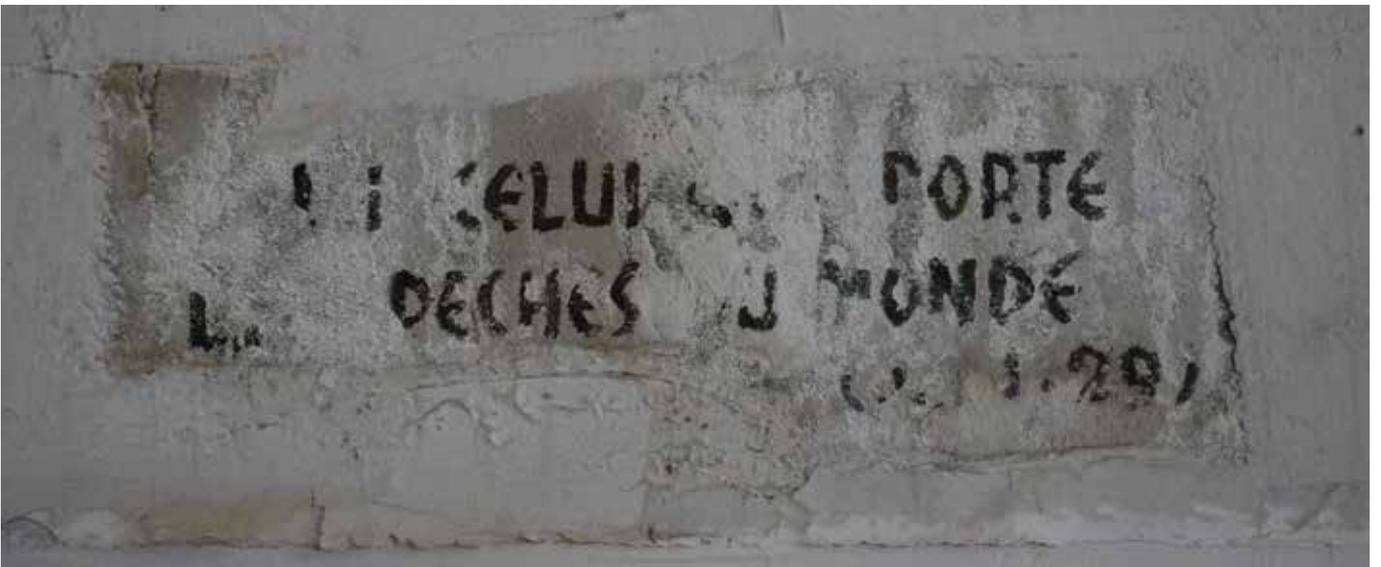
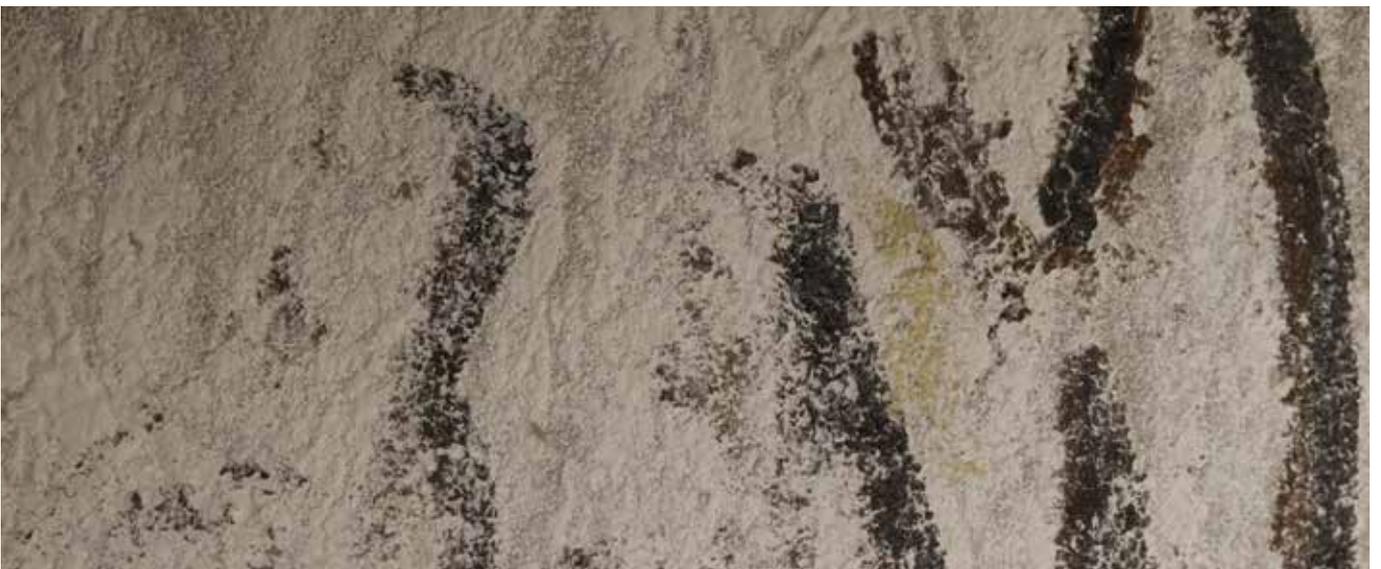
Détail du détachement de la couche picturale dans la Cène  
Lacunes au niveau de la couche picturale dans la deuxième et huitième stations.

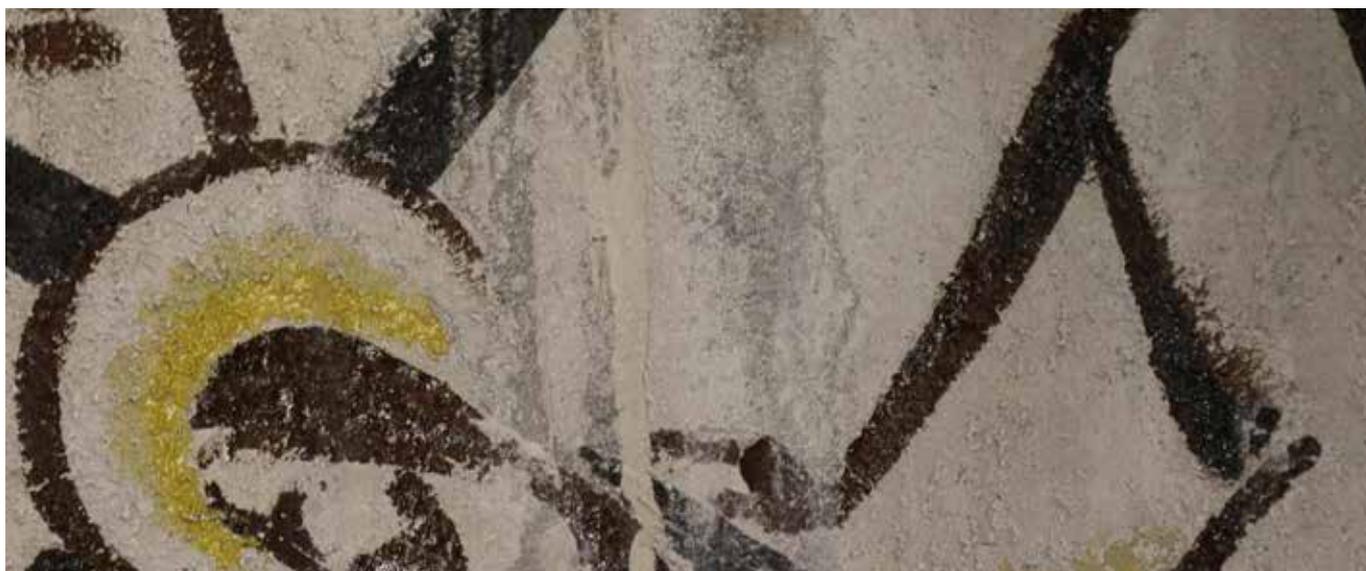
Lacunes au niveau de la couche picturale dans la Cène.  
Détails des coulures sur la Cène et troisième station.

La retouche des lacunes et usures a été réalisée avec des couleurs acryliques. Les fonds des scènes ont été rechapés avec une peinture minérale (à base de silicate potassium), peinture identique à celle utilisée sur les parois de la chapelle par l'entreprise de peinture.

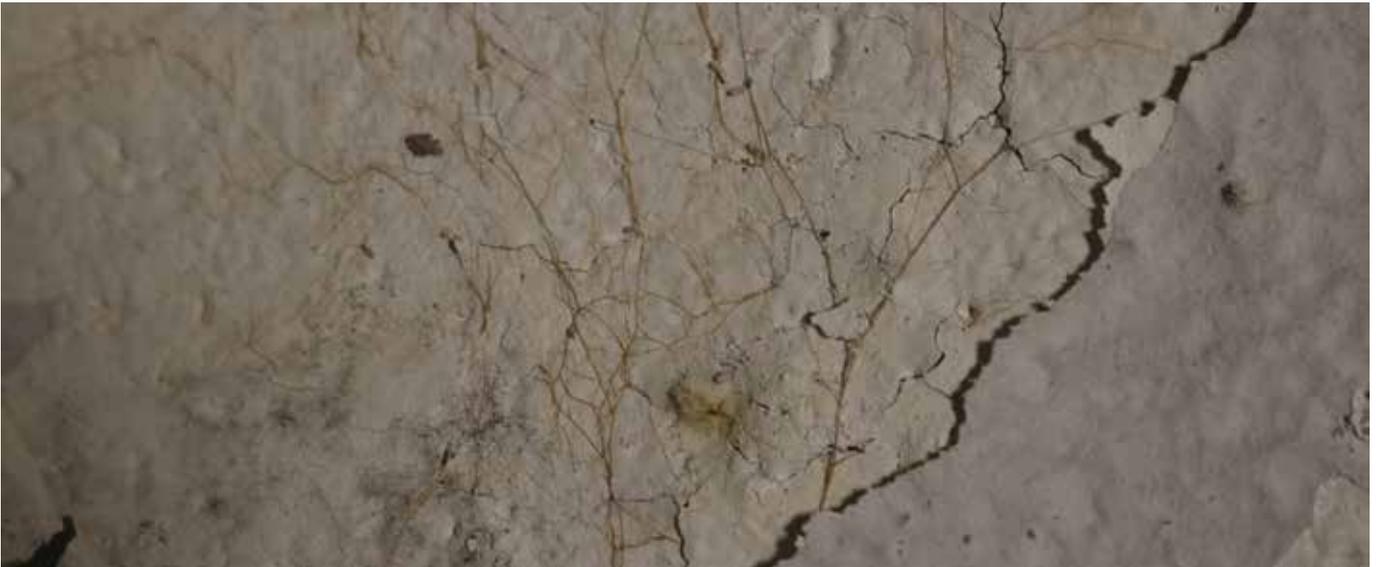
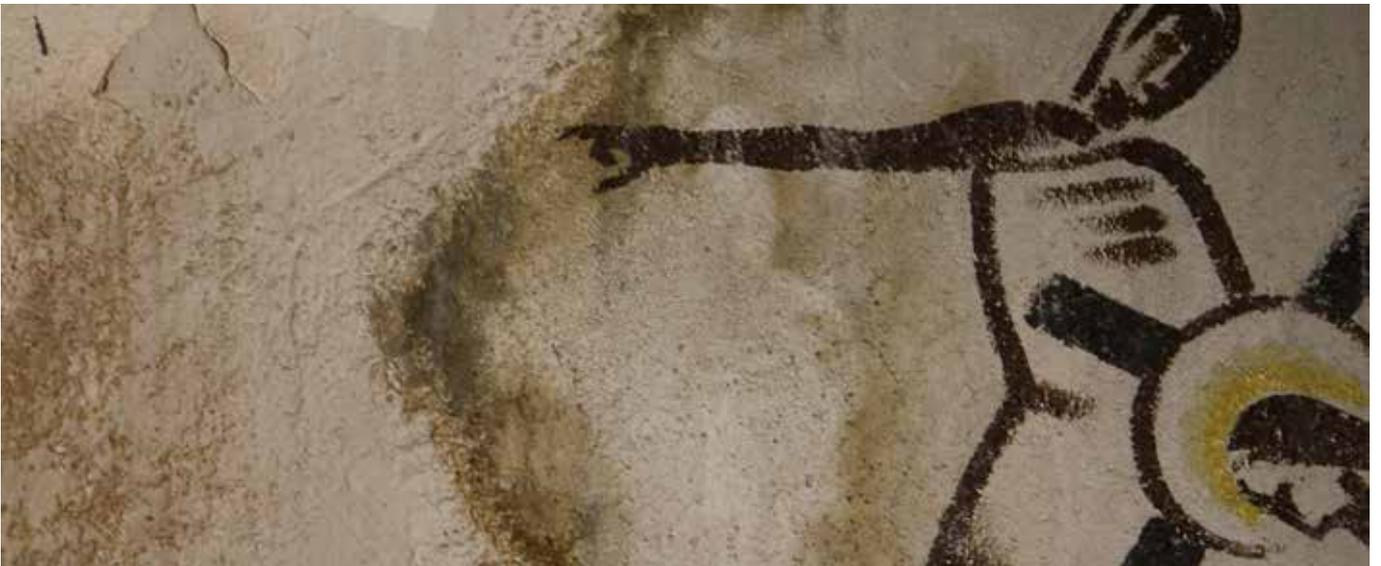
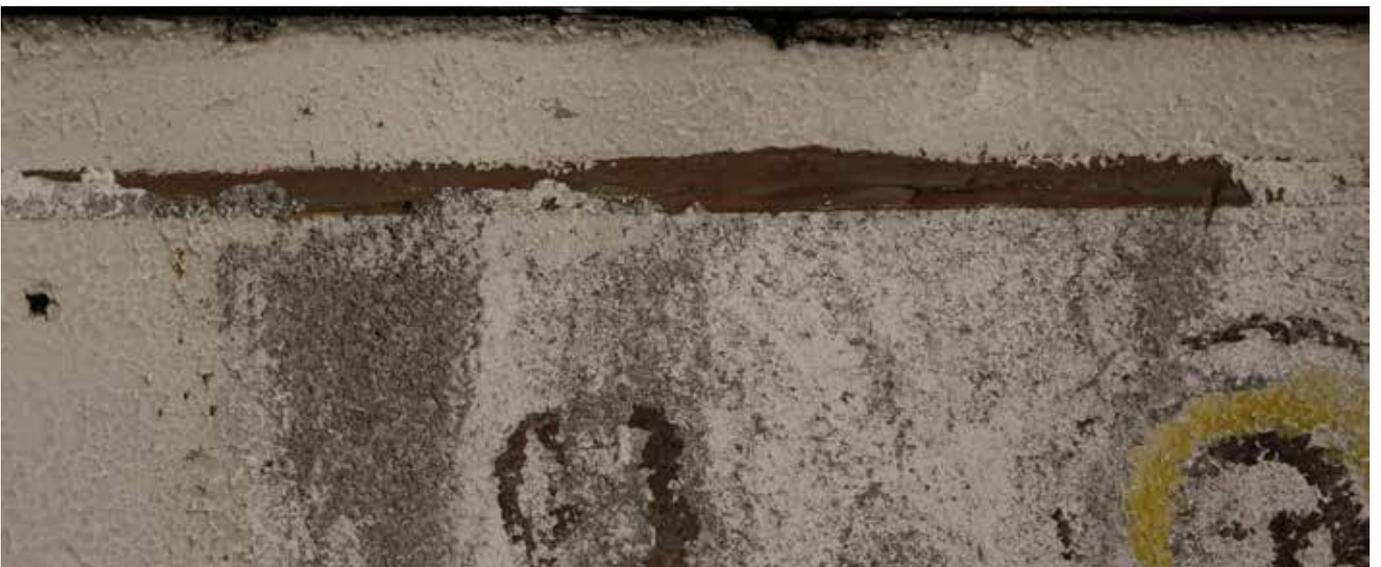
Pour la même raison, des auréoles étaient visibles sur le mur ouest.

Détail des hyphes phonçinques dans la treizième station.  
Détail des auréoles sur la troisième station.

Le fond de la treizième station a été sujet au traitement biocide pour l'élimination des hyphes fongiques.

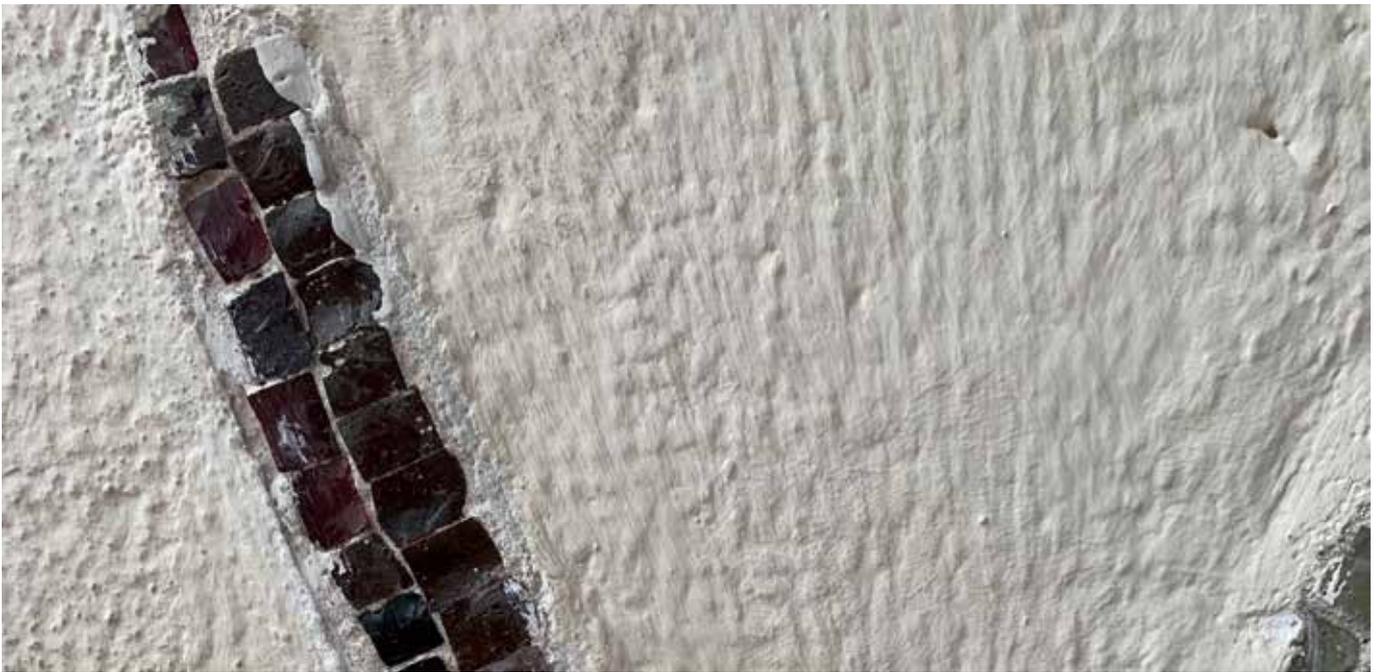
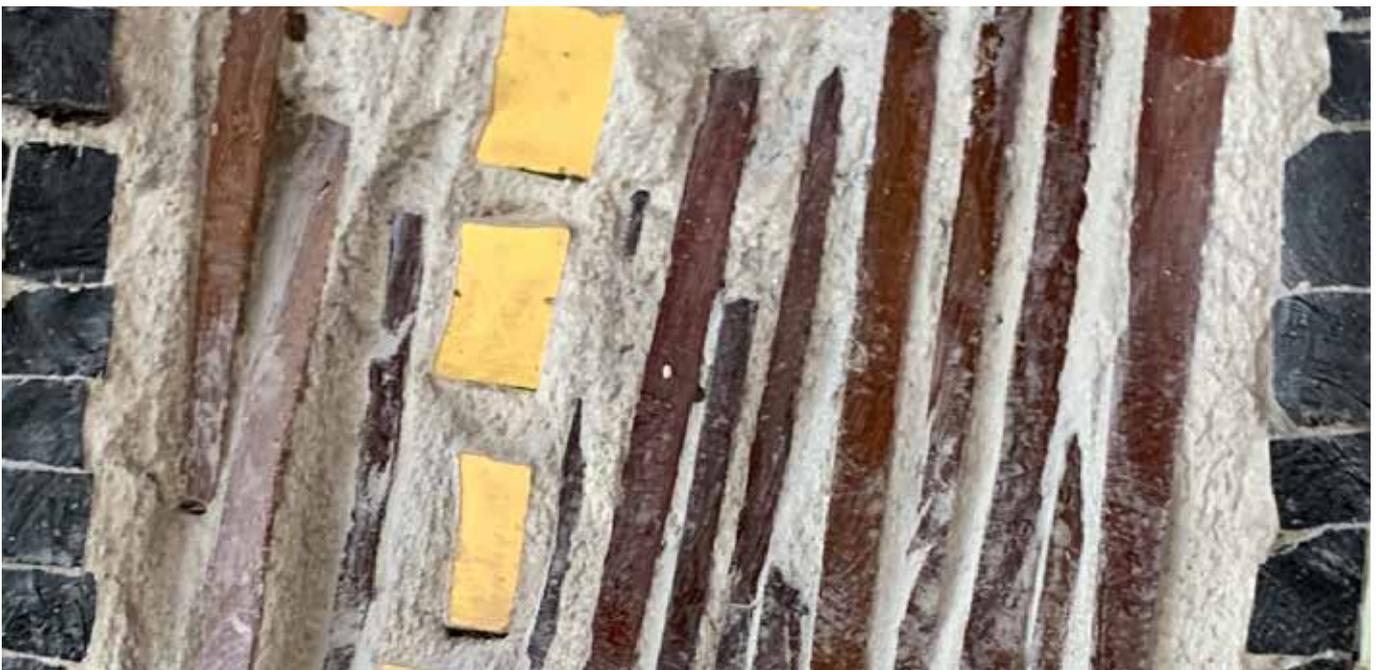
- Bon état de conservation
- Débordement et laiance de ciment
- Coulures
- Peinture débordée

Les mosaïques ont été nettoyées par une solution saturée de carbonate d'ammonium: celle-ci a été appliquée à spray sur la mosaïque externe et par compresses faites agir pendant 1,5-2 h. Un nettoyage mécanique a suivi par une brosse moyenne. La solution a été rincée à l'eau claire à l'aide d'une éponge.

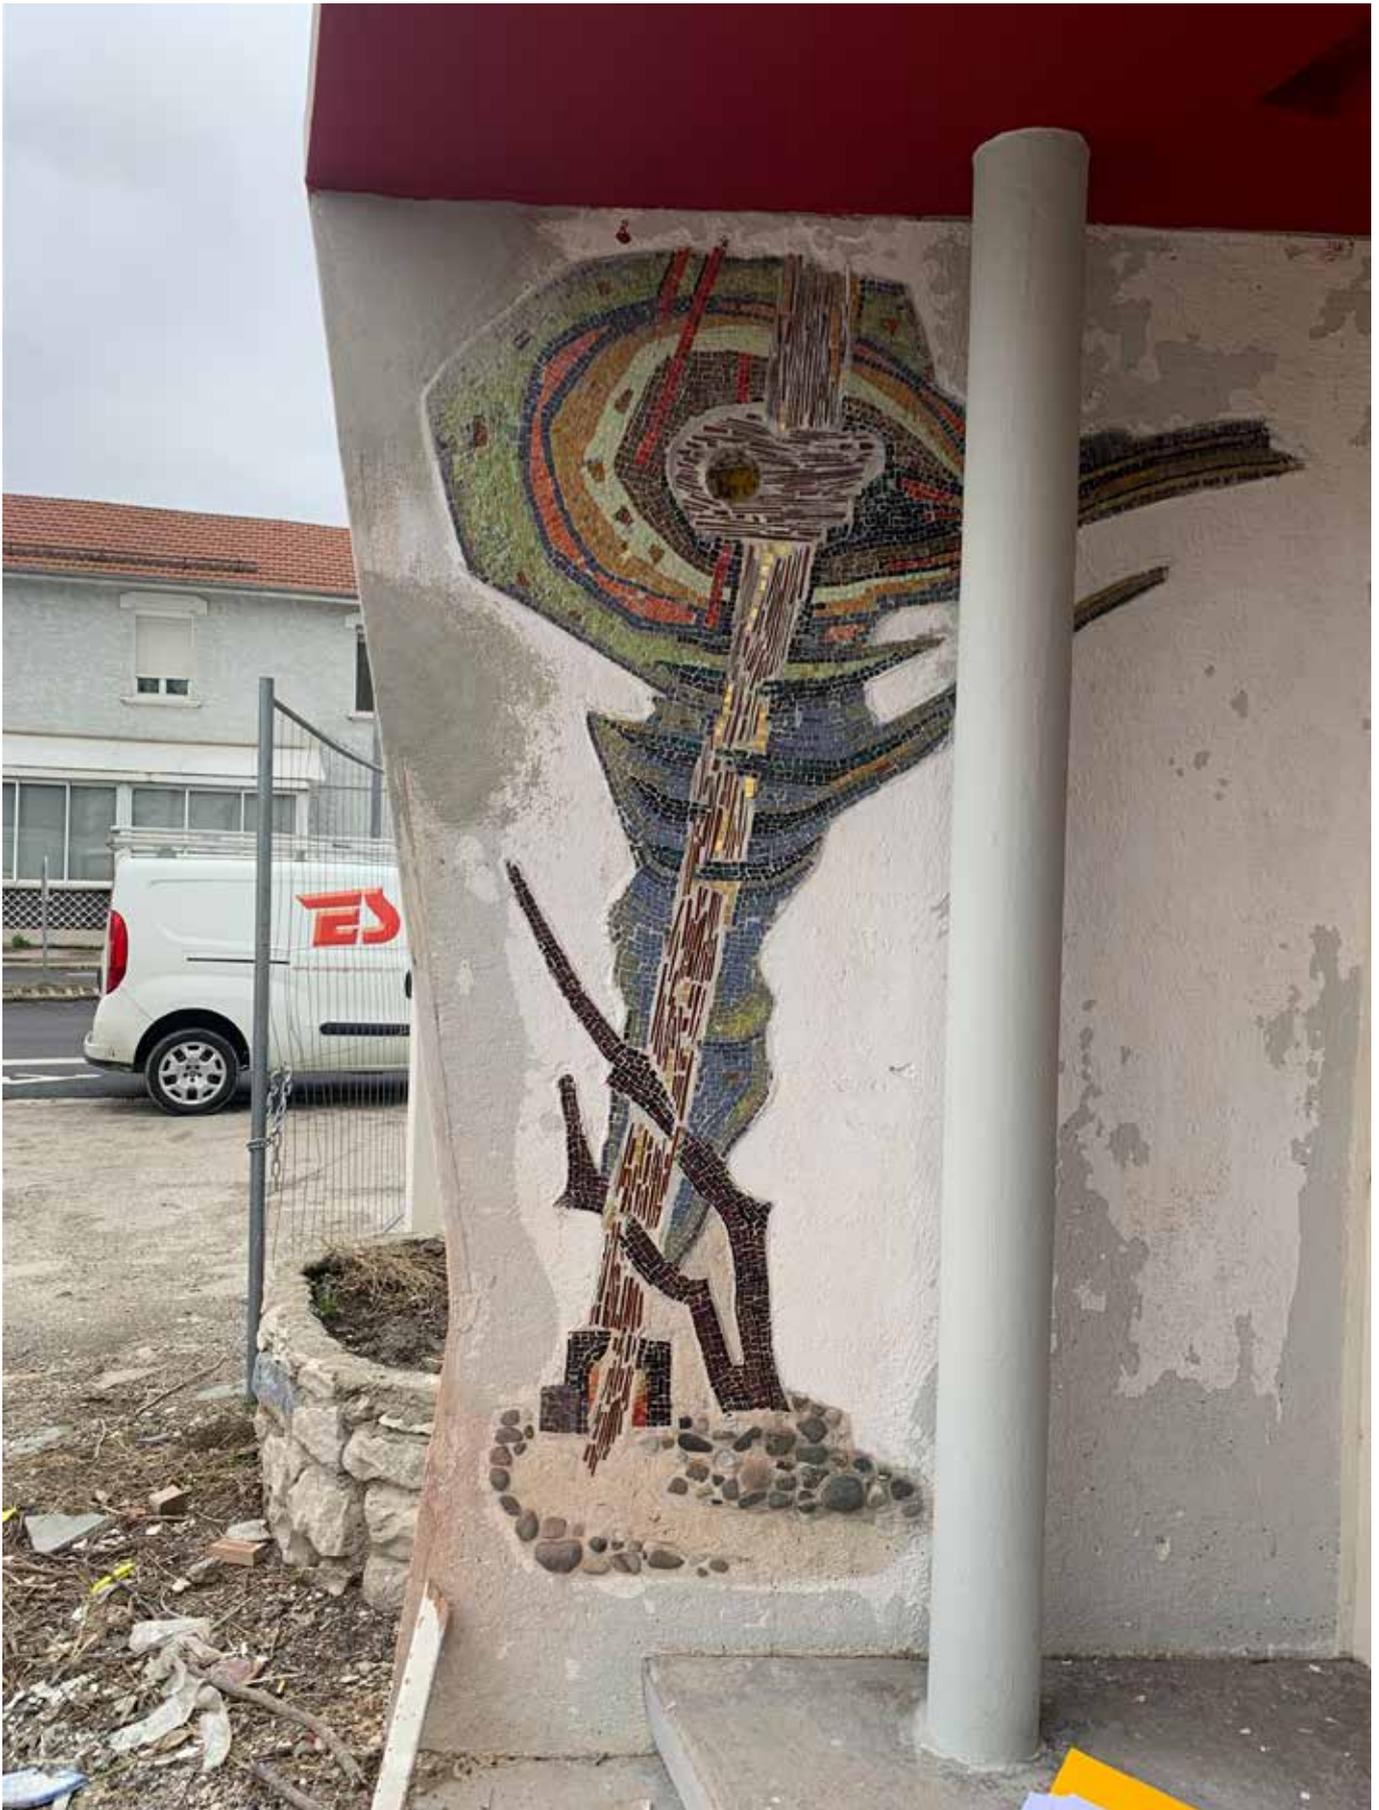
- Bon état de conservation
- Empoussièremement

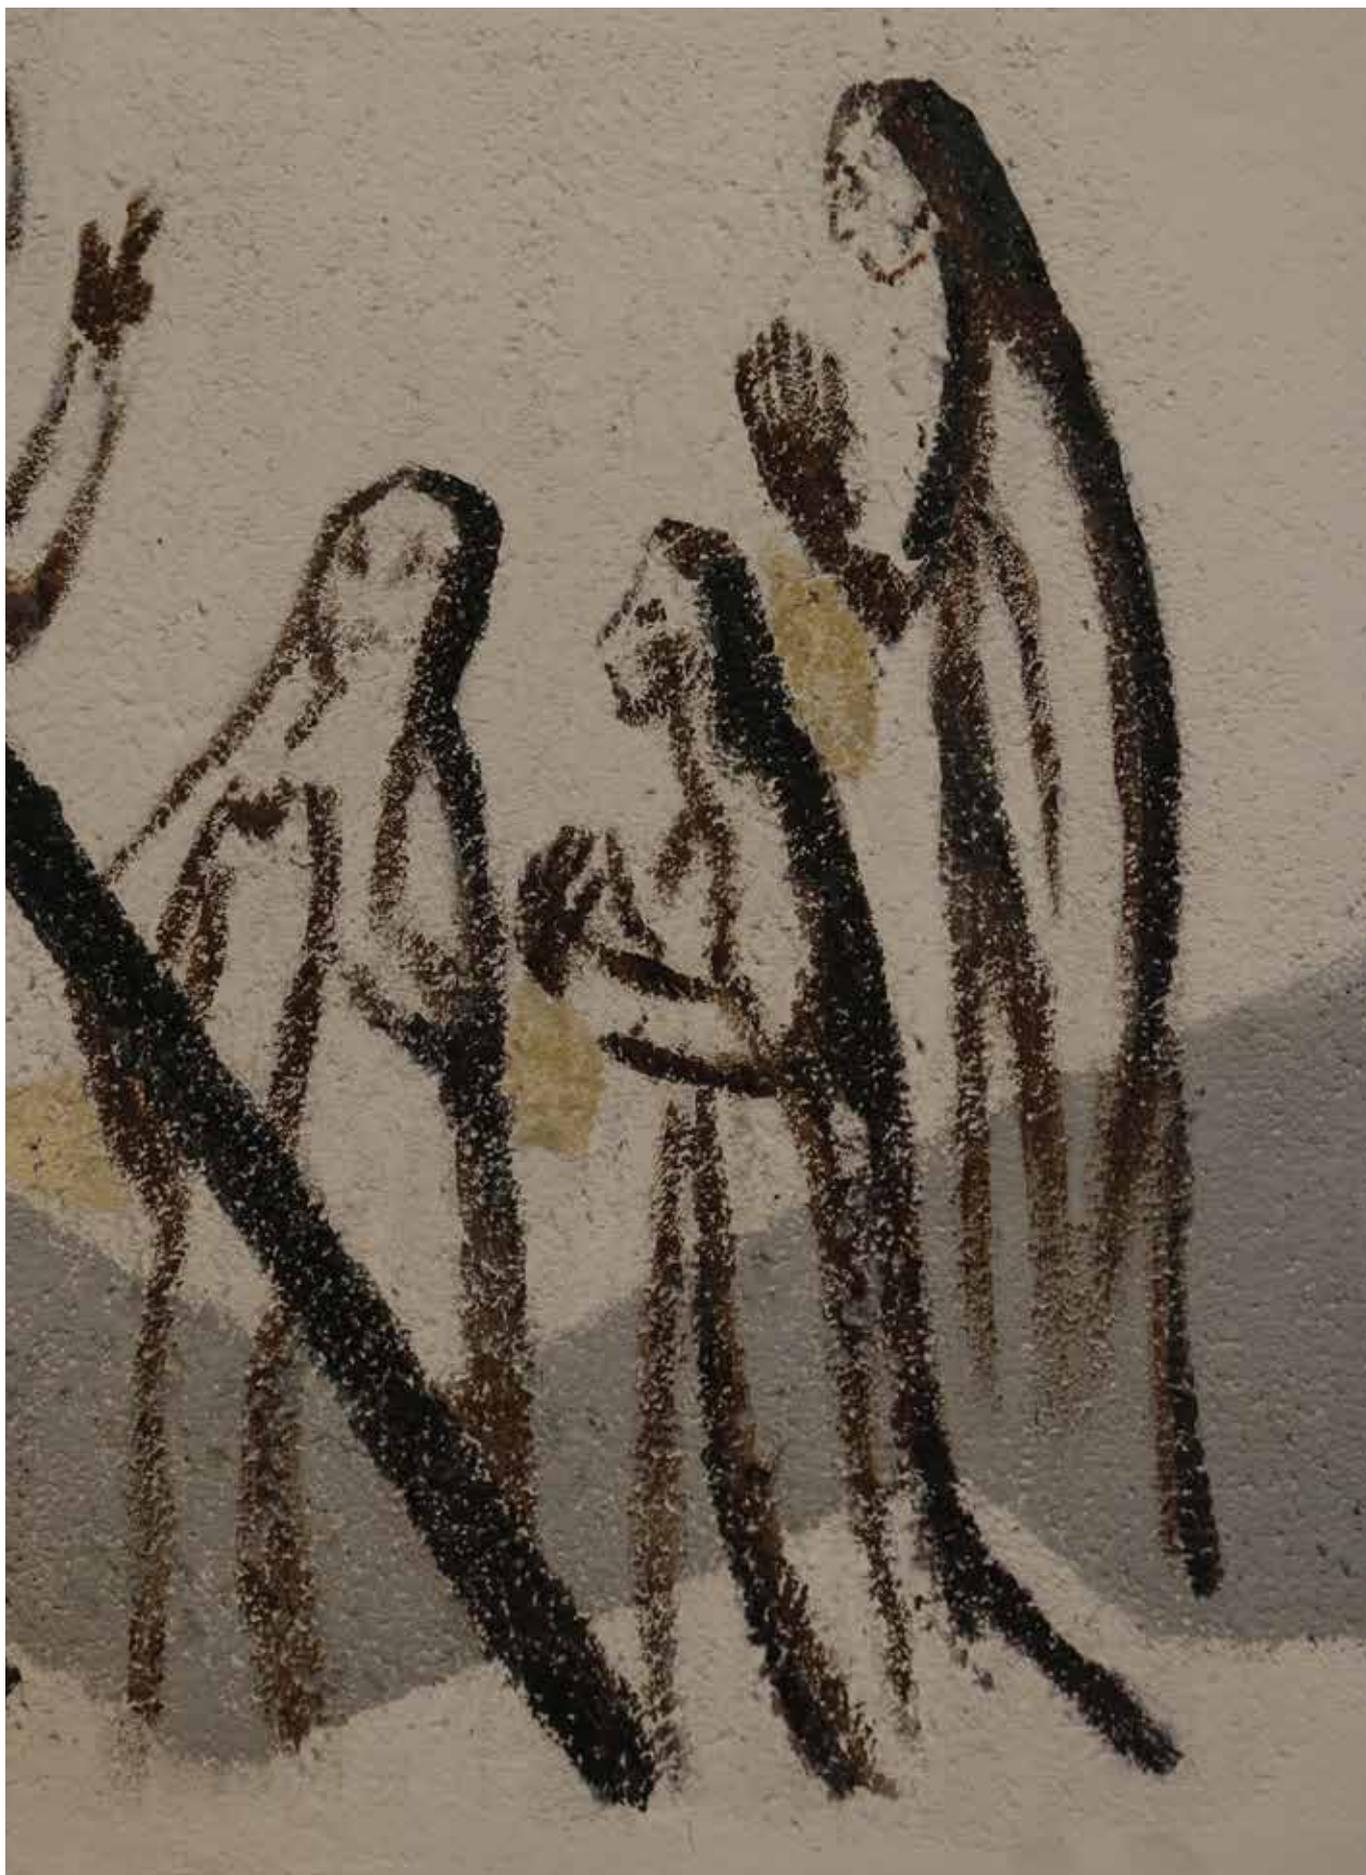
Détail de la huitième station après retouche

Certaines stations très endommagées ont pu être retouchées grâce aux esquisses cartons préparatoires trouvées dans les archives de l'atelier de l'artiste Paul Montfollet. Les textes manquants ont été restitués en accord avec la maîtrise d'œuvre et le Diocèse de Grenoble dans une couleur grise claire au lieu du brun foncé original pour rendre différencier l'intervention 2024.

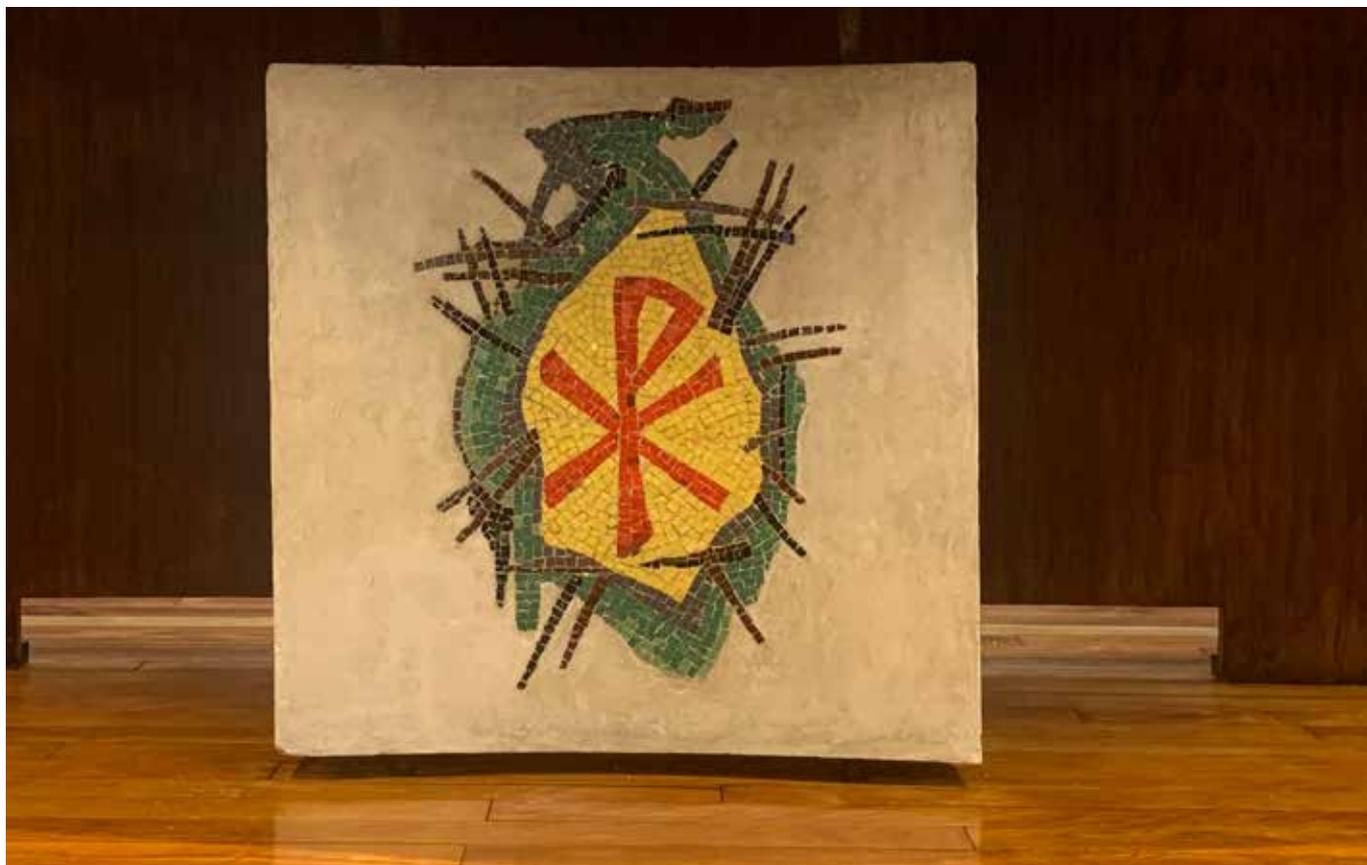
Mosaïque de l'autel après nettoyage
