# Grand Hôtel Dieu de Lyon

Etude stratigraphique en  
recherche de teintes  
et  
de peintures murales.  
Janvier, février et mars  
2012

Claire BIGAND

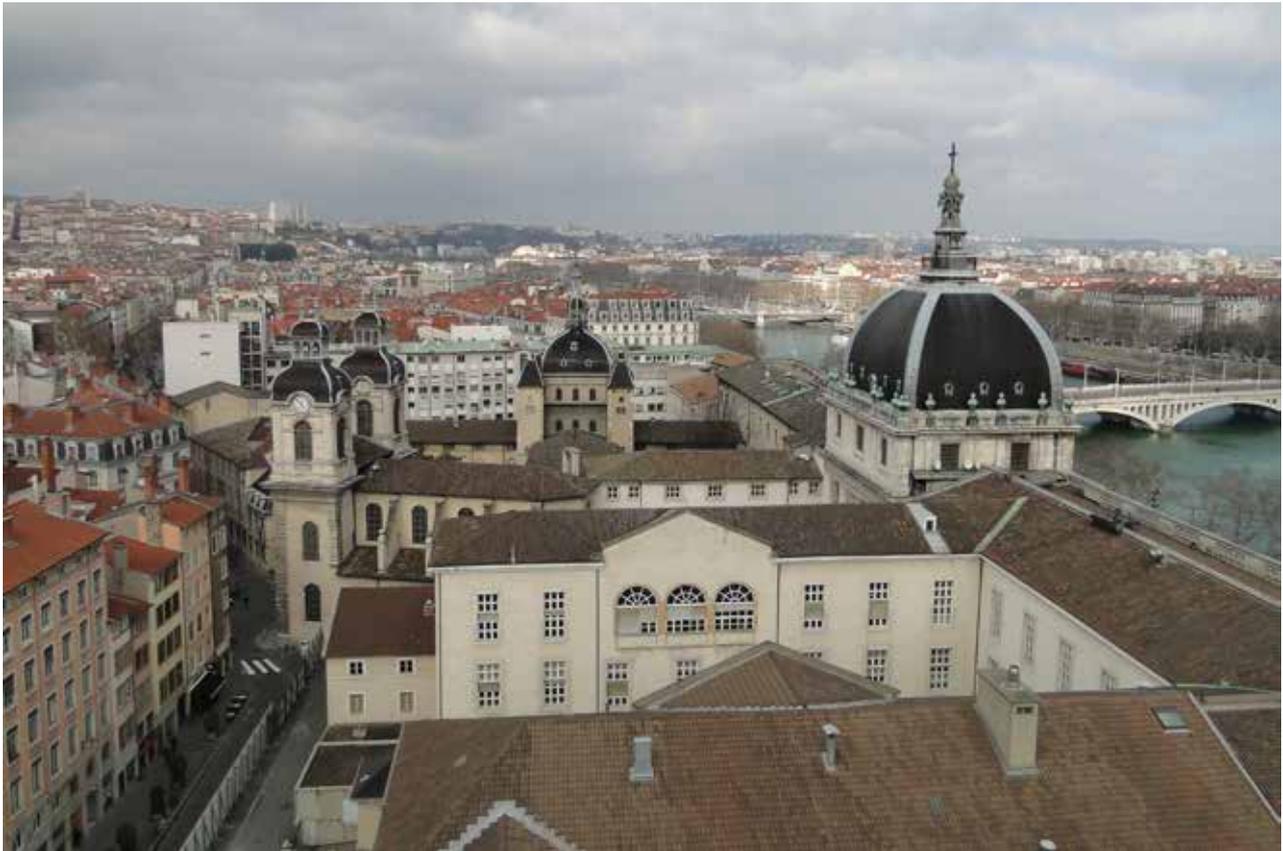
D2.1.1) Plan historique schématique des différentes étapes de construction

INVENTAIRE PATRIMONIAL ET ÉVOLUTION HISTORIQUE DE L'HÔTEL-DIEU

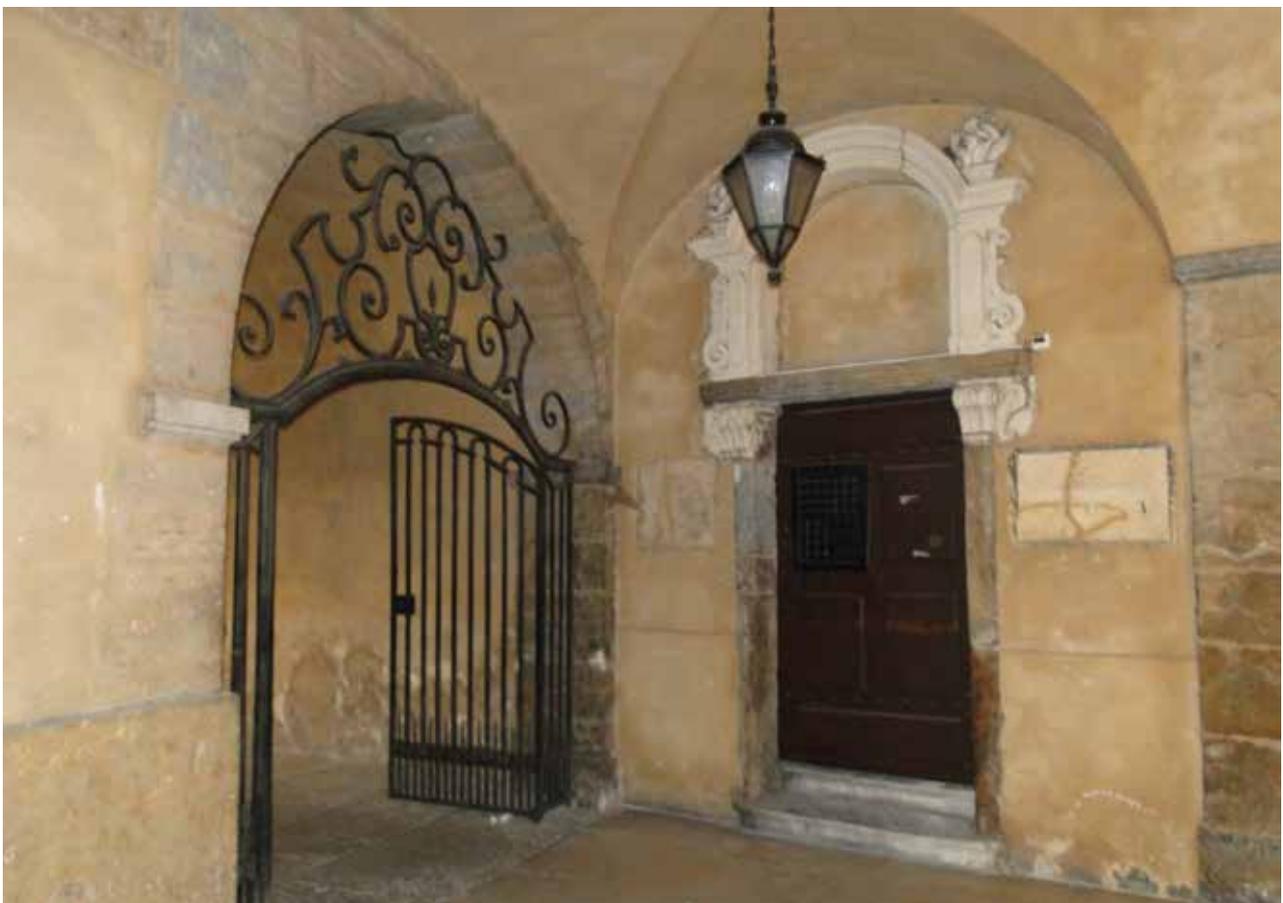
- stratigraphie sur bois:

La stratigraphie met en évidence jusqu'à huit campagnes sur bois.

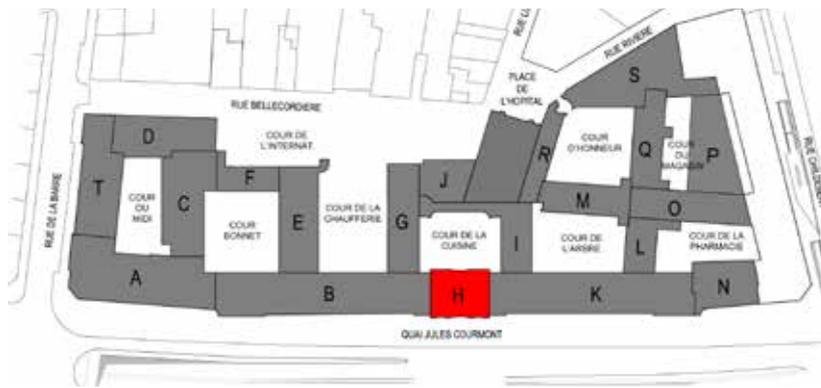
Escalier C, rampe et garde-corps du premier au deuxième étage.

Le garde corps comporte quatre campagnes colorées. La couche originale est noire.

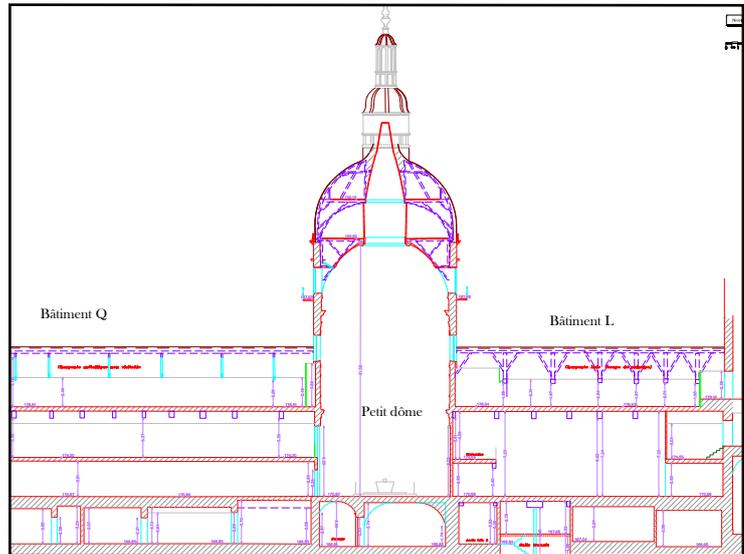
Stratigraphie n°: O1

Grand Hôtel Dieu  
Petit Dôme  
Paroi ouest

Localisation: paroi ouest

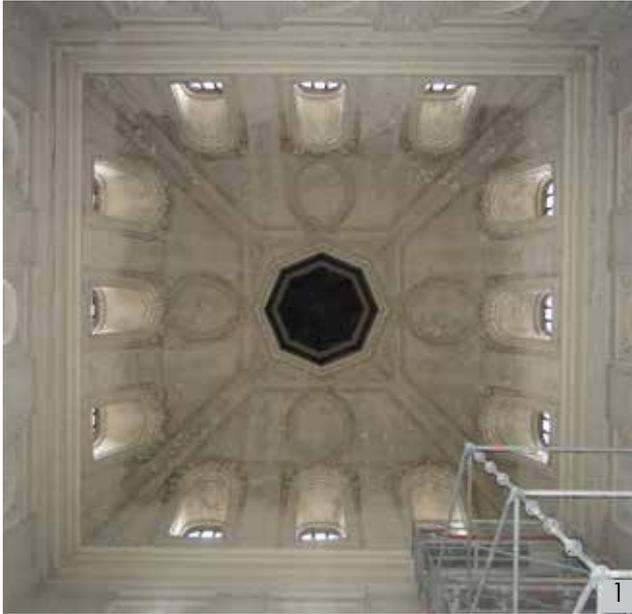
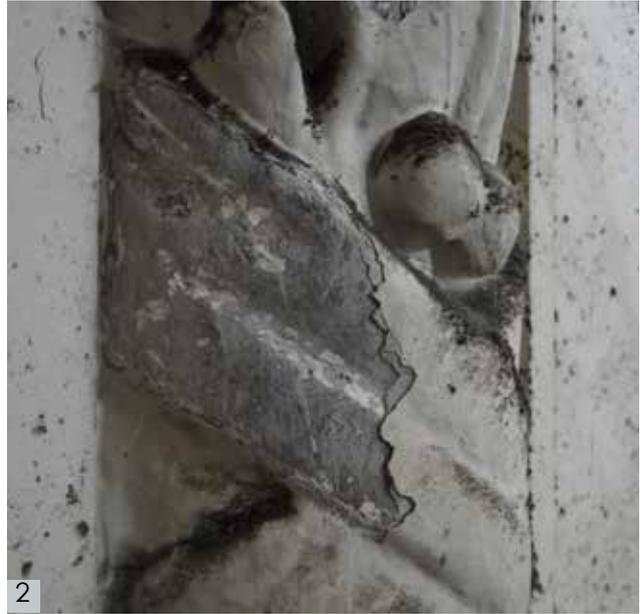
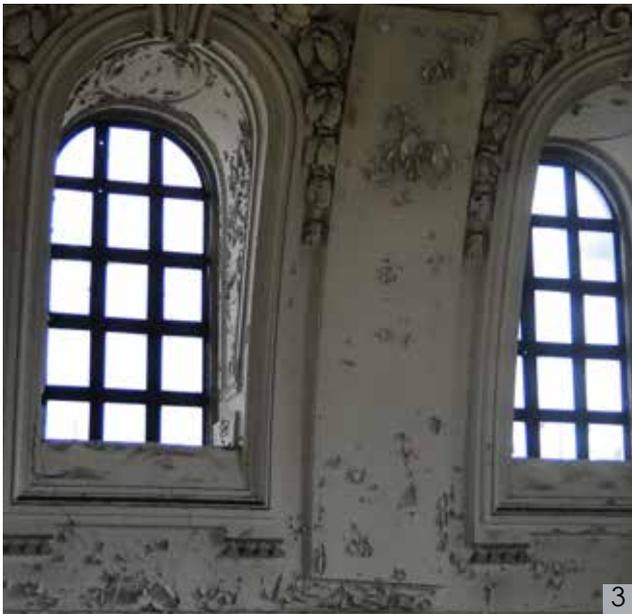
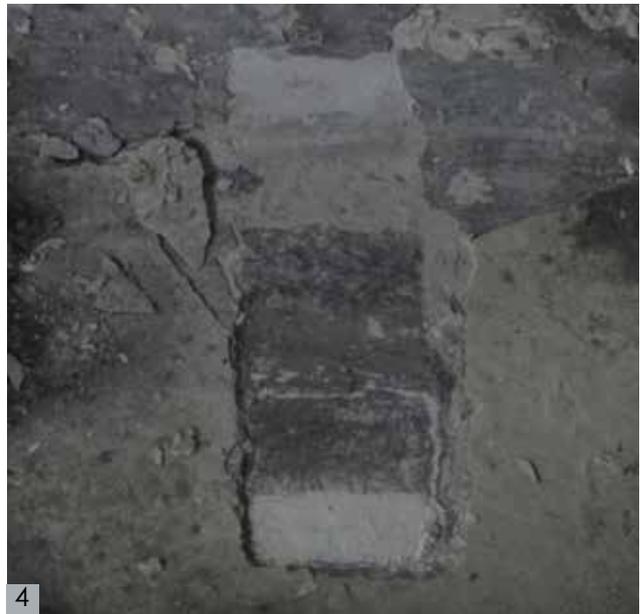
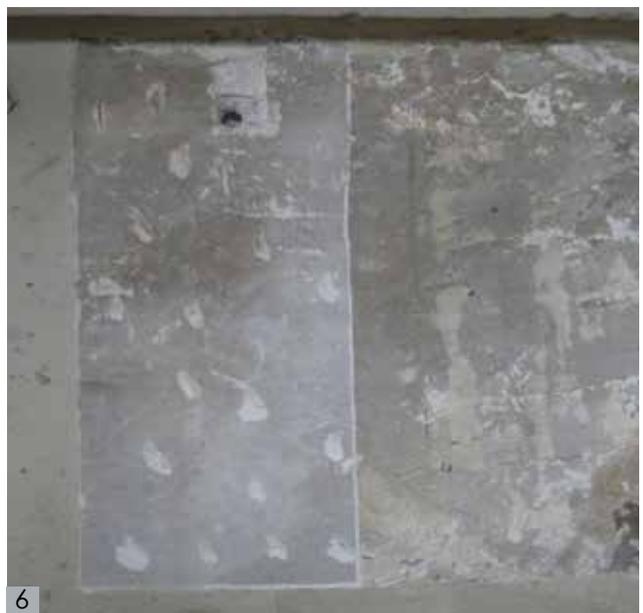
Grand Hôtel Dieu  
Petit Dôme  
Paroi nord

Remarques:

Il y a eu une grande campagne de replâtrage sur l'ensemble des parois.

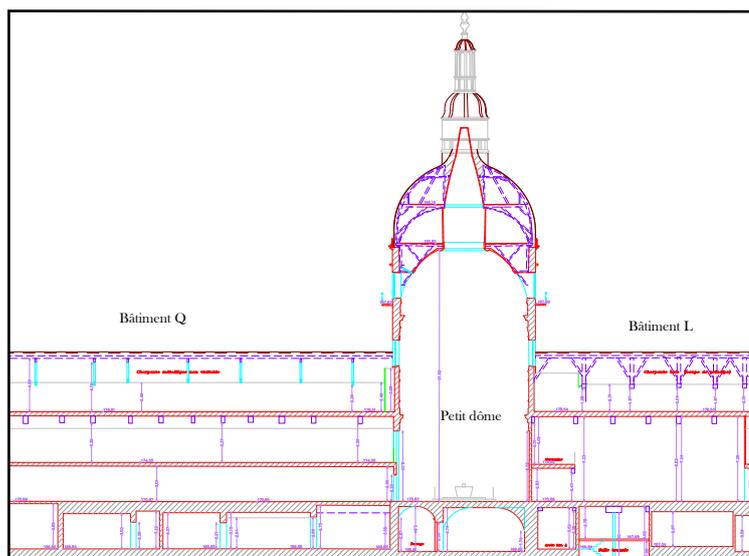
Stratigraphie n°: O2

Localisation: paroi nord

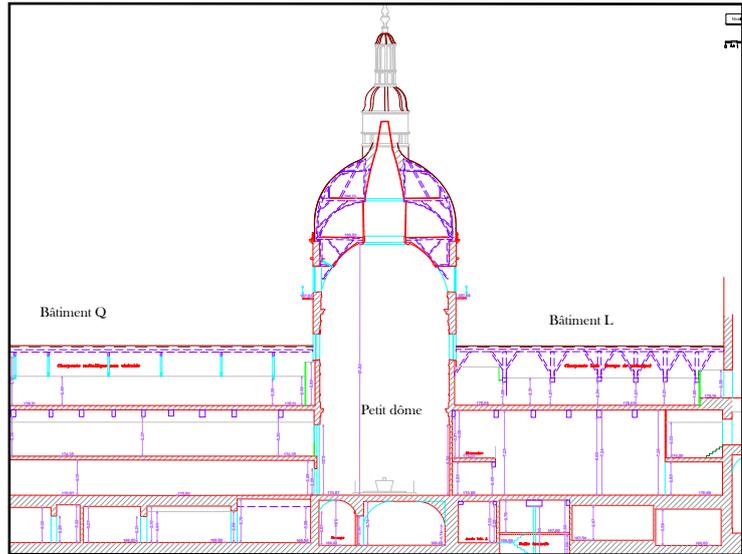
Stratigraphie n°: O3

Localisation: paroi ouest

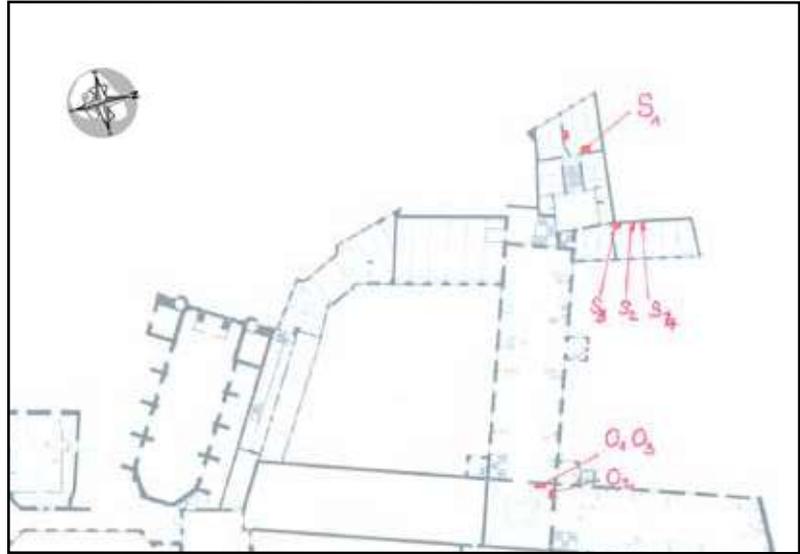
Stratigraphie n°: S1 Localisation: mur ouest Hauteur du sol: 3,30 m sous poutre, 3,70 m au-dessus

dégagement d'une solive: même stratigraphie au niveau du plafond que des poutres. le lattis est encore plus serré et la stratigraphie est la même.

interstices entre les solives : le même beige, 2 couches de beige, dessous le gris foncé puis le bois manque le gris clair sur les solives au niveau des murs,

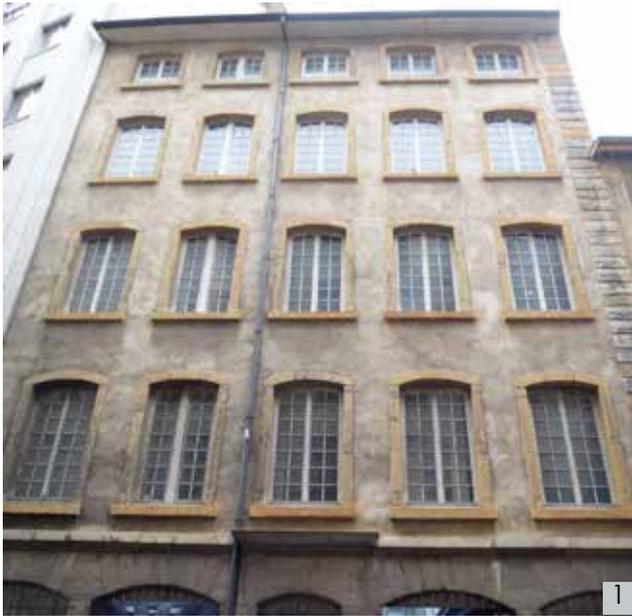
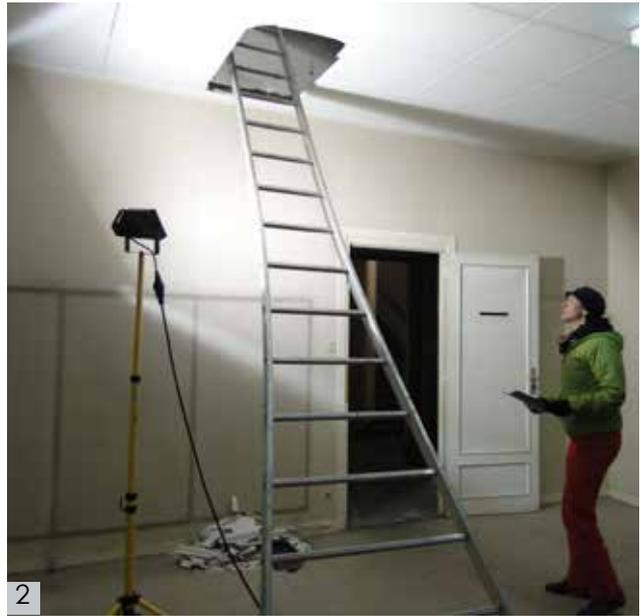
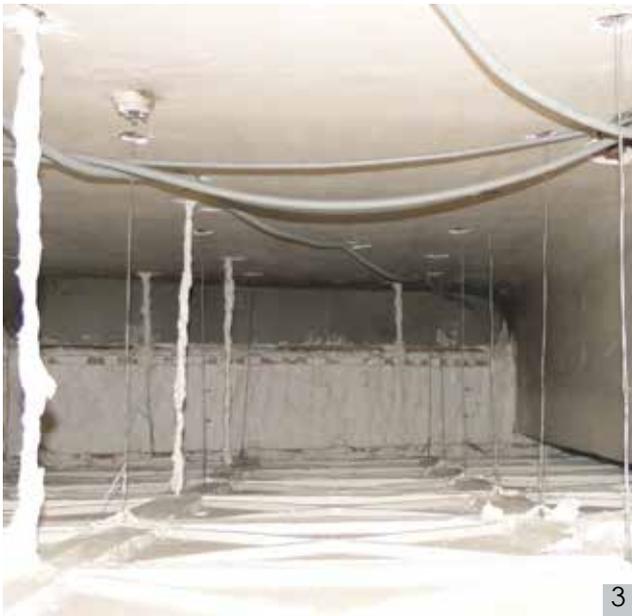
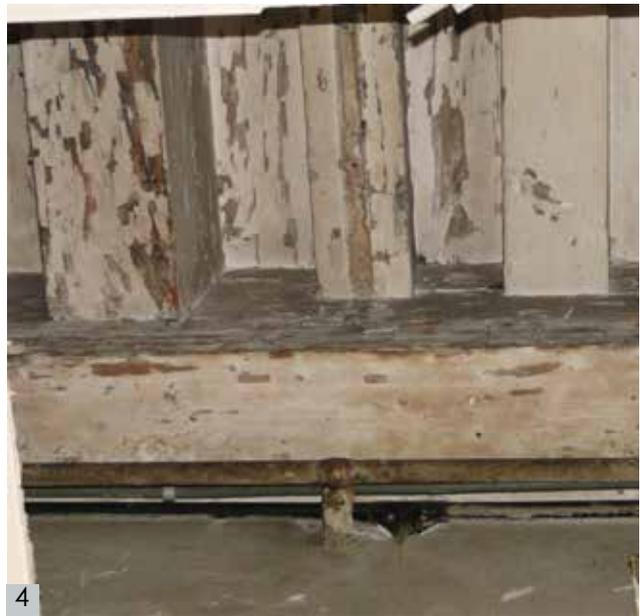
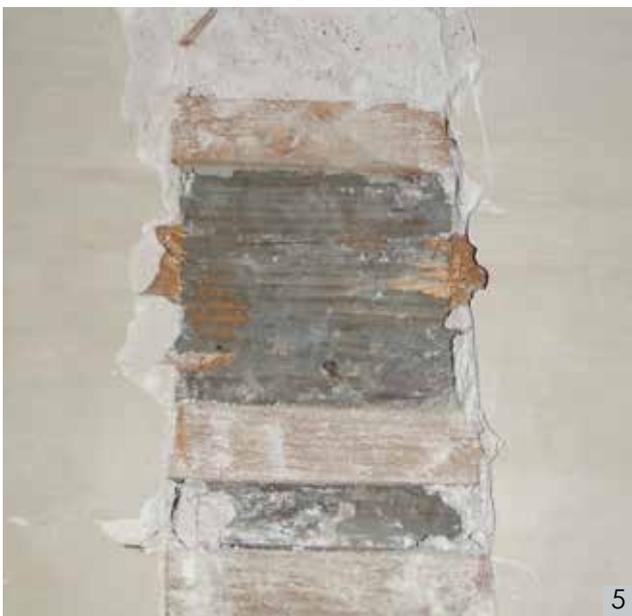
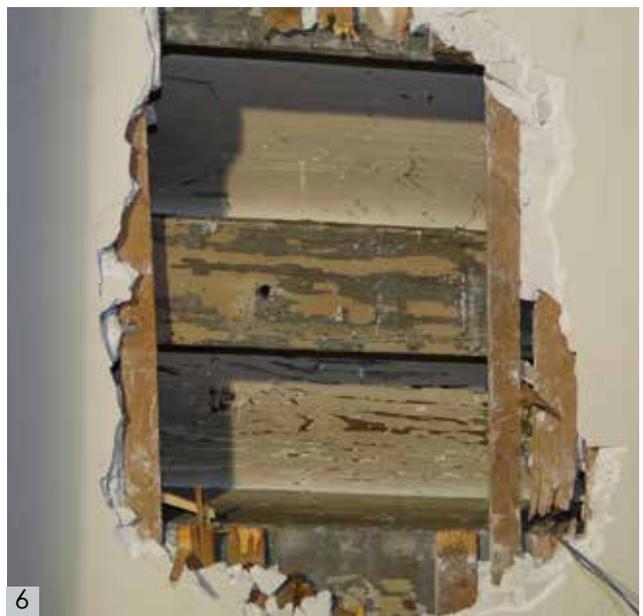
Grand Hôtel Dieu  
Paroi bâtiment S  
Pièce sur cour

N°	Couche	Couleur perçue visuellement	contre typage de la couleur sur nuancier RAL	Nature	Observations	N° de Photos
6	peinture	jaune		glycérohtalique		1, 2
5	peinture	grise		idem		
5a	bouchage	brun beige, jaune		glycérophtalique plâtre		
4	peinture	terre de sienne				
3	peinture	gris		badigeon		
2d	peinture	blanche				
2c	enduit	gris		granulométrie fin et homogène	(probablement 2 passes, couche de finition 3 mm)	
2b	enduit	gris		homogène, plus épais, 1,5 cm asser friable		
2	enduit de réagrèage	gris			fin et homogène, petits nodules de chaux dedans	
1b	peinture	blanche	7035 (tirant vers le 7047)	badigeon		3, 4, 6
1a	enduit	gris foncé		moins granuleux		
0	support	gris		pierres et maçonnerie

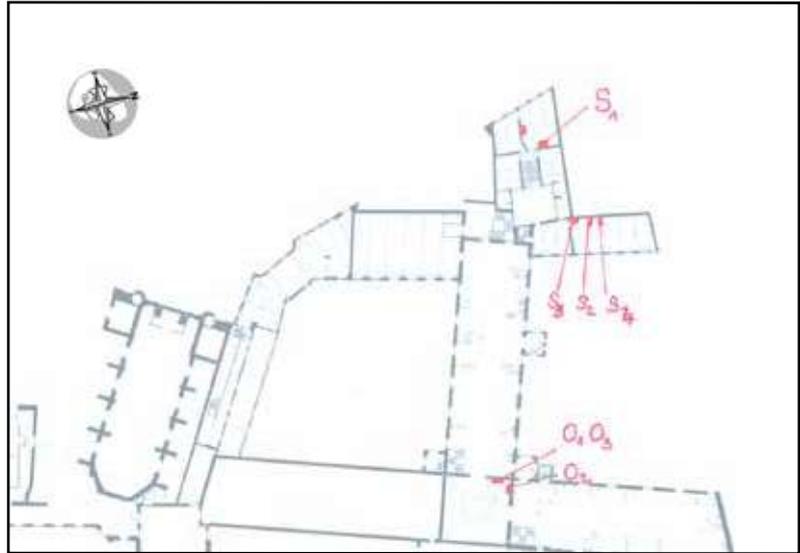
Stratigraphie n°: S3

Localisation: mur sud

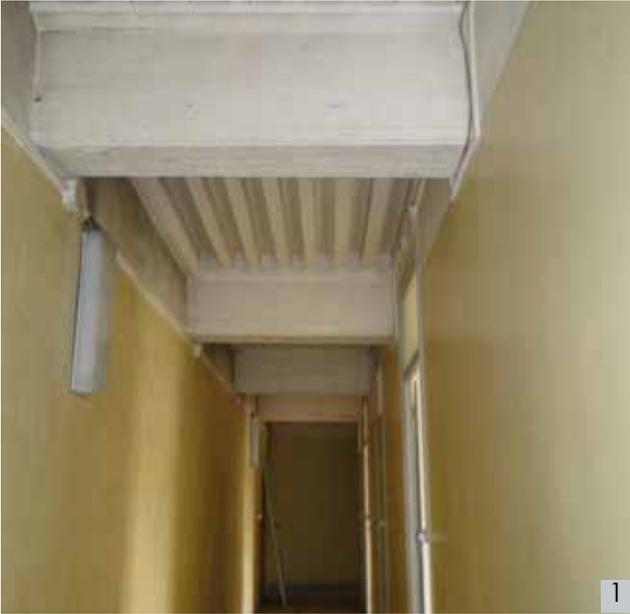
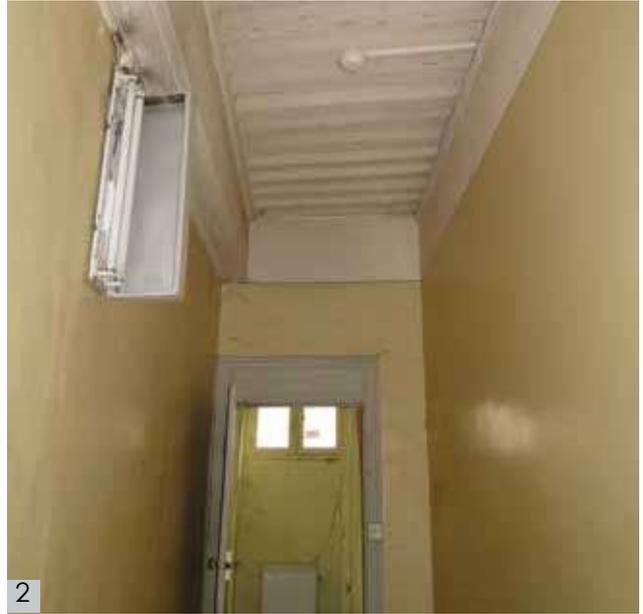
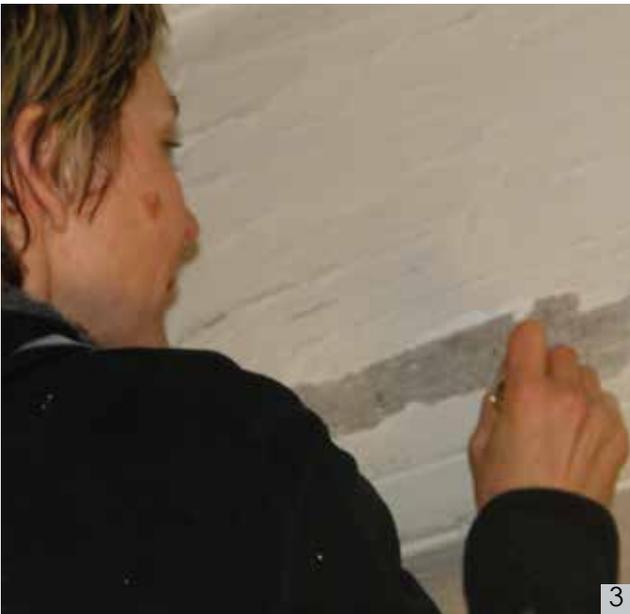
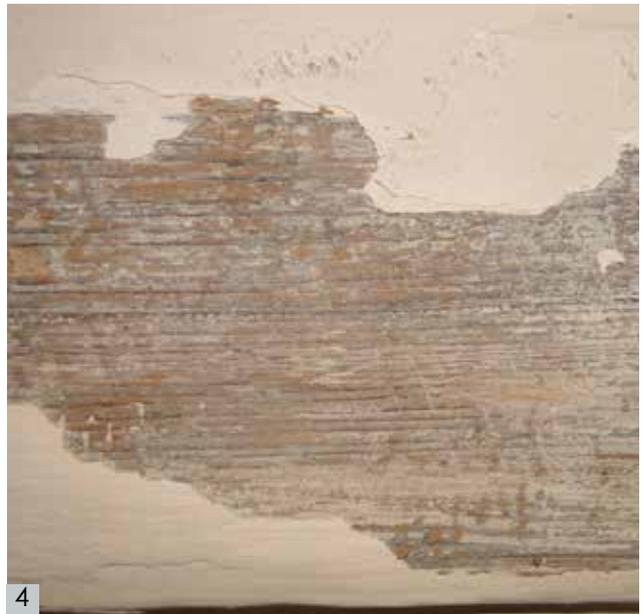
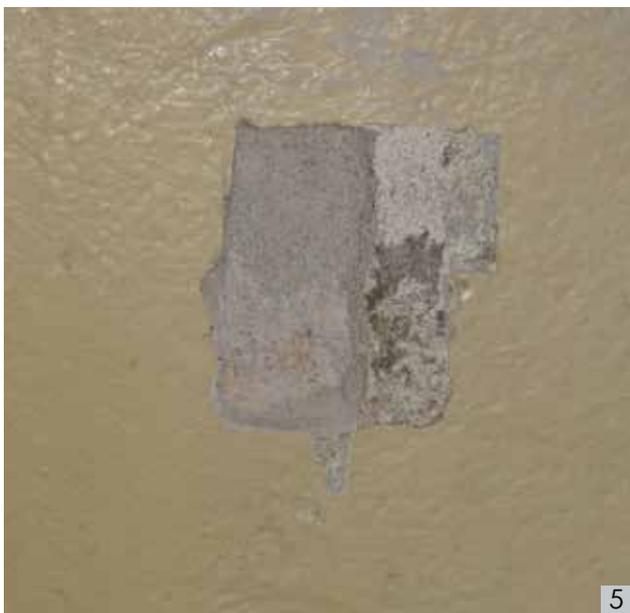
Grand Hôtel Dieu  
Plafond bâtiment S  
Pièce sur cour

N°	Couche	Couleur perçue visuellement	contre typage de la couleur sur nuancier RAL	Nature	Observations	N° de Photos
4	peinture	blanc		badigeon	épais	1, 2
3	peinture	beige		badigeon	épais	
2	peinture	gris clair		badigeon mince, lacunaire		
1	peinture	gris foncé	7035 (tirant vers le 7047)	badigeon ou détrempe	mince	3, 4, 6
0	support	brun		bois	poutre

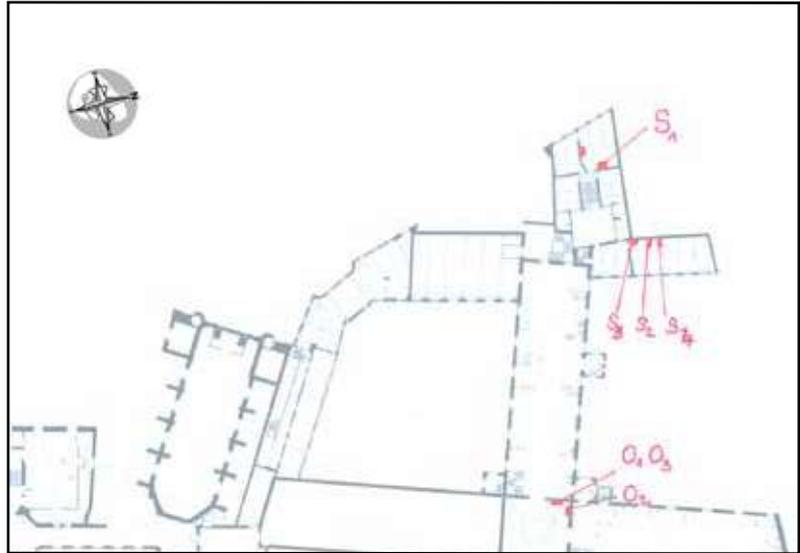
Stratigraphie n°: S2

Localisation: couloir

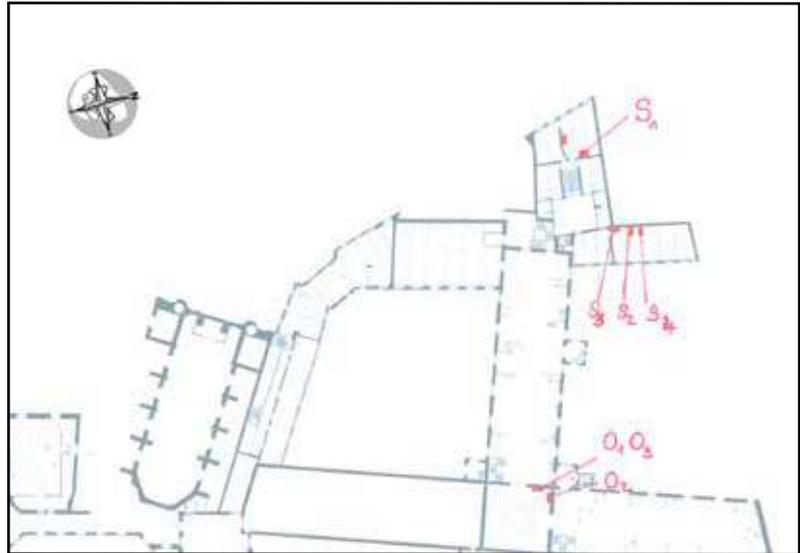
Stratigraphie n°: S4

Localisation: mur ouest

N°	Couche	Couleur perçue visuellement	contre typage de la couleur sur nuancier RAL	Nature	Observations	N° de Photos
6	peinture	jaune		glycéro		1, 2
5	peinture	gris		glycéro		
4b	peinture	beige				
4a	enduit	blanc		plâtre avec grains de sable, enduit de rebouchage		
3	peinture	bleu clair		badigeon		
2	peinture	gris		badigeon		
3	peinture	blanc		bdigeon	encrassé, semble être du gris clair	
2	peinture	blanc		badigeon	très encrassé	
1	peinture	blanc		badigeon		5
0	maçonnerie	gris ou jaune		pierres

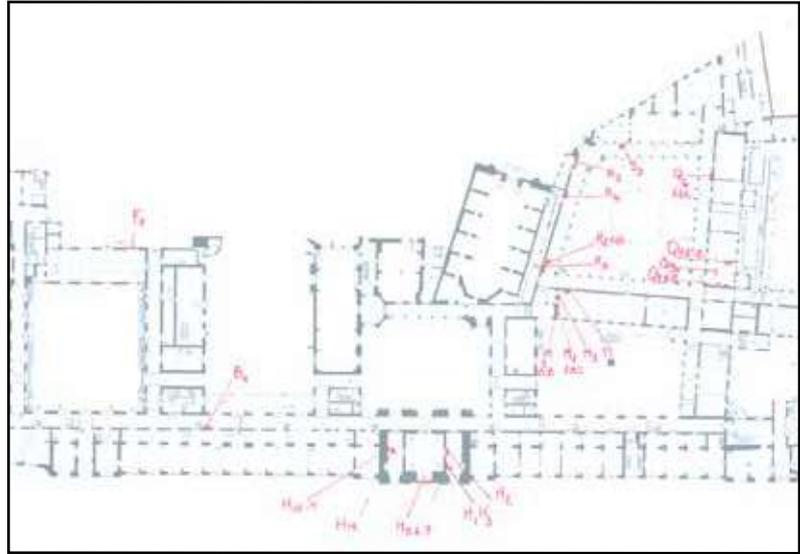
Stratigraphie n°: H 10 Localisation: mur sud

Hauteur du sol: RDC 2,90m

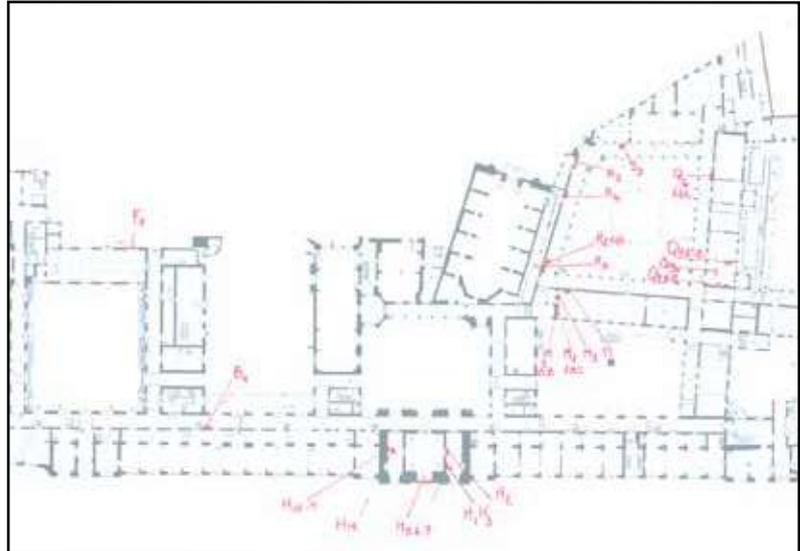
Stratigraphie n°: H11

Localisation: mur sud

N°	Couche	Couleur perçue visuellement	contre typage de la couleur sur nuancier RAL	Nature	Observations	N° de Photos
7b	peinture	blanche		acrylique		1, 2
7a	papier	blanc		armé avec de la fibre de verre		
6c	peinture	ivoire clair				
6b	enduit	blanc		plâtre		
6a	colle	transparente		couche siliconée		
5	peinture	blanche perlée		glycérophthalique		
4	peinture	ivoire clair		glycérophthalique		
3	peinture	vert olive		glycérophthalique	lacunaire et difficile à dégager	
2	peinture	gris clair		glycérophthalique	couche épaisse	
1c	peinture	beige	1001	glycérophthalique		2
1b	enduit	blanc			1cm d'épaisseur	2
1	enduit	gris jaune		sable et chaux		2
0	support	gris moucheté blanc

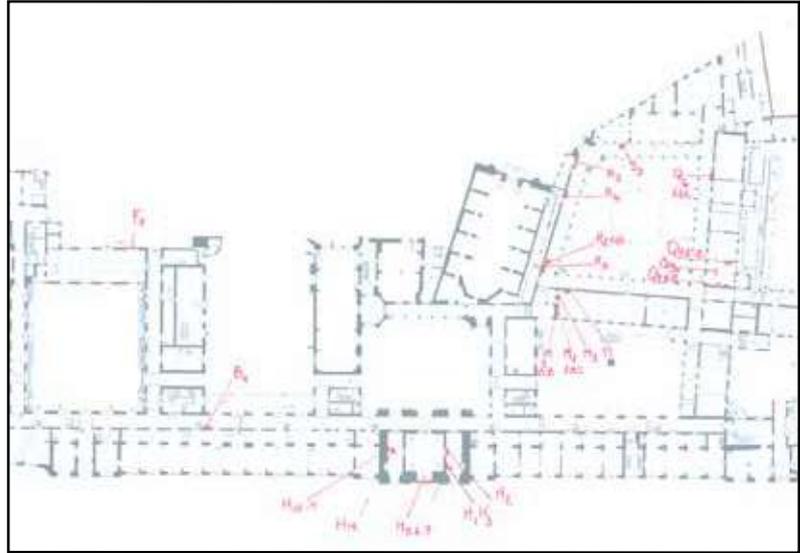
Stratigraphie n°: H12 Localisation: voûte

Hauteur du sol: 1er niveau 2,40m

Nous trouvons la même stratigraphie sur le mur nord dans cette partie supérieure que dans la salle sud du hall.

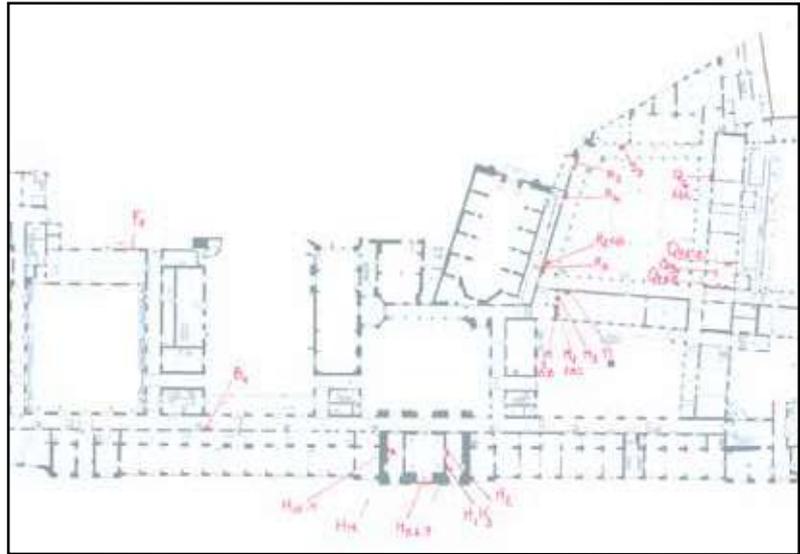
Stratigraphie n°: H1, H3 Localisation: mur sud Hauteur du sol: 360 + 75 cm ss voûte et 6 m + voutain SE

N°	Couche	Couleur perçue visuellement	contre typage de la couleur sur nuancier RAL	Nature	Observations	N° de Photos
2	peinture	beige		glycérophtalique		1, 2
1e	peinture	jaune		glycérophtalique		3
1d	enduit	blanc		plâtre	1mm d'épaisseur, jaune en surface	4
1c	enduit	blanc		plâtre	assez épais variable, jusqu'à 3 mm	4
1b	enduit	blanc		plâtre	2 mm de consistance plus meuble	4
1	enduit	gris légèrement jaune		chaux sable	homogène, compacte et lisse en surface 5/6 mm d'épaisseur	4
0	support	grise		Pierre	identique à la pierre trouvée dans l'autre salle attenante au hall d'entrée	4

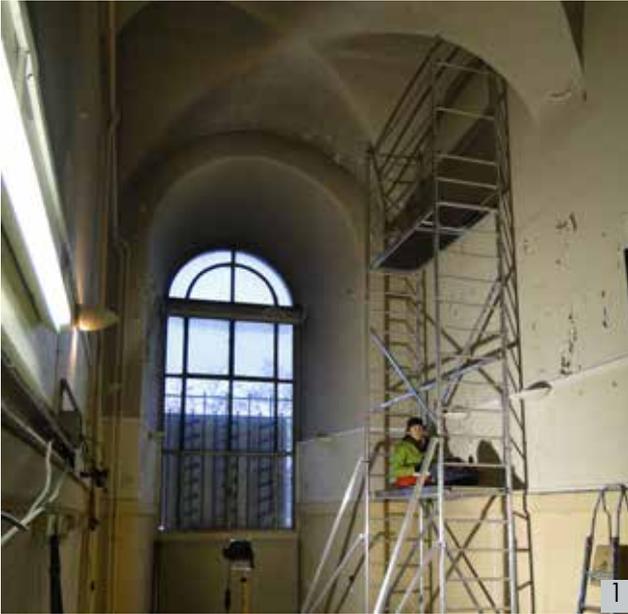
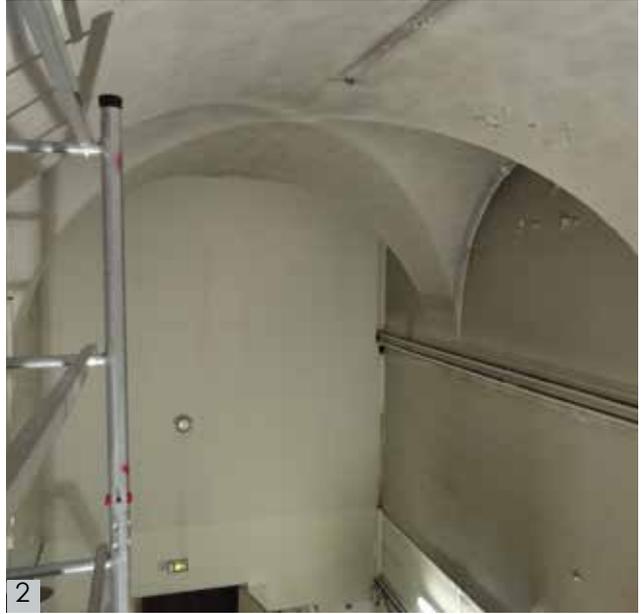
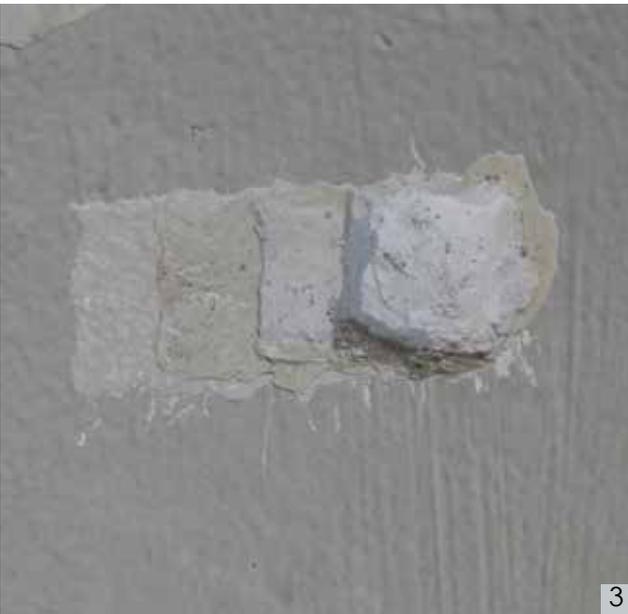
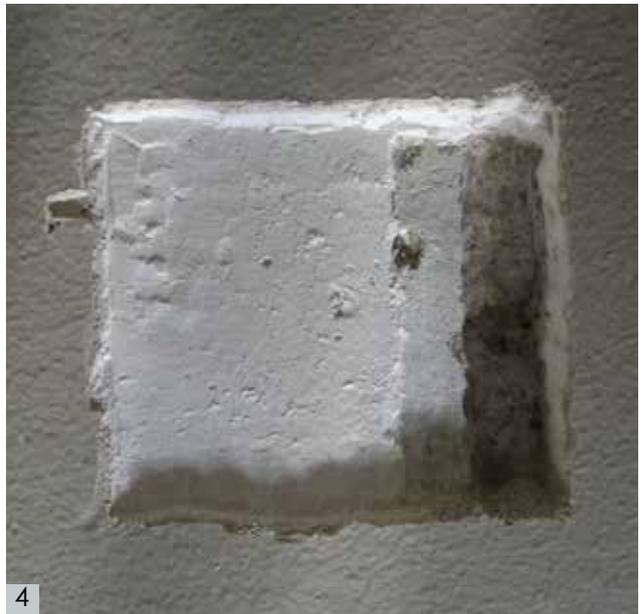
**Grand Hôtel Dieu**  
Hall principal H  
Pièce latérale nord  
Porte sur cour

Remarques:

autre fenêtre à 5,6 m du sol, sous le beige gris visible, bichromie entre un ocre jaune pâle partie basse et blanc cassé partie haute sur le mur et sur la voûte. Pour la mise en place de ces deux couleurs, on observe un tracé au crayon. Sur la voûte, l'observation est la même, après le jaune, on est sur le plâtre

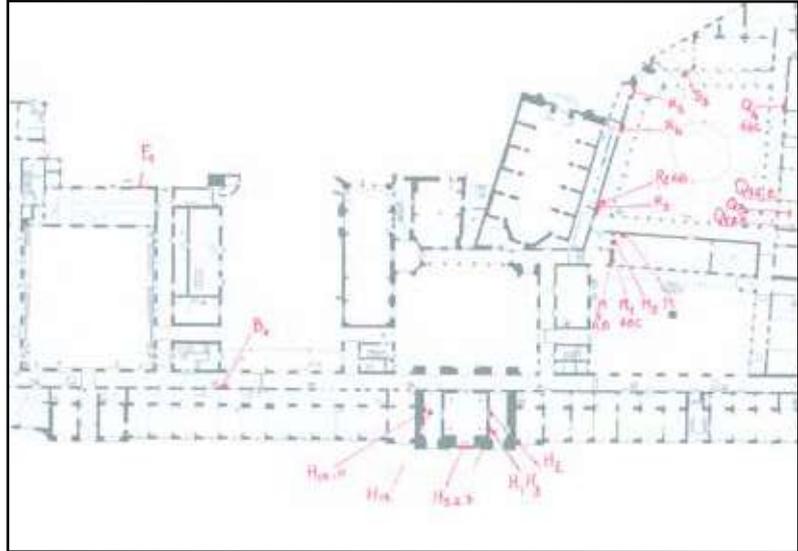
Stratigraphie n°: H14 Localisation: intérieur porte 10

Intérieur : la porte présente le bois, aspect ciré. Une attaque xylophage visible par les trous d'envol des insectes est visible sur certains panneaux.

Il s'agit de la seule porte des 3 sur cour examinée qui conserve ses panneaux d'origine.

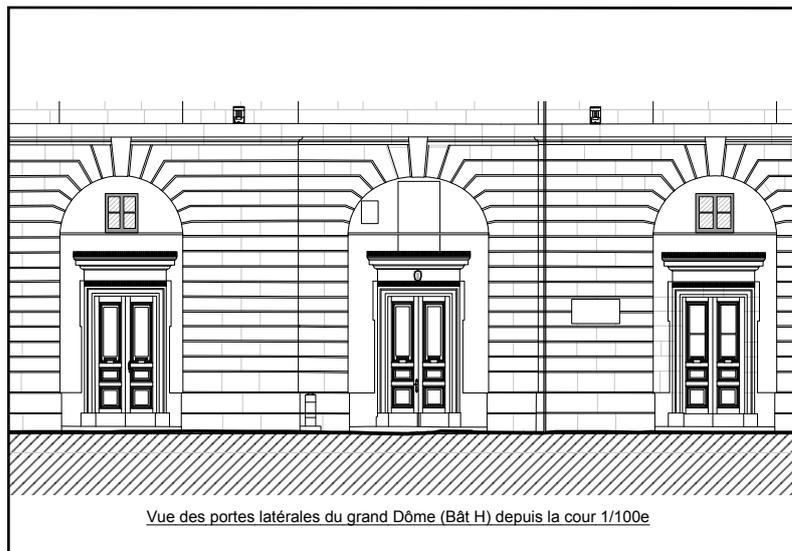
Stratigraphie n°: H15

Localisation: porte extérieur 12

En H13 nous trouvons peu de couches. Il est possible que les couches altérées du fait de l'exposition des portes extérieures aux intempéries, aient été décapées. On observe des modifications : la serrure a été rabassée, la poignée est moins ancienne les vitres ont été ajoutées à la place des panneaux de bois.

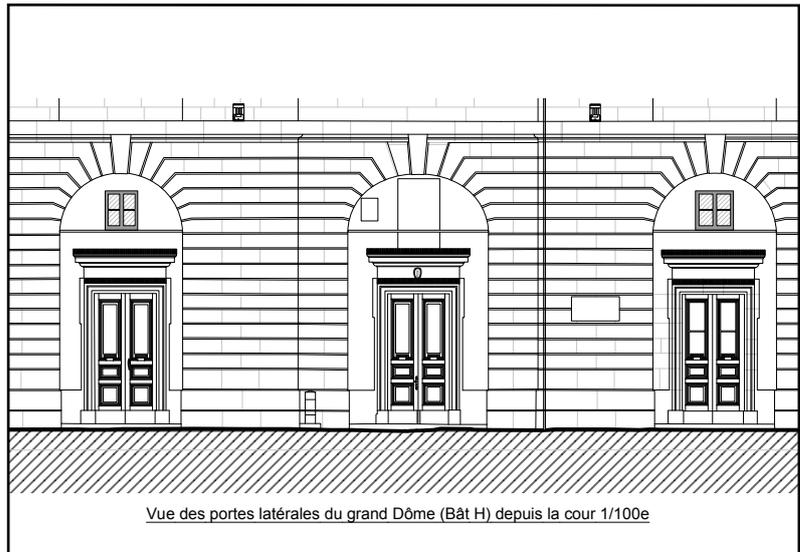
Stratigraphie n°: H12

Localisation: ferronnerie intérieure porte 12

N°	Couche	Couleur perçue visuellement	contre typage de la couleur sur nuancier RAL	Nature	Observations	N° de Photos
3	peinture	brun foncé		huileuse	Aspect craquelé, soulevé et lacunaire; mat	5
2b	peinture	miel		huileuse	veinages de bois feint	
2a	peinture	beige jaune		huileuse	base du faux bois, épaisse	
1c	peinture	brune		huileuse	veinages de bois feint	
1b	peinture	brun beige	RAL 1011	huileuse	base du faux bois, épaisse	
1a	préparation	brun foncé		huileuse		
0	support	brun		bois	coloration plus claire dans la feuillure de la porte

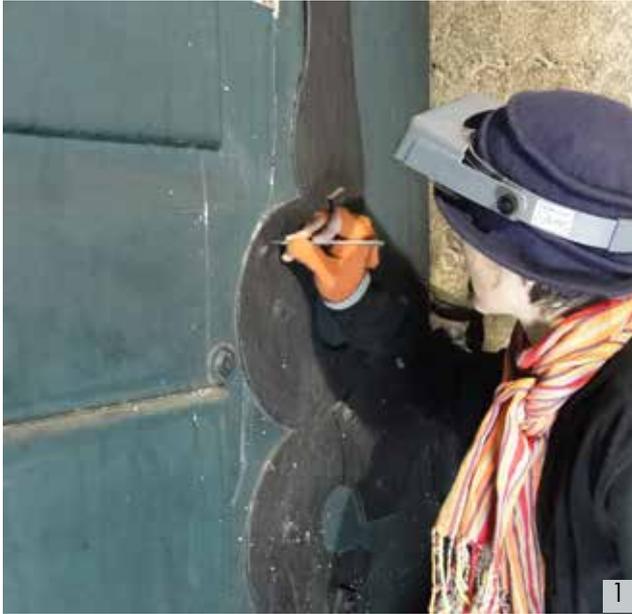
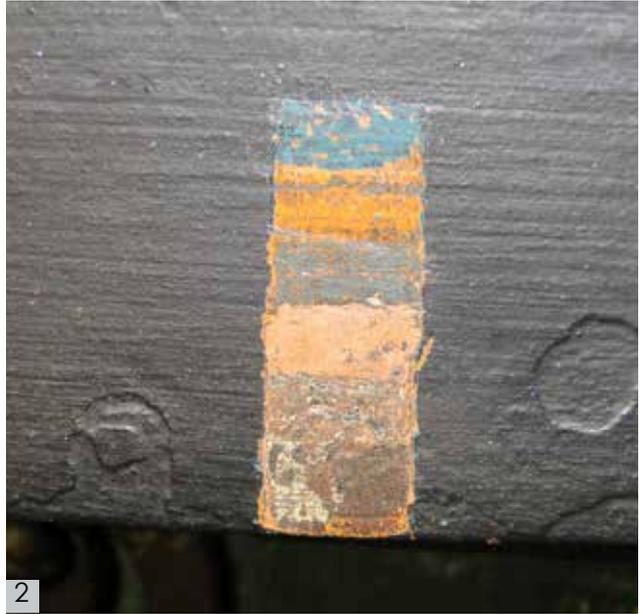
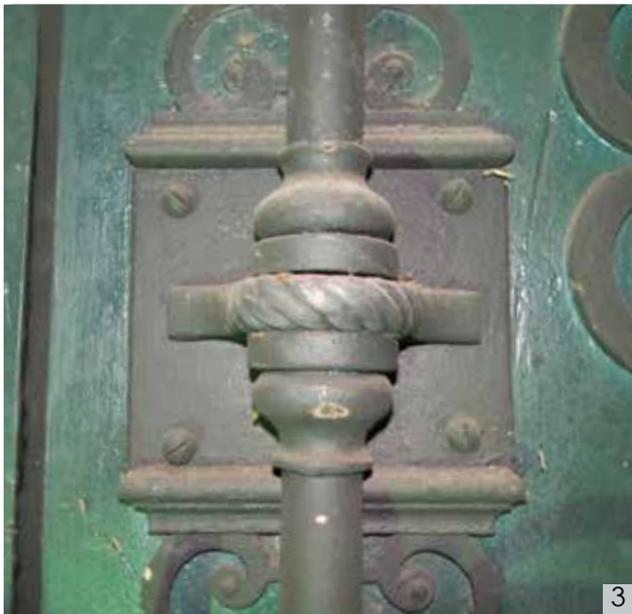
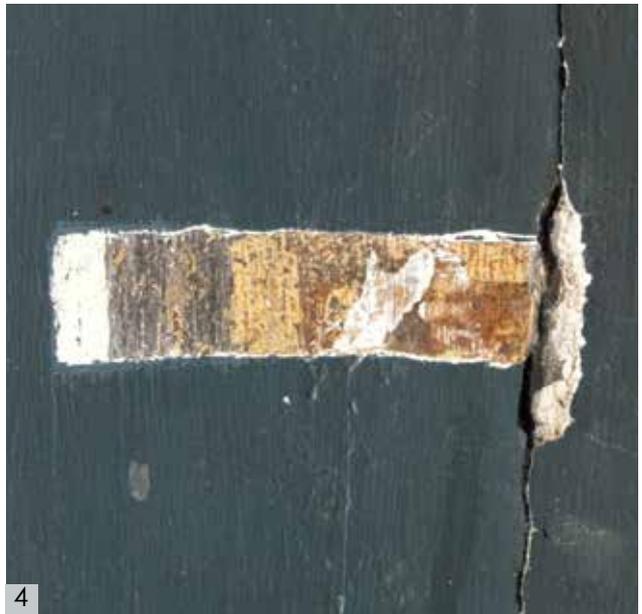
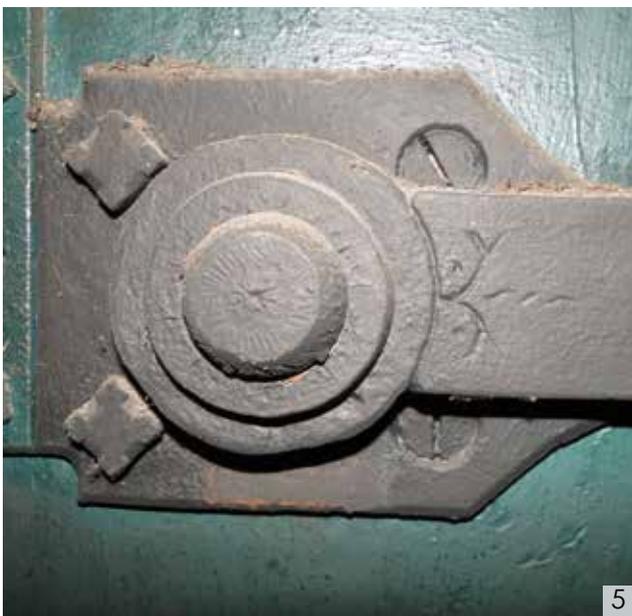
Grand Hôtel Dieu  
Hall principal H  
Portail

L'essence du bois est peut être du noyer ou du châtaignier, le bois est très rouge.

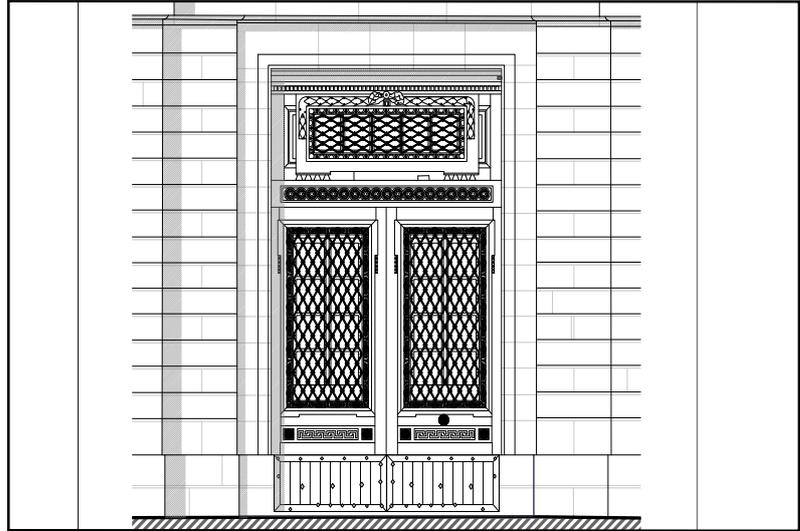
Stratigraphie n°: H6

Localisation: battant gauche, bois

N°	Couche	Couleur perçue visuellement	contre typage de la couleur sur nuancier RAL	Nature	Observations	N° de Photos
5	peinture	vert		glycéro	couche visible	1, 4
4	peinture	blanche		blanc de plomb?	assez fin, avec des projections accidentelles orange minium) (goutelletes), difficile à dégager car le vert accroche dessus	
3	peinture	brun		huile	fine, fragile	
2	peinture	ocre		huile	épaisse	
1	peinture	brune	RAL 6006	huile	mince	
0	support	brun chaud		bois	peut être du noyer ou du châtaignier

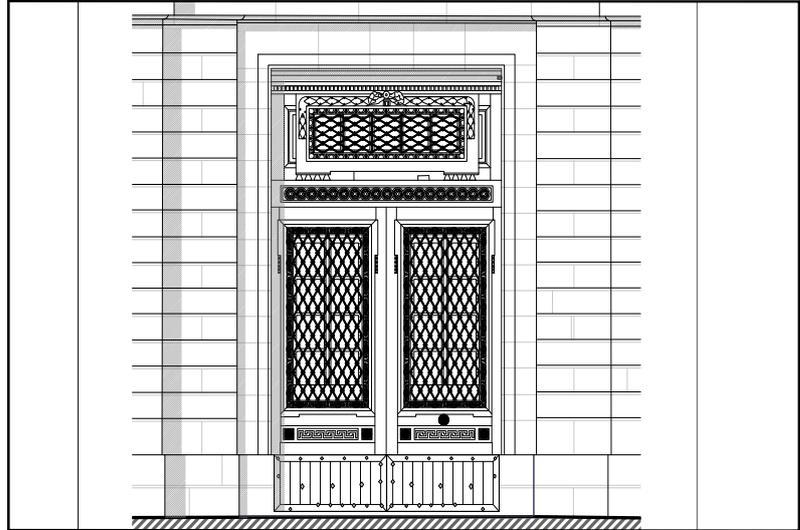
Stratigraphie n°: H 7 Localisation: serrure de gauche

la grille des deux baies est à croisillons en fer forgé dont les intersections sont ornées de fleurs en bronze moulé. Elles sont fixées au moyen de rivets oxydés (coloration très rouge). Les fleurs ont été dorées à la mixtion y compris les rivets. Les grilles étaient peintes en noir sur une couche de minium de plomb orange. Les grilles sont donc un peu postérieures aux ferronneries de la porte.

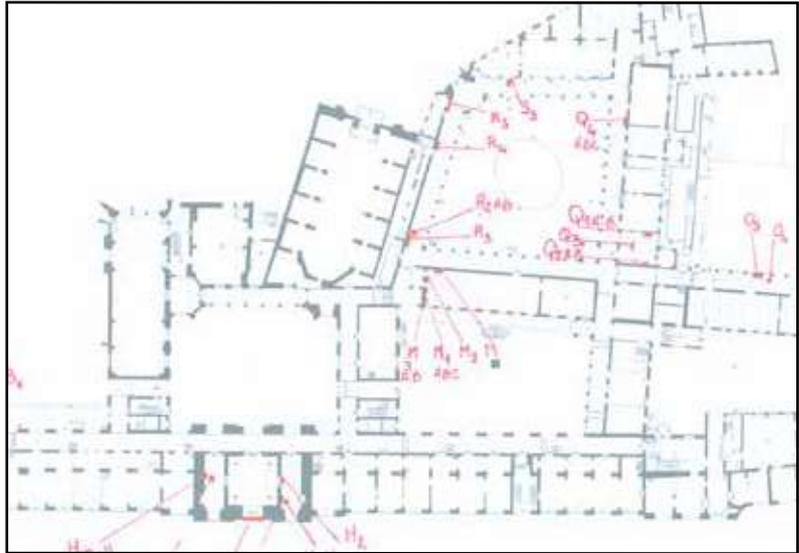
Stratigraphie n°: Q1B Localisation: mur ouest

Sur le motif de feuillage on retrouve une couche bleu contemporaine du gris.

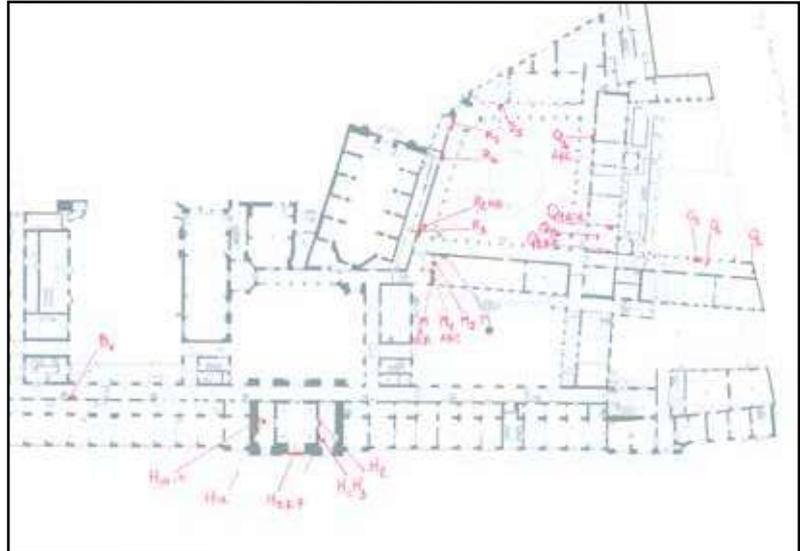
Stratigraphie n°: Q2B Localisation: boudin/moulure gauche panneau central Hauteur du sol:1,56m

N°	Couche	Couleur perçue visuellement	contre typage de la couleur sur nuancier RAL	Nature	Observations	N° de Photos
8b	patine	terre d'ombre naturelle		huile ?	légère	1, 2
8	peinture	blanc cassé		glycérophthalique		1, 2
7b	dorure	doré vert		bronzine		
7	peinture	jaune ivoire		glycérophthalique		
6b	peinture	ocre rouge				
6	peinture	jaune citron		glycérophthalique	fine	
5	peinture	gris clair		glycérophthalique ?		
4	peinture	gris		glycérophthalique ?	fine et solide	
3	peinture	beige verdâtre		huileuse		
2	peinture	coquille d'oeuf	RAL 1001 clair	huileuse		4, 6
1	peinture	gris	RAL 1013.		très fin, difficile à dégager	3
0	support	brun rouge		bois
