# Grand Hôtel Dieu de Lyon

Etude stratigraphique en  
recherche de teintes  
et  
de peintures murales.  
Janvier, février et mars  
2012

Claire BIGAND

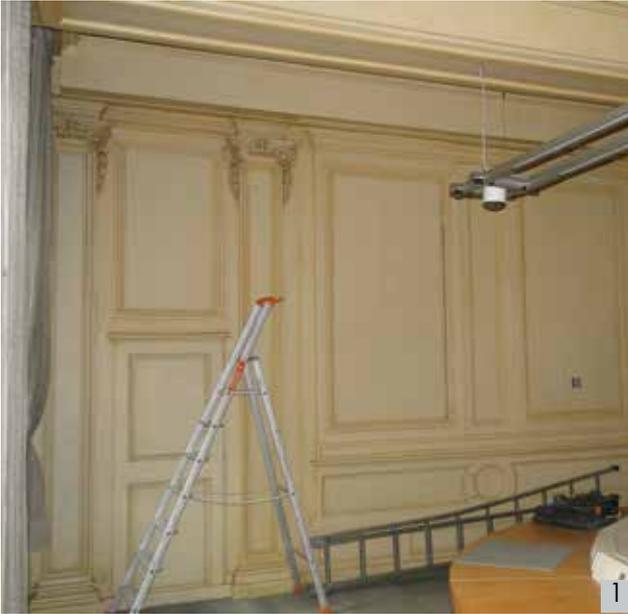
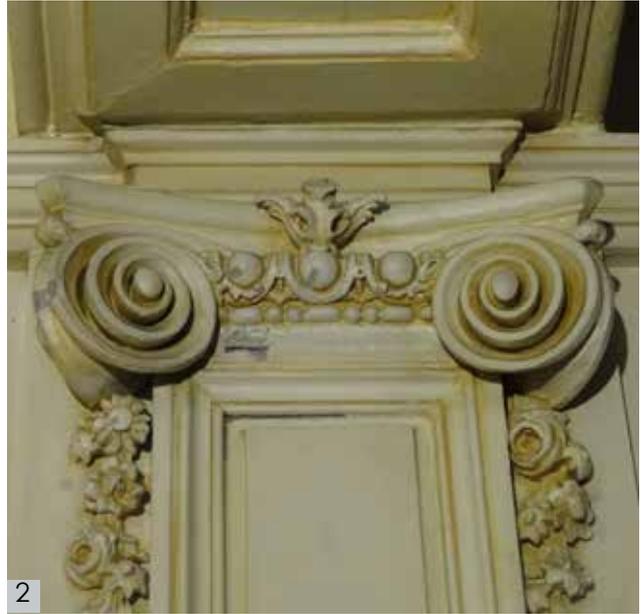
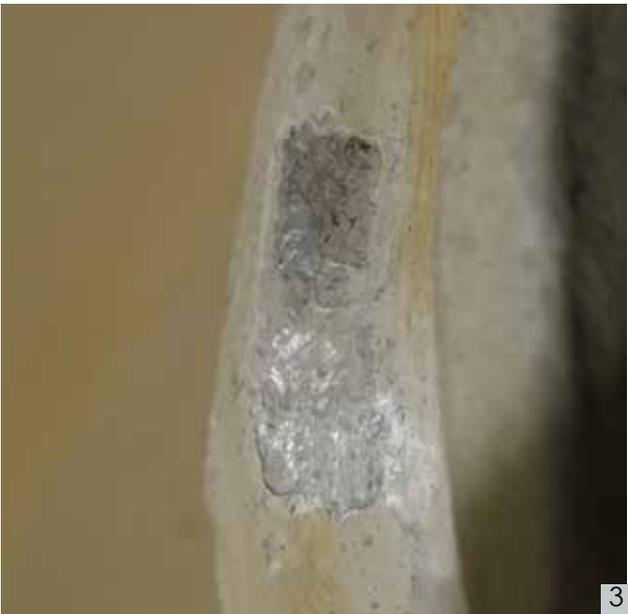
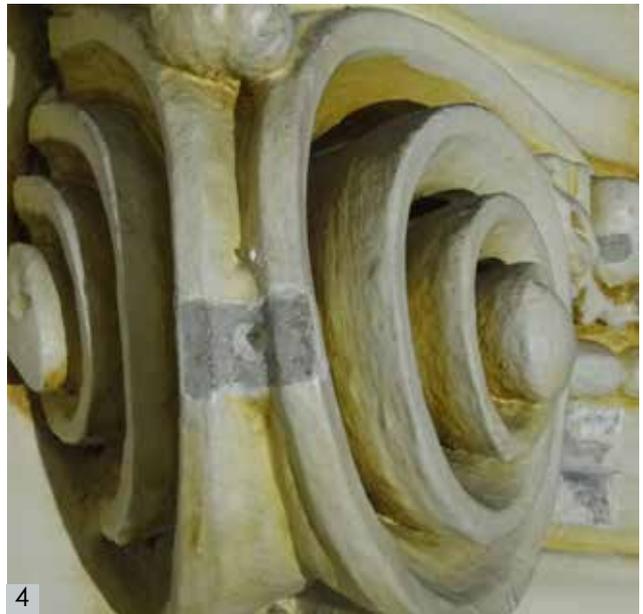
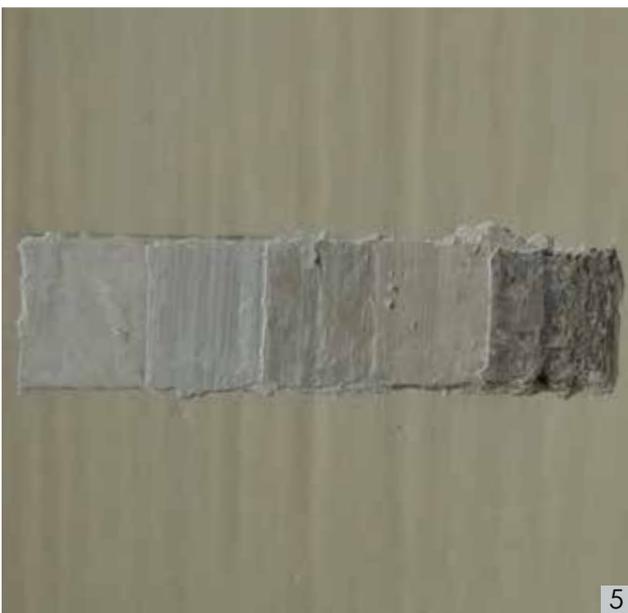
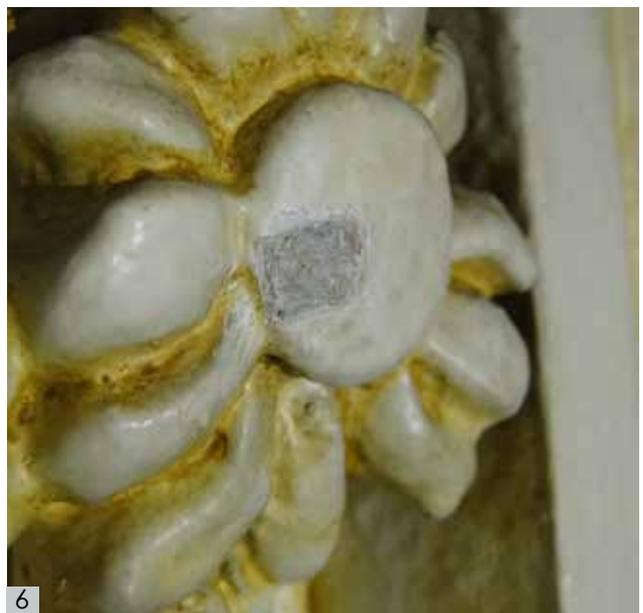
Grand Hôtel Dieu  
Salle du conseil M  
Boiseries

Stratigraphie n°: Q2B Localisation: boudin/moulure gauche panneau central Hauteur du sol:1,56m

N°	Couche	Couleur perçue visuellement	contre typage de la couleur sur nuancier RAL	Nature	Observations	N° de Photos
8b	patine	terre d'ombre naturelle		huile ?	légère	1, 2
8	peinture	blanc cassé		glycérophthalique		1, 2
7b	dorure	doré vert		bronzine		
7	peinture	jaune ivoire		glycérophthalique		
6b	peinture	ocre rouge				
6	peinture	jaune citron		glycérophthalique	fine	
5	peinture	gris clair		glycérophthalique ?		
4	peinture	gris		glycérophthalique ?	fine et solide	
3	peinture	beige verdâtre		huileuse		
2	peinture	coquille d'oeuf	RAL 1001 clair	huileuse		4, 6
1	peinture	gris	RAL 1013.		très fin, difficile à dégager	3
0	support	brun rouge		bois

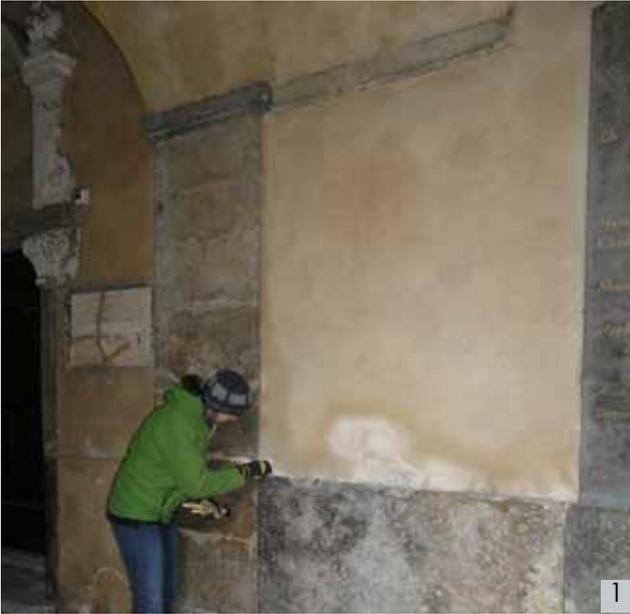
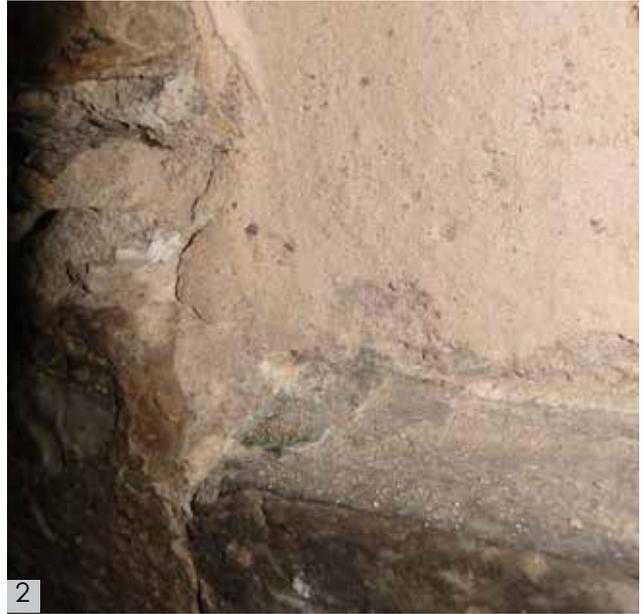
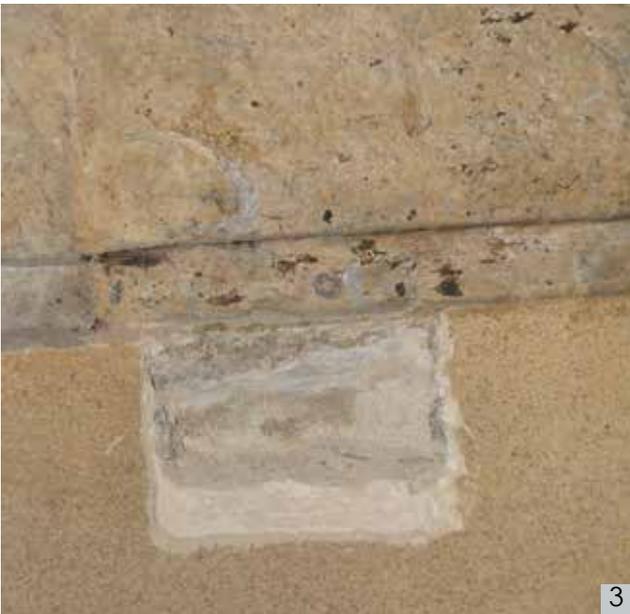
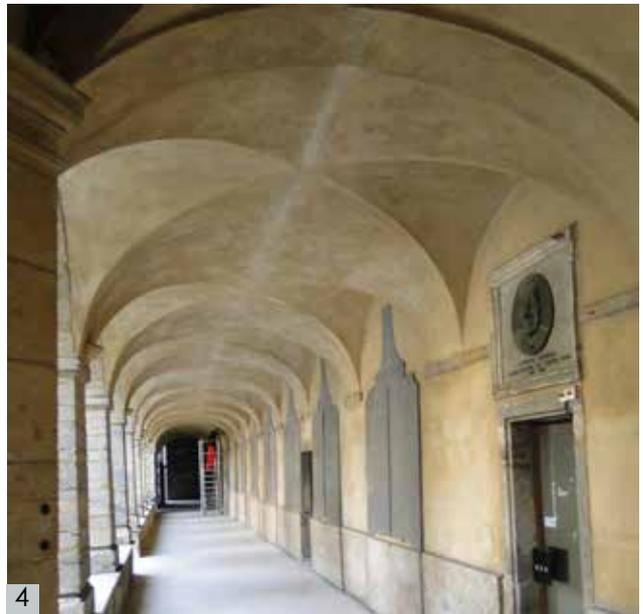
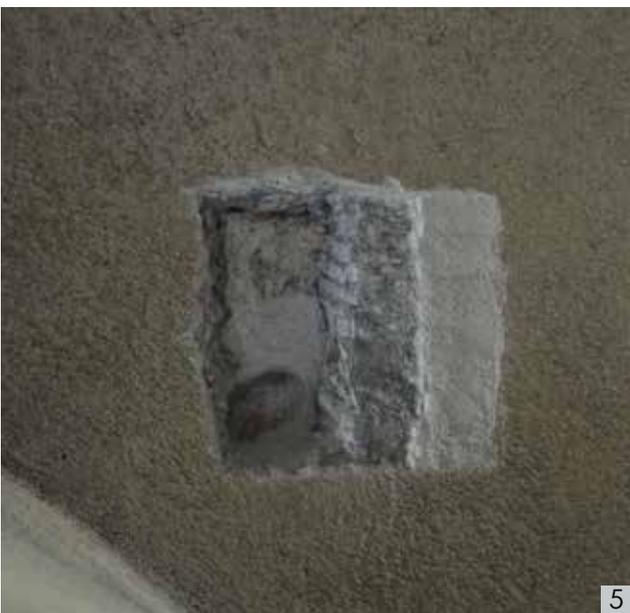
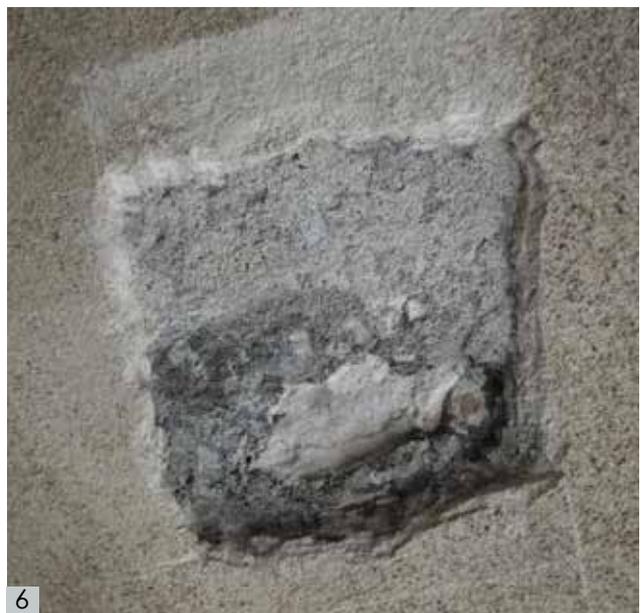
**Grand Hôtel Dieu**  
Galeries cour d'honneur  
Bâtiments R, S et Q  
Travée sud

Le mur au dessus du soubassement en pierre, a été complètement décroûté et entièrement remaçoné.

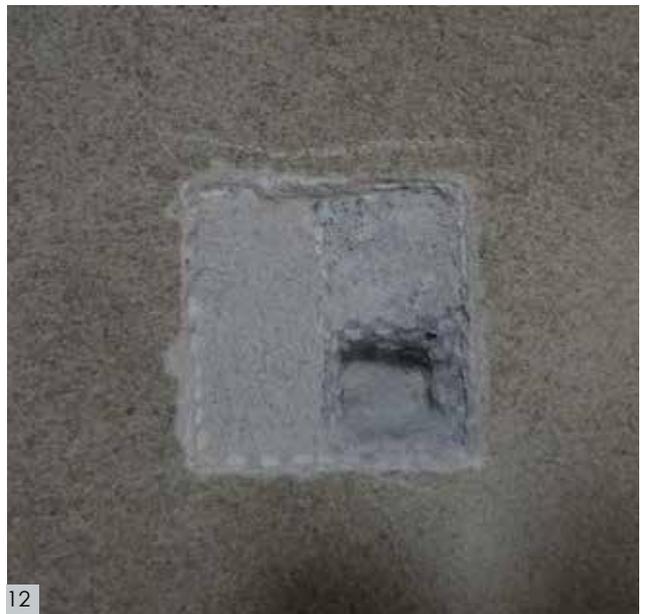
N°	Couche	Couleur perçue visuellement	contre typage de la couleur sur nuancier RAL	Nature	Observations	N° de Photos
2c	enduit	ocre jaune		chaux sable pigment		12
2b	enduit	ivoir		chaux sable ciment blanc	2 mm en deux passes de 2 mm	12
2a	enduit	gris clair		ciment	8 mm	12
1	enduit	gris très clair		chaux sable	3cm	12
0	support	gris et ocre		pierre

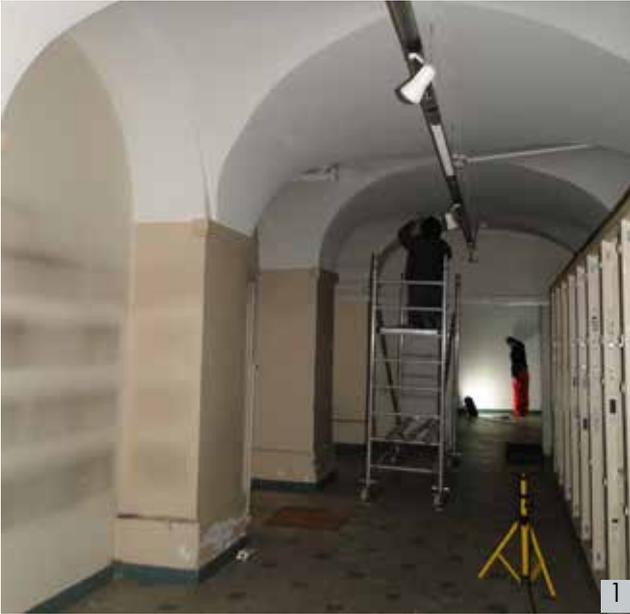
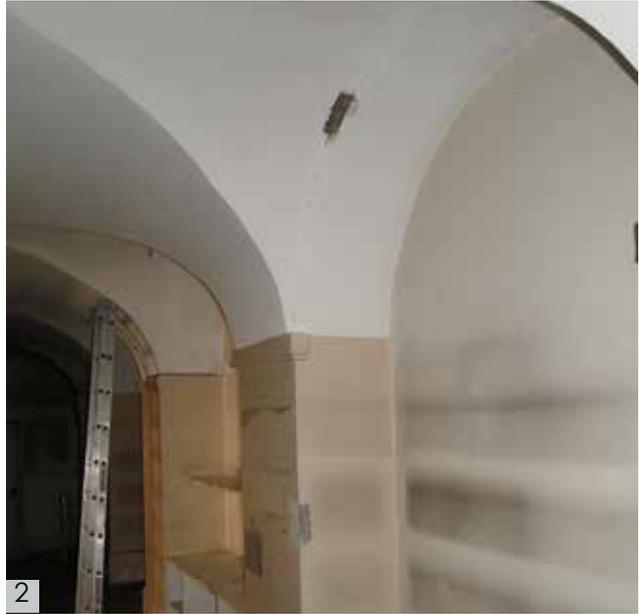
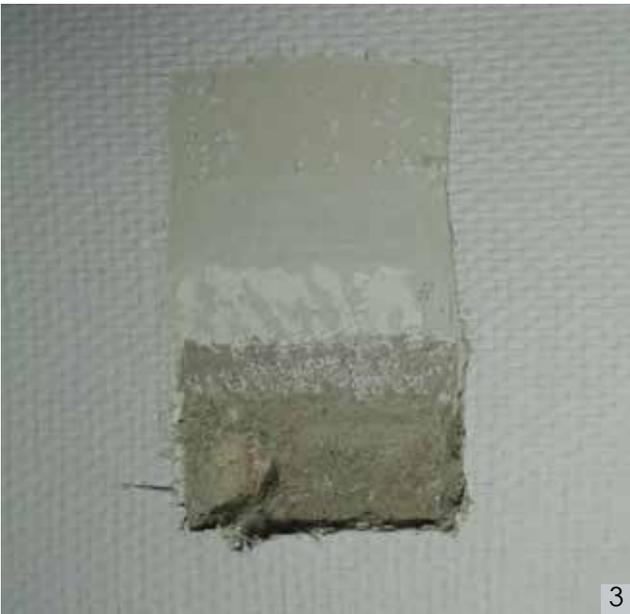
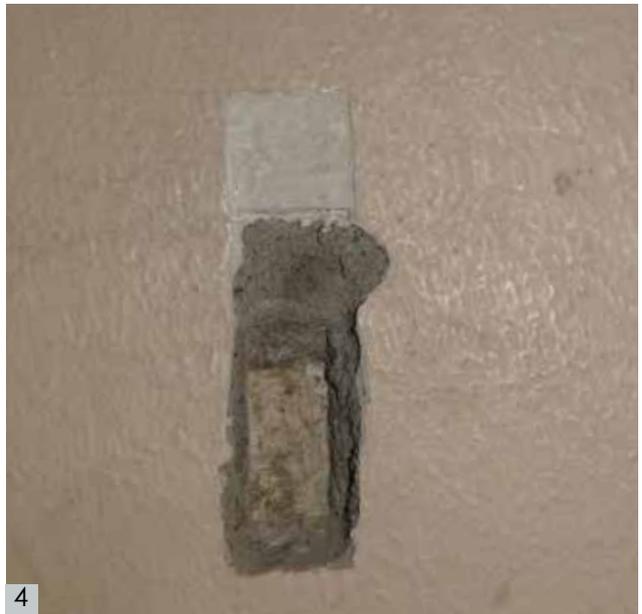
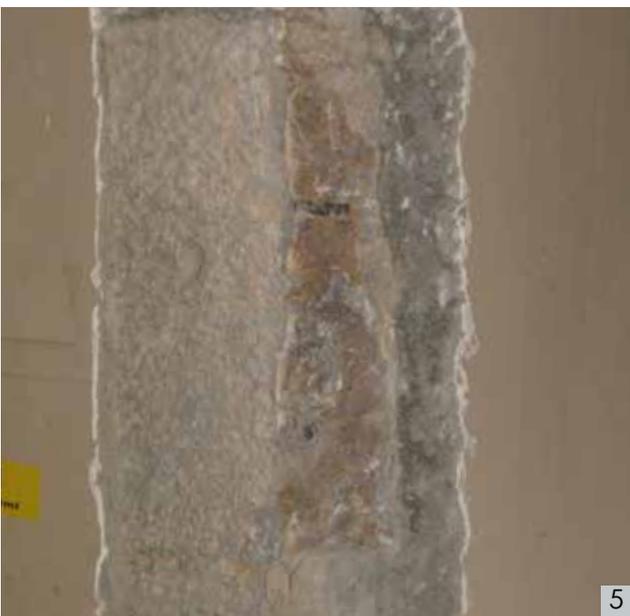
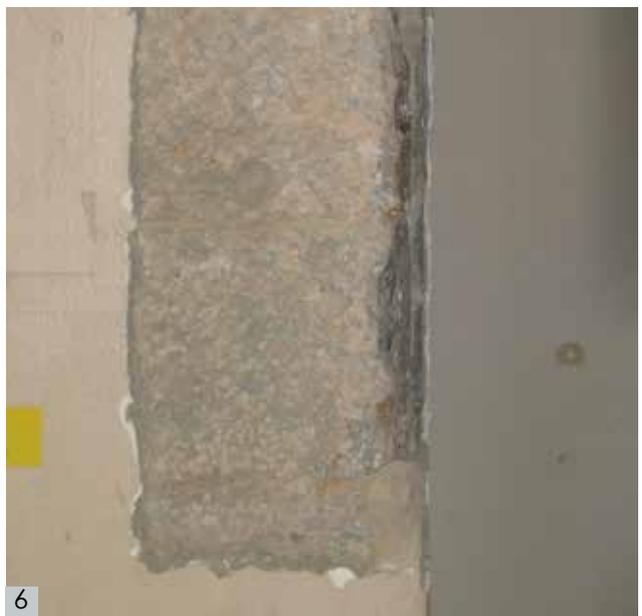
Grand Hôtel Dieu  
Galerie bâtiment O  
Paroi ouest

Remarques:

Les voûtes ont été entièrement reprises au ciment.

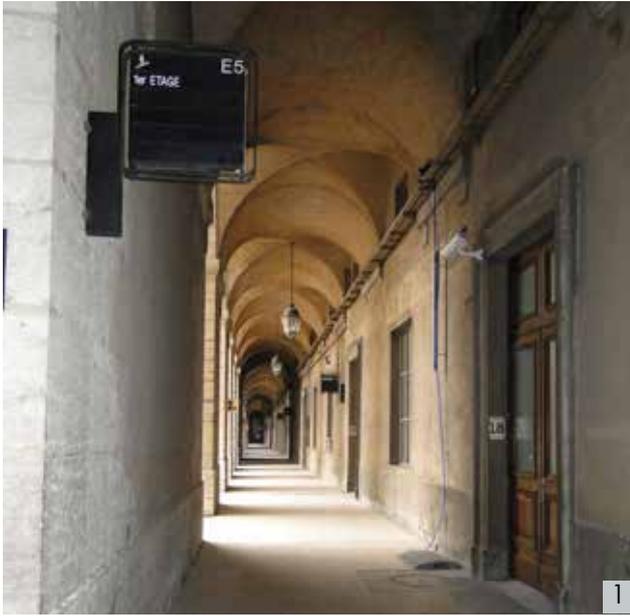
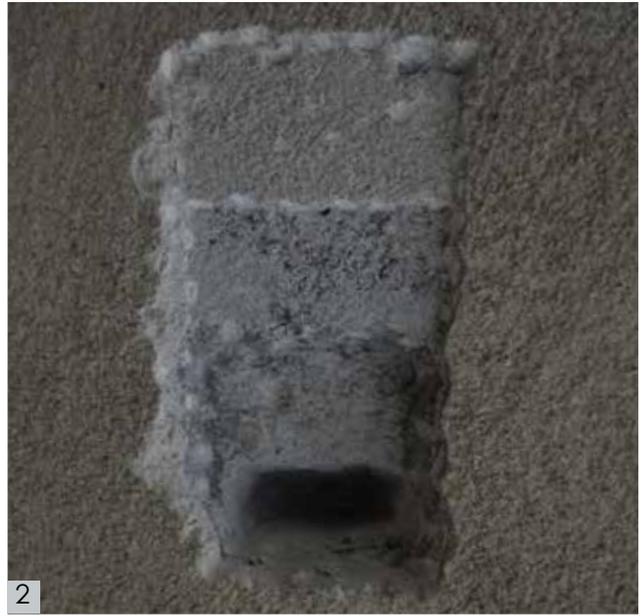
Remarques:

L'ensemble de la paroi a été traitée au ciment et il n'est pas possible de trouver l'enduit ou le traitement d'origine.

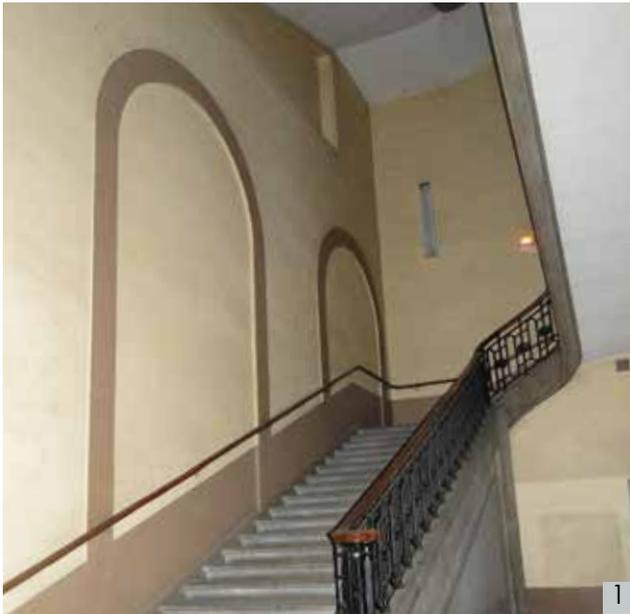
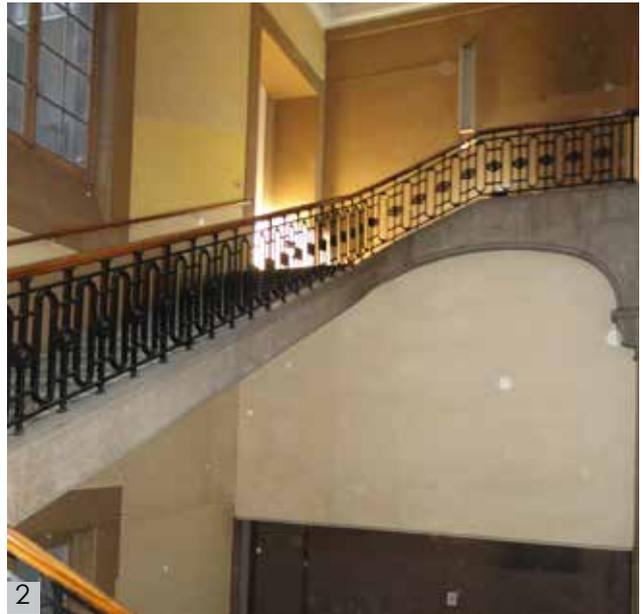
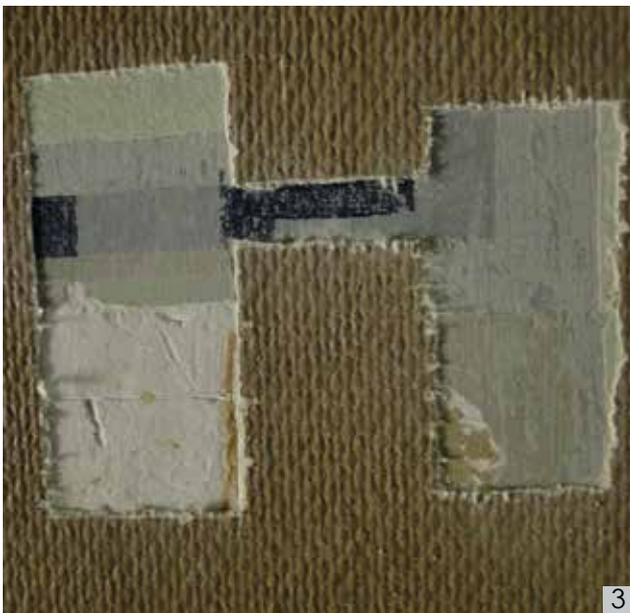
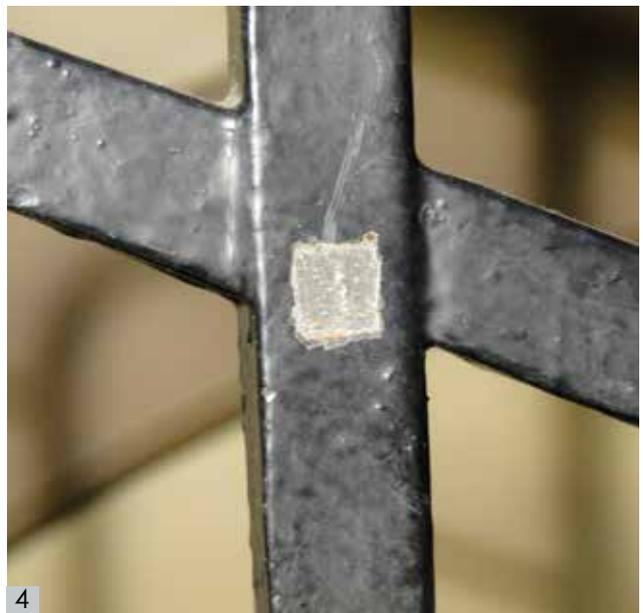
Stratigraphie n°: A1 Localisation: Dernière rampe avant 2nd étage Hauteur du sol: 80 cm

Remarques:

En A1 et A2 les premières couleurs sont identiques dans les escaliers A et C.

N°	Couche	Couleur perçue visuellement	contre typage de la couleur sur nuancier RAL	Nature	Observations	N° de Photos
6	peinture	noir		Glycérophtalique	fine	4
5	peinture	vert foncé		Glycérophtalque	fine	
4	peinture	noir		huileux?	fine	
3	peinture	gris		huileux	fine	
2	peinture	gris bleuté		huileux	fine	
1b	peinture	gris verdâtre	6015	huileux	fine	4
1a	Préparation	Minium			épais

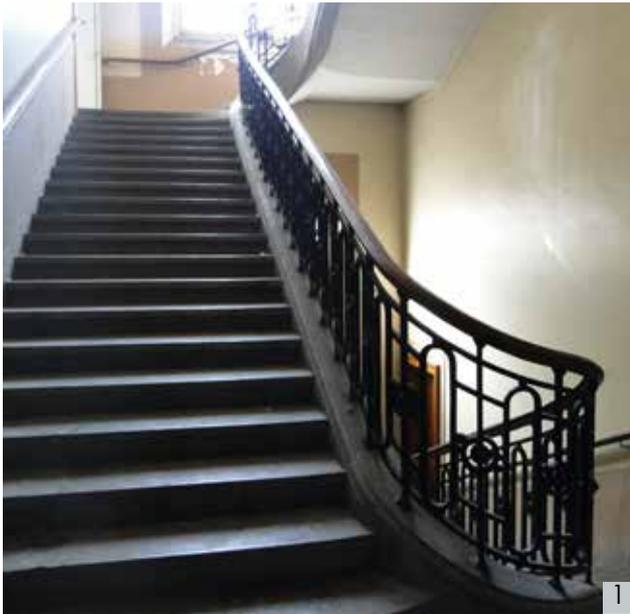
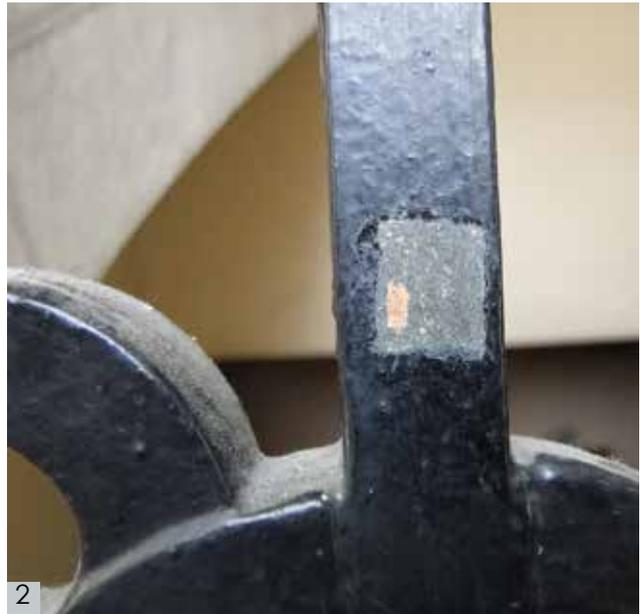
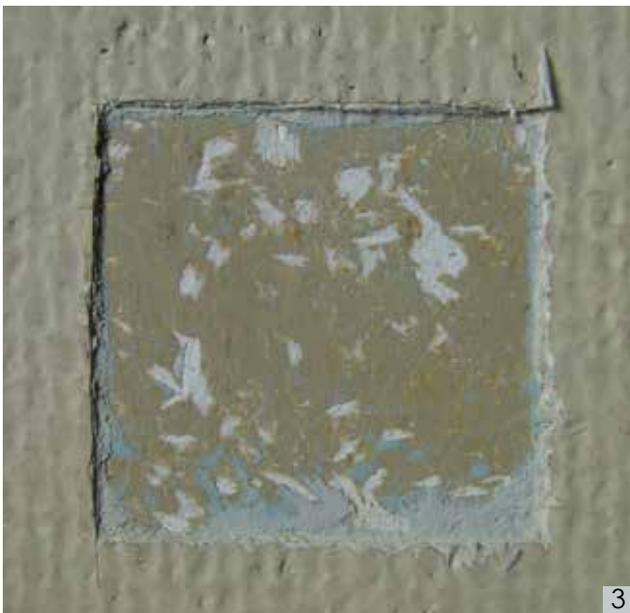
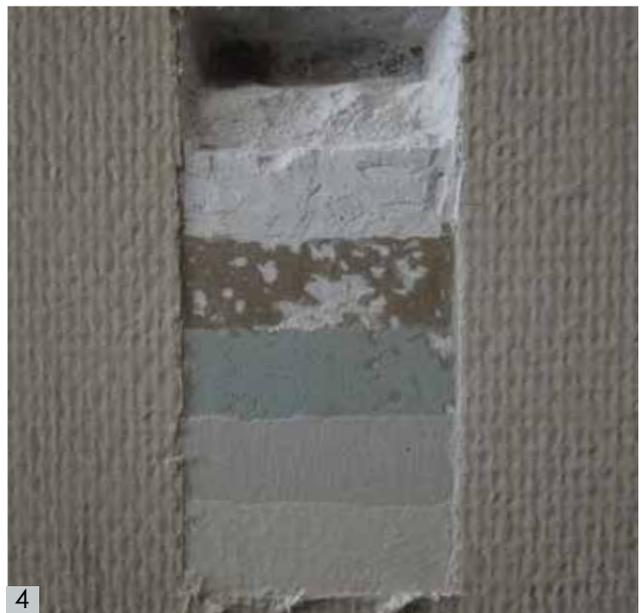
Remarques:

Soubassement du mur de 90cm de haut en ciment (peut être du ciment naturel car la coloration est ocre jaune). La succession des couches sur le soubassement est similaire à celle du mur, sauf pour la dernière couche peinte qui est brune au lieu de jaune pâle.

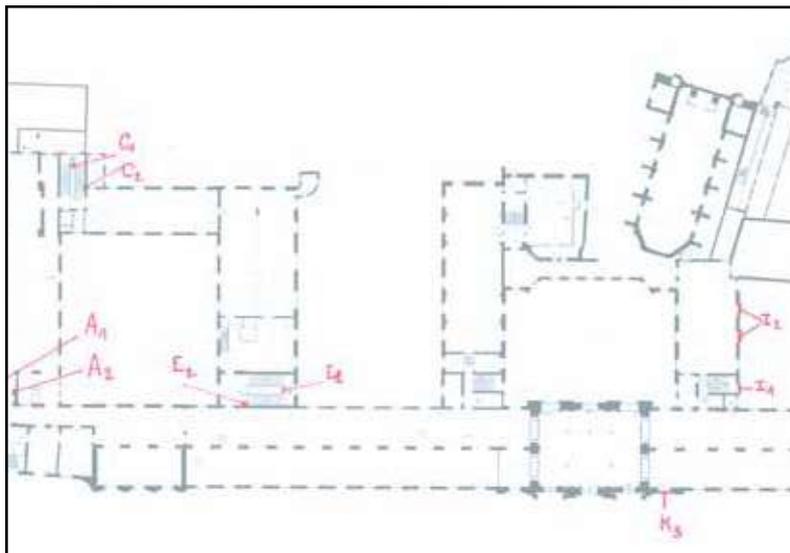
Stratigraphie n°: E1

Localisation: Grille entresol du 1er au 2e

En E1 les grilles dans leur ensemble ont été décapées. La majorité des surfaces sont corrodées. On ne relève ni traces de dorure ni de mixtion ni même de protection de fer. Le noir en première couche couvre aussi les feuilles en partie basse de la rampe.

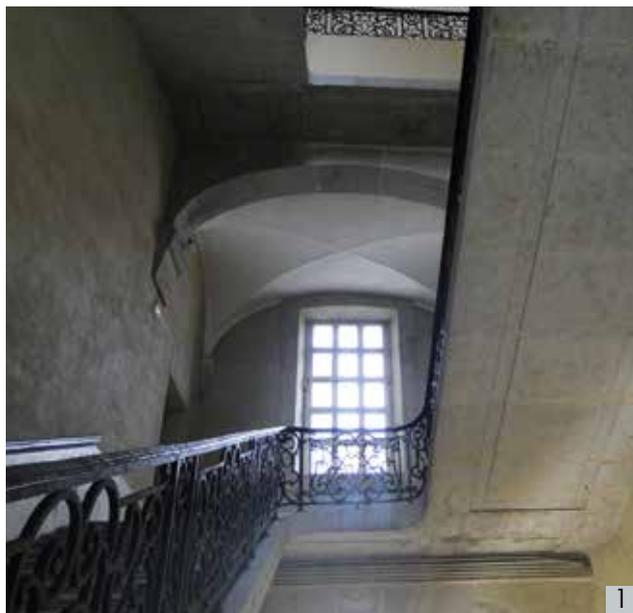
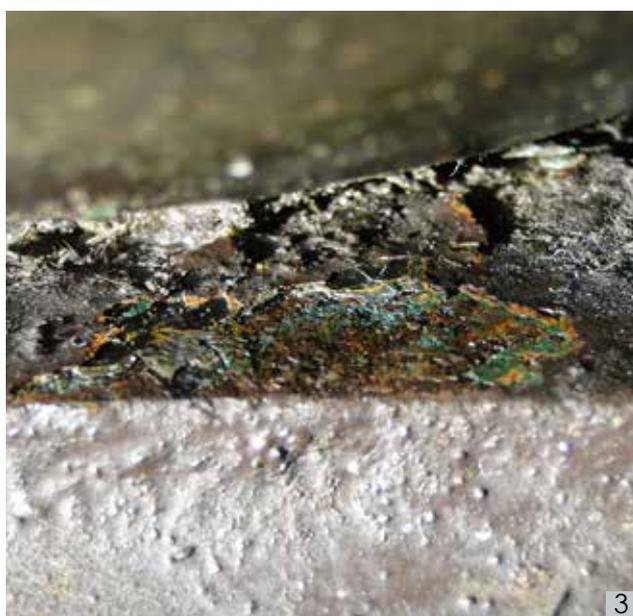
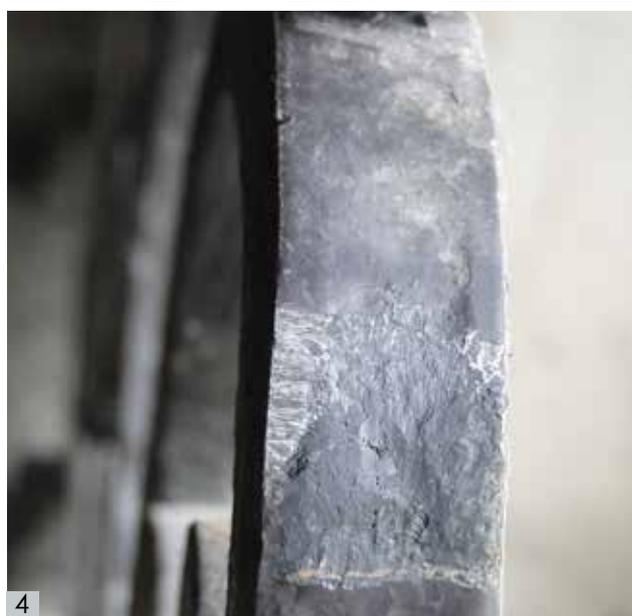
En E2 l'ensemble des parois de la montée d'escalier E a été reprise. Les enduits anciens ont été piqués. Les nouveaux enduits sont à base de ciment et sont extrêmement difficile à dégager. Même si il restait des fragments de couleurs ou de décors sous ces enduits il serait impossible de les mettre en évidence et de les présenter.

Pour une meilleure conservation du support il est préférable de sabler les grilles. Le choix de la pression et de l'abrasif se fera suite à une série de tests. Le métal débarrassé de ces couches altérées et des points de corrosion pourra être protégé par un antioxydant et ensuite coloré de la première teinte contretypée.

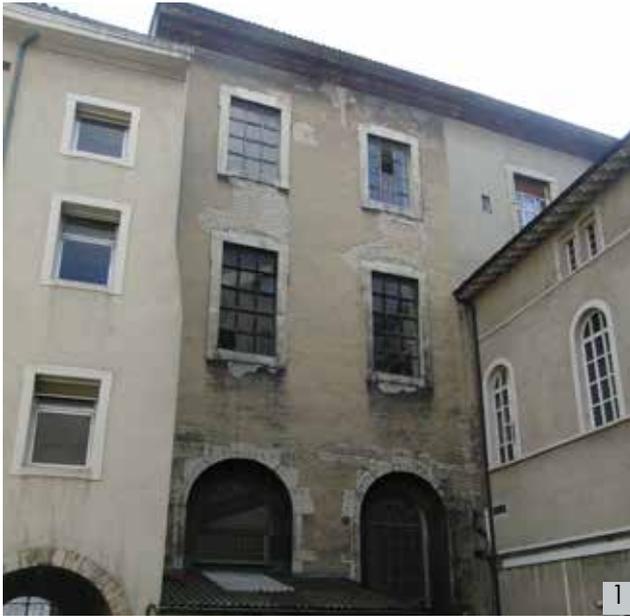
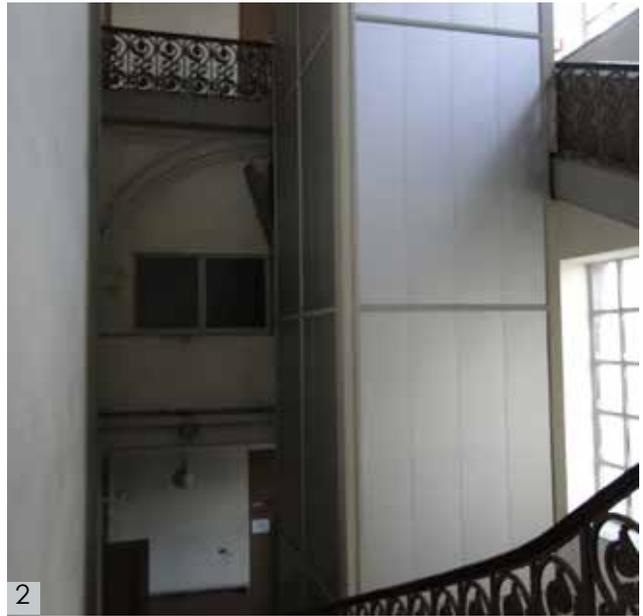
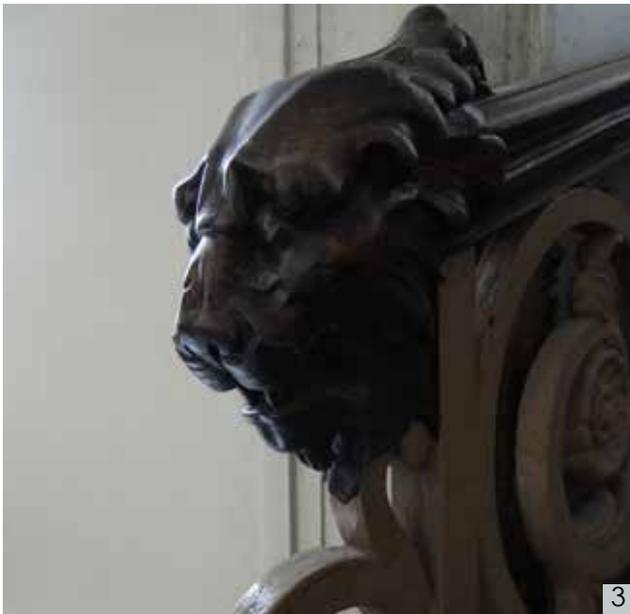
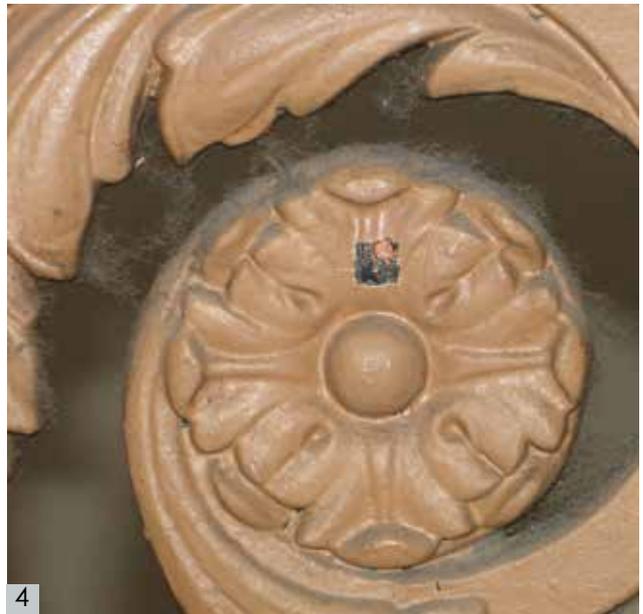
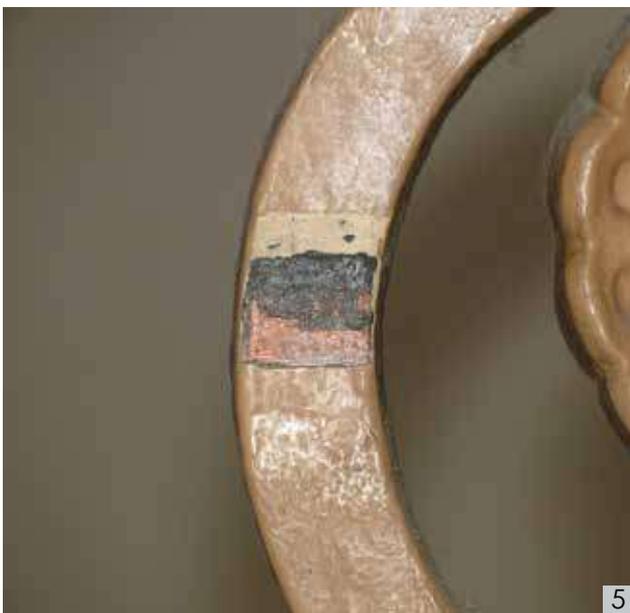
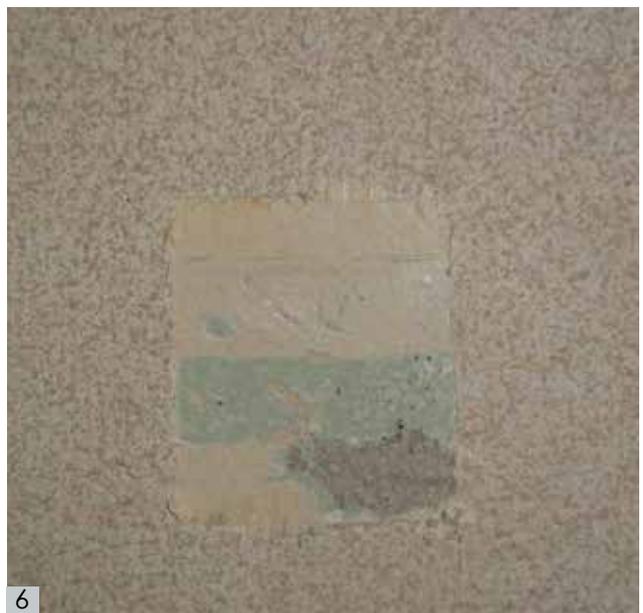
L'escalier dessert deux niveaux. Les marches sont en pierre. Le plafond est orné de trois caissons en saillies stucqués. Les parois ont été reprises au ciment il n'est pas envisageable de retrouver des couleurs contemporaines de la construction de l'escalier.

La stratigraphie que l'on trouve est récente, probablement XXe.

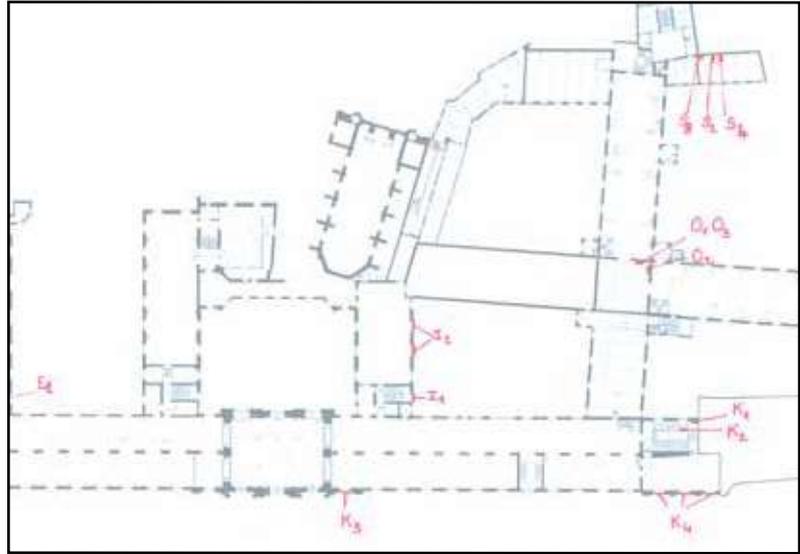
Stratigraphie n°: K3

Localisation: montant extérieur

En K4 les traverses des oculi sont en bois renforcées de fer. La matière picturale extérieure est trop endommagée pour être identifiée.

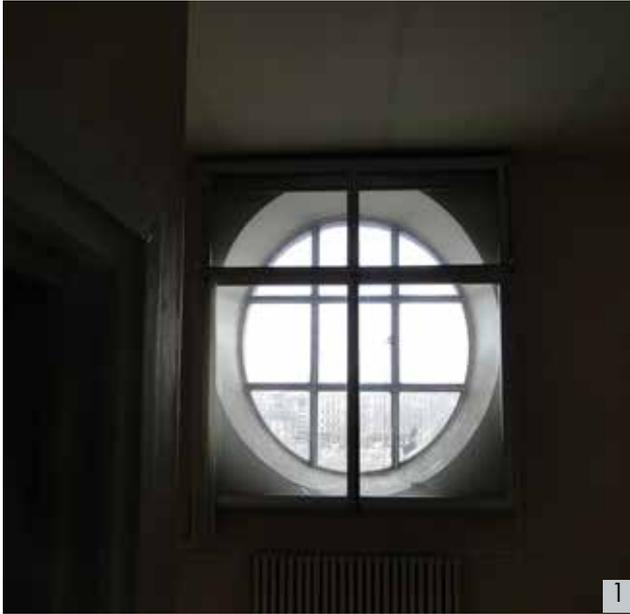
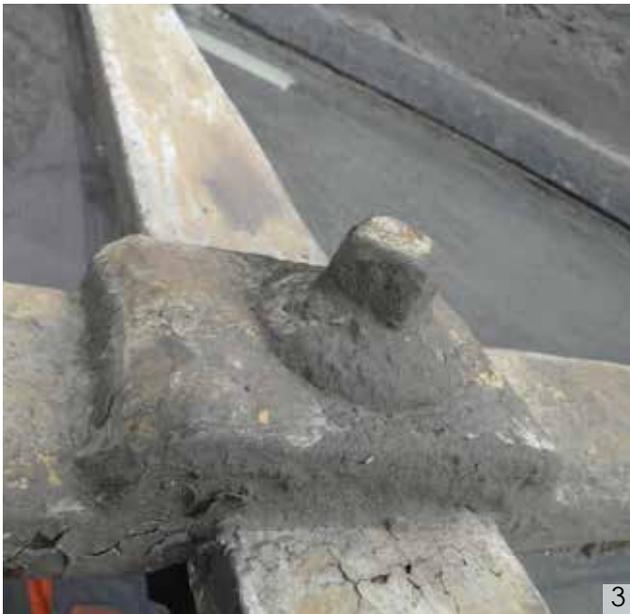
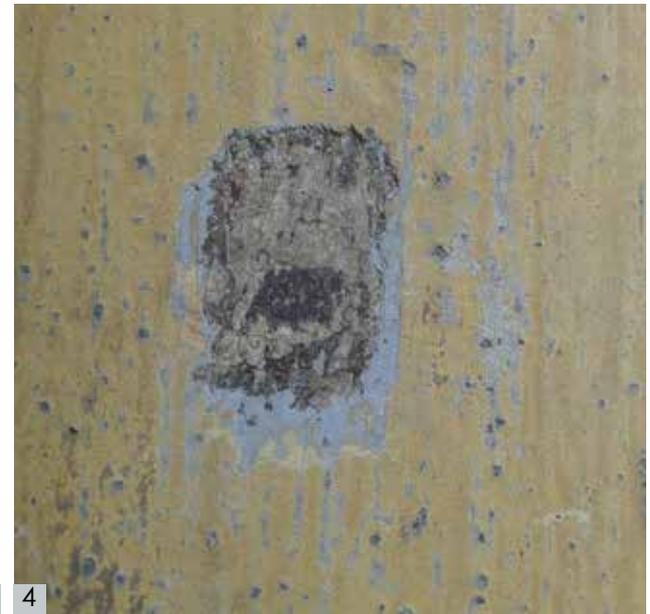
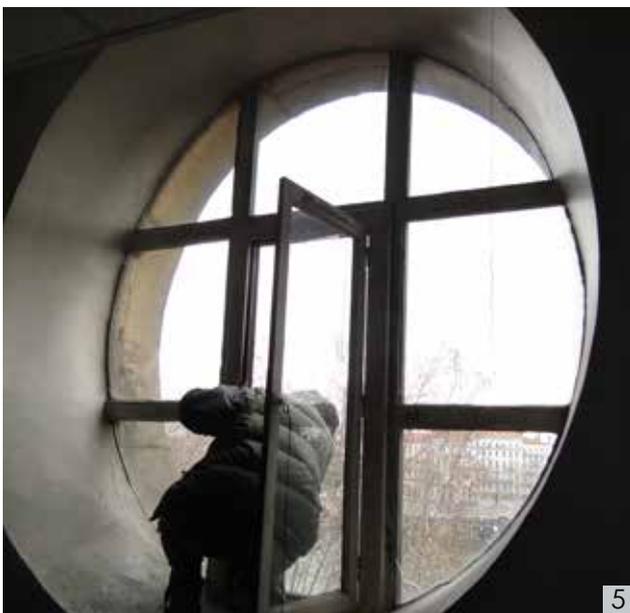
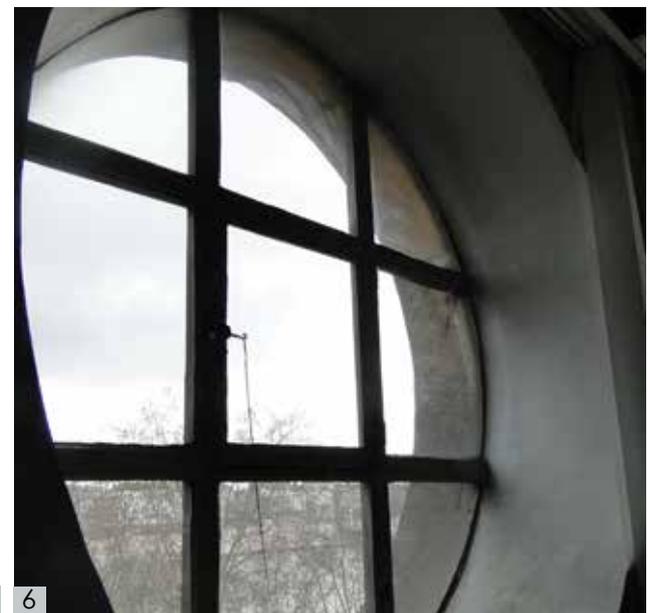
**Grand Hôtel Dieu**  
Menuiseries des baies  
Bâiments A, F

En K3 la première couche que l'on trouve sur les montants métalliques est un beige tirant sur le vert référencé en RAL 7032.

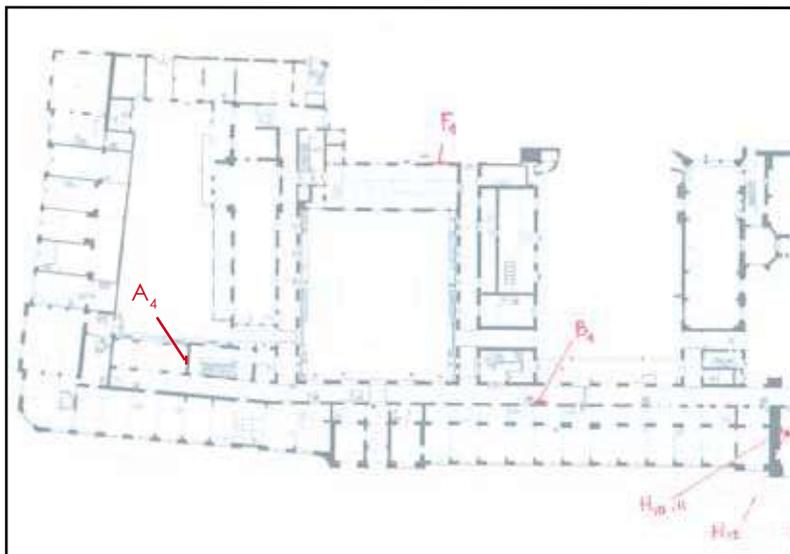
Stratigraphie n°: A4

Localisation: fenêtre façade nord

N°	Couche	Couleur perçue visuellement	contre typage de la couleur sur nuancier RAL	Nature	Observations	N° de Photos
3	peinture	gris clair		glycerophtalique		3, 5
2	peinture	gris foncé		huileux		
1	peinture	blanc cassé	1013	huileux		
0	support	brun		bois	cadre et traverses en bois avec des fenêtres mobiles avec un cadre métallique

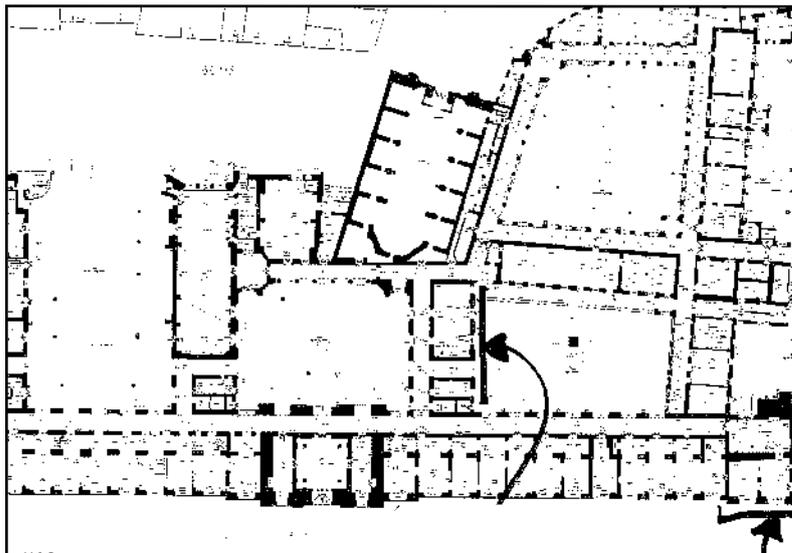
Stratigraphie n°: I1

Localisation: façade nord

Les menuiseries des quatre baies étaient dans leur première mise en couleur en RAL 9002; une couleur plus crème et plus claire que celle en couche n°4 aujourd'hui. Les conditions d'examen étant délicates il est tout de même difficile de conclure sur une couleur franche. Les couleurs anciennes sont très altérées leur vision aujourd'hui ne peut être qu'une interprétation.

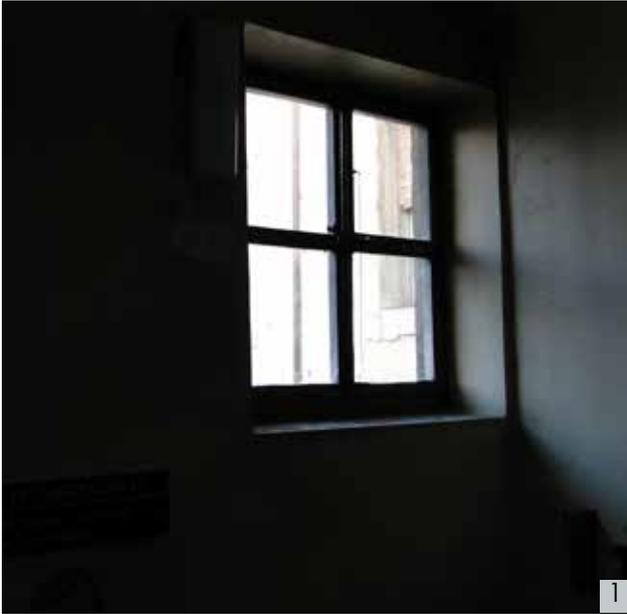
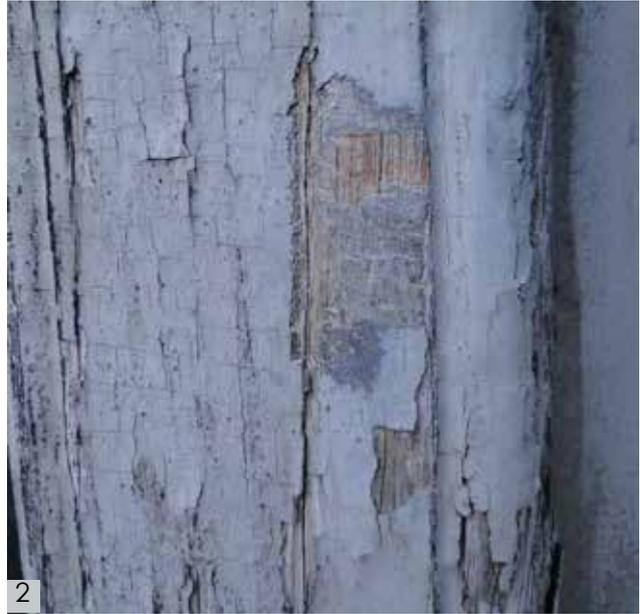
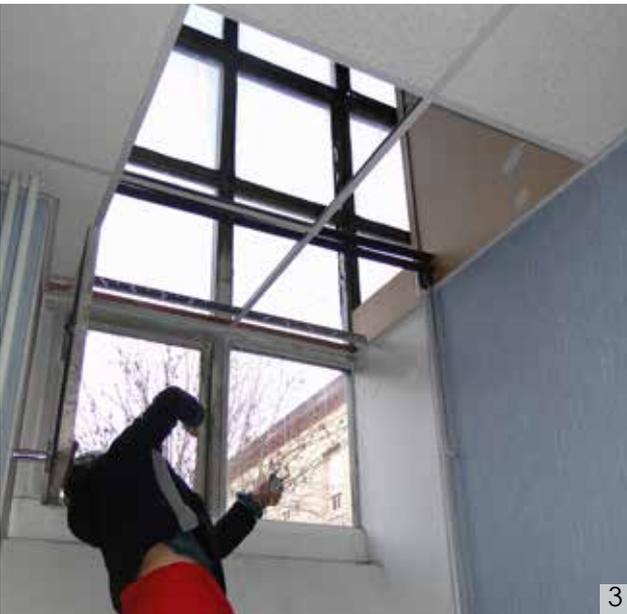
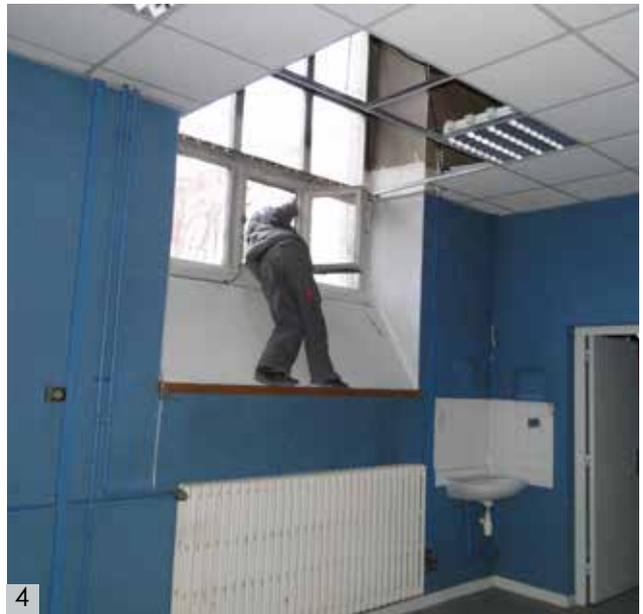
Remarques:
