**CADRAN SOLAIRE,  
Vaugneray, Rhône-Alpes.  
Rapport de conservation-restauration  
du décor mural fin XIXème.**

Juin 2021

À la demande de Monsieur Cellier, je suis intervenue le 25 Juin 2021 en dépoussiérant, nettoyant, consolidant, et retouchant le cadran solaire sur la façade d'un bâtiment à Vaugneray.

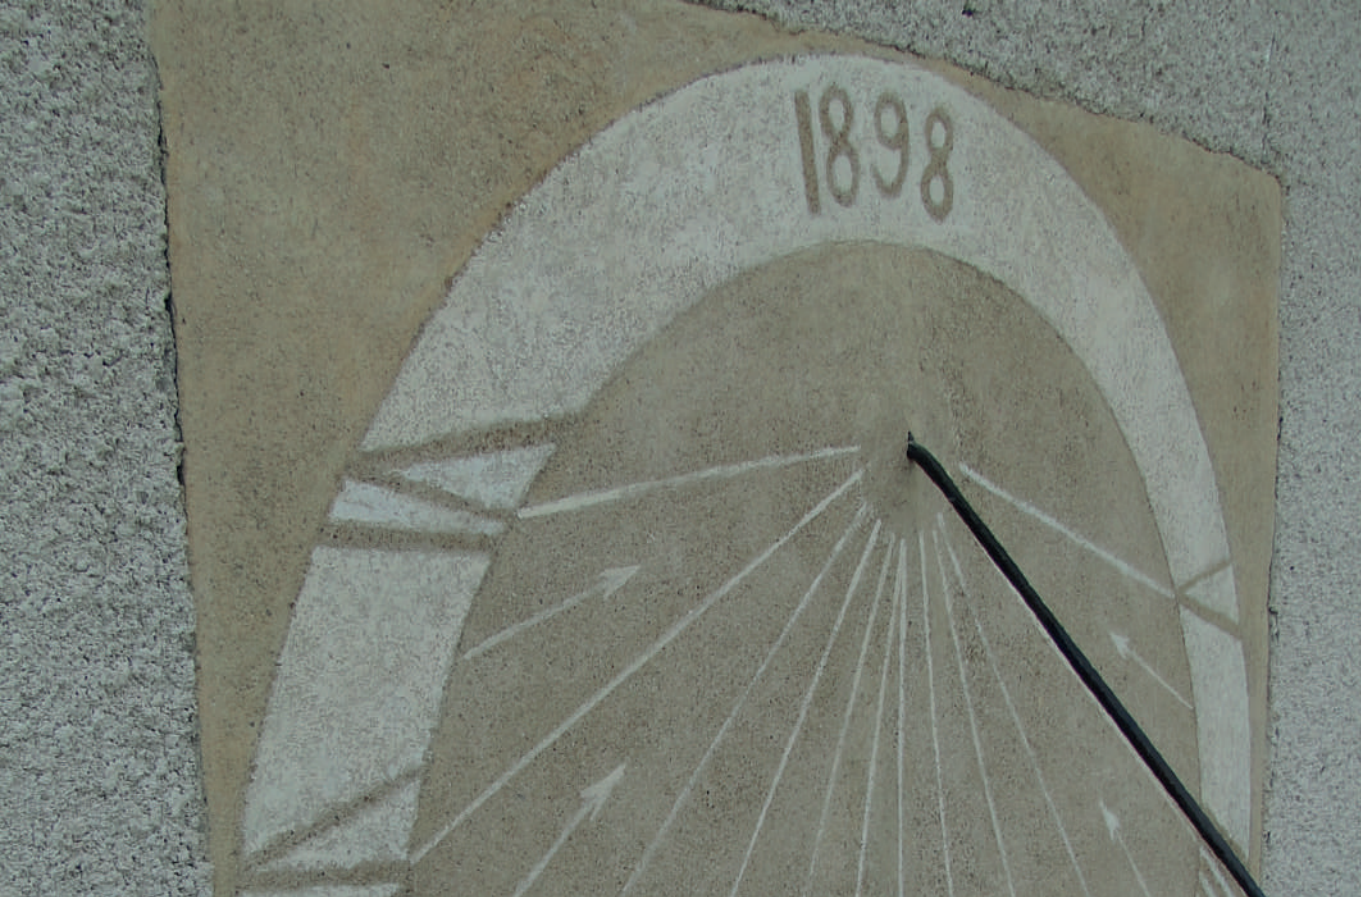
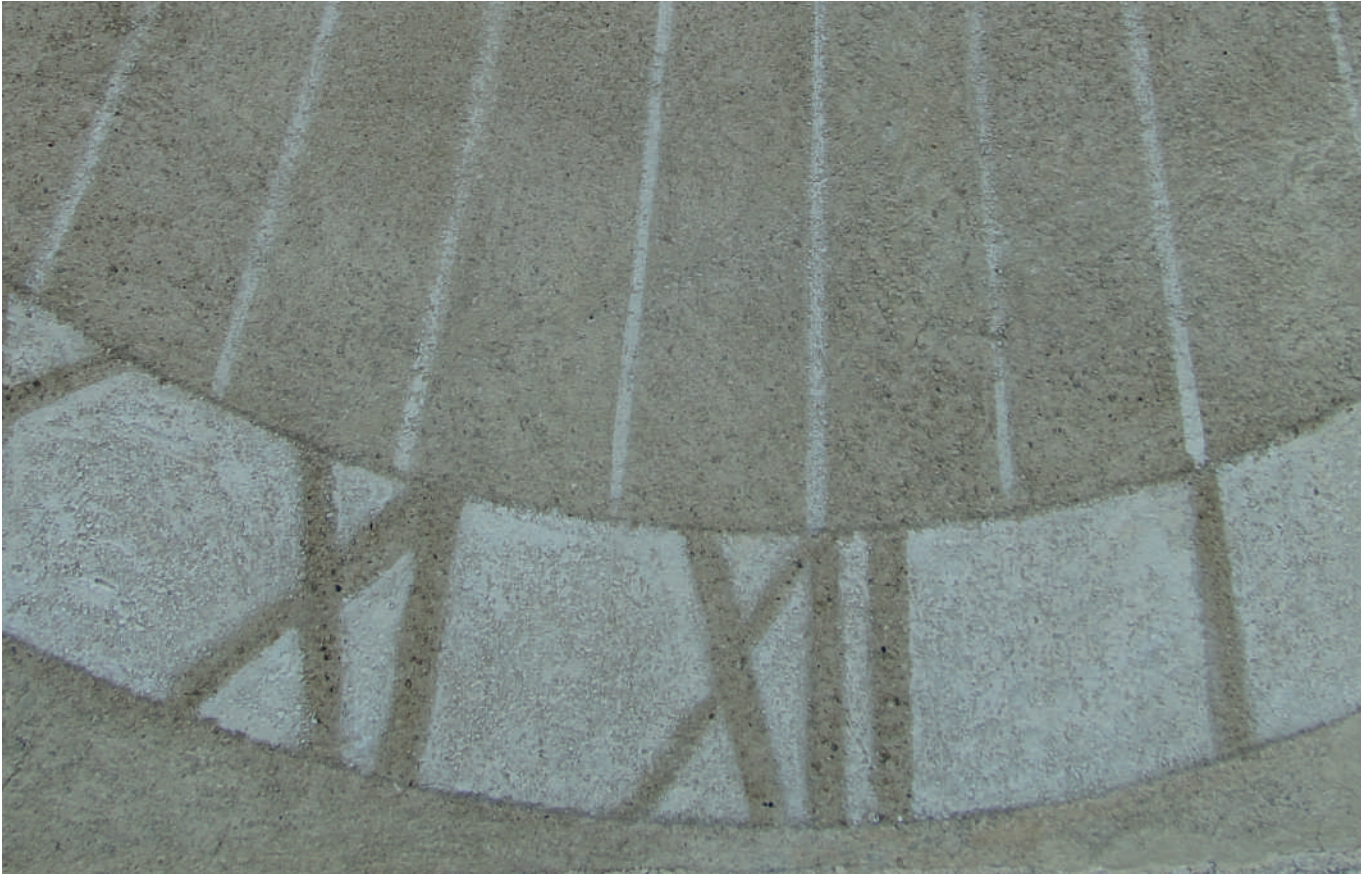
Le cadran solaire après restauration, juin 2021.

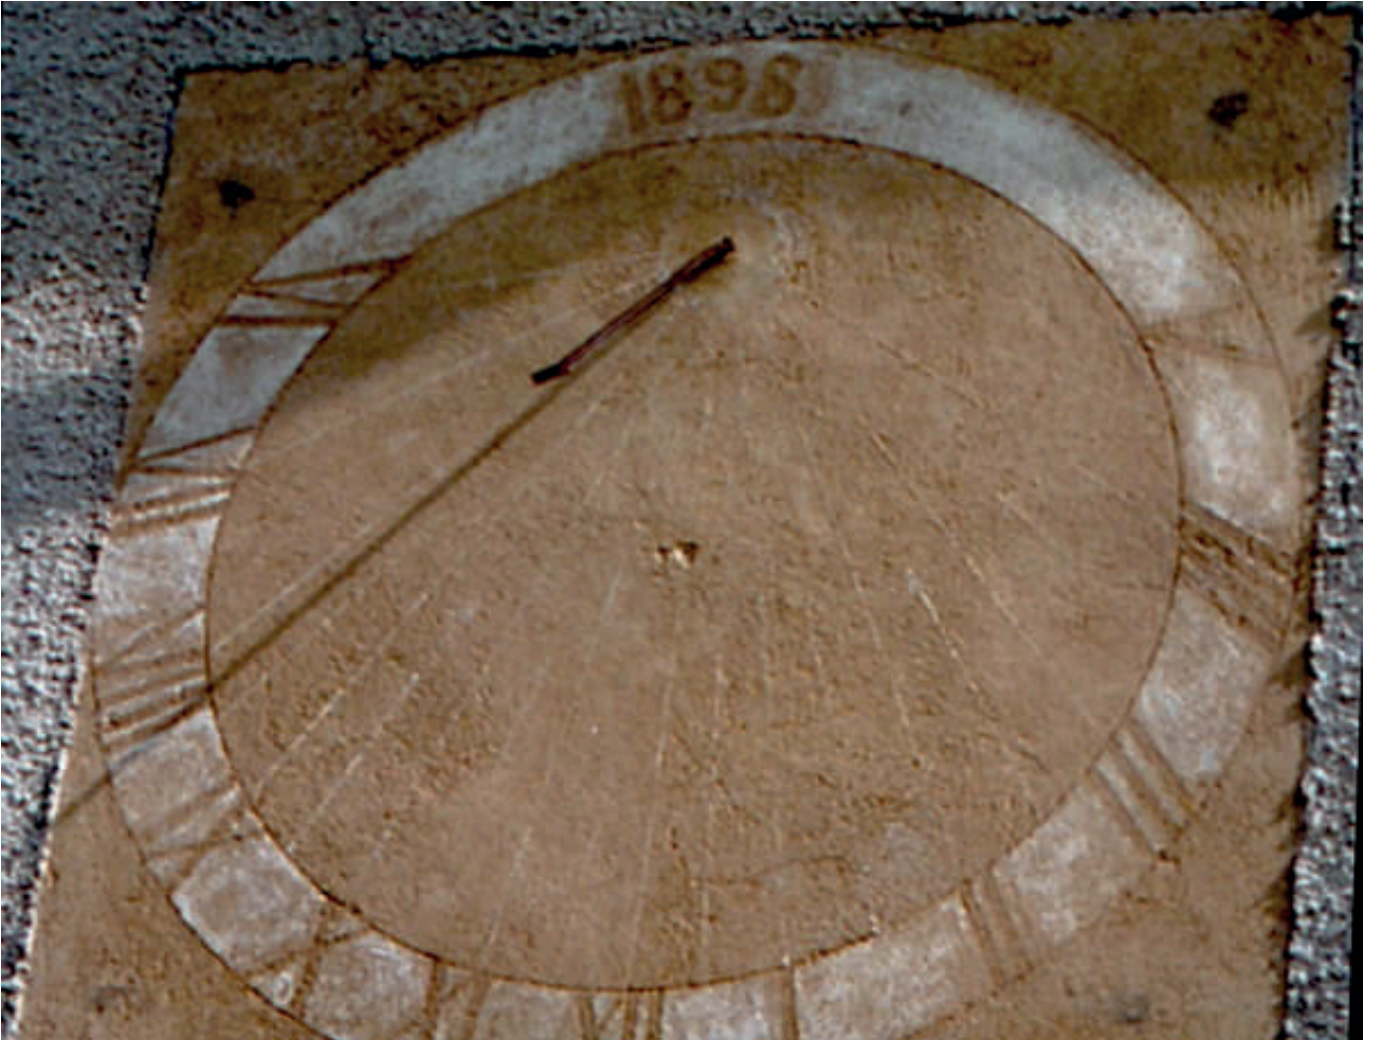
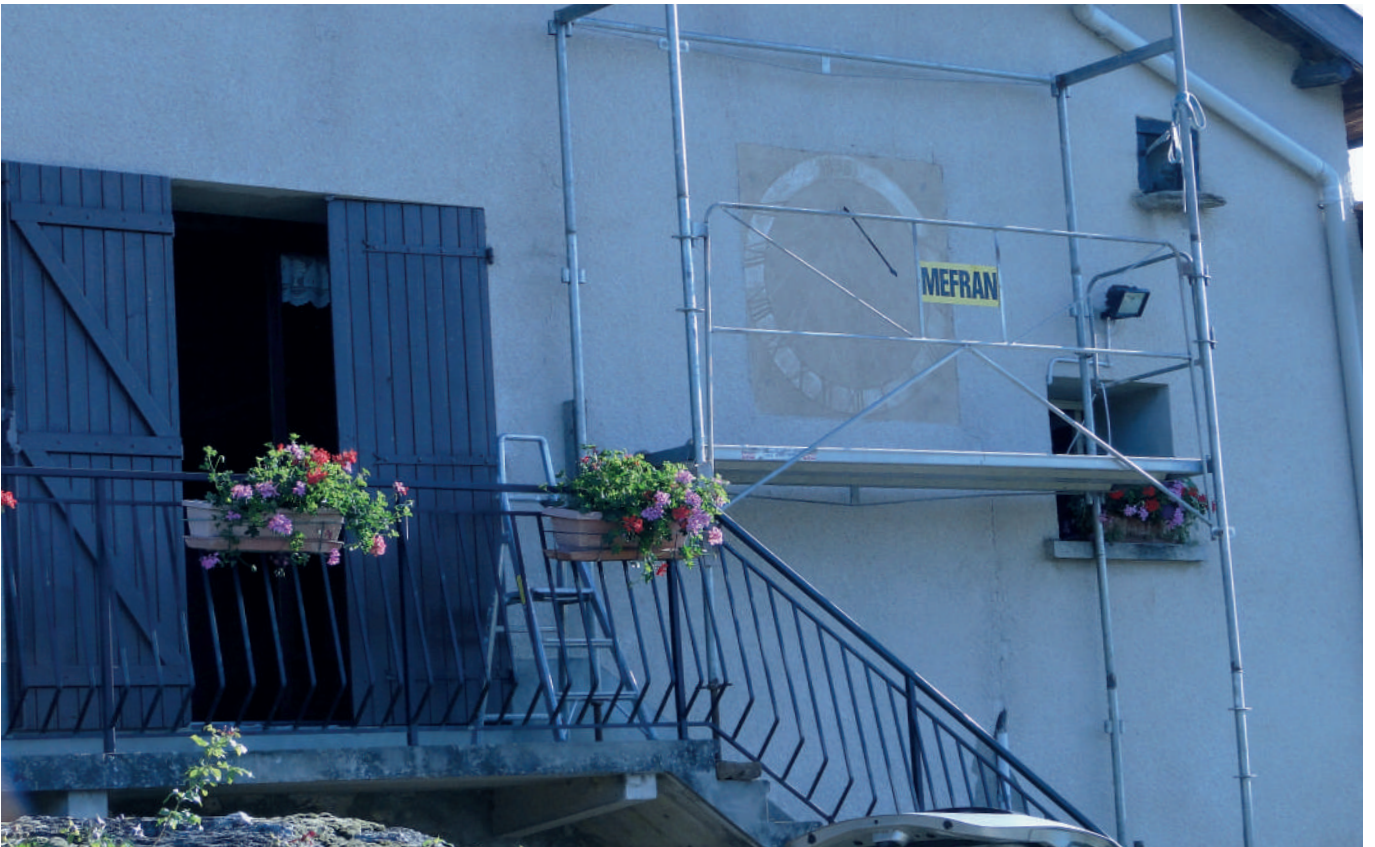
Le cadran solaire avant restauration, mars 2021 et juin 2021.

La table est fissurée. Les fissures forment un réseau de craquelures sur l'ensemble. Des poches de décollement sont aussi présentes.

L'enduit original est usé par l'érosion.

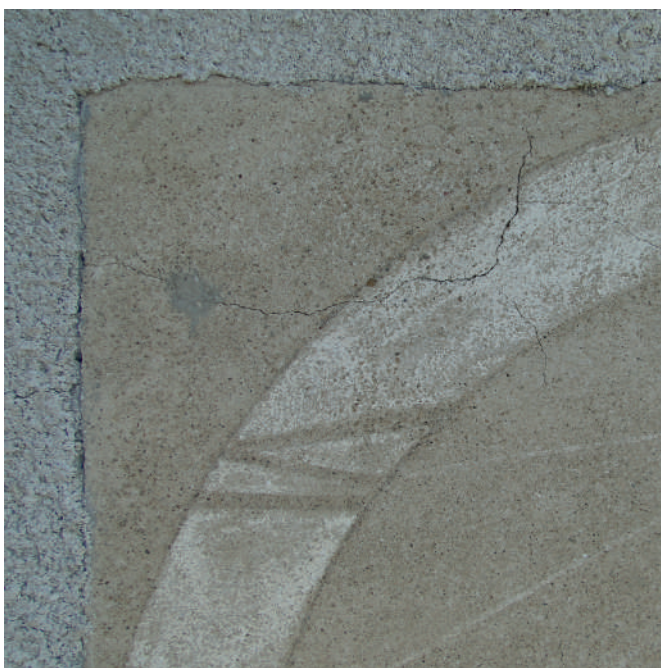
Fissures de l'enduit  
Juin 2021

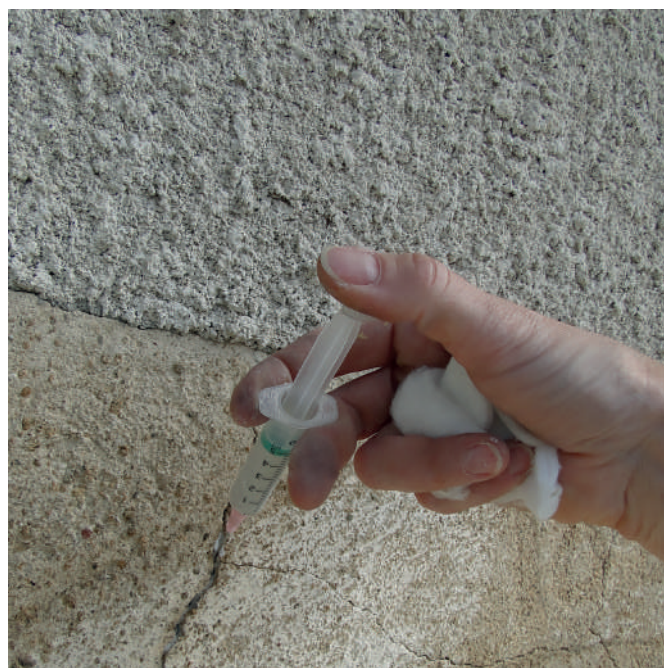
Injections dans les fissures  
Juin 2021

La matière picturale déplaquée fut refixée par injection à l'aide de seringues, petits pinceaux et d'adhésif semi organique (Syton® X30). Les écaillages ont été replaqués par pression sous mélinex®. Le choix du consolidant a été adapté à la situation extérieure de la peinture. La mise en œuvre de l'adhésif a été choisi après une série de tests pour éviter des modifications de brillance et de matité de la couche originale.

Nous avons effectué la consolidation des zones déplaquées entre enduit et support mural. Les matériaux utilisés sont des coulis de chaux hydraulique (chaux saint-Astier®) additionnée d'une charge inerte (craie)

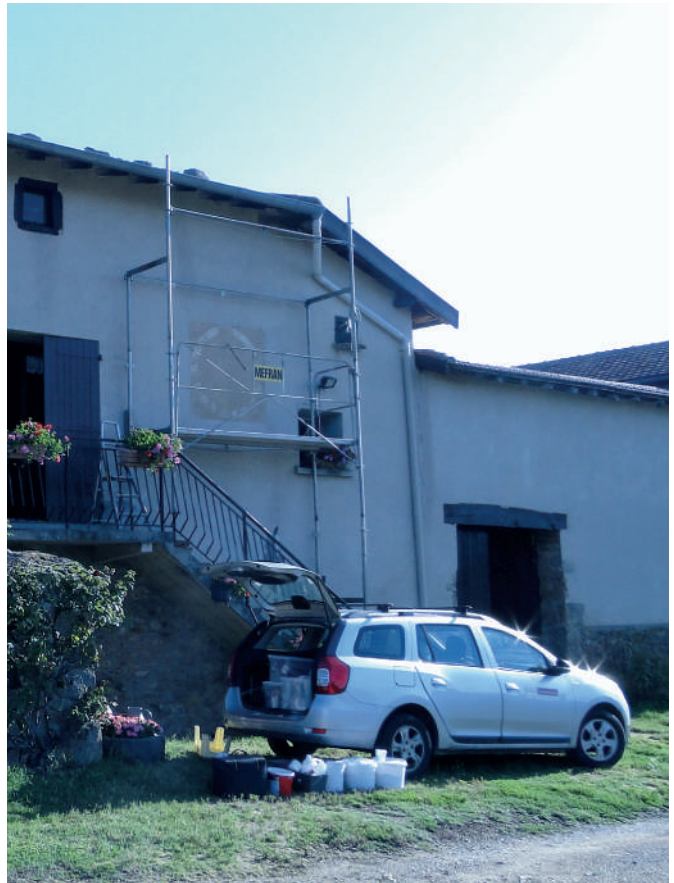
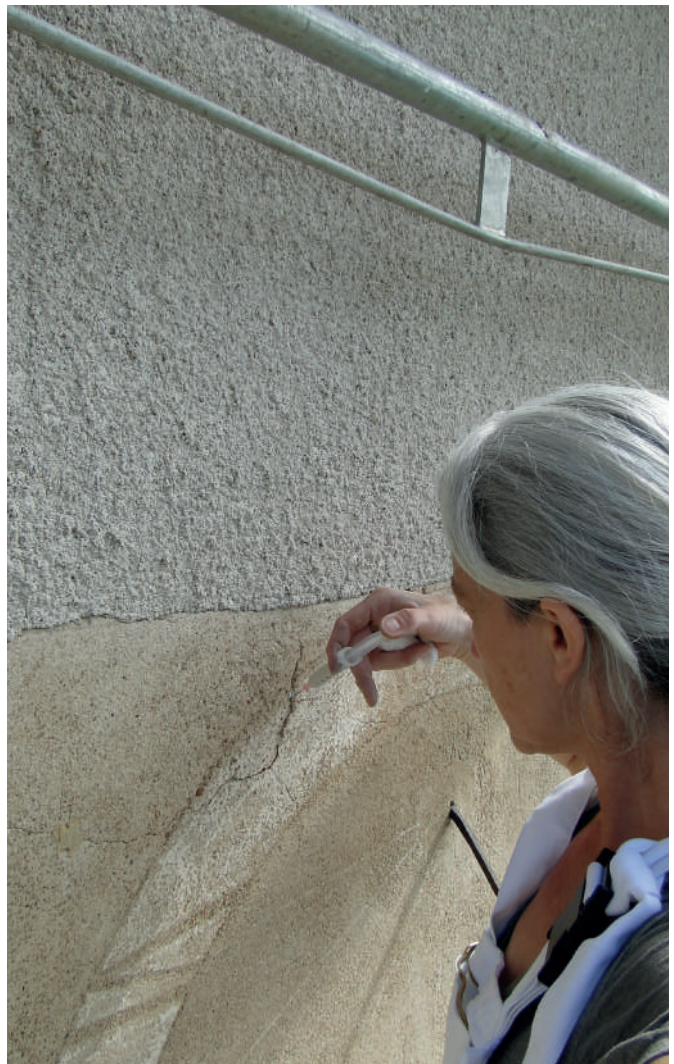
Bouchages des fissures,  
Juin 2021

Des bouchages de sable et chaux ont été exécutés dans les zones lacunaires. La granulométrie du sable a été choisie pour être identique à celle du cadran original.
