Aix-les-Bains Hôtel Bernascon

Étude stratigraphique des halls

Août 2021

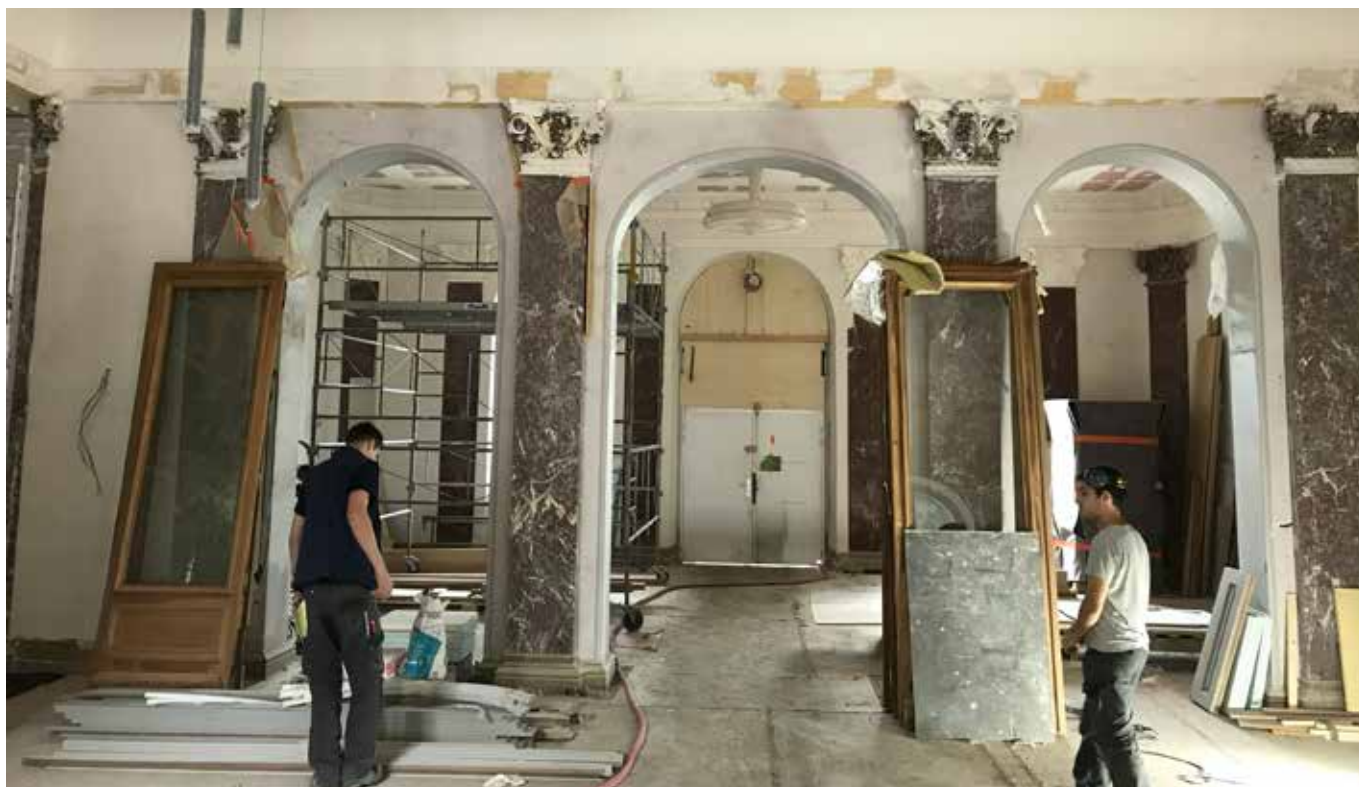
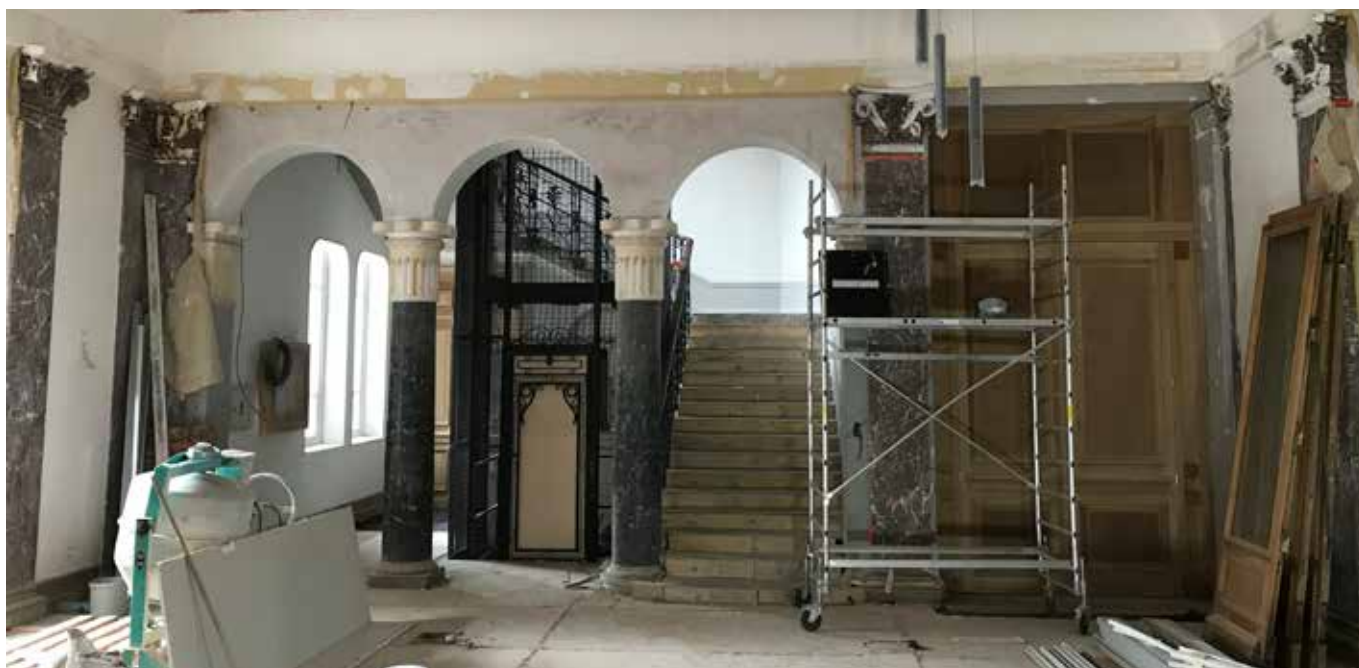
Large hall d'entrée est situé à l'Est. Ce grand hall d'entrée donne au Sud sur un escalier desservant les étages, en face à l'Ouest, il ouvre sur un deuxième hall donnant sur jardin et au Nord à une salle à manger.

Le hall d'entrée est constitué de pilastres de marbre surmontés de chapiteaux polychromes et dorés à la feuille de cuivre.

Les plafonds ont été repris lors des travaux actuels.

Du côté de l'escalier monumental, deux colonnes en marbre vert et noir sont surmontées par des chapiteaux modernes. Les parois sont tendues sans boiseries.

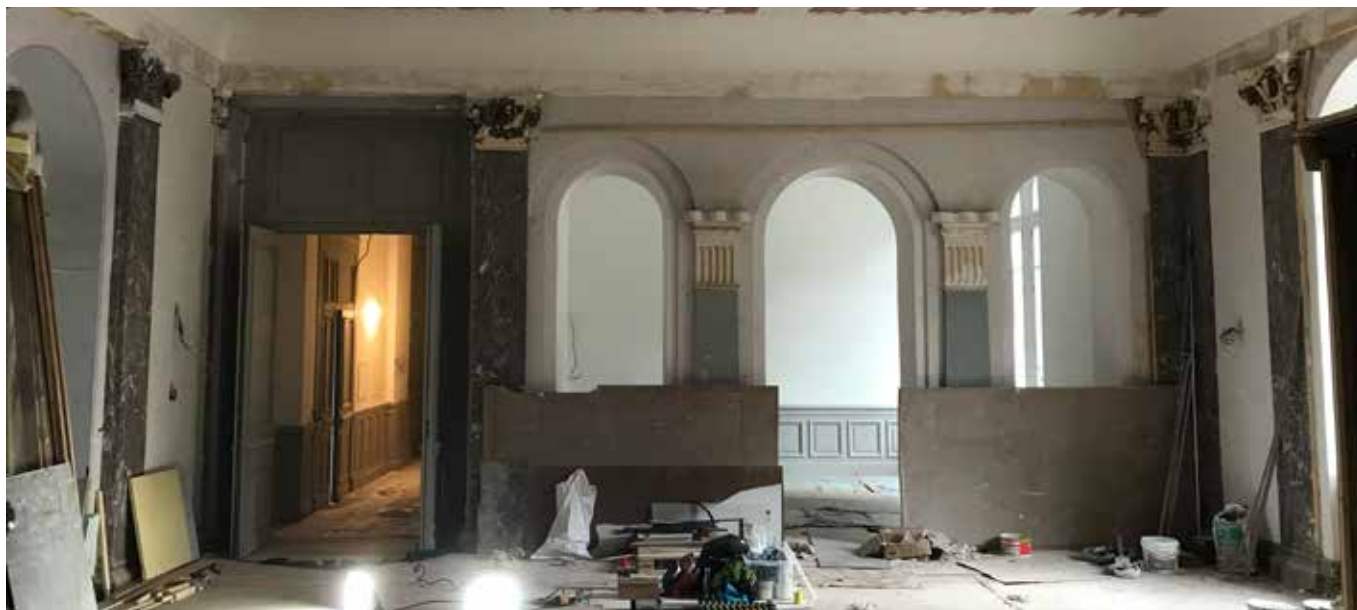
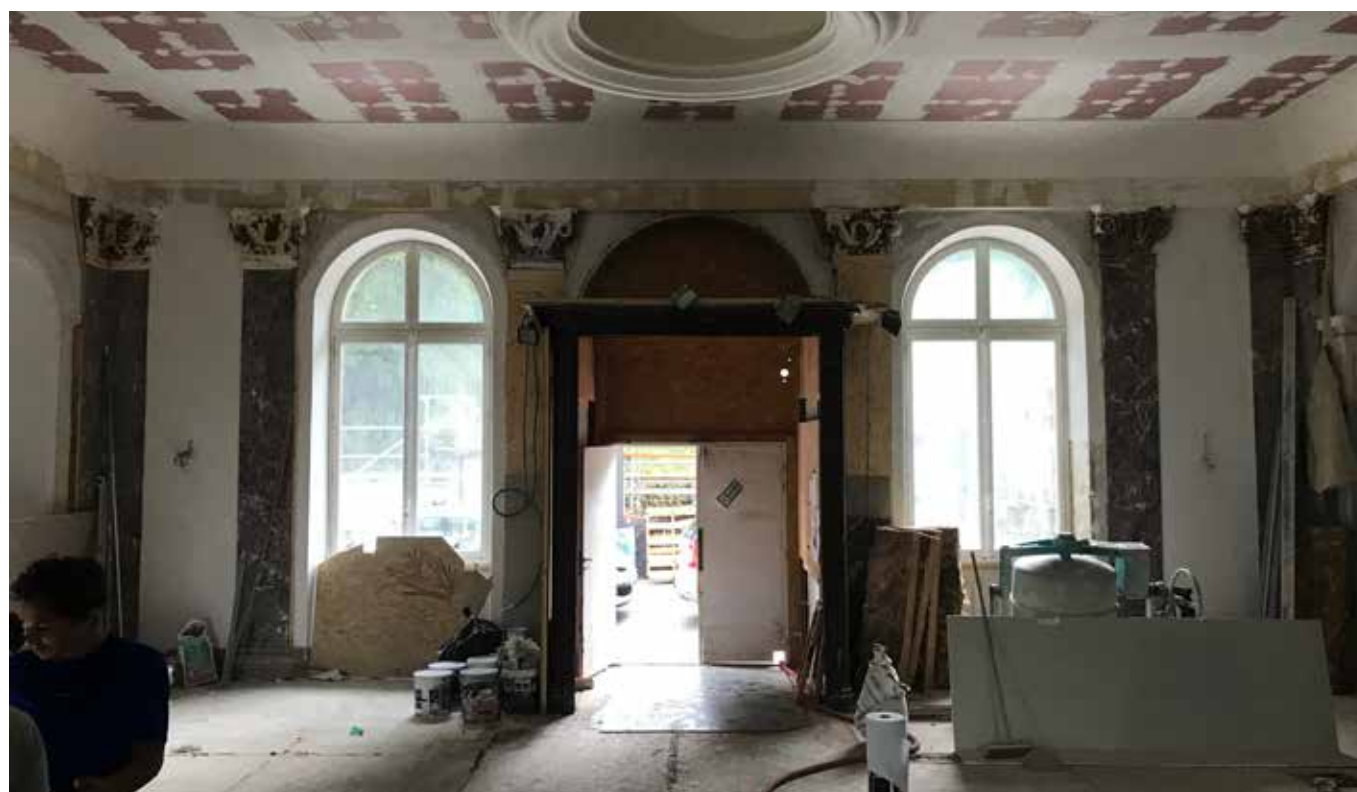
Ancien hôtel Le Bernascon, quatre vues des parois du hall d'entrée en août 2021.

Vue vers l'Ouest
Vue vers le Sud

Vue vers le Nord
Vue vers l'Est

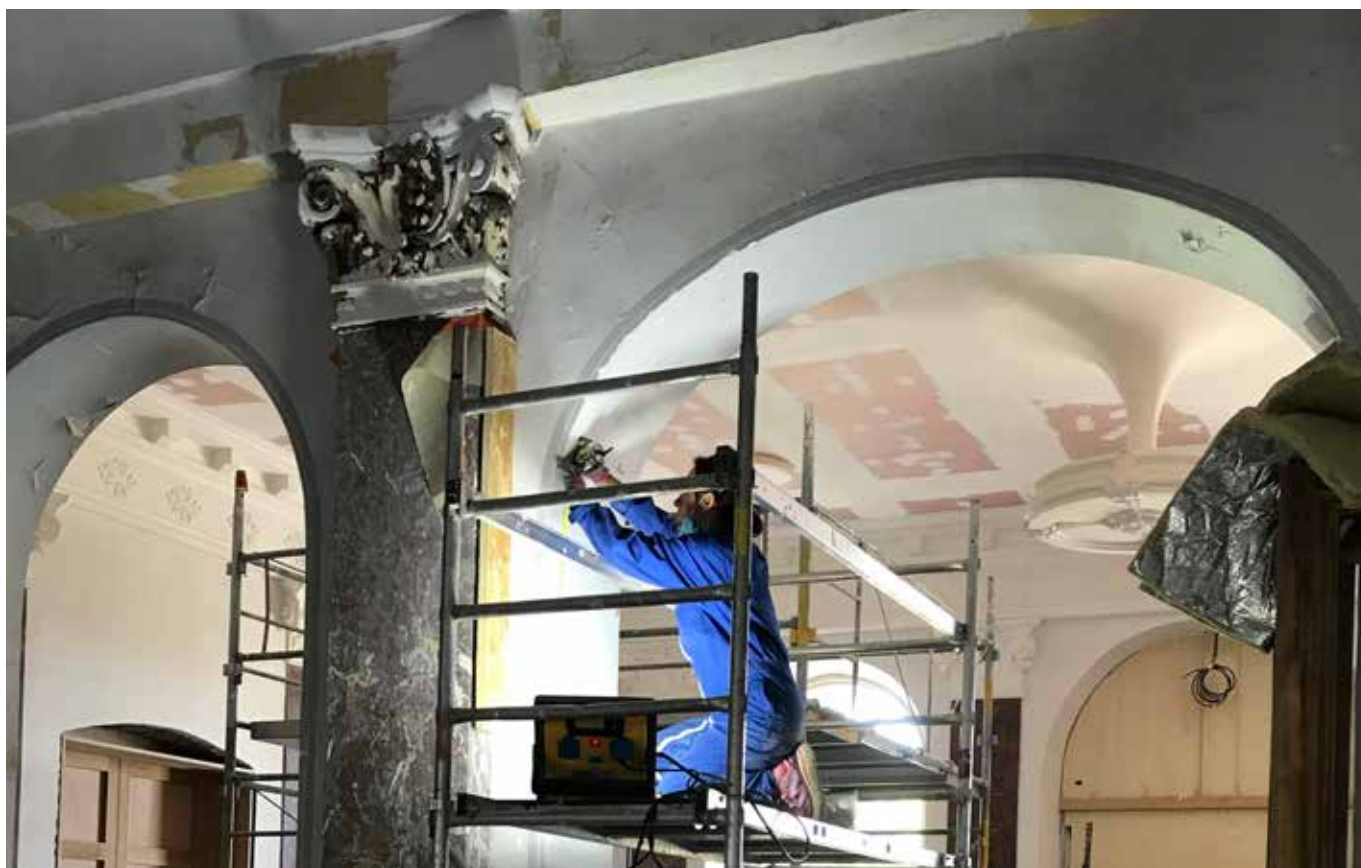
Vue de l'intervention en recherche de décors, Karine Corbier.

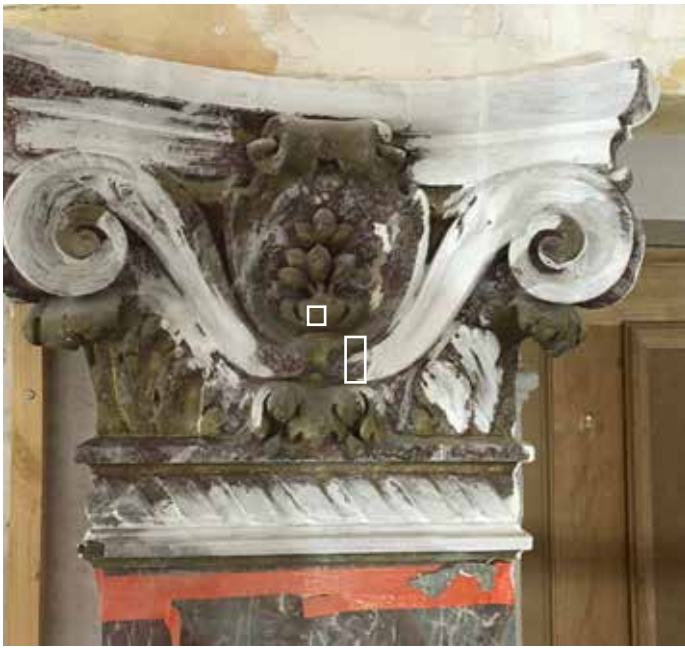
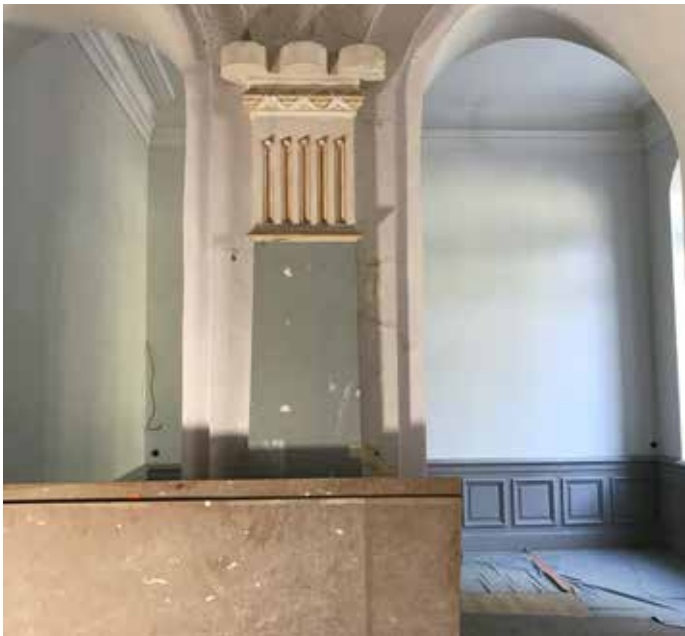
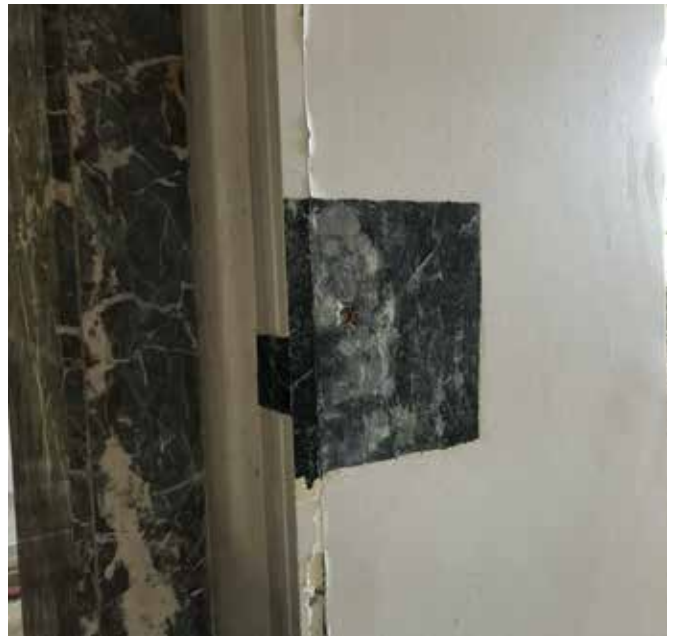
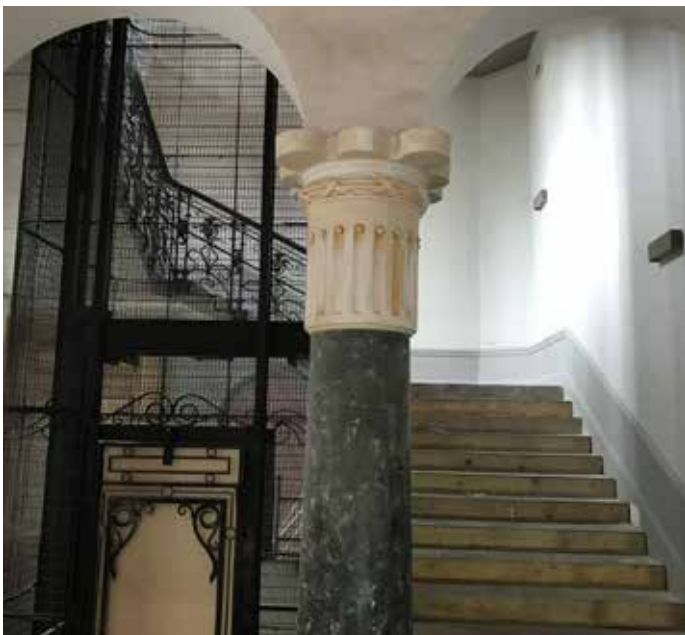
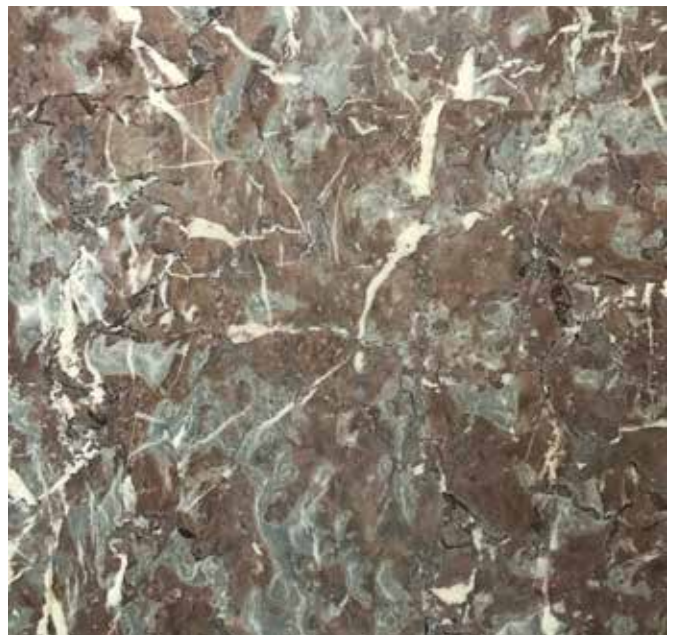
Deux fenêtres stratigraphiques qui mettent en évidence la dorure ancienne et la polychromie faux marbre.

Chapiteau moderne paroi Nord
Chapiteau moderne paroi Sud

Fenêtre de dégagement qui met en évidence un marbre artificiel Vert Antique
Marbre naturel des pilastres.

Les chapiteaux corinthiens étaient à l'origine polychrome rouge, brun gris avec des rehauts de feuille d'or ou de feuille de cuivre. Des patines vertes et rouges donnaient des reflets aux éléments ornementaux.

Les chapiteaux sont très endommagés. La polychromie sous-jacente est extrêmement difficile à dégager et lacunaire. Certains chapiteaux n'ont plus de polychromie originale.

Restitution des 4 chapiteaux.

Conservation et restauration d'un chapiteau témoin pour chaque hall.

Restitution de la polychromie et de la dorure au cuivre

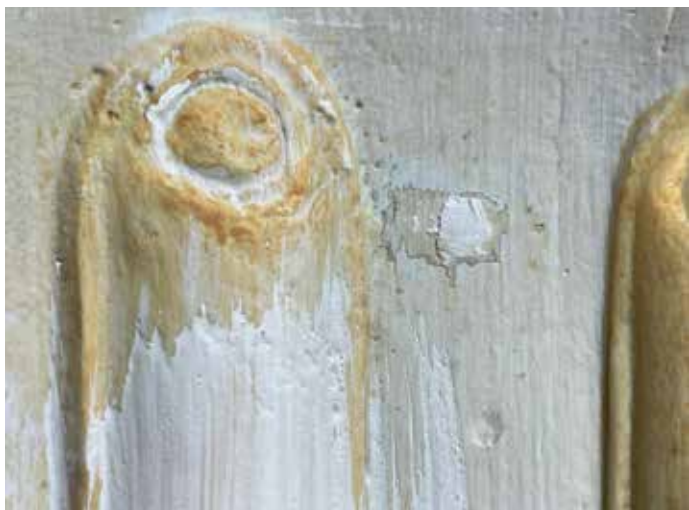
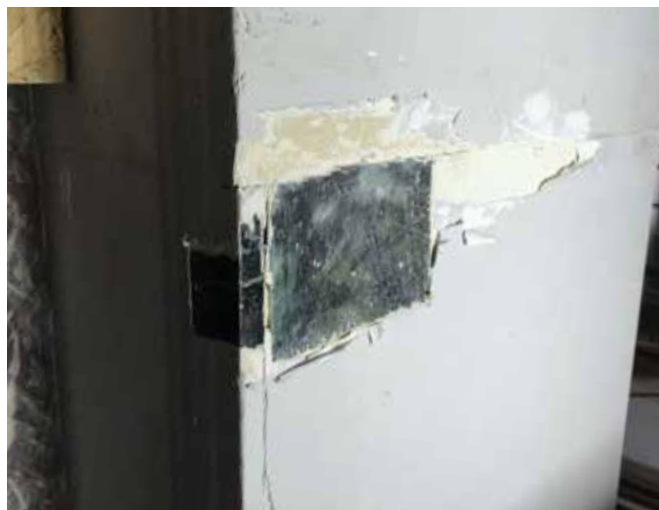
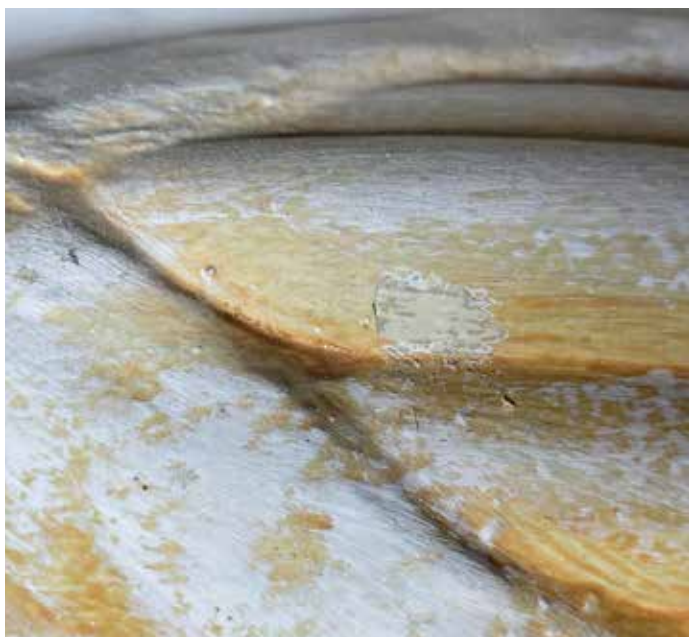
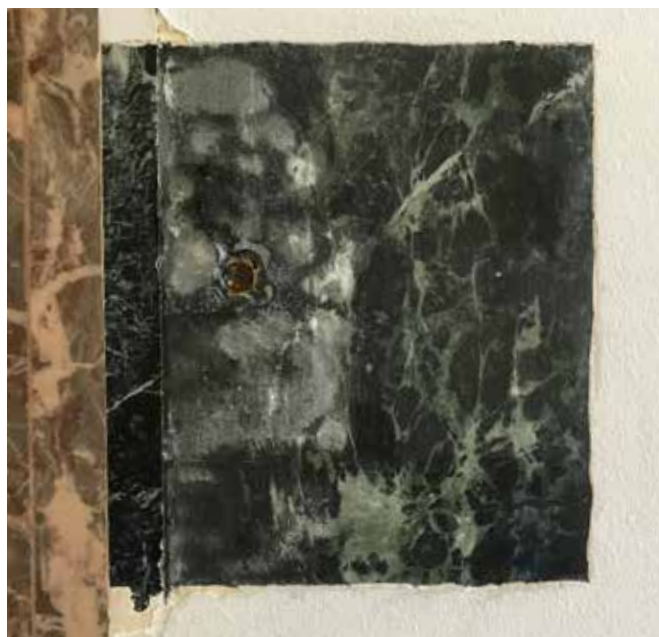
Les pilastres et colonnes sont très encrassés avec de nombreuses coulures et projections de plâtre et d'eau probablement engendré par les travaux actuels. Des clous ont été fixés dans les parois et plaques de marbre engendrant de nombreuses lacunes. Les vis qui maintiennent les plaques sont oxydées et ont créé l'éclatement du marbre qu'il soit naturel ou artificiel.

Chapiteau moderne et sa couleur sous-jacente grise
Chapiteau moderne et sa couleur sous-jacente grise.

Ouverture d'une fenêtre sur un pilastre en marbre artificiel
Après traitement du marbre artificiel.

Nettoyage des marbres visibles sur pilastres et colonnes.

Nettoyage et ponçage des marbres artificiels et consolidation.

Passivation des vis et attaches des plaques.

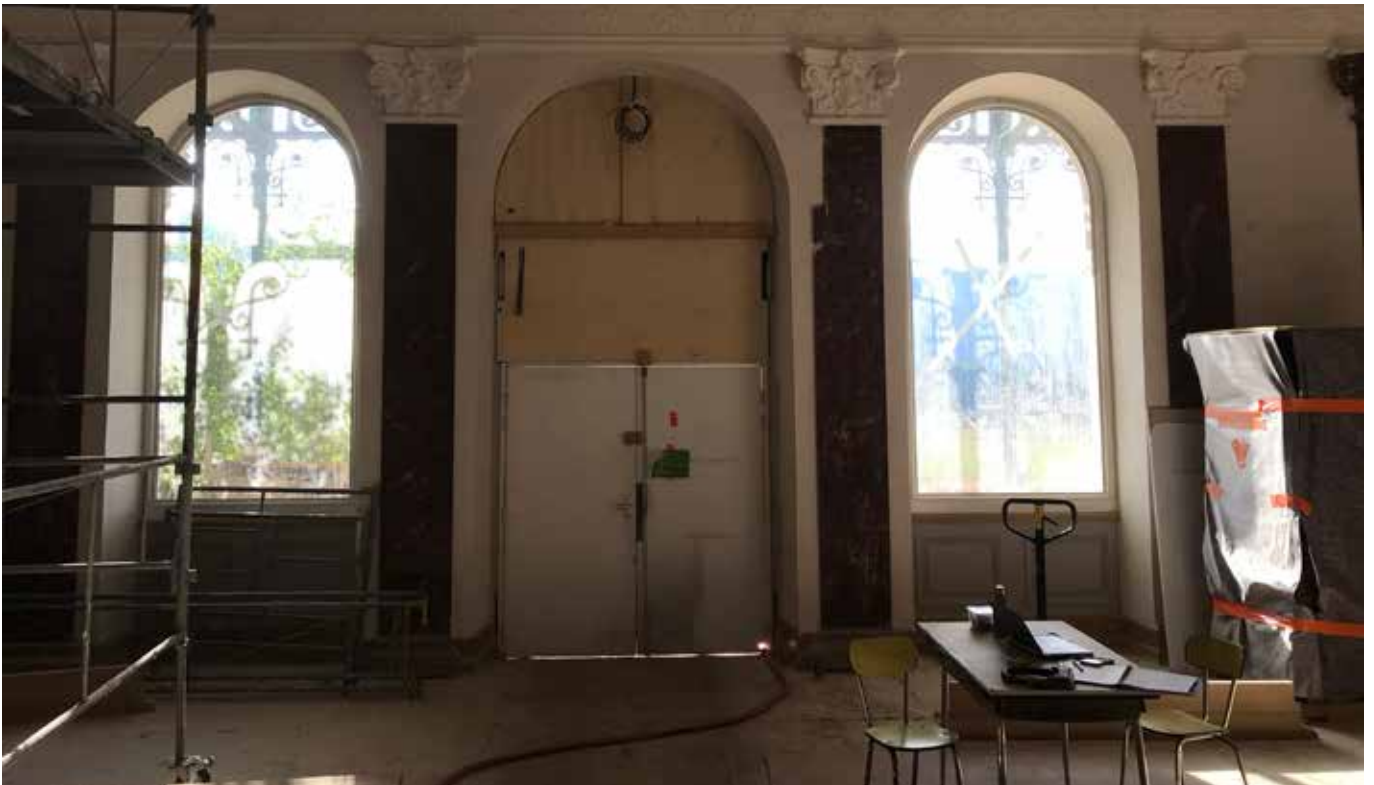
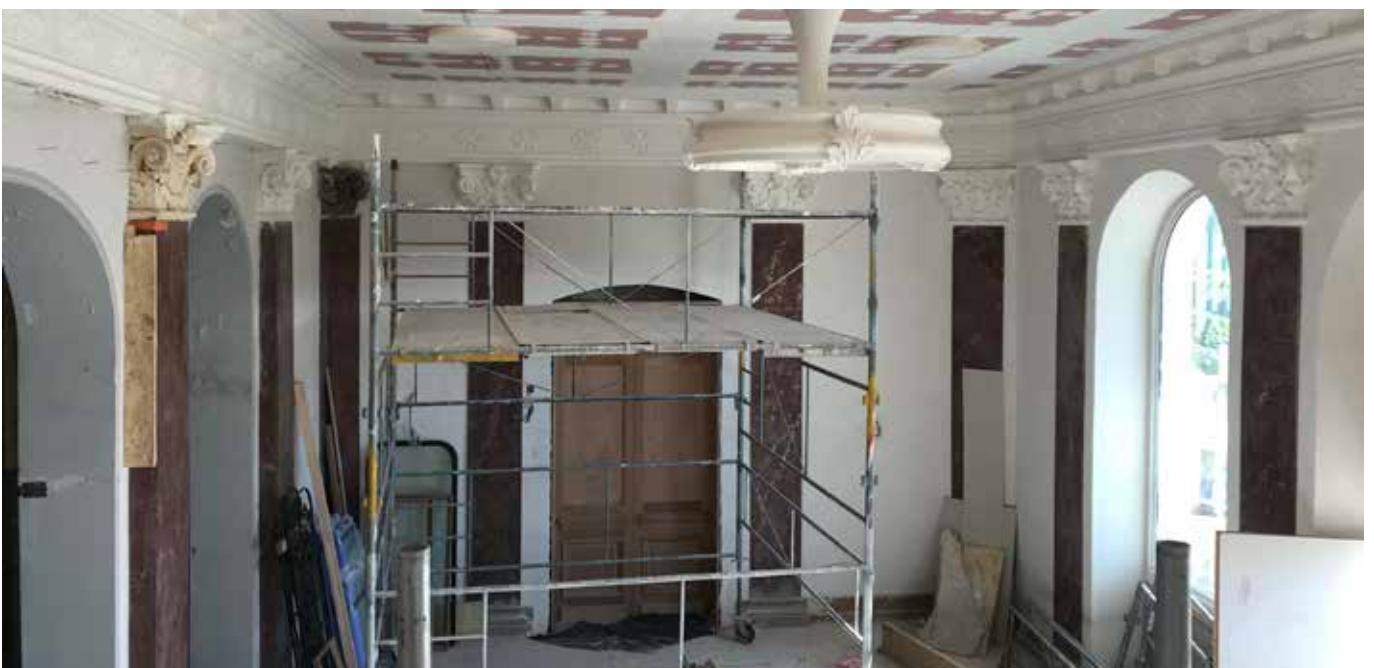
Le hall donnant sur le jardin est orné par 16 pilastres surmontés de chapiteaux d'ordre corinthien, avec volutes, feuilles d'acanthes et fleur de tournesol.

Les chapiteaux soutiennent une corniche ornée de motifs végétaux et de modillons carrés.

Le plafond est tendu et refait à neuf lors des travaux actuels.

Les parois sont tendues sans boiseries.

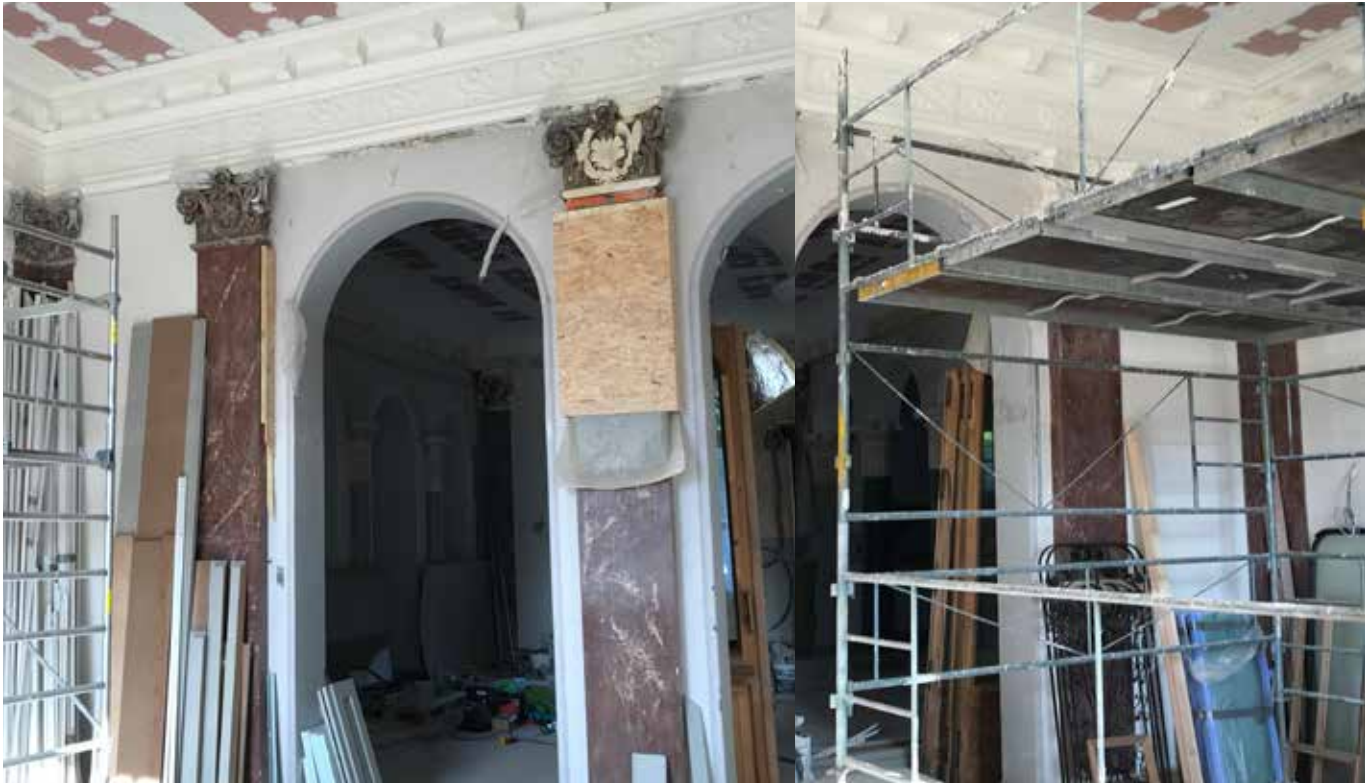
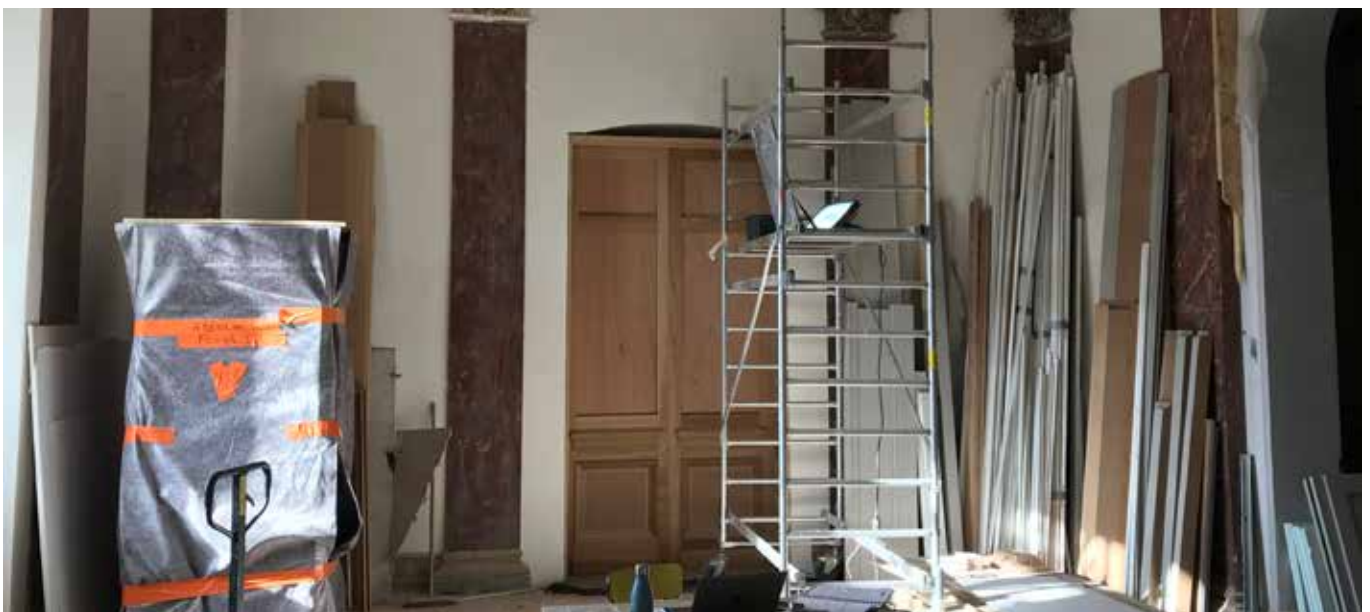
Ancien hôtel Bernascon, quatre vues du hall sur jardin en août 2021:

Vue vers l'Ouest
Vue vers le Sud

Vues vers l'Est
Vue vers le Nord

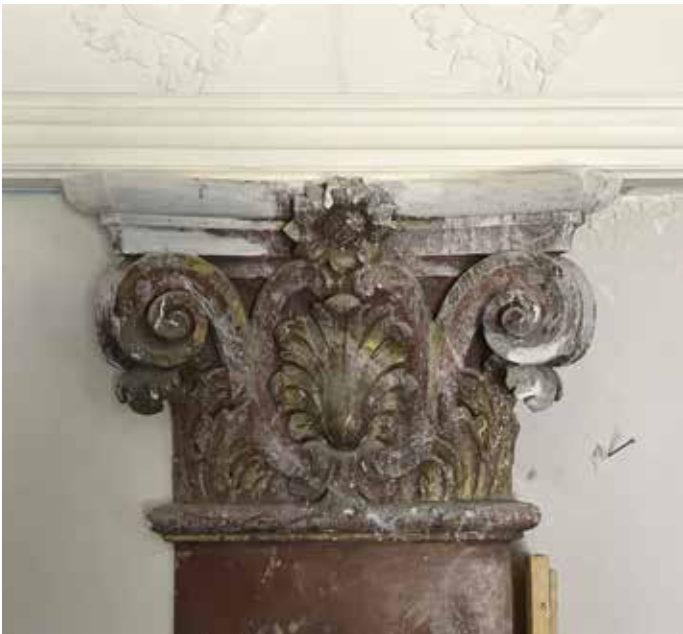
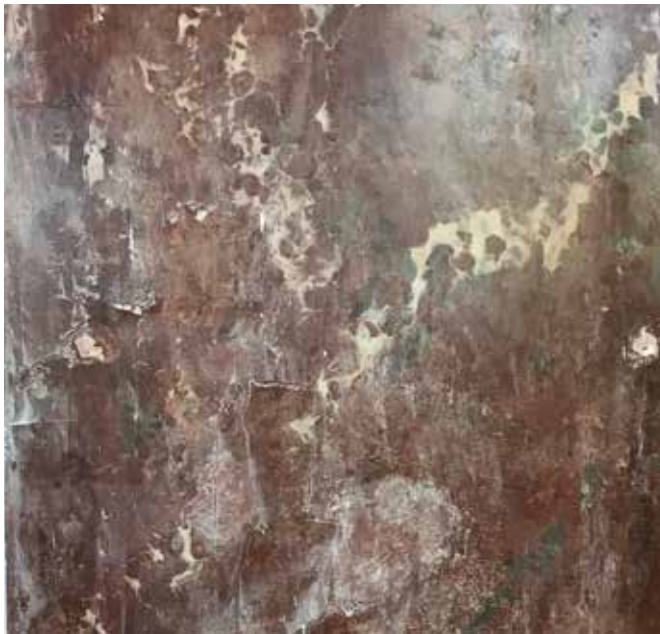
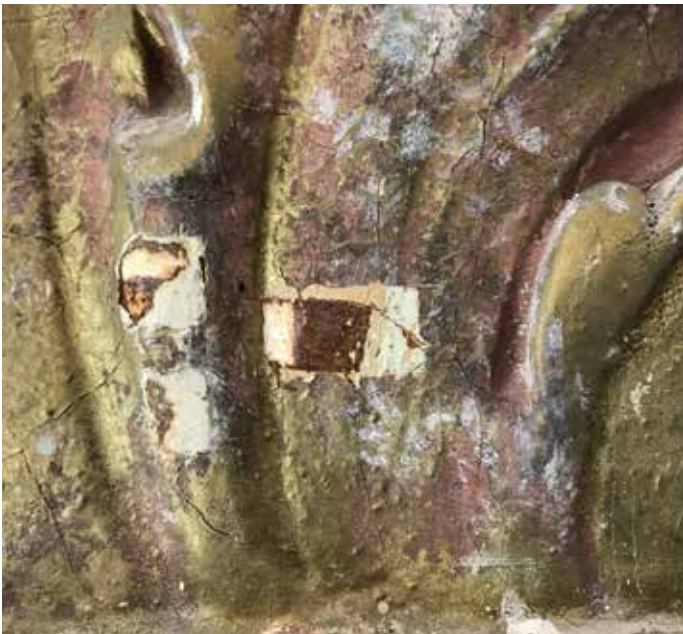
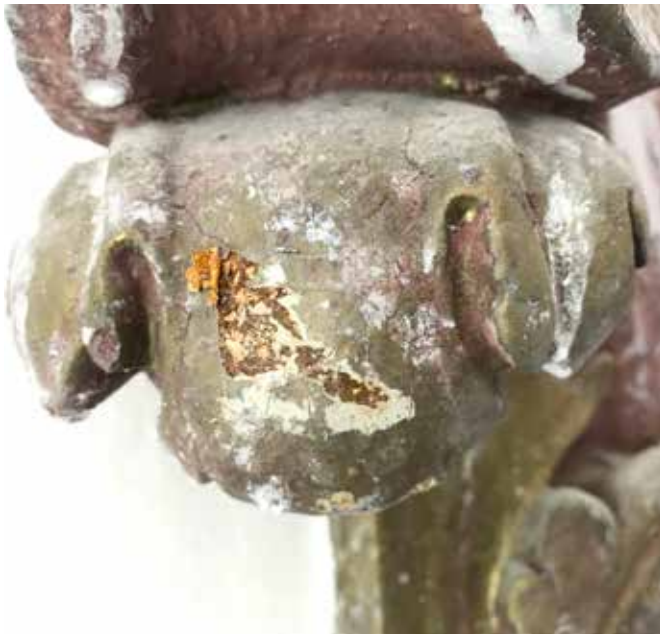
Les chapiteaux sont très endommagés. La polychromie sous-jacente est difficile à dégager et lacunaire. Il n'y a plus de supports originaux sur les parois et le plafond.

Chapiteau altéré par de nombreuses coulures récentes de plâtre.
Feuille d'or dans une fenêtre de dégagement dans la chapiteau.

Vue du marbre rouge du hall sur jardin

Feuille d'or dans une fenêtre de dégagement dans la chapiteau.

Conservation et restauration d'un chapiteau témoin pour chaque hall.

Dégagement des couches déplaquées.

Bouchage et préparation des supports.

Restitution de la polychromie et de la dorure au cuivre

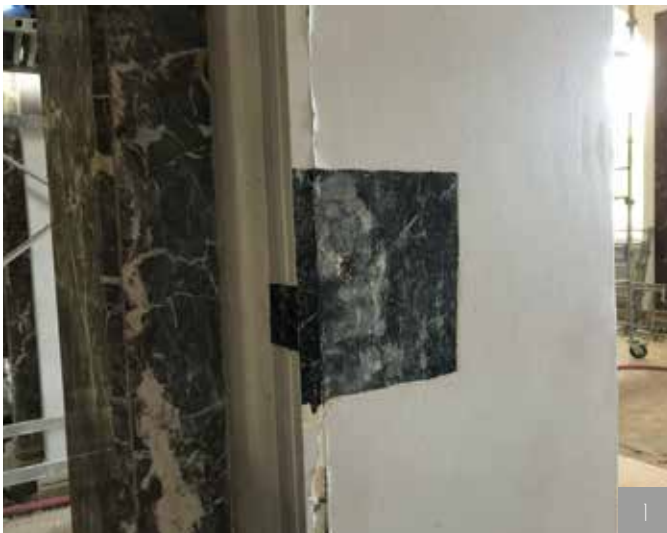
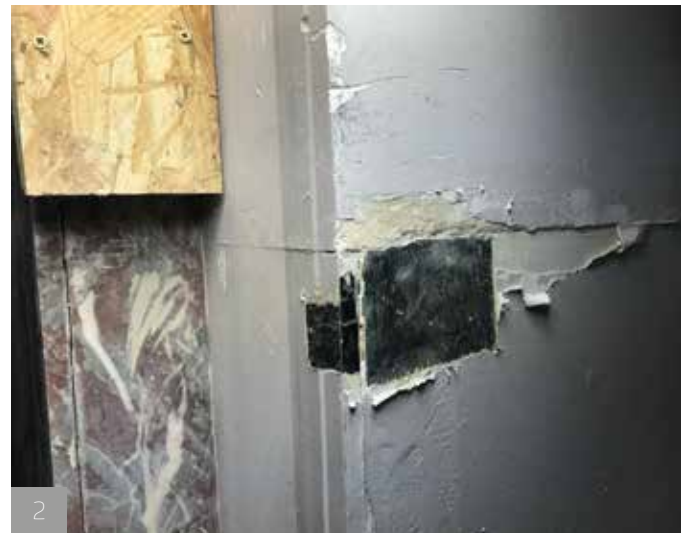
Stratigraphie n°: AI

Localisation: ébrasement

Hauteur du sol: 1,30 m

N°	Couche	Couleur perçue visuellement	Nature	Observations	N° de Photos
1	Décor	Vert et noir	marbre	Pierre naturelle ou marbre artificiel	1,2
2	Couche peinte	Beige	Huileuse	Très résistante et difficiles à dégager	
3	Couche préparation	Blanche	Acrylique		
3b	Couche peinte	Grise	Acrylique		
4	Couche peinte	Grise	Acrylique	Couche mate avec des filets décoratifs	1,2

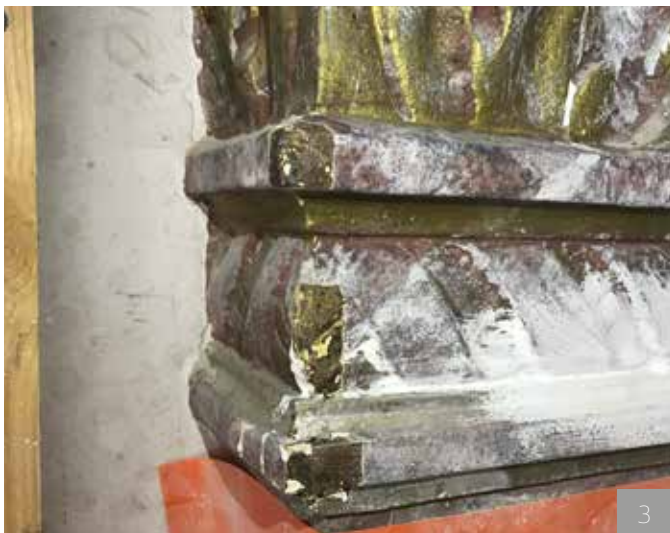
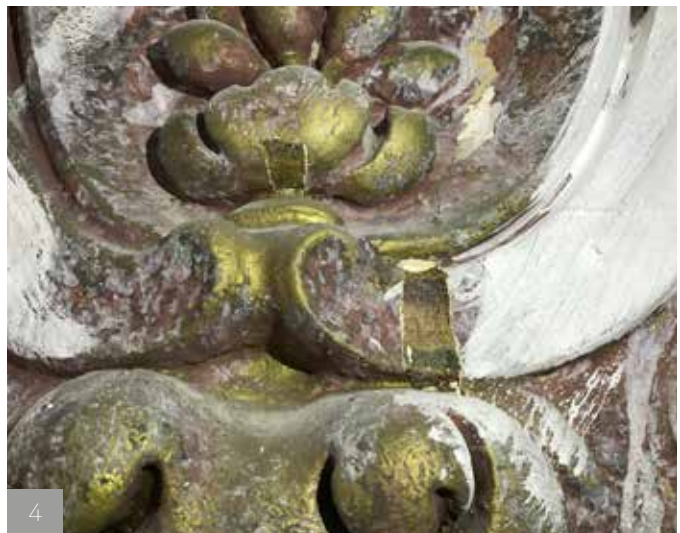
Stratigraphie n°: A2

Localisation: chapiteau mouluré

Hauteur du sol: 4,10 m

N°	Couche	Couleur perçue visuellement	Nature	Observations	N° de Photos
1	Support	Blanc	Plâtre et colle	Staff des chapiteaux	
1b	Couche peinte	Rouge, bleu	Huileuse	Imitation du marbre avec des veinages comme les marbres des pilastres	3, 4
1c	Feuille métallique	Doré	Feuille d'or		3, 4
1c	Couche peinte	Vert brun	Huileuse	Patine colorée pour donner du relief à la dorure	4
2	Couche peinte	Rouge, bleu vert	Huileuse	Imitation du marbre avec des veinages comme les marbres des pilastres	
2b	Feuille métallique	Doré	Feuille de cuivre		
3	Couche picturale	Beige	Huileuse	Couche monochrome	
4	Préparation	Blanche	Acrylique		
4	Couche peinte	Rouge, bleu vert	Huileuse	Imitation du marbre avec des veinages comme les marbres des pilastres	3, 4
4b	Décor doré	Doré	Bronzine		3, 4

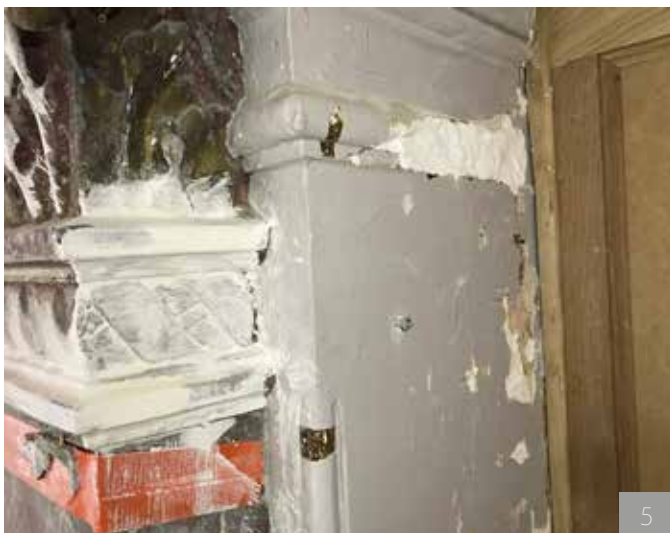
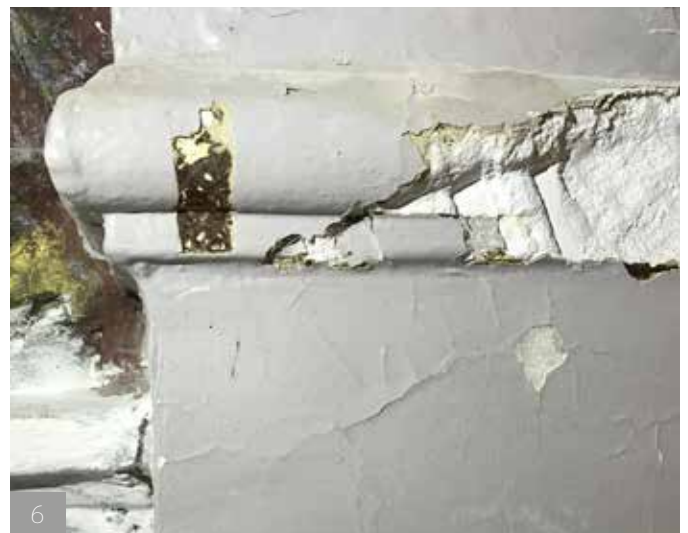
Stratigraphie n°: A3

Localisation: corniche latérale

Hauteur du sol: 4,10 m

N°	Couche	Couleur perçue visuellement	Nature	Observations	N° de Photos
1	Support	Blanc	Plâtre	Staff de la corniche et de l'ébrasement	5, 6
1b	Couche peinte	Rouge, bleu	Huileuse	Imitation du marbre avec des veinages comme les marbres des pilastres	6
2	Couche picturale	Beige	Huileuse	Couche monochrome	
3	Préparation	Blanche	Acrylique	Couche monochrome	
4	Couche peinte	Grise	Acrylique		
4b	Couche peinte	Grise	Acrylique		5, 6

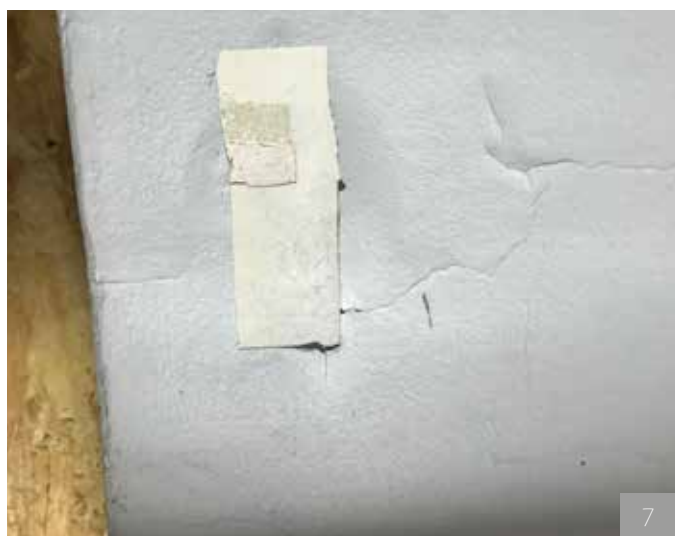
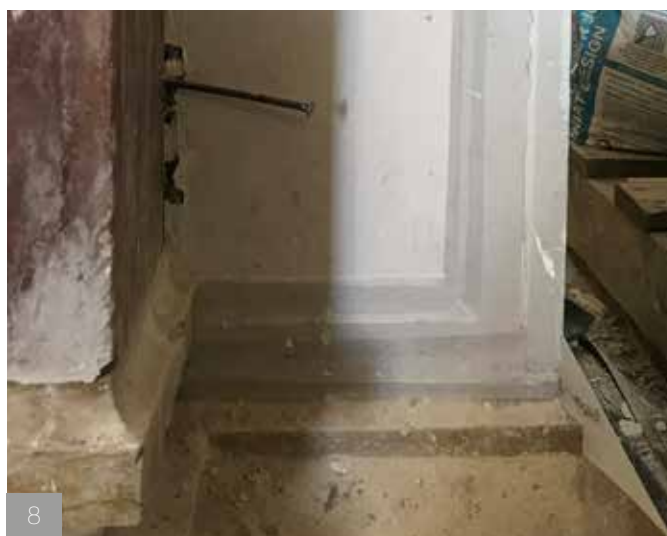
Stratigraphie n°: A4

Localisation: ébrasement du passage

Hauteur du sol: 3,20 m

N°	Couche	Couleur perçue visuellement	Nature	Observations	N° de Photos
1	Support	Blanc	Plâtre	Enduit moderne au dessus des marbres et des chapiteaux manquants	
1b	Couche peinte	Beige	Huileuse	Très résistante et difficiles à dégager	7
2	Couche préparation	Blanche	Acrylique		
2b	Couche peinte	Grise	Acrylique		
3	Couche peinte	Grise	Acrylique	Couche mate avec des filets décoratifs	8

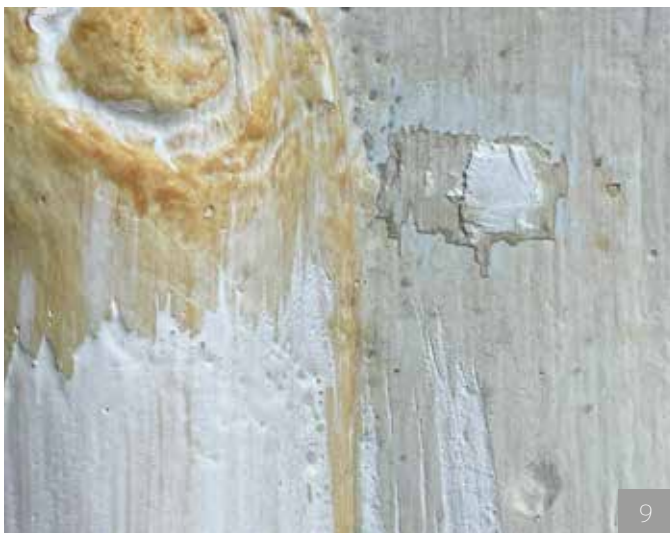
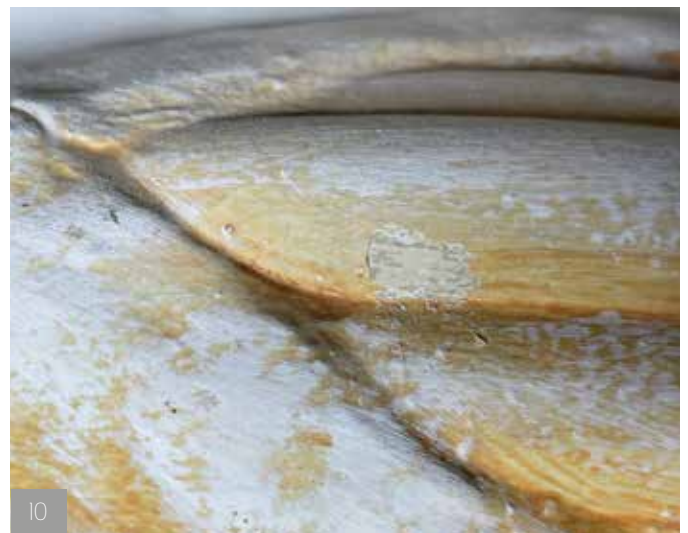
Stratigraphie n°: A5

Localisation: corniche latérale

Hauteur du sol: 2,80 m

N°	Couche	Couleur perçue visuellement	Nature	Observations	N° de Photos
1	Enduit	Blanc	Plâtre	Enduit de dressage du pilastre. Probablement d'une période moderne.	
1b	Préparation	Ocrée	Organique		
1c	Couche peinte	Beige	Huileuse		9,10
2	Couche peinte	Grise	Acrylique		
3	Couche peinte	Blanche	Acrylique	Couche visible actuellement	
3b	Couche peinte	Ocrée	Acrylique	Patine donnant du volume au chapiteau et staff.	9,10

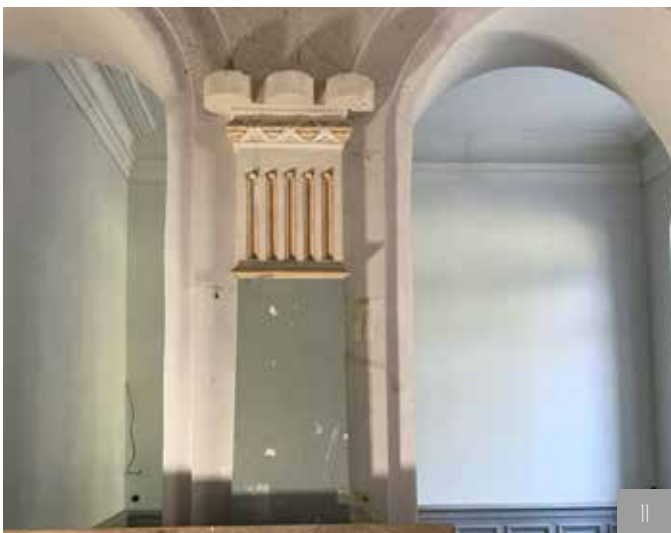
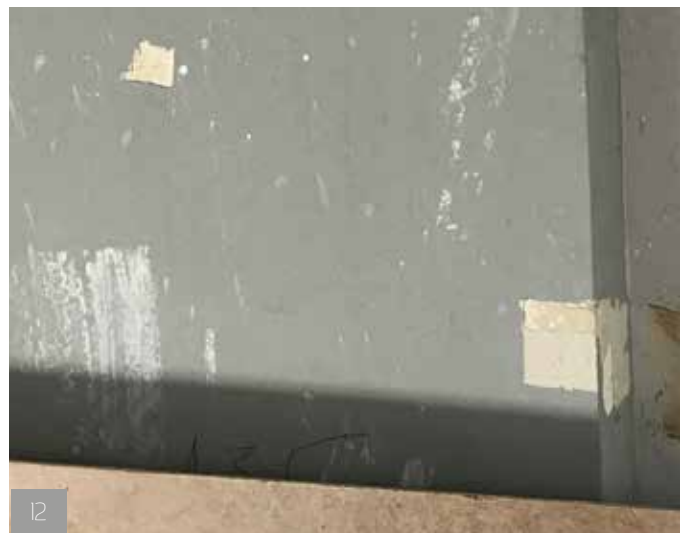
Stratigraphie n°: A6

Localisation: pilastre

Hauteur du sol: 1,60 m

N°	Couche	Couleur perçue visuellement	Nature	Observations	N° de Photos
1	Enduit	Blanc	Plâtre	Enduit de dressage du pilastre. Probablement d'une période moderne.	
1b	Préparation	Ocrée	Organique		
1c	Couche peinte	Beige	Huileuse		12
2	Couche peinte	Grise	Acrylique		12
3	Couche peinte	Grise bleuté	Acrylique	Couche visible actuellement	11, 12

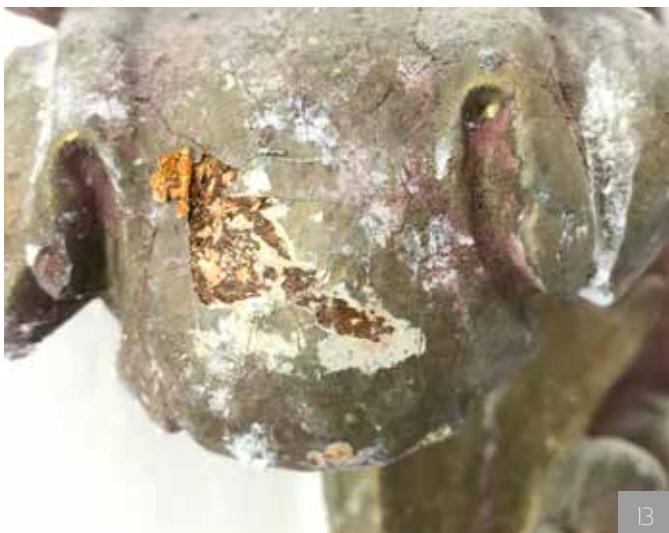
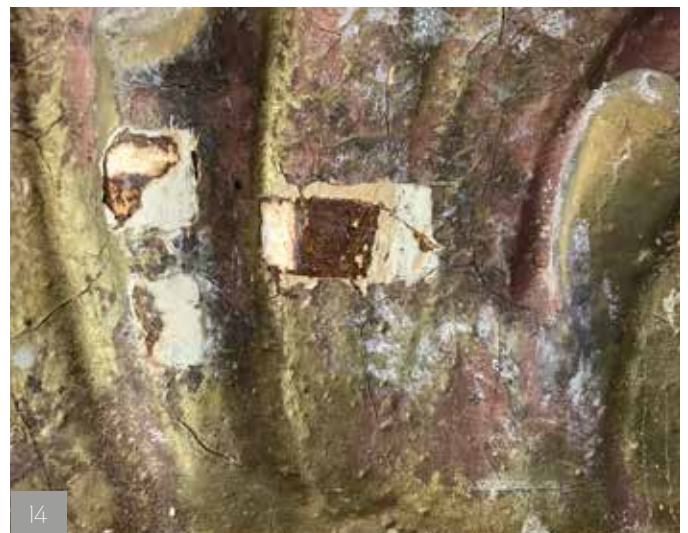
Stratigraphie n°: BI

Localisation: Chapiteau

Hauteur du sol: 3,75 m

N°	Couche	Couleur perçue visuellement	Nature	Observations	N° de Photos
1	Support	Blanc	Plâtre et colle	Staff des chapiteaux	
1b	Couche peinte	Rouge	Huileuse	Imitation du marbre avec des veinages comme les marbres des pilastres	
1c	Feuille métallique	Doré	Feuille d'or		13, 14
1c	Couche peinte	Vert brun	Huileuse	Patine coloré pour donner du relief à la dorure	
2	Couche peinte	Rouge, bleu vert	Huileuse	Imitation du marbre avec des veinages comme les marbres des pilastres	
2b	Feuille métallique	Doré	Feuille de cuivre		
3	Couche picturale	Beige	Huileuse	Couche monochrome	
4	Préparation	Blanche	Acrylique		
4	Couche peinte	Rouge, bleu vert	Huileuse	Imitation du marbre avec des veinages comme les marbres des pilastres	13, 14
4b	Décor doré	Doré	Bronzine		13, 14

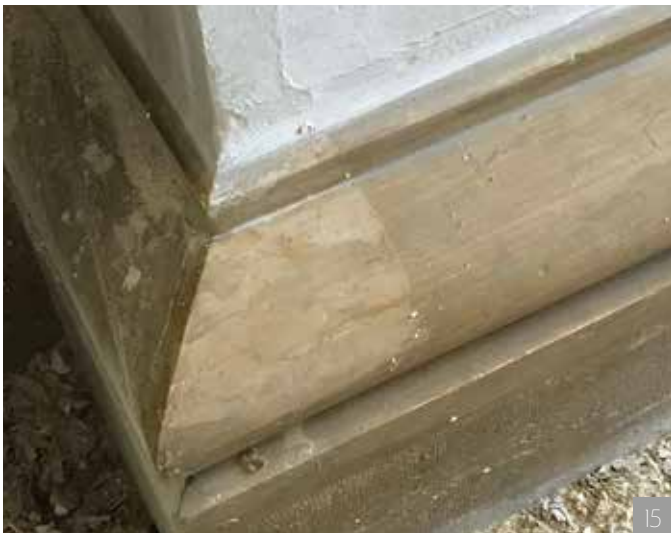
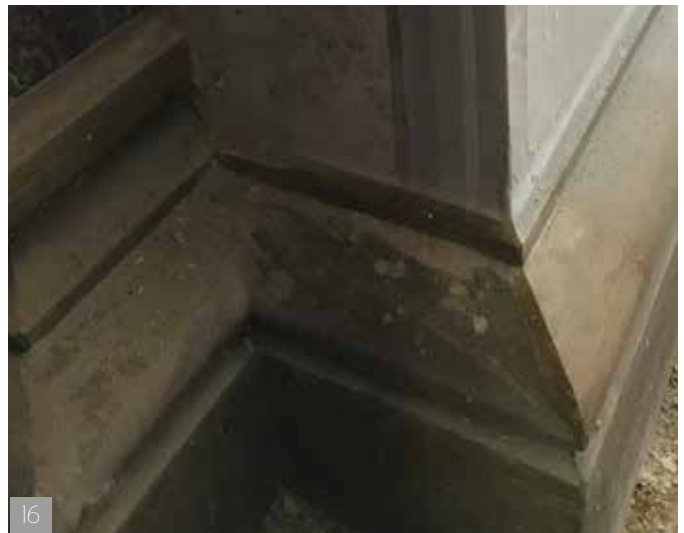
Stratigraphie n°: B2

Localisation: Base de pilastre

Hauteur du sol: 20 cm

N°	Couche	Couleur perçue visuellement	Nature	Observations	N° de Photos
1	Support	Beige	Pierre naturelle		15
2	Encrassement	Multiple	Multiple	Poussière et des coulures de peintures	16
3	Couche peinte	Beige	Acrylique	Patine d'harmonisation	15, 16

Retrait de la patine acrylique et nettoyage de la pierre
