# Etude préliminaire des décors du théâtre municipale d'Evian-les-Bains

Examen des altérations et  
diagnostic en vue de réaliser des  
travaux de conservation et de  
restauration sur les décors de la salle  
de spectacle du théâtre

Etude réalisée en février 2011

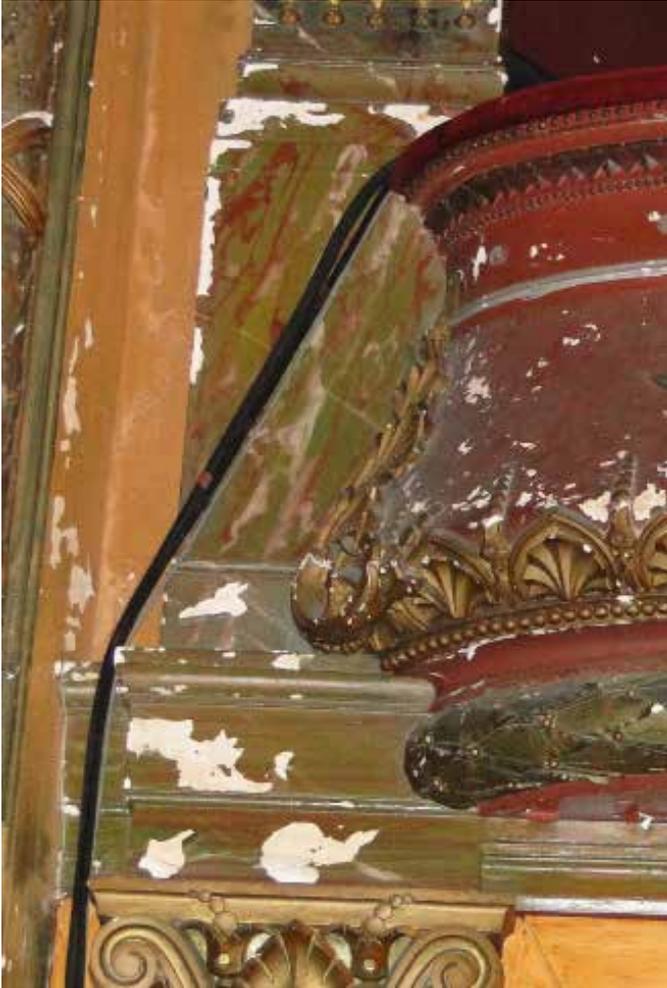
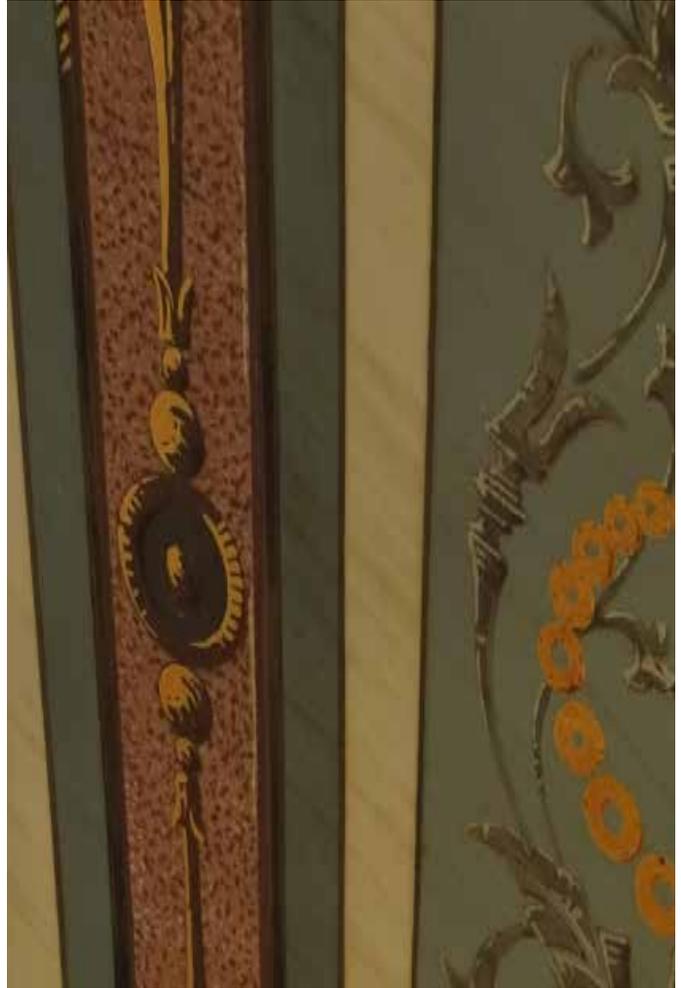
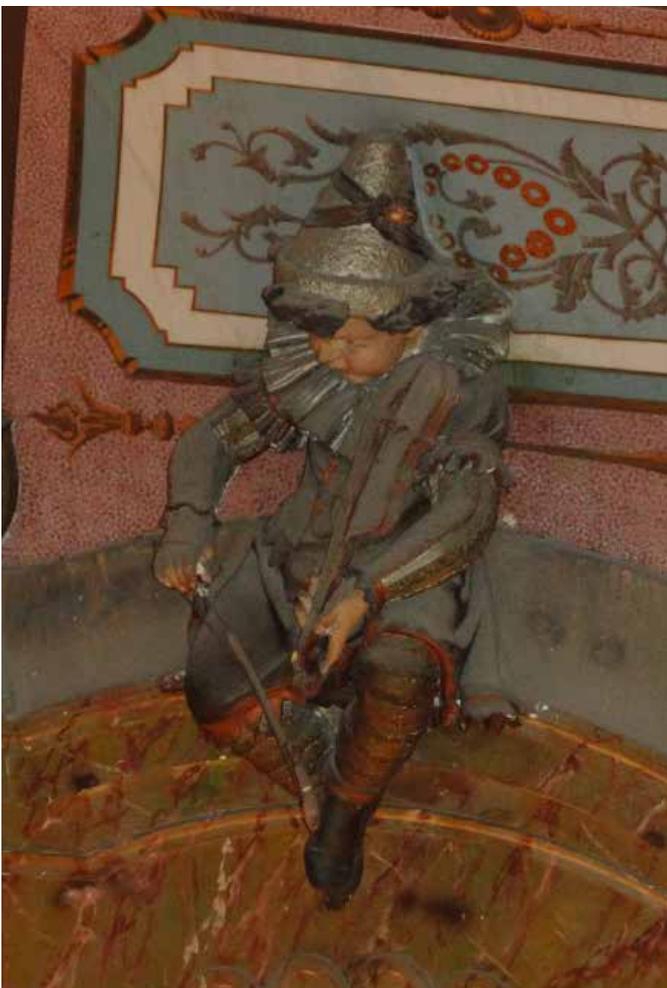
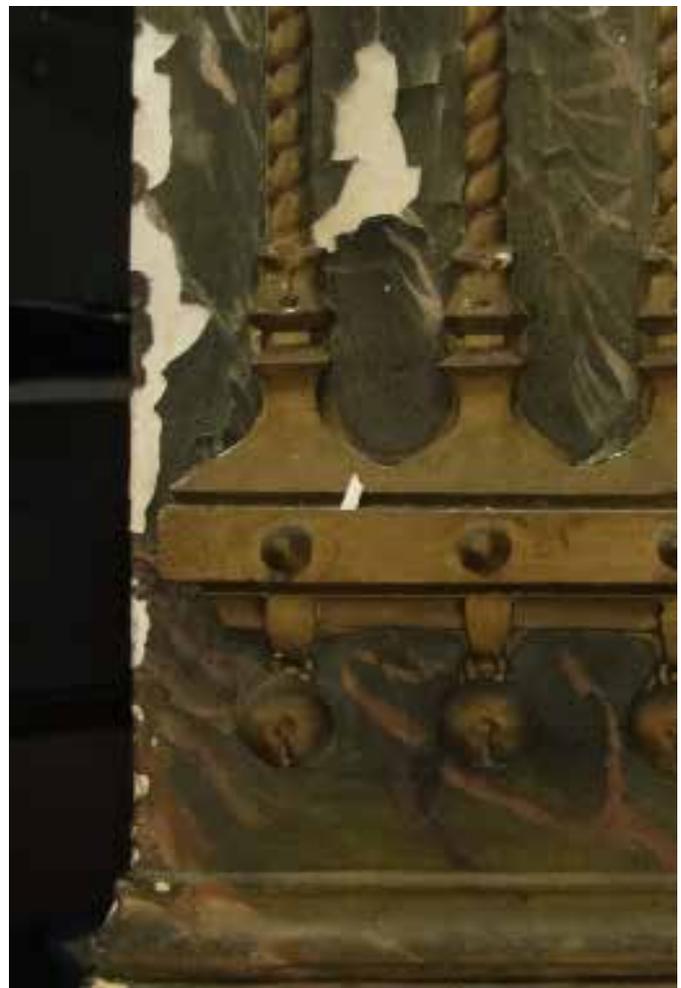
La couche picturale du plafond d'une surface approximative de 200 m<sup>2</sup> est fortement instable à plus de 35% de sa surface. Les pertes définitives de polychromie s'élèvent actuellement à près de 10%. Les photographies prises et la géométrie de la composition du décor permettront cependant de mener une campagne de restitution sur ces parties détériorées. La polychromie est encrassée par un fin dépôt de poussières. Son aspect est terne. La palette colorée est marquée de trois campagnes d'intervention avec des techniques propres à chacune d'elle: celle du décor original de 1885 très douce, homogène et harmonieuse, celle de retouches postérieures avec des tons plus francs et soutenus (voir exemple de contrastes sur les dauphins: l'un côté scène panneau "Suisse" et l'autre côté Ouest panneau "Angleterre") et celle d'une autre campagne de retouches avec vice de la technique dont les tons ont viré très sombres (voir les ombres portées sous les guirlandes de feuilles). Sur la partie haute de l'avant-scène des coulures ont "marbré" les tons clairs des faux-caissons.

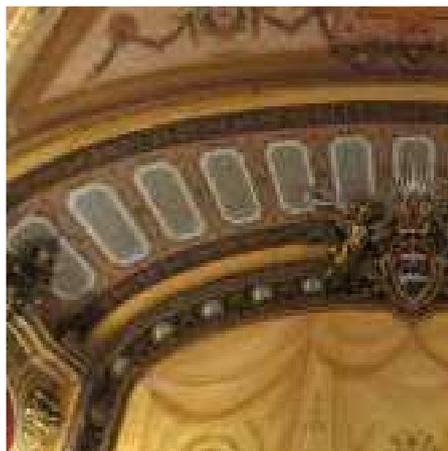
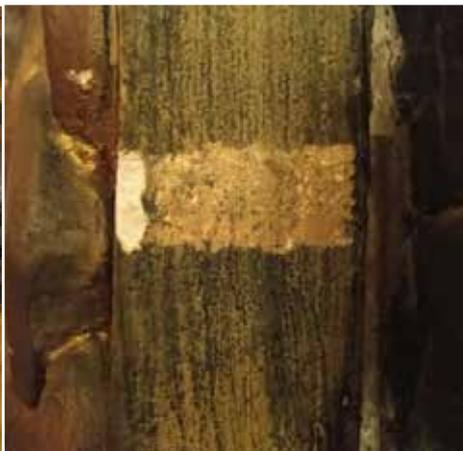
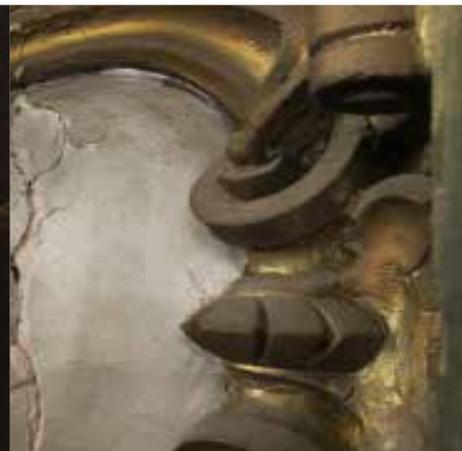
Théâtre d'Evian Paroie Sud arc d'avant scène
---

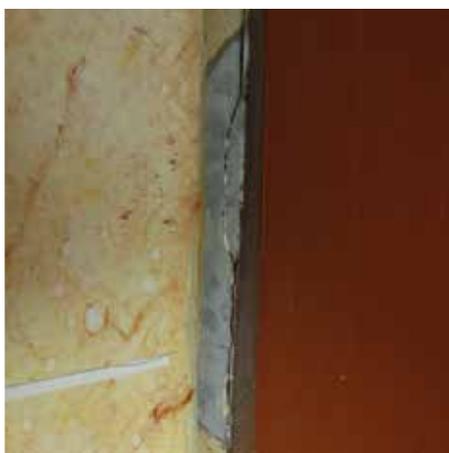
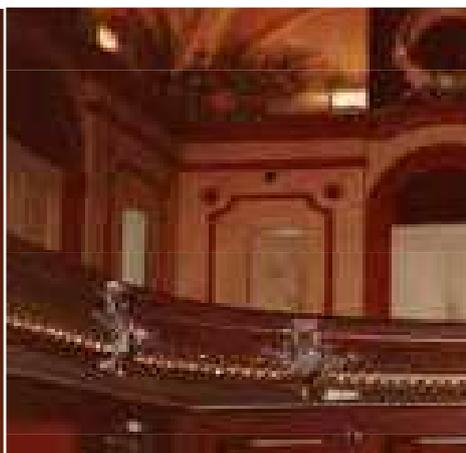
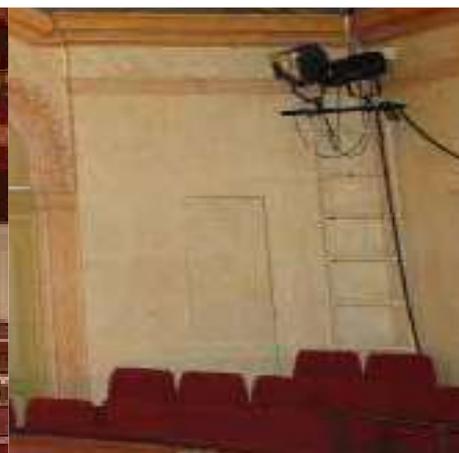
Stratigraphie: So3 chambranle de la porte

Couches	Couleurs	Nature	Observations	N° de Photos
0	support		bois	porte	
1	préparation	gris			
1b	enduit	blanc	plâtre	enduit de finission qui vient combler le joint entre mur et porte	
1c	couche picturale	beige	huileuse	faux marbre originale fond beige avec des nodules gris foncés et gris clairs ainsi que des veinages bruns	1
2	couche picturale	brun clair	huileuse		
3	couche picturale	blanc	glycerophtalique	faux marbre vsible actuellement.	3
3b	couche picturale	jaune pale	glycerophtalique	Fond jaune avec des veinage rouge brun et un appareillage factisse.	3
3c	couche picturale glacis	rouge brun	glycerophtalique	Splitage dans le glacis rouge.	3

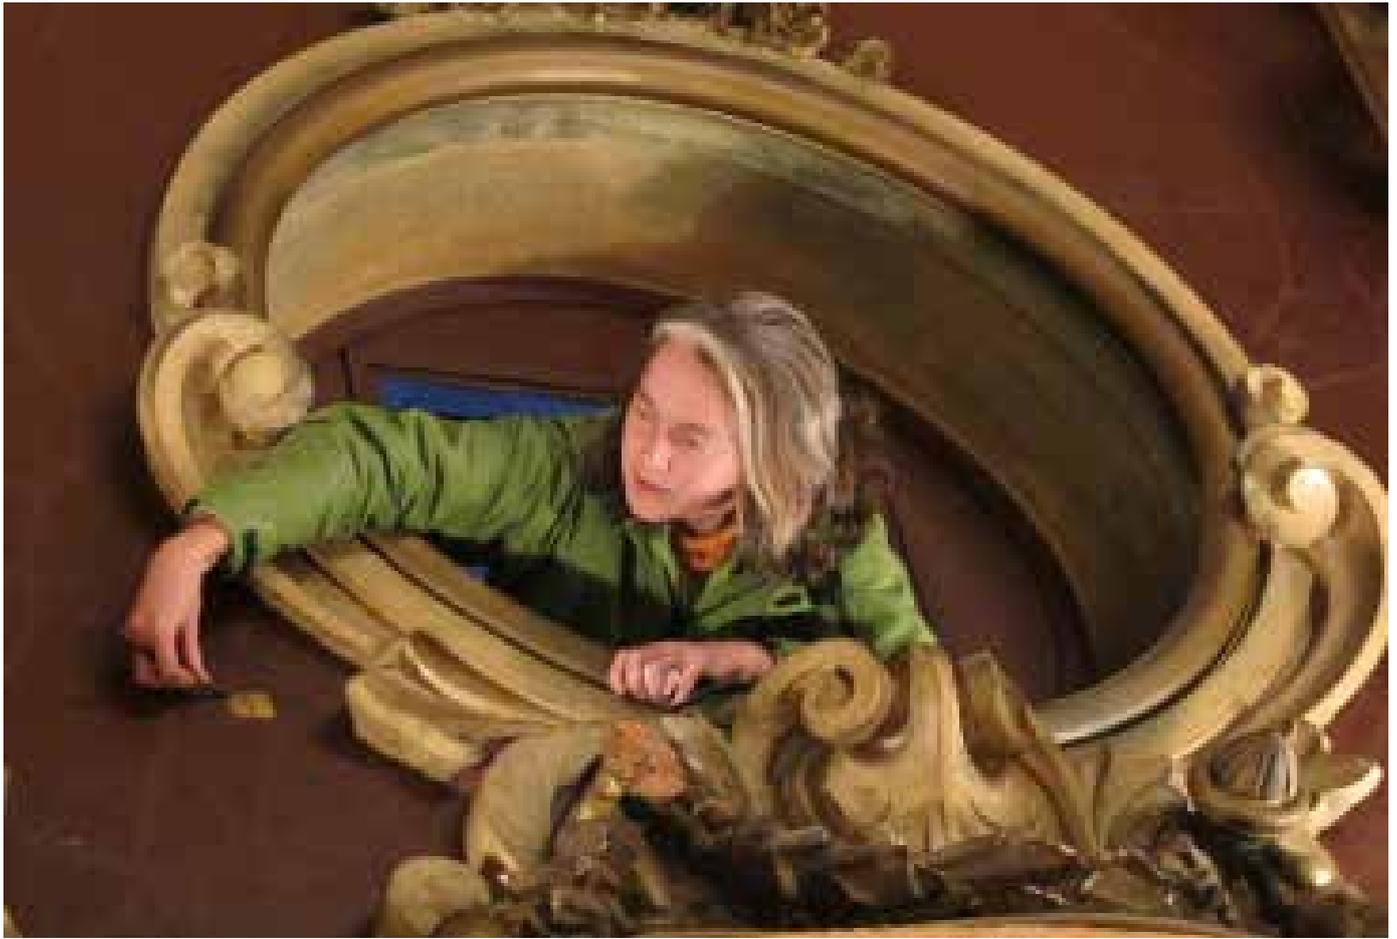
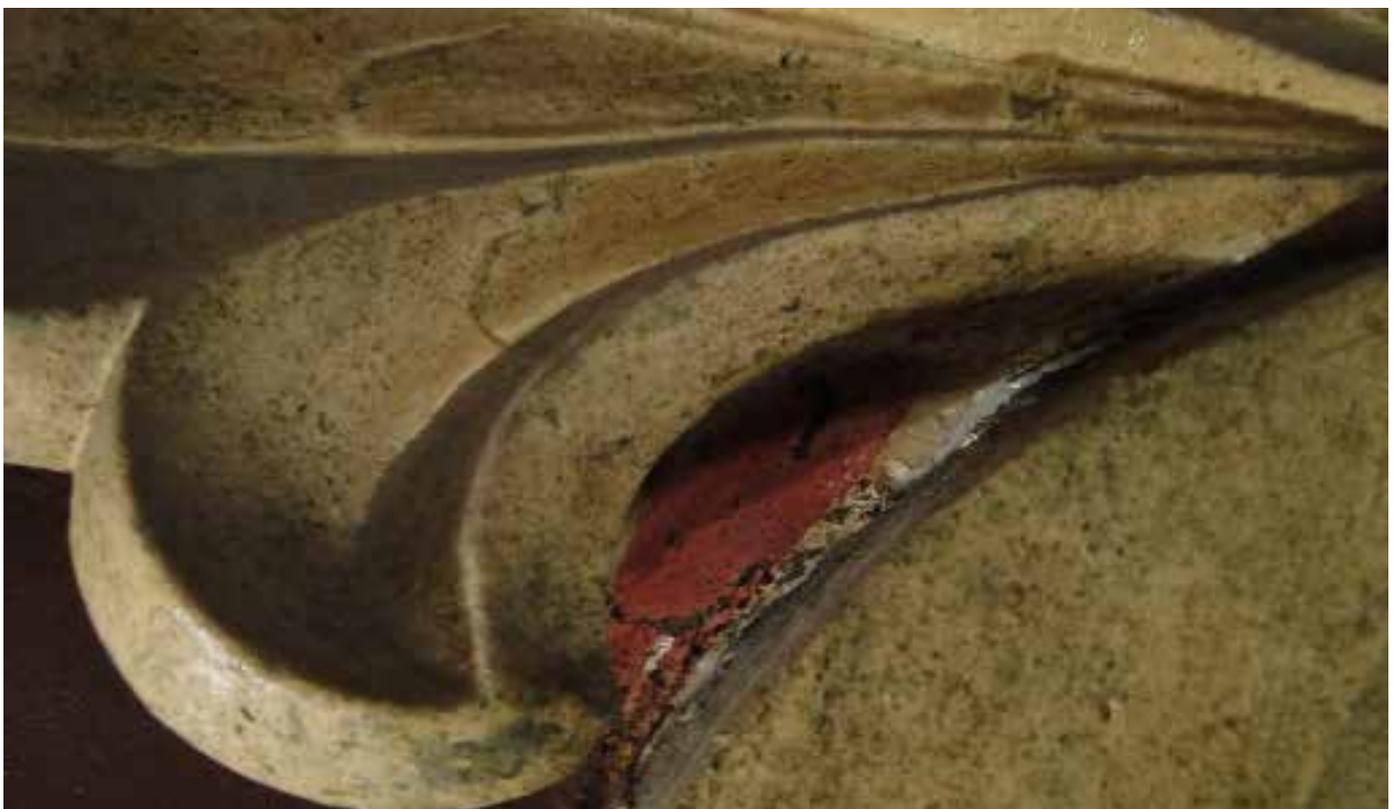
## Stratigraphie: So6; encadrement en plein cintre de la porte Sud

Couches	Couleurs	Nature	Observations	N° de Photos
0	support	blanc	plâtre		
1	couche picturale	ocre jaune	huileuse		
1b	couche picturale	brun	glacis huileux	faux bois ou faux marbre?	
2	couche picturale	rouge	glycérophtalique		2
3	préparation	blanc		réagrégé	
3b	couche picturale	blanc crème		faux marbre actuellement visible	3
3c	couche picturale	brun rosé	glacis		3

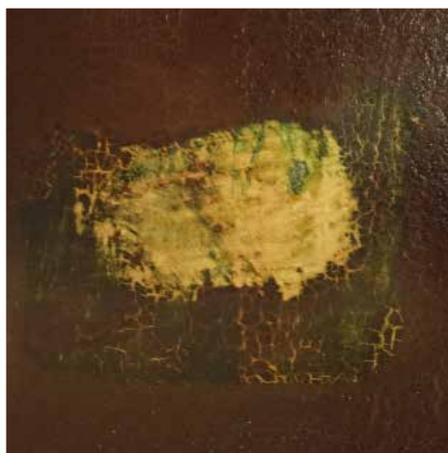
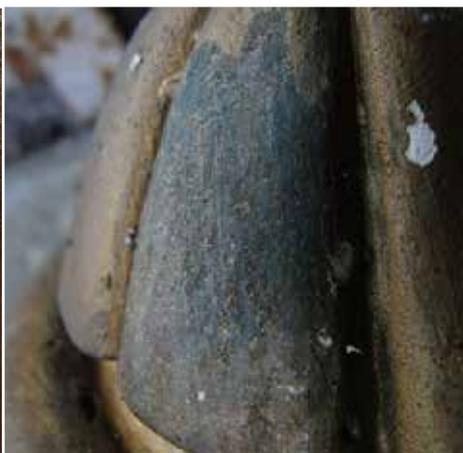
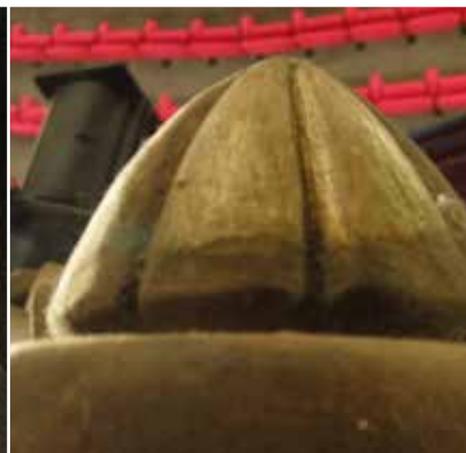
## Paroie Nord second niveau

Couches	Couleurs	Nature	Observations	N° de Photos
0	support	blanc	plâtre		
1	couche picturale			couche non déterminée	
2	couche picturale	doré ou cuivré	peinture métallique

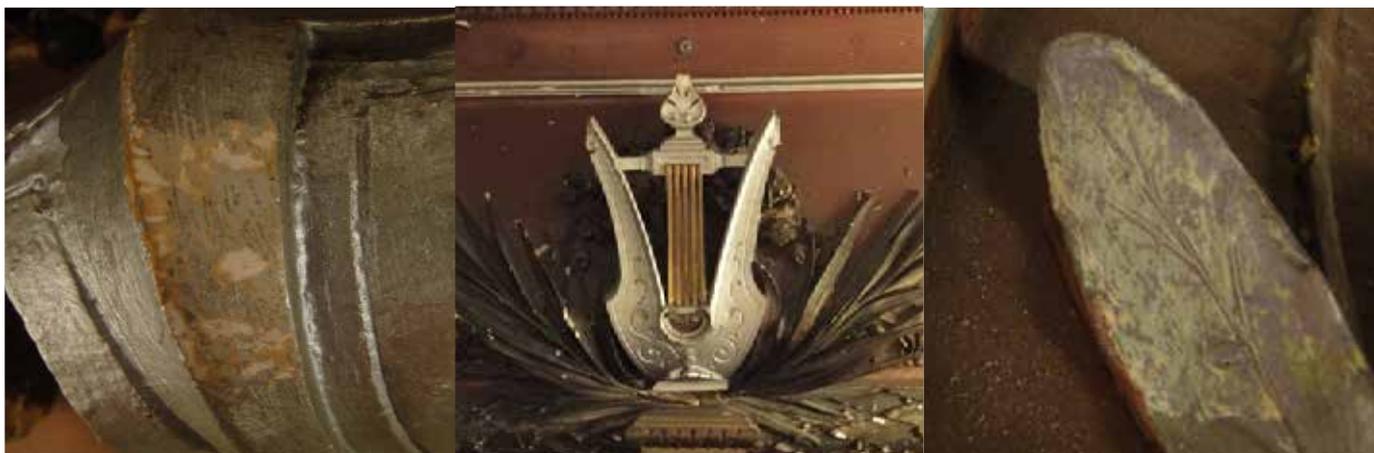
Théâtre d'Evian  
Paroie Nord  
Balcon du premier étage

Couches	Couleurs	Nature	Observations	N° de Photos
0	support	blanc	plâtre		
1	couche picturale	bleu ciel	huile		3
2	Couche picturale	mauve ?		couche non déterminée	3
3	couche picturale	dorée	peinture étallique	couleur visible actuellement fortement noircie	2

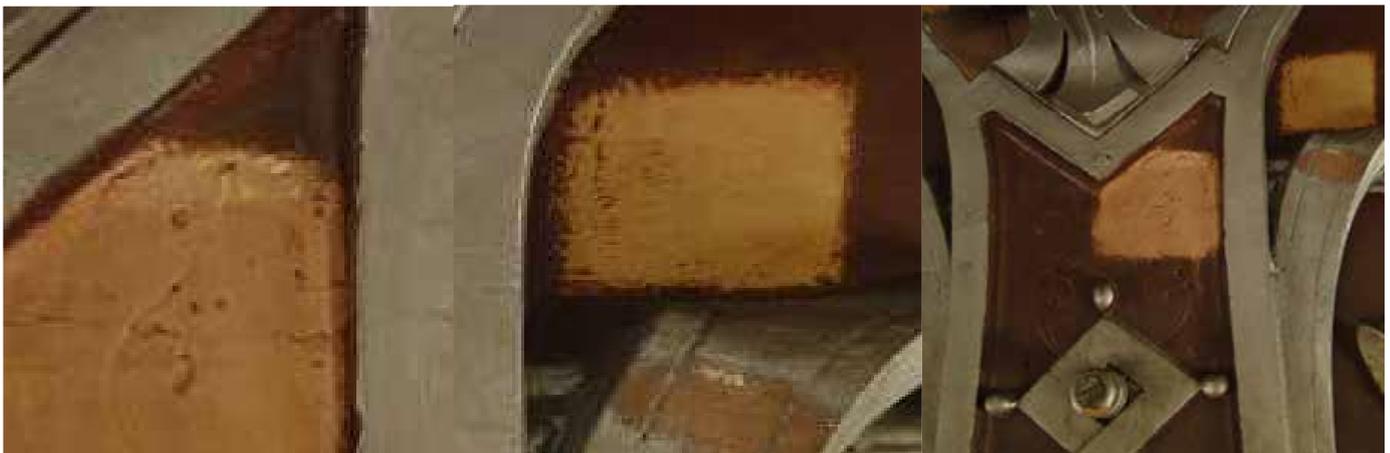
Le décor peint à l'origine était plus clair et avec des tonalités en harmonie avec le plafond.
