Résidence de France à Athènes

Étude stratigraphique

Avril 2025

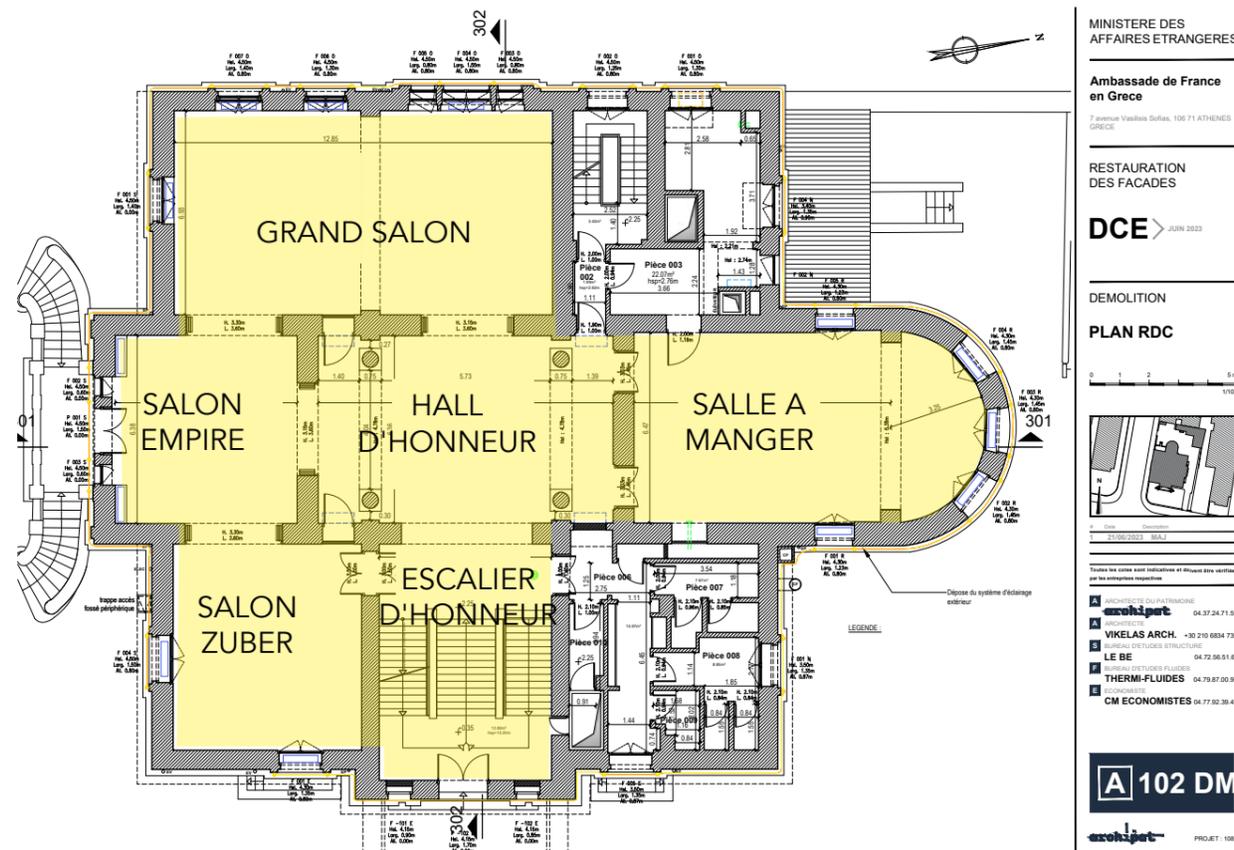
Situation des pièces objet de l'étude

Les salles étudiées sont situées au rez-de-chaussée de la résidence de France à Athènes :

- Hall d'honneur complété avec l'escalier d'honneur
- Grand salon
- Salon empire
- Salon Zuber
- Salle à manger

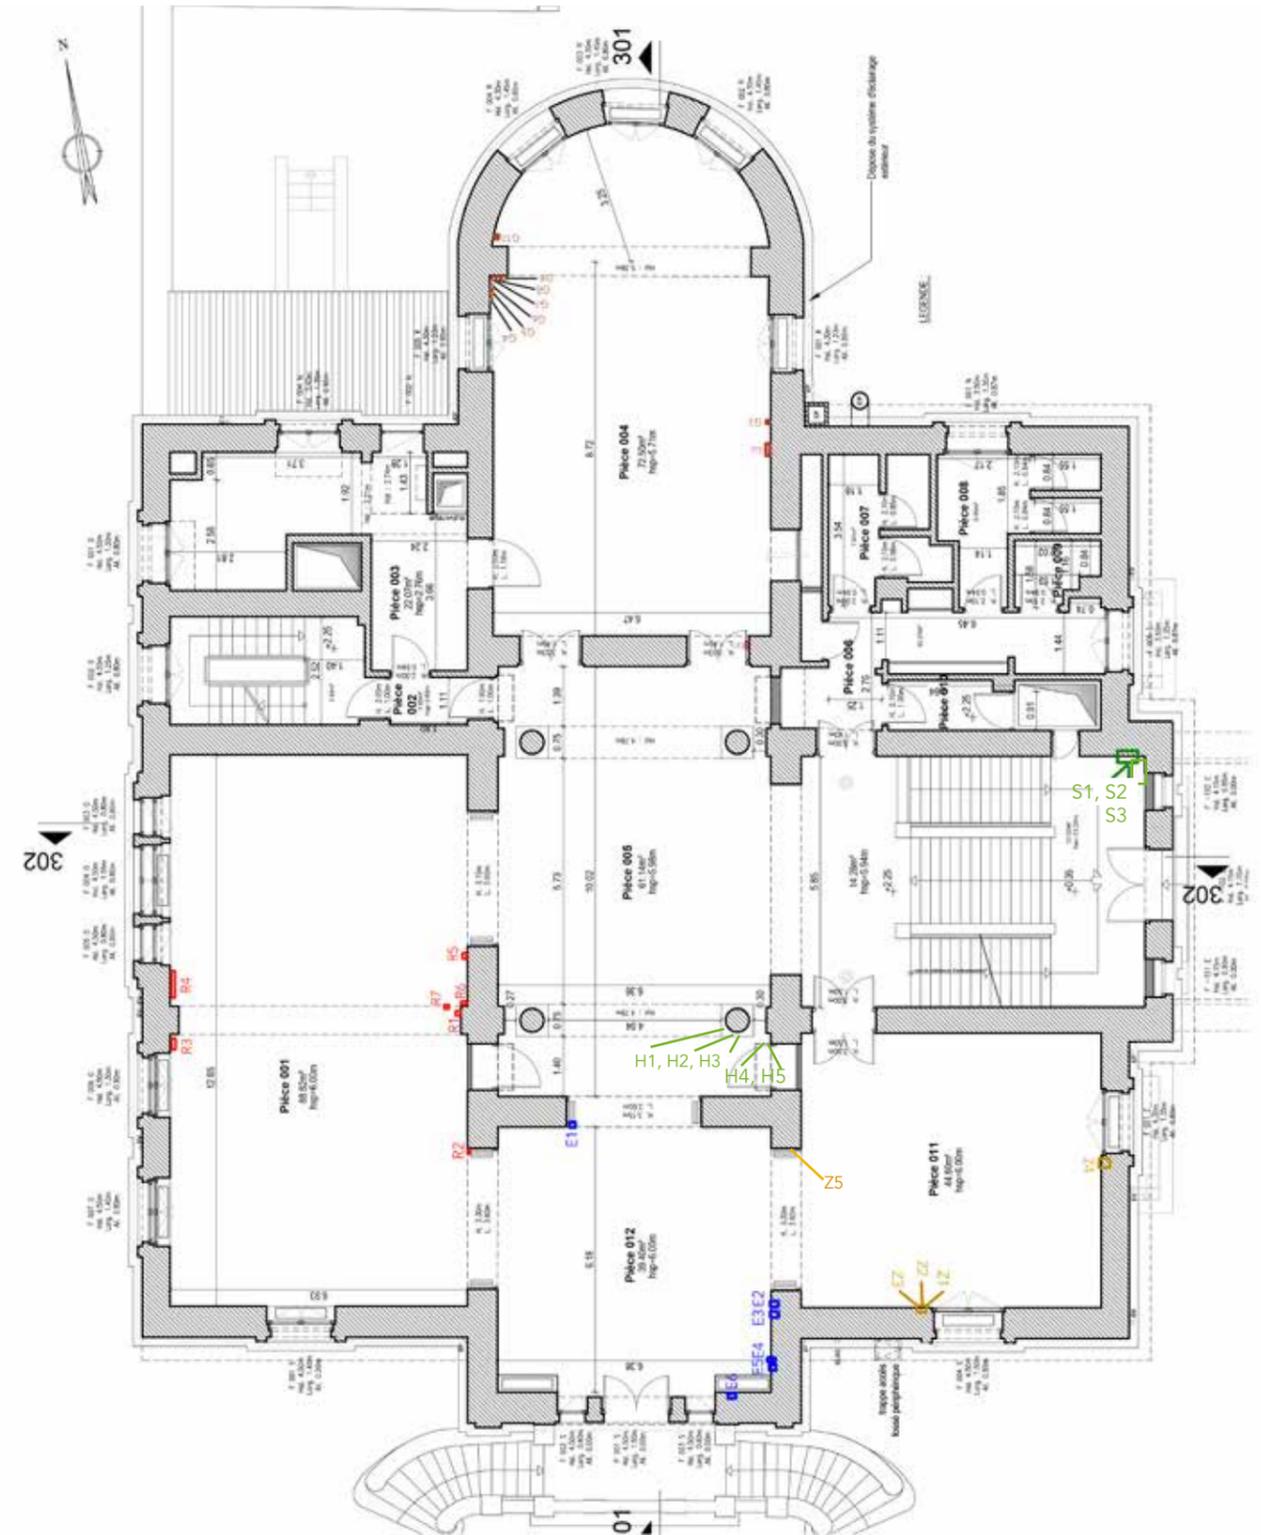
Localisation des sondages

Les différents points de sondage sont localisés sur le plan p 11.

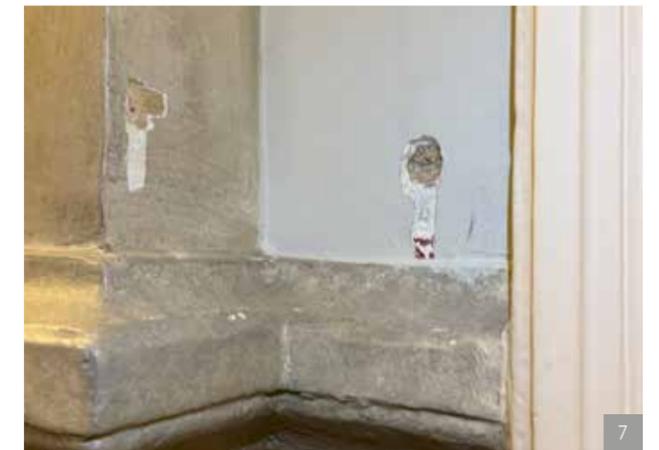
7

Les décorations les plus anciennes retrouvées sur les parois présentent une couche gris clair tirant sur le brun (fig.7).

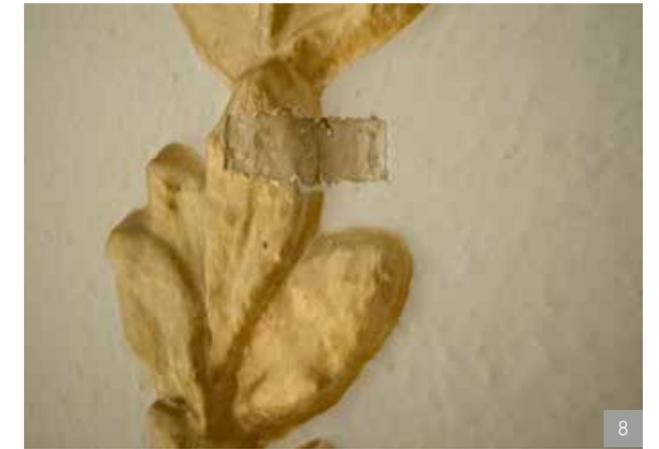
8

Les motifs en plâtre de couronnes de laurier n'étaient pas dorés à l'origine, mais brun clair (fig.8). Cette couche est probablement celle décrite sur les plans de 1936 (p.7) de la rénovation du hall. Elle apparaît monochrome. Il est probable que la décoration correspondant à la construction de 1890 ait été très impactée par les transformations de 1936.

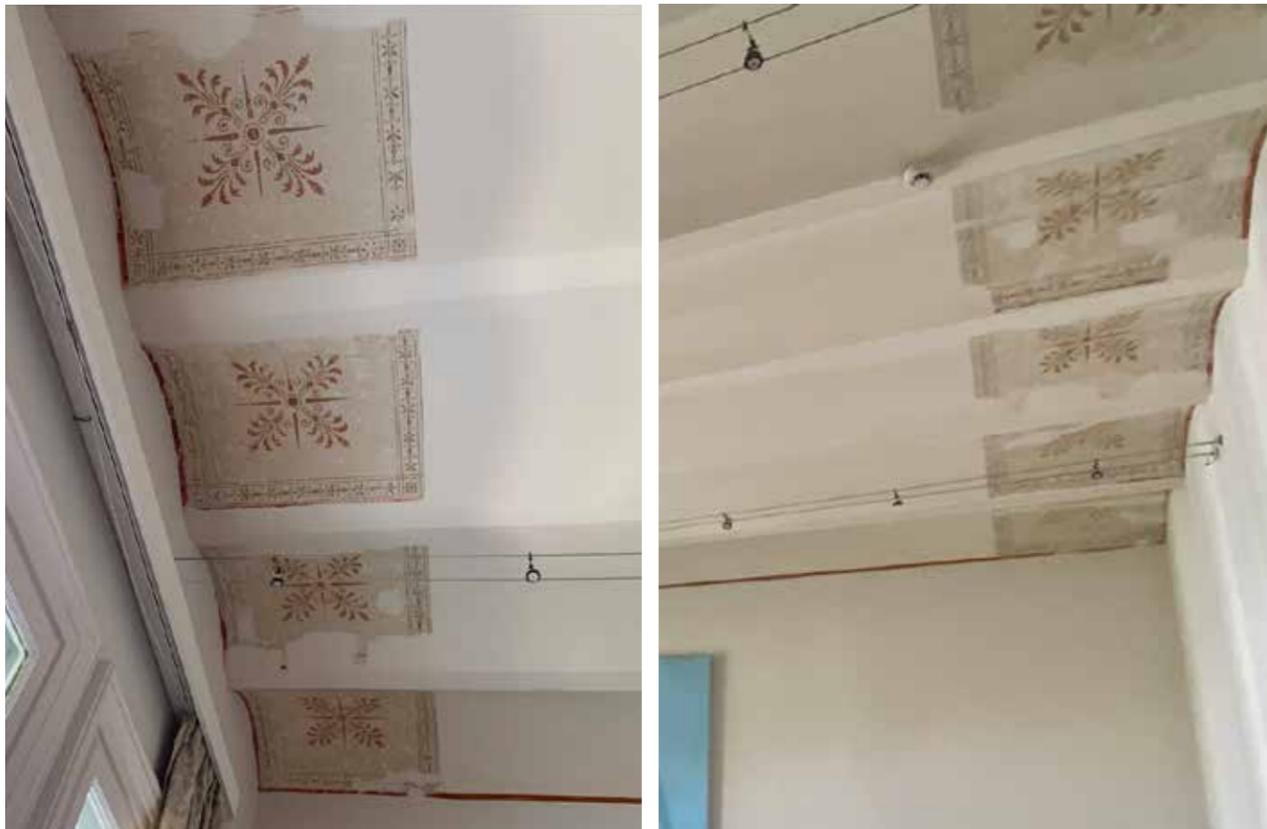
Plafond peint du bureau de l'ambassadeur, cliché Archipat 2021.

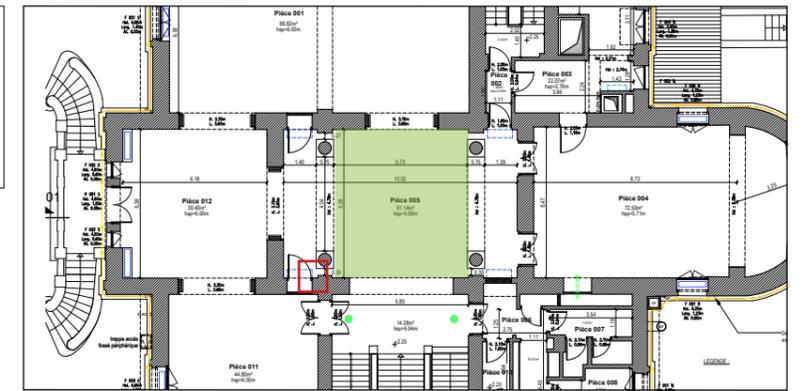
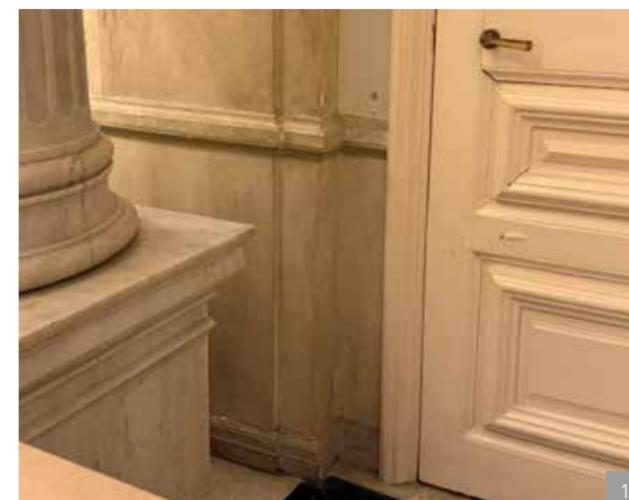
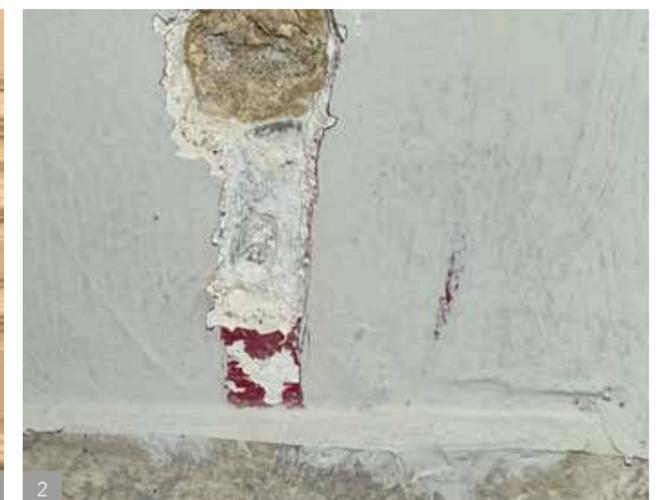
Athènes
Ambassade de France
RDC, hall d'honneur

Couche la plus ancienne

Localisation : angle paroi sud est à 1,20 m du sol

Nature: peinture à l'huile brune claire

N°	Couche	Couleur perçue visuellement	Nature	Observations
0	Support	Gris	Enduit	Couche granuleuse avec agrégats fins, épaisse une paire de millimètres
1a	Préparation	Blanche	Plâtre	Jaunissement, fine
1b	Couche peinte	Gris verte	Huileuse	Couche épaisse de 2 millimètres, très abîmée
2	Couche peinte	Brun clair	Huileuse	Couche épaisse de 2 millimètres, très altérée
3a	Enduit	Blanche	Plâtre	Couche lisse et dure, épaisse quelque millimètres
3b	Couche peinte	Gris clair	Badigeon	Couche très fine, presque immatérielle
4a	Enduit	Blanche	Plâtre	Couche épaisse une paire de millimètres
4b	Préparation	Beige clair	Glycérophtalique	Couche fine et lisse
4c	Couche décorative	Gris clair froid	Glycérophtalique	Couche fine et lisse
5a	Préparation	Gris	Enduit	Couche granuleuse avec agrégats fins, chaux et plâtre, épaisse 5 mm,
5b	Préparation	Blanche	Glycérophtalique	Couche fine et lisse
5c	Couche décorative	Rouge	Glycérophtalique	Couche fine qui transparait sous le gris bleu.

6	Couche décorative	Bleu clair	Acrylique	Décoration visible, faux marbre sur les pilastres. Les parois sont repeintes en bleu clair dans les années 2020. Couche lisse, avec décorations de couronnes de feuilles de laurier.

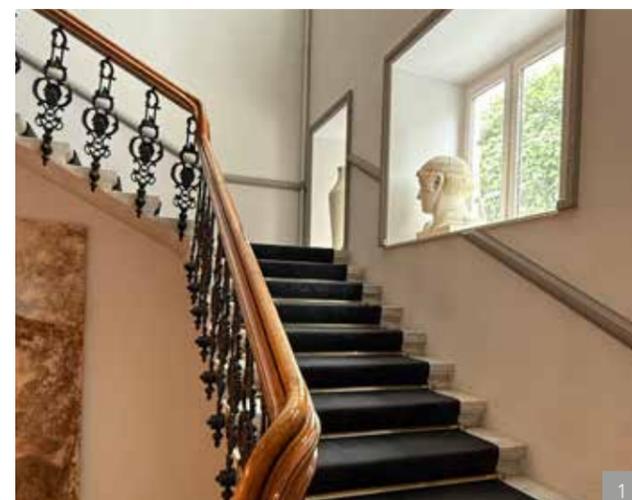
Athènes
Ambassade de France
RDC, escalier d'honneur

Couche la plus ancienne

Localisation : paroi à 1,20m du sol

Contretypepage de la couleur sur nuancier NCS : S 2570-Y60R

Nature : peinture à l'huile sur fond jaune

Commentaire : la texture, la mise en œuvre et l'apparence sont à rapprocher de la couleur noire verte du soubassement du salon Zuber. La texture est résineuse.

N°	Couche	Couleur perçue visuellement	Nature	Observations
0	Support	Gris	Enduit sable et chaux	
1	Préparation	Blanc	Plâtre	
1b	Sous couche	Brun jaune	Encollage	
1c	Couche décorative	Rouge brique	Huileuse	Couche posée sur une préparation beige rosée épaisse, qui semble être une imitation de fausse matière, comme un faux bois ou fausse pierre.
2b	Préparation	Blanc cassé	Plâtre colle	
2c	Couche décorative	Beige jaune	Huileuse	
3	Décoration	Blanc nacré	Huileuse	
4	Couche décorative	Rose claire	Huileuse	
5	Couche décorative	Bicolore rouge lit de vin, beige	Argile et glycérophtalique

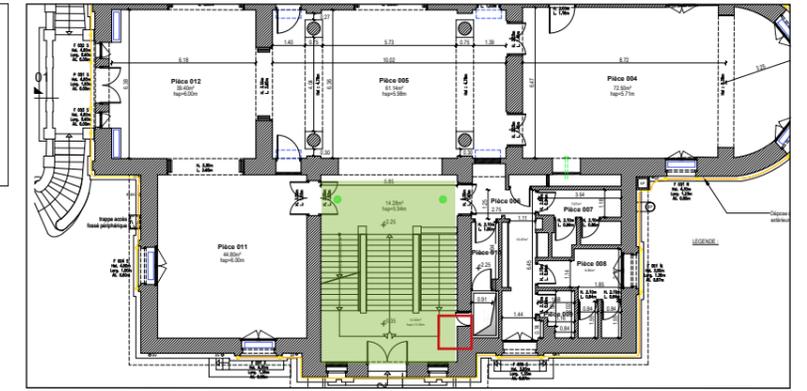
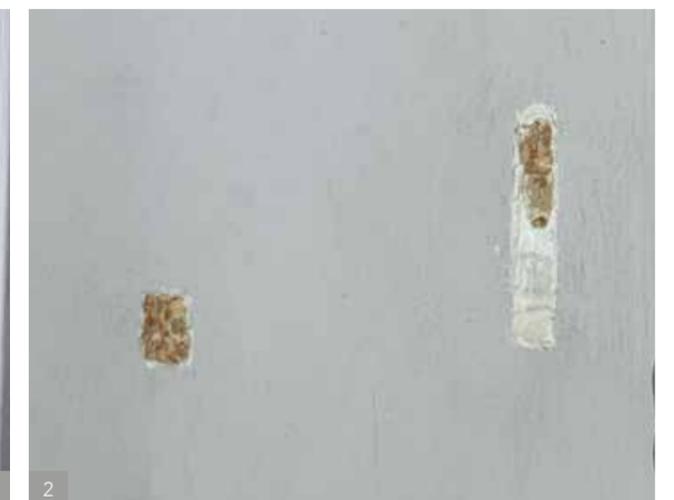
Athènes
Ambassade de France
RDC, escalier d'honneur

Couche la plus ancienne

Localisation : paroi à 1m du sol

Contretypepage de la couleur sur nuancier NCS : S 2570-Y60R

Nature : peinture à l'huile sur fond jaune

Commentaire : la texture, la mise en œuvre et l'apparence sont à rapprocher de la couleur noire verte du soubassement du salon Zuber. La texture est résineuse.

N°	Couche	Couleur perçue visuellement	Nature	Observations
0	Support	Gris	Enduit sable et chaux	
1	Préparation	Blanc	Plâtre	
1b	Sous couche	Brun jaune	Encollage	
1c	Couche décorative	Rouge brique	Huileuse	Couche posée sur une préparation beige rosée épaisse, qui semble être une imitation de fausse matière, comme un faux bois ou fausse pierre.
2b	Préparation	Blanc cassé	Plâtre colle	
2c	Couche décorative	Beige jaune	Huileuse	
3	Décoration	Blanc nacré	Huileuse	
4	Couche décorative	Rose claire	Huileuse	
5	Couche décorative	Bicolore rouge lit de vin, beige	Argile et glycérophtalique

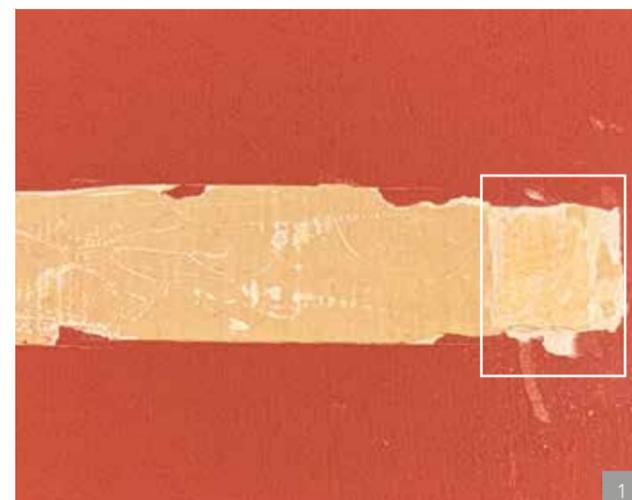
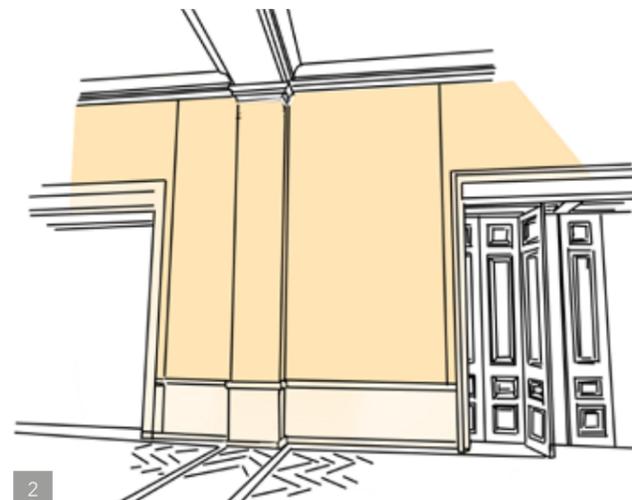
Athènes
Ambassade de France
RDC, grand salon

Couche la plus ancienne

Localisation : paroi ouest à 1,60m du sol

Contretypeage de la couleur sur nuancier NCS 1950 : S 0505 Y30R

Nature : peinture à l'huile

Commentaire : couleur visible sur les parois, les moulures n'étaient pas présentes.

N°	Couche	Couleur perçue visuellement	Nature	Observations
0	Support	Gris	Enduit	
1	Préparation	Blanc	Plâtre	
1b	Sous couche	Brun clair	Encollage	
1c	Couche décorative	Beige clair	Huileuse	Couche peinte visible directement sur le plâtre mais que nous n'avons pas identifiée sur les soubassements.
2a	Décoration			Ajout des moulures hautes et basses en bois
2b	Préparation	Blanche		
2c	Couche décorative	Tricolore bleu, bleu clair et or	Huileuse	Les fonds des parois et encadrement des soubassements sont bleu vert légèrement soutenu. Les baguettes des parois et des soubassements et les fonds sont bleu clair. Un liseré intérieur des baguettes est doré à la mixtion.
3	Décoration	Blanc nacré, avec un filet doré	Huileuse	Modification des ouvertures. Ajout d'une baguette en plâtre, couche préparation blanche, brun nacré, avec un filet doré
4	Couche décorative		Huileuse	Soubassement crème, parois rouge lit de vin

5	Couche décorative	Bicolore rouge lit de vin, beige	Argile et glycérophtalique	Visible lors de l'étude. Rouge lit de vin sur les parois, beige clair patiné sur les soubassements

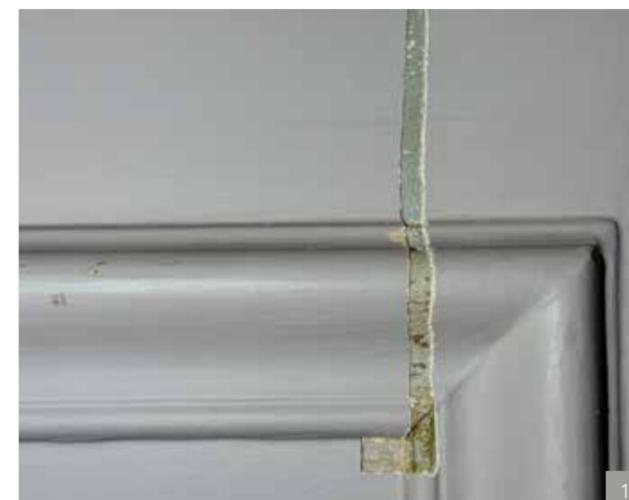
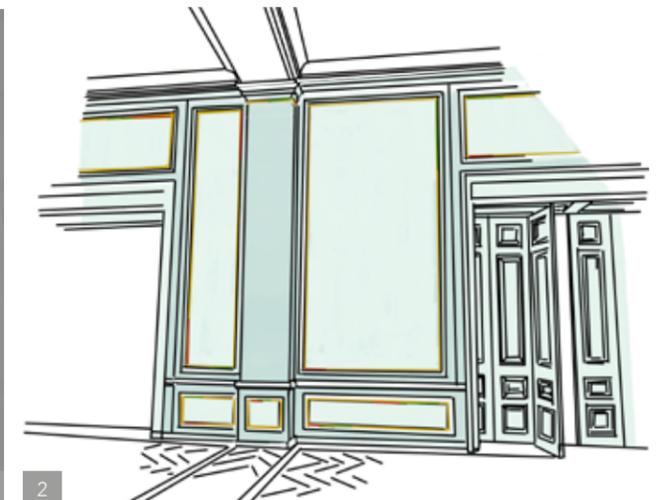
Athènes
Ambassade de France
RDC, grand salon

Couche intermédiaire

Localisation : paroi à 80 cm du sol

Contretypeage de la couleur sur nuancier NCS 1950 : S 1010 G / S 05 05 B20G / or

Nature: peinture à l'huile

Commentaire: le plafond est blanc

N°	Couche	Couleur perçue visuellement	Nature	Observations
0	Support	Gris	Enduit	
1	Préparation	Blanc	Plâtre	
1b	Sous couche	Brun clair	Encollage	
1c	Couche décorative	Beige clair	Huileuse	Couche peinte visible directement sur le plâtre mais que nous n'avons pas identifiée sur les soubassements.
2a	Décoration			Ajout des moulures hautes en bois
2b	Préparation	Blanche		
2c	Couche décorative	Tricolore bleu, bleu clair et or	Huileuse	Les fonds des parois et encadrement des soubassements sont bleu vert légèrement soutenu. Les baguettes des parois et des soubassements et les fonds sont bleu clair. Un liseré intérieur des baguettes est doré à la mixtion.
3	Décoration	Blanc nacré, avec un filet doré	Huileuse	Modification des ouvertures. Ajout d'une baguette en plâtre, couche préparation blanche, brun nacré, avec un filet doré
4	Couche décorative		Huileuse	Soubassement crème, parois rouge lit de vin
5	Couche décorative	Bicolore rouge lit de vin, beige	Argile et glycérophtalique	Visible lors de l'étude. Rouge lit de vin sur les parois, beige clair patiné sur les soubassements

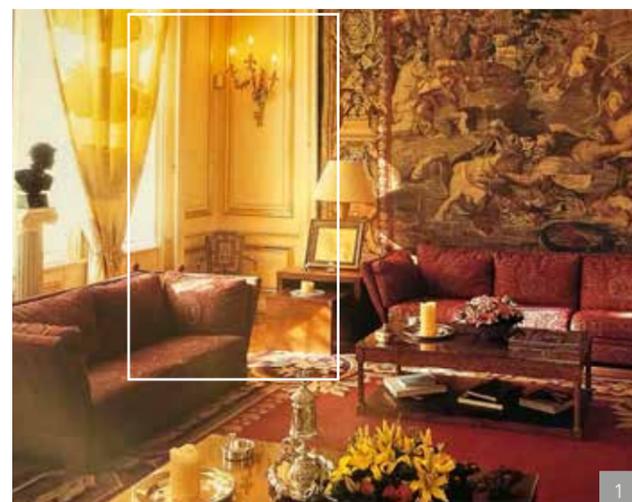
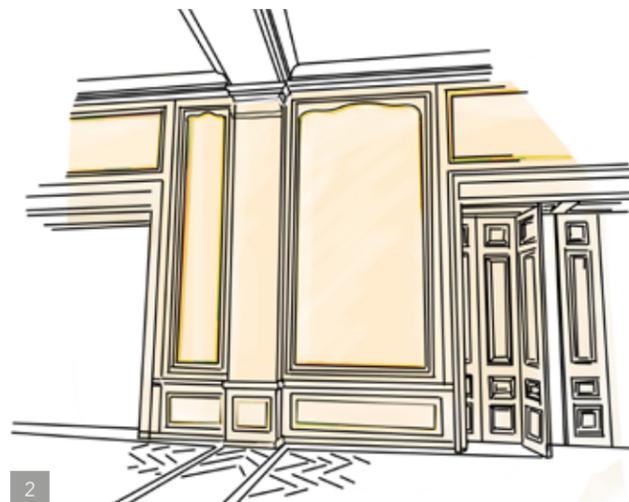
Athènes
Ambassade de France
RDC, grand salon

Couche intermédiaire

Localisation : paroi ouest à 1,60m du sol

Contretypepage de la couleur sur nuancier NCS 1950 : S 0510 Y10R

Nature : peinture à l'huile et dorure à la bronzine

Commentaire : couleur visible sur les parois, les moulures n'étaient pas présentes.

N°	Couche	Couleur perçue visuellement	Nature	Observations
0	Support	Gris	Enduit	
1	Préparation	Blanc	Plâtre	
1b	Sous couche	Brun clair	Encollage	
1c	Couche décorative	Beige clair	Huileuse	Couche peinte visible directement sur le plâtre mais que nous n'avons pas identifiée sur les soubassements.
2a	Décoration			Ajout des moulures hautes et basses en bois
2b	Préparation	Blanche		
2c	Couche décorative	Tricolore bleu, bleu claire et or	Huileuse	Les fonds des parois et encadrement des soubassements sont bleu vert légèrement soutenu. Les baguettes des parois et des soubassements et les fonds sont bleu clair. Un liseré intérieur des baguettes est doré à la mixtion.
3	Décoration	Blanc nacré, avec un filet doré	Huileuse	Modification des ouvertures. Ajout d'une baguette en plâtre , couche préparation blanche, brun nacré, avec un filet doré
4	Couche décorative		Huileuse	Soubassement crème, parois rouge lit de vin

5	Couche décorative	Bicolore rouge lit de vin, beige	Argile et glycérophtalique	Visible lors de l'étude. Rouge lit de vin sur les parois, beige clair patiné sur les soubassements

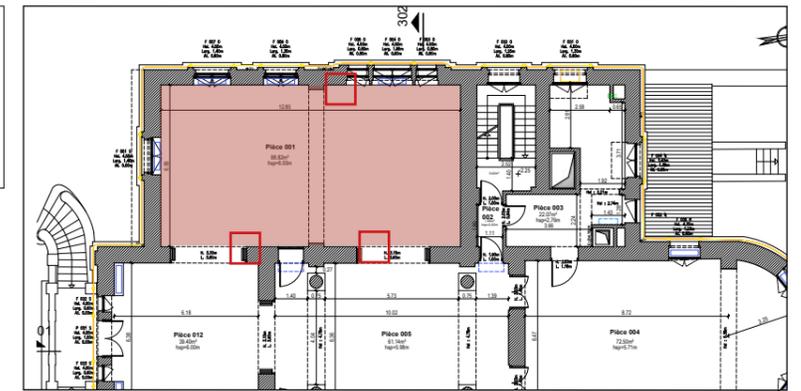
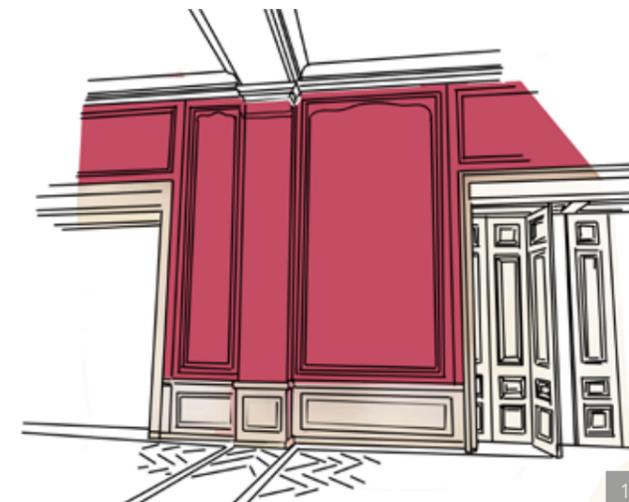
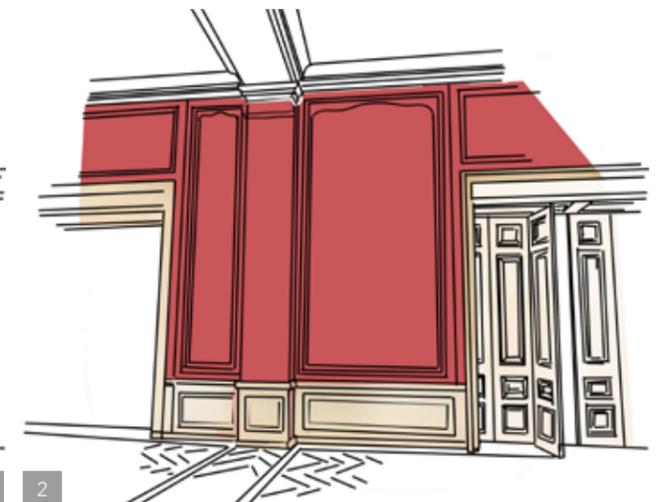
Athènes
Ambassade de France
RDC, grand salon

Couches intermédiaires

Localisation : paroi à 1,60 cm du sol

Nature: peinture à l'huile, puis peinture à l'argile

Commentaire: le plafond est blanc

N°	Couche	Couleur perçue visuellement	Nature	Observations
0	Support	Gris	Enduit	
1	Préparation	Blanc	Plâtre	
1b	Sous couche	Brun clair	Encollage	
1c	Couche décorative	Beige clair	Huileuse	Couche peinte visible directement sur le plâtre mais que nous n'avons pas identifiée sur les soubassements.
2a	Décoration			Ajout des moulures hautes et basses en bois
2b	Préparation	Blanche		
2c	Couche décorative	Tricolore bleu, bleu claire et or	Huileuse	Les fonds des parois et encadrement des soubassements sont bleu vert légèrement soutenu. Les baguettes des parois et des soubassements et les fonds sont bleu clair. Un liseré intérieur des baguettes est doré à la mixtion.
3	Décoration	Blanc nacré, avec un filet doré	Huileuse	Modification des ouvertures. Ajout d'une baguette en plâtre , couche préparation blanche, brun nacré, avec un filet doré
4	Couche décorative		Huileuse	Soubassement crème, parois rouge lit de vin

5	Couche décorative	Bicolore rouge lit de vin, beige	Argile et glycérophtalique	Visible lors de l'étude. Rouge lit de vin sur les parois, beige clair patiné sur les soubassements

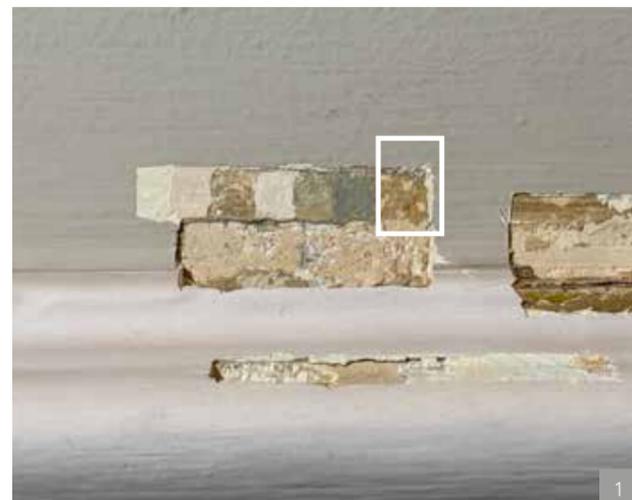
Athènes
Ambassade de France
RDC, salon Empire

Couche la plus ancienne

Localisation : paroi à 80 cm du sol

Contretypage de la couleur sur nuancier NCS 1950 : S 0505 Y30R

Nature : peinture à l'huile

Commentaire : couleur visible sur les soubassements, les moulures n'étaient pas présentes.

N°	Couche	Couleur perçue visuellement	Nature	Observations
0	Support	Gris	Enduit	Enduit de sable fin et chaux hydraulique?
1	Préparation	Blanc	Plâtre	Préparation fine de chaux ou plâtre colle.
1b	Couche décorative	Brun	Huileuse	Pas de moulure
2	Couche décorative	Bleu vert clair	Huileuse	Pas de moulure
3	Couche décorative	Gris vert	Huileuse	Pas de moulure
Les moulures sont ajoutées sur les parois comme sur les lambris d'appui.				
4a, b	Couche décorative	Faux bois	Huileuse	Les moulures sont ajoutées sur les parois comme sur les lambris d'appui. Une préparation blanche vient recouvrir l'ensemble et un faux bois orne parois et moulures.
5	Couche décorative	Blanc rosé	Huileuse	Les moulures des boiseries sont dans un premier temps bleu, puis ensuite vert
6	Couche décorative	Blanc et or	Glycérophtalique	Les élévations sont blanches et les moulures à la bronzine dorée.
7	Couche décorative	Bicolore gris clair et blanc	Argile et glycérophtalique	Visible lors de l'étude. Gris clair sur les parois, blanc sur les soubassements

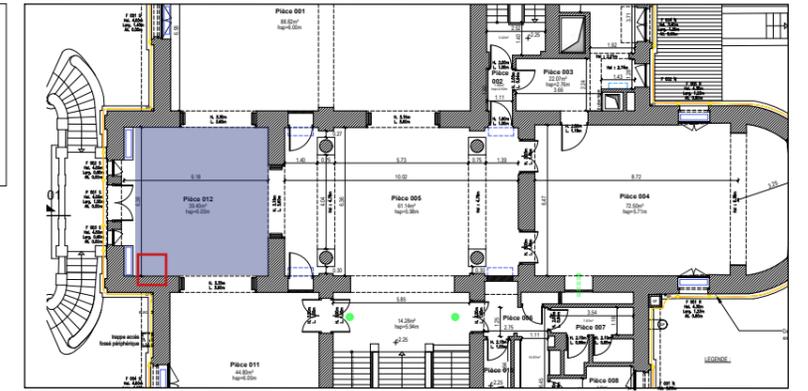
Athènes
Ambassade de France
RDC, salon Empire

Couche la plus ancienne

Localisation : paroi à 1,10 cm du sol

Contretypage de la couleur sur nuancier NCS : S 1505 B20G

Nature : peinture à l'huile

Commentaire : couleur visible sur le haut de la paroi, les moulures n'étaient pas présentes.

N°	Couche	Couleur perçue visuellement	Nature	Observations
0	Support	Gris	Enduit	Enduit de sable fin et chaux hydraulique?
1	Préparation	Blanc	Plâtre	Préparation fine de chaux ou plâtre colle.
1b	Couche décorative	Brun	Huileuse	Pas de moulure
2	Couche décorative	Bleu vert foncé	Huileuse	Pas de moulure. Couche très dense
3	Couche décorative	Gris vert	Huileuse	Pas de moulure. Couche très claire mais
Les moulures sont ajoutées sur les parois comme sur les lambris d'appui.				
4a, b	Couche décorative	Faux bois	Huileuse	Une préparation blanche rosée vient recouvrir l'ensemble et un faux bois orne parois et moulures.
Les portes centrales sont modifiées et l'enduit est repris.				
5	Couche décorative	Blanc rosé	Huileuse	Les moulures des boiseries sont dans un premier temps bleu, puis ensuite vert
6	Couche décorative	Blanc et or	Glycérophtalique	Les élévations sont blanches et les moulures à la bronzine dorée. Cette campagne est documentée sur un bon nombre de photographies des années 75 - 80

7	Couche décorative	Bicolore gris clair et blanc	Argile et glycérophtalique	Visible lors de l'étude. Gris clair sur les parois, blanc sur les soubassements

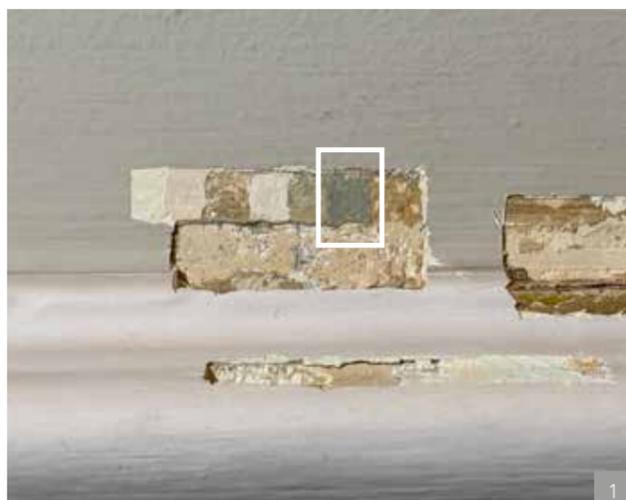
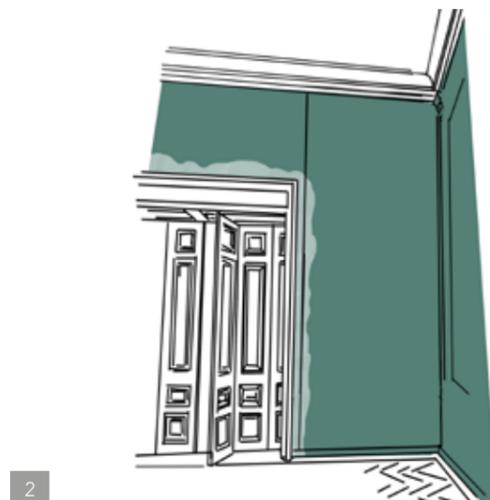
N°	Couche	Couleur perçue visuellement	Nature	Observations
0	Support	Gris	Enduit	Enduit de sable fin et chaux hydraulique?
1	Préparation	Blanc	Plâtre	Préparation fine de chaux ou plâtre colle.
1b	Couche décorative	Brun	Huileuse	Pas de moulure
2	Couche décorative	Bleu vert clair	Huileuse	Pas de moulure
3	Couche décorative	Verte	Huileuse	Pas de moulure
Les moulures sont ajoutées sur les parois comme sur les lambris d'appui.				
4a, b	Couche décorative	Faux bois	Huileuse	Une préparation blanche vient recouvrir l'ensemble et un faux bois orne parois et moulures.
Les portes centrales sont modifiées et l'enduit est repris.				
5	Couche décorative	Blanc rosé	Huileuse	Les moulures des boiseries sont dans un premier temps bleu, puis ensuite vert
6	Couche décorative	Blanc et or	Glycérophtalique	Les élévations sont blanches et les moulures à la bronzine dorée.
7	Couche décorative	Bicolore gris clair et blanc	Argile et glycérophtalique	Visible lors de l'étude. Gris clair sur les parois, blanc sur les soubassements

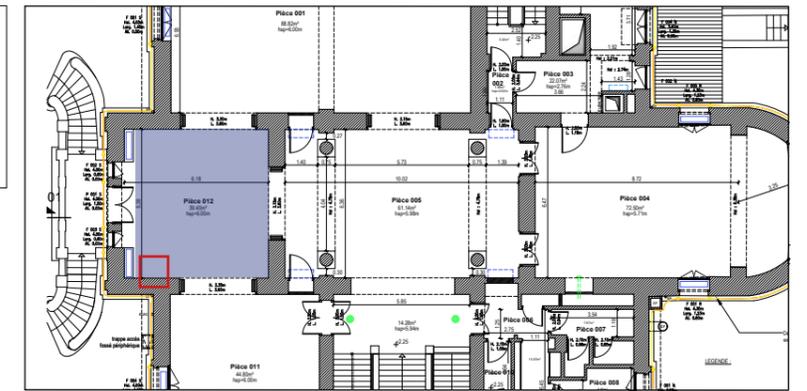
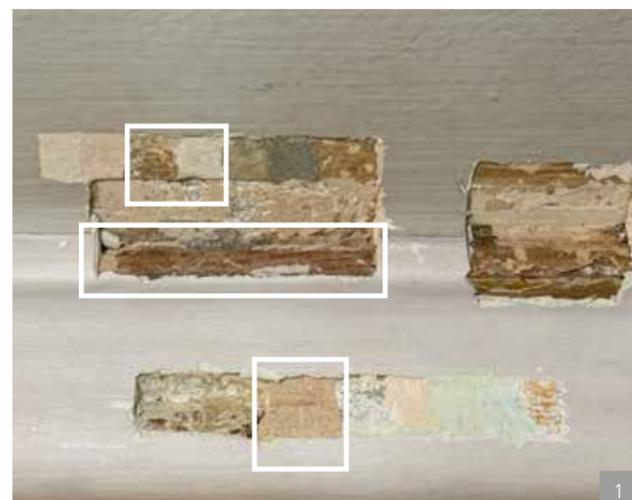
Athènes
Ambassade de France
RDC, salon Empire

Couche intermédiaire

Localisation : paroi à 1,10 cm du sol

N°	Couche	Couleur perçue visuellement	Nature	Observations
0	Support	Gris	Enduit	Enduit de sable fin et chaux hydraulique?
1	Préparation	Blanc	Plâtre	Préparation fine de chaux ou plâtre colle.
1b	Couche décorative	Brun	Huileuse	Pas de moulure
2	Couche décorative	Bleu vert foncé	Huileuse	Pas de moulure. Couche très dense
3	Couche décorative	Gris vert	Huileuse	Pas de moulure. Couche très claire mais
Les moulures sont ajoutées sur les parois comme sur les lambris d'appui.				
4a, b	Couche décorative	Faux bois	Huileuse	Une préparation blanche rosée vient recouvrir l'ensemble et un faux bois orne parois et moulures.
5	Couche décorative	Blanc rosé	Huileuse	Les moulures des boiseries sont dans un premier temps bleu, puis ensuite vert
6	Couche décorative	Blanc et or	Glycérophtalique	Les élévations sont blanches et les moulures à la bronzine dorée.
7	Couche décorative	Bicolore gris clair et blanc	Argile et glycérophtalique	Visible lors de l'étude. Gris clair sur les parois, blanc sur les soubassements

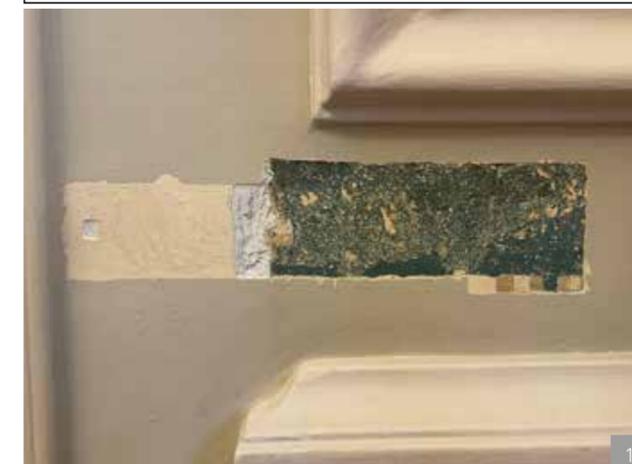
N°	Couche	Couleur perçue visuellement	Nature	Observations
0	Support	Gris	Enduit	Enduit de sable fin et chaux hydraulique?
1	Préparation	Blanc	Plâtre	Préparation fine de chaux ou plâtre colle.
1b	Couche décorative	Brun	Huileuse	Pas de moulure
2	Couche décorative	Bleu vert foncé	Huileuse	Pas de moulure. Couche très dense
3	Couche décorative	Gris vert	Huileuse	Pas de moulure. Couche très claire mais
Les moulures sont ajoutées sur les parois comme sur les lambris d'appui.				
4a, b	Couche décorative	Faux bois	Huileuse	Une préparation blanche rosée vient recouvrir l'ensemble et un faux bois orne parois et moulures.
Les portes centrales sont modifiées et l'enduit est repris.				
5	Couche décorative	Blanc rosé	Huileuse	Les moulures des boiseries sont dans un premier temps bleu, puis ensuite vert
6	Couche décorative	Blanc et or	Glycérophtalique	Les élévations sont blanches et les moulures à la bronzine dorée. Cette campagne est documentée sur un bon nombre de photographies des années 75 - 80

7	Couche décorative	Bicolore gris clair et blanc	Argile et glycérophtalique	Visible lors de l'étude. Gris clair sur les parois, blanc sur les soubassements

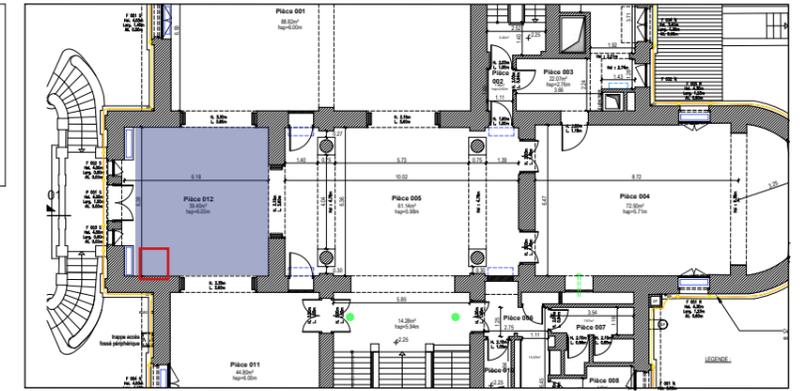
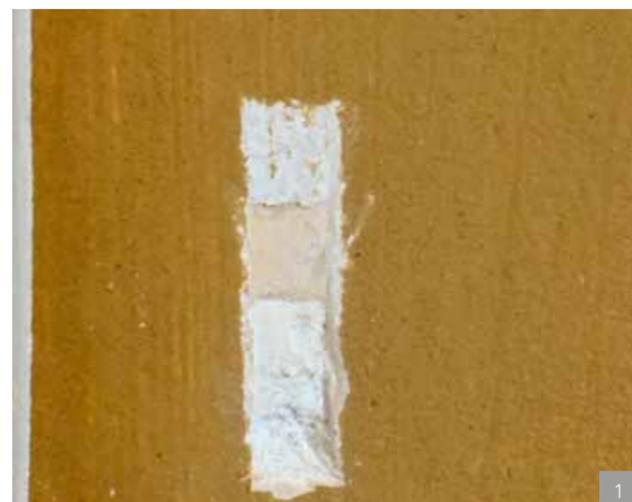
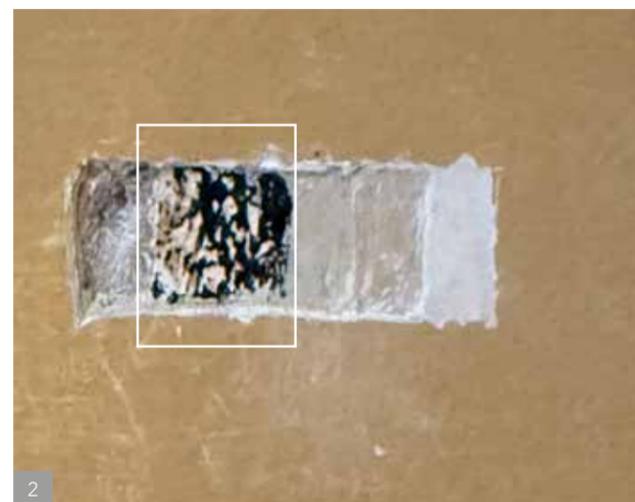
Athènes
Ambassade de France
RDC, salon Empire

Couche intermédiaire

Localisation : paroi à 80 cm du sol

N°	Couche	Couleur perçue visuellement	Nature	Observations
0	Support	Gris	Enduit chaux sable	
1	Préparation	Blanc	Plâtre	
1b	Sous couche	Ocre jaune	Préparation colorée	
1c	Couche décorative	Noir vert	Huileuse	Couche peinte épaisse et d'une importante densité coloré. Fig. 2
2a	Sous couche	Gris	Stuc ou plâtre	Dur, difficile à dégager, teinté dans la masse
2b	Couche décorative	Beige vert	Huileuse	Couche monochrome
3	Couche décorative	Jeune clair	Huileuse	Couche monochrome
Sur les élévations des mur à partir de la moulure, les couches précédentes ne sont pas présentes. Comparaison entre les fig. 1 et 2				
4a	Sous couche	Blanc	Stuc ou plâtre	
4b	Couche décorative	Beige rosé	Huileuse	Couche monochrome
5	Couche décorative	Ocre jaune	Argile et glycérophthalique	Visible lors de l'étude. Ocre Jaune sur les parois, beige clair patiné sur les moulures

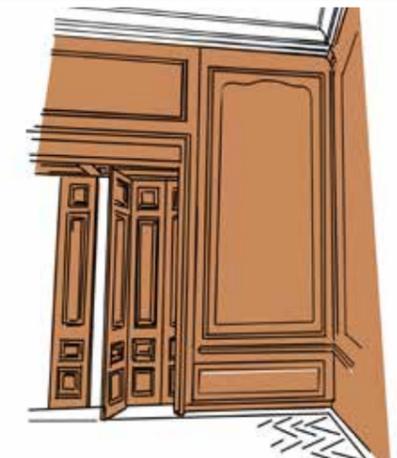
N°	Couche	Couleur perçue visuellement	Nature	Observations
0	Support	Gris	Enduit	Enduit de sable fin et chaux hydraulique?
1	Préparation	Blanc	Plâtre	Préparation fine de chaux ou plâtre colle.
1b	Couche décorative	Brun	Huileuse	Pas de moulure
2	Couche décorative	Bleu vert foncé	Huileuse	Pas de moulure. Couche très dense
3	Couche décorative	Gris vert	Huileuse	Pas de moulure. Couche très claire mais
Les moulures sont ajoutées sur les parois comme sur les lambris d'appui.				
4a, b	Couche décorative	Faux bois	Huileuse	Une préparation blanche rosée vient recouvrir l'ensemble et un faux bois orne parois et moulures.
Les portes centrales sont modifiées et l'enduit est repris.				
5	Couche décorative	Blanc rosé	Huileuse	Les moulures des boiseries sont dans un premier temps bleu, puis ensuite vert
6	Couche décorative	Blanc et or	Glycérophtalique	Les élévations sont blanches et les moulures à la bronzine dorée. Cette campagne est documentée sur un bon nombre de photographies des années 75 - 80

7	Couche décorative	Bicolore gris clair et blanc	Argile et glycérophtalique	Visible lors de l'étude. Gris clair sur les parois, blanc sur les soubassements

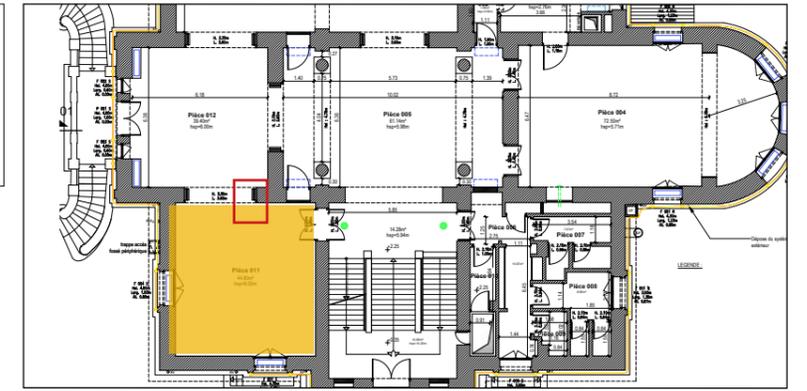
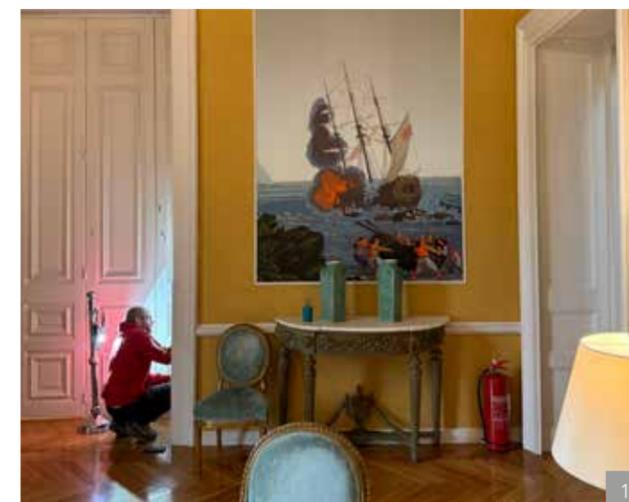
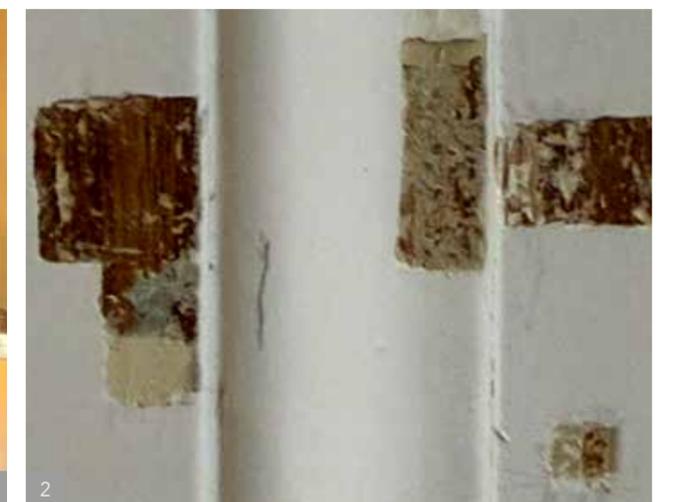
Athènes
Ambassade de France
RDC, salon Zuber

Couche la plus ancienne

Localisation : paroi ouest à 1,20m du sol

N°	Couche	Couleur perçue visuellement	Nature	Observations
0	Support	Brun	Bois	
1	Préparation	Beige rosé	Gros blanc et colle	
1b	Couche décorative	Faux bois	Huileuse	
2	Couche décorative	Bleu claire	Huileuse	
3	Couche décorative	Beige jaune claire	Huileuse	
4	Couche décorative	Bicolore gris clair et blanc	Glycérophthalique	Visible lors de l'étude.

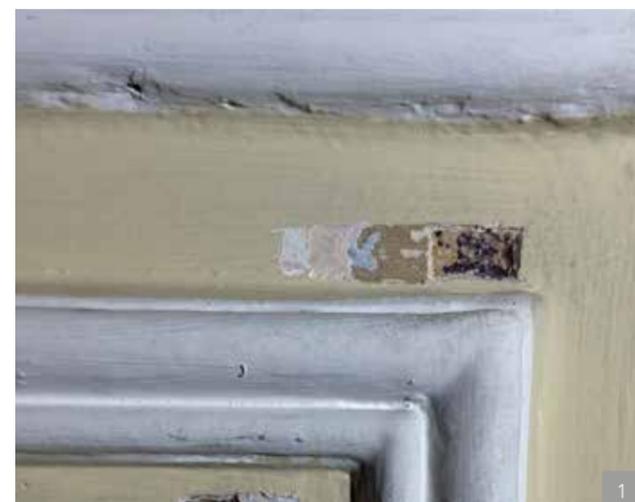
Athènes
Ambassade de France
RDC, salle à manger

N°	Couche	Couleur perçue visuellement	Nature	Observations
0	Support	Gris	Enduit sable et chaux	Sable très fin
1	Préparation	Blanc	Plâtre	
1b	Sous couche	Rosée	Préparation	
1c	Couche décorative	Brun foncé	Huileuse	Faux bois
2	Préparation	Blanche	Plâtre	Couche de reprise ponctuelle
2b	Couche peinte	Brune claire	Huileuse	
3	Couche peinte	Bleu	Huileuse	Présente également sur les boiseries
4	Couche peinte	Rosée	Huileuse	Présente également sur les boiseries
5	Préparation	Blanche	Glycérophtalique	
5b	Couche peinte	Blanche	Glycérophtalique	
6	Couche peinte	Blanche et ocre jaune	Glycérophtalique

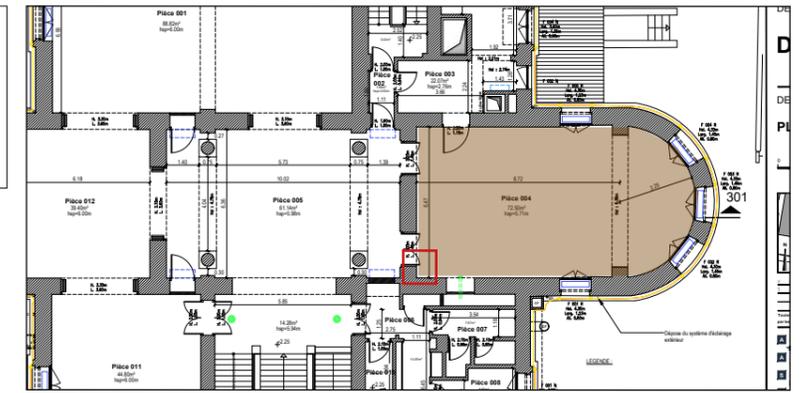
Athènes
Ambassade de France
RDC, salle à manger

Couche intermédiaire

Localisation : paroi à 1,60m du sol
Contretypage de la couleur sur nuancier NCS : S2020 R80B
Nature: peinture à l'huile
Commentaire : Décoration bicolore crème et bleu

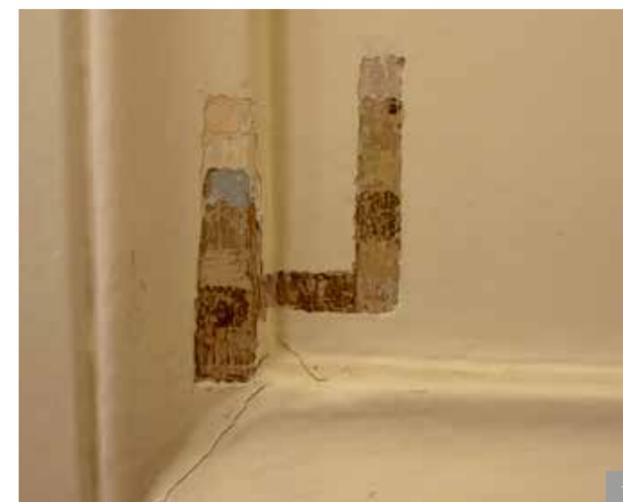
1 2

N°	Couche	Couleur perçue visuellement	Nature	Observations
0	Support	Brun	Bois	
1	Préparation	Blanc	Huileuse	Bouche pores
1b	Sous couche	Brun clair	Encollage	
1c	Couche décorative	Brune faux bois	Huileuse	Faux bois sur l'ensemble
2	Décoration	Beige	Huileuse	Beige sur le fond des panneaux
2b	Préparation	Bleu	Huileuse	Bleu sur les moulures et sur les encadrements
3	Couche peinte	Rosée	Huileuse	Présente également sur les boiseries
4	Préparation	Blanche	Glycérophtalique	
4b	Couche peinte	Blanche	Glycérophtalique	
5	Couche peinte	Blanche	Glycérophtalique	Visible lors de l'étude
