Salle d'Audience du Roi Abbaye de Hautecombe

Etude et consolidation
des peintures murales
juin 2010

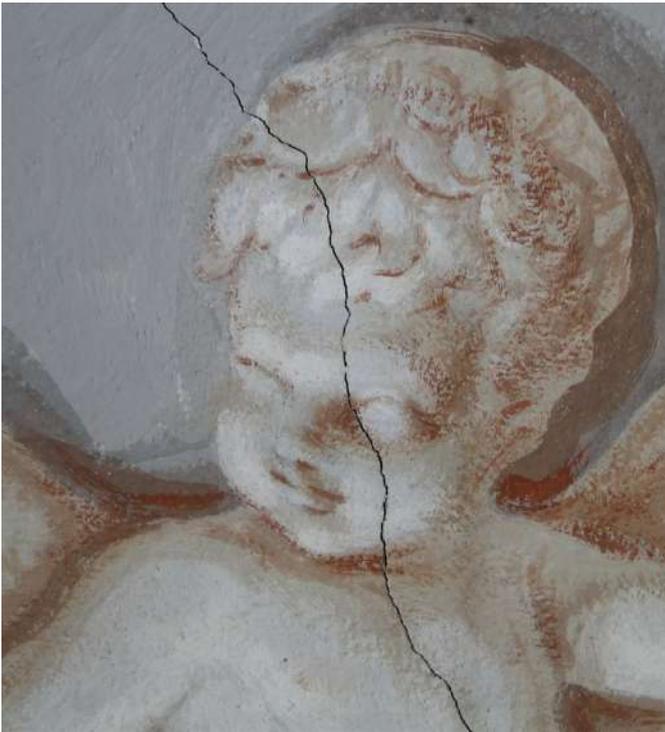
Détail des ombres traitées à la brosse.

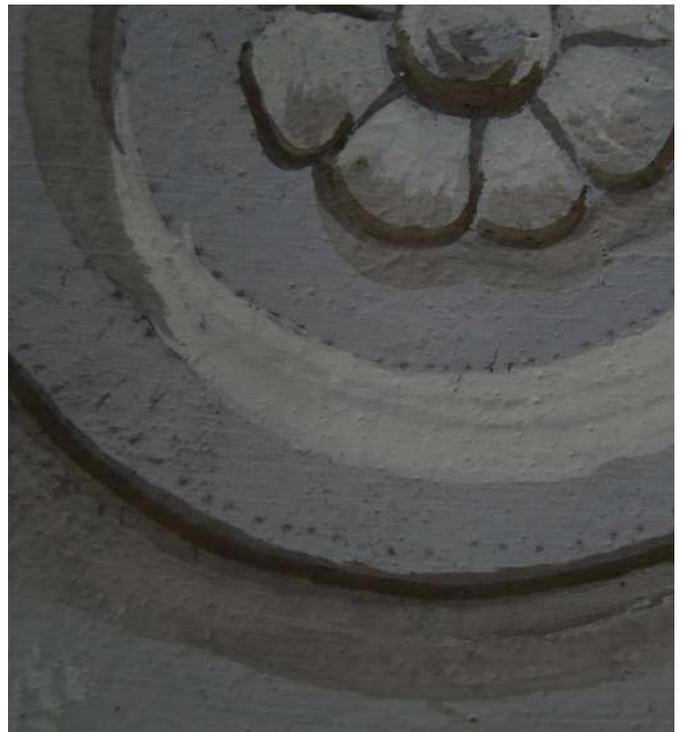
Détail d'un trait de composition.

La mise en place de la composition a été réalisée sur le badigeon de chaux au pinceau et pigment brun rouge. Nous avons pu observer les traits de construction de 2 mm d'épaisseur sur certaines zones lacunaires.

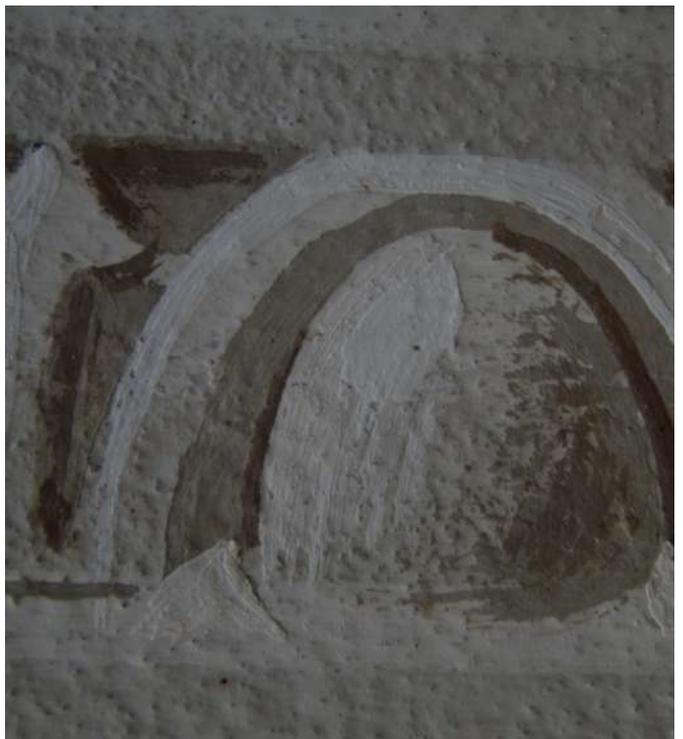
Détail de la matière picturale à la chaux.

La peinture est exécutée à la chaux.

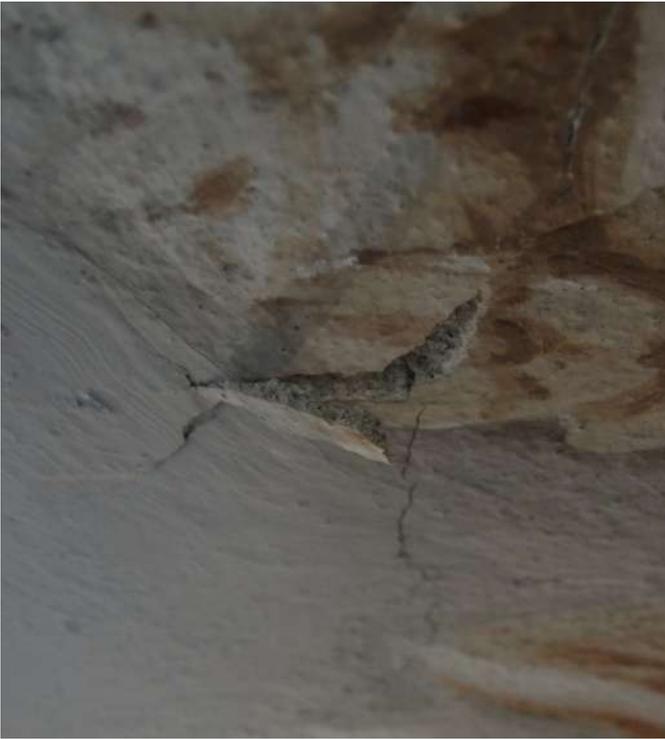
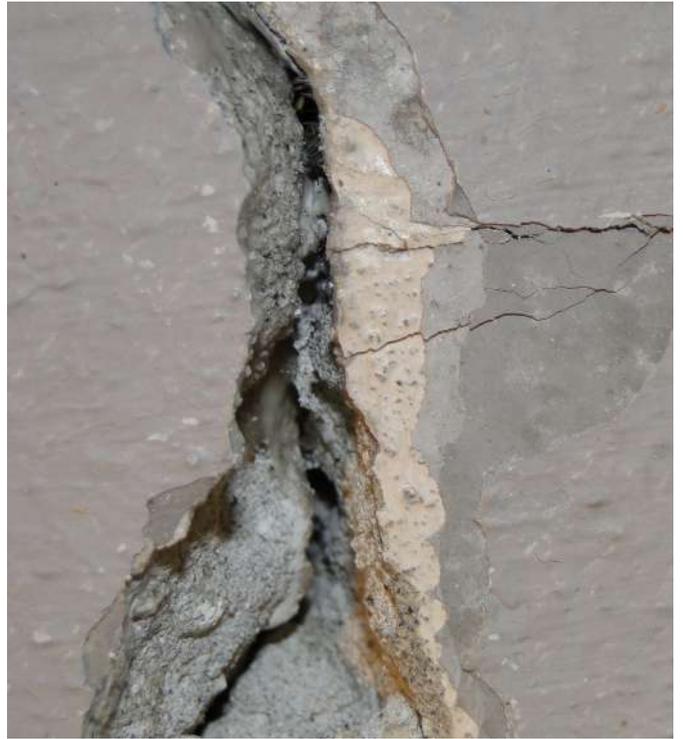
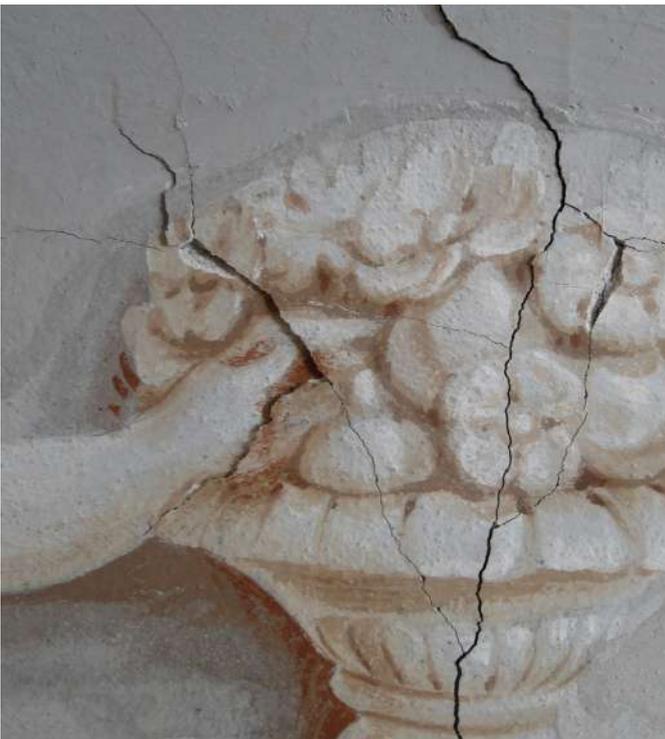
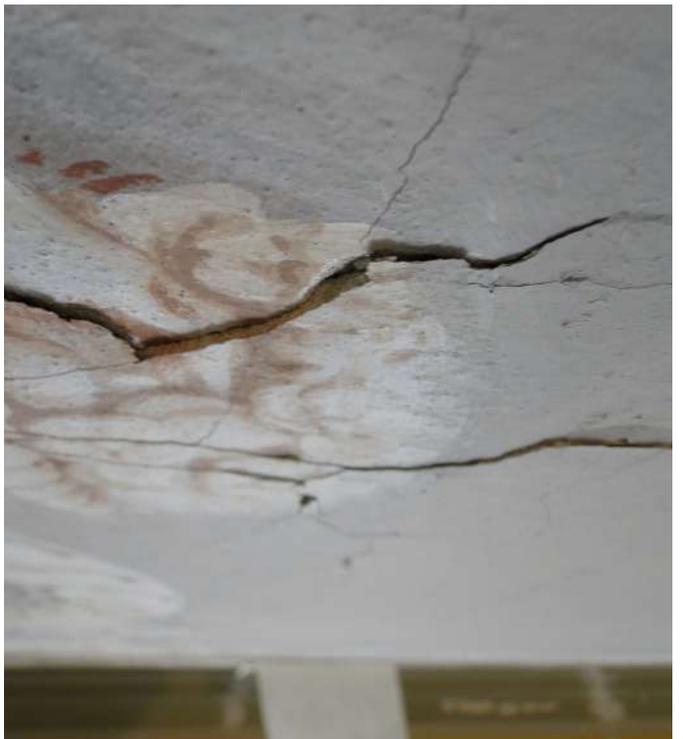
Quatre photographies de détails de fissures avec clivage et perte de matière.

Nous observons un réseau de fissures présent sur l'ensemble de la surface du plafond. La plupart de ses fissures ne sont pas ouvertes. Cependant certaines présentent un décalage de niveau et une ouverture des lèvres.

Nous avons relevé peu de perte de matière d'enduit. Quelques déplacements d'enduit en bordure de fissures sont présents dans la partie est du plafond.

Pour les fissures ouvertes et présentant des déplacements, l'adhésif a été constitué d'un coulis de chaux hydraulique (PLM AL). Cet adhésif a été injecté par seringue. Les zones est, sud et ouest présentant de nombreuses fissures de ce type ont été traitées ainsi. En surface, les fissures moyennes et petites ont été comblées par ce même adhésif en pâte. Ce sont tous les rebouchages blancs visibles. Les plus grosses ont été stabilisées avec un enduit de chaux aérienne et de sable de très faible granulométrie.

Pour les fissures les plus fines, des injections par seringue d'adhésif acrylique (Primal E330) ont été effectués pour redonner une cohésion aux lèvres des fissures. Les injections ont été additionnées d'une charge inerte de type blanc de Troye dans les cas intermédiaires de fissures moyennes. Les injections de ce type ont été nombreuses dans la zone nord.

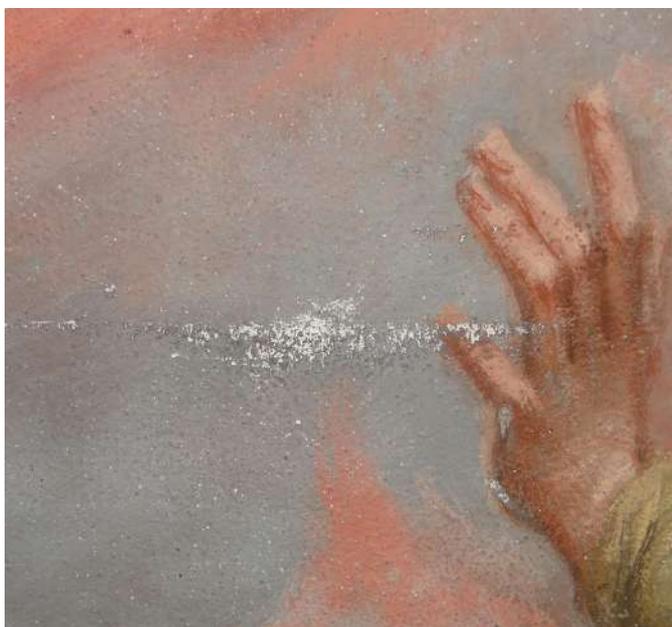
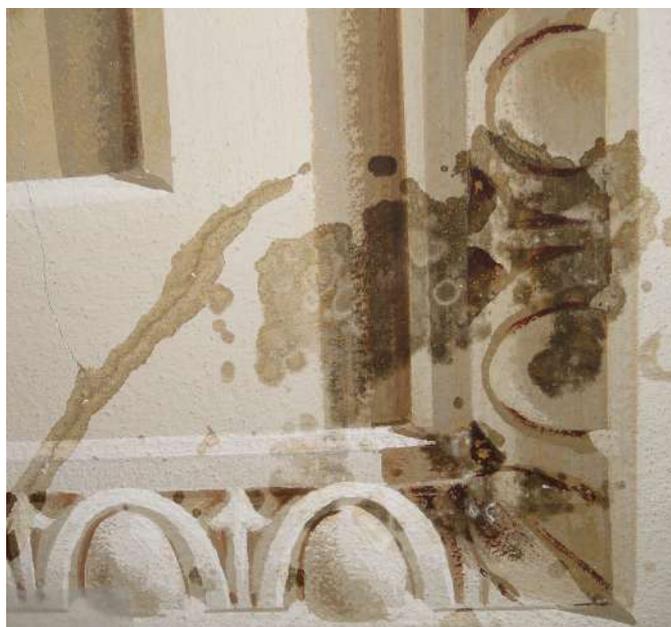
Deux photographies d'altération de la polychromie; usures et auréoles d'humidité.

Il y a de nombreuses taches d'humidité. La zone la plus importante se situe dans la partie sud est du plafond. Il semble que ce soit la problématique la plus importante en matière de conservation pour ce plafond.

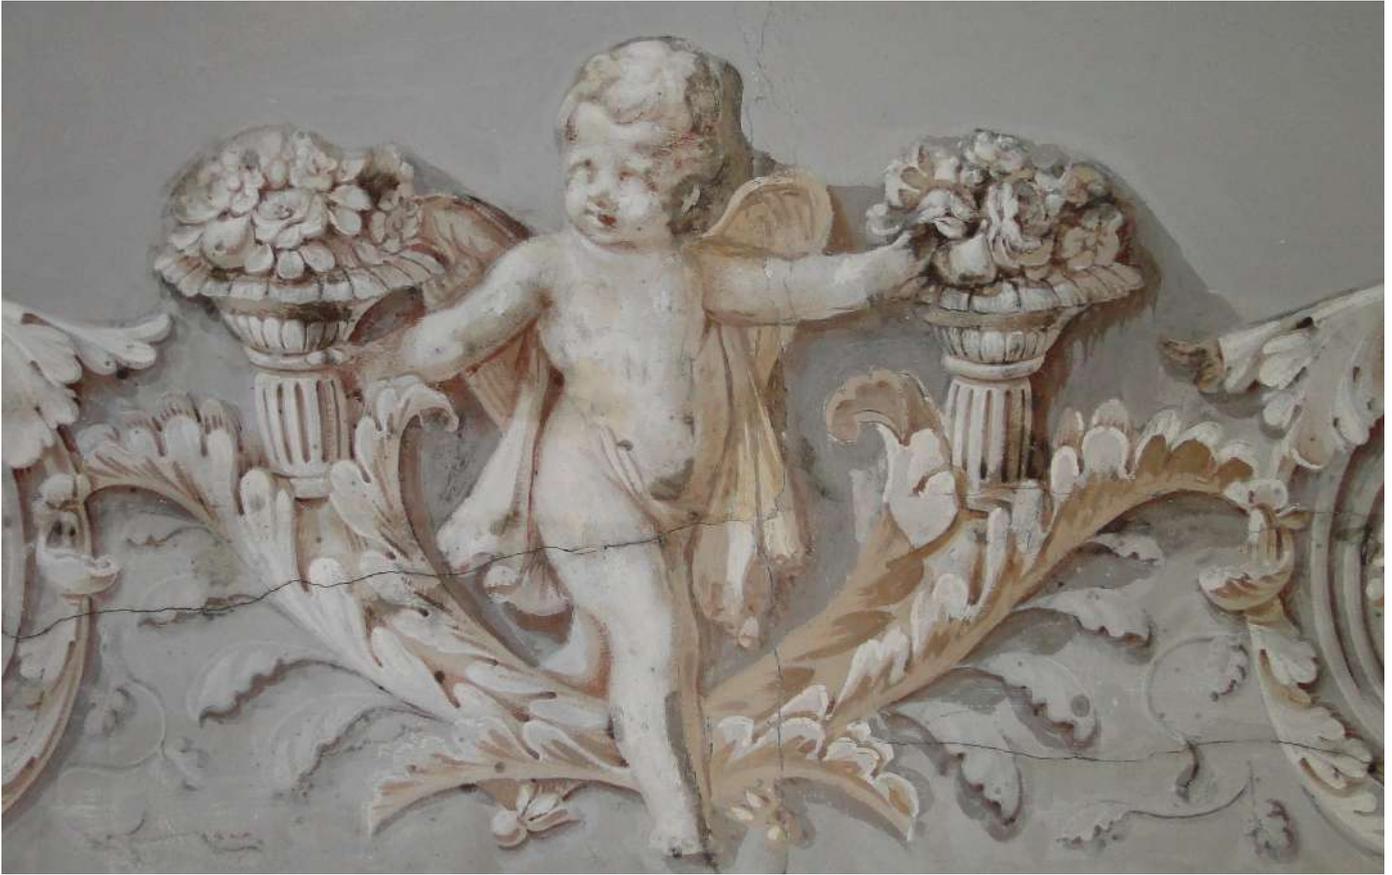
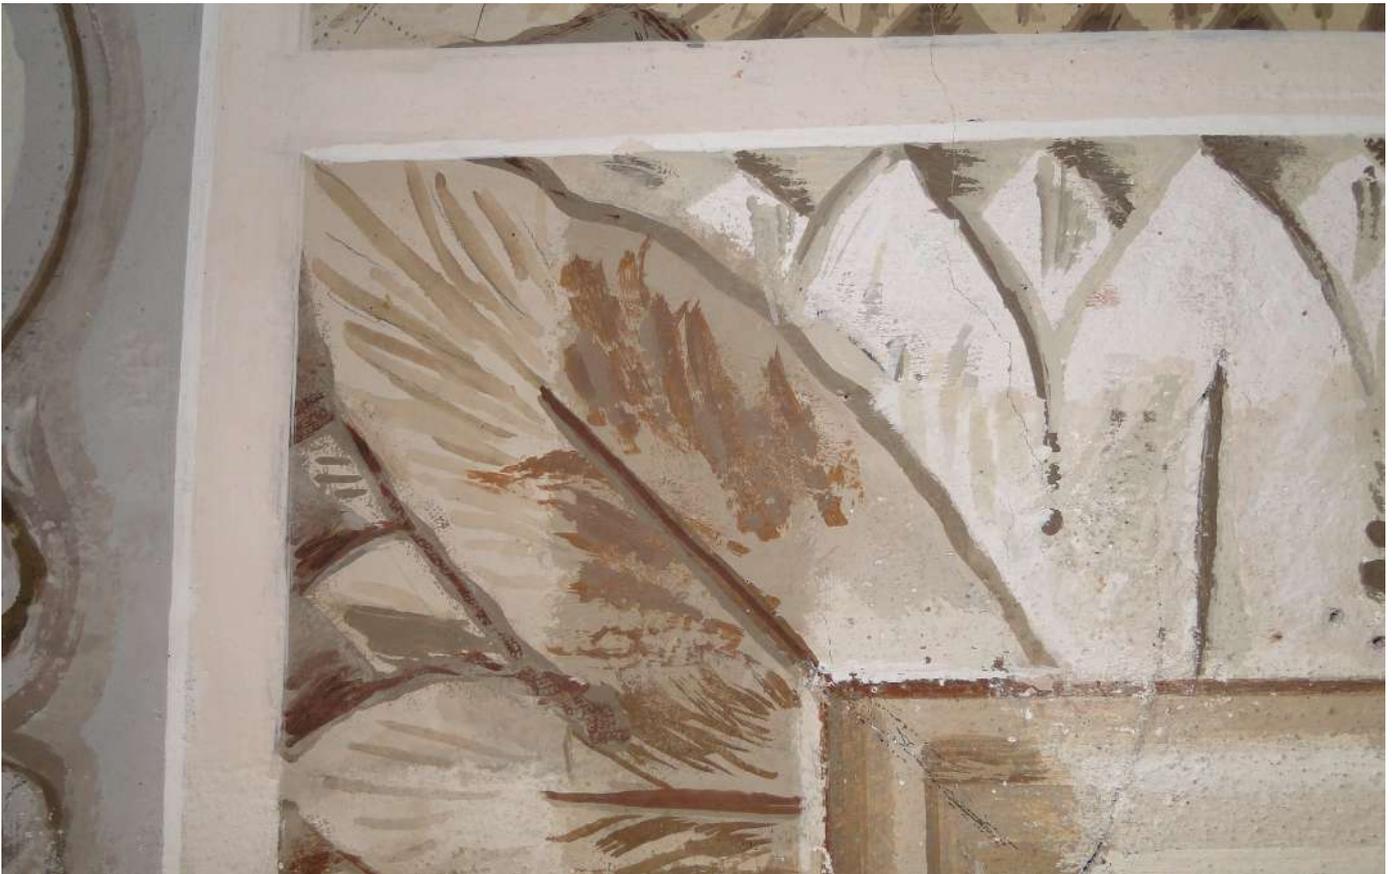
Repeint de la première campagne à la chaux.
Repeint de la troisième campagne à l'acrylique.

Exécutée à la chaux avec des couleurs proches de l'original. Cette restauration est plus maladroite que l'original.

Le support de la peinture a été repris à l'est du panneau central, à hauteur de la scène "Joseph présentant sa famille devant le pharaon". Un nouvel enduit de plâtre d'une épaisseur d'environ 1,4cm a été appliqué. L'enduit original a du être buché. Cette zone mesure 88 cm sur 200 cm. Il s'agit de tout le panneau figuratif et d'une partie du fond bleu gris.

Sur le panneau est une peinture synthétique satinée a été utilisée pour peindre la scène figurative. Cette peinture est de nature acrylique soluble dans l'acétone et d'aspect satiné.

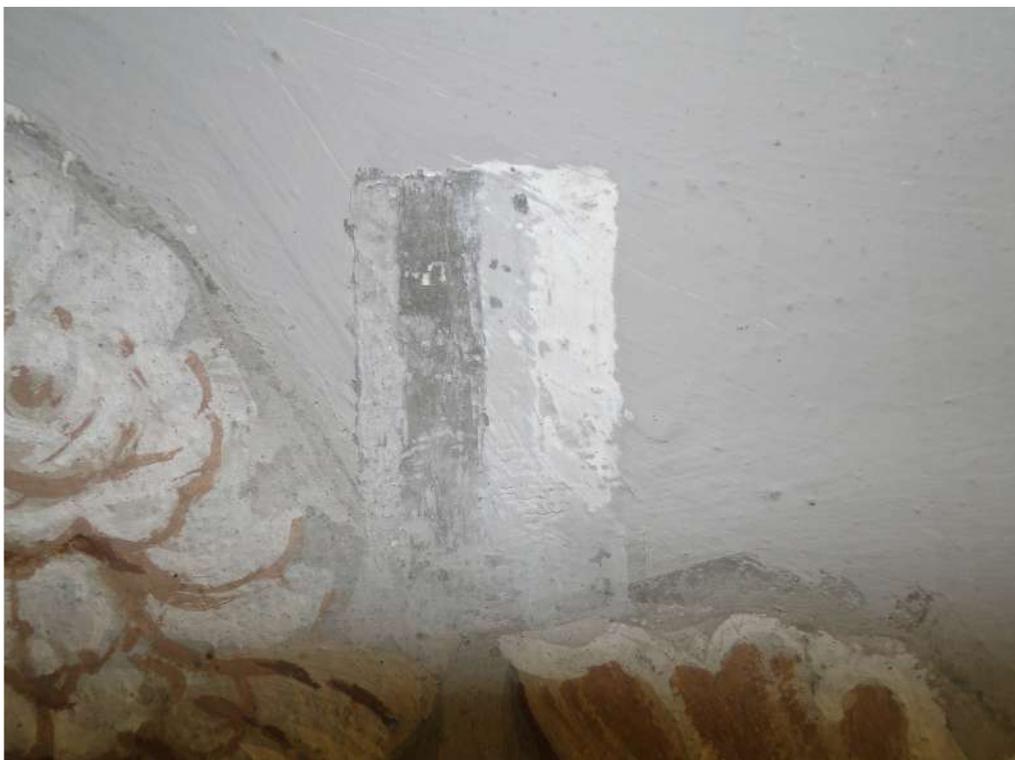
Couches	Couleurs	Nature	Observations
3c	peinture	gris violet	acrylique	visible et applique au rouleau
3b	peinture	blanc	acrylique	appliqué au rouleau
3a	peinture	gris clair	acrylique	
2	peinture	gris sombre	huileuse ?	
1b	peinture	gris bleu	badigeon	décor original encore visible sous la frise de pouti.
1a	peinture	blanche	badigeon	badigeon préparatoire présence de filets rouge de construction du décor
0	enduit	gris	sable chaux

Stratigraphie des couches superposées dans le fond gris bleu.

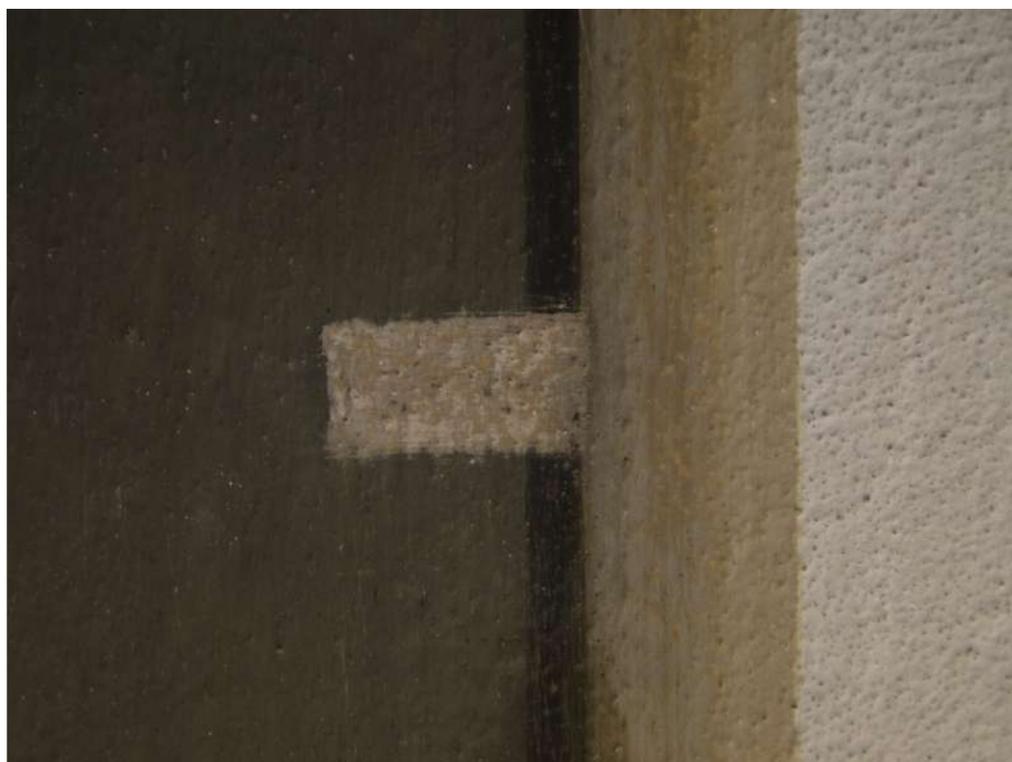
Couches	Couleurs	Nature	Observations
2	peinture	gris sombre	badigeon	visible actuellement
1c	peinture	brun	badigeon	
1b	peinture	gris	badigeon	
1a	peinture	blanche	badigeon	présence de filets rouge de construction du décor
0	enduit	gris	sable chaux

Sondage dans la bandeau brun foncé.

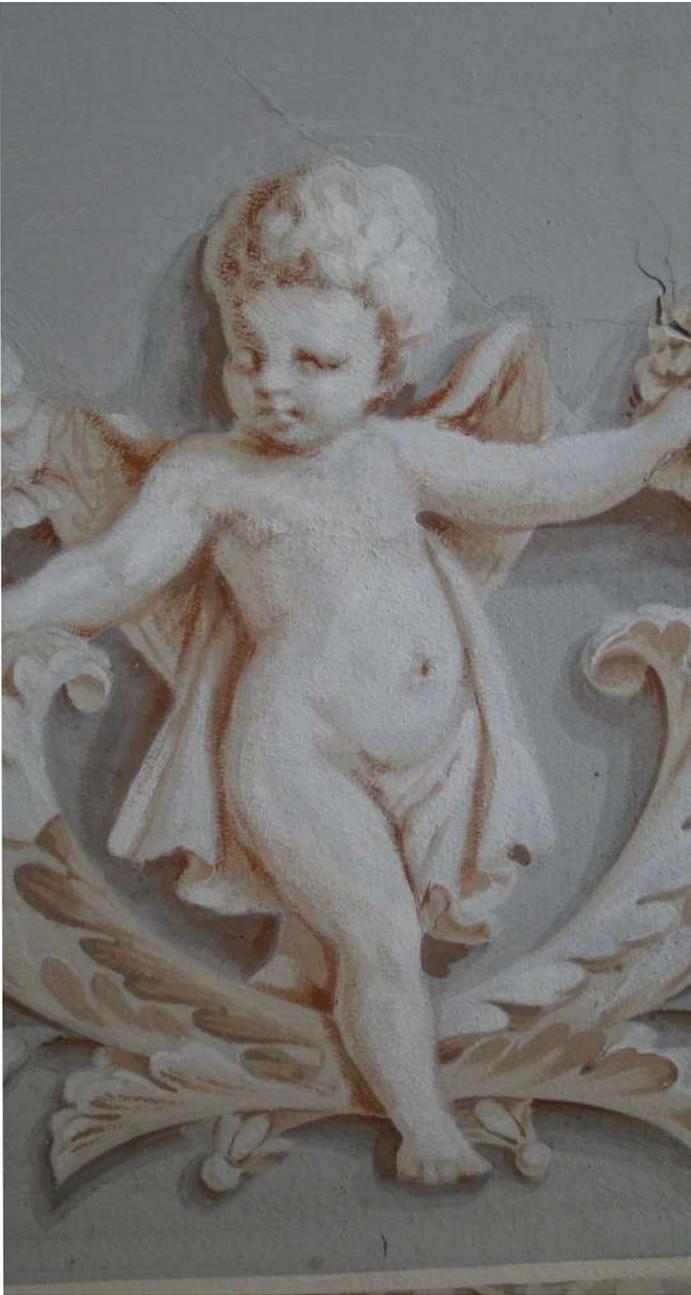
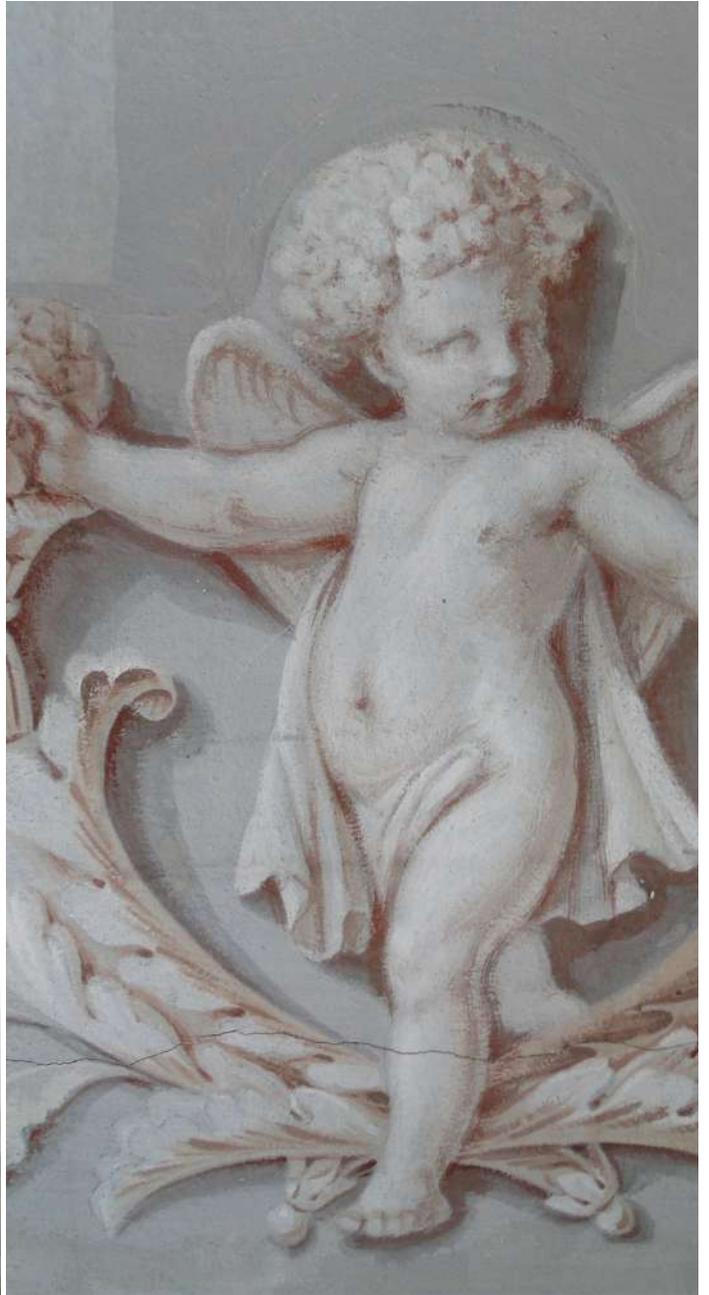
Consolidation par injection et maintien avec des étais souples.

Injection au moyens de seringue.

Dans un esprit d'homogénéité, le même adhésif acrylique (Primal E330) a été utilisé pour consolider la couche picturale. Il a été appliqué dans une dilution à 5% pour ne pas altérer la matité de la polychromie. Il a été appliqué par injection ou par imprégnation.
