**CROIX DE LORRAINE,
Val-De-Virieu.
Rapport de conservation-restauration
des peintures murales.**

Avril 2020

1. Description du site et des peintures

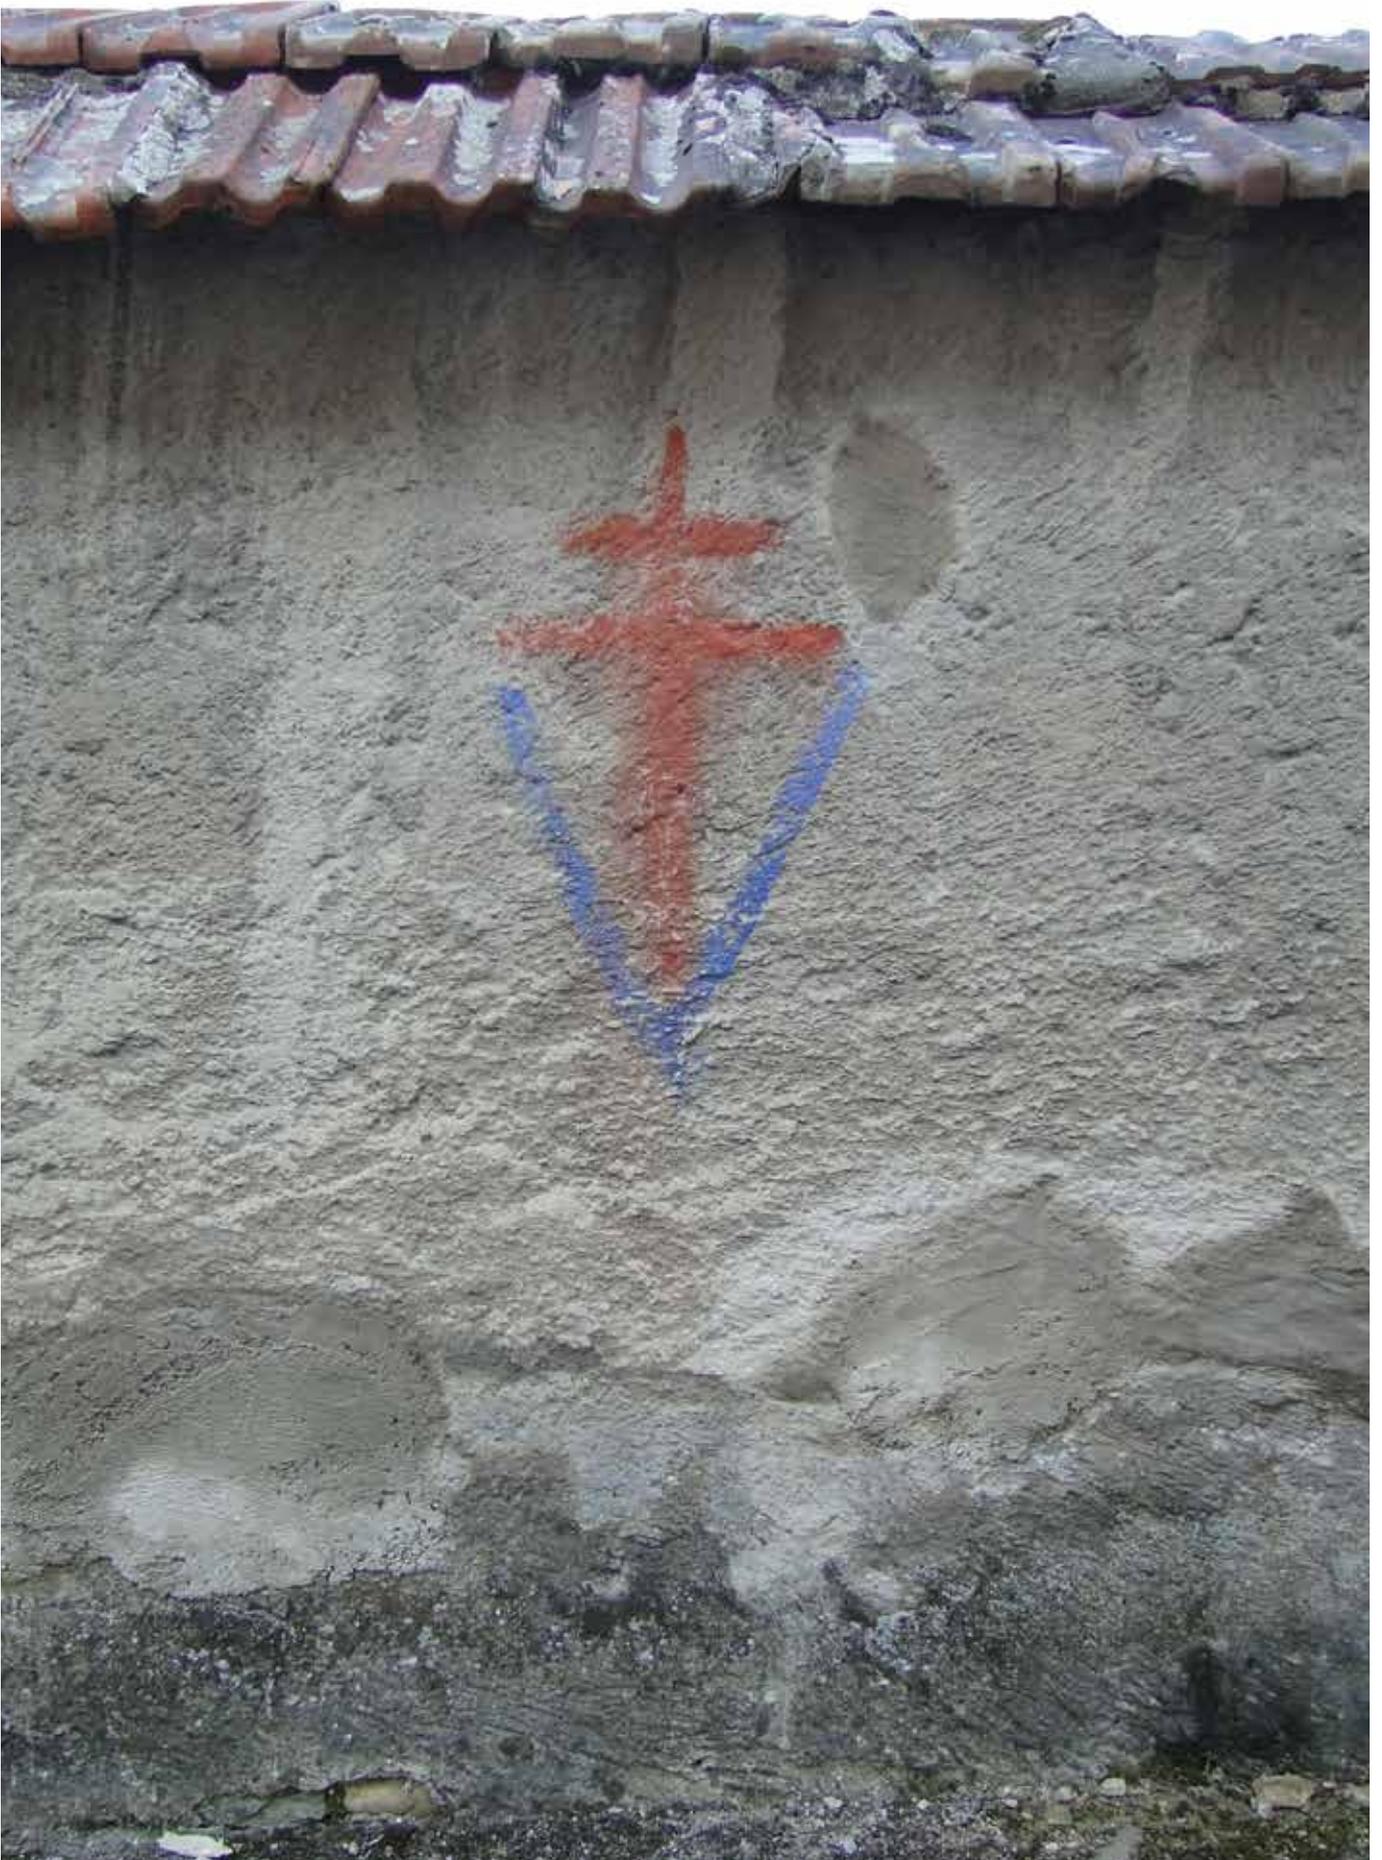
Croix de Lorraine, 235 rue du Château Val-de-Virieu, en cours de travaux, Avril 2020.

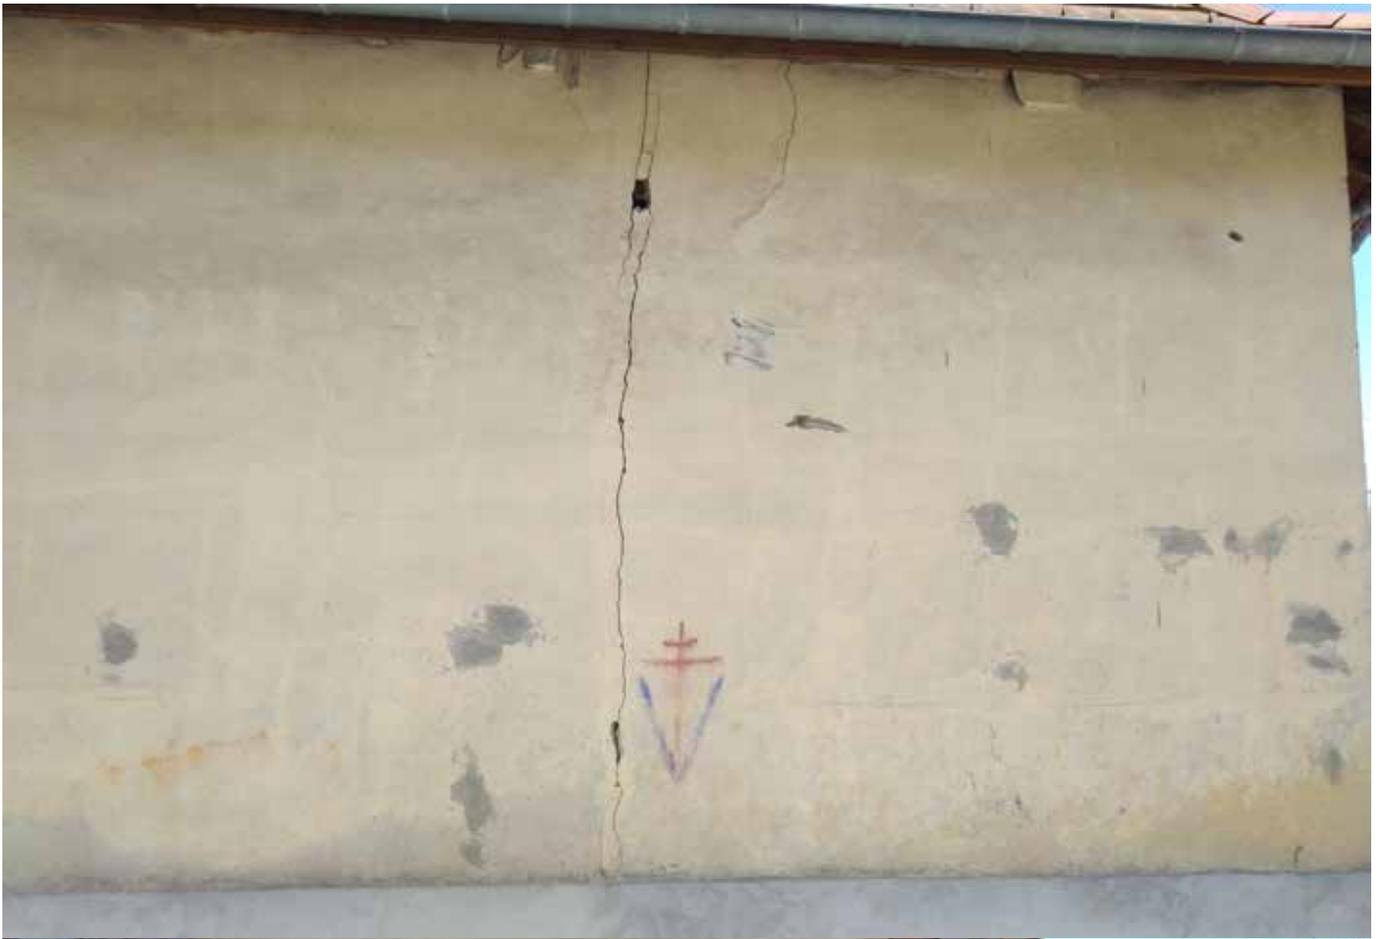
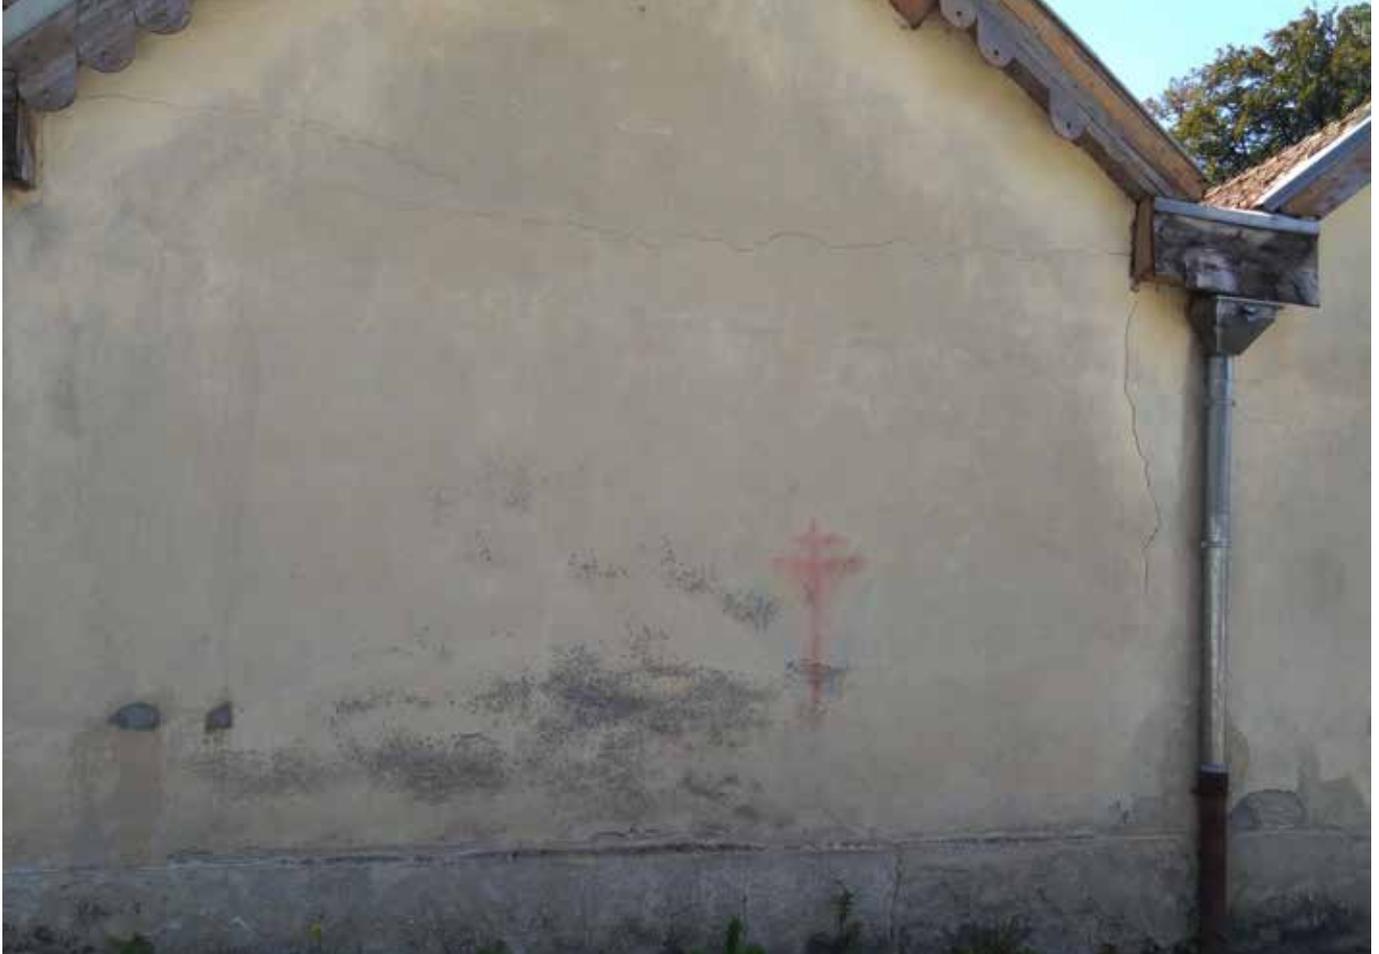
Croix de Lorraine, 220 de la rue du Champs de Mars, avant traitement, Avril 2020.

La couche picturale de la croix située rue du Champs de Mars est lessivée par l'érosion (pluie et vent). Elle apparaissait très effacée avant la restauration.

Des développements de micro-organismes sont visibles sur la croix du Champs de Mars. Ils altèrent la lisibilité du graphisme et se nourrissent des matériaux organiques de la peinture.

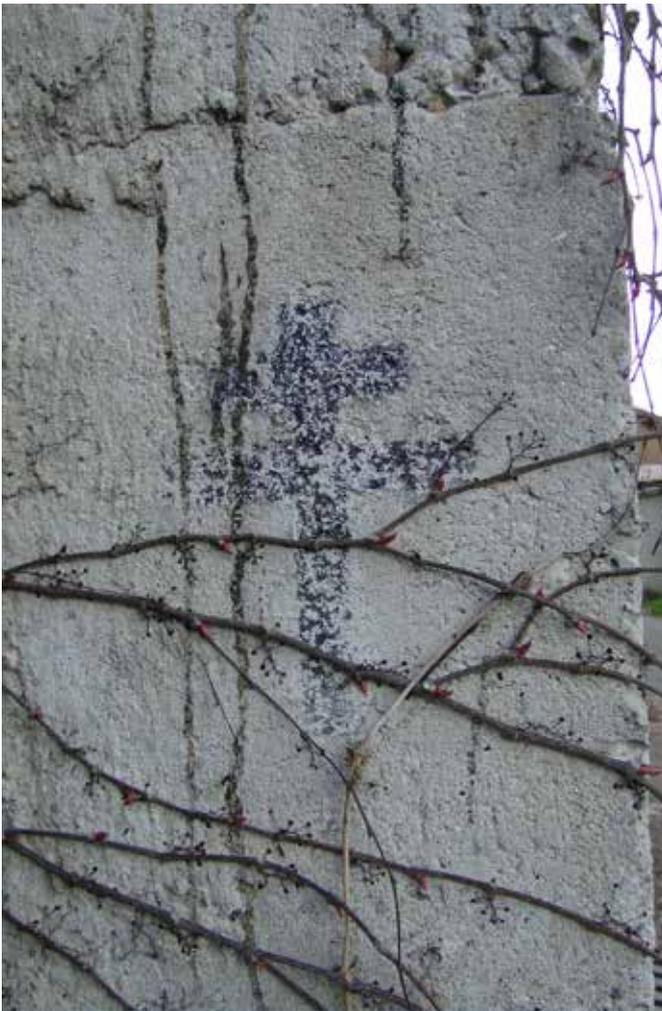
Croix de Lorraine,
Rue de la Petite Charrière,
Val-de-Virieu, Avril 2020.

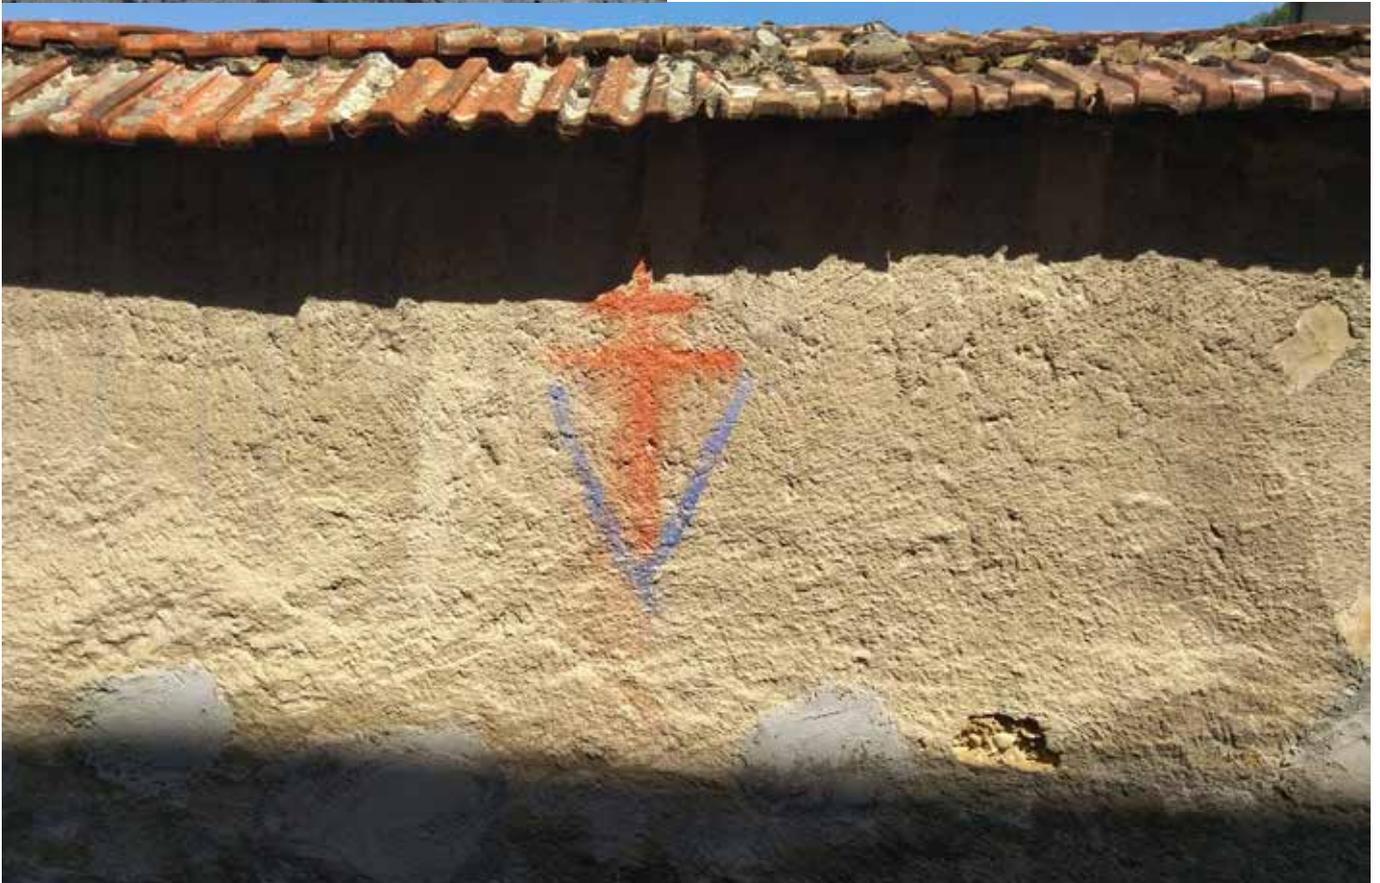
Croix de Lorraine, 235 rue du Château Val-de-Virieu, avant traitement, Avril 2020.

Les parois sont fissurées en plusieurs points. Des lacunes d'enduits sont visibles sur les parois pour chaque façade.

Les décollements d'enduit, présents notamment sur le muret du n°235 de la rue du Château, ont été stabilisés par des injections de ciment Prompt Vicat®.

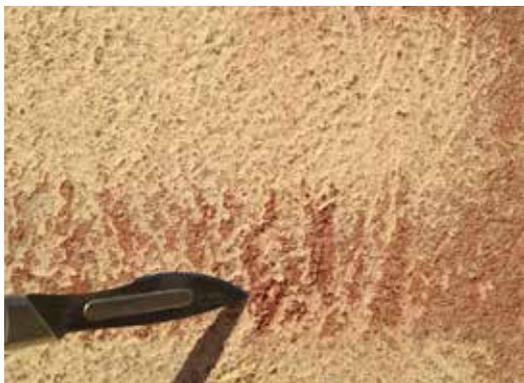
Échantillon 1

Deux prélèvements ont été réalisés sur la croix de Lorraine située rue du Champs de Mars. Les échantillons de matière picturale ont fait l'objet d'observations mi-croscopiques et d'analyses afin de caractériser la couche picturale par Sébastien As de l'entreprise Sinopia Expertise.

L'échantillon 1 présente localement des amas de couleur brun rouge correspondant à une couche picturale unique. L'échantillon et la couche picturale sont pulvérulents. L'analyse de la phase rouge met en évidence l'utilisation d'un pigment à base d'hématite (Fe_2O_3). La présence d'une bande de diffusion vers 144 cm^{-1} pourrait être associée à la présence d'une phase argileuse, indiquant l'emploi d'un **ocre naturel rouge**. La bande de diffusion à 1087 cm^{-1} est associée au carbonate de calcium présent dans la couche support.

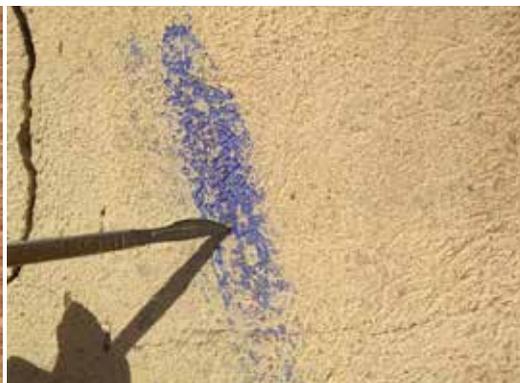
Échantillon 2

L'échantillon 2 présente des fragments de couche picturale de couleur bleue. L'analyse des particules constitutives montre la présence de l'**azurite**. La nature (minérale ou artificielle) du pigment ne peut pas être déduite de cette analyse.

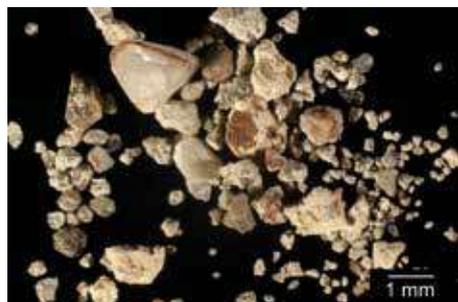
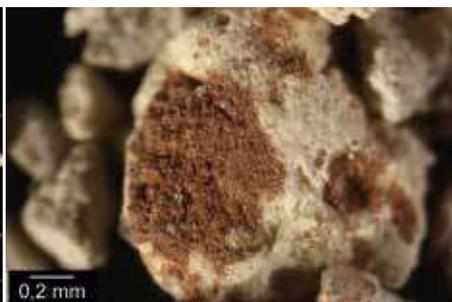
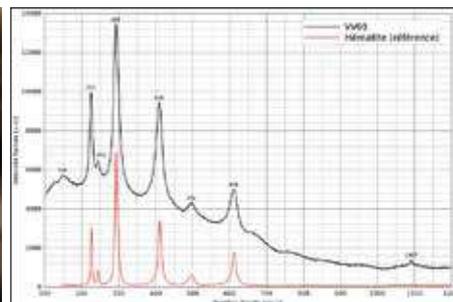
Val de Virieu, échantillon 1 - Microscope stéréoscopique (grandissements d'origine: x10, x50)

Val de Virieu, échantillon 1 - Spectre de diffusion Raman de la phase pigmentaire.

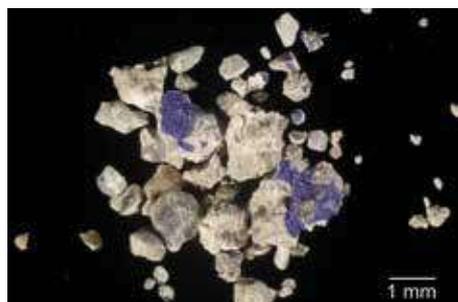
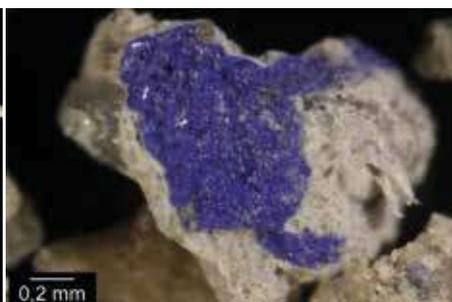
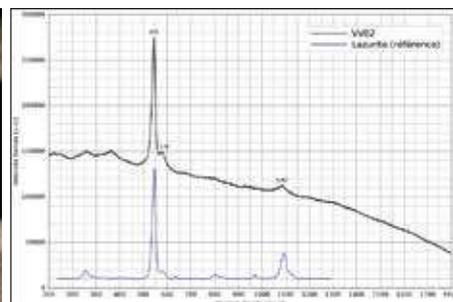
Val de Virieu, échantillon 2 - Microscope stéréoscopique (grandissements d'origine: x10, x50)

Val de Virieu, échantillon 2 - Spectre de diffusion Raman de la phase pigmentaire.

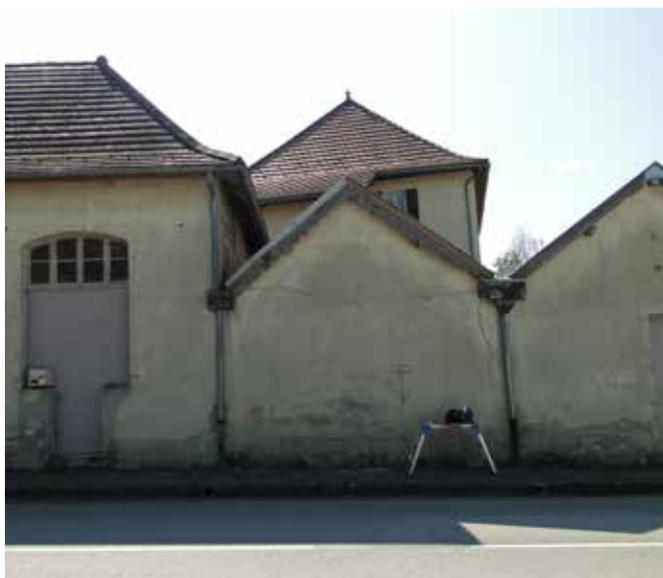
Des micro-organismes, de types champignons, se sont développés sur la paroi du n°220 rue de Champs de Mars. Pour stopper leur développement et nettoyer leur présence il est nécessaire d'avoir une action curative.

Trois fongicides ont été testés

Dénomination	Principe actif	Mode d'application	Observations après 10 jours
A	Biotin T	OIT et Sels d'Ammonium Quaternaire	Passage au spalter à 3% dans l'eau	Les micro-organismes ont moins d'accroche, le brossage se fait plus facilement
B	Éconazole Mylan 1%	Nitrate d'éconazole, dérivé imidazole	Passage au spalter à 1% dans l'eau	Pas d'action
C	Eau de chaux	hydroxyde de calcium (Ca(OH) ₂ , Basicité du PH de la chaux	Deux passages au spalter	Léger blanchiment de la surface. Les micro-organismes sont encore accroché

Le Biotin T a été retenu pour son action efficace à 10 jours. Le 23 mars deux pulvérisations à 3 % ont été réalisées. Après 15 jours les développements micro-biologiques ont été brossés sur la croix et autour, sur une zone de 100x70cm.

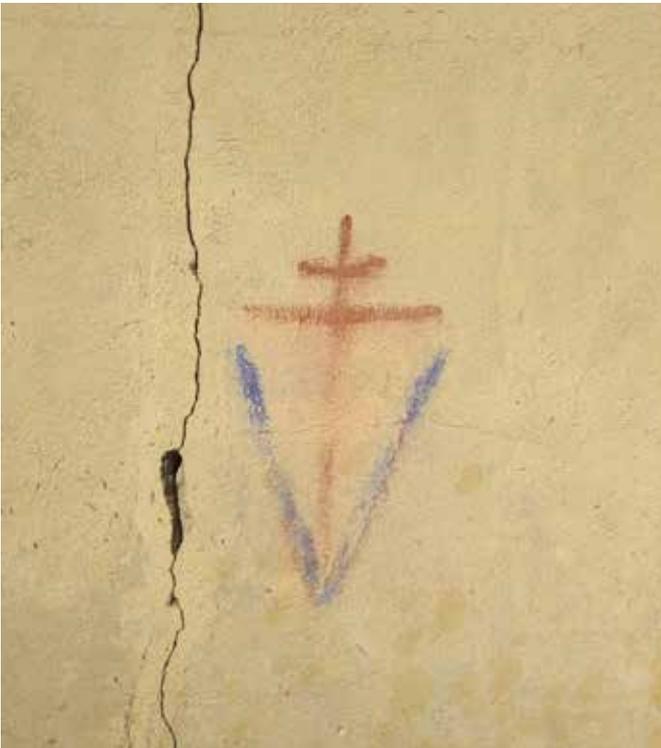
Croix de Lorraine,
Rue de la Petite Charrière,
avant dégagement.

Les croix de Lorraine de l'ancienne galocherie étaient recouvertes par une peinture beige. Celle rue du champ de Mars a été dégagée naturellement par les intempéries. La seconde au démarrage de la rue Petite Charrière était très peu visible du fait de la présence de la peinture. Un dégagement mécanique a ainsi été réalisé par brossage et par clivage au bistouri.

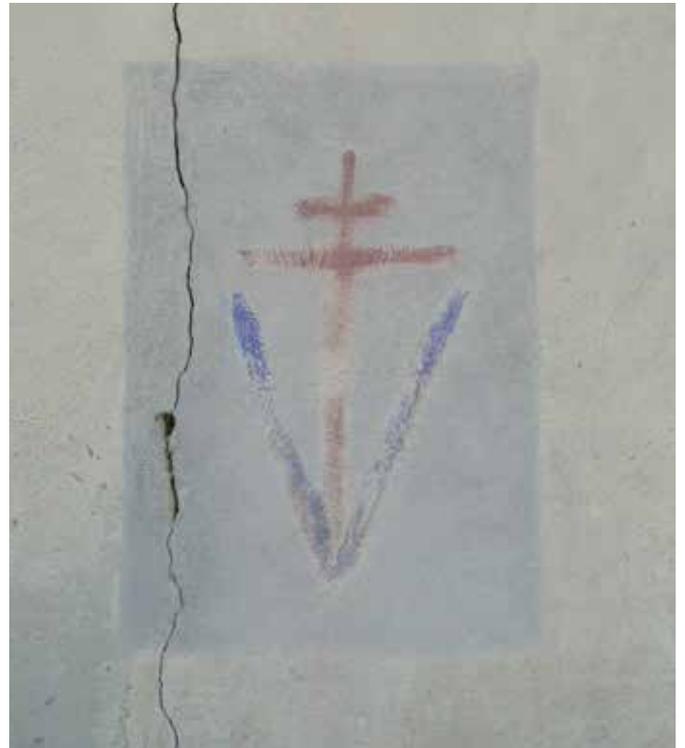
Croix de Lorraine,
Rue de la Petite Charrière,
en cours de dégagement.

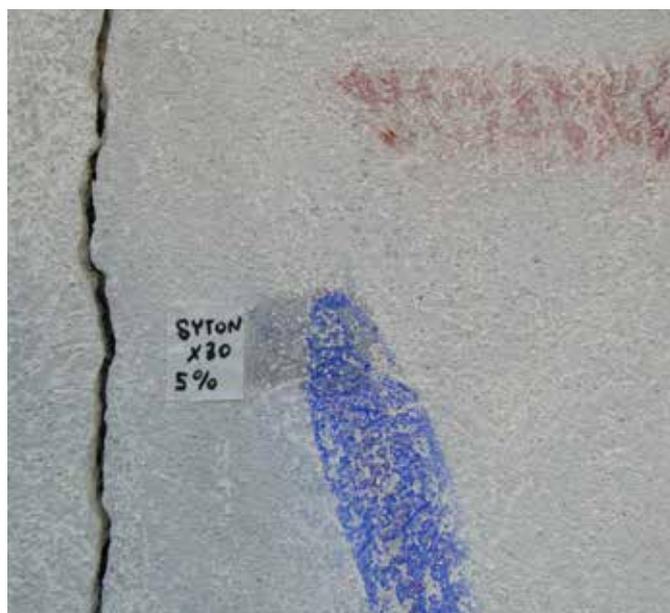
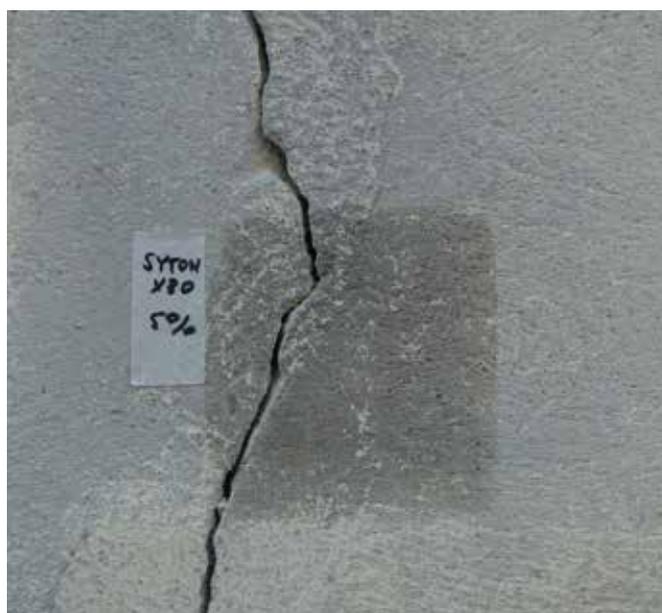
Les croix de Lorraine de l'ancienne galocherie étaient recouvertes par une peinture beige. Celle rue du champ de Mars a été dégagée naturellement par les intempéries. La seconde au démarrage de la rue Petite Charrière était très peu visible du fait de la présence de la peinture. Un dégagement mécanique a ainsi été réalisé par brossage et par clivage au bistouri.

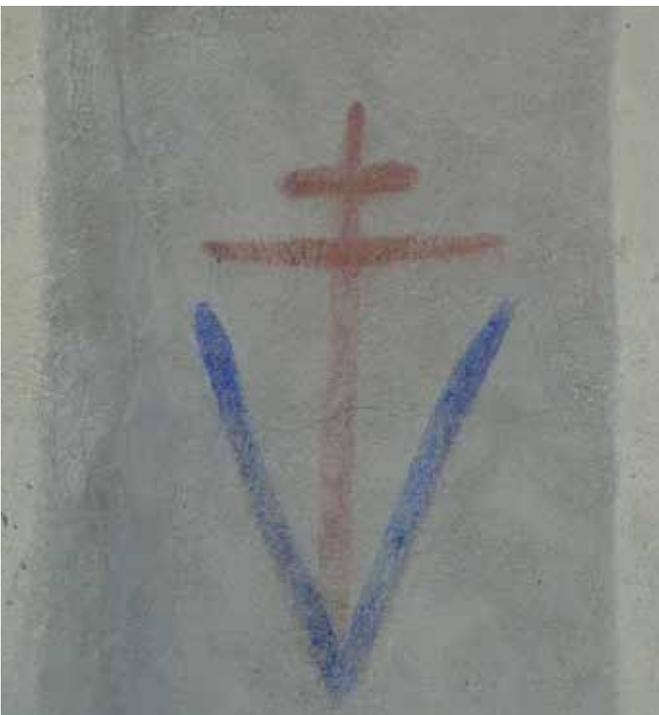
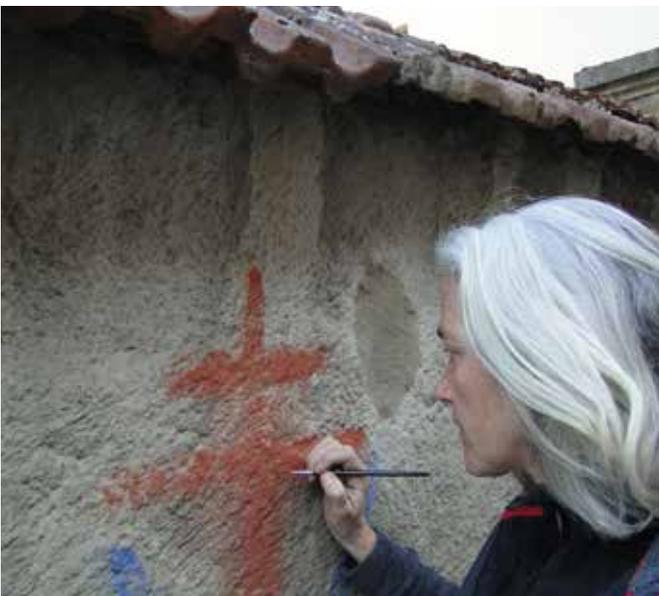
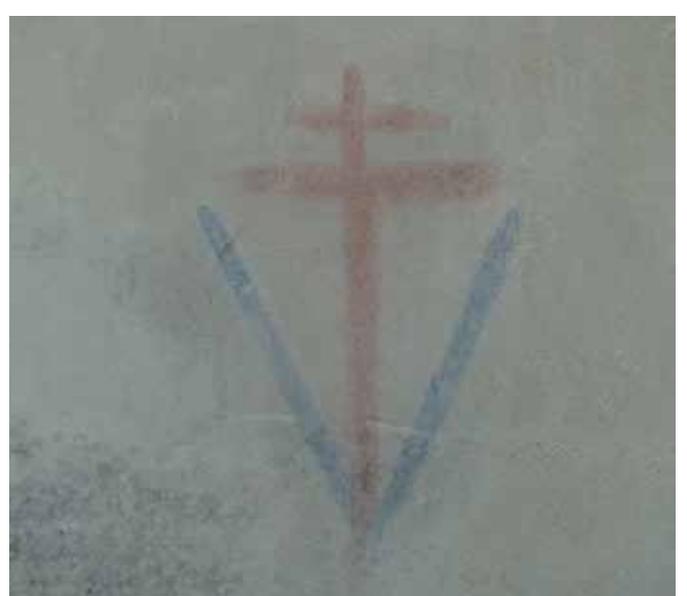
La réintégration a consisté en un repiquage des zones lacunaires et des usures superficielles. L'objectif est d'améliorer la

lisibilité du graphisme sans revenir à l'état original de la peinture. Celles ci ont été réalisées sur des façades extérieures dans un acte de résistance rapide et sans intention esthétique. La réintégration permet de rendre visible et lisible les tracés, les tonalités et conserve l'aspect fragile du contexte.

La retouche a été réalisé avec des pigments en dispersion dans un liant minéral : le Zyton X30 à 10 % dans l'eau.

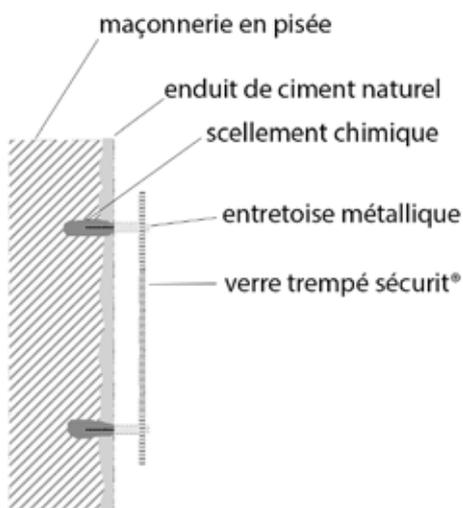
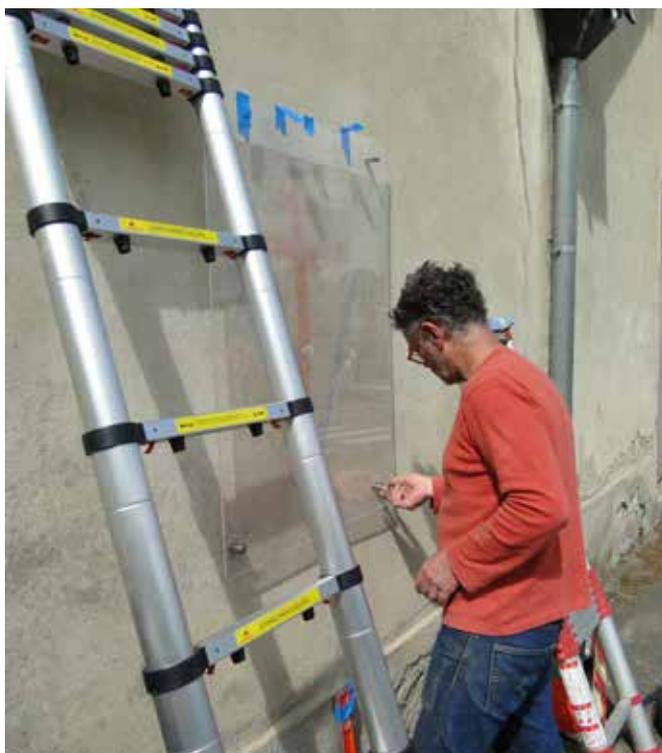
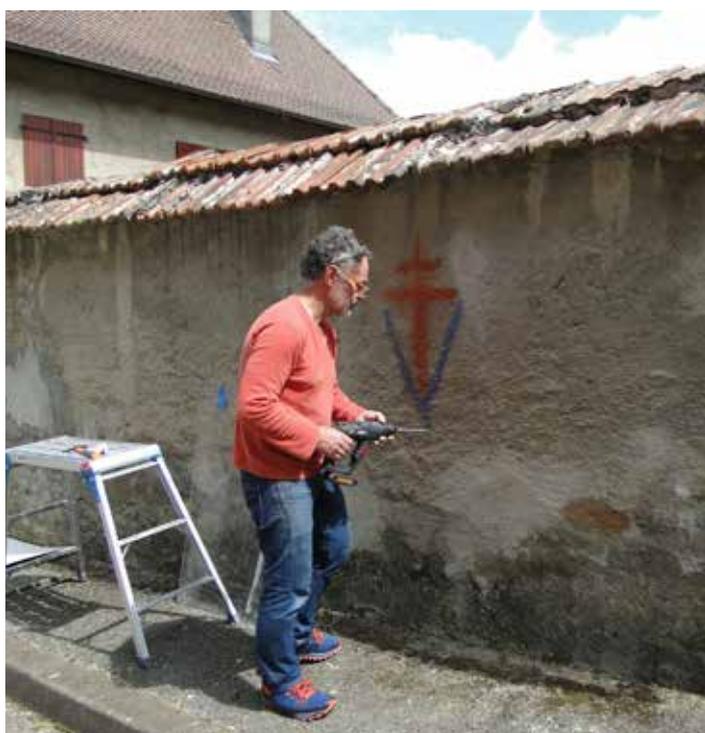
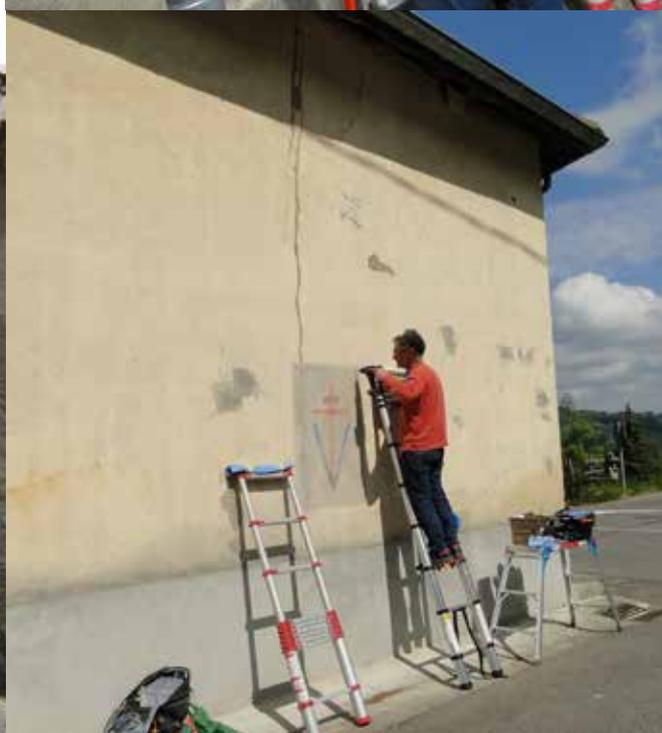
Comme souhaitée par la commune une protection physique a été posée sur les trois croix de Lorraine. Cette mission a été réalisée par Philippe Boulet de l'atelier Roquette. La protection est constituée de plaque de verre sécurit® de 100cm de haut sur 70cm de large, montés sur des entretoises métalliques (se conférer au schéma).

La pose a été réalisée grâce a un gabarit aux dimensions des vitres. Celui-ci a permit d'obtenir un percement des fixations aux bonnes dimensions et angles.

Les vitres constituent une protection contre les chocs. Les dégradations dues aux intempéries comme la pluie, le vent et les rayonnements UV sont diminuées de façon importantes. La fixation avec des entretoises métalliques est discrète, ce qui met l'accent sur la présence des croix de Lorraines sans perturber la lecture des architectures et de l'environnement urbain dans son ensemble.
