# Villefranche-sur-Saône, Rhône

Ancien couvent des Visitandines

Conservation et restauration des décors historiés

Mai 2023

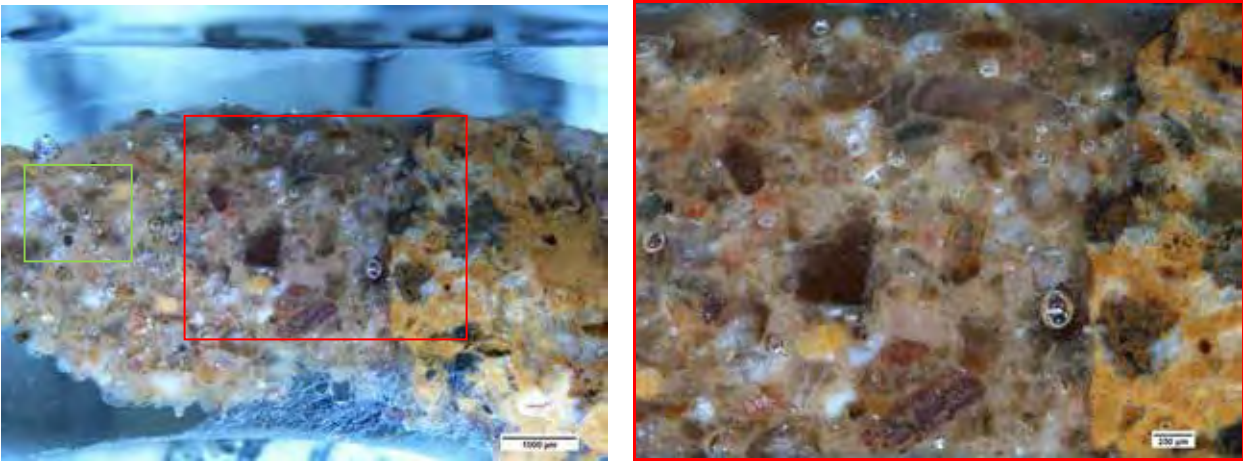
Figure 2 : Clichés pris en microscopie optique en lumière blanche réfléchie externe sur section polie.

Mortier de teinte beige, assez fin, présentant une charge visible hétérogène à granulométrie étalée. Il présente dans son ensemble une faible cohésion et est très facilement cassable à l'ongle. La porosité visible de ce mortier apparait relativement importante.

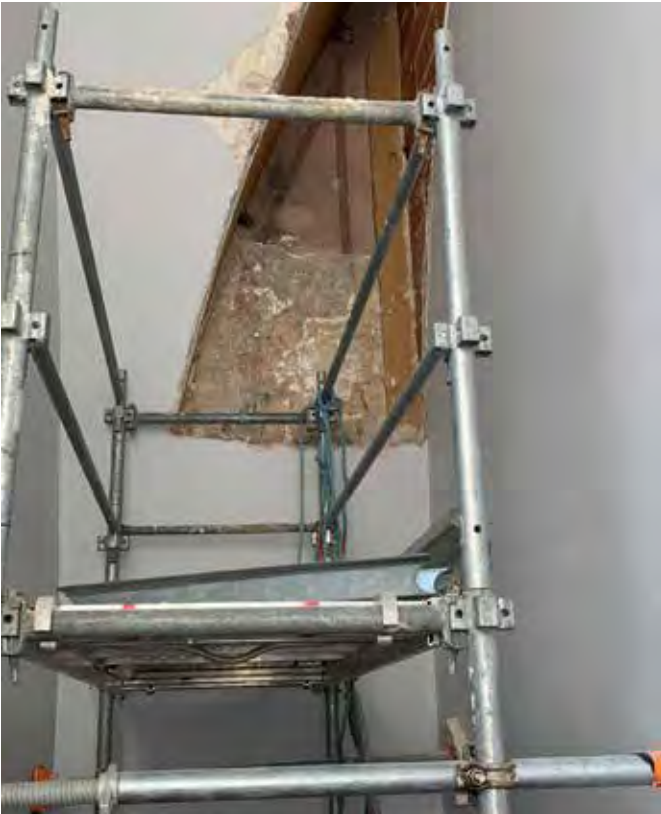
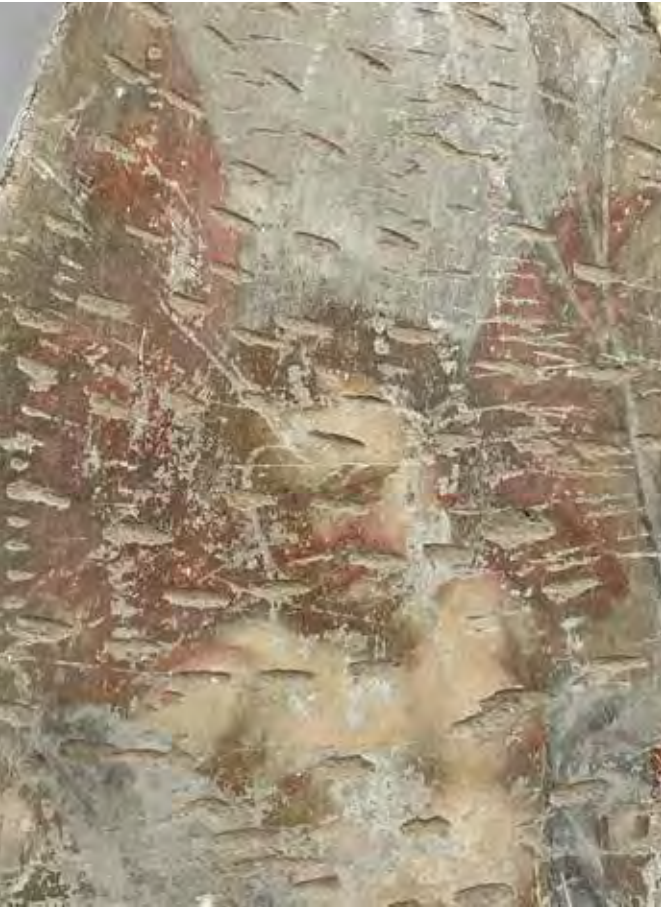
Escalier Est, voûte fermée dans le prolongement de l'ancienne nervure. Piquetages extrêmement serrés fragilisant les enduits.

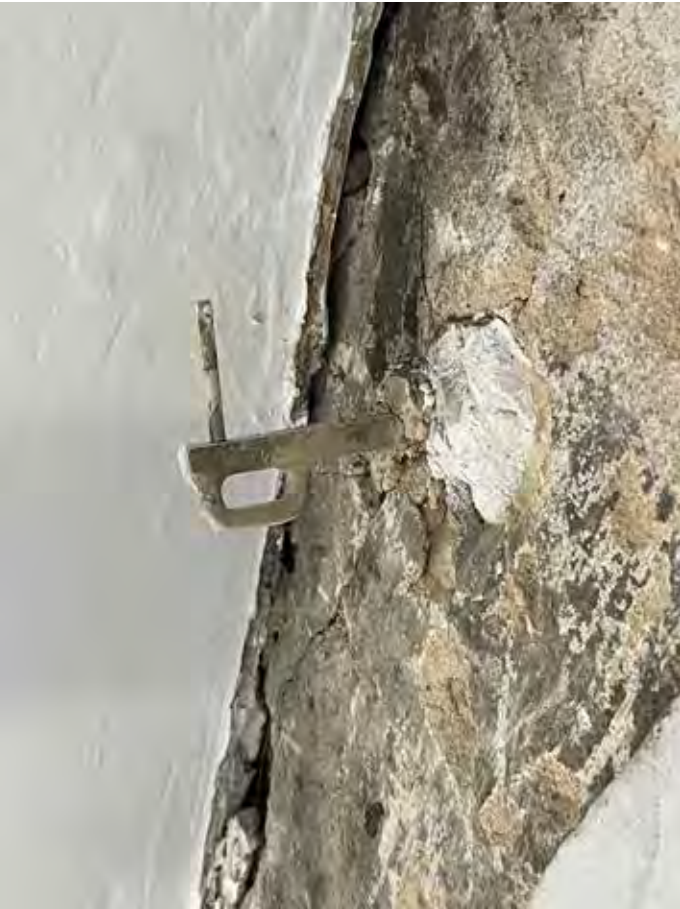
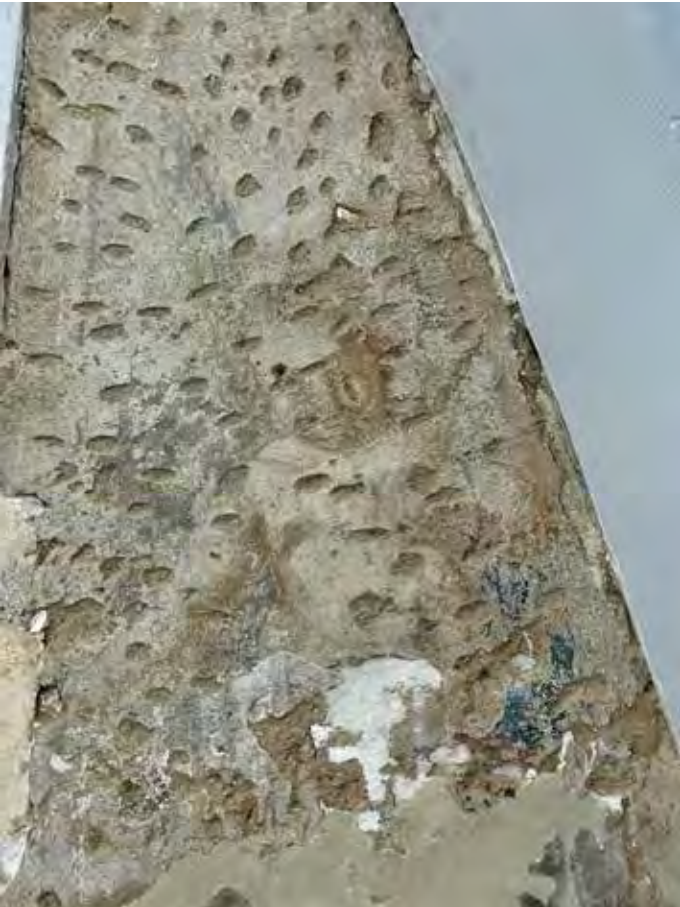
Encrage et scellement de plâtre. Piquetages extrêmement serrés fragilisant les enduits.

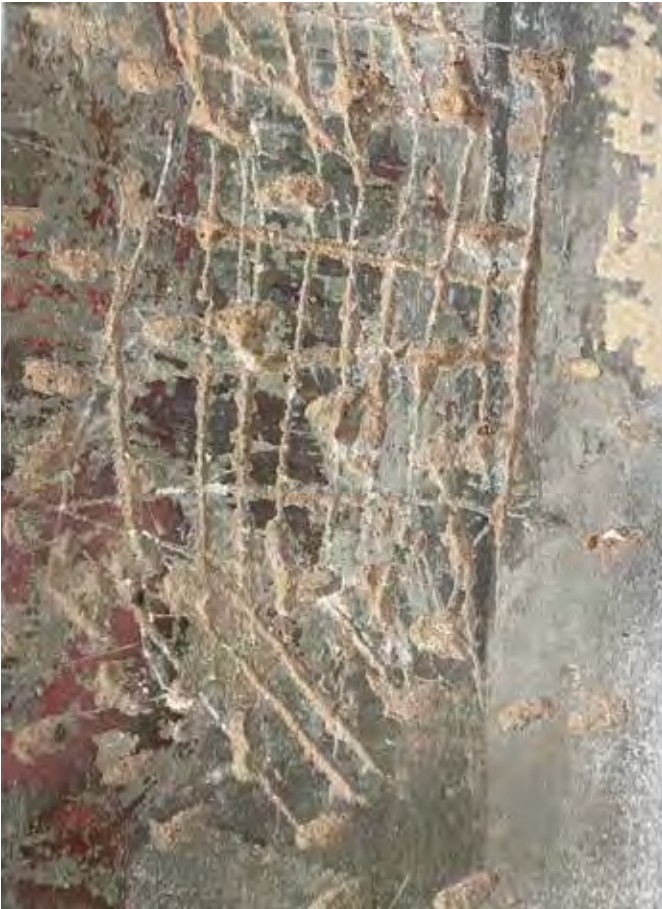
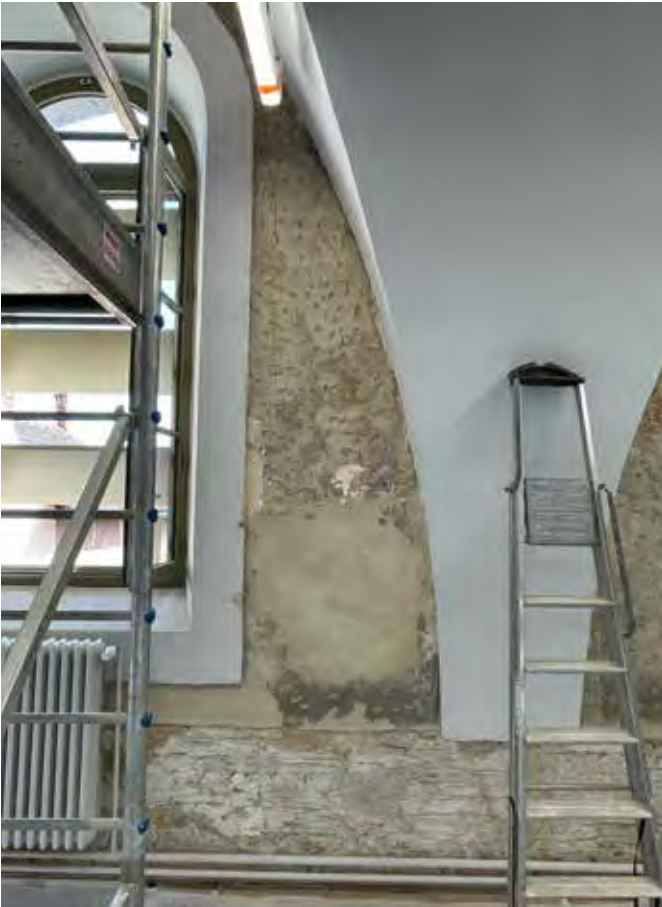
Griffures singulières dans l'enduit. Lacunes des nouveaux aménagements en bureau dans les années 1960.

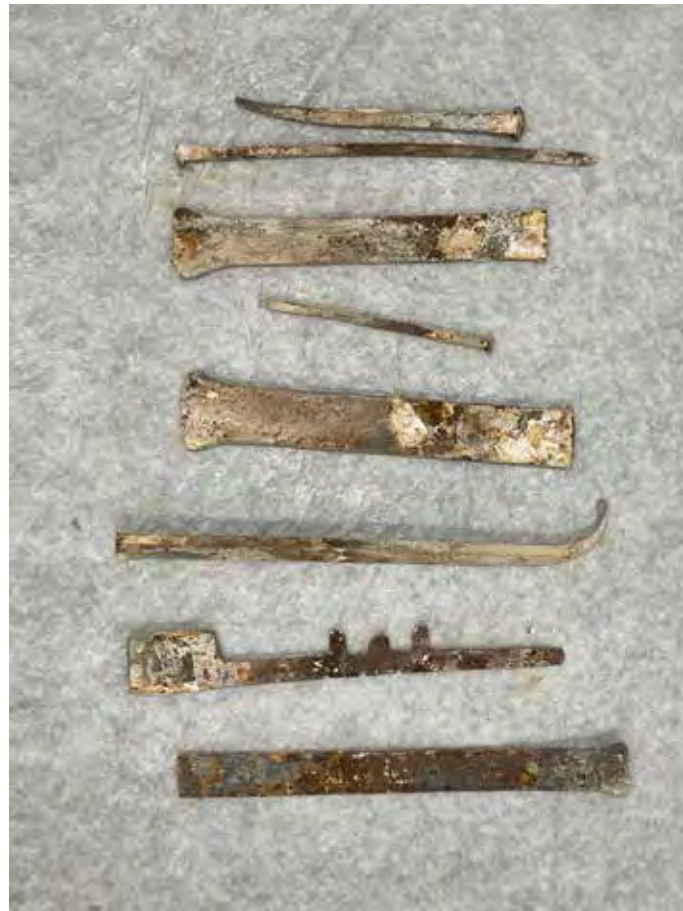
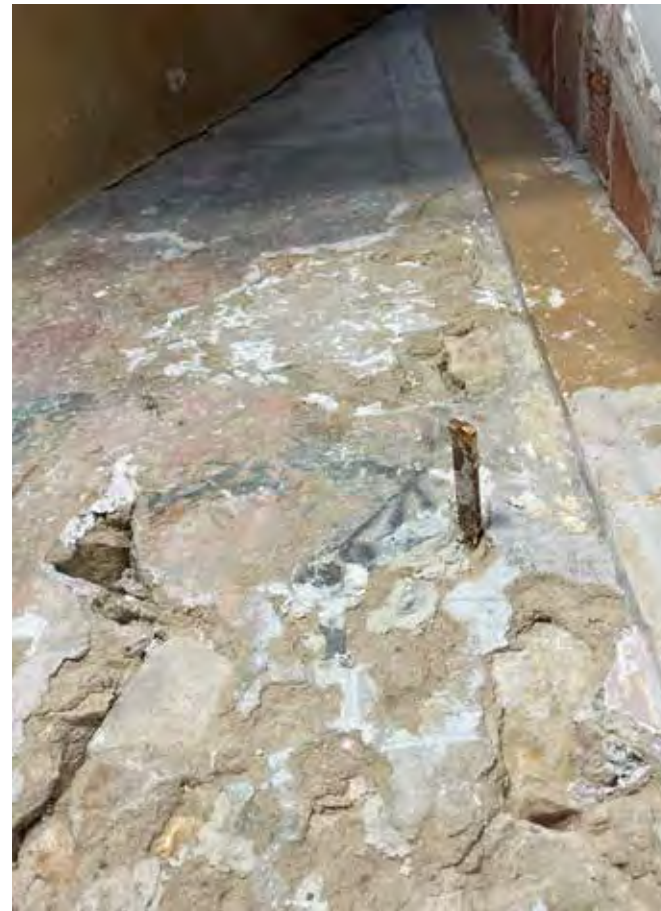
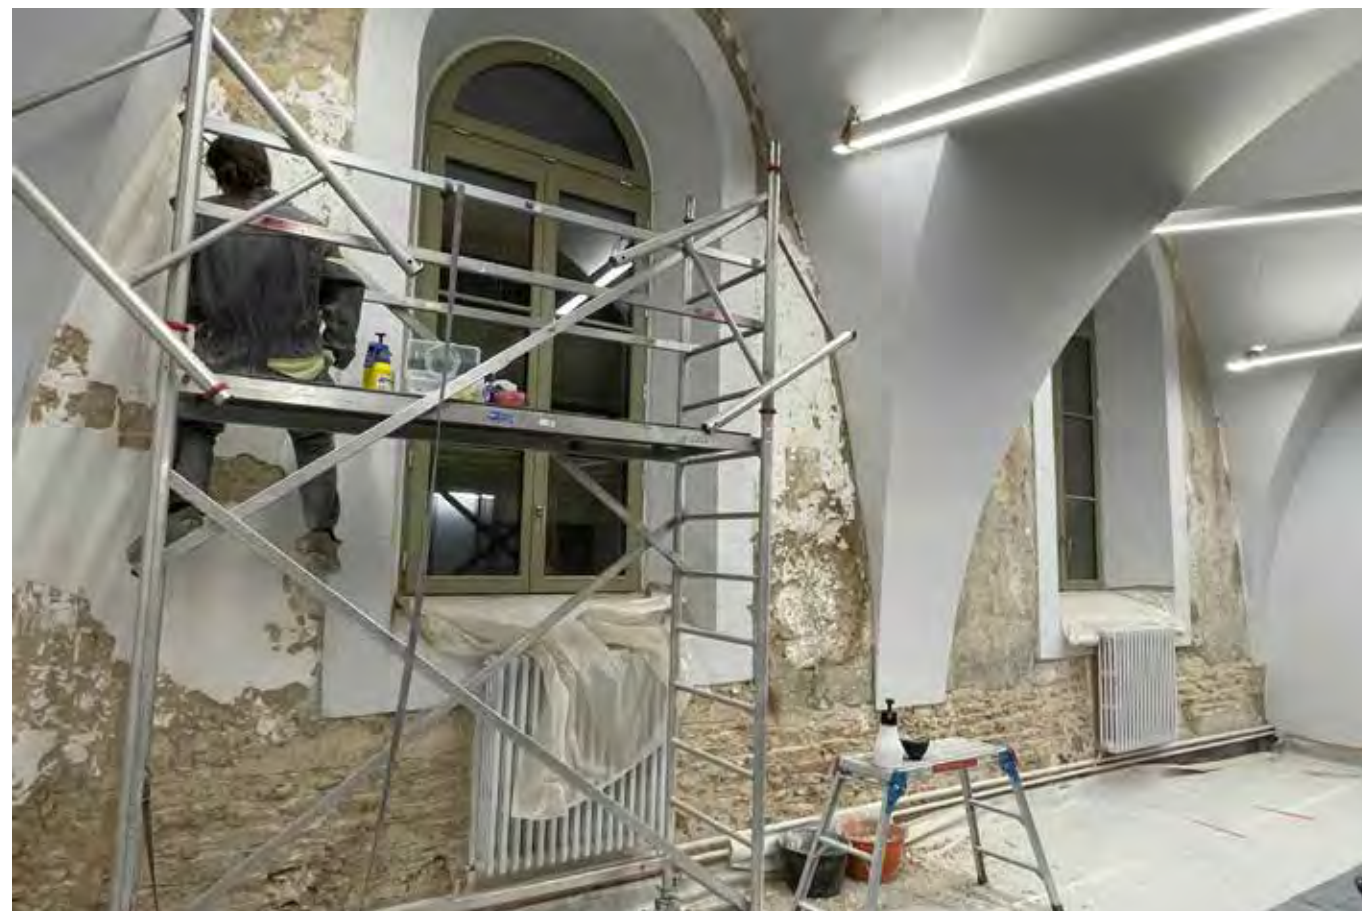
Pitons en métal déposés de la lunette de la première baie Sud.  
Zone d'arrachement de l'ancienne corniche laissant les voûtes flotter.

Encreage dans l'enduit de la lunette de la première baie Sud.

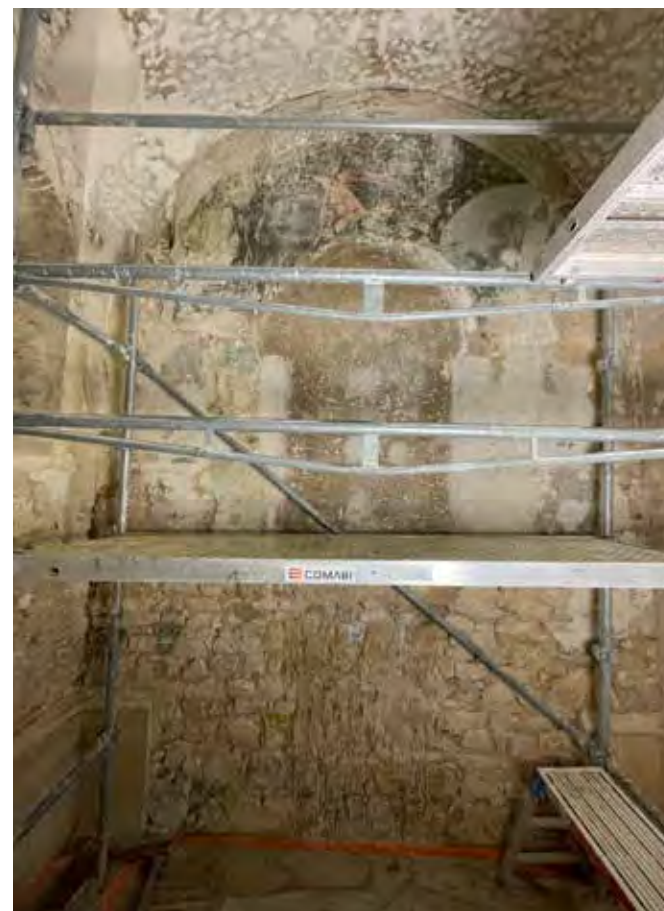
Lacunes sur de grandes hauteurs des enduits anciens de la chapelle et emplacement d'un autel et retable postérieur aux peintures, paroi Ouest.

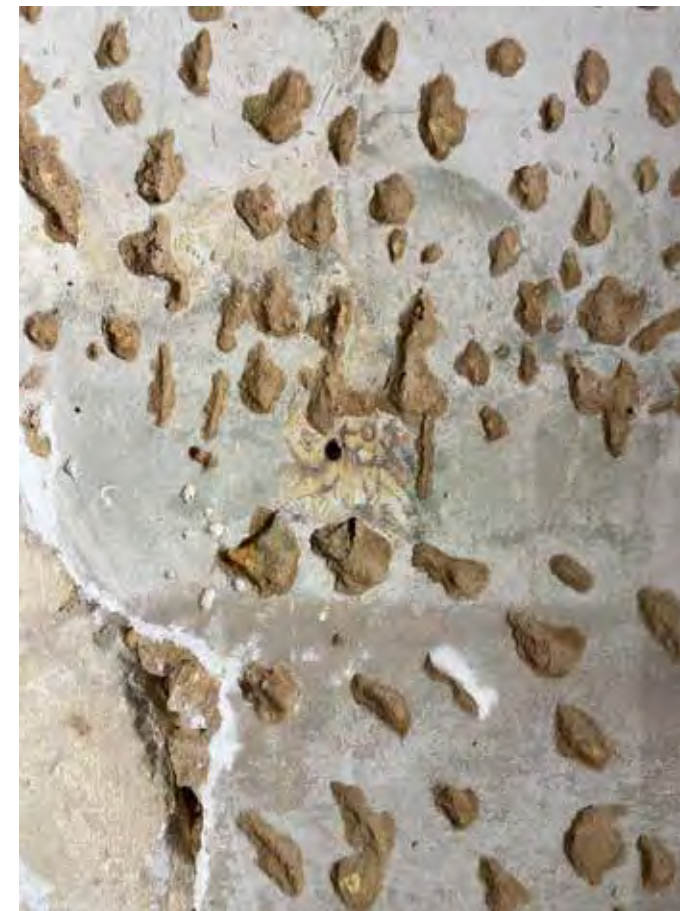
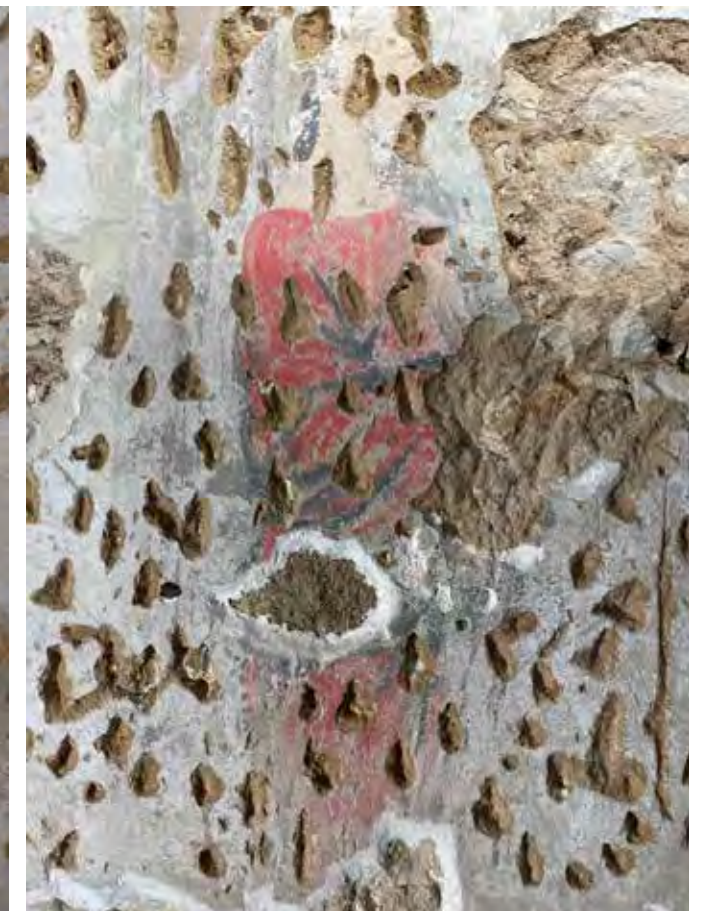
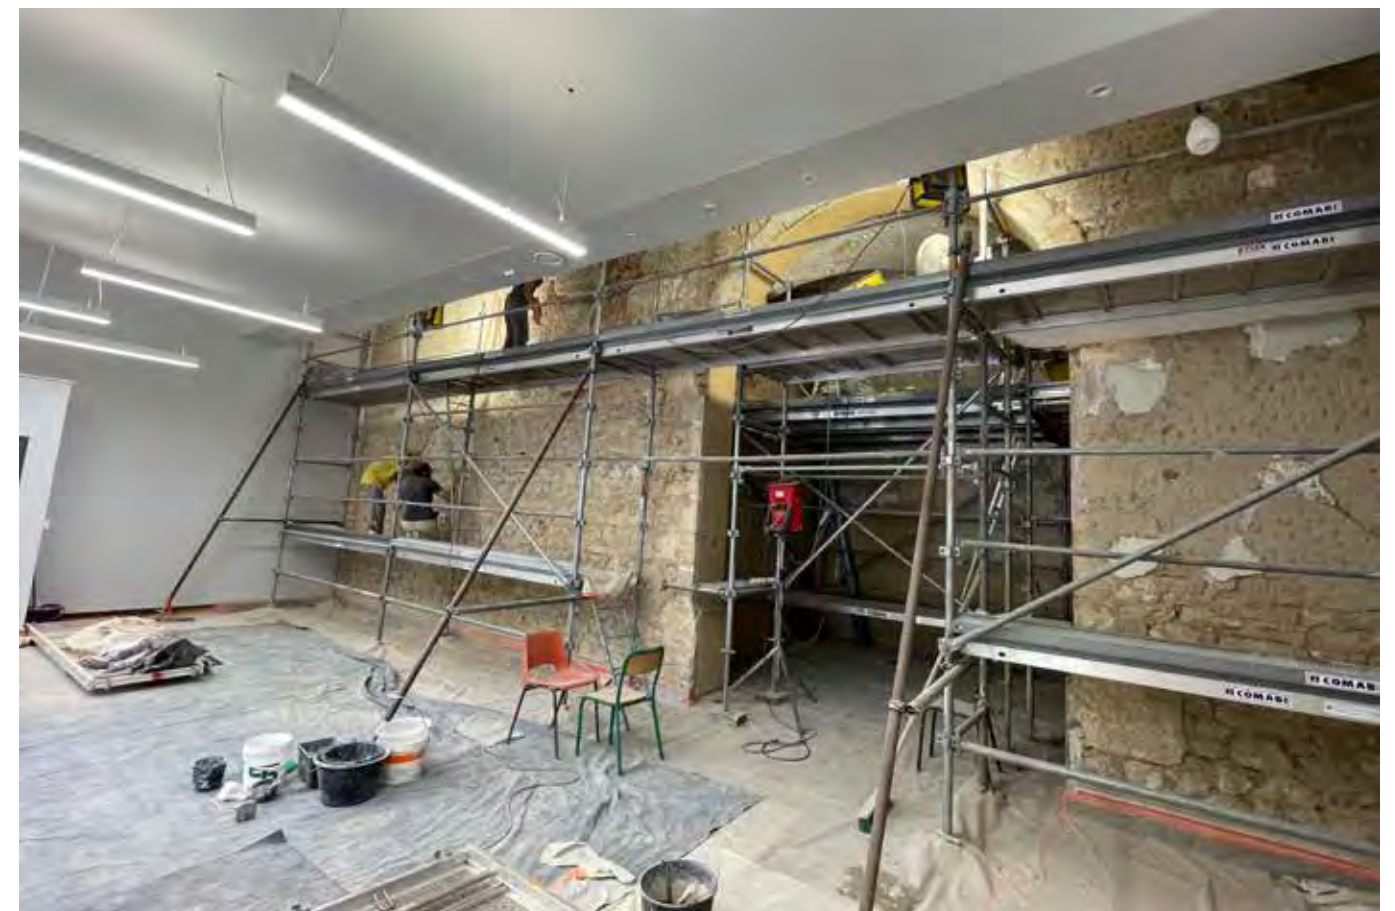
Piquetages extrêmement serrés fragilisant les enduits.  
État lacunaire de la paroi Sud au rez-de-chaussée.

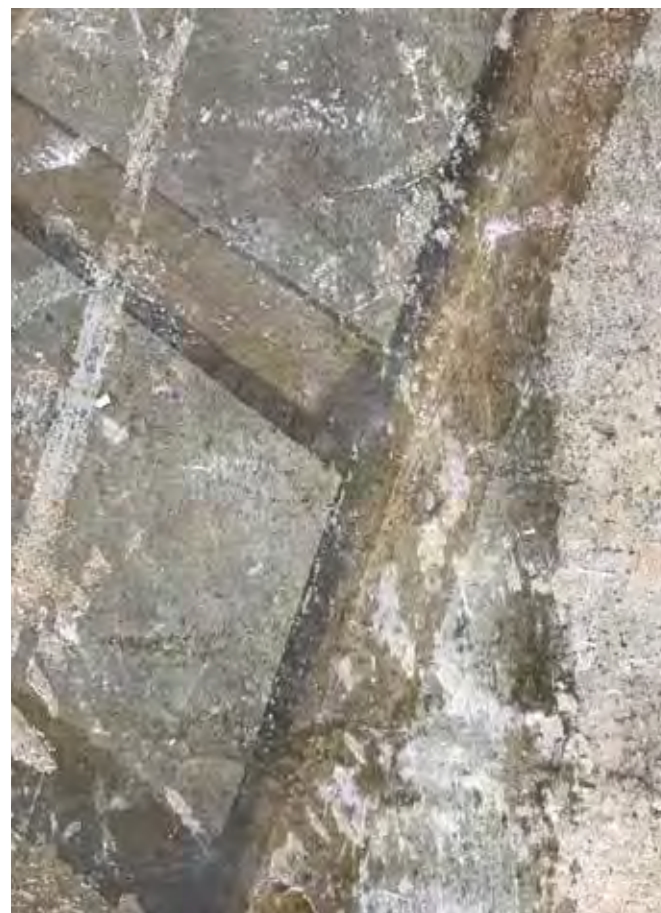
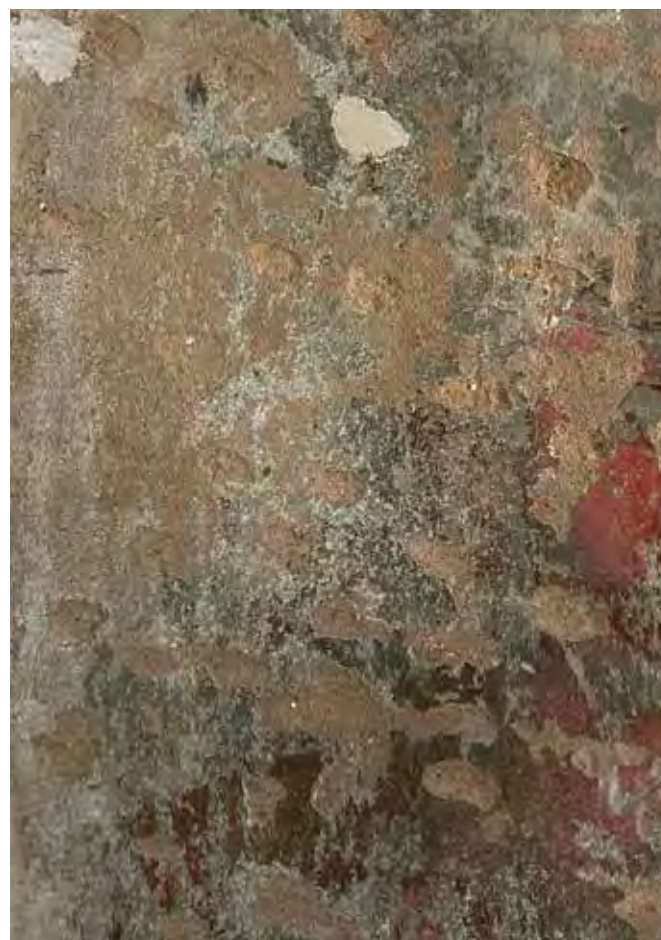
Aspect mat de la couche picturale bien conservée, baie Nord.  
État d'épidermage de la couche picturale dans certaines zones

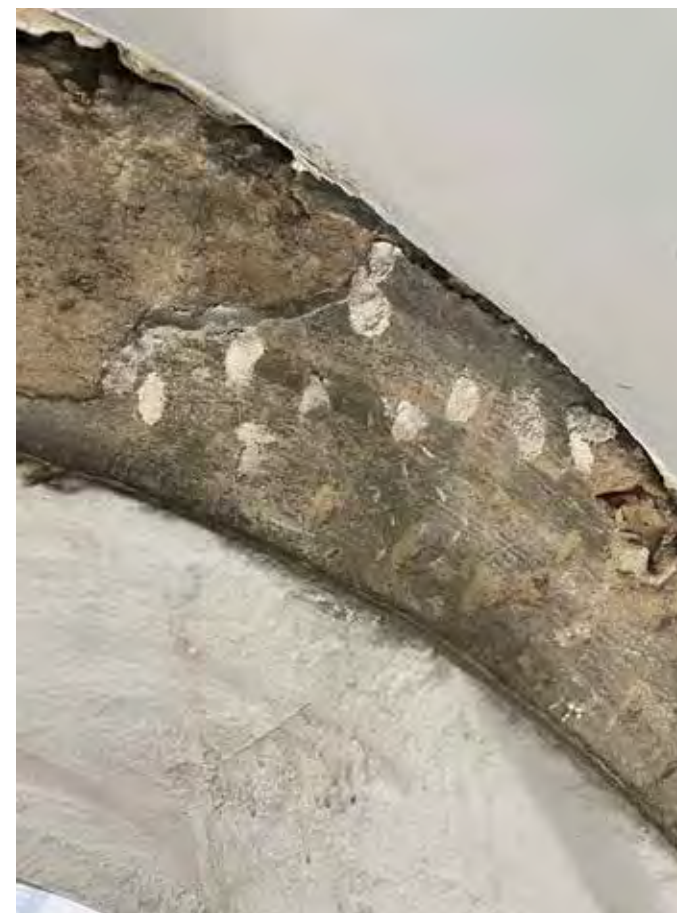
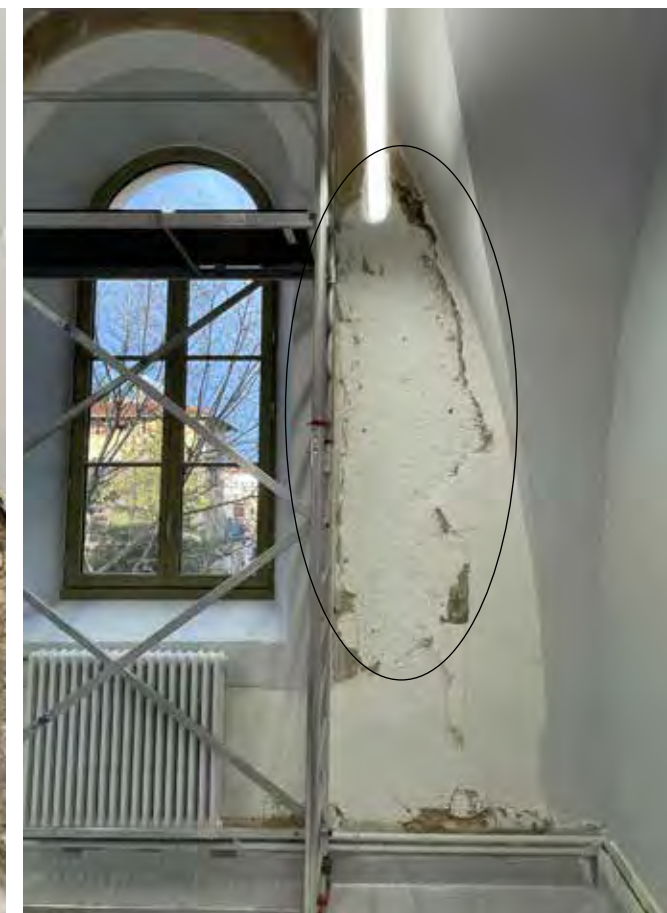
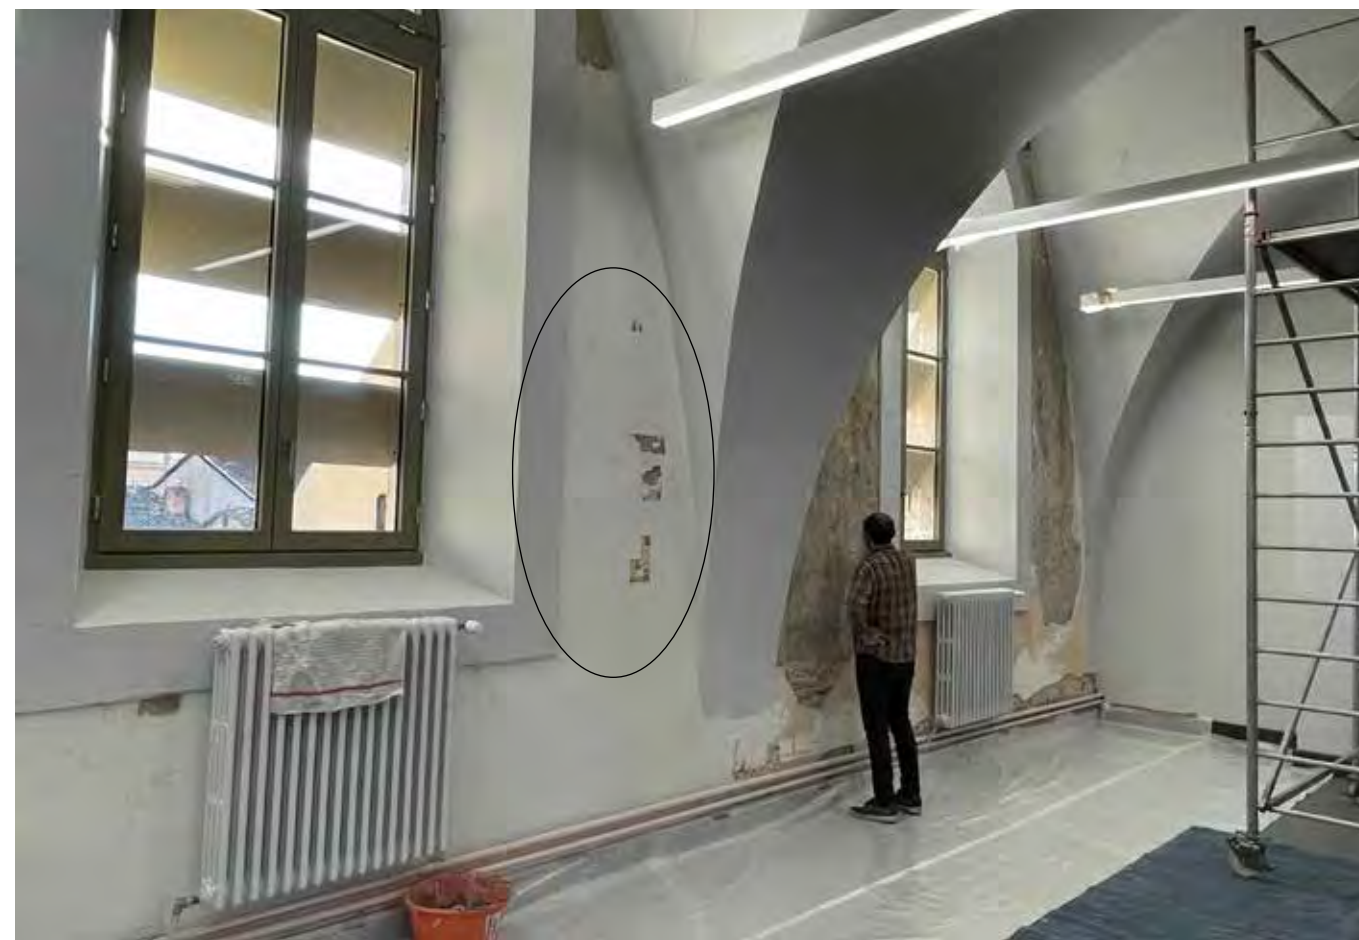
Dépôts de poussières noires pénétrant par les coups de sabre entre voûtes et parois du premier niveau.  
Deux zones où les décors ont été recouverts par une couche de peinture moderne (2021) pour permettre l'accroche d'enduits de rénovation.

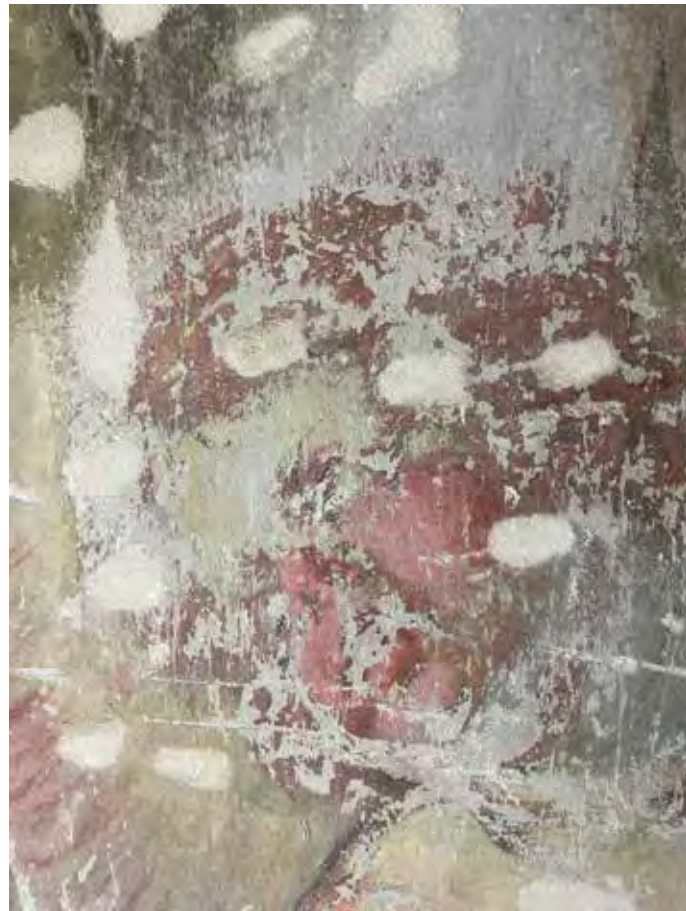
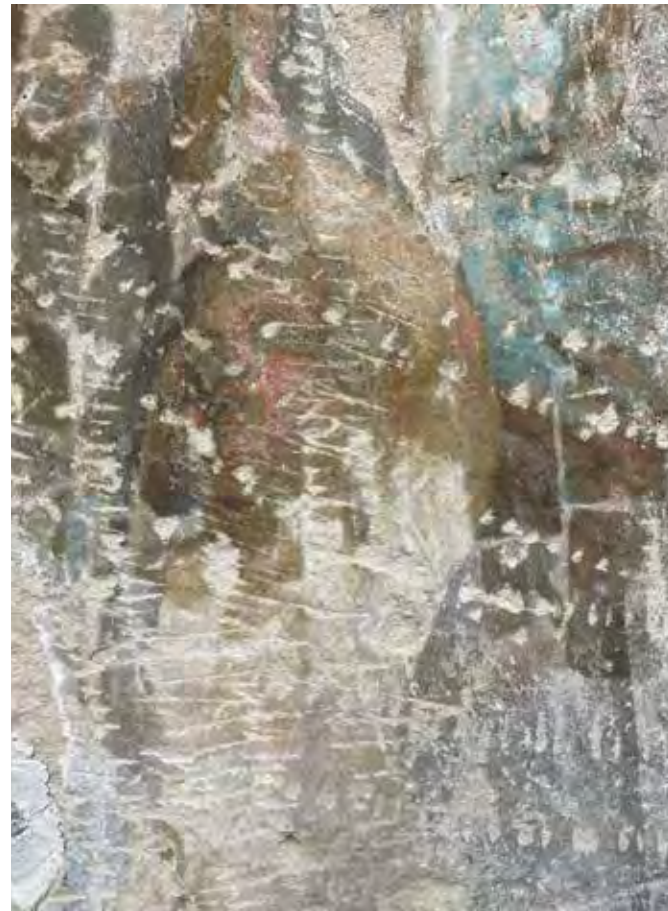
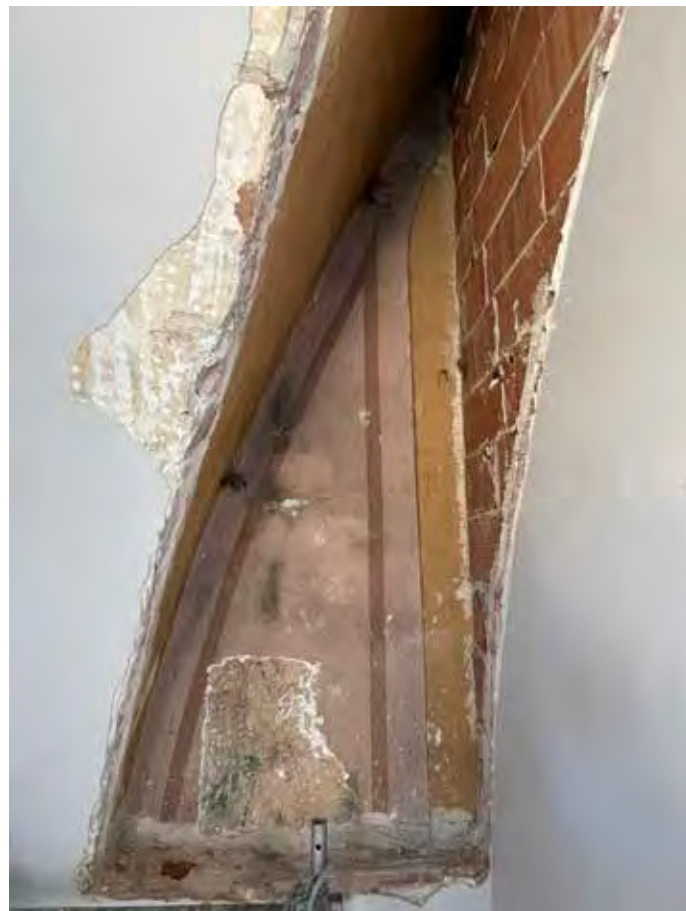
Usures du visage d'un ange laissant paraître la base verte des carnations, technique dite du verdaccio.  
Recouvrement des décors dans l'escalier Est.

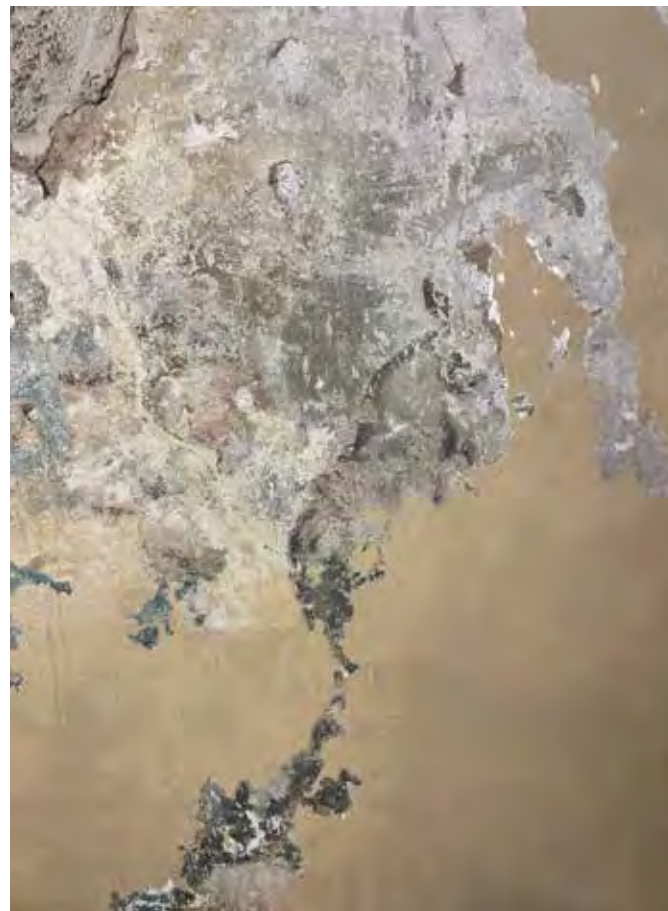
Griffures et piquetage systématique du décor autour des baies.  
Couche glycérophthalique sur le mur Est de la chapelle.

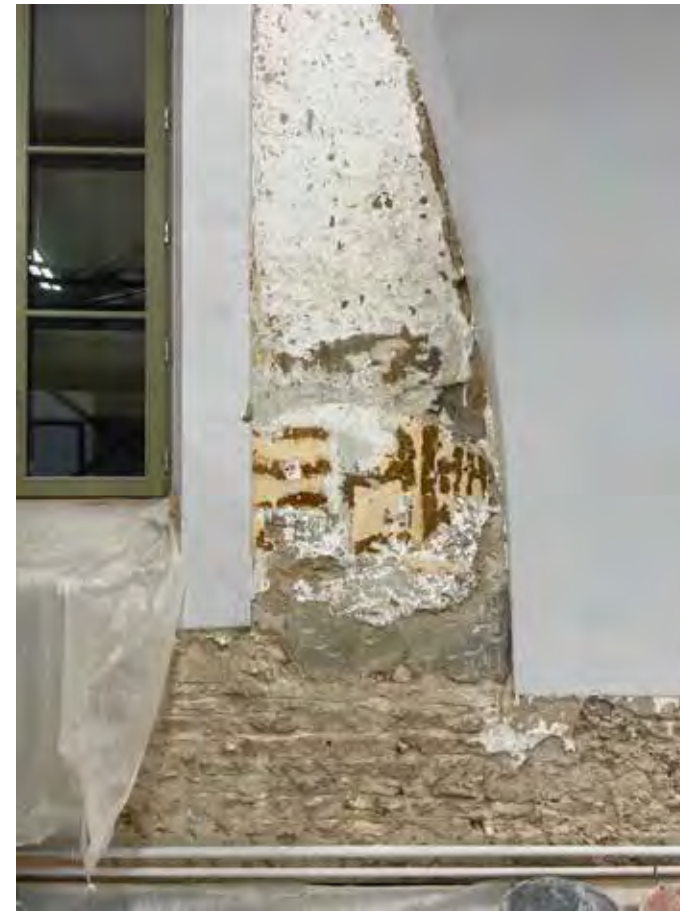
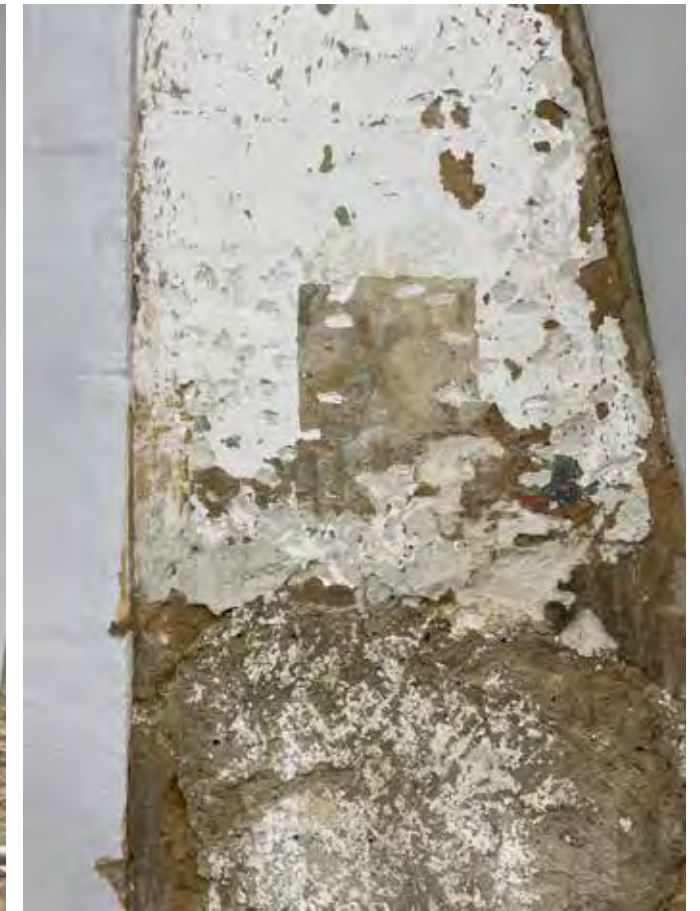
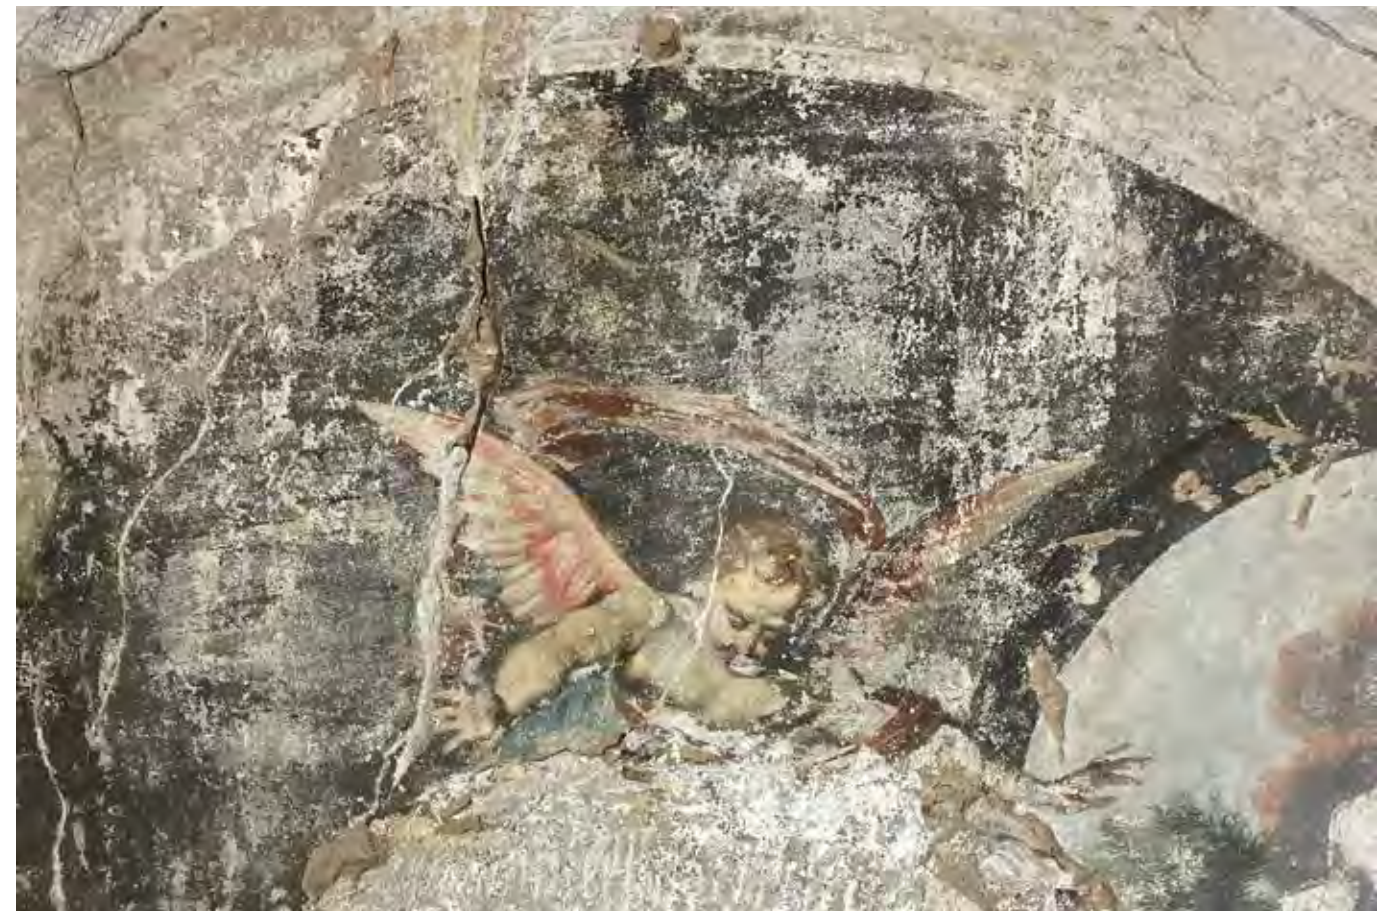
Recouvrement des peintures XVIIe par des couches de nature différentes.

État d'usure en cours de dégagement.

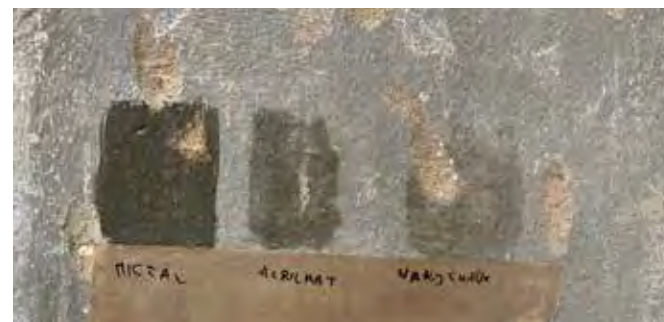
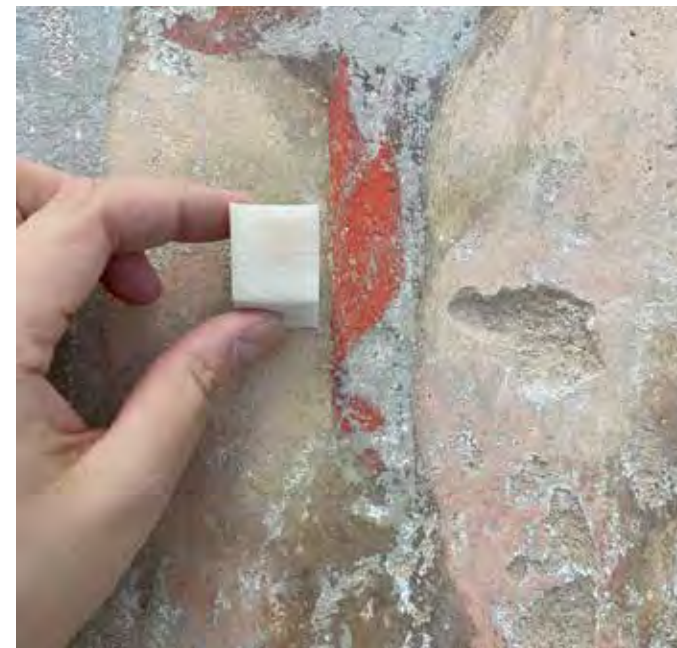
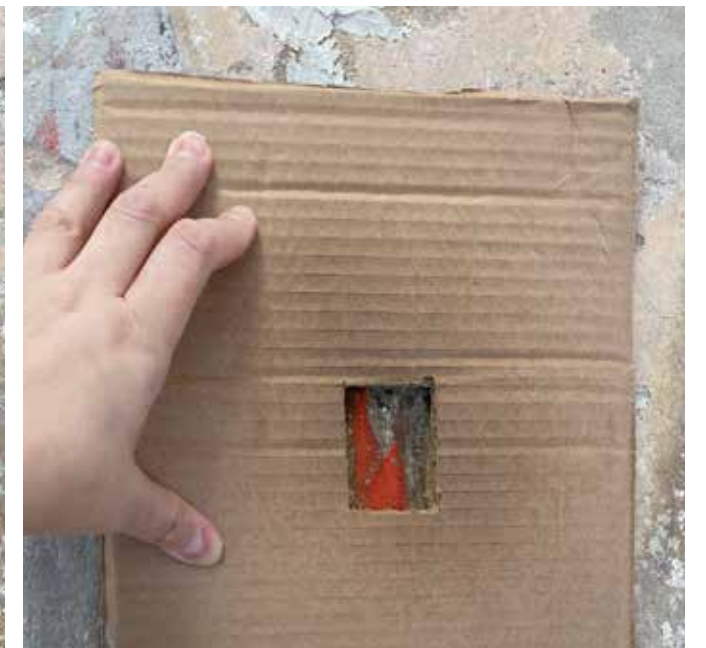
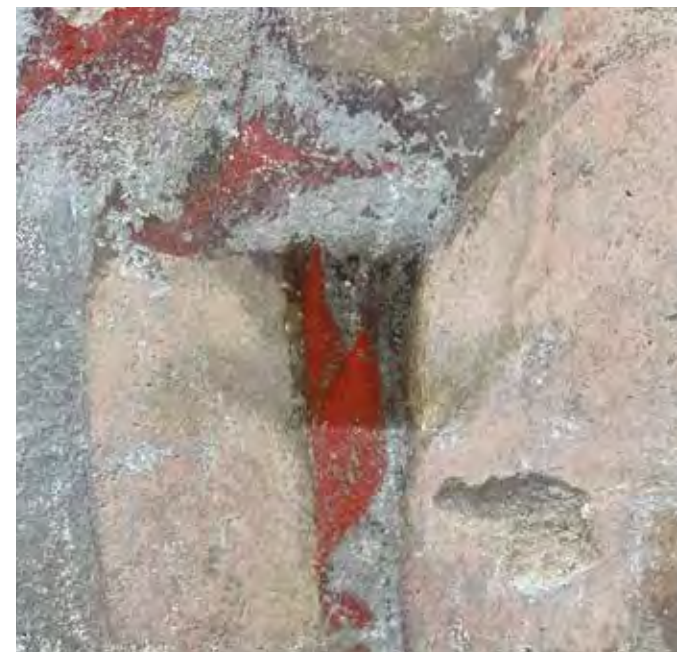
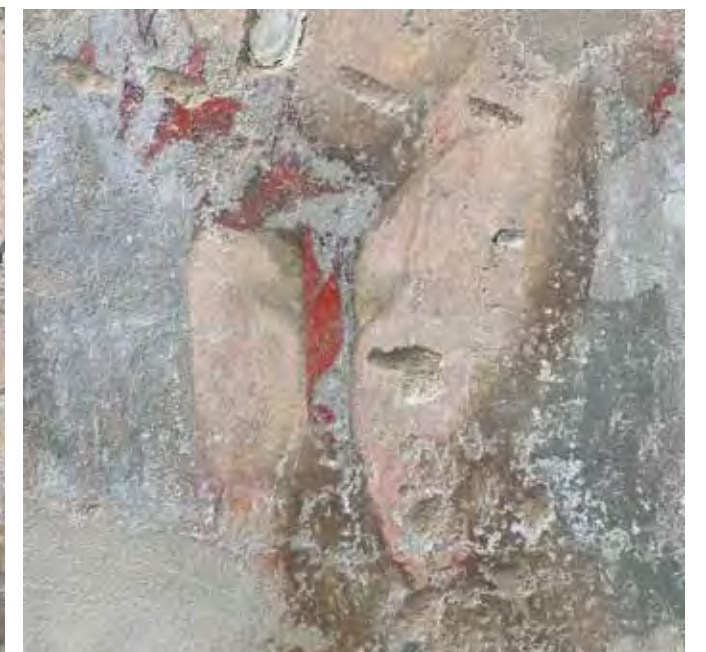
Tests de consolidation de surface au Paraloid® B72. La zone du drapé ci-dessus, très pulvérulente a permis de tester l'efficacité du fixatif.

Trois passages de résine acrylique Paraloid® B72 à 5 % dans le Delta® ont été nécessaires pour obtenir un fixage très satisfaisant sans apporter de modification de brillance à la matière picturale. Le consolidant a été vaporisé lors de la première application, puis posé au spalter pour la deuxième et la troisième couche. Le refixage a redonné une intensité aux couleurs et à la matière très appauvrie en liant.

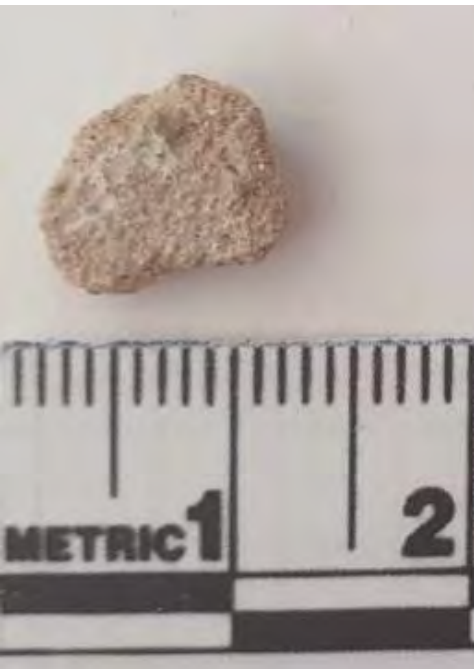
Figure 1 : Cliché pris au laboratoire illustrant l'échantillon disponible pour la réalisation des analyses.

Mortier de teinte beige, assez fin, présentant une charge visible hétérogène à granulométrie étalée. Il présente dans son ensemble une faible cohésion et est très facilement cassable à l'angle. La porosité visible de ce mortier apparait relativement importante.

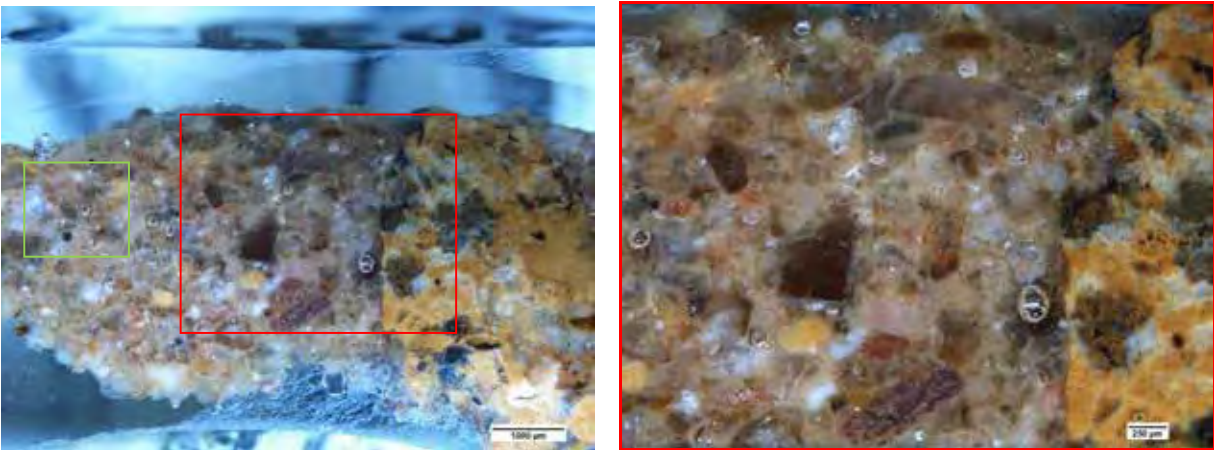
Figure 2 : Clichés pris en microscopie optique en lumière blanche réfléchie externe sur section polie.

Le prélèvement étudié est composé d’une matrice poreuse avec de nombreux réseaux de fracturation. La matrice est riche en calcium et dans une moindre mesure, silicium, aluminium, potassium, phosphore et fer. La charge le constituant est très abondante et variée, de forme sub-anguleuse à arrondie, elle est composée majoritairement de quartz, feldspaths, micas et de grains plus grossiers de type terre cuite ou tuileau (grain ocre). Ce mortier apparait relativement riche en liant (grains ponctuellement jointifs). Il s’agit d’un mortier à base de chaux aérienne avec une charge variée de type sable siliceux peu évolué et mal lavé, d’origine vraisemblablement locale et fragments de terre cuite (tuileau ou briques). Du fait de la faible quantité d’échantillon, il n’a pas été possible d’évaluer le rapport liant/charge par attaque acide ménagée. Toutefois, par observations sur clichés pris en microscopie électronique à balayage et évaluations surfaciques, l’estimation approximative du rapport liant/charge correspond à environ une part de liant résiduel pour trois parts de granulats.

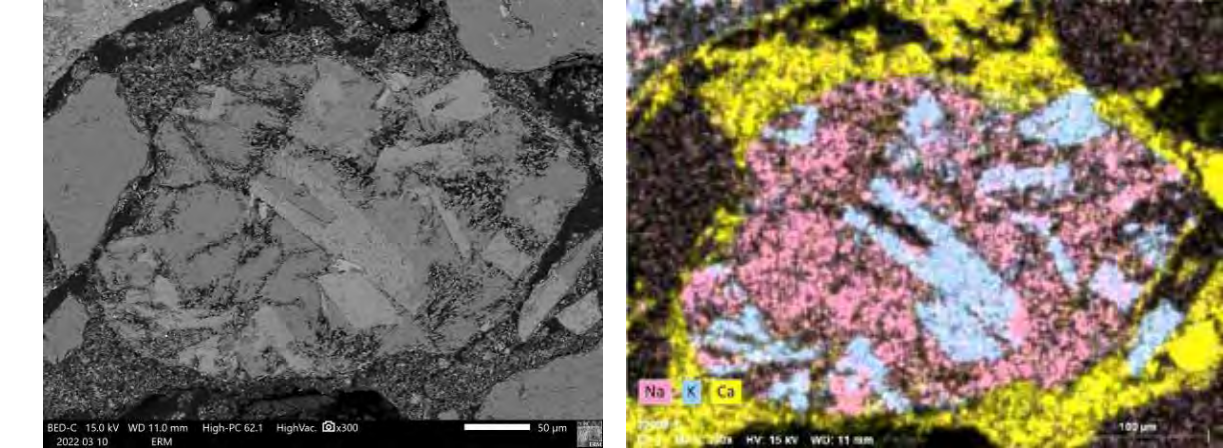
**Figure 4 :** Cliché pris en microscopie électronique à balayage en mode électrons rétrodiffusés représentant la microstructure d’un grain de type feldspath (à gauche) et cartographie de la répartition des éléments sodium [Na], potassium [K] et calcium [Ca] obtenues par microfluorescence de rayons X en microscopie électronique à balayage (à droite).
