# Villefranche-sur-Saône, Rhône

Ancien couvent des Visitandines

Conservation et restauration des décors historiés

Mai 2023

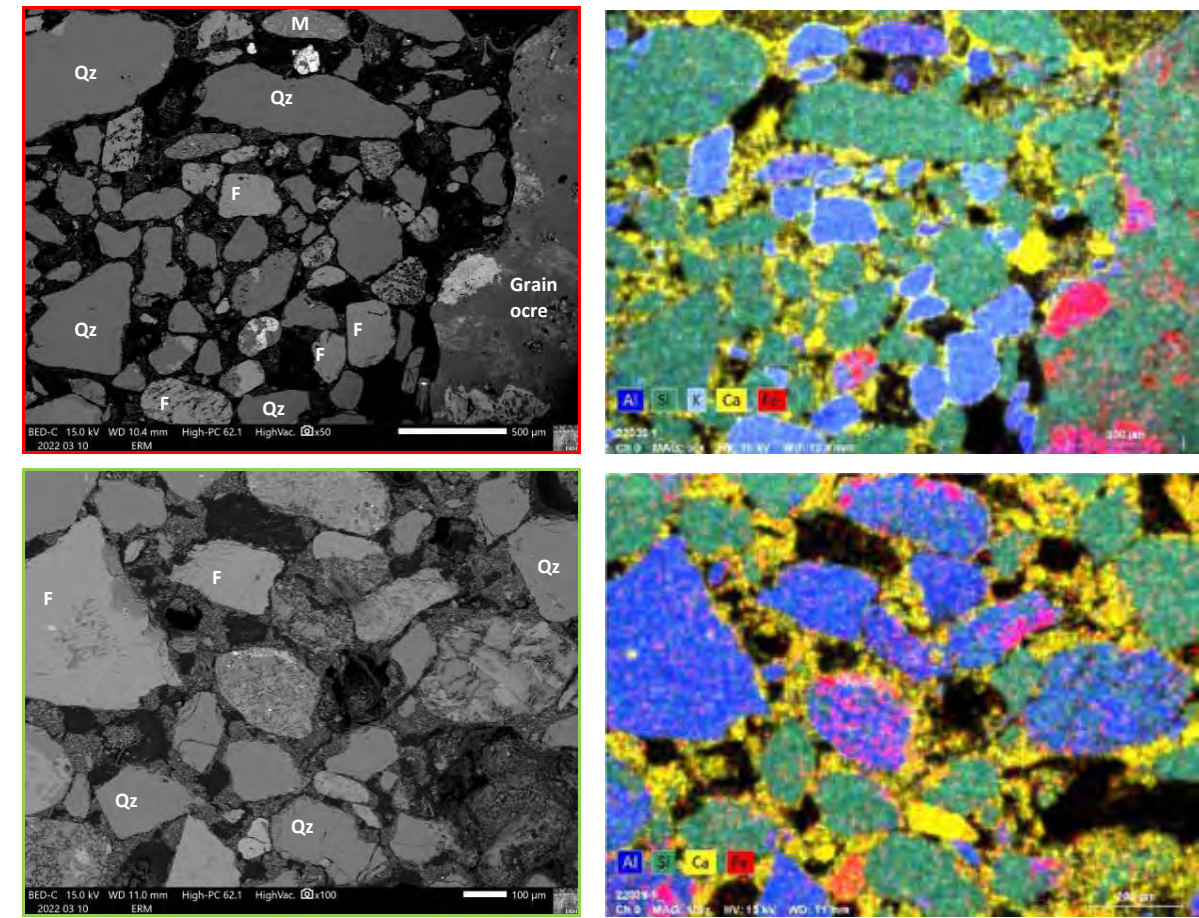
**Figure 3 :** Clichés pris en microscopie électronique à balayage en mode électrons rétrodiffusés représentant la microstructure de l’échantillon (à gauche) et cartographie de la répartition des éléments aluminium [Al], silicium [Si], potassium [K], calcium [Ca] et fer [Fe] obtenues par microfluorescence de rayons X en microscopie électronique à balayage (à droite). Légende : Qz – Quartz ; F – Feldspath ; M – Micas.

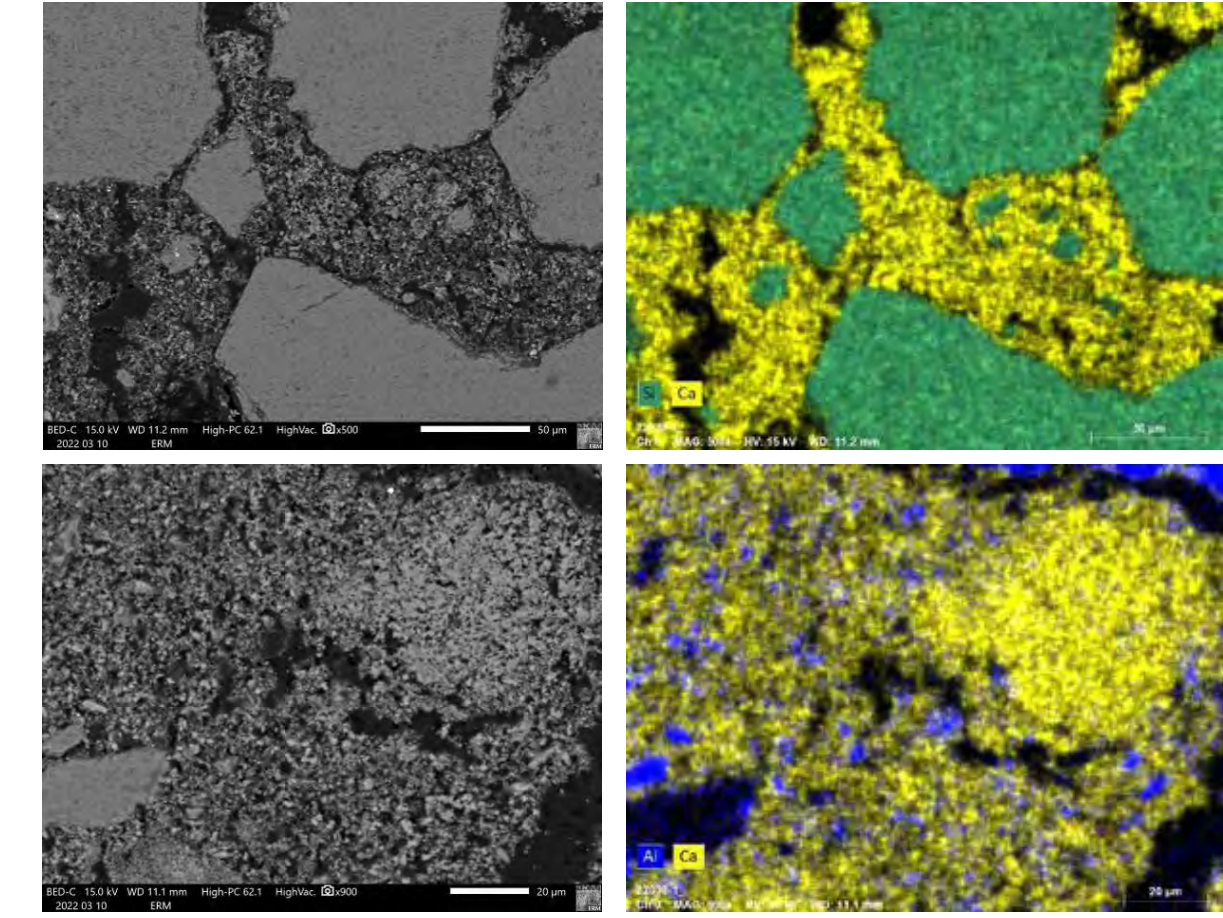
**Figure 5 :** Clichés pris en microscopie électronique à balayage en mode électrons rétrodiffusés représentant la microstructure de la matrice de l’échantillon (à gauche) et cartographie de la répartition des éléments silicium [Si], calcium [Ca] et aluminium [Al] obtenues par microfluorescence de rayons X en microscopie électronique à balayage (à droite).

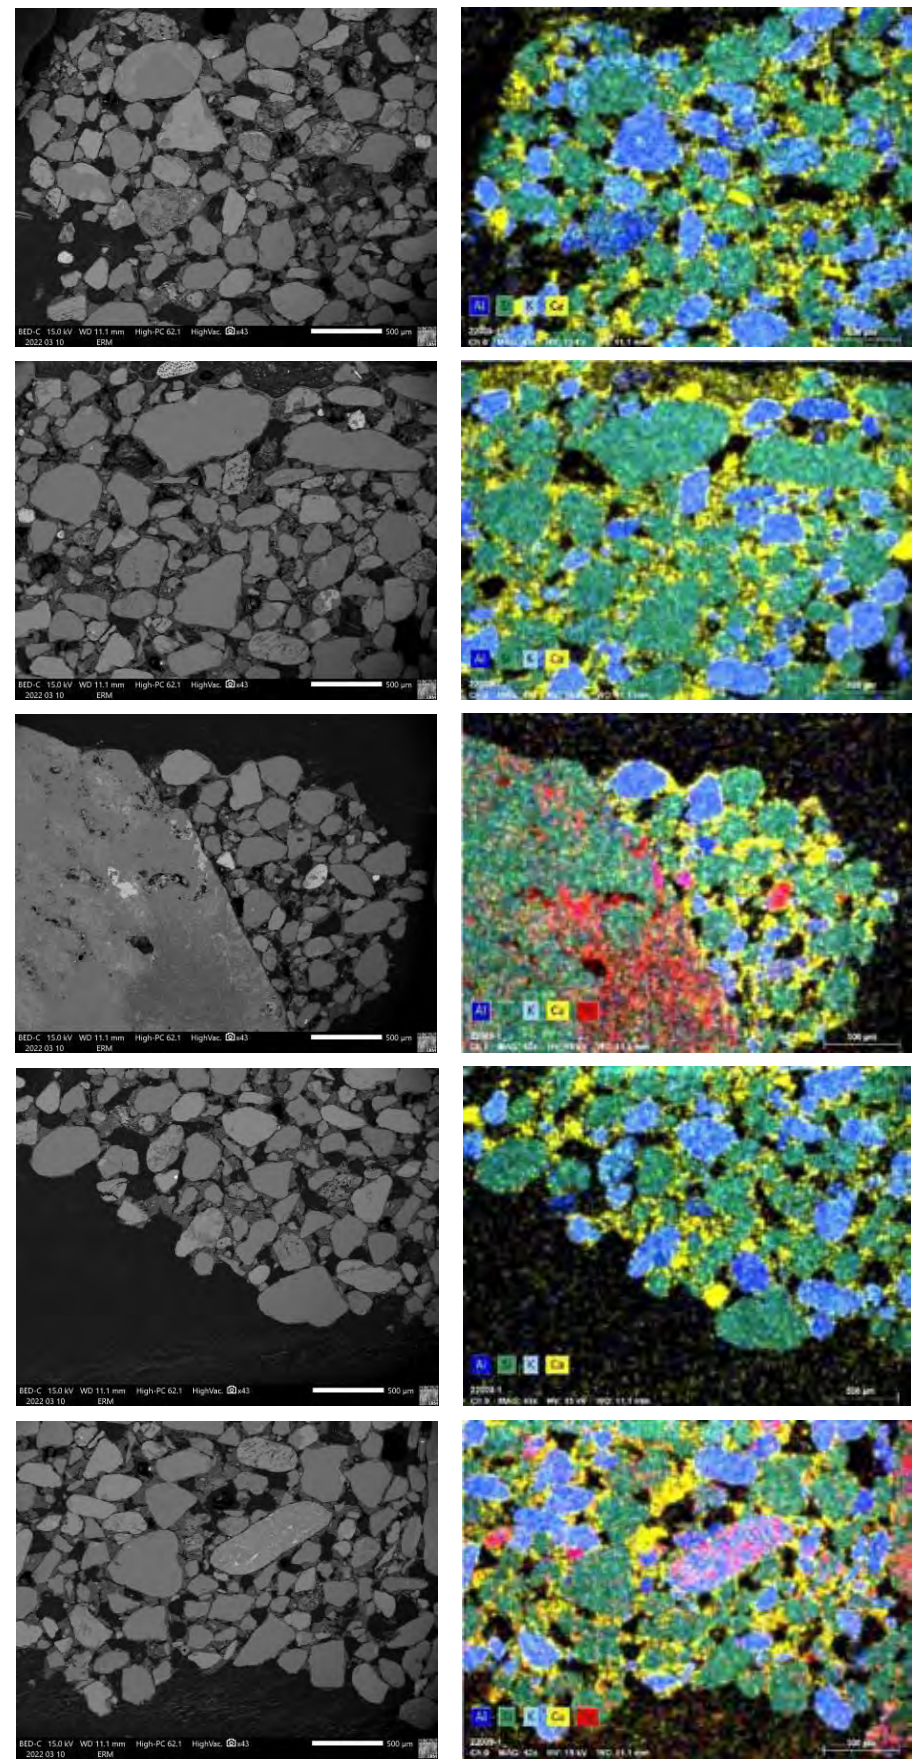
**Figure 6 :** Clichés pris en microscopie électronique à balayage en mode électrons rétrodiffusés représentant la répartition des composants de l'échantillon (à gauche) et cartographie de la répartition des éléments aluminium [Al], silicium [Si], potassium [K], calcium [Ca] et fer [Fe] obtenues par microfluorescence de rayons X en microscopie

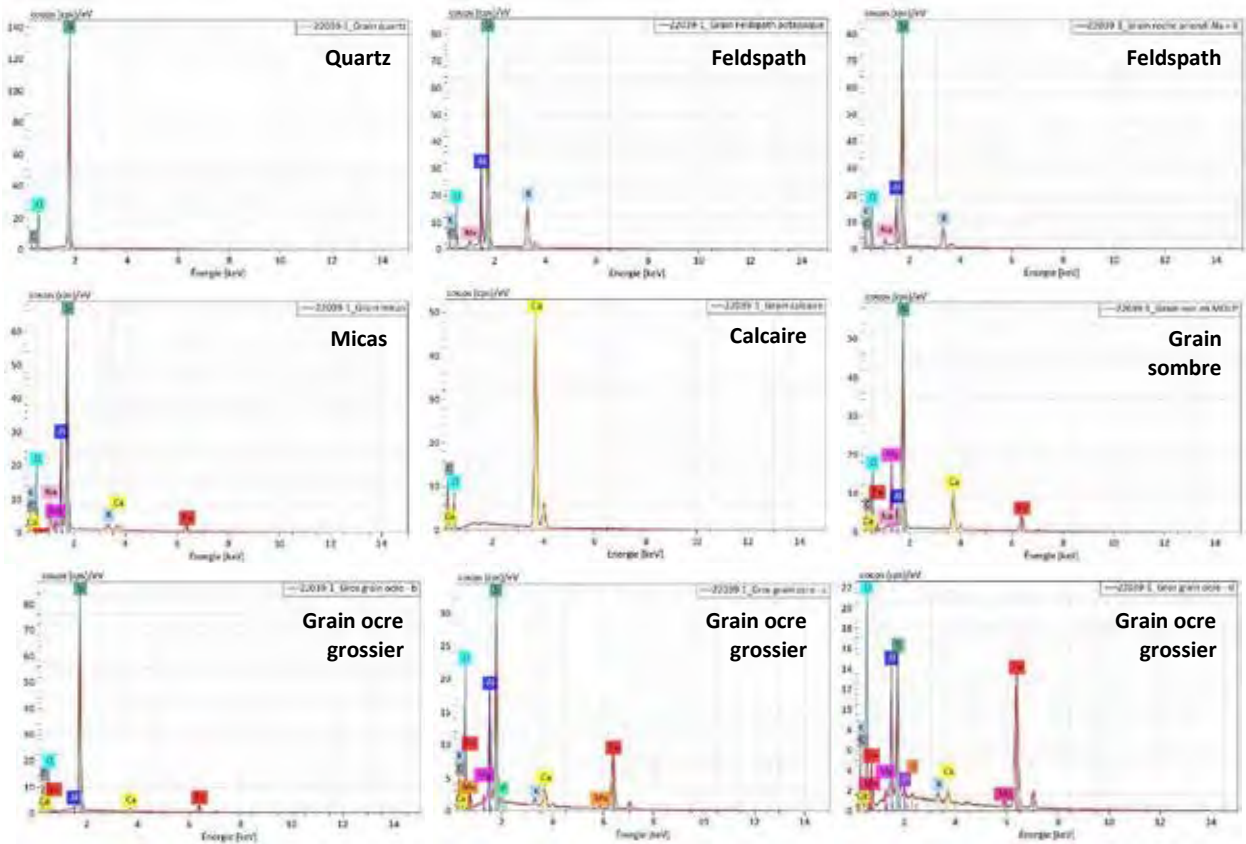
**Figure 7 :** Analyses chimiques par microfluorescence de rayons X représentatives de la charge du mortier.

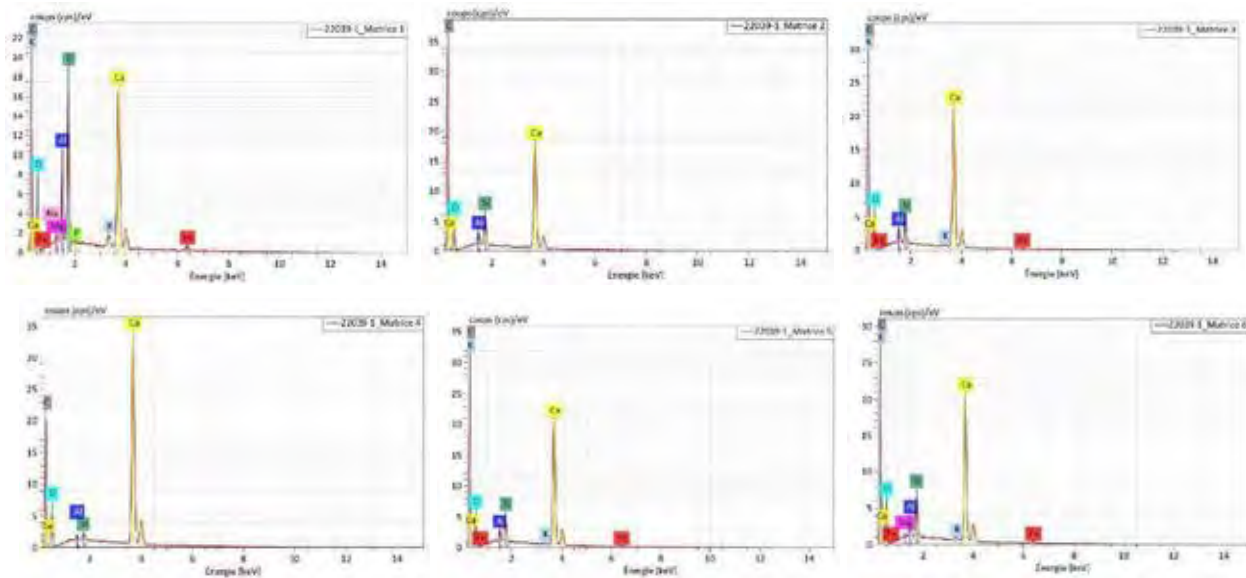
**Figure 8 :** Analyses chimiques par microfluorescence de rayons X représentatives de la matrice du mortier sur divers points de mesures révélant une matrice riche en calcium (chaux) et dans une moindre mesure, aluminium, silicium, potassium et fer (argile provenant de la charge mal lavée).

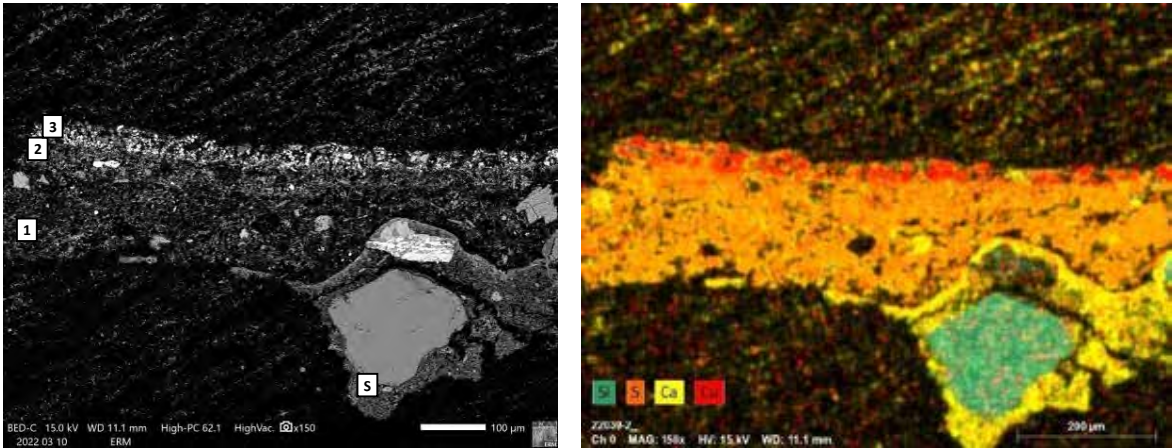
Figure 11 : Cliché pris en microscopie électronique à balayage en mode électrons rétrodiffusés représentant la stratigraphie de l'échantillon (à gauche) et cartographie de la répartition des éléments silicium [Si], soufre [S], calcium [Ca] et cuivre [Cu] obtenues par microfluorescence de rayons X en microscopie électronique à balayage (à droite).

La section observée est constituée d'au moins **3 couches distinctes** sur un support [S] de type enduit chaux avec présence d'argile ou de terre (charge mal lavée), similaire à l'échantillon précédent. On note également la présence de soufre, vraisemblablement lié à une contamination saline du support.

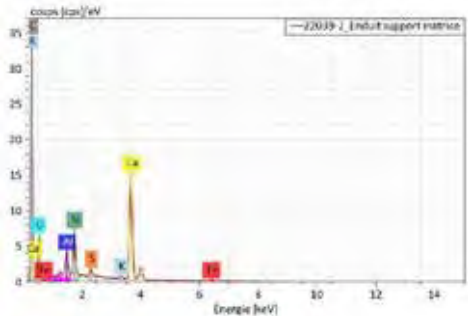
Figure 12 : Analyses chimiques par microfluorescence de rayons X représentatives de sa nature chaux et présence d'argile ou de terre (charge mal lavée).

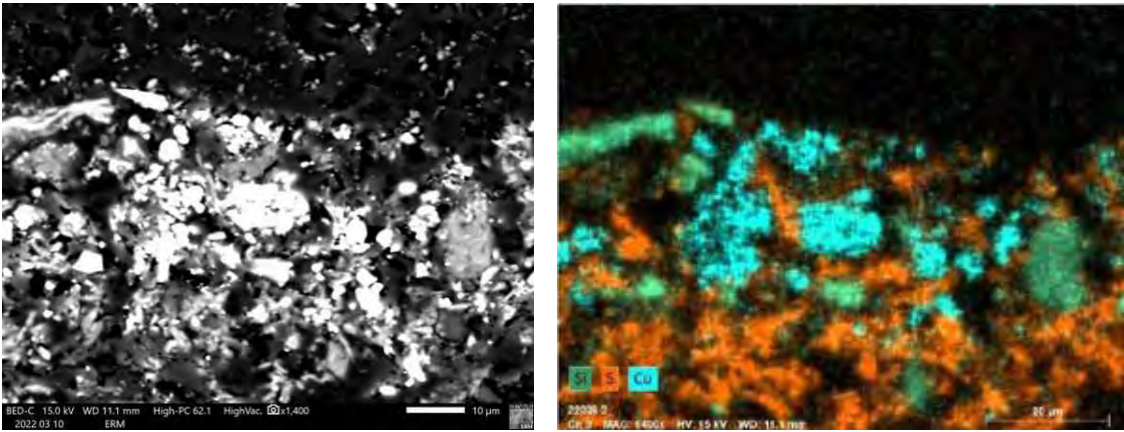
**Couche [3] :** de teinte bleuâtre en microscopie optique et d’une épaisseur d’environ 40 µm. Elle est riche en carbone et comporte du soufre, calcium, cuivre, silicium et dans une moindre mesure aluminium, plomb et chlore. La teinte bleue voire verte est très vraisemblablement liée à un pigment artificiel inorganique de type acétate de cuivre neutre ou acétate de cuivre plus ou moins basique (vert-de-gris) voire un hydroxyde basique de cuivre (vert de Montpellier, assimilé au vert-de-gris), associé probablement à un blanc de Pattinson ( $\text{PbCl}_2 \cdot \text{Pb}(\text{OH})_2$ ), utilisé en faible quantité comme blanc de plomb pour vraisemblablement éclaircir la teinte. On note également la présence de grains de charge siliceux et aluminosilicatés dans un liant à base de soufre et de calcium (plâtre) et de produit organique.

**Figure 16 :** Cliché pris en microscopie électronique à balayage en mode électrons rétrodiffusés représentant la microstructure de la couche [3] (à gauche) et cartographie de la répartition des éléments silicium [Si], soufre [S] et cuivre [Cu] obtenues par microfluorescence de rayons X en microscopie électronique à balayage (à droite).

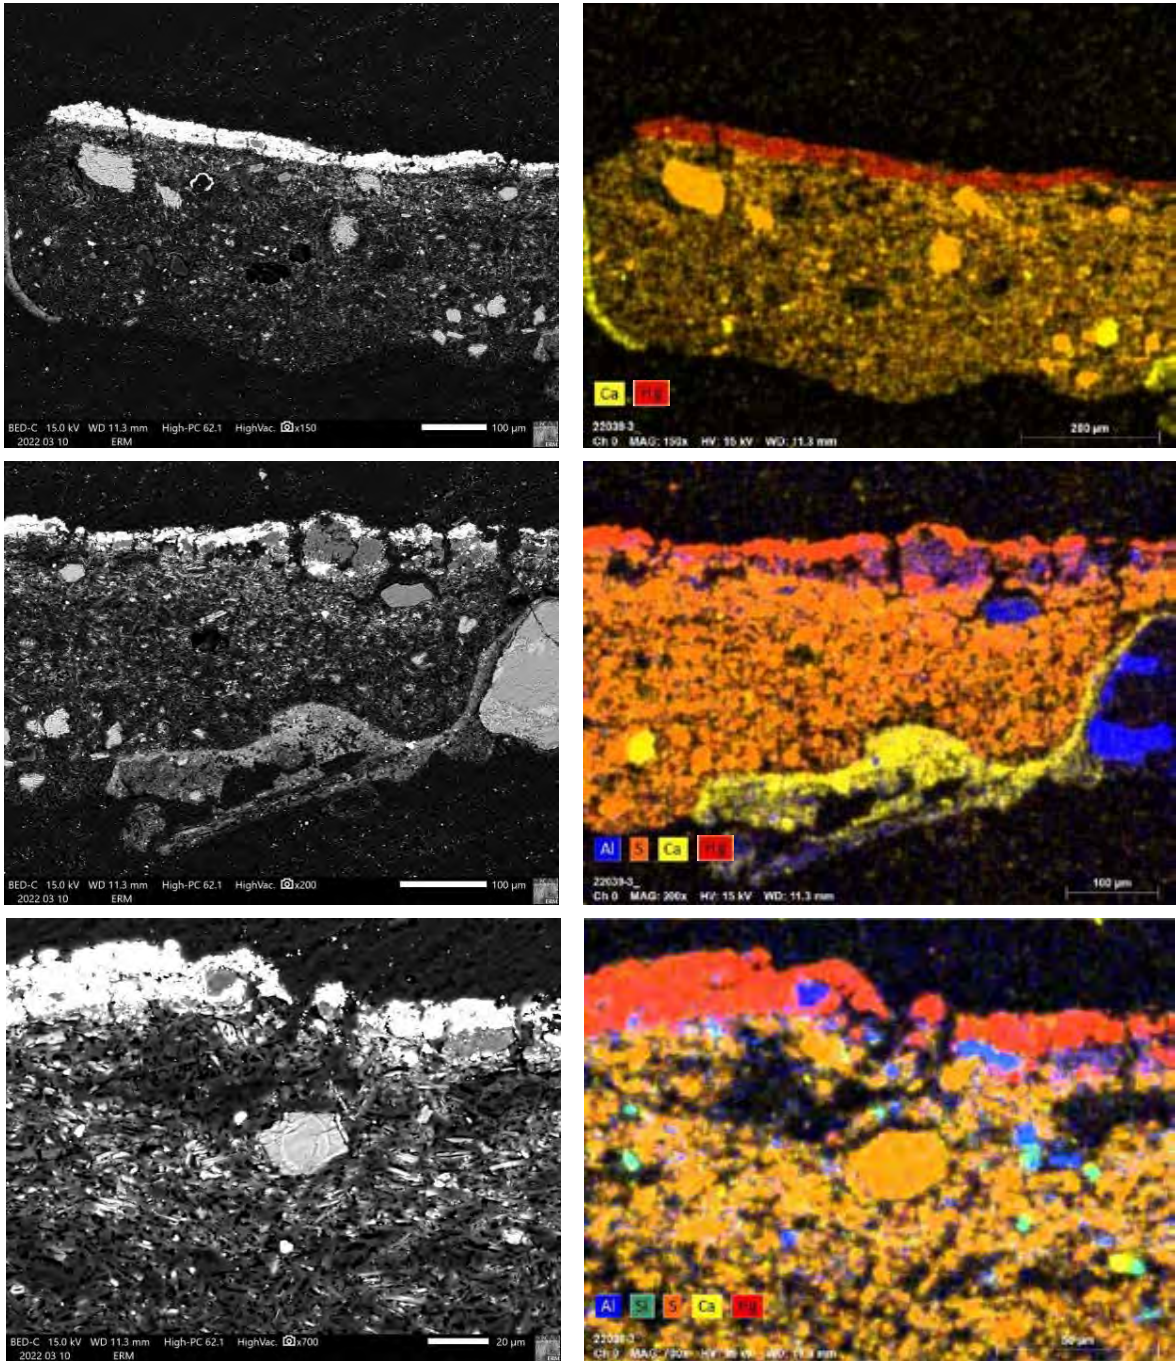
Figure 20 : Clichés pris en microscopie électronique à balayage en mode électrons rétrodiffusés représentant la stratigraphie de l'échantillon à divers grossissement (à gauche) et cartographies de la répartition des éléments calcium [Ca], mercure [Hg], aluminium [Al], silicium [Si] et soufre [S] obtenues par microfluorescence de rayons X en microscopie électronique à balayage (à droite).

La section observée est constituée d'au moins **3 couches distinctes** sur un support [S] de type enduit chaux avec présence d'argile ou de terre (charge mal lavée). On note également la présence de soufre, vraisemblablement lié à une contamination saline du support.

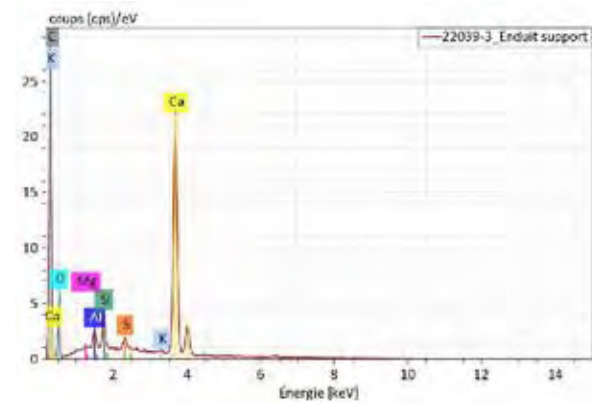
Figure 21 : Analyses chimiques par microfluorescence de rayons X représentatives de sa nature chaux et présence d'argile ou de terre (charge mal lavée).

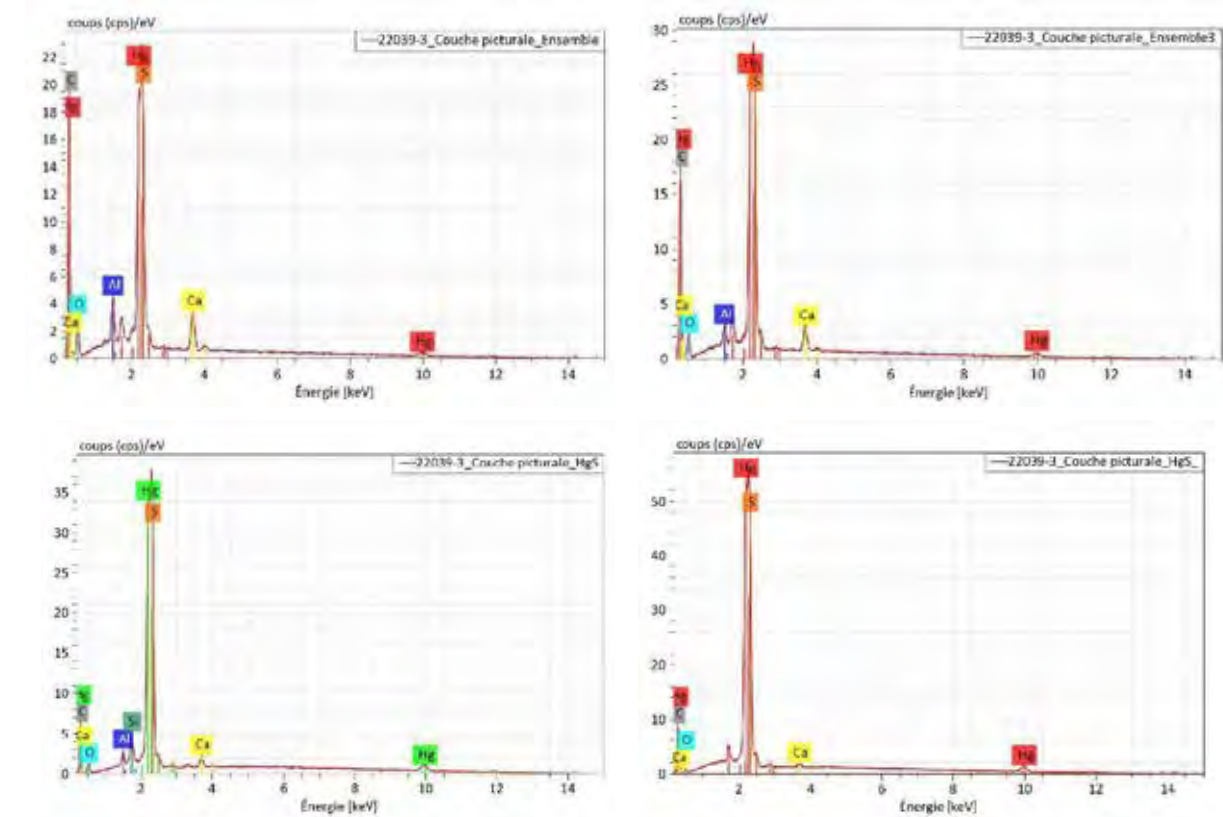
**Couche [3]** : de teinte rouge vif en microscopie optique et d'une épaisseur d'environ 15 à 20 µm. Elle est riche en carbone, soufre, mercure et dans une moindre mesure aluminium, silicium et calcium. La teinte rouge est donc liée à un pigment de type sulfure de mercure (cinabre), dans un liant organique.

Figure 23 : Analyses chimiques par microfluorescence de rayons X représentatives de la couche [3].
