Eglise St Didier

Diagnostics et préconisations
pour la conservation:

- de trois toiles peintes
- des sculptures
- des peintures murales

Commune de Goncelin, Isère
octobre 2012

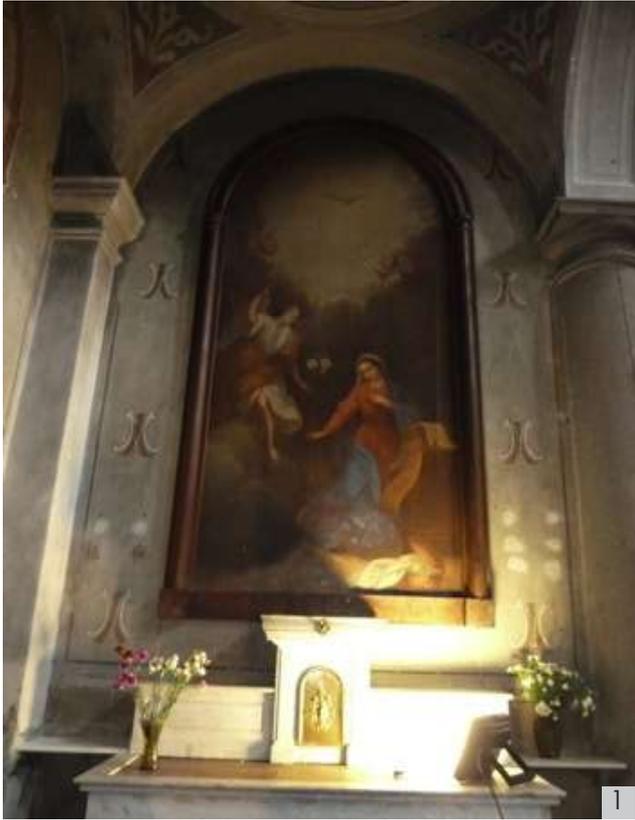
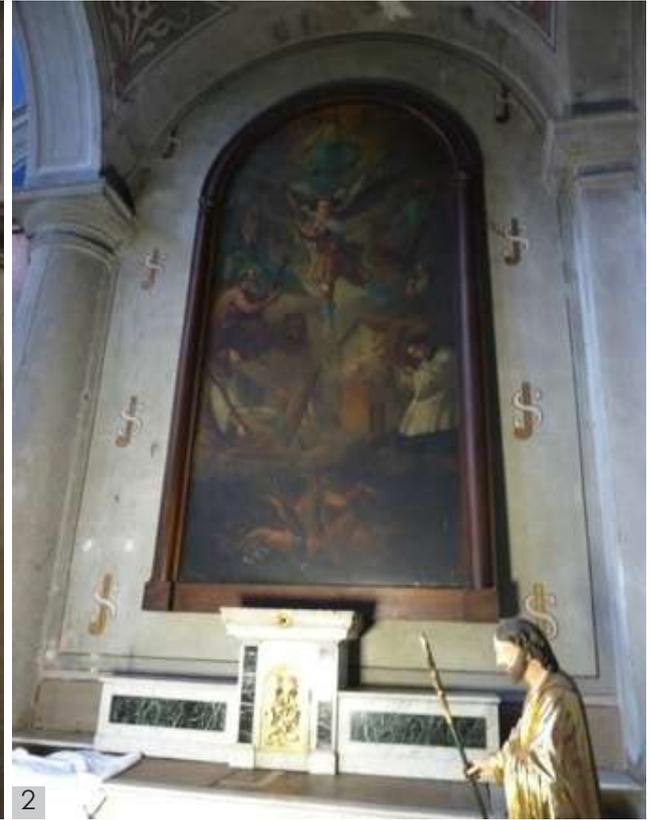
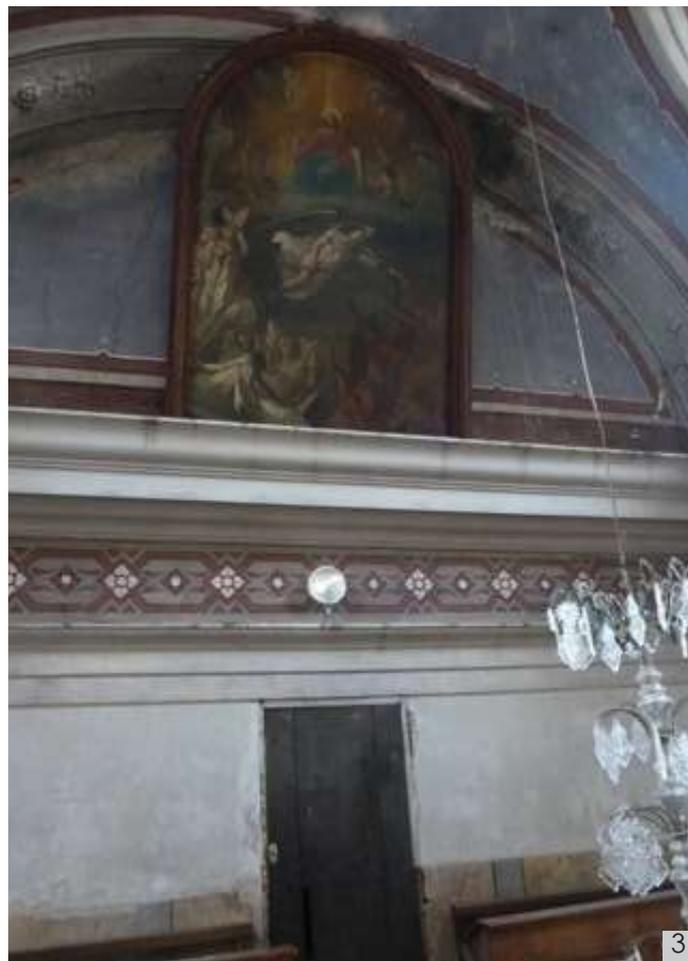
Leur état de conservation est assez satisfaisant d'un point de vue structurel. Leur état est stable et nous n'avons pas noté de désordre inquiétant nécessitant un traitement fondamental au niveau du support et de la couche picturale. Les altérations présentes sont en majorité des signes de vieillissement normaux des matériaux constitutifs de l'œuvre ou causés par des chocs mécaniques accidentels. Il s'agit là plus d'un travail de restauration qui permettra une mise en valeur esthétique indiscutable.

Réserves : Les œuvres étant à ce jour toujours fixées au mur au dessus des deux autels et sur la tribune sur une corniche non accessible, il a été difficile d'établir des constats d'état précis. Certains éléments (étude du revers de la toile, nature et état des châssis...) n'ont pu être étudiés correctement et nous émettons des réserves quant à leur état de conservation.

1. L'annonciation.
2. St Michel terrassant le dragon.
3. La Passion, la Mort, la Sépulture et la Résurrection de Notre Seigneur

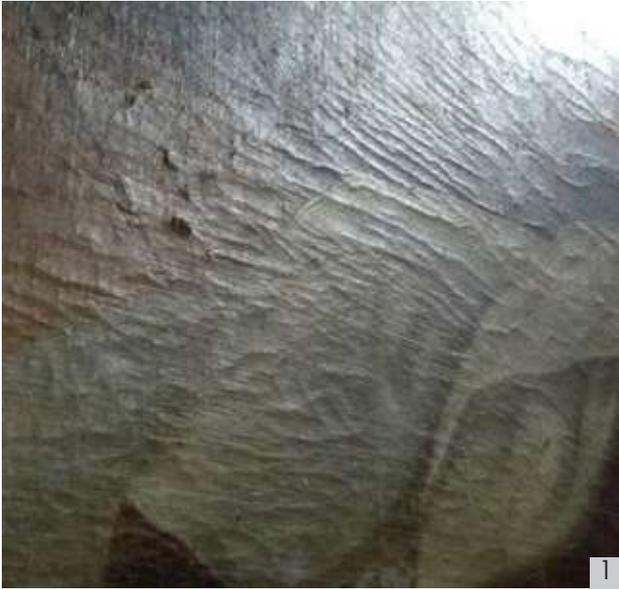
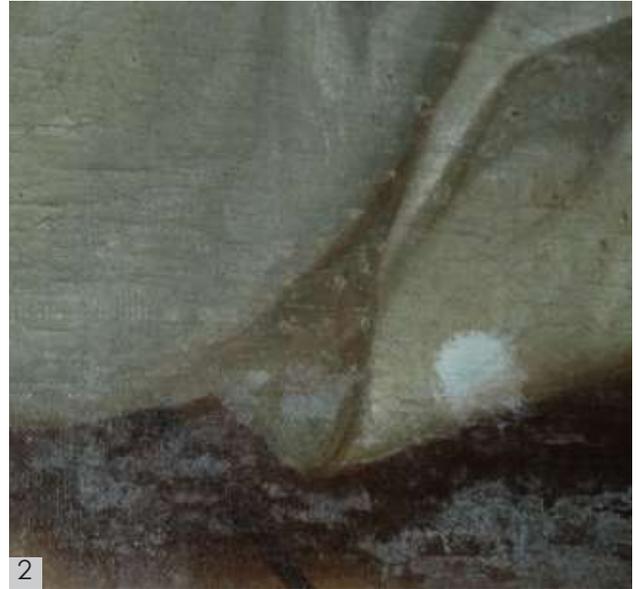
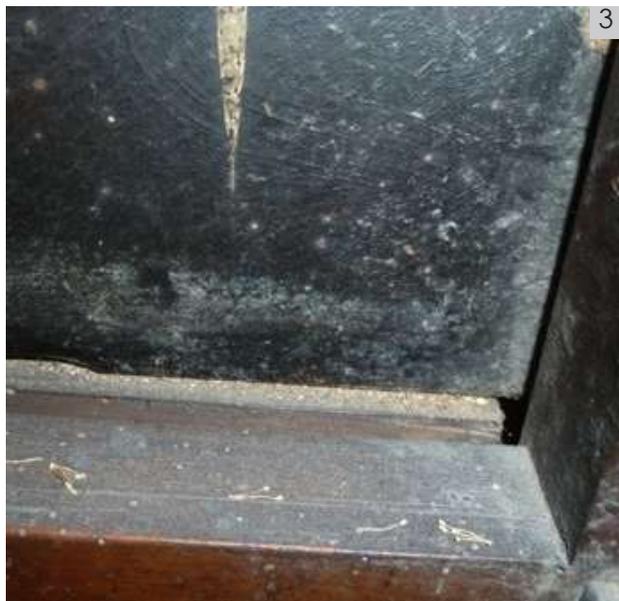
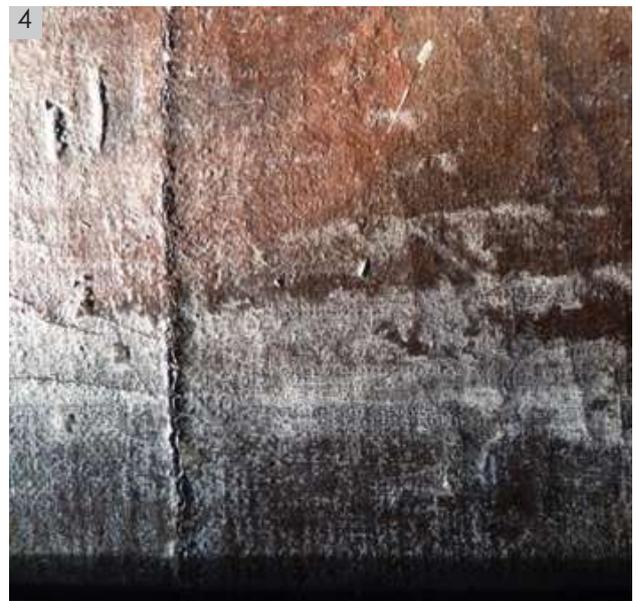
La toile présente une tension très moyenne. Des déformations formant des plis en vague sont visibles au niveau des coutures. Ce phénomène est plus prononcé côté senestre. Des déformations ponctuelles se sont également formées en partie basse le long du montant du châssis à cause de la présence de scrupules.

La surface peinte est très encrassée. Des traces de moisissures sont présentes en partie basse.

1. Déformation de la couche picturale, vue en lumière rasante.
2. Vernis jauni et test de nettoyage.
3. Décollage de la toile avec son cadre.
4. Chancis et moisissures de la matière picturale.

La couche picturale nécessite un traitement local des défauts d'adhésion des écailles sur le support toile. Des refixages ponctuels visant à conserver les zones les plus fragiles seront effectués.

Les déformations locales du support seront rétablies par remise en tension homogène sur bâti tenseur et par relaxation de la toile en chambre humide.

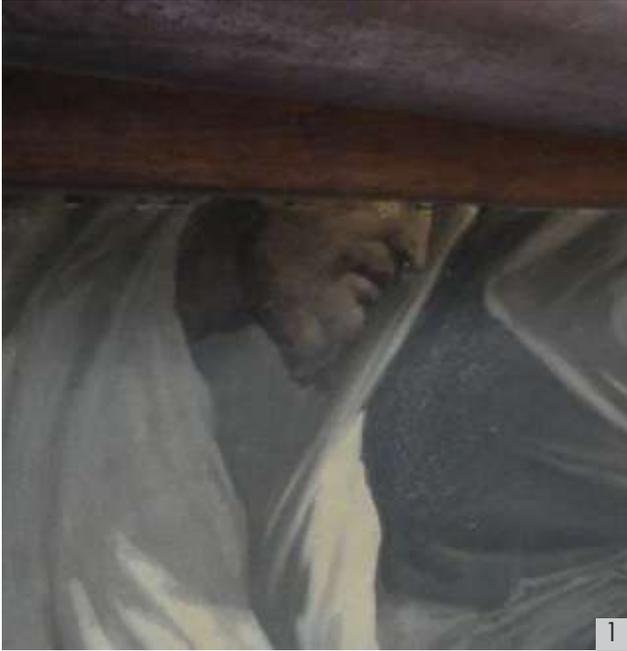
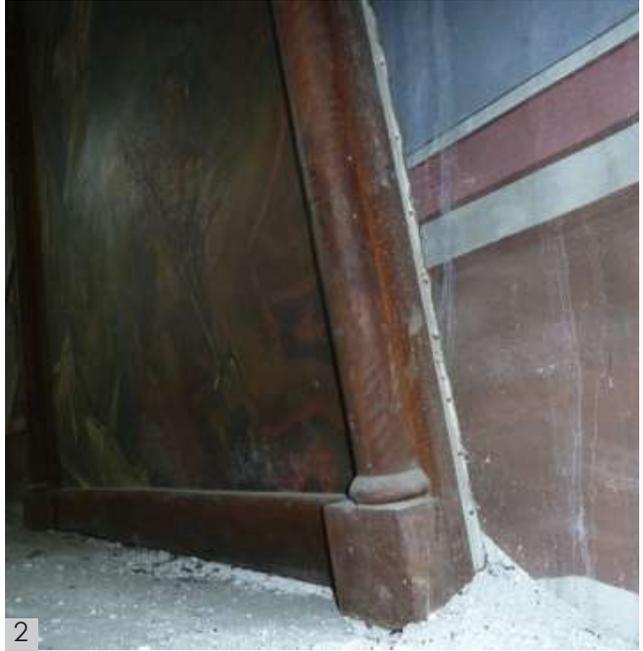
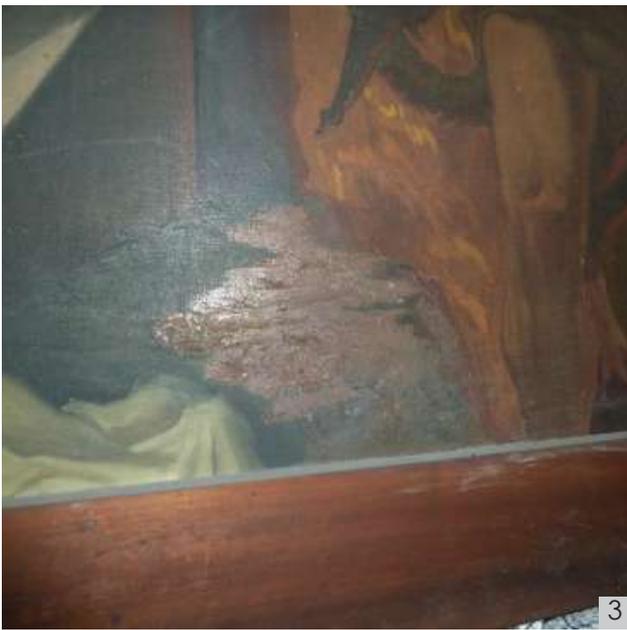
La tension de la toile est moyenne. La résistance des fibres est correcte. Des plis d'angles sont visibles ainsi que des enfoncements en partie basse dus à la présence de scrupules entre le châssis et la toile. Le revers est en effet extrêmement encrassé causé par l'état de dégradation de l'enduit du mur sous jacent et sans doute d'anciennes infiltrations d'eau dans l'édifice.

2. Dépôts d'enduit dégradé, au revers de la toile.

4. Déport de l'œuvre avec le mur, coulures sur le mur dues aux infiltrations.

Un important mastic très grossier et très dur de couleur brune recouvre un défaut structurel de la toile et de la couche picturale. Il est situé en partie basse le long du châssis et mesure environ 20 x 10cm.

L'accident de la toile en partie basse sera traité localement. Une remise en plan des déformations sera également réalisée grâce à un traitement en chambre humide. Une protection de revers nous semble particulièrement adaptée aux types d'altérations rencontrés et au milieu climatique dans lequel se trouve le tableau.

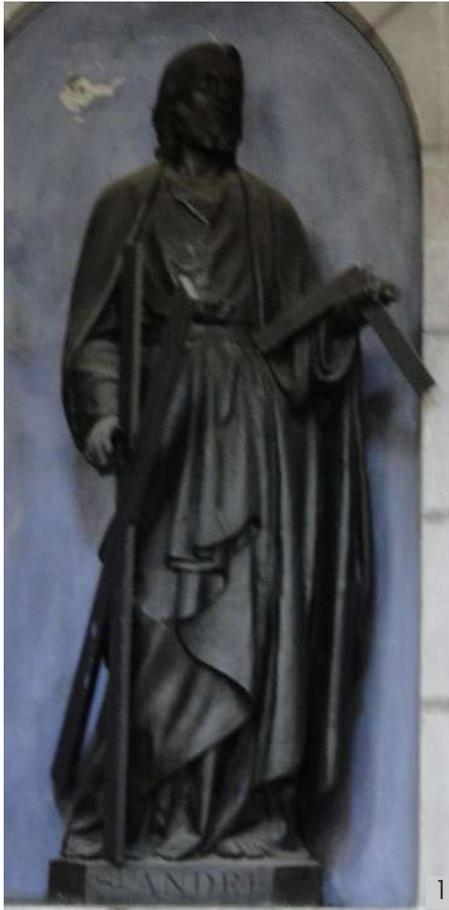
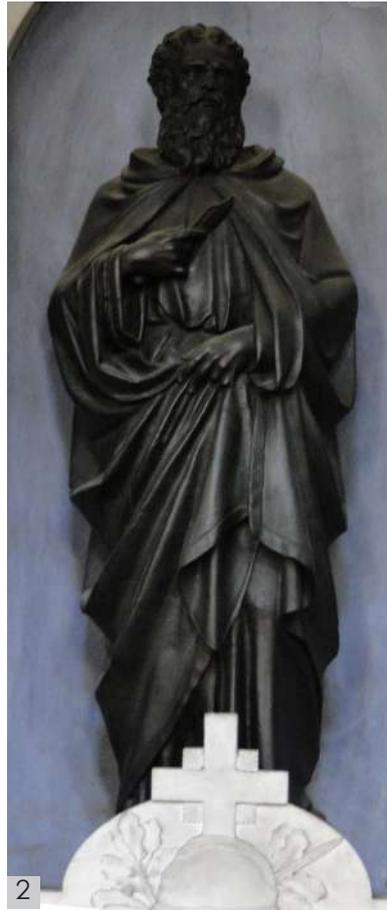
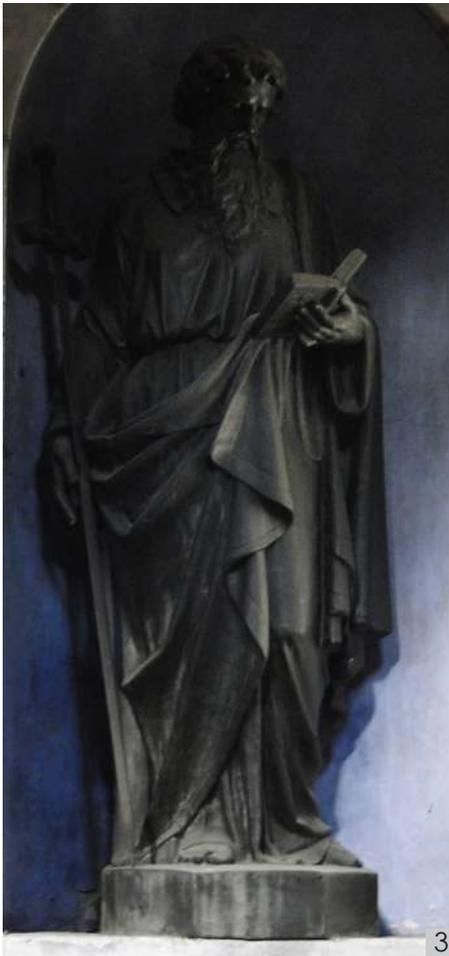
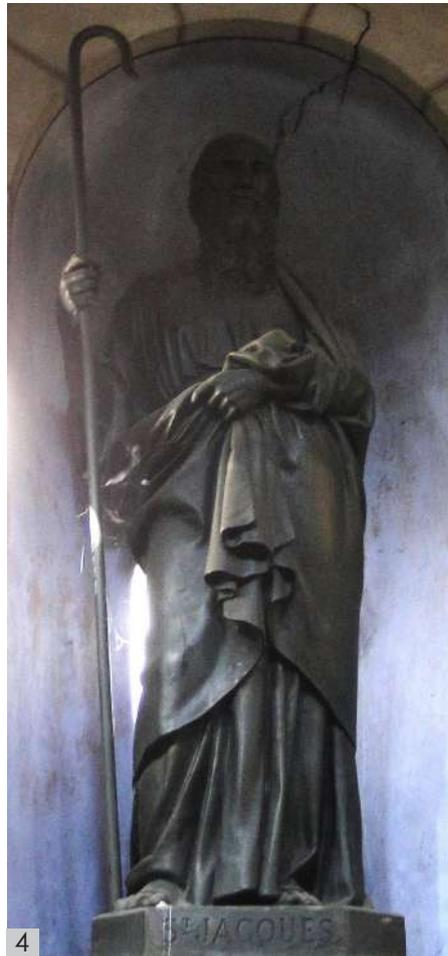
En conclusion, l'œuvre présente un état de conservation relativement stable mais les conditions de conservation sont très mauvaises et risquent d'aggraver son état.

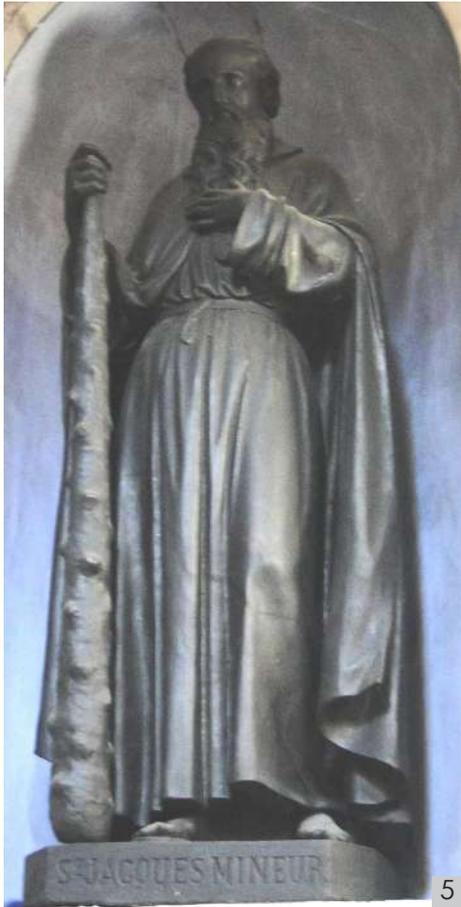
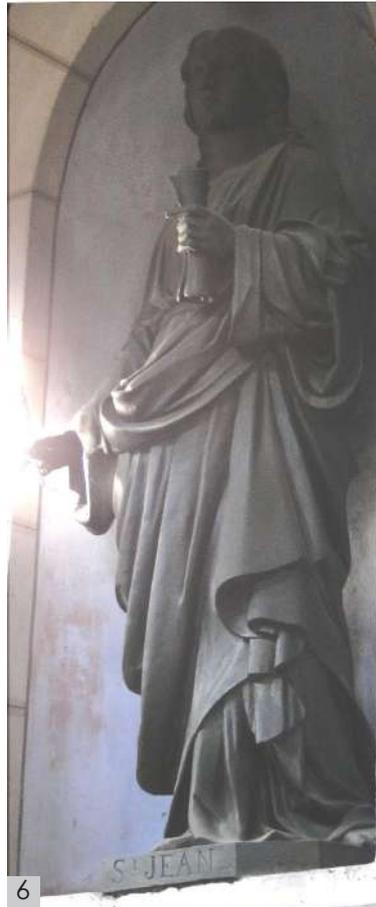
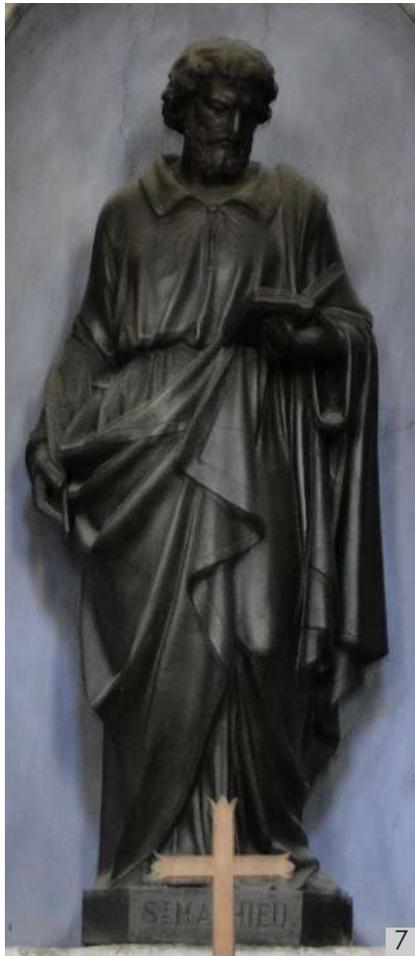
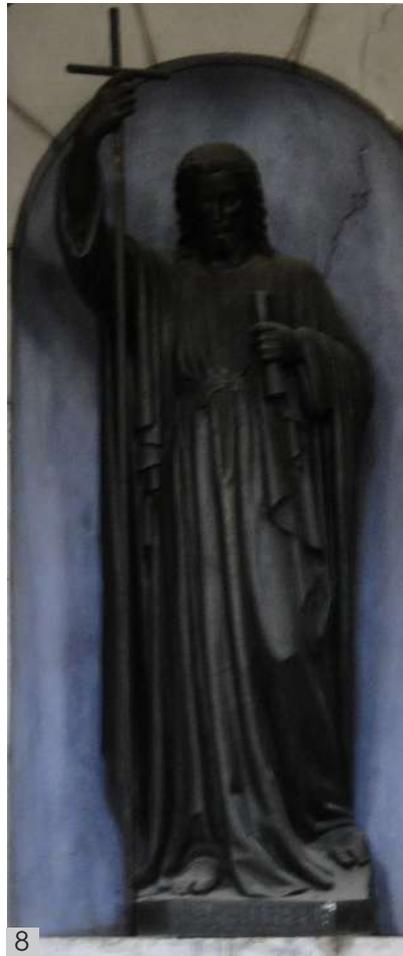
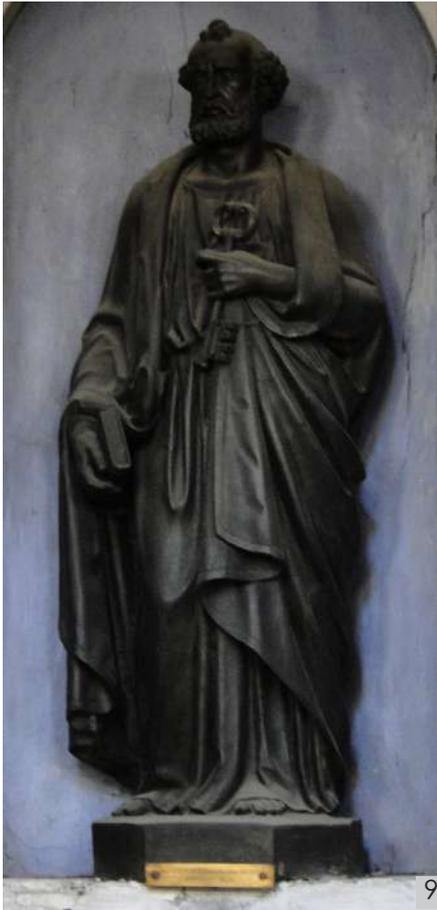
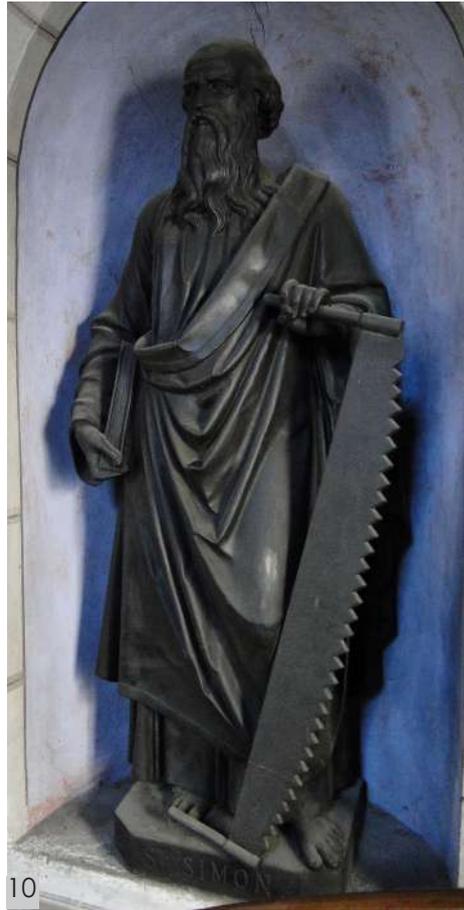
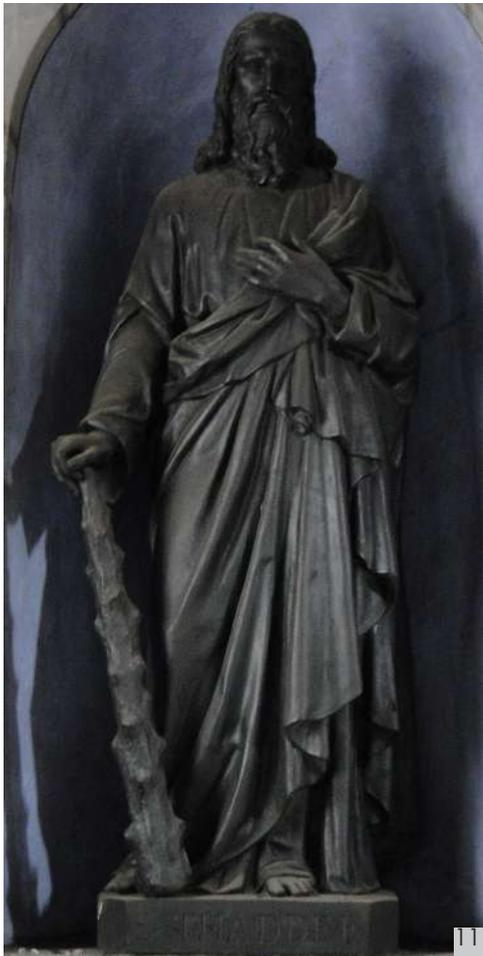
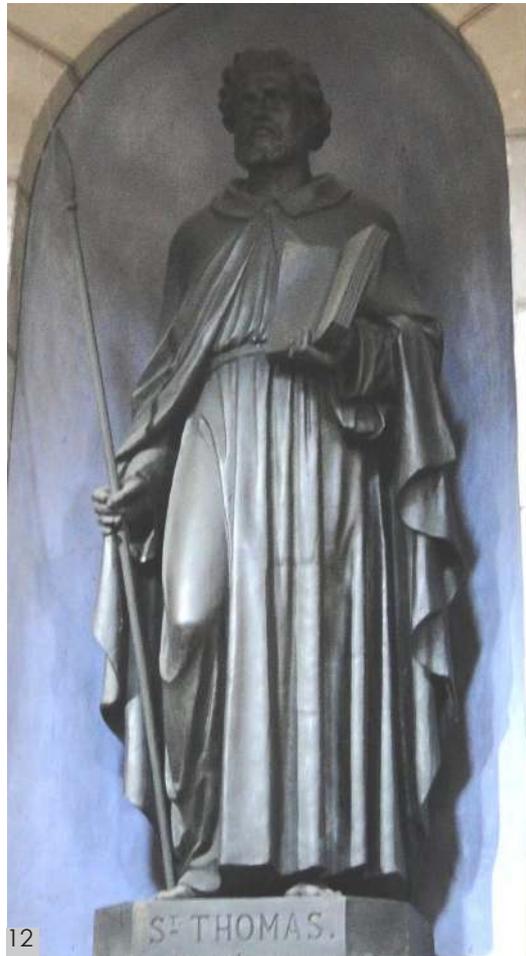
1. André
2. Barthélémy
3. Paul
4. Jacques
5. Jaques Mineur
6. Jean
7. Matthieu
8. Phillippe
9. Pierre
- 10 Simon
11. Thadée
12. Thomas

Des coulures et exsudats laissent penser que les statues ont été badigeonnées d'huile comme cela s'est fréquemment pratiqué sur les ouvrages de fer dans les églises.

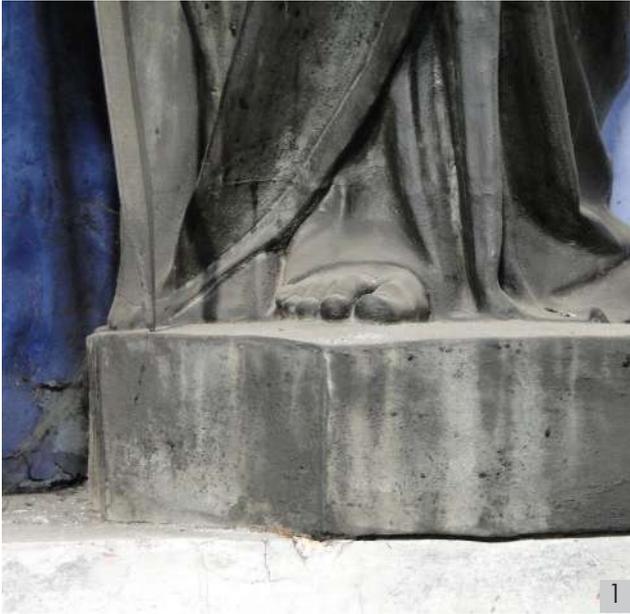
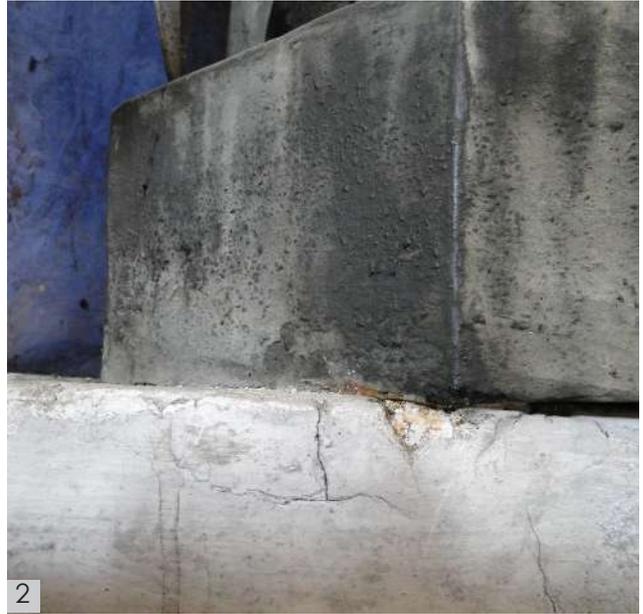
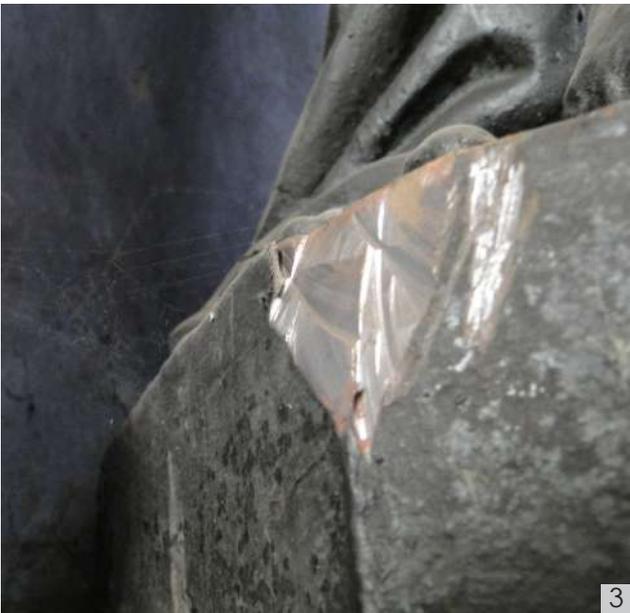
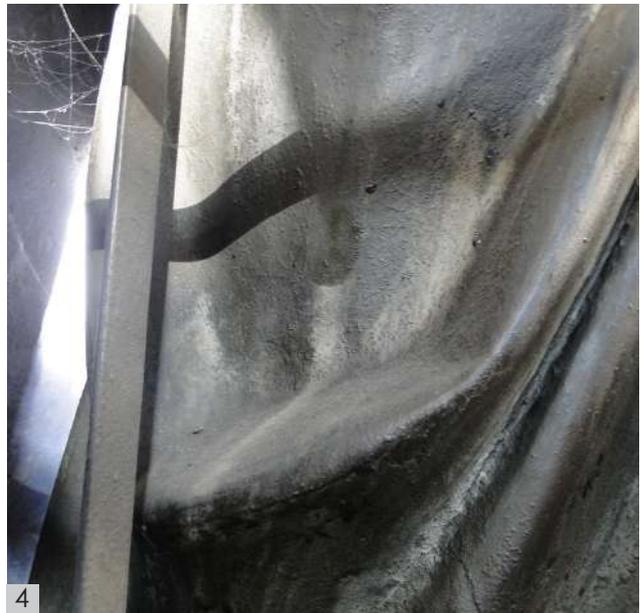
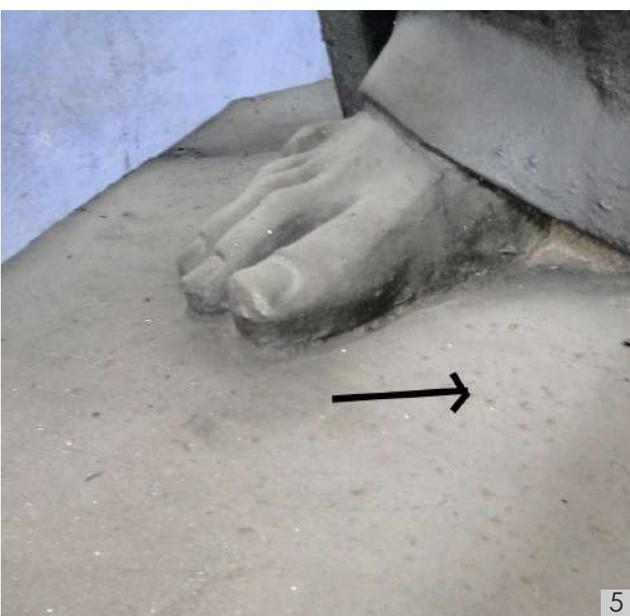
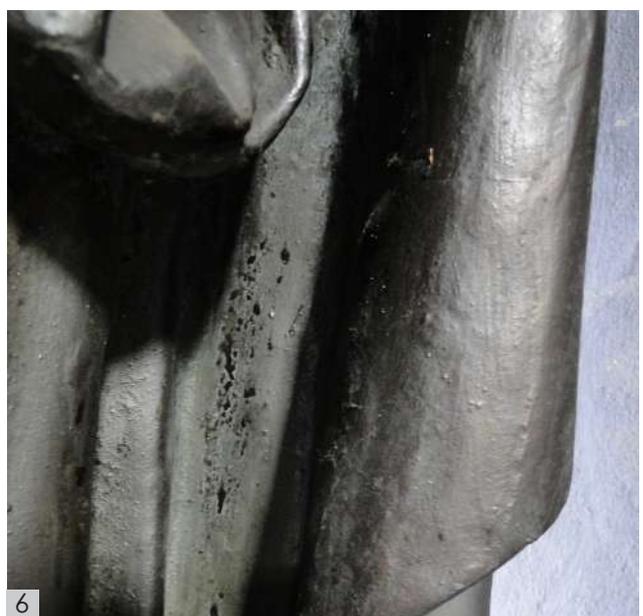
Un angle de la terrasse de Thaddée a été récemment sectionné à la meuleuse. (Peut être pour identification du matériau).

Les deux sculptures situées à l'est (non nommées) sont marquées de coulures et de blanchiments de surface. (Chancis liés à une exposition particulière à l'humidité; le nettoyage avec des appareils à vapeur d'eau chaude est à proscrire).

Les statues semblent bien protégées de l'oxydation par ces peintures sont couvrantes. Cependant, l'intérieur des sculptures n'a pu être observé et il est probable qu'il ne soit pas protégé. Il s'agit d'une zone de vulnérabilité car les œuvres sont creuses et posées à même la maçonnerie. Si de l'humidité résiduelle est véhiculée par capillarité dans le mur; ce peut être un facteur de corrosion problématique. En effet, si l'intérieur a commencé à se corroder, le phénomène est exponentiel car les hydroxydes (rouille) qui se développent, constituent un milieu de rétention d'humidité et ceci d'autant plus que l'intérieur des œuvres n'est pas ventilé.

- un développement de la corrosion à l'interface entre les terrasses et la maçonnerie. (corrosion assez circonscrite)
- De petits points colorés couleur rouille qui transparaissent au travers de la peinture sur le dessus de certains socles. Mais ces taches ne sont pas associées à des soulèvements ou à des pertes par piquetage.

1. Chancis de la matière picturale
2. Traces de corrosion
3. Coup de meuleuses sur St Thadée
4. Coulures et chancis
5. Points de rouille sur Thomas
6. Exudats huileux

Le degré de corrosion que nous avons pu relever en surface n'est pas avancé. Il ne semble pas remettre en question la conservation des sculptures. On pourrait se contenter d'un nettoyage de la surface (à l'éponge humectée d'eau déminéralisée ou solvantée; après tests) et une atténuation des chancis. (La protection devra faire l'objet de test; cire microcristalline)

Mais l'idéal, serait de déposer les statues pour les traiter en profondeur. Objectif : stopper la progression des processus de corrosion éventuels et stabiliser l'intérieur aussi.

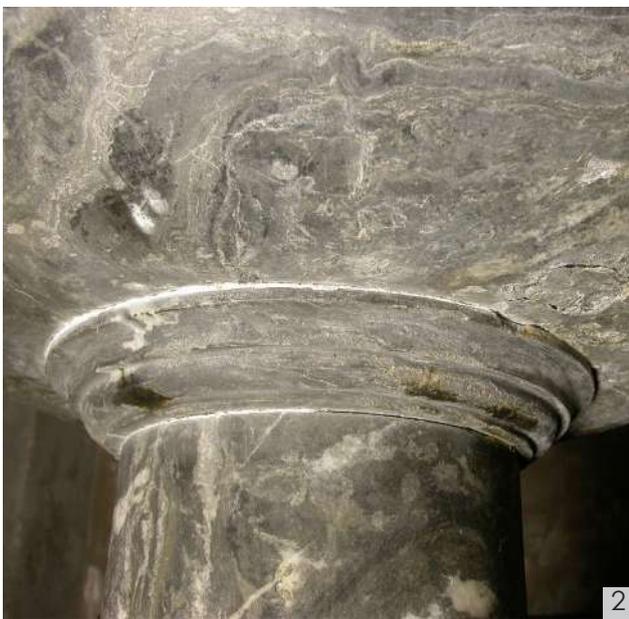
La contre marche située au nord est fracturée. Desquamations avec fragilités (sels) contremarches.

Petites fractures arêtes du fût.

Zone très fragilisée par les infiltrations sur le ventre de la vasque: Délitement suivant le veinage du marbre, pertes de matière, soulèvements et clivages. Cette zone présente un risque important de fracturation.

4. Couvercle entreposé à part des Fonds baptismaux

5. Perte de matière sur la base

L'ouvrage doit être démonté pour rétablir la stabilité du sous-bassement. Prendre des précautions pour le démontage de la cuve (sangler auparavant pour maintenir la zone friable)

Après démontage, toutes les dalles de l'emmarchement et la cuve doivent être dessalées (compresses d'eau déminéralisée ou bain) Une fois séchées, les zones friables devront être consolidées par injection de résine dans les fissures. Les zones de lacunes pourront être comblées (mélange cire, paraffine pigment microbille pour les petites pertes, résine époxyde pour les lacunes exposées des arêtes).

L'assise de la maçonnerie doit être reprise pour permettre un appui correct des deux dalles fracturées. Elles pourront alors être re-collées, de même que la contre marche brisée, et remises en place.

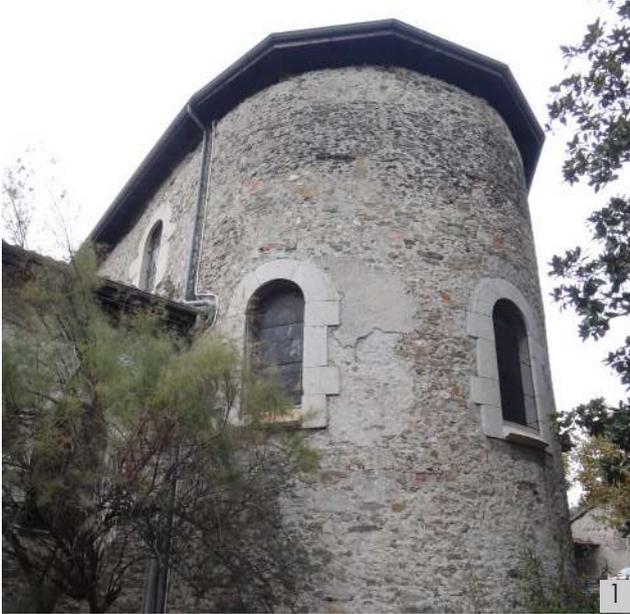
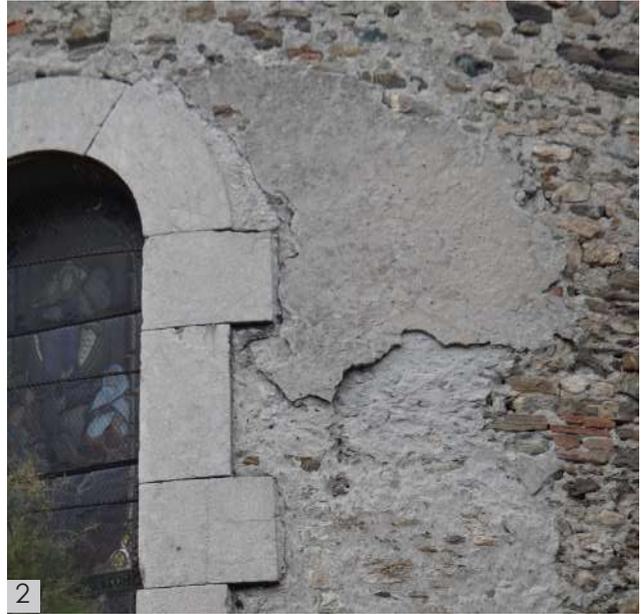
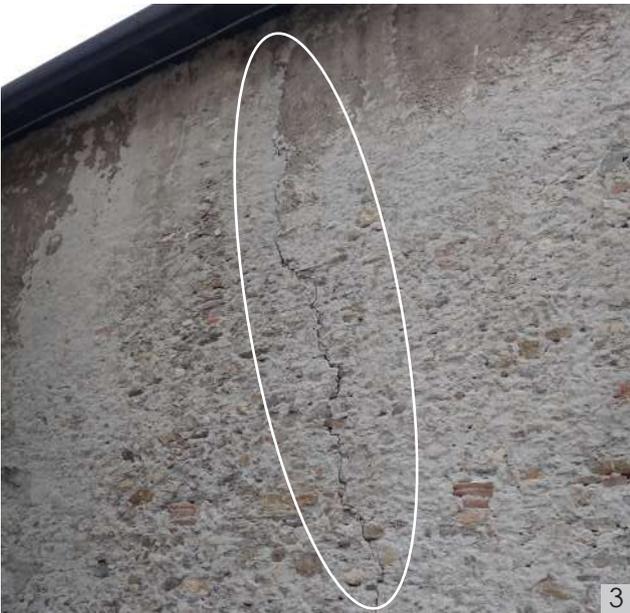
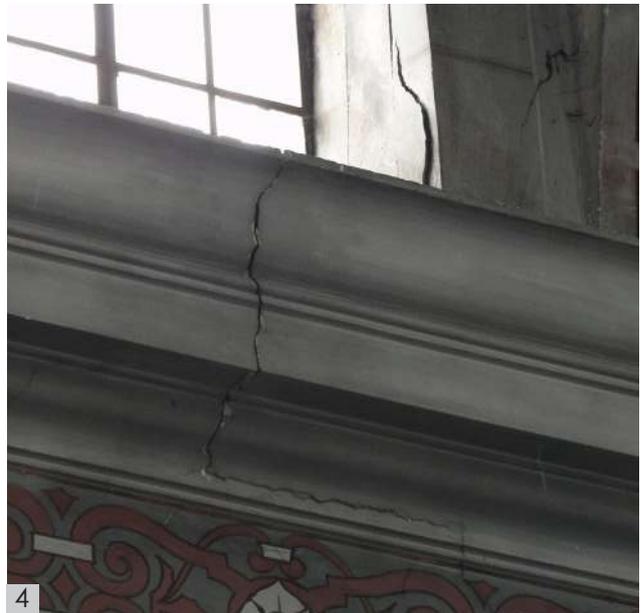
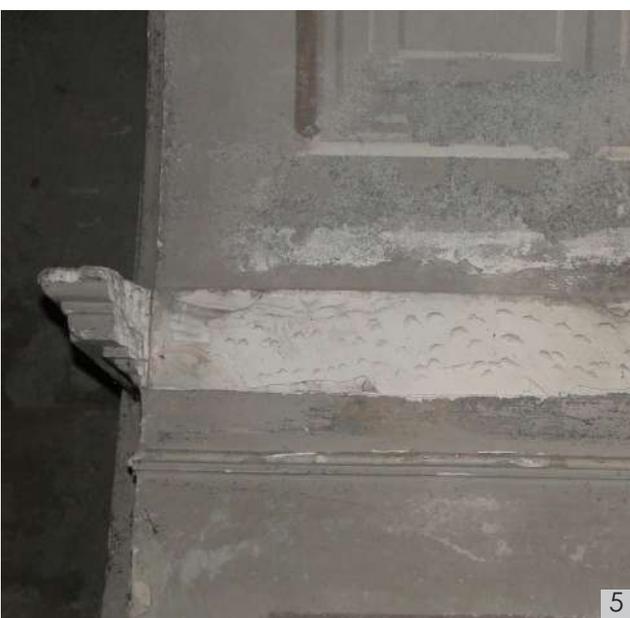
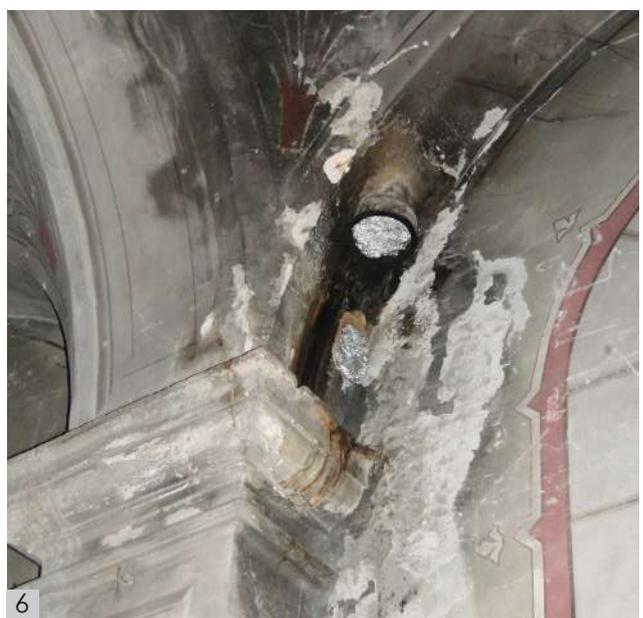
1. Chevet de l'église.
2. Rare reste d'enduit extérieur.
3. Fissures sur toute la hauteur du bâtiment, mur extérieur sud.
4. Fissure qui traverse baie et corniche pour se poursuivre dans la nef.
5. Lacune de la corniche d'un pilastre sous la tribune.
6. Désordre provoqués par la pose d'un chauffage, collatéral nord.
7. Témoin d'évolution des fissures, posé par l'Etrn. SOCOTEC.

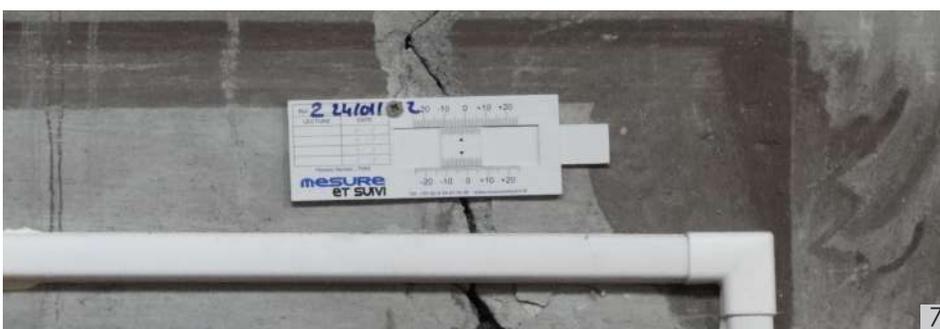
- des fissures qui parcourent la quasi totalité des voûtes de la nef et des collatéraux dans l'axe nord-sud. Ces fissures ont entraîné des infiltrations d'eau de pluie qui chemine jusqu'aux voûtes des collatéraux et aux pilastres. Les infiltrations ont créé soit des décollements d'enduit, soit des pertes de matières, soit des auréoles très foncées dénaturants les tons originaux.

Reprendre les enduits extérieurs de l'édifice pour éviter les infiltrations.

Consolidation des fissures de structure dans les voûtes et les parois.

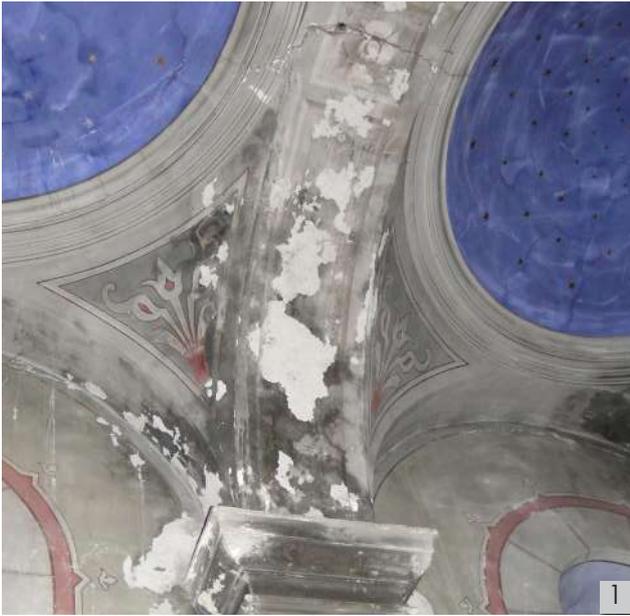
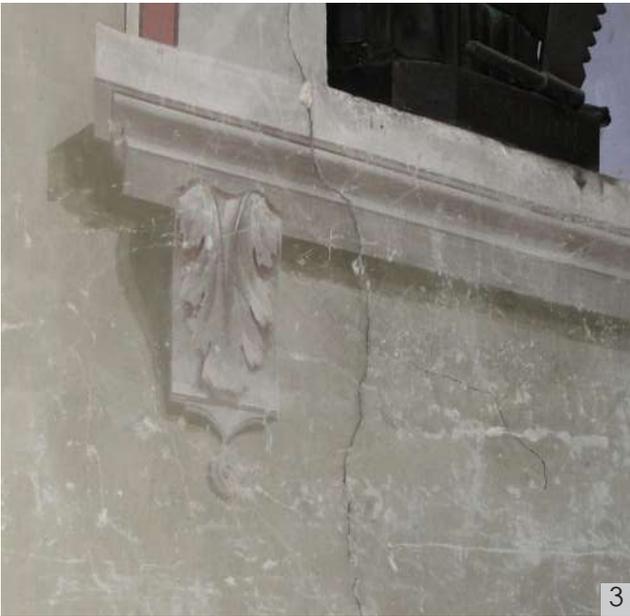
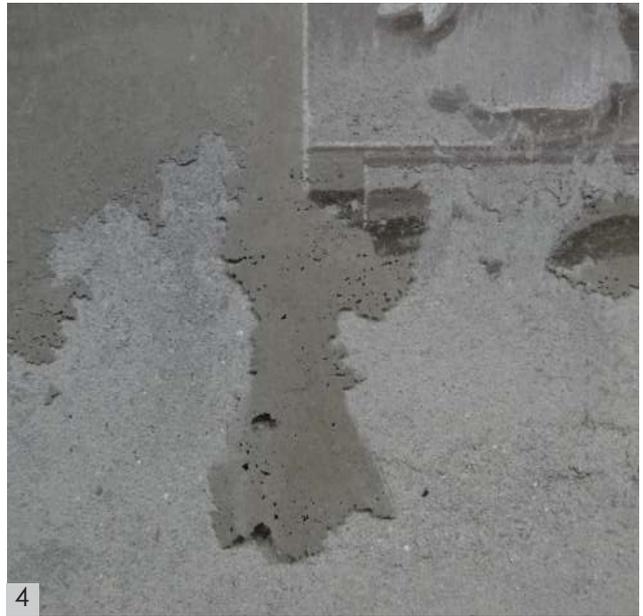
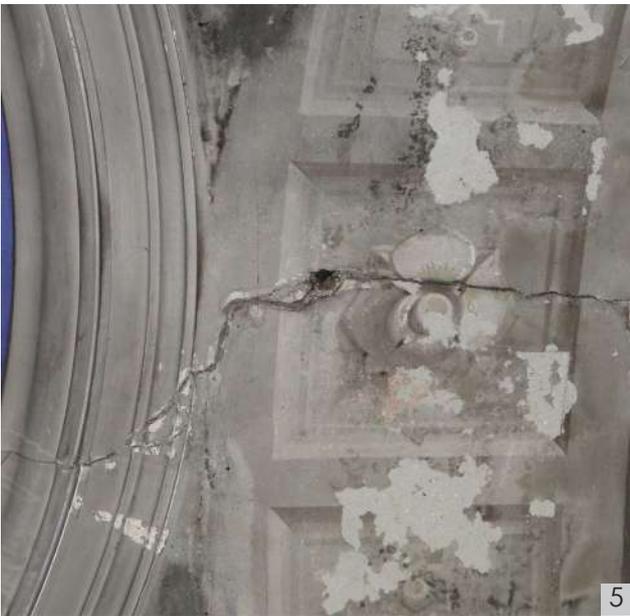
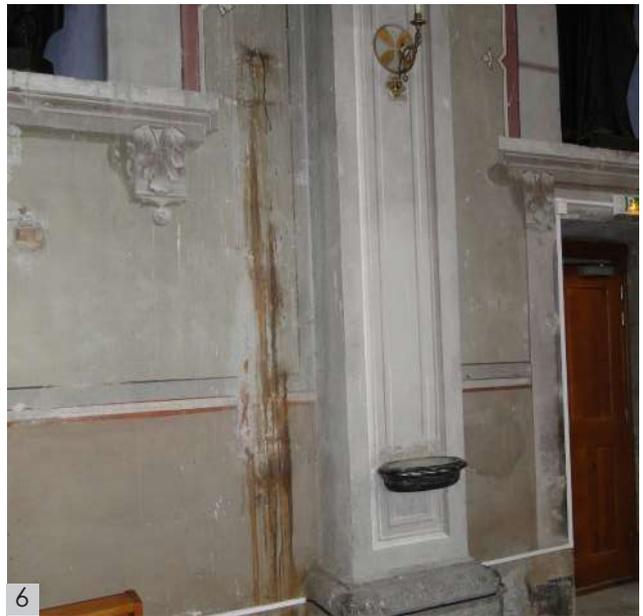
Exemples
d'altérations
relevées sur les
décors

Les cœurs des fleurs sur la voûte de la nef sont quasiment tous écaillés.
Ecaillage dans les lunettes des décors en grisaille du probablement à une condensation à la surface.
