Eglise St Didier

Diagnostics et préconisations
pour la conservation:

- de trois toiles peintes
- des sculptures
- des peintures murales

Commune de Goncelin, Isère
octobre 2012

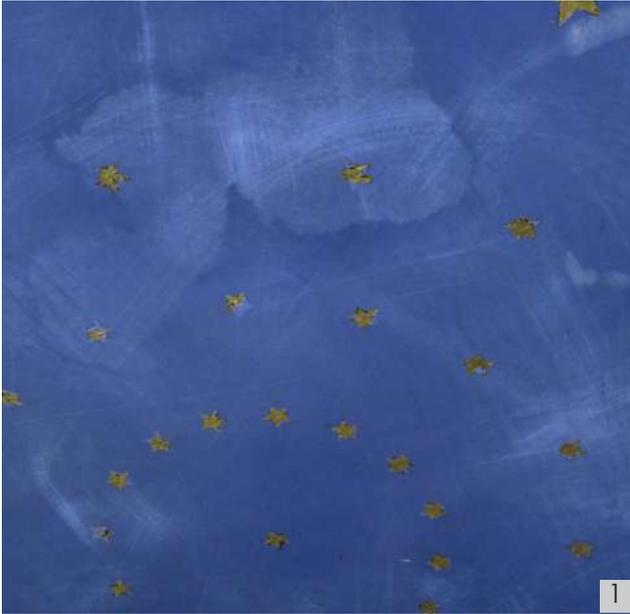
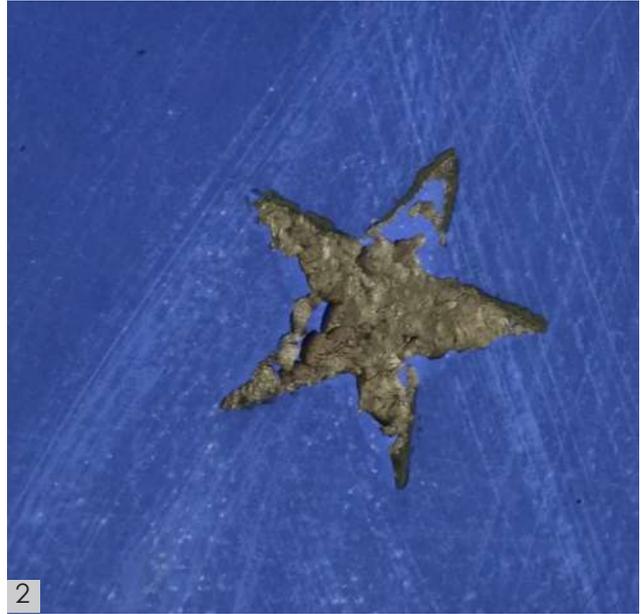
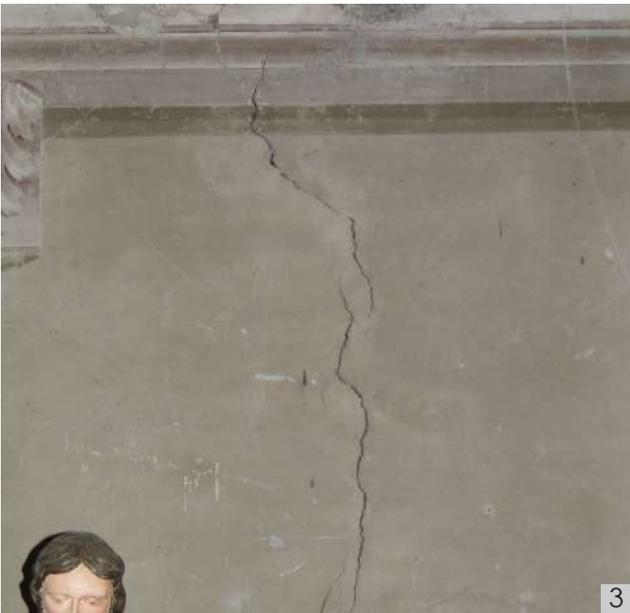
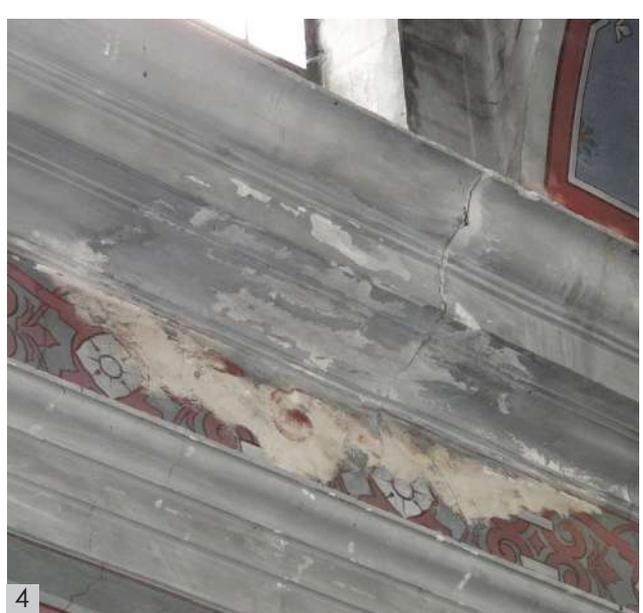
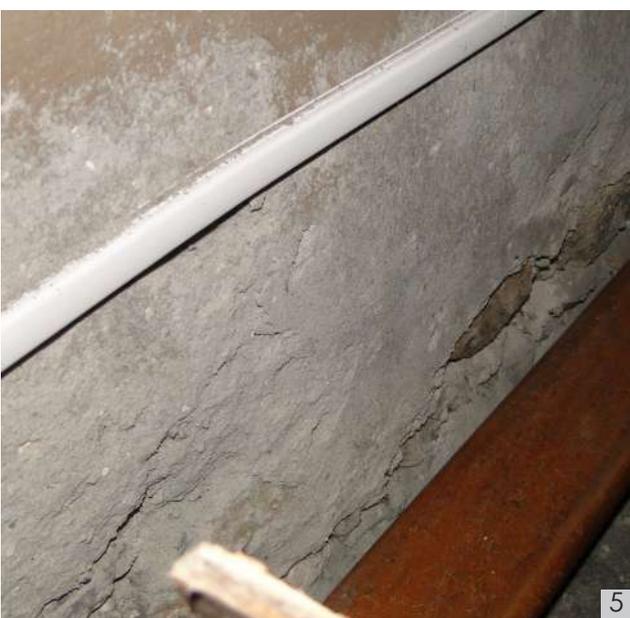
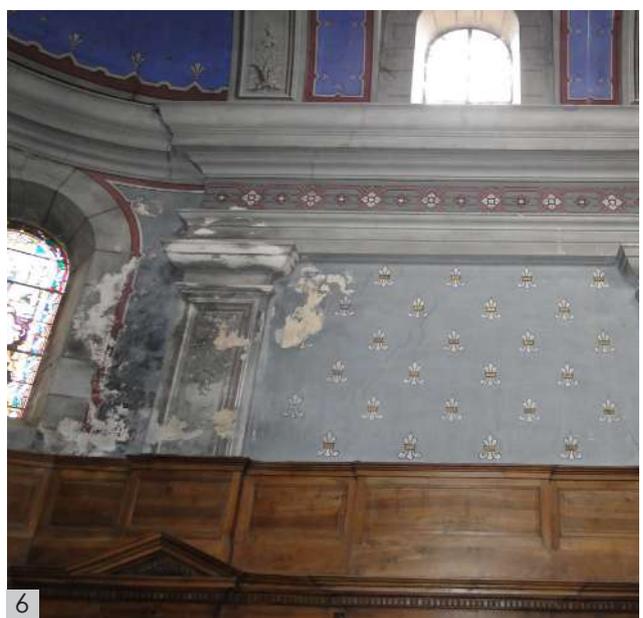
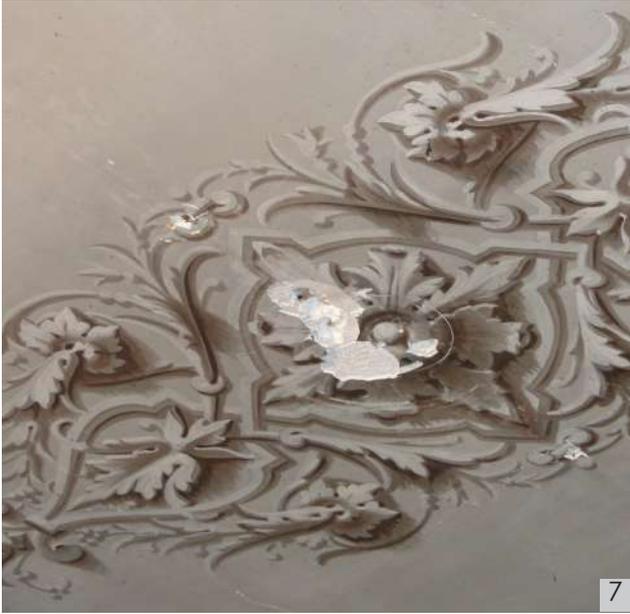
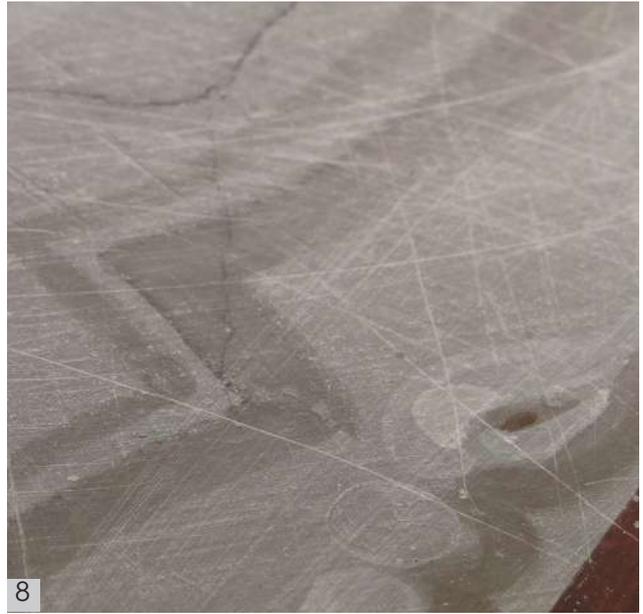
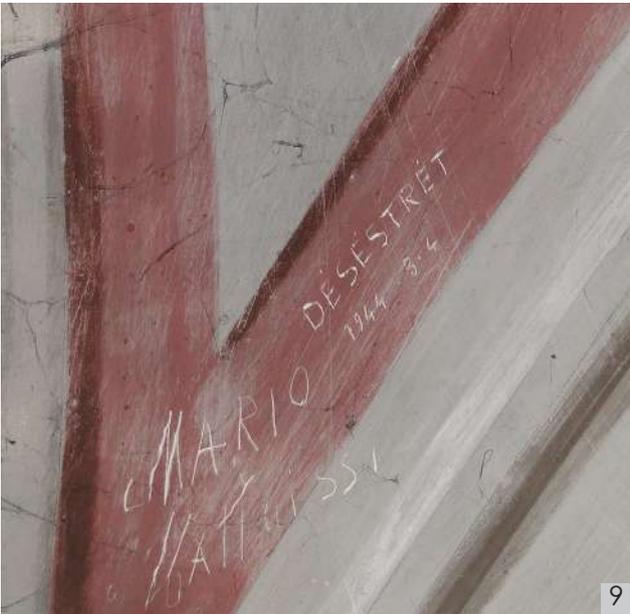
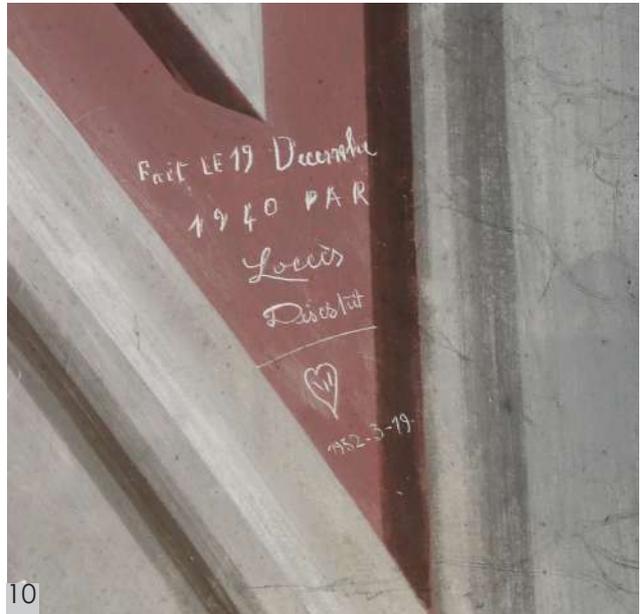
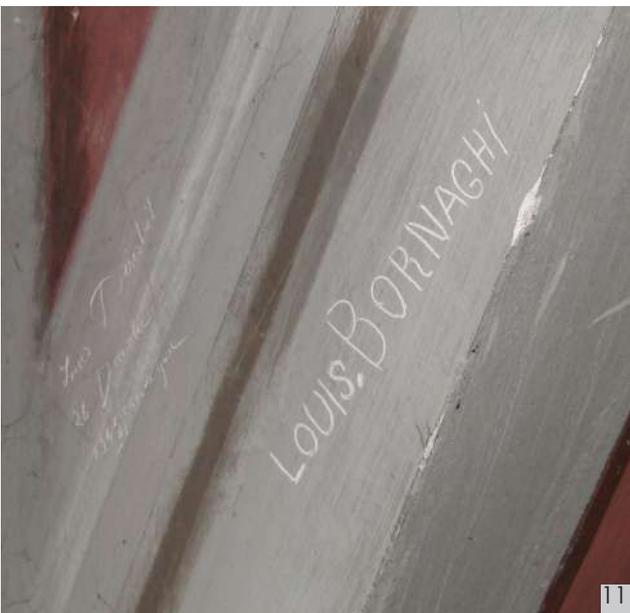
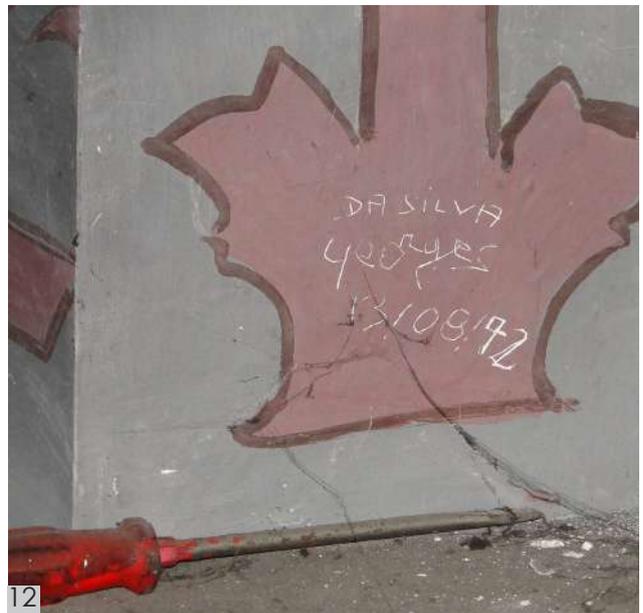
Exemples
d'altérations
relevées sur les
décors

- encrassement
- trous de clou
- soulèvement et écaillage
- résidus de colle synthétique
- pulvérulence de la couche peinte
- auréoles foncées
- perte de matière
- graffiti
- projection et coulures
- abrasion d'un précédent nettoyage
- efflorescences salines
- repeint

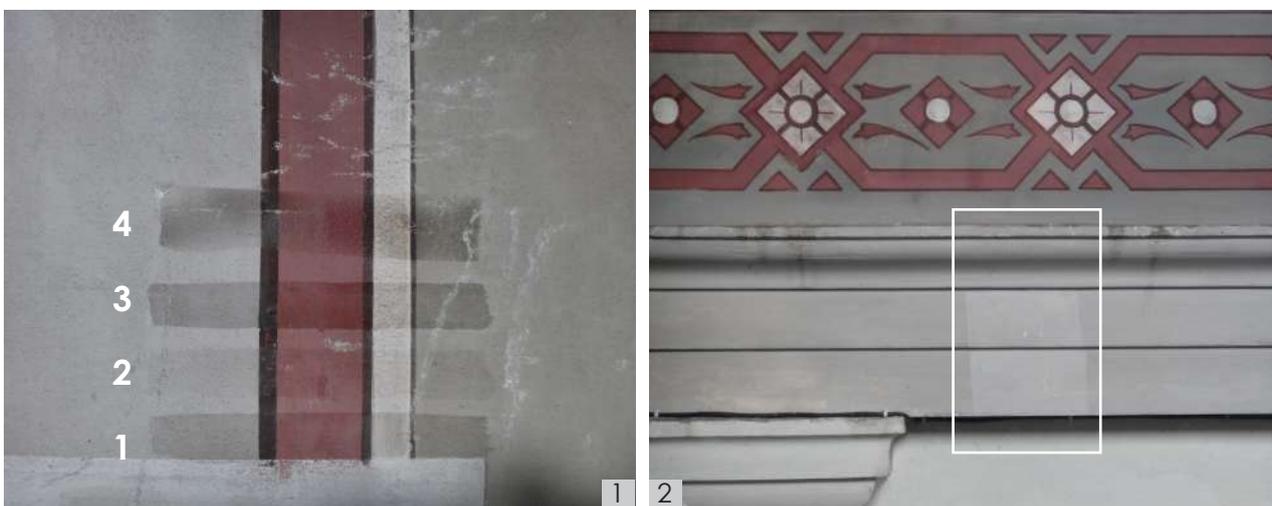
Le test le plus concluant est donc une consolidation avec du paraloïd B72 à 5% voir 7% en solution dans le xylène et ce appliqué au spalter doux. Cependant ce n'est pas véritablement concluant sur le support de plâtre. Il conviendra de continuer les essais avant d'appliquer un traitement de consolidation.

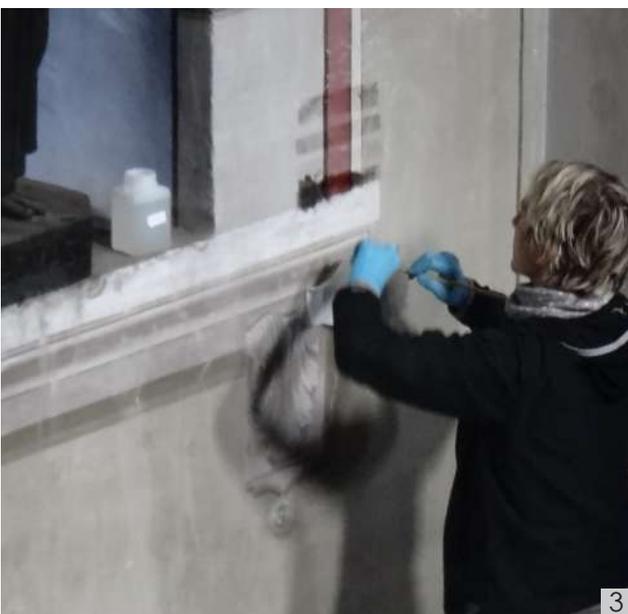
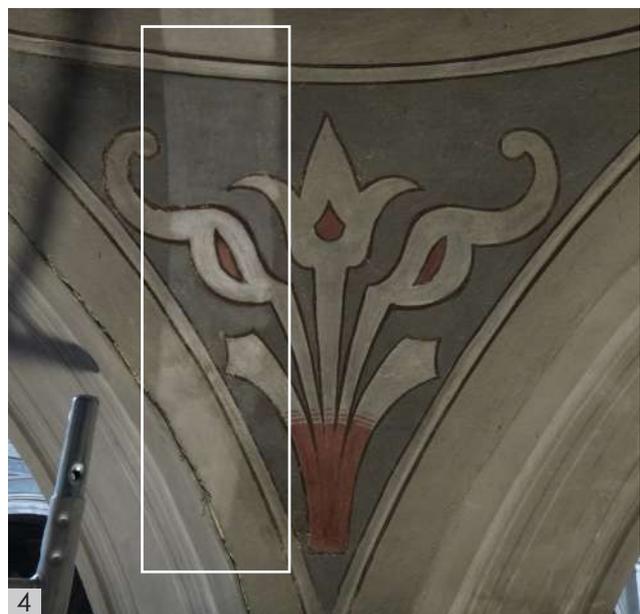
3. Caroline Snyers réalisants les tests

4. Tests de gommage
