Rapport d'étude, St-Ilpize,  
les décors intérieurs  
de l'église  
Sainte-Madeleine

Diagnostic des peintures murales

Décembre 2019

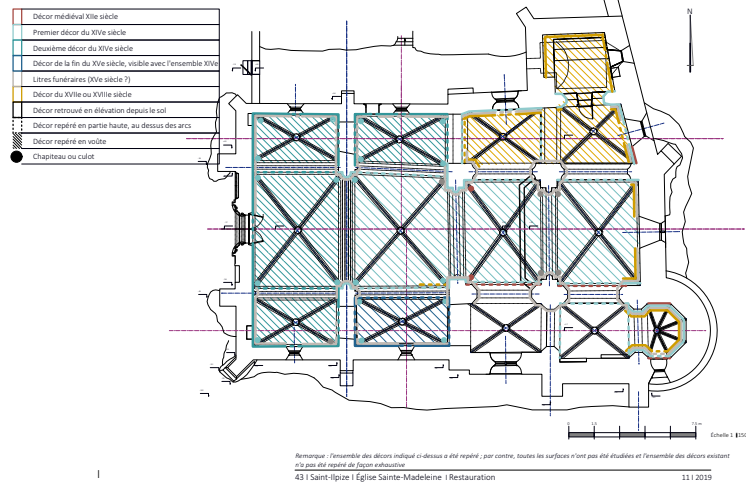
Le premier décor identifié dans l'église de saint-Illpize se trouve dans les travées 4 et 5, soit le transept et le chœur. Il s'agit de feuilles de chênes peintes naïvement et à main levée. Elles sont cernées de noire sur le fond des parois blanches. Les arcs étaient quant à eux peints en gris. Ces motifs soulignent le haut des arcs des murs gouttereaux. Ils constituent les seuls éléments de ce qu'était le décor d'origine de l'église. Ils font écho au décor sculpté des chapiteaux, qui dans ces mêmes travées, comportent des feuilles de chêne stylistiquement similaires.

Le support des peintures : un enduit traditionnel fait de sable et de chaux recouvrant les pierres de construction. Cet enduit est très chargé en sable local et contient peu de chaux. La composition est caractéristique par sa friabilité et sa faible cohésion. Sa coloration est légèrement ocre, et son état de surface extrêmement grenu.

Un badigeon blanc de chaux couvre l'enduit d'origine. Il est épais et présente une bonne cohésion. Les analyses indiquent qu'une colle (traditionnelle, type colle de peau) a été ajoutée à la peinture à la chaux pour renforcer sa cohésion.

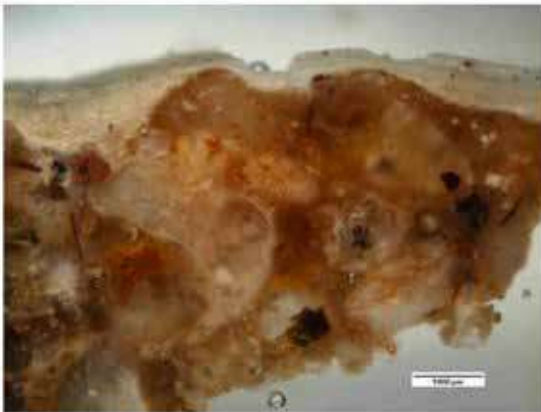
**M1, Collatéral Sud Travée II Mur Sud**

Mortier de liant à la chaux très poreux avec charge à base de sable hétérogène très abondante, d'origine alluviale locale, composée de quartz, feldspaths, micas et fragments de roche magmatique et volcanique. Présence en surface d'au moins deux couches de badigeon de chaux avec vraisemblablement un liant organique assez abondant. L'évaluation des proportions liant/granulat du mortier met en évidence un mortier avec environ 1/3 de liant.

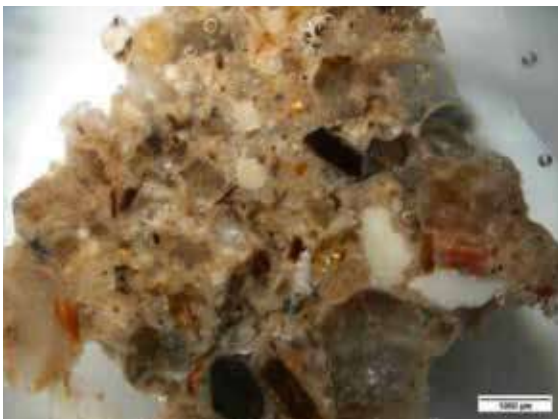
**M2, Collatéral Nord Travée IV Mur Nord**

Mortier très poreux à la chaux avec charge abondante à base d'un sable hétérogène d'origine alluviale locale, composé de quartz, feldspaths, micas et fragments de roche magmatique et volcanique. Présence de rares nodules de chaux. Très similaire dans sa nature à l'échantillon précédent. L'évaluation des proportions liant/granulat du mortier met en évidence un mortier avec environ une part de liant pour trois parts de granulat en masse soit environ 1/4 en volume.

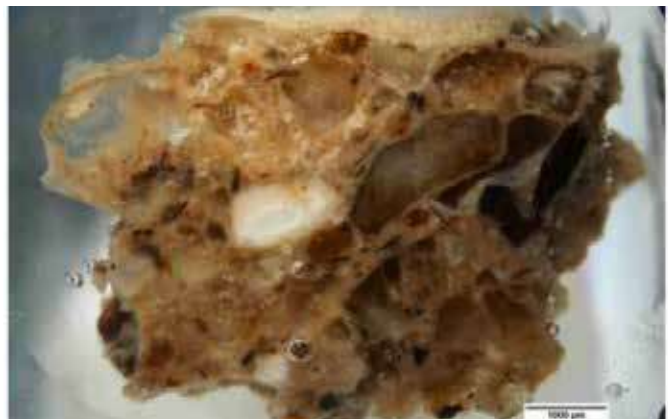
**M3, Collatéral Nord Travée IV Mur Nord**

Mortier à la chaux avec charge minérale abondante à base d'un sable hétérogène de granulométrie assez étalée, d'origine alluviale locale, composé de quartz, feldspaths, micas et fragments de roches magmatique et volcanique. Mortier très voisin dans la composition au deux autres échantillons. Traces de recarbonatation locale de la matrice. Présence en surface d'une couche de badigeon à la chaux qui présente des traces de sulfatation notable. L'évaluation des proportions liant/granulat du mortier met en évidence un mortier avec environ 1/3 de liant en volume.

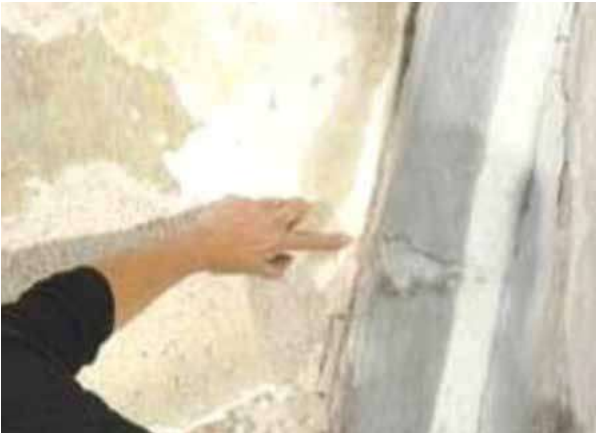
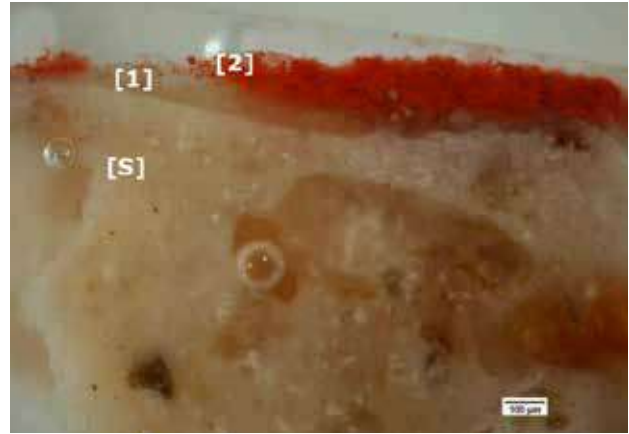
1, Collatéral Nord Travée II Voûtain Nord-Est

Couche de base n°1 de teinte blanche + ou - translucide à base de calcite, silice et vraisemblablement riche en composé organique carboné (beaucoup de carbone à l'analyse).

Couche n°2 de teinte rouge à base de sulfure de mercure (cinabre) dans une couche riche en liant organique probablement dérivé d'une huile, avec une charge minérale fine de quartz et calcite (chaux?)

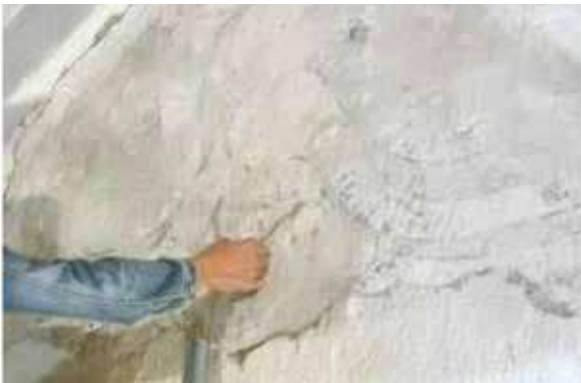
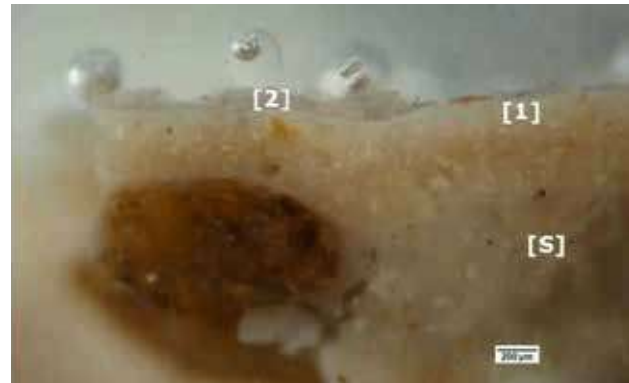
2, Collatéral Nord Travée II Mur diaphragme

Matrice majoritaire : Matrice Ester d'Acide Gras ou EAG (tensioactif ?)

Matrice minoritaire : Phthalate (pollution ?)

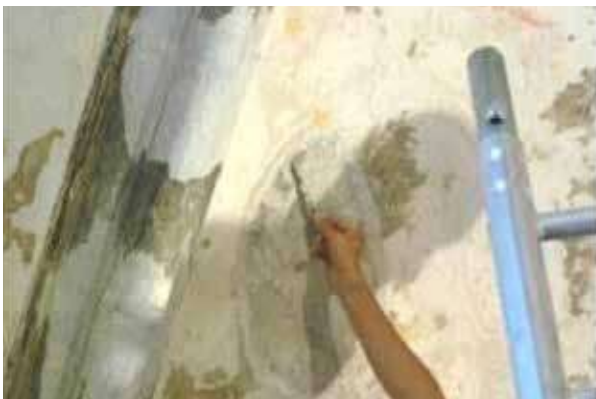
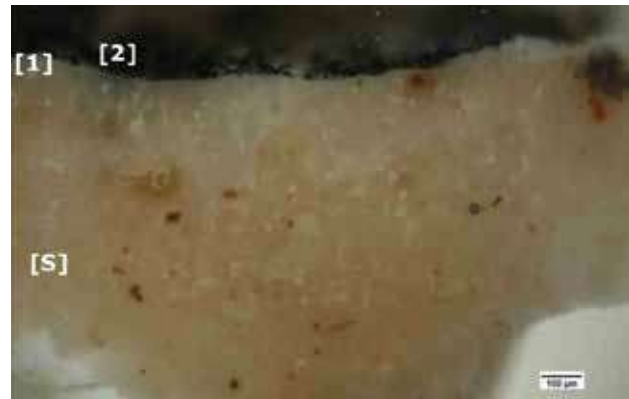
3, Collatéral Sud Travée II Voûtain Sud- Ouest

Couche de base n°1 de teinte blanche composé d'un badigeon de chaux type couche de préparation

Couche n°2 de teinte noire irrégulière et fine à base de chaux et de noire de carbone (ou couche de salissure?)

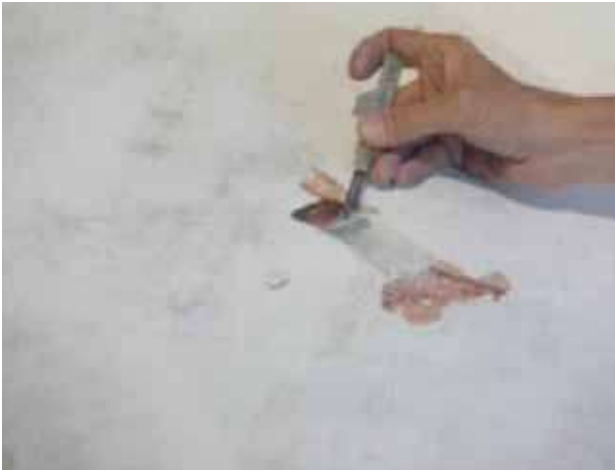
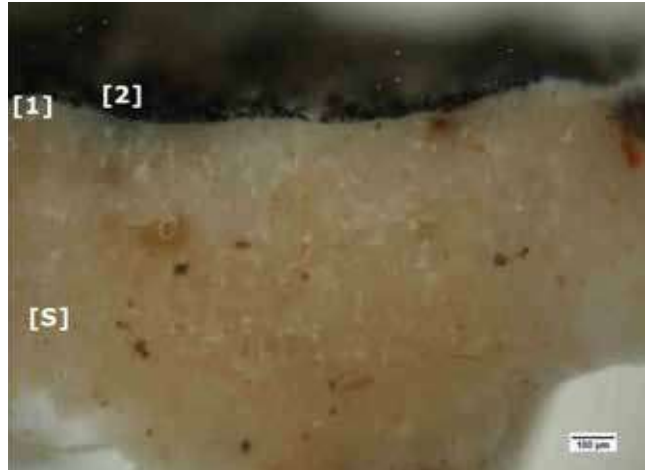
#### 4, Collatéral Sud Travée II Mur Sud

Directement sur échelle restante : deux couches,

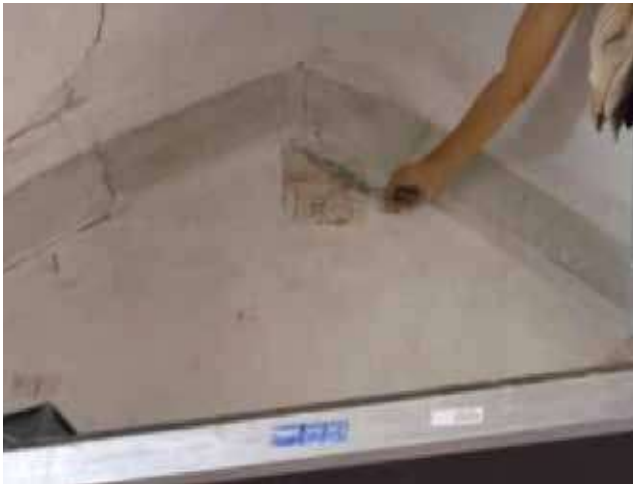
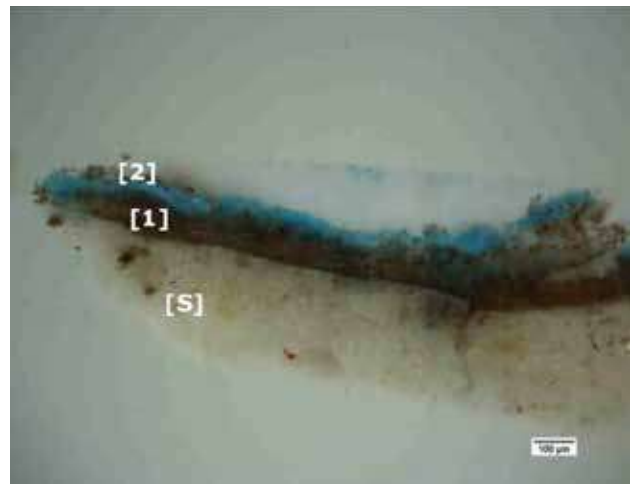
6, Collatéral Nord Travée I Mur Diaphragme

Stratigraphie: deux couches,

Support beige : couche préparatoire ou mortier à la chaux

Couche de base n°1 de teinte brune essentiellement organique avec teneur notable en soufre et aluminium (probablement une colle animale?)

Couche n°2 de teinte bleue, irrégulière et fine à base cuivre carbone et oxygène de type azurite (carbonate basique de cuivre vraisemblablement artificiel) probablement lié à un dérivé d'huile.

Analyses composé organique :

Matrice majoritaire : Matrice Ester d'Acide Gras ou EAG (tensioactif ?)

Matrice minoritaire : Matrice Protéine (colle animale ?)

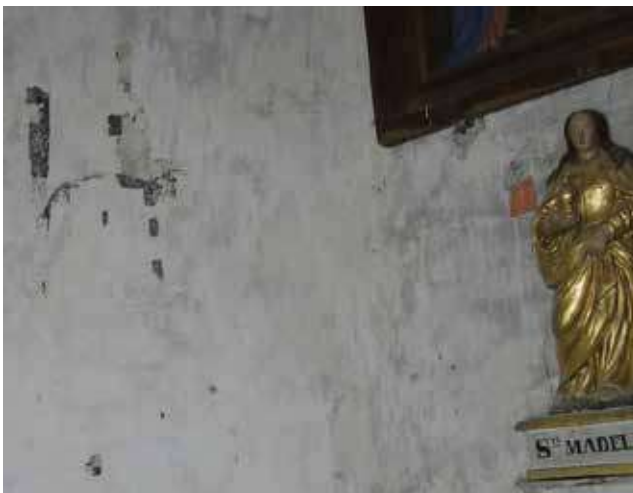
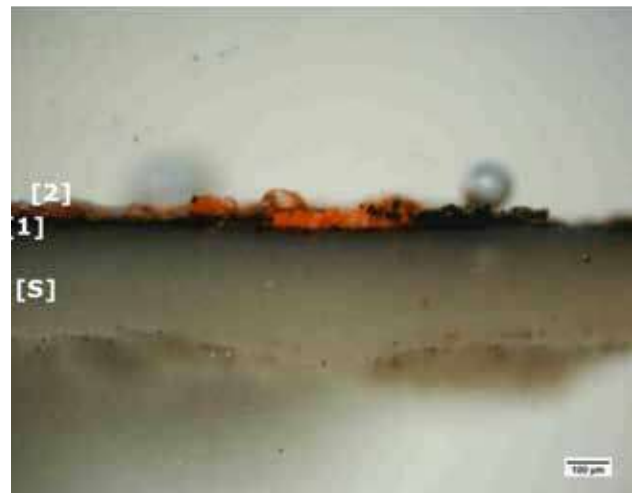
7, Absidiole Sud Mur Nord

Stratigraphie: deux couches,

Support : badigeon de préparation à la chaux vraisemblablement avec liant organique

Couche de base n°1 de teinte sombre à bleuté composée d'une couche à base de composé de plomb et de cuivre, altération d'un blanc de plomb avec pigment bleu ou vert ?

Couche n°2 de teinte orangé correspondant à un minium de plomb Pb<sub>3</sub>O<sub>4</sub>.

Les couches sont vraisemblablement liées à l'huile en faible quantité.

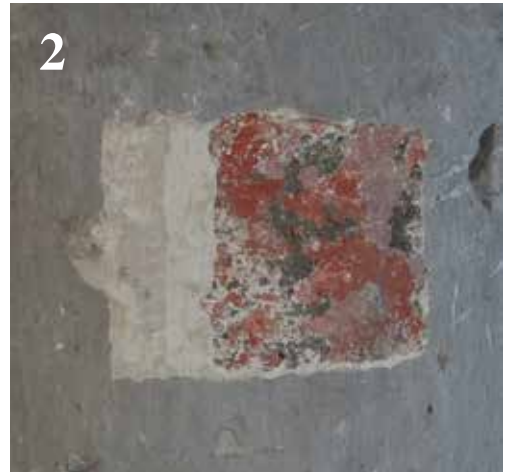
Décor rouge sur la pile nord-ouest.

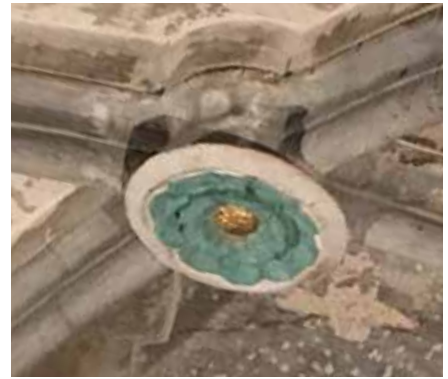
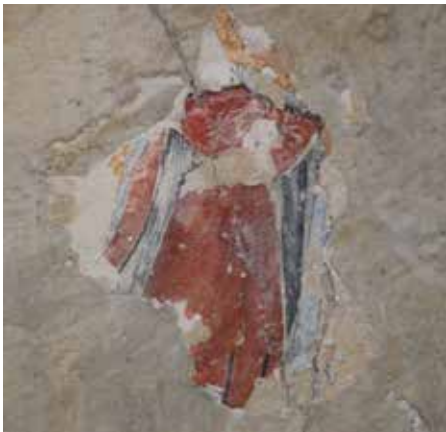
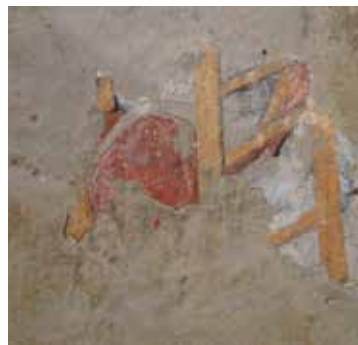
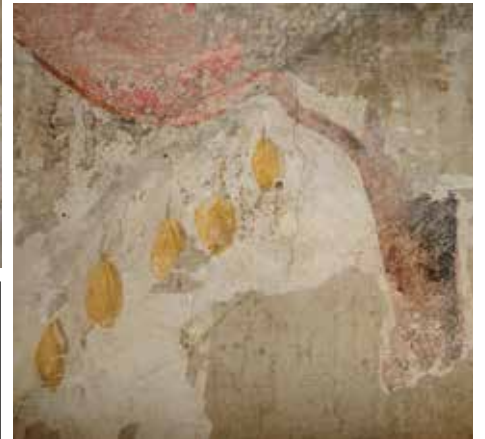
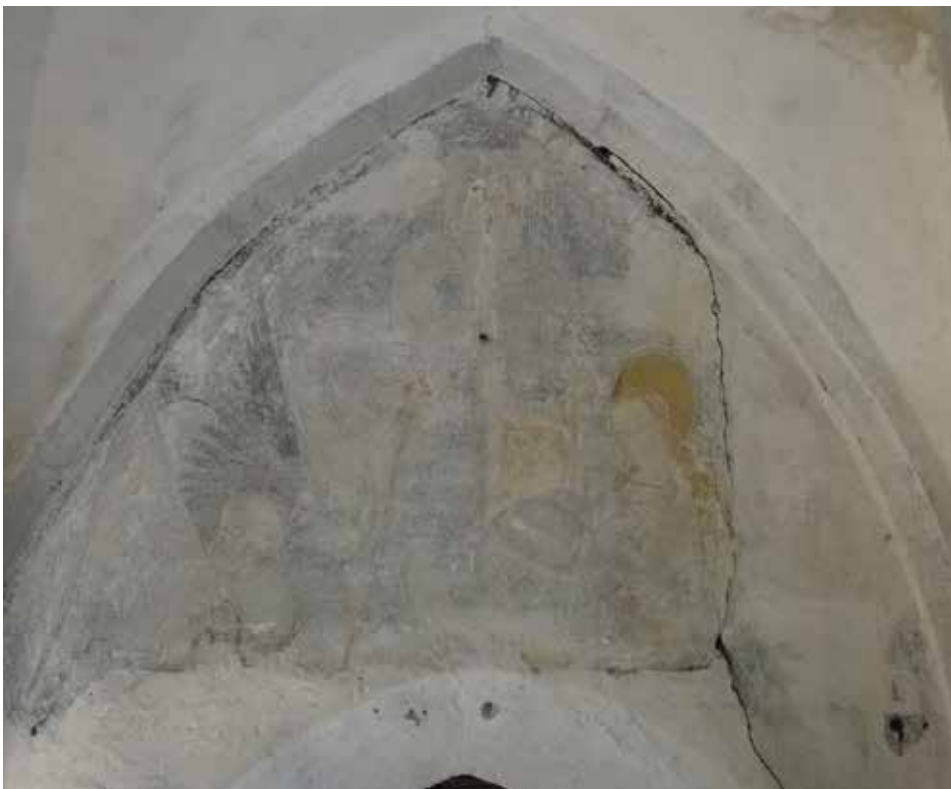
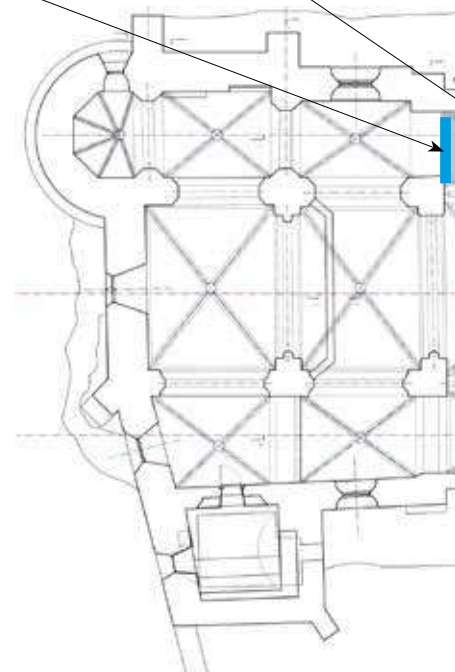
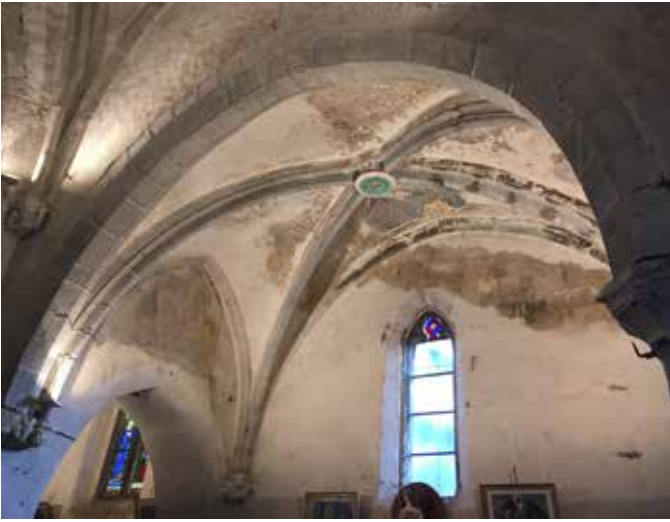
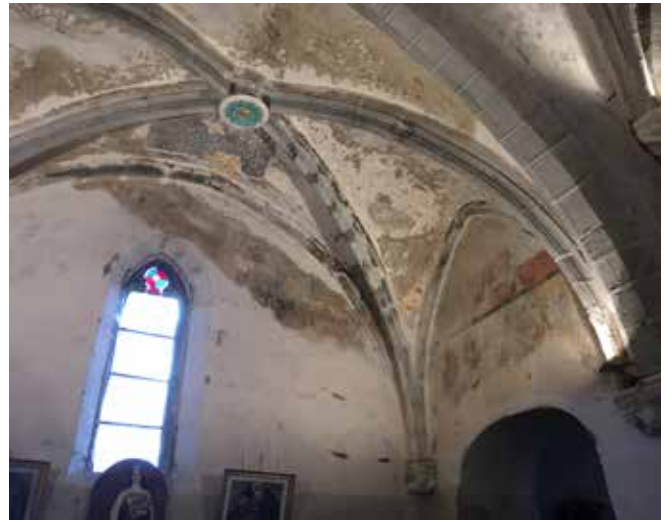
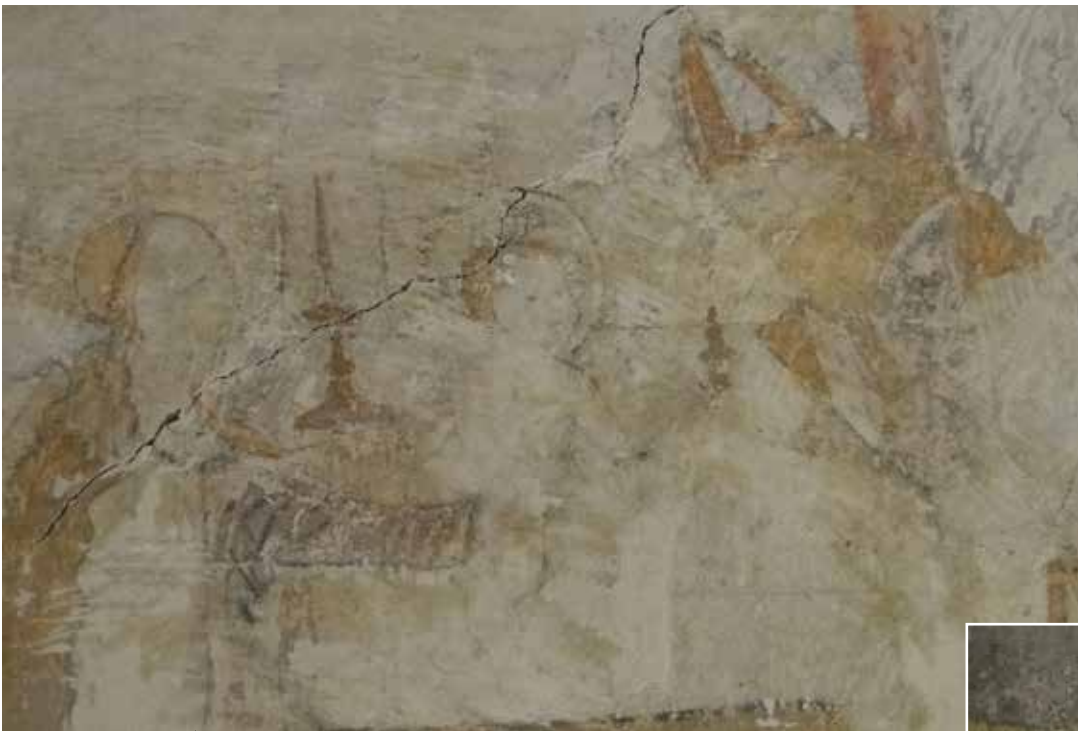
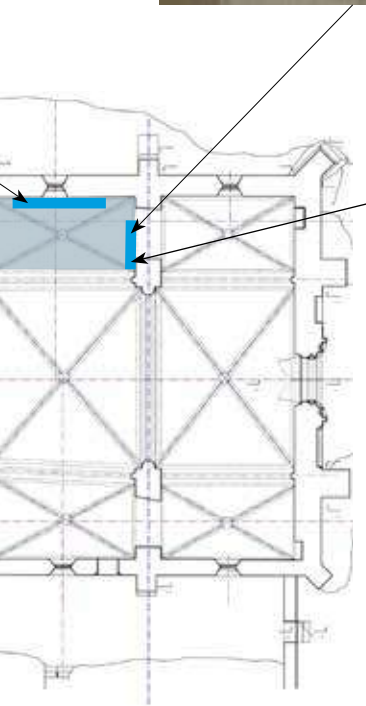
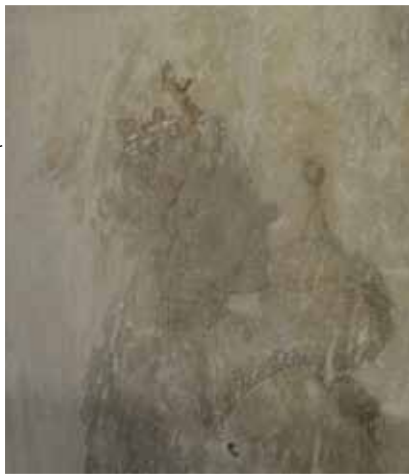
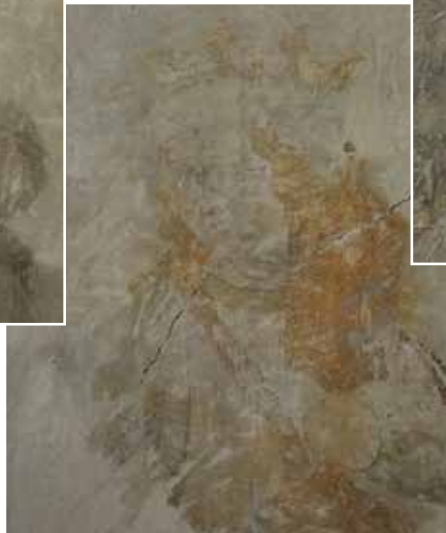
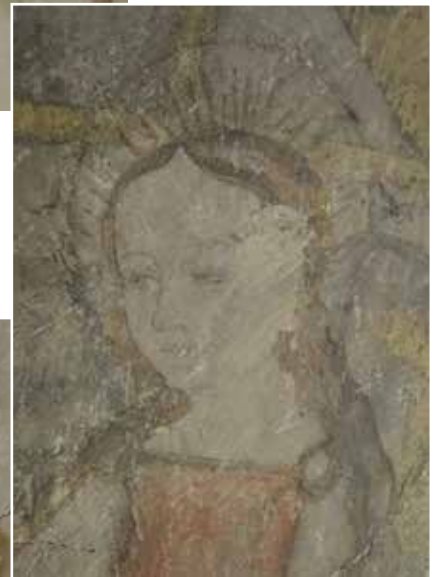
## Saint-Illpize Collatéral Sud, 2<sup>ème</sup> travée

L'ensemble des parois possède des décors historiés. Les voûtes sont parcemées d'étoiles jaunes à cinq branches. Les nervures des voûtes sont polychromes (mouchetage rouge) sous le badigeon blanc.

- Enduit sable et chaux
- Couche noire sur les voutains (encrassements prononcés).
- Enduit blanc épais et extrêmement lisse (polissure de chaux) qui redresse la paroi.
- Décors fin XVe historiés sur les trois parois.
- Litre funéraire
- Badigeon coquille d'œuf
- Badigeon blanc visible actuellement

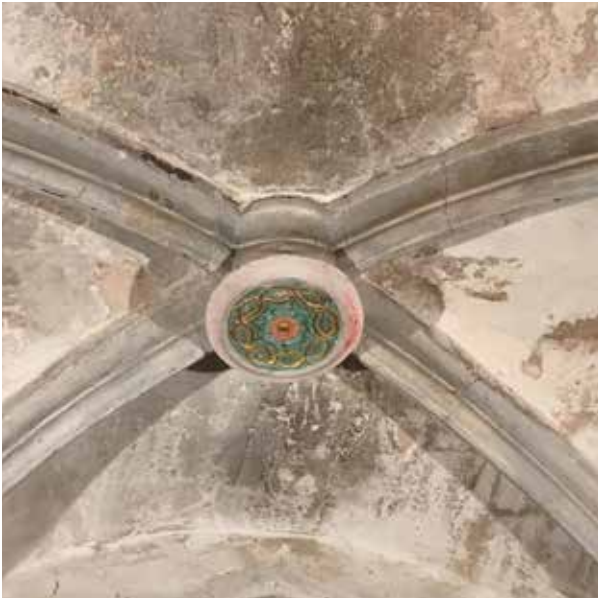
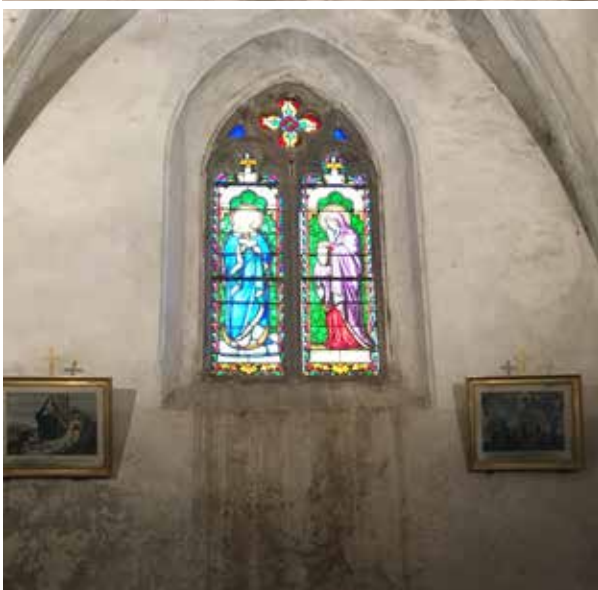
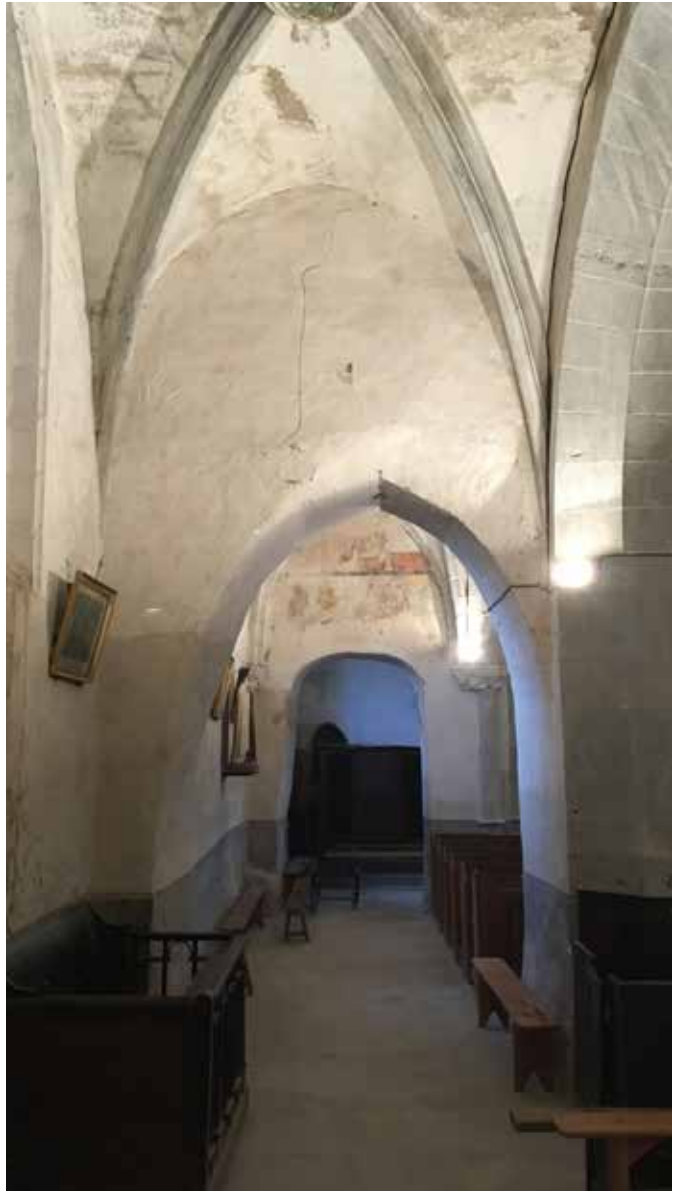
Saint-Illpize  
Collatéral Sud,  
3<sup>ème</sup> travée

Collatéral Sud travée 3 :  
Dans cette travée tous les enduits sont modernes ainsi que les voûtains. Seule la clé de voûte est polychrome.

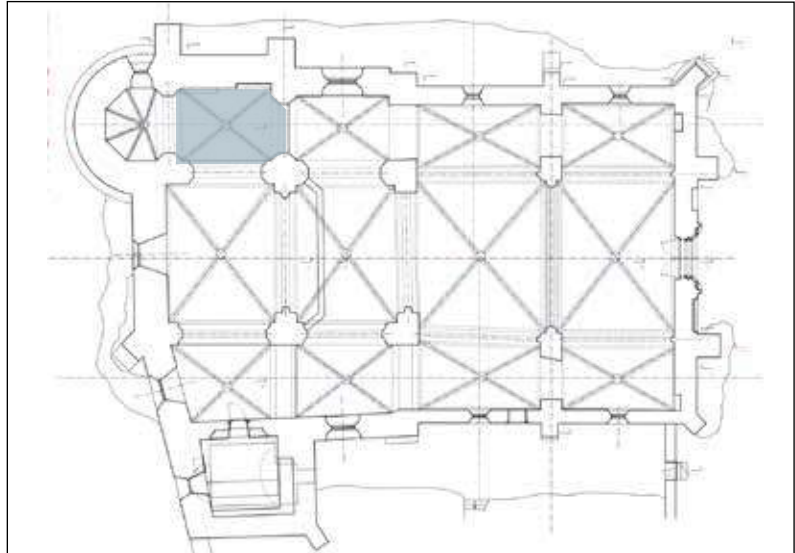
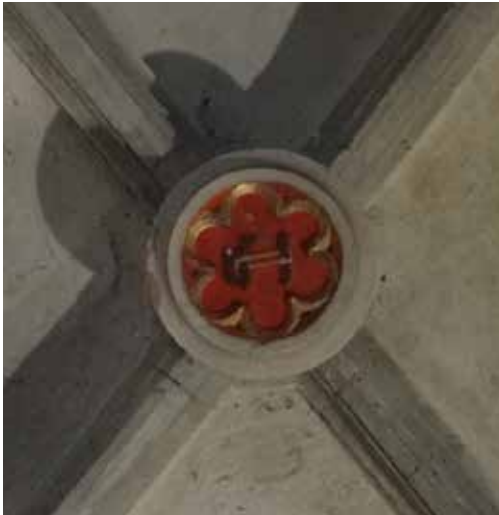
Saint-Illpize  
Collatéral Sud,  
4<sup>ème</sup> travée

Collatéral Sud travée 4 :

L'ensemble des parois ont été reprises ou les décors n'ont jamais été exécutés. La clé de voûte est polychrome. Deux polychromies sont présentes sur cette dernière.

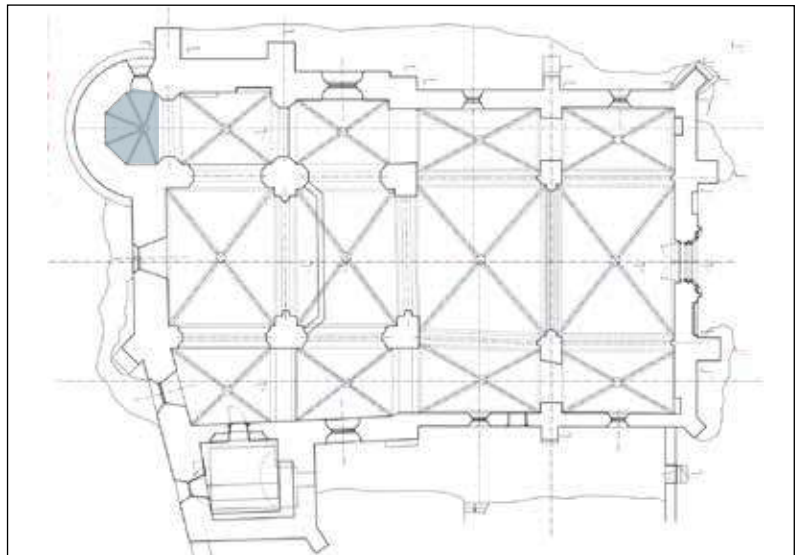
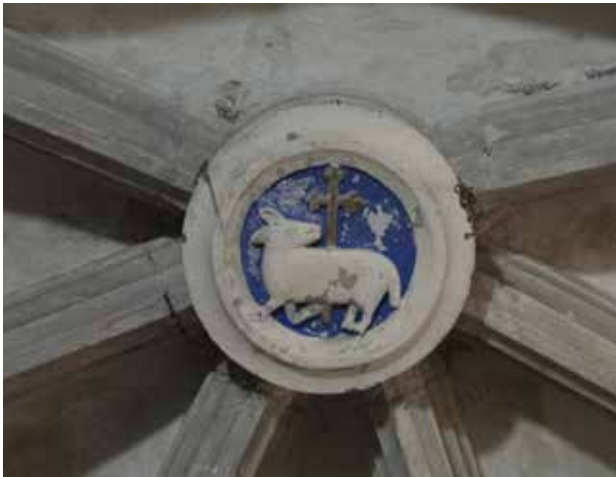
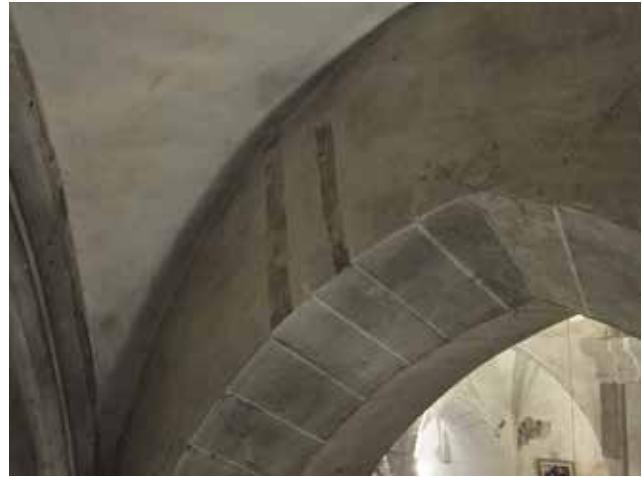
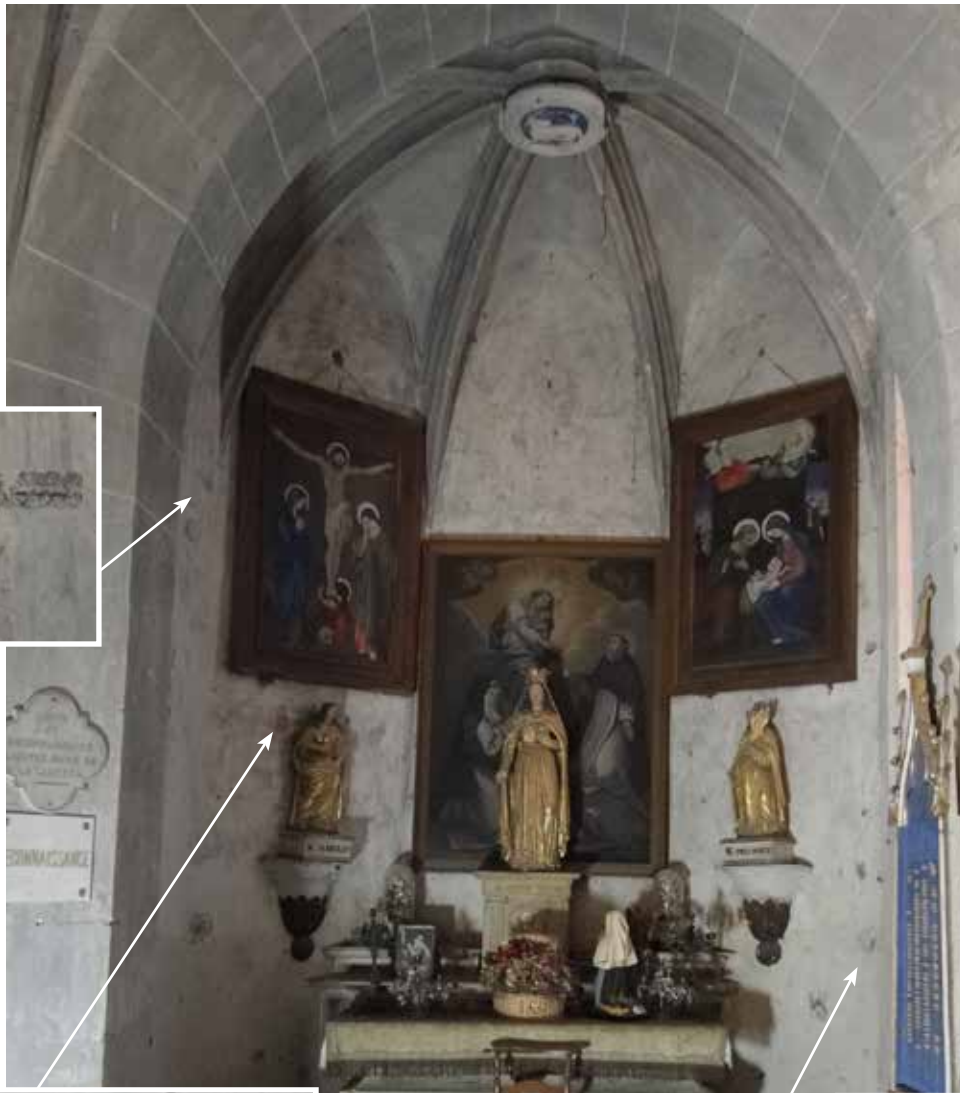
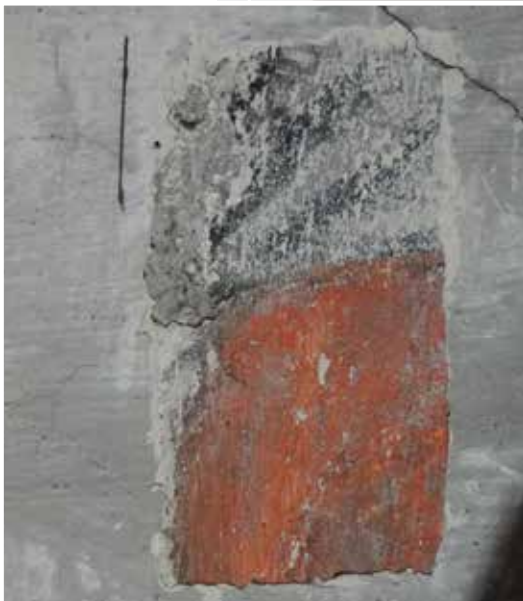
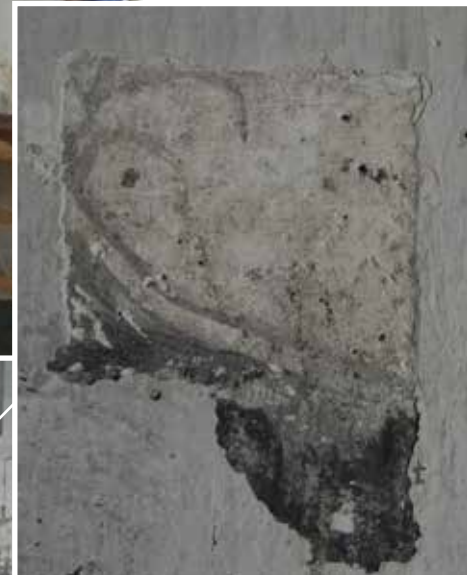
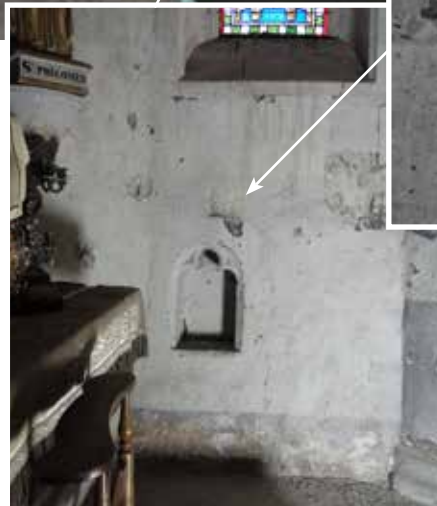
Saint-Illpize  
Collatéral Sud,  
5<sup>ème</sup> travée

**Absidiole, collatéral Sud travée 5 :**

L'ensemble des parois possède des décors.

La clé de voûte est polychrome. Deux polychromies sont présentes.

- Enduit
- Badigeon ou enduit de finition blanc épais et lisse
- Décor médiéval d'architecture en trompe l'œil et parement gris avec filet noir. Décors à la détrempe?
- Litre funéraire
- Décors sur badigeon blanc. Drapé brun ou noir et fond rouge
- Litre funéraire
- Badigeon coquille d'œuf
- Décor ocre jaune et jaune pâle
- Badigeon blanc visible actuellement

La travée présente d'importantes pertes de matière notamment sur les voûtains.

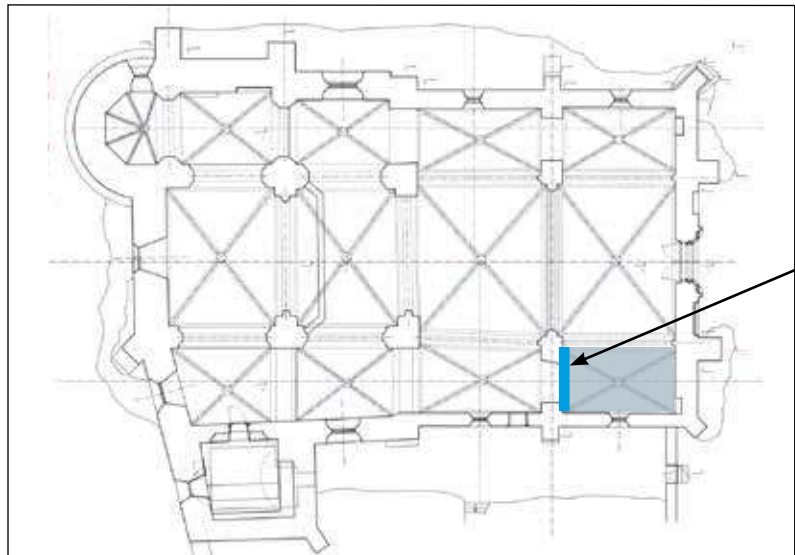
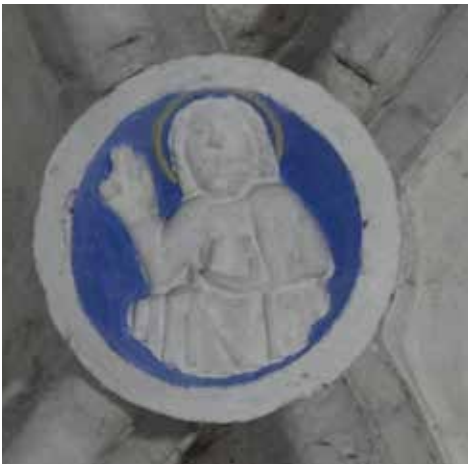
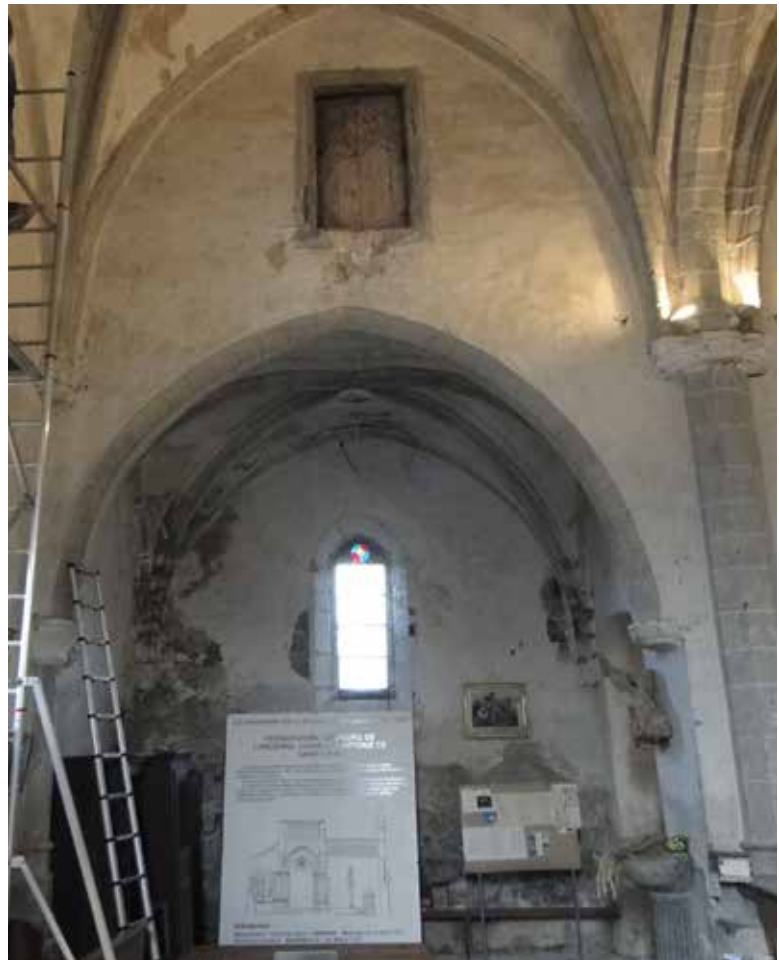
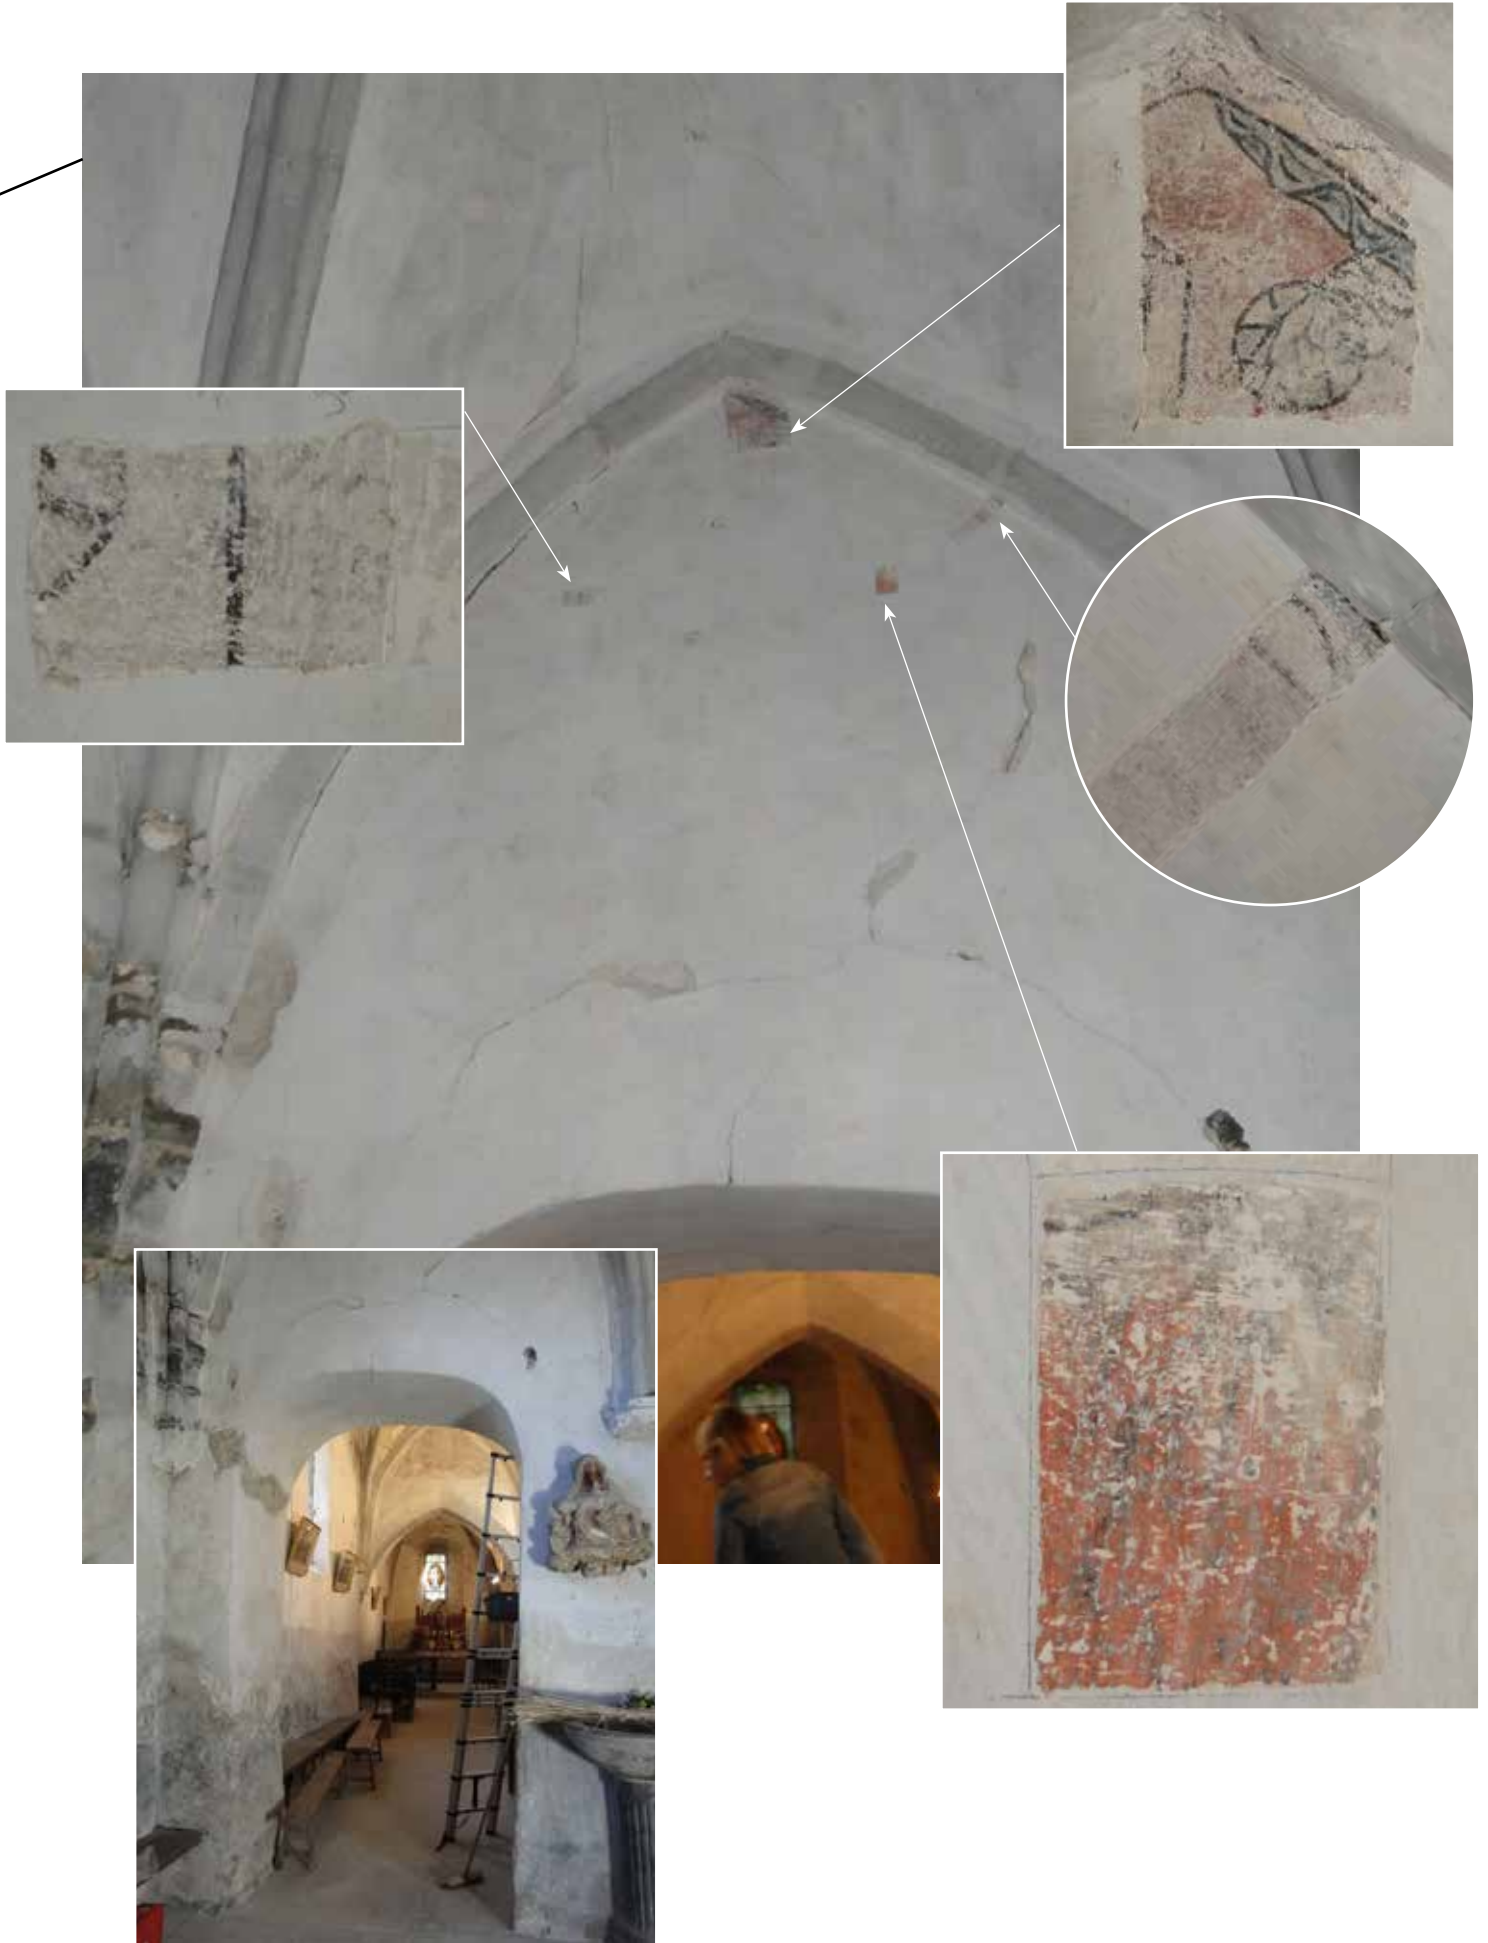
Saint-Ilpize  
Collatéral Nord,  
1<sup>ère</sup> travée

Collatéral Nord travée1 :

La paroi diaphragme (est) possède des décors historiés, les enduits sont contemporains les nervures sont rouges.

- Enduit
- Badigeon ou enduit de finition blanc épais
- Décor XIV paroi est, plusieurs scènes historiées. Détrempe
- Litre funéraire
- Badigeon blanc
- Litre funéraire
- Badigeon coquille d'œuf
- Badigeon blanc visible actuellement
