Rapport d'étude, St-Ilpize,  
les décors intérieurs  
de l'église  
Sainte-Madeleine

Diagnostic des peintures murales

Décembre 2019

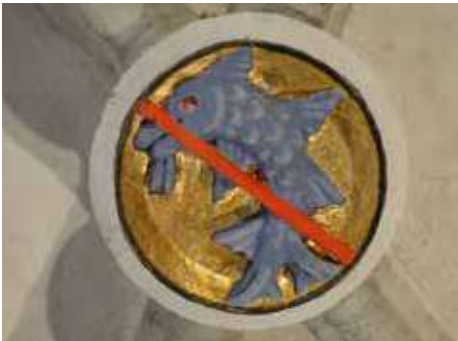
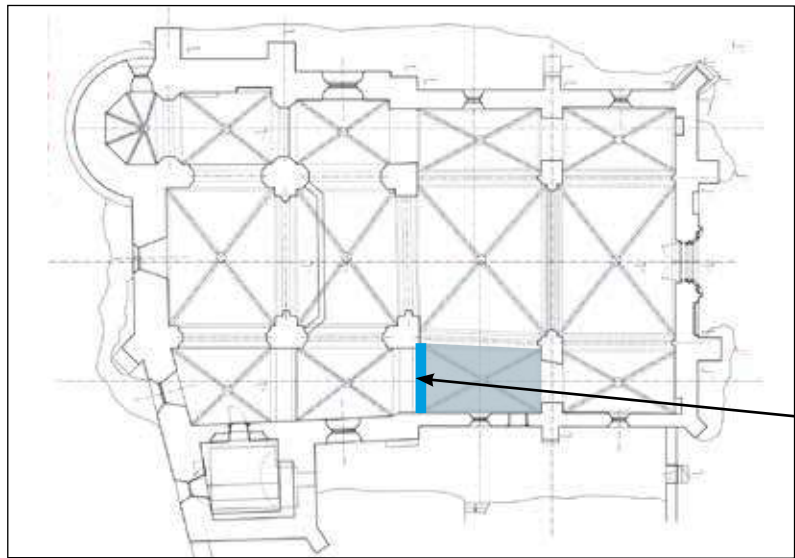
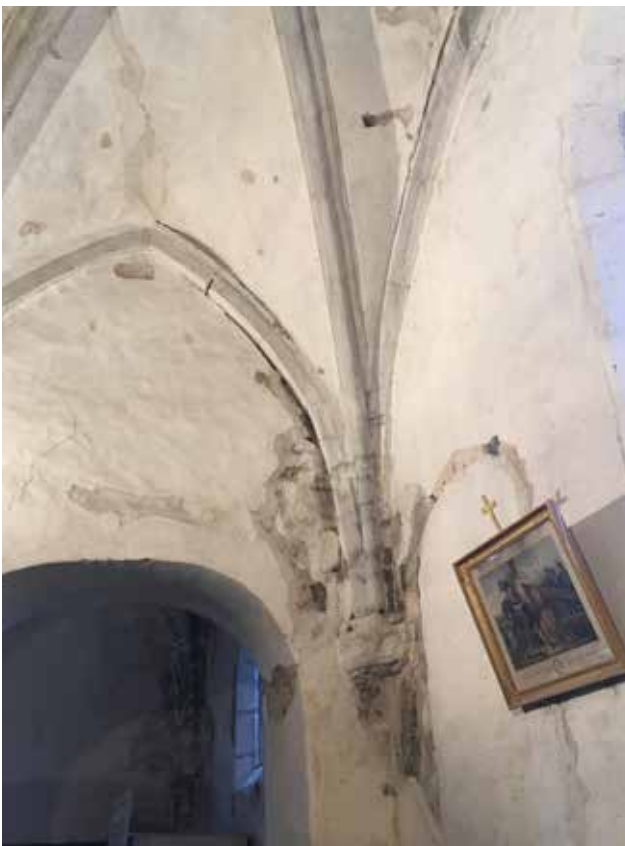
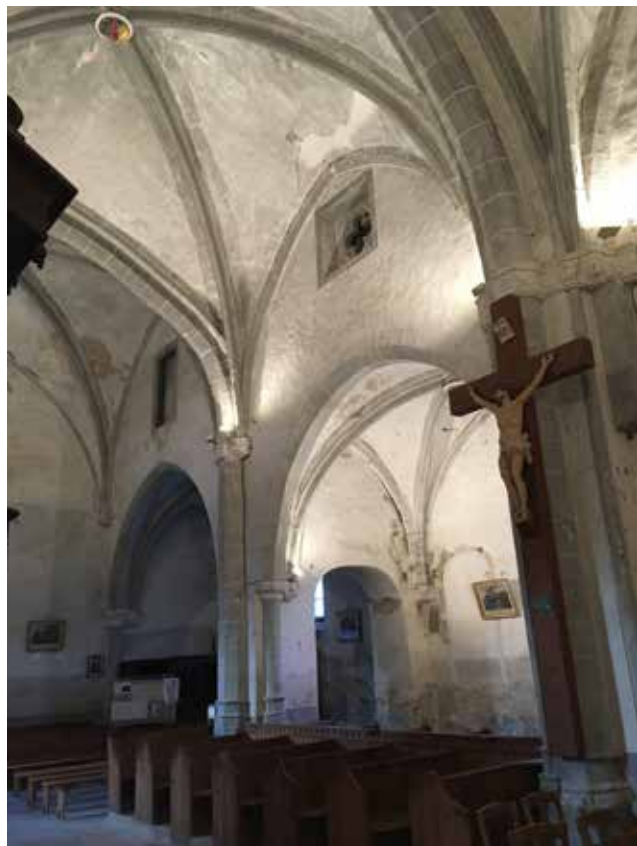
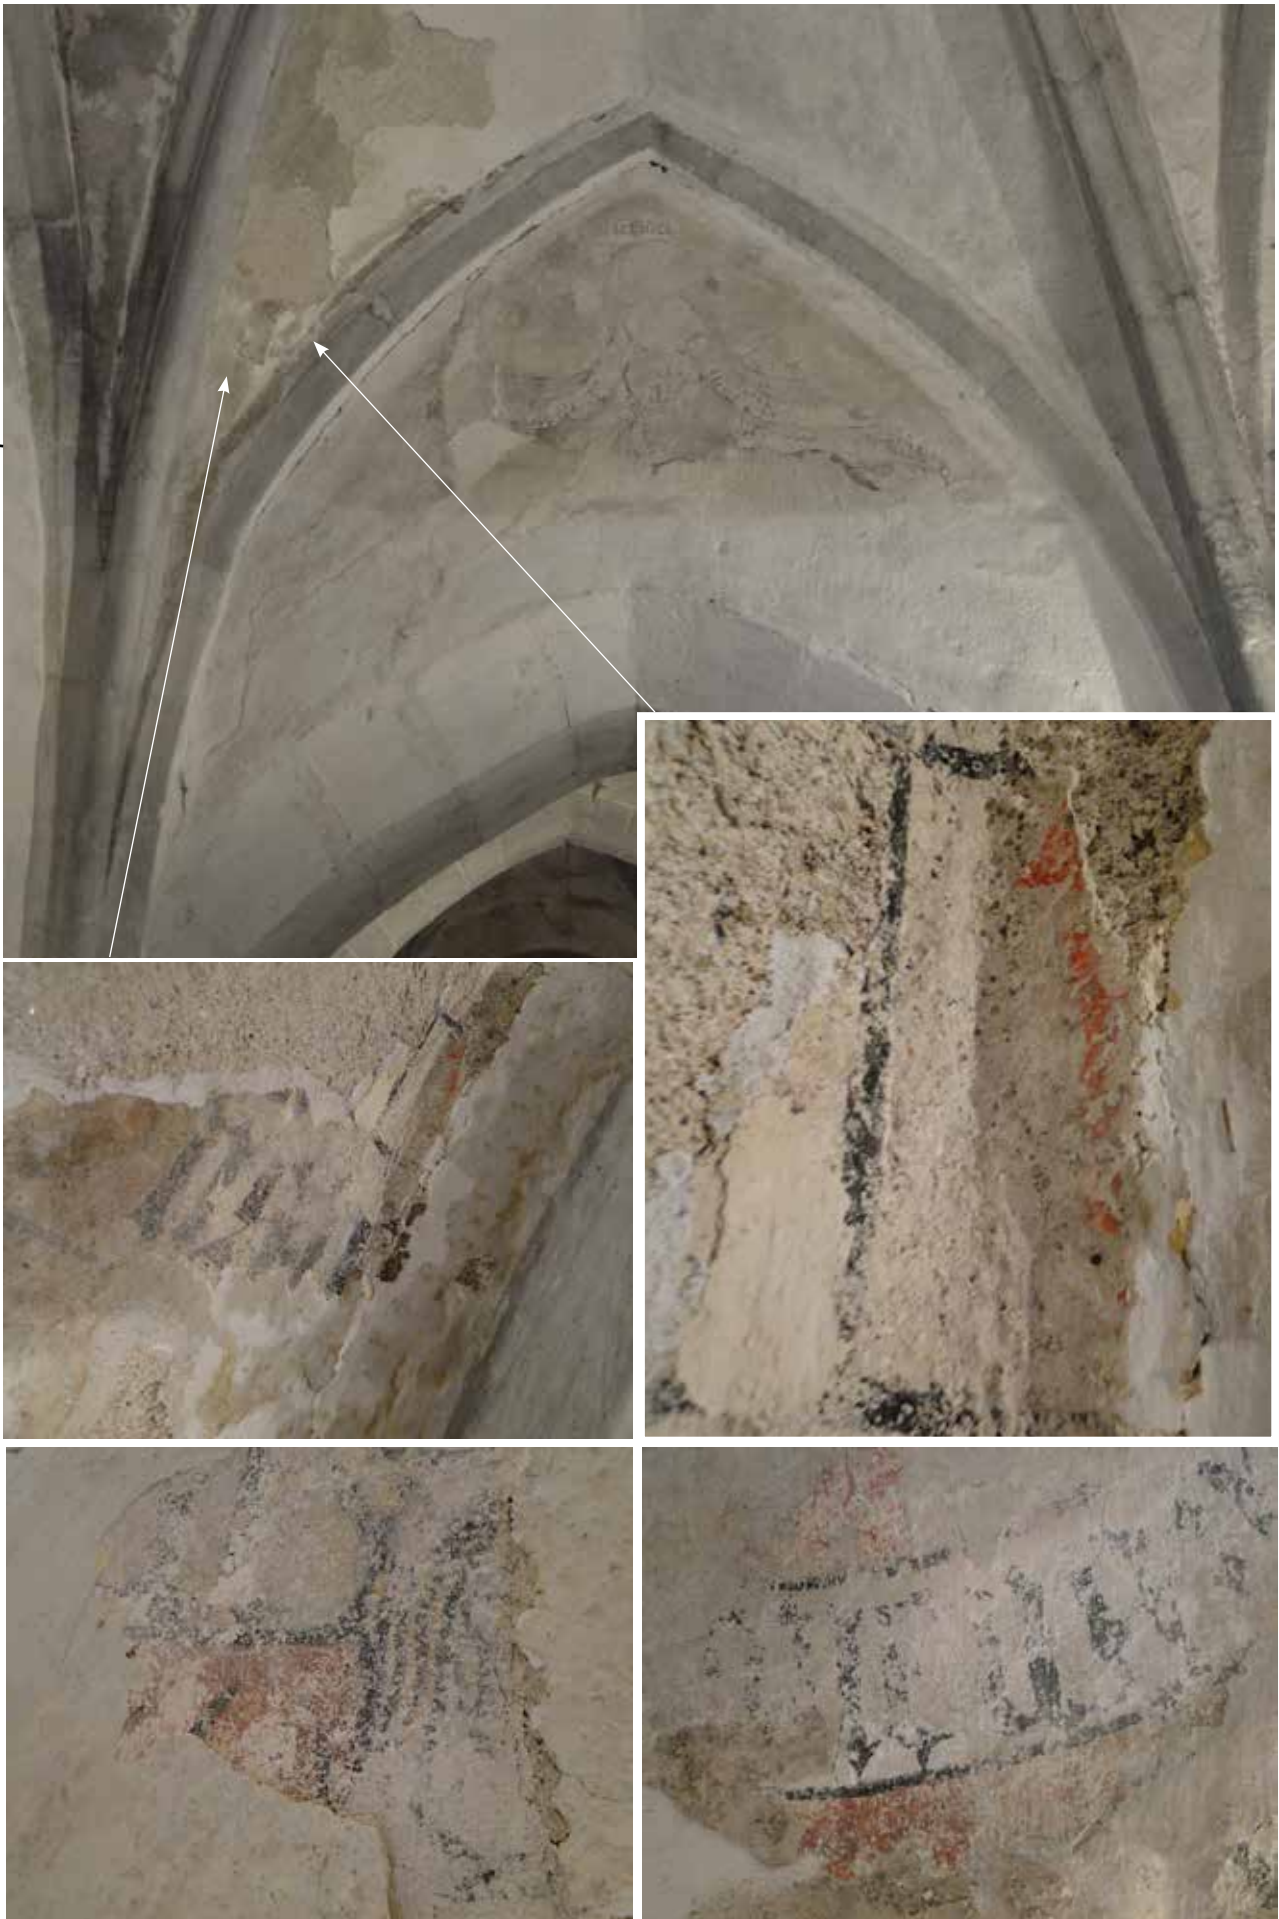
Saint-Illpize  
Collatéral Nord,  
2<sup>ème</sup> travée

Collatéral Nord travée 2 :

La paroi diaphragme et les voûtains est possèdent des décors historiés, les enduits des autres parois sont contemporains et les nervures conservent des fragments de polychromie rouges.

- Enduit
- Badigeon ou enduit de finition blanc épais
- Décor XIV paroi est, plusieurs scènes historiées. Détrempe
- Litre funéraire
- Badigeon blanc
- Litre funéraire
- Badigeon coquille d'œuf
- Badigeon blanc visible actuellement

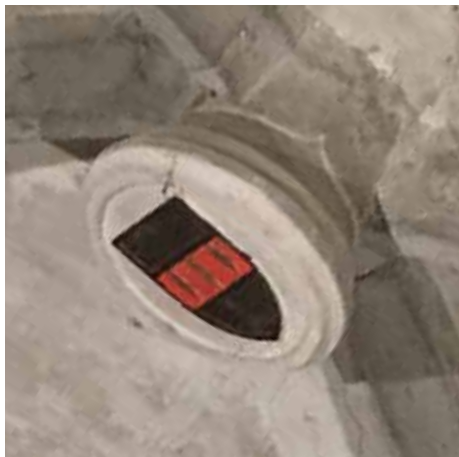
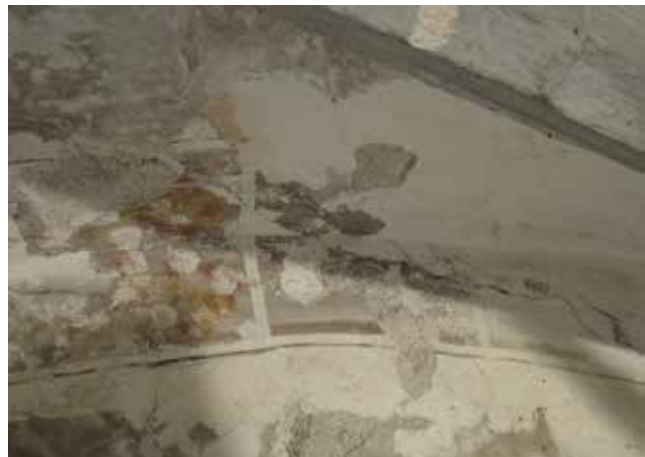
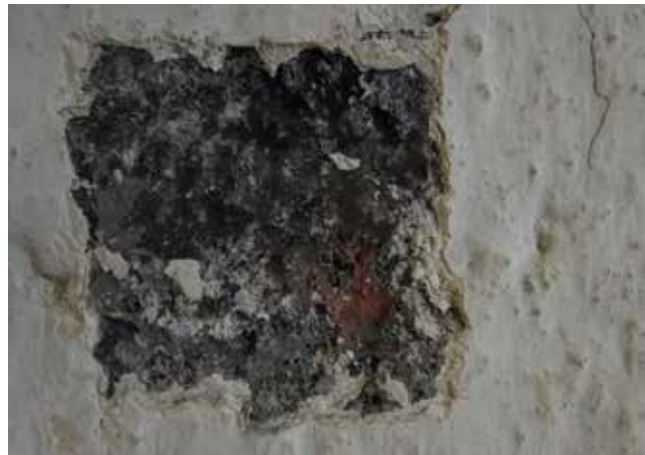
Saint-Ilpize  
Collatéral Nord,  
3<sup>ème</sup> travée

Comme dans les autres travées, les soubassements à hauteur de 2,80 ont été repris. Ici ne sont pas conservés les décors les plus anciens.

Une litre funéraire est présente à 3,20 m du sol. Elle recouvre l'intrados de l'arc à l'est et à l'ouest.

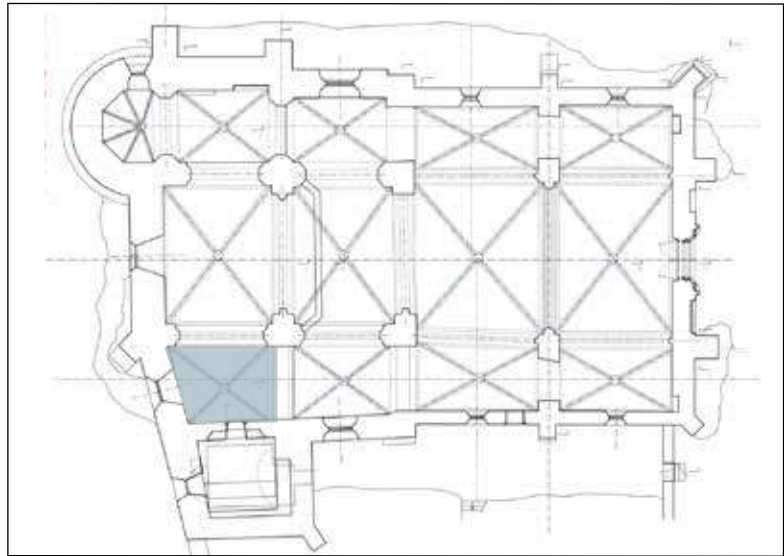
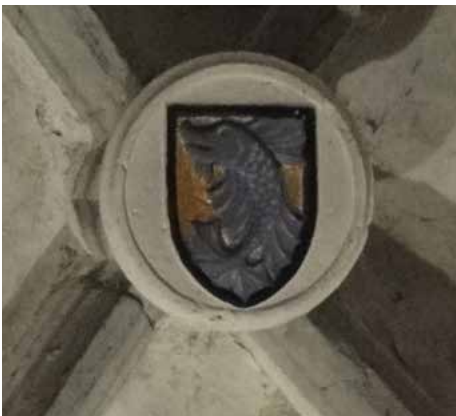
Saint-Ilpize  
Collatéral Sud,  
4<sup>ème</sup> travée

L'ensemble des parois possède des décors.

La stratigraphie est similaire à celle de l'absidiole :

- Enduit
- Badigeon ou enduit de finition blanc épais et lisse
- Décors médiéval d'architecture en trompe l'œil et parement gris avec filet noir. Décors à la détrempe?
- Litre funéraire
- Décors sur badigeon blanc. Drapé brun ou noir et fond rouge
- Litre funéraire
- Badigeon coquille d'œuf
- Décor ocre jaune et jaune pâle
- Badigeon blanc visible actuellement

La travée présente d'importantes pertes de matière notamment sur les voûtains.
