Chapelle des Chattrix Saint-Gervais-les-Bains

Rapport de conservation restauration
du retable et de la statuaire

Janvier 2020

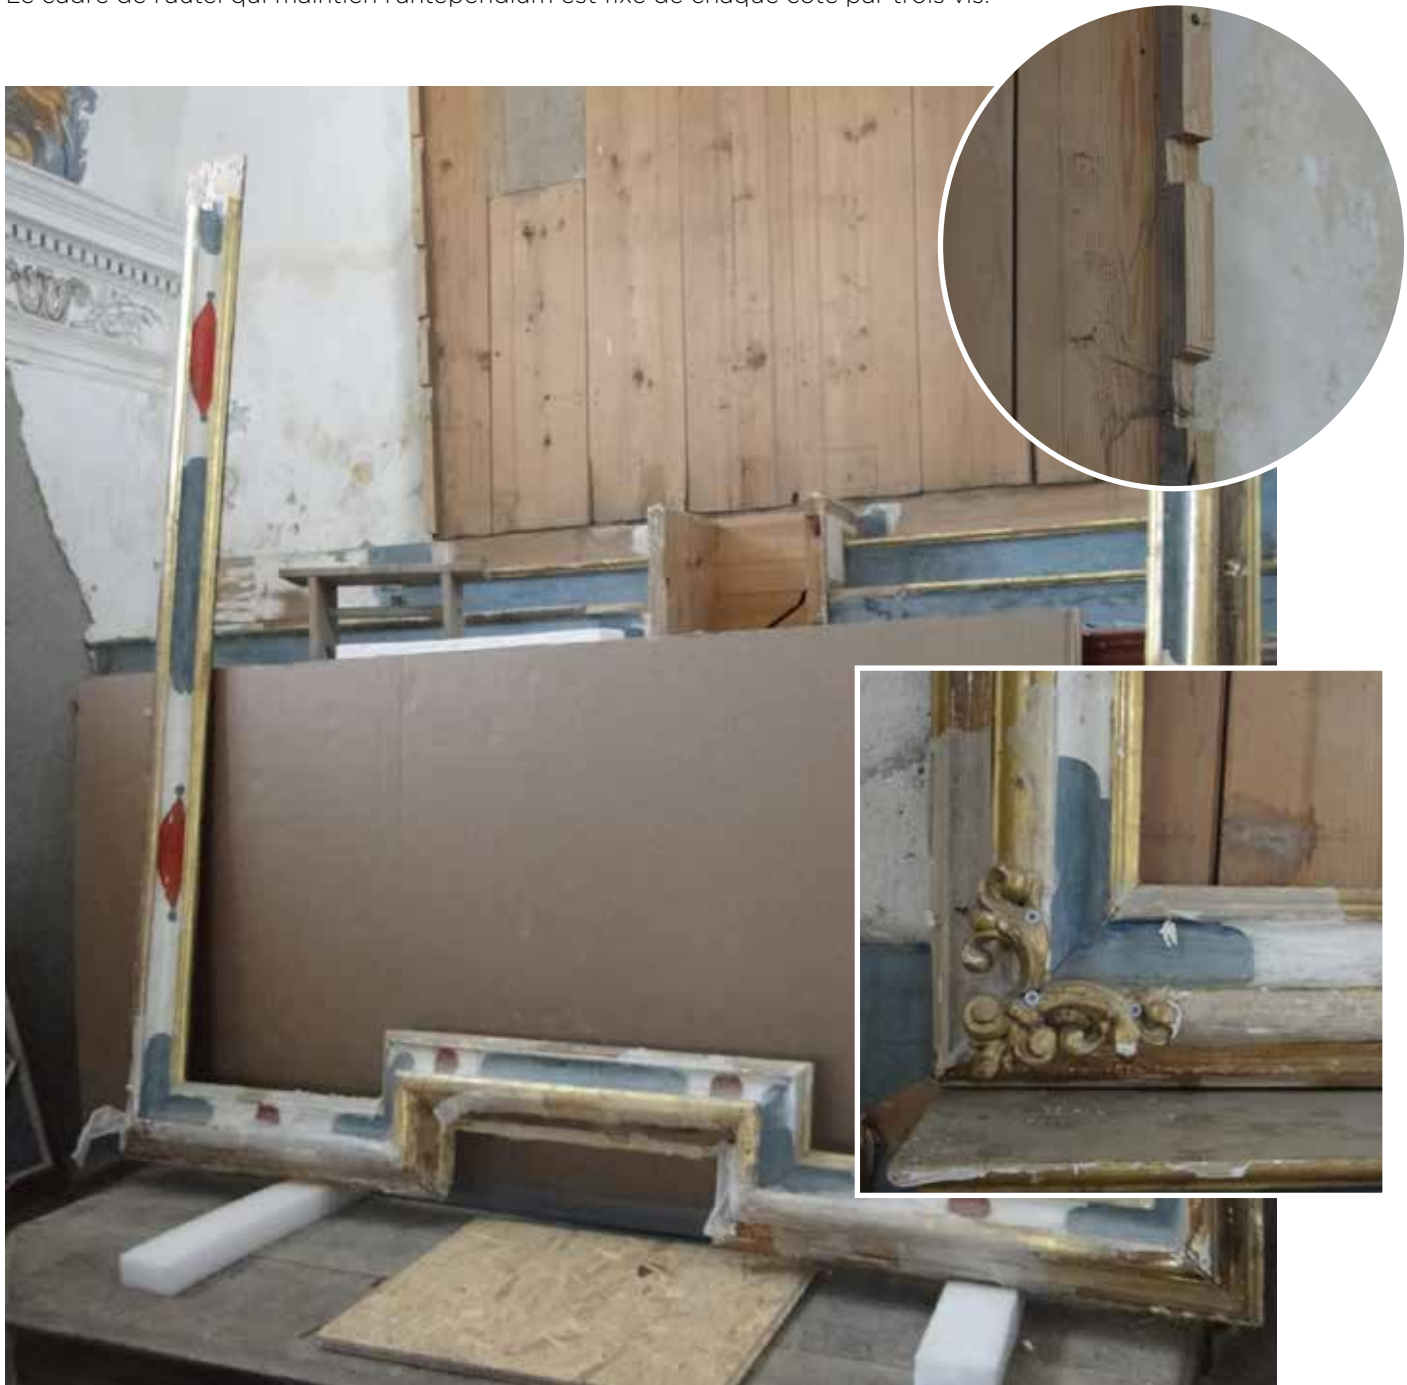
Système d'accrochage avant dépose :

Le cadre de la peinture est vissé par la face sur un parquet en bois fixé dans le mur du fond de la chapelle par quatre pattes métalliques scellées.

Les statues sont fixées par des vis qui relient les terrasses aux socles. Les socles ne sont pas fixés.

Le cadre de l'autel qui maintien l'antependium est fixé de chaque côté par trois vis.

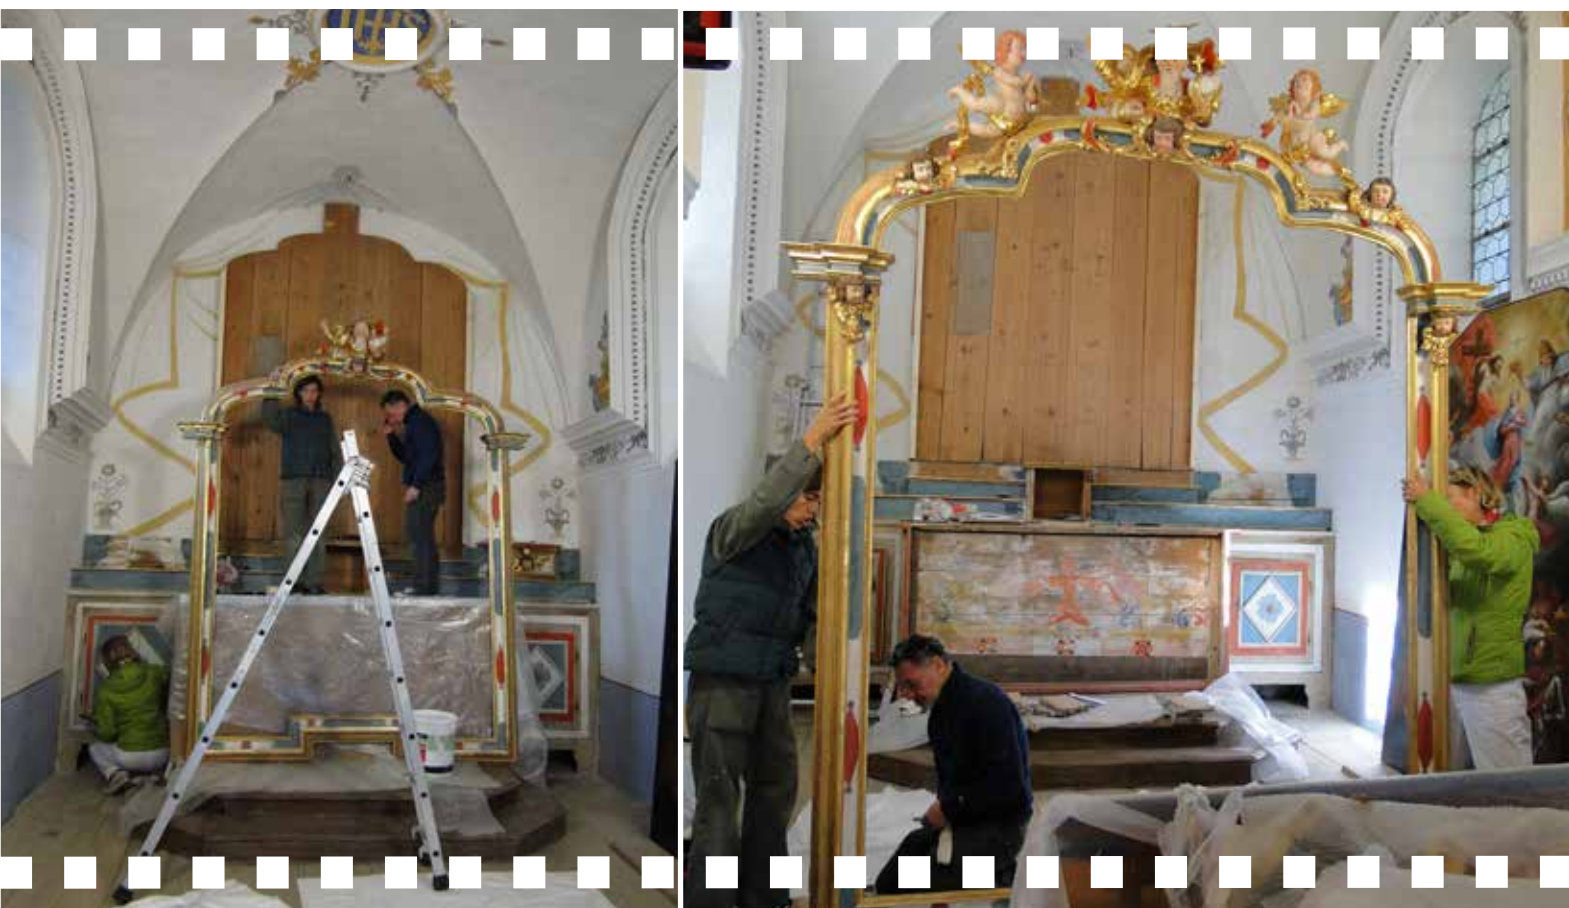
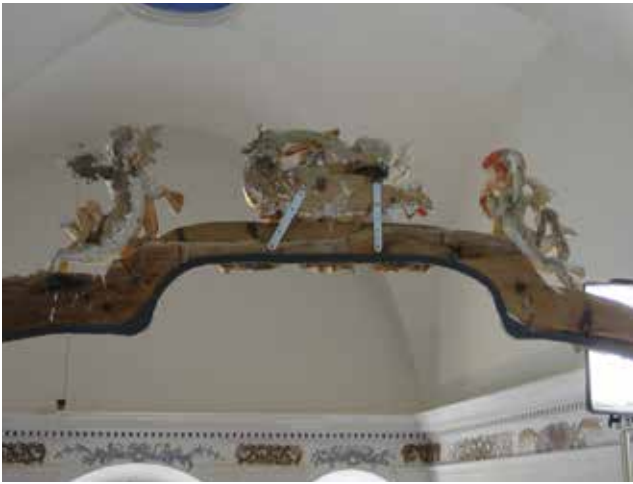
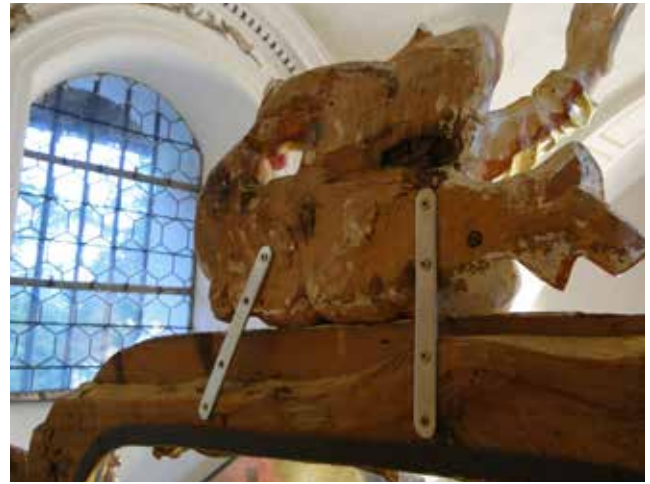
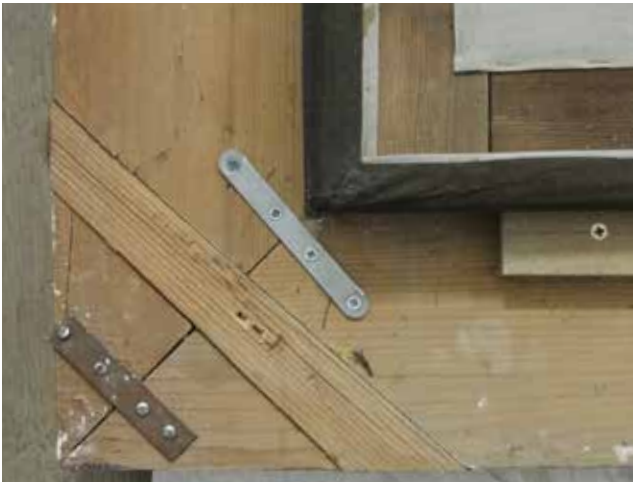
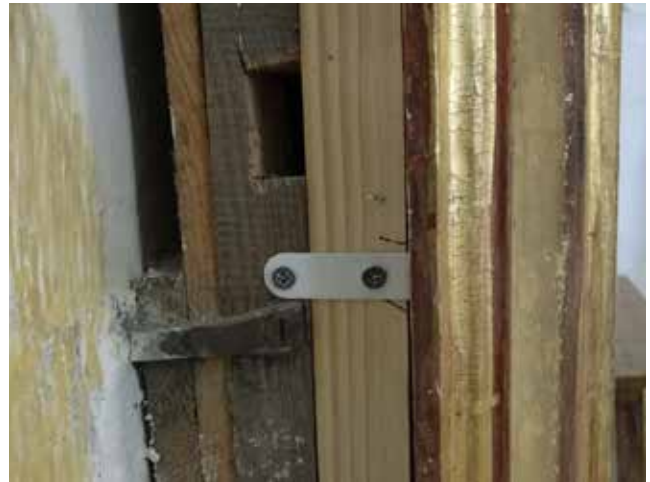
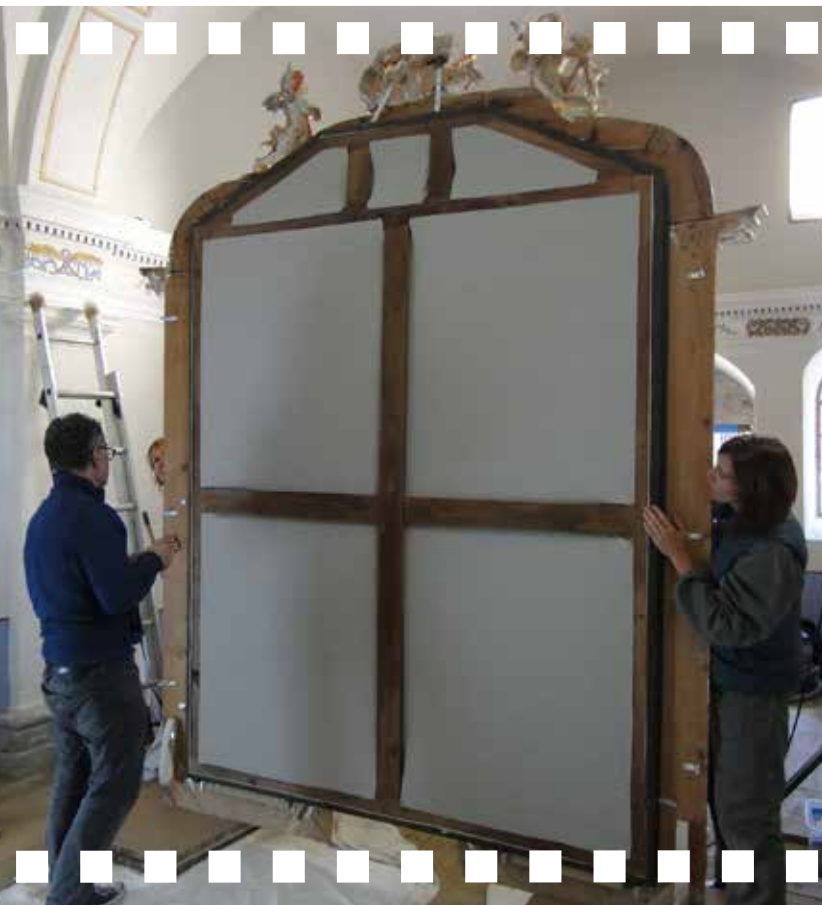
Les galettes rapportées entre les socles des statues et leurs terrasses, éléments non présents dans la présentation initiale (facture différente, polychromie originale absente), n'ont pas été reposées non plus.

Tous les éléments sculptés rapportés ont été remontés selon le procédé en usage avant dépose : vissage et pattes métalliques. Les vis en acier zingué ont été changées pour des vis en laiton à tête ronde dans les parties basses et des vis en inox dans les parties hautes (en partie haute, de longues vis sont nécessaires à la bonne fixation des éléments et les vis en laiton n'existent pas en sections longues). Ces matériaux, laiton et inox, ont été choisis pour leur bonne résistance à la corrosion.

Enfin l'emplacement du bouclier de St Sigismond a été revu : juste posé avant démontage, il a été fixé de manière à être maintenu dans la main, position qui nous est apparue plus conforme à la position initiale.

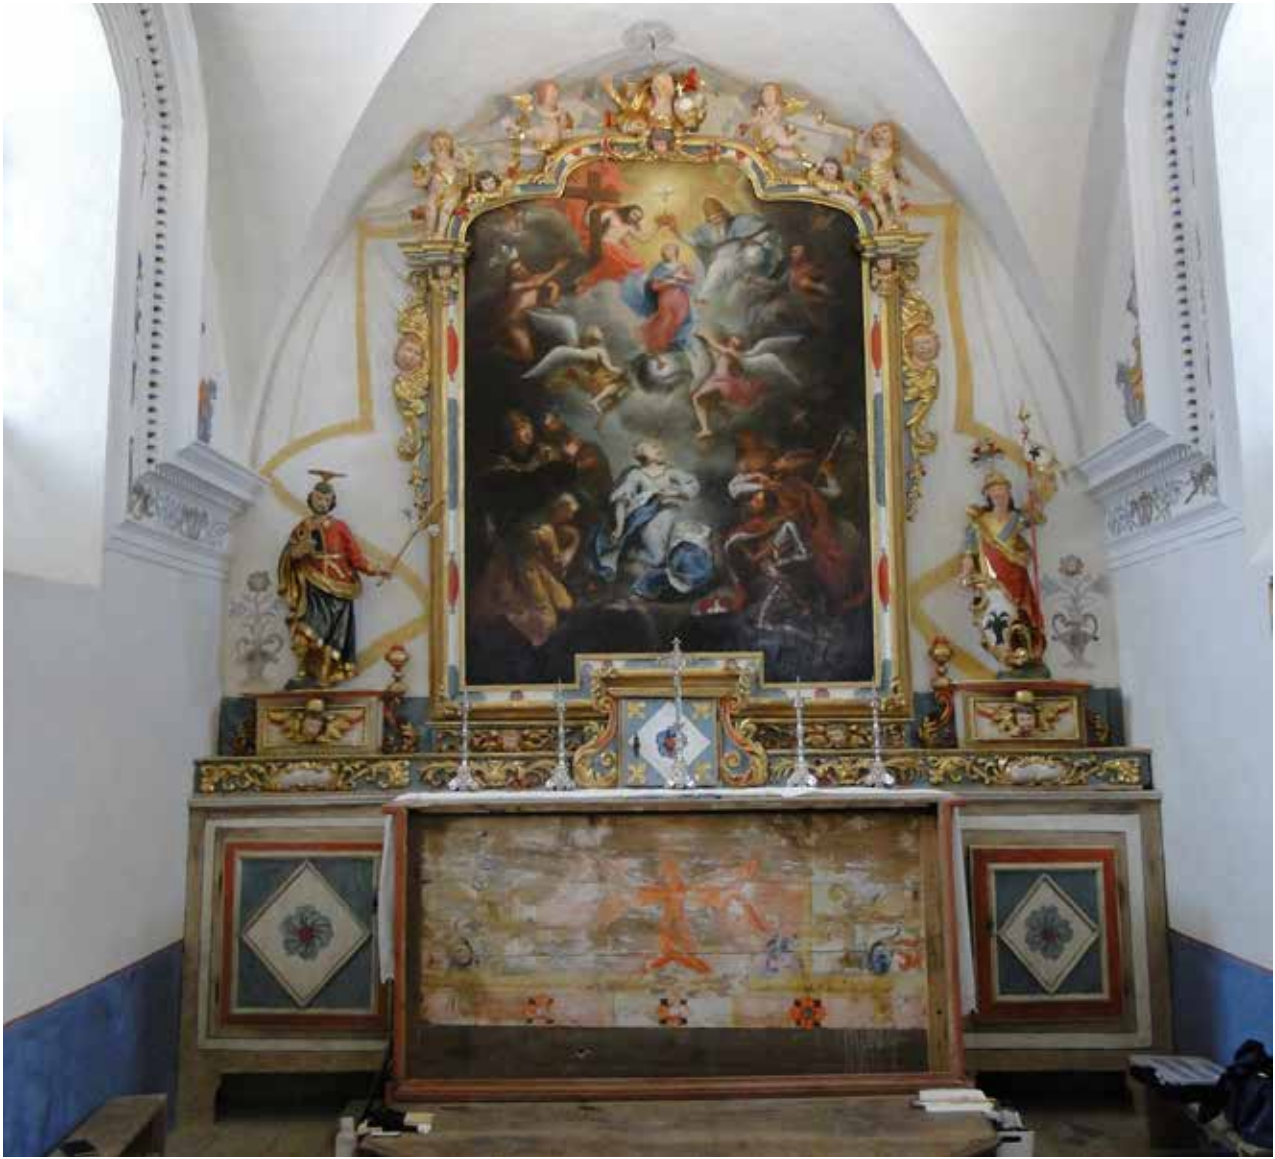
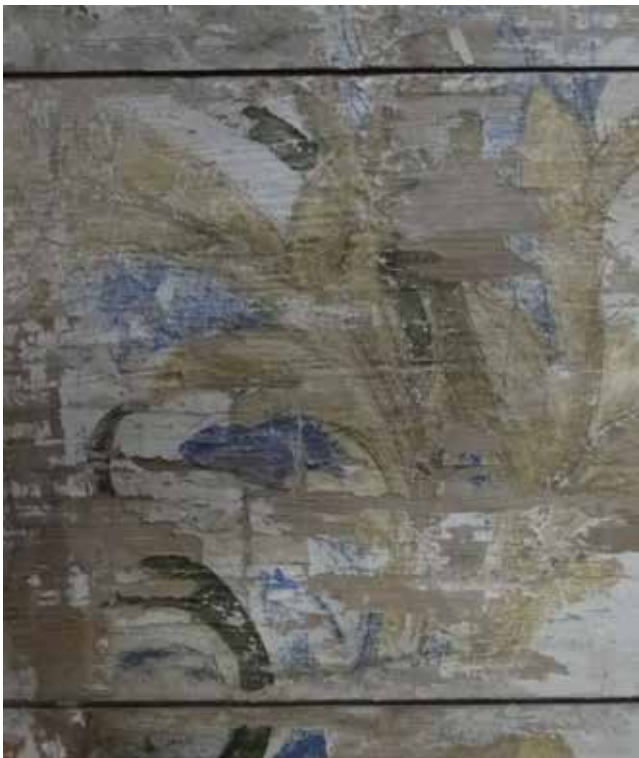
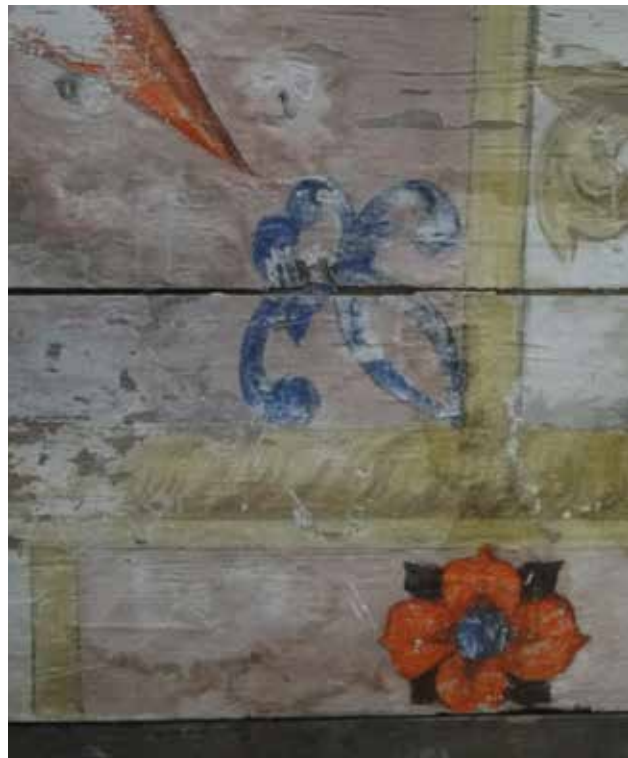
Nous avons pu observer que le sol entre l'autel et l'antependium est en terre battue. C'est une source d'humidité qui a tendance à condenser sur les montants du nouveau châssis en aluminium confectionné par Céline Bonnot-Diconne. Le phénomène n'est pas alarmant. Cependant il conviendrait d'ajuster une planche au sol pour limiter le phénomène.

La couche picturale a ainsi pu être dépoussiérée par décolllement des poussières sèches au spalter doux et aspiration à distance. Les zones de matière picturale très soulevées ont été replaquées par infiltration d'un adhésif acrylique (Primal E330) à 5% dans l'eau. L'infiltration a été réalisée soit à la pipette soit au pinceau au dos des écailles.

L'ensemble du devant d'autel a ainsi retrouvé une bonne cohésion et adhésion sur le bois.
