Lyon,
Conservatoire National Supérieur
de la Musique et de la Danse

Étude stratigraphique

Septembre 2021

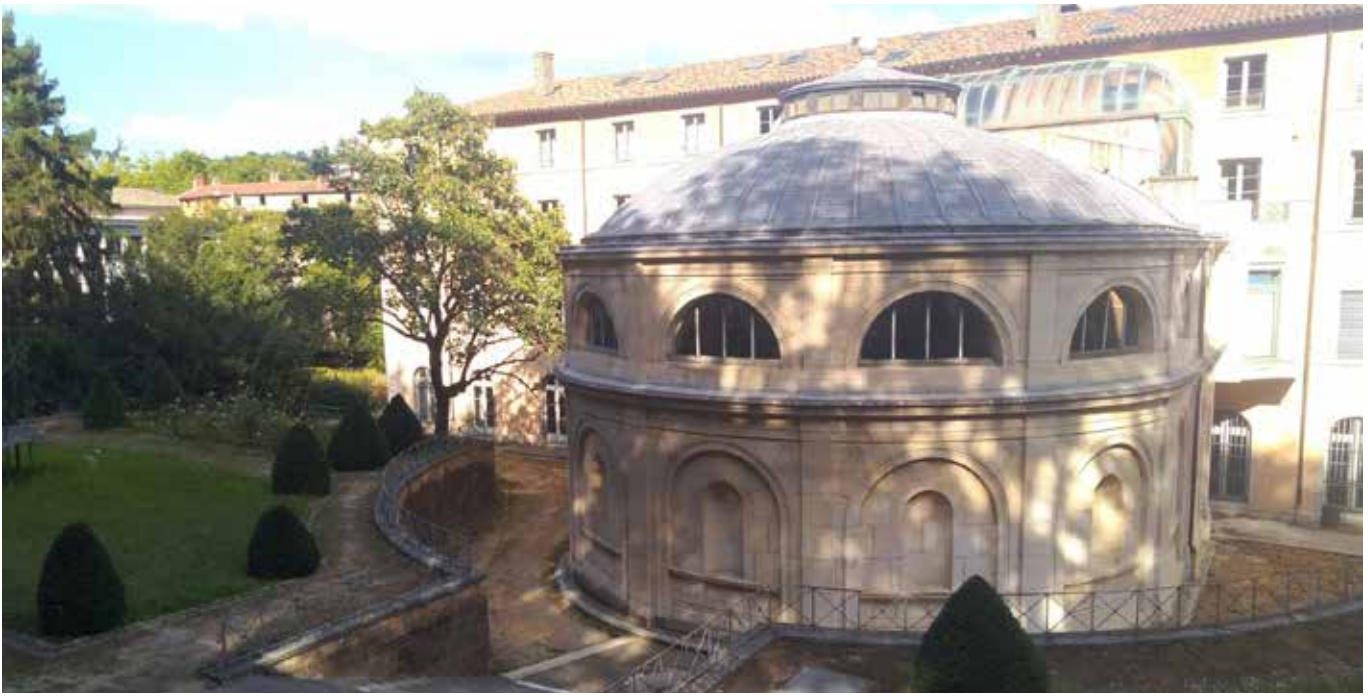
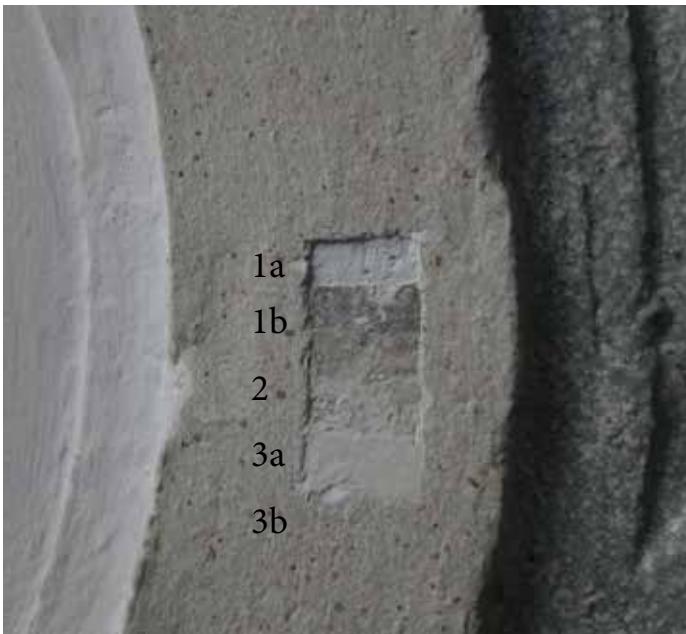
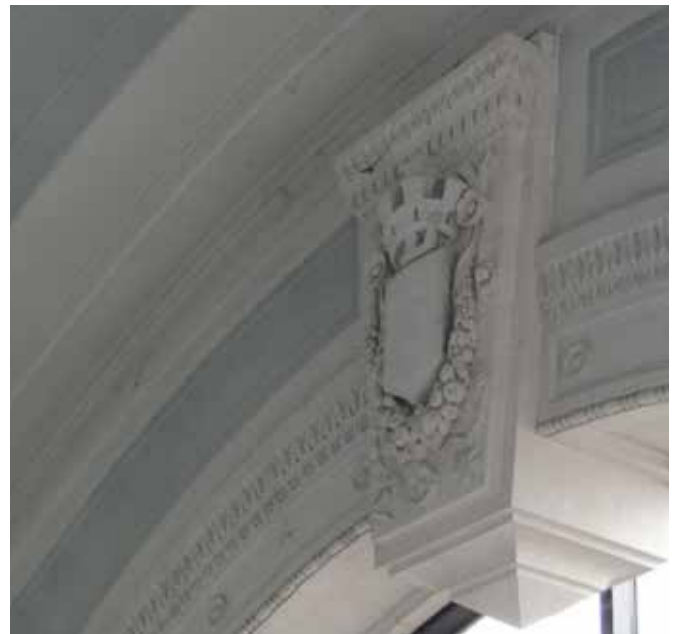
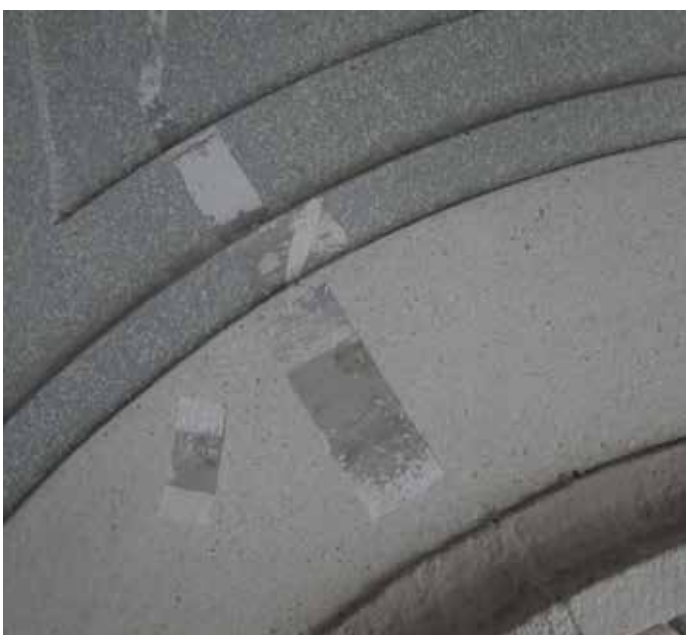
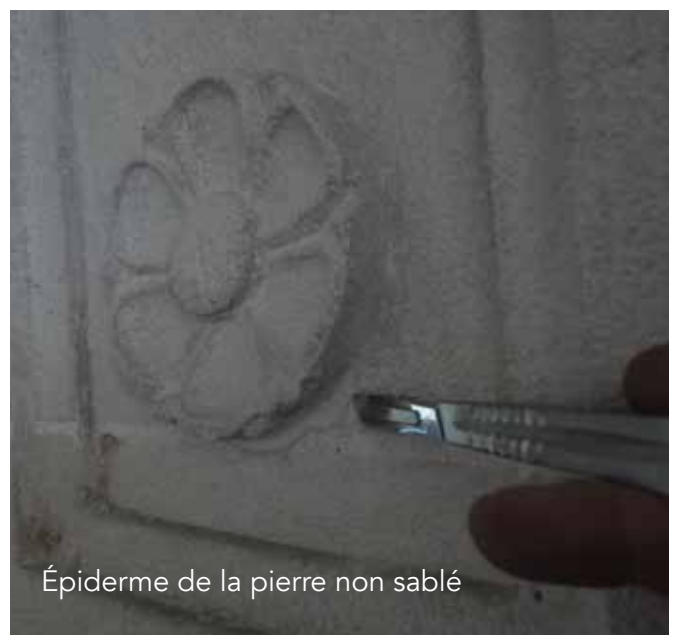
Les sondages révèlent qu'il n'y a pas eu beaucoup d'interventions peintes dans l'amphithéâtre depuis son édification.

Le premier décor était en harmonie avec les matériaux de construction de la salle : la pierre beige des colonnes et le brun des boiseries. Les fenêtres stratigraphiques ont mis en évidence un gris beige sur l'ébrasement des lunettes des baies avec des rehauts bleus sur les disques. Le fond de la coupole jusqu'au-dessus de l'entrée était gris bleu. Cette couche peinte recouvrait les parois en pierre qui aujourd'hui sont à nu. Un important sablage a certainement été réalisé pour mettre la pierre en évidence.

Les menuiseries des baies étaient brunes couleur faux bois.

L'intérieur de la coupole est gris bleuté. Cette légère bichromie met en exergue l'espace auditorium et l'espace scénique.

- Gris bleuté NCS : au-dessus de l'entrée S 2005-G30Y et dans la salle S 3005-G250Y
- Gris beige NCS : S 2005-Y30R
- Filet bleuté NCS : S 1005-G10Y

Épiderme de la pierre non sablé

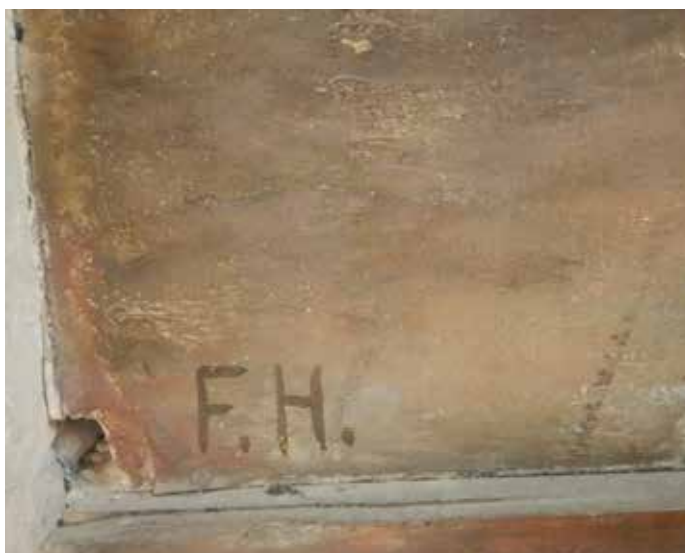
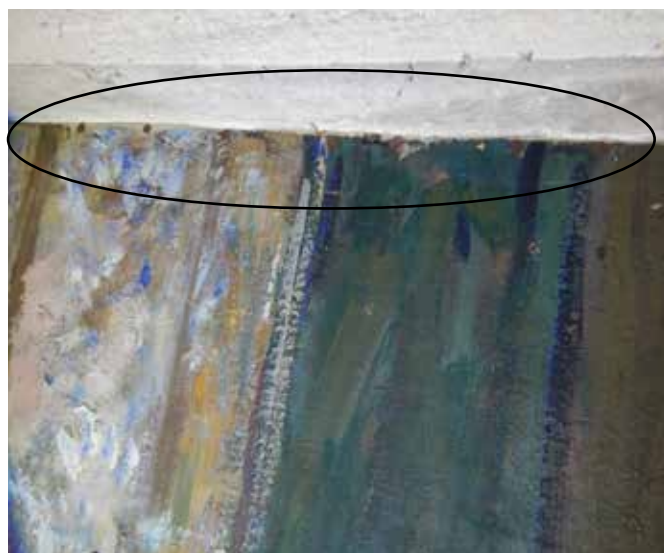
- Pâtes de fixation détachées des lambris hauts
- Signature du peintre sous forme de monogramme
- Retouches désaccordées et sans mastic

- Pâtes de fixation des lambris hauts détachées
- Clous oxydés en partie haute de la composition
- Clous peints et retouche d'une bordure

La cause principale de ces altérations est probablement due à un défaut de mise en œuvre. La colle du marouflage a probablement été posée en trop petite quantité, ce qui explique les décollements ponctuels et les interventions postérieures de cloutage et de retouche.

Les zones dans lesquelles la toile n'adhère plus au support mural pourront être reprises au moyen d'injections ponctuelles de maroufle. Ces injections assureront à la fois l'absence d'introduction de poussière et éviteront que la couche picturale ne se fissure en suivant les mouvements de la toile libre.

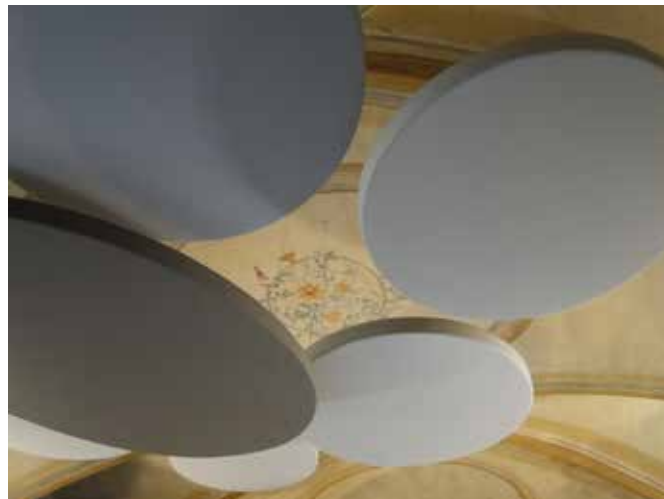
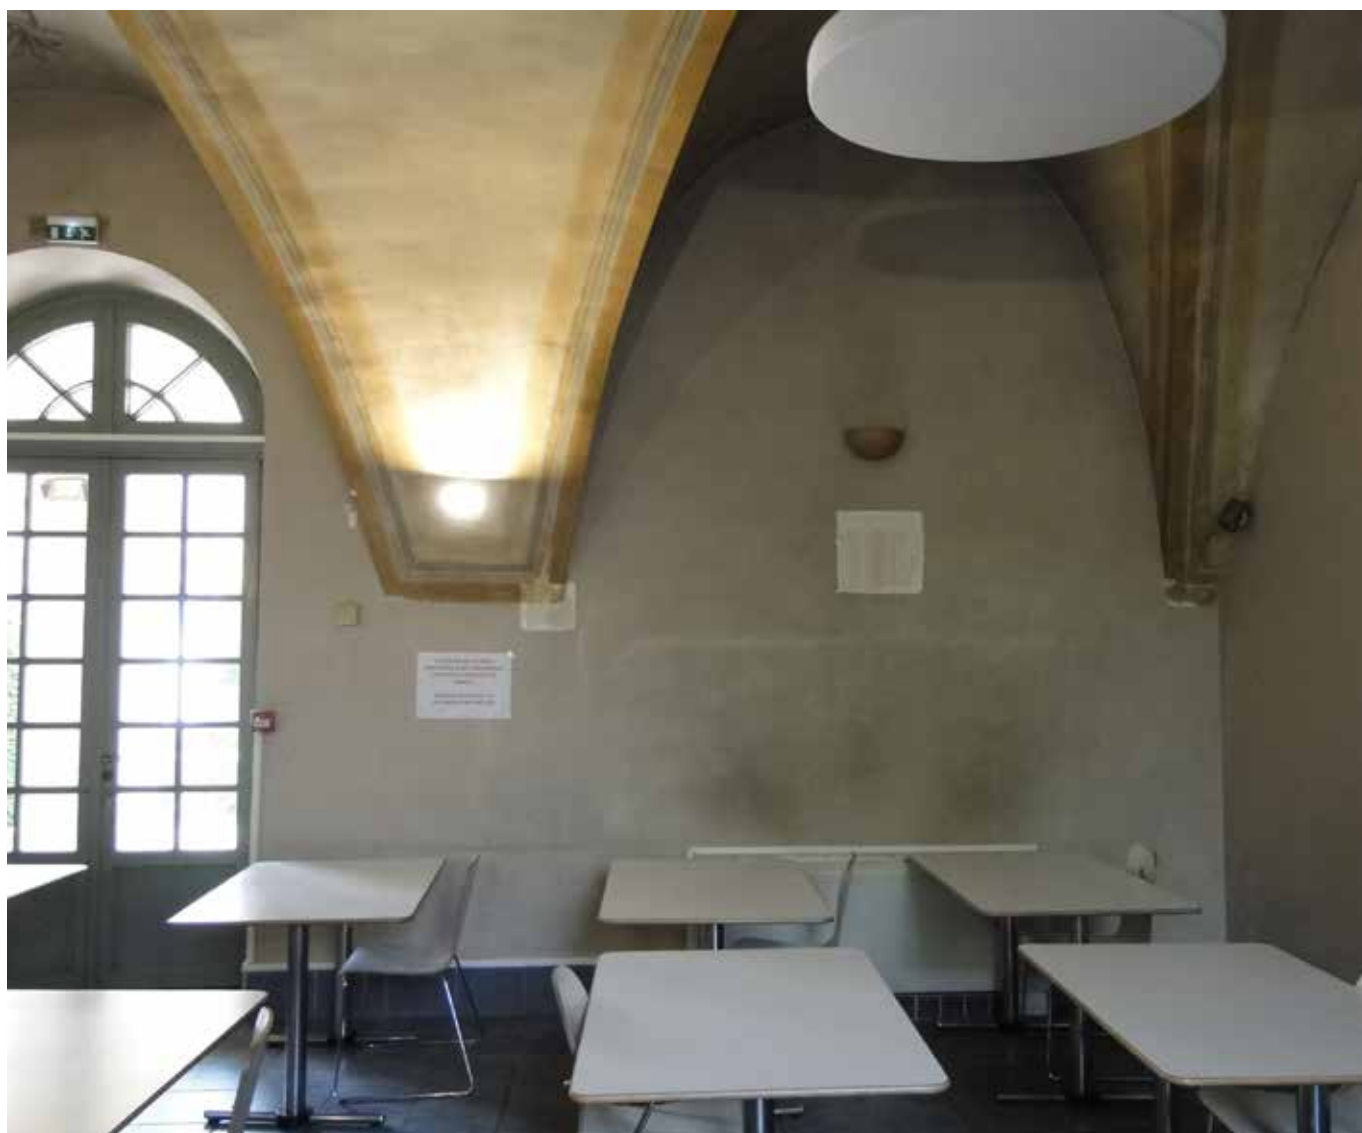
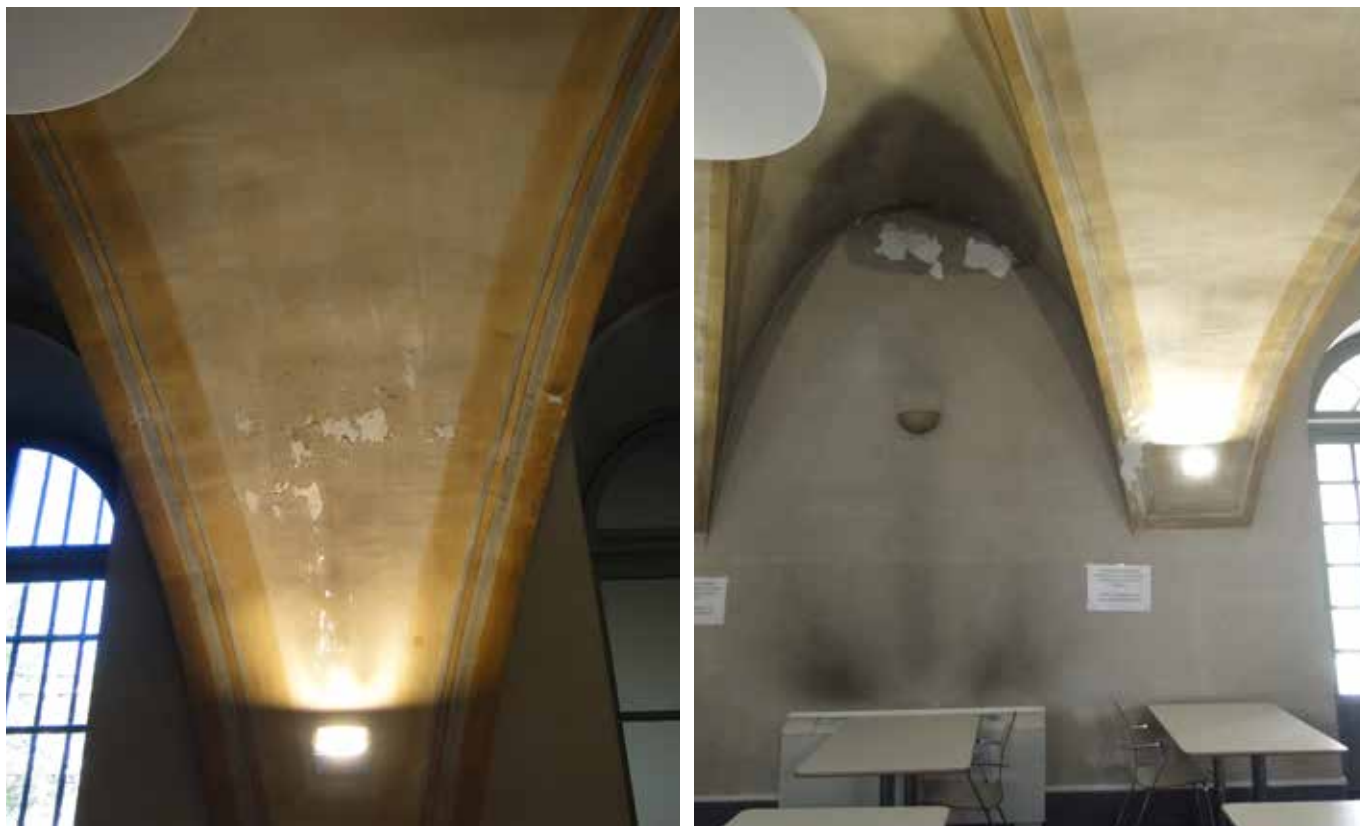
Stratigraphie retombée de voûte Nord Ouest

Un sondage supplémentaire a été réalisé sur la voûte en continuité de la salle du réfectoire vers l'Ouest (dans la salle Piano) sans révéler de décor ancien.

Résultats des sondages stratigraphiques

À ce stade de l'étude, les sondages n'ont pas révélé de décors ou d'enduits anciens. Cependant cette pièce se situe dans la partie la plus ancienne du bâtiment. De par son architecture (dimensions et couverture voûtée) elle présente un intérêt patrimonial majeur. Il serait important dans le cadre d'une restauration à venir, de compléter les investigations des épidermes par des investigations plus poussées. Pour cela il faudrait mener des ouvertures stratigraphiques jusqu'à la structure des voûtes et en de nombreux points. Cette étude serait invasive et demandera de suspendre l'utilisation de la salle durant plusieurs jours.

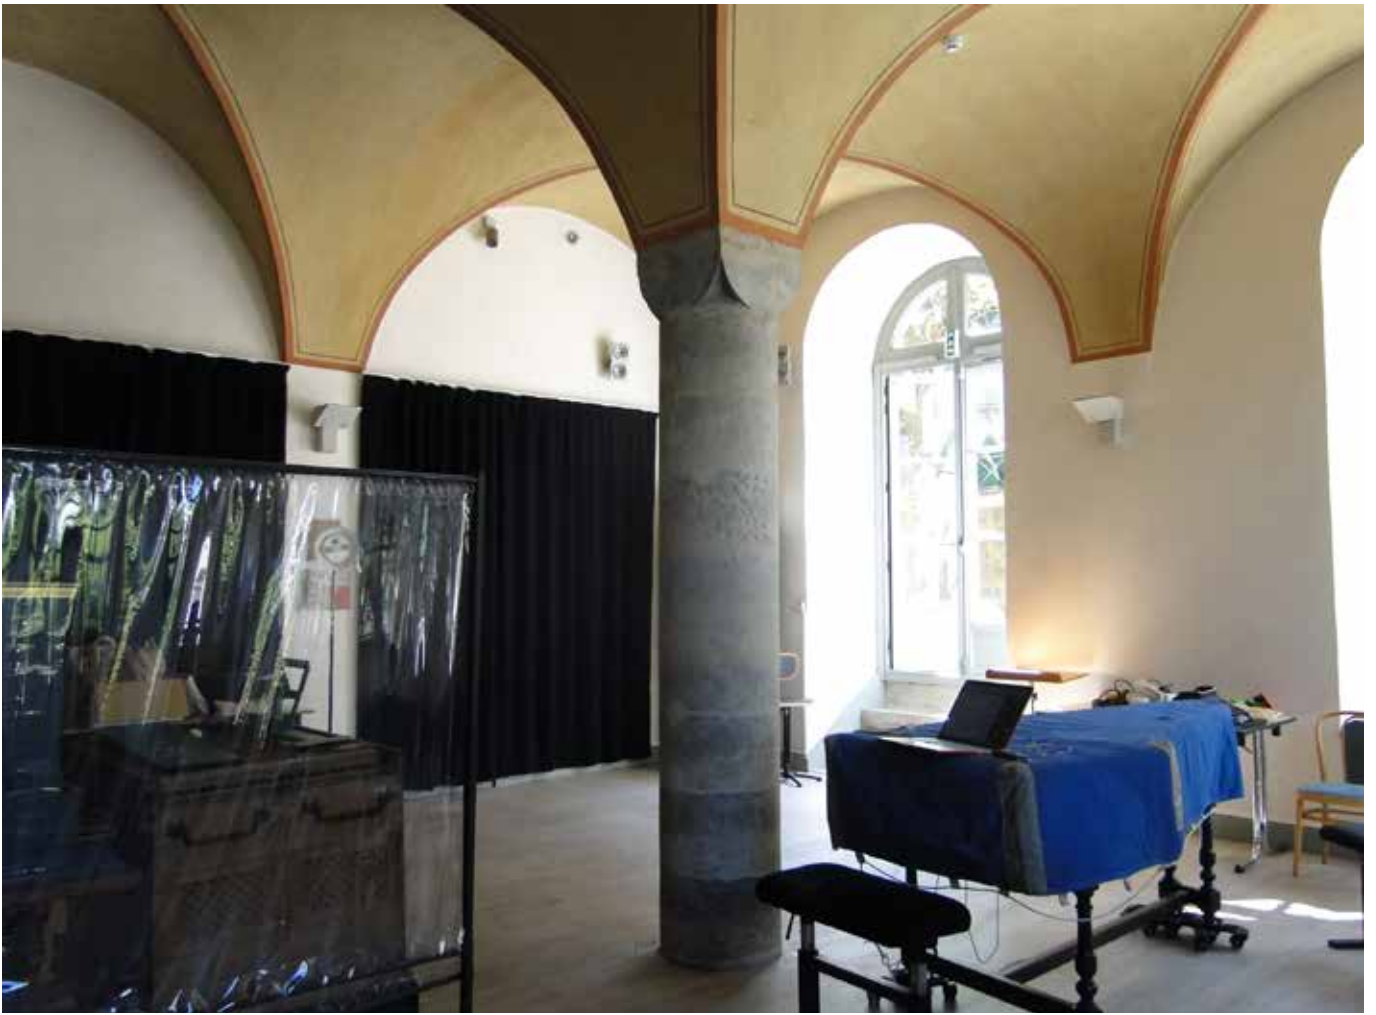
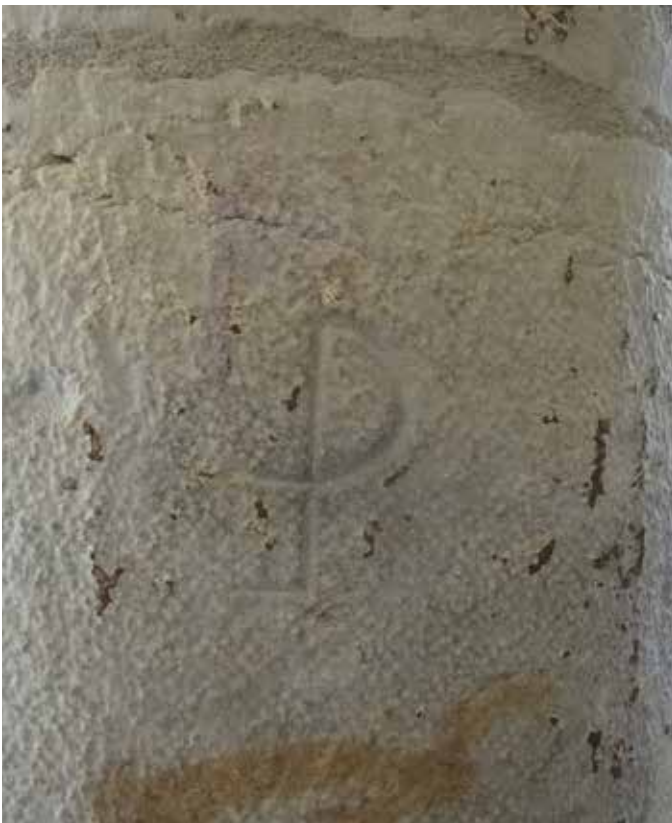
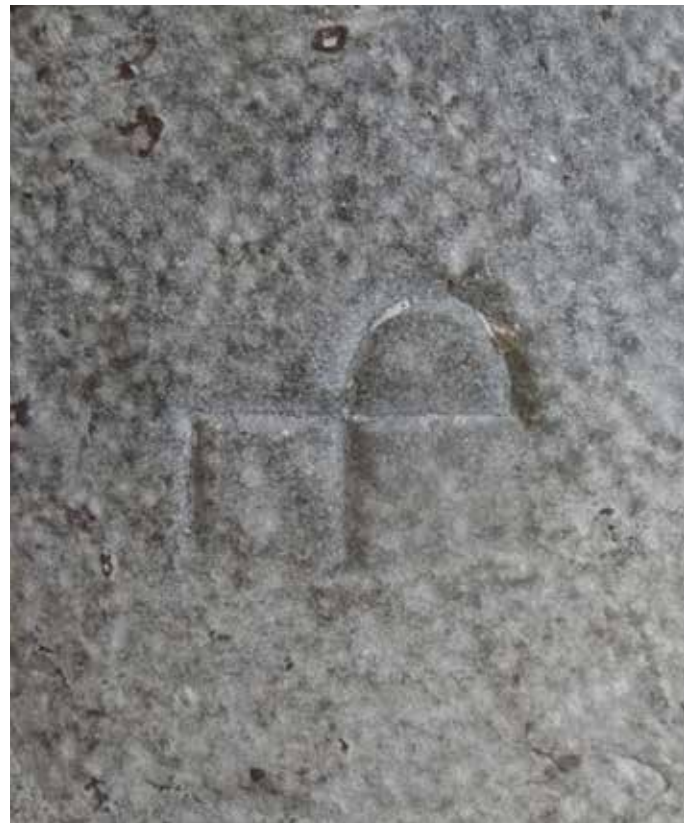
Marques de tâcherons sur la pile et l'encadrement de la baie Ouest.

Les baies sont encadrées de parements en pierre de grandes tailles (20 x 80 x 20 cm). Ils portent des marques de tâcherons, signatures de l'artisan qui les a taillés. Les marques des tailleurs de pierre sont visibles sous la peinture blanche des ébrasements de fenêtre et sur les parements de la colonne centrale, à l'exception de la fenêtre Ouest. Celle-ci a été ouverte plus récemment.

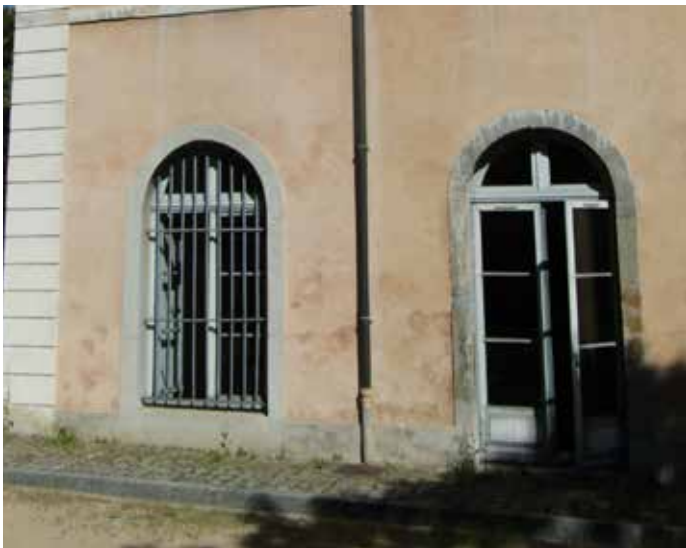
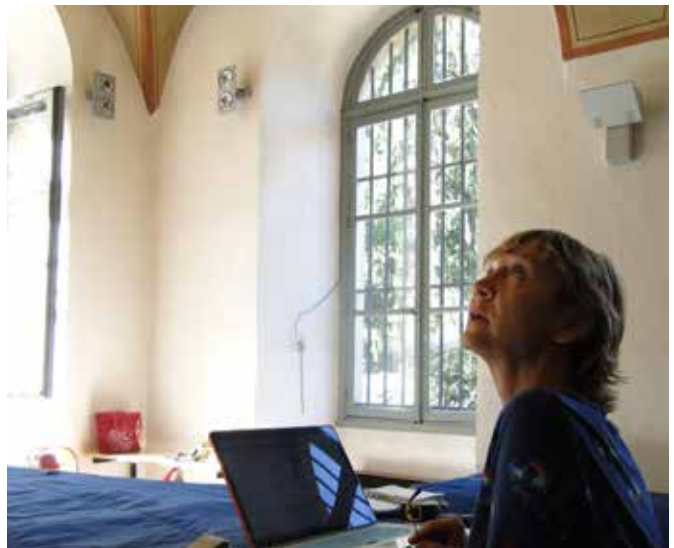
Côté nord, les plinthes ont été victimes d'une attaque d'insectes xylophage. Les galeries des insectes ont fragilisé le bois et l'humidité a achevé de lui enlever sa cohésion. Les plinthes sont ainsi lacunaires sous une fenêtre. La peinture grise masque les désordres. Dans des zones d'usure, on observe que certaines plinthes ont été changées et remplacées par du contreplaqué.

Le caractère actif de l'infestation est à vérifier dans cette pièce qui accueille des instruments de musique en bois.

- Fenêtre de dégagement dans la voûte
- Vue extérieure de la baie ouverte postérieurement
- Infestation des plinthes

- Fenêtre de dégagement dans la voûte
- Caroline Snyers étudiant les décors
- Traces de badigeons sur la pile

Les plinthes infestées doivent être changées et remplacées par du bois massif.

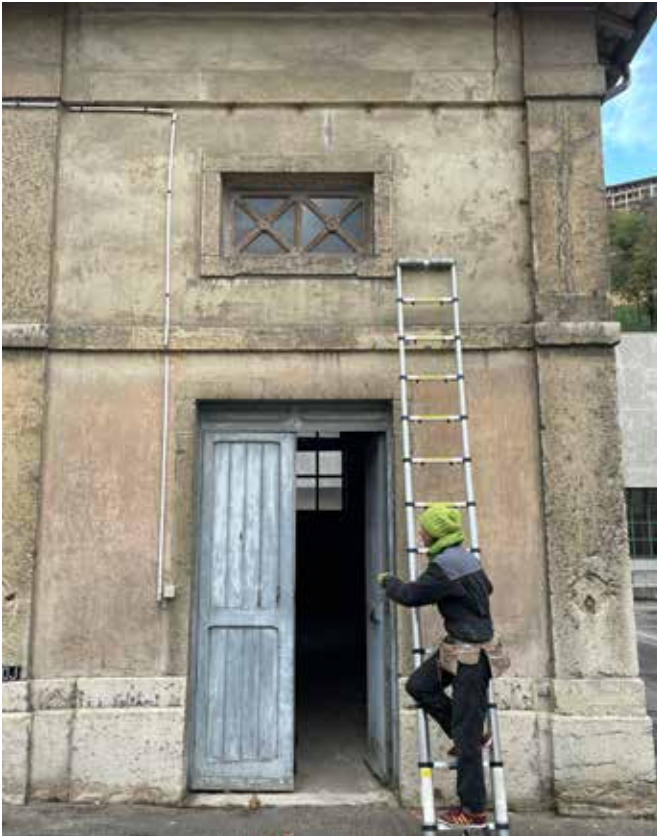
Façade Est du bâtiment Isère.

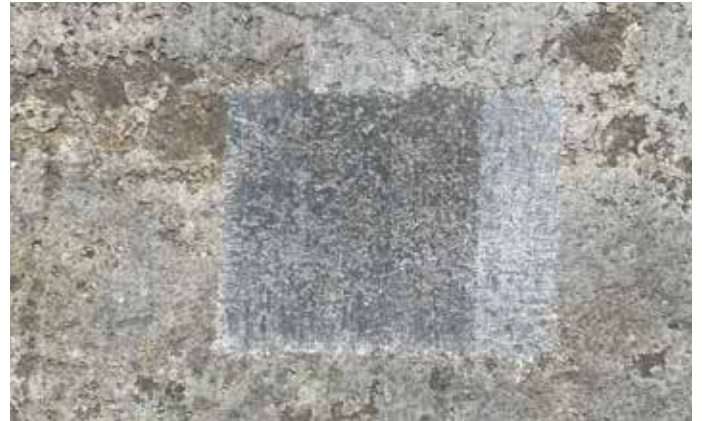
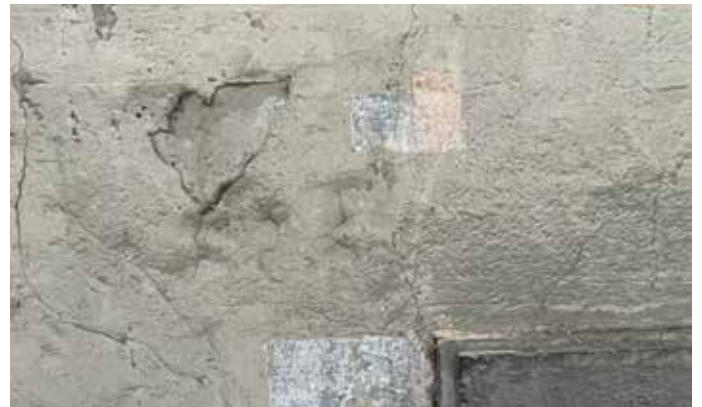
Fenêtres de sondage façade Est et façade Sud

Le premier enduit peint est très dégradé. Nous avons relevés les zones conservant cette couche (cf schéma p 42). Sur l'ensemble des façades on relève des reprises d'enduit. Sur ces enduits et la couche grise, une peinture rose orangée a été appliquée sur un enduit plus grenu, de coloration plus jaune et très résistant. Cette peinture est extrêmement solide et n'est ni sensible à l'eau, ni au xylène, ni à l'acétone. Il s'agit probablement d'une peinture minérale de type silicate.

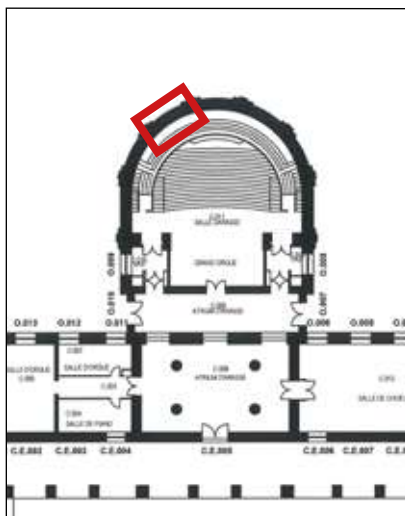
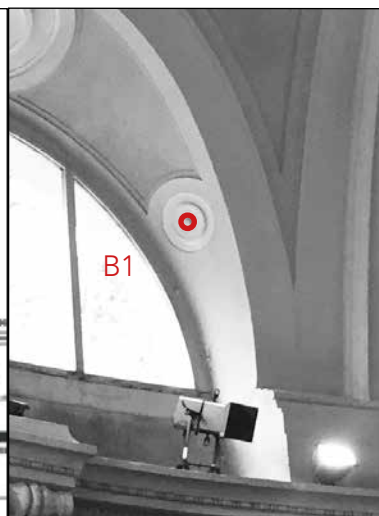
Stratigraphie n°: B1

Localisation: Lunette Sud Ouest

N°	Couche	Couleur perçue visuellement	Nature	Observations	N° de Photos
0	Support	Blanc	Plâtre		
1	Préparation	Beige	Encollage		
1b	Couche peinte	Grise beige	Huileuse	Peinture en imitation des colonnes de l'entrée.	1, 2
1c	Couche peinte	Bleu	Huileuse	Rehaut au centre du motif de disque et en surlignage des cercles par un filet.	
2	Couche peinte	Grise chamois	Huileuse		
3	Enduit	Blanc	Plâtre	Bouchage et préparation de surface ponctuel.	
3b	Couche peinte	Blanc	Acrylique	Correspond au décor actuel, blanc dans les disques, bleu moucheté dans les écoinçons et beige moucheté dans les encadrements de voûtes.	1, 2

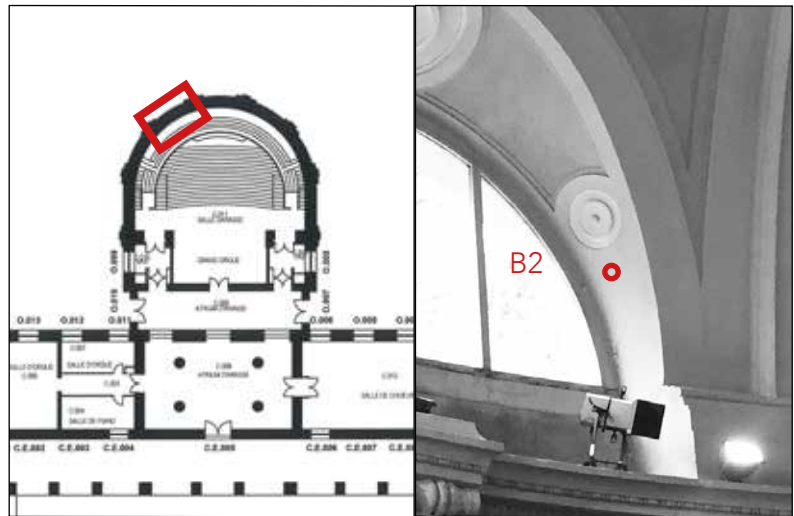
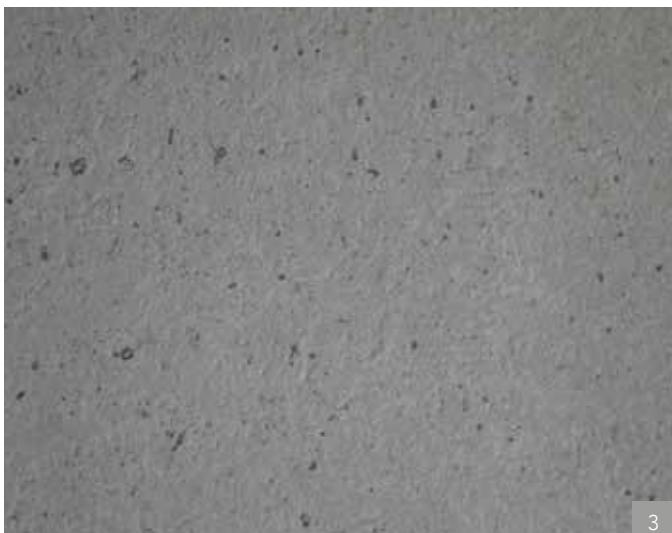
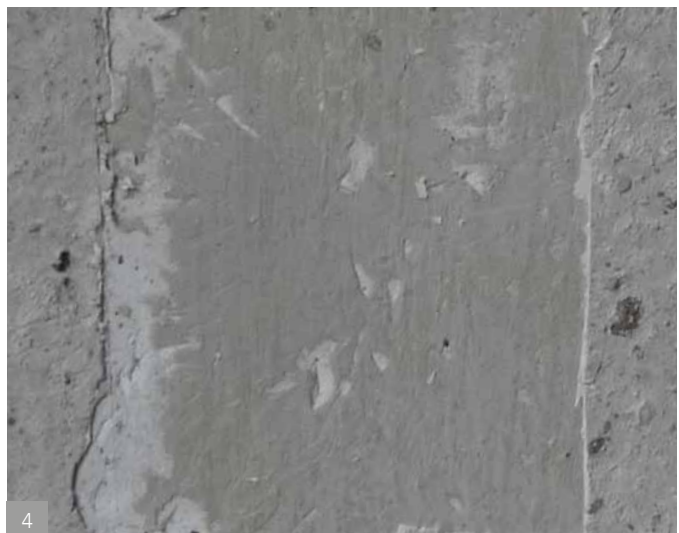
Stratigraphie n° : B2

Localisation : Lunette de la baie Sud Ouest

N°	Couche	Couleur perçue visuellement	Nature	Observations	N° de Photos
0	Support	Blanc	Plâtre		
1	Préparation	Beige	Encollage		
1b	Couche peinte	Grise beige	Huileuse	Peinture en imitation des colonnes de l'entrée identique en B1.	4
2	Couche peinte	Grise chamois	Huileuse	Peinture monochrome sur l'ensemble des décors de la coupole.	
3	Enduit	Blanc	Plâtre	Bouchage fin de surface, présent ponctuellement.	
3b	Couche peinte	Beige	Acrylique	Correspond au décor actuel beige moucheté dans les encadrements de voûtes.	3, 4

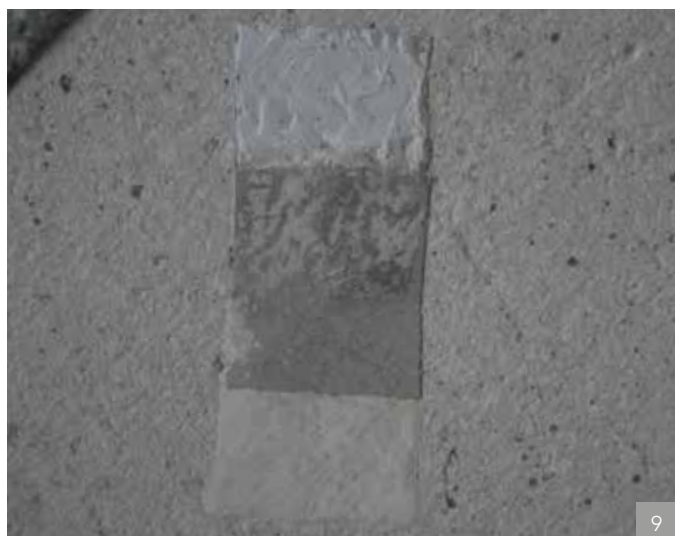
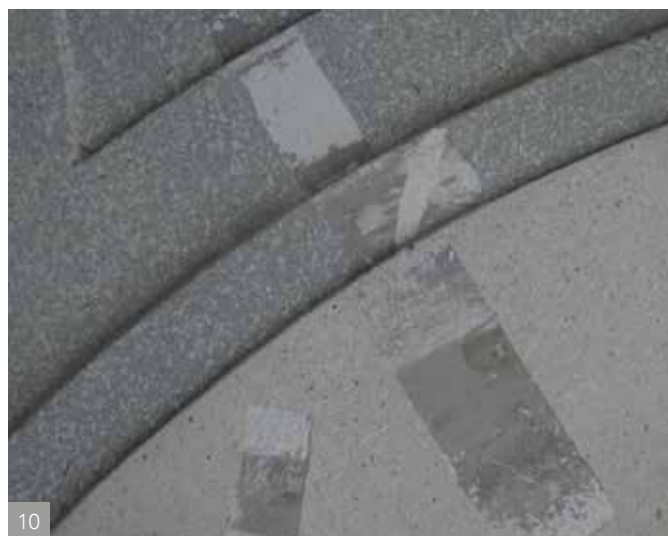
Remarque :

La première couche peinte est plus bleutée que dans la partie auditorium du théâtre. Cette légère bichromie met en exergue l'espace auditorium et l'espace scénique.

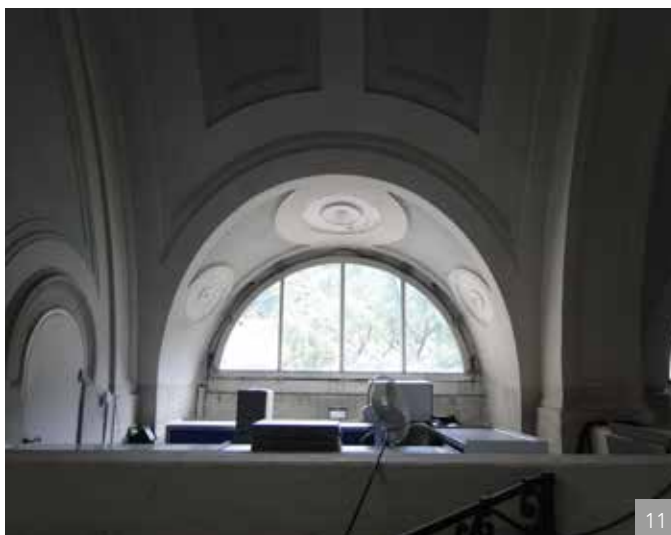
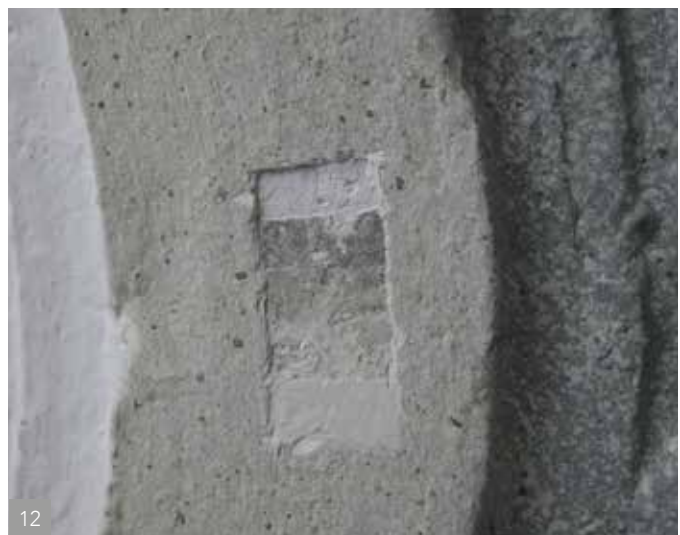
Remarque :

La première couche peinte est plus bleutée que dans la partie auditorium du théâtre. Cette légère bichromie met en exergue l'espace auditorium et l'espace scénique.

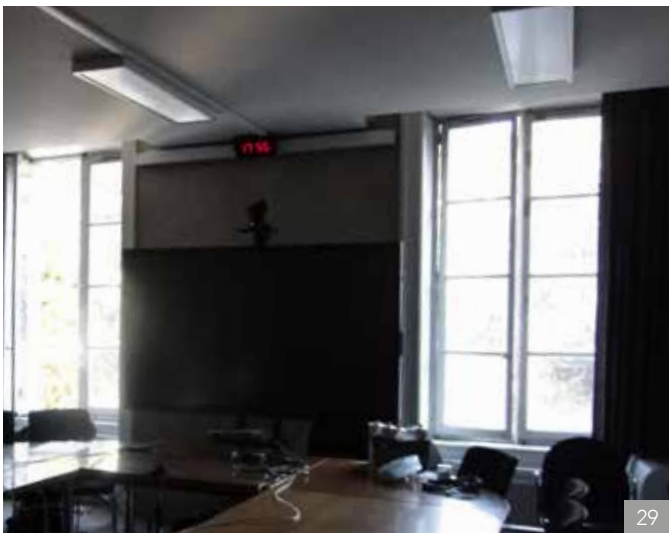
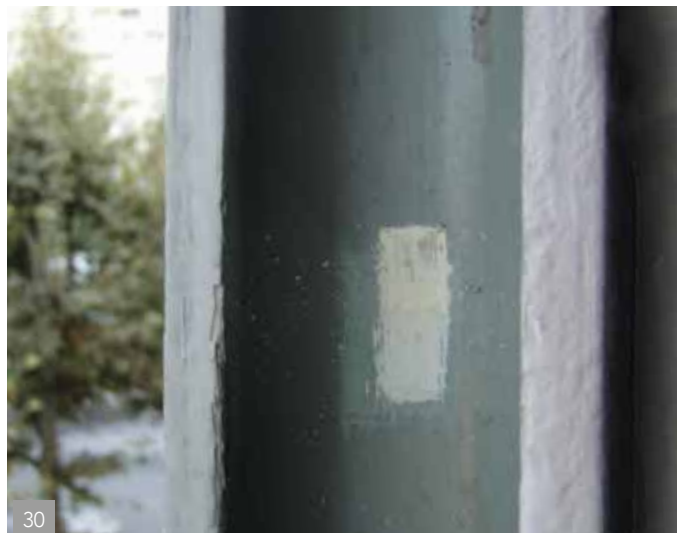
N°	Couche	Couleur perçue visuellement	Nature	Observations	N° de Photos
0	Support	Brun	Bois		
1	Couche peinte	Gris bleuté	Huileuse		
2	Enduit	Blanc	Mastic	Mastic ponctuel	
3	Couche peinte	Gris bleuté	Huileuse	Couche visible actuellement. Altération de surface qui entraîne la pulvérencence de la couche.

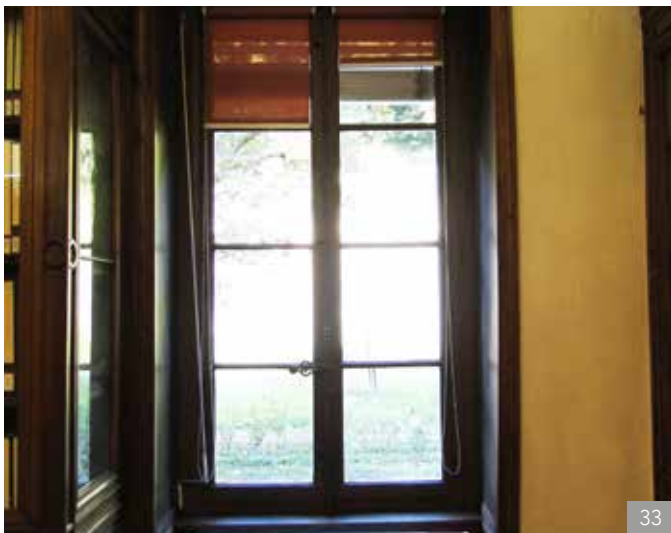
33

N°	Couche	Couleur perçue visuellement	Nature	Observations	N° de Photos
0	Support	Brun clair	Bois		
1	Couche peinte	Gris clair	Huileuse	Références NCS S 2505-Y et S 2002-Y	34
2	Préparation	Terre de sienne naturelle	Huileuse		
2b	Couche peinte	Brun	Huileuse	Peinture de faux bois	
3	Couche Peinte	Brun	Huileuse	Peinture brune monochrome	
4	Couche Peinte	Brun	Huileuse	Peinture brune monochrome visible actuellement	34

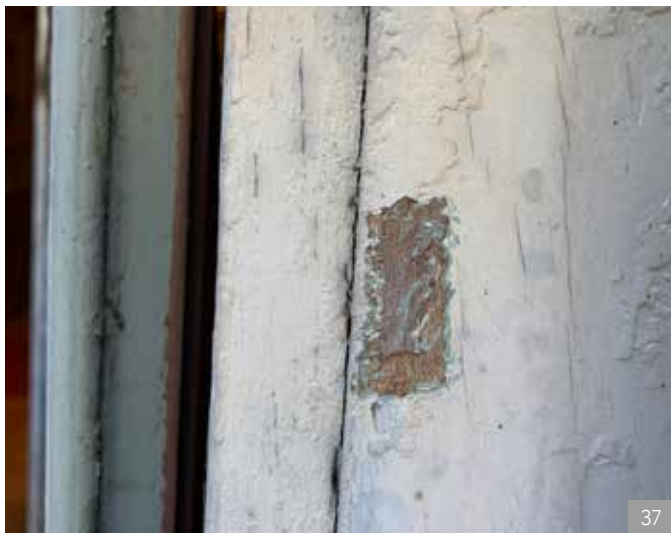
N°	Couche	Couleur perçue visuellement	Nature	Observations	N° de Photos
0	Support	Brun clair	Bois		
1	Couche peinte	Brun rouge	Huileuse	Très fragmentaire. Référence NCS S 5010-Y50R	37
2	Couche peinte	Brun	Huileuse		37
3	Couche Peinte	Gris vert	Glycérophtalique	Couche de peinture visible sur la baie extérieure.	37

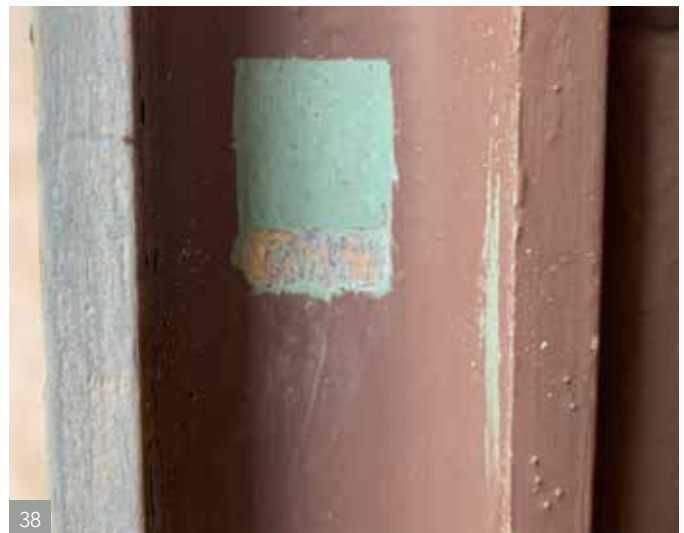
N°	Couche	Couleur perçue visuellement	Nature	Observations	N° de Photos
0	Support	Brun clair	Bois		
1	Couche peinte	Gris foncé	Huileuse		38
2	Couche peinte	Vert amande	Glycérophtalique	Couche de peinture visible sur la baie extérieure.	38
3	Couche Peinte	Brun	Glycérophtalique	Couche de peinture visible sur la baie intérieure.	38

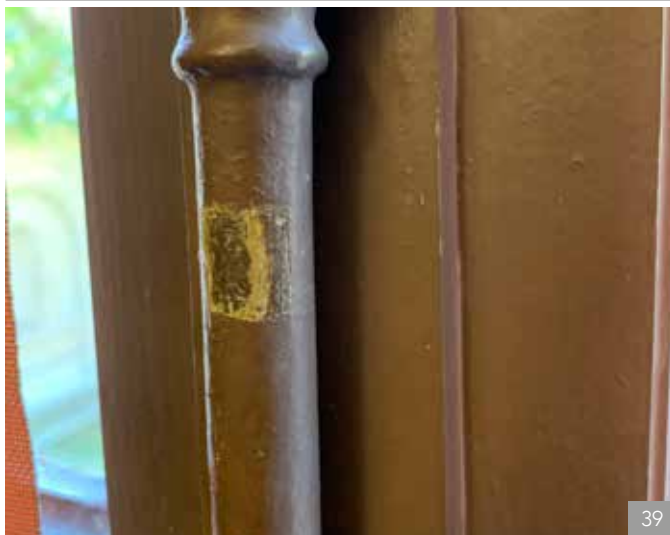
N°	Couche	Couleur perçue visuellement	Nature	Observations	N° de Photos
0	Support	Gris	Métal		
1	Couche peinte	Gris clair	Huileuse	Références NCS S 2505-Y et S 2002-Y	39
2	Préparation	Terre de sienne ocrée naturelle	Huileuse		
2b	Couche peinte	Brun	Huileuse	Peinture de faux bois	
3	Couche Peinte	Brun	Huileuse	Peinture brune monochrome	
4	Couche Peinte	Brun	Huileuse	Peinture brune monochrome visible actuellement	39

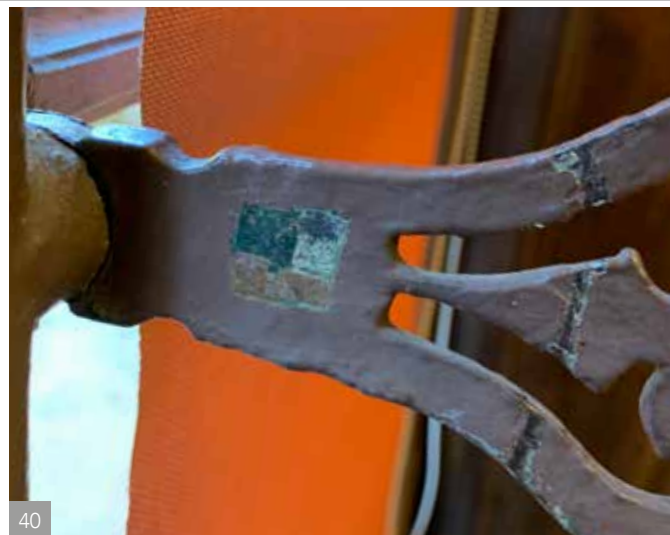
N°	Couche	Couleur perçue visuellement	Nature	Observations	N° de Photos
0	Support	Gris	Métal		
1	Préparation	Crème	Huileuse		40
1b	Couche peinte	Vert bouteille	Huileuse	Couche fine	40
3	Couche préparatoire	Brun orangé	Minium		40
3b	Couche peinte	Brun visible	Acrylique	Peinture visible à l'intérieur.	40

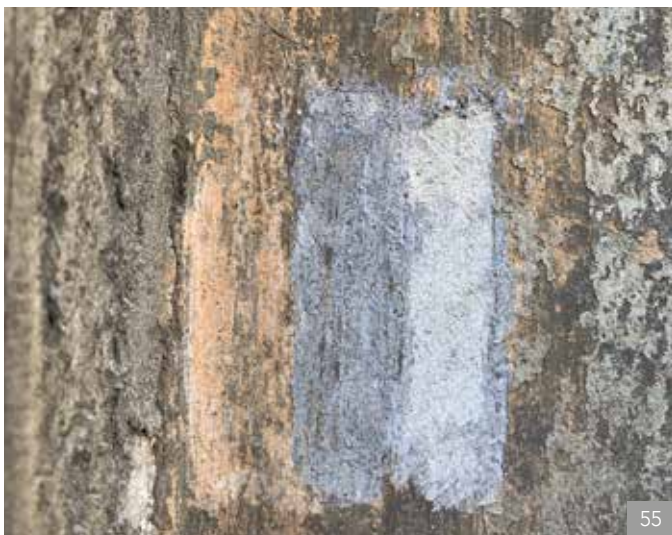
55

N°	Couche	Couleur perçue visuellement	Nature	Observations	N° de Photos
0	Support	Gris	Moellons	Maçonnerie de moellons	
1a	Enduit	Gris beige	Chaux sable	Gobetti en deux passes. Le sable est très régulier et fin. Il est friable.	
1b	Couche peinte	Gris Sienne	Détrempe	Couche peinte, peut être un badigeon dont on voit les stries d'application. La couleur paraît très foncée à l'œil nu. Référence NCS: S 4005-Y50R	56
2	Enduit	Ocré	Chaux hydraulique sable	Enduit de réfection visible surtout en partie basse et de façon localisée en partie haute. L'aspect est plus grenu que l'enduit précédent.	
2b	Couche peinte	Rose sienne		Couleur tirant sur l'orangé. Couleur non soluble à l'eau.	
3a	Enduit	Gris	Chaux hydraulique et sable	Reprises ponctuelles	
3b	Couche peinte	Blanchâtre	Détrempe	Soluble à l'eau	55, 56

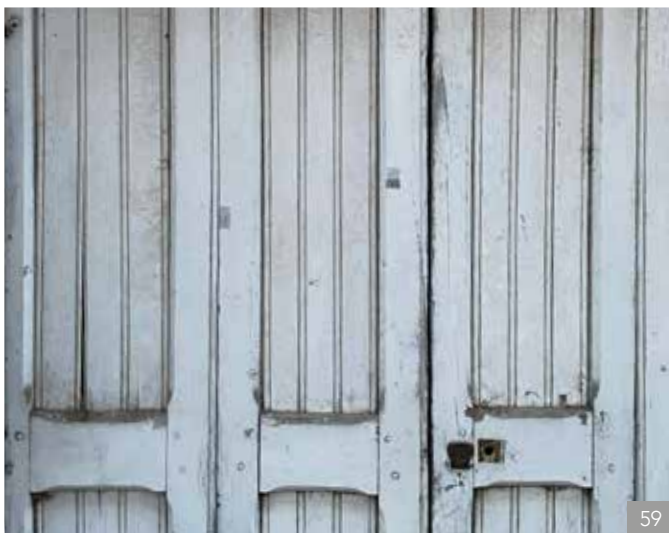
N°	Couche	Couleur perçue visuellement	Nature	Observations	N° de Photos
0	Support	Brun	Bois	Porte à double battant	
1	Couche peinte	Gris clair	Huileuse	Référence NCS: S 2500-N	59
2	Couche peinte	Gris	Huileuse		
3	Couche peinte	Gris clair	Huileuse		59, 60

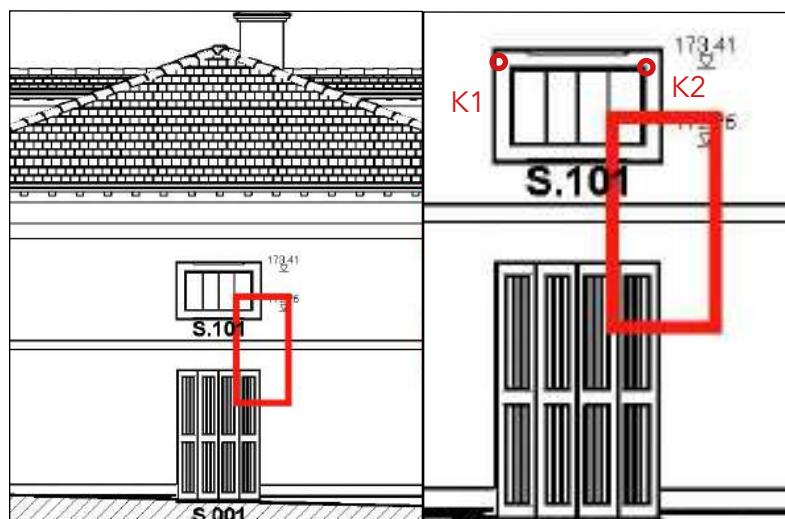
CNSMDL
Bâtiment Isère
Menuiserie façade Sud : S.1.01

Stratigraphie n° : K1

Localisation : fenêtre Sud dormant extérieur

Stratigraphie n° : K2

Localisation : fenêtre Sud ouvrant extérieur

N°	Couche	Couleur perçue visuellement	Nature	Observations	N° de Photos
0	Support	Gris	Métal	Porte à double battant	
1	Couche protection	Orange	Minium		62
2	Couche peinte	Noir	Huileuse	Couche peinte qui paraît bleutée.	
3	Couche peinte	Gris	Huileuse		
4	Couche peinte	Gris blanchâtre	Huileuse		61, 62
