Rapport de recherche et étude des
décors peints intérieurs

Co-Cathédrale Notre-Dame
Bourg-en-Bresse

Diagnostic
Octobre 2020

Atelier Caroline Snyers
In Situ Conservation

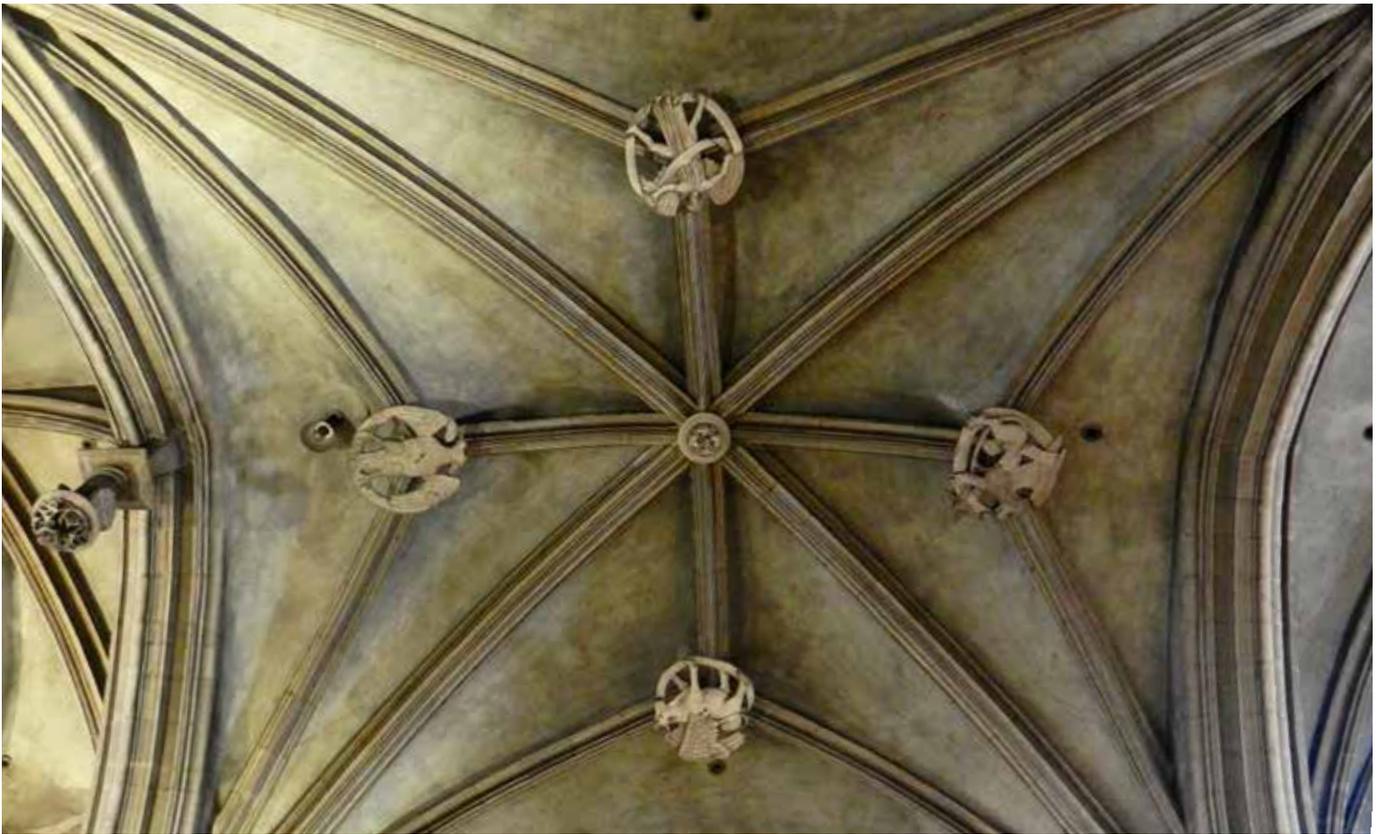
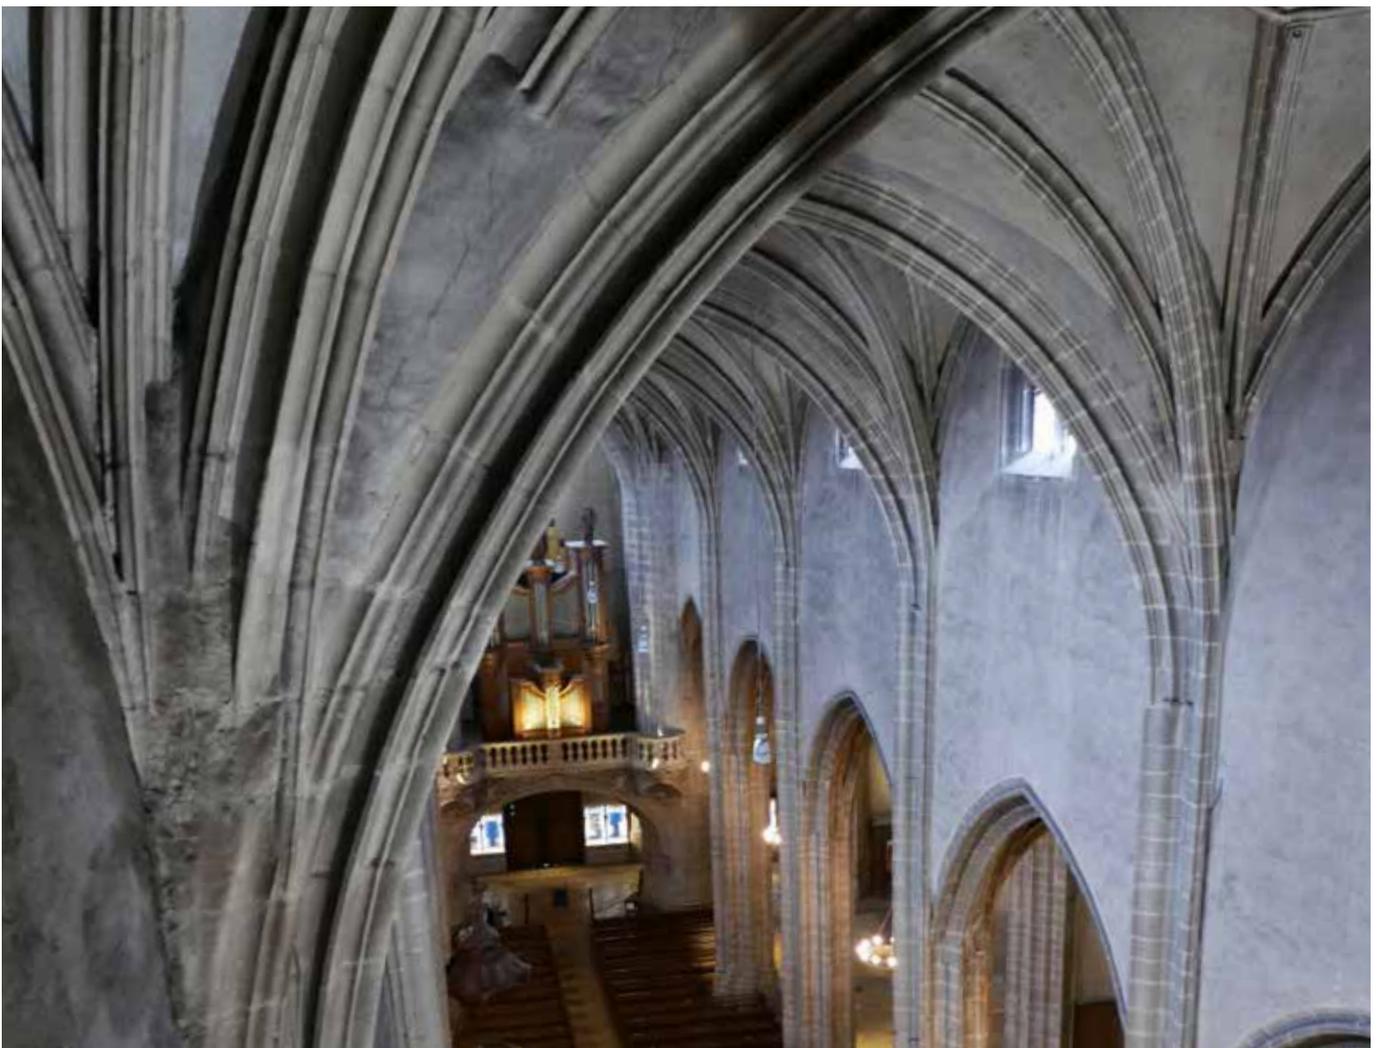
Voûtes de l'abside avec ses clés du tétramorphe.

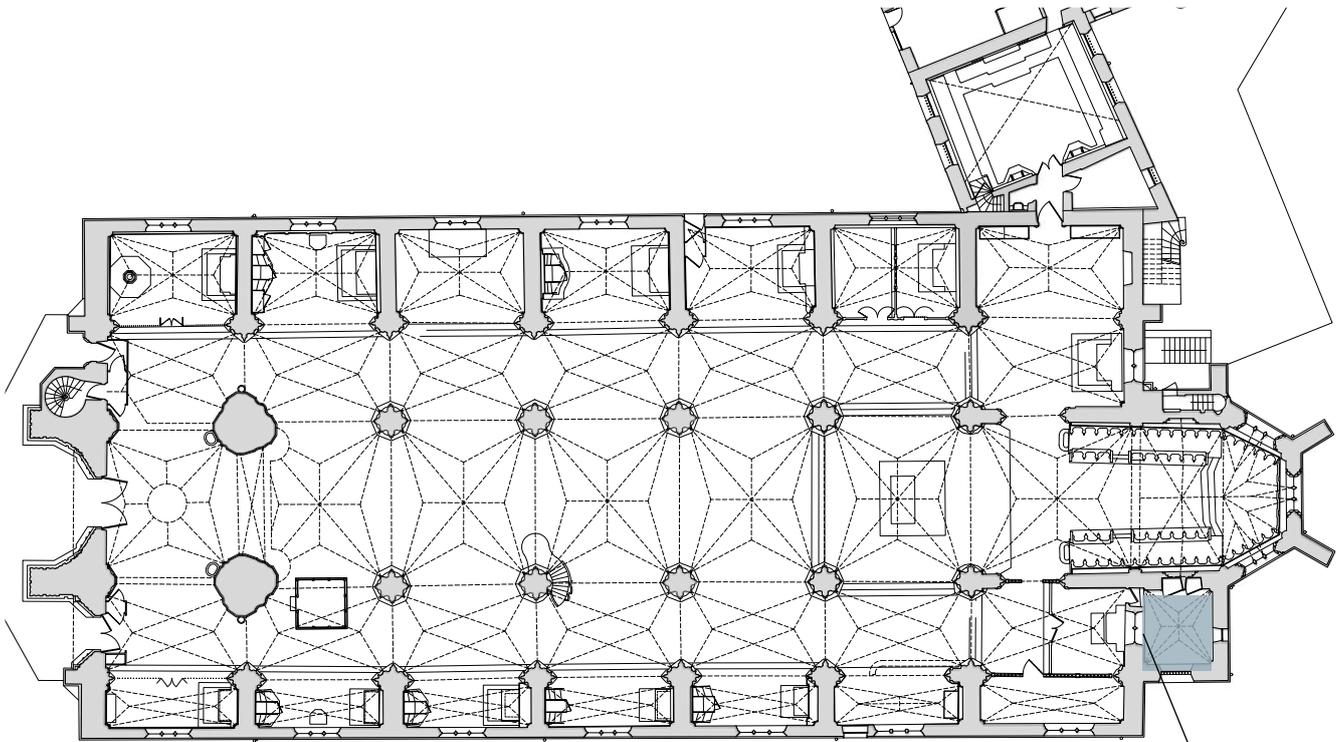
Décor de faux appareil avec parements roses clairs, blancs et roses foncés.

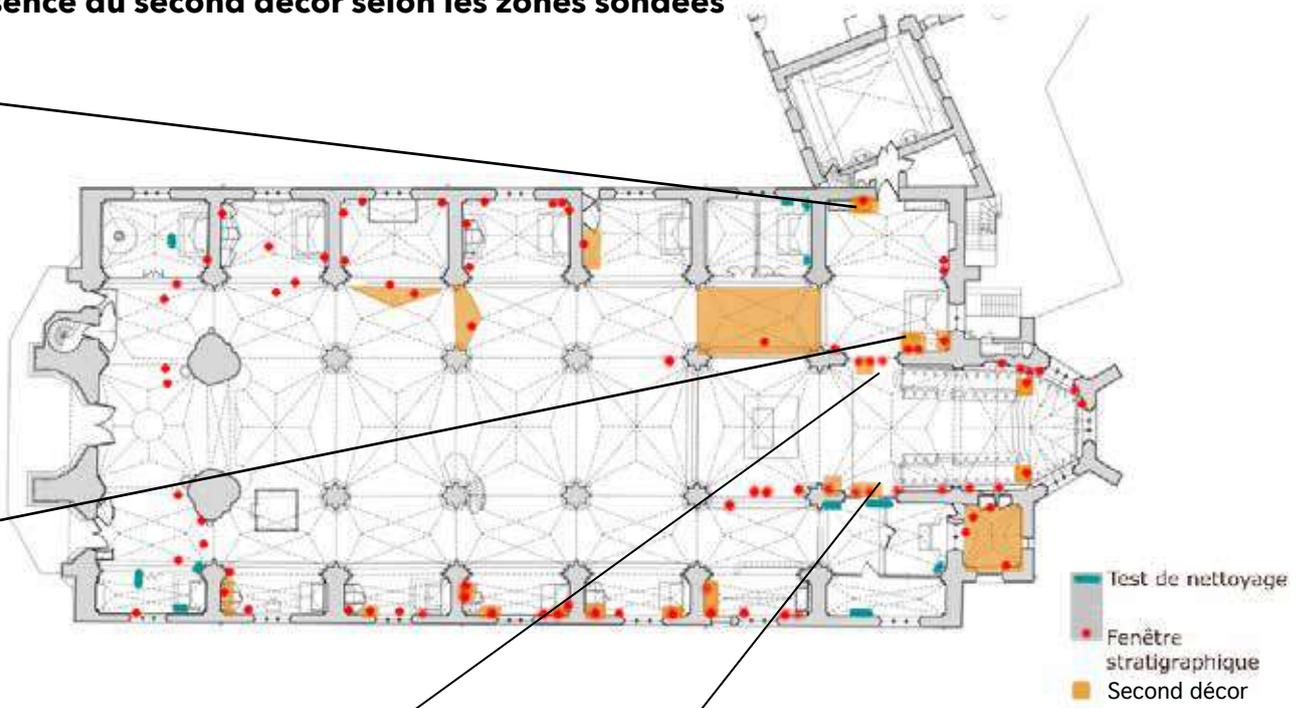
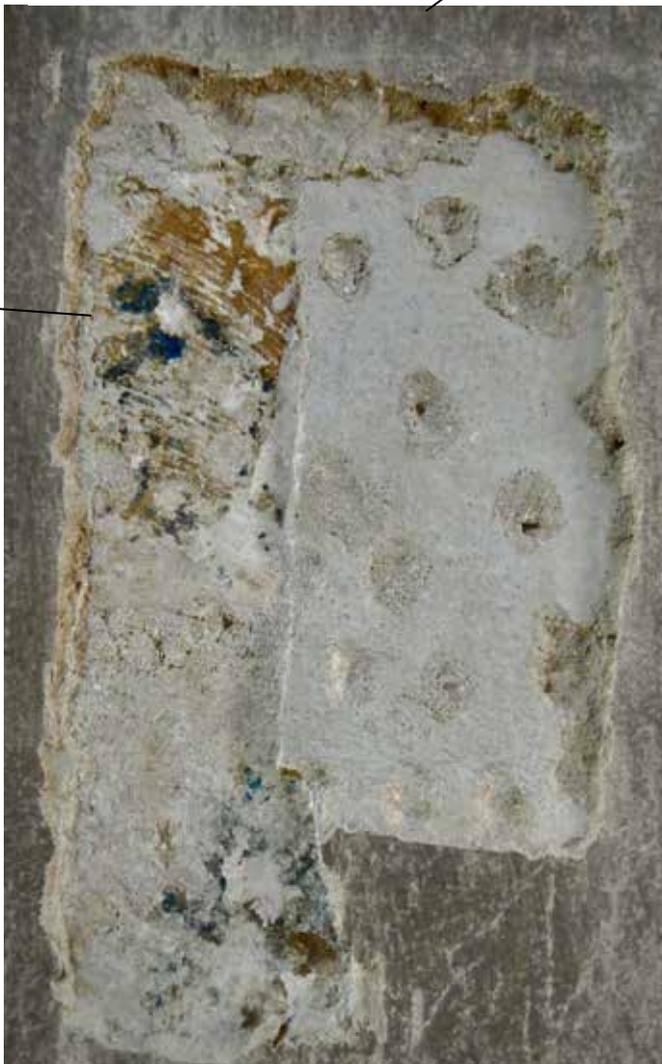
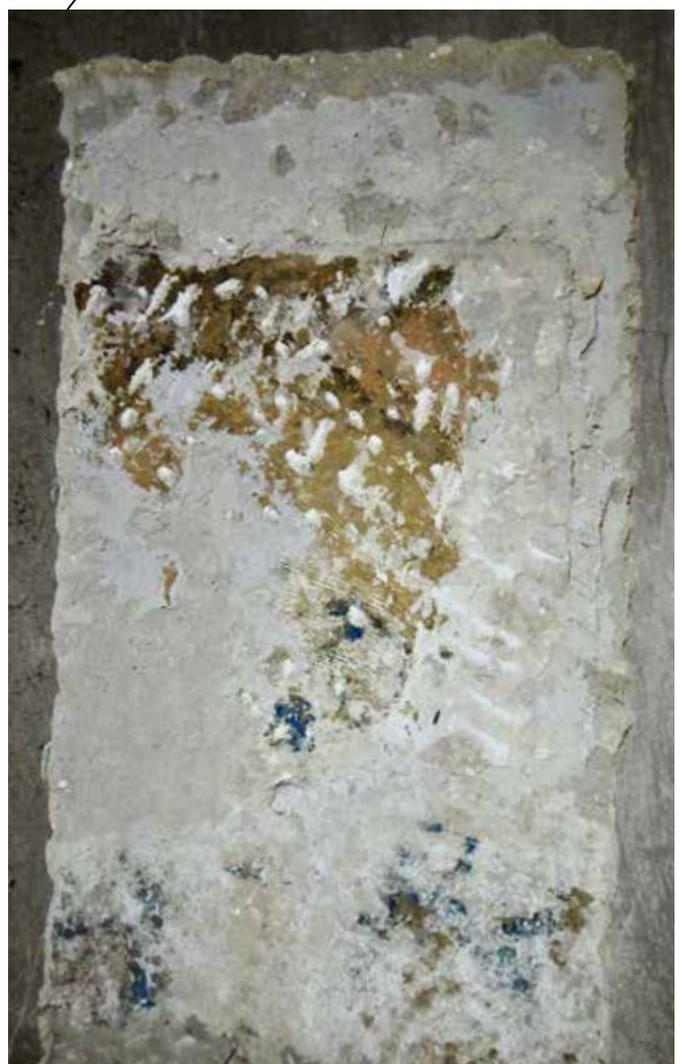
Décor de frise polychrome présente sur les deux arcs gouttereaux de l'abside.

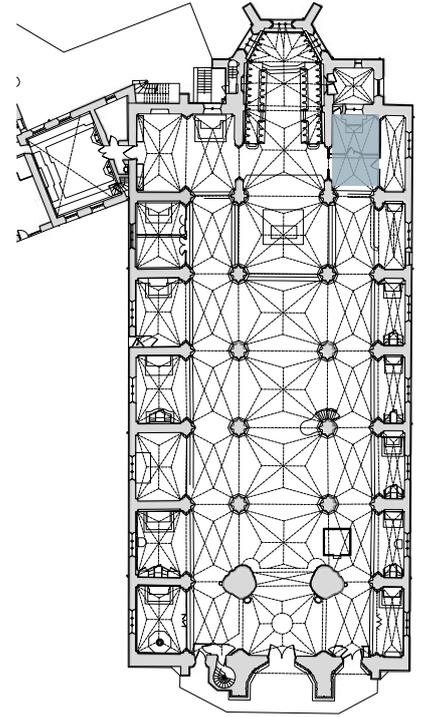
Chapelle de la Vierge noire

Trois scènes et cinq portraits sont marouflés sur la paroi Nord, dans des quadrilobes. Les toiles marouflées présentent des figures historiées. Ces scènes historiées ont été peintes en atelier puis marouflées dans la chapelle. Les motifs décoratifs comme un bouquet de fleurs, des ornements et les frises ont été peints directement sur mur. La dorure est à la feuille d'or sur mixtion.

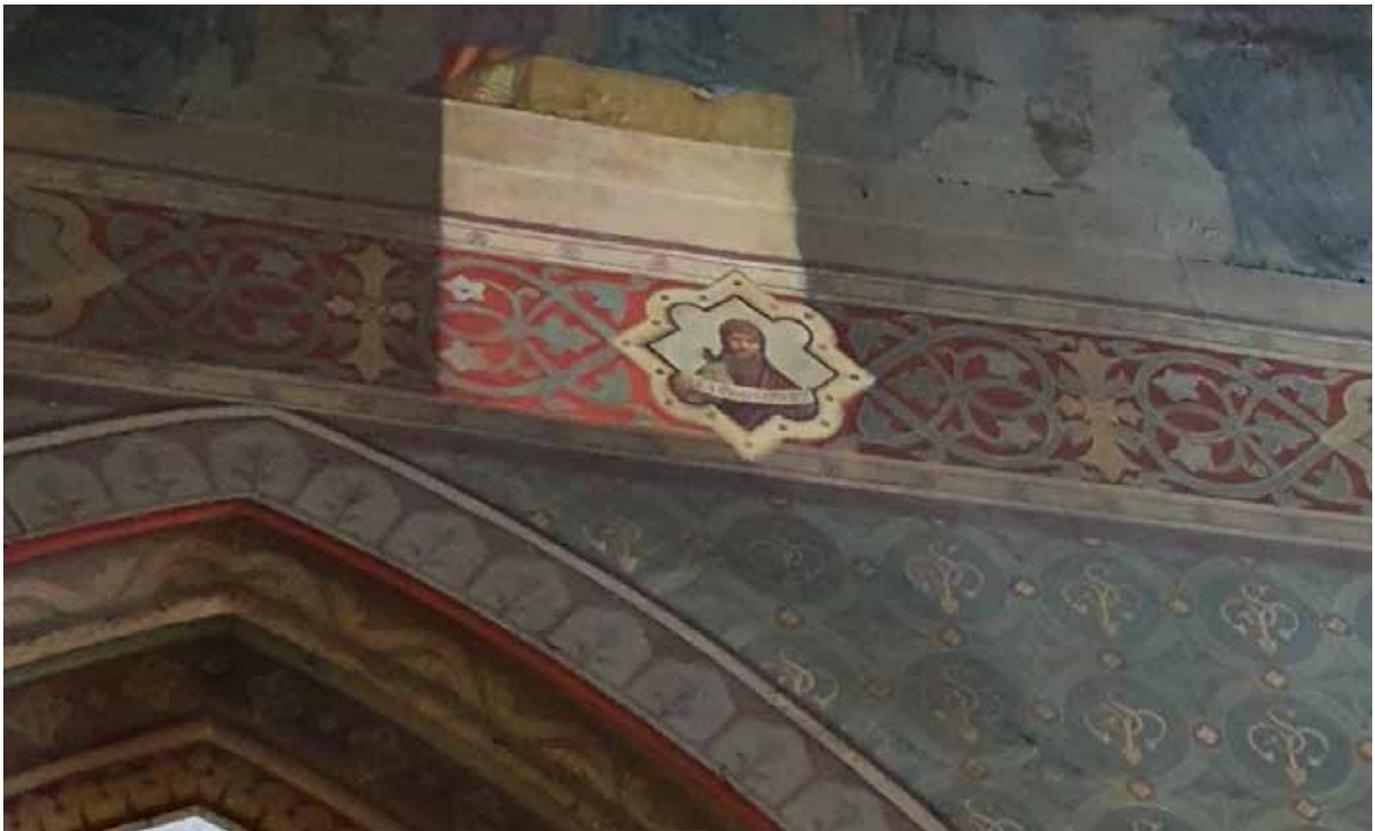
Décrassage à l'eau et mousse de mélanine. Le décrassage s'avère très efficace. Les tonalités des décors paraissaient très sombres, après le nettoyage les couleurs et l'or réapparaissent de façon chatoyante.

Dépoussiérage par brossage doux et aspiration simultanée.

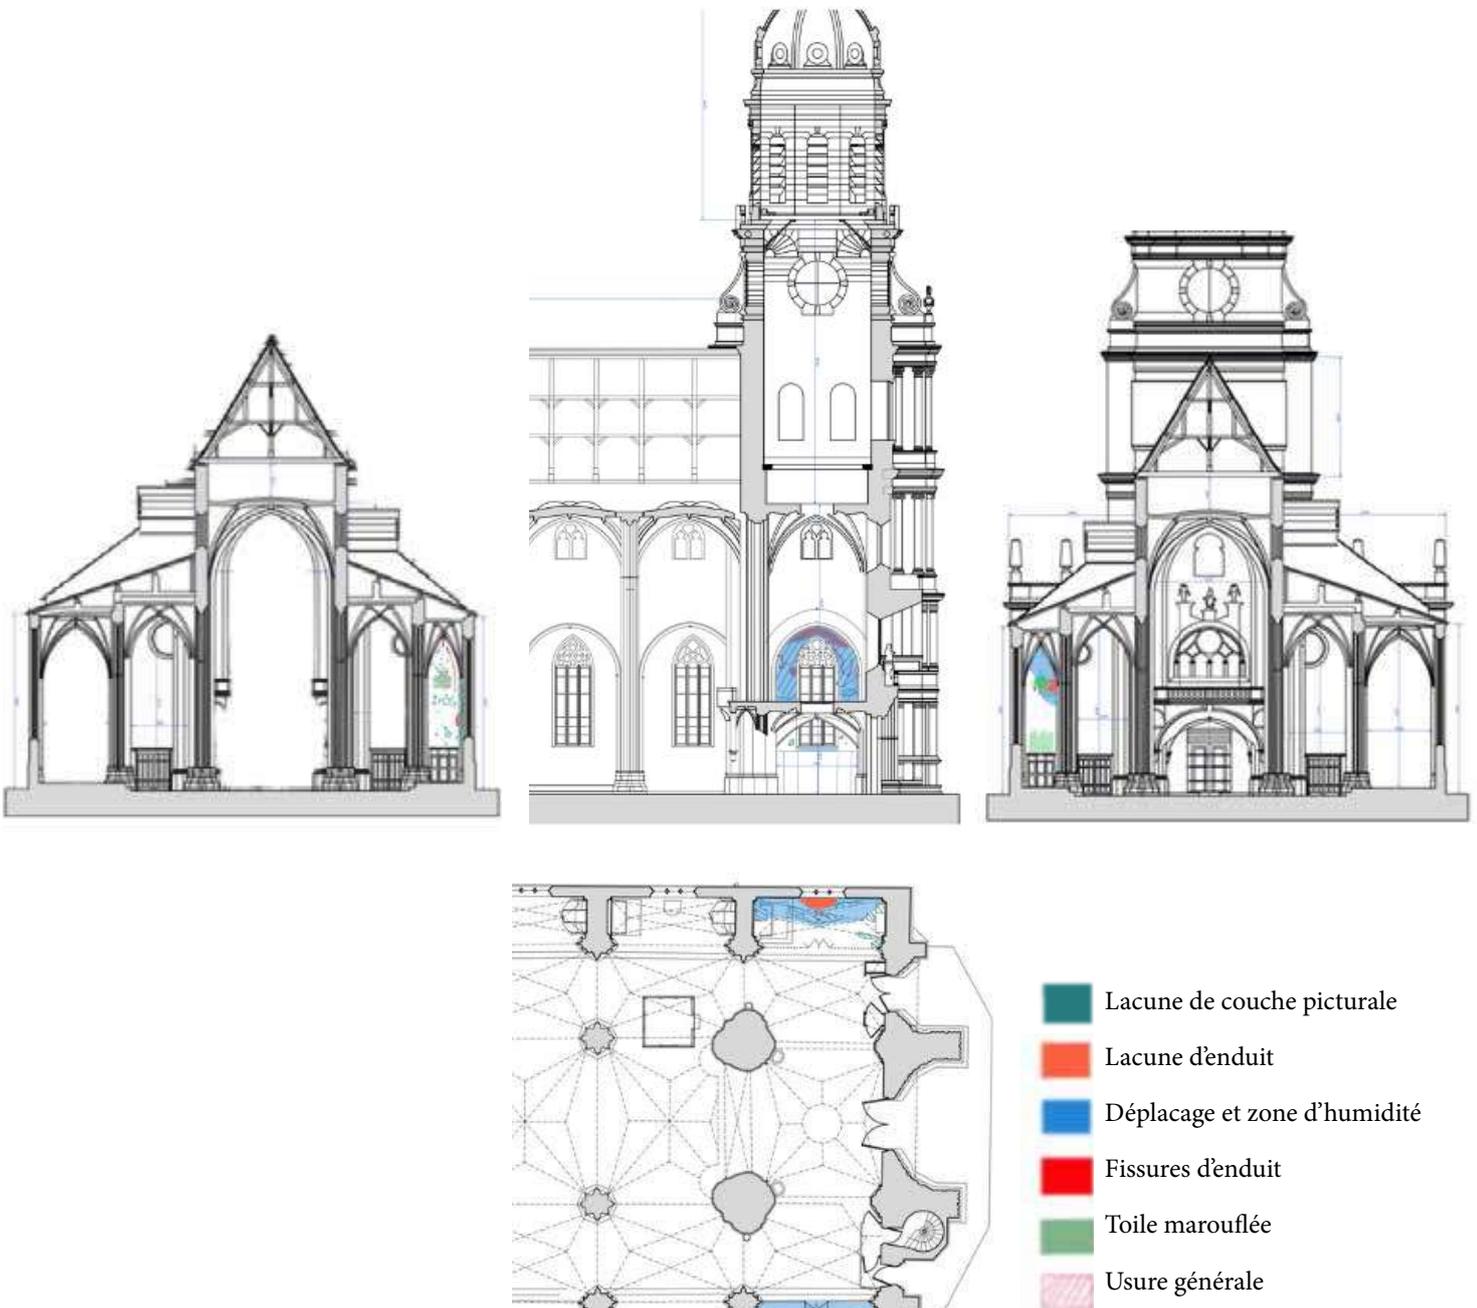
Chapelle des Âmes-du-purgatoire

La paroi derrière l'autel Bossan de Thomas-Joseph Armand-Calliat est ornée d'un décor géométrique. L'autel déplacé en 1950 a fait probablement l'objet d'une décoration pour sa nouvelle mise en situation. Le décor est exécuté à la chaux sur un enduit de sable et chaux.

La peinture est très pulvérulente et présente de nombreuses lacunes et clivages probablement dues à sa technique d'exécution.

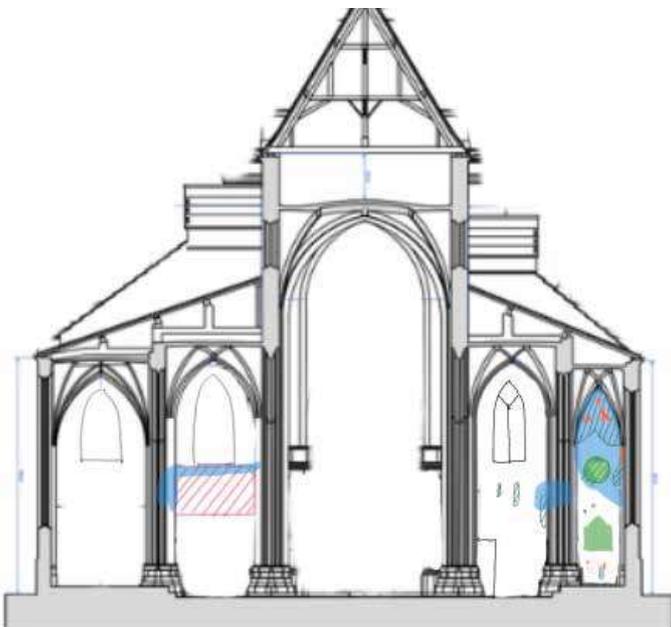
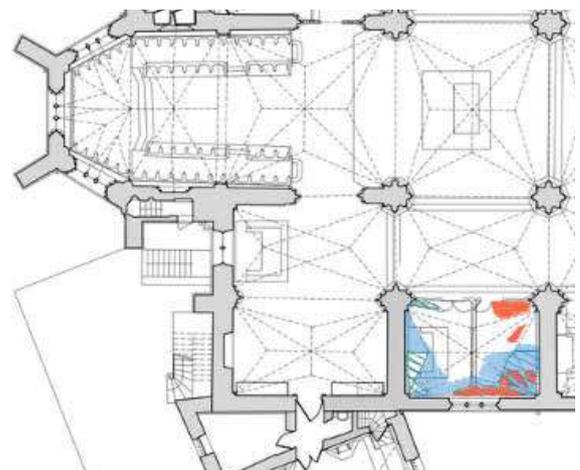
Chapelle du Saint-sacrement

Les altérations sont en majorité dues aux infiltrations provenant des toitures. Les voûtes sont ainsi lacunaires tant au niveau de la couche peinte que des enduits.

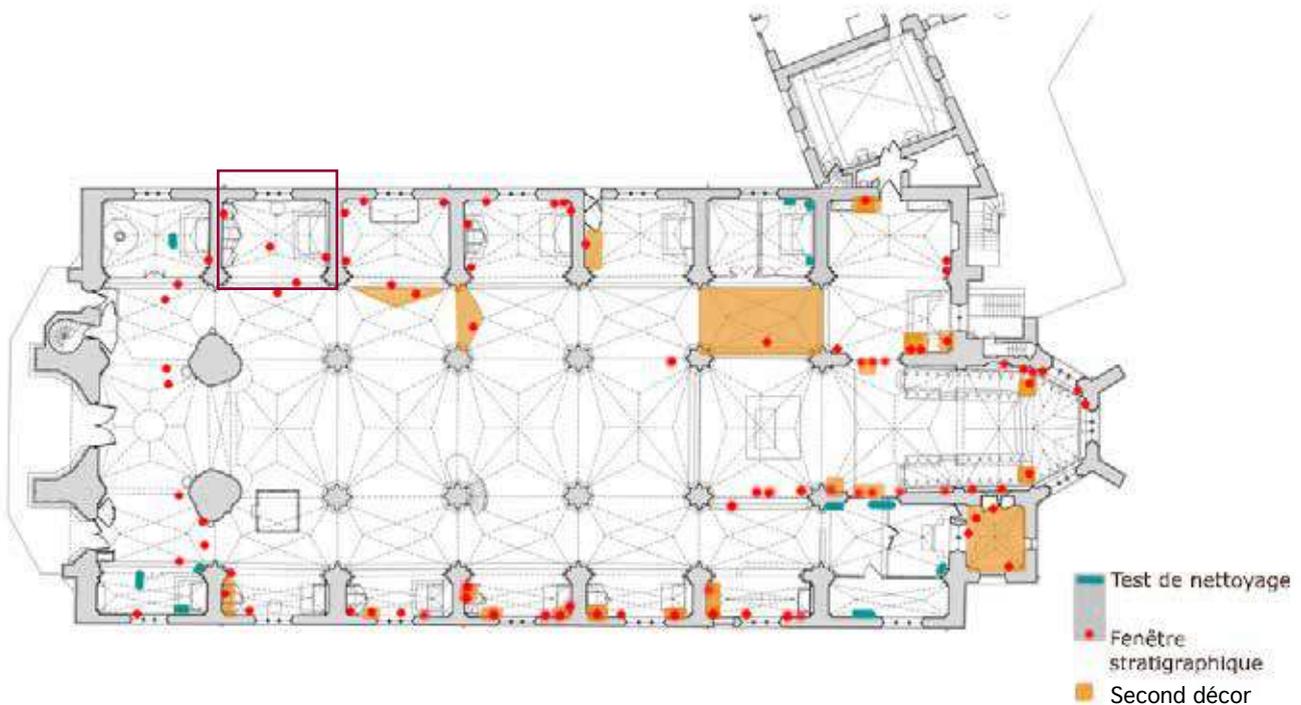
L'étude a été réalisée pendant deux semaines de fortes précipitations. Des coulures d'eau ont été constatées le long du mur Est, mettant en danger le tableau accroché. Avec l'accord de la DRAC et de la ville propriétaire, le tableau a été protégé par un film polyane le temps que les travaux de toiture aient été faits.

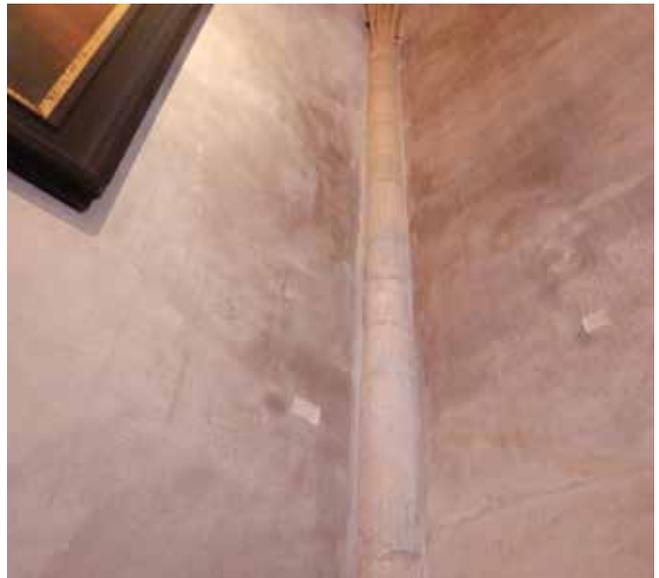
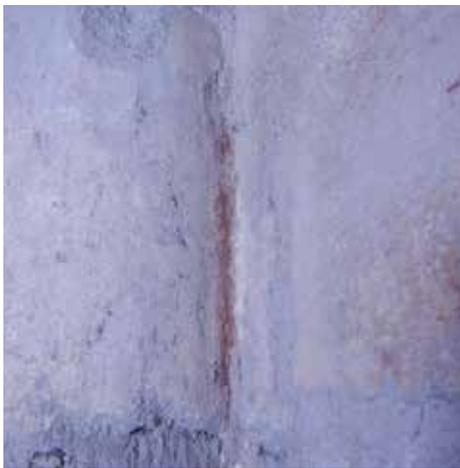
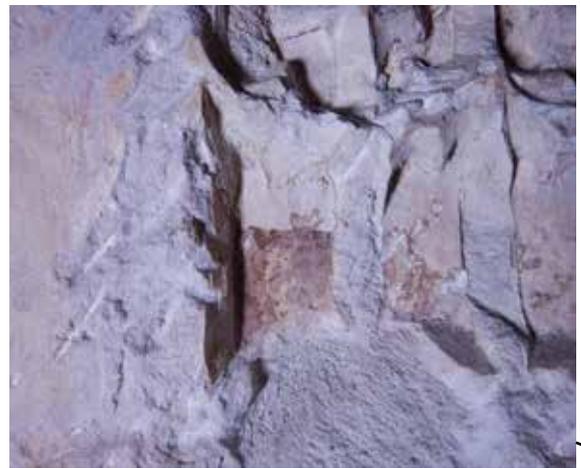
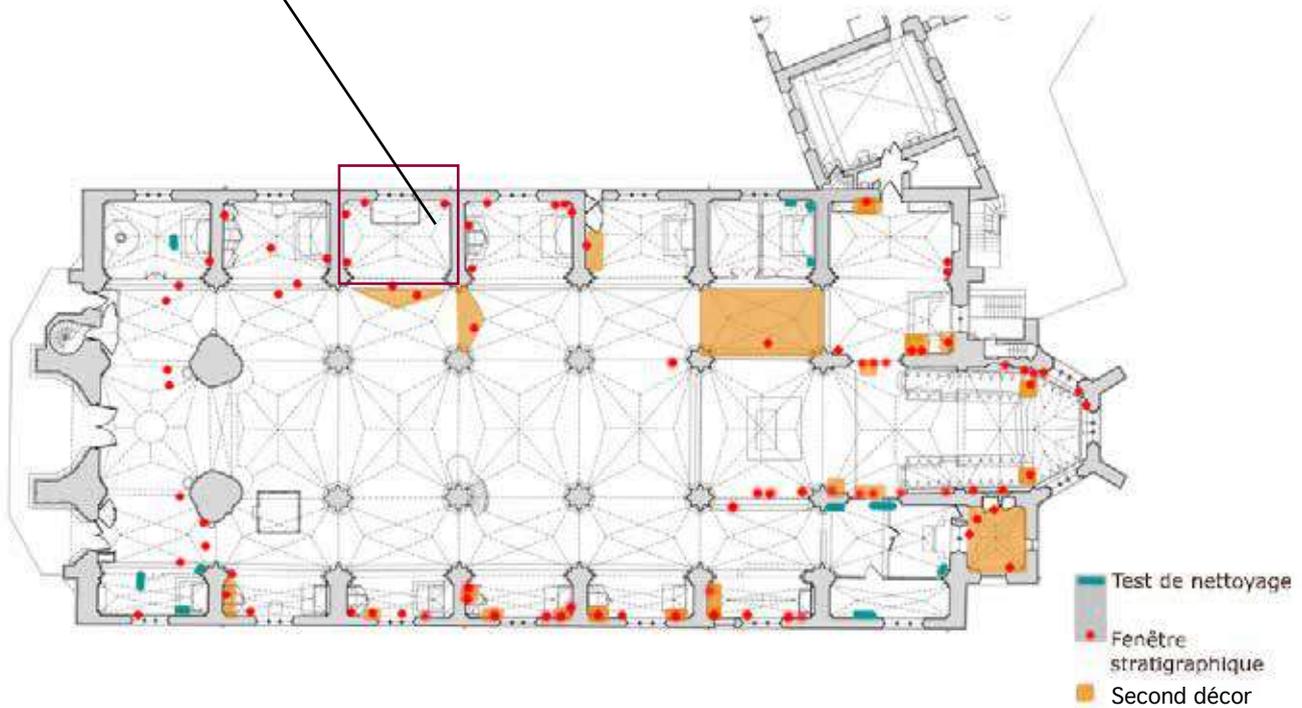
Chapelle de Saint Crépin :

La chapelle a été entièrement décroustée et réendueite par un enduit de ciment.

Dans l'angle Nord-Est on relève des fragments de peinture rouge. La chapelle était probablement ornée d'un décor polychrome, aujourd'hui totalement disparu.

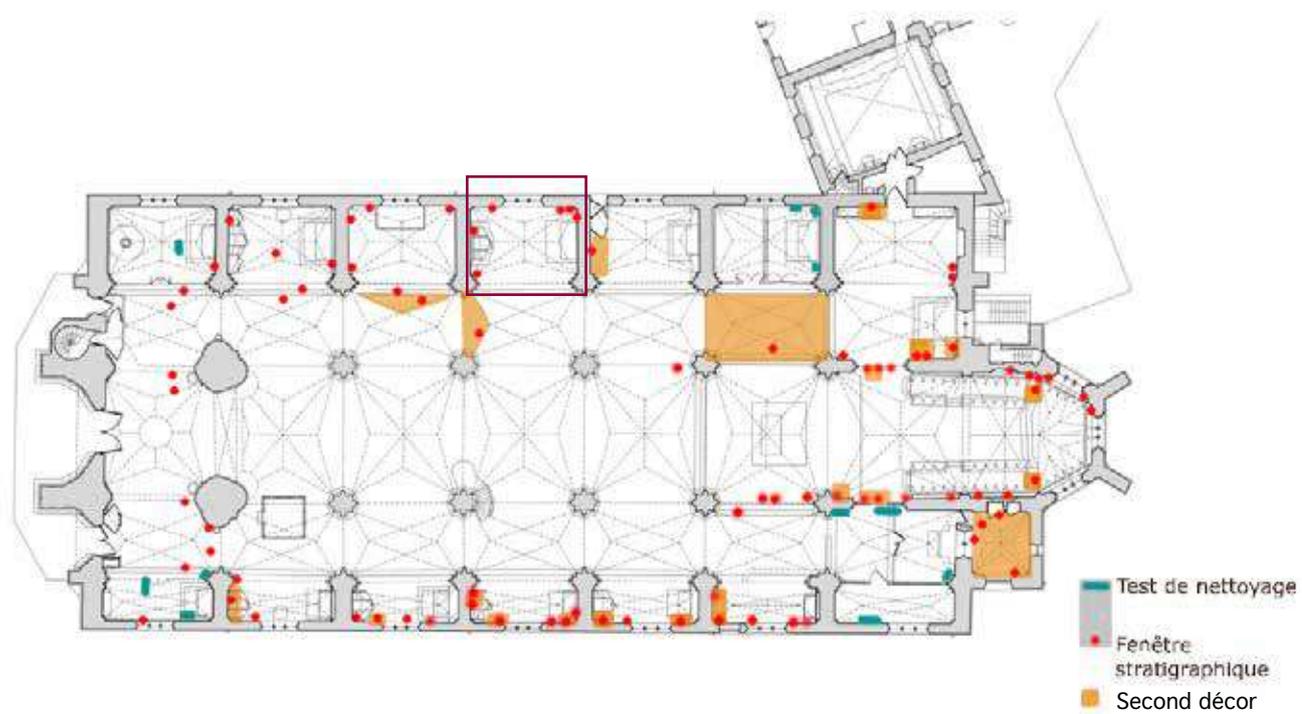
Chapelle Notre Dame de Lourdes :

Les parois et voûtains ne présentent aucune trace de décors anciens.

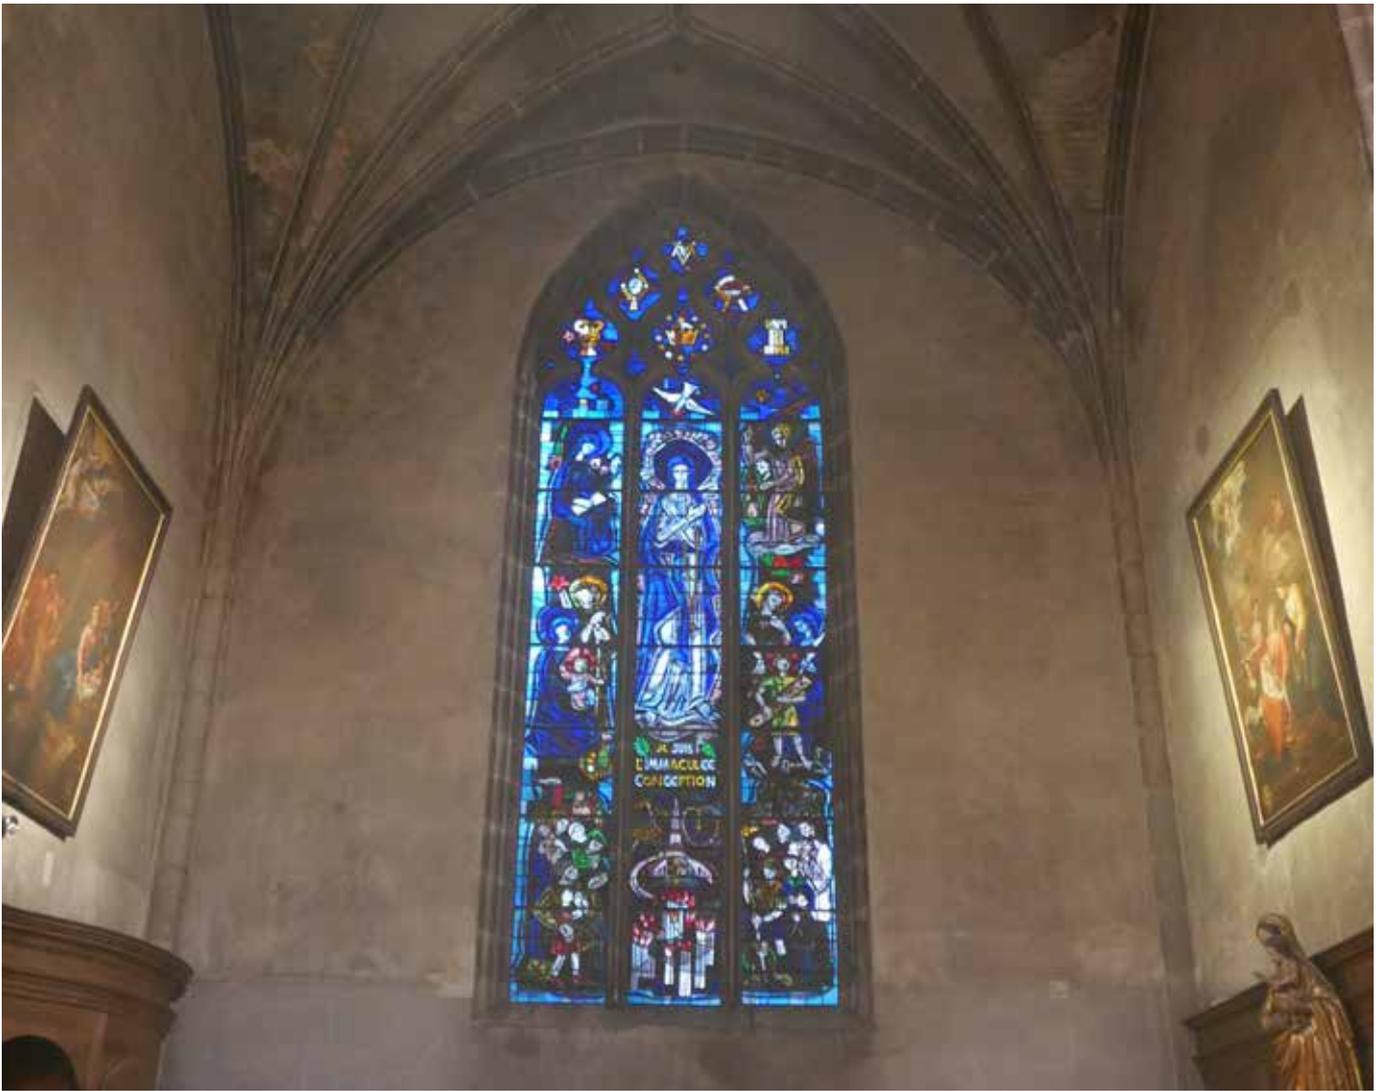
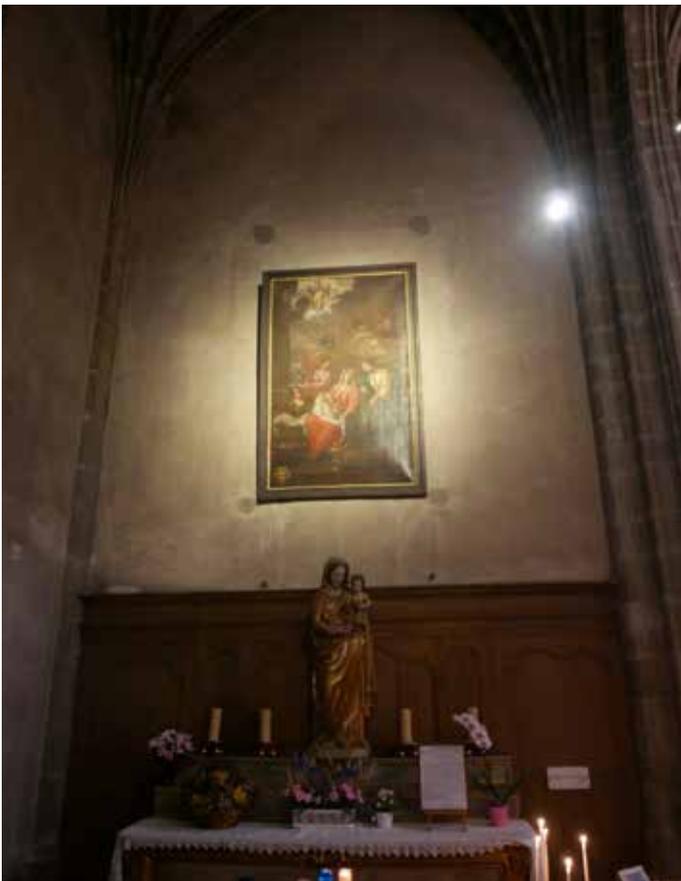
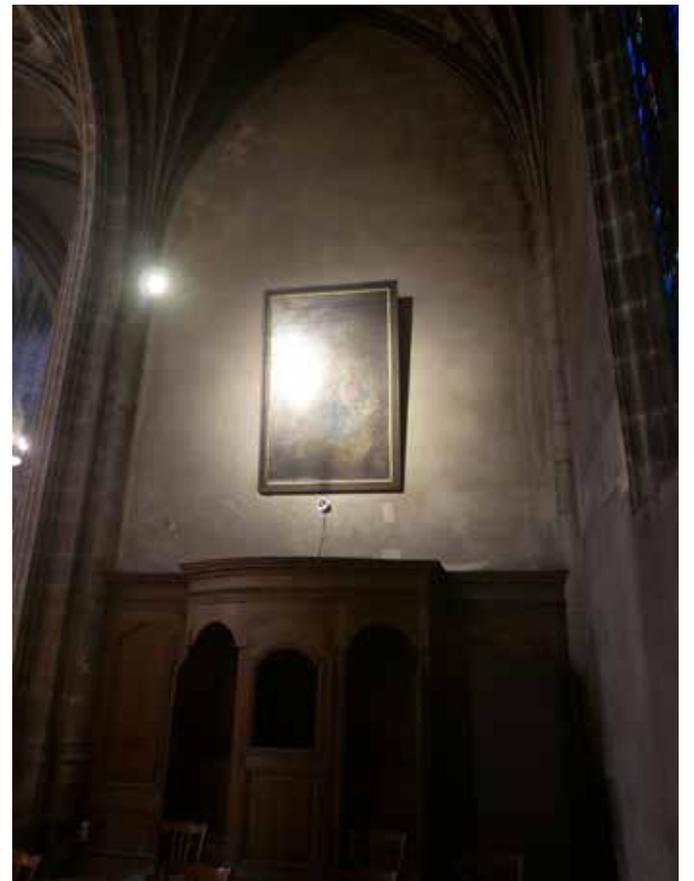
Chapelle du Curé d'Ars :

Les murs sont habillés de boiseries dans cette chapelle. Mur Ouest, une boiserie est manquante et l'observation révèle et **la présence du décor de faux-appareil**, juste sous un mince enduit badigeonné. 0,75 m² de décor de faux-appareil ont été dégagés lors de l'étude et permettent d'observer le décor. Les fragments encore présents serviront de repère à la restauration future.

Dans cette chapelle, des coulures d'eau ont aussi été constatées au cours de l'étude, le long des boiseries du mur Est. Elles ont été signalées aux architectes, au père curé, à la ville propriétaire et à la DRAC.

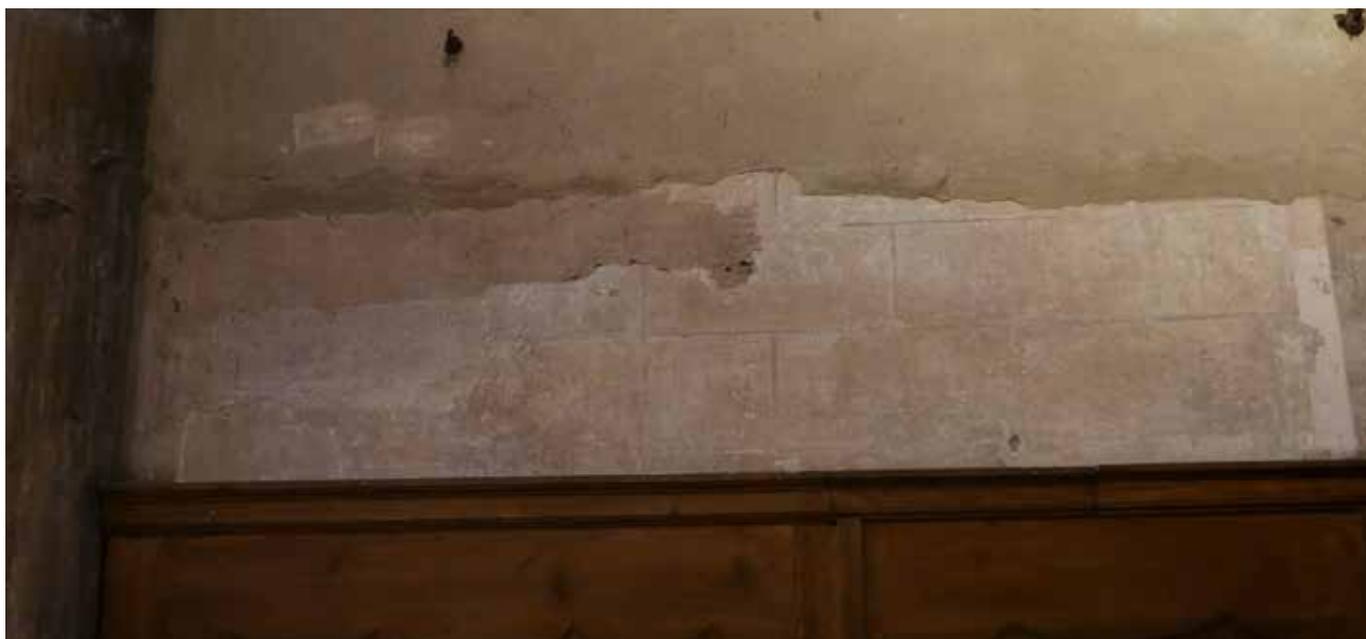
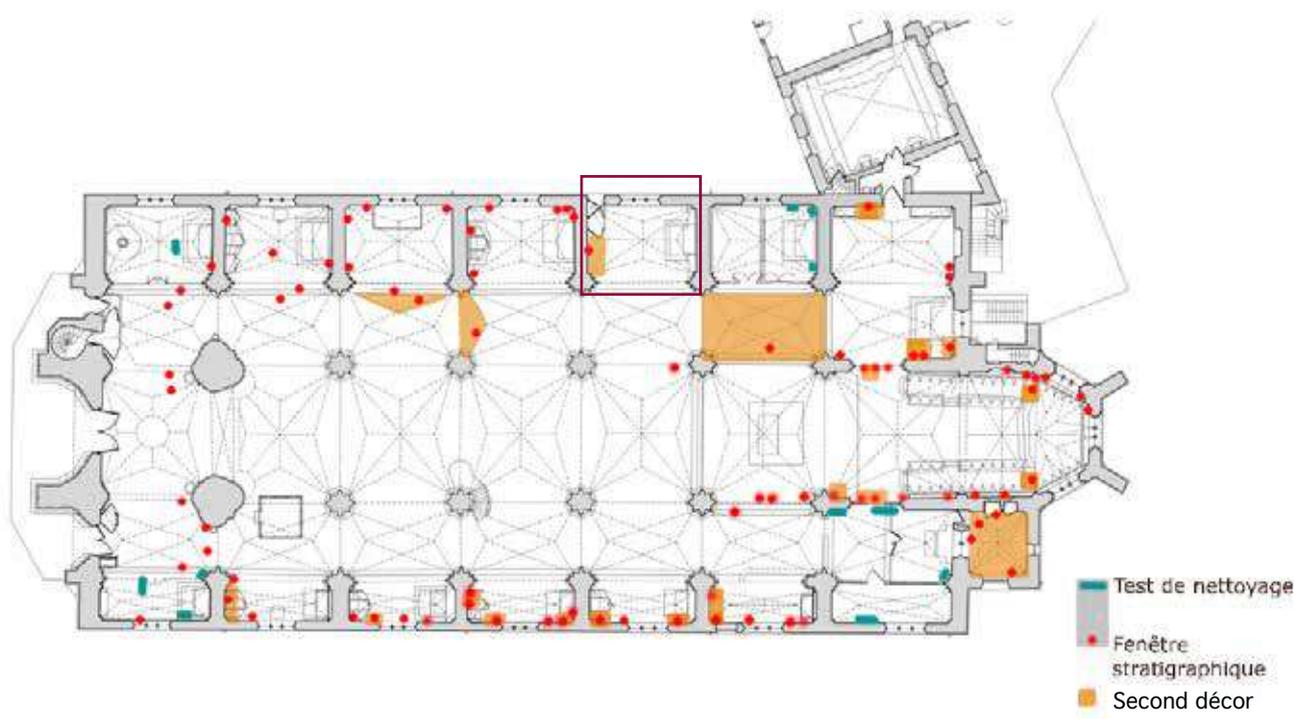
Chapelle des Âmes-du-purgatoire:

L'arc qui communique avec le chœur était plus haut à l'origine. Il a été surbaissé et rétréci.
Au niveau des maçonneries et des enduits d'origine, on constate un enduit chaux/sable dressé sur la paroi ; il n'est pas très tendu et ne présente pas une bonne cohésion.
Il n'a pas été appliqué sur les pierres des encadrements des ouvertures sauf au niveau des joints.
Les élévations ont été recouvertes d'un badigeon blanc cassé légèrement rosé. Un prélèvement a été effectué pour savoir s'il s'agit de la couleur de la chaux ou si un pigment a été ajouté, dans l'objectif de favoriser les futurs travaux de restauration.

Sur cette peinture blanche, le décor de faux-appareil est encore présent. On observe la présence de filets noirs de 6/7 mm de large, horizontaux et verticaux, qui dessinent des pierres de taille sur les murs, dont les dimensions sont variables, les hauteurs varient entre 10 à 20 cm de haut et 24 à 36 cm de long.

Une zone de ce décor a été dégagée (environ 1 m²) en bas du tableau à gauche, au niveau du bouchage mur nord au dessus de la porte d'entrée de la sacristie.

Le premier décor devait être présent sur les voûtes mais il a été entièrement dégagé. Les voûtains sont en mauvais état dans cette partie de l'église. Les enduits ont été repris et sont à nouveaux dégradés par des infiltrations.

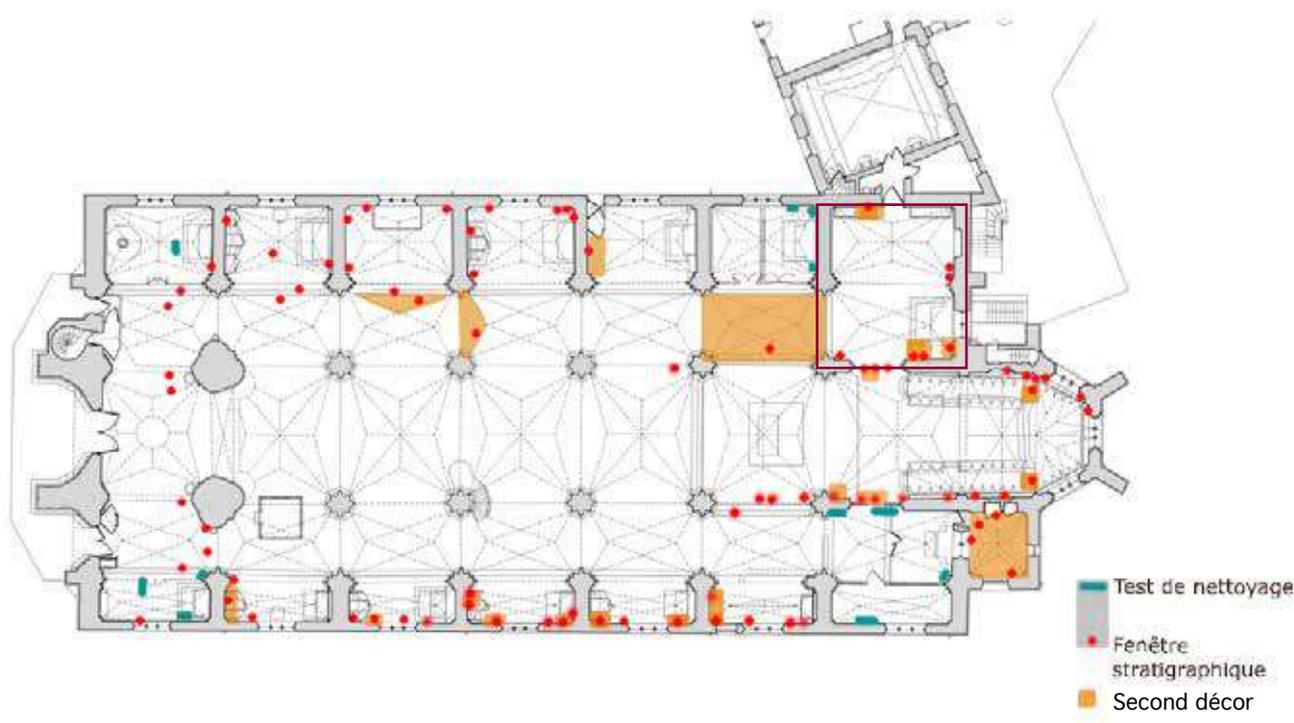
Collatéraux Nord:

Sondages effectués dans le collatéral nord, travée 4, voûtain nord-ouest :

Le décor de faux-appareil est trouvé ici : le fond constitué de la polissure non fibré est présent avec des filets gris/noirs larges de 9 mm.

Collatéral Nord, travée 6 :

Examen de la voûte : les voûtains présentent un empoussièrément extrême.

La surface a été grattée mais on voit par transparence que toute la voûte comprend le décor de faux appareil.

La peinture claire visible est la dernière posée ; elle est très lacunaire, se décolle quand on la brosse à la brosse souple.

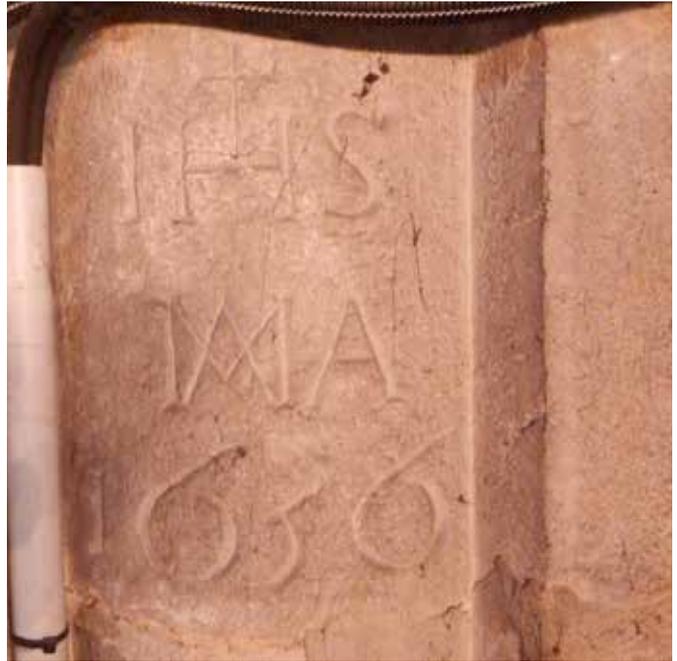
La date 1636 est gravée dans le collatéral sud, mur ouest, à une hauteur de 6,35 m. Sont également gravés IHS (IESUS, HOMINUM SALVATOR «Jésus, Sauveur des hommes») et le monogramme Marial A et M suivi d'un A (AVE MARIA).

Des lacunes permettent de voir les briques sur chant. L'enduit est fissuré et décollé du support. Attention aux possibilités de chutes !
