Rapport de recherche et étude des
décors peints intérieurs

Co-Cathédrale Notre-Dame
Bourg-en-Bresse

Diagnostic
Octobre 2020

Atelier Caroline Snyers
In Situ Conservation

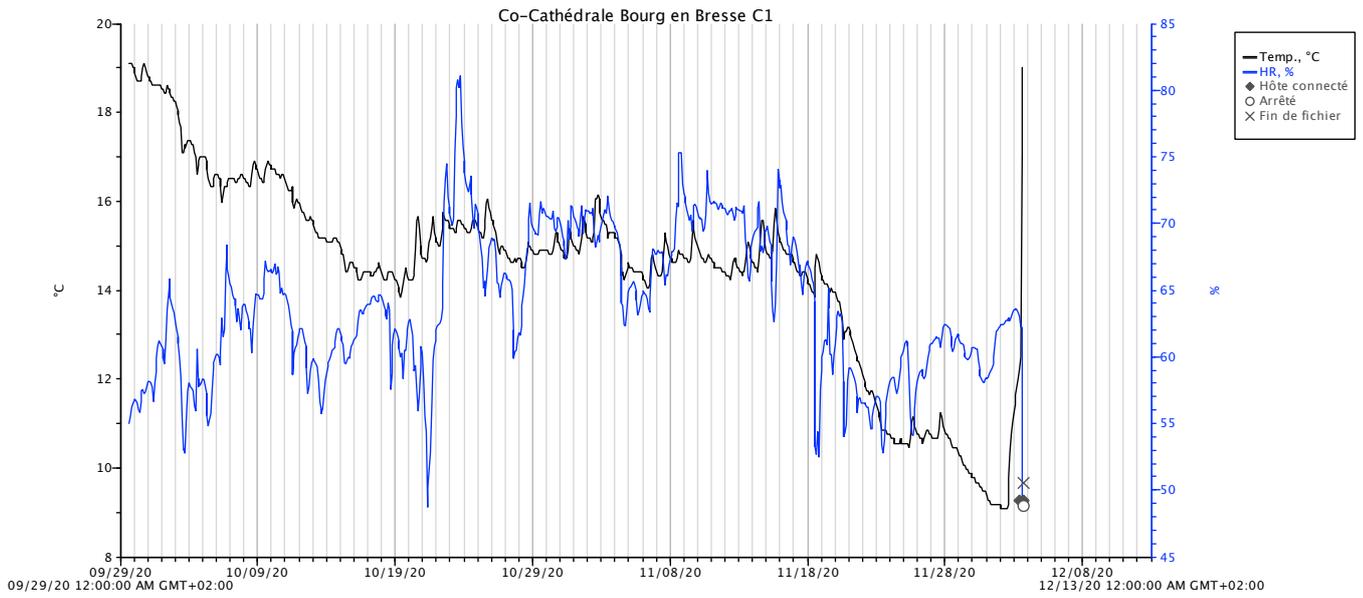
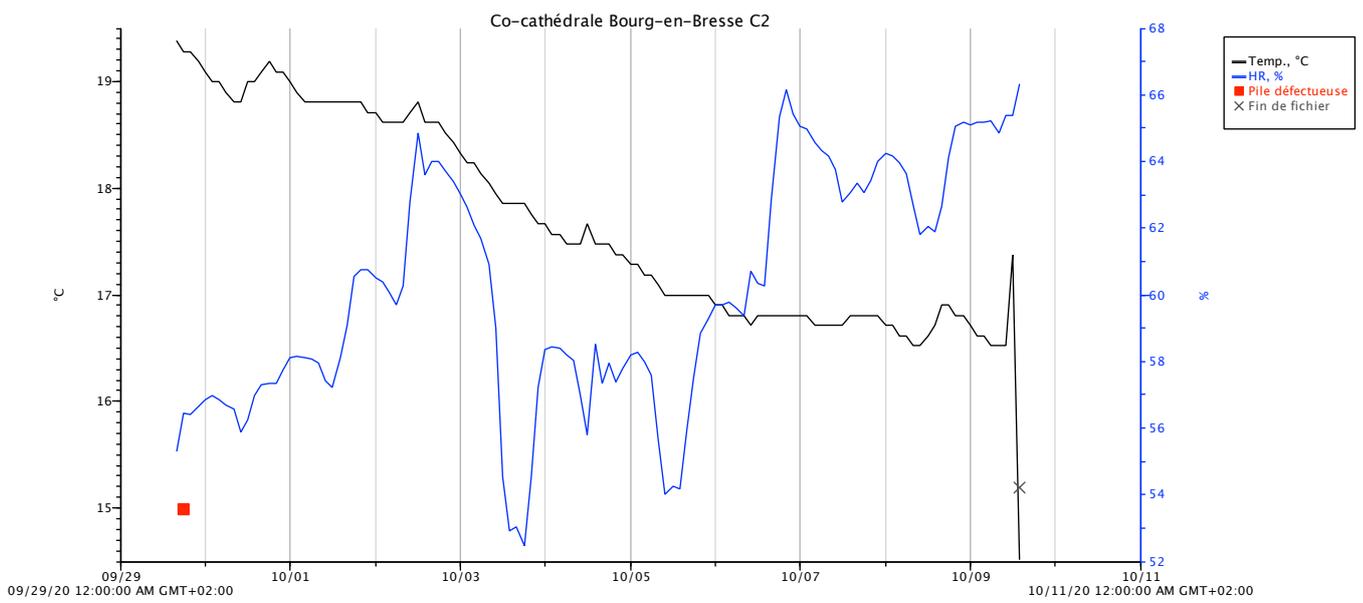
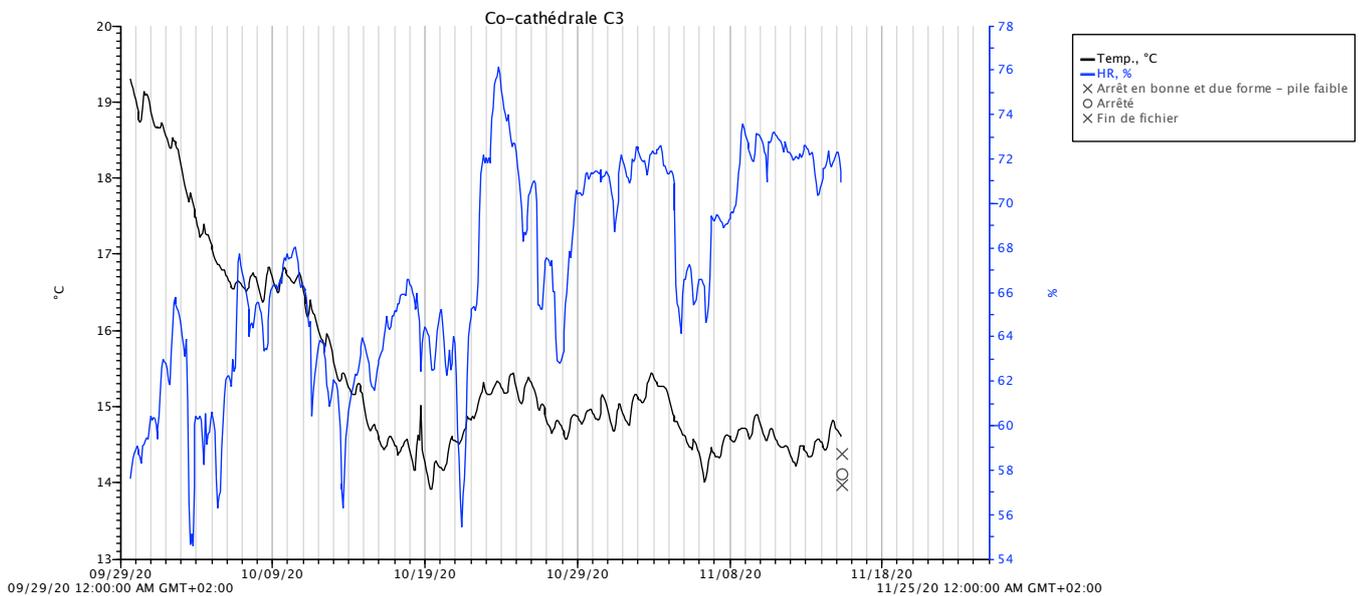
Relevés de la température et de l'humidité relative

L'humidité relative oscille entre 48%, le taux le plus bas le 21 octobre et 81%, taux le plus haut le 23 octobre. Ces extrêmes, situés à 2 jours d'intervalle, montrent que la courbe de l'HR présente des variations importantes et rapides.

Le 23 octobre à Bourg, ont eu lieu de fortes précipitations, 40,7 mm avec une humidité dans l'air a été très importante en moyenne à 98%. Ce jour-là, l'HR a atteint son pic de 80° dans l'église.

L'humidité relative oscille entre 54%, le taux le plus bas et 78% le plus haut.

Globalement, la courbe de l'humidité relative augmente : plus on entre dans l'hiver et plus l'humidité relative est importante parce qu'il ne fait pas encore trop froid. En octobre, l'humidité moyenne tourne autour de 60% tandis qu'en novembre, elle tourne autour de 70%.

L'humidité relative présente des taux attendus dans une église et qui n'apparaissent pas excessifs. Le climat peut être qualifié de sain, aucun taux d'humidité relative très élevé n'a été relevé.

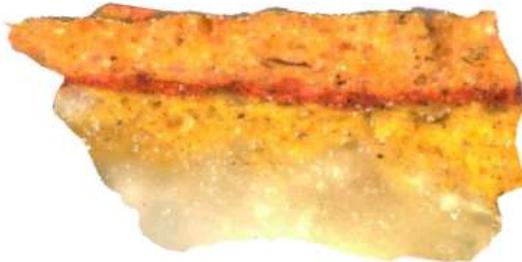
Ecaille en coupe, vue optique, échantillon n° S2020-39 A

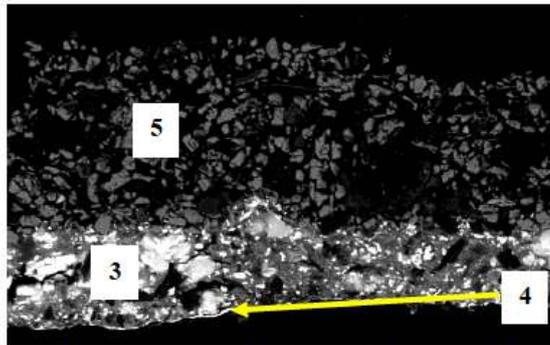
Ecaille en coupe, vue MEB, échantillon n°S2020-38 B
