# Décors muraux de la chapelle St Grat

Documentation et  
consolidation des  
peintures murales

Nettoyage des  
efflorescences salines

Juillet - septembre et  
décembre 2011

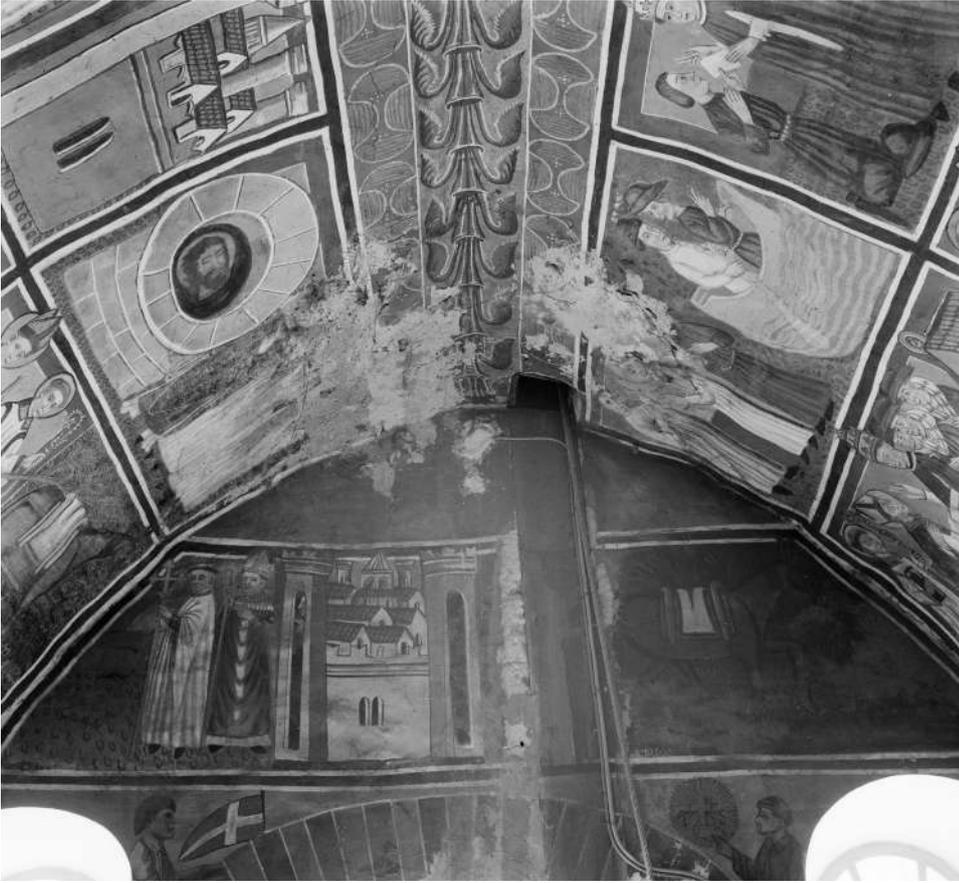
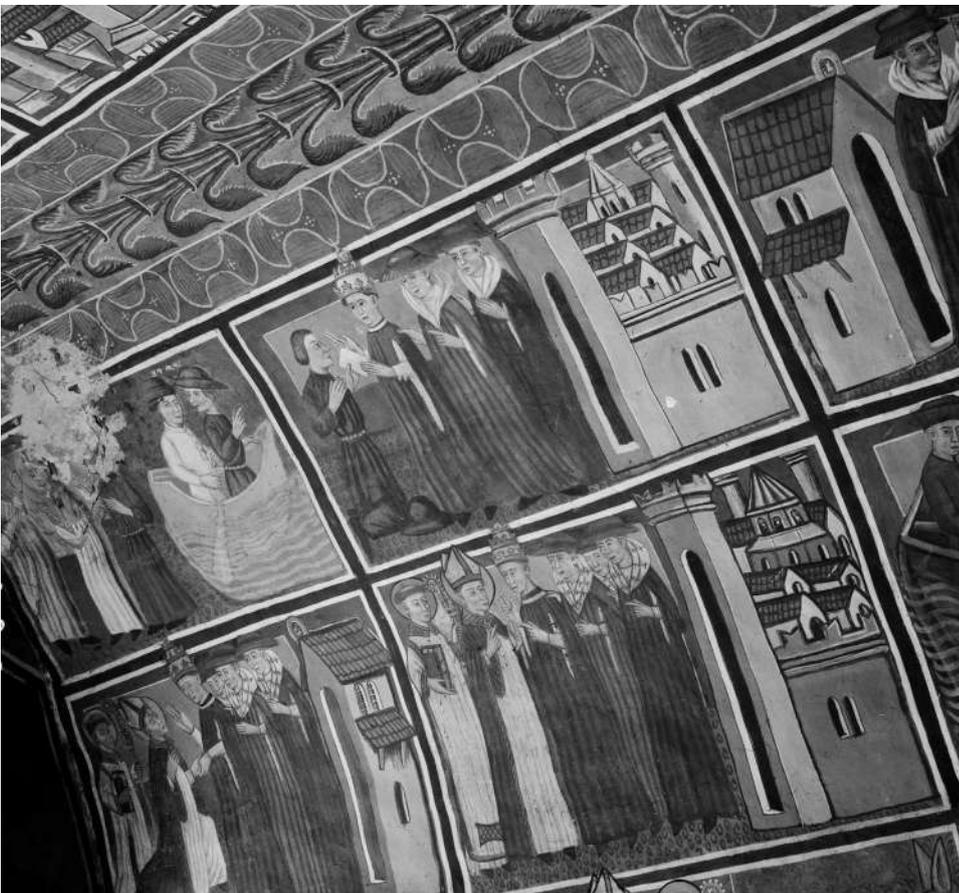
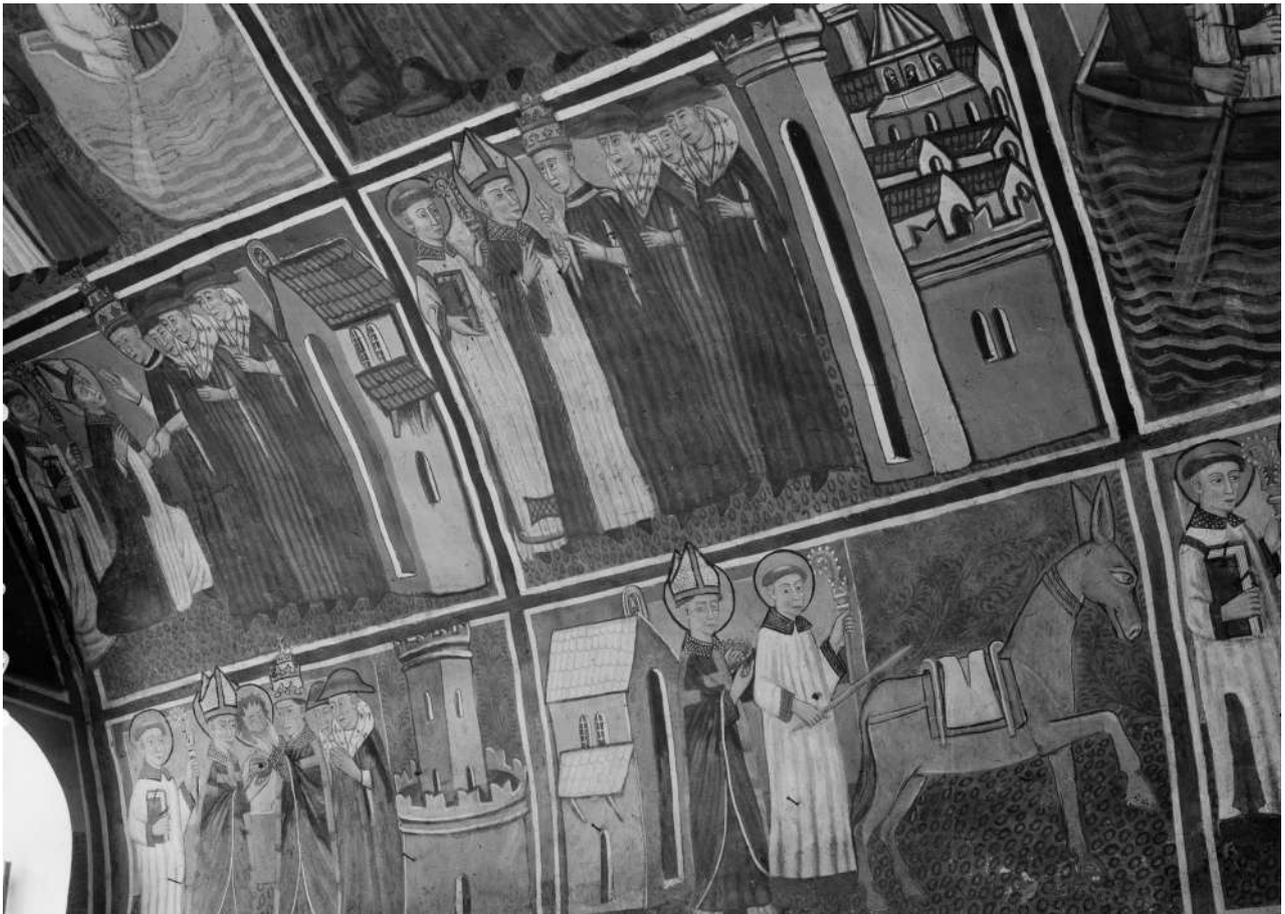
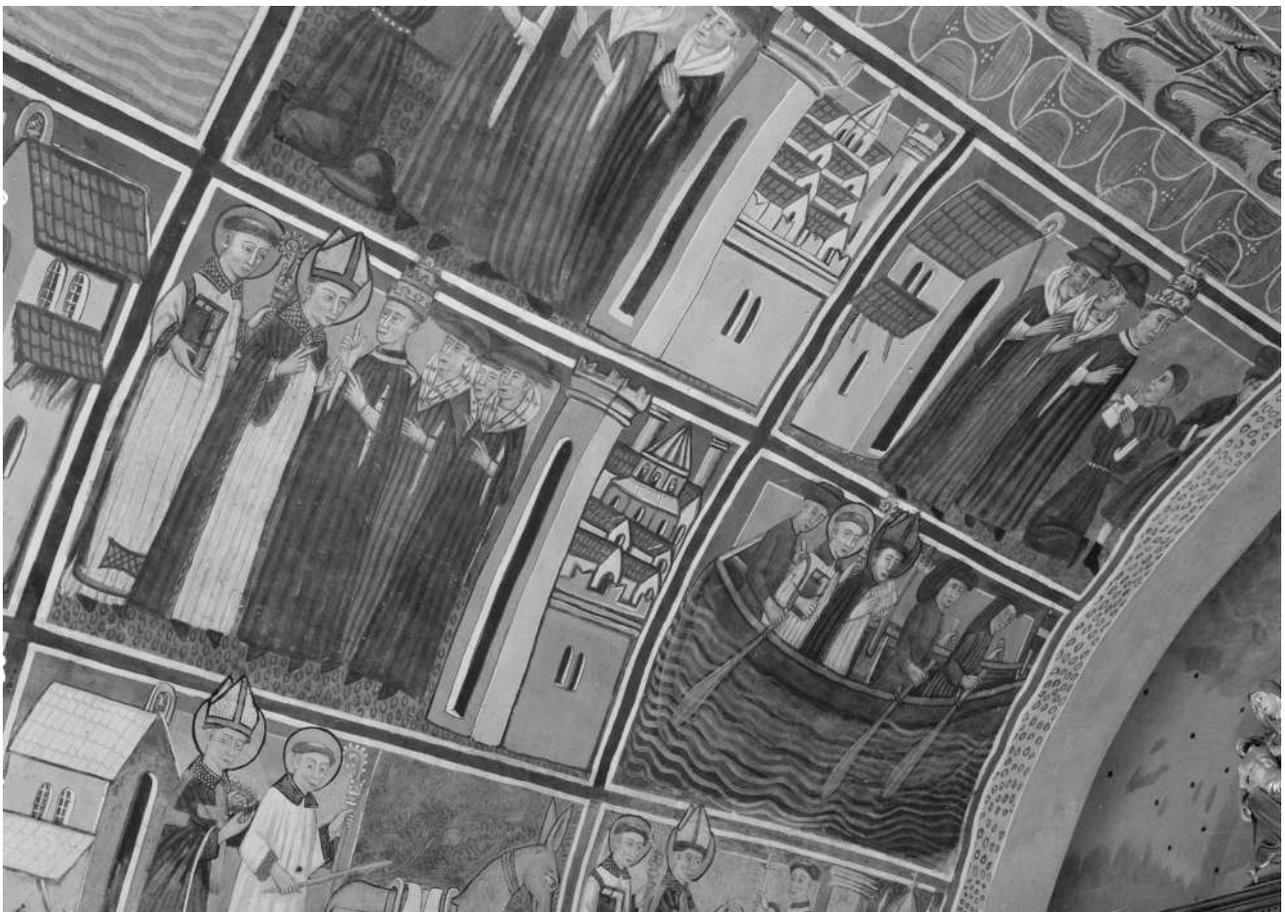
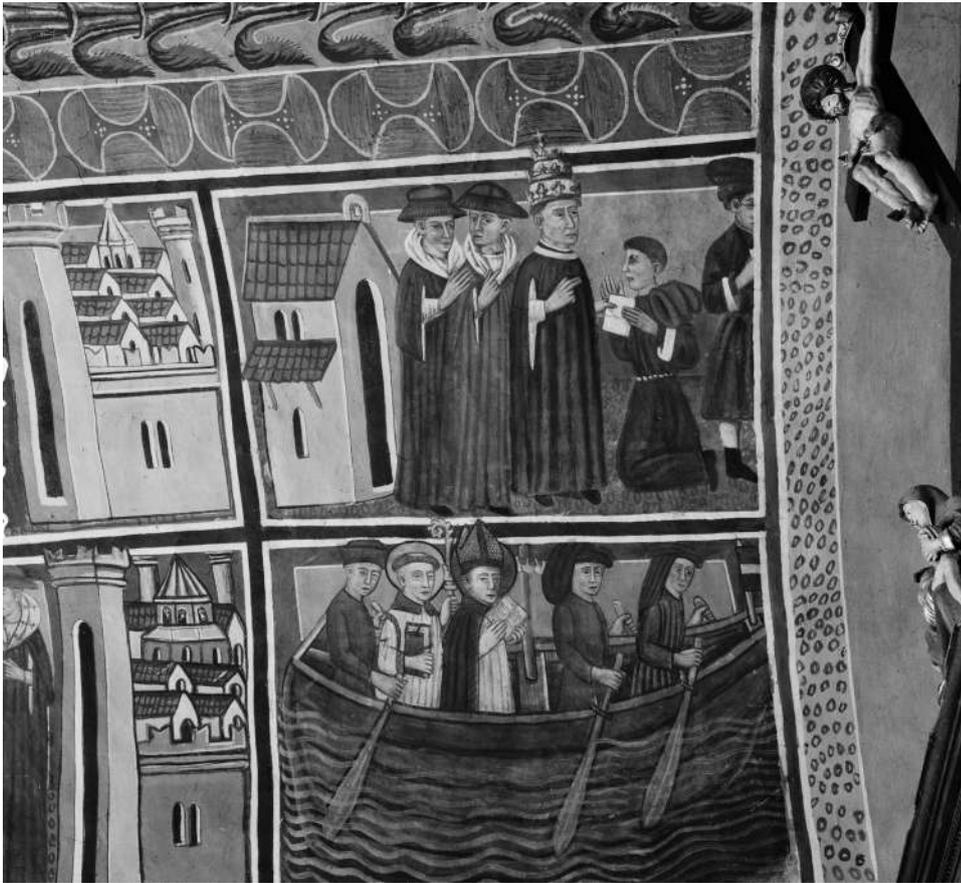
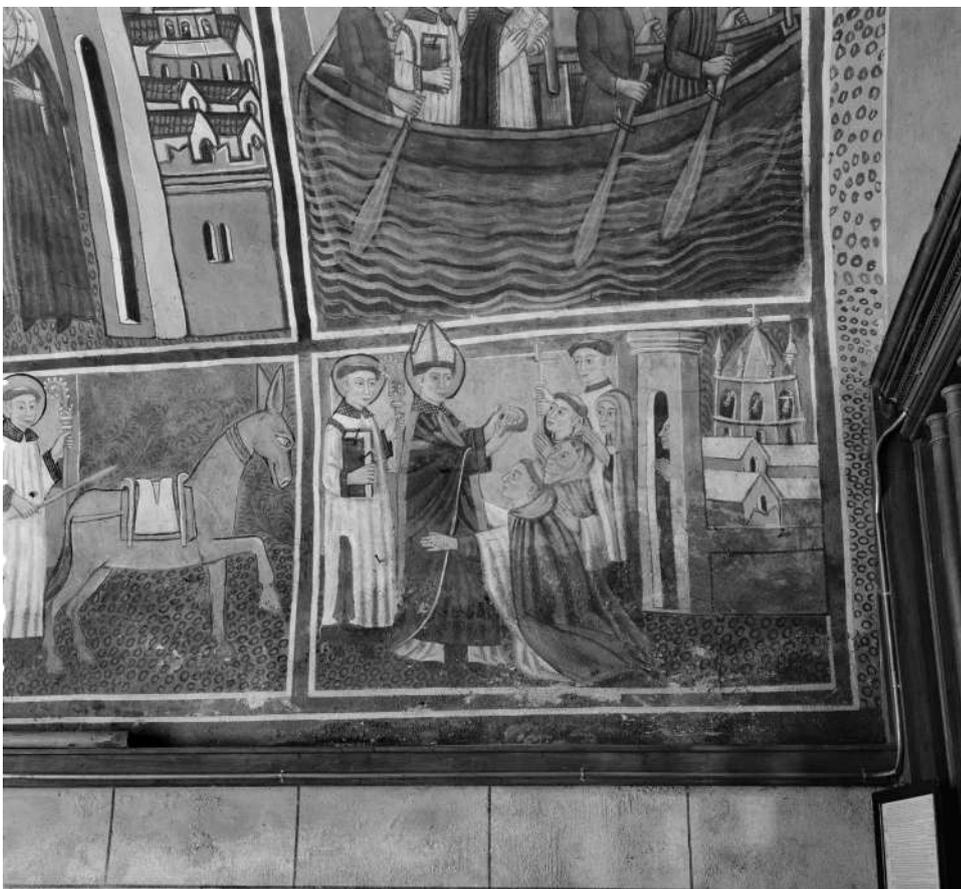
Photographies de 1970, avant retrait des surpeints huileux et aqueux.

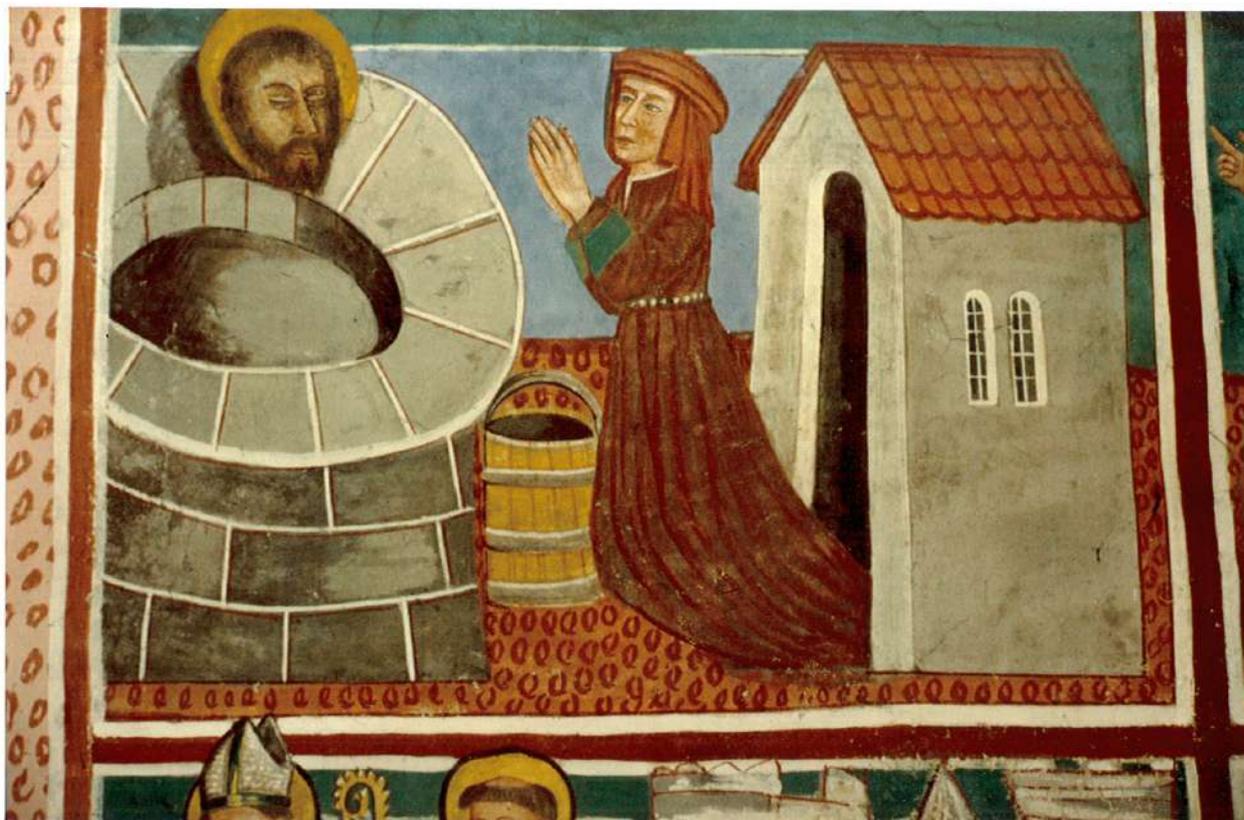
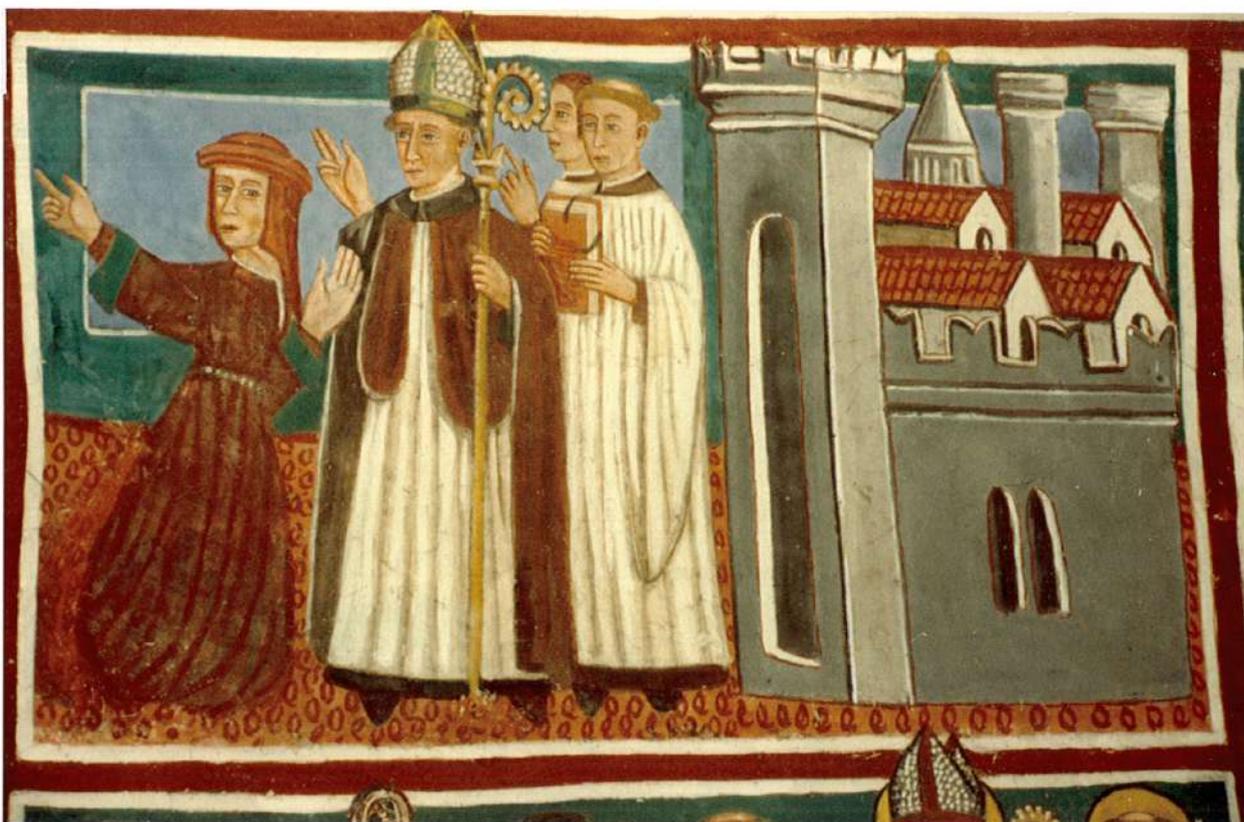
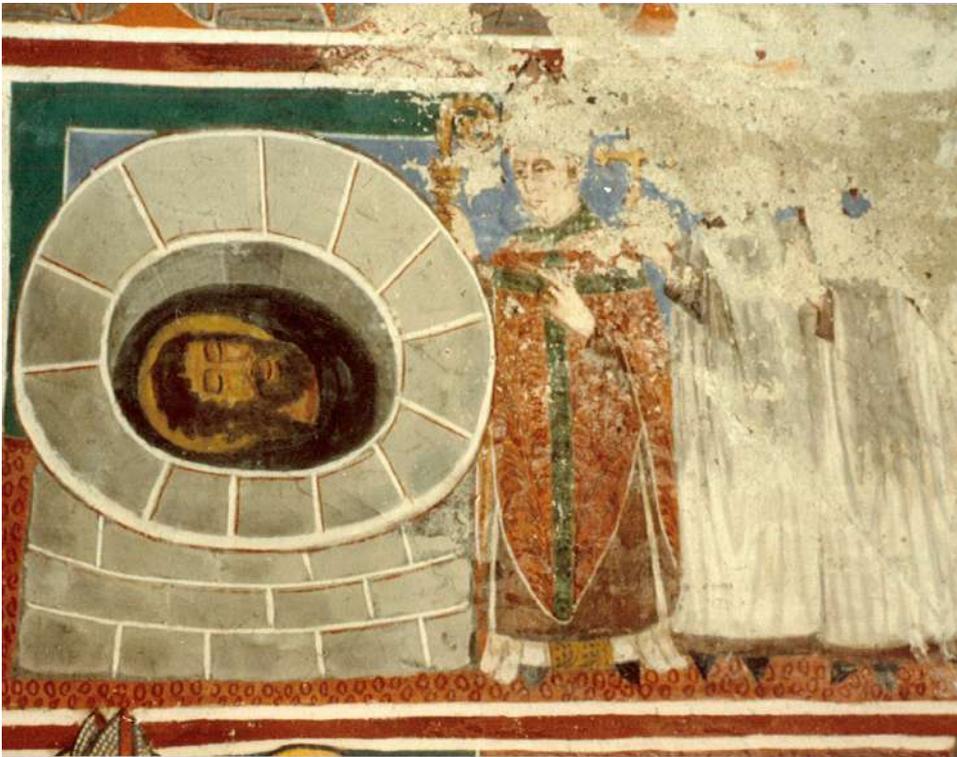
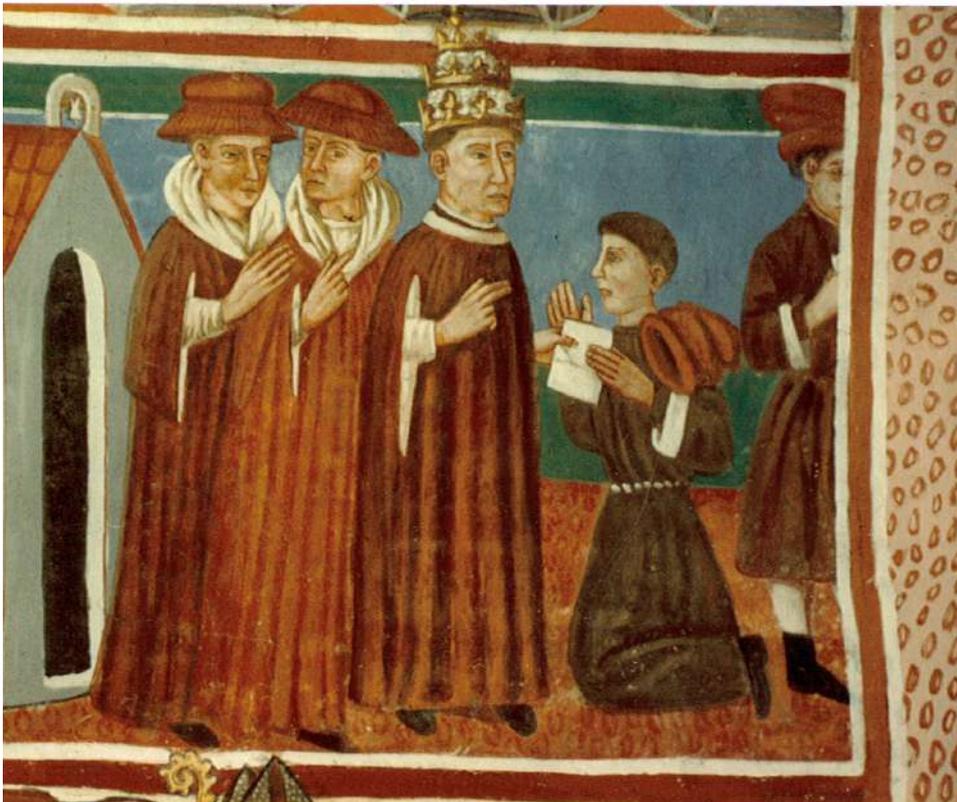
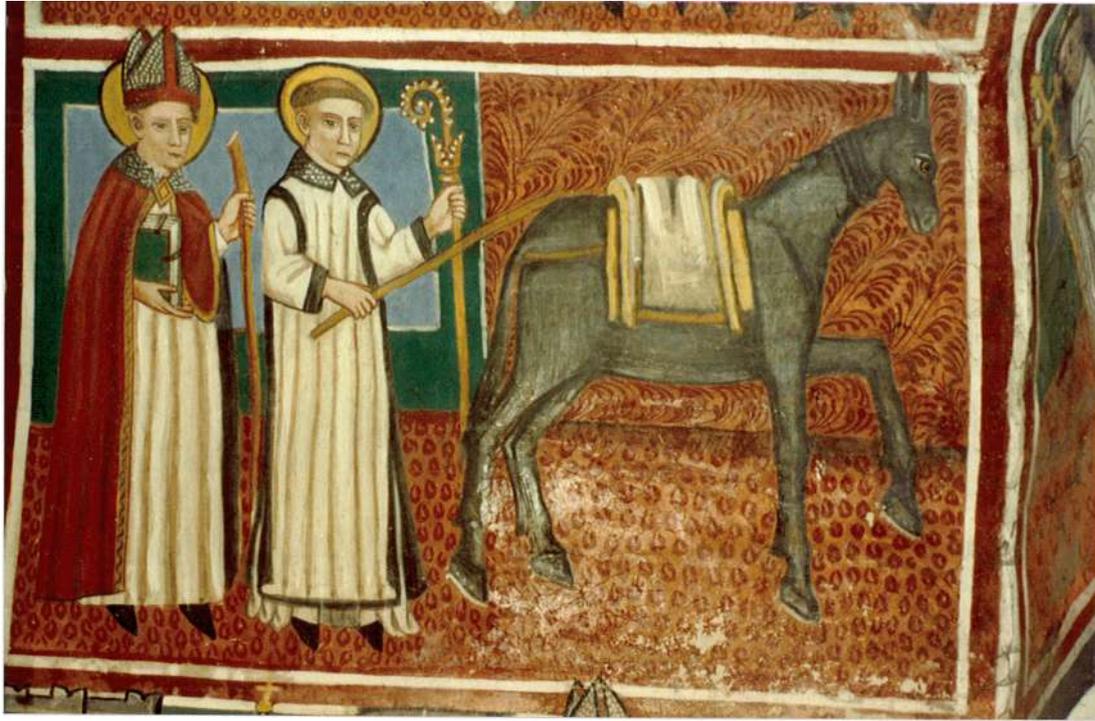
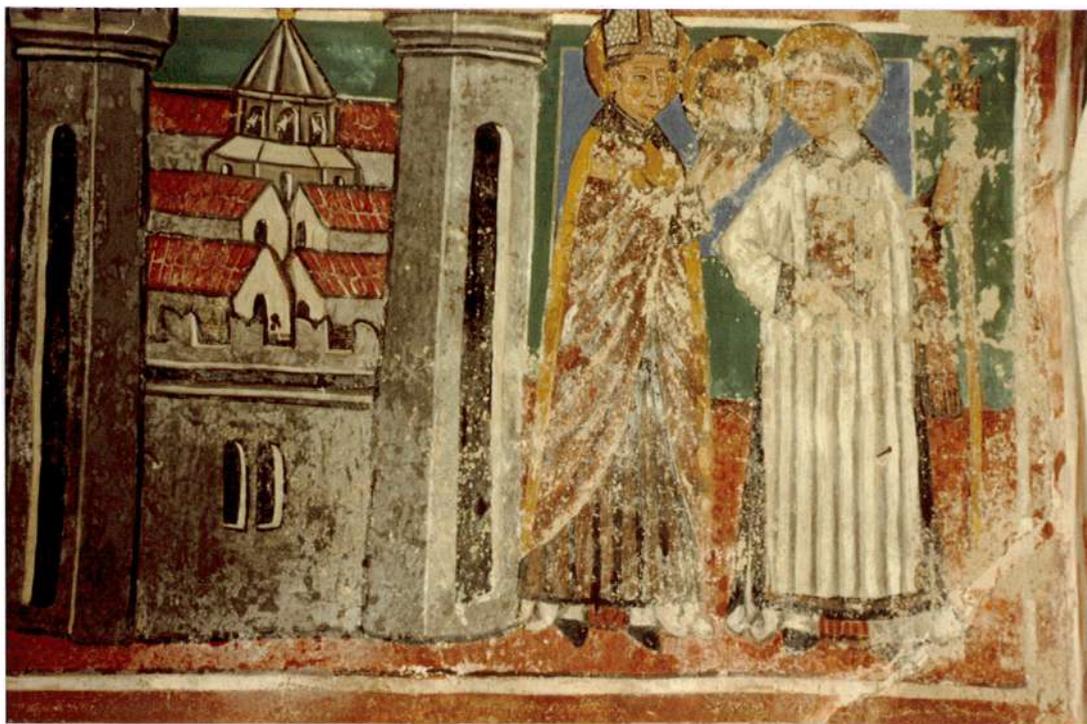
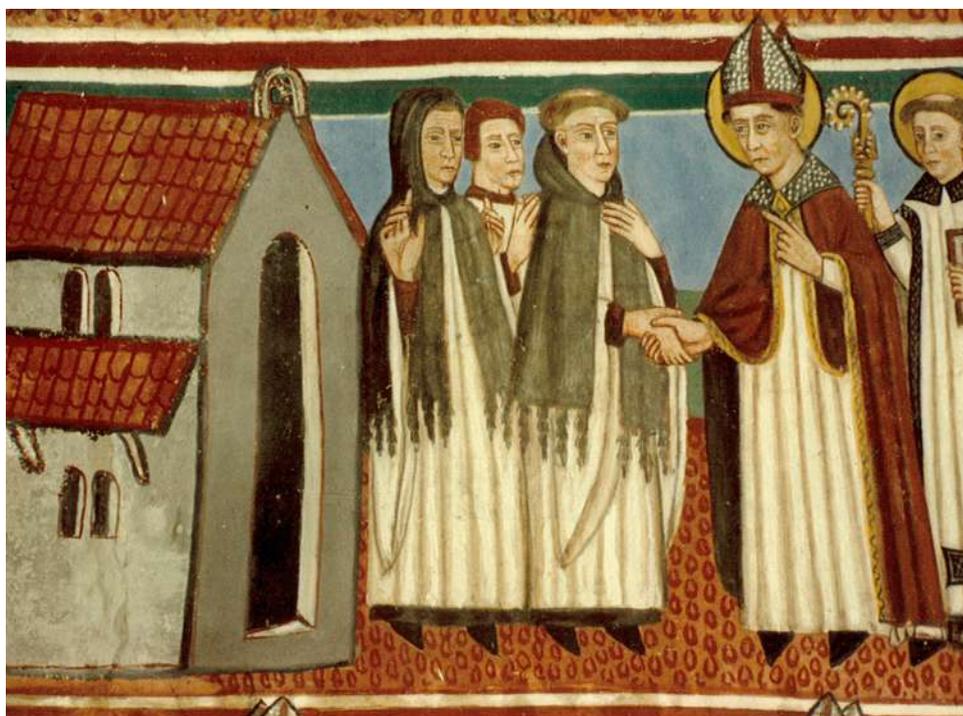
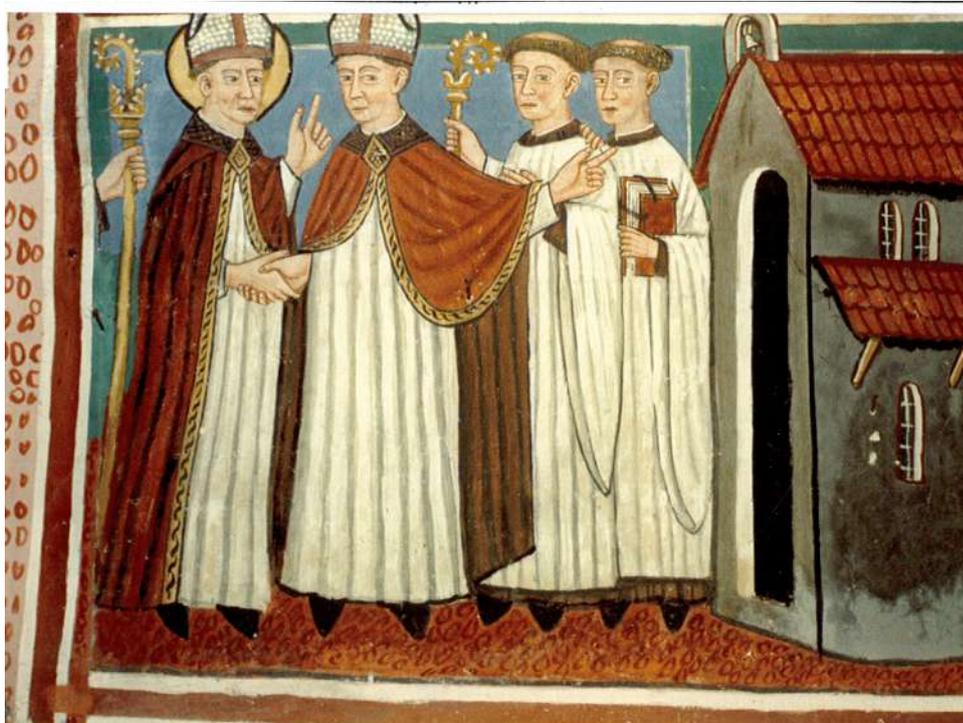
Photographies de 1981, avant retrait des surpeints huileux et aqueux.  
Crédits photographiques J.F.Laurenceau-Conservation départementale de la Savoie

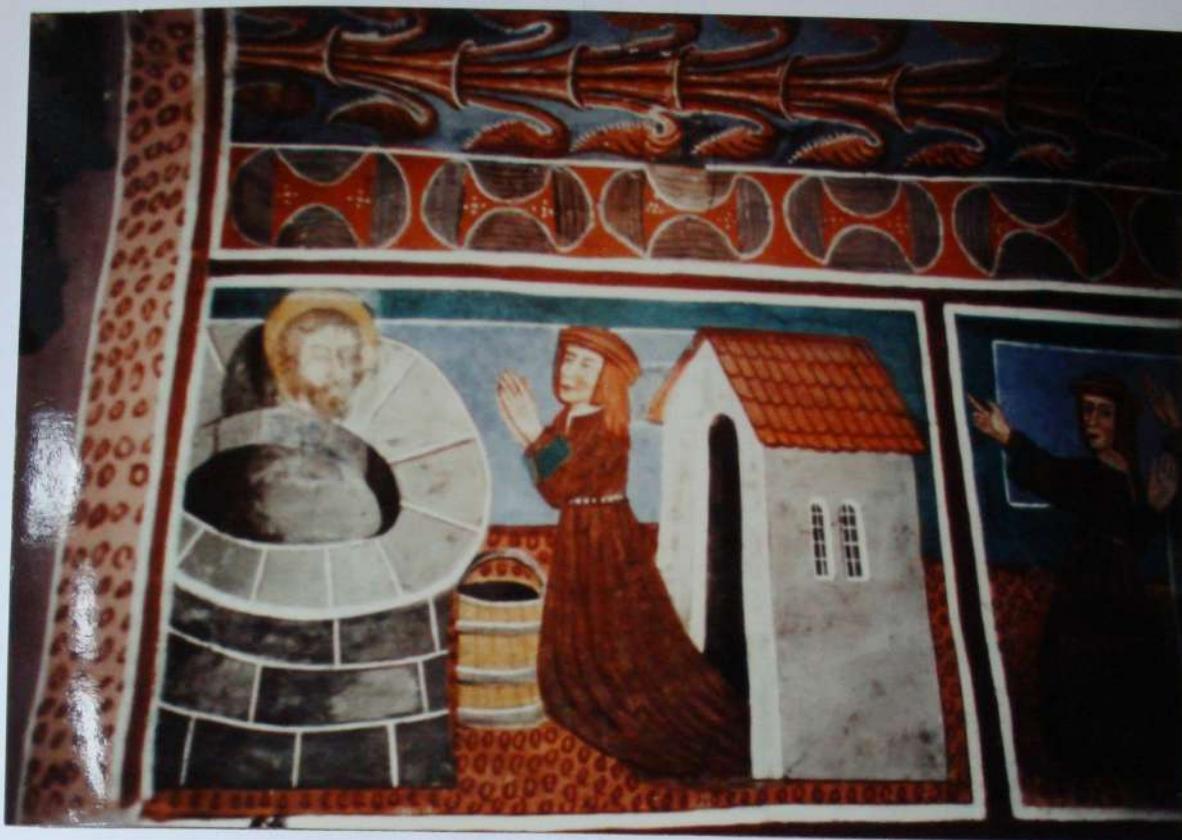
AVANT INTERVENTION

1. Dossier de traitement de l'entreprise ARCOA 1995, tome 1, p1, retrait des surpeints aqueux et huileux sur la scène 1. Photographies avant et après.

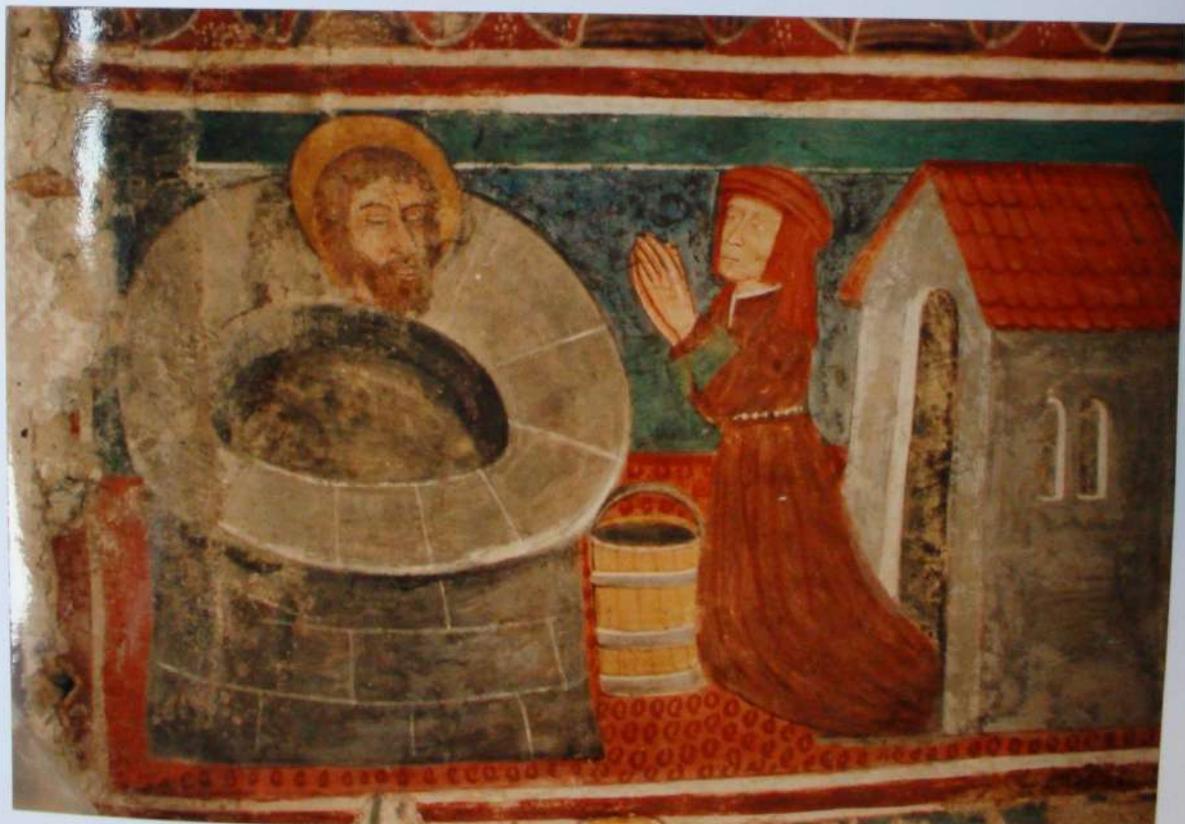
APRES ENLEVEMENT DES REPEINTS

2. Dossier de traitement de l'entreprise ARCOA 1995, tome 1, p1, retrait des surpeints aqueux et huileux sur la scène 1. Photographies avant et après.

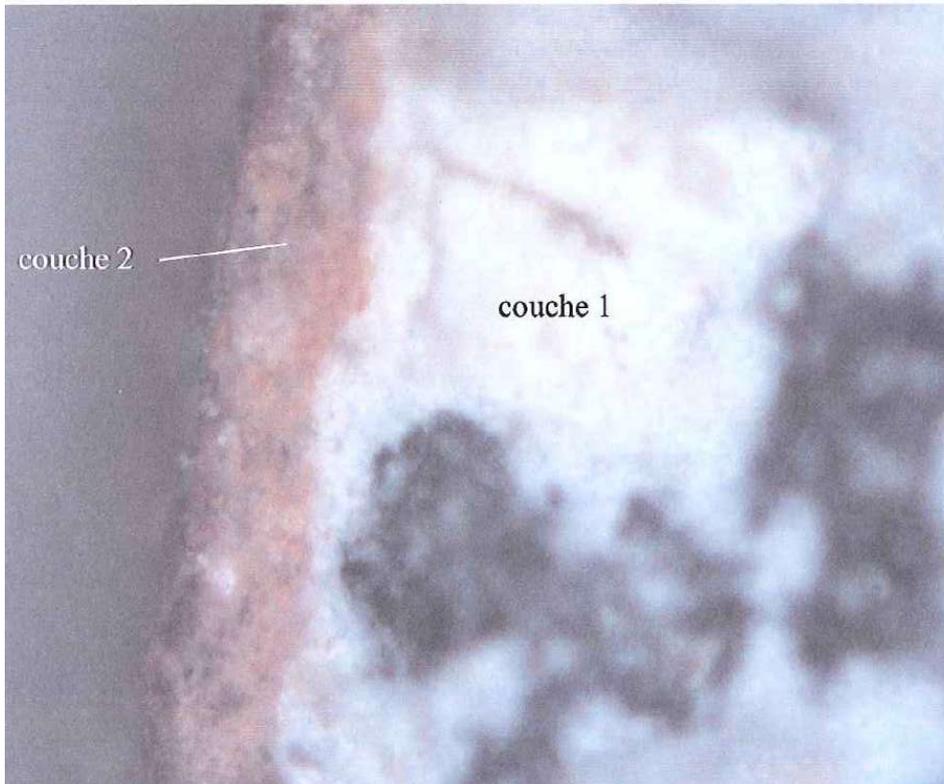
## Prélèvement P2

**La couche 2** rouge est composée, d'après les spectres des figures 4 à 6 des matières suivantes :

- une matière protéinique identifiée à du jaune d'œuf caractérisé principalement par le massif autour de  $3411 \text{ cm}^{-1}$  et la bande de protéines à  $1633 \text{ cm}^{-1}$  (figure 5) ; ce jaune d'œuf est très dégradé par hydrolyse oxydante en groupements carboxylates absorbant à  $1324 \text{ cm}^{-1}$  ;

- de l'oxalate de calcium de type whewellite détecté principalement par une contribution à la bande à  $1633 \text{ cm}^{-1}$  (figure 5) et par les bandes à  $1324$  et  $782 \text{ cm}^{-1}$  (figure 12). La whewellite se forme par transformation, par des microorganismes, de matière protéinique en oxalate ;

- du carbonate de calcium de type calcite détecté en tant que charge minérale blanche en teneur prépondérante dans cette couche 2 ; une faible teneur en aluminosilicate identifié à de l'ocre rouge détecté par les bandes à  $3700$  et  $3620 \text{ cm}^{-1}$  (figure 5) et par les bandes à  $1028 \text{ cm}^{-1}$  et  $782 \text{ cm}^{-1}$  (figure 6).
