Villefranche-sur-Saône - Rhône
Restauration des mosaïques de la Halle Bointon
Juillet 2024

In Situ Conservation

Introduction

En février 2023, la commune de Villefranche-sur-Saône a demandé une intervention de restauration des trois mosaïques localisées dans l'ancienne piscine Bointon de la ville éponyme. Ce projet entre dans le cadre d'une rénovation globale de l'édifice achevé au printemps de l'année 2024.

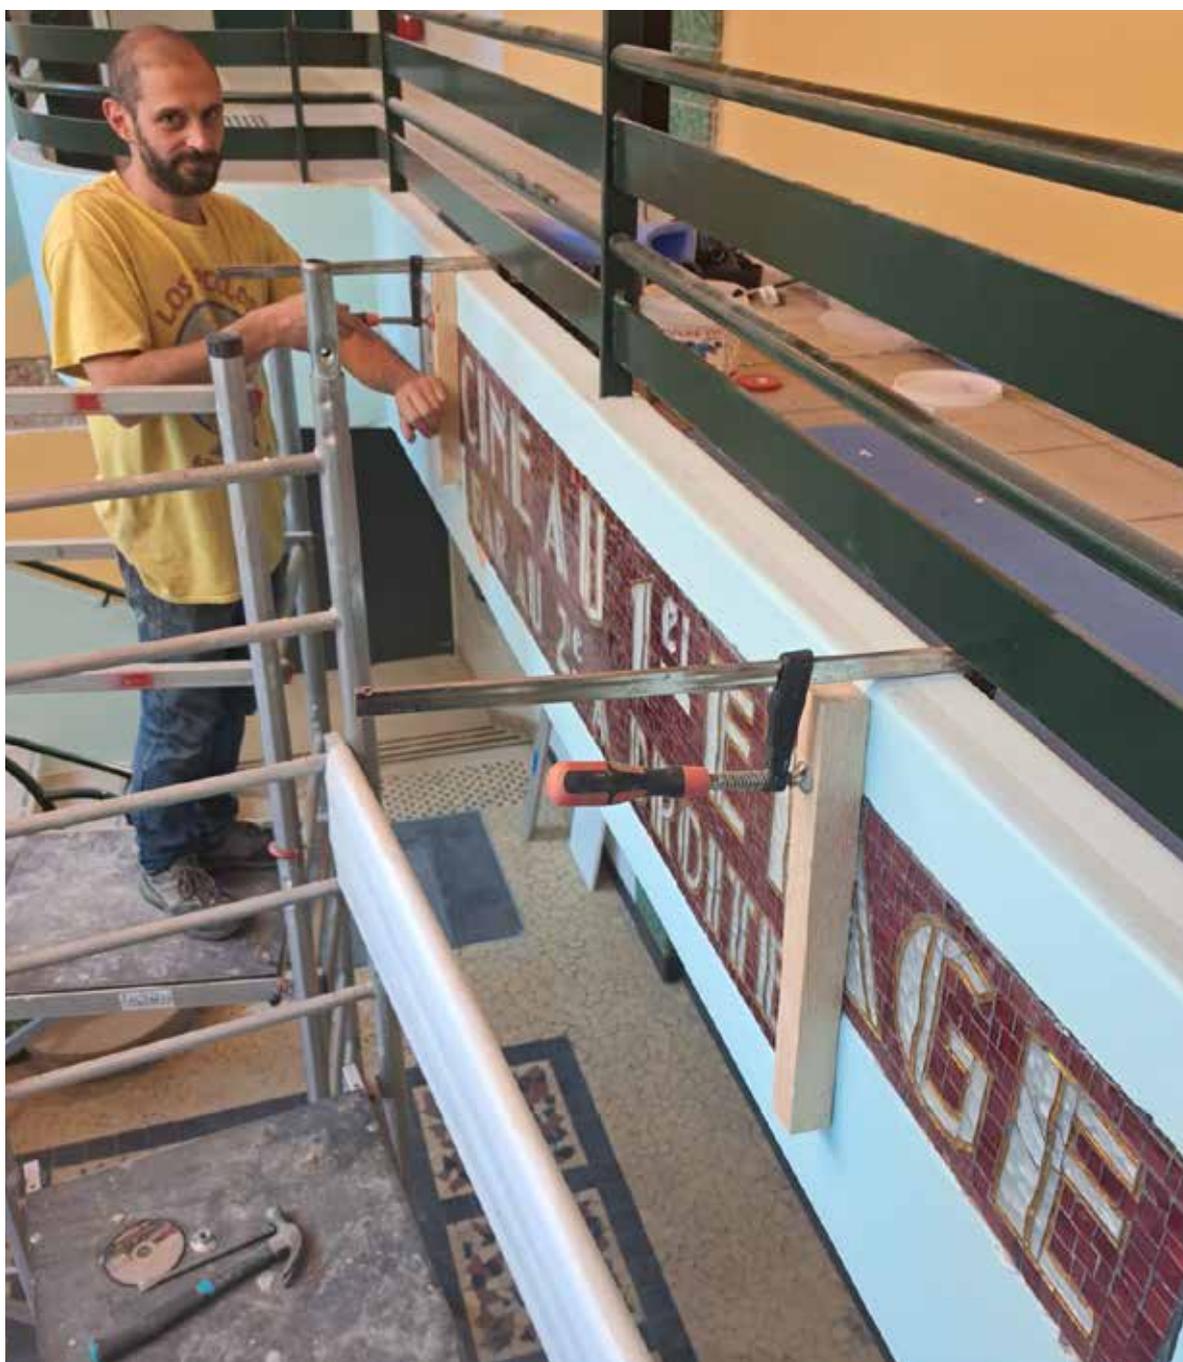
Les panneaux ont été replacés dans le hall d'entrée par collage d'une colle forte à deux composants, de marque Starlink® evo.

Les joints entre les panneaux et le mur ont été comblés par un mastic de plâtre. Une fois le mastic durci, il a été poncé et peint.

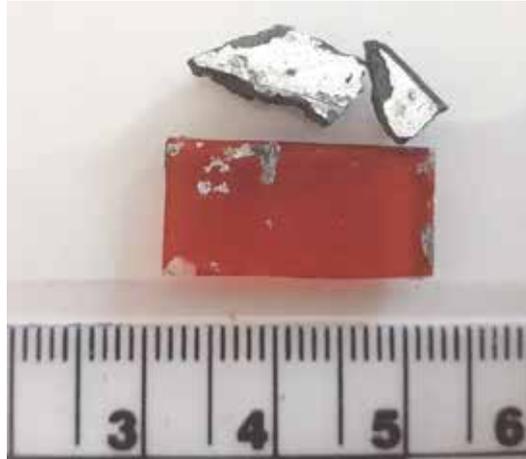
Prélèvement 23101-3 : VILLEFRANCHE – piscine 1930, mosaïque – Prélèvement 1

Observations sur site du commanditaire : 1. Matière noire de support (bitume ?) - 1b. Feuille métallique - 1c. Couche peinte - 1d. Tessel de verre

Figure 13 : Cliché pris au laboratoire illustrant l'échantillon disponible pour la réalisation des analyses.

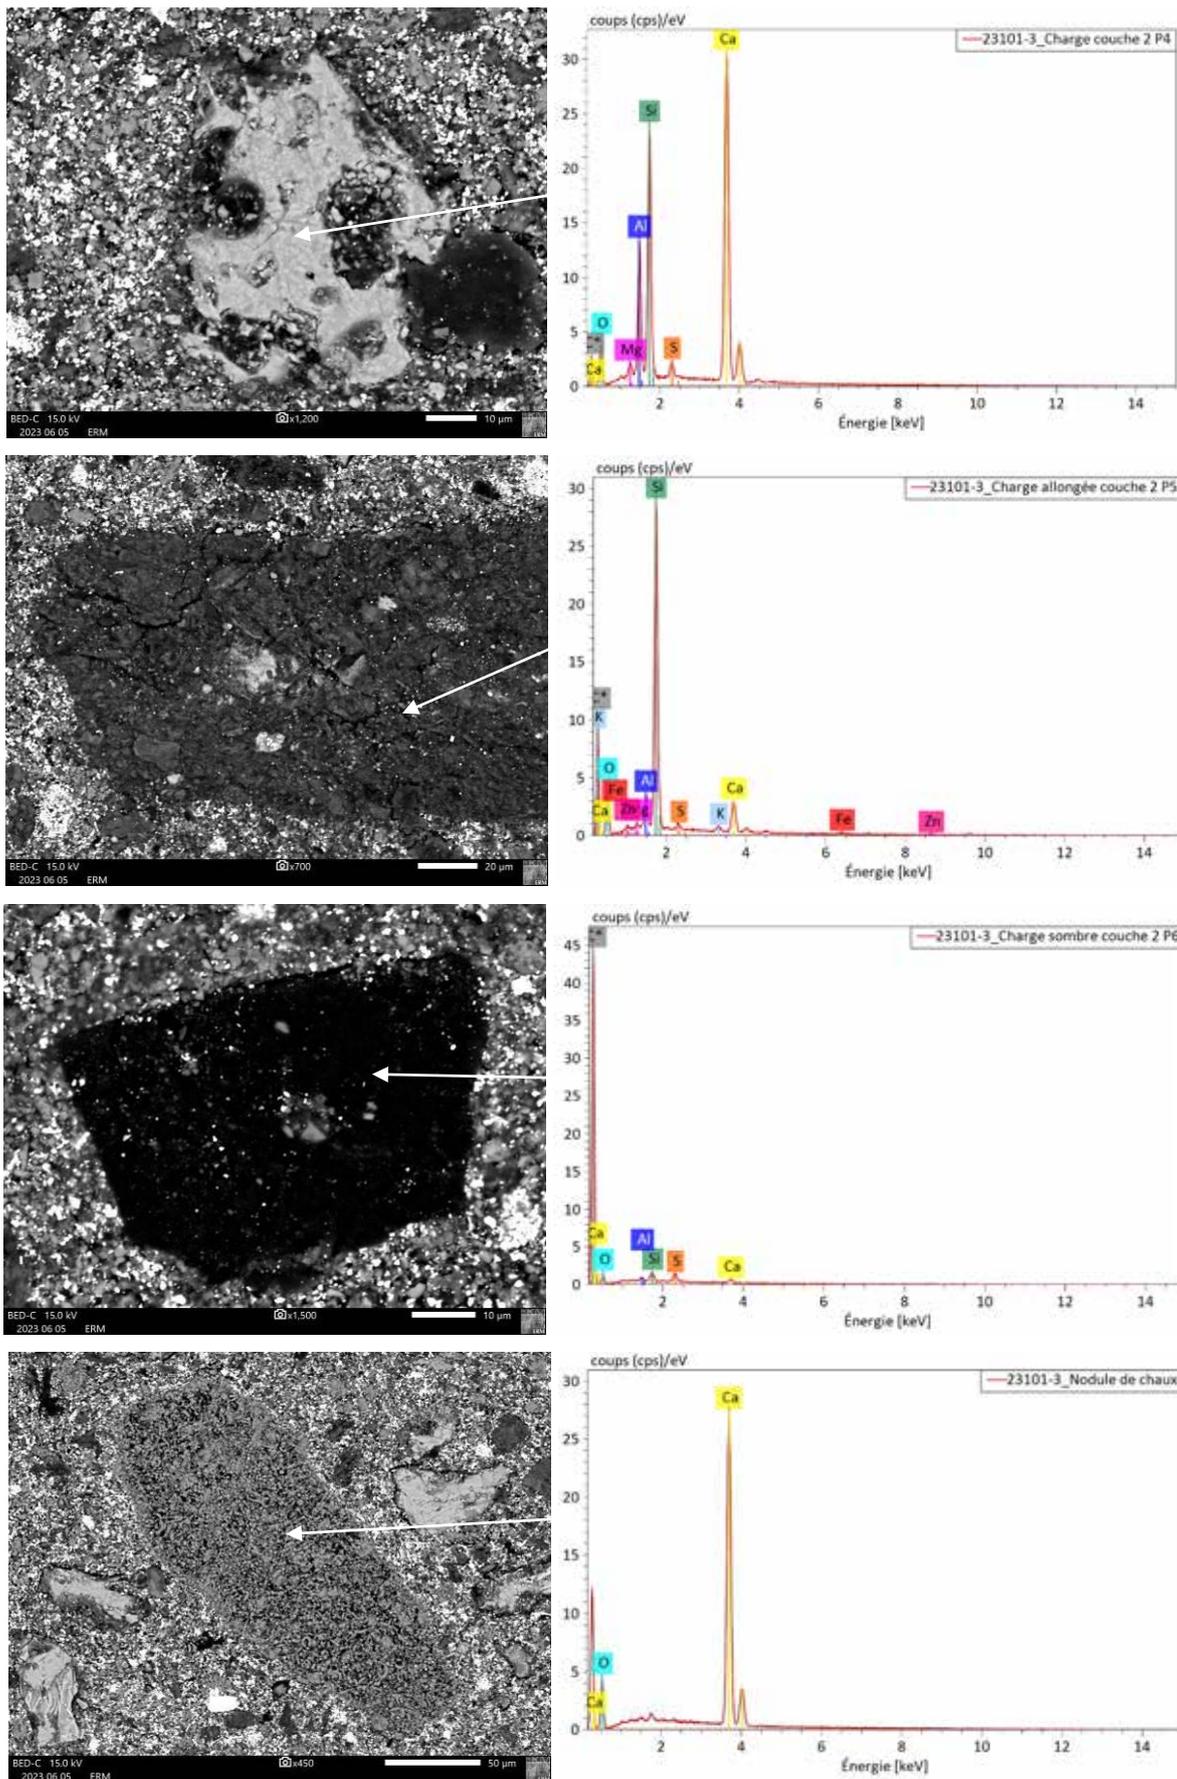
Figure 17 : Clichés pris en microscopie électronique à balayage en mode électrons rétrodiffusés illustrant à plus fort grossissements les éléments au sein de la couche 2 (à gauche) et analyses chimiques par microfluorescence de rayons X représentatives de leur composition chimique qualitative (à droite).

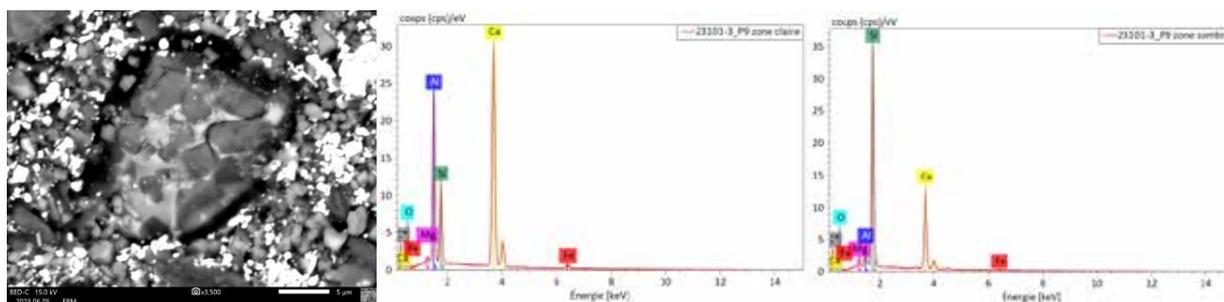
Figure 18 : Cliché pris en microscopie électronique à balayage en mode électrons rétrodiffusés illustrant à plus fort grossissements un grain de résidu anhydre au sein de la couche 2 (à gauche) et analyses chimiques par microfluorescence de rayons X représentatives de sa composition chimique qualitative (à droite).

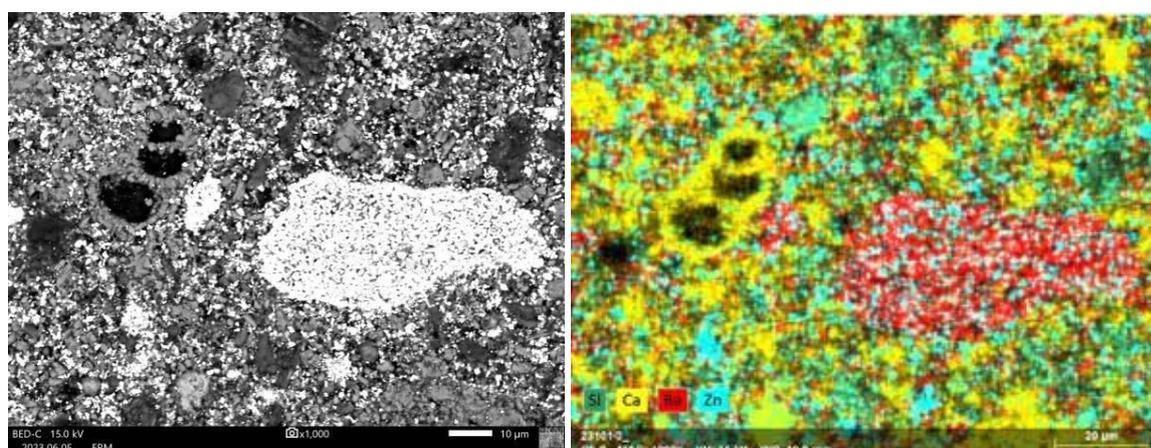
Figure 19 : Cliché pris en microscopie électronique à balayage en mode électrons rétrodiffusés illustrant la microstructure de la couche 2, grossissement x1000 (à gauche) et cartographie de la répartition des éléments silicium [Si], calcium [Ca], baryum [Ba] et zinc [Zn], obtenues par microfluorescence de rayons X en microscopie électronique à balayage (à droite).

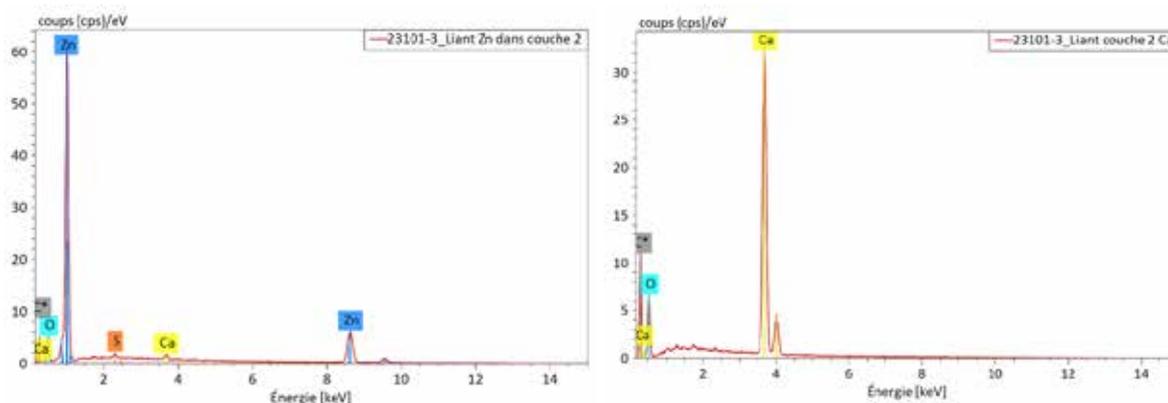
Figure 20 : Analyses chimiques par microfluorescence de rayons X représentatives de la composition chimique qualitative de la matrice du liant de la couche 2 sur une zone enrichie en zinc (à gauche) et en calcium (à droite).

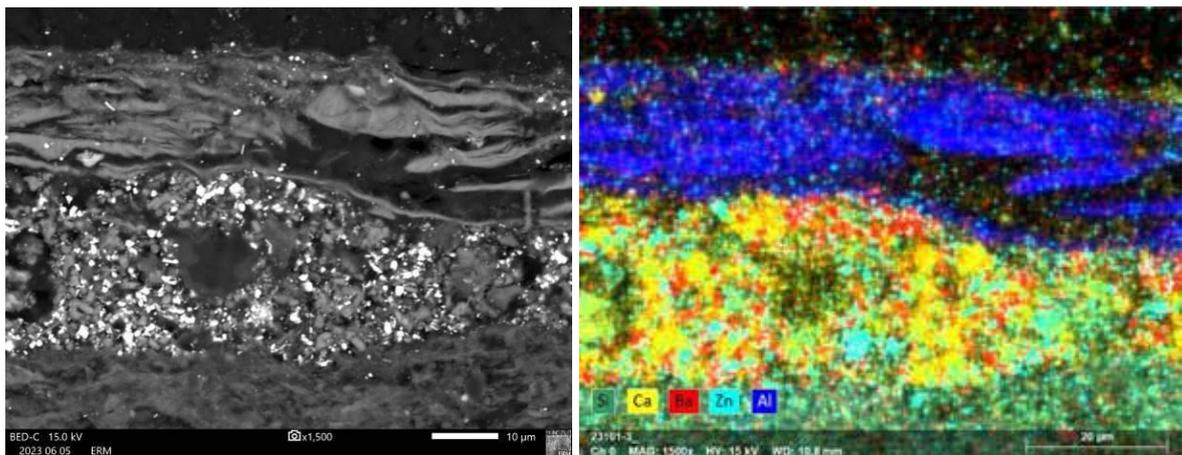
Figure 21 : Cliché pris en microscopie électronique à balayage en mode électrons rétrodiffusés illustrant la microstructure des couches 2 (mortier support) et 3 (feuille métallique), grossissement x1500 (à gauche) et cartographie de la répartition des éléments silicium [Si], calcium [Ca], baryum [Ba], zinc [Zn] et aluminium [Al], obtenues par microfluorescence de rayons X en microscopie électronique à balayage (à droite).

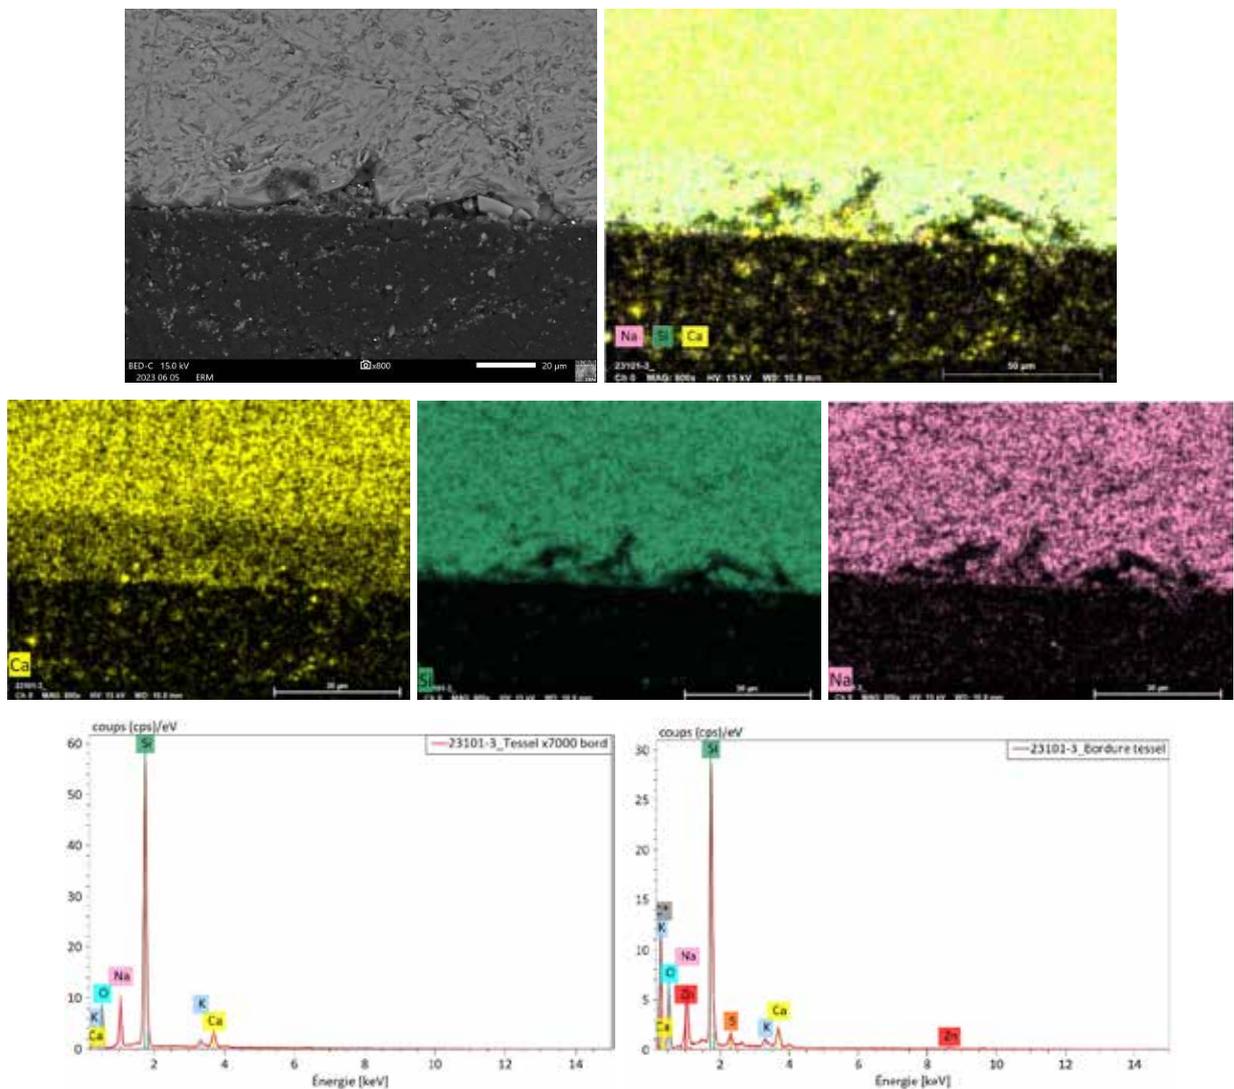
Figure 22 : Cliché pris en microscopie électronique à balayage en mode électrons rétrodiffusés illustrant la microstructure des couches 4 (couche picturale rouge non visible) et 5 (tesselle en verre), grossissement x800 (en haut, à gauche), cartographie de la répartition des éléments sodium [Na], silicium [Si] et calcium [Ca] obtenues par microfluorescence de rayons X en microscopie électronique à balayage (en haut, à droite), cartographies élémentaires du sodium [Na], silicium [Si] et calcium [Ca] (au centre) et analyses chimiques par microfluorescence de rayons X représentatives de la composition chimique qualitative d'ensemble (en bas, à gauche) et en bordure (en bas, à droite).
