## Sainte Croix-en-Jarez, Loire Chartreuse de Sainte-Croix-en-Jarez

Diagnostic des peintures murales historiées

Avril 2023

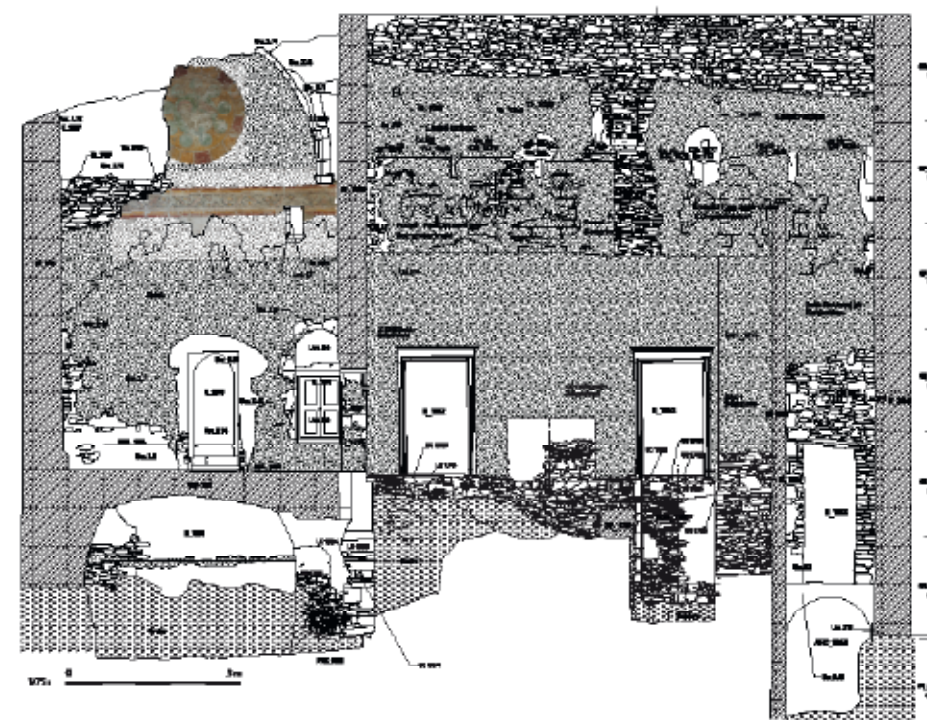
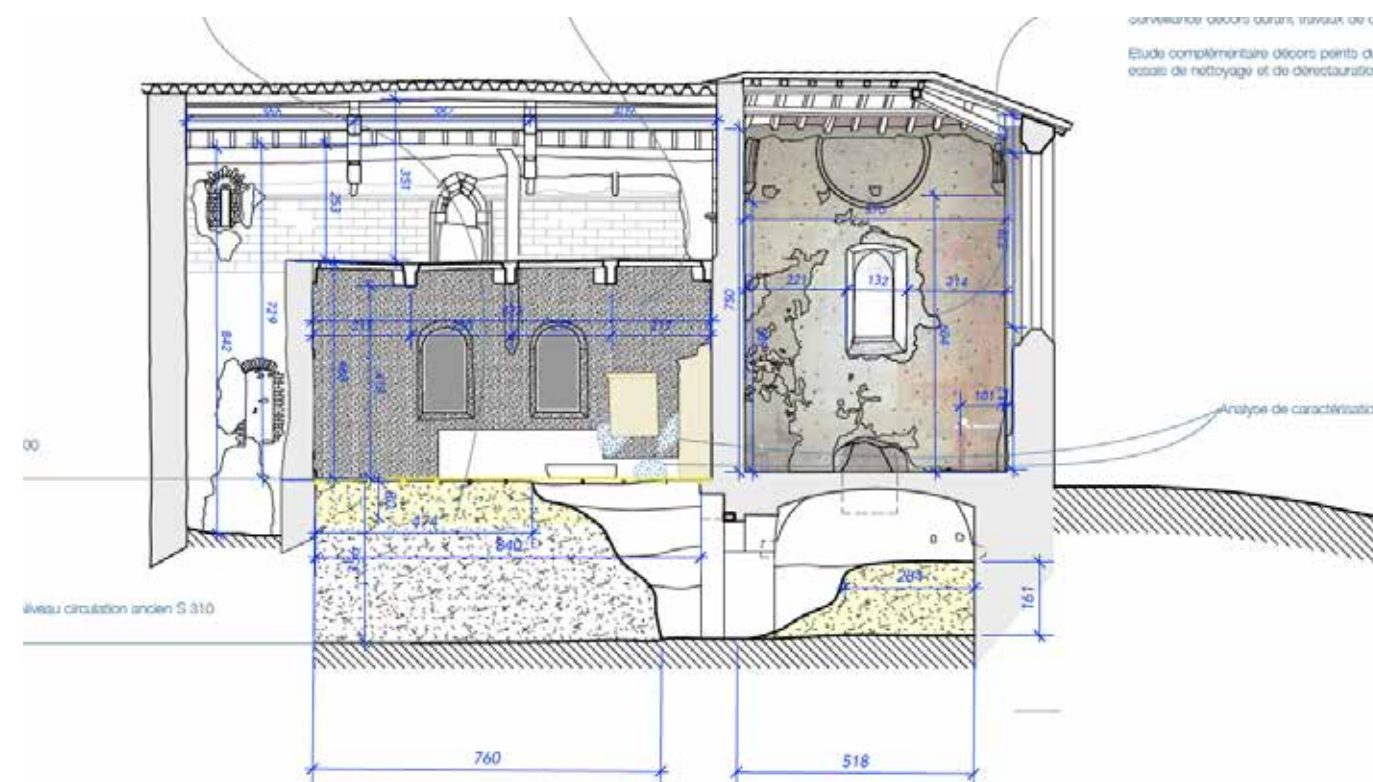
Paroi Nord : découverte d'une peinture figurant une croix sur un demi-disque ou dôme. À une hauteur de 1,50m du sol actuel soit 1,04m du sol ancien et entre les deux baies XIXe. La peinture est à la détrempe, il s'agit d'une terre d'ombre et d'un peu ocre jaune sur le fond.

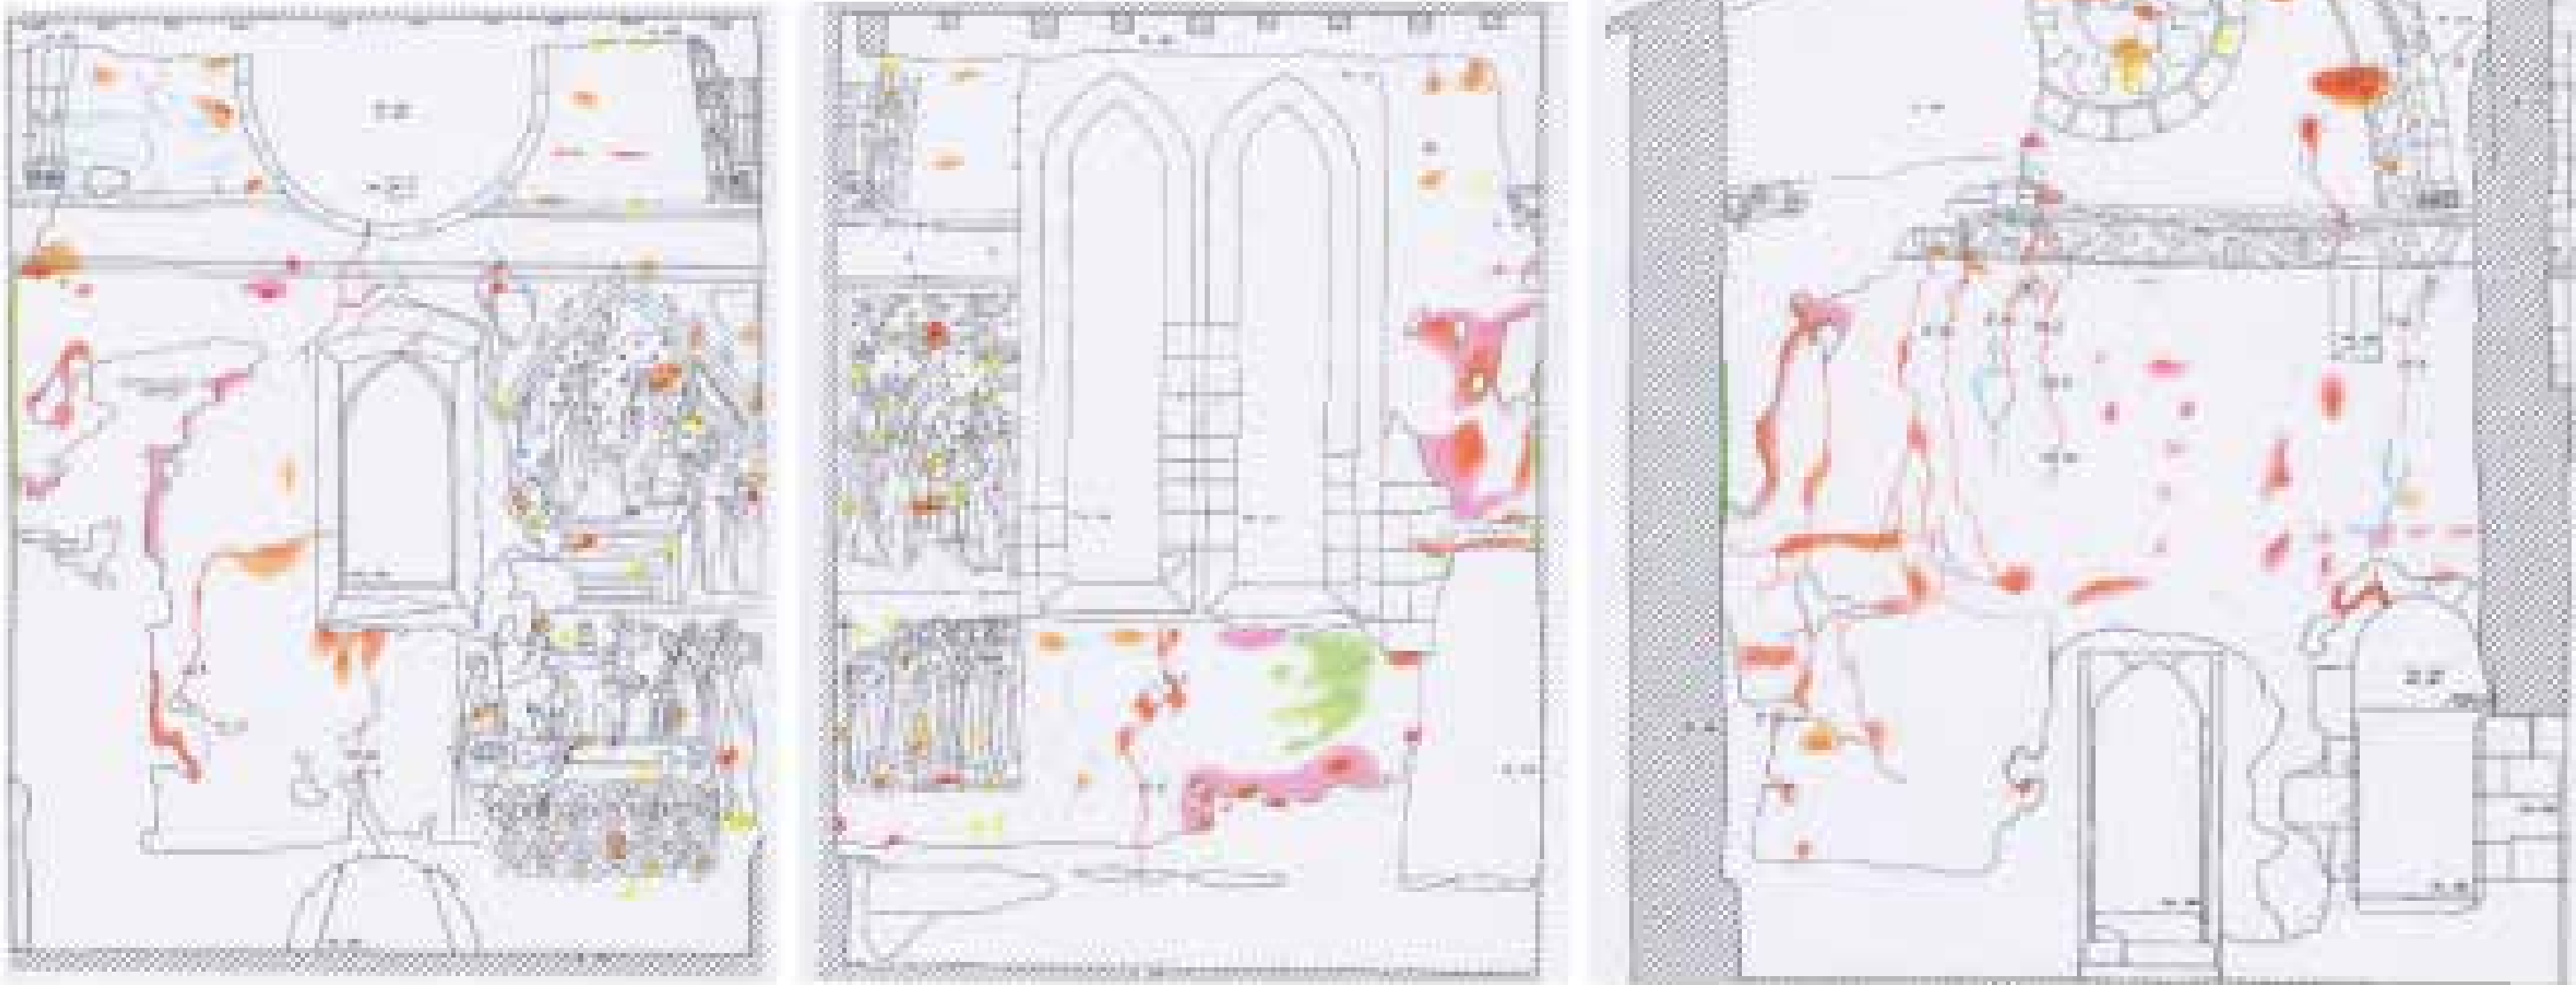
ALTÉRATIONS DU SUPPORT

- Des fissures sont présentes de façon sporadique sans présenter de danger structurel.

- Les enduits sont lacunaires sur de grandes zones (parois Nord, Est et Sud) et laissent voir les parements.

- Les deux baies présentent des vitrages simples et fixes sans écoulement vers l'extérieur. La condensation s'écoule sur les allèges.

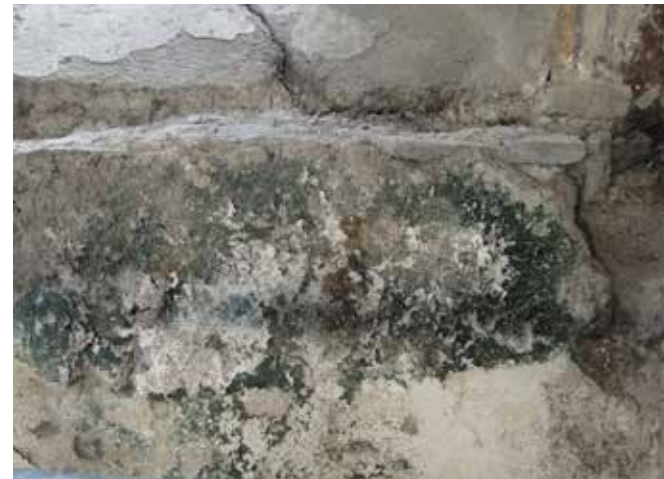
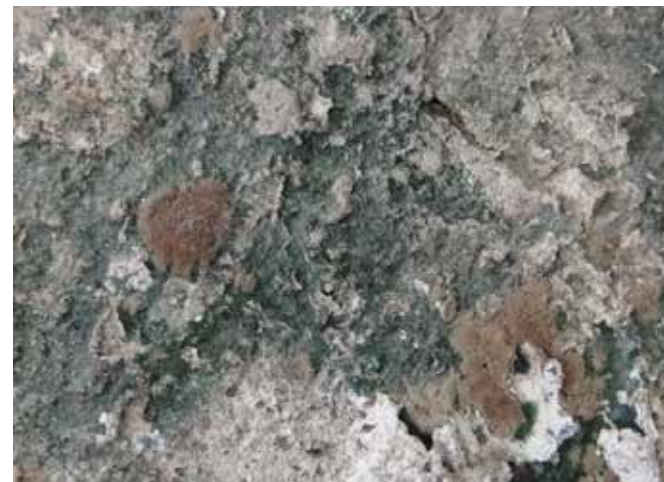
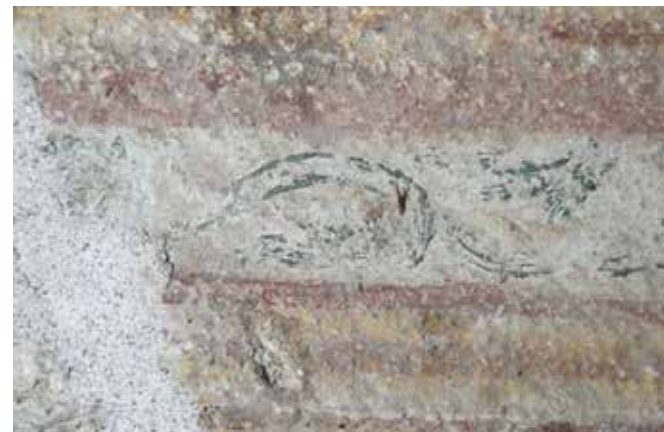
- La couche picturale présente un important épidermage sur certaines plages colorées comme le bleu vert des lunettes supérieures et les parties basses soumises à des remontés d'humidité.

- Des microorganismes (algues) sont présents paroi Est. On note un développement légèrement supérieure à 2015 autour de la baie Sud Est. Trois stades de développement sont visibles cf. Les analyses physico-chimiques paragraphe 4.3 et le dossier complet en annexe.

- Développement de micro-organisme autour de la baie paroi Est.
- Deux stades de développement de micro-organismes autour de la baie paroi Est.
- Usures de la couche picturale.

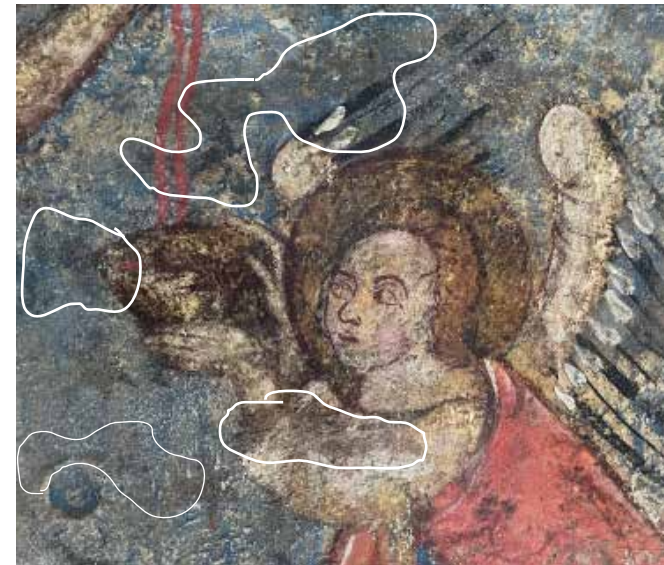
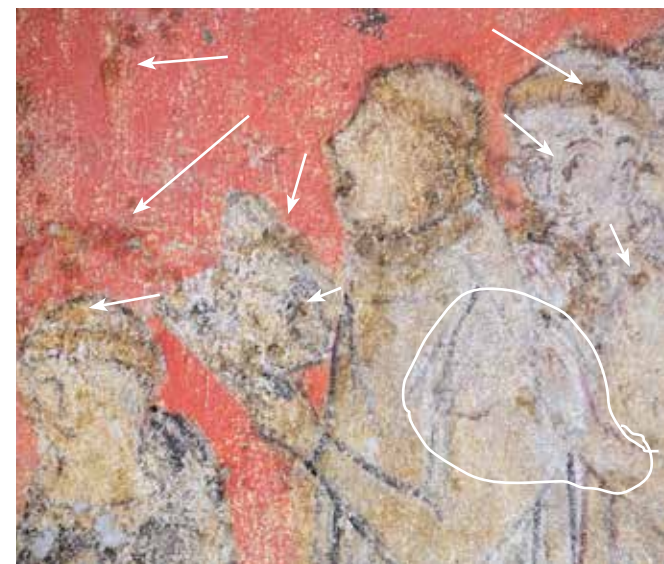
- Zones d'encrassements sous le fixatif trop concentré.
- Usures des crêtes de la couche picturale.
- Épidermages dues aux efflorescences de sels et tâches brunes de consolidants.

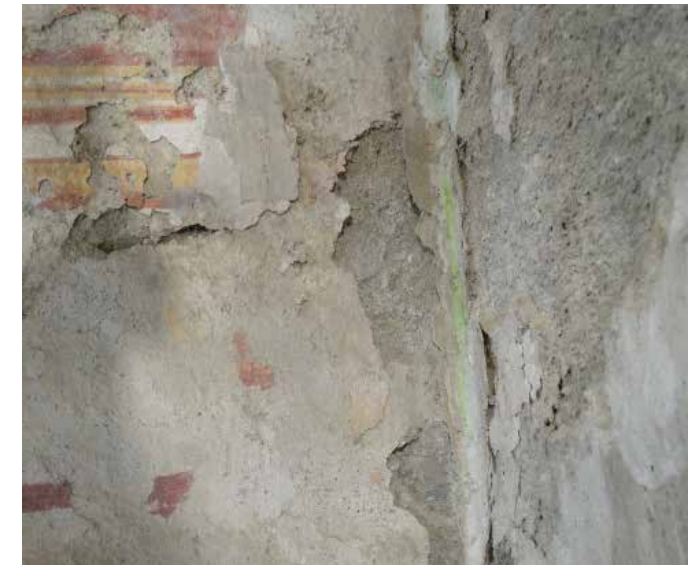
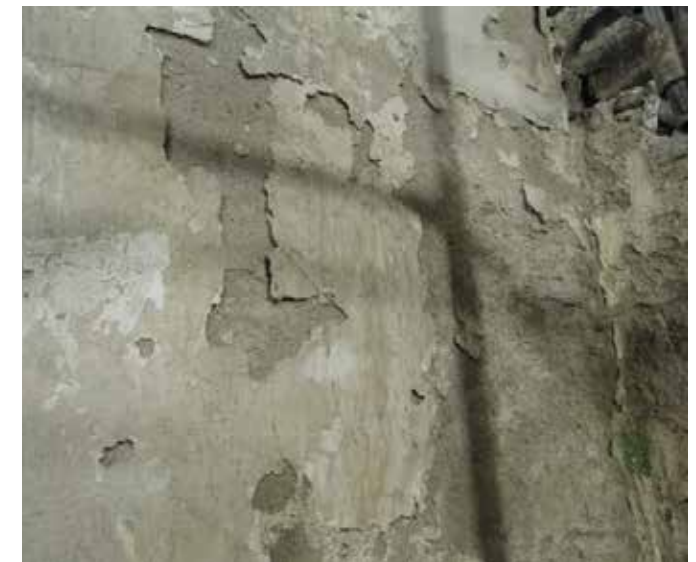
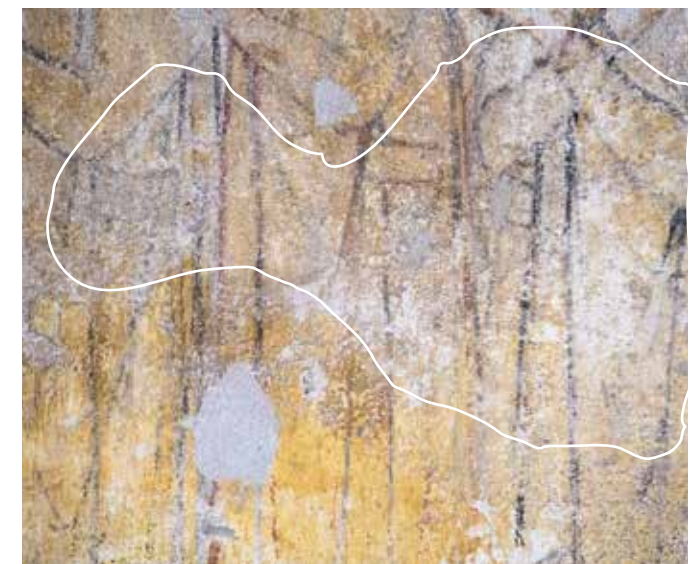
- Micro-organismes vivants angle Sud-Est, décollements des badigeons peints et badigeons superposés sur la couche picturale.
- Décollements des badigeons.
- Épidermages dues aux efflorescences de sels.

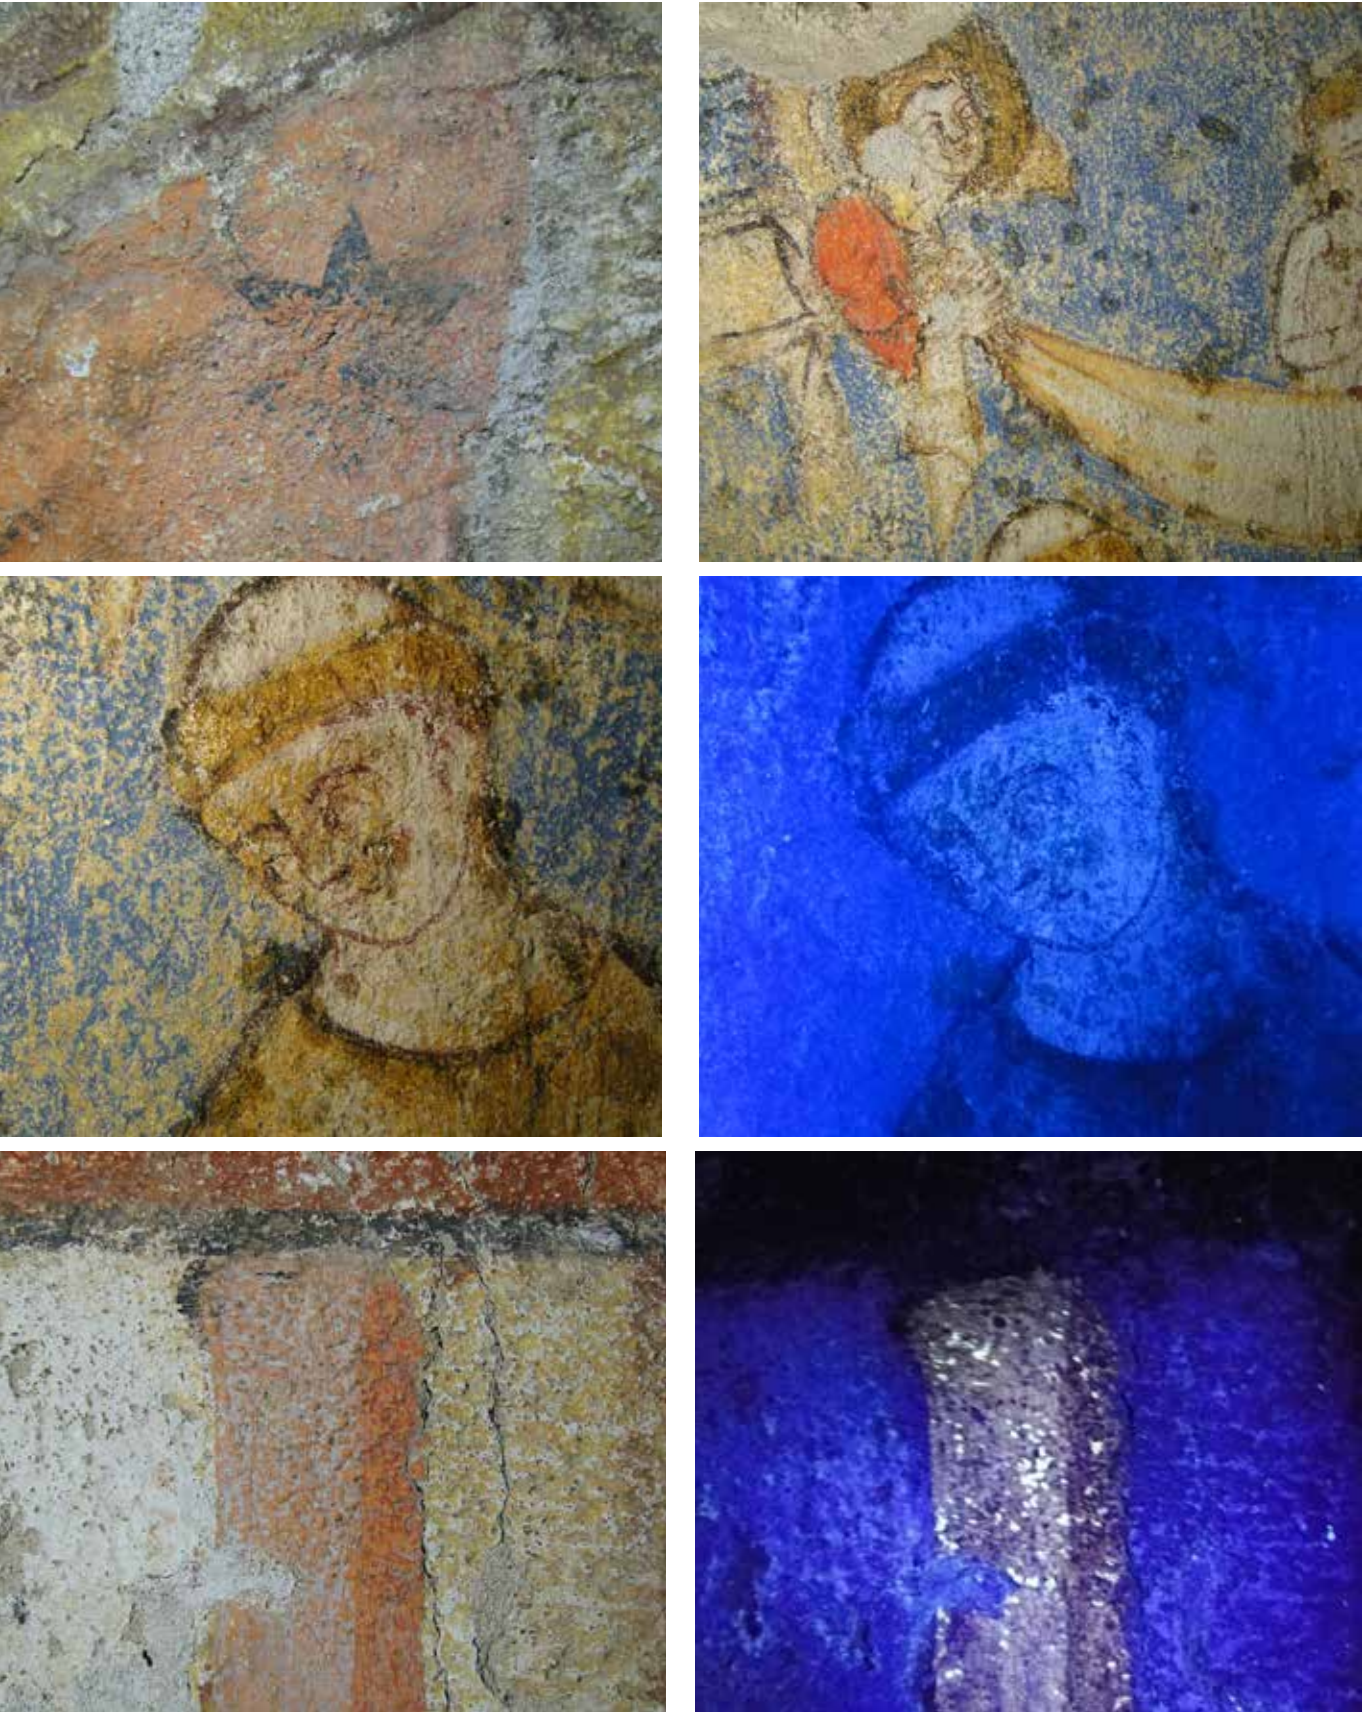
- Usure des étoiles d'étain.  
- Taches brunes sous lumière naturelle et sous ultra violet.  
- Encadrement rechapis vu sous lumière naturelle et sous ultra violet.

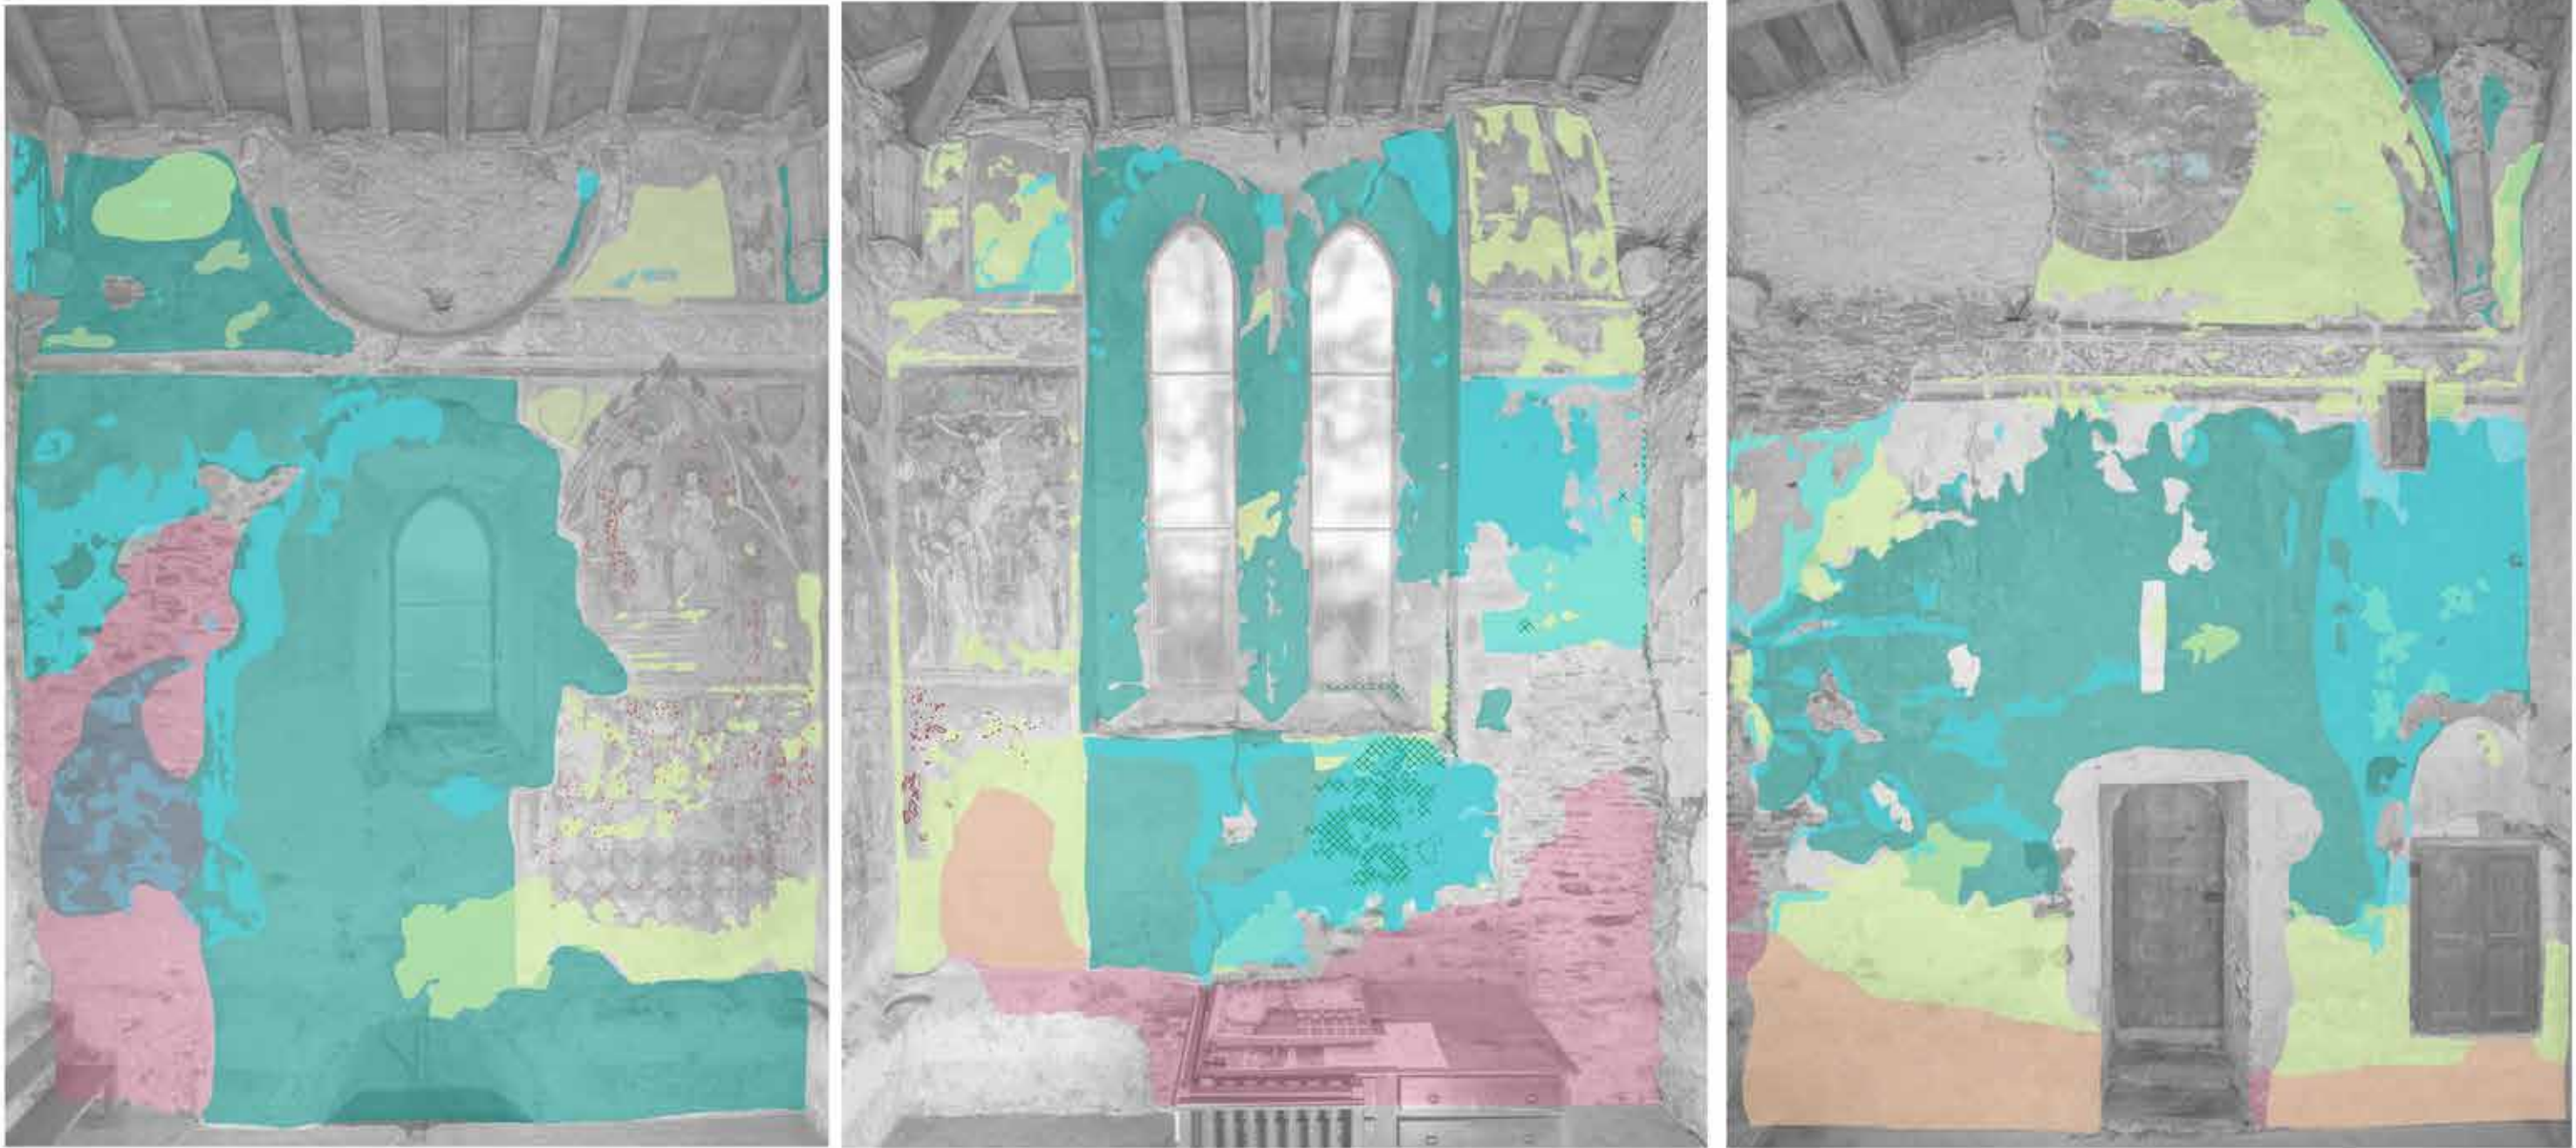
ALTÉRATIONS DE LA COUCHE PICTURALE

- Épidermage (usures)
- Déplacages

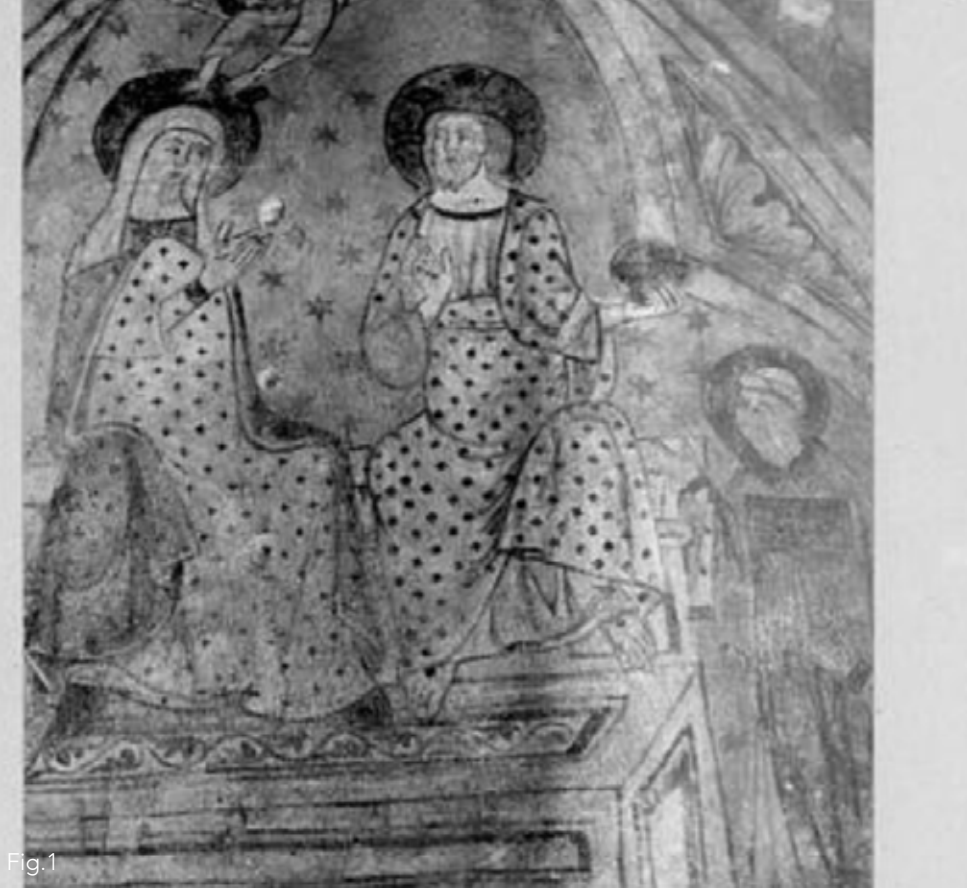
Fig.1

Pages 28 et 29, étude comparée des documents photographiques de 1943 et 1987.  
Source des fichiers: photographies de Éliane Janet-le-Caisne 1943 (fig.1), Fonds photographique du Centre de Recherche des Monuments Historiques 1996/096, Médiathèque du patrimoine et de la photographie, Arcoa 1987 (dossier en annexe) avant (fig.2) et après intervention (fig.3) .

Outre l'état d'empoussièrement important que l'on peut observer sur les photographies avant intervention en 1987, nous pouvons noter que les tâches brunâtres sont présentes après le traitement de 1987 ainsi que des usures de certains motifs (motifs des habits de la Vierge et du Christ, détails des contours du groupe de la procession des frères).

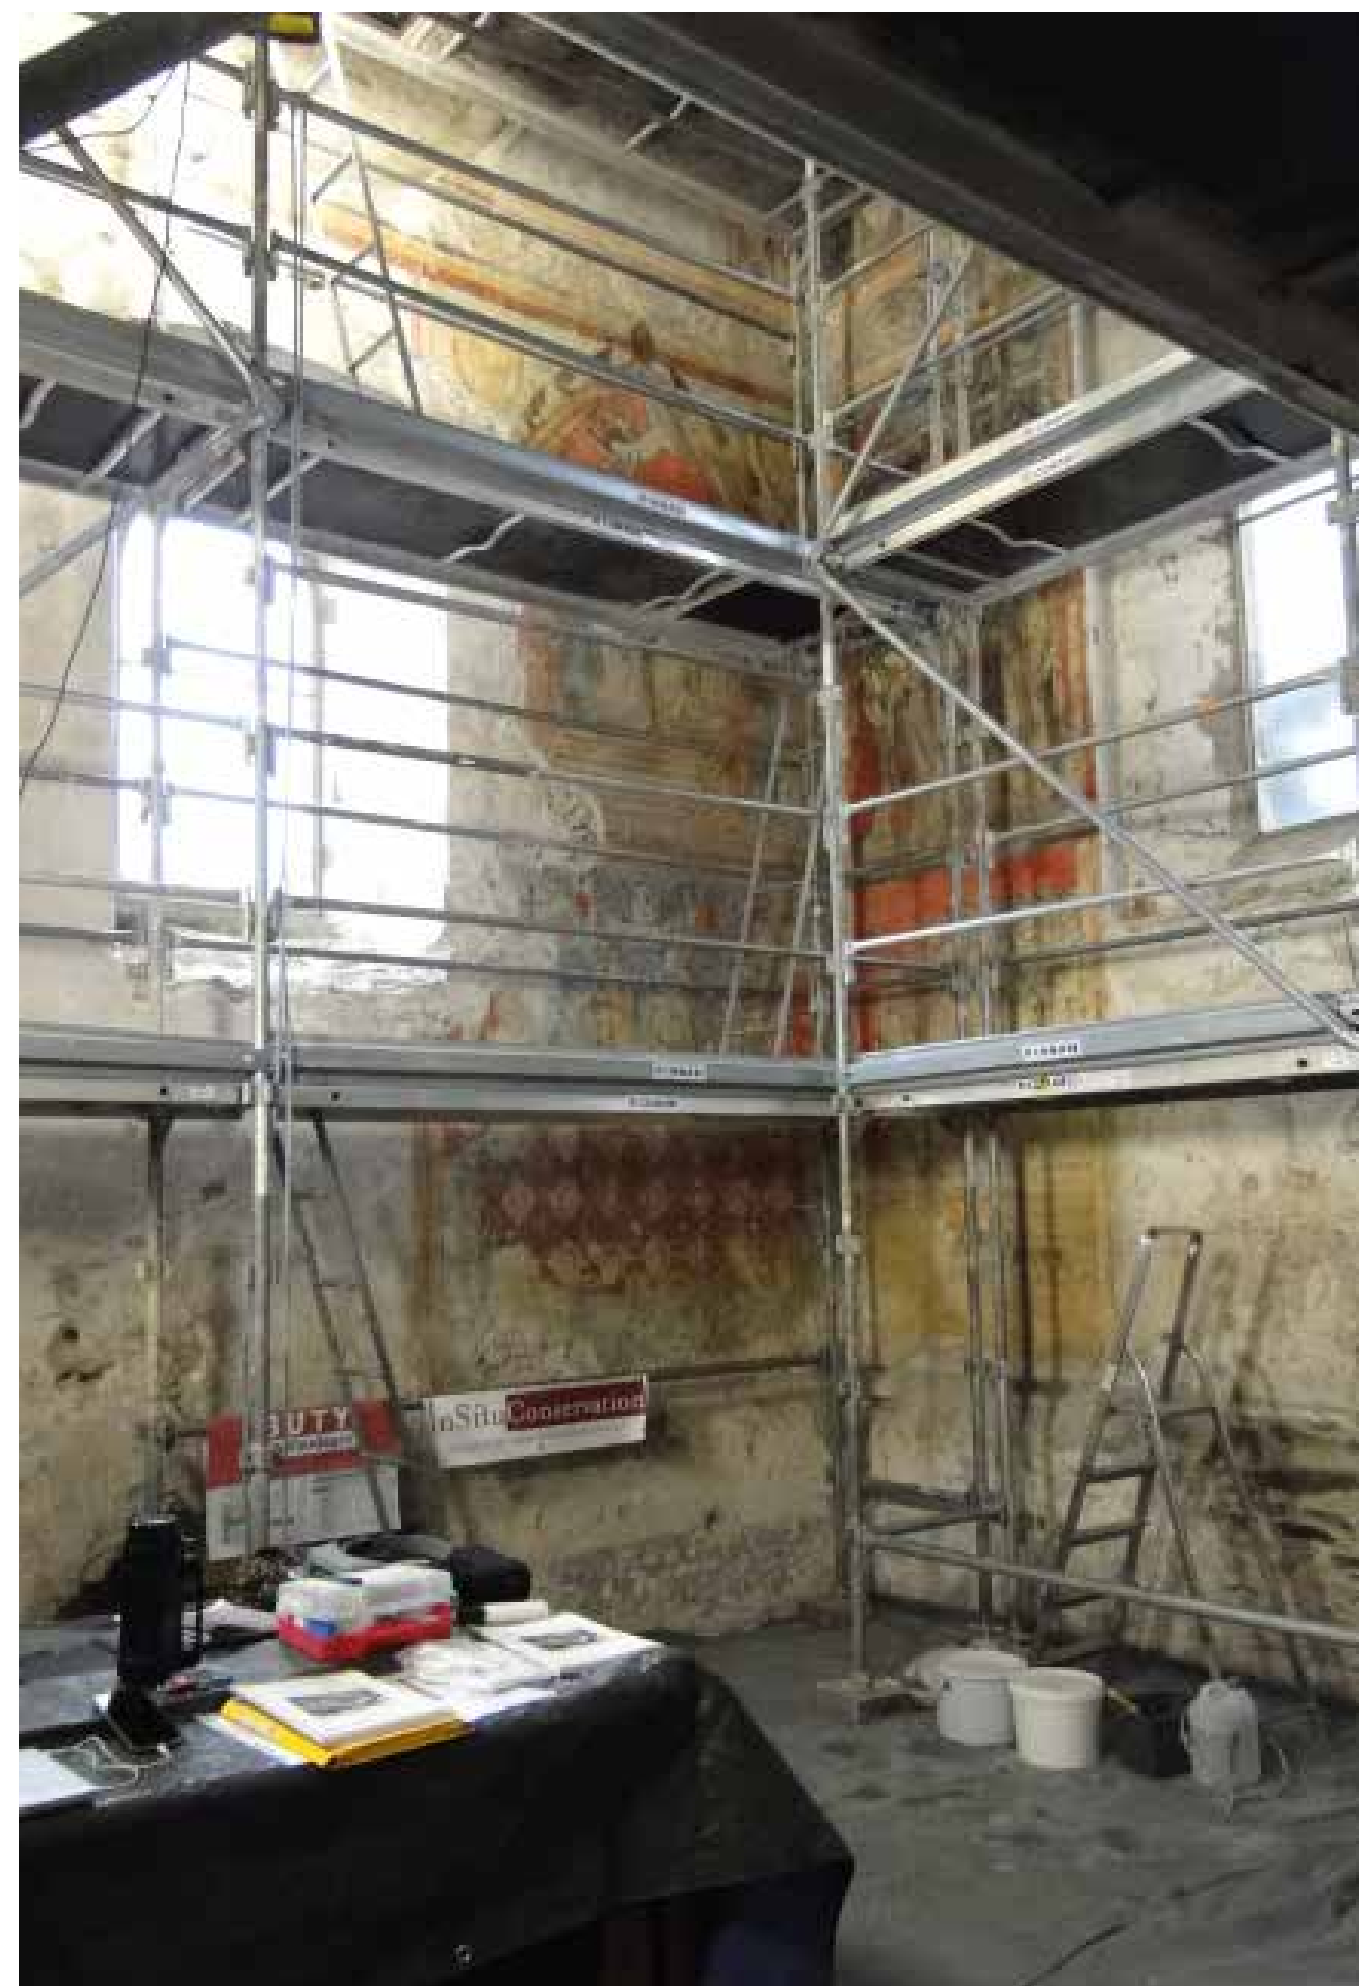
Les enduits de ciments présentent des caractéristiques dommageables dans le domaine du patrimoine ancien. En effet c'est un matériau dur, non perspirant et qui contient naturellement une forte densité de sels solubles. Des zones d'enduit de ciment étaient présentes paroi Sud. Après durcissement des solins, ces enduits ont été purgés mécaniquement et remplacés par des enduits de chaux aérienne et sable.

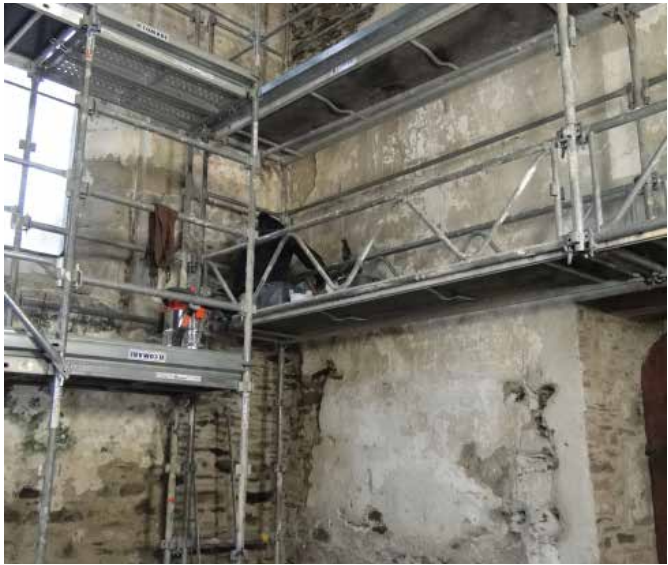
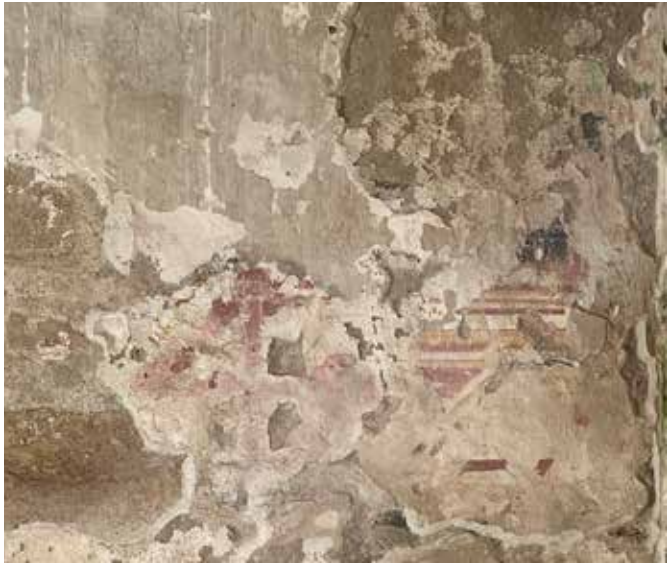
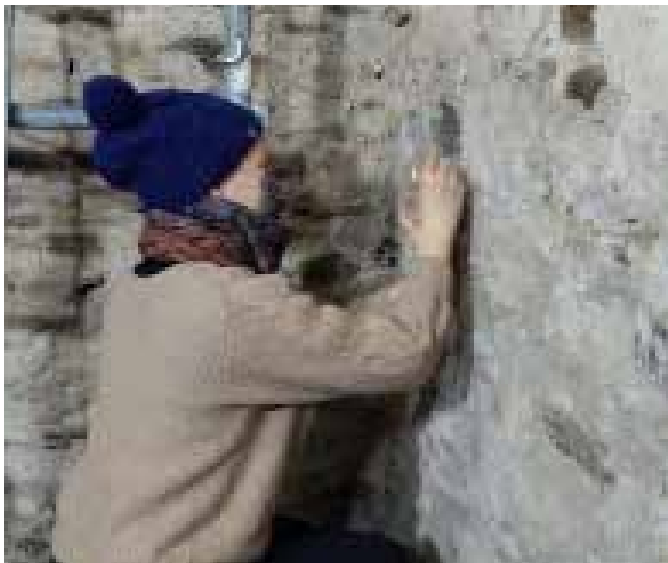
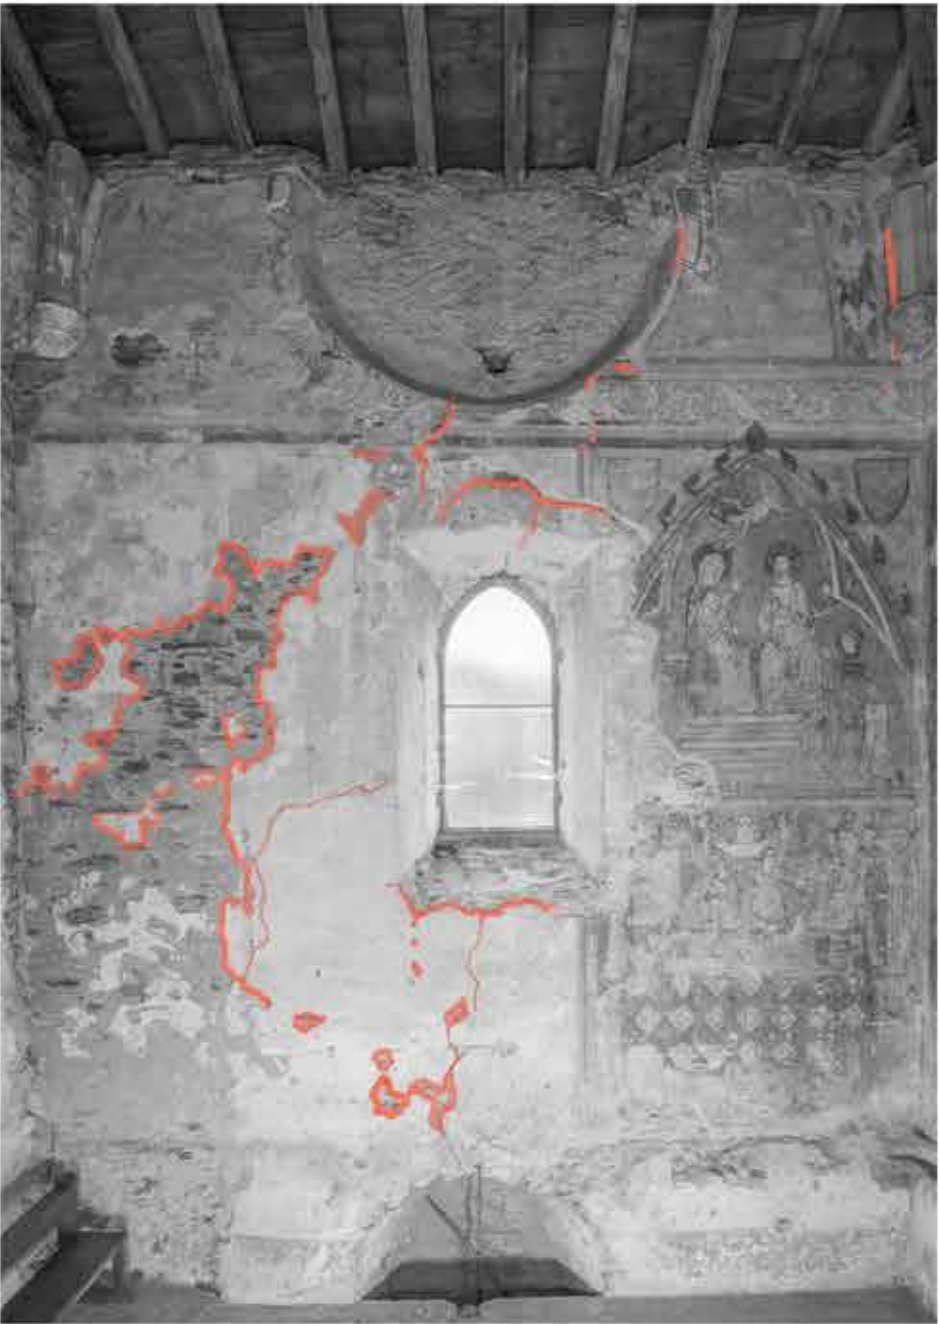
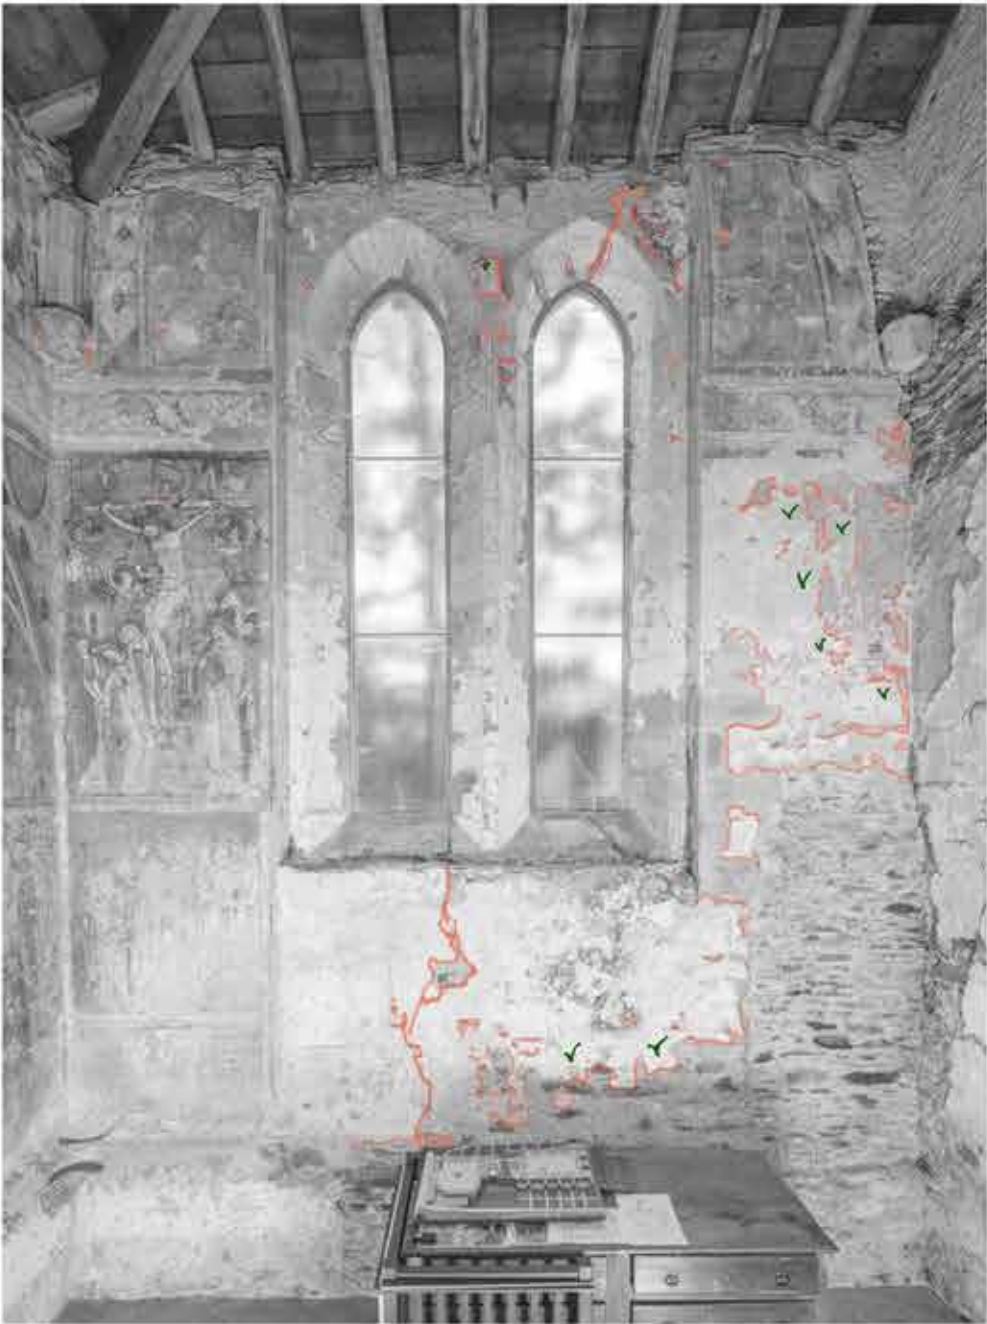
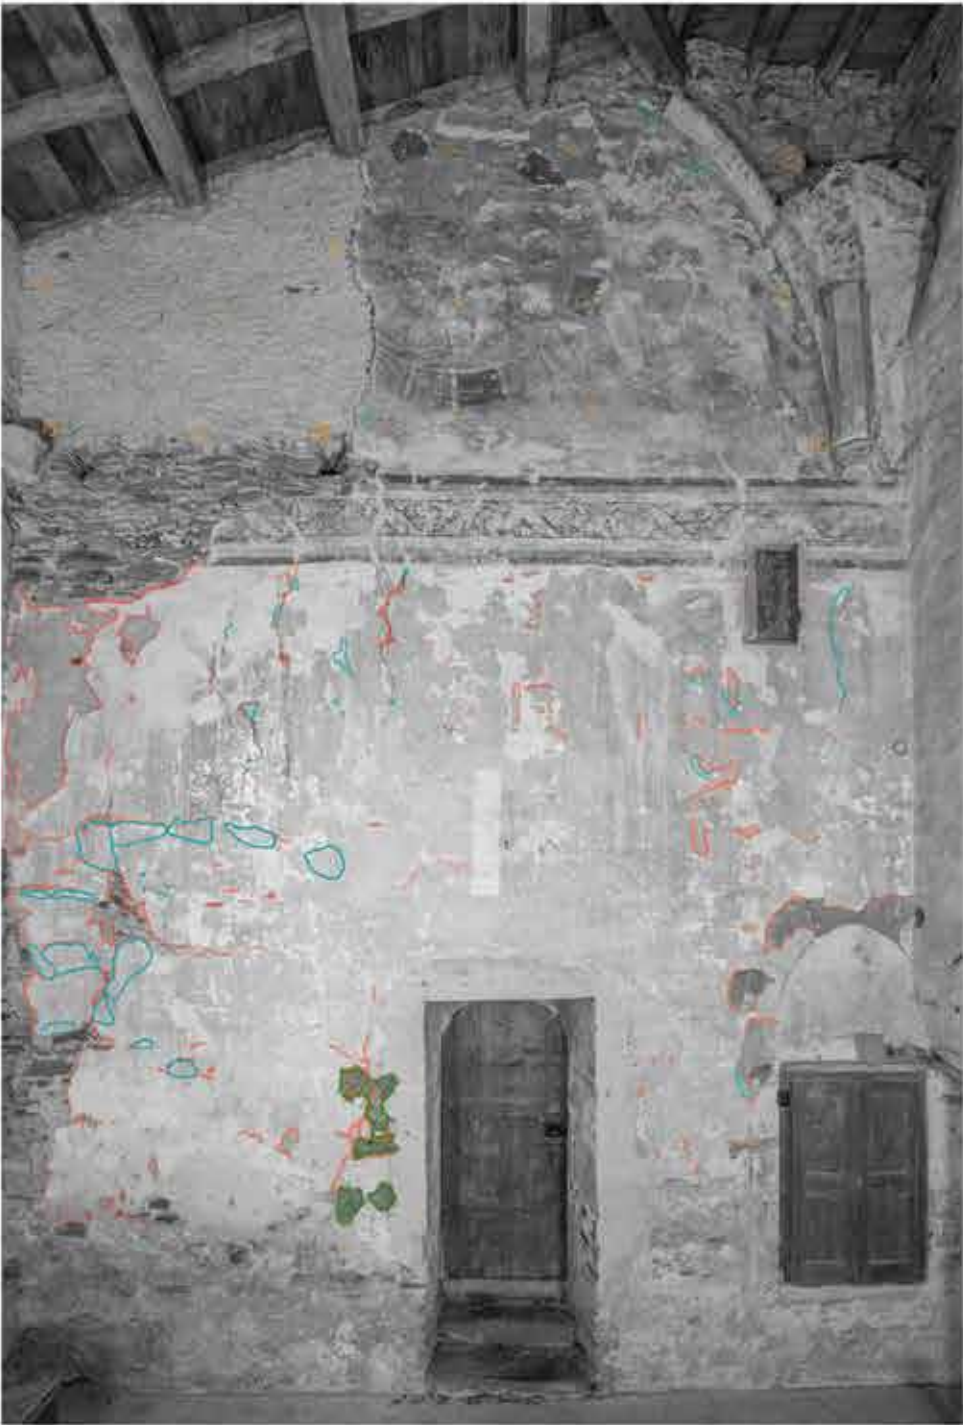
Le dépoussiérage a été réalisé aisément sur les scènes historiées au moyen de brosses douces en poils de chèvre et par aspiration. La couche présente une bonne cohésion et adhésion au support. Ce n'est pas le cas pour les zones des parois non enduites dont les aspérités sont fortes et retiennent quantité de poussière et autres dépôts. Le dépoussiérage a été réalisé de manière très délicate sur les badigeons blancs pour ne pas perdre de matière.

Nous avons noté une forte présence d'épines de pins qui s'introduisent avec le vent par la toiture. Ceci est du à la présence d'un arbre qui jouxte la construction et aux ouvertures entre la toiture et le haut des parois.

Comme dans tous les bâtiments de cette taille nous avons enlevés d'importantes toiles d'araignées qui sont le support d'empoussièrément.

Interventions 2020  
✓ Consolidation PLM AL  
✓ Primal E 330  
✓ Solin sable et chaux 1/3

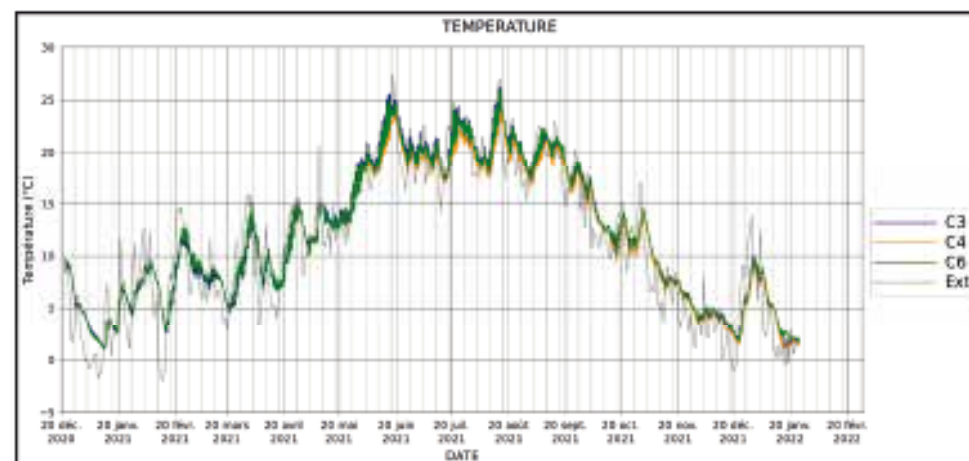
- évolution de la température très proche de celle relevée en extérieur, avec un faible degré d'amortissement des variations de court et moyen terme.
- Valeurs extrêmes: minimales de 1°C (mi-janvier), maximales de 26°C (mi-août).
- Forte homogénéité des températures (écart maximal moyen de 0,54°C, écart type moyen de 0,30°C).
- Températures très légèrement plus faibles dans l'ombre de la baie côté est (capteur C4).
- Variations de court terme de la température significatives, en particulier pour les capteurs C3 et C6, avec des amplitudes thermiques quotidiennes de 1,6°C en moyenne (1,2°C pour le capteur C4).

Figure T1:  
Variations de la température mesurée par les capteurs C3, C4 et C6 entre le 22 décembre 2020 et le 24 janvier 2022.

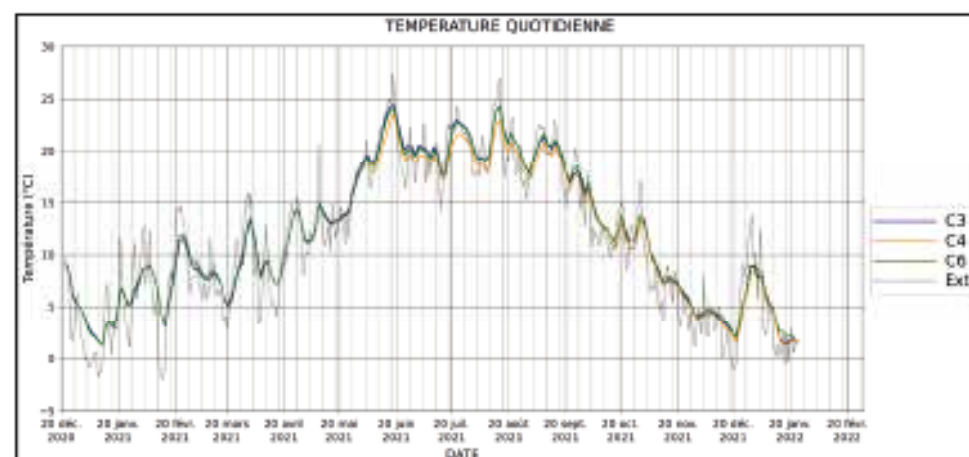
Figure T2:  
Variations de la température quotidienne moyenne mesurée par les capteurs C3, C4 et C6 entre le 22 décembre 2020 et le 24 janvier 2022.
