## Sainte Croix-en-Jarez, Loire Chartreuse de Sainte-Croix-en-Jarez

Diagnostic des peintures murales historiées

Avril 2023

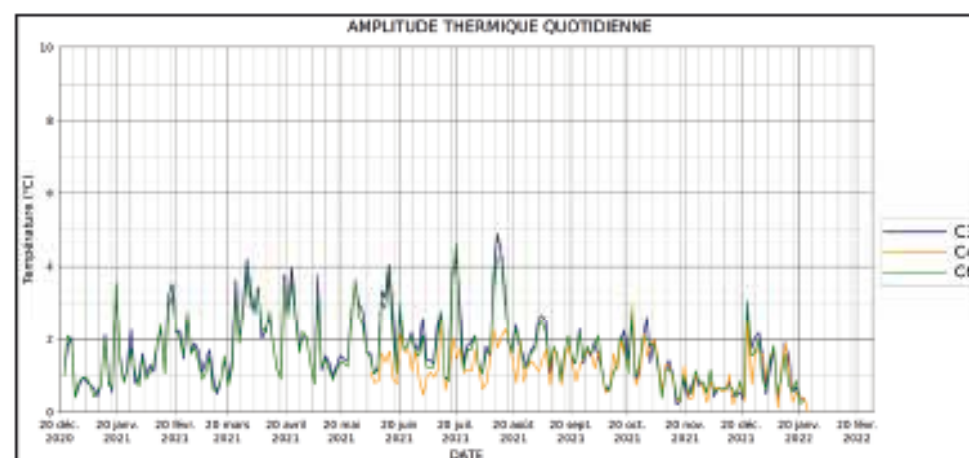
Figure T3:  
Variations de l'amplitude thermique quotidienne mesurée par les capteurs C3, C4 et C6 entre le 22 décembre 2020 et le 24 janvier 2022.

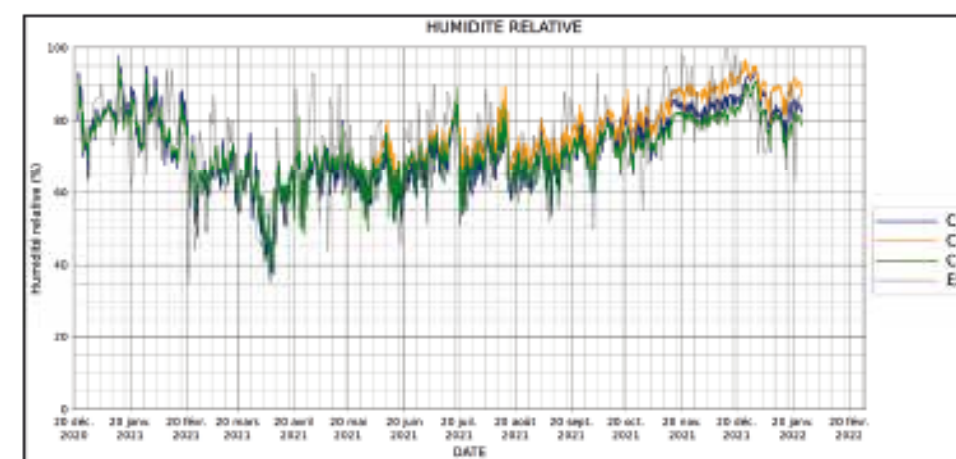
- Variations de forte amplitude autour d'une moyenne globale de 72% environ. Les variations sont fortement corrélées aux évolutions de l'humidité relative extérieure, avec néanmoins un amortissement significatif.

- Valeurs extrêmes: maximales supérieures à 90% (fin décembre), minimales inférieures à 40% (début avril).
- Légère hétérogénéité, avec un écart maximal moyen de 4,4% et un écart type de 2,4%. L'écart est significativement plus élevé depuis début novembre 2021, avec des valeurs plus élevées dans l'ombre de la baie est (capteur C4).

Figure HR1:  
Variations de l'humidité relative mesurée par les capteurs C3, C4 et C6 entre le 22 décembre 2020 et le 24 janvier 2022.

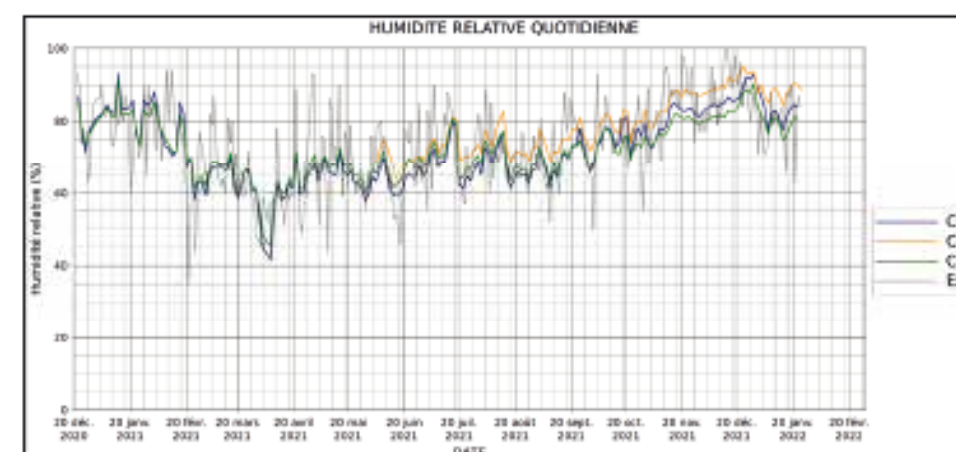
Figure HR2:  
Variations de l'humidité relative quotidienne moyenne mesurée par les capteurs C3, C4 et C6 entre le 22 décembre 2020 et le 24 janvier 2022.

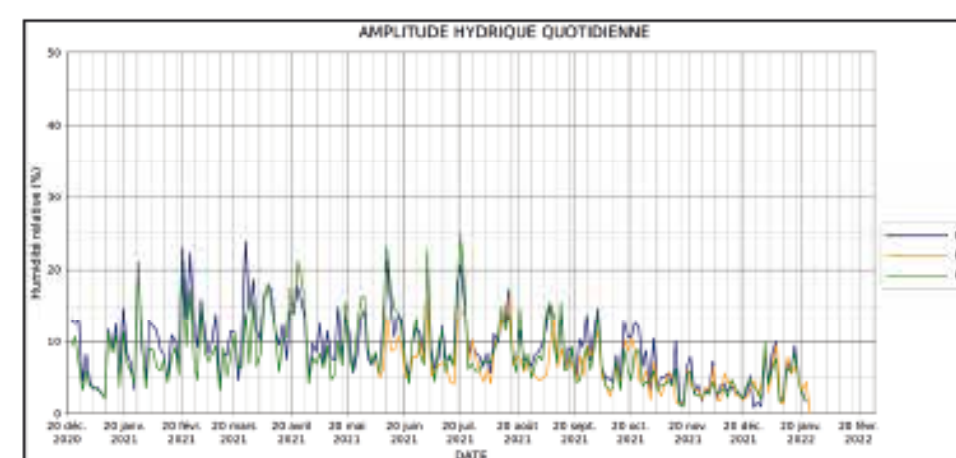
- Variations de court terme significatives, avec des amplitudes hydriques quotidiennes généralement comprises entre 5% et 15% (8% en moyenne environ).
- La répartition statistique des valeurs montre l'excès général d'humidité, avec plus de la moitié des valeurs supérieures à 70% pour les capteurs C3 et C6. Pour le capteur C4 (mesures du 2 juin 2021 au 24 janvier 2022), plus de 80% des valeurs sont supérieures à 70%.

Figure HR3:  
Variations de l'amplitude hydrique quotidienne mesurée par les capteurs C3, C4 et C6 entre le 22 décembre 2020 et le 24 janvier 2022.

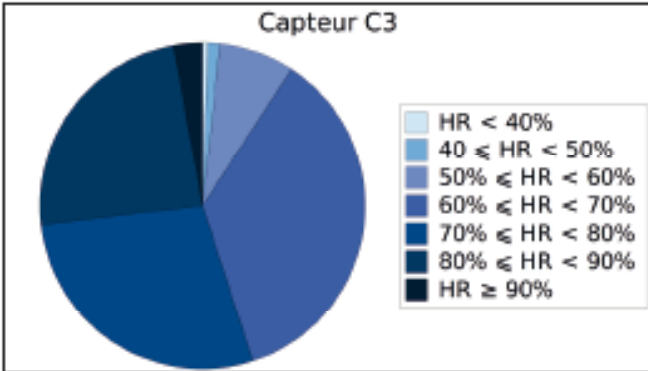
Figure HR4: Distribution statistique des valeurs d'humidité relative mesurée par le capteur C3 entre le 22 décembre 2020 et le 24 janvier 2022.

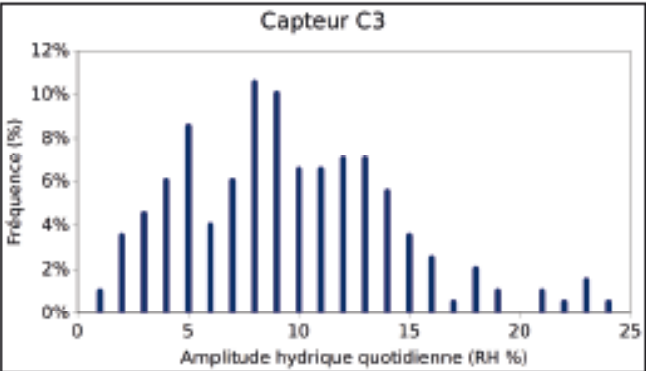
Figure HR5: Distribution statistique des amplitudes hydriques quotidiennes mesurée par le capteur C3 entre le 22 décembre 2020 et le 24 janvier 2022.

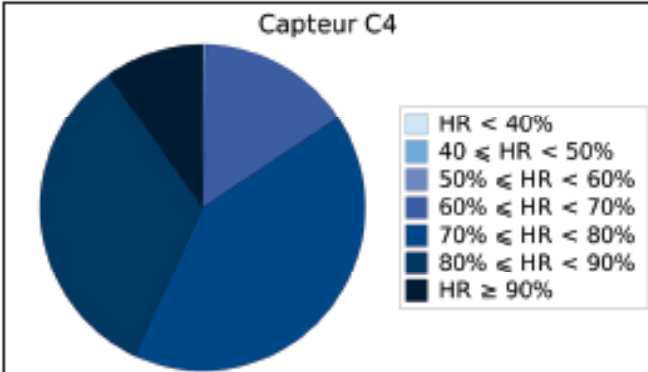
Figure HR6: Distribution statistique des valeurs d'humidité relative mesurée par le capteur C4 entre le 2 juin et le 24 janvier 2022.

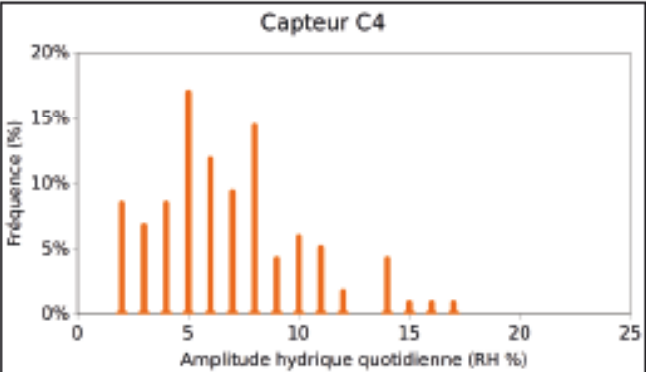
Figure HR7: Distribution statistique des amplitudes hydriques quotidiennes mesurée par le capteur C4 entre le 2 juin et le 24 janvier 2022.

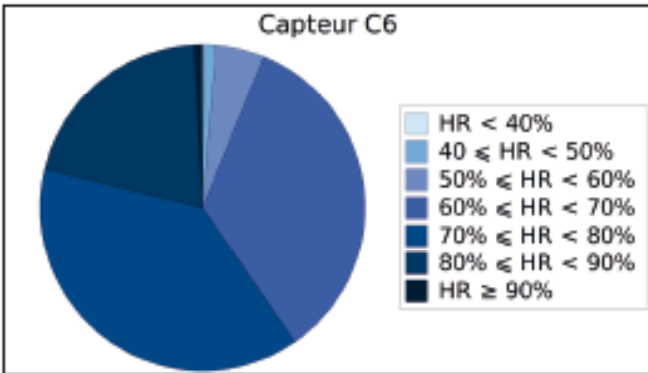
Figure HR8: Distribution statistique des valeurs d'humidité relative mesurée par le capteur C6 entre le 22 décembre 2020 et le 24 janvier 2022.

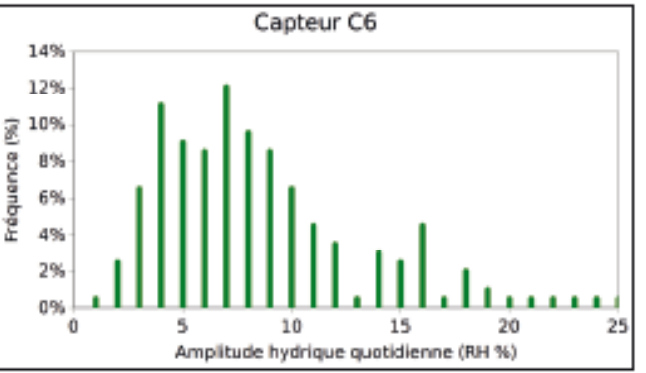
Figure HR9: Distribution statistique des amplitudes hydriques quotidiennes mesurée par le capteur C6 entre le 22 décembre 2020 et le 24 janvier 2022.

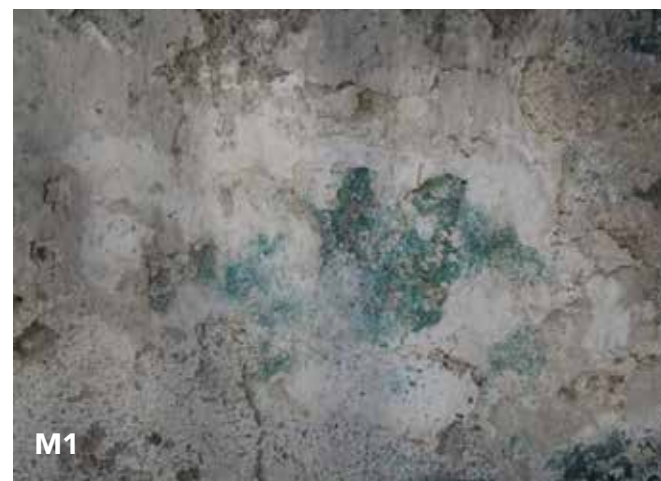
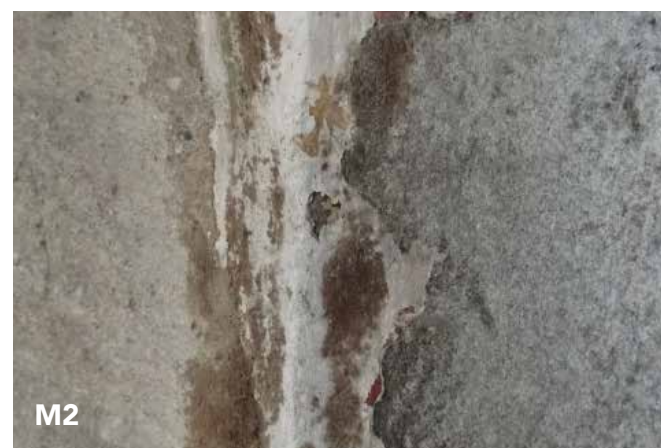
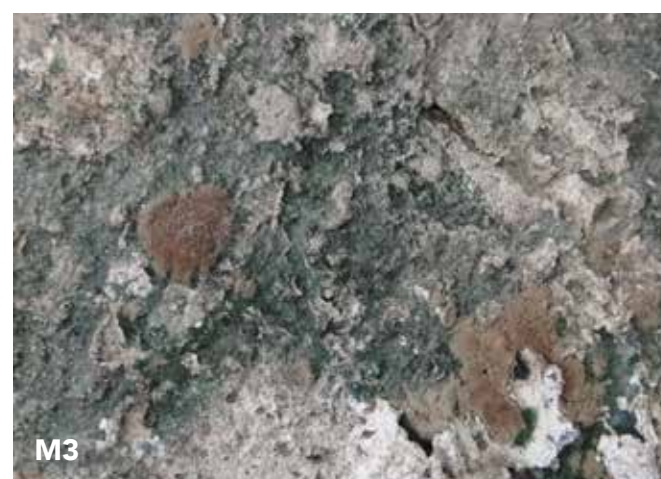
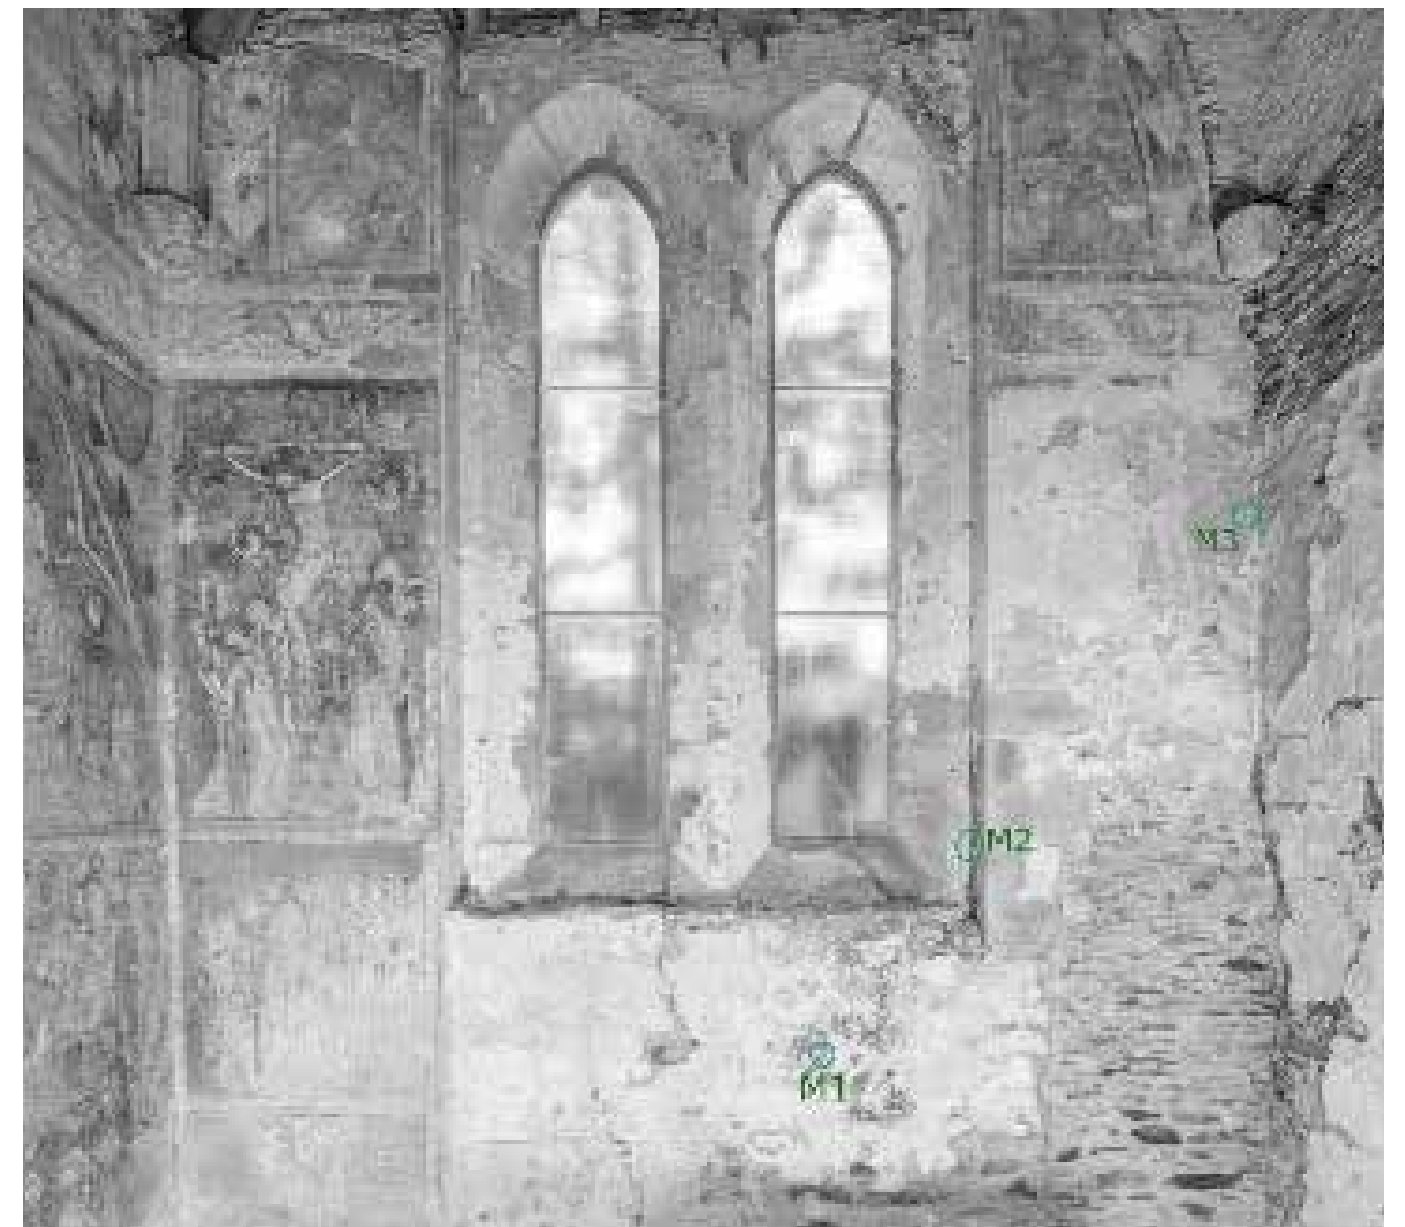
M2 : Mur Est à 3 m du sol actuel, dans l'ébrasement de la baie. Organismes d'une couleur brune sur un badigeon blanc proche de la pierre.

M3 : Mur Est dans l'angle sud à 4,50 m du sol actuel. Organismes sur plusieurs badigeons blancs.

- La colonisation vert foncé observée sur l'échantillon M1 est constituée de cyanobactéries filamenteuses (également appelées « algues bleues ») de l'ordre des Oscillatoriales, probablement *Phormidium molle* ;
- Le recouvrement marron sur l'échantillon M2 est constitué d'un micromycète, lié à des algues vertes inactives, desséchées. Il s'agit probablement d'un lichen desséché ;
- Le recouvrement brun-verdâtre sur l'échantillon M3 est constitué d'un micromycète, lié à des algues vertes actives. Il s'agit d'un lichen en formation.

Il en est de même pour la paroi Nord, le développement d'organismes photosynthétiques suit une ligne verticale à l'angle du mur (figure 3), indiquant un problème d'infiltration d'eau dont la cause est à rechercher. Il faudra donc, avant d'appliquer un traitement biocide ou procéder à la restauration de ces décors, vérifier l'étanchéité des baies et de la toiture et l'améliorer si nécessaire afin d'éviter les infiltrations d'eaux de pluie. L'éclairage naturel est difficilement maîtrisable du fait de la lumière en provenance des baies Nord et Est. On peut cependant remplacer les verres actuels par des verres anti UV.

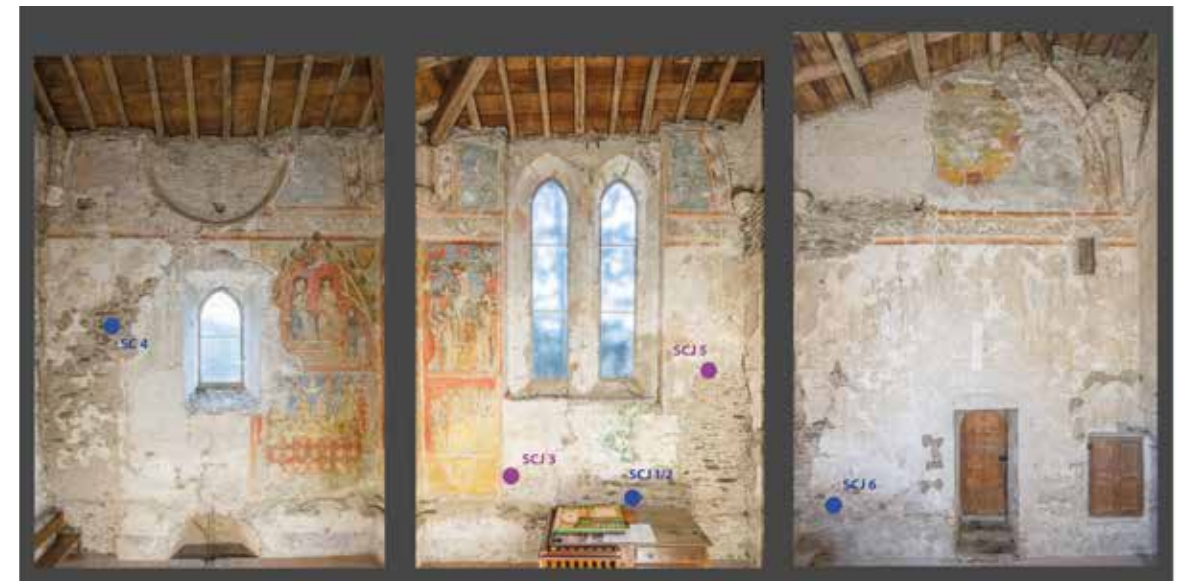
Exemples des altérations de type desquamation, pulvérulence, efflorescences et croûtes indurées relevées dans l'ancien chœur de Sainte-Croix-en-Jarez.

L'ensemble des données acquises dans le cadre de cette étude nous indique donc la présence d'une contamination saline avérée avec vraisemblablement une dynamique hydrique active dans la maçonnerie incluant de possibles variations de l'humidité ambiante générant une circulation de certaines espèces solubles vraisemblablement responsables des désordres observés sur les parements enduits et à nu.

Avant d'envisager la mise en place d'un éventuel enduit sacrificiel sur les parties basses les plus touchées, il apparaît essentiel de mettre en place et/ou de vérifier les dispositifs permettant de réduire les apports en eau permettant une dynamique hydrique favorisant une mobilité importante des sels afin de retarder et de limiter la dissolution des matériaux et la contamination saline des maçonneries. Sous réserve de l'absence de vestiges après vérification archéologiques, on peut envisager la création d'une petite tranchée d'aération passive en pied de mur intérieur pour créer une rupture de capillarité permettant d'abaisser l'amplitude et l'intensité des remontées capillaires. Cette tranchée est de dimension modeste (de l'ordre de 30 cm de largeur x 40 cm de profondeur sous le dallage avec un remplissage de granulat assez grossiers 10-20 mm).

En parallèle, il est nécessaire d'effectuer la révision et/ou la réparation éventuelle des toitures ainsi que la création ou l'amélioration du système d'évacuation des eaux pluviales de manière à limiter le ruissellement sur les parements de l'édifice. Avec une évacuation au plus loin de l'édifice avec des collecteurs et des gouttières pour lutter contre les apports directs d'eau en pied de mur avec infiltrations et les rejaillissements. Ceci apparaît aisément réalisable pour limiter les apports d'eau qui alimentent régulièrement les mécanismes de remontées capillaires en pied de mur.

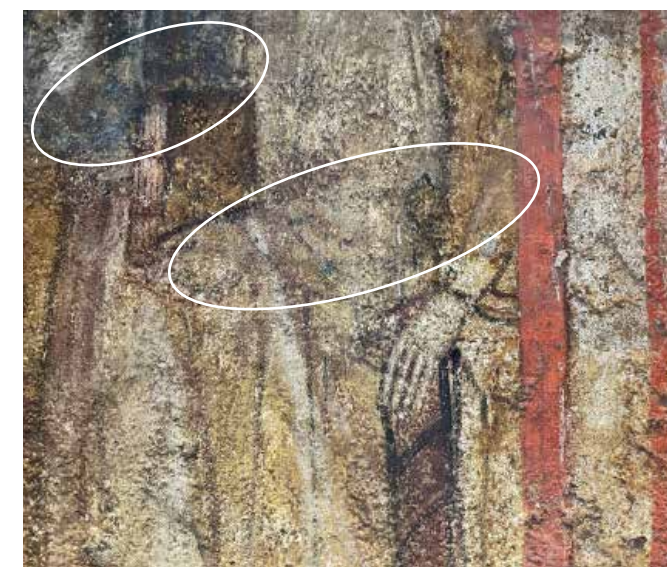
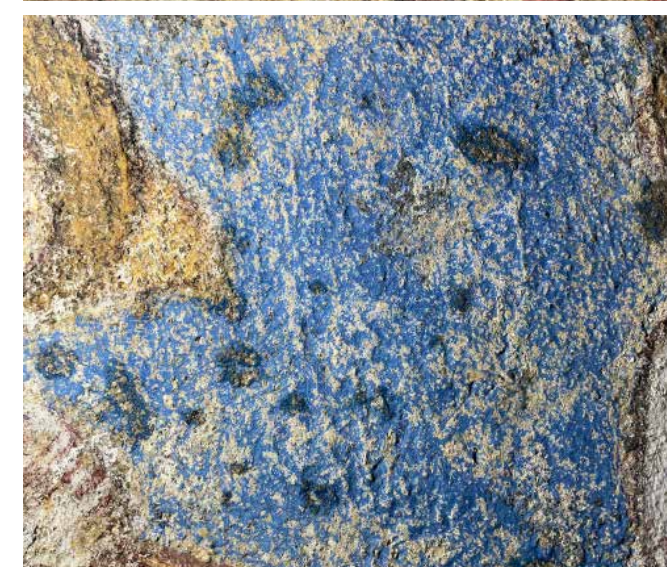
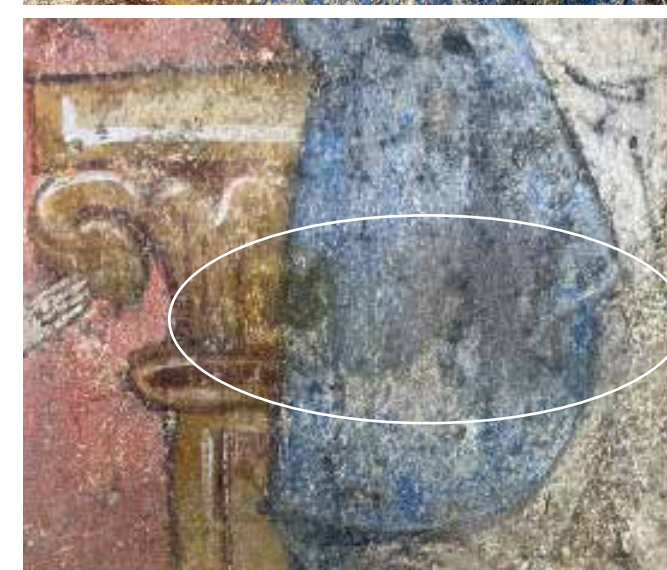
- Les usures de la couche picturale laisse transparaître la sous-couche ocre jaune et ce qui accentue la vision hétérogène.
- Fixatif de surface trop concentré et formant un film sur les peintures. Le film est plus dense sur la paroi Est que sur la paroi Nord. Sur la paroi Nord le fixatif est présent probablement de partout mais sous une forme trop concentrée de façon circonscrites.

- Voile blanchâtre et grisâtre de surface
- Tâches brunâtres et état de surface très grenu de l'enduit
- Encrassements résiduels sous le fixatif.

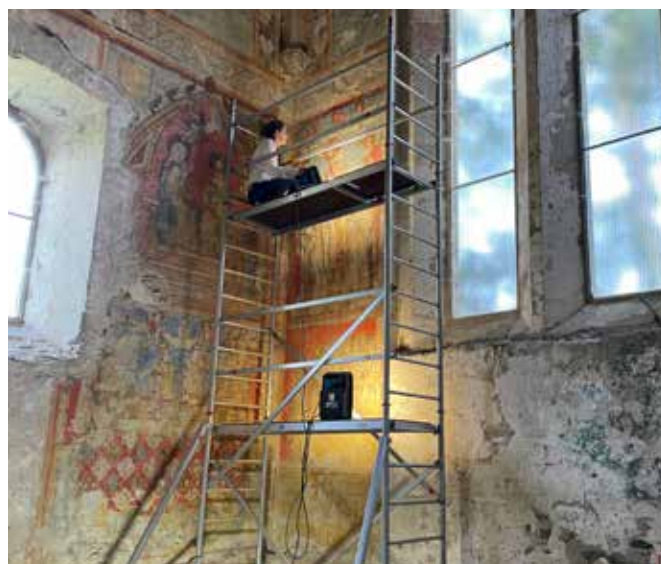
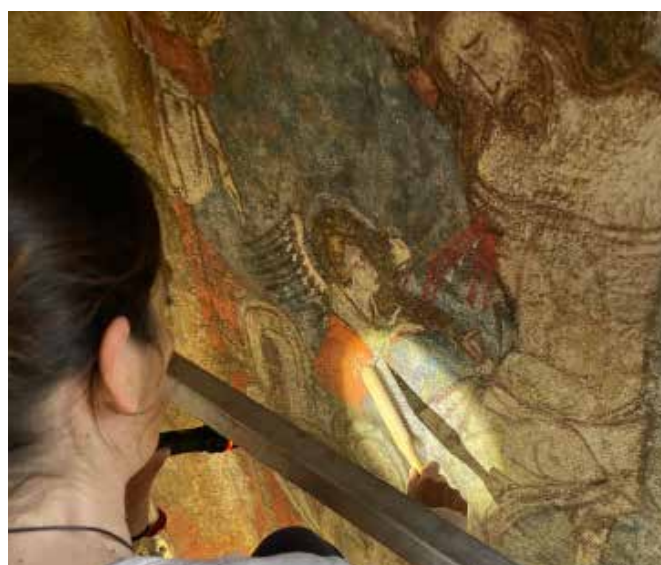
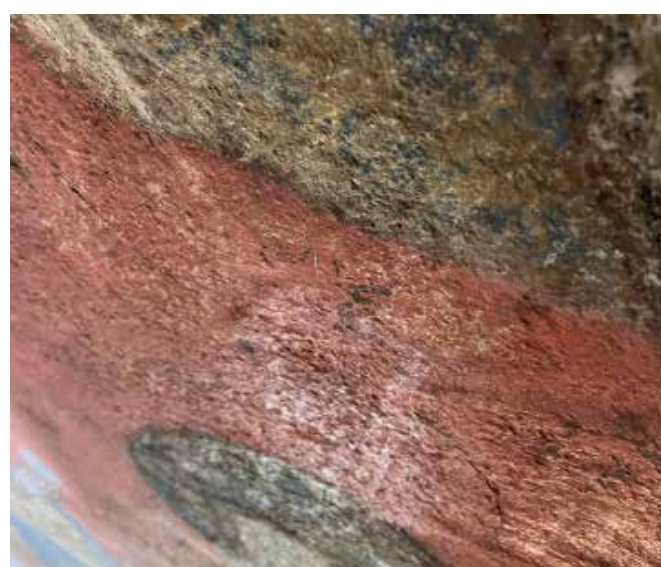
- Installation de chantier
- Dépoussiérage avec une brosse en poils de chèvre
- Zone qui présente des brillances après dépoussiérage

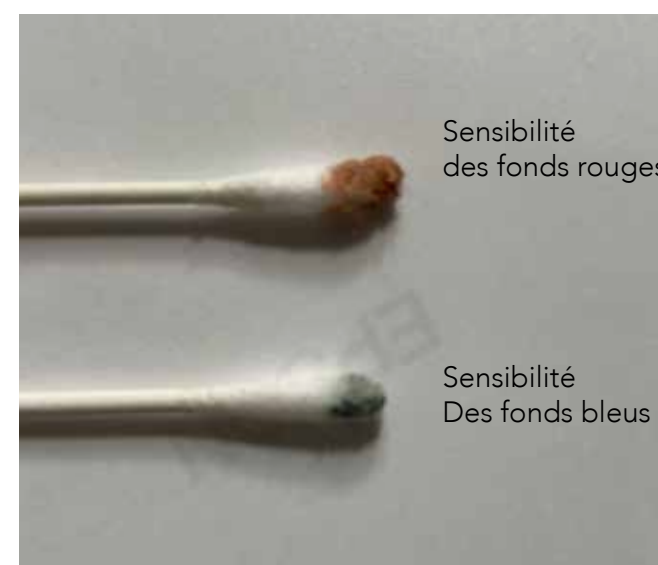
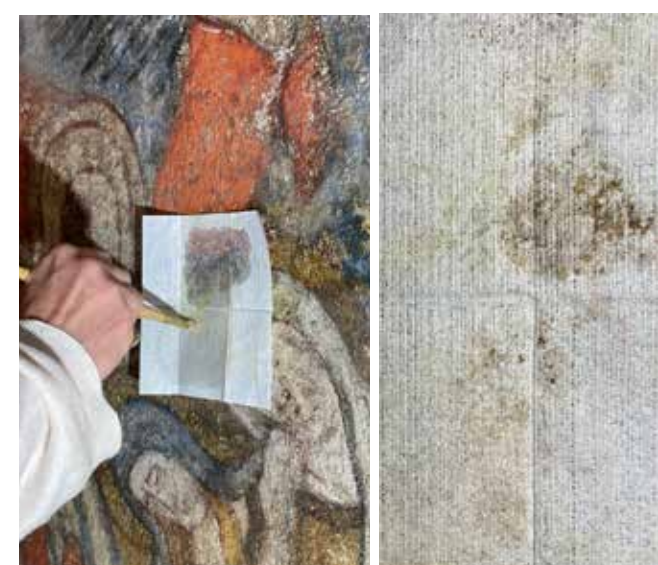
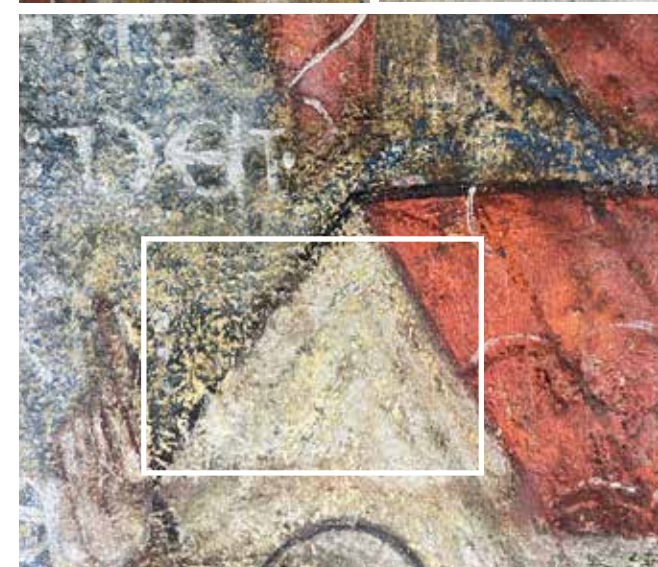
- Cotons imbibés de solvant qui montrent l'extrême sensibilité de la matière picturale rouge et bleue
- Retrait du fixatif au travers d'un papier absorbant, ceci permet d'alléger le fixatif en préservant la matière picturale
- Zone 1 après retrait du fixatif

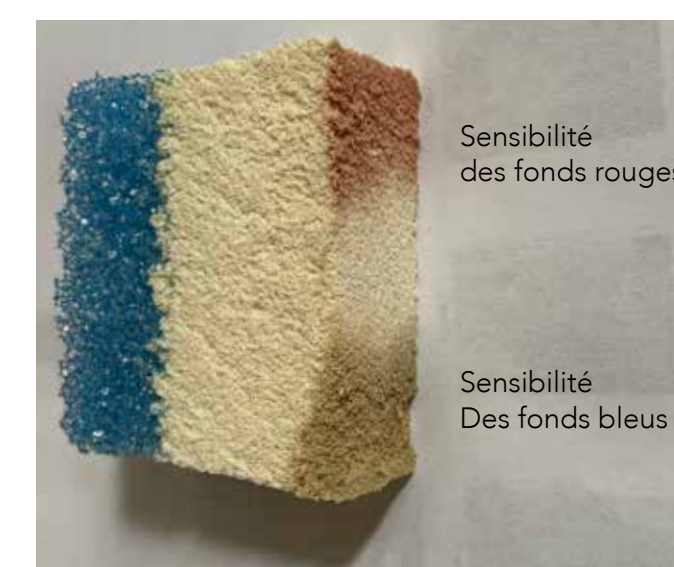
- Surface d'une Akapad® soft, qui montre l'extrême sensibilité de la matière picturale rouge et bleue

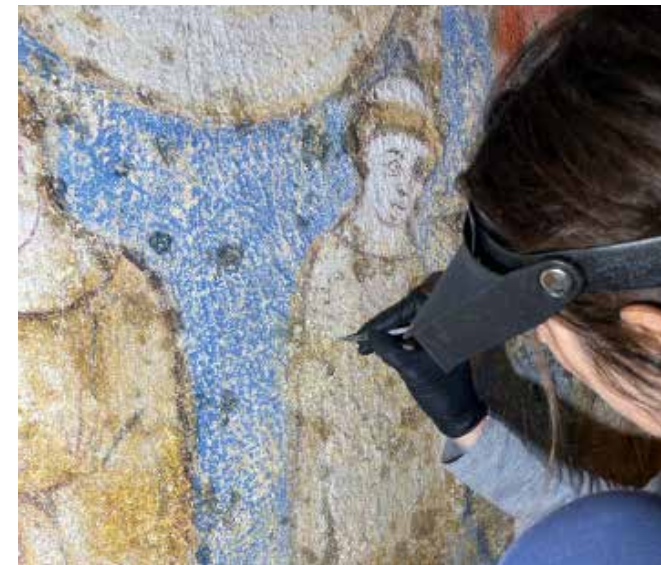
Petits bâtonnet de coton et acétone le résultat est satisfaisant au niveau des plages colorées ocre, mais cela est insatisfaisant au niveau des taches brunes dans les zones colorées bleues de la paroi Nord.

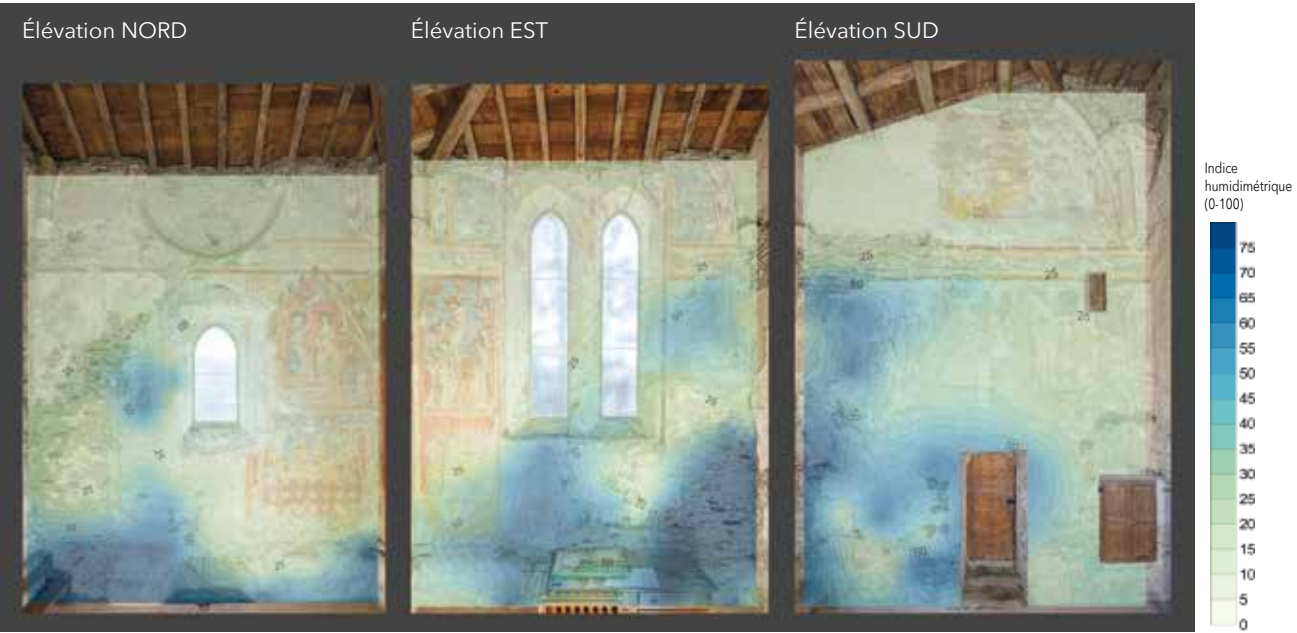
ÉLÉVATION NORD

Des cartographies de répartition de l'humidité en surface des élévations intérieures de la chapelle funéraire de Thibaud de Vassalieu ont été réalisées à partir de relevés non destructifs réalisés le 18 décembre 2020. Les cartographies mettent en évidence des valeurs élevées d'humidité principalement en pieds de murs, ainsi que ponctuellement à proximité des baies côtés nord et est, et sur l'élévation sud. D'une manière générale, ces zones coïncident avec des lacunes d'enduit (maçonnerie de moellons à nu). Cette corrélation semble indiquer la persistance d'entrées d'humidité, par infiltrations et/ou remontées capillaires, ayant causé par le passé la fragilisation puis la chute des enduits dans ces zones.

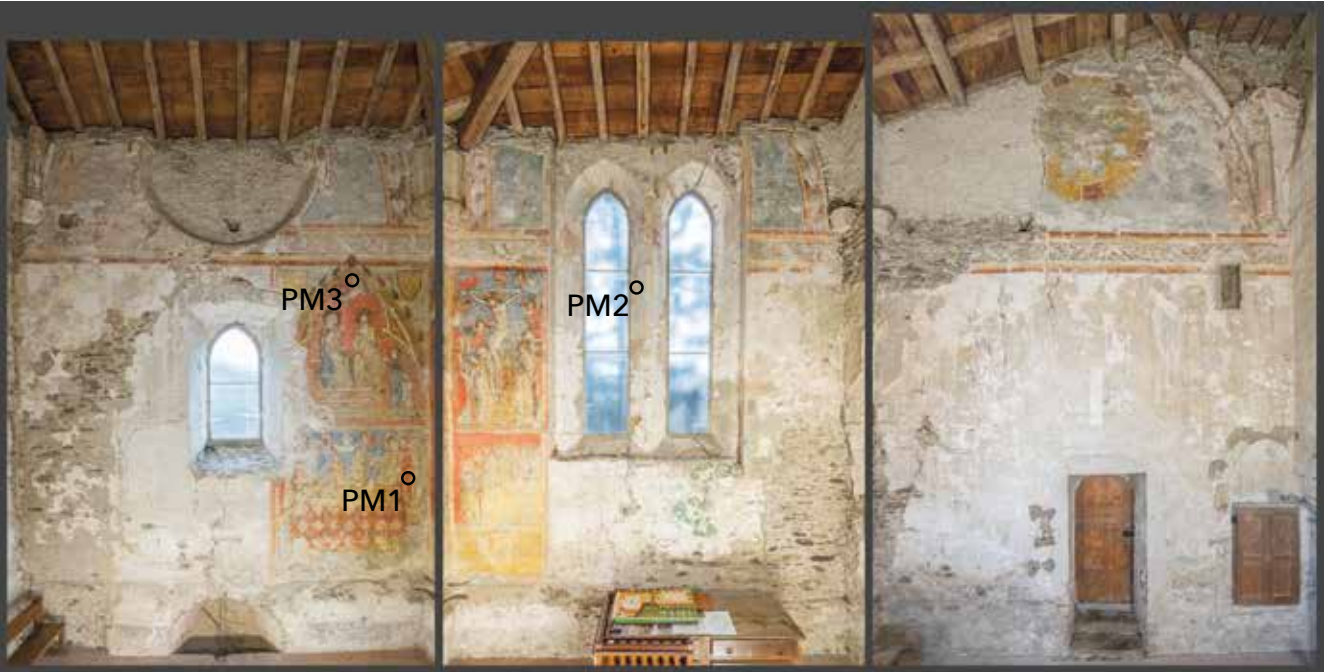
Lieu de prélèvement des échantillons PM1, PM2, PM3.

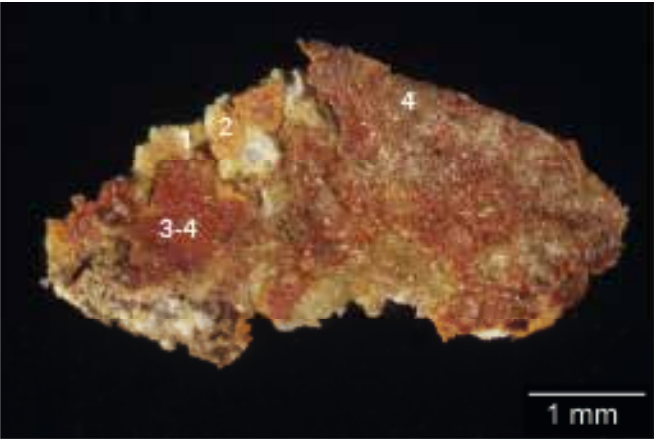
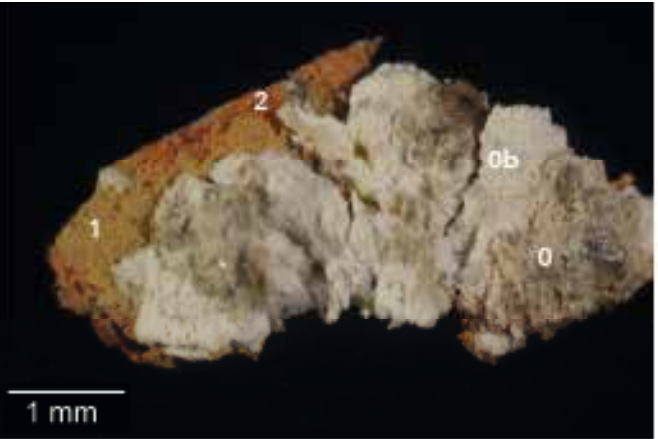
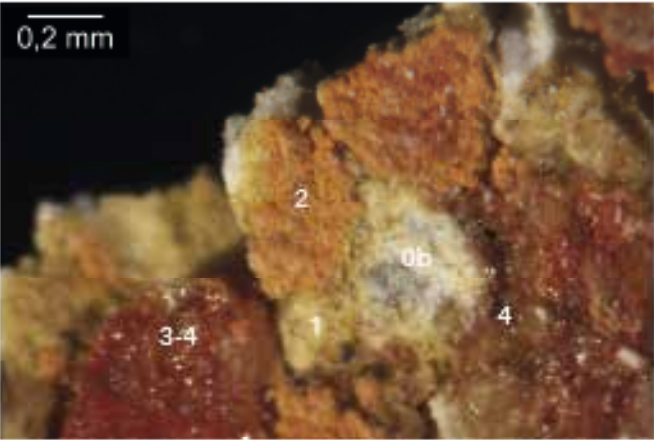
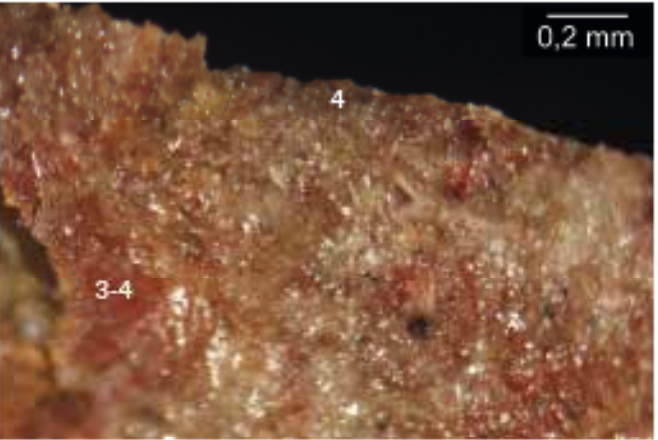
L'échantillon PM1 est un fragment de peinture murale, comprenant une succession de couches picturales et l'enduit support du premier état pictural. Compte tenu des faibles dimensions de l'échantillon, la préparation d'une section transversale polie n'a pas été possible. Néanmoins, les observations en microscopie stéréoscopique permettant d'établir la succession stratigraphique suivante:

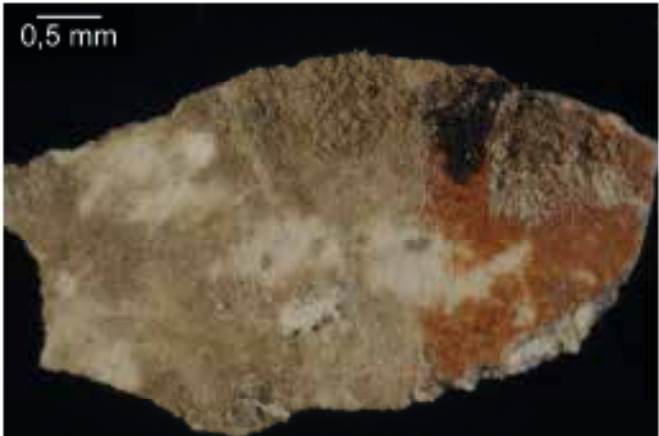
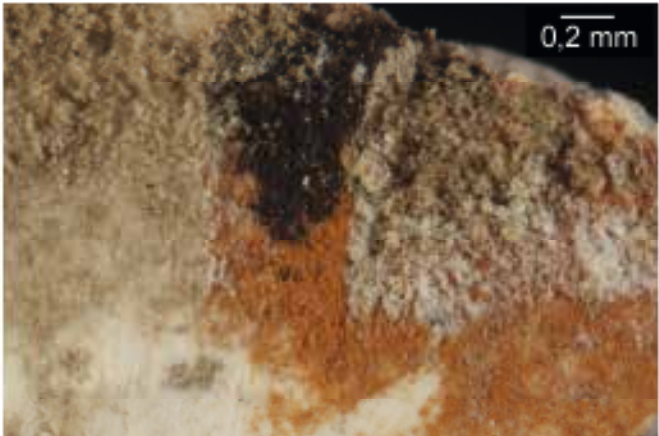
L'échantillon, PM2 est un fragment de peinture murale, constitué d'un badigeon blanc à base de chaux et de couches picturales résiduelles de teintes orangée, noire, brun-gris.

L'analyse structurale par Pyrolyse/GCMS de l'échantillon PM2 a permis d'identifier la présence d'une matrice organique de type « Esters d'acides gras - EAG », vraisemblablement associées à un liant lipidique (huile végétale) ainsi qu'une matrice organique probable de type « Azotée » (possible protéine) ainsi qu'un plus faible proportion une matrice organique de type « Aromatique ». A noter la très forte proportion de  $\text{CO}_2$ , qui pourrait être en grande partie d'origine minérale.

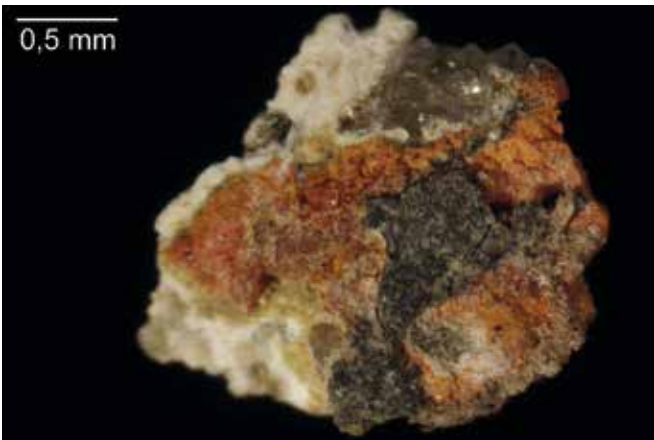
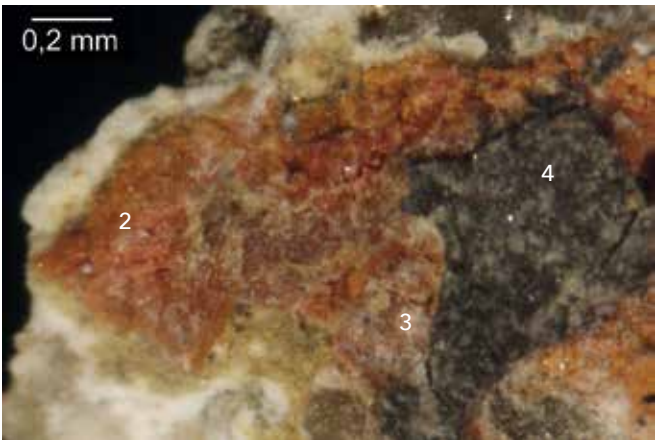
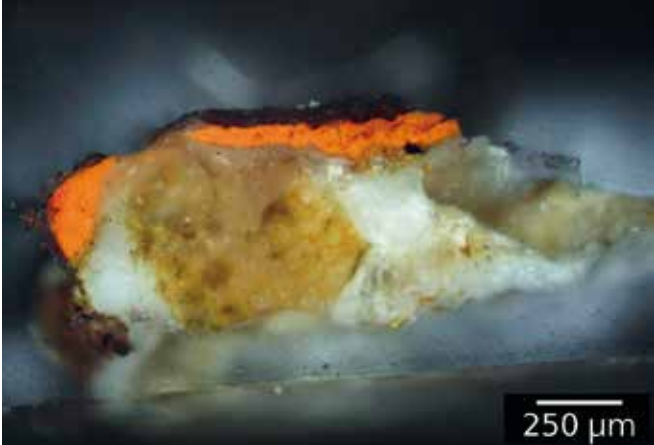
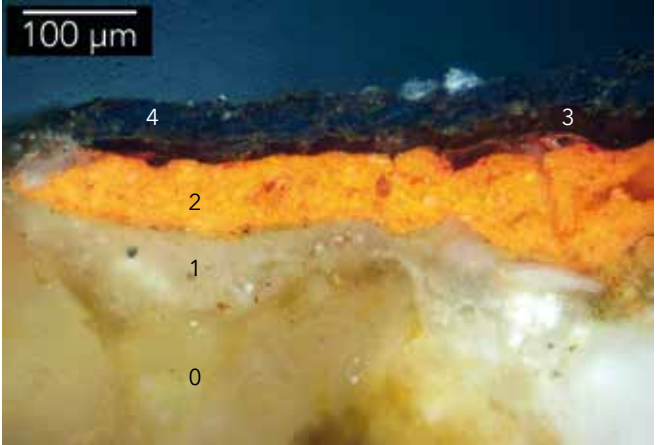
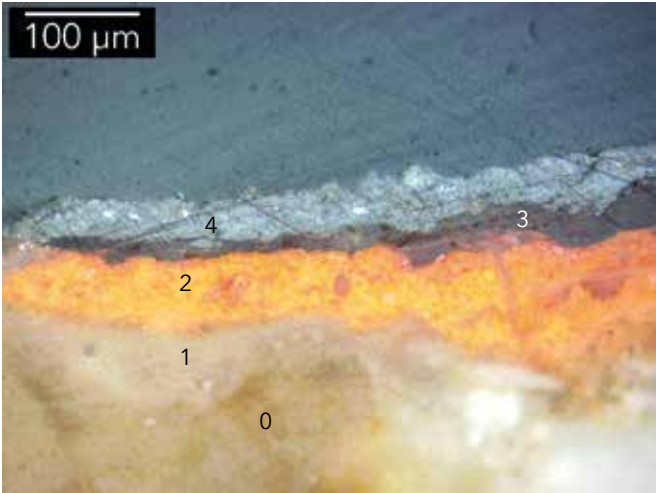
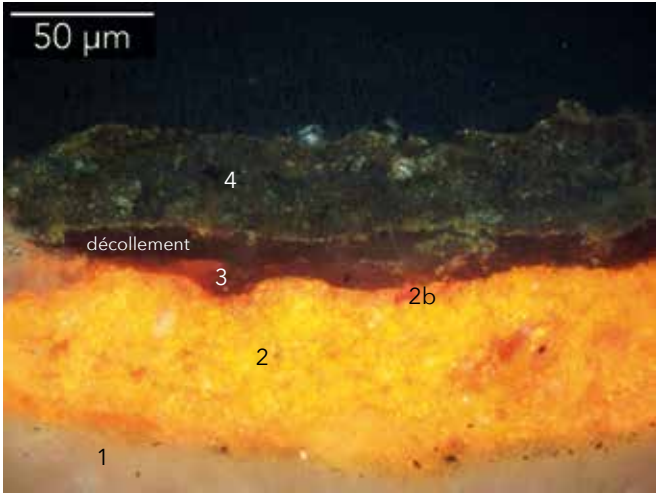
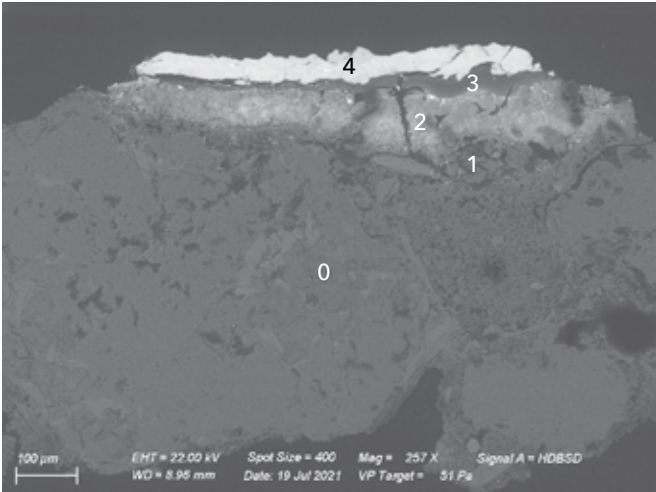
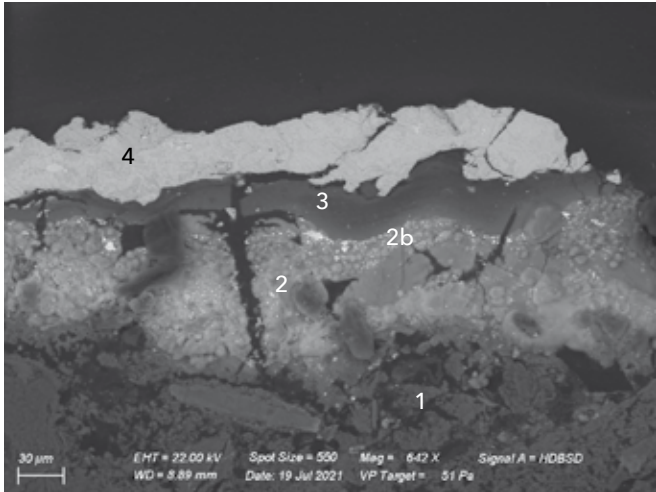
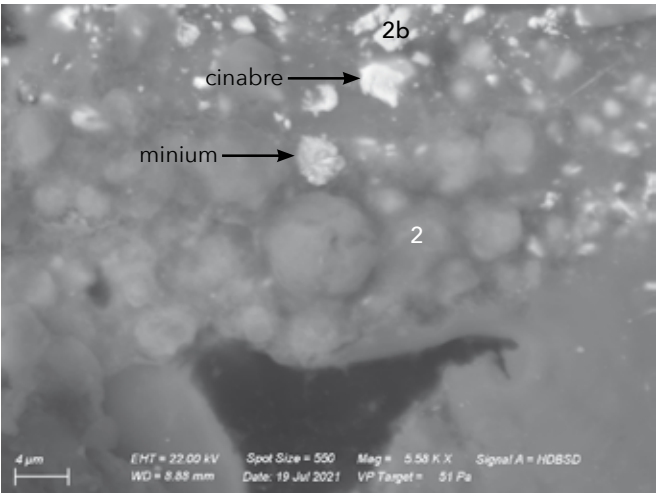
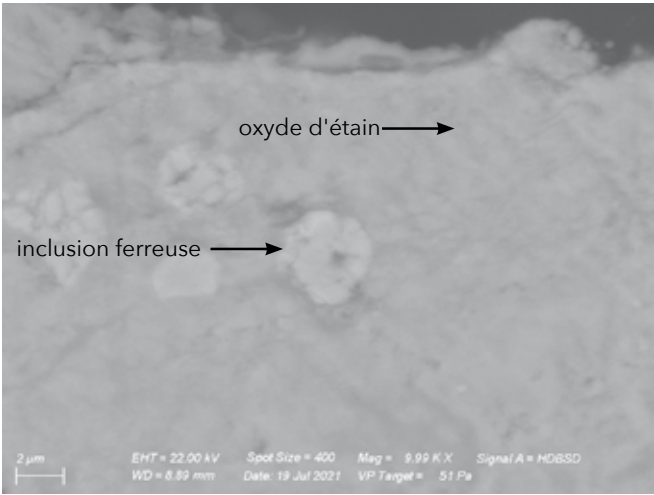
| Couche | Nature | Épaisseur | Composition | Remarques |
|---|---|---|---|---|
| 4 | Métallisation (feuille d'étain) | 40 à 70 micromètres | Étain métallique<br>Oxyde d'étain.<br>Inclusion ferreuses | L'altération de la feuille d'étain est visible sur toute l'épaisseur. Le noircissement est dû à un phénomène d'oxydation, avec transformation probable de l'étain métallique en romarchite (SnO).<br>La feuille d'étain présente localement un décollement (perte d'adhérence à la préparation). |

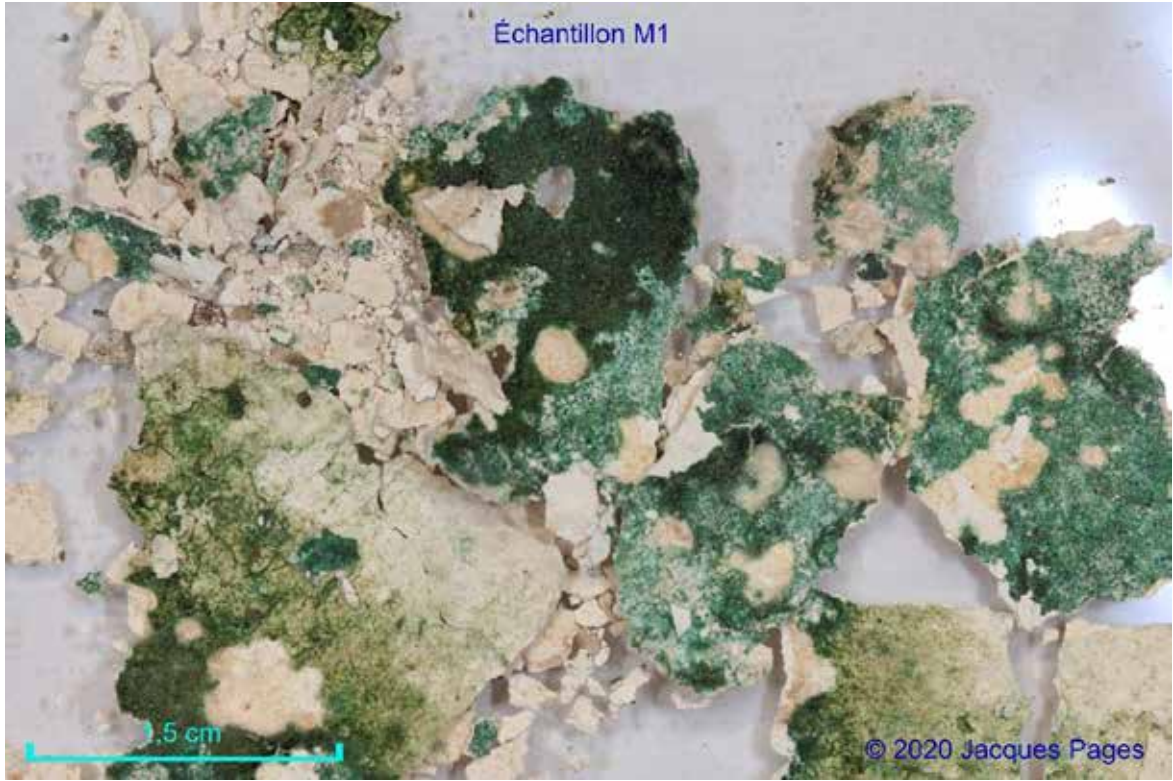
Ci-dessous, l’échantillon **M1** reçu.  
Celui-ci est d’un vert foncé plus ou moins dense en fonction du taux de recouvrement.

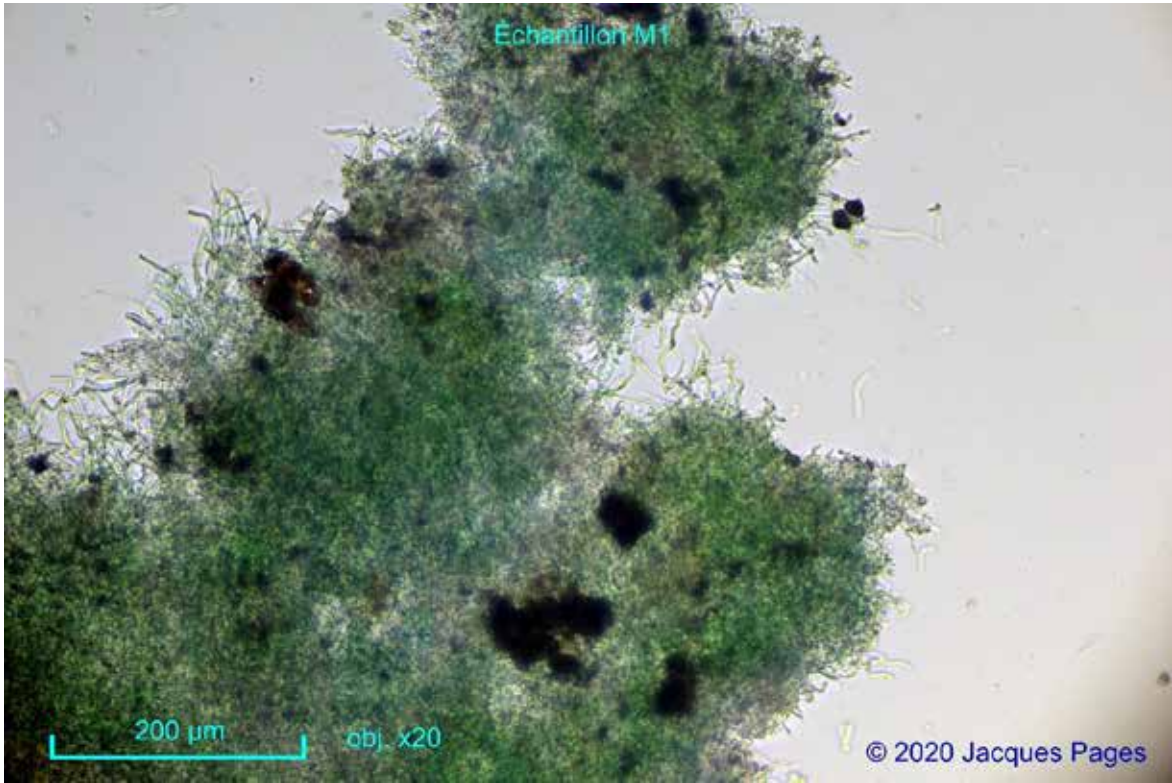
Au microscope, à grossissement moyen (x200), la vue ci-dessous fait apparaître un entrelacement dense de filaments, de probables trichomes de cyanophycées.

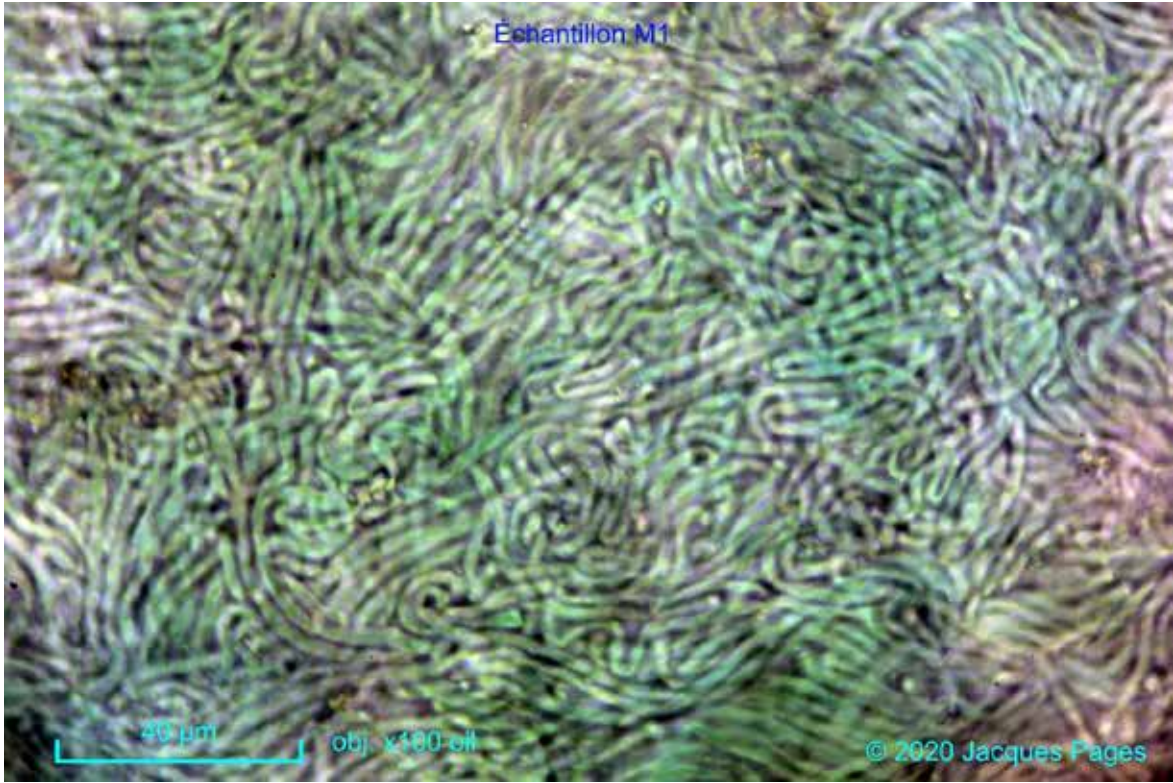
Au microscope, à très fort grossissement (x1000), la vue ci-dessous confirme la nature du recouvrement. Nous sommes en présence d’une dense prolifération de cyanobactéries filamenteuses.

Ces trichomes (filaments), formés de cellules cylindriques de 3 µm de diamètre sur 3 à 4 µm de long, font partie du Genre *Leptolyngbya* / *Phormidium*. Il s’agit probablement de : *Phormidium molle* Gomont, 1892 de l’Ordre des *Oscillatoriales*.

Echantillon M1 :

- Absence de Bryophyte.
- Absence de Lichen.
- **Présence d’algues « bleues » (Cyanophytes)**
- Absence d’algues « vertes ».
- Absence de micromycètes.
