## Sainte Croix-en-Jarez, Loire Chartreuse de Sainte-Croix-en-Jarez

Diagnostic des peintures murales historiées

Avril 2023

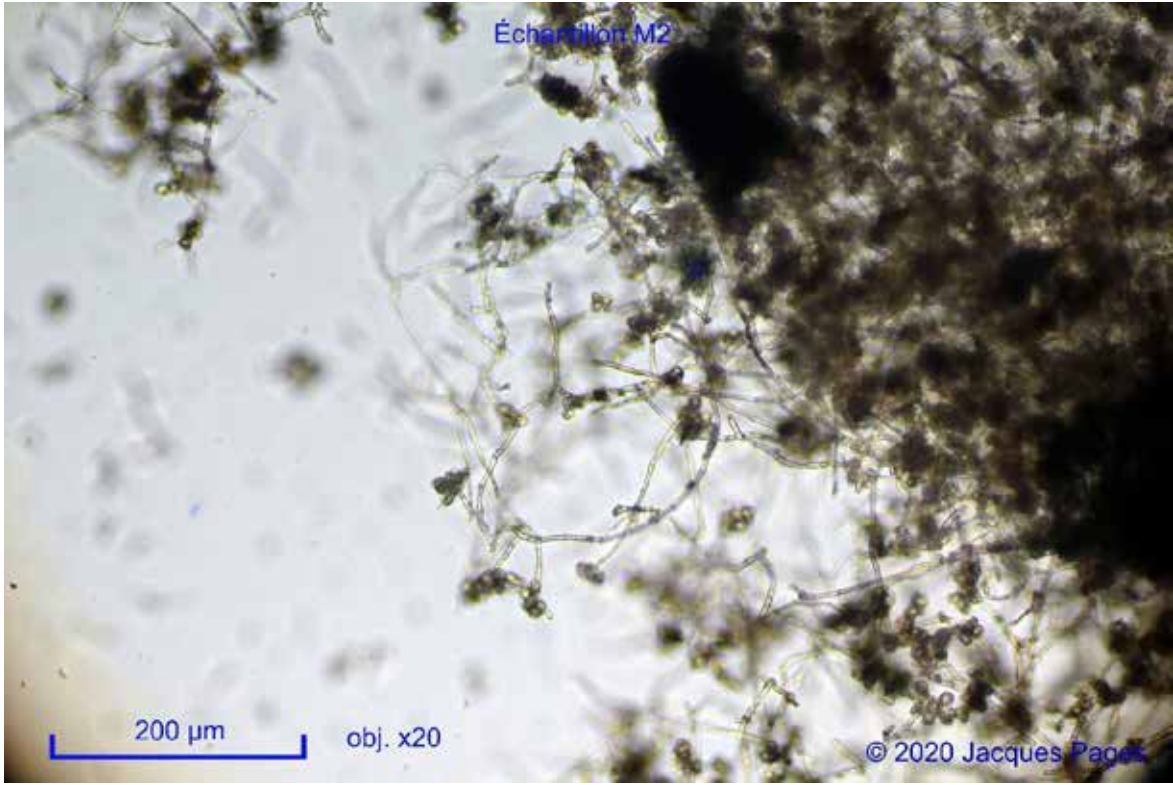
Au microscope, à grossissement moyen (x200), la vue ci-dessous fait apparaître un entrelacement de filaments, probables hyphes de micromycètes, et de petits amas liés à ces hyphes.

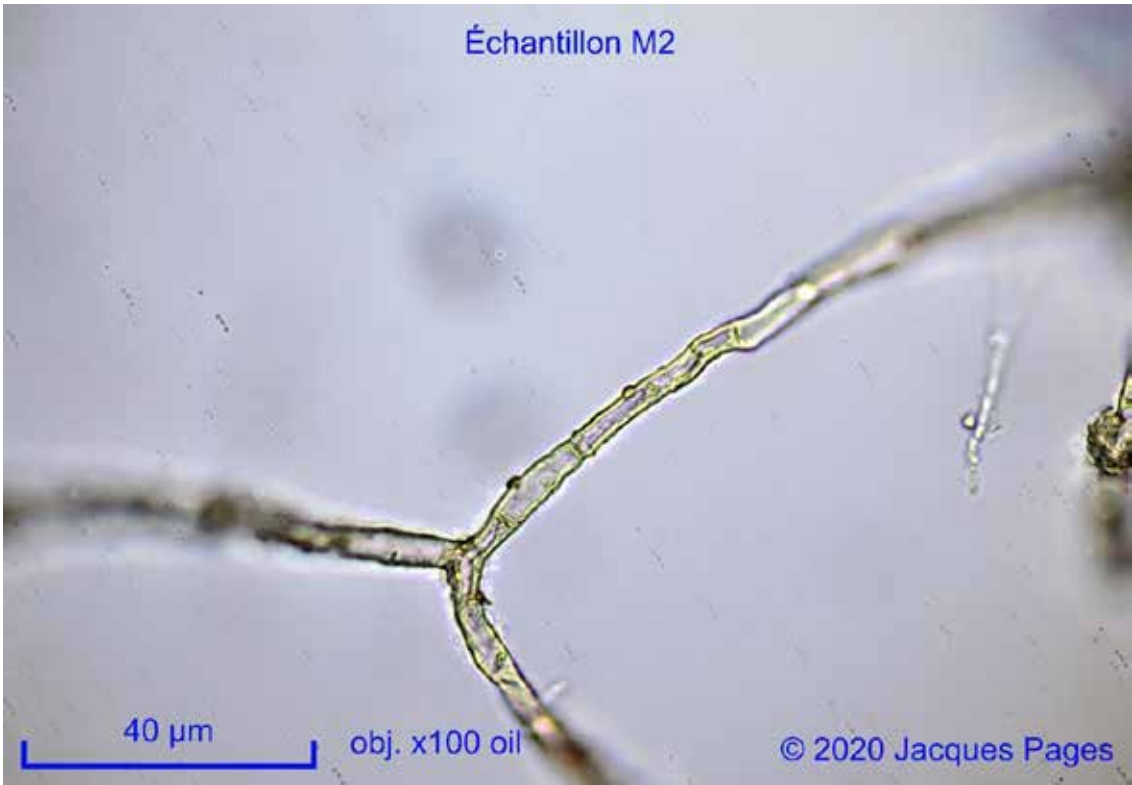
Au microscope, à très fort grossissement (x1000), la vue ci-dessous confirme la nature du recouvrement. Nous sommes en présence d’un dense feutrage d’hyphes de micromycètes.

Ces hyphes cloisonnées sont vides et semblent inactives d’où leur couleur brunâtre. Les amas ne sont pas identifiables mais sont de probables amas d’algues desséchées, inactives.

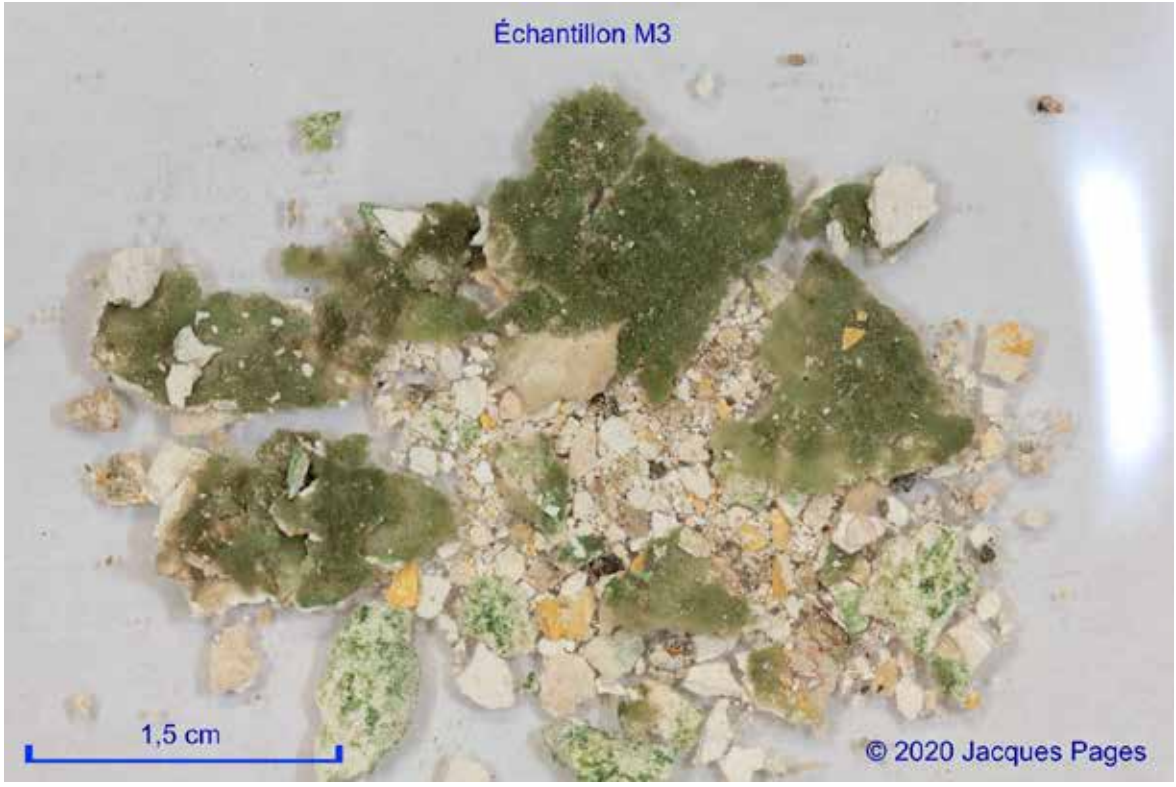
Ci-dessous, l’échantillon **M3** reçu.  
Celui-ci est constitué d’un épais feutrage, 1 à 2 mm d’épaisseur, brun-verdâtre.

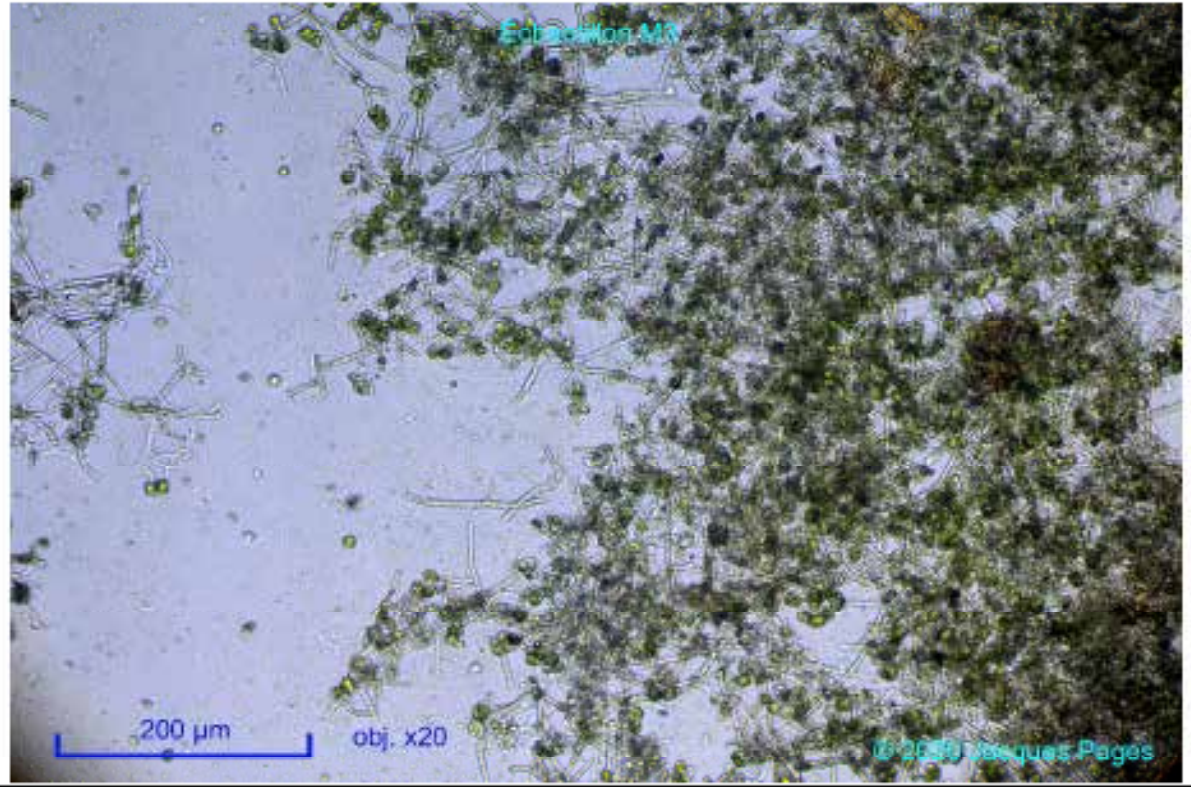
Au microscope, à grossissement moyen (x200), la vue ci-dessous fait apparaître un entrelacement de filaments, probables hyphes de micromycètes, et de petits amas liés aux hyphes.

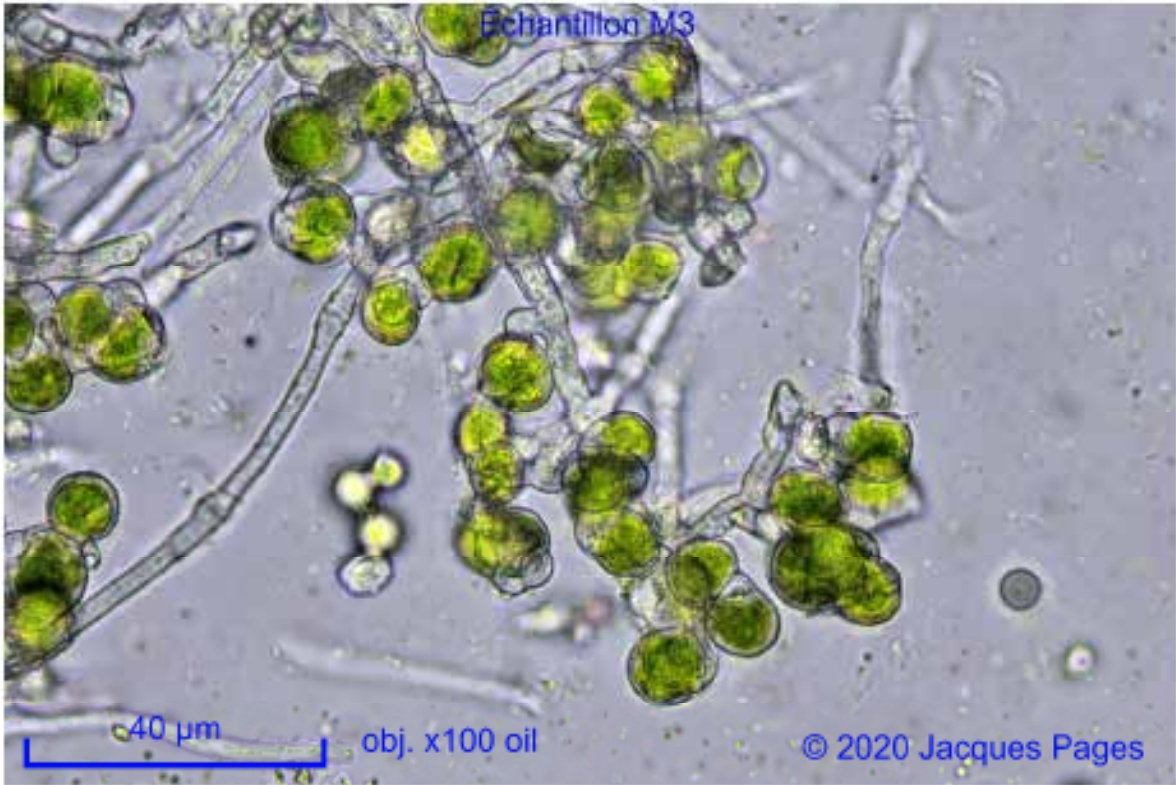
Ces longues hyphes, de 30 à 40 µm de long, cloisonnées, parfois bouclées, formant quelques fausses branches, ont régulièrement capté des cellules d’algues vertes.

Nous sommes en présence d’un mycète en cours de lichénisation, c’est-à-dire de la formation d’une symbiose champignon/algue, typique de la symbiose des lichens.

Echantillon M3 :

- Absence de Bryophyte.
- Absence de Lichen formé.
- Absence d’algues « bleues » (Cyanophytes)
- Présence d’algues « vertes » non libres, actives.
- Présence de micromycètes actifs.

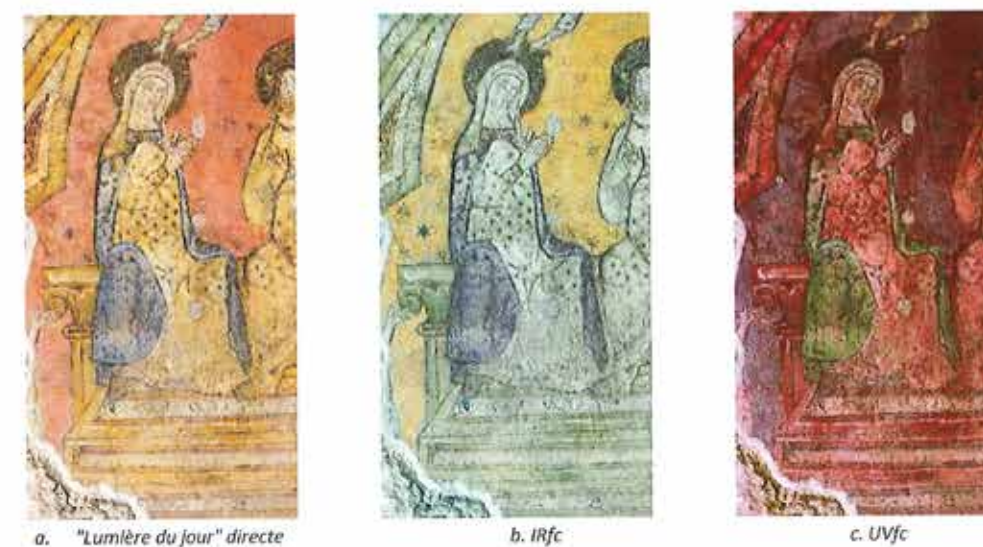
Les bleus présents, en particulier le manteau de la Vierge (figure 3) et dans le ciel (figure 4), sont vraisemblablement dus à la présence d'azurite. En effet, ce bleu apparaît violet en IRfc, ce qui est en adéquation avec la réponse de ce pigment tel que donné par les bases de données de références<sup>1</sup>. La couleur verte donnée par ce pigment en UVfc permet par ailleurs de mieux repérer les traces de ce pigment, délimiter les zones contenant ce pigments, traces peu visibles sur le terrain ou sur les autres images obtenues par imagerie technique. Les analyses du CNEP réalisées à la demande de F. Crémier<sup>2</sup> en 2015 confirment la présence d'azurite (échantillons SX1 et SX6 ; prélèvements faits dans la scène de la Crucifixion).

Figure 3 : Mise en évidence de l'azurite constituant le bleu du manteau de la Vierge ; elle apparaît violette en IRfc(b) et verte en UVfc (c). Scène du Couronnement de la Vierge, détail de la peinture murale de la paroi Nord-Est (côté Est).

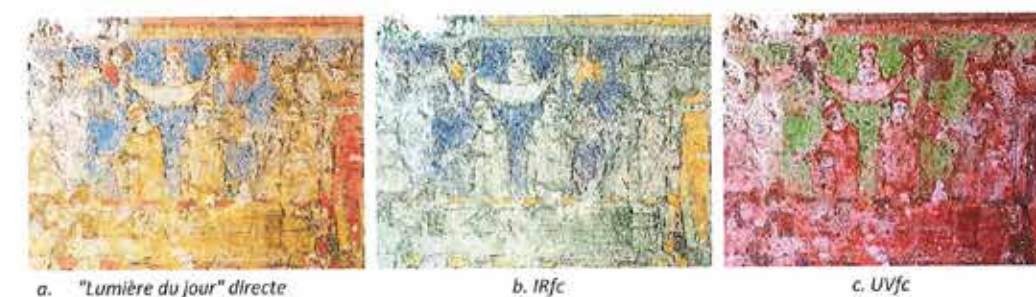
Figure 4 : Mise en évidence de l'azurite constituant le bleu du ciel ; elle apparaît violette en IRfc(b) et verte en UVfc (c). Détail des funérailles de Thibaud de Vassalieu, paroi Nord-Est (côté Est).

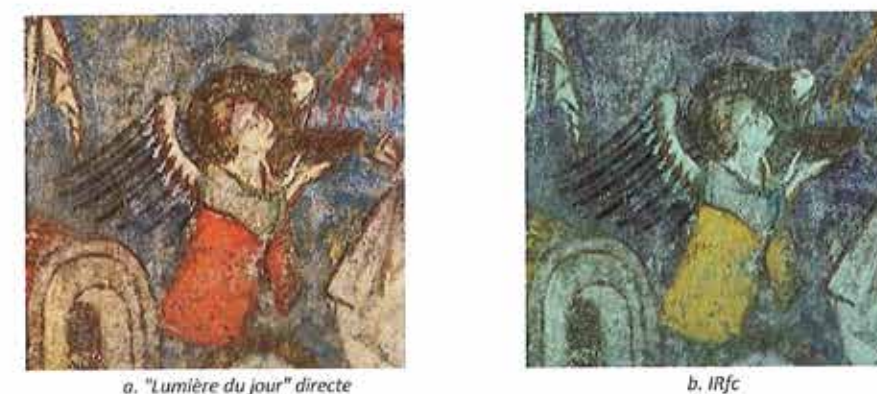
Le pigment vert donne une réponse de couleur turquoise en IRfc (cf. figure 5 par exemple). Cette réponse correspond à celle de la malachite, par référence aux bases de données<sup>1</sup>. Les analyses du CNEP<sup>2</sup> confirment cette présence (échantillons SX3 pris dans la scène du Couronnement et SX4 pris dans la scène de la Crucifixion).

Figure 5 : Mise en évidence de la malachite donnant la couleur verte à la manche de l'ange. Scène de la Crucifixion, détail de la peinture murale de la paroi Sud-Est (côté Est).

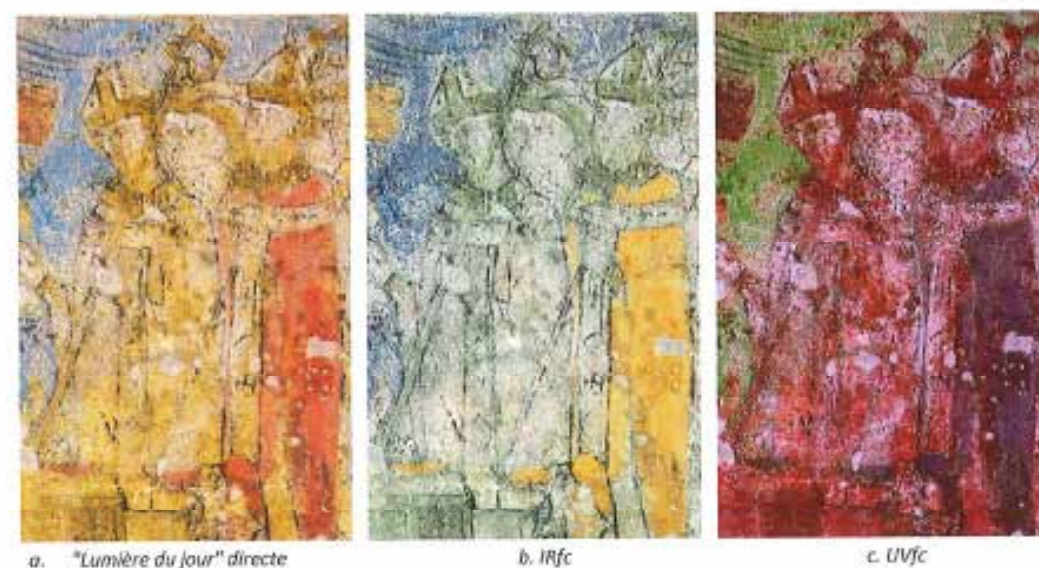
Le pigment jaune donne une couleur verte en IRfc (figure 6), ce qui révèle vraisemblablement, par référence aux bases de données<sup>1</sup>, la présence d'ocre jaune. Les analyses du CNEP<sup>2</sup> confirment cette présence (échantillons SX3, SX5 et SX8 pris dans la scène du Couronnement et SX7 pris dans la scène de la Crucifixion).

La figure 6 montre que le pigment rouge donne une réponse jaune à orangée en IRfc d'une part et d'autre part violet en UVfc. Par référence aux bases de données<sup>1</sup>, deux pigments peuvent contribuer à cette couleur, le minium (jaune en IRfc) et le cinabre (orangé en IRfc). La seule imagerie ne peut permet de déterminer si l'on est en présence d'un mélange ou si un seul pigment d'une couche plus ou moins usée est présent.

**Figure 6 :** Mise en évidence de l'ocre jaune donnant une couleur verte en IRfc (b) et de rouge minium et/ ou rouge cinabre, qui donne d'une part une couleur jaune à orangé en IRfc (b) et d'autre part une couleur violette en UVfc (c). Détail des funérailles de Thibaud de Vassalieu, peinture murale de la paroi Nord-Est (côté Est).

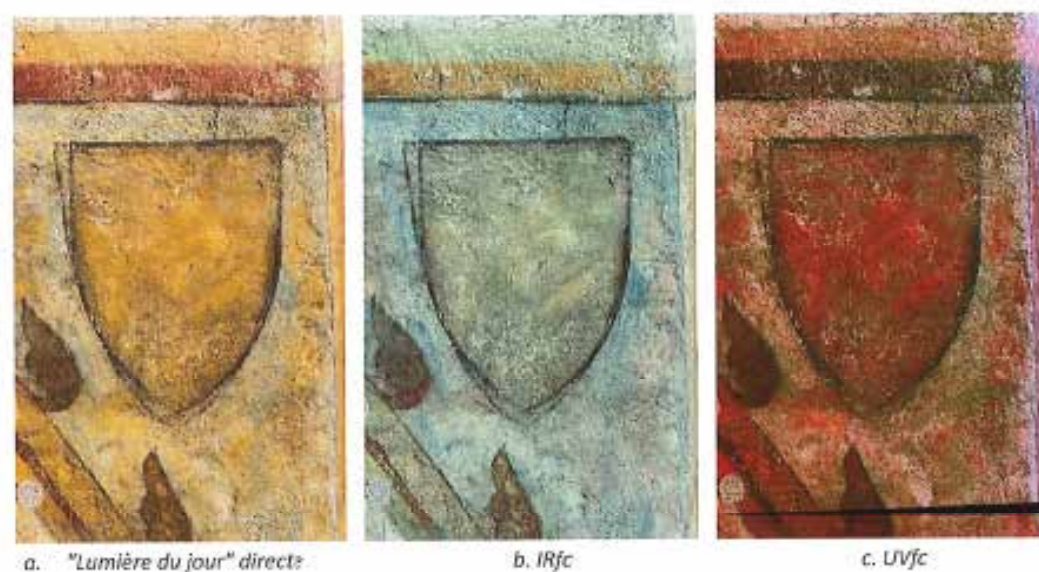
La figure 7 montre une réponse différente du rouge en IRfc (marron clair) et UVfc (kaki) qui semble correspondre à la présence d'ocre rouge. Ceci est confirmé par les analyses du CNEP<sup>2</sup> qui détecte de l'ocre rouge dans l'échantillon SX1.

**Figure 7 :** Mise en évidence de l'ocre rouge dans la bande horizontale supérieure, qui donne d'une part une couleur marron clair en IRfc (b) et d'autre part une couleur kaki en UVfc (c). Ecusson, scène du Couronnement de la Vierge, détail de la peinture murale de la paroi Nord-Est (côté Est).

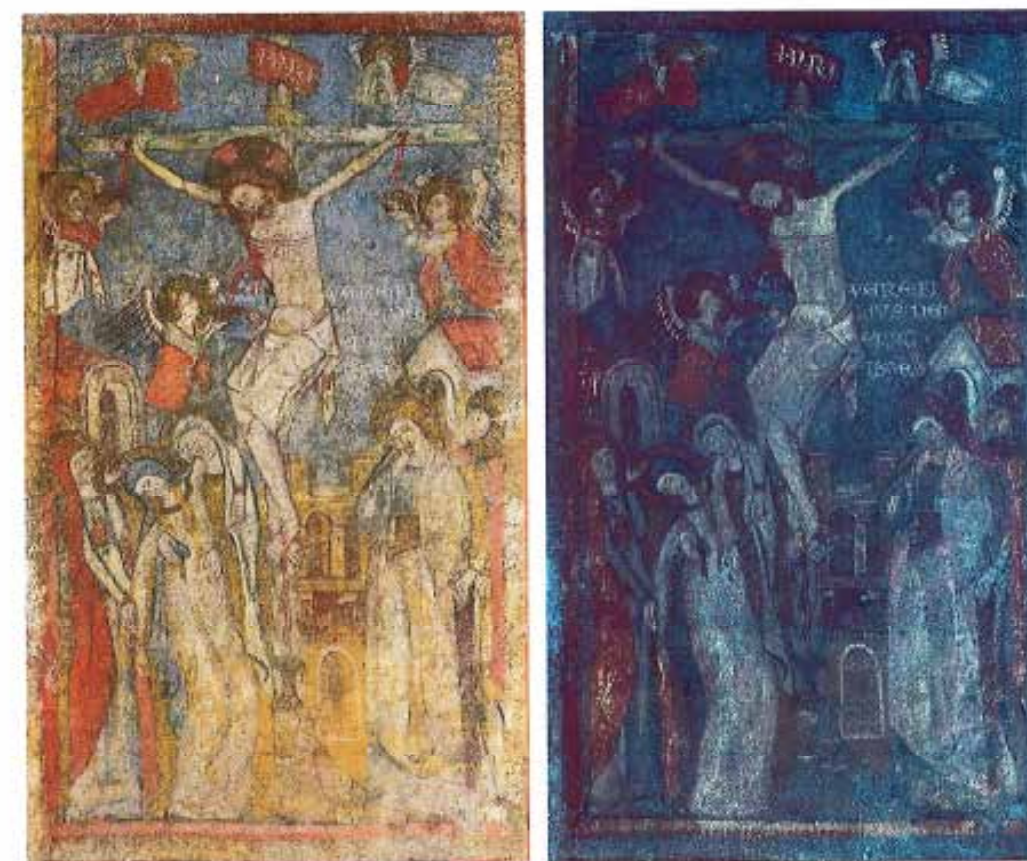
La scène de la Crucifixion montre beaucoup de zones émettant des fluorescences de couleur jaune clair sous rayonnement UV (figure 8). En particulier, des traces s'apparentant à des coulures sont visibles sur le perizonium du Christ et qui pourraient être liées à la présence d'un matériau organique utilisé lors d'une restauration. Si l'on se réfère aux analyses du CNEP<sup>2</sup> et en en particulier l'analyse de la couche de surface incolore de l'échantillon SX1, il pourrait s'agir d'une résine acrylique (polyacrylate d'alcoyle, selon ce même rapport).

Enfin, une fluorescence, de couleur rose claire, est aussi visible (figure 8). Sa présence ne peut actuellement être interprétée car il n'y a actuellement pas de correspondance dans la base de données de référence du CICRP en construction et il n'a pas été trouvé de référence bibliographique présentant

**Figure 8 :** Observation des fluorescences de couleur jaune claire sur la scène de la Crucifixion du Christ et de fluorescences de couleur rose sur la robe de la Vierge et du personnage de droite. Scène de la Crucifixion, détail de la peinture murale de l'élévation Sud-Est, côté Est.
