Grenoble - Isère Mosaïque de la Mairie de Grenoble

Étude préalable de la mosaïque de Charles Gianferrari Mars 2023

En décembre 2022, la commune de Grenoble a demandé une consultation pour la réalisation d'une étude sanitaire préalable à la restauration de la mosaïque du patio de la mairie de Grenoble effectuée par Charles Gianferrari. Ce projet entre dans le cadre d'une rénovation globale de l'édifice qui est prévu pour le/l'année 2026 et ayant pour but d'améliorer le bilan énergétique de l'Hôtel de Ville, inscrit désormais Monument Historique.

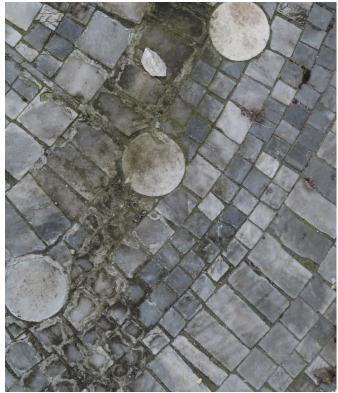
Algues vertes en surface

Végétation dans les joints

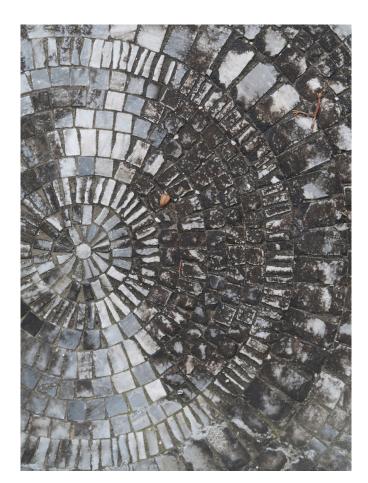
Des dépôts blancs sur les bords: ils sont peu adhérents, présentent une dureté moyenne et se retirent facilement en grattant au scalpel, ces dépôts sont qualifiés de "lait blanc" dans le rapport d'intervention rédigé par l'atelier de restauration de Saint-Romain-en-Gal en 2000;

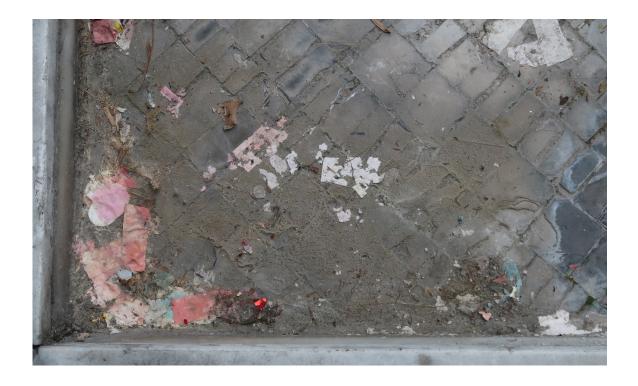
Dépôts anthropiques de type : chewing-gum, confettis, morceaux de papiers, mégots de cigarettes.

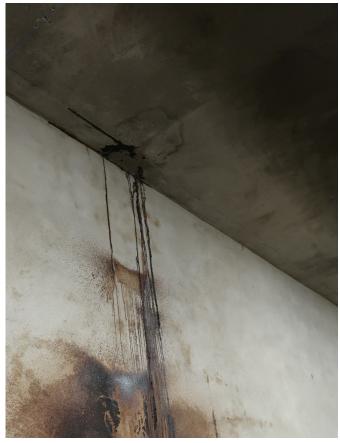
Traces de fuites d'eau sur un mur et au sol, sous la mosaïque. Cette dernière image témoigne d'une inondation ayant eu lieu par le passé.

D'une part, l'inondation qui a eu lieu au sous-sol serait due à de fortes pluies ayant entraîné une accumulation d'eau sur la mosaïque mal évacuée au niveau de la fontaine. En effet, lorsque le sous-sol s'est rempli d'eau, il semble qu'il ait existé un lien direct avec un écoulement de l'eau en surface de la mosaïque.

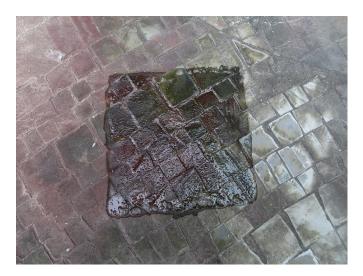
Dans la Zone 1 ,une première action a été effectuée en appliquant au pinceau un agent désinfectant dilué dans l'eau (Biotin®, fiche technique en annexe 7) sur une zone présentant des dépôts rougeâtres et des algues vertes en surface. Après 5 heures de pose, le produit a été retiré au coton. Après rinçage de la zone à l'eau, une compresse de carbonate d'ammonium en solution saturé a été appliquée durant 30 minutes qui s'est coloré en rouge-orange, couleur caractéristique des ions oxalates relâchés par les algues vertes. Elle a permis de ramollir les concrétions qui ont été retirées mécaniquement.

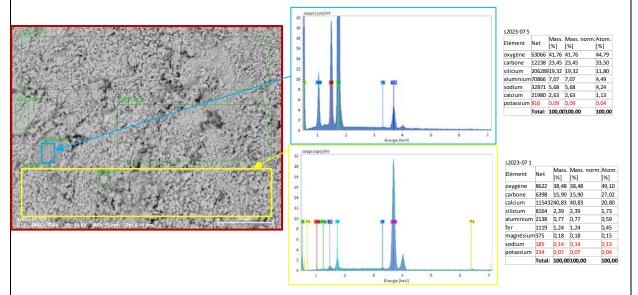
Analyses élémentaires par zone, MEB-EDS, échantillon n° S2023-07a

La face blanche des échantillons est très majoritairement composée de calcium. L'analyse DRX (voir annexe 3), ainsi que l'analyse IRTF (voir annexe 2) permettent de préciser que ce calcium est sous forme de carbonate de calcium (calcite CaCO₃).

Certaines zones (ci-dessus flèche en bleu clair) sont riches en silicium, aluminium et sodium.

Les concrétions salines de l'échantillon S2023-07 sont probablement des efflorescences de sels présents dans les bétons utilisés dans les années 60-70.

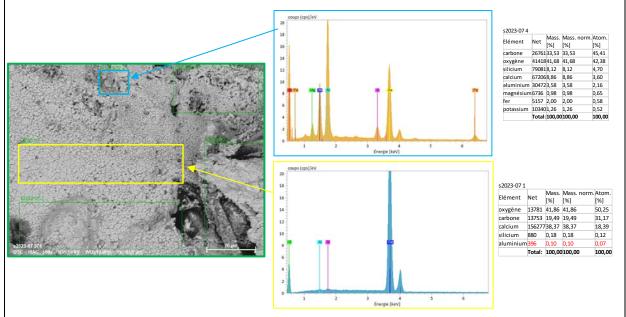
Analyses élémentaires par zone, MEB-EDS, échantillon n° S2023-07b

La face grisée et moins régulière des échantillons est également très majoritairement composée de calcium (sous forme de carbonate). On peut noter la présence de silicium et d'aluminium. Certaines zones (flèche en bleu clair) sont riches en silicium et en aluminium, avec présence de fer, de magnésium et de potassium.

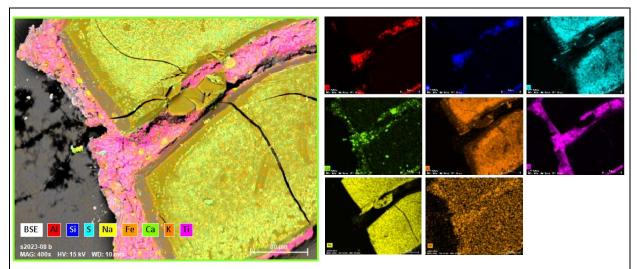
Cartographies de répartition par éléments chimiques, MEB-EDS, échantillon n° S2023-08a

L'échantillon semble composé de 3 couches : une partie minérale (partie blanche en vue optique) qui est très riche en titane (il pourrait s'agir d'un blanc de titane) et contient un peu de calcium, d'aluminium et de silicium. On observe ensuite une couche épaisse très majoritairement organique (la couche marron en vue optique et dont on cherche à déterminer la composition). Enfin, en surface de cette couche organique, on observe un très fin dépôt de minéraux, majoritairement du sodium, du soufre, du potassium et un peu de fer. On peut supposer que ce sont des sulfates de sodium, de potassium et peut-être de fer.

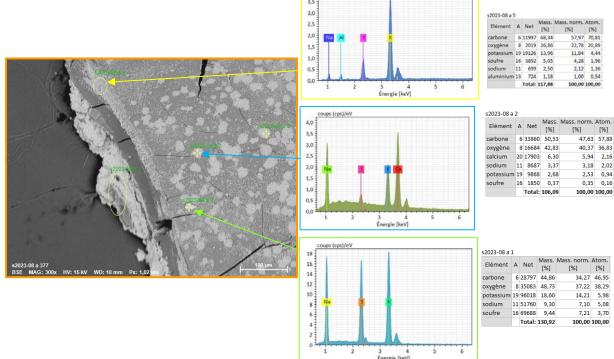
Analyses élémentaires par zone, MEB-EDS, échantillon n° S2023-08b

L'échantillon semble également composé de 3 parties, : Les deux premières sont similaires à celles de l'échantillon précédent. À la surface de l'épaisse couche organique, on observe un très fin dépôt de minéraux un peu moins important, mais de même composition : majoritairement du sodium, du soufre, du potassium et un peu de fer. On peut supposer que ce sont des sulfates de sodium, de potassium et peut-être de fer.

On observe également des petites zones riches en calcium.
