**InSitu**Conservation Théâtre du Casino Aix-les-Bains Etude stratigraphique des décors Mars 2020

### Introduction de la campagne de sondage

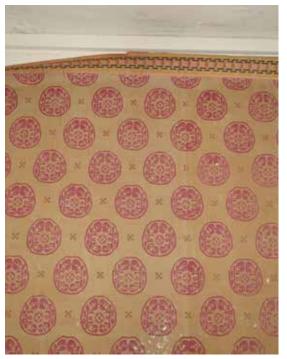
Papier peint couloir du deuxième niveau Les tonalités sont roses et ivoires La couleur ivoire apparait ici en ocre due à l'oxydation du papier.

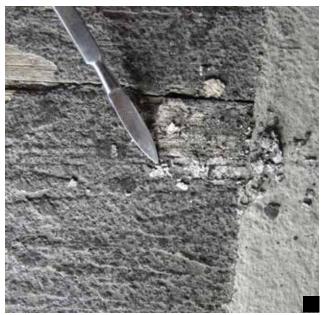
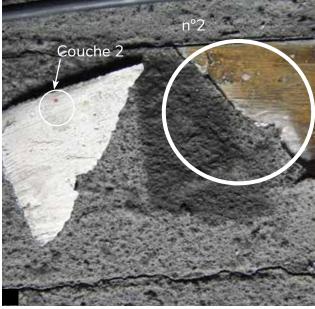
Stratigraphie n°: 2 Localisation: Sol de la coursive du niveau 3 Hauteur du sol: au sol

N°	Couche	Couleur perçue visuellement	Contre typage de la couleur sur nuancier NCS	Nature	Observations	N° de Photos
1	Lattes de plancher			Résineux		4
2	Peinture	Rosé			Gouttes	
2b	Colle				Résidus	
3	Enduit	Blanc		Plâtre	Traces avec des fibres. Provient probablement des enduits muraux. Vérifier la présence d'amiante.	3, 4
3b	Peinture	Brun foncé		Synthétique		3, 4
4	Poussière

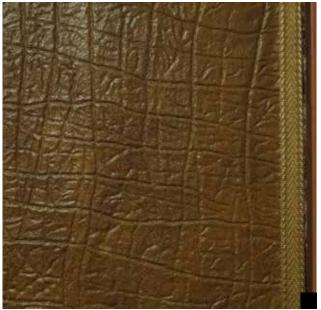
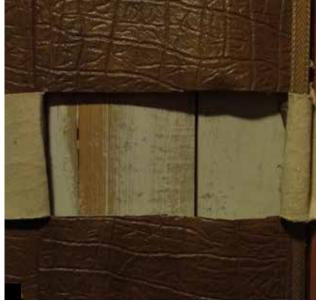
Stratigraphie n°: 3 Localisation: Coursive du rez-de-chaussée Hauteur du sol: 1,50m

1	1		T	T	
N°	Couche	Couleur perçue visuellement	Contre typage de la couleur sur nuancier NCS	Nature	Observations	N° de Photos
1a	Lattes de bois			Résineux	Lattes non jointives, posées comme structure et non pour être vues.	6
	Couche peinte	Beige		Synthétiques	Traces d'essuyage de pinceau	6
2	Décor	Brun		Tenture enduite	Tenture imitant le cuir fixée au moyen d'agrafes. Probablement d'époque moderne, 1973?	5
2b	Décor	Brun clair		Textile	Galon fixé par des points de colle pour masquer les raccords et attaches des tentures.	5

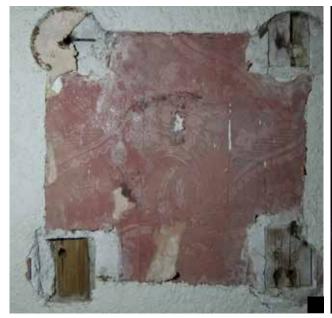
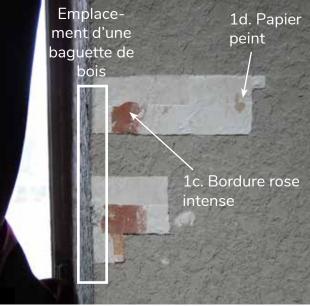
Stratigraphie n°: 4 Localisation: Deuxième niveau face loge n°47 Hauteur du sol: 1,35m

N°	Couche	Couleur perçue visuellement	Contre typage de la couleur sur nuancier NCS	Nature	Observations	N° de Photos
1	Support	Blanc		Plâtre		8
1b	Imprégnation	Jaunâtre		Huileuse	Imprégnation de la surface du plâtre.	
1c	Décor	Rose intense	S2030-Y80R	Huileuse	Bordure de fenêtre entre 3 à 4 cm encadrant les papiers peints	8
1d	Décor	Indéterminé		Papier peint	Voir la référence au RDC	7, 8
2	Support	Blanc		Plâtre	Lisse et épais	
2b	Enduit	Blanc		Plâtre	Reprises locales	
3	Enduit décoratif	Gris moyen		Enduit cellulosique	Projeté avec des reliefs. Couche fibreuse ou mélangée avec de la pulpe de papier. Vérifier la présence d'amiante.	8

Photographie n°7: Fragment de papier peint visible au niveau du rez-de-chaussée.

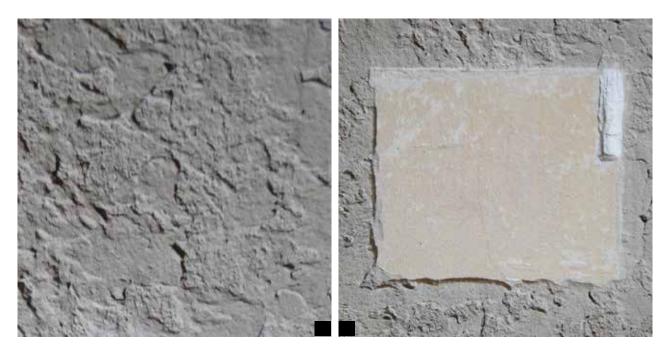
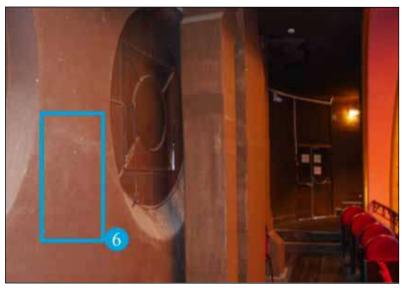
Stratigraphie n°: 5 Localisation: Deuxième niveau loge n°43 Hauteur du sol: 1,40m

т	Γ			Г	
N°	Couche	Couleur perçue visuellement	Contre typage de la couleur sur nuancier NCS	Nature	Observations	N° de Photos
1	Support	Blanc		Plâtre		
1b	Peinture	Ivoire	S1010-Y50R	Huileuse		10
2	Enduit décoratif	Blanche		Enduit cellulosique	Projeté avec des reliefs. Couche fibreuse ou mélangée avec de la pulpe de papier. Vérifier la présence d'amiante.	
2b	Peinture	Crème		Synthétique	Couche très encrassée	9, 10

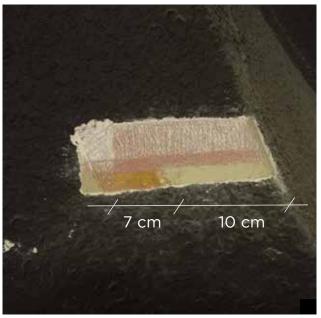
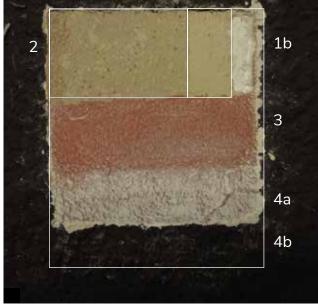
Stratigraphie n°: 6 Localisation: Coursive du troisième niveau Hauteur du sol: 1,60m

N°	Couche	Couleur perçue visuellement	Contre typage de la couleur sur nuancier NCS	Nature	Observations	N° de Photos
1	Enduit	Blanc		Plâtre		
1b	Peinture	Fond: beige	S1510-Y20R	Huileuse	Fond: Couche épaisse	12
1c	Peinture	Listel: terre de sienne, noir, doré			Bandeau de 7cm de largeur qui souligne les oculi à 10cm de l'oculus lui même.	
2	Peinture	Beige vert		Huileuse		12
3	Peinture	Rose foncé		Huileuse		12
4a	Enduit décoratif	Blanc		Enduit cellulosique ?	Projeté avec des reliefs. Couche fibreuse ou mélangée avec de la pulpe. Vérifier la présence d'amiante.	
4b	Peinture	Brun foncé		Synthétique	Visible	11, 12

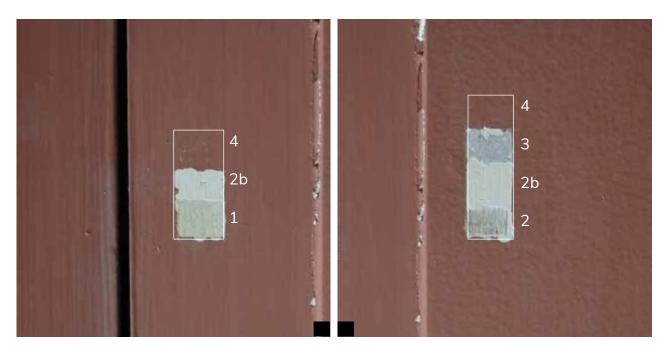
Stratigraphie n°: 7 Localisation: Rez-de-chaussée porte n°7 Hauteur du sol: 1,60m

Y				
N°	Couche	Couleur perçue visuellement	Contre typage de la couleur sur nuancier NCS	Nature	Observations	N° de Photos
1	Support	Brun		Résineux		
1b	Peinture	Beige vert	S1515-Y20R	Huileuse	Le vantail de la porte est monochrome beige.	13
2		Pose d'u	ın panneau de con	tre plaqué		
2b	Peinture	Blanc crème		Huileuse	Couche épaisse.	14
3	Peinture	Gris clair		Huileuse?		14
4	Peinture	Brun rosé		Synthétique		14

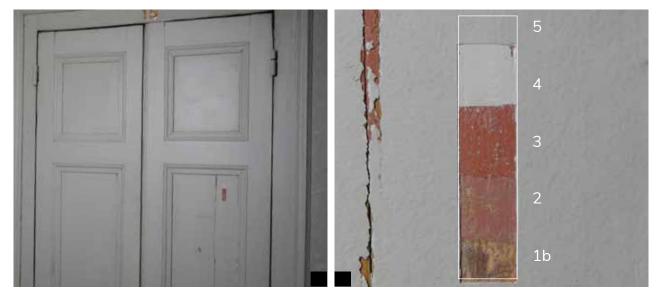
Stratigraphie n°: 9 Localisation: Premier niveau porte n°15 Hauteur du sol: 1,35m

N°	Couche	Couleur perçue visuellement	Contre typage de la couleur sur nuancier NCS	Nature	Observations	N° de Photos
1	Support			Résineux		
1b	Peinture	Brun		Huileuse	Couche très difficile à dégager. Couleur annedoctique. Visible uniquement sur cette porte.	
1c	Peinture	Rose foncé	S3020-Y70R	Huileuse	Couche monochrome sur tout le vantail. Intimement lié au brun de la couche du dessous.	
2	Peinture	Rose intense				
3	Peinture	Blanc cassé			Couche satinée	
4	Peinture	Beige			Couche satinée, appliquée en deux passes.

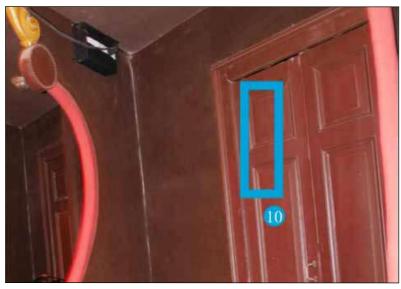
Stratigraphie n°: 10 Localisation: Premier niveau porte n°17 Hauteur du sol: 1,60m

N°	Couche	Couleur perçue visuellement	Contre typage de la couleur sur nuancier NCS	Nature	Observations	N° de Photos
1	Support			Résineux		
1b	Peinture	Bleu gris	S5005-G20Y	Huileuse	La porte est monochrome bleu gris. Cependant on ne trouve pas les mêmes tonalités sur la port n°15. La porte 17 provient probablement d'une zone diférente du théâtre.	19, 20
2	Peinture	Rose clair		Huileuse		20
3	Peinture	Rose foncé	S3040-Y90R	Huileuse		20
4	Préparation	Blanc		Mastic	Couche ponctuelle au niveau des assemblages du bois	20
4b	Peinture	Brun		Synthétique		20

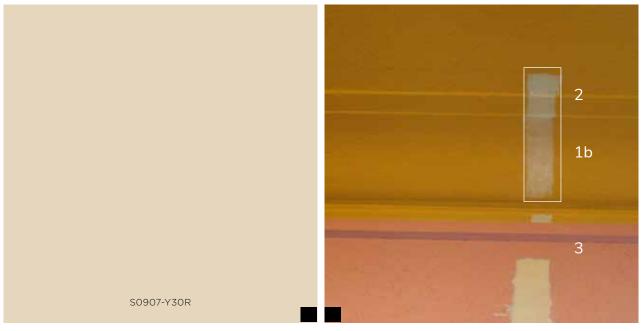
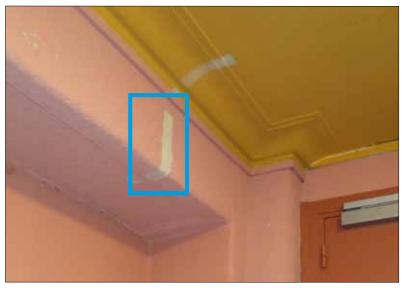
Stratigraphie n°: 11bis Localisation: Entrée du rez-de-chaussée Hauteur du sol: 2,14m

N°	Couche	Couleur perçue visuellement	Contre typage de la couleur sur nuancier NCS	Nature	Observations	N° de Photos
1	Support	Blanc		Plâtre		
1b	Peinture	Ivoire	S0907-Y30R	Huileuse	Même tonalité que sur les parois	21,22
2a	Enduit	Blanc		Plâtre	Reprises ponctuelles au centre du plafond.	
2b	Peinture	Beige vert		Huileuse	La couche est seulement au centre du plafond. C'est la même tonalité que sur les parois	
3	Enduit décoratif	Blanc gris		Enduit cellulosique teinté	Projeté avec des reliefs. Couche fibreuse ou mélangée avec de la pulpe de papier teinté dans la masse. Vérifier la présence d'amiante.	
4	Peinture	Rose		Synthétique		22

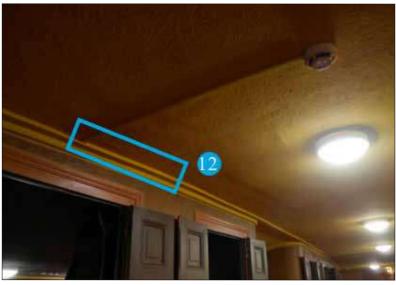
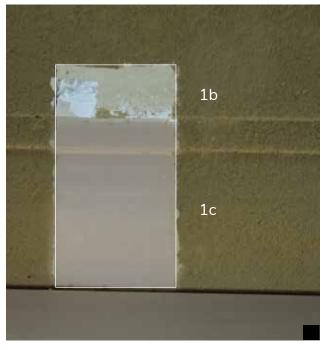
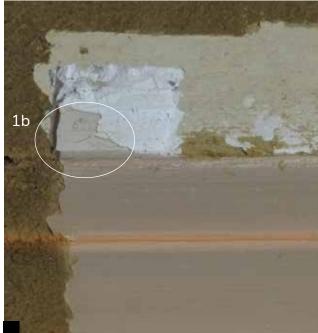
Stratigraphie n°: 12

N°	Couche	Couleur perçue visuellement	Contre typage de la couleur sur nuancier NCS	Nature	Observations	N° de Photos
1	Support	Blanc		Plâtre	Moulure et plafond	
1b	Peinture	Ivoire	S1515-Y30R	Huileuse	Couche présente sur le plafond et les moulures	23, 24
1c	Peinture	Rosé	S2020-Y40R	Huileuse	Couche présente sur le pourtour seulement	23, 24
2	Enduit	Blanc		Plâtre	Reprise au centre du plafond	
2b	Enduit décoratif	Jaune		Enduit cellulosique teinté	Projeté avec des reliefs. Couche fibreuse ou mélangée avec de la pulpe de papier teinté dans la masse. Très encrassée Vérifier la présence d'amiante.	23

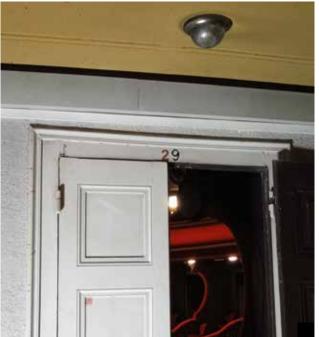
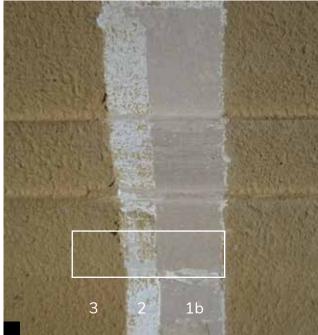
Stratigraphie n°: 13 Localisation: Deuxième niveau porte n°29

N°	Couche	Couleur perçue visuellement	Contre typage de la couleur sur nuancier NCS	Nature	Observations	N° de Photos
1	Support			Plâtre et bois		
1b	Peinture	Rosé	S2020-Y40R	Huileuse	Couche identique sur moulure et plafond	26
2	Peinture	Blanche		Synthétique		
3	Enduit décoratif	Ocre jaune		Enduit cellulosique teinté	Projeté. Couche mélangée avec de la pulpe de papier teinté dans la masse. Vérifier la présence d'amiante.	25

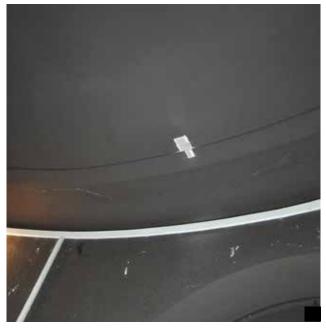
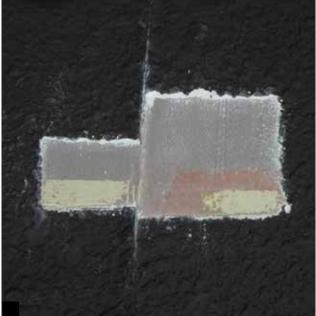
Stratigraphie n°: 14 Localisation: Balcons du deuxième niveau Hauteur du sol: 2,80m

N°	Couche	Couleur perçue visuellement	Contre typage de la couleur sur nuancier NCS	Nature	Observations	N° de Photos		
1	Enduit	Blanc		Plâtre				
1b	Peinture	Bbeige	S1515-Y20R	Huileuse	Couche présente sur le fond et les moulures	28		
	La présence de motifs n'a pas pu être recherchée.							
2	Peinture	Rose foncé		Huileuse		28		
3	Peinture	Violet		Synthétique?		28		
4a	Enduit décoratif	Blanc		Enduit cellulosique ?	Projeté avec des reliefs. Couche fibreuse ou mélangé avec de la pulpe. Vérifier la présence d'amiante.			
4b	Peinture	Brun foncé		Synthétique	Visible	27, 28

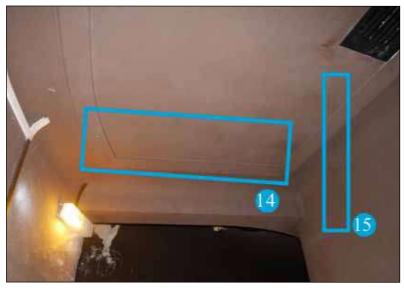
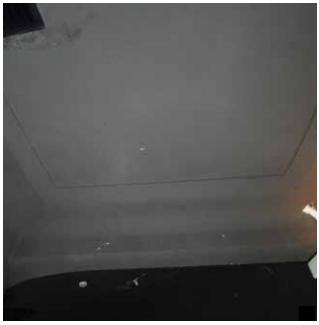
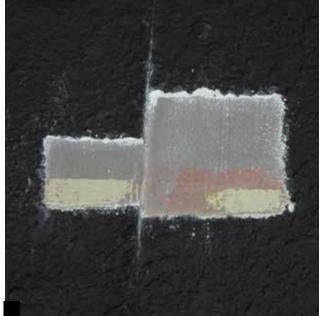
Stratigraphie n°: 15

N°	Couche	Couleur perçue visuellement	Contre typage de la couleur sur nuancier NCS	Nature	Observations	N° de Photos			
1	Enduit	Blanc		Plâtre					
1b	Peinture	Bbeige	S1515-Y20R	Huileuse	Couche présente sur le fond et les moulures	30			
	La présence de motifs n'a pas pu être recherchée.								
2	Peinture	Rose foncé		Huileuse		30			
3	Peinture	Violet		Synthétique?		30			
4a	Enduit décoratif	Blanc		Enduit cellulosique ?	Projeté avec des reliefs. Couche fibreuse ou mélangé avec de la pulpe. Vérifier la présence d'amiante.				
4b	Peinture	Brun foncé		Synthétique	Visible	29, 30

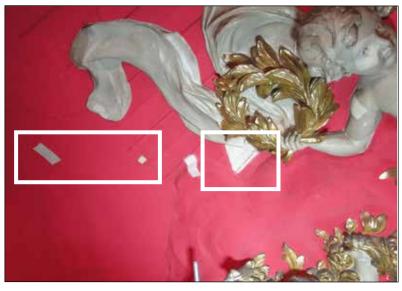
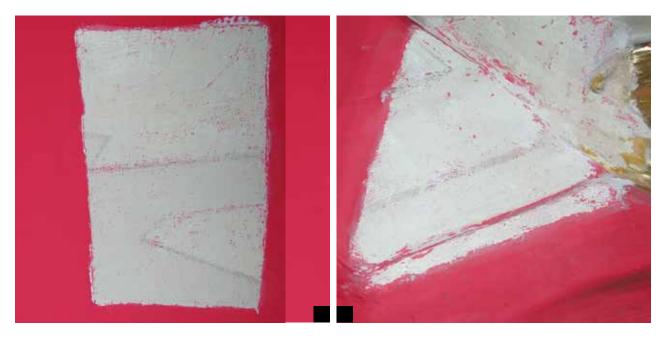
Stratigraphie n°: 16 Localisation: Fond, rayon, nuage Hauteur du sol: 14m

N°	Couche	Couleur perçue visuellement	Contre typage de la couleur sur nuancier RAL/NCS	Nature	Observations	N° de Photos
1	Support	blanc		plâtre	Structuré avec un lattis bois	
1b	Encollage	jaune		huileuse		
1c	Peinture	ivoire	1015 S1510-Y20R	huileuse	Sur les carnations et les fonds	
1d	Peinture	gris vert	1020 plus clair ou 1019	huileuse	Sur les rayons du soleil: 1019 Sur les fonds: 1020 clair Motifs géométriques.	31, 32
2	Préparation	blanc		huileuse		
2b	Peinture	rose foncé, filet brun sur les rayons		huieuse		31, 32
3	Altération	grisâtre		poussières séches	Encrassement

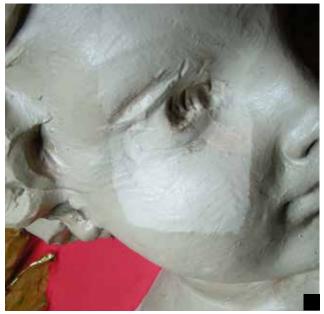
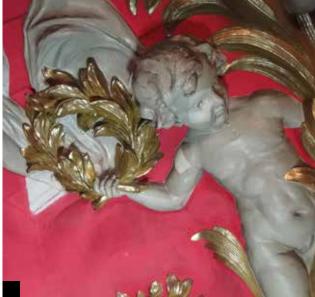
Stratigraphie n°: 16b Localisation: Carnations du putto Hauteur du sol: 14m

N°	Couche	Couleur perçue visuellement	Contre typage de la couleur sur nuancier RAL/NCS	Nature	Observations	N° de Photos
1	Support	blanc		plâtre	Structuré avec un lattis bois	
1b	Encollage	jaune		huileuse		
1c	Peinture	ivoire	1015 S1510-Y20R	huileuse	Sur les carnations et les fonds	
2	Préparation	blanc		huileuse		
2b	Peinture	blanc cassé, modelé sur les ombres		huieuse	Les modelés des carnations sont accentués par des glacis bruns	33, 34
3	Altération	grisâtre		poussières séches	Encrassement

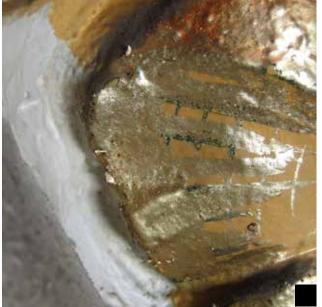
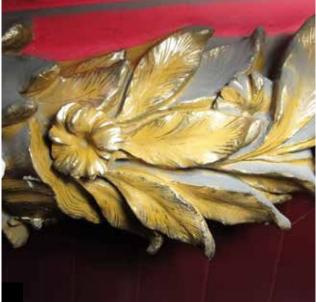
Stratigraphie n°: 17 Localisation: Guirlande de fleurs Hauteur du sol: 12 m

N°	Couche	Couleur perçue visuellement	Contre typage de la couleur sur nuancier RAL/NCS	Nature	Observations	N° de Photos
1	Support	blanc		plâtre	Structuré avec un lattis bois	
1b	Encollage	jaune		huileuse		
1c	Peinture	ivoire	1015 S1510-Y20R	huileuse	Présente sur toutes les surfaces	
1d	Préparation	sienne naturelle	1006/1032	huileuse	Uniquement sur les motifs dorés	35, 36
1e	Mixtion	verte	6002	huileuse	Mixtion surteintée, exécutée au pinceau. La surteinte aide à la pose des feuilles d'or	35
1f	Dorure	or		feuille métallique	Feuille d'or posée uniquement sur la mixtion	35, 36
3	Altération	grisâtre		poussières séches	Encrassement très prononcé	36

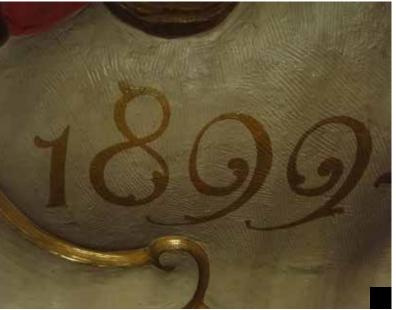
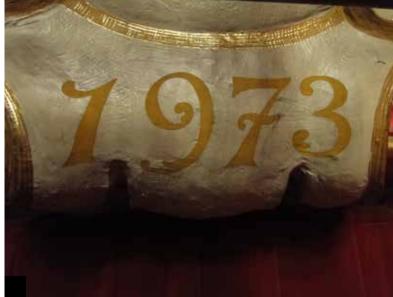
Stratigraphie n°: 17b

N°	Couche	Couleur perçue visuellement	Contre typage de la couleur sur nuancier RAL/NCS	Nature	Observations	N° de Photos
1	Support	blanc		plâtre	Structuré avec un lattis	
1b	Encollage	jaune		huileuse		
1c	Peinture	ivoire	1015 S1510-Y20R	huileuse	Présente sur toutes les surfaces	
1d	Préparation	sienne naturelle	1006/1032	huileuse	Uniquement sur les motifs dorés	35,36
1e	Dorure	or		dorure à la coquille?	Poudre d'or mélangée au liant	35, 36
2	Peinture	blanc cassé		huileuse	Rechampis du fond du cartouche, laissant en réserve les dates.	
2b	Peinture	sienne naturelle		huileuse	Ajout de la date de 1973	
3	Altération	grisâtre		poussières séches	Encrassement

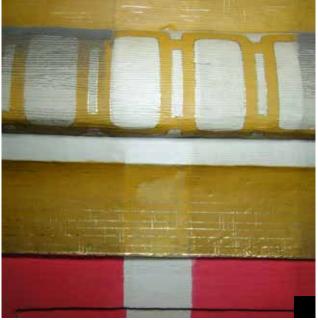
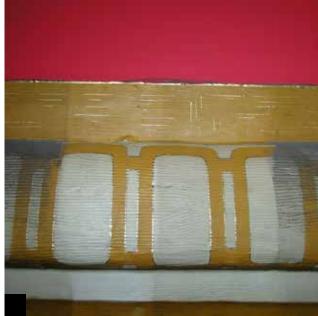
Stratigraphie n°: 19 Localisation: Entablement Hauteur du sol: 13m

N°	Couche	Couleur perçue visuellement	Contre typage de la couleur sur nuancier RAL	Nature	Observations	N° de Photos
1	Support	blanc		plâtre	Structuré avec un lattis bois	
1b	Encollage	jaune		huileuse		
1c	Peinture	ivoire	1015	huileuse	Présente sur toutes les surfaces	39
1d	Préparation	sienne naturelle	1006/1032	huileuse	Uniquement sur les motifs dorés	39, 40
1e	Dorure	or		poudre métallique	Or à la coquille posée au pinceau	39, 40
2	Préparation	blanc		huileuse	Sur les fonds seulement	
2b	Peinture	rose foncé		huieuse	Sur les fonds seulement	39
3	Altération	grisâtre		poussières séches	Encrassement	40

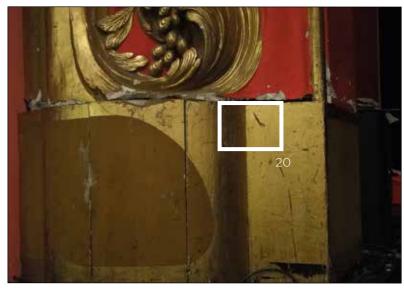
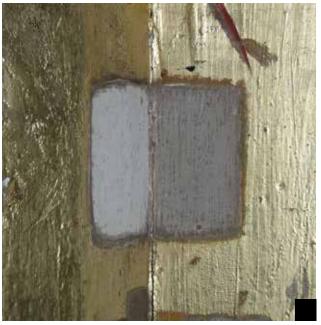
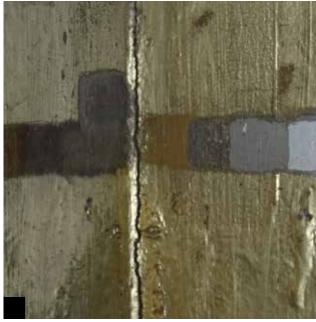
Stratigraphie n°: 20

N°	Couche	Couleur perçue visuellement	Contre typage de la couleur sur nuancier RAL	Nature	Observations	N° de Photos
1	Support	brun		bois	Plinthe en bois	
1b	Préparation	blanc		huileuse	Préparation du bois	
1c	Peinture	gris	1019	huileuse	Premier décor	41
2	Peinture	rougeâtre		huileuse		42
3	Peinture	gris foncé		huileuse		
4	Peinture	ocre jaune		acrylique	Se solubilise dans le xylène	
5	Peinture	doré		acrylique	Peinture métallique qui se solubilise dans le xylène.

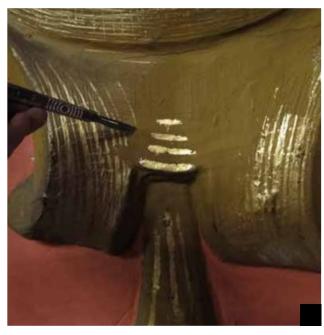
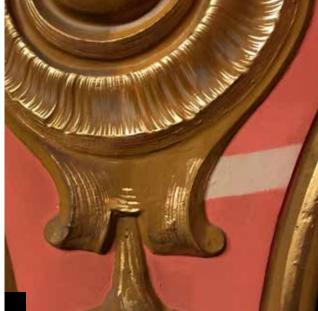
Stratigraphie n°: 21 Localisation: Chute ornementale Hauteur du sol: 10m

N°	Couche	Couleur perçue visuellement	Contre typage de la couleur sur nuancier RAL /NCS	Nature	Observations	N° de Photos
1	Support	blanc		plâtre	Structuré avec un lattis	
1b	Encollage	jaune		huileuse		
1c	Peinture	ivoire	1015 S1510-Y20R	huileuse	Présente sur toutes les surfaces	44
1d	Préparation	sienne naturelle	1006/1032	huileuse	Uniquement sur les motifs dorés	44
1e	Mixtion	verte	6002	huileuse	Mixtion surteintée, exécutée au pinceau	44
1f	Dorure	or		feuille métallique	Feuille d'or posée uniquement sur la mixtion	44
2	Enduit	blanc		plâtre	Bouchages ponctuels de lacunes	
2b	Peinture	sienne naturelle		acrylique	Reprises ponctuelles	43
2c	Peinture	or		acrylique	Localisée et plus grossière	43

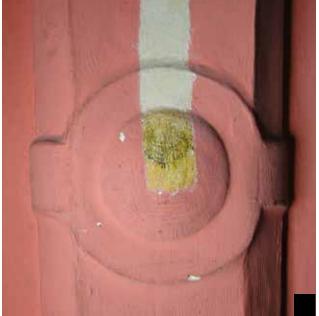
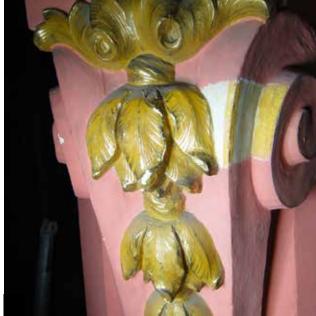
Stratigraphie n°: 22 Localisation: Culot Hauteur du sol: 8m

N°	Couche	Couleur perçue visuellement	Contre typage de la couleur sur nuancier RAL/NCS	Nature	Observations	N° de Photos
1	Support	blanc		plâtre	Structuré avec un lattis	
1b	Encollage	jaune		huileuse		
1c	Peinture	ivoire	1015 S1510-Y20R	huileuse	Présente sur toutes les surfaces	45, 46
1d	Préparation	sienne naturelle	1006/1032	huileuse	Uniquement sur les motifs dorés	45, 46
1e	Mixtion	verte	6002	huileuse	Mixtion surteintée, exécutée au pinceau.	46
1f	Dorure	or		feuille métallique	Feuille d'or posée uniquement sur la mixtion	46
2	Enduit	blanc		plâtre	Bouchages ponctuels de lacunes	
2b	Peinture	sienne naturelle		acrylique	Reprises ponctuelles	43
2c	Peinture	or		acrylique	Localisée et plus grossière	43

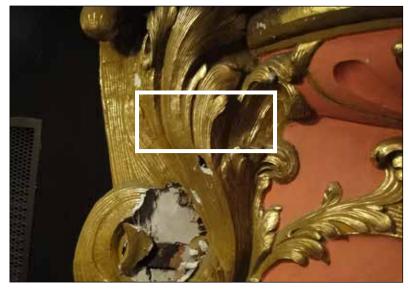
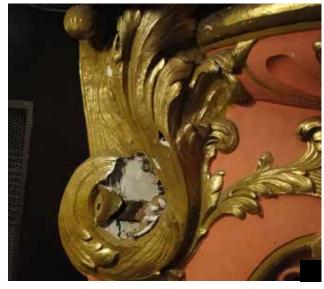
Stratigraphie n°: 23 Localisation: Volute du premier balcon

N°	Couche	Couleur perçue visuellement	Contre typage de la couleur sur nuancier RAL	Nature	Observations	N° de Photos
1	Support	blanc		plâtre	Les modénature en staff sont remplis de copeaux de bois très fins Du fil de fer structure le plâtre.	
1b	Enduit	blanc		plâtre	Plâtre fin tiré sur place	
1c	Encollage	jaune		huileuse		
1d	Peinture	ivoire	1015	huileuse	Présente sur toutes les surfaces. La couche est épaisse.	48
1e	Préparation	sienne naturelle	1006/1032	huileuse	Uniquement sur les motifs dorés	48
1f	Mixtion	verte	6002	huileuse	Mixtion surteintée, exécutée au pinceau.	48
1g	Dorure	or		feuille métallique	Feuille d'or posée uniquement sur la mixtion	
2	Peinture	sienne naturelle		acrylique	Reprises plus large, soluble au xylène	47, 48
2b	Peinture	or		acrylique	Dorure grossière	47, 48

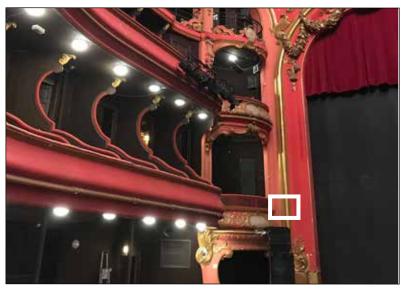
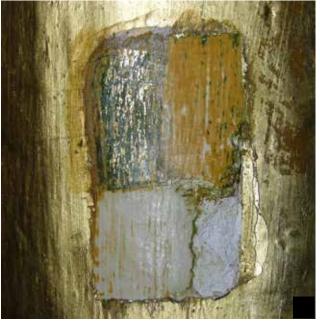
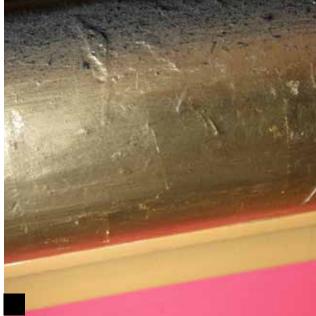
Stratigraphie n°: 24 Localisation: Arc triomphale Hauteur du sol: 1,80m1

N°	Couche	Couleur perçue visuellement	Contre typage de la couleur sur nuancier RAL	Nature	Observations	N° de Photos
1	Ensuit	blanc		plâtre	Plâtre fin tiré sur place	
1b	Encollage	jaune		huileuse		
1c	Peinture	ivoire	1015	huileuse	Présente sur toutes les surfaces. La couche est épaisse.	49
1d	Préparation	sienne naturelle	1006/1032	huileuse	Uniquement sur les motifs dorés	49
1e	Mixtion	verte	6002	huileuse	Mixtion surteintée sur toute la surface du boudin.	49
1f	Dorure	or		feuille métallique	Feuille d'or posée uniquement sur la mixtion	49, 50
2	Peinture	sienne naturelle		acrylique	Reprises plus large, soluble au xylène	49
2b	Peinture	or		acrylique	Dorure grossière

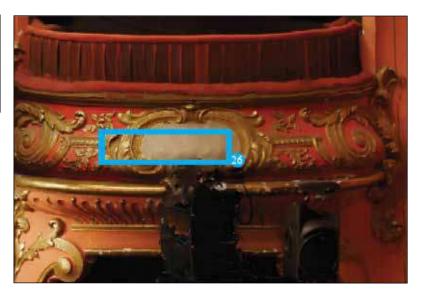
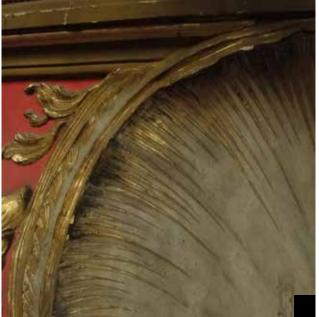
Stratigraphie n°: 26

N°	Couche	Couleur perçue visuellement	Contre typage de la couleur sur nuancier RAL/NCS	Nature	Observations	N° de Photos
1	Support	blanc		plâtre		
1b	Peinture	ivoire	1015 S1510-Y20R	huileuse	Présente sur toutes les surfaces. La couche est épaisse.	
1c	Préparation	sienne naturelle	1006/1032	huileuse	Uniquement sur les motifs dorés	
1d	Mixtion	verte	6002	huileuse	Mixtion surteintée et posée au pinceau	
1e	Dorure	or		feuille métallique	Feuille d'or posée uniquement sur la mixtion	51, 52
1f	Peinture	gris camïeu		huileuse	Fond des coquilles	51, 52
2	Peinture	rose		huileuse	Sur les parois	
2b	Peinture	sienne naturelle		huileuse	Reprises ponctuelles	
2c	Peinture	dorée		huileuse	Reprises ponctuelles

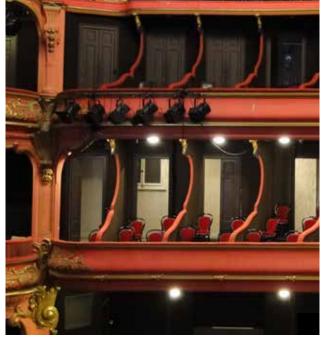
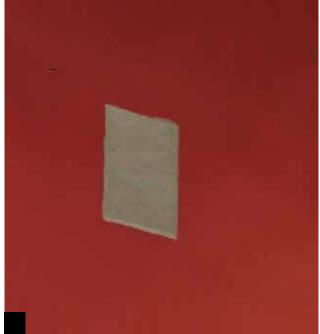
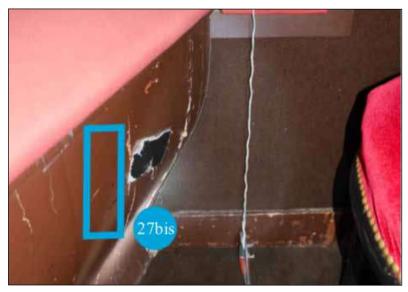
Stratigraphie n°: 27bis

Localisation: Balcon n°17 du premier niveau

N°	Couche	Couleur perçue visuellement	Contre typage de la couleur sur nuancier NCS	Nature	Observations	N° de Photos
1	Support			Résineux		
1b	Colle					
1c	Toile	Beige		Coton et enduit	Trame serrée et enduite pour préparer la surface avant la mise en peinture	
1d	Peinture	Ivoire	1010-Y20R	Huileuse	Difficile à dégager	56
2	Peinture	Rose intense		Huileuse	Ton satiné	55, 56
3	Peinture	Brun foncé		Synthétique	Aspect brillant	55, 56

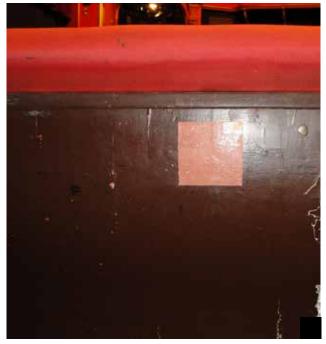
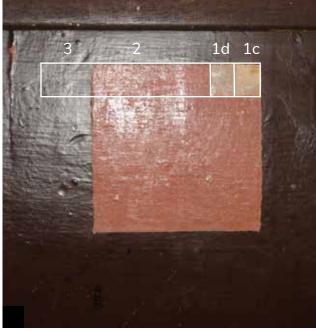
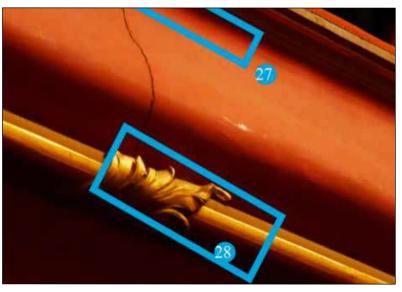
Stratigraphie n°: 28 Localisation: Balcons du deuxième niveau

N°	Couche	Couleur perçue visuellement	Contre typage de la couleur sur nuancier RAL/NCS	Nature	Observations	N° de Photos
1	Support	Blanc		plâtre	Structuré avec un lattis	
1b	Encollage	Jaune		huileuse		
1c	Peinture	Ivoire	S1010-Y20R	huileuse	Présente sur toutes les surfaces	
1d	Préparation	Sienne naturelle	RAL 1006/1032	huileuse	Uniquement sur les motifs dorés	
1e	Mixtion	Verte	RAL 6002	huileuse	Mixtion surteintée, exécutée au pinceau.	
1f	Dorure	Or		feuille métallique	Feuille d'or posée uniquement sur la mixtion	58
2	Peinture	sienne naturelle		acrylique	Reprises ponctuelles, solubles au xylène	57, 58
2b	Peinture	or		acrylique?	Dorure grossière	57, 58

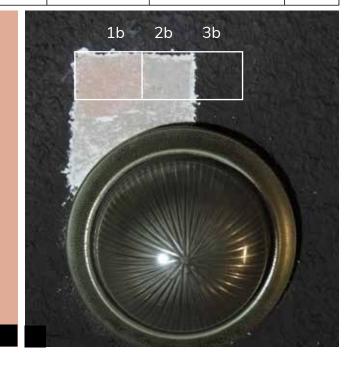
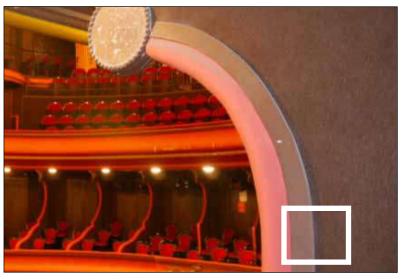
Stratigraphie n°: 29bis

N°	Couche	Couleur perçue visuellement	Contre typage de la couleur sur nuancier NCS	Nature	Observations	N° de Photos
1	Support			Résineux	Cloison en bois entre chaque loge	62
1b	Peinture	Brun rose	S5020-Y70R		Peinture	62
1c	Textile				Fibres rouges résiduelles	62
1d	Textile	Brun		Feutrine	Textile sur les accoudoirs	62
1E	Fixations	Metal		3 types de clous différents	1. clous serrés tous les 2cm pour maintenir les textiles des parois? 2. clous de tapissier tous les 4cm pour tenir un galon de textile (fibres rouges résiduelles en 1c) 3. clous à tête ronde, serrés les uns aux autres. Tiennent la feutrine brune des accoudoirs.	62
2	Enduit	Blanc		Plâtre	Résidus de reprise du support	
2b	Peinture	Brun foncé		Huileuse		
3	Colle					62
3b	Tenture	Rouge		Feutrine	Textile sur les acoudoires des loges fixé par des clous de tapissier	61, 62
3c	Support	Gris		Feutrine		
3d	Moquette	Brun foncé		Textile encollé	Moquette visible actuellement sur les parois des loges.	61, 62

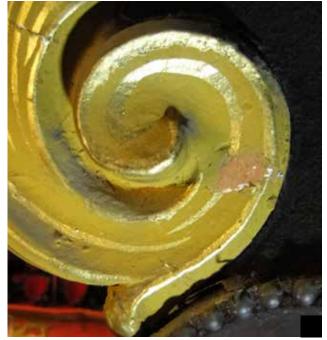
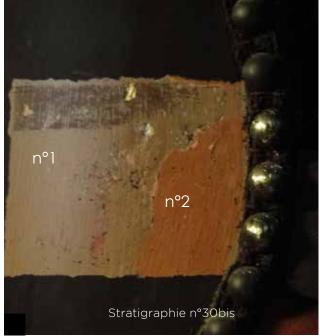
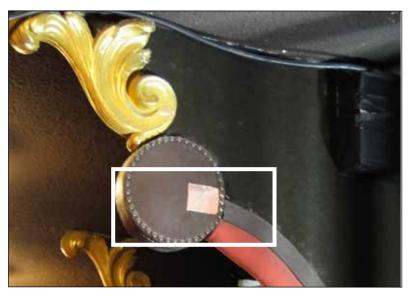
Stratigraphie n°: 30bis

N°	Couche	Couleur perçue visuellement	Contre typage de la couleur sur nuancier NCS	Nature	Observations	N° de Photos
1	Support			Résineux		
1b	Préparation	Blanc		Plâtre		
1c	Peinture	Rose soutenu	S1030-Y70R	Huileuse	Couleur identique au plafond.	66, 68
1d	Décor	Rouge, or, bordeaux, vert orange		Textile	Galon en textile avec fil métallique et fixé par des clous à tête ronde	67
1e	Décor	Doré		Métal	Clou à tête ronde	66, 67, 68
2	Peinture	Rose soutenu		Synthétique	Rechampi non présent sous les clous	68
3	Peinture	Brun foncé		Synthétique	Visible actuellement	68

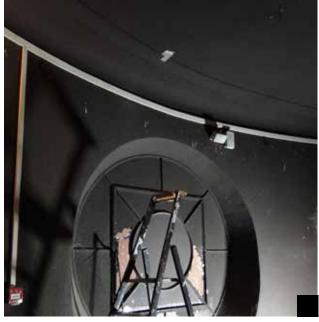
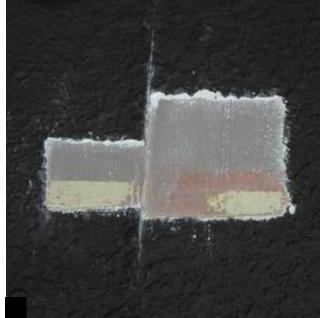
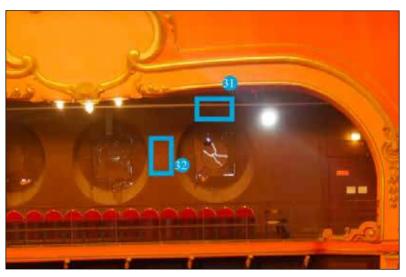
Stratigraphie n°: 32 Localisation: Paradis, coursive du troisième niveau Hauteur du sol:1,60m

N°	Couche	Couleur perçue visuellement	Contre typage de la couleur sur nuancier NCS	Nature	Observations	N° de Photos
1	Enduit	Blanc		Plâtre		
1b	Peinture	Fond: beige	S1510-Y20R	Huileuse	Fond: Couche épaisse	71, 72
1c	Peinture	Listel: terre de sienne naturelle, noir, doré		Huileuse, paillettes métalliques	Bandeau de 7cm de largeur qui souligne les oculi à 10cm de l'oculus lui même. Le bandeau est cerné de chaque côtés d'un fin trait noir et doré.	71, 72
2	Peinture	Beige vert	S3010-Y	Huileuse		72
3	Peinture	Rose foncé		Huileuse		72
4a	Enduit décoratif	Blanc		Enduit cellulosique	Projeté avec des reliefs. Couche fibreuse ou mélangée avec de la pulpe de papier. Vérifier la présence d'amiante.	71, 72
4b	Peinture	Brun foncé		Synthétique	Visible	71, 72

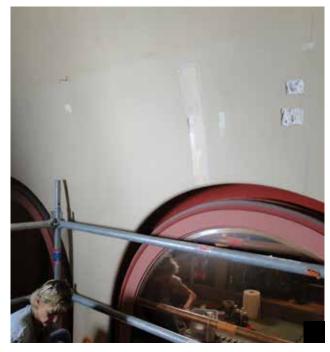
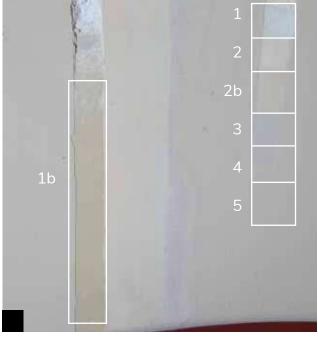
Stratigraphie n°: A Localisation: Foyer arc central Hauteur du sol: 4,20m

N°	Couche	Couleur perçue visuellement	Contre typage de la couleur sur nuancier NCS	Nature	Observations	N° de Photos
1	Support	blanc		plâtre	Epais en plusieurs couches	79, 80
1b	Peinture	chammois	S1515-Y20R	huileuse	Couche épaisse appliquée au spalter et non au rouleau Lacunaire à 30cm du bord de la porte	80
2	Enduit	blanc		plâtre	Reprise	80
2b	Peinture	beige rosé		glycérophtalique	Appliquée au rouleau	80
3	Peinture	vert		glycérophtalique	Appliquée au rouleau	80
3b	Peinture	gris clair		glycérophtalique	Raccord ponctuel	80
4	Peinture	rosé		acrylique	Appliquée au rouleau	80
5	Peinture	beige clair		acrylique	Appliquée au rouleau	79, 80

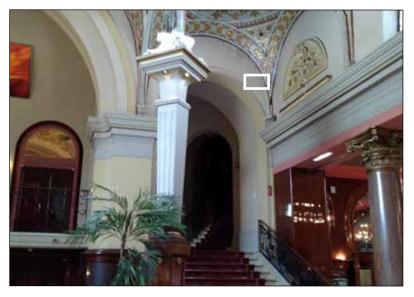
Stratigraphie n°: B Localisation: Foyer escaliers latéraux Hauteur du sol: 5m

N°	Couche	Couleur perçue visuellement	Contre typage de la couleur sur nuancier RAL	Nature	Observations	N° de Photos
1	Support	blanc		plâtre	Epais en plusieurs couches	
1b	Peinture	blanche	RAL 1013	huileuse	Couche épaisse appliquée au spalter	81
2	Peinture	blanche		huileuse	Appliquée au spalter	
3	Peinture	blanche		huileuse	Appliquée au spalter	
4	Peinture	blanche		huileuse	Appliquée au spalter	
5	Peinture	blanche		huileuse	Appliquée au spalter	
6	Peinture	rouge rosé		acrylique	Appliquée au rouleau	
7	Peinture	blanche		acrylique	Appliquée au rouleau	
8	Peinture	rouge rosé		acrylique	Appliquée au rouleau	
10	Peinture	beige clair		acrylique	Appliquée au rouleau	81, 82
